ΠΑΝΕΠΙΣΤΗΜΙΟ ΘΕΣΣΑΛΙΑΣ  
ΠΟΛΥΤΕΧΝΙΚΗ ΣΧΟΛΗ  
ΤΜΗΜΑ ΜΗΧΑΝΟΛΟΓΩΝ ΜΗΧΑΝΙΚΩΝ

ΠΡΟΓΡΑΜΜΑ ΜΕΤΑΠΤΥΧΙΑΚΩΝ ΣΠΟΥΔΩΝ  
ΑΝΑΛΥΣΗ ΚΑΙ ΔΙΑΧΕΙΡΙΣΗ ΕΝΕΡΓΕΙΑΚΩΝ ΣΥΣΤΗΜΑΤΩΝ

**ΔΙΠΛΩΜΑΤΙΚΗ ΕΡΓΑΣΙΑ**

*Ανάλυση Βασικών Τύπων Αστοχίας σε Δοχεία Πίεσης*

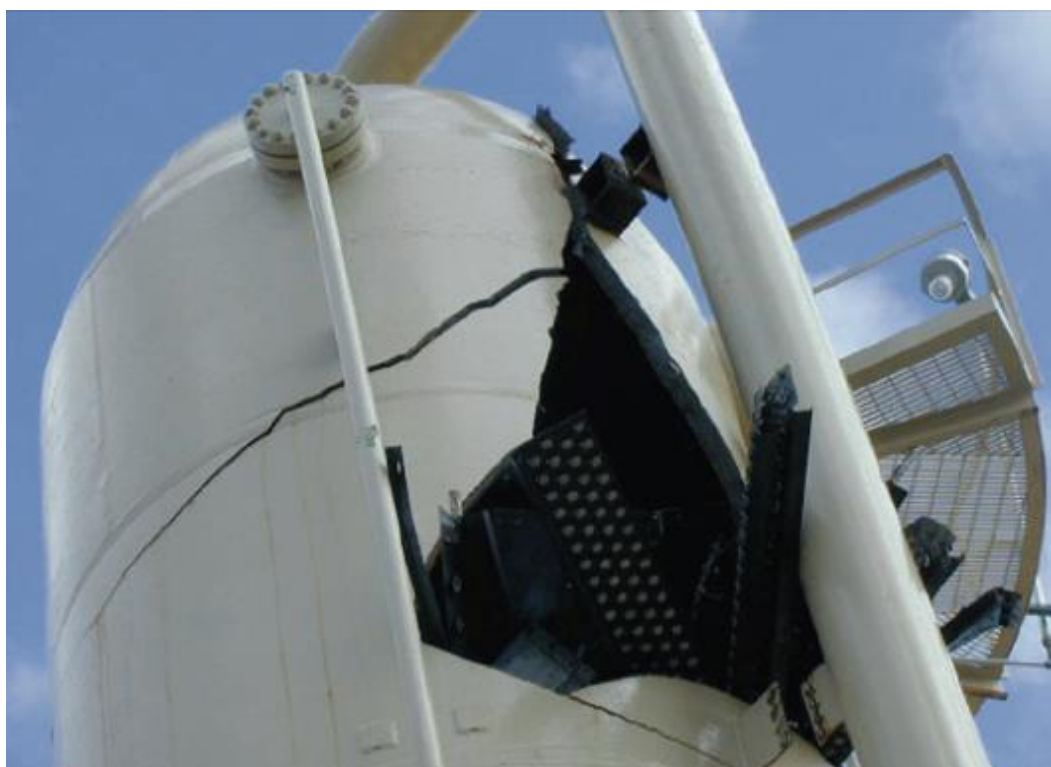
Η ψαθυρή θραύση είναι μια αστοχία (Εικ. 16) κυρίως των κεραμικών και γυάλινων υλικών. Παρόλα αυτά, παρατηρείται και σε μεταλλικά υλικά.[11]. Στα δοχεία υπό πίεση η εμφάνιση της ψαθυρής θραύσης δεν γίνεται αρχικά αντιληπτή με γυμνό μάτι όπως ο λυγισμός στην ελαστική παραμόρφωση). Χαρακτηρίζεται από την διάδοση ρωγμών στο υλικό κατασκευής και την αιφνίδια διάρρηξη του δοχείου. Το υλικό που προορίζεται για την κατασκευή δοχείου πίεσης δεν θα πρέπει να έχει χαμηλή ολκιμότητα (πχ ο χάλυβας με χαμηλή περιεκτικότητα σε άνθρακα) διότι παρουσιάζουν εύθραυστη συμπεριφορά ειδικά σε χαμηλές θερμοκρασίες. Η ψαθυρή θραύση μπορεί να προκαλεστεί επίσης με σημειακές συγκεντρώσεις τάσεων. Οι τάσεις εμφανίζονται όταν στο υλικό κατασκευής ή στις συγκολλήσεις του δοχείου υπάρχουν γεωμετρικές ασυνέχειες, όπως αιχμηρές γωνίες, εγκοπές ή οπές. Αυτές οι ασυνέχειες μπορούν να δημιουργήσουν υψηλά επίπεδα τάσεων που μπορούν να οδηγήσουν στην έναρξη ρωγμών και τελικώς στην αιφνίδια καταστροφική αστοχία του δοχείου.[13]

*Εικόνα 16: Θραύση δοχείου [52]*

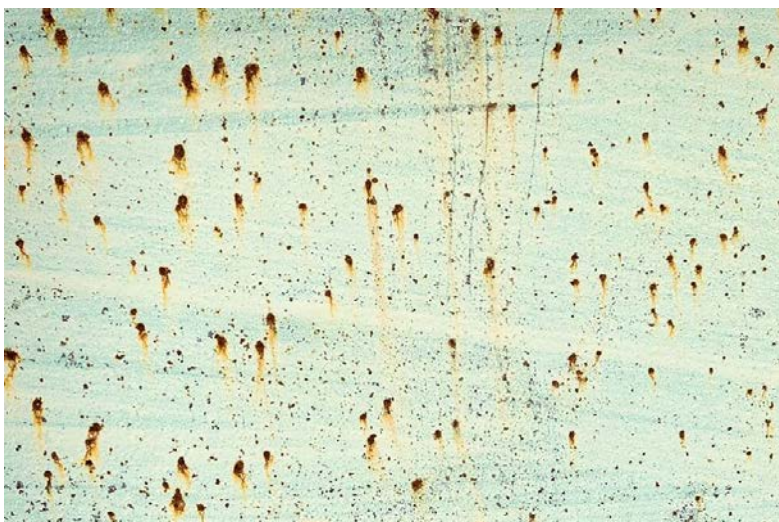
**Τρηματική διάβρωση:** Αυτός ο τύπος διάβρωσης περιλαμβάνει τον σχηματισμό πολυάριθμων μικρών και μακρόστενων κοιλωμάτων ή κρατήρων στη μεταλλική επιφάνεια του δοχείου (Εικ. 17). Αυτές οι διαβρωτικές κοιλότητες μπορούν να λειτουργήσουν ως σημεία συγκέντρωσης τάσεων, καθιστώντας το υλικό πιο επιρρεπές σε ρωγμές και αστοχίες.

*Εικόνα 17: Τρηματική Διάβρωση(Pitting corrosion)[53]*

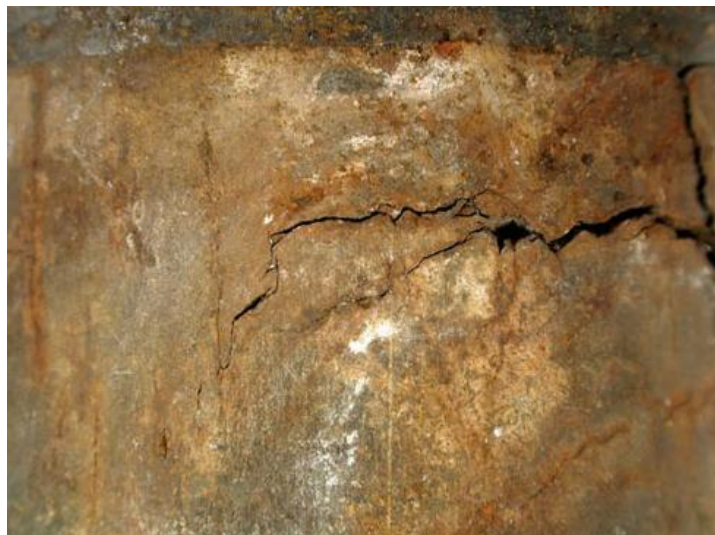
**Ρωγμή διάβρωσης λόγω τάσης (Stress Corrosion Cracking):** Η συγκεκριμένη αστοχία εμφανίζεται όταν ένα δοχείο πίεσης υποβάλλεται τόσο σε μηχανική καταπόνηση όσο και σε διαβρωτικές συνθήκες (ελάσματα). Οι τάσεις μπορεί να προέρχεται από διάφορες πηγές, όπως την εσωτερική πίεση, τα εξωτερικά φορτία ή τις παραμένουσες τάσεις. Η διάβρωση μπορεί να προκληθεί από χημικές ουσίες, υγρασία ή άλλους περιβαλλοντικούς παράγοντες με αποτέλεσμα την έναρξη και τη διάδοση ρωγμών μέχρι την τελική αστοχία (Εικ.18). Ανάλογα με τον τρόπο εμφάνισης των ρωγμών, οι ρωγμές διάβρωσης υπό τάση(SCC) διακρίνονται σε δύο τύπους.

*Εικόνα 18: Ρωγμή διάβρωσης υπό μηχανική τάση [54]*

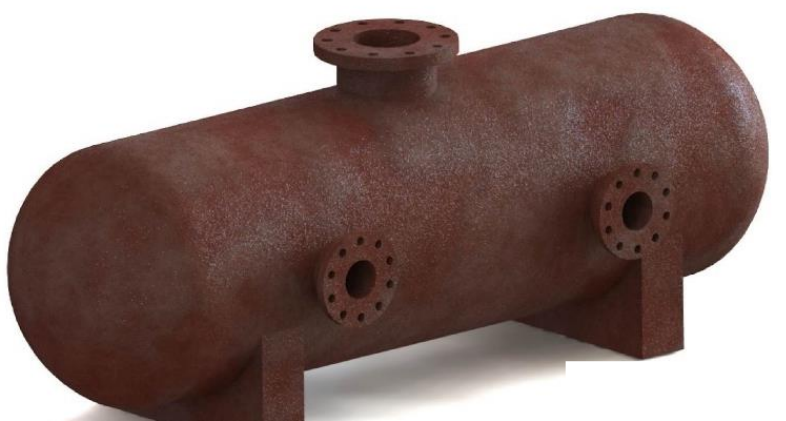
**Γενική διάβρωση** είναι η ομοιόμορφη διάβρωση του υλικού (Εικ. 19) σε ολόκληρη την επιφάνεια του δοχείου. Η γενική διάβρωση μπορεί να προκληθεί από διάφορους παράγοντες, συμπεριλαμβανομένης της έκθεσης σε διαβρωτικά περιβάλλοντα, της ακατάλληλης επιλογής υλικών κατασκευής και των ανεπαρκών μέτρων διαβρωτικής προστασίας. Καθώς η διάβρωση εξελίσσεται, το πάχος του τοιχώματος του δοχείου μειώνεται, θέτοντας σε κίνδυνο τη δομική ακεραιότητα του δοχείου πίεσης [12].

*Εικόνα 19: Ομοιόμορφη διάβρωση σε αεροφυλάκιο [55]*

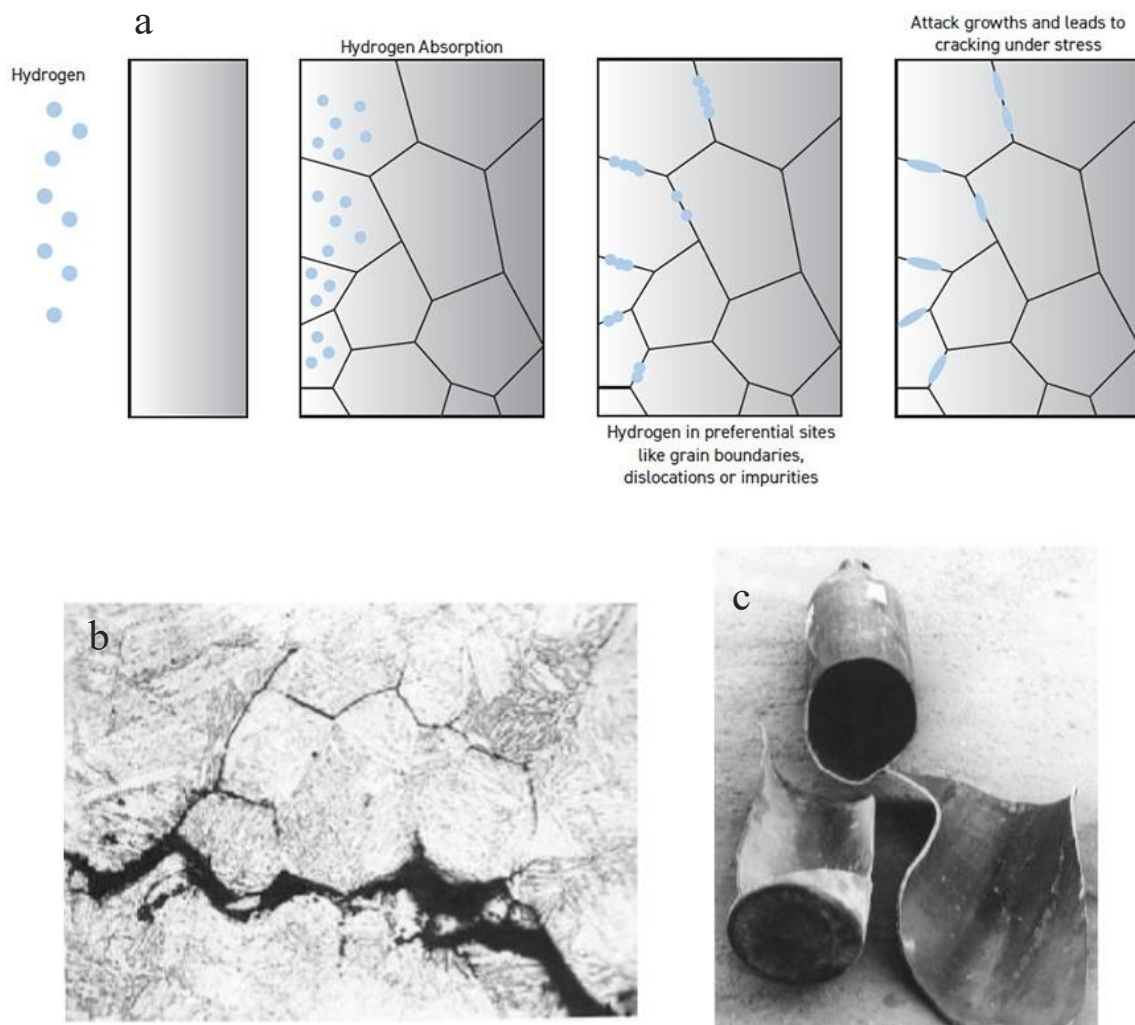
Ψαθυροποίηση υδρογόνου είναι ένας μηχανισμός αστοχίας των κυρίως των χαλύβδινων δοχείων πίεσης. Εμφανίζεται κυρίως λόγω των περιβαλλοντολογικών συνθηκών κατά την κατεργασία του χάλυβα. Τα άτομα του υδρογόνου (Εικ.20a) διεισδύουν στη μεταλλική δομή του μετάλλου, επιφέροντας τοπικές συγκεντρώσεις στο μεταλλικό πλέγμα. Το υδρογόνο λόγω των τάσεων, επηρεάζει την μικροδομή του μετάλλου, κάνοντας το πιο εύθραυστο και πιο επιρρεπές σε ρωγμές (Εικ. 20b) και στη συνέχεια στην τελική ρήξη (Εικ.20c). Το φαινόμενο ψαθυροποίησης λόγω υδρογόνου εμφανίζεται λιγότερο σε μέταλλα όπως στον ωστενιτικό ανοξείδωτο χάλυβα, στο αλουμίνιο, στο χαλκό και στα κράματα του[15].

**Εικόνα 20:** (a) Μηχανισμός ψαθυροποίησης υδρογόνου[56], (b) μικροδομή του χάλυβα και ρωγμές στην μικροδομή του υλικού, (c) Αστοχία δοχείου λόγω ψαθυροποίησης υδρογόνου[57]

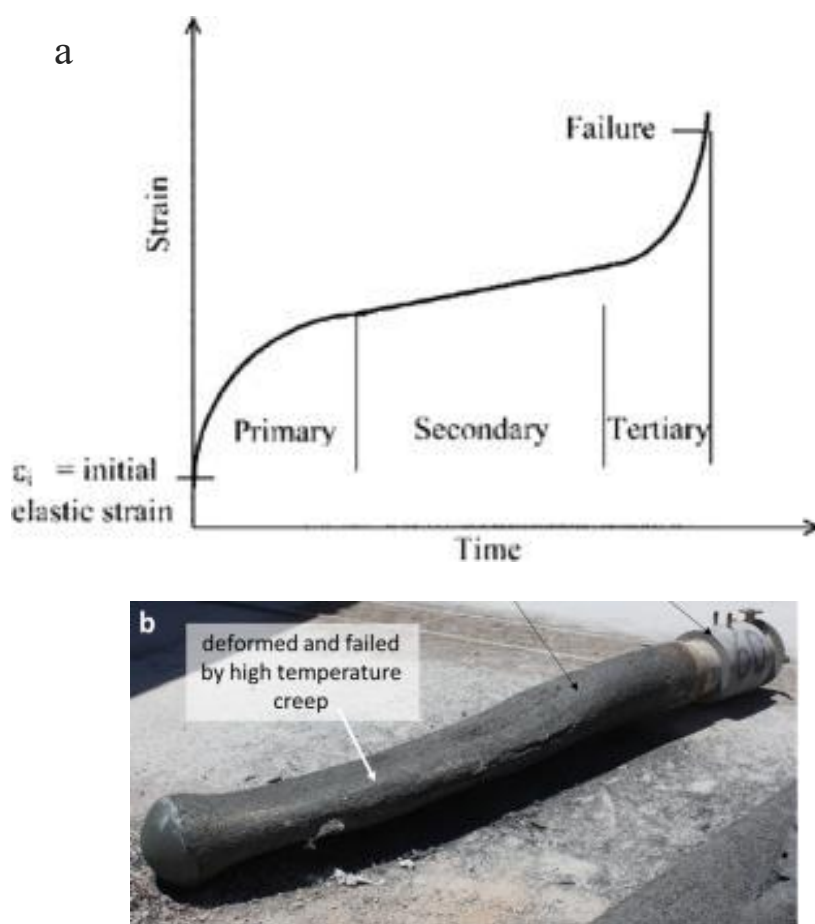
Η αστοχία λόγω ερπυσμού στα δοχεία πίεσης αναφέρεται στη σταδιακή και προοδευτική παραμόρφωση του υλικού κατασκευής υπό σταθερή τάση και σε θερμοκρασίες αρκετά υψηλές. Στα δοχεία πίεσης, αυτό μπορεί να προκαλέσει μείωση του πάχους των τοιχωμάτων τους εξαιτίας των διαστολών και της αύξησης των τάσεων με την πάροδο του χρόνου (Εικ.21a). Η παραμόρφωση εξαιτίας του ερπυσμού επιταχύνεται έως ότου η αντοχή του υλικού να μην επαρκεί πλέον. Το φαινόμενο αυτό, μπορεί να οδηγήσει σε καταστροφική αστοχία του δοχείου (Εικ.21b), ιδίως σε εγκαταστάσεις που λειτουργούν υπό υψηλές θερμοκρασίες, όπως οι σταθμοί παραγωγής ενέργειας. Η αστοχία λόγω ερπυσμού είναι ιδιαίτερα επικίνδυνη, καθώς μπορεί να οδηγήσει σε ξαφνική και καταστροφική αστοχία, χωρίς ιδιαίτερες εμφανής προειδοποιήσεις σε αντίθεση με άλλους τρόπους αστοχίας [16]. Η πρόβλεψη του χρόνου μέχρι την αστοχία για δοχεία πίεσης υπό συνθήκες ερπυσμού είναι ένας σημαντικός τομέας έρευνας, καθώς θα επιτρέπει στους μηχανικούς να σχεδιάζουν δοχεία με επαρκή περιθώρια ασφαλείας.

**Εικόνα 21:** (α) Διάγραμμα παραμόρφωσης ερπυσμού – χρόνου, [58] (β) Αστοχία δοχείου λόγω ερπυσμού [59]

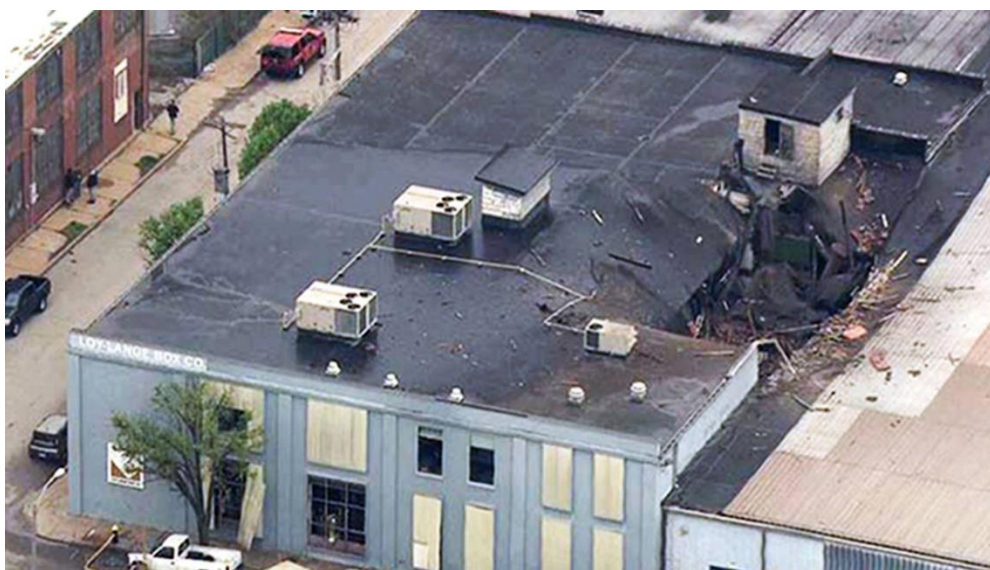
Η Loy-Lange Box Co. είναι εταιρία παρασκευής χάρτινων συσκευασιών στις ΗΠΑ (Εικ. 24). Το 2017 σε μία από τις εγκαταστάσεις της στο Μισσούρι, προκλήθηκε έκρηξη από αστοχία δοχείου πίεσης στο δίκτυο παραγωγής ατμού, προκαλώντας τεράστιες υλικές ζημιές σε κτηριακές εγκαταστάσεις καθώς και θανατηφόρους τραυματισμούς.

*Εικόνα 24: Εγκαταστάσεις της Loy Lange Box Co μετά την αστοχία του δοχείου [61]*

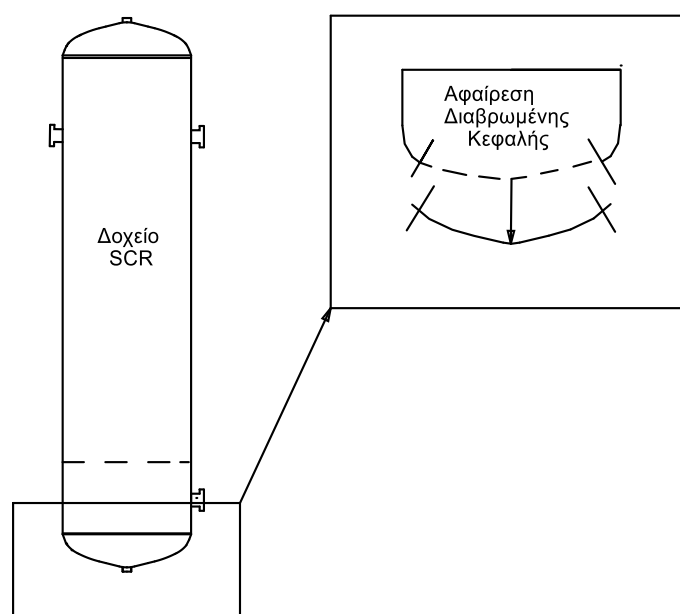
Το 2012, το τεχνικό προσωπικό της Loy-Lange εντόπισε διαρροή νερού από την κάτω κεφαλή του δοχείου SCR. Η κεφαλή είχε εμφανή σημάδια διάβρωσης (pitting corrosion). Αυτή ήταν και η αρχική εκτίμηση των τεχνικών για την διαρροή του δοχείου. Η εταιρεία αποφάσισε να επισκευάσει το δοχείο από το να το αντικαταστήσει με νέο, αναθέτοντάς τις εργασίες επισκευής

**Εικόνα 27:** Σχεδιάγραμμα επισκευή της διαβρωμένης κεφαλής (CSB, 2022, Fig.7, p.19,[20])

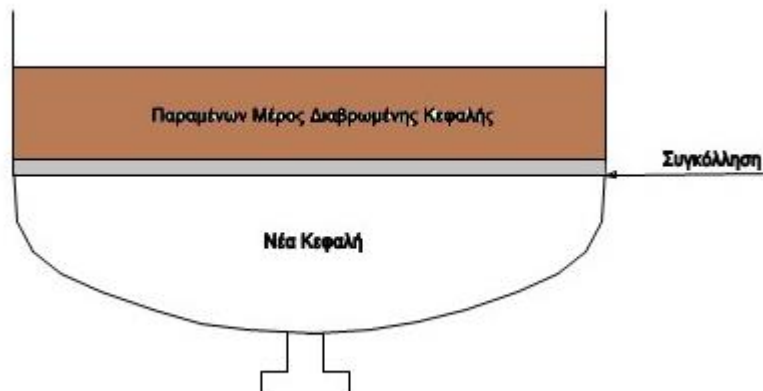
Κατά την απομάκρυνση του δοχείου πίεσης SCR από τα συντρίμια του γειτονικού κτηρίου (CSB, 2022, Fig.13, p.25, [20]), παρατηρήθηκε ότι ένα μέρος κεφαλής του κάτω πυθμένα είχε αποκολληθεί (CSB, 2022, Fig.15, p.27, [20]). Η αρχική συγκόλληση κατασκευής μεταξύ κάτω κεφαλής και κελύφους, δεν επηρεάστηκε από την έκρηξη καθώς παρέμεινε συνδεδεμένη με το υπόλοιπο δοχείο. Αντίθετα, στο υπόλοιπο μέρος της κάτω κεφαλής που βρέθηκε, παρατηρήθηκε η συγκόλληση της επισκευής που διενεργήθηκε στο δοχείο από την διαρροή που υπέστη το 2012. Από τον οπτικό έλεγχο που διενεργήθηκε, αποκλείστηκε το ενδεχόμενο ότι έκρηξη να προκλήθηκε από τις συγκεκριμένες συγκολλήσεις. Πιο συγκεκριμένα, η αποκόλληση βρέθηκε εντός του επαναχρησιμοποιημένου αρχικού χαλύβδινου δακτυλίου, στη θερμικά επηρεαζόμενη ζώνη(ΘΕΖ) της συγκόλλησης (Εικ. 28, CSB, 2022, Fig.14, p.27, [20]).

**Εικόνα 28:** Σχεδιάγραμμα κάτω κεφαλής του δοχείου SCR (CSB, 2022, Fig.14, p.27, [20])

Οι επιθεωρητές διαπίστωσαν ότι το τεχνικό συνεργείο που ανέλαβε την επισκευή δεν αφαίρεσε πλήρως το διαβρωμένο τμήμα της κεφαλής. Στην πραγματικότητα, το νέο έλασμα συγκολλήθηκε (Εικ. 28, CSB, 2022, Fig.14, p.27, [20]) με το υπόλοιπο μέρος της κεφαλής του δοχείου που είχε ήδη προσβληθεί από τον μηχανισμό της τρημματικής διάβρωσης (pitting corrosion). Μετά την επαναλειτουργία της μονάδας ατμοπαραγωγής, το διαβρωμένο τμήμα της κεφαλής που δεν αφαιρέθηκε, συνέχισε να επηρεάζεται από την διάβρωση και τις τάσεις του δοχείου μειώνοντας έτσι το πάχος του τοιχώματος. Οι υπεύθυνοι της μονάδας εξακολουθούσαν να μην αποστραγγίζουν το δοχείο από το υπάρχον νερό, μετά από κάθε παύση λειτουργίας. Τελικώς, το δοχείο συνέχισε να λειτουργεί με αυτούς του ρυθμούς για τα επόμενα πέντε χρόνια με αποτέλεσμα την τελική διάρρηξη του. Το μειωμένο κατά σειρά πάχος τοιχώματος της κεφαλής δεν μπορούσε να διατηρήσει τις πιέσεις λειτουργίας που όριζε ο αρχικός κατασκευαστής. Η επισκευή (2012) δεν απέτρεψε την αστοχία του δοχείου, απλά την καθυστέρησε.[20]

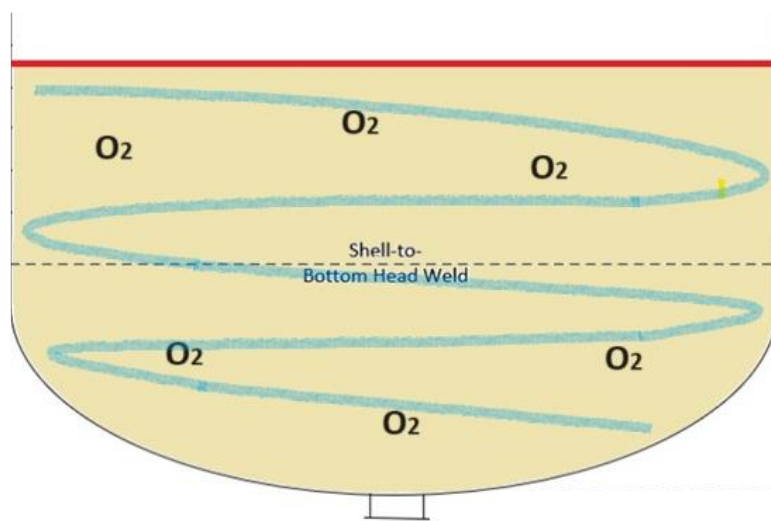
Η εκτεταμένη διάβρωση που βρέθηκε τόσο στο διαχωρισμένο τμήμα της κάτω κεφαλής όσο και στο τμήμα της κάτω κεφαλής που παρέμεινε συνδεδεμένο με το κέλυφος SCR, συνάδει με την εμφάνιση τρηματικής διάβρωσης (pitting corrosion) (CSB, 2022, Fig.16, p.28, [20]). Το κέλυφος και η άνω κεφαλή του δοχείου βρέθηκαν σχετικά ανεπηρέαστα από βλάβες διάβρωσης (CSB, 2022, Fig.17, p.29, [20]). Μετά τον οπτικό έλεγχο των ευρημάτων, πραγματοποιήθηκε δειγματοληπτική εξέταση του πάχους των γειτονικών σημείων εκατέρωθεν της συγκόλλησης επισκευής (CSB, 2022, Fig.20, p.32, [20]). Κατά μέσο όρο, το επίθεμα της επισκευής είχε σχεδόν διπλάσιο πάχος από το έλασμα της χαλύβδινης κεφαλής του δοχείου SCR. Από τα αρχεία της επισκευής βρέθηκε ότι το πάχος του επίθεματος είχε ονομαστικό πάχος κατά μέσο όρο 6,5 mm (όσο και το ονομαστικό πάχος σχεδιασμού). Ο μέσος όρος του πάχους που μετρήθηκε μετά την θραύση, είχε μειωθεί κατά 50% περίπου (Μ.Ο. 2,79 mm). Επίσης, το επίθεμα επισκευής, σύμφωνα με μαρτυρίες του συνεργείου επισκευής, ήταν μια χαλύβδινη πλάκα που διαμορφώθηκε με τέτοιο τρόπο ώστε να ταιριάζει σχηματικά με την διαβρωμένη κεφαλή που αφαιρέθηκε από το δοχείο SCR, χωρίς να γίνει κάποιος σχεδιασμός ή μελέτη για την καταλληλότητα του επιθέματος. Μετά από ελέγχους στα αρχεία της Loy-Lange Box, οι επιθεωρητές κατέληξαν στο συμπέρασμα ότι η τρηματική διάβρωση (pitting corrosion) του 1<sup>ου</sup> περιστατικού διαρροής (2012) προκλήθηκε από το περιεχόμενο νερό που δεν αποστραγγιζόταν από το δοχείο SCR κατά την παύσης της μονάδας ατμοπαραγωγής (Εικ. 29, (CSB, 2022, Fig.27, p.40, [20])). Το παραμένον νερό ήταν αποτέλεσμα της κακής εκτέλεσης

της διαδικασίας εκκίνησης του συστήματος παραγωγής ατμού (ατμογενήτριας) από το υπεύθυνο προσωπικό, με νερό το οποίο δεν ήταν κατάλληλο για βιομηχανική χρήση. Η παραμονή του νερού στο δοχείο SCR ποσότητες διοξειδίων στην σύστασή του, ενεργοποίησαν τον μηχανισμό της τρημματικής διάβρωσης. Με την αντικατάσταση-επισκευή του διαβρωμένου μέρους της κεφαλής, η Loy-Lang Box θεώρησε ότι είχε προλάβει την διάδοση της διάβρωσης.

**Εικόνα 29:** Σκαρίφημα της κάτω κεφαλής του SCR (CSB, 2022, Fig.27, p.40) [20]

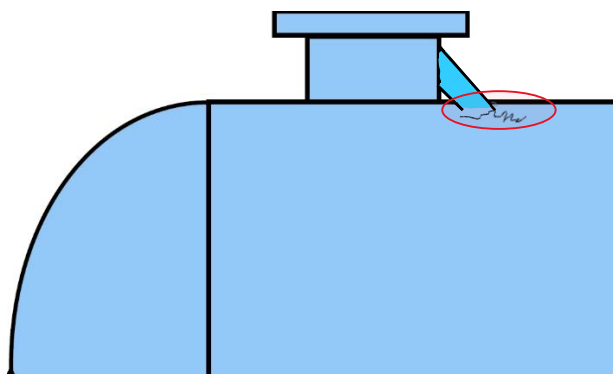
*Εικόνα 30: Σκαρίφημα εμφάνισης ρωγμών σέλας - ενισχυτικής πλάκας*

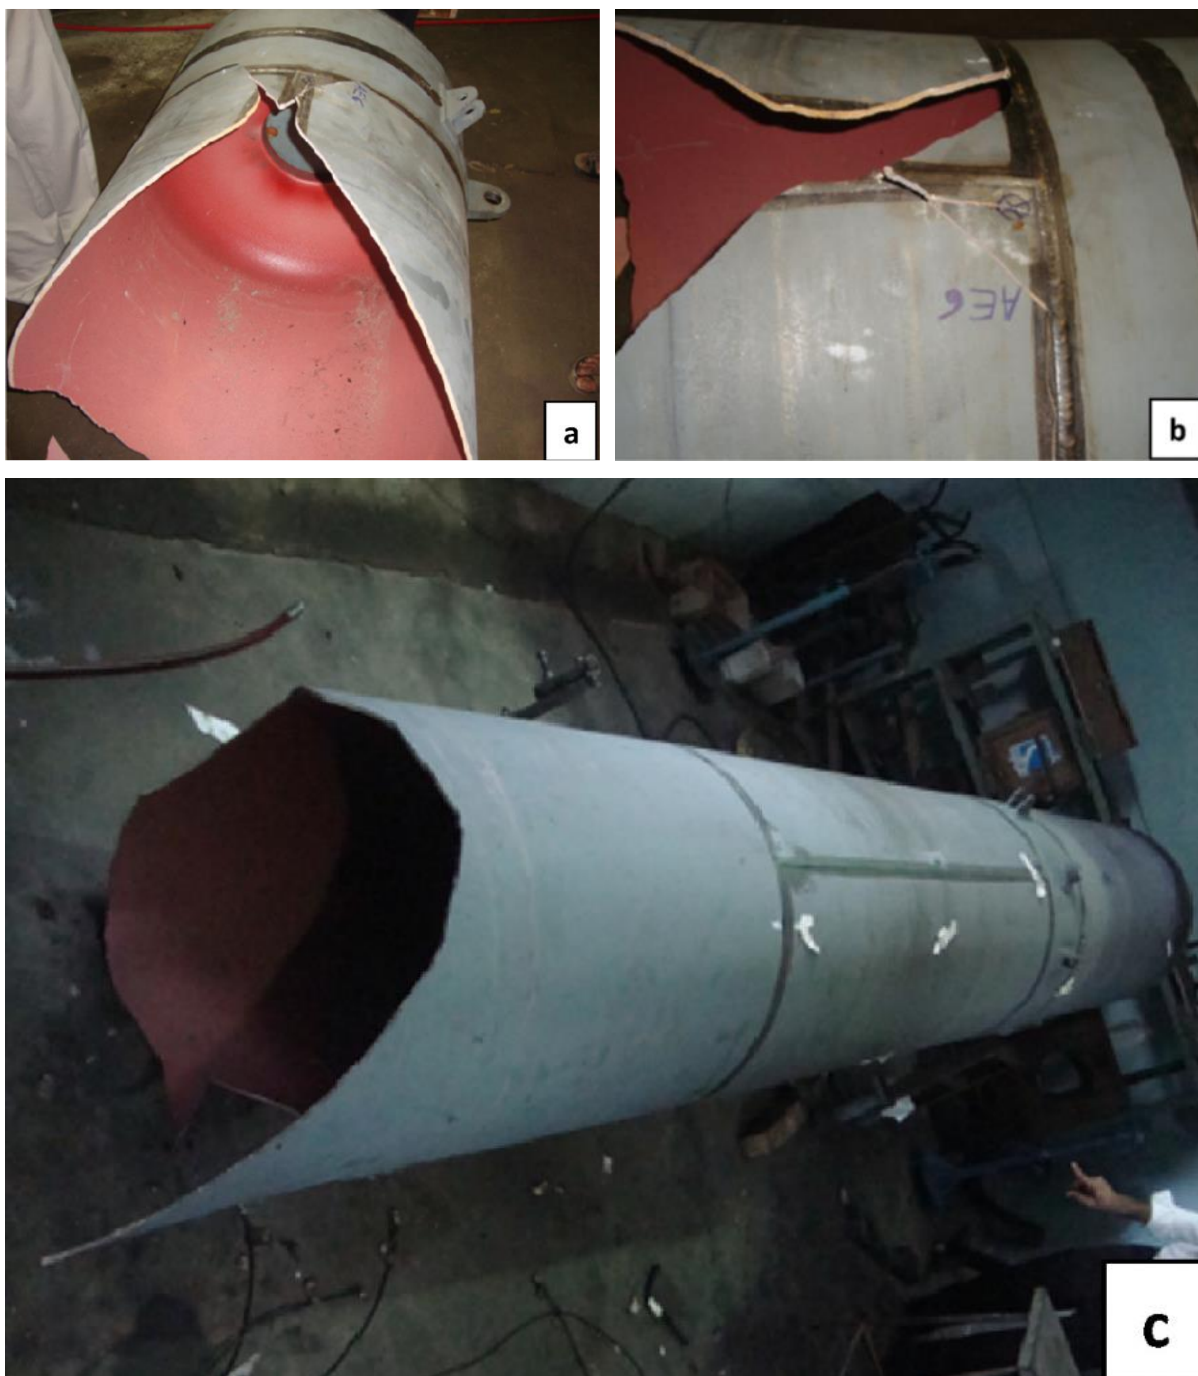
*Εικόνα 35: (a, b) Κύριο σημείο αστοχίας της δεξαμενής SITVC [24], (c) το αποτυχημένο κέλυφος [24]*

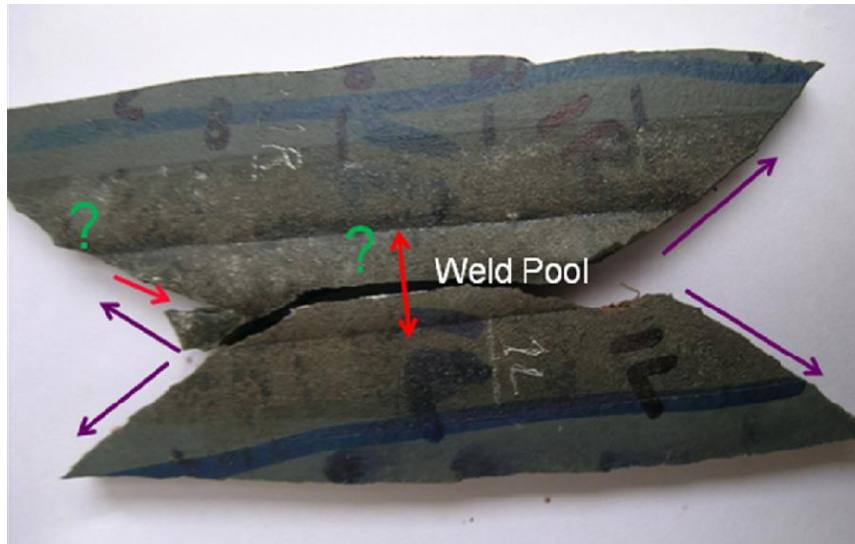
**Εικόνα 36:** Η έναρξη της αστοχίας στη συγκόλληση και η περαιτέρω διάδοση της στο μητρικό μέταλλο [24]

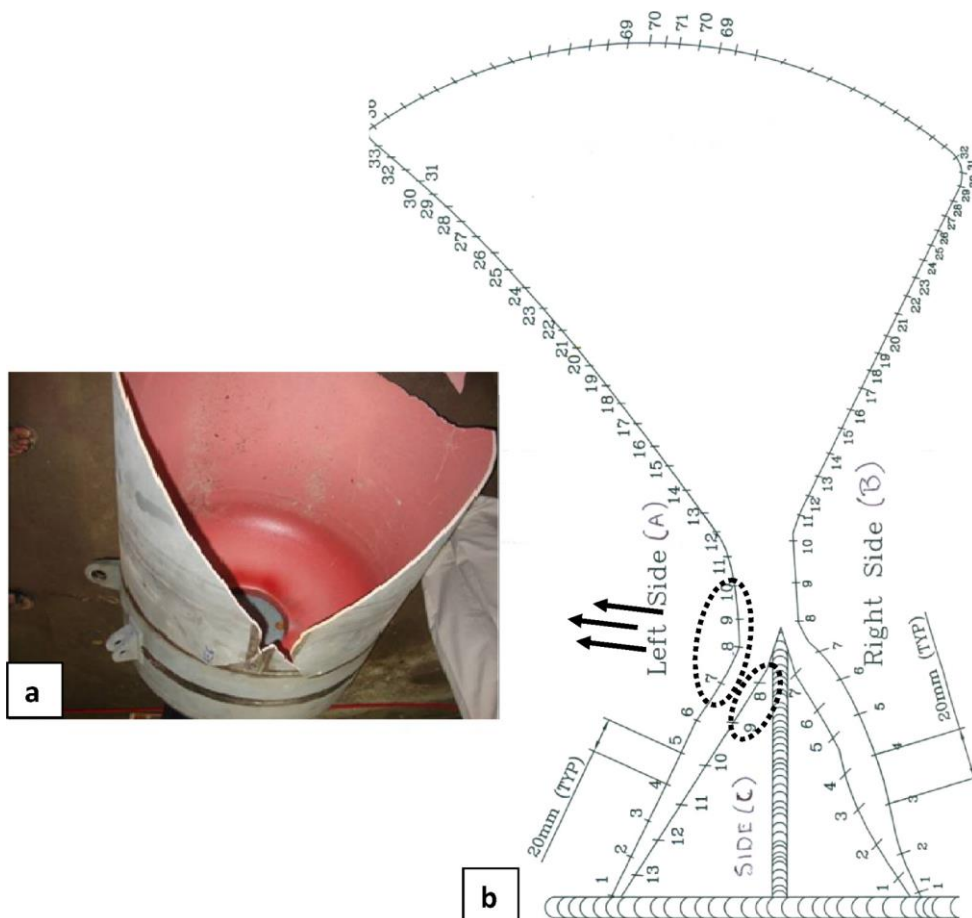
**Εικόνα 37:** (a) Αστοχία στο κέλυφος και (b) σκαρίφημα της θραύσης σε όλο το μήκος [24]

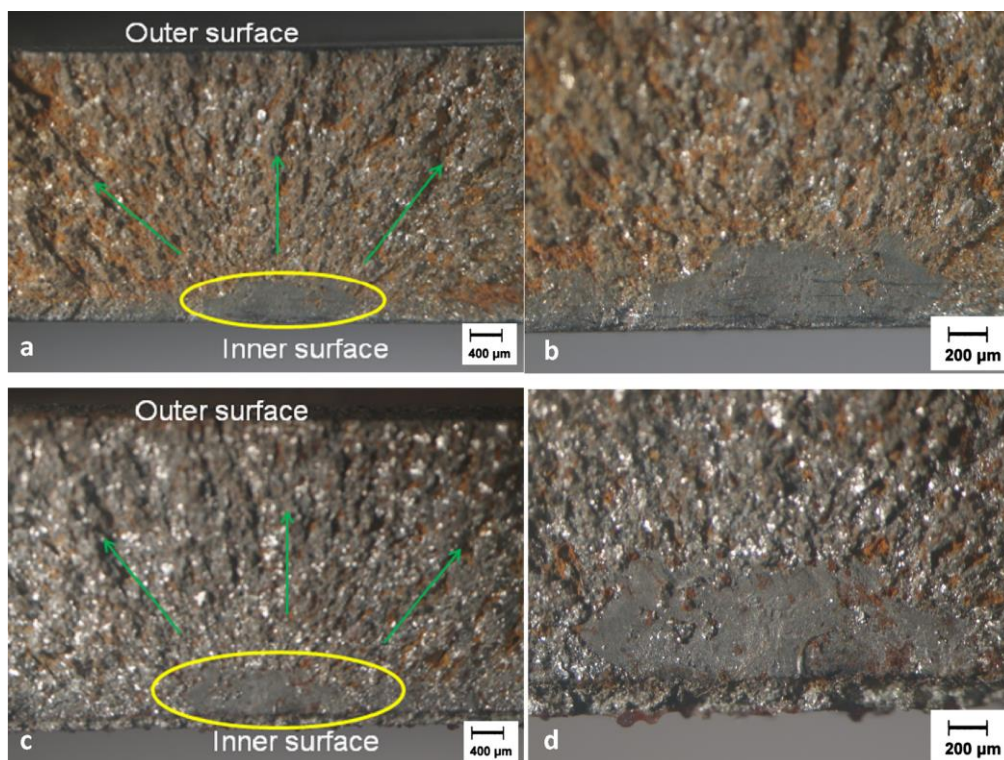
**Εικόνα 39:** Ημιελλειπτική περιοχή στην επιφάνεια θραύσης στο δοκίμιο 1R (a & b) και στο δοκίμιο 1L (c & d) [24]

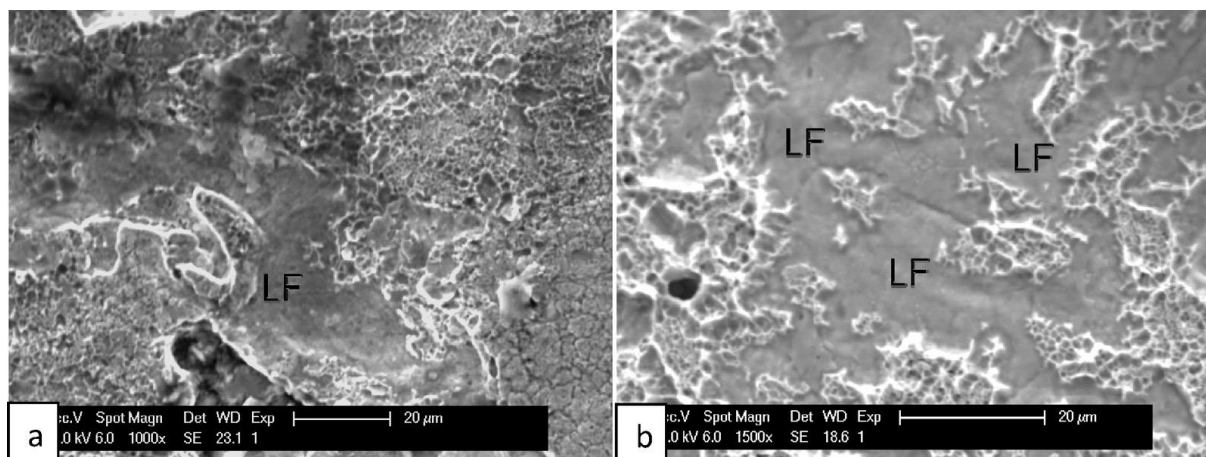
**Εικόνα 40:** Ευρήματα ατελής τήξης στην περιοχή έναρξης της θραύσης [24]

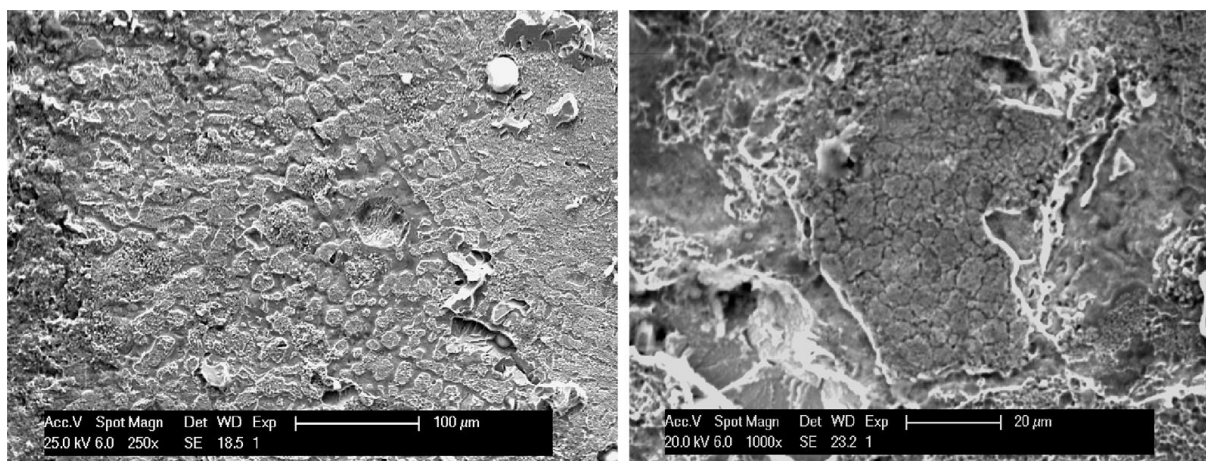
**Εικόνα 41:** Ενδείξεις δενδρίτη (denritic patterns) [24]

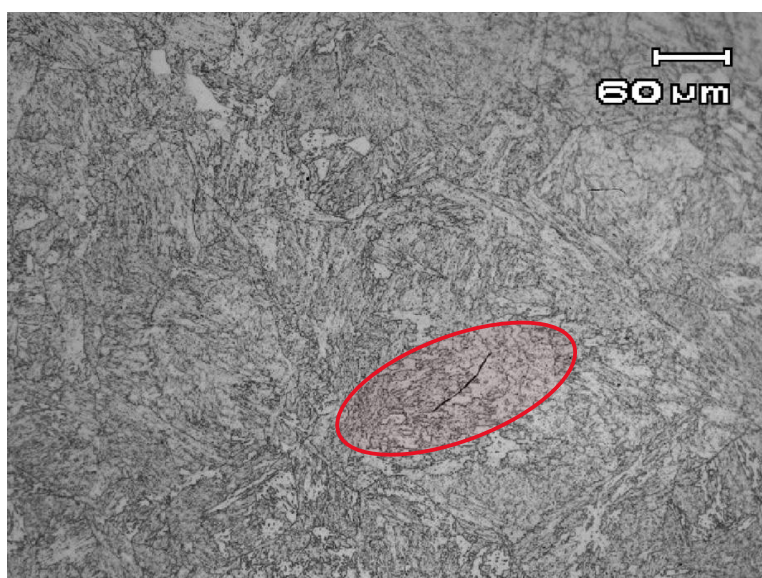
**Εικόνα 42:** Υπό σκλήρυνση μαρτενσίτης [24]

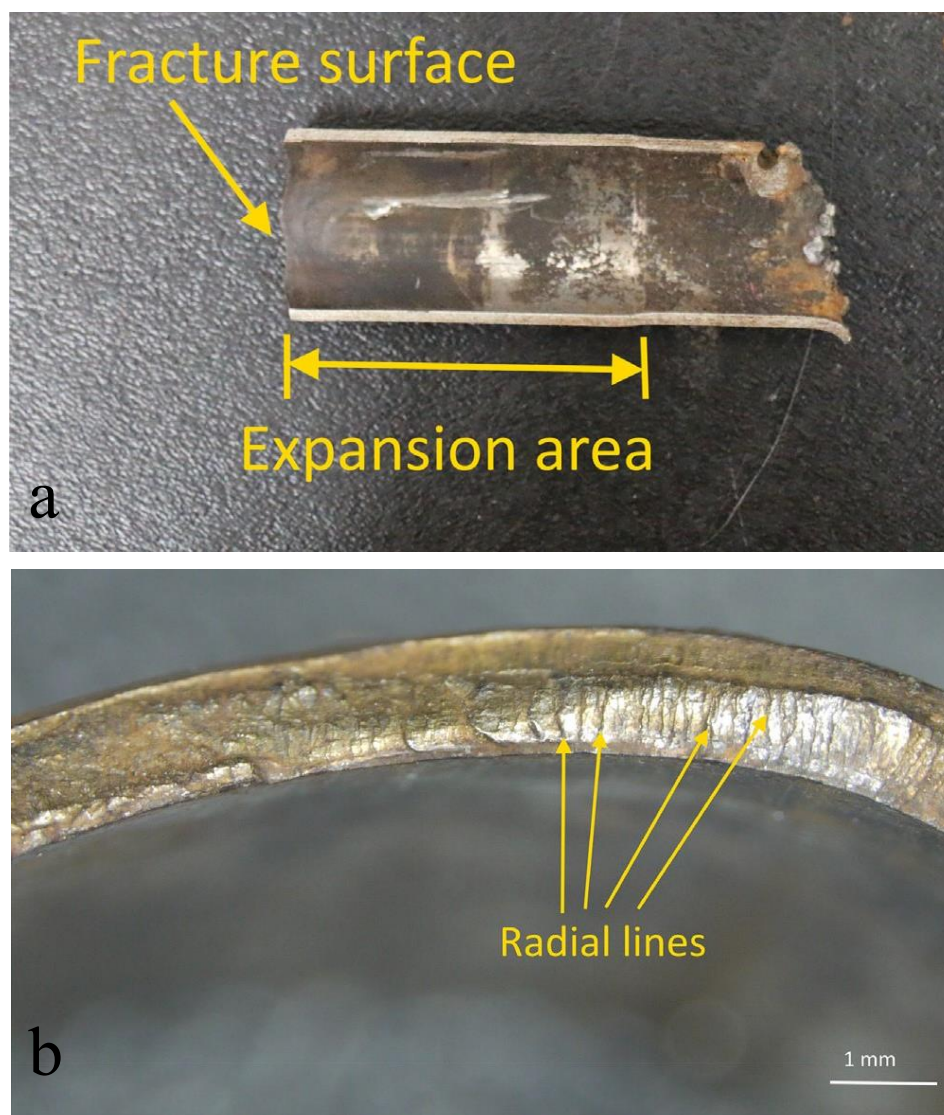
**Εικόνα 45:** (α) Τομή σωλήνα εναλλάκτη [25], (β) Επιφάνεια θραύσης σωλήνα εναλλάκτη [25]

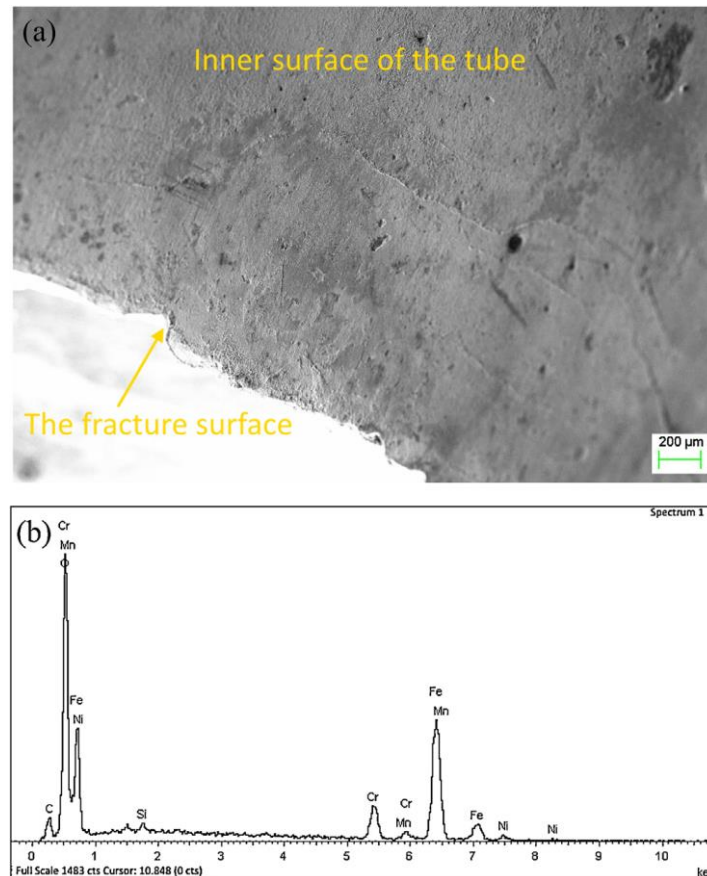
Στην συνέχεια με την χρήση SEM<sup>1</sup> (Scanning electron microscopy) και EDS<sup>2</sup> (Energy deflective spectrometer) αναλύθηκαν δείγματα σωλήνων του εναλλάκτη στα οποία βρέθηκαν ίχνη διάβρωσης, επιβεβαιώνοντας ότι η θραύση δεν προήλθε από μηχανισμό διάβρωσης (Εικ. 46a & 46b) όπως για παράδειγμα τρηματική διάβρωση (pitting corrosion) που είναι η πιο διαδεδομένη αιτία αστοχίας σε εναλλάκτη θερμότητας.

**Εικόνα 46:** (α) Εσωτερική επιφάνεια του αποτυχημένου σωλήνα με την χρήση SEM [25], (β) τα αποτελέσματα EDS [25]

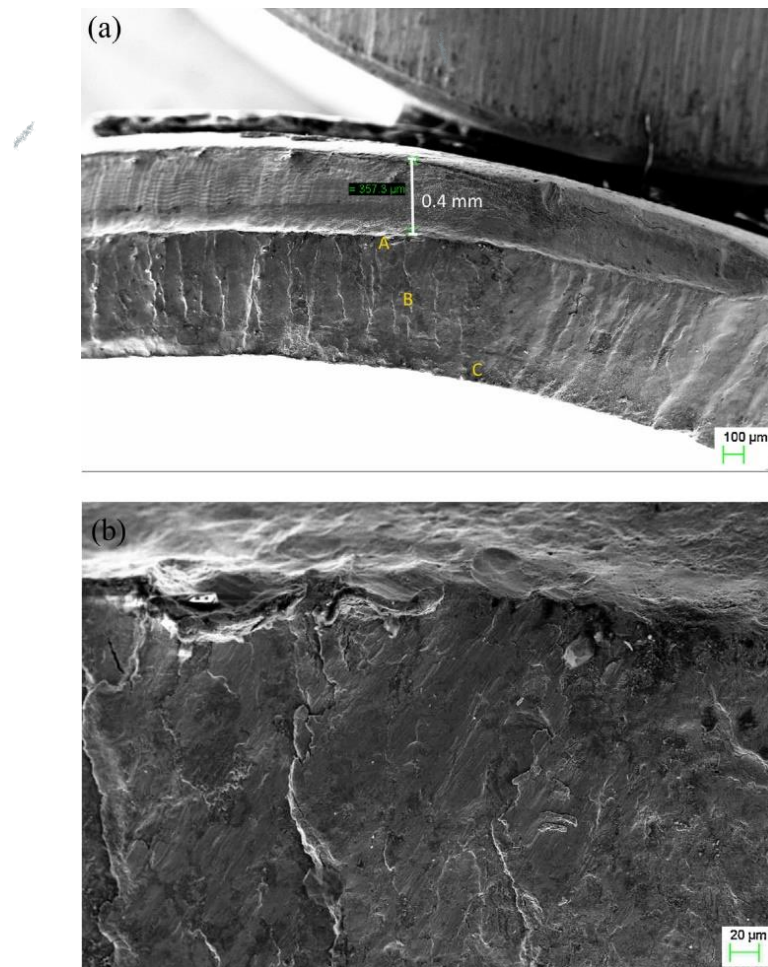
**Εικόνα 47:** (a) Επιφάνειας θραύσης σωλήνα σε ζώνες [25], (b) ζώνη A σε μεγέθυνση [25]

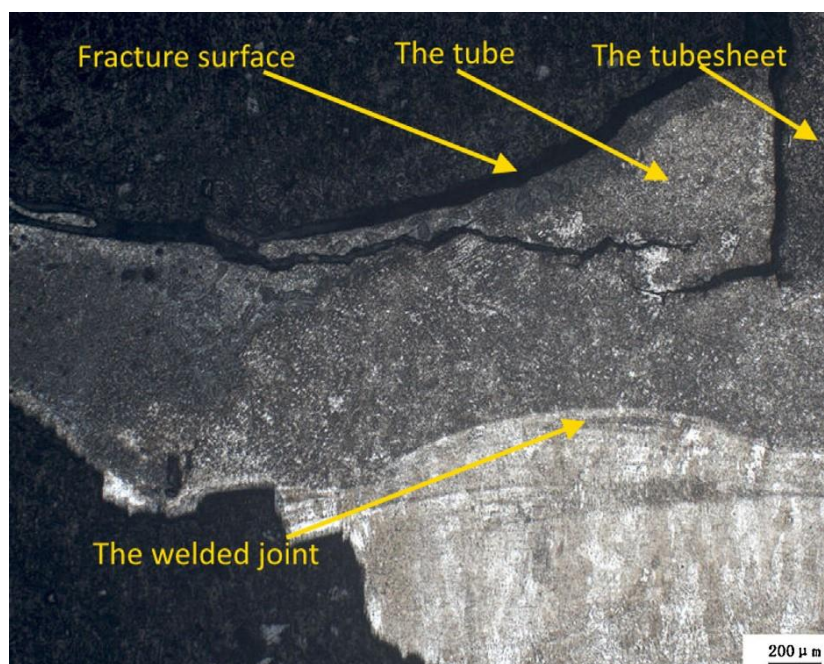
**Εικόνα 49:** Αστοχία στην συγκόλλησης [25]

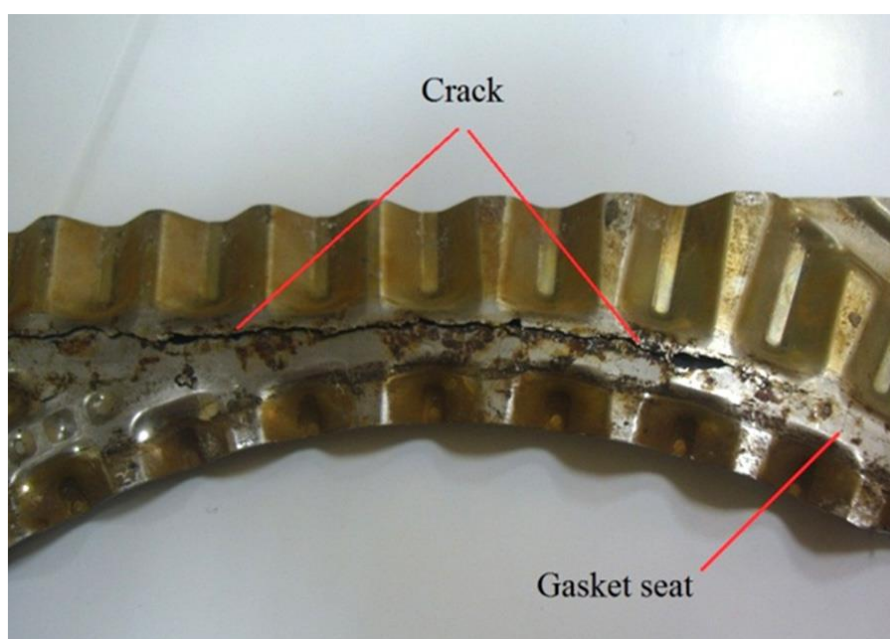
Για την διερεύνηση της αστοχίας, πραγματοποιήθηκαν εργαστηριακές δοκιμές όπως οπτικός έλεγχος, μακροσκοπία (SEM & EDS), θερμική και χημική ανάλυση. Αρχικά, από τον οπτικό έλεγχο εντοπίστηκε τρημματική διάβρωση (pitting corrosion) και διάβρωση σε σχισμές (crevice corrosion). Στα εσωτερικά τμήματα των πλακών του εναλλάκτη δεν εντοπίστηκαν σημαντικά ευρήματα διάβρωσης.

*Εικόνα 51: Ρωγμή στη πλάκα του εναλλάκτη (θέση παρεμβύσματος) [26]*

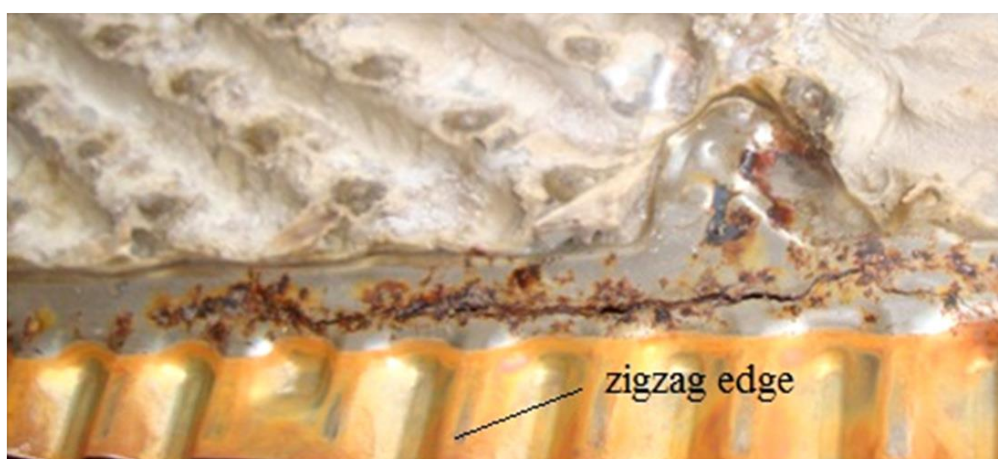
*Εικόνα 52: Κοιλότητες και σχισμές διάβρωσης [26]*

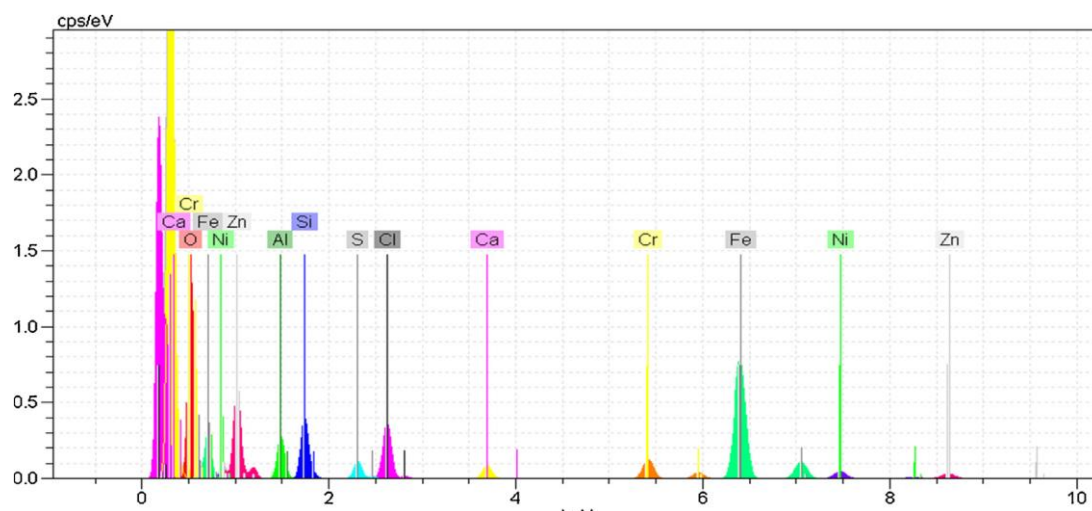
*Εικόνα 55: Ανάλυση των προϊόντων διάβρωσης στο δείγμα 1 [26]*

Τα στοιχεία Fe, Cr και O προσδιορίζουν προϊόντα διάβρωσης. Η παρουσία επίσης του χλωρίου επιβεβαιώνει τα αίτια εμφάνισης της τρημματικής διάβρωσης (pitting corrosion) στην επιφάνεια της πλάκας [26]. Άρα σαν συμπέρασμα μπορεί να γίνει η εκτίμηση ότι τα συγκεκριμένα ευρήματα οδήγησαν στην δημιουργία και στην εξέλιξη της ρωγμής διάβρωσης υπό τάση (SCC) στην πλάκα του εναλλάκτη. Το επόμενο σκέλος της έρευνας συνεχίστηκε με σάρωση μέσω κάμερας υπέρυθρων στην είσοδο του θερμού μέσου (TW) του εναλλάκτη (Εικ. 56).
