Διπλωματική Εργασία

ΑΣΤΟΧΙΕΣ ΥΛΙΚΩΝ ΣΤΗΝ ΕΛΛΗΝΙΚΗ ΒΙΟΜΗΧΑΝΙΑ

Στη συνέχεια, παρουσιάζονται τρία (3) Case Studies από την Ελληνική Βιομηχανία: Αστοχία Αυλών Εναλλάκτη Θερμότητας, Αστοχία Αυλών Φούρνου Reformer, Αστοχία Χάλυβα Μπιγιέτας.

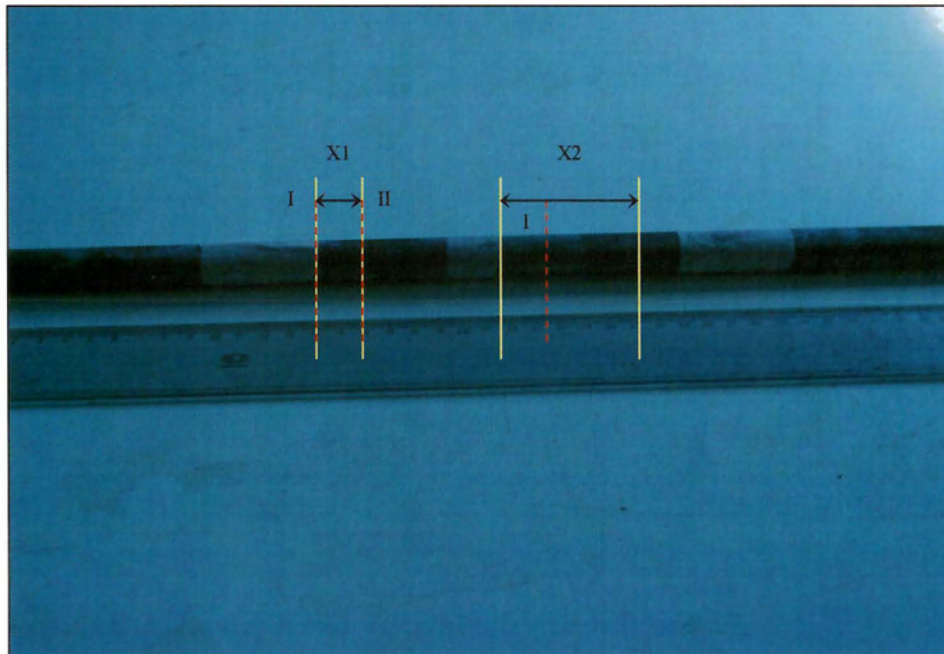
Εικόνα 2.2: Θέσεις ρωγμών στον Αυλό Α1 και θέσεις κοπής δοκιμίων

Επιβεβαιώθηκε η ύπαρξη των δύο ρωγμών και μετρήθηκε το μήκος τους, σε 10mm περίπου για την X1 (Εικόνα 2.4) και 73mm περίπου για την X2 (Εικόνα 2.5).

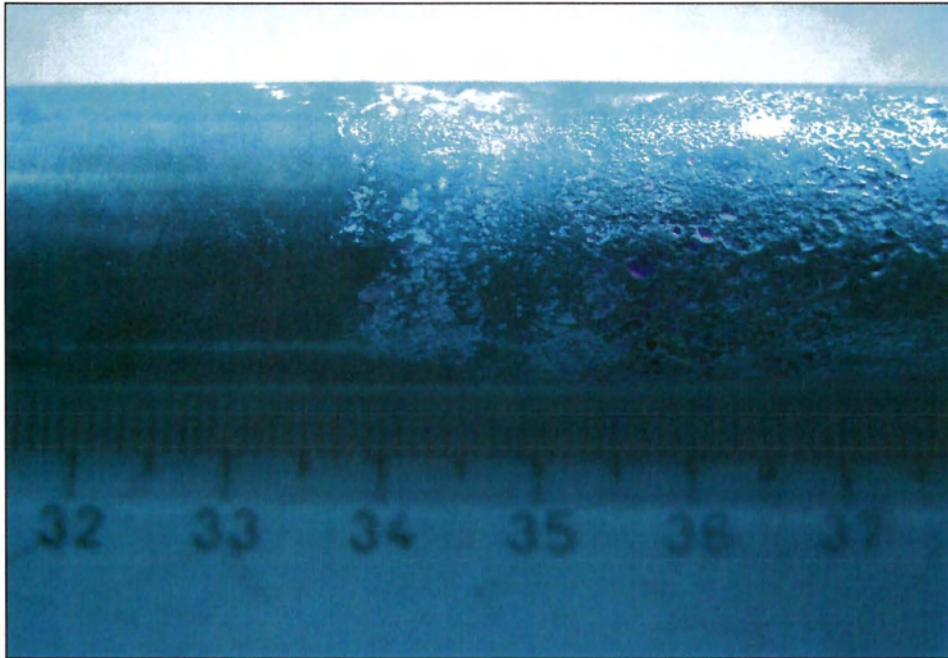
Εικόνα 2.3: Περιοχή που υπέστη pitting ο Αυλός Α2

Μετρήθηκε το μήκος του pitting σε 85mm περίπου και εκτεινόταν περιμετρικά στο 60% περίπου του αυλού. Η διάμετρος των μικροσπών έφτανε μέχρι και τα 2,75mm (Εικόνα 2.6).

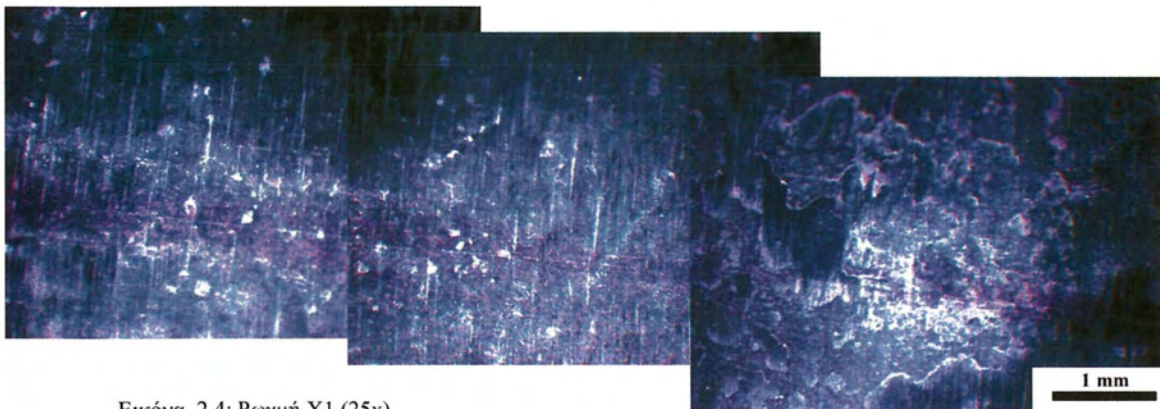
Εικόνα 2.4: Ρωγή X1 (25x)

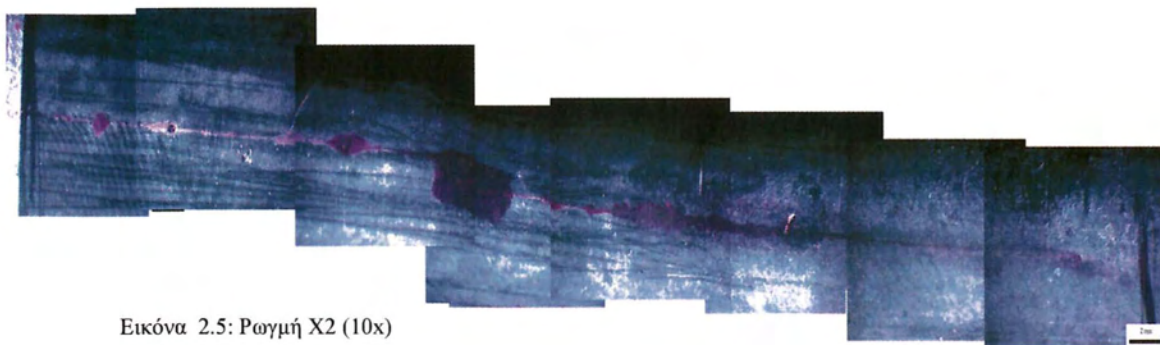
Εικόνα 2.5: Ρωγή X2 (10x)

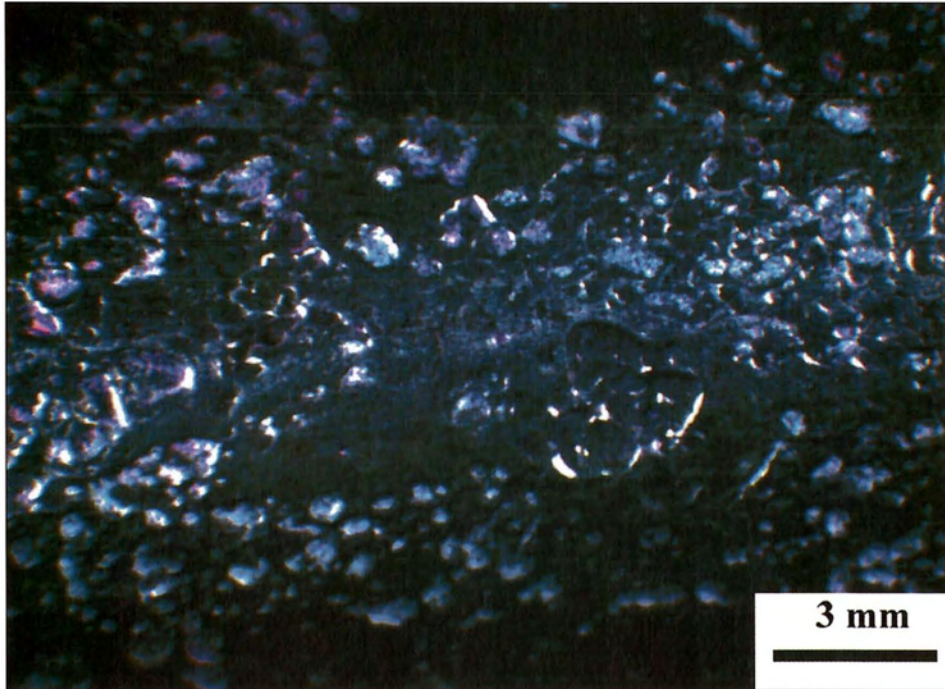
Εικόνα 2.6: Pitting Αυλού A2 (6,5x)

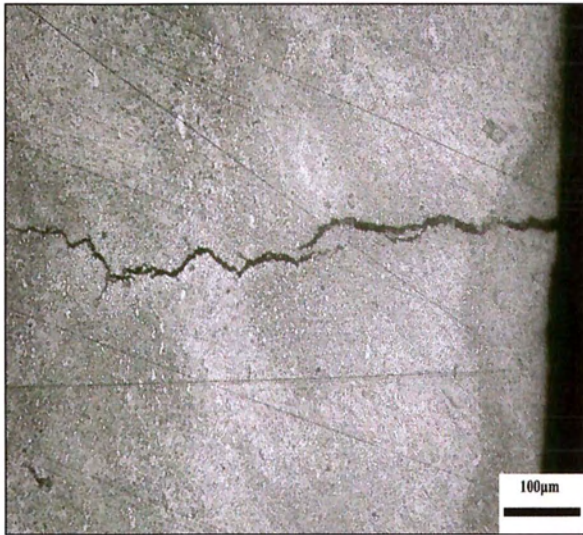
Μελετώντας το δοκίμιο X1_II, διαπιστώσαμε ότι πρόκειται για μία ρωγμή που στο συγκεκριμένο σημείο διέσχιζε το 45% περίπου του πάχους του αυλού. Παρατηρήθηκε επίσης ότι η διάδοση της ρωγμής γίνεται μέσα από την φερριτική φάση (Εικόνες 2.8 και 2.9). Η αρχή της ευρίσκεται στην εξωτερική επιφάνεια του αυλού και διαδίδεται προς το εσωτερικό του.

Εικόνα 2.8: Δοκίμιο X1_II (200x)

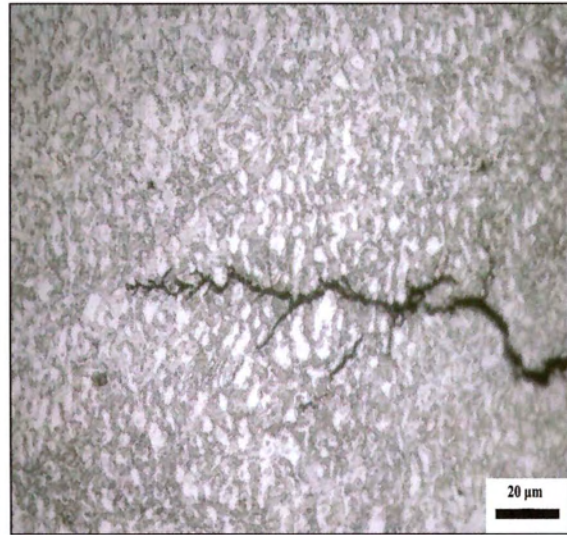
Εικόνα 2.9: Διάδοση ρωγμής X1 (1000x)

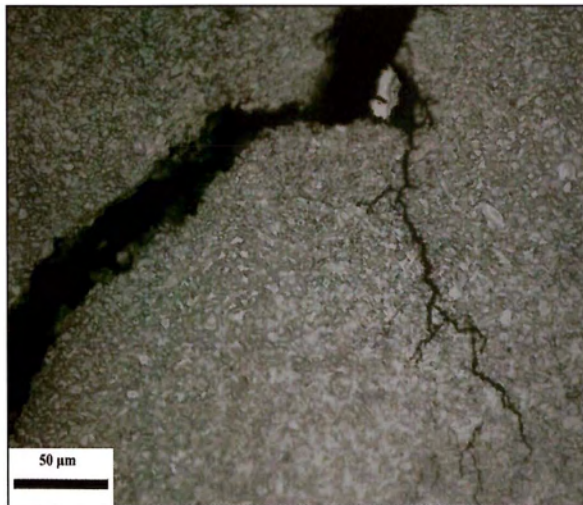
Μελετώντας το δοκίμιο X2_I έγινε εμφανές ότι πρόκειται για μία διαμπερή ρωγμή, η οποία εμφανίζει έντονες διακλαδώσεις (branching). Επίσης, κοντά στη ρωγμή διαπιστώθηκε και μία οπή από pitting, από τη βάση της οποίας ξεκινούν δύο μικρές ρωγμές (Εικόνες 2.10 και 2.11 αντίστοιχα).

Εικόνα 2.10: Διακλάδωση διαμπερούς ρωγμής X2_I (500x)

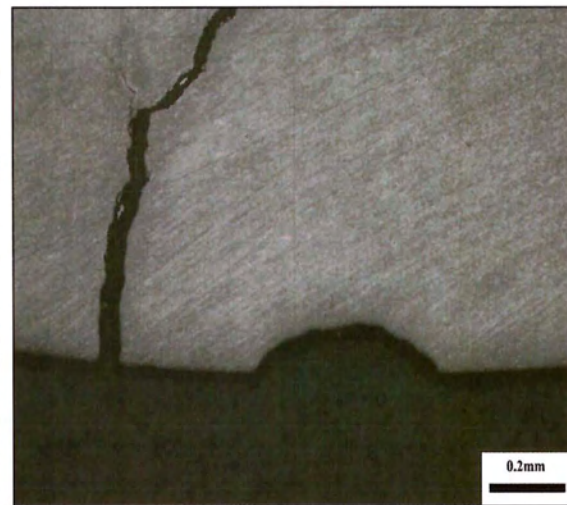
Εικόνα 2.11: Οπή pitting δίπλα στη ρωγμή X2 (100x)

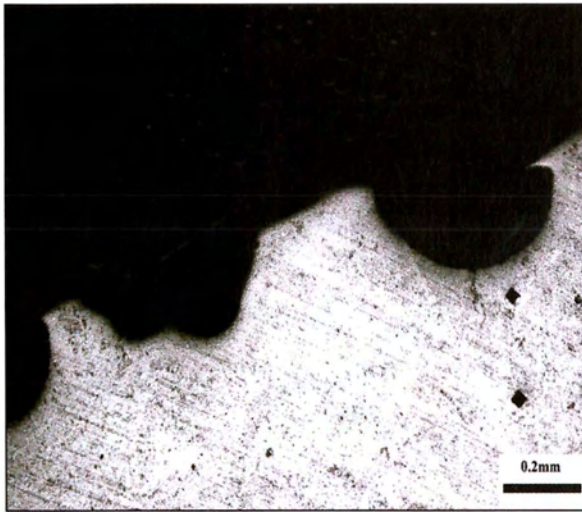
και στο 40% περίπου του πάχους του αυλού (Εικόνα 2.12). Παρατηρήθηκαν επίσης αρκετές μικρορωγμές σε όλη την περιφέρεια που εκτεινόταν το pitting, με τις περισσότερες από αυτές να ξεκινούν από τη βάση των οπών (Εικόνα 2.13).

Εικόνα 2.12: Οπές pitting στην εγκάρσια τομή (100x)

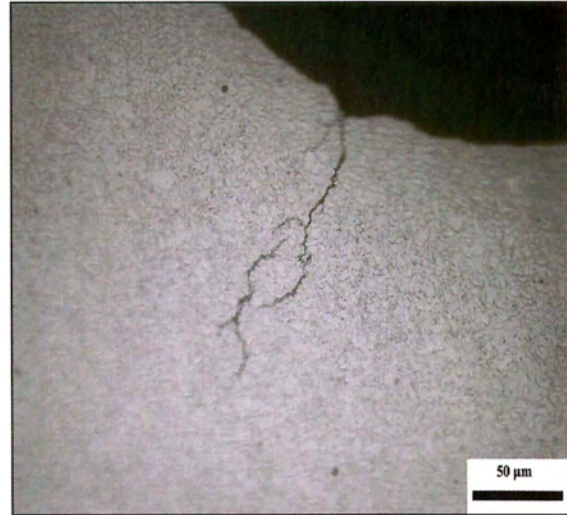
Εικόνα 2.13: Μικρορωγμή στη βάση οπής (500x)

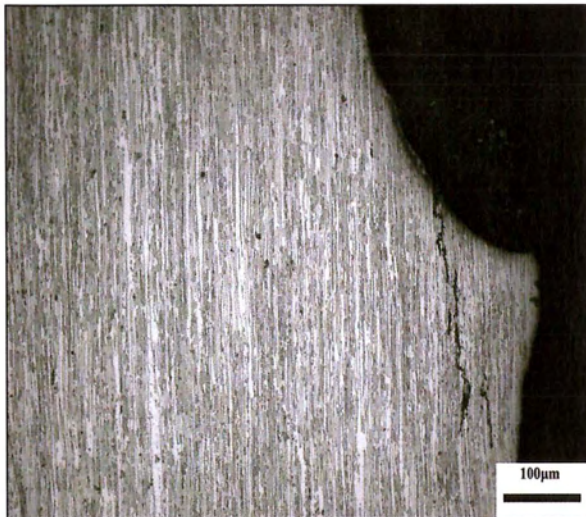
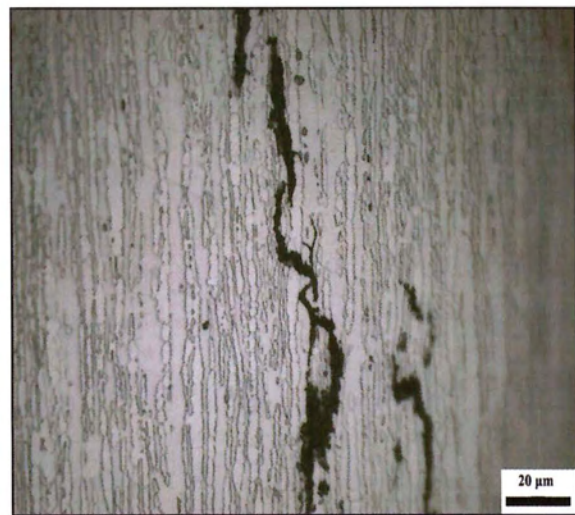
Από τη μελέτη της διαμήκουσ τομής, εκτός από τις οπές του pitting, παρατηρήθηκε και μία ρωγμή που διαδιδόταν κατά το διαμήκη άξονα του αυλού (Εικόνες 2.14 και 2.15).

Εικόνα 2.14: Ρωγμή κατά το διαμήκη άξονα (200x)

Εικόνα 2.15: Ρωγμή κατά το διαμήκη άξονα (1000x)

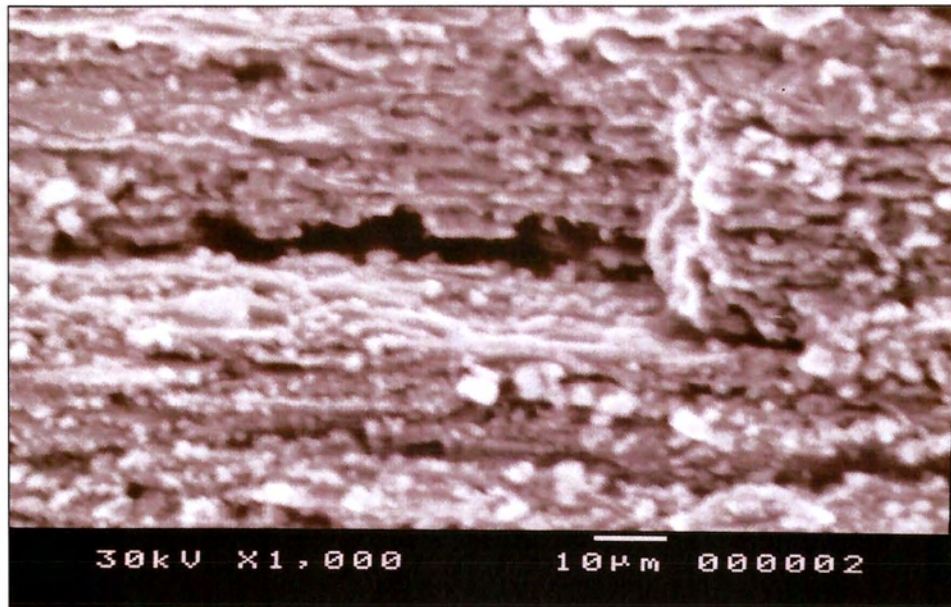
Τα σωματίδια που παρατηρήθηκαν στο εσωτερικό της ρωγμής X1 αναλύθηκαν με το EDX του ηλεκτρονικού μικροσκοπίου σάρωσης (SEM). Η ανάλυση των σωματιδίων που παρατηρούνται στην Εικόνα 2.16 παρουσιάζεται στο Γράφημα 2.5. Πρόκειται για ενώσεις πλούσιες σε θείο (S) το οποίο προέρχεται από το περιβάλλον λειτουργίας.

Εικόνα 2.16: Επιφάνεια θραύσης. Διακρίνονται σωματίδια που προέρχονται από το περιβάλλον λειτουργίας της εξωτερικής πλευράς του αυλού.

Τα πιο πάνω στοιχεία οδηγούν στο συμπέρασμα ότι ο μηχανισμός αστοχίας (ρηγματώση) είναι εργοδιάβρωση από χλωριόντα (Stress Corrosion Cracking / Chloride stress

Στην περίπτωση των αυλών εναλλάκτη, τα αποτελέσματα μας οδήγησαν στο συμπέρασμα ότι ο μηχανισμός αστοχίας είναι εργοδιάβρωση από χλωριόντα (Stress Corrosion Cracking / Chloride stress cracking), πρόκειται δηλαδή για μία αστοχία διάβρωσης. Για την αποφυγή παρόμοιας αστοχίας πρέπει να γίνει έλεγχος του εισερχόμενου ρεύματος, ώστε να περιοριστεί η παρουσία και συγκέντρωση χλωρίου στην επιφάνεια των αυλών.

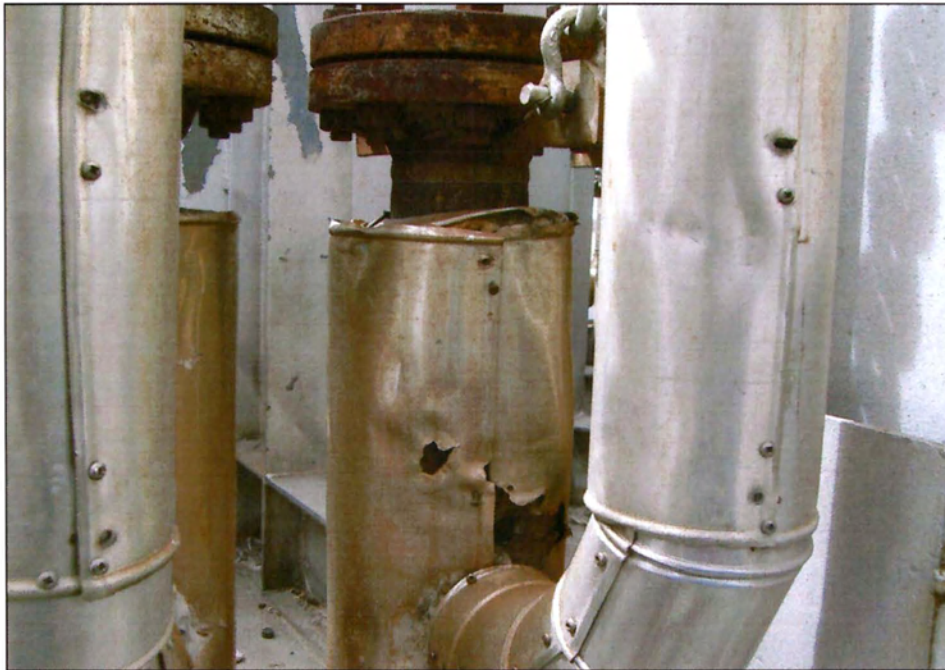
Εικόνα 3.2: Διαρροή από τον αυλό που αστόχησε

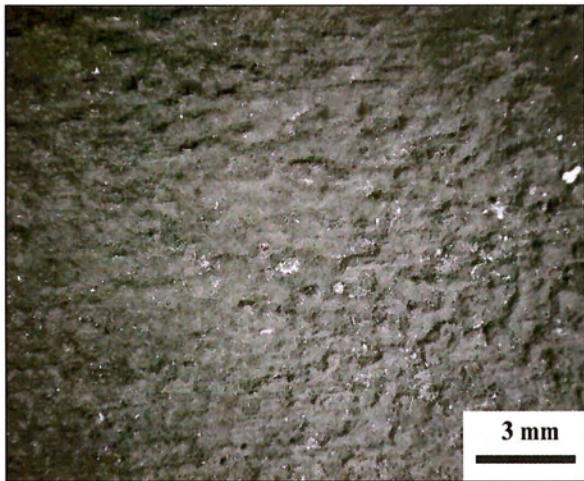
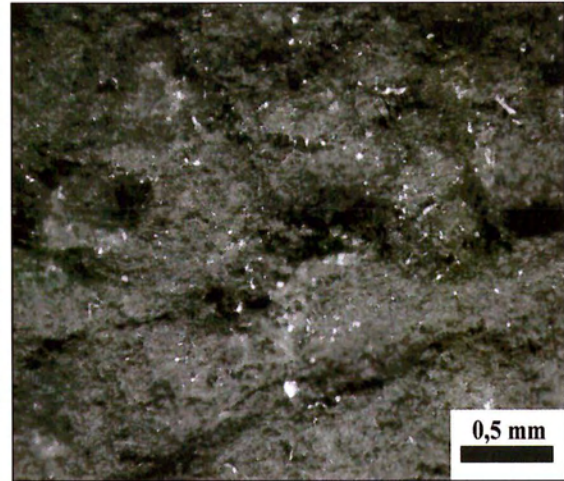
Στις Εικόνες 3.7 και 3.8 φαίνεται με αρκετή λεπτομέρεια η τραχύτητα της σκούρας επιφάνειας που διακρίναμε και με γυμνό μάτι.

Εικόνα 3.7: Επιφάνεια δοκιμίου 1_2 (6,5x)

Εικόνα 3.8: Επιφάνεια δοκιμίου 1_2 (40x)

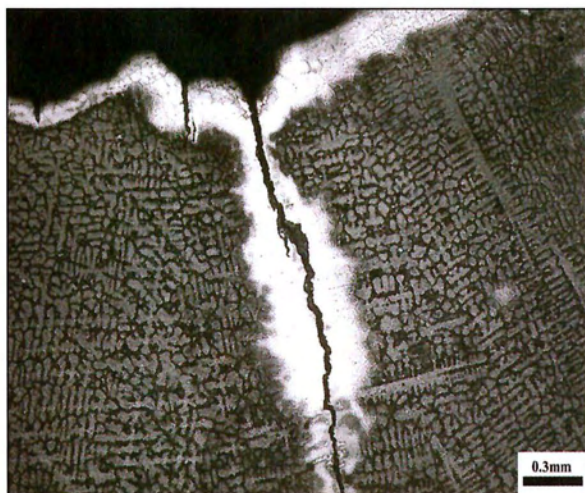
ίδιο περίπου πάχος και στα τοιχώματα όλων των ρωγμών, δηλαδή σε κάθε επιφάνεια που είναι εκτεθειμένη στο εσωτερικό περιβάλλον του αυλού. Τέλος, η όδευση των ρωγμών φαίνεται να είναι διακρυσταλλική.

Εικόνα 3.14: Ρωγμή 2mm με εμφανές το στρώμα (λευκή περιοχή) διαβρωμένου υλικού (50x)

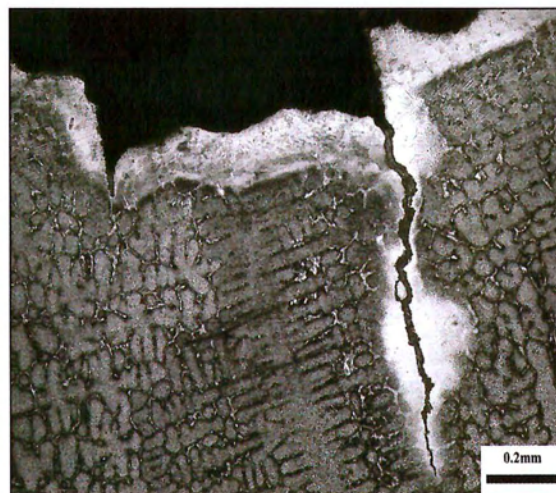
Εικόνα 3.15: Οπή και ρωγμή στη βάση αυτής (100x)

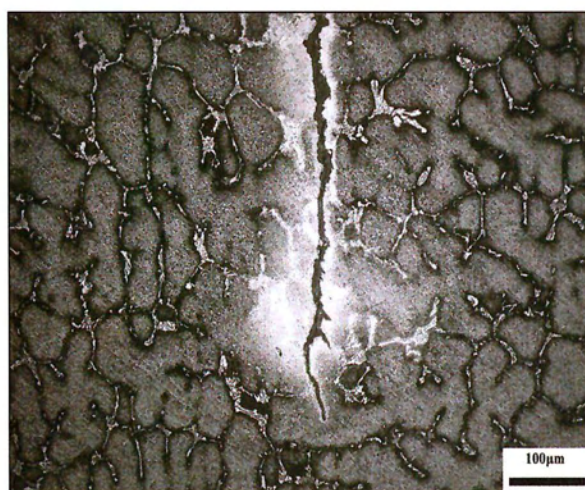
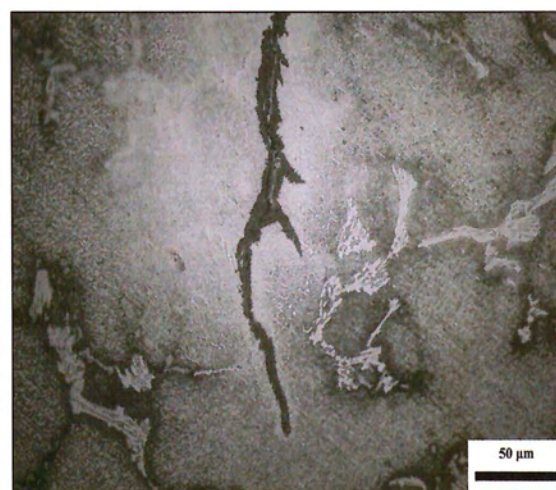
Εικόνα 3.16: Όδευση ρωγμής 1mm (200x)

Εικόνα 3.17 Όδευση της ίδιας ρωγμής όπου φαίνεται να είναι διακρυσταλλική (500x)

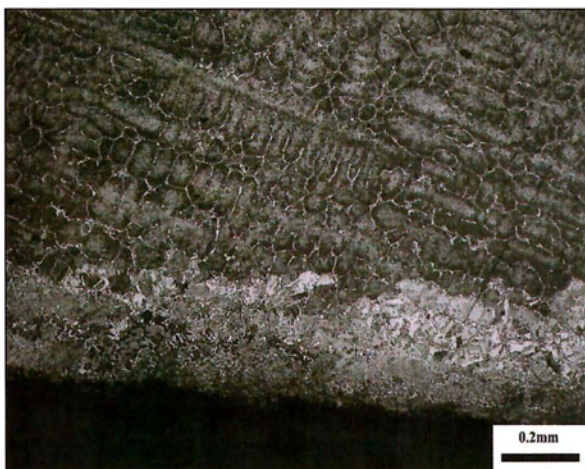
Κατά τον οπτικό έλεγχο, η επιφάνεια του δοκιμίου 1_4 δεν φαινόταν να έχει κάποια ατέλεια. Με τη μεταλλογραφία όμως διαπιστώσαμε ότι έχει και αυτή ένα λευκό στρώμα διαβρωμένου υλικού, όπως φαίνεται στην Εικόνα 3.21. Παρατηρούμε εύκολα ότι η δομή εσωτερικά είναι φυσιολογική (Εικόνα 3.22) αλλά στην εξωτερική διαβρωμένη επιφάνεια εμφανίζεται πολύ μεγαλύτερος αριθμός δευτερευόντων καρβιδίων (Εικόνα 3.23). Έχει ενδιαφέρον επίσης να δούμε στην Εικόνα 3.24 μια διαχωριστική επιφάνεια αυτών των δύο, με την φυσιολογική δομή να βρίσκεται αριστερά και τη διαβρωμένη δεξιά.

Εικόνα 3.21: Διαβρωμένο στρώμα στο δοκίμιο 1_4 (100x)

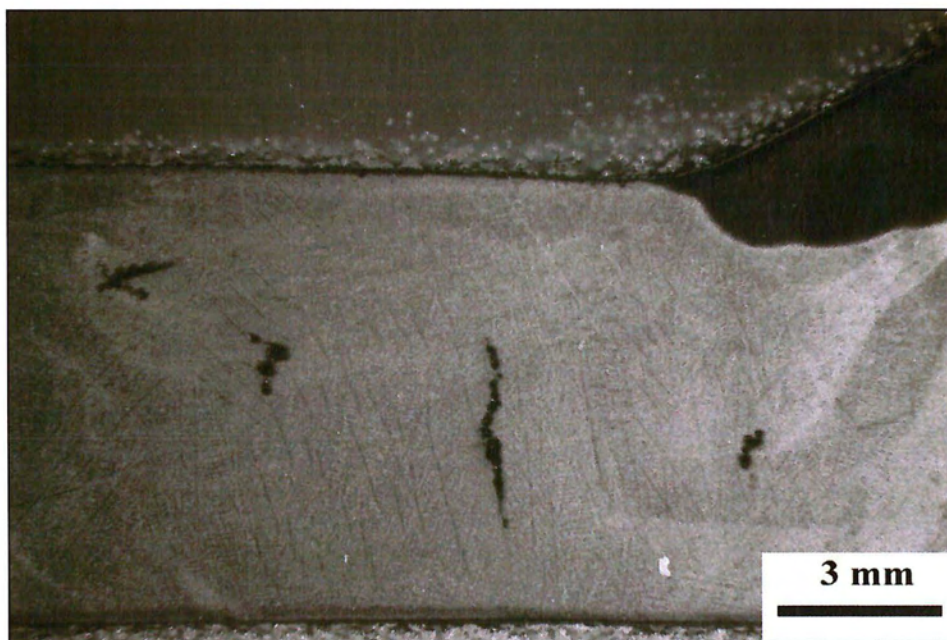
Στο δοκίμιο 1_5 παρατηρήθηκαν κάποιες ρωγμές οι οποίες ήταν μη διαμπερείς και ήταν σε απόσταση από τη λίμνη συγκόλλησης του pig tail (Εικόνα 3.25). Αρχικά βλέπουμε ότι παρόλο που οι ρωγμές είναι μη διαμπερείς, παρουσιάζουν και πάλι στην περίμετρο τους ένα λεπτό στρώμα διαβρωμένου υλικού (Εικόνα 3.26). Έπειτα διαπιστώθηκε εύκολα για τις ρωγμές αυτές ότι πρόκειται για πολύ μικρές οπές οι οποίες έπειτα ενώνονται με διαδοχικές ρωγμές σχηματίζοντας τελικά μία ρωγμή. Τέτοιες μικρές οπές υπήρχαν και μπροστά από την πορεία όδευσης της ρωγμής οι οποίες έδειχναν να είναι η αιτία της διάδοσης, όπως φαίνεται στην Εικόνα 3.28. Σε κάποιες περιπτώσεις, όπως στη ρωγμή της Εικόνας 3.29, οι οπές εμφανίζονταν στα σύνορα των κόκκων και η διάδοση της ρωγμής ήταν περικρυσταλλική.

Εικόνα 3.25: Μη διαμπερείς ρωγμές κοντά στη συγκόλληση του pig tail (6.5x)

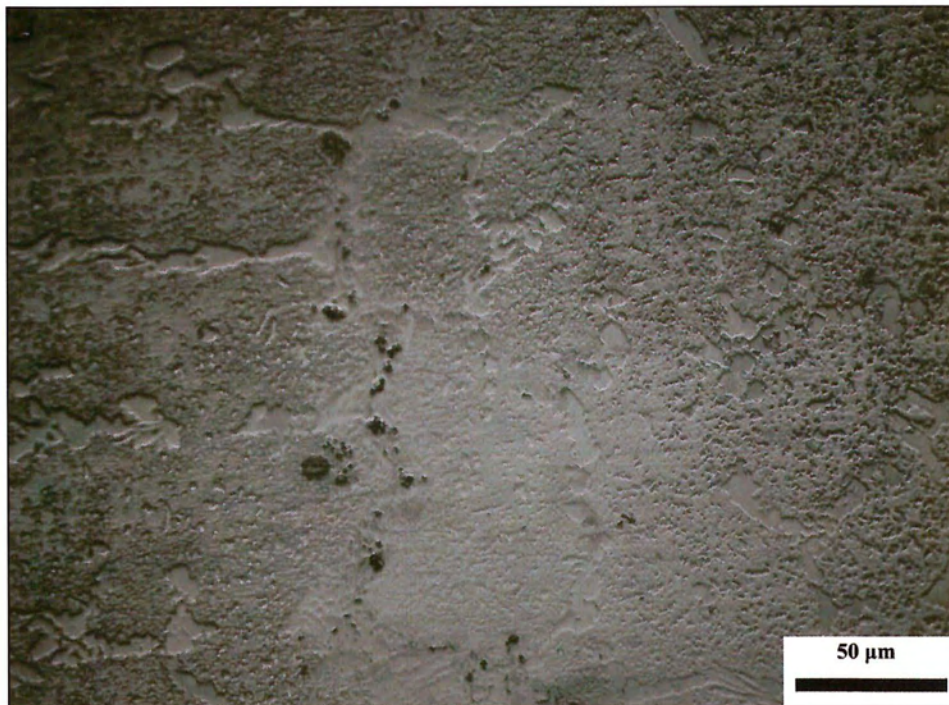
Εικόνα 3.28: Πολύ μικρές οπές στην πορεία όδευσης της μεγάλης ρωγμής του δοκιμίου 1_5 (500x)

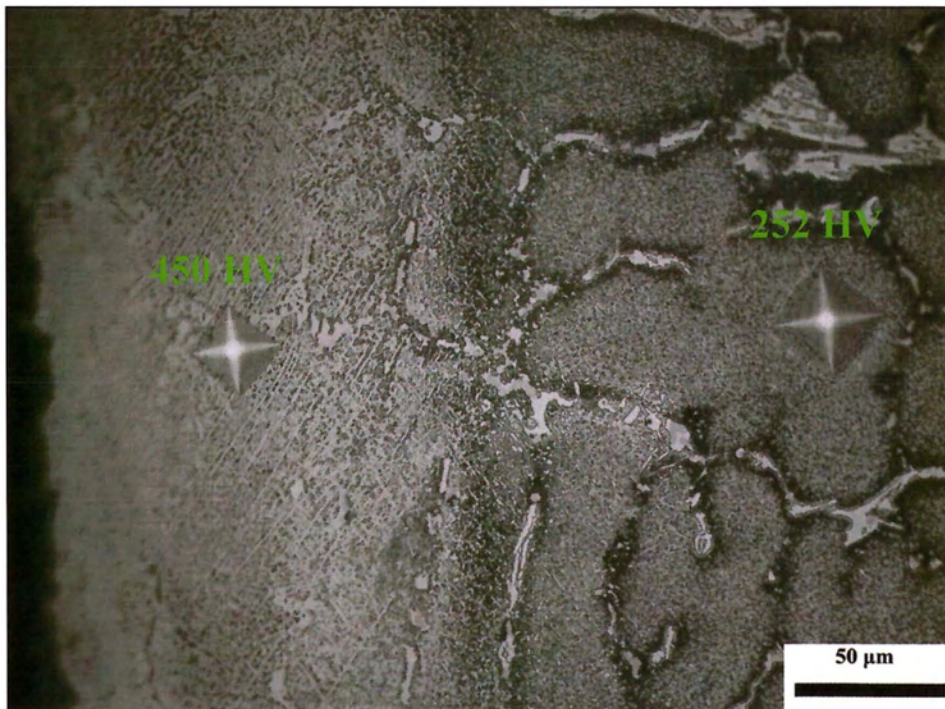
Αρχικά μετρήθηκε και φωτογραφήθηκε (Εικόνα 3.37) η σκληρότητα της κανονικής δομής και αυτή της επηρεασμένης ζώνης που βρίσκεται στην εσωτερική επιφάνεια του αυλού. Έπειτα μετρήθηκε η σκληρότητα μέσα στην επηρεασμένη ζώνη της μεγαλύτερης ρωγμής που παρατηρήθηκε αλλά και στην κανονική δομή, παράλληλα με τη ρωγμή. Τα αποτελέσματα των μετρήσεων δίδονται στο Διάγραμμα 3.1, οι αποστάσεις μετρούνται από το εσωτερικό του αυλού προς το εξωτερικό. Είναι εμφανές ότι η διαβρωμένη επιφάνεια, είτε εσωτερική περιφέρεια του αυλού είτε στα τοιχώματα της ρωγμής έχει μεγαλύτερη σκληρότητα από την κανονική. Η υψηλότερη σκληρότητα υποδηλώνει ενανθράκωση.

Εικόνα 3.37: Σκληρομέτρηση κανονικής δομής (δεξιά) και επηρεασμένης ζώνης (αριστερά) (500x)

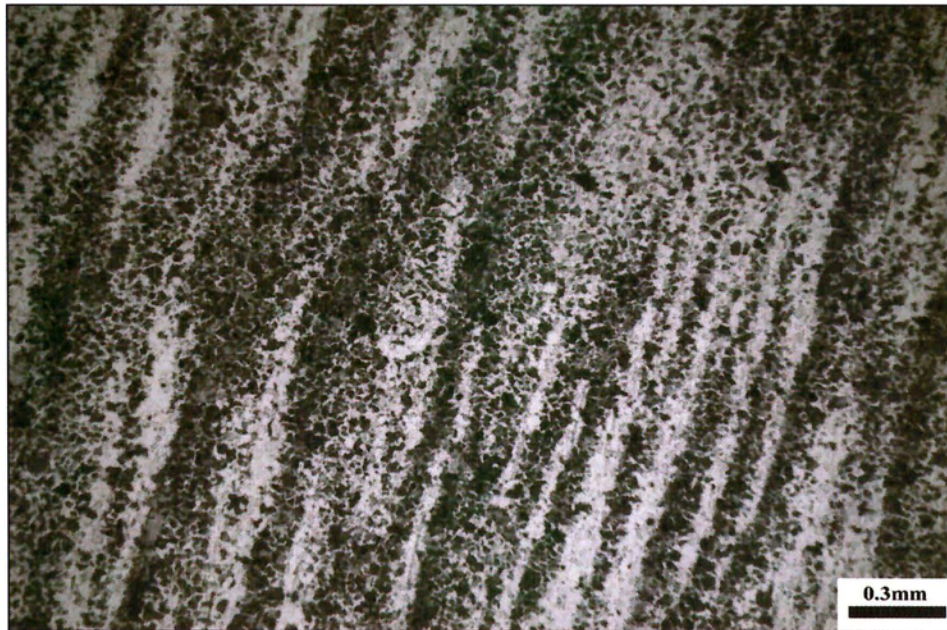
Εικόνα 4.9: Δομή δοκιμίου M με εμφανείς τις ζώνες διαφορισμού (50x)

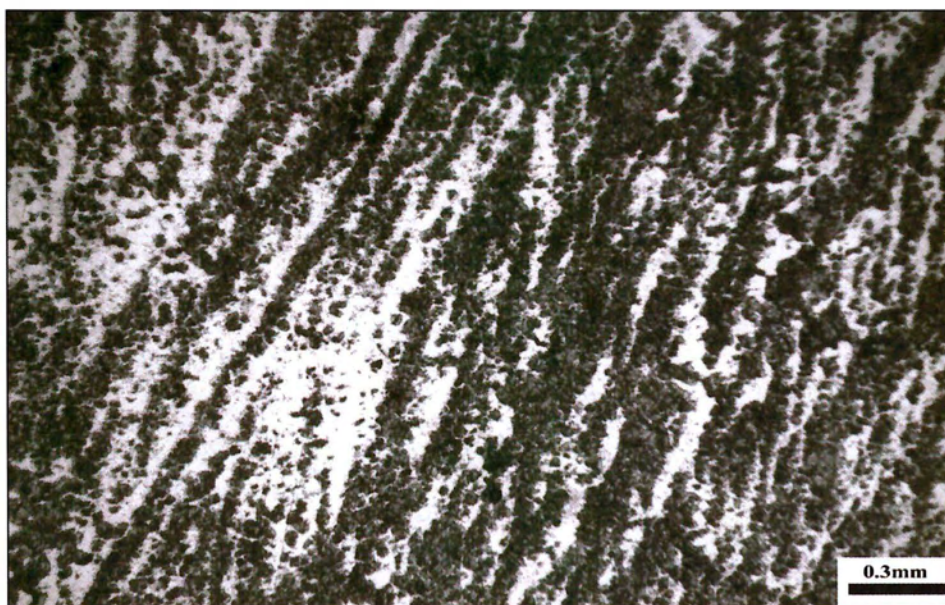
Εικόνα 4.14: Δομή δοκιμίου E με πυκνές σκούρες ζώνες διαφορισμού (50x)

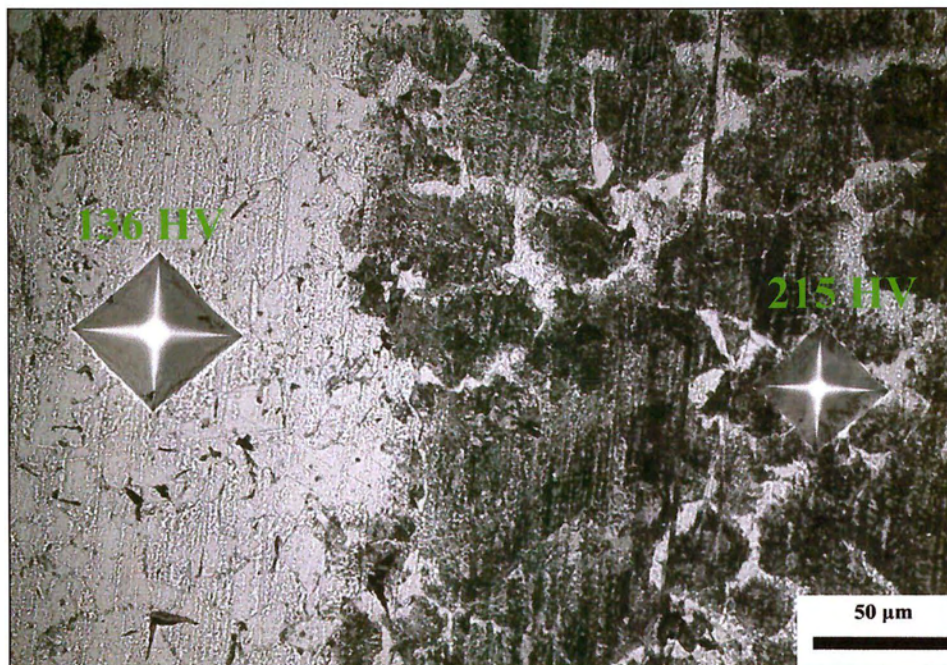
Αρχικά έγιναν κάποιες μετρήσεις στις δύο ζώνες της δομής του υλικού και φωτογραφήθηκαν. Παρατηρείται εύκολα ότι η σκούρα περιοχή έχει μεγαλύτερη σκληρότητα από το υπόλοιπο υλικό (Εικόνα 4.24).

Εικόνα 4.24. Σκληρομέτρηση της λευκής και της σκούρας ζώνης (500x)
