ΠΑΝΕΠΙΣΤΗΜΙΟ ΘΕΣΣΑΛΙΑΣ
ΠΟΛΥΤΕΧΝΙΚΗ ΣΧΟΛΗ
ΤΜΗΜΑ ΠΟΛΙΤΙΚΩΝ ΜΗΧΑΝΙΚΩΝ

ΔΙΠΛΩΜΑΤΙΚΗ ΕΡΓΑΣΙΑ

**ΈΛΕΓΧΟΣ ΟΔΙΚΗΣ ΑΣΦΑΛΕΙΑΣ ΣΤΙΣ ΣΤΑΣΕΙΣ ΑΣΤΙΚΟΥ
ΛΕΩΦΟΡΕΙΟΥ ΣΤΗΝ ΠΟΛΗ ΤΟΥ ΒΟΛΟΥ**

Βόλος, Ιούλιος 2013

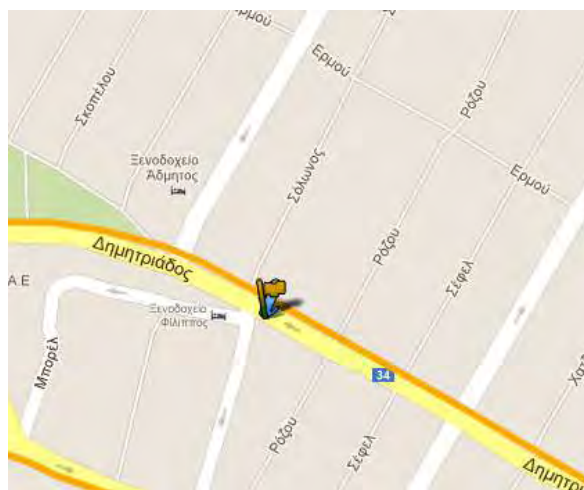
Σχήμα 3: Στάση Νο1 (Οδός Δημητριάδος)

Η στάση είναι χωροθετημένη στο πεζοδρόμιο και δεν υπάρχει εσοχή της οδού ή προεξοχή του πεζοδρομίου, ενώ δε διαθέτει αποκλειστικό χώρο αναμονής. Ως χώρος αναμονής θεωρείται η περιοχή που καταλαμβάνεται από το υπόστεγο. Η περιοχή αυτή είναι κατασκευασμένη από πλάκες πεζοδρομίου και δε συνδέεται άμεσα με το πεζοδρόμιο, καθώς διαχωρίζεται από τον εξοπλισμό της στάσης (παγκάκι, αυτόματος πωλητής εισιτηρίων). Δεν υπάρχουν προβλήματα με την επιφάνεια της περιοχής αναμονής που να καθιστούν προβληματική την παραμονή των επιβατών στη στάση. Αναφορικά με την κατάσταση της επιφάνειας του πεζοδρομίου, το υλικό κατασκευής του είναι πλάκες πεζοδρομίου διαφορετικού υλικού διαστάσεων 40*40 εκ., οι οποίες διατηρούνται σε σχετικά καλή κατάσταση. Η εναλλαγή όμως στο υλικό τους προκαλεί προβλήματα ολισθηρότητας.

Υπάρχει ικανοποιητικός φωτισμός στη στάση, ο οποίος προέρχεται από το φωτισμό της οδού, καθώς και από γειτονικά κτίρια. Το υπόστεγο που διαθέτει η στάση δεν επαρκεί για την εξυπηρέτηση των επιβατών και των αναπηρικών αμαξιδίων, καθώς οι διαστάσεις του δεν ανταποκρίνονται στους υψηλούς φόρτους των πεζών που παρατηρούνται, καθώς η συγκεκριμένη στάση εξυπηρετεί πολλές λεωφορειακές γραμμές (Παράρτημα Φωτογραφιών, Φδ6.). Ο εξοπλισμός της στάσης περιλαμβάνει ένα μεταλλικό κάθισμα χωρητικότητας τριών ατόμων, έναν αυτόματο πωλητή εισιτηρίων και έναν κάδο απορριμμάτων. Δεν υπάρχει όμως σήμα που να υποδεικνύει τη στάση.

Στο πεζοδρόμιο δεξιά και αριστερά της στάσης, υπάρχουν σήματα του ΚΟΚ που απαγορεύουν τη στάση και τη στάθμευση των οχημάτων. Παρόλο αυτά, παρατηρήθηκαν παράνομες σταθμεύσεις τόσο μπροστά όσο και εκατέρωθεν της στάσης. Το γεγονός αυτό εμποδίζει τη στάση του λεωφορείου κοντά στο ρείθρο,

καθώς και την άμεση επιβίβαση και αποβίβαση των επιβατών. Έτσι, οι επιβάτες αναγκάζονται να κάνουν ελιγμούς μεταξύ των σταθμευμένων οχημάτων ώστε να έχουν πρόσβαση στη στάση ή στο λεωφορείο.

Η υπό μελέτη στάση απέχει 16 μ από την κοντινότερη διασταύρωση (δεξιά) και 25μ από την αριστερή διασταύρωση. Στις διασταυρώσεις αριστερά και δεξιά της στάσης δεν υπάρχουν διαγραμμισμένες διαβάσεις στον άξονα κίνησης των πεζών, ούτε κάθετα σε αυτόν. Το ίδιο ισχύει και για την περιοχή της στάσης, όπου δεν υπάρχει διάβαση για την άμεση προσέγγιση από το απέναντι πεζοδρόμιο. Έτσι, εξαιτίας της απουσίας διαβάσεων παρατηρήθηκαν επικίνδυνες διασχίσεις της οδού από τους πεζούς.

Ο εξοπλισμός του πεζοδρομίου αριστερά της στάσης δεν αποτελεί εμπόδιο στον άξονα κίνησης των πεζών και περιλαμβάνει δέντρα, σήματα του ΚΟΚ, κολώνες της ΔΕΗ και έναν κάδο απορριμμάτων. Αντίστοιχα, δεξιά της στάσης στον εξοπλισμό περιλαμβάνονται δέντρα, κολώνες της ΔΕΗ, και ένα σήμα του ΚΟΚ. Ούτε αυτός ο εξοπλισμός αποτελεί εμπόδιο στον άξονα κίνησης των πεζών.

Στην περιοχή της στάσης δεν υπάρχουν ράμπες για την εξυπηρέτηση των ΑΜΕΑ. Ράμπες παρέχονται στις διασταυρώσεις δεξιά και αριστερά της στάσης.
