ΠΑΝΕΠΙΣΤΗΜΙΟ ΘΕΣΣΑΛΙΑΣ  
ΤΜΗΜΑ ΜΗΧΑΝΟΛΟΓΩΝ ΜΗΧΑΝΙΚΩΝ ΒΙΟΜΗΧΑΝΙΑΣ  
ΕΡΓΑΣΤΗΡΙΟ ΥΛΙΚΩΝ

ΤΑΞΙΝΟΜΗΣΗ ΚΑΙ ΜΕΛΕΤΗ  
ΑΣΤΟΧΙΩΝ ΤΩΝ ΥΛΙΚΩΝ  
ΣΤΙΣ ΧΒΒΕ

ΜΕΛΕΤΗ: ΜΑΡΟΠΑΚΗΣ ΠΑΝΑΓΙΩΤΗΣ  
ΕΠΙΒΛΕΠΩΝ: Γ.Ν. ΧΑΙΔΕΜΕΝΟΠΟΥΛΟΣ, ΑΝΑΠΛΗΡΩΤΗΣ ΚΑΘΗΓΗΤΗΣ

ΒΟΛΟΣ  
ΙΟΥΝΙΟΣ 1998

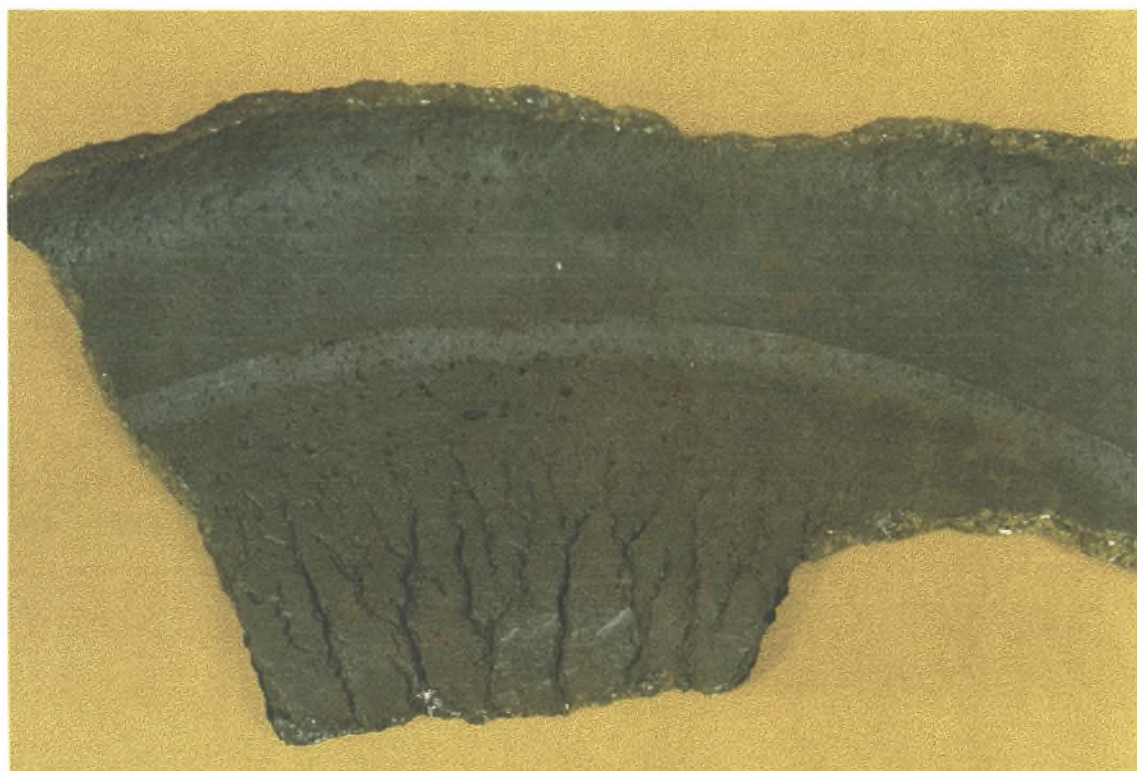
Φώτο 1 . Φωτογραφία του κελύφους της αντλίας με τα αυλάκια και τους πόρους

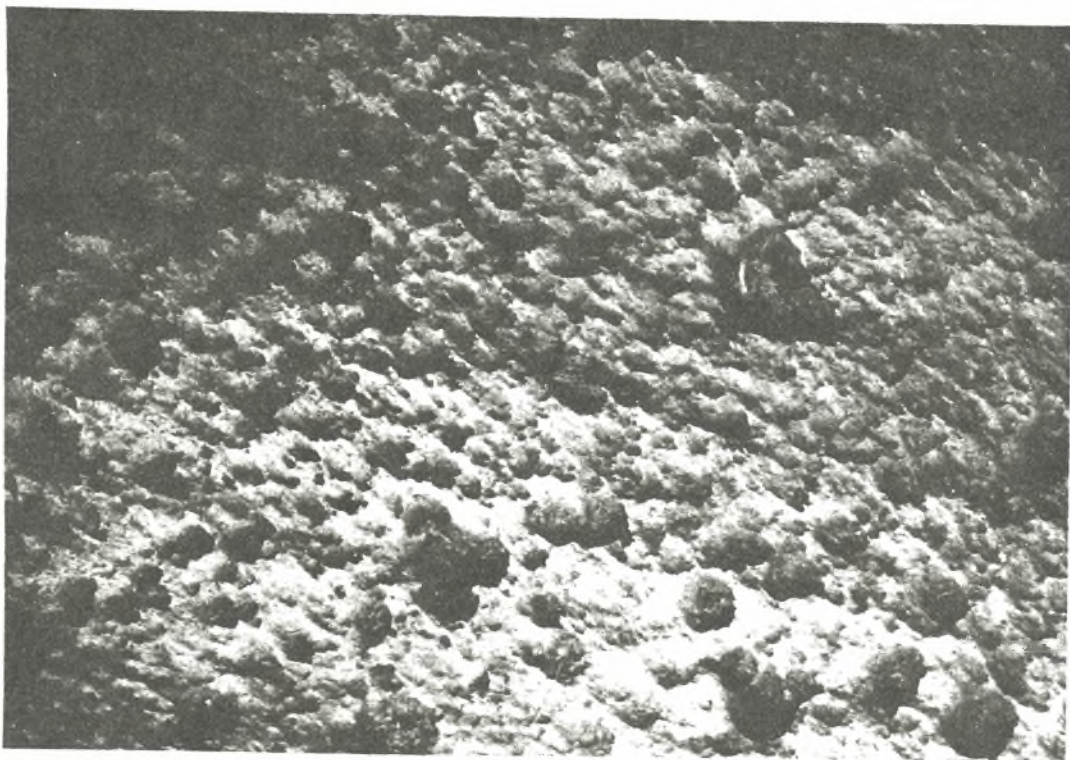
Φώτο 3. (x 6.5) Στερεοσκοπία της εσωτερικής επιφάνειας της αντλίας με τους πόρους

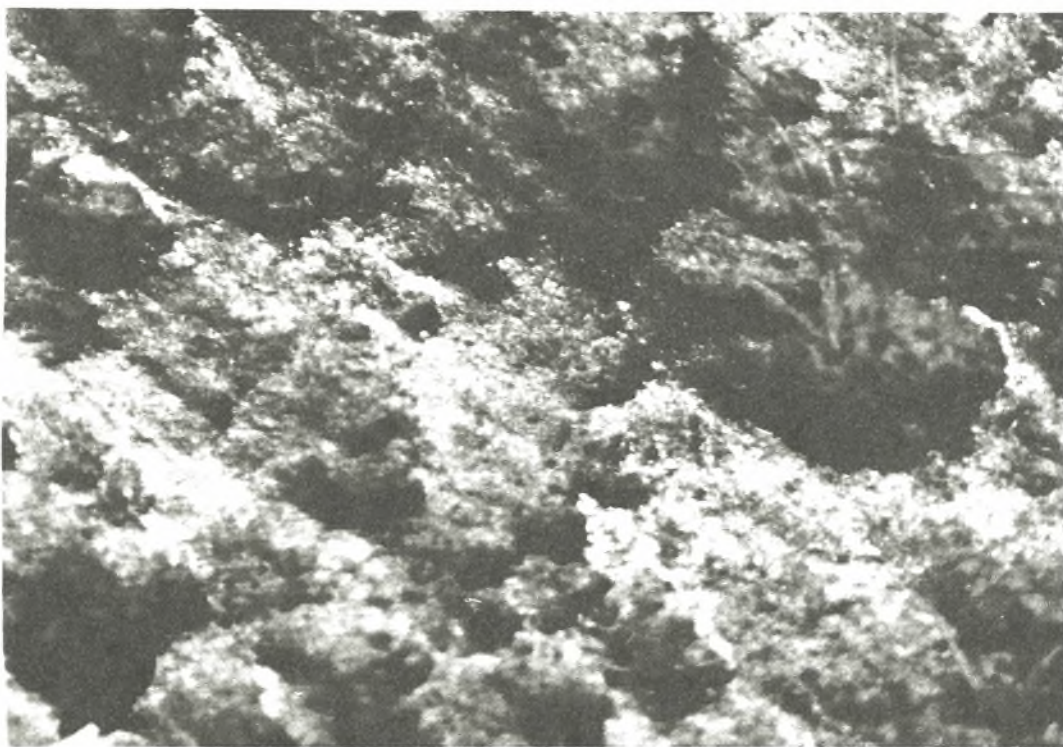
Φώτο 4. (x 25) Στερεοσκοπία της εσωτερικής επιφάνειας της αντλίας με τους πόρους

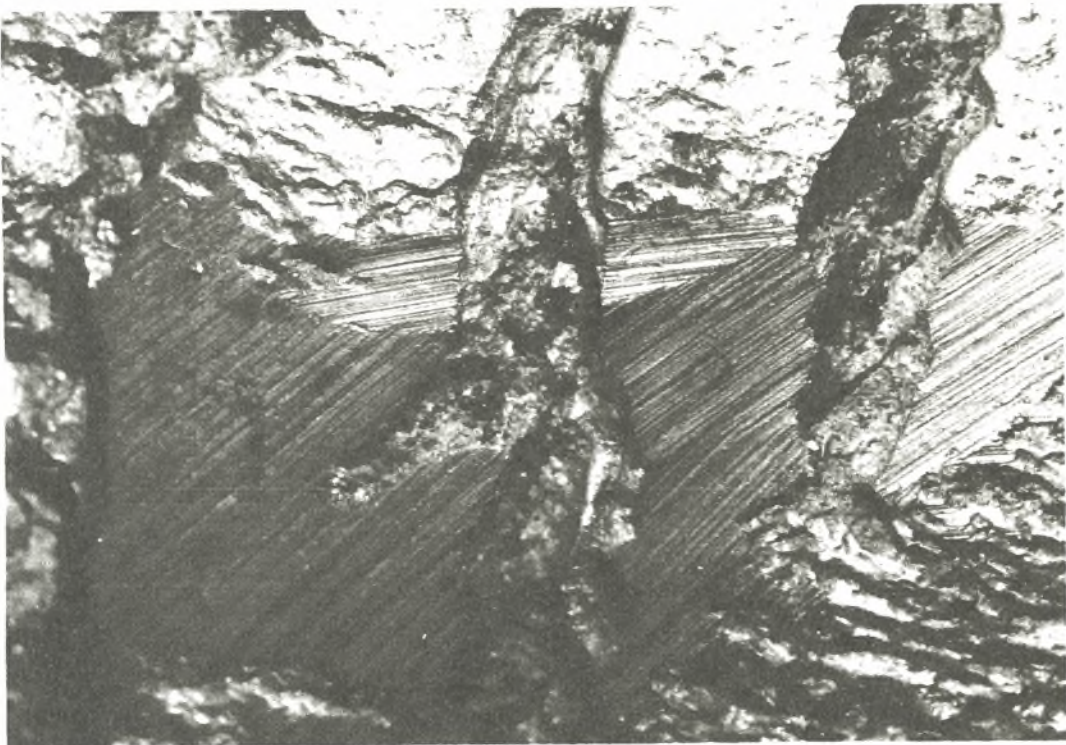
Φώτο 6. (x 10 ) Στερεοσκοπία της εσωτερικής επιφάνειας της αντλίας με τα αυλάκια

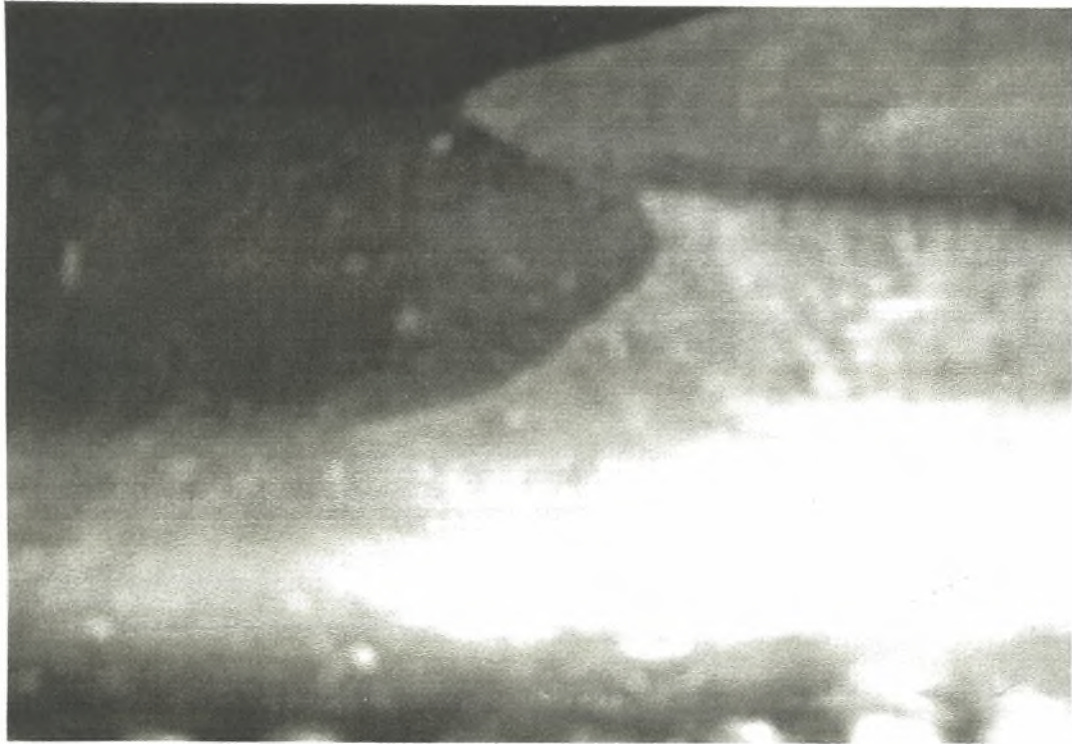
Φώτο 7. (x 6.5) Στερεοσκοπία της εσωτερικής επιφάνειας της αντλίας με την απόξεση από την μηχανική φθορά.

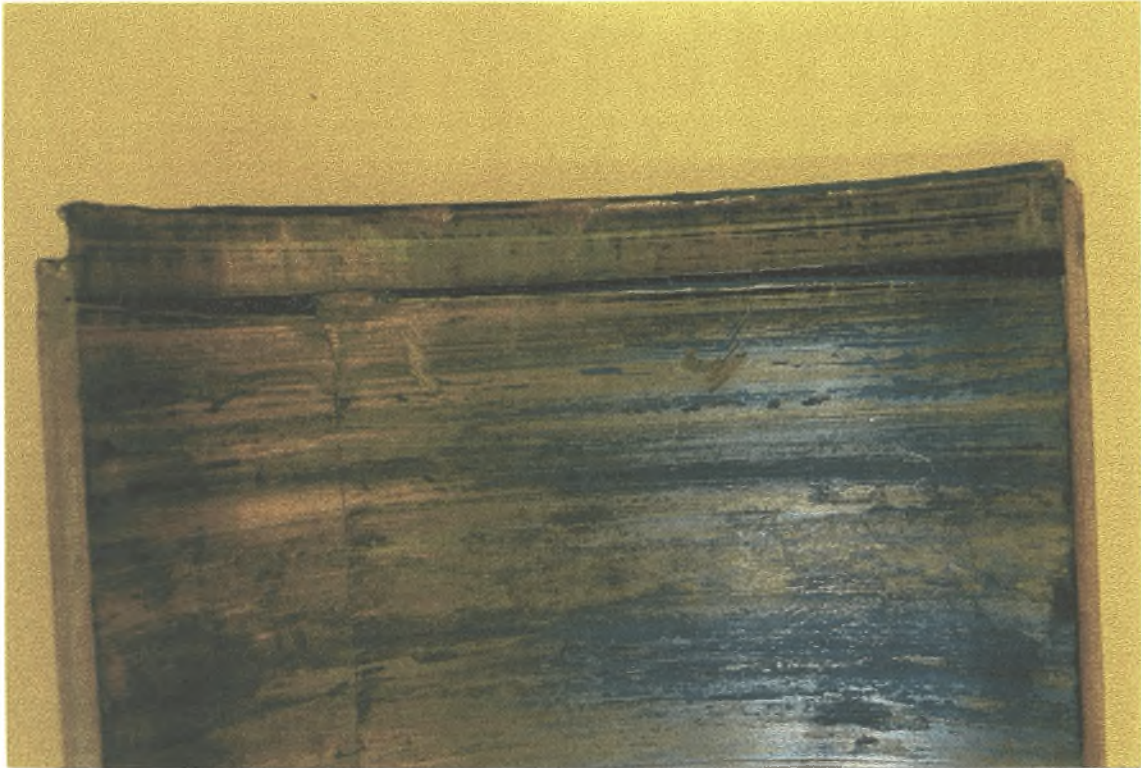
Φώτο 1. Φωτογραφία του κουζινέτου με το αυλάκι λίπανσης και την έναρξη της ρωγμής

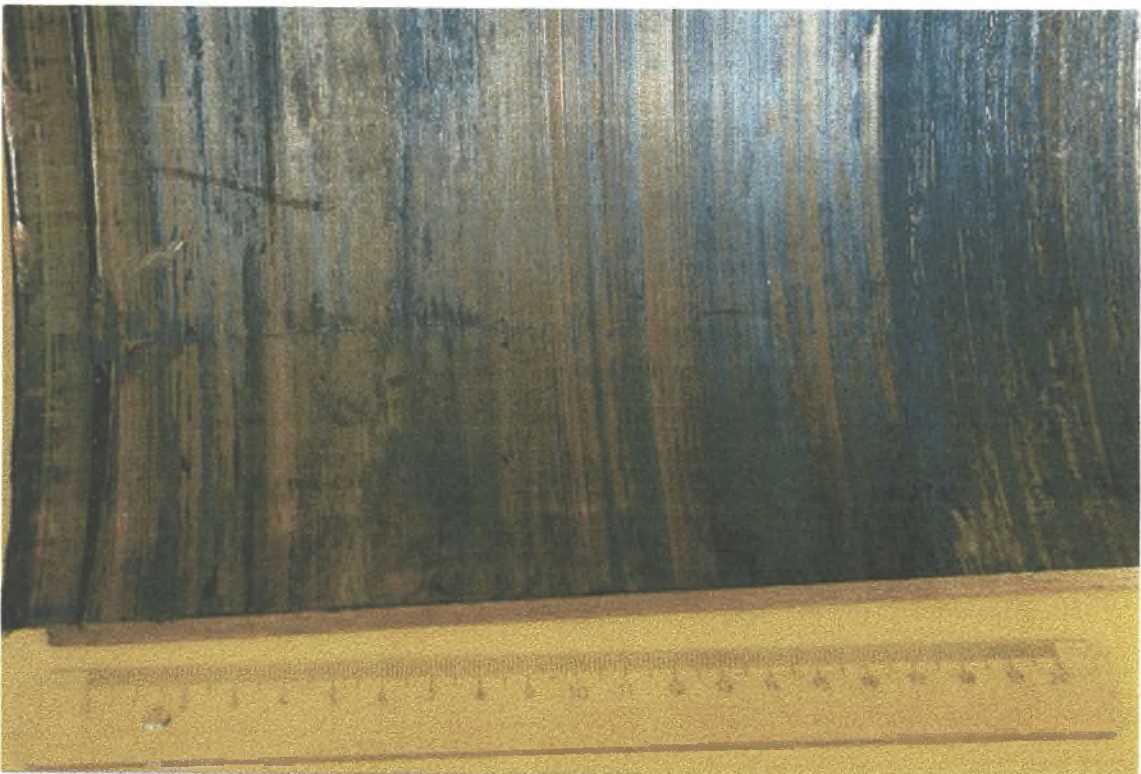
Φώτο 2. Φωτογραφία του κουζινέτου και της ρωγμής

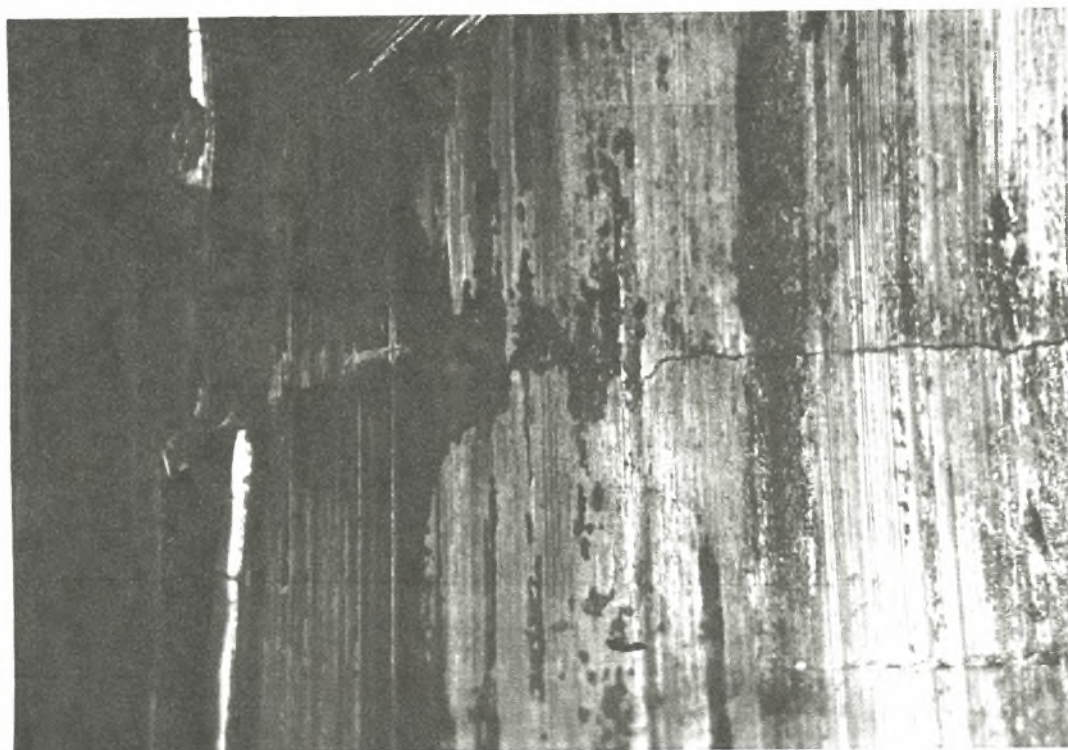
Φώτο 3. Στερεομικροσκοπία του εσωτερικού του κουζινέτου με το αυλάκι λίπανσης και την έναρξη της ρωγμής

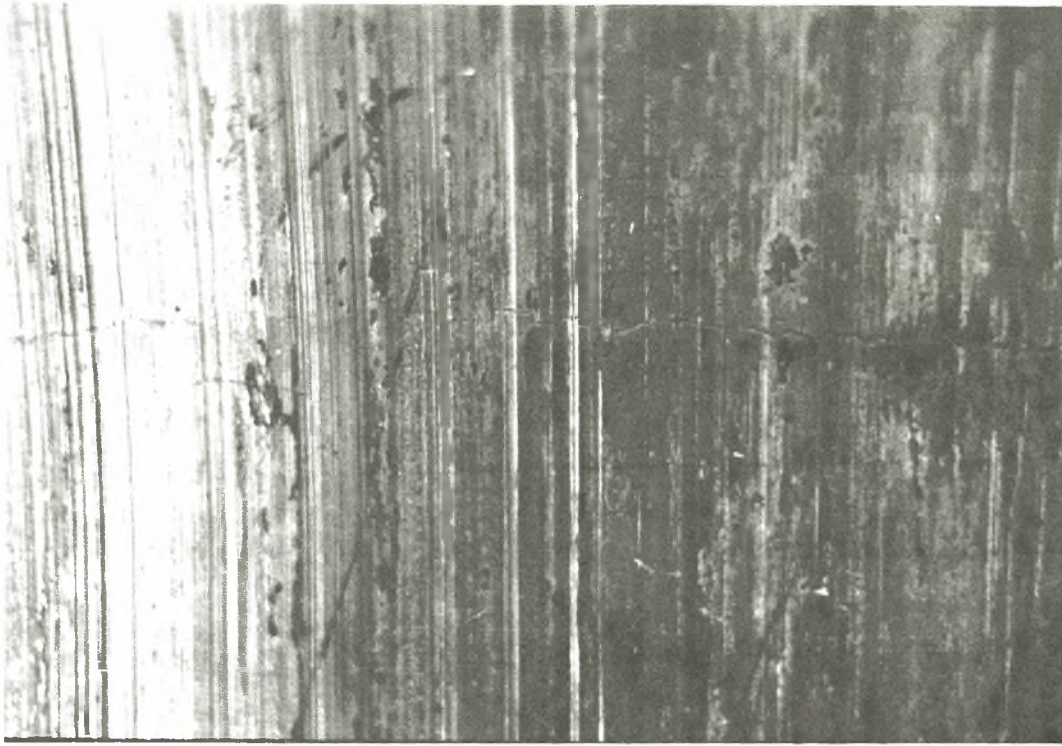
Φώτο 5. Στερεομικροσκοπία του εσωτερικού του κουζινέτου με την ρωγμή

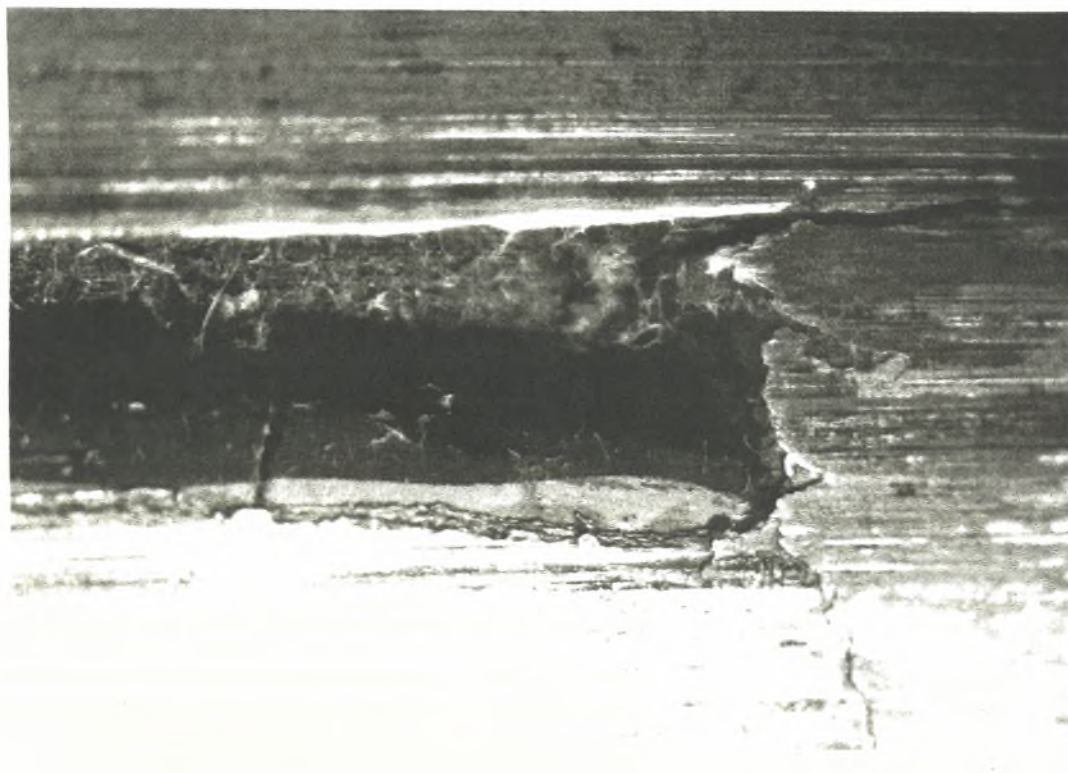
Φώτο 7. Στερεομικροσκοπία του εσωτερικού του κουζινέτου με την έναρξη της ρωγμής

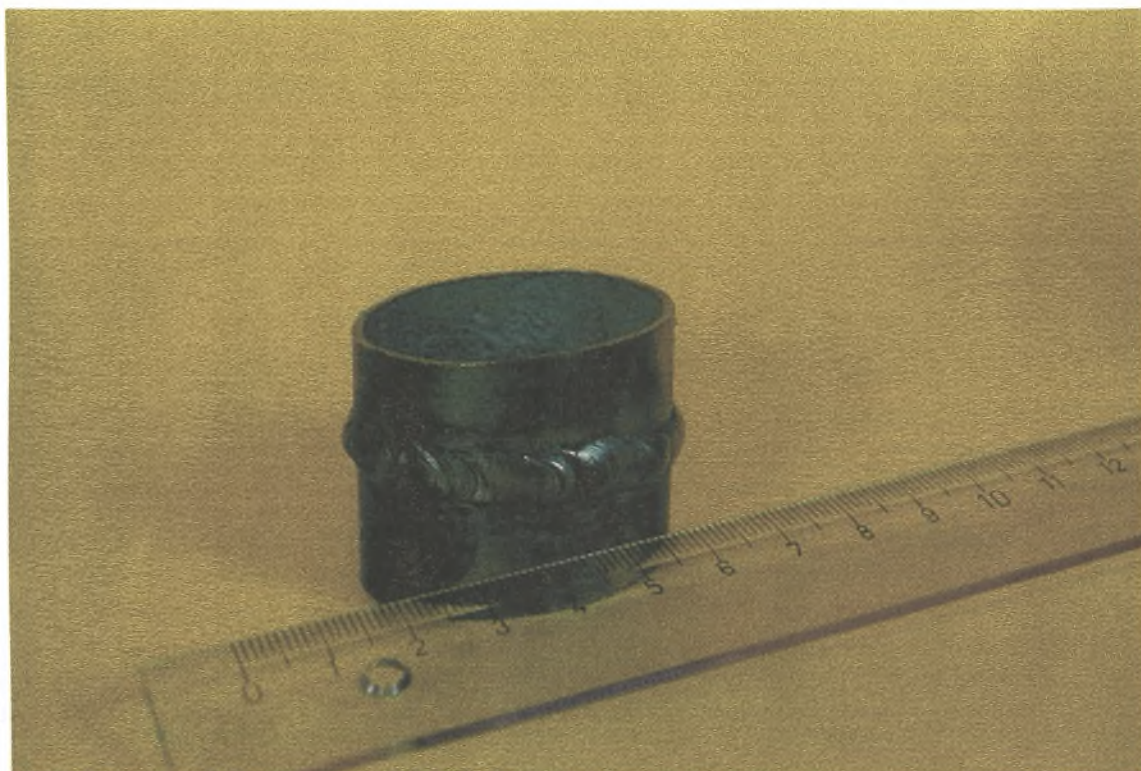
Φώτο 1. Φωτογραφία του αγωγού με την συγκόλληση και την ρωγμή

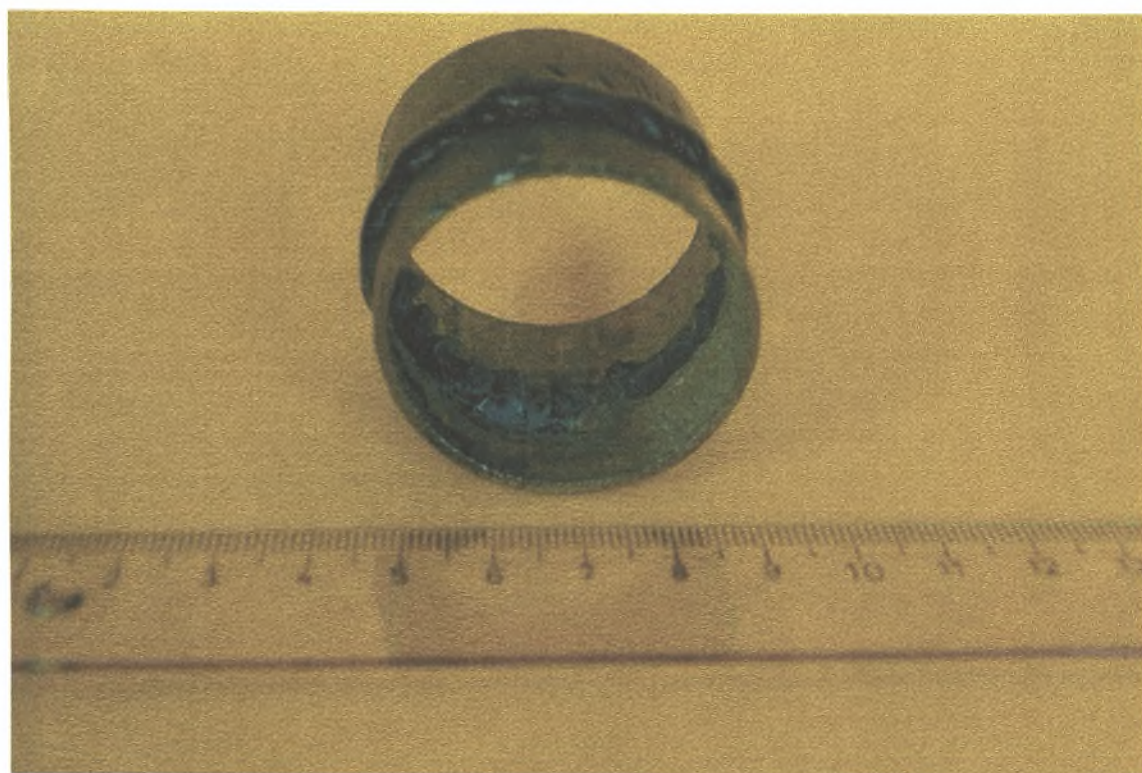
Φώτο 2. Φωτογραφία του εσωτερικού του αγωγού με την συγκόλληση και την ρωγμή όπου φαίνεται η περίσσεια υλικού

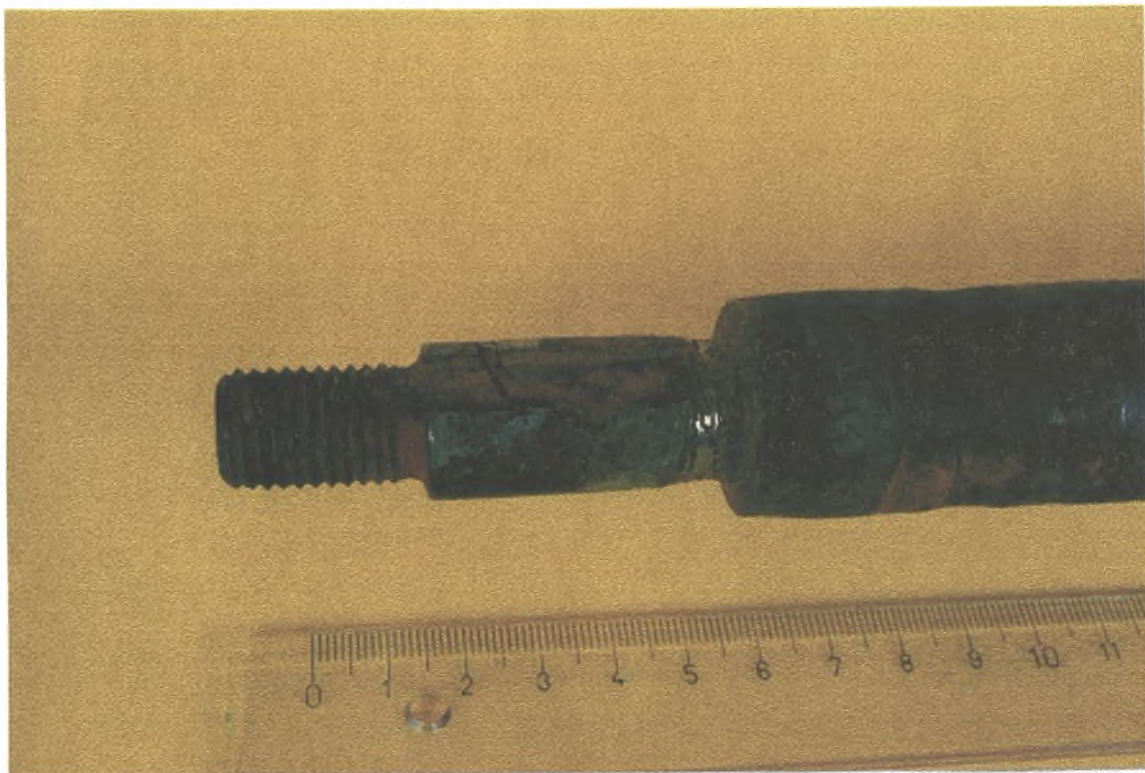
Φώτο 2. Φωτογραφία του άξονα μετάδοσης κίνησης με την περιφερειακή ρωγμή στον σφηναύλακα

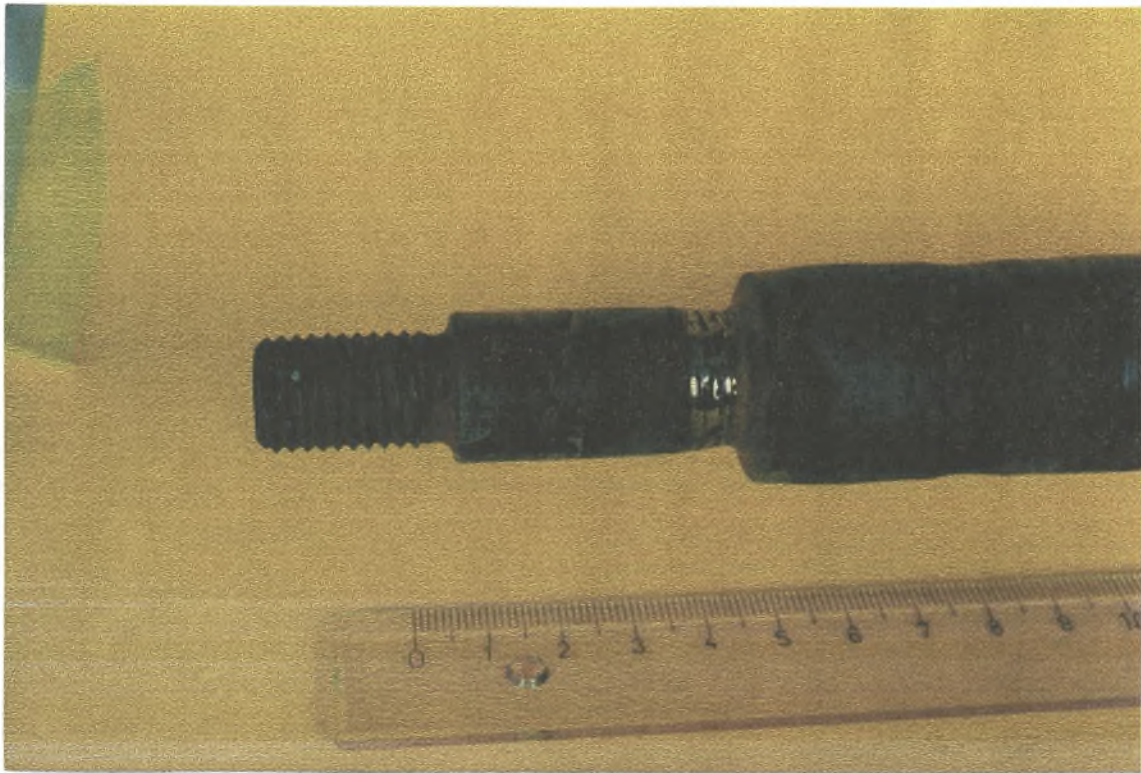
Φώτο 3. Φωτογραφία του άξονα μετάδοσης κίνησης με την περιφερειακή ρωγμή

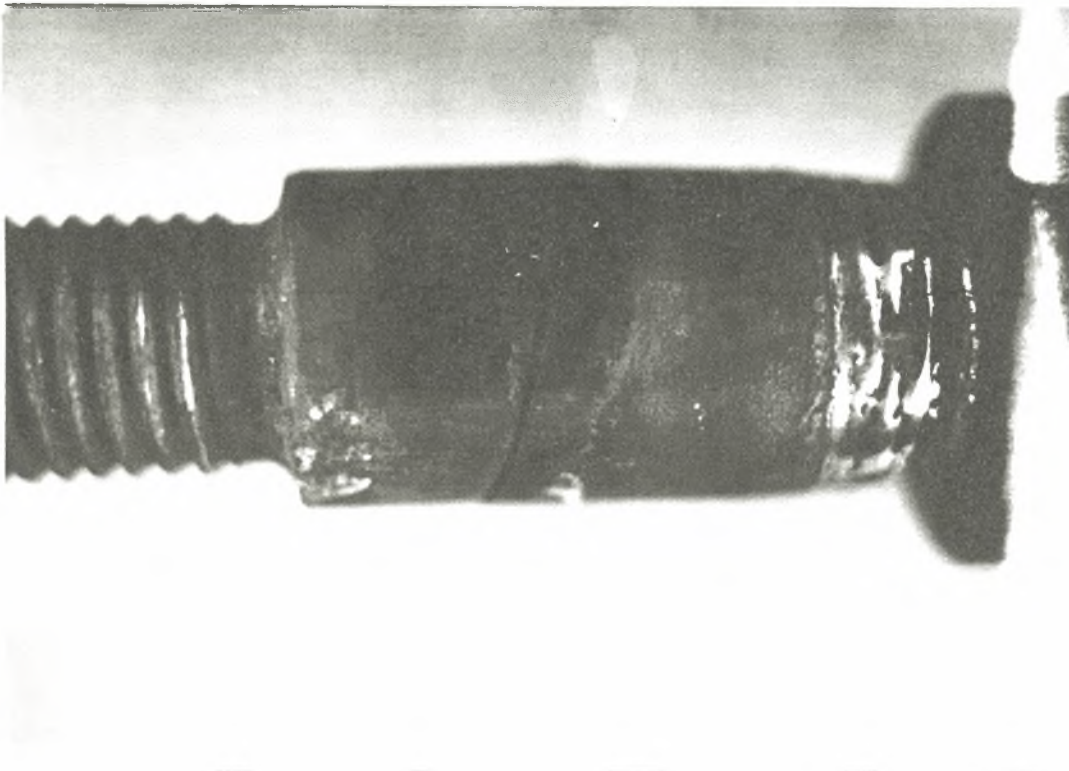
Φώτο 5. Στερεομικροσκοπία του άξονα μετάδοσης κίνησης με την περιφερειακή ρωγμή

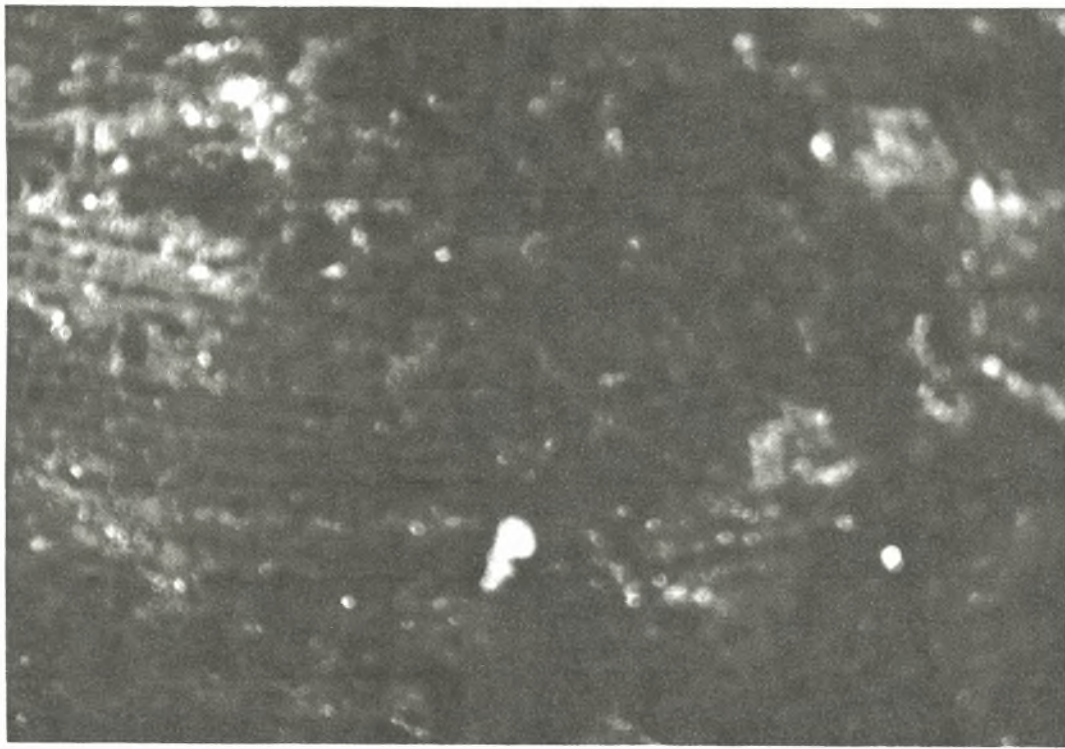
Φώτο 1. (x 6,5 ) Στερεοσκοπία της επιφάνειας θραύσης του άξονα αναμίκτη PDC με τις γραμμές της κόπωσης

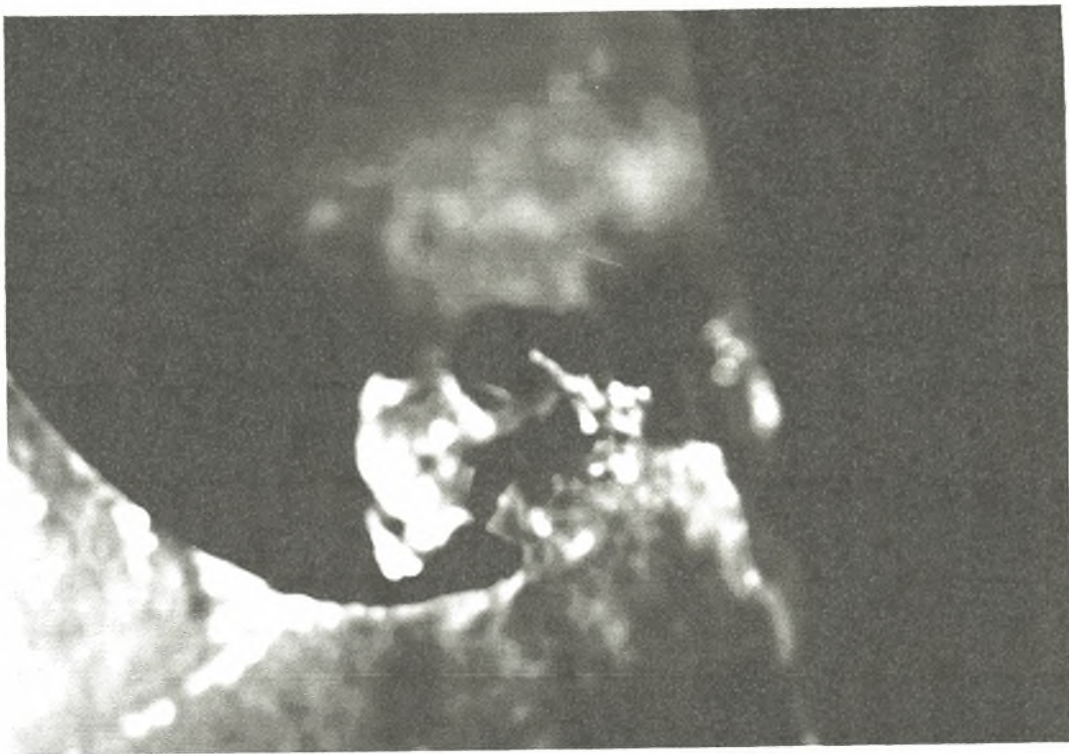
Φώτο 3. (x 6,5) Στερεοσκοπία της επιφάνειας θραύσης του άξονα αναμίκτη PDC με την αρχή της θραύσης στον σφηναύλακα.

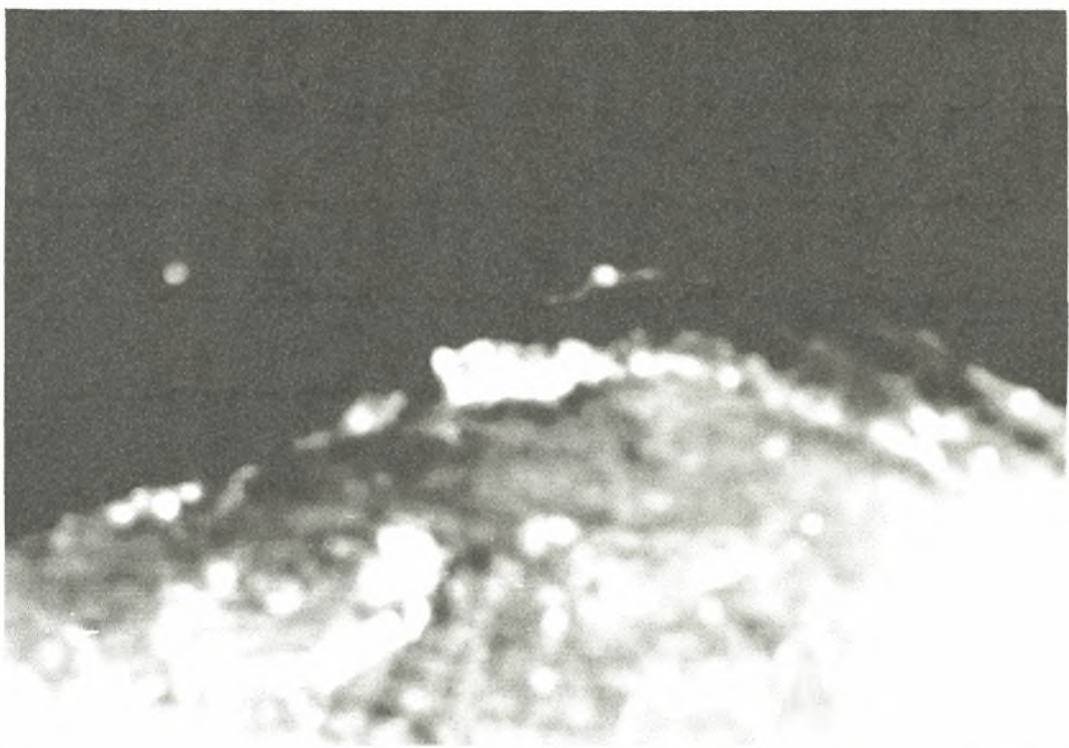
Φώτο 4. (x 6,5) Στερεοσκοπία της επιφάνειας θραύσης του άξονα αναμίκτη PDC με την αρχή της θραύσης στον σφηναύλακα.

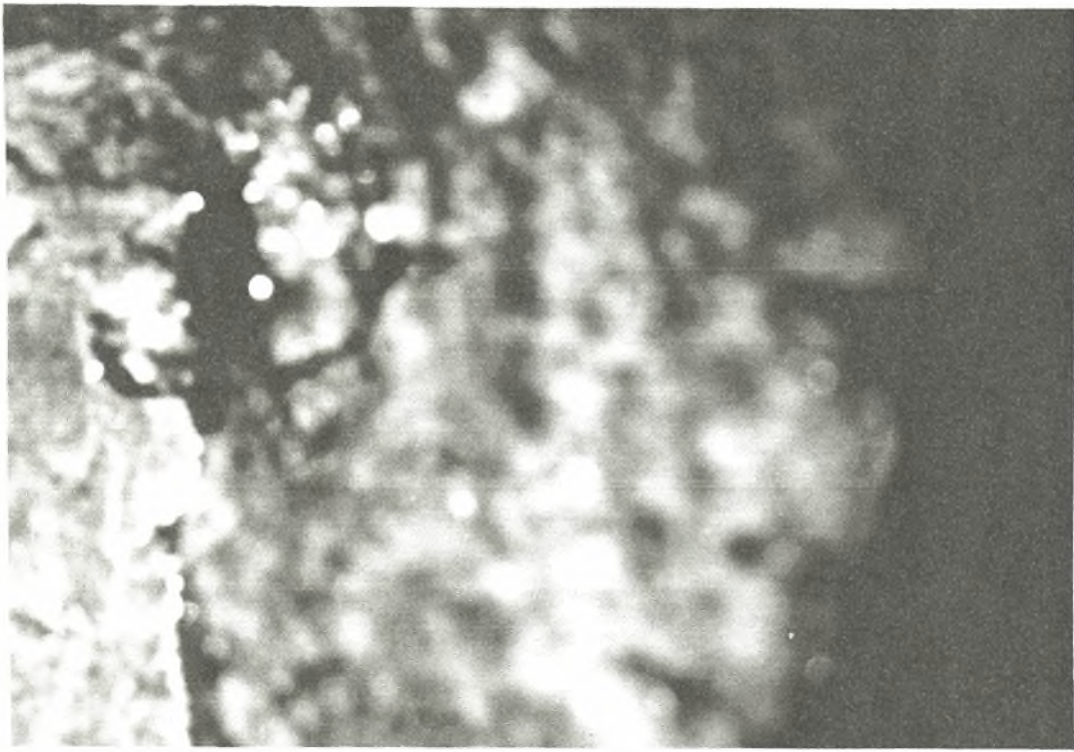
Φώτο 5. (x 6,5 ) Στερεοσκοπία της επιφάνειας θραύσης του άξονα αναμίκτη PDC με την αρχή της θραύσης στον σφηναύλακα.

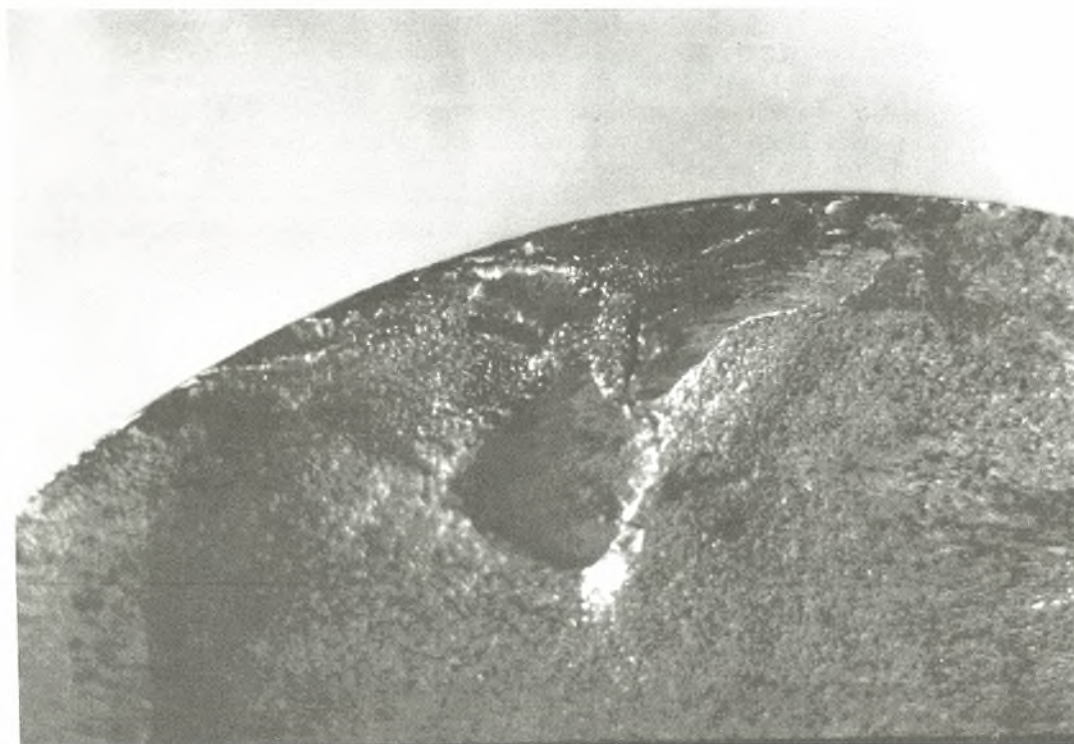
Φώτο 1. Στερεομικροσκοπία του άξονα της φτερωτής της αντλίας με την έναρξη της ρωγμής

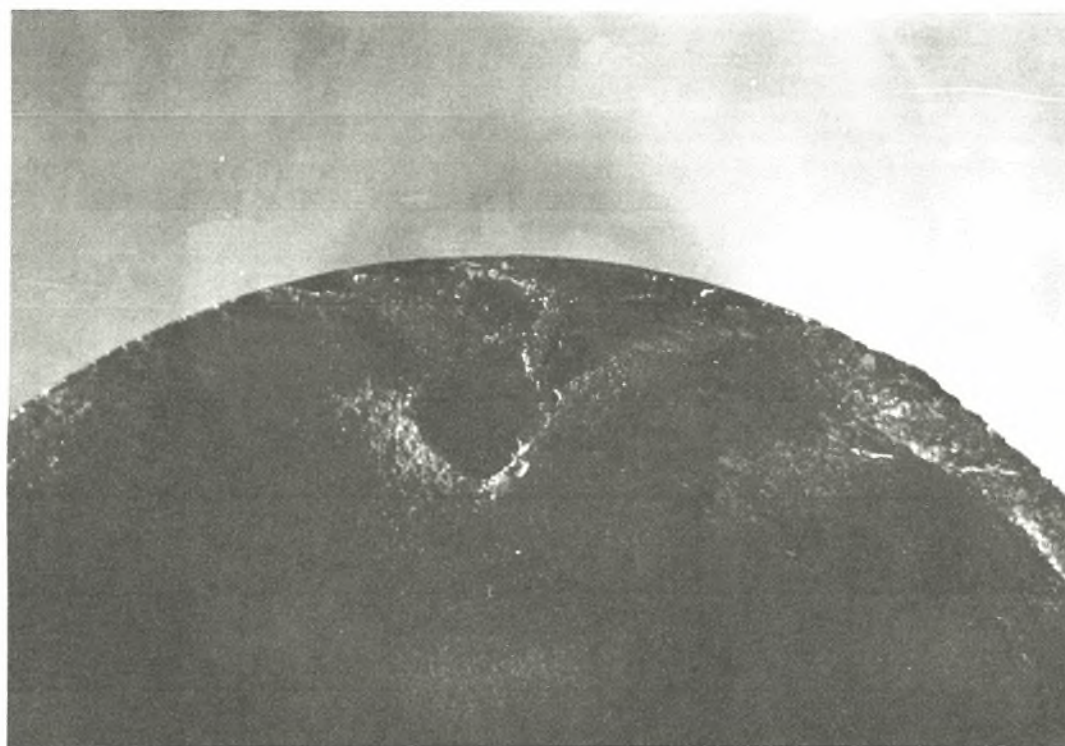
Φώτο 2. Στερεομικροσκοπία του άξονα της φτερωτής της αντλίας με την έναρξη της ρωγμής

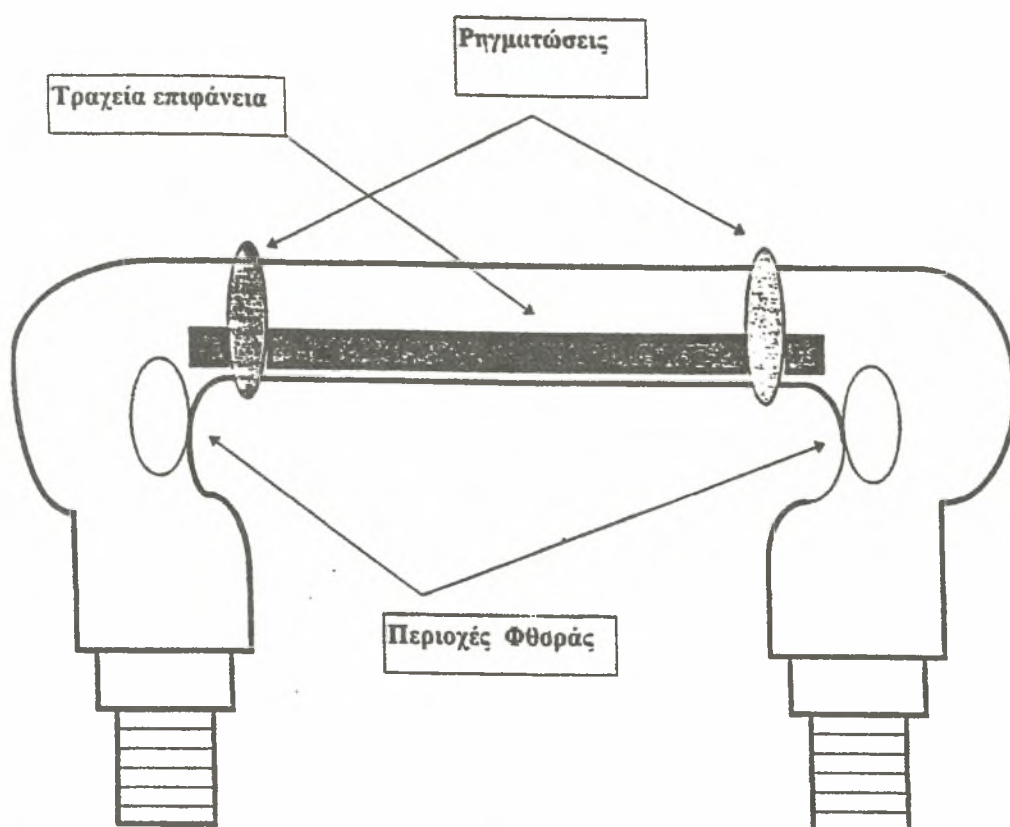
Σχήμα 11.1 Σχέδιο του ζυγκιού με τις περιοχές φθοράς και ρηγματώσεως.
