**ΠΑΝΕΠΙΣΤΗΜΙΟ ΘΕΣΣΑΛΙΑΣ
ΠΟΛΥΤΕΧΝΙΚΗ ΣΧΟΛΗ
ΤΜΗΜΑ ΠΟΛΙΤΙΚΩΝ ΜΗΧΑΝΙΚΩΝ
ΣΥΓΚΟΙΝΩΝΙΑΚΟΣ ΤΟΜΕΑΣ**

ΔΙΠΛΩΜΑΤΙΚΗ ΕΡΓΑΣΙΑ

**ΔΙΕΡΕΥΝΗΣΗ ΤΟΥ ΕΠΙΠΕΔΟΥ ΟΔΙΚΗΣ ΑΣΦΑΛΕΙΑΣ
ΣΤΟ ΠΟΛΕΟΔΟΜΙΚΟ ΣΥΓΚΡΟΤΗΜΑ ΤΗΣ ΛΑΜΙΑΣ**

ΒΟΛΟΣ 2003

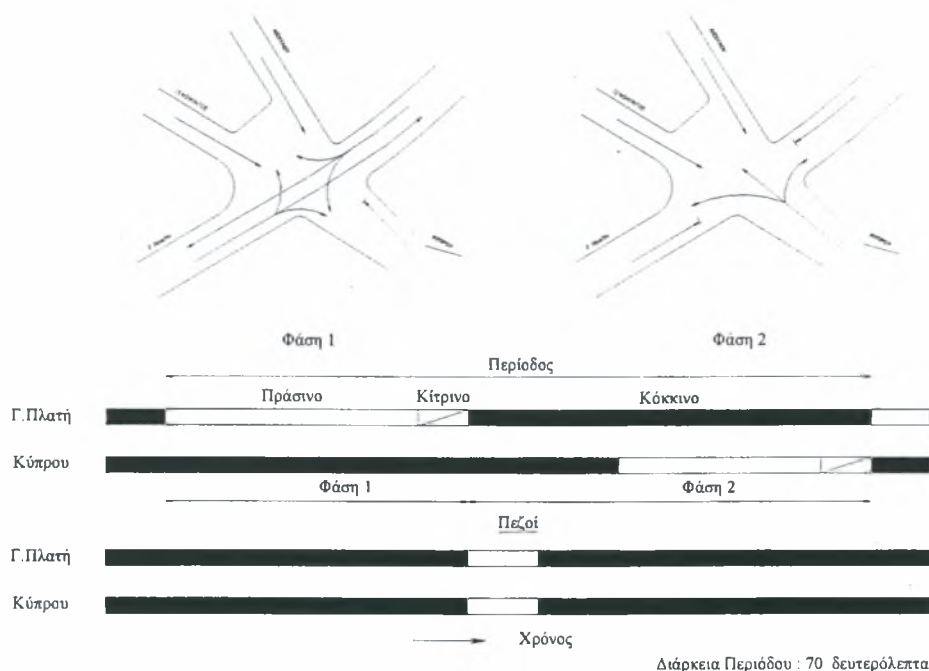
Σχήμα Ι.1. Πρόγραμμα φάσεων σηματοδότησης του κόμβου.

Όπως αναφέρθηκε προηγουμένως ο κόμβος είναι σηματοδοτούμενος. Ο κύκλος σηματοδότησης αποτελείται από δυο φάσεις που δεν αποτρέπουν τον κίνδυνο εμπλοκής των κυκλοφοριακών ρευμάτων. Σύμφωνα με το πρόγραμμα σηματοδότησης δίνεται προτεραιότητα στα ρεύματα επί της οδού Γ.Πλατή. Η οδός Ξενοφώντος είναι ανεξάρτητη από την λειτουργία του σηματοδότη. Στο παρακάτω σχήμα φαίνεται η λειτουργία του κύκλου σηματοδότησης.

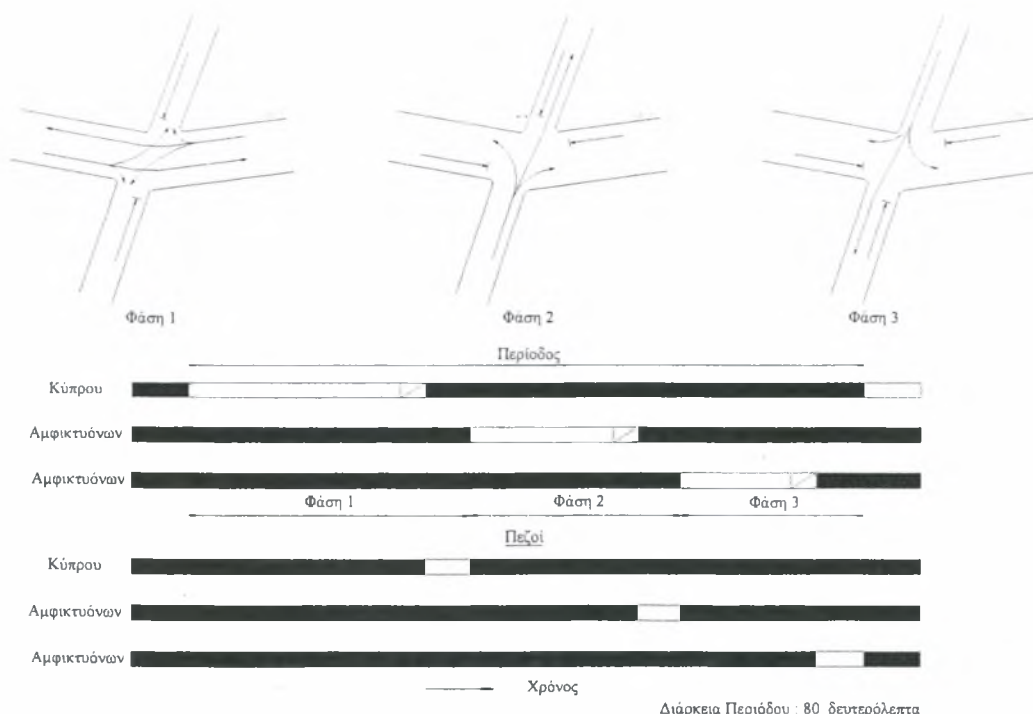
Σχήμα ΙΙΙ.1. Πρόγραμμα φάσεων σηματοδότησης του κόμβου.

Όπως αναφέρθηκε προηγουμένως ο κόμβος είναι σηματοδοτούμενος. Ο κύκλος σηματοδότησης αποτελείται από τρεις φάσεις που δεν αποτρέπουν τον κίνδυνο εμπλοκής των κυκλοφοριακών ρευμάτων. Στο παρακάτω σχήμα φαίνεται η λειτουργία του κύκλου σηματοδότησης.

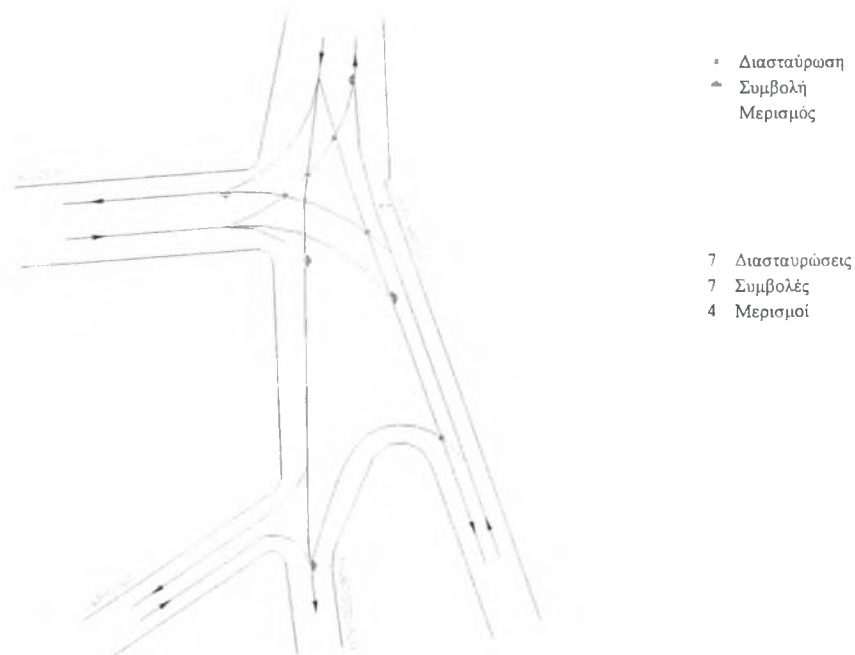
Σχήμα VI.1. Σημεία συνάντησης κυκλοφοριακών ρευμάτων

Στον κόμβο παρατηρείται αυξημένος αριθμός των σημείων συνάντησης των κυκλοφοριακών ρευμάτων. Στο σχήμα που ακολουθεί φαίνεται ο τύπος και ο αριθμός των εμπλοκών των κυκλοφοριακών ρευμάτων.

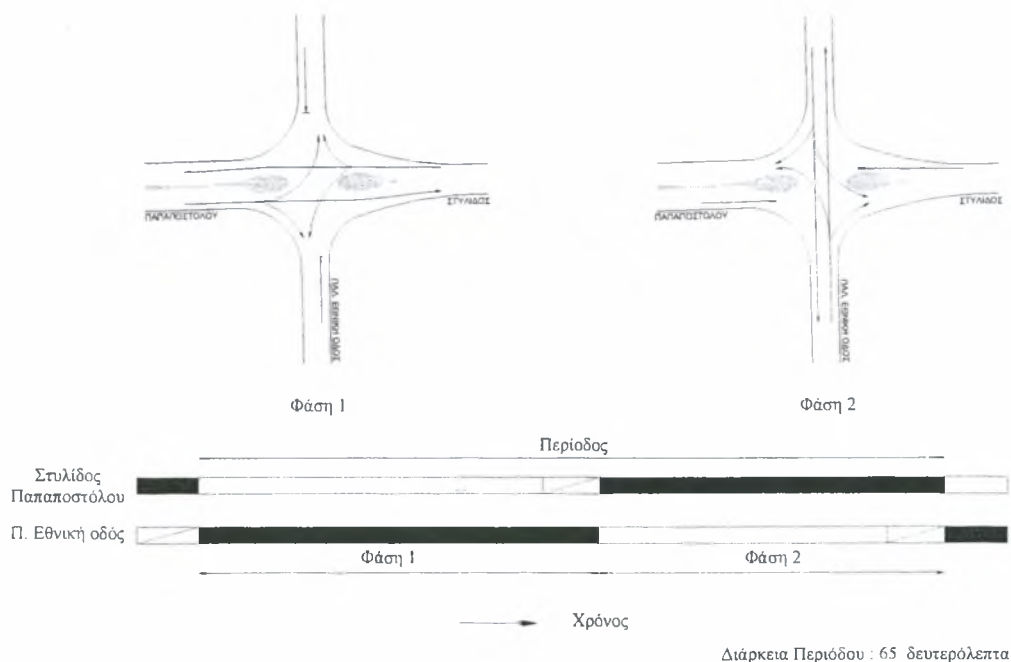
Σχήμα ΙΧ.1. Πρόγραμμα φάσεων σηματοδότησης του κόμβου.

Όπως αναφέρθηκε προηγουμένως, ο κόμβος είναι σηματοδοτούμενος. Ο κύκλος σηματοδότησης αποτελείται από δυο φάσεις που δεν αποτρέπουν τον κίνδυνο εμπλοκής των κυκλοφοριακών ρευμάτων. Σύμφωνα με το πρόγραμμα σηματοδότησης δίνεται προτεραιότητα στα ρεύματα επί του άξονα Παπαποστόλου – Στυλίδος. Στο παρακάτω σχήμα φαίνεται η λειτουργία του κύκλου σηματοδότησης.
