Διπλωματική Εργασία

ΔΙΕΡΕΥΝΗΣΗ ΕΠΙΠΕΔΟΥ ΟΔΙΚΗΣ ΑΣΦΑΛΕΙΑΣ & ΣΥΣΤΗΜΑΤΑ ΑΝΑΧΑΙΤΙΣΗΣ ΟΧΗΜΑΤΩΝ ΣΤΗΝ ΕΘΝΙΚΗ ΟΔΟ ΒΕΛΕΣΤΙΝΟΥ – ΒΟΛΟΥ (Ε.Ο.06)

(Τμήμα Ι/Κ Β'ΒΙΠΕ – Α/Κ Περιφερειακού)

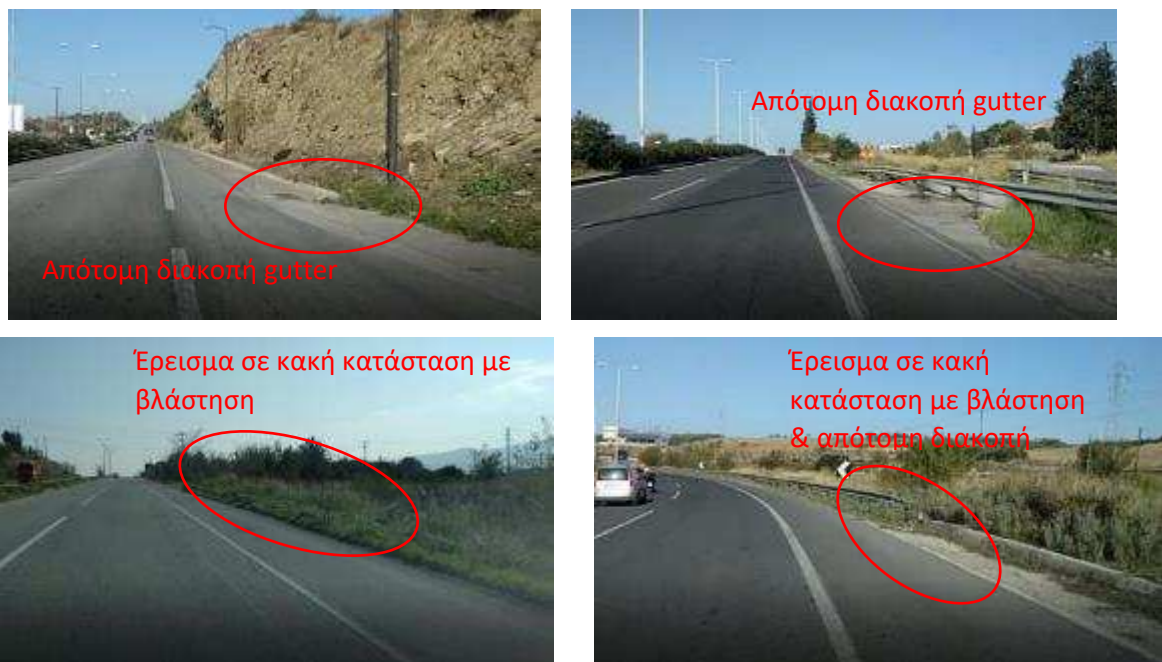
ι. Σε ορισμένα σημεία παρατηρούνται μεταβολές στο πλάτος της διατομής και του κυκλοφορούμενου χώρου, με μείωση του πλάτους ή κατάργηση της ΛΕΑ & κατάργηση του ερείσματος. Οι μεταβολές στις περισσότερες περιπτώσεις πραγματοποιούνται απότομα και χωρίς χρήση προειδοποιητικής σήμανσης.

Εικόνα 4: Προβλήματα ασφάλειας που αφορούν το έρεισμα

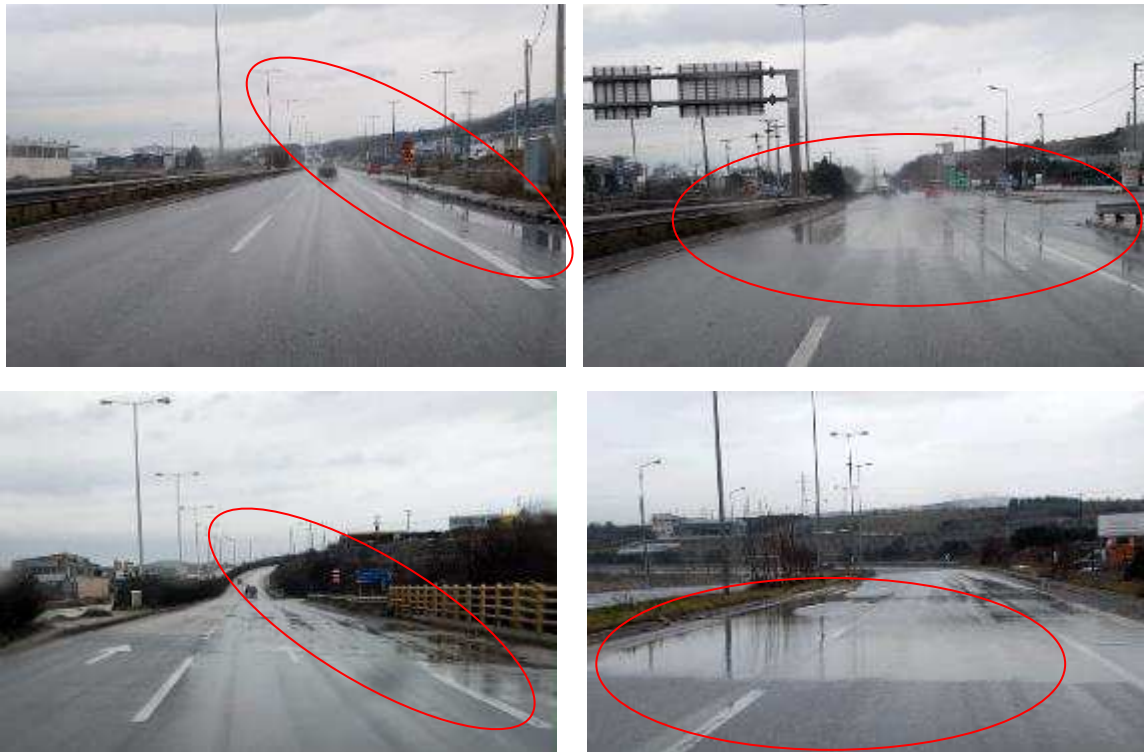
Προβλήματα με τις επικλίσεις παρατηρούνται και σε σημεία εκτός καμπυλών. Σε αυτές τις περιπτώσεις το αποτέλεσμα είναι συγκέντρωση υδάτων στο οδόστρωμα κατά τη διάρκεια βροχοπτώσεων. Η συγκέντρωση υδάτων ευνοείται στις περιπτώσεις που υπάρχουν προβλήματα στις συναρμογές ερείσματος και οδοστρώματος.

Εικόνα 12: Επιφανειακή συγκέντρωση υδάτων - Κατεύθυνση προς Βελεστίνο

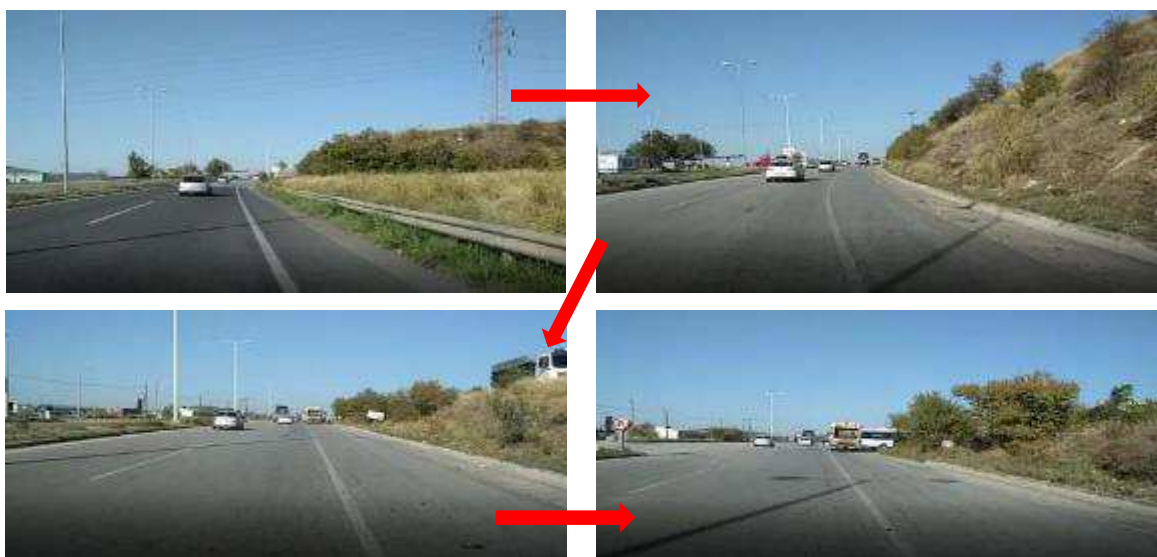
Πρόβλημα αντιμετωπίζουν και τα οχήματα που εισέρχονται στην Ε.Ο. αφού έχουν περιορισμένη ορατότητα και στην προσπάθεια να εκτελέσουν αριστερές στροφές, βρίσκονται για μεγάλο χρονικό διάστημα εκτεθειμένα σε κυκλοφορία οχημάτων κάθετη προς τη δική τους.

Εικόνα 14: Προσέγγιση κόμβου ΧΥΤΑ - Περιορισμός ορατότητας & Δημιουργία ουράς λόγω ανεπαρκούς πλάτους λωρίδων για ελιγμούς

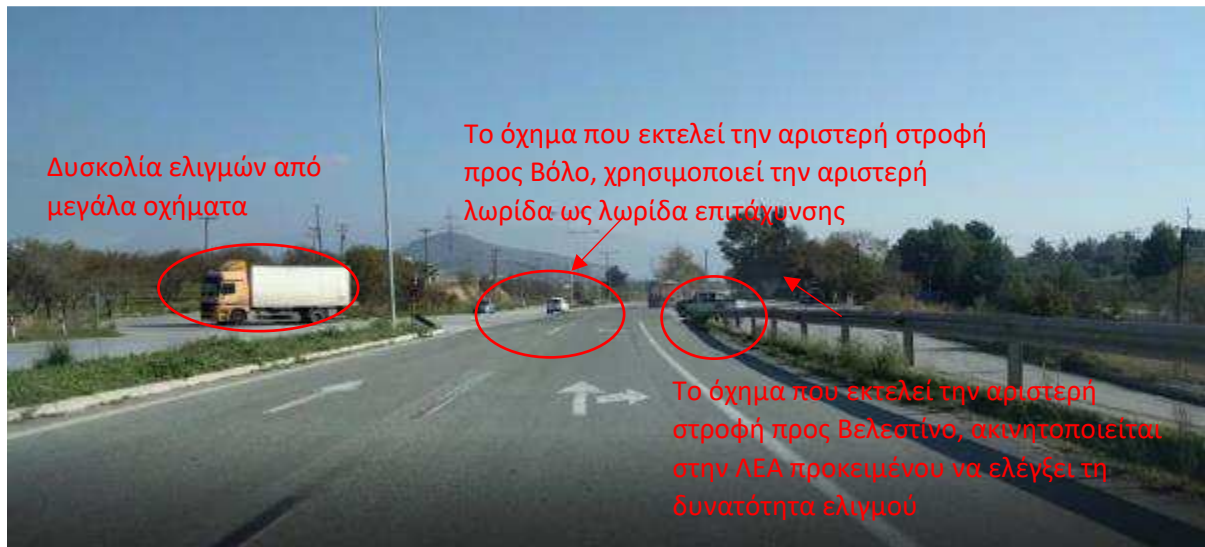
Εικόνα 17: Ισόπεδος Κόμβος Σέσκλου (Κατεύθυνση προς Βόλο)

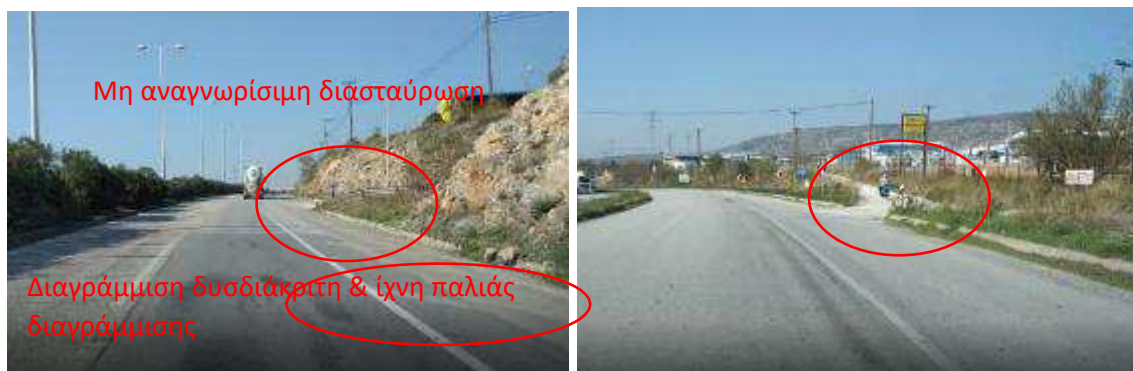
Εικόνα 19: Επικίνδυνες διασταυρώσεις & προβλήματα διαγράμμισης (Κατεύθυνση προς Βελεστίνο)

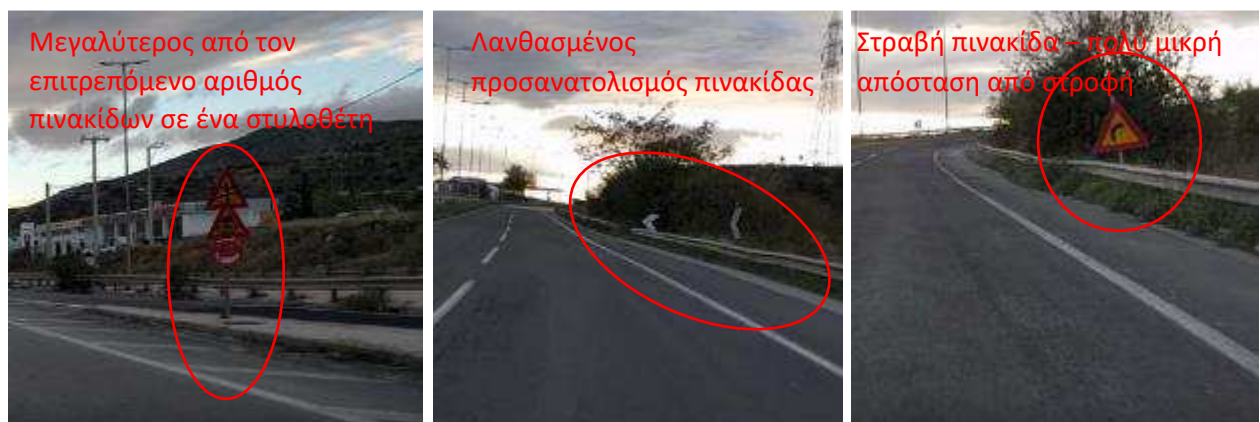
Εικόνα 21: Παραδείγματα προβλημάτων κατακόρυφης σήμανσης

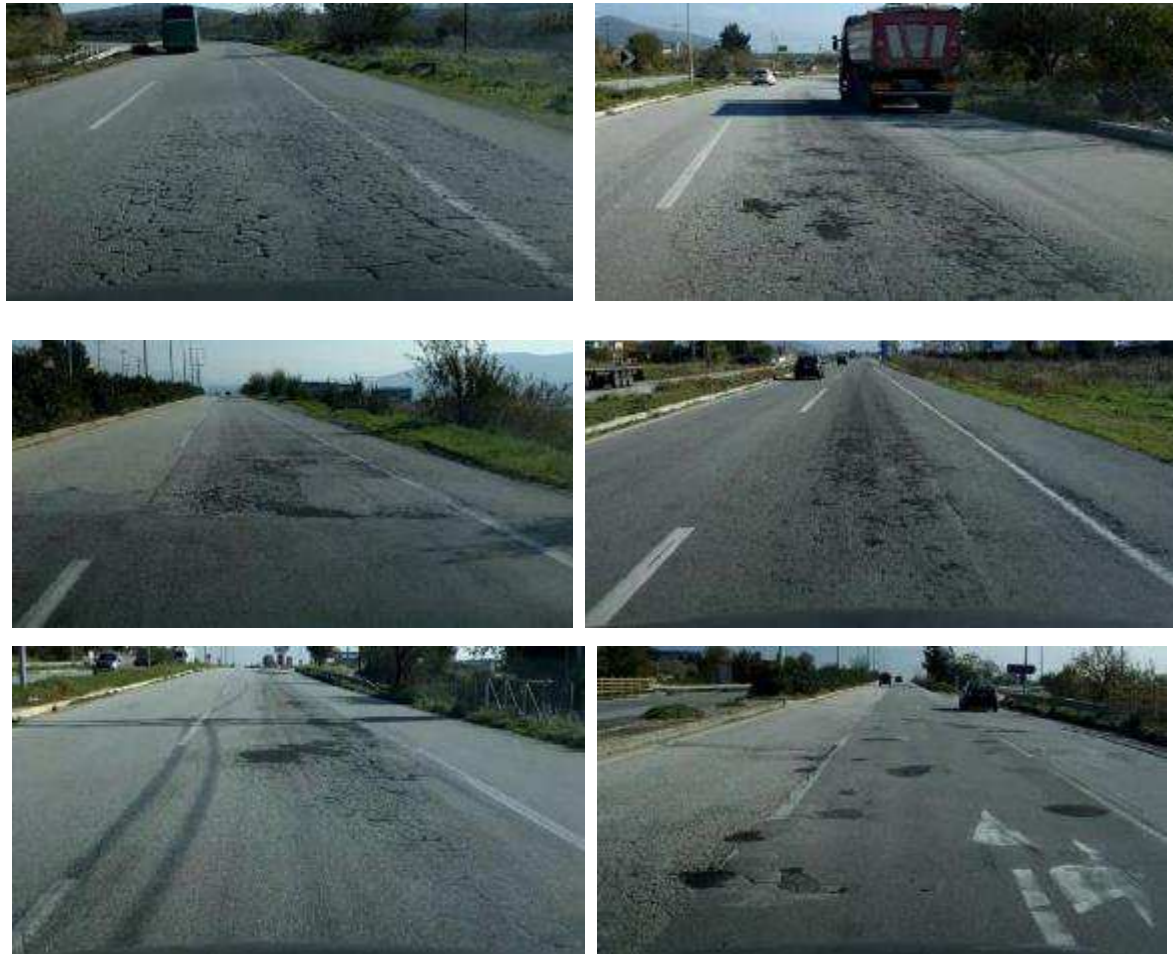
Με δεδομένο το πλήθος των προβλημάτων που αφορούν το οδόστρωμα μπορεί να ειπωθεί ότι η γενική κατάσταση του οδοστρώματος κρίνεται μη ικανοποιητική. Σε πολλά σημεία υφίστανται καθιζήσεις, ρηγματώσεις, λακκούβες, κακές συναρμογές των ασφαλτικών στρώσεων σε σημεία όπου έχουν γίνει επεμβάσεις αποκατάστασης βλαβών, τροχαυλακώσεις κυρίως στη δεξιά λωρίδα λόγω κίνησης Βαρέων Οχημάτων, ενώ υπάρχουν και κάποια σημεία όπου παρατηρούνται συγκεντρώσεις υδάτων.

Εικόνα 27: Προβλήματα οδοστρώματος (Κατεύθυνση προς Βόλο)

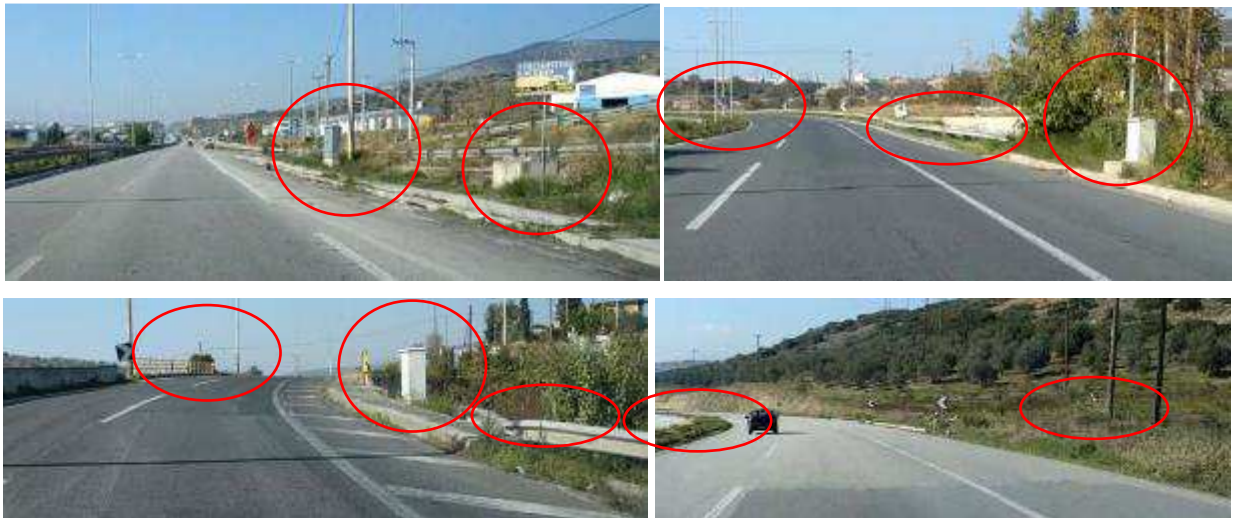
Εικόνα 29: Έλλειψη ΣΑΟ (Κατεύθυνση προς Βελεστίνο)

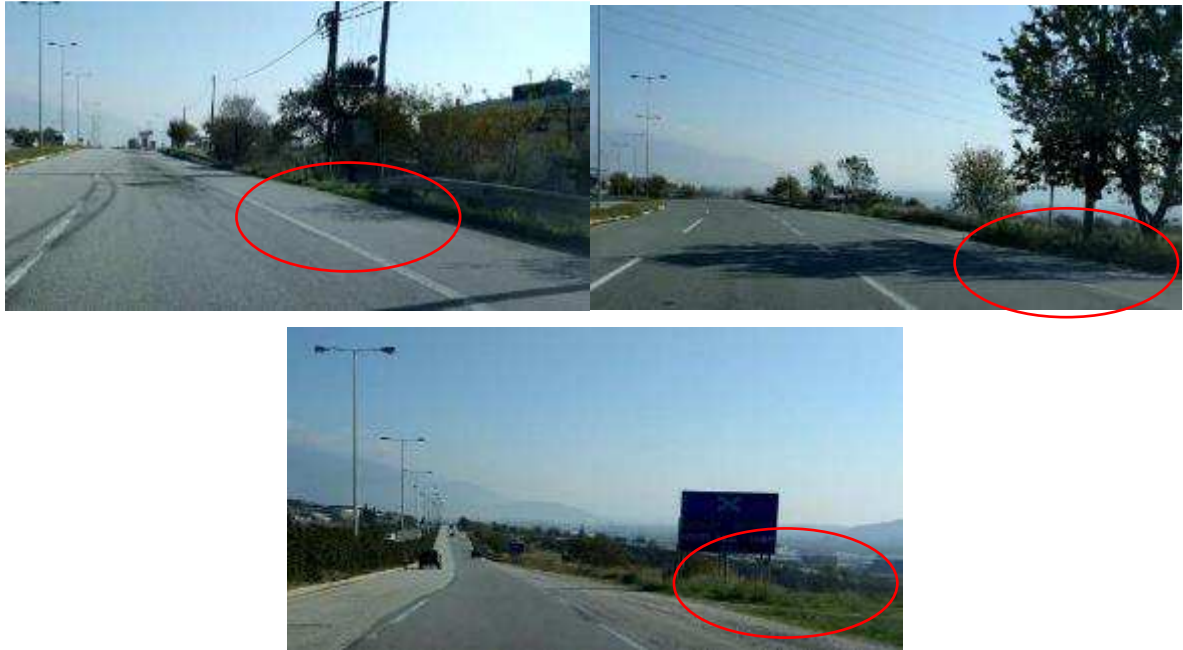
Εικόνα 30: Έλλειψη ΣΑΟ (Κατεύθυνση προς Βόλο)

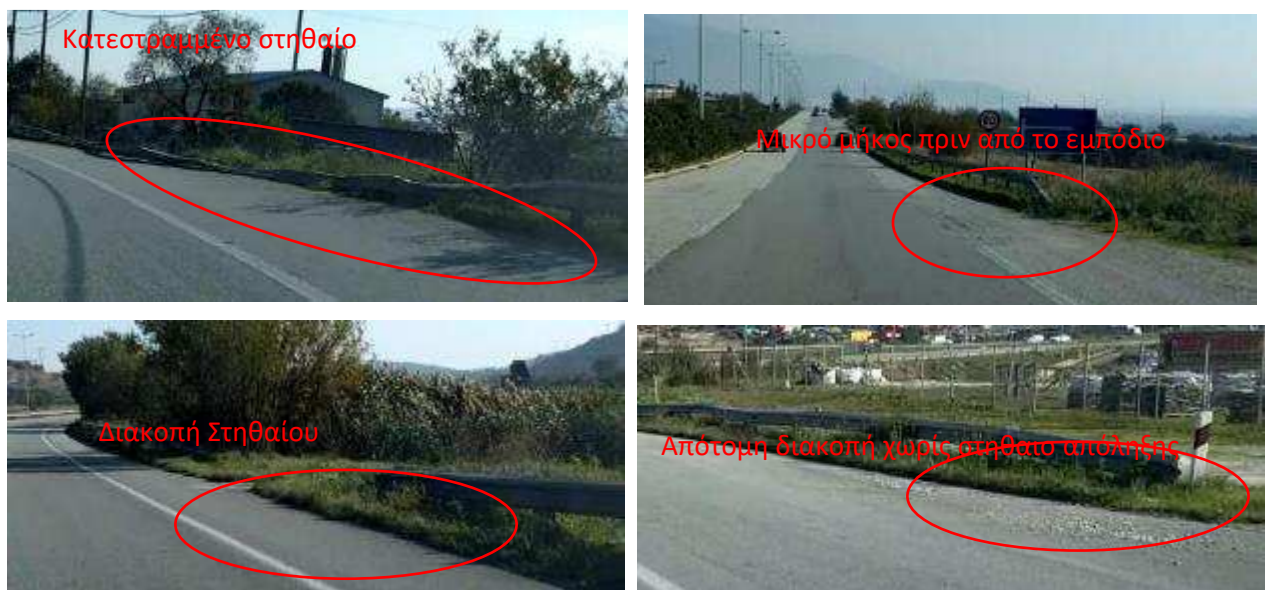
Εικόνα 31: Ακατάλληλα ΣΑΟ (Κατεύθυνση προς Βόλο)

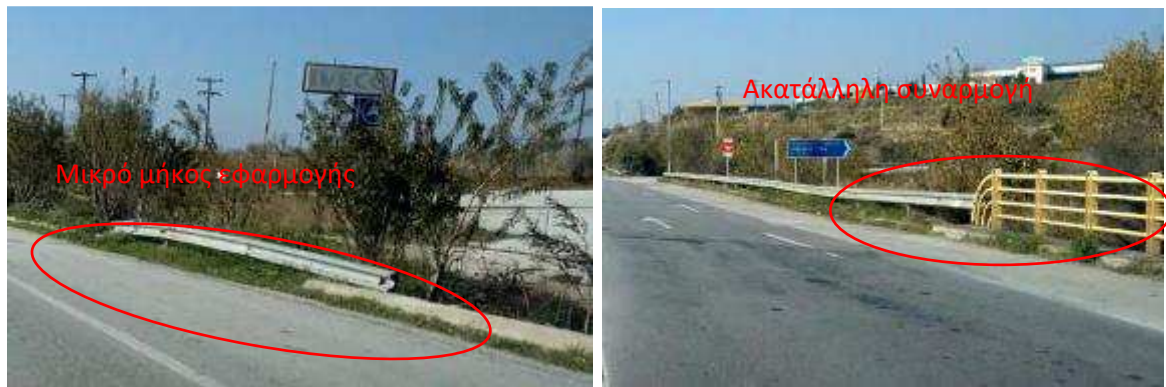
Εικόνα 32: Ακατάλληλα ΣΑΟ (Κατεύθυνση προς Βελεστίνο)

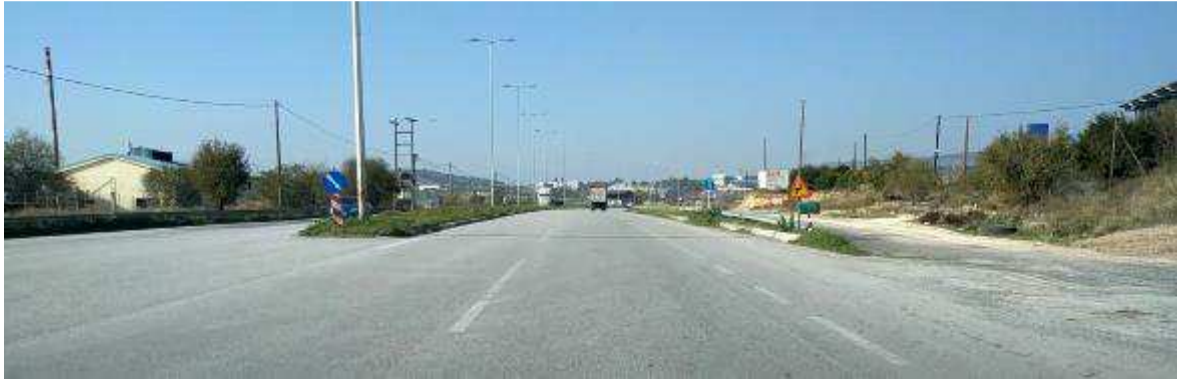
Φωτογραφία 25: Κεντρική νησίδα χωρίς στηθαίο – Διακοπή νησίδων χωρίς απολήξεις στηθαίων – Σβησμένη διαγράμμιση - Κατακόρυφη σήμανση που λειτουργεί ως εμπόδιο

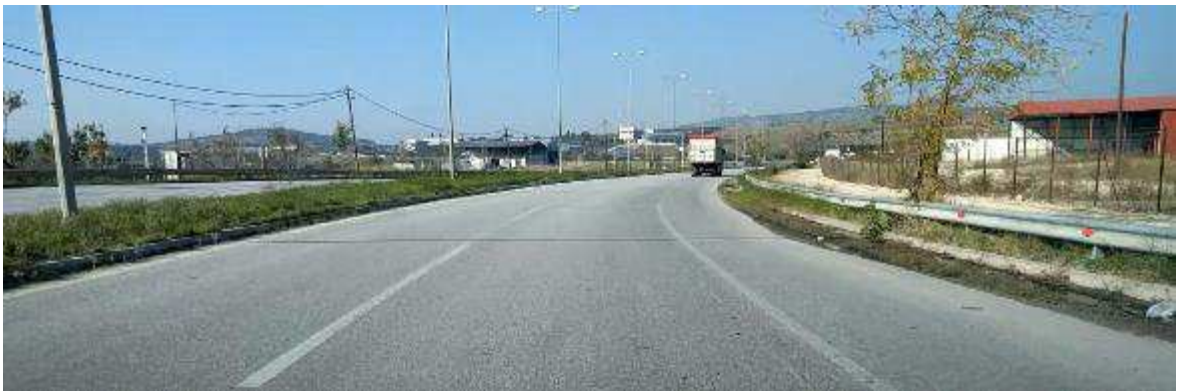
Φωτογραφία 26: Κεντρική νησίδα χωρίς στηθαίο – Έρεισμα με βλάστηση που δυσχεραίνει την απορροή των επιφανειακών υδάτων

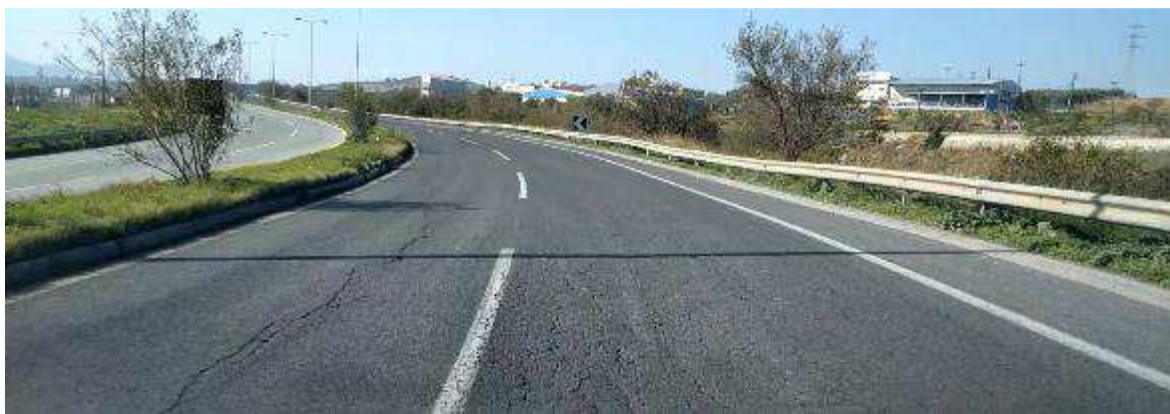
Φωτογραφία 29: Κεντρική νησίδα χωρίς στηθαίο – Καμπύλη με αρνητική επίκλιση – Κατεστραμμένο στηθαίο – Οδόστρωμα με αυλακώσεις

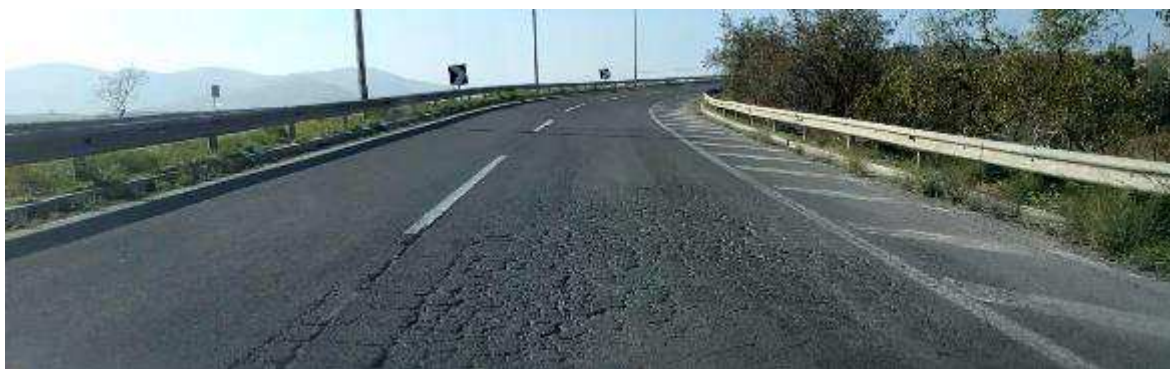
Φωτογραφία 32: Οδόστρωμα με αυλακώσεις – Πυκνή βλάστηση που εμποδίζει την ορατότητα – Διαγράμμιση σβησμένη σε ορισμένα σημεία – Κατάργηση ΛΕΑ

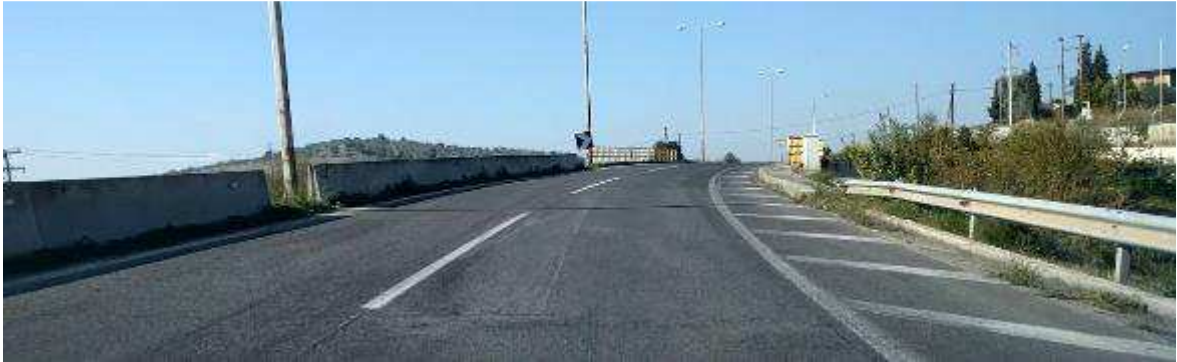
Φωτογραφία 33: Οδόστρωμα με αυλακώσεις – Κράσπεδο γέφυρας που αποτελεί εμπόδιο – Διακοπές στηθαίου NJ - Διακοπή του μεταλλικού στηθαίου πριν την γέφυρα – Κατάρρευση ΛΕΑ

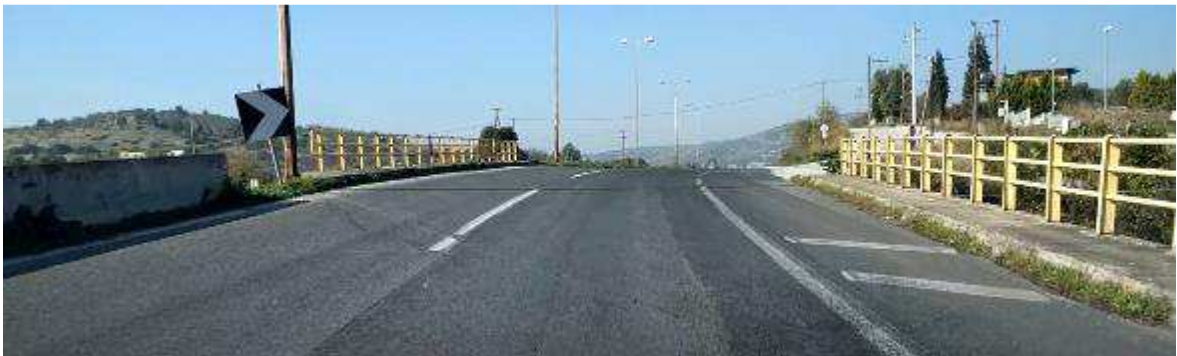
Φωτογραφία 34: Κράσπεδο γέφυρας που αποτελεί εμπόδιο – Διακοπή στηθαίου NJ - Διακοπή διαγράμμισης – Απότομη μεταβολή διατομής – Κατακόρυφη σήμανση που αποτελεί εμπόδιο – Μη αναγνωρισιμότητα και έλλειψη σήμανσης για διασταύρωση

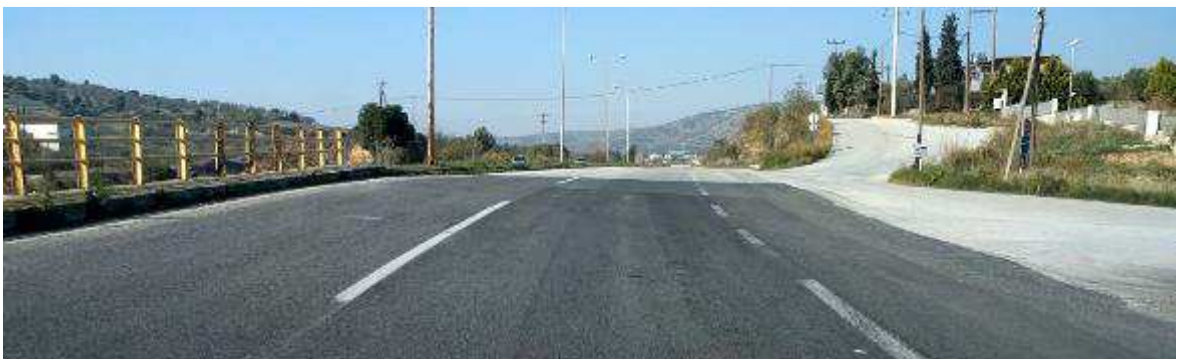
Φωτογραφία 35: Κεντρική νησίδα χωρίς στηθαίο – Διασταύρωση οδών με λάθος γωνία – Εμπόδια χωρίς ασφάλιση

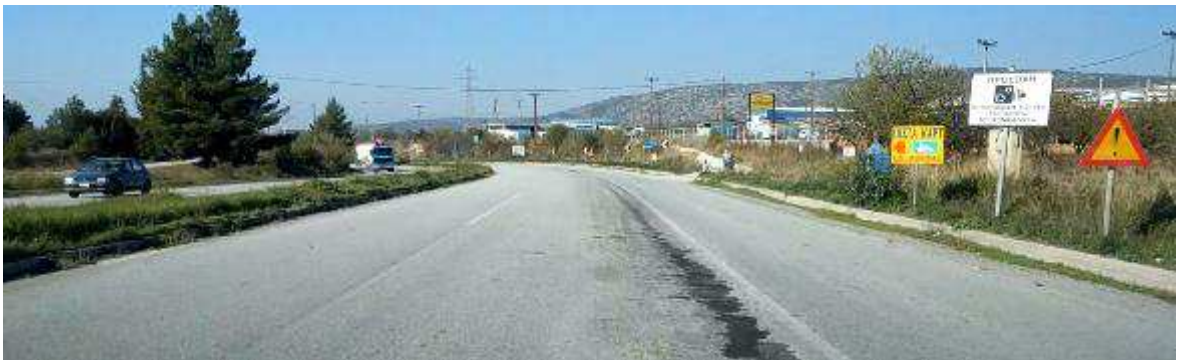
Φωτογραφία 38: Κεντρική νησίδα χωρίς στηθαίο – Εμπόδια (πινακίδες) χωρίς ασφάλιση – Έρεισμα με βλάστηση – Διασταύρωση χωρίς προειδοποιητική σήμανση

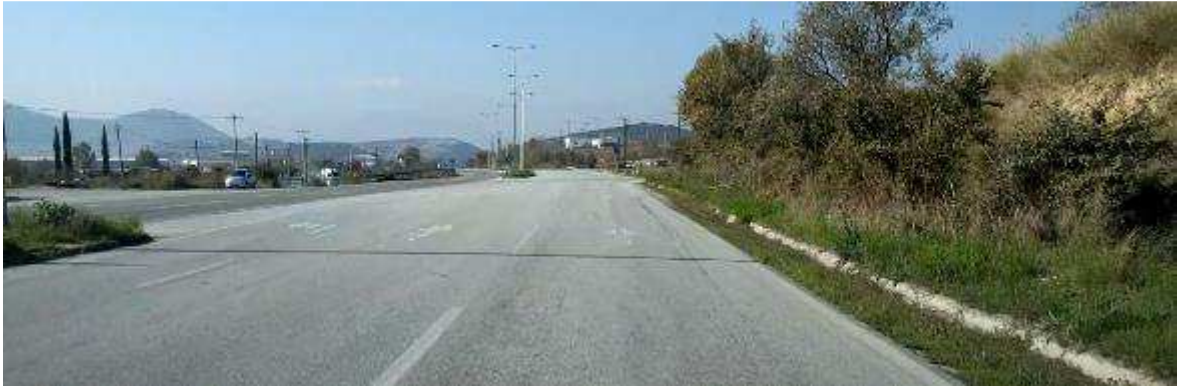
Φωτογραφία 41: Κόμβος με πολλές διασταυρούμενες πιθανές τροχιές – Έλλειψη λωρίδων επιβράδυνσης – Ασαφής ορισμός κινήσεων εντός του κόμβου – Μειωμένη ορατότητα λόγω πυκνής βλάστησης

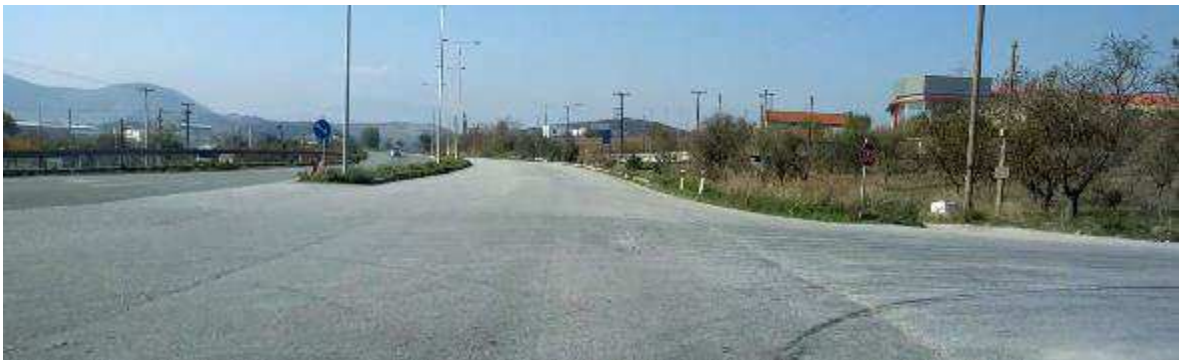
Φωτογραφία 42: Νησίδες χωρίς ασφάλιση – Εμπόδια χωρίς ασφάλιση – Έλλειψη διαγραμμίσεων

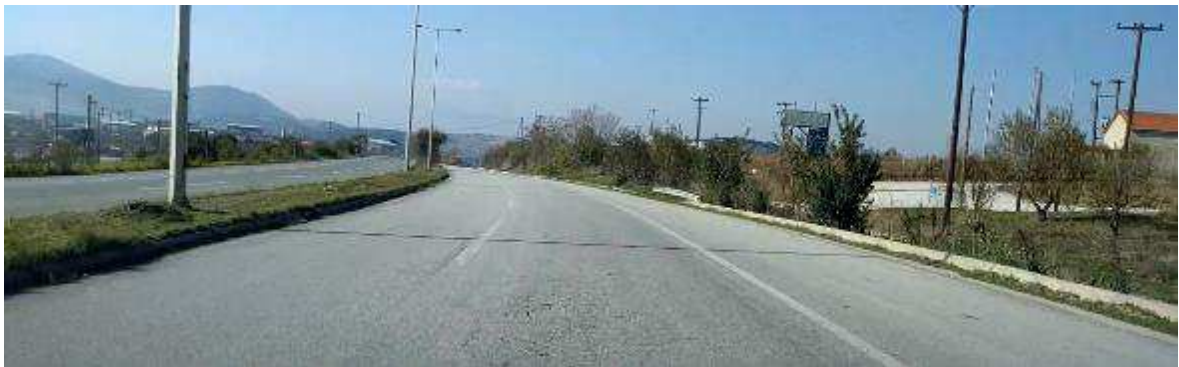
Φωτογραφία 43: Νησίδα χωρίς ασφάλιση – Εμπόδια χωρίς ασφάλιση – Αυλακώσεις στο οδόστρωμα – Μικρό μήκος εφαρμογής στηθαίου

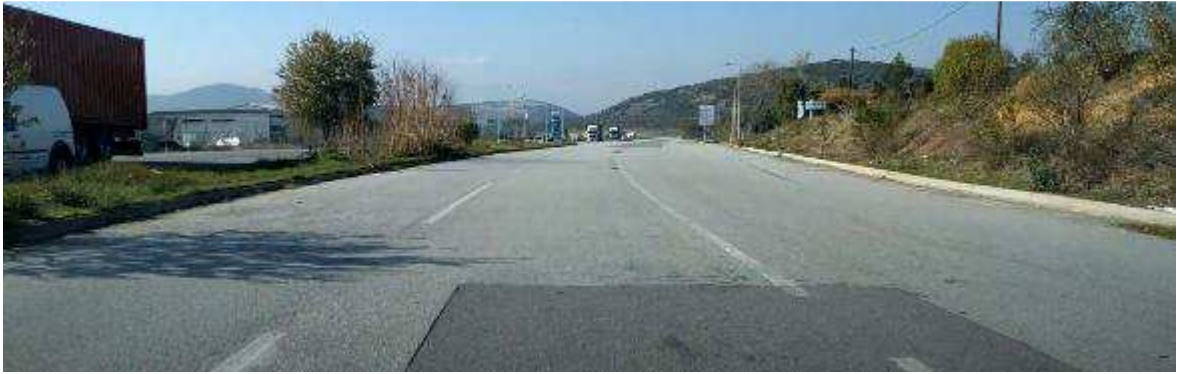
Φωτογραφία 45: Διεύρυνση διατομής από λωρίδα επιβράδυνσης κυκλοφοριακής σύνδεσης χωρίς κατάλληλη οριζόντια σήμανση - Νησίδα χωρίς ασφάλιση – Εμπόδια χωρίς ασφάλιση – «μπάλωμα» στο οδόστρωμα

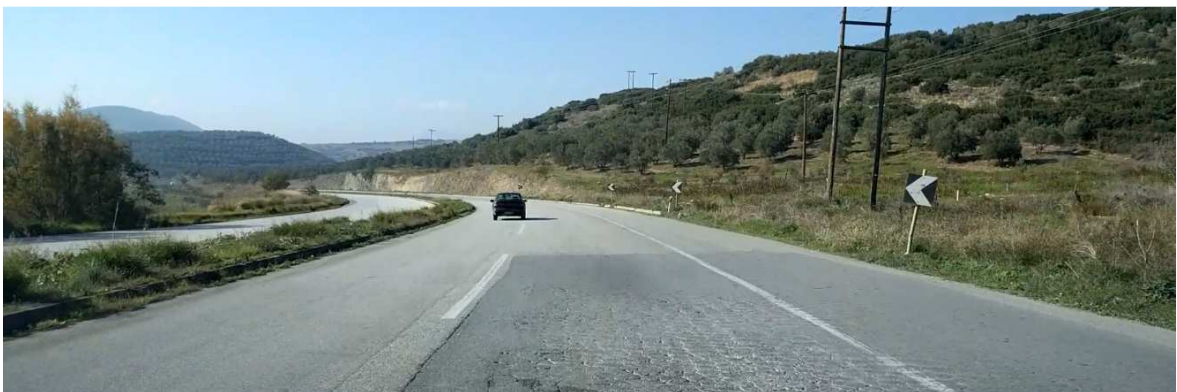
Φωτογραφία 47: Κεντρική νησίδα χωρίς στηθαίο – Εμπόδια χωρίς ασφάλιση – αυλακώσεις στο οδόστρωμα – Καμπύλη με αρνητική επίκλιση

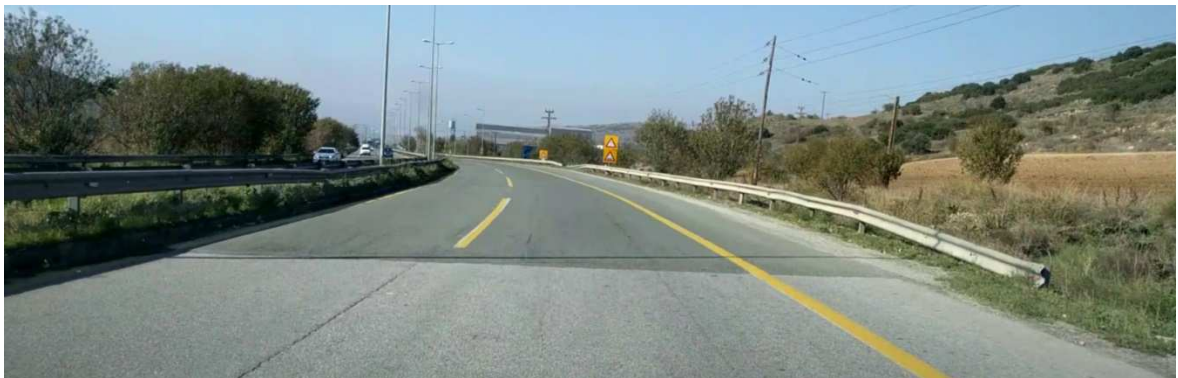
Φωτογραφία 55: Στηθαίο χωρίς απόληξη

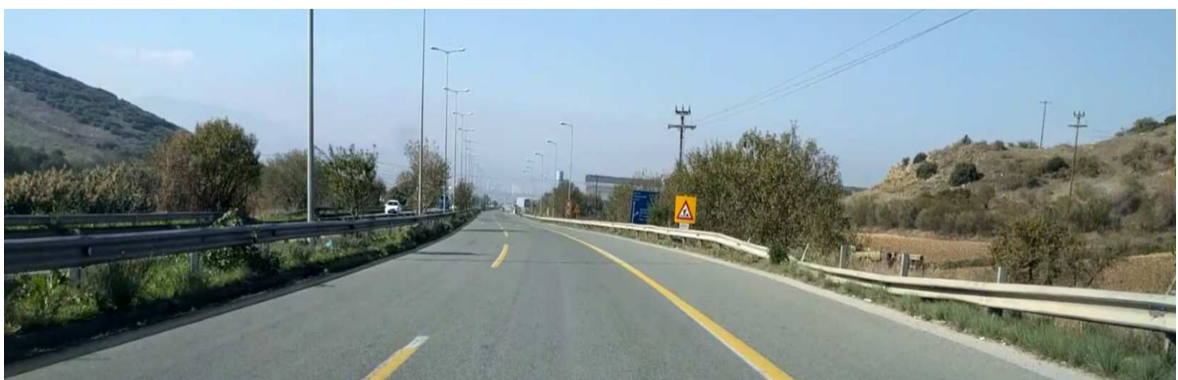
Φωτογραφία 56: Κατεστραμμένο στηθαίο

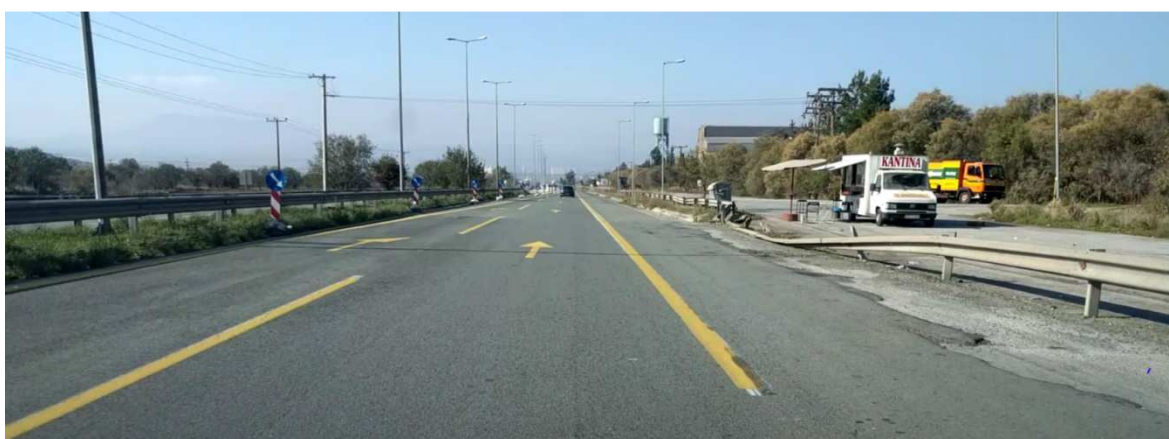
Φωτογραφία 58: Κατεστραμμένο στηθαίο – Ανώμαλη μετάβαση στο έρεισμα

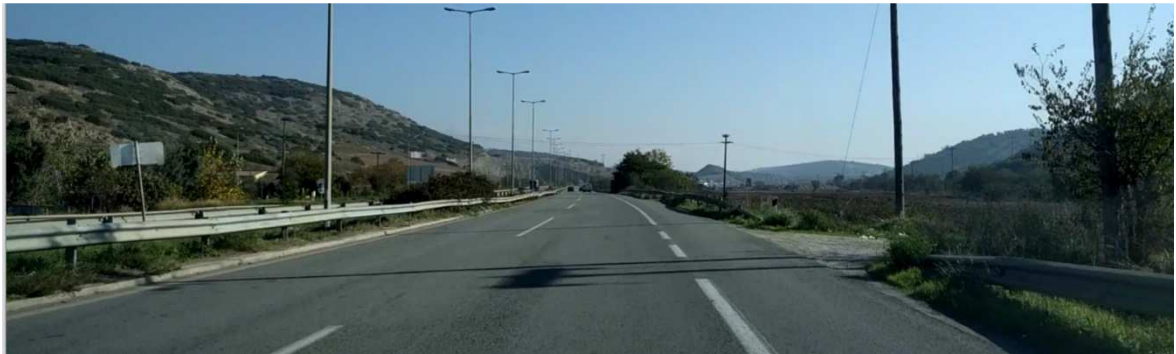
Φωτογραφία 59: Διακοπή στηθαίου – Διασταύρωση οδού χωρίς τις απαιτούμενες διαμορφώσεις – Εμπόδια χωρίς ασφάλιση

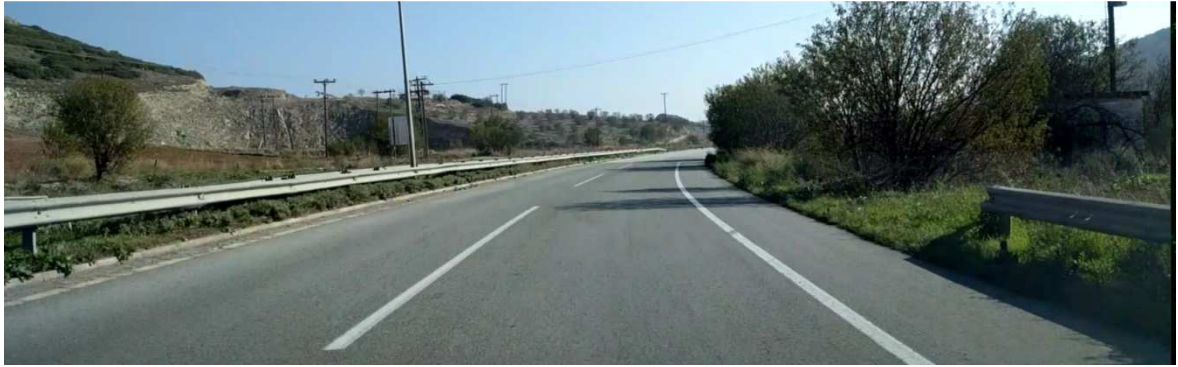
Φωτογραφία 63: Διακοπή στηθαίου – πυκνή βλάστηση που εμποδίζει την ορατότητα στη στροφή – εμπόδια χωρίς ασφάλιση

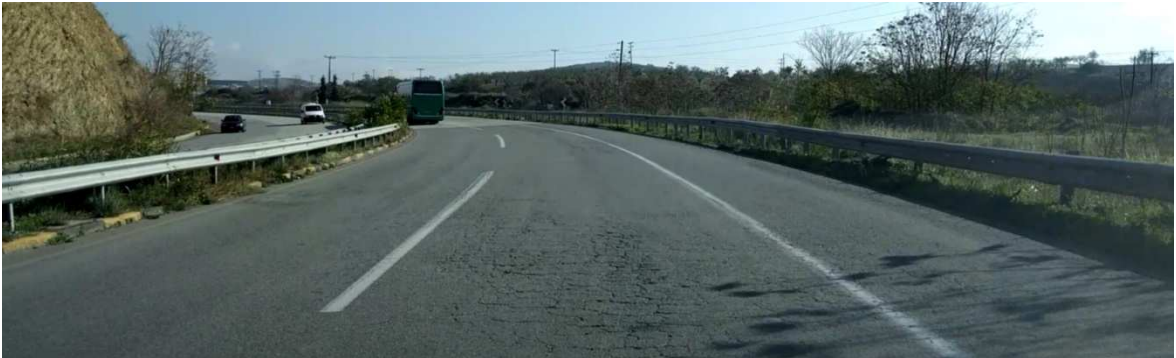
Φωτογραφία 68: Βλάστηση στην κεντρική νησίδα (με προοπτική εισόδου στον κυκλοφορούμενο χώρο) – καμπύλη με αρνητική επίκλιση – οδόστρωμα με ρηγματώσεις

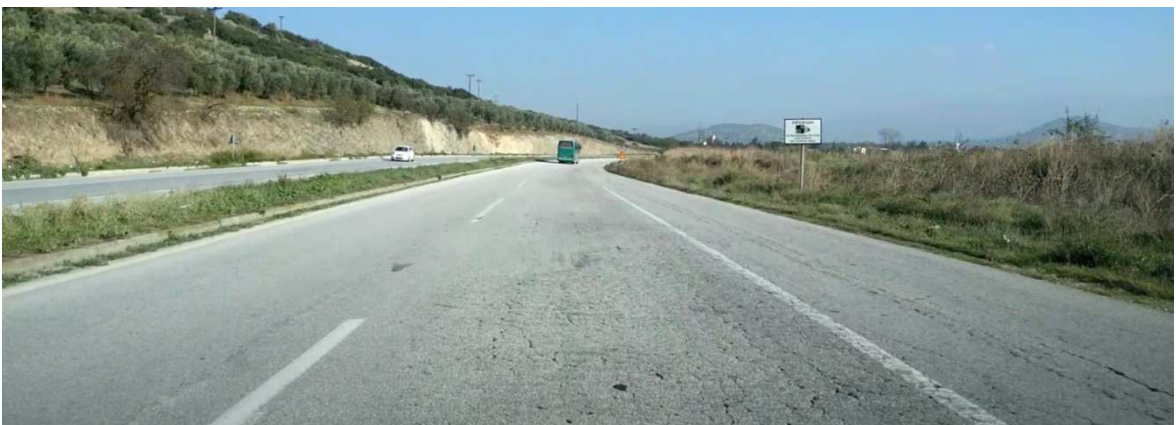
Φωτογραφία 70: Οδόστρωμα με αυλακώσεις - Πινακίδες χωρίς ασφάλιση – Κεντρική νησίδα χωρίς στηθαίο

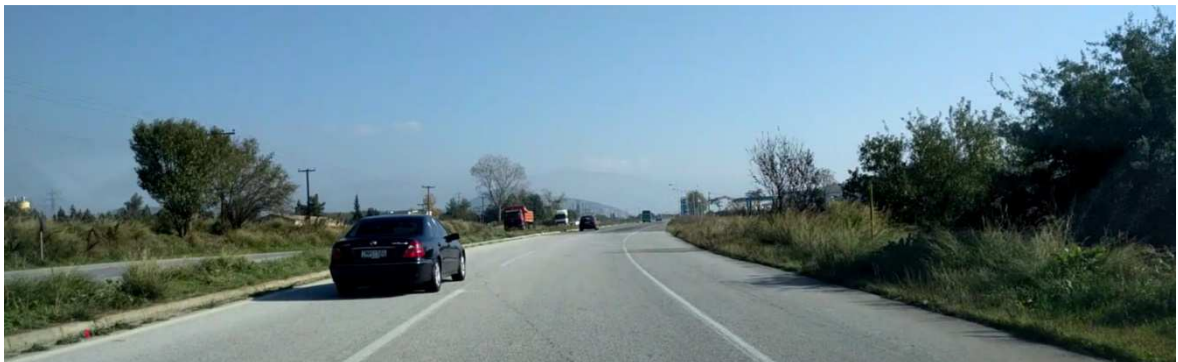
Φωτογραφία 73: Κεντρική νησίδα χωρίς στηθαίο – Καμπύλη με αναποδη επίκλιση – Πυκνή βλάστηση στη δεξιά οριογραμμή και στο έρεισμα

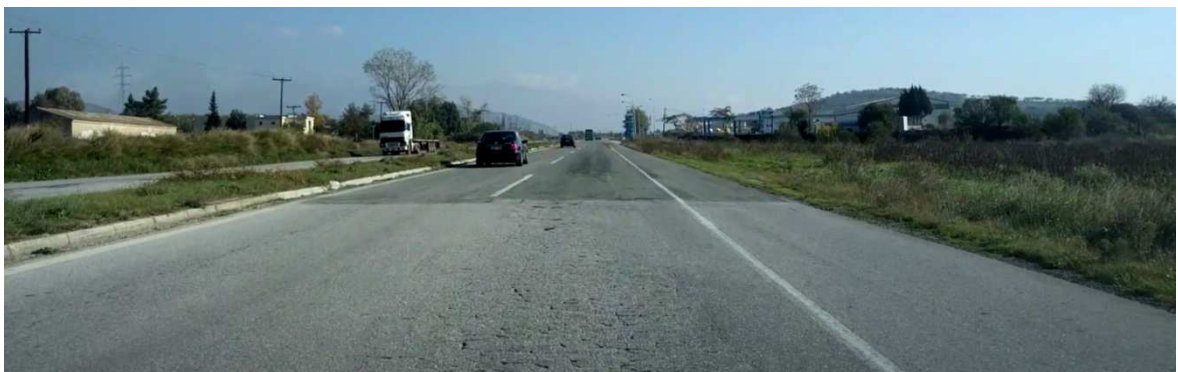
Φωτογραφία 74: Κεντρική νησίδα χωρίς στηθαίο – Οδόστρωμα με ρηγματώσεις

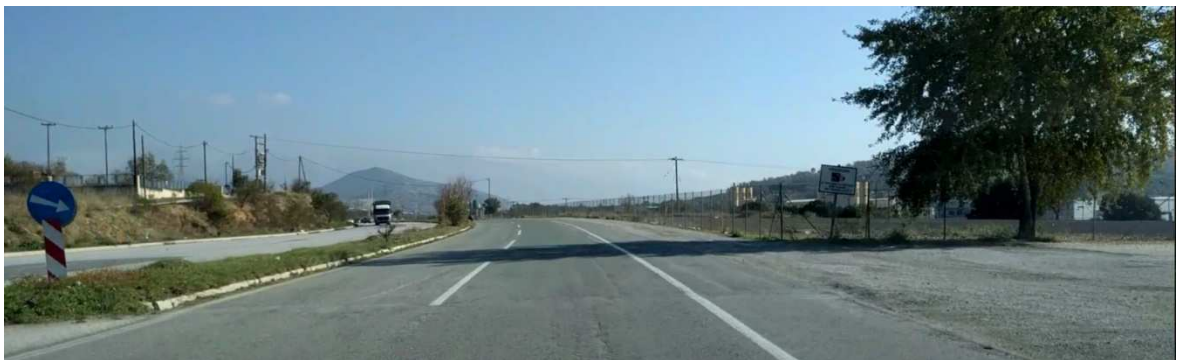
Φωτογραφία 77: Κεντρική νησίδα χωρίς στηθαίο – Οδόστρωμα με ρηγματώσεις – Εμπόδια χωρίς ασφάλιση

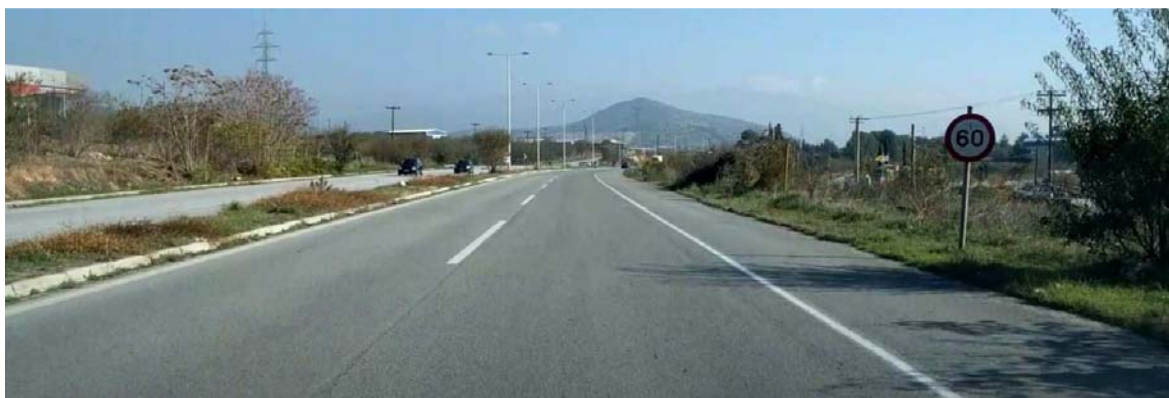
Φωτογραφία 79: Κεντρική νησίδα χωρίς στηθαίο – Εμπόδια χωρίς ασφάλιση – Ανώμαλη μετάβαση στο έρεισμα

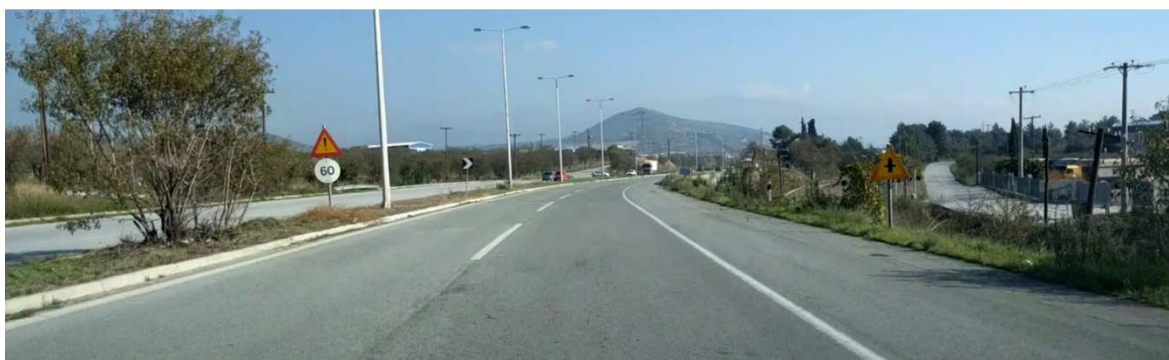
Φωτογραφία 80: Κεντρική νησίδα χωρίς στηθαίο – Εμπόδια χωρίς ασφάλιση

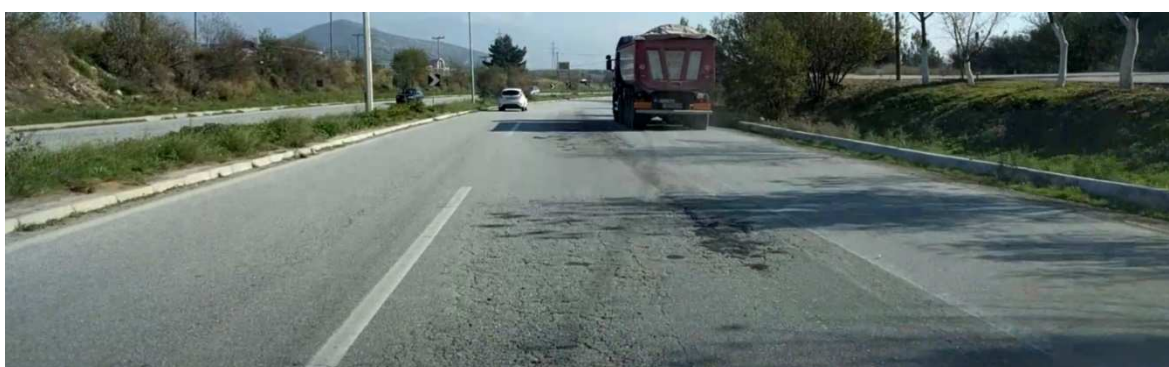
Φωτογραφία 84: Κεντρική νησίδα χωρίς στηθαίο – Εμπόδια χωρίς ασφάλιση

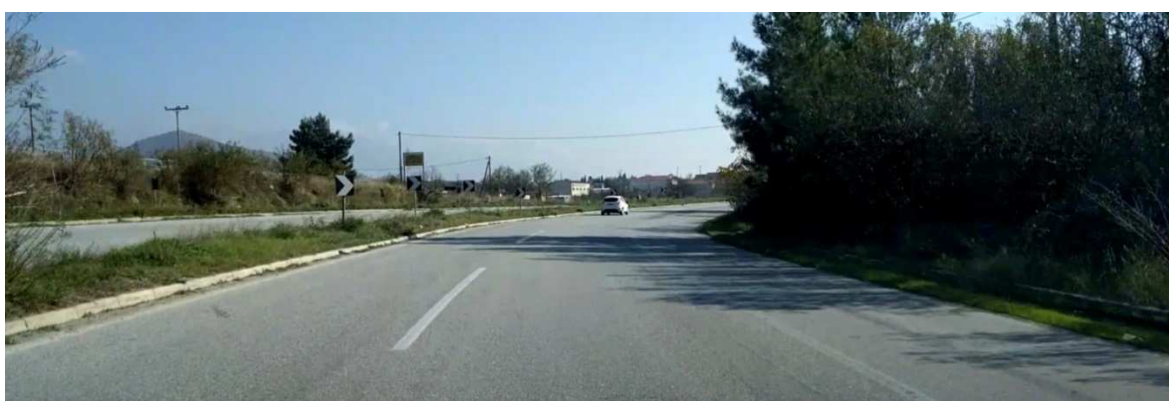
Φωτογραφία 85: Κεντρική νησίδα χωρίς στηθαίο – Εμπόδια χωρίς ασφάλιση – Μειωμένη ορατότητα λόγω πυκνής βλάστησης

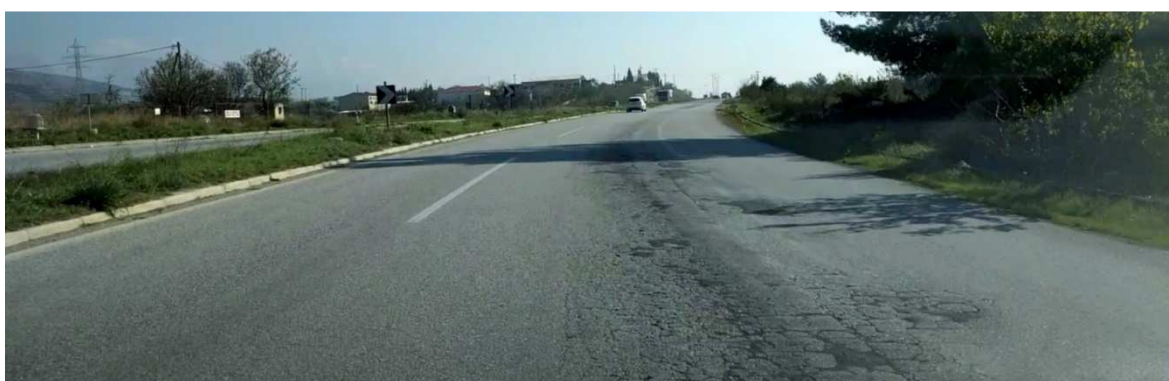
Φωτογραφία 86: Κεντρική νησίδα χωρίς στηθαίο – οδόστρωμα με ρηγματώσεις – Σβησμένη διαγράμμιση

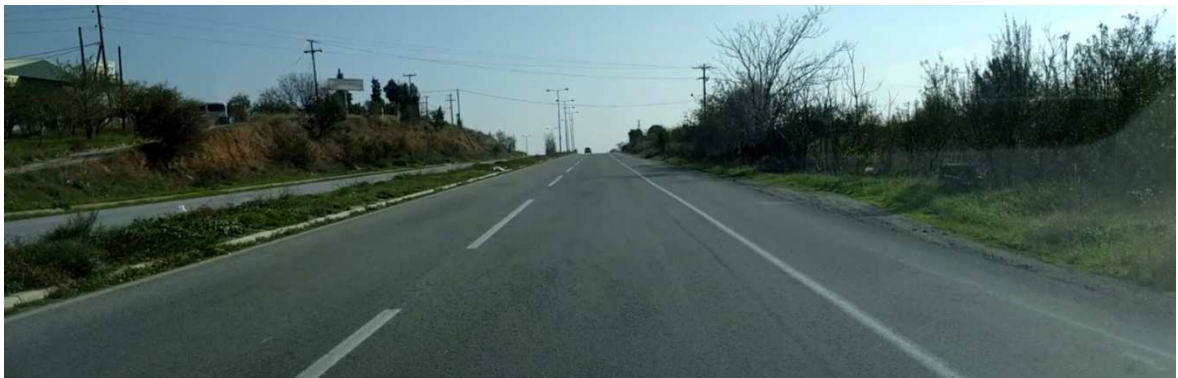
Φωτογραφία 88: Κεντρική νησίδα χωρίς στηθαίο – Εμπόδια χωρίς ασφάλιση -

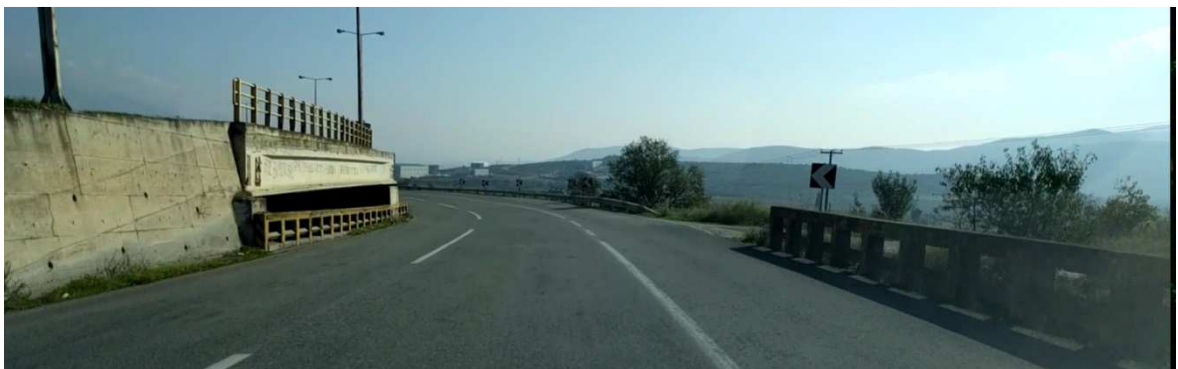
Φωτογραφία 90: Εμπόδια χωρίς ασφάλιση (τσιμεντένια κάγκελα γέφυρας εκατέρωθεν) – Διασταύρωση με άλλη οδό επάνω στην στροφή χωρίς ορατότητα

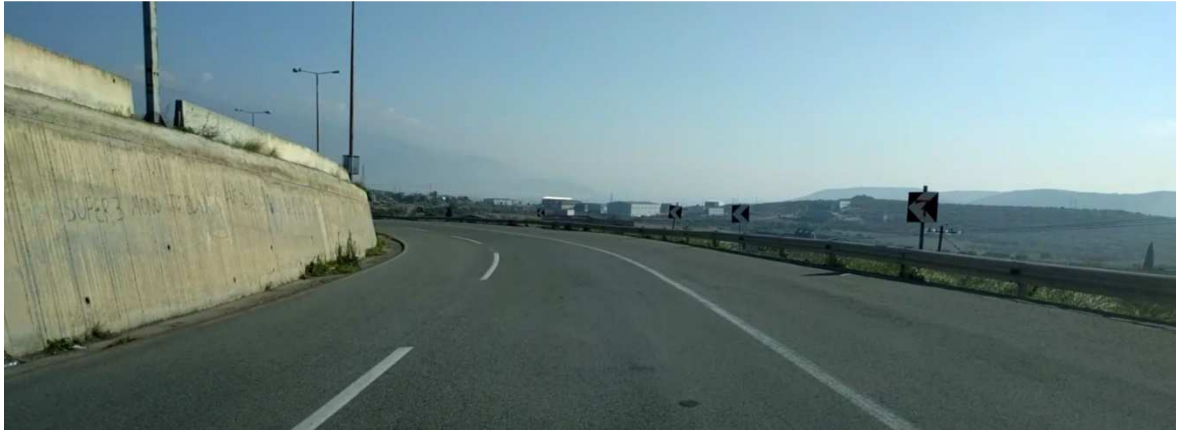
Φωτογραφία 91: Ανάποδη κλίση στη στροφή – Περιορισμένη ορατότητα λόγω καμπυλότητας ειδικά κατά την κίνηση στην αριστερή λωρίδα
