Διπλωματική Εργασία

ΔΙΕΡΕΥΝΗΣΗ ΕΠΙΠΕΔΟΥ ΟΔΙΚΗΣ ΑΣΦΑΛΕΙΑΣ & ΣΥΣΤΗΜΑΤΑ ΑΝΑΧΑΙΤΙΣΗΣ ΟΧΗΜΑΤΩΝ ΣΤΗΝ ΕΘΝΙΚΗ ΟΔΟ ΒΕΛΕΣΤΙΝΟΥ – ΒΟΛΟΥ (Ε.Ο.06)

(Τμήμα Ι/Κ Β'ΒΙΠΕ – Α/Κ Περιφερειακού)

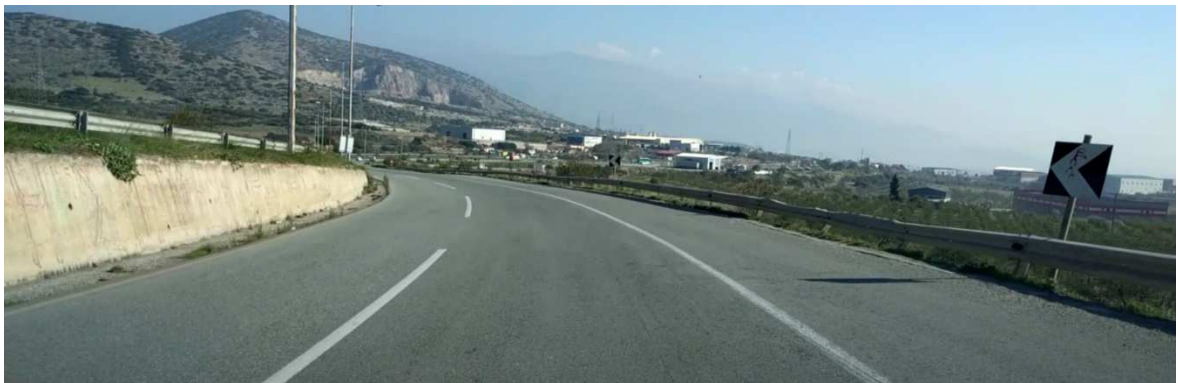
Φωτογραφία 92: Ανάποδη κλίση στη στροφή – Κατεστραμμένο στηθαίο

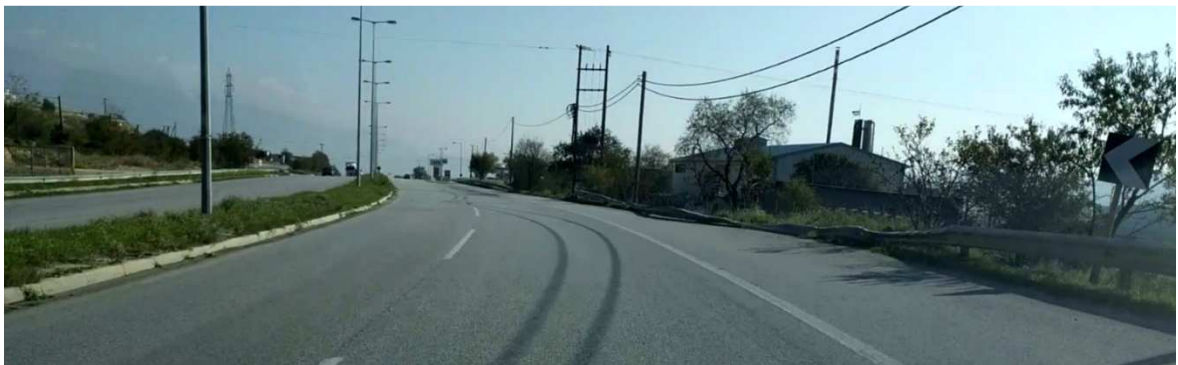
Φωτογραφία 97: Κεντρική νησίδα χωρίς στηθαίο – Κατεστραμμένο στηθαίο

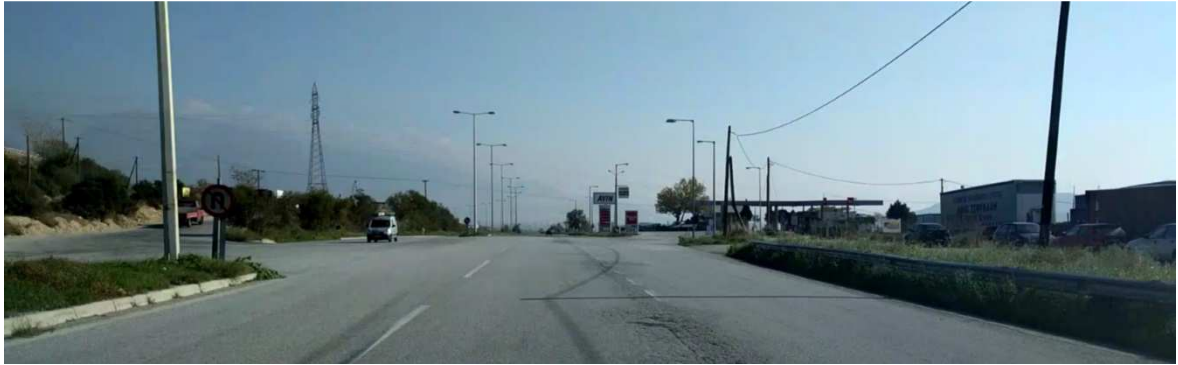
Φωτογραφία 99: Κεντρική νησίδα χωρίς στηθαίο – Ισόπεδος κόμβος εκτός προδιαγραφών με ελλιπή σήμανση εντός του κόμβου - Έλλειψη προειδοποιητικής σήμανσης πριν τον κόμβο

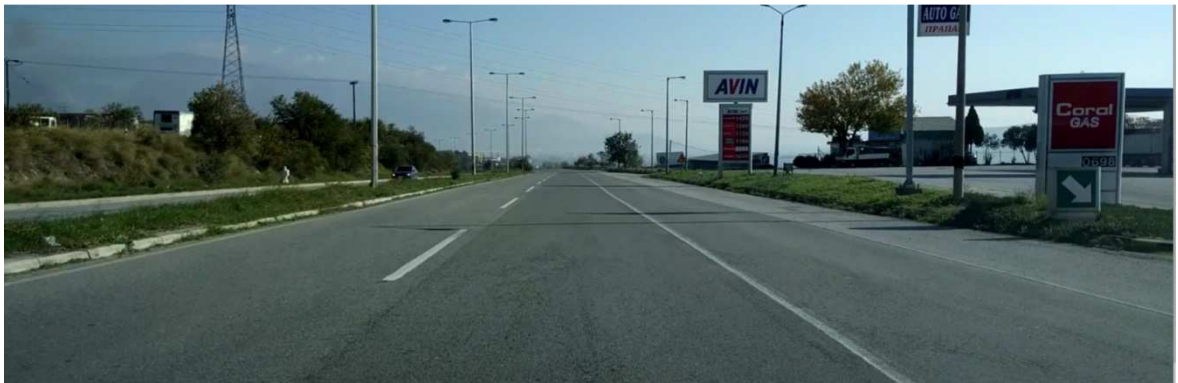
Φωτογραφία 100: Κεντρική νησίδα χωρίς στηθαίο – Έλλειψη οριζόντιας σήμανσης έμπροσθεν της νησίδας (περιοχή αποκλεισμού κυκλοφορίας) – Εμπόδια χωρίς ασφάλιση

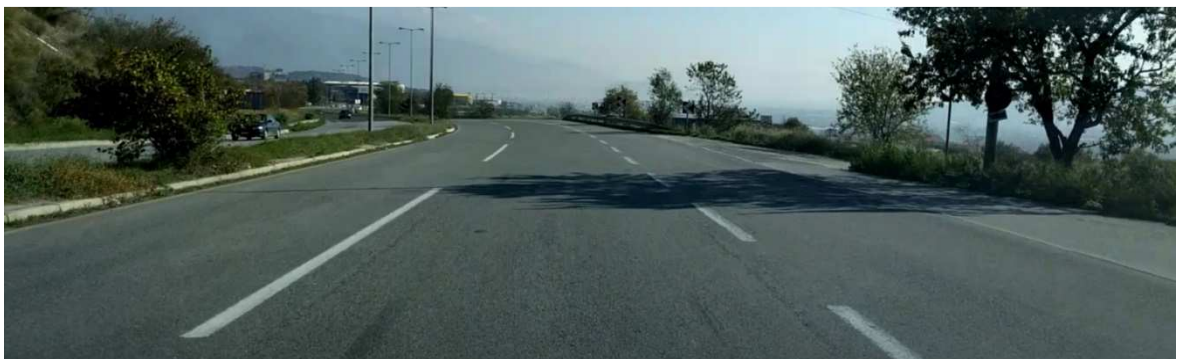
Φωτογραφία 101: Κεντρική νησίδα χωρίς στηθαίο – Διαταύρωση οδού χωρίς να προηγείται σήμανση – Εμπόδια χωρίς ασφάλιση – Μικρό μήκος εφαρμογής στηθαίου στην δεξιά οριογραμμή

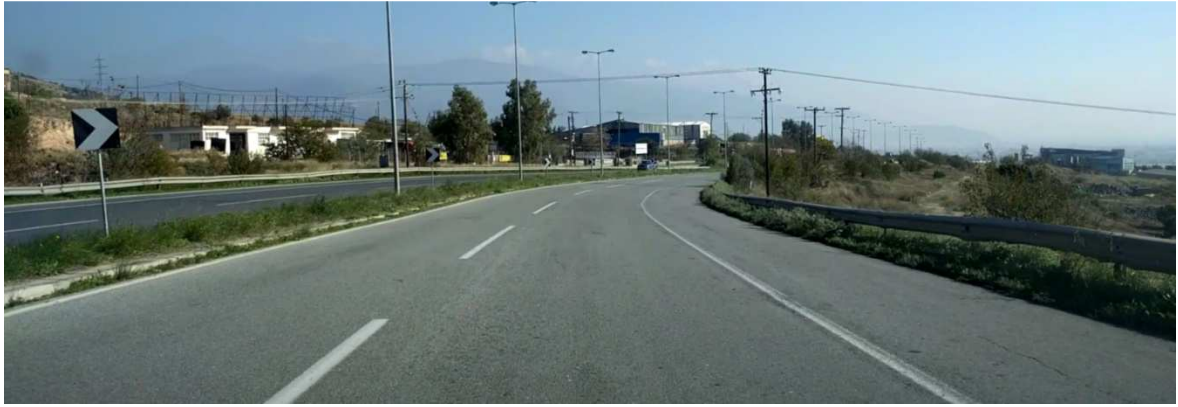
Φωτογραφία 103: Κεντρική νησίδα χωρίς στηθαίο – Κατεστραμμένο στηθαίο

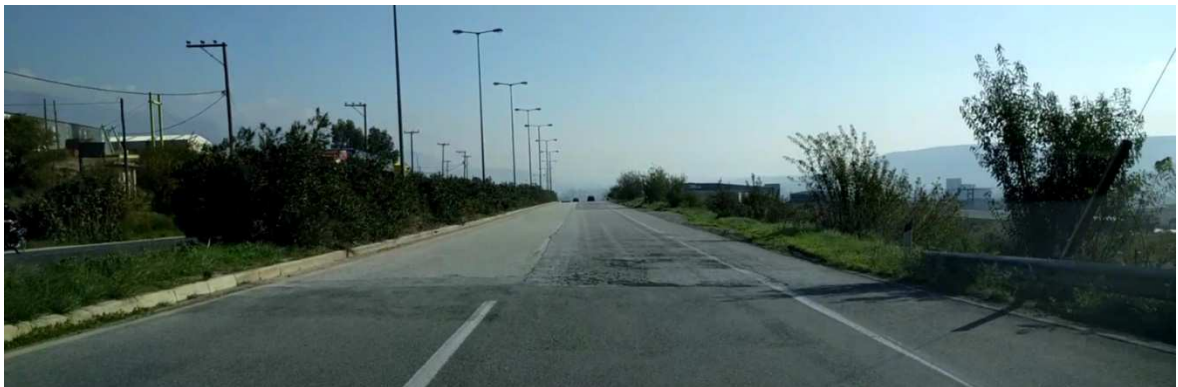
Φωτογραφία 104: Κεντρική νησίδα χωρίς στηθαίο – Απότομη διακοπή στηθαίου στη δεξιά οριογραμμή – Οδόστρωμα με ρηγματώσεις

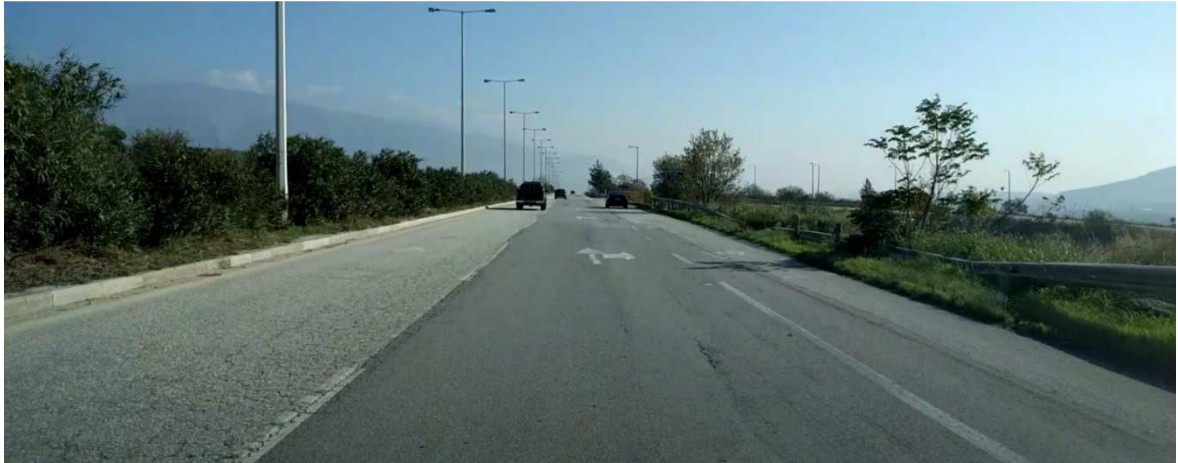
Φωτογραφία 107: Κεντρική νησίδα χωρίς στηθαίο – Σβησμένη διαγράμμιση – Ρηγματώσεις στο οδόστρωμα – Κατεστραμμένο στηθαίο

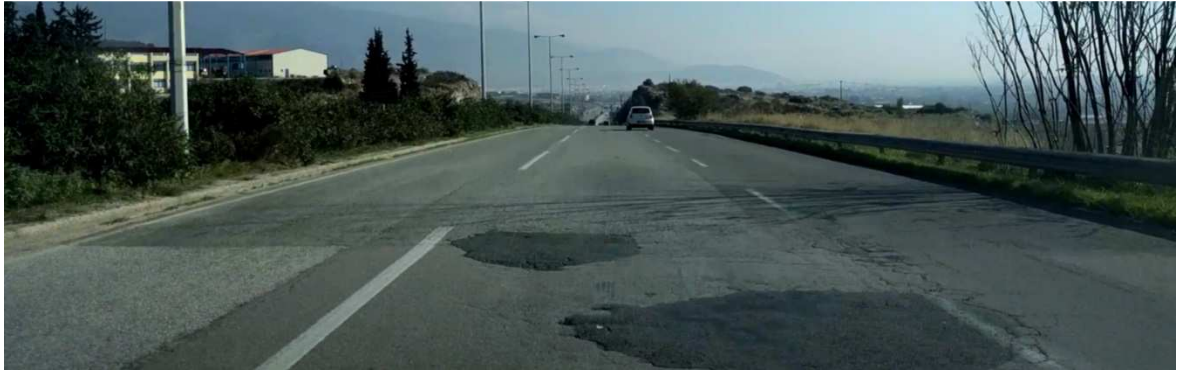
Φωτογραφία 111: Κεντρική νησίδα χωρίς στηθαίο – Οδόστρωμα με «μπαλώματα»

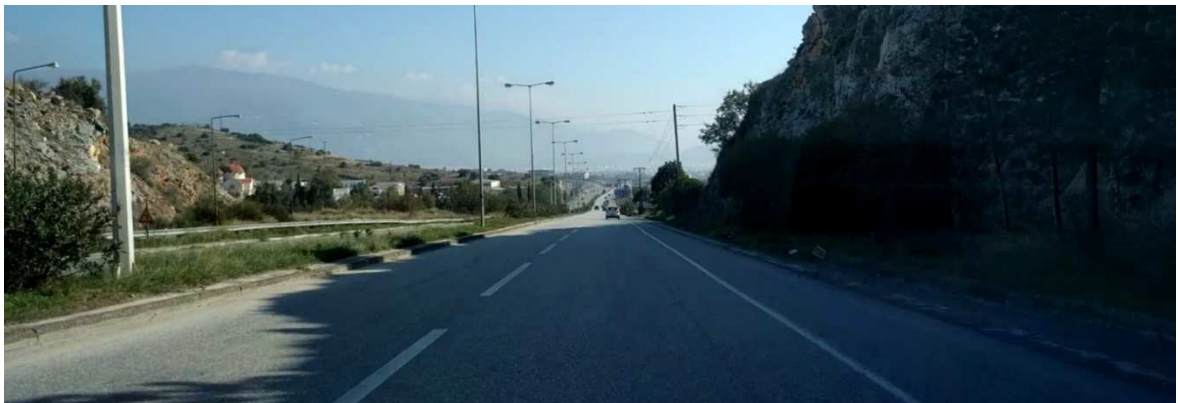
Φωτογραφία 112: Κεντρική νησίδα χωρίς στηθαίο – Ανώμαλη μετάβαση από το οδόστρωμα στο έρεισμα – εμπόδια χωρίς ασφάλιση

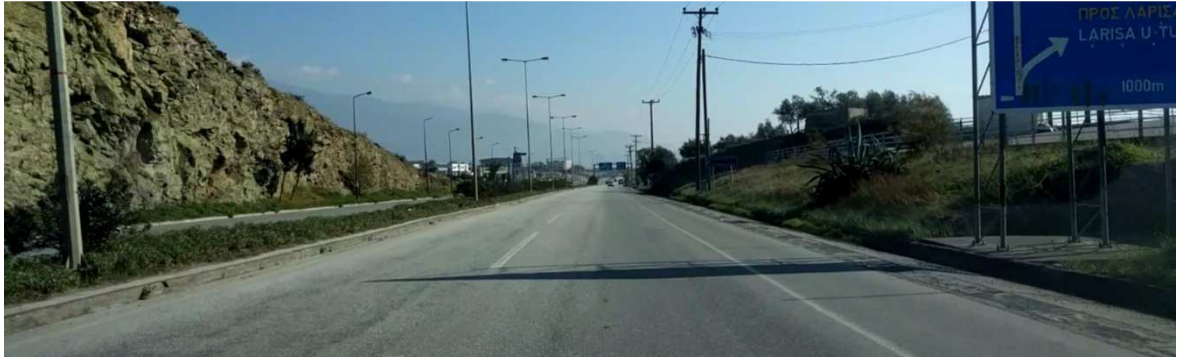
Φωτογραφία 115: Κεντρική νησίδα χωρίς στηθαίο – Ανώμαλη μετάβαση από το οδόστρωμα στο έρεισμα – εμπόδια χωρίς ασφάλιση

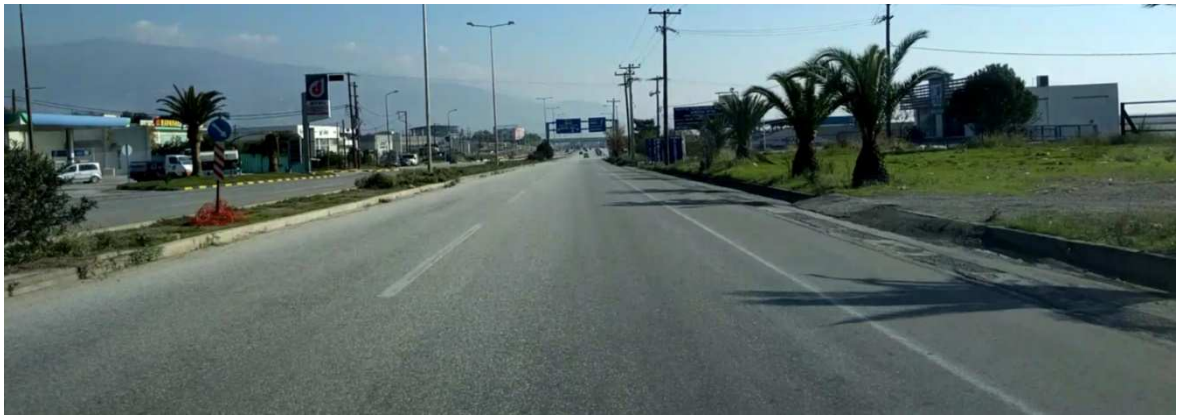
Φωτογραφία 116: Κεντρική νησίδα χωρίς στηθαίο – Ανώμαλη μετάβαση από το οδόστρωμα στο έρεισμα – εμπόδια χωρίς ασφάλιση
