**ΠΕΙΡΑΜΑΤΙΚΗ ΔΙΕΡΕΥΝΗΣΗ ΦΑΙΝΟΜΕΝΟΥ RCF (Rolling
Contact Fatigue) ΣΕ ΣΙΔΗΡΟΤΡΟΧΙΕΣ ΜΕ ΟΠΤΙΚΗ
ΜΙΚΡΟΣΚΟΠΙΑ ΚΑΙ ΧΡΗΣΗ ΜΑΓΝΗΤΟΟΠΤΙΚΟΥ
ΑΙΣΘΗΤΗΡΑ**

ΔΙΠΛΩΜΑΤΙΚΗ ΕΡΓΑΣΙΑ

ΝΙΚΟΛΑΟΣ ΜΑΡΟΠΑΚΗΣ

Βόλος, Οκτώβριος 2016

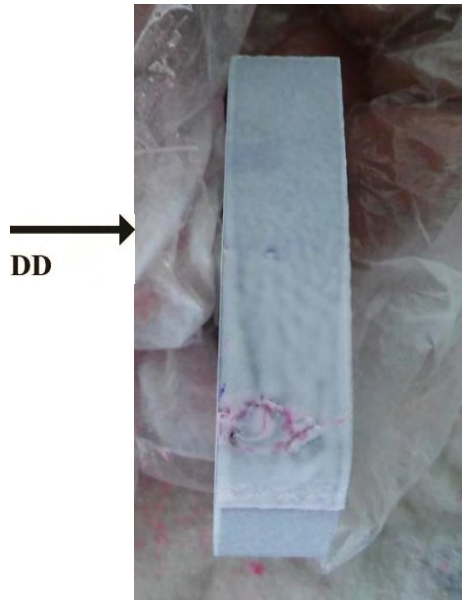
Εικόνα 5.1.1: Η επιφάνεια του δοκιμίου μετά τον έλεγχο με διεισδυτικά υγρά. Το βέλος δείχνει την φορά κίνησης της αμαξοστοιχίας

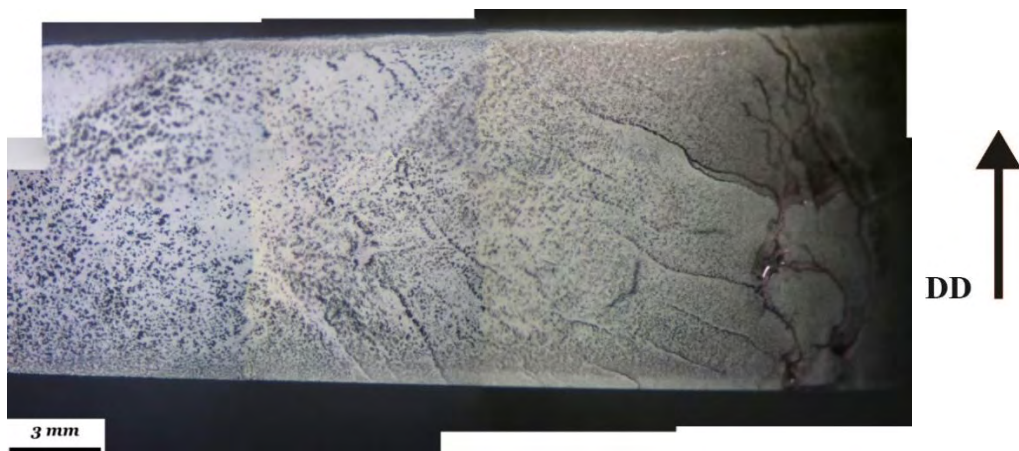
Εικόνα 5.1.2: Η επιφάνεια του δοκιμίου μετά τον έλεγχο με μαγνητικά σωματίδια.

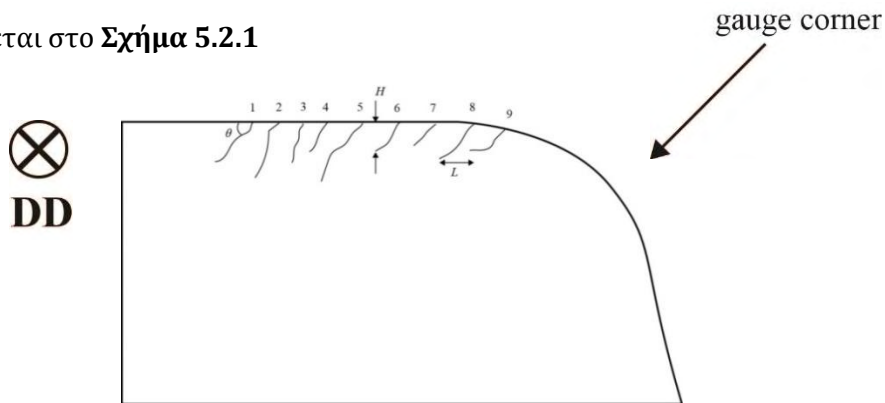
Σχήμα 5.2.1: Σχηματική αναπαράσταση των ρωγμών που εντοπίστηκαν κατά την μελέτη της εγκάρσιας τομής του δοκιμίου A και των γεωμετρικών χαρακτηριστικών που μετρήθηκαν

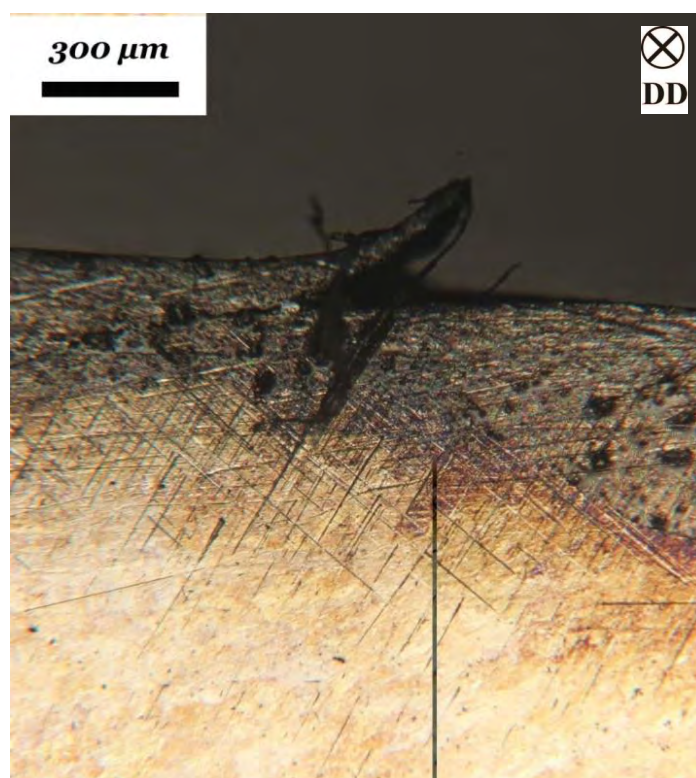
Εικόνα 5.2.1: Το σημείο έναρξης της ρωγμής 1 στο οποίο εμφανίζονται τα ανοιγμένα “χείλη” στην επιφάνεια της ρωγμής

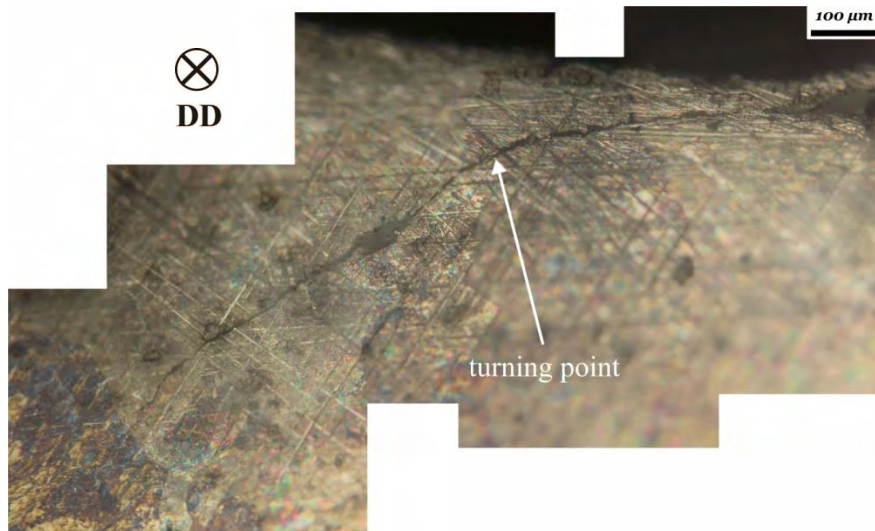
Εικόνα 5.2.2: Η ρωγμή 4 σε μεγέθυνση x100 και το σημείο όπου αυτή στρίβει προς το εσωτερικό της σιδηροτροχιάς.

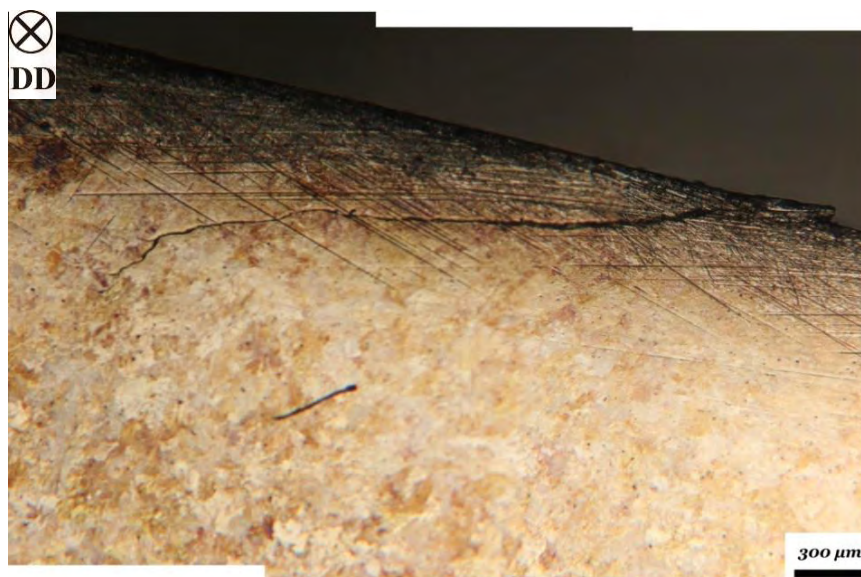
Εικόνα 5.2.3: Εγκάρσια τομή της ρωγμής 8. Στο τέλος της ρωγμής φαίνεται πως αυτή στρίβει με πορεία το εσωτερικό της σιδηροτροχιάς

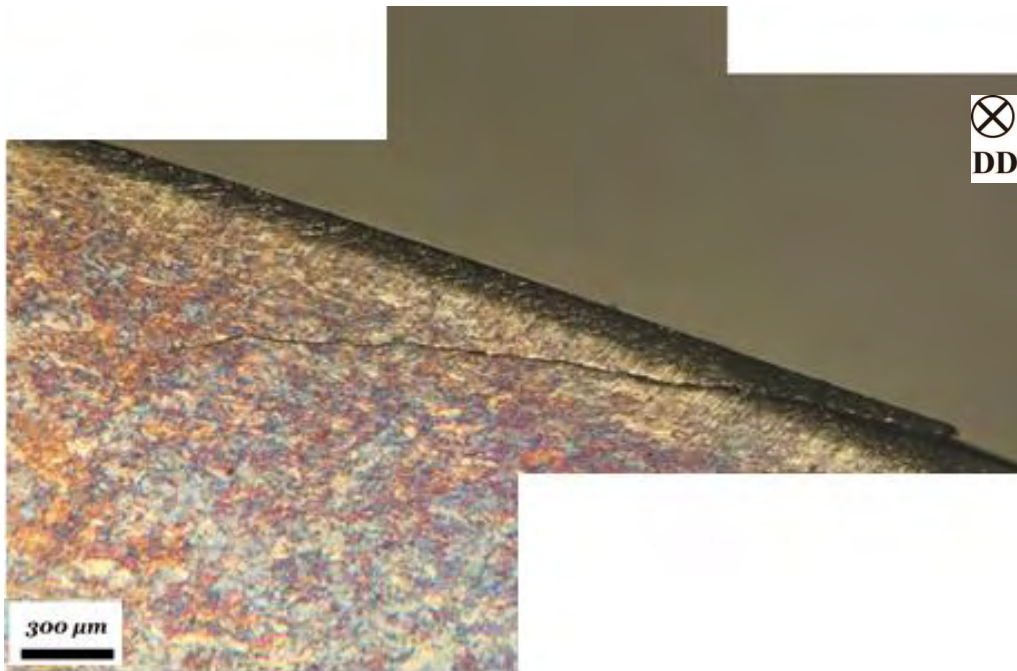
Εικόνα 5.2.4: Εγκάρσια τομή της ρωγμής 9 η οποία εξελίσσεται σχεδόν παράλληλα με την επιφάνεια

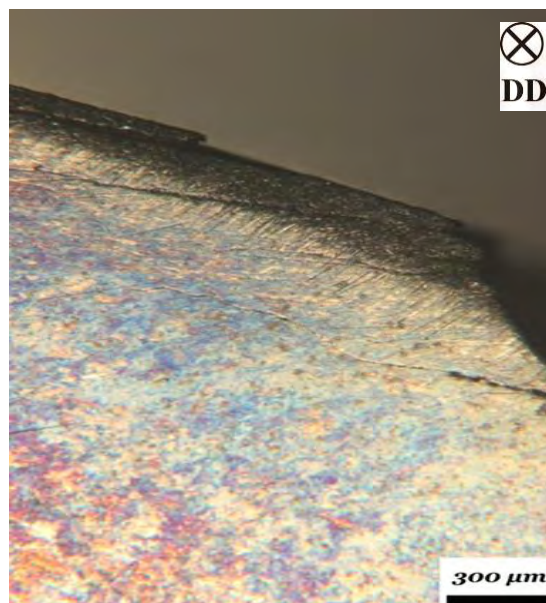
Εικόνα 5.2.5: Εικόνα από την εγκάρσια τομή στην περιοχή του gauge corner

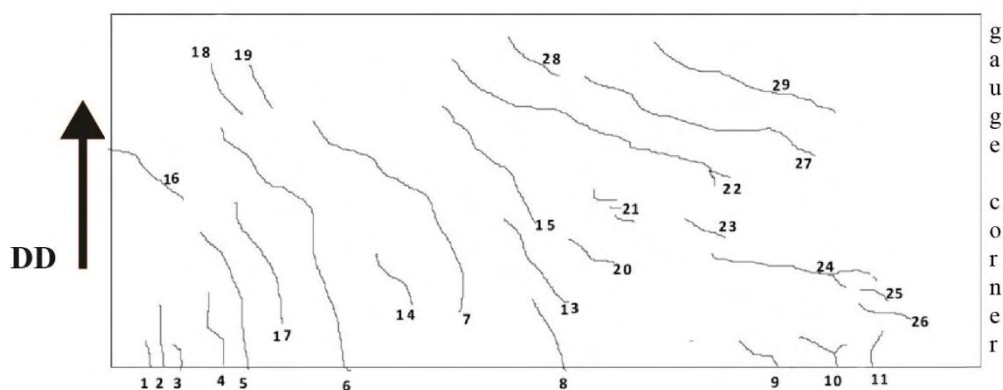
Σχήμα 5.2.2: Σχηματική αναπαράσταση των ρωγμών που εντοπίστηκαν στην επιφάνεια του δοκιμίου A μετά την 1^η λείανση

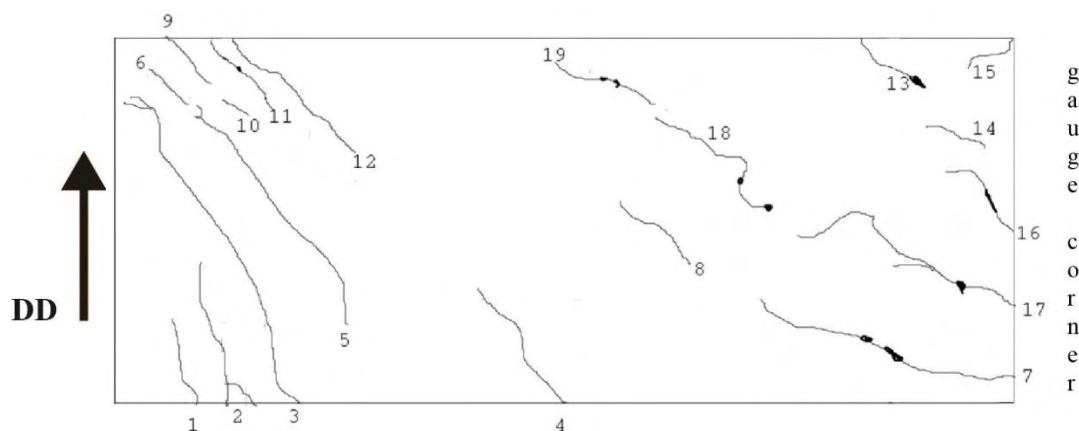
Ακολούθησε η 2^η λείανση, όπου η επιφάνεια του δοκιμίου κατέβηκε κατά 600 μm . Επαναλήφθηκε η ίδια διαδικασία ελέγχου με το μικροσκόπιο και καταγραφή των ρωγμών, όπως και στην αρχική επιφάνεια. Η μείωση του αριθμού των ρωγμών ήταν εμφανής, καθώς από τις αρχικές 29 παραμείνανε μόνο 19, ενώ έκαναν την εμφάνισή τους και κάποιες ρωγμές με σημείο εκκίνησης την περιοχή του spalling. Το μέσο μήκος των ρωγμών αυτών μετρήθηκε 1107 μm . Μετά την αποτύπωση των ρωγμών σε σκαρίφημα (**Σχήμα 5.2.3**) έγινε ταύτισή τους με αυτές από την αρχική επιφάνεια.

Σχήμα 5.2.3: Σχηματική αναπαράσταση των ρωγμών που εντοπίστηκαν στην επιφάνεια του δοκιμίου A μετά την 2^η λείανση

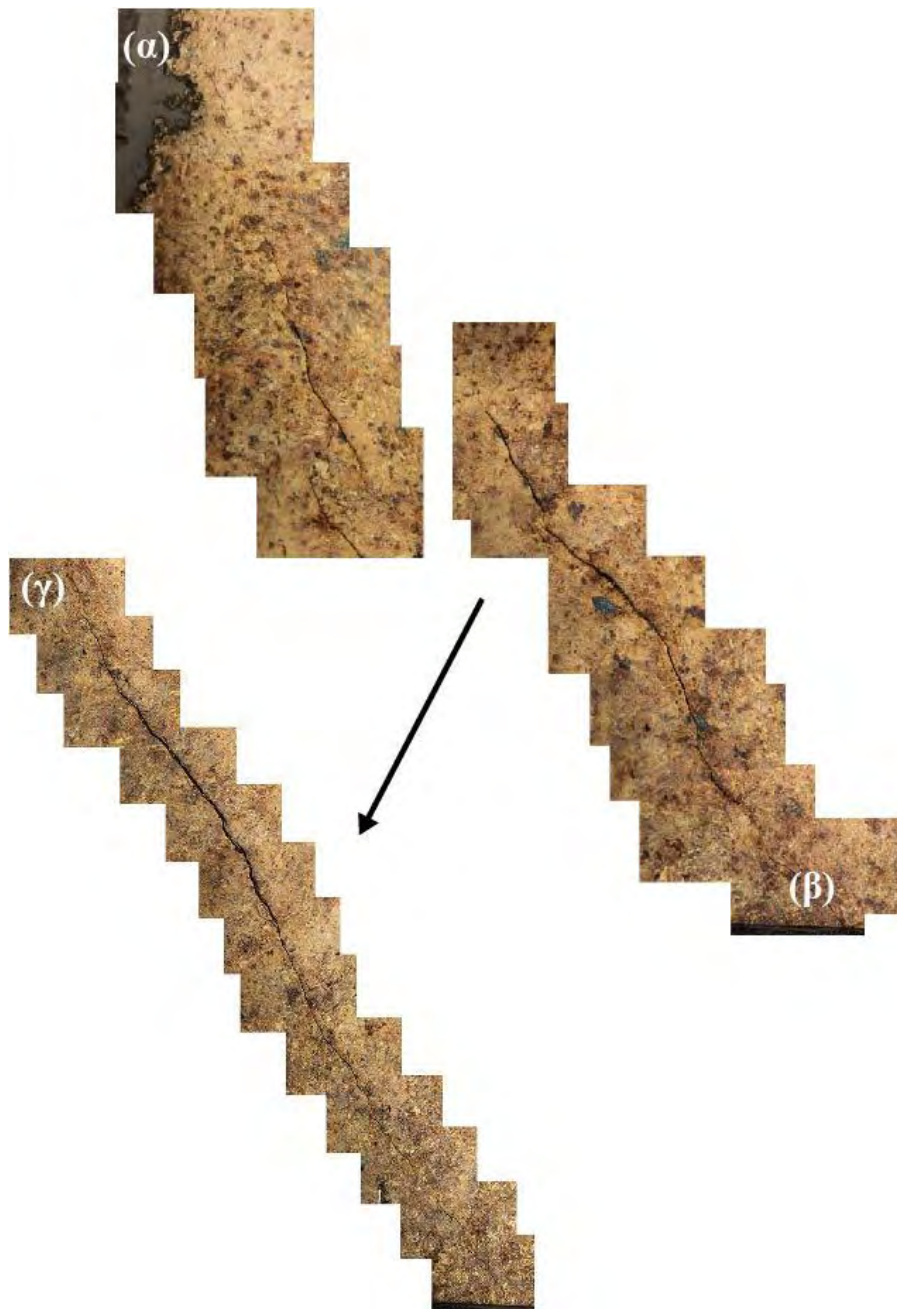
Εικόνα 5.2.6: Οι ρωγμές 16 (α) και 5 (β) εμφανίζονται ως μία (γ) σε μεγαλύτερο βάθος

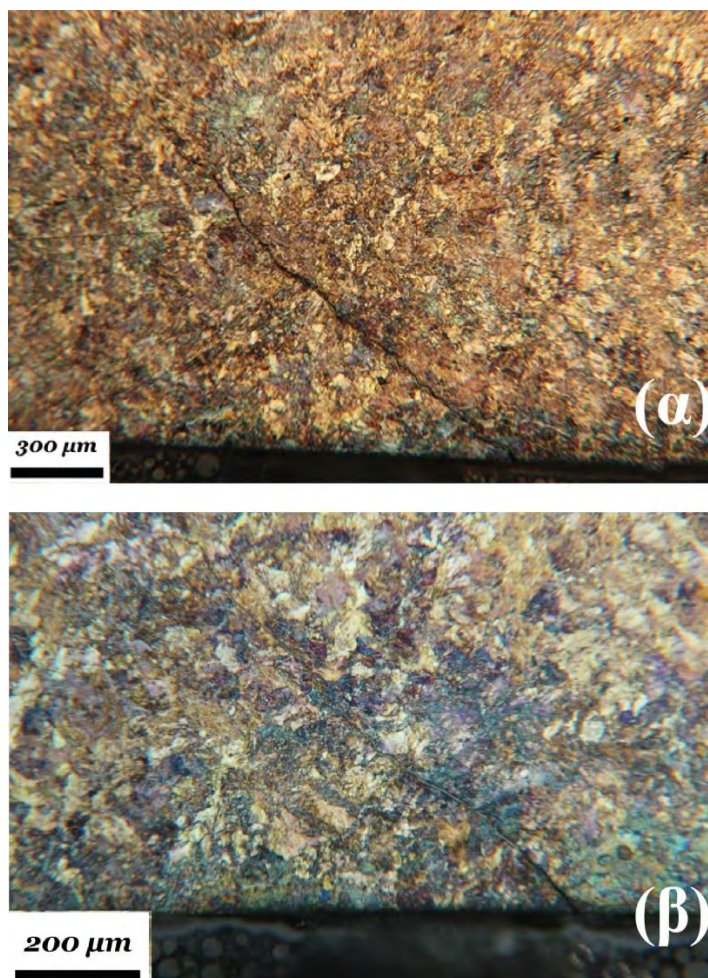
Εικόνα 5.2.7: Η ρωγμή 8 από την 1^η λείανση (α) ταυτίστηκε με την ρωγμή 4 (β) μετά την 2^η λείανση

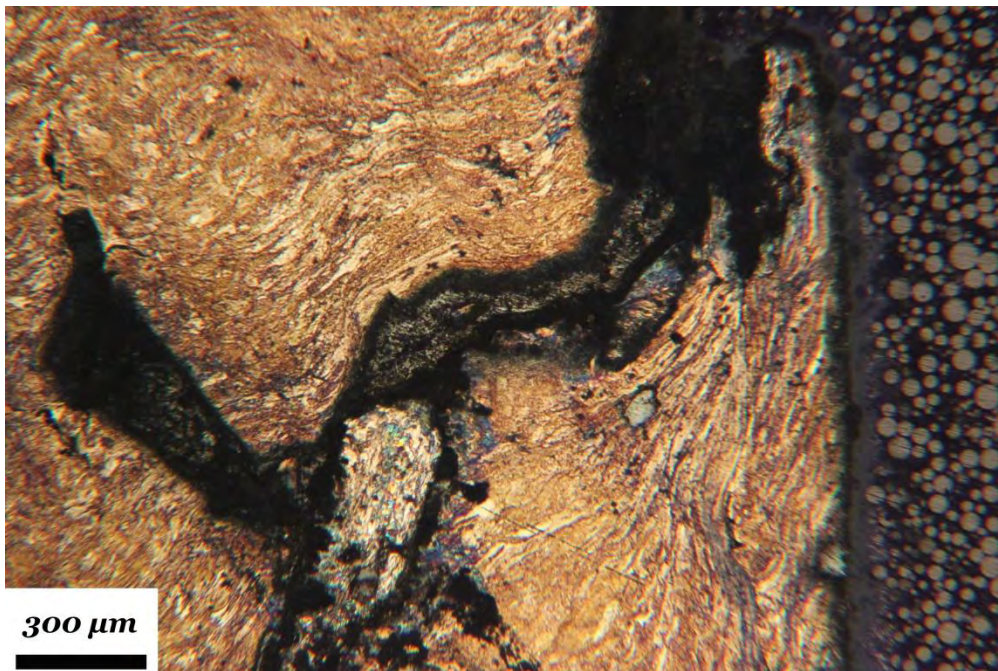
Εικόνα 5.2.8: Εικόνα της αποφλοιώσης στην περιοχή του gauge corner

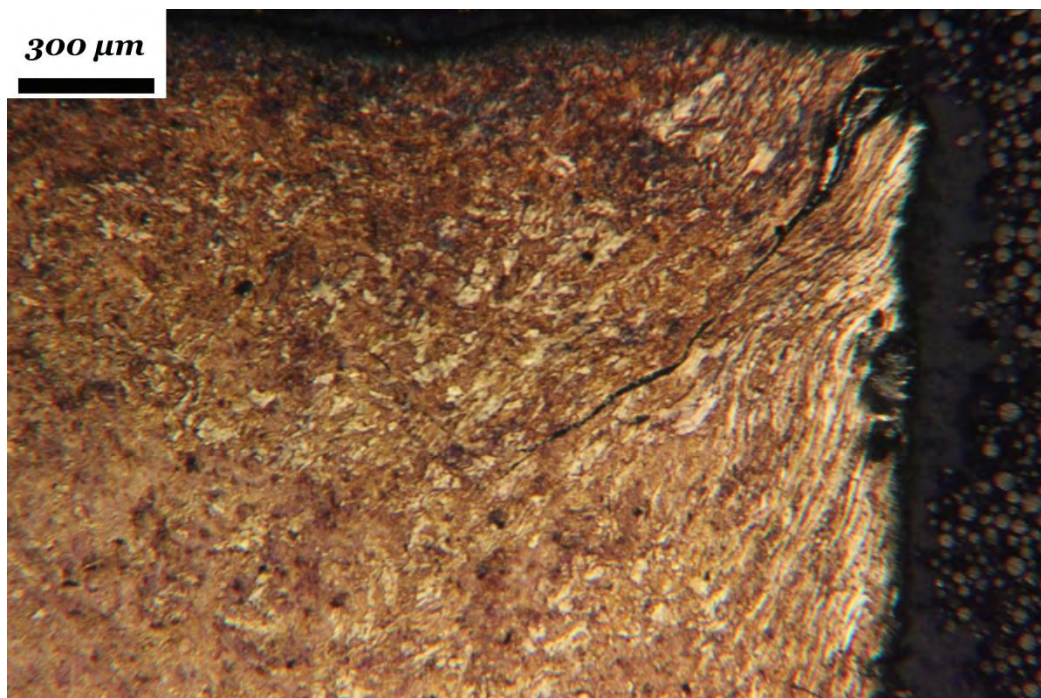
Εικόνα 5.2.9: Η ρωγμή 15 ξεκινάει από σημείο της σιδηροτροχιάς που έχει υποστεί σημαντική πλαστική παραμόρφωση

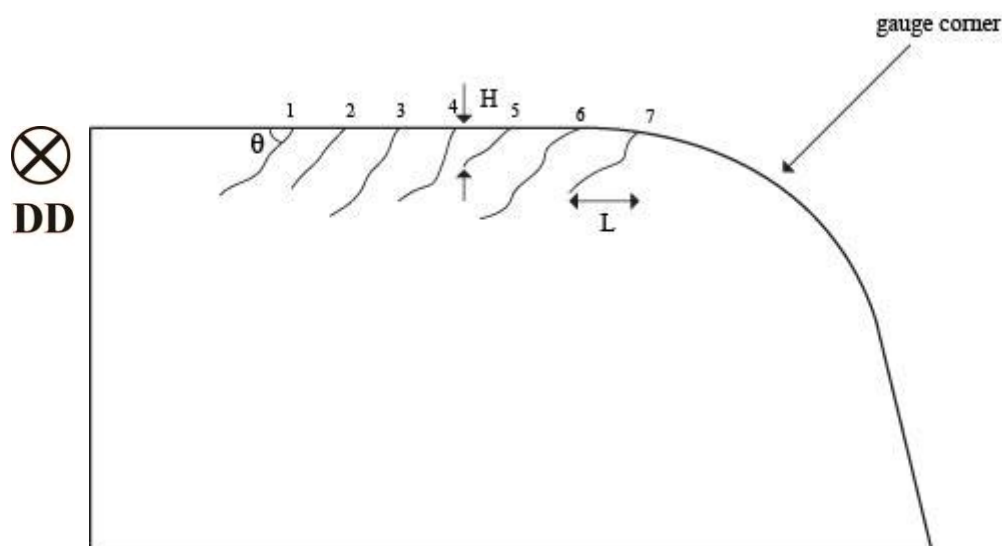
Σχήμα 5.2.4: Σχηματική αναπαράσταση των ρωγμών που εντοπίστηκαν κατά την μελέτη της εγκάρσιας τομής του δοκιμίου B και των γεωμετρικών χαρακτηριστικών που μετρήθηκαν

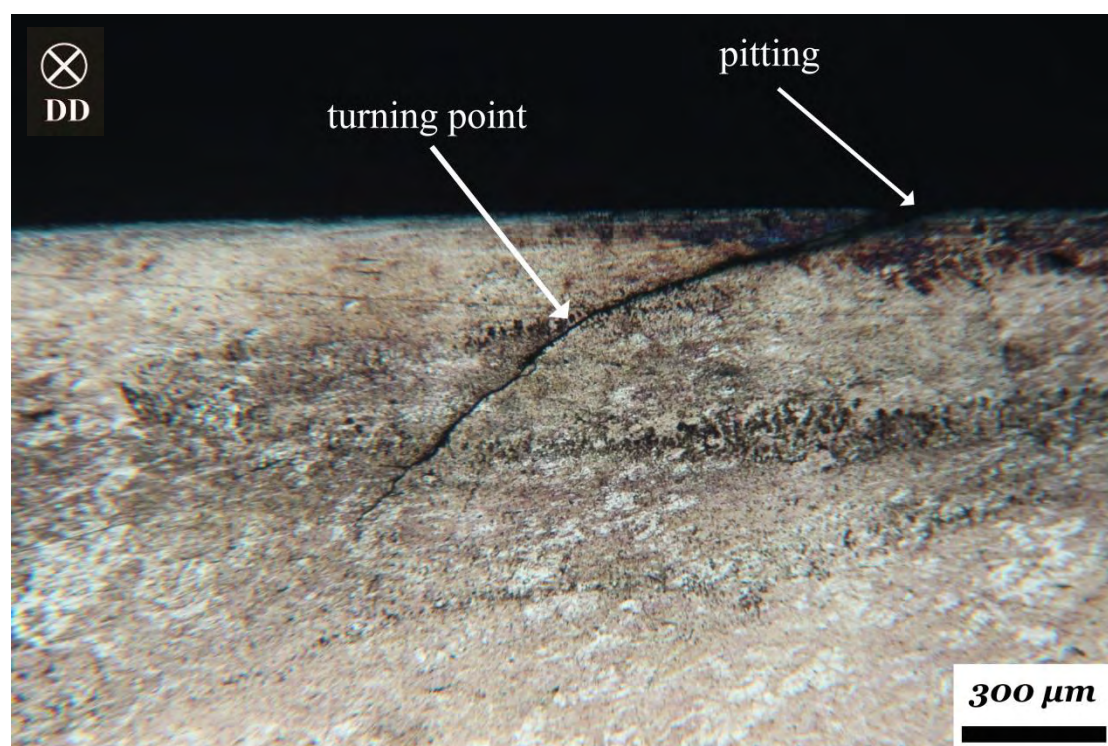
Εικόνα 5.2.10: Εγκάρσια τομή της ρωγμής 1. Φαίνεται το σημείο εκκίνησης της ρωγμής και το σημείο όπου η γωνία εξέλιξης αλλάζει σε βάθος $230 \mu\text{m}$

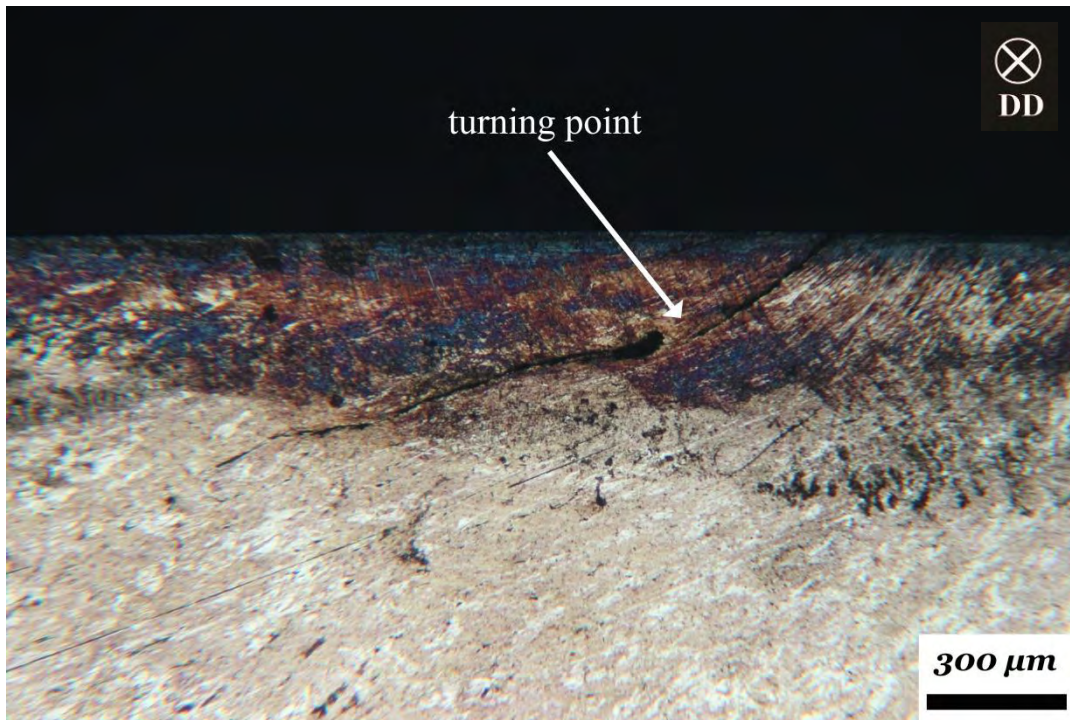
Εικόνα 5.2.11: Η ρωγμή 2 στην εγκάρσια τομή και το σημείο που αυτή αλλάζει κλίση ως προς την επιφάνεια

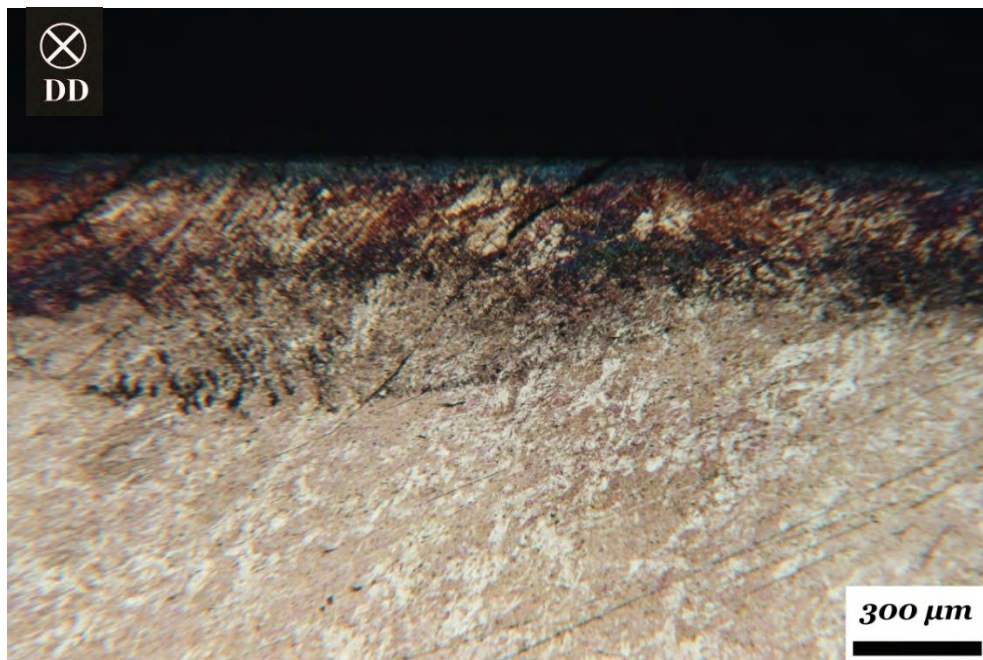
Εικόνα 5.2.12: Η ρωγμή 3 στην εγκάρσια τομή του δοκιμίου

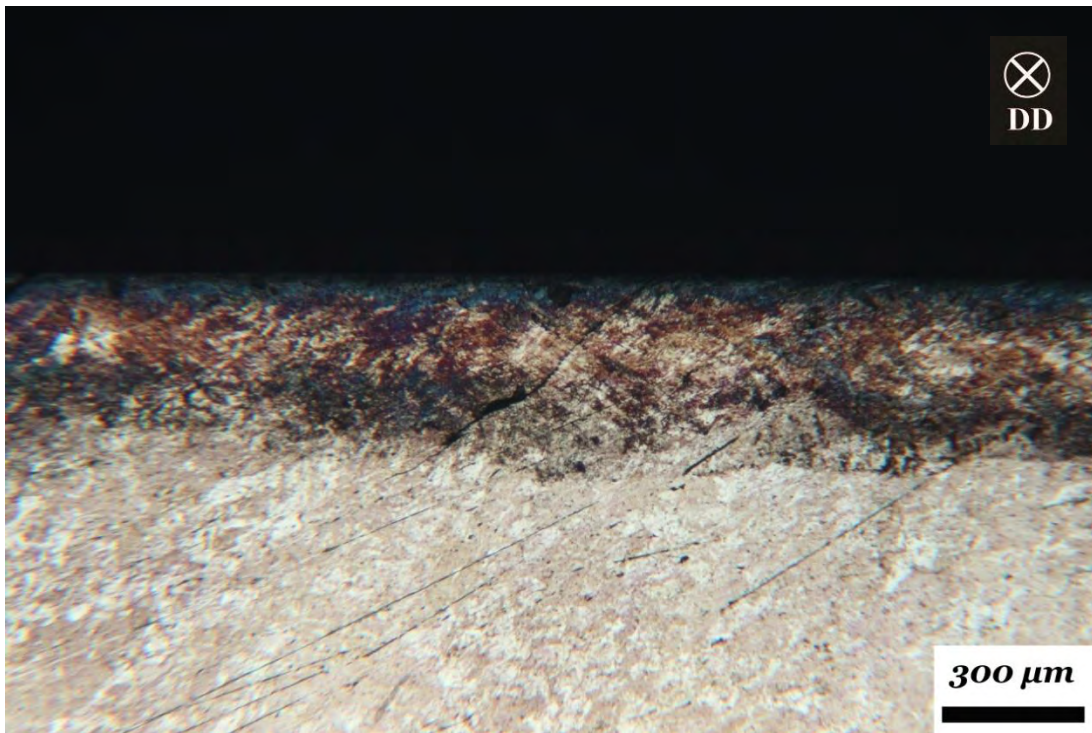
Εικόνα 5.2.13: Η ρωγμή 4 στην εγκάρσια τομή του δοκιμίου

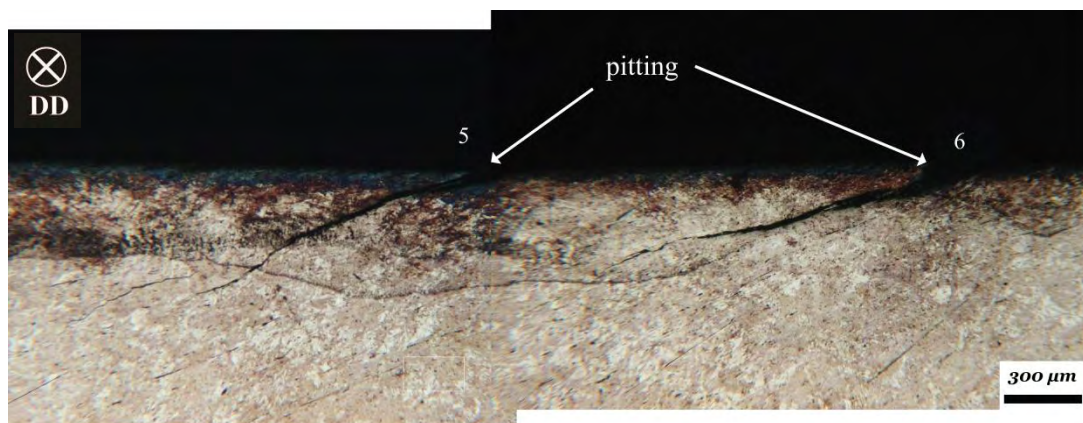
Εικόνα 5.2.14: Οι ρωγμές 5 (αριστερά) και 6 (δεξιά) εξελίσσονται σχεδόν παράλληλα με την επιφάνεια το δοκιμίου

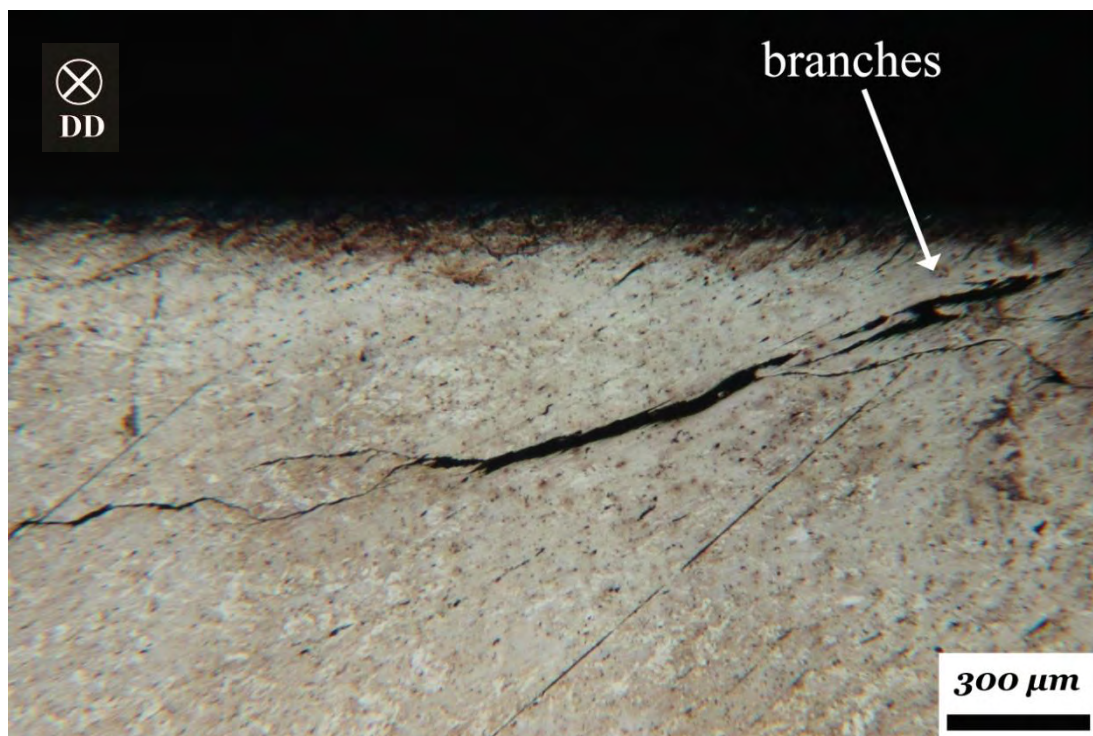
Εικόνα 5.2.15: Εγκάρσια τομή της ρωγμής 7 και το υποεπιφανιακό δίκτυο δευτερευουσών ρωγμών

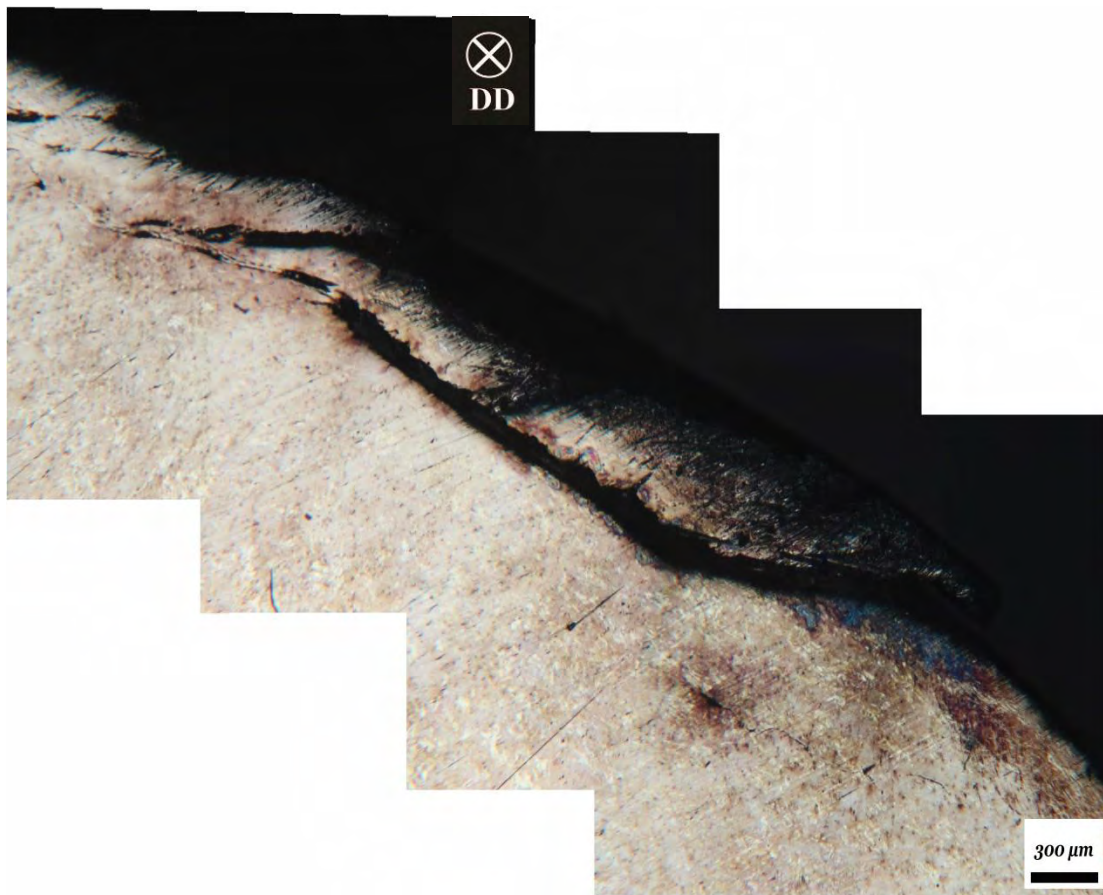
Εικόνα 5.2.16: Εικόνα της αποφλοίωσης στην περιοχή του gauge corner

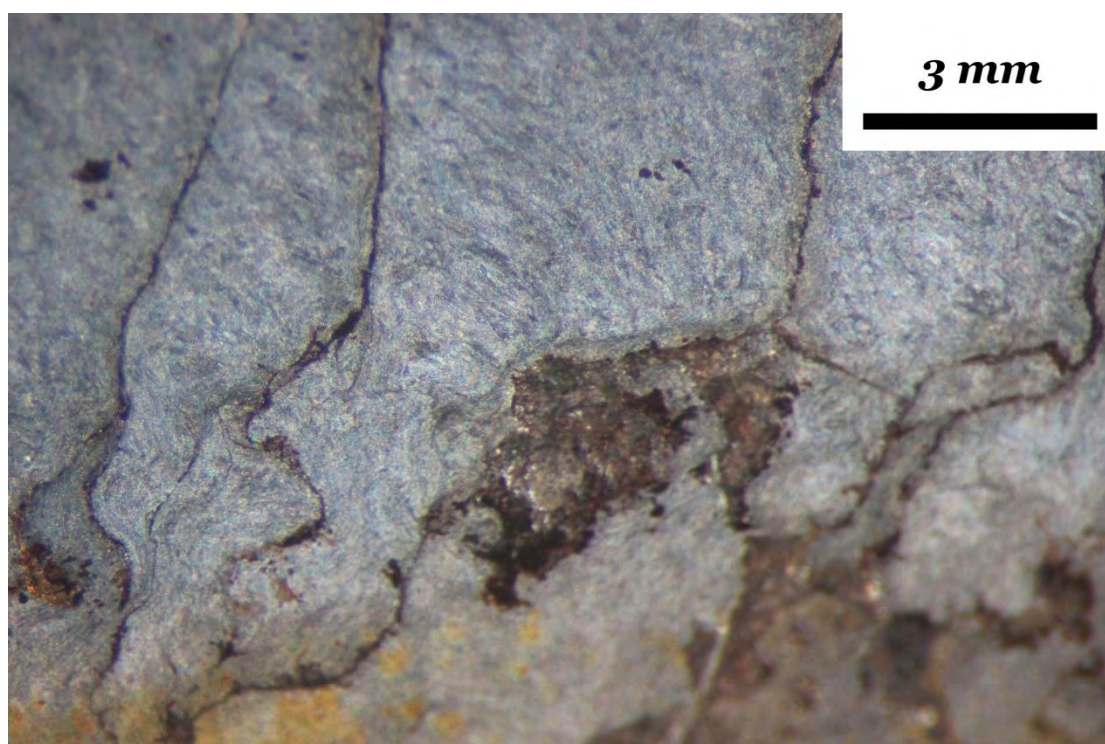
Εικόνα 5.2.17: Η αποφλοίωση στην επιφάνεια του gauge corner

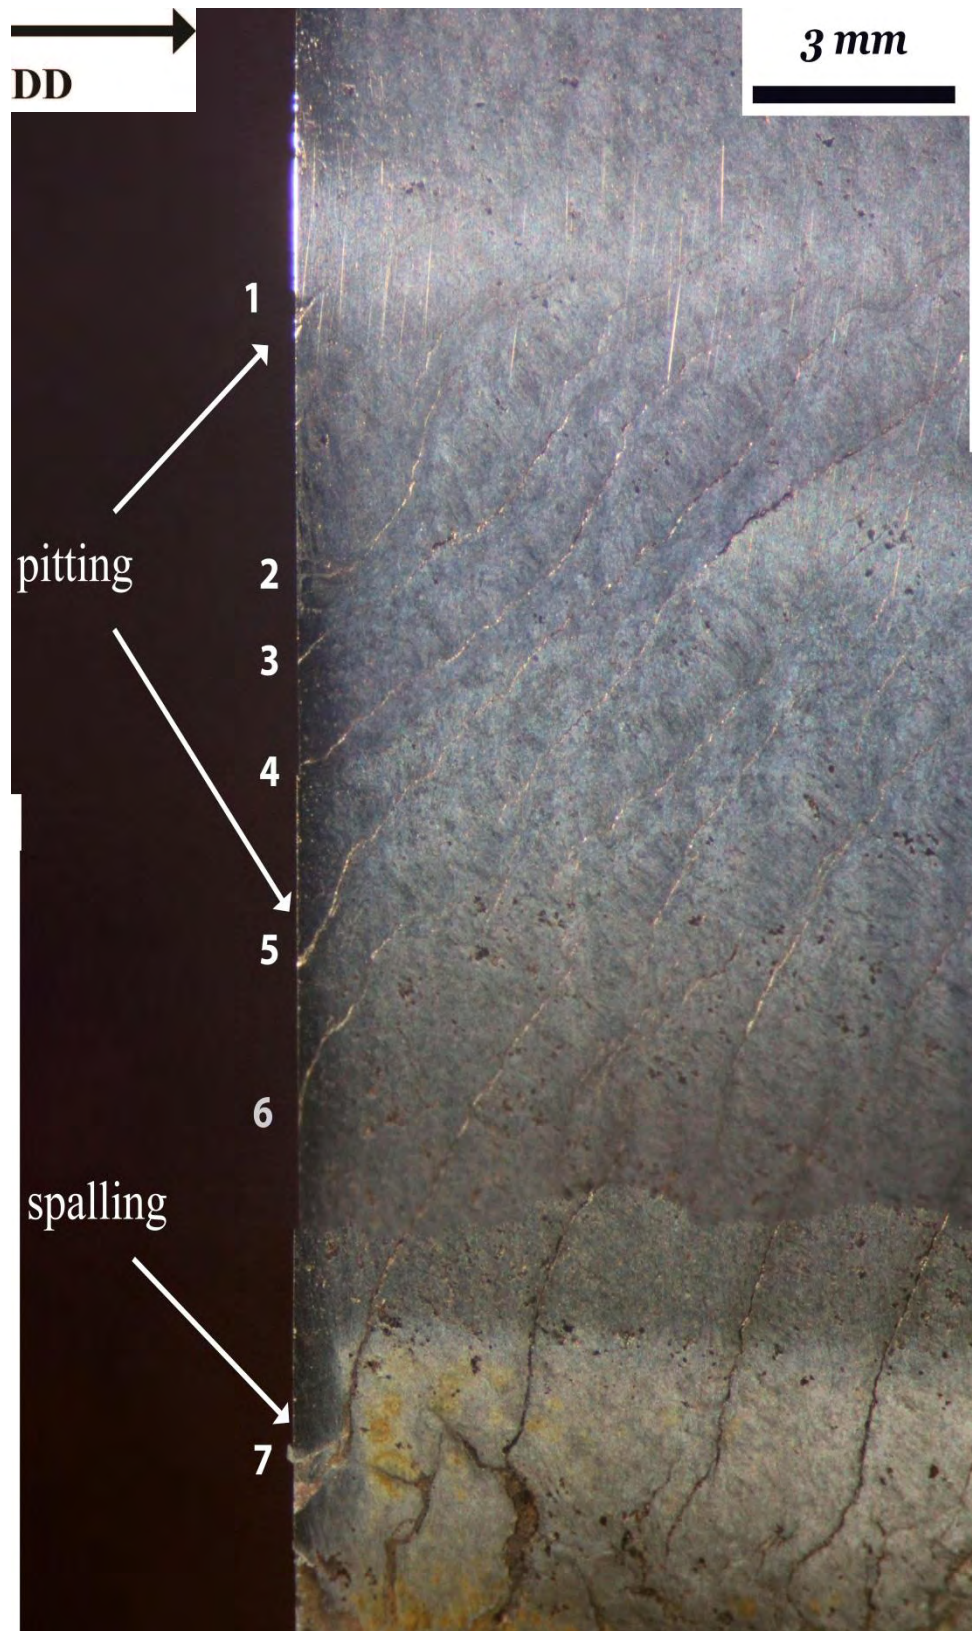
Εικόνα 5.2.18: Η επιφάνεια του δοκιμίου κάτω από το στερεοσκόπιο. Οι ρωγμές 1 έως 7 αντιστοιχούν στις ρωγμές που παρατηρήθηκαν στην εγκάρσια τομή

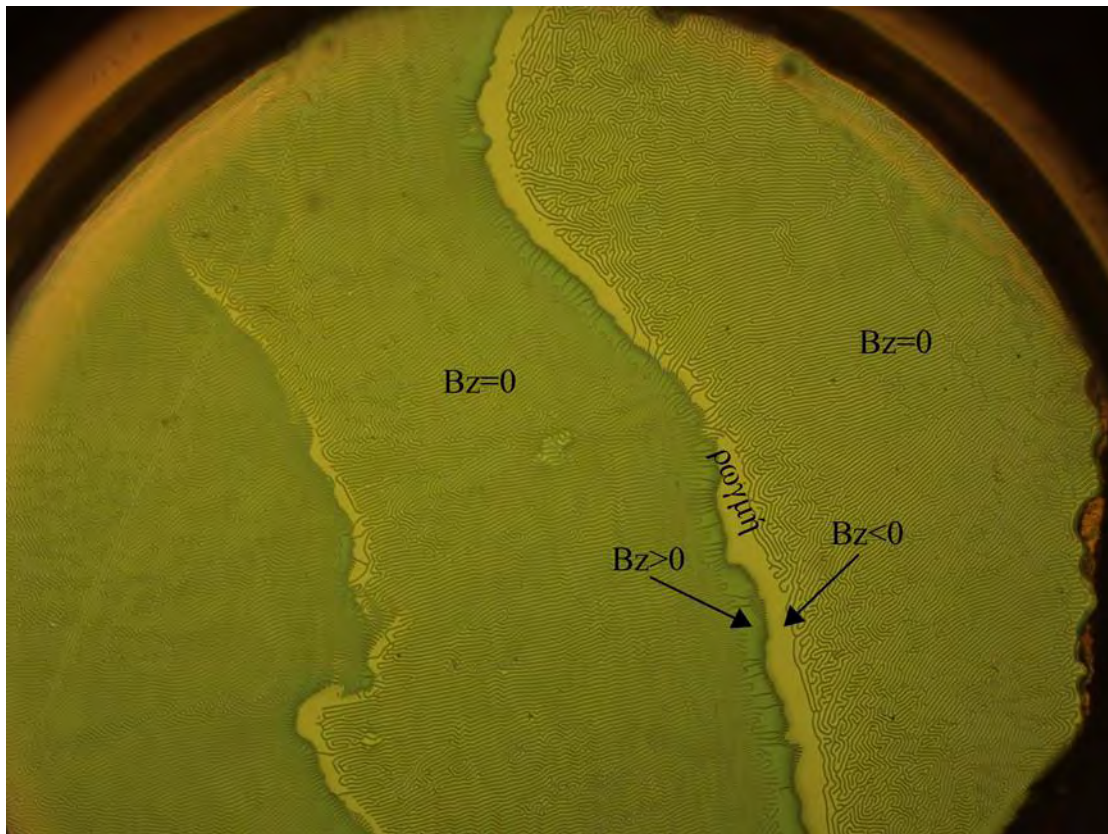
Εικόνα 5.3.2: Εικόνα μαγνητοοπτικής αντίθεσης περιοχής της σιδηροτροχιάς με ρωγμή. Φαίνεται το πώς αλλάζει η κάθετη συνιστώσα της μαγνητικής επαγωγής στο σημείο της ρωγμής.

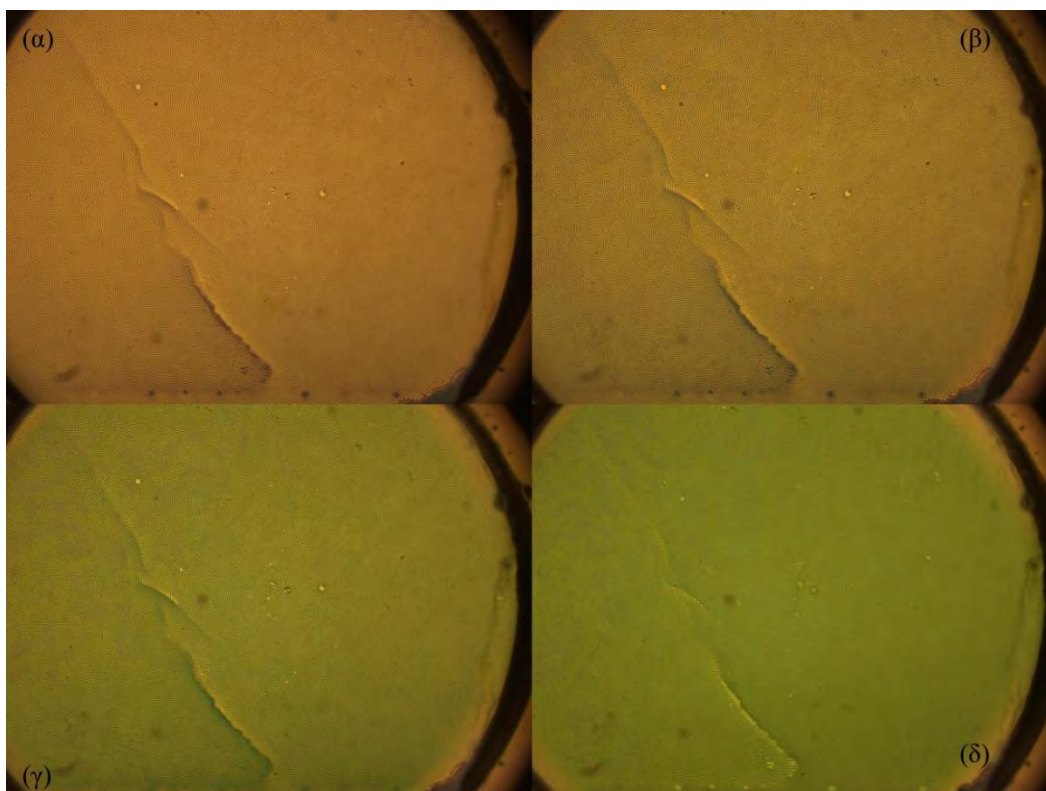
Εικόνα 5.3.3: Μαγνητοοπτική αντίθεση ρωγμής για γωνίες πολωτή προς αναλυτή (α) 75°, (β) 80°, (γ) 85°, (δ) 90°

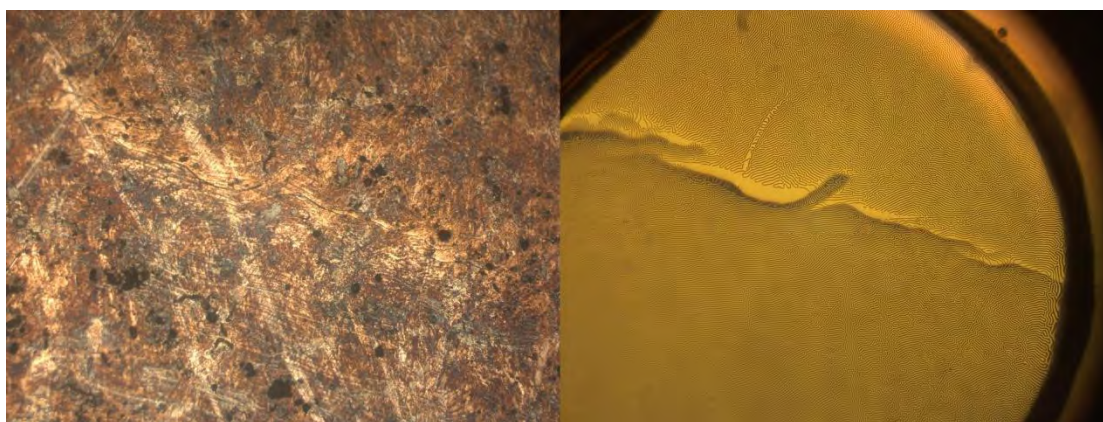
Εικόνα 5.3.4: Ρωγμή στην επιφάνεια του δοκιμίου. Εικόνα από το πολωτικό μικροσκόπιο χωρίς την παρεμβολή του αισθητήρα (αριστερά) και με την παρεμβολή (δεξιά)

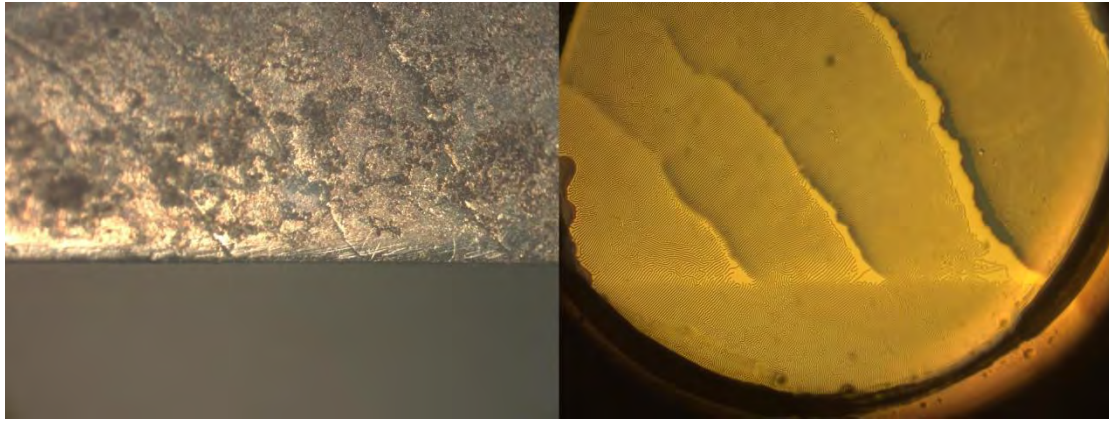
Εικόνα 5.3.5: Σύμπλεγμα τριών διαφορετικών ρωγμών στην επιφάνεια του δοκιμίου. Εικόνα από το πολωτικό μικροσκόπιο χωρίς την παρεμβολή του αισθητήρα (αριστερά) και με την παρεμβολή (δεξιά)

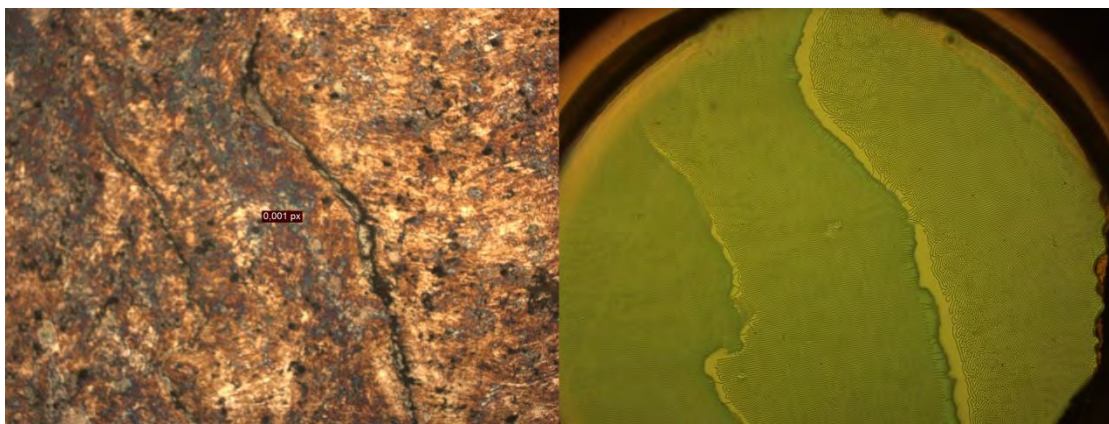
Εικόνα 5.3.6: Ρωγμές στην επιφάνεια του δοκιμίου. Εικόνα από το πολωτικό μικροσκόπιο χωρίς την παρεμβολή του αισθητήρα (αριστερά) και η μαγνητοοπτική αντίθεση με την γωνία πολωτή προς αναλυτή στις 90° (δεξιά)

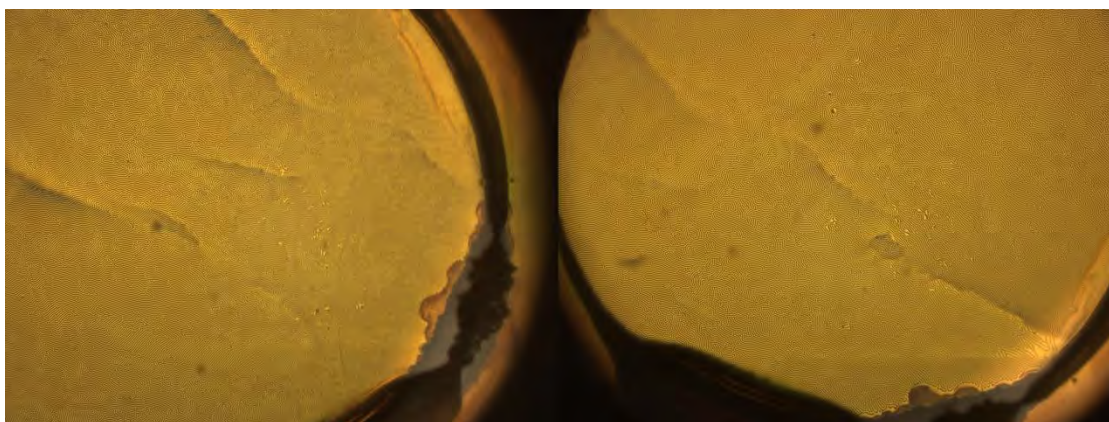
Εικόνα 5.3.7: Οι ρωγμές 5 (αριστερά) και 6 (δεξιά) όπως αυτές παρουσιάστηκαν στην επιφάνεια του αισθητήρα. Η μαγνητοοπτική αντίθεση παρουσιάζεται ασθενής

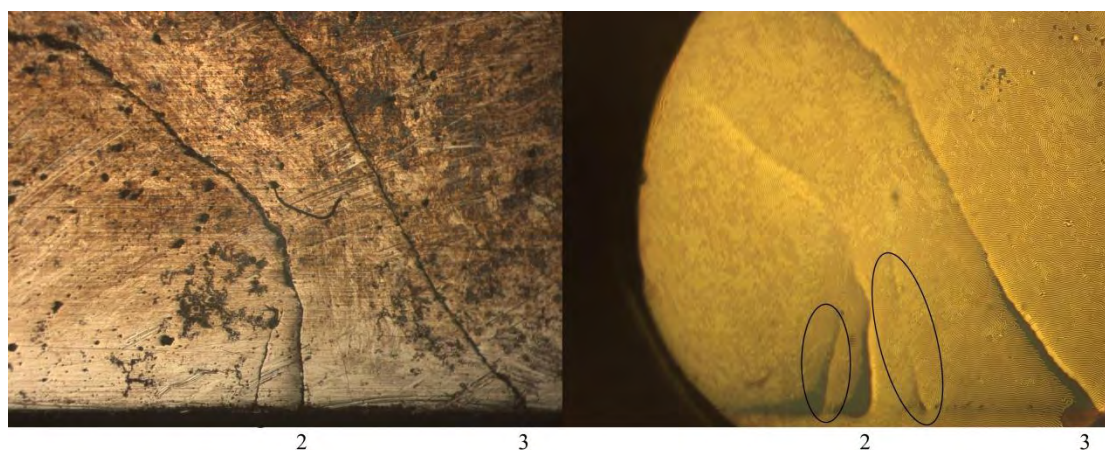
Εικόνα 5.3.8: Οι ρωγμές 2 και 3 χωρίς την παρεμβολή αισθητήρα (αριστερά) και μετά την παρεμβολή του αισθητήρα (δεξιά). Σε κύκλο οι δύο μικρές ρωγμές που παρατηρήθηκαν στην εικόνα μαγνητοοπτικής αντίθεσης

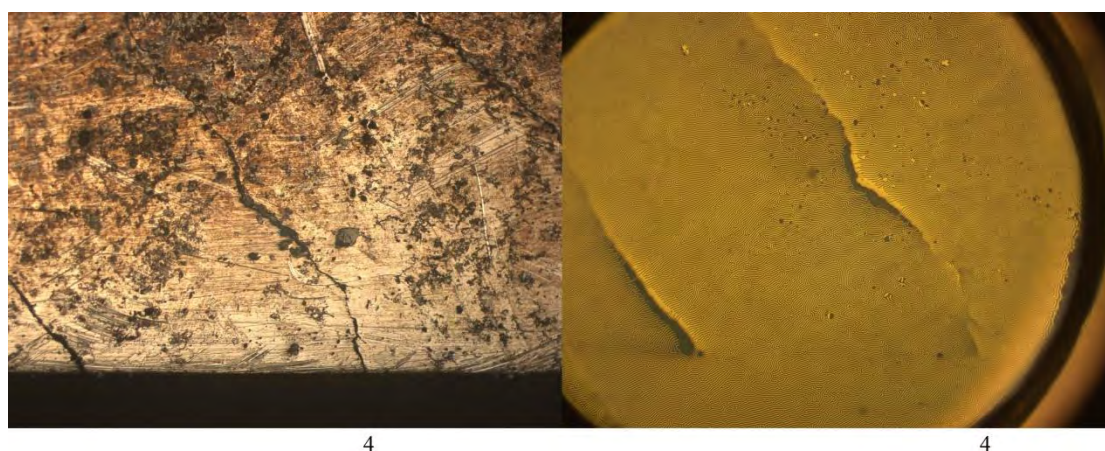
Εικόνα 5.3.9: Η ρωγμή 4 (αριστερά) και η μαγνητοοπτική αντίθεση αυτής (δεξιά)

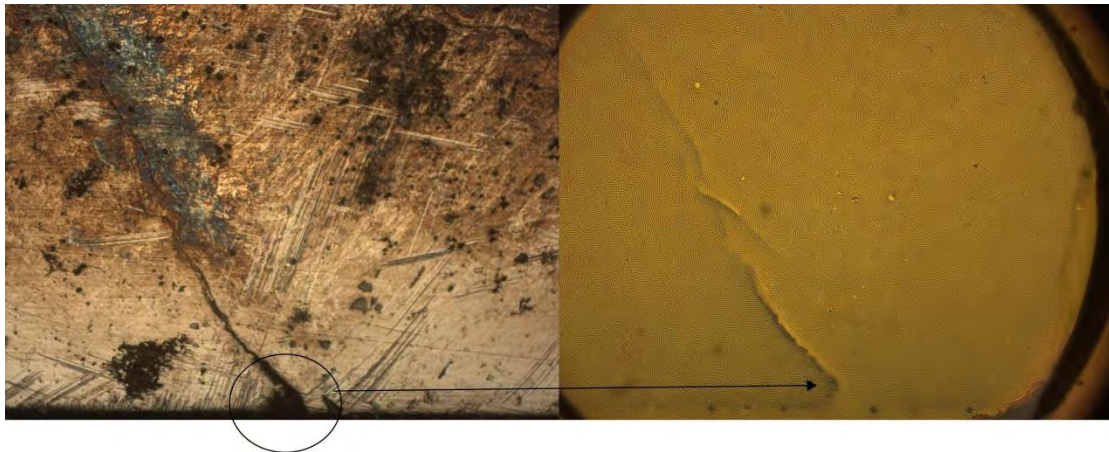
Εικόνα 5.3.10: Η ρωγμή 1 (αριστερά) και η μαγνητοοπτική αντίθεση με την παρεμβολή του αισθητήρα (δεξιά). Σε κύκλο το σημείο από το οποίο ξεκινάει η ρωγμή
