Πανεπιστήμιο Θεσσαλίας
Τμήμα Μηχανολόγων Μηχανικών

ΜΕΤΑΛΛΙΚΗ ΚΟΝΙΟΠΟΙΗΣΗ: ΒΙΒΛΙΟΓΡΑΦΙΚΗ ΑΝΑΣΚΟΠΗΣΗ ΚΑΙ ΠΑΡΟΥΣΙΑΣΗ CASE STUDY

Διπλωματική εργασία

Η συγκεκριμένη διπλωματική εργασία επικεντρώνεται στη βλάβη ενός αυλού εναλλάκτη θερμότητας εξαιτίας μεταλλικής κονιοποίησης. Η μεταλλική κονιοποίηση είναι ένας τύπος διάβρωσης που εξελίσσεται σε υψηλές θερμοκρασίες. Αυτός ο εναλλάκτης χρησιμοποιείται για την ψύξη υδρογόνου κατά την διάρκεια της βιομηχανικής διαδικασίας και αποτελεί τμήμα του εξοπλισμού εταιρείας ενέργειας. Το υδρογόνο διέρρεε διαμέσου του σωλήνα, ενώ στην εξωτερική πλευρά του αυλού βρισκόταν βιομηχανικό νερό, το οποίο λειτουργούσε ως ψυκτικό μέσο. Το ρευστό οδηγούνταν στον εναλλάκτη θερμότητας μέσω ενός φέρουλου κατασκευασμένου από κράμα Ni-Cr 602 CA, ενώ ο σωλήνας ήταν κατασκευασμένος από χαμηλά κραματωμένο χάλυβα P11. Η θερμοκρασία εξόδου του ρευστού από τον εναλλάκτη ήταν 370°C. Με σκοπό τη διερεύνηση των αιτιών της αστοχίας και τον προσδιορισμό του προβλήματος πραγματοποιήθηκαν ορισμένες εργαστηριακές πειραματικές αναλύσεις. Στις αναλύσεις αυτές περιλαμβάνονταν οπτικός έλεγχος, χημική ανάλυση, μεταλλογραφία, SEM/EDX και XPS αναλύσεις.

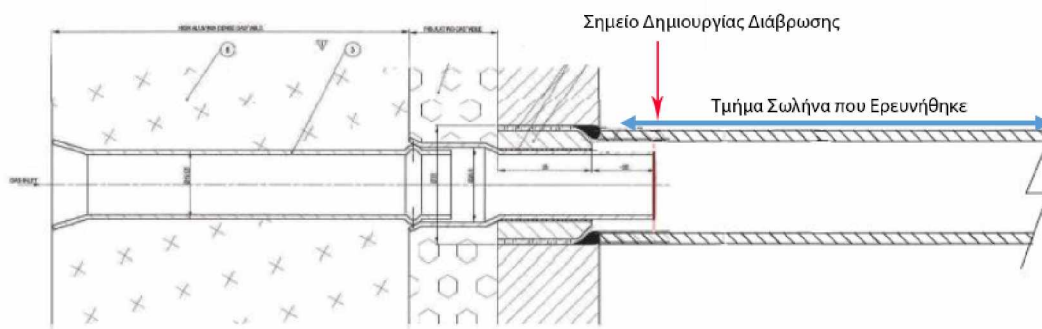
Σχήμα 1.2: Λεπτομέρειες του αιλού εναλλάκτη θερμότητας, υποδεικνύεται το τμήμα το αιλού που μελετήθηκε, καθώς και το σημείο παρουσίασης της διάβρωσης

Το τμήμα του σωλήνα που δείχνεται με μπλε βέλος στο σχήμα 1.2 παρουσιάζεται και στο σχήμα 1.4. Ο αυλός παραμορφώθηκε στην άκρη (όπως φαίνεται δεξιά) κατά την αφαίρεσή του από τον εναλλάκτη. Στη συνέχεια παρουσιάζεται στο σχήμα 1.5 μία εικόνα από την εσωτερική πλευρά του αυλού στο σημείο της διάβρωσης με εμφανή τα σημάδια της. Πιο εκτεταμένη ανάλυση της μορφολογίας του φαινομένου της διάβρωσης θα ακολουθήσει στο κεφάλαιο 4.

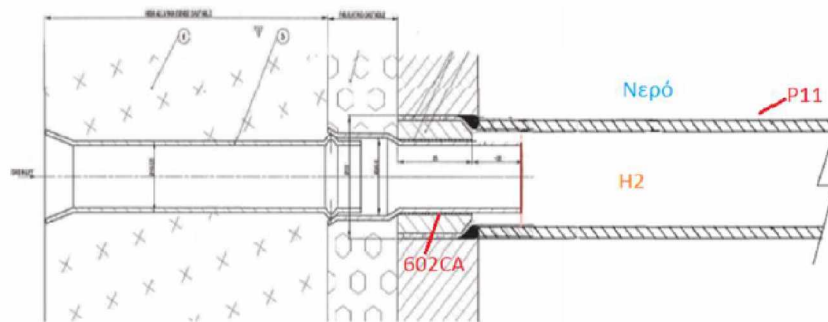
Στο σχήμα 1.3 απεικονίζεται με μεγαλύτερη λεπτομέρεια το σύστημα που αστόχησε. Διακρίνεται στα αριστερά ο σωλήνας κράματος Ni-Cr. Εντός του σωλήνα διέρρηε υδρογόνο, το οποίο κατά την έξοδο του από το κράμα Ni-Cr συνέχιζε να ρέει εντός του αυλού (κατασκευασμένος από χάλυβα P11). Παρατηρείται στο σχήμα 1.3 πως ένα κομμάτι του εσωτερικού δακτύλιου περικλείεται από ένα τμήμα του εξωτερικού σωλήνα, δηλαδή ότι ο δακτύλιος εισχωρεί στο σωλήνα για μήκος περίπου 20 mm. Το υδρογόνο που διαπερνούσε το εσωτερικό του κραματικού σωλήνα βρισκόταν σε αρκετά υψηλή θερμοκρασία και πιο συγκεκριμένα στους 370°C. Η επαφή ρευστού-αυλού είναι ανεπιθύμητη όταν το πρώτο έχει αποκτήσει αυτού του ύψους θερμοκρασίες. Για τον παραπάνω λόγο χρησιμοποιήθηκε ο επιπλέον δακτύλιος από κράμα Ni-Cr καθώς θα έδινε τον χρόνο ώστε να μειωθεί η θερμοκρασία του ρευστού πριν την επαφή του με τον αυλό. Η μείωση της θερμοκρασίας του ρευστού θα επερχόταν σταδιακά εξαιτίας του γεγονότος ότι στην εξωτερική πλευρά του αυλού ερρέε βιομηχανικό νερό που λειτουργούσε ως ψυκτικό μέσο. Όπως θα αναλυθεί και σε επόμενη ενότητα το κράμα Ni-Cr 602 CA παρουσιάζει μεγάλη ανθεκτικότητα διάβρωσης στις υψηλές θερμοκρασίες. Ακόμα, αξίζει να αναφερθεί ότι το ρευστό αυτό πέρα από υδρογόνο περιείχε κι άλλα στοιχεία, όπως άνθρακα και οξυγόνο.

Σχήμα 1.3: Λεπτομέρειες αυλού του εναλλάκτη θερμότητας, υποδεικνύονται τα στοιχεία των υλικών

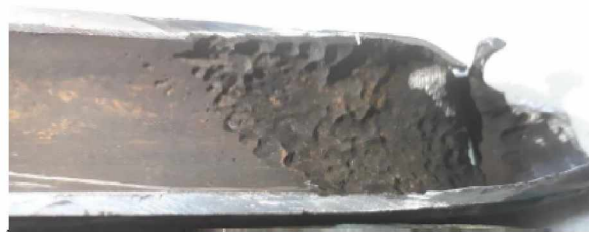
Σχήμα 1.5: Εσωτερική πλευρά σωλήνα στο σημείο διάβρωσης

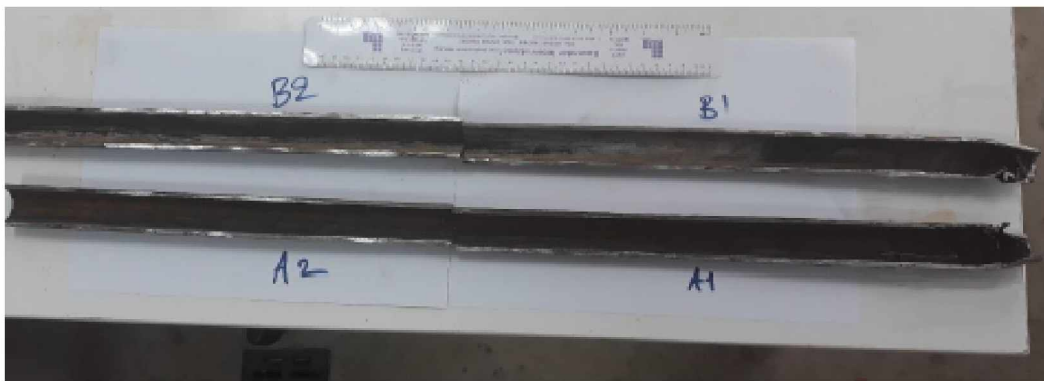
Αρχικά, ο σωλήνας στον οποίο έγιναν οι έλεγχοι παρουσιάζεται στο σχήμα 4.1. Στο στερεοσκόπιο παρατηρήθηκε η περιοχή του σωλήνα που παρουσίαζε την αστοχία. Για τον σκοπό αυτό, ο αυλός του σχήματος 4.1 κόπηκε πρώτα στη μέση και στη συνέχεια με μία διαμήκη τομή δημιουργήθηκαν τέσσερα κομμάτια του, τα τμήματα A1, A2, B1 και B2 (σχήμα 4.2). Κατά την κοπή του δεν έγινε χρήση νερού.

Σχήμα 4.2: Εσωτερική επιφάνει του σωλήνα μετά την κοπή στα τμήματα A1, A2, B1, B2

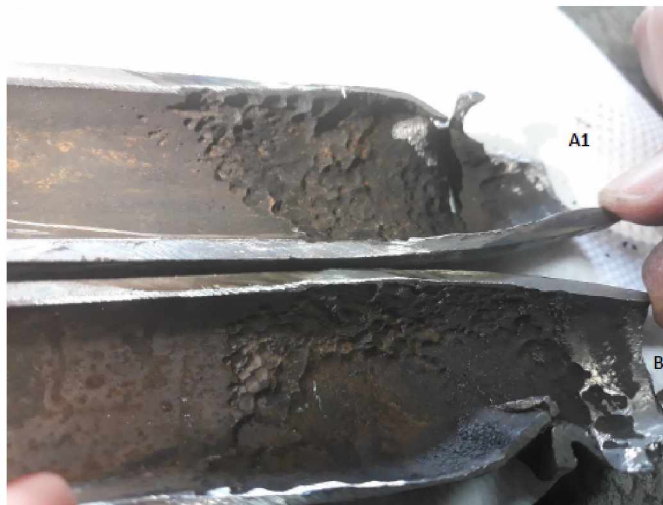
Τα τμήματα που παρουσίαζαν τη μορφή διάβρωσης στην εσωτερική επιφάνεια του αυλού ήταν το A1 και το B1, όπως φαίνεται στο σχήμα 4.3.

Σχήμα 4.3: Εσωτερική επιφάνεια των τμημάτων A1 και B1 στα σημεία εκδήλωσης της διάβρωσης

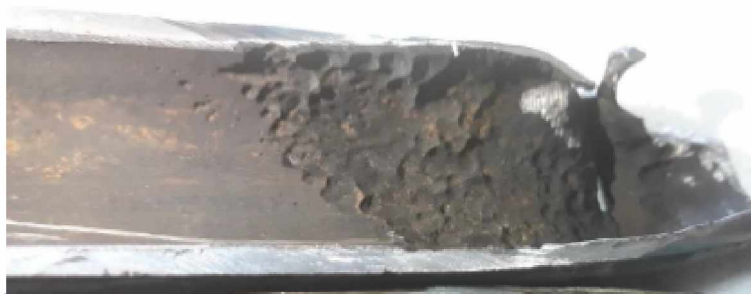
Στο σχήμα 4.4 παρουσιάζεται η εσωτερική επιφάνεια του σωλήνα, στην οποία είναι εμφανής η διαφορά μεταξύ του τμήματος που παρουσιάζει τη διάβρωση και εκείνου που παραμένει απρόσβλητο. Ακόμα, η διαφορά του φαίνεται και από το ότι στο διαβρωμένο κομμάτι, το οποίο έχει μήκος περίπου 30-35mm, το πάχος είναι μικρότερο του κανονικού. Το γεγονός αυτό συμβαίνει εξαιτίας των πολλών τοπικών κοιλιοτήτων και μικροσπών που σχηματίστηκαν. Η μορφή των οπών αυτών ήταν περίπου κυκλική, ενώ το βάθος τους διαφέρει από θέση σε θέση.

Σχήμα 4.4: Διάβρωση στην εσωτερική επιφάνεια του αιλού

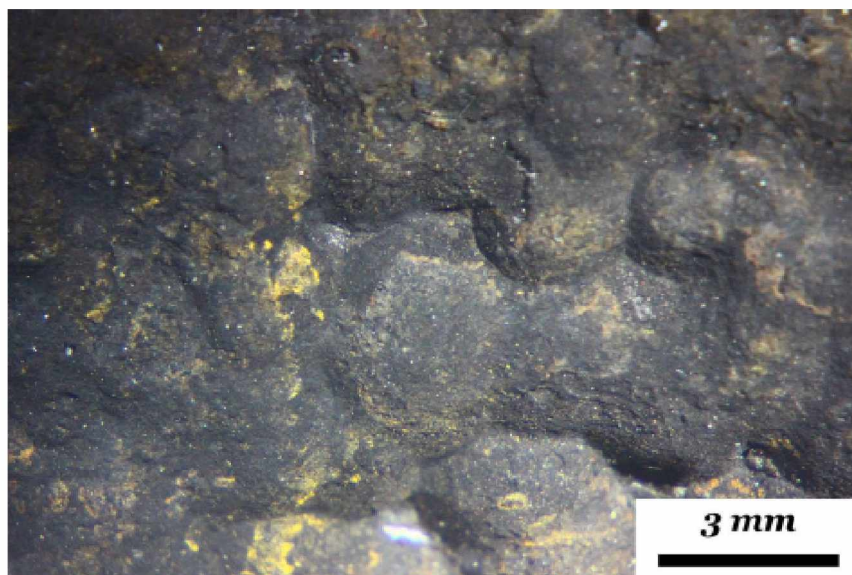
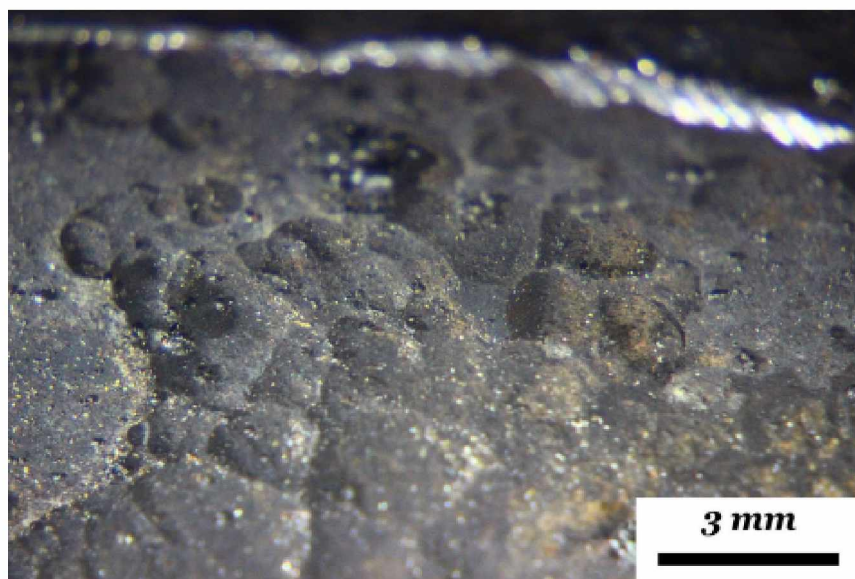
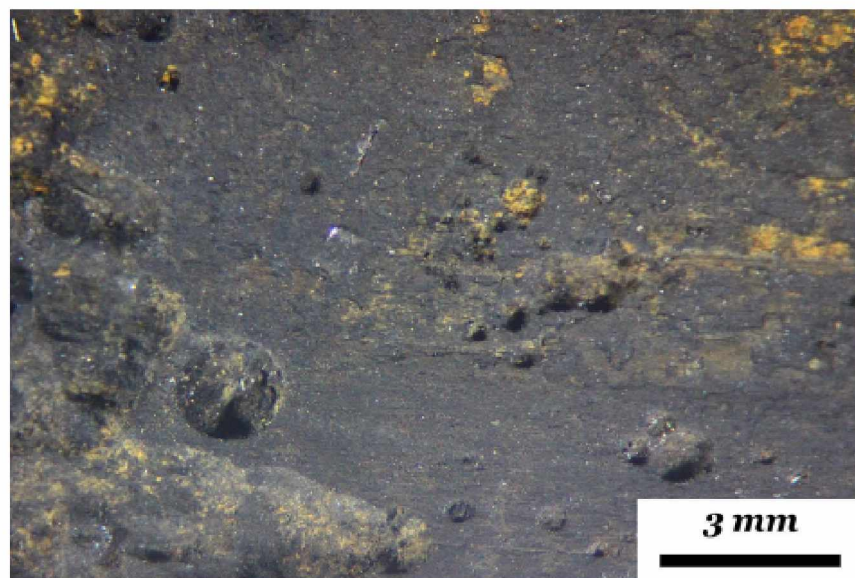
Πιο κοντινές εικόνες από το σημείο της μεταλλικής κωνιοποίησης προβάλλονται στα σχήματα (4.5, 4.6, 4.7). Στο τέλος του σωλήνα παρατηρείται και ένα τμήμα που δεν παρουσιάζει οπές και βαθουλώματα και ουσιαστικά είναι το τμήμα του αιλού το οποίο είναι προστατευμένο από το κράμα Ni - Cr 602 CA (σχήμα 4.8).

Σχήμα 4.5: Εστιασμένη εικόνα στο σημείο της μεταλλικής κωνιοποίησης

Σχήμα 4.6: Εστιασμένη εικόνα στο σημείο της μεταλλικής κονιοποίησης

Σχήμα 4.7: Εστιασμένη εικόνα στο σημείο της μεταλλικής κονιοποίησης

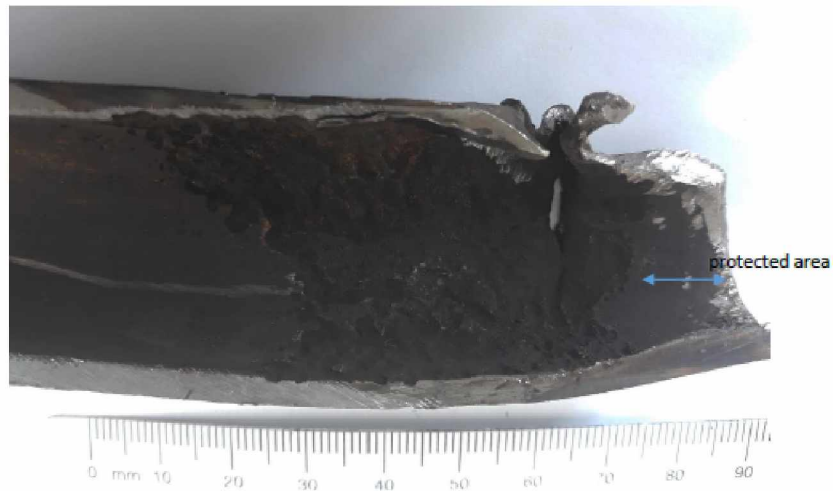
Σχήμα 4.8: Εσωτερική επιφάνεια του σωλήνα, υποδεικνύεται το τμήμα του αυλού που προστατεύεται από το σωλήνα κράματος Ni-Cr

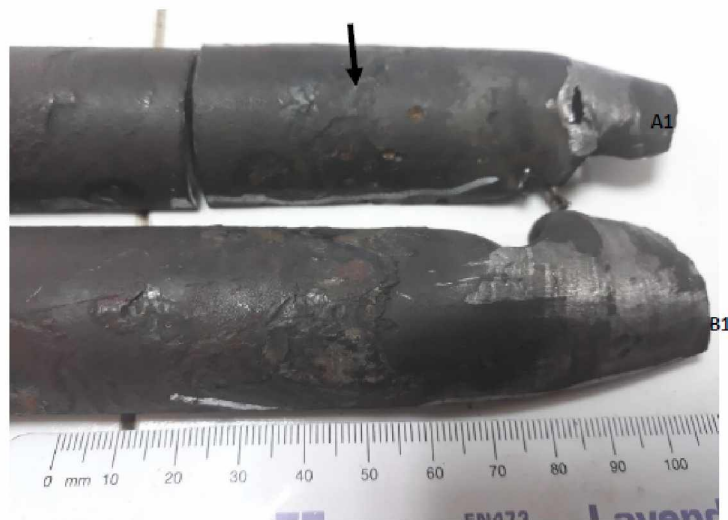
Τέλος, στην εξωτερική επιφάνεια του σωλήνα που παρουσιάζεται στο σχήμα 4.9 εντοπίζεται μια μικρή διάβρωση, παρόλα αυτά δεν προκαλεί αρκετά αυξημένη μείωση του πάχους οπότε δεν προκαλεί και ιδιαίτερο πρόβλημα στον αυλό, ειδικά συγκρίνοντάς την με την εσωτερική πλευρά.

Σχήμα 4.9: Εξωτερική επιφάνεια του σωλήνα

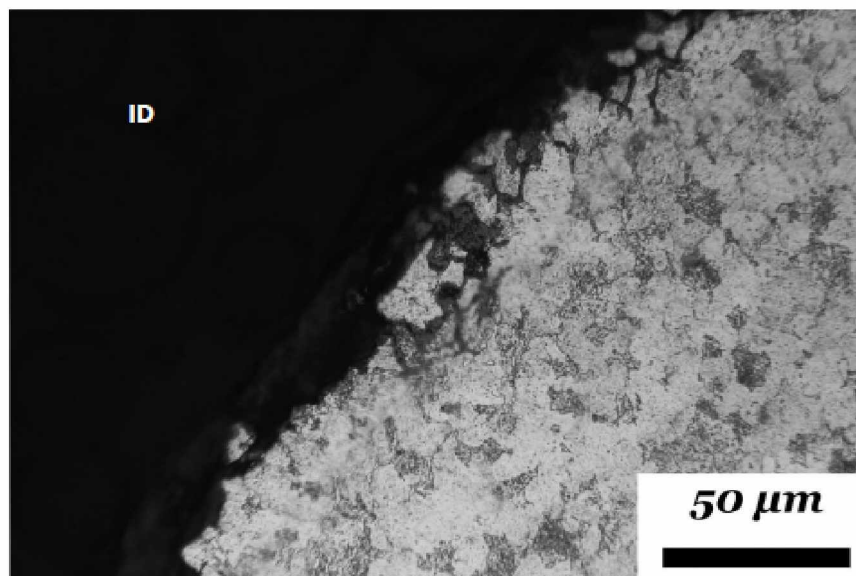
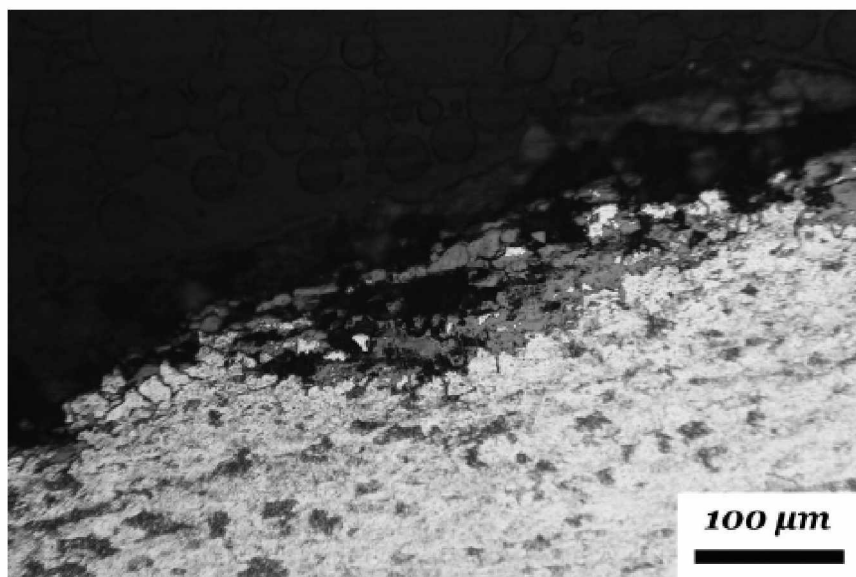
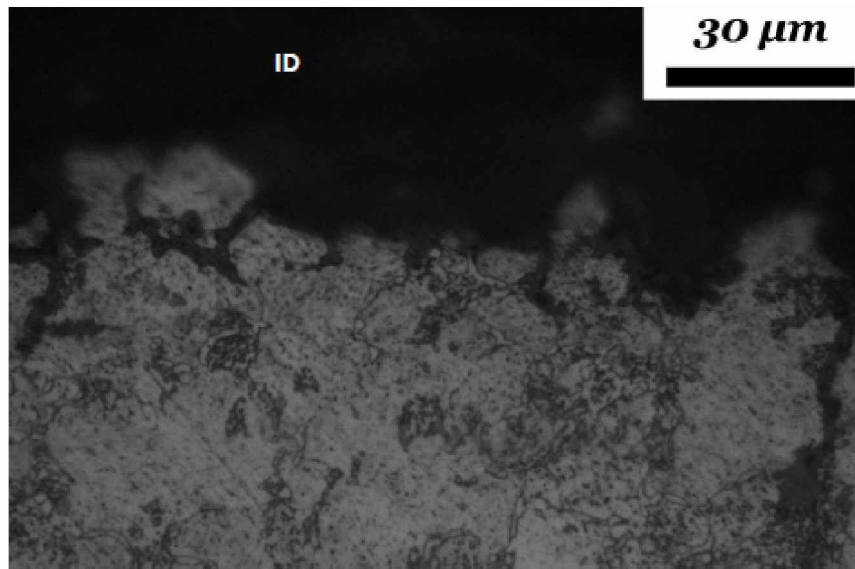
Παρόμοιες εικόνες παρουσιάζονται και στα σχήματα 4.16, 4.17, 4.18 που απεικονίζουν το δείγμα A1.2. Στο σχήμα 4.17 συγκεκριμένα παρατηρούνται κάποιοι κόκκοι με γκρι σκούρο χρώμα, οι οποίοι αποτελούνται από μεγάλη ποσότητα άνθρακα στους οποίους σχηματίζονται ελαφρώς κολλημένες μεμβράνες. Οι τελευταίες καταλήγουν να αποκόπτονται από την επιφάνεια του υλικού με αποτέλεσμα να δημιουργείται τοπικά αραιώση στο υλικό με μορφή οπών και κοιλωμάτων, γεγονός που χαρακτηρίζει τη μεταλλική κωνιοποίηση. Στην περιοχή κάτω από την επιφάνεια του δοκιμίου που έχει προσβληθεί υπάρχει αυξημένη πυκνότητα καρβιδίων.

Σχήμα 4.16: Μικροδομή εσωτερικής επιφάνειας του αλού, τμήμα A1.2

Σχήμα 4.17: Μικροδομή εσωτερικής επιφάνειας του αλού, τμήμα A1.2

Σχήμα 4.18: Μικροδομή εσωτερικής επιφάνειας του αυλού, τμήμα A1.2

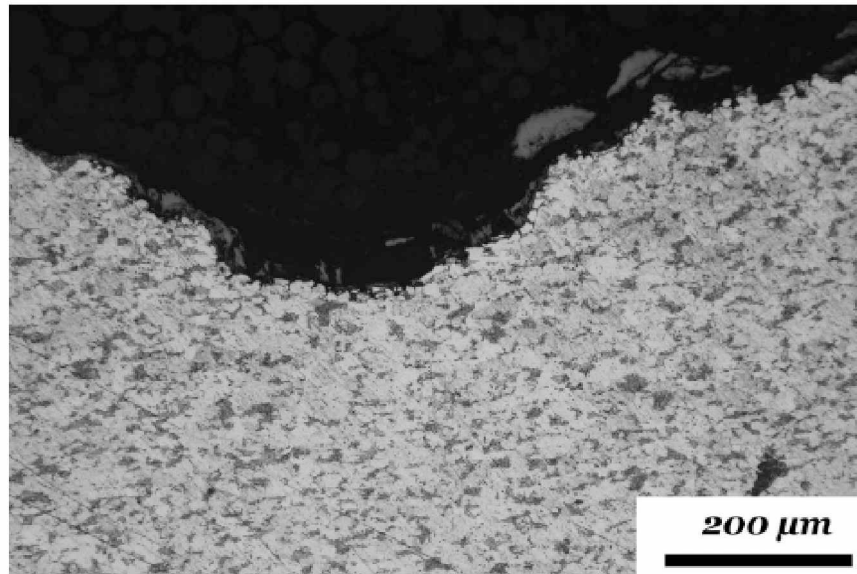
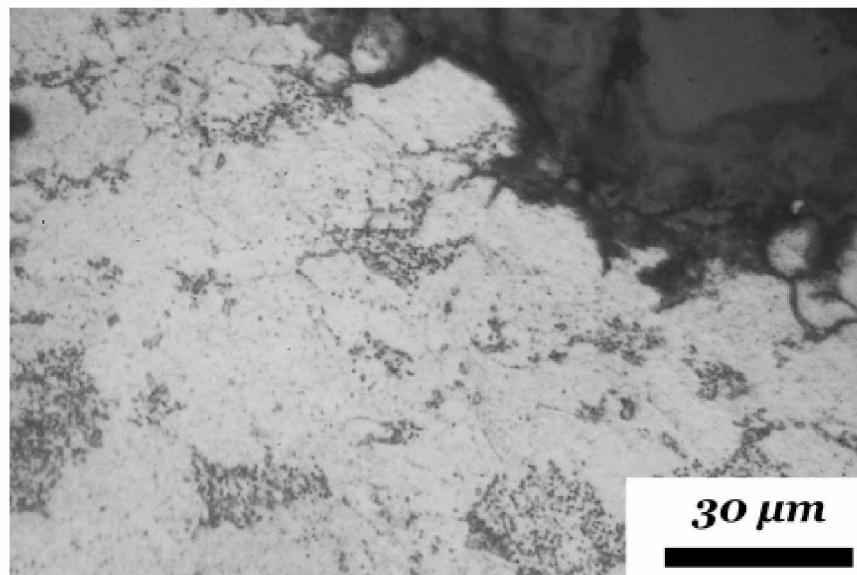
Η εξωτερική επιφάνεια του σωλήνα φαίνεται στα σχήματα 4.23, 4.24. Στο σημείο αυτό παρουσιάζεται ένα φαινόμενο διάβρωσης, αλλά είναι τοπικό και δεν προκαλεί σοβαρή αραιώση και μείωση του πάχους. Υπάρχει όμως ένα στρώμα προϊόντων διάβρωσης που συσσωρεύονται σε αυτήν την περιοχή της εξωτερικής επιφάνειας με πάχος που κυμαίνεται από 20μm έως 70μm. Η στοιχειακή ανάλυση αυτών των προϊόντων διάβρωσης παρέχεται στην ενότητα SEM / EDX παρακάτω.

Σχήμα 4.23: Μικροδομή εξωτερικής επιφάνειας του αιλού

Σχήμα 4.24: Μικροδομή εξωτερικής επιφάνειας του αιλού

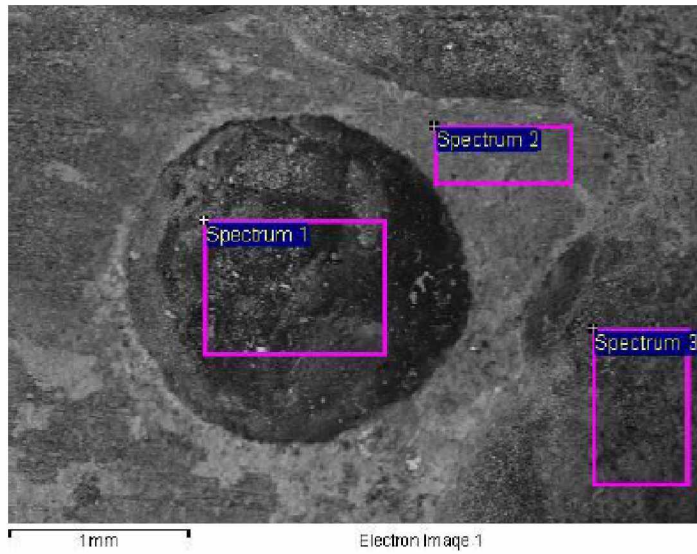
Στην αρχή αυτών των ελέγχων πραγματοποιήθηκε ανάλυση με ηλεκτρονικό μικροσκόπιο σάρωσης (SEM) καθώς και τοπικές αναλύσεις σε μία βαθιά οπή που είχε προκληθεί (σχήμα 4.4) στο δείγμα A1. Το αποτέλεσμα της ανάλυσης παρουσιάζεται στο σχήμα 4.25, που απεικονίζει μία μικροοπή (spectrum 1) και την περιοχή γύρω από αυτή (spectrum 2, spectrum 3). Τόσο στην μικροοπή όσο και στα άλλα δύο σημεία του δείγματος το ποσοστό του άνθρακα ξεπερνά το 40% και του οξυγόνου ξεπερνά το 20%. Συμπεραίνουμε, λοιπόν, ότι ακόμα και μετά την απομάκρυνση των περισσότερων προϊόντων αντίδρασης, υπάρχουν σημεία με ισχυρή παρουσία άνθρακα και οξυγόνου και ασθενή την παρουσία του χρωμίου, υποδεικνύοντας, έτσι, την εναπόθεση άνθρακα/γραφίτη στο διαβρωμένο υλικό, καθώς και καρβίδια και οξείδια, τυπικά προϊόντα της μεταλλικής κονιοποίησης.

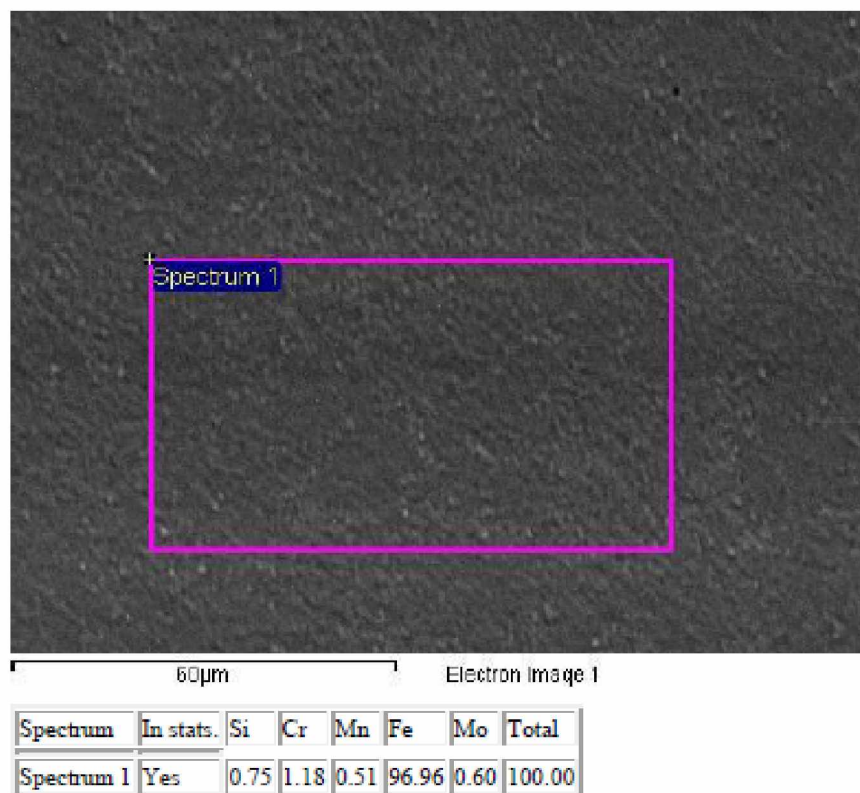
Επιπλέον, πραγματοποιήθηκαν αναλύσεις SEM/EDX σε μεταλλογραφικά δείγματα A1.1, A1.2 και A1.3. Το φάσμα αναφοράς που αποκτάται από το μη επηρεασμένο υλικό παρέχεται στο σχήμα 4.26. Παρατηρούμε την απουσία άνθρακα και οξυγόνου στη χημική σύσταση του υλικού. Από την άλλη στο σχήμα 4.27 δίνονται οι αναλύσεις που πραγματοποιούνται σε ένα κοίλωμα και όπως και στο σχήμα 4.25 φανερώθηκαν υψηλές συγκεντρώσεις άνθρακα και οξυγόνου και πολύ χαμηλές συγκεντρώσεις σιδήρου και χρωμίου.

Σχήμα 4.26: Μικρογραφία SEM σε περιοχή που δεν είχε υποστεί μεταλλική κωνιοποίηση (A1.2) και η σχετική ανάλυση EDX

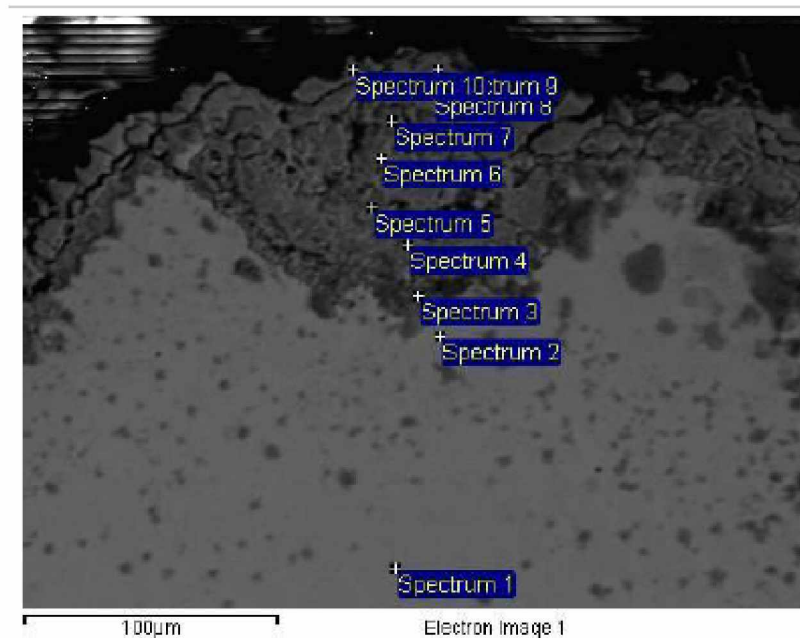
Σχήμα 4.28: Μικρογραφία SEM σε μία χαρακτηριστική κοιλότητα εκδήλωσης μεταλλικής κοριοποίησης και η σχετική ανάλυση EDX

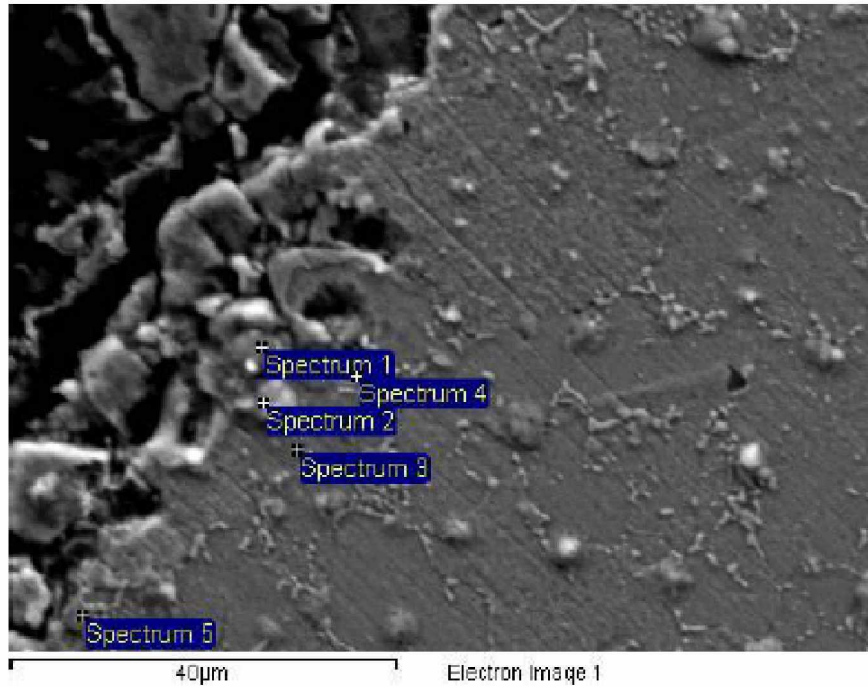
Παρόμοια αποτελέσματα παρουσιάζονται από τις αναλύσεις που διεξήχθησαν στα ελαφρώς κολλημένα καθώς και αποκομμένα στοιχεία σε συνδυασμό με την ενανθράκωση του επιφανειακού στρώματος στην εσωτερική επιφάνεια του αυλού, (σχήματα 4.28,4.29,4.30,4.31). Συγκεκριμένα, με βάση το σχήμα 4.28 βγήκαν τα συμπεράσματα ότι σε ένα σημείο μακριά από το τμήμα των αυξημένων καρβιδίων (spectrum 1) δεν παρουσιάζεται άνθρακας καθώς και οξυγόνο, ενώ σε διάφορα σημεία του τμήματος διάβρωσης εμφανίζεται άνθρακας και οξυγόνο στις αναλύσεις σε ποσοστό εύρους 8-20% ανάλογα με το σημείο. Ανάλογα ερμηνεύονται και οι προαναφερθείσες υπόλοιπες εικόνες των σχημάτων.

Σχήμα 4.29: Μικρογραφία SEM σε ένα ελαφρώς προσκολλημένο στοιχείο και η σχετική ανάλυση EDX

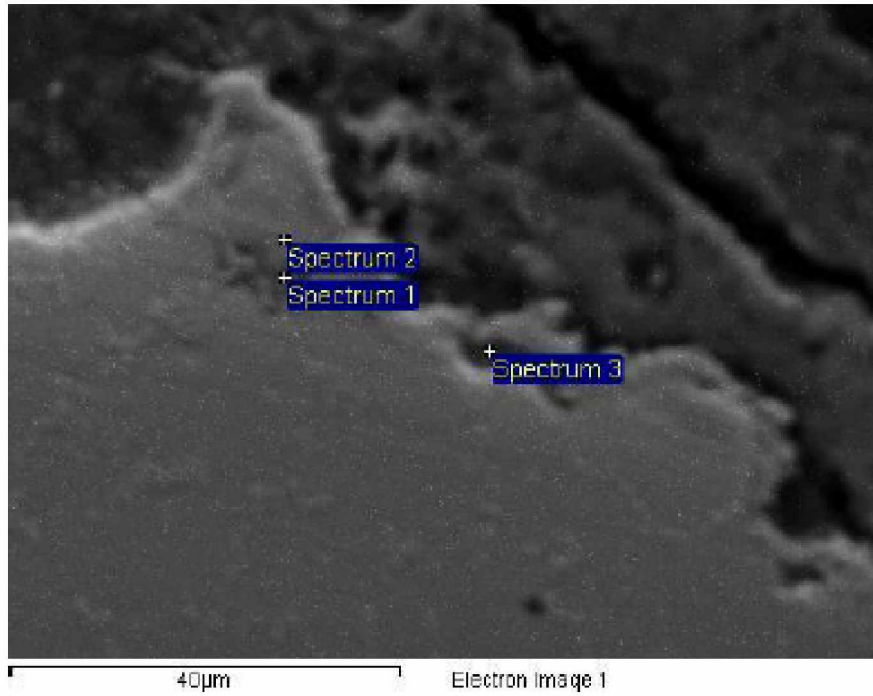
Σχήμα 4.30: Μικρογραφία SEM σε σημείο το οποίο έχει υποστεί μεταλλική κωνιοποίηση και η σχετική ανάλυση EDX

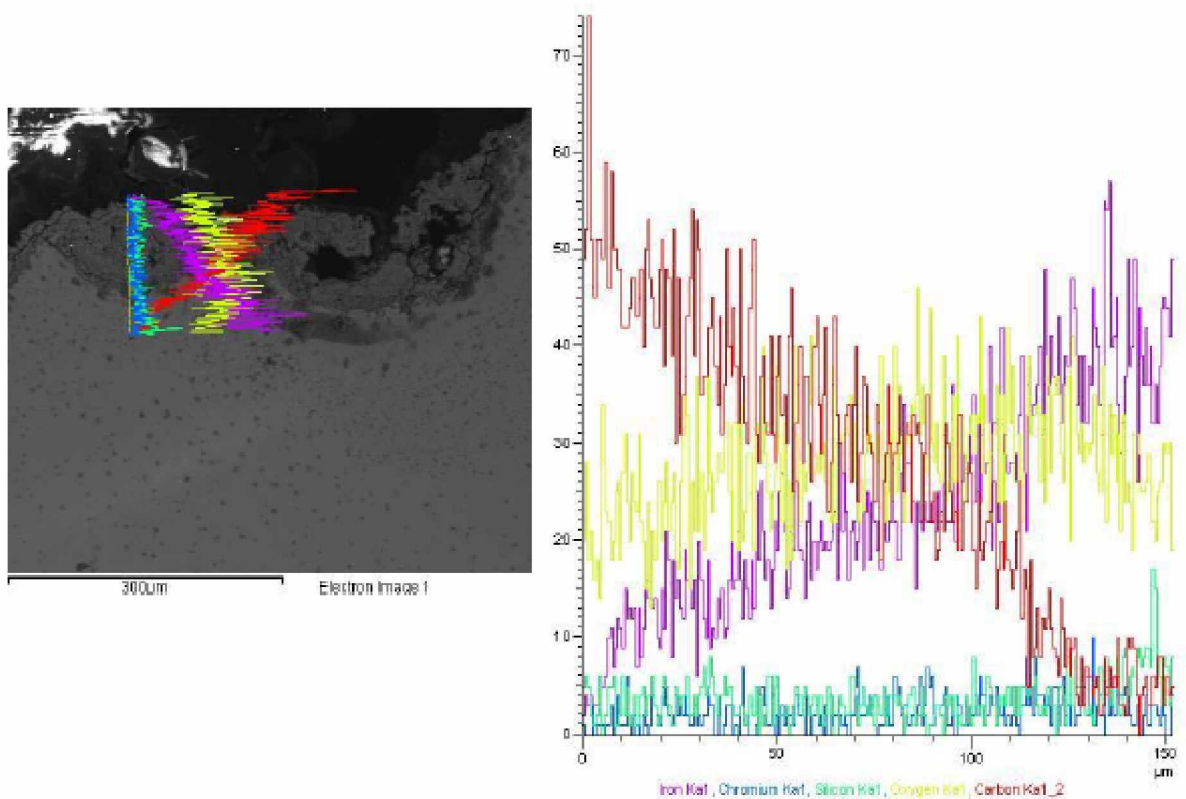
Η υψηλότερη παρουσία άνθρακα στο εσωτερικό μέρος αποδεικνύεται σαφώς στις σαρώσεις γραμμής που δίδονται στο σχήμα 4.32. Τα αποτελέσματα που δώθηκαν από τις αναλύσεις αποδεικνύουν την ύπαρξη μεταλλικής κονιοποίησης.

Σχήμα 4.32: Σαρώσεις γραμμής στην εσωτερική επιφάνεια του αυλού

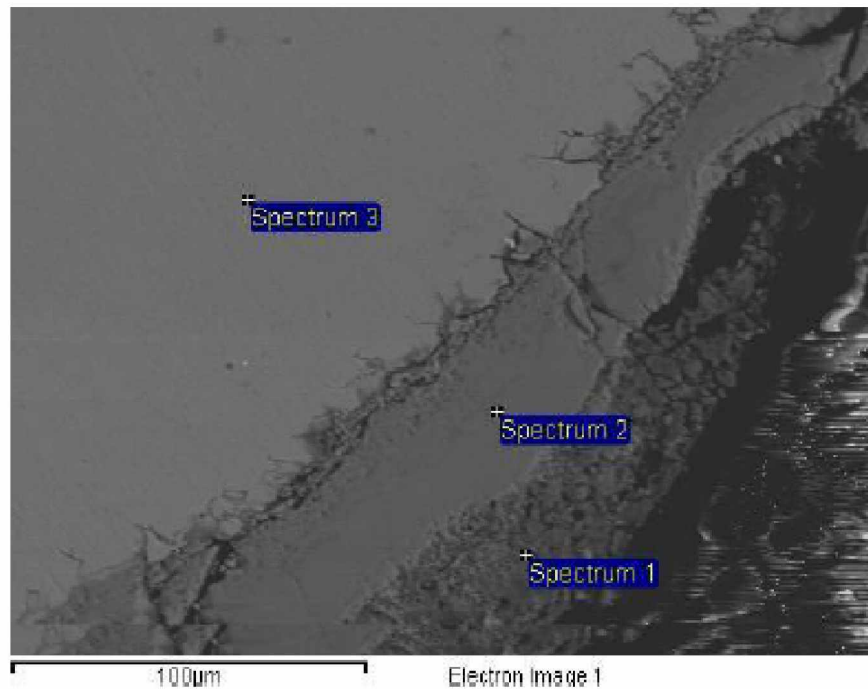
Τέλος, οι αναλύσεις των προϊόντων διάβρωσης που συσσωρεύονται στην εξωτερική επιφάνεια του αυλού φαίνονται στα σχήματα 4.33 και 4.34 και αντιστοιχούν σε οξειδία σιδήρου.

Σχήμα 4.33: Μικρογραφία SEM στην εξωτερική επιφάνεια του αυλού (τμήμα A1.3) και η σχετική ανάλυση EDX

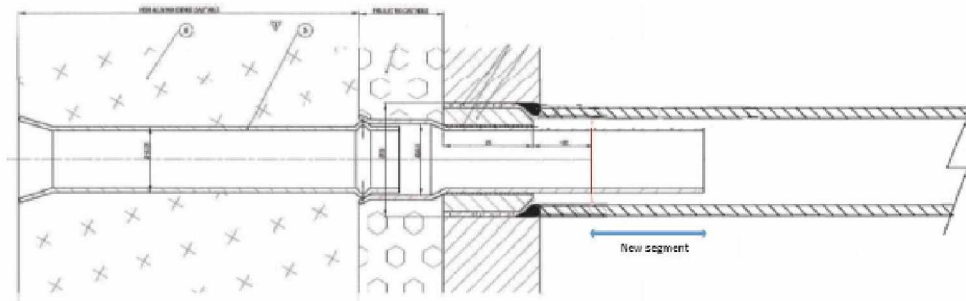
Η μεταλλική κονιοποίηση δημιουργήθηκε στον αυλό που ήταν κατασκευασμένος από χαμηλά κραματωμένο χάλυβα P11, ενώ στον εσωτερικό σωλήνα κράματος Ni-Cr 602 CA δεν προκλήθηκε φθορά. Μία λύση για την αντιμετώπιση του προβλήματος θα ήταν η αντικατάσταση του χάλυβα P11 με ένα άλλο υλικό με υψηλότερη αντοχή στη μεταλλική κονιοποίηση όπως είναι και το κράμα 602 CA Ni-Cr. Όμως το κόστος αντικατάστασης θα ήταν ιδιαίτερα μεγάλο εξαιτίας της υψηλής τιμής των υλικών αυτών. Η μεταλλική κονιοποίηση δημιουργήθηκε όταν σταμάτησε να υπάρχει η προστασία που παρείχε το κράμα Ni-Cr και το ρευστό ήρθε σε απευθείας επαφή με τον χάλυβα του αυλού. Στο τμήμα που δόθηκε για εργαστηριακό έλεγχο το μέγεθος της αστοχίας είχε μήκος 30-35mm. Έτσι προκύπτει ως βέλτιστη λύση η επιμήκυνση του σωλήνα κράματος Ni-Cr κατά 35-45mm (σχήμα 5.1) προκειμένου να επεκταθεί η προστασία που αυτό προσφέρει στον P11. Συγκεκριμένα, με το επιπλέον μήκος δίνεται ο απαραίτητος χρόνος στο ρευστό να αποβάλει θερμότητα προκειμένου όταν εισαχθεί στον αυλό του εναλλάκτη (στον P11) να έχει χαμηλότερη θερμοκρασία. Χάρη σ αυτό ο μηχανισμός της μεταλλικής κονιοποίησης δεν θα είναι δυνατόν να πραγματοποιηθεί στην επιφάνεια του αυλού. Εν κατακλείδι η αδυναμία υπολογισμού της πραγματικής θερμοκρασίας λειτουργίας σε συνδυασμό με το ανεπαρκές μήκος του εσωτερικού σωλήνα οδηγεί στο συμπέρασμα ότι η αστοχία ήταν απόρροια λάθους κατά τον σχεδιασμό της συγκεκριμένης διάταξης.

Σχήμα 5.1: Απεικόνιση του επιπλέον σωλήνα κράματος Ni-Cr
