**ΠΑΝΕΠΙΣΤΗΜΙΟ ΘΕΣΣΑΛΙΑΣ
ΠΟΛΥΤΕΧΝΙΚΗ ΣΧΟΛΗ**

Διπλωματική Εργασία

**ΕΠΙΘΕΩΡΗΣΗ ΟΔΙΚΗΣ ΑΣΦΑΛΕΙΑΣ (ΕΟΑ) ΣΤΟΝ ΚΑΘΕΤΟ
ΛΕΩΝΑ 60 “ΘΕΣΣΑΛΟΝΙΚΗ - ΣΕΡΡΕΣ - ΠΡΟΜΑΧΩΝΑΣ” (Α25)
ΤΗΣ ΕΓΝΑΤΙΑΣ ΟΔΟΥ, ΤΜΗΜΑ Α/Κ ΕΥΛΟΥΠΟΛΗΣ -
Α/Κ ΣΤΡΥΜΟΝΙΚΟΥ**

ΒΟΛΟΣ 2022

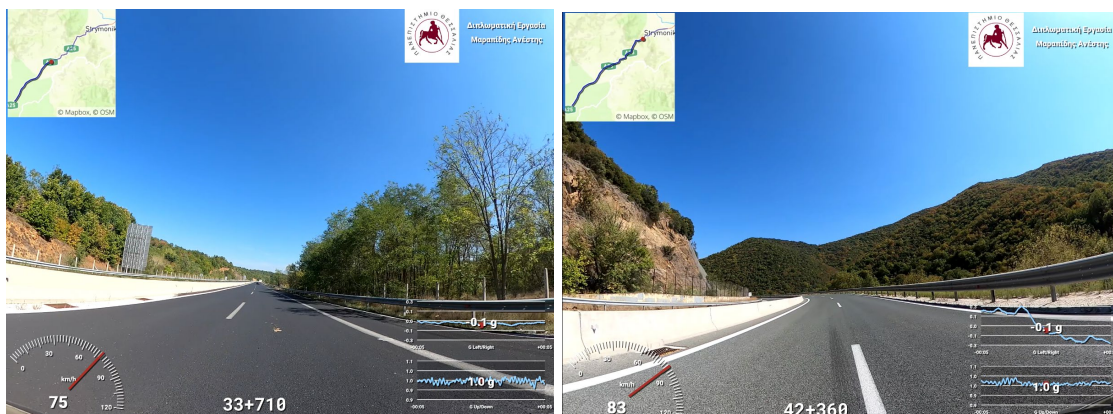
Αυτό ενδεχομένως να αποτελεί πρόβλημα και στους δύο κλάδους, στις περιπτώσεις ανάγκης αποκαταστάσεων στα φρεάτια επισκέψεων.

Εικόνες 5.6.10.1 και 5.6.10.2 Σχάρες φρεατίων υδροσυλλογής ενδεικτικά Χ.Θ. 33+710 και Χ.Θ.42+360 (Δεξιός κλάδος) (Πηγή : Προσωπικό Αρχείο)

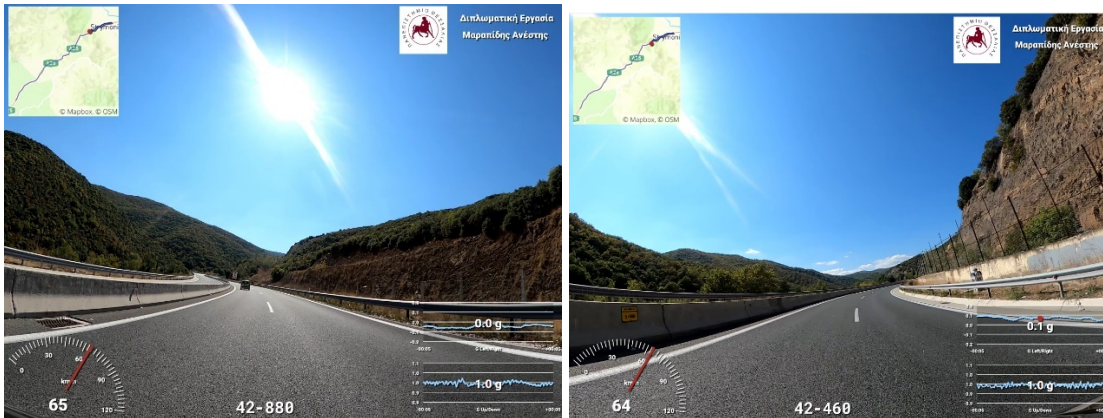
Εικόνες 5.6.10.3 και 5.6.10.4 Σχάρες φρεατίων υδροσυλλογής ενδεικτικά Χ.Θ. 42+880 και Χ.Θ.42+460 (Αριστερός κλάδος) (Πηγή : Προσωπικό Αρχείο)

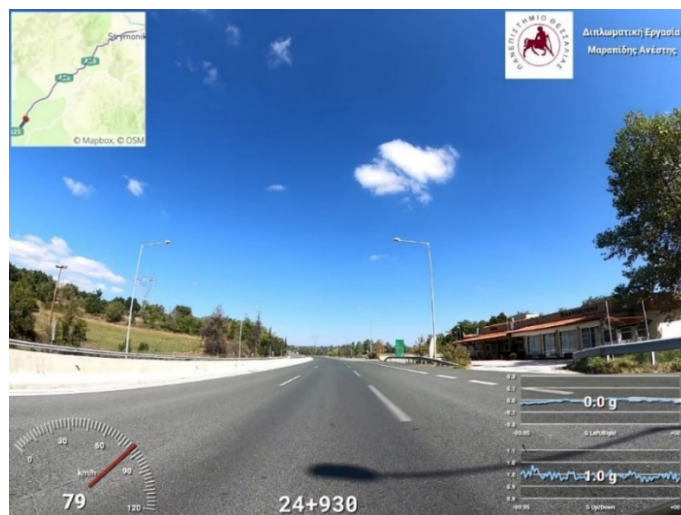
Εικόνα 5.7.1.1 Θέση εισόδου παράπλευρης ιδιοκτησία Καφέ – Εστιατορίου στη Χ.Θ. 24+930, εντός της λωρίδας επιτάχυνσης του κλάδου εισόδου του Α/Κ Ευλούπολης - (Δεξιός κλάδος) (Πηγή : Προσωπικό Αρχείο)

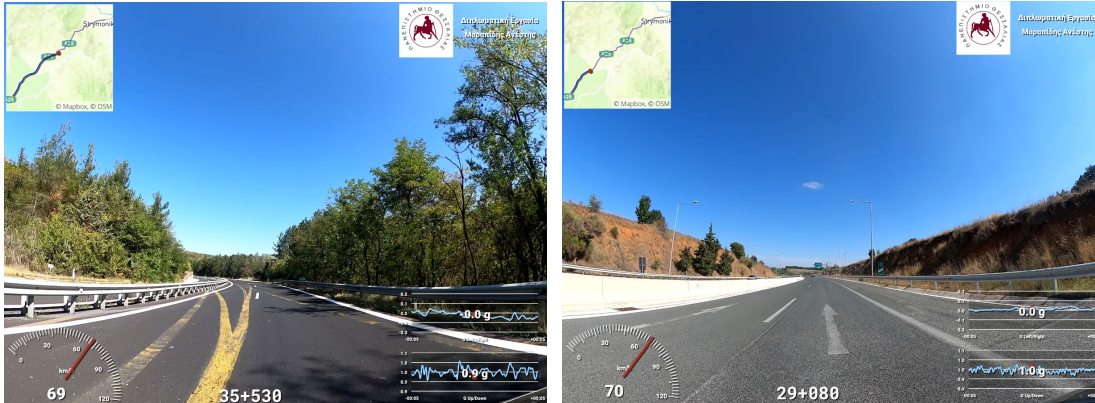
Εικόνες 5.7.3.1 και 5.7.3.2 Ενδεικτικές θέσεις εμφάνισης παλιάς διαγράμμισης Χ.Θ. 35+530 και οριζόντιας σήμανσης που απαιτεί συντήρηση Χ.Θ. 29+080 (Δεξιός κλάδος) (Πηγή : Προσωπικό Αρχείο)

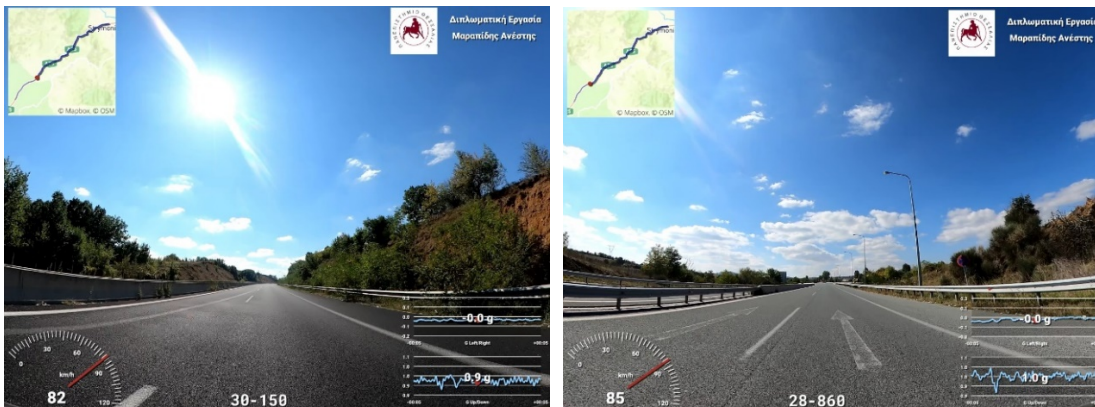
Εικόνες 5.7.3.3 και 5.7.3.4 Ενδεικτικές θέσεις εμφάνισης παλιάς διαγράμμισης Χ.Θ. 30+150 και οριζόντιας σήμανσης που απαιτεί συντήρηση και Χ.Θ. 28+860 (Αριστερός κλάδος) (Πηγή : Προσωπικό Αρχείο)

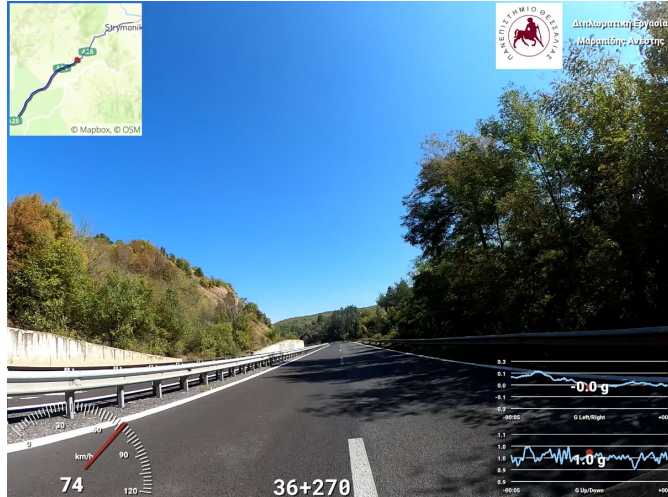
Εικόνα 5.9.1.1 Μηδενικός οδοφωτισμός στο οδικό στο υποτίμημα Β με τις διαδοχικές μικρής ακτίνας καμπύλες, Χ.Θ. 36+270 (Δεξιός κλάδος) (Πηγή: Προσωπικό Αρχείο)

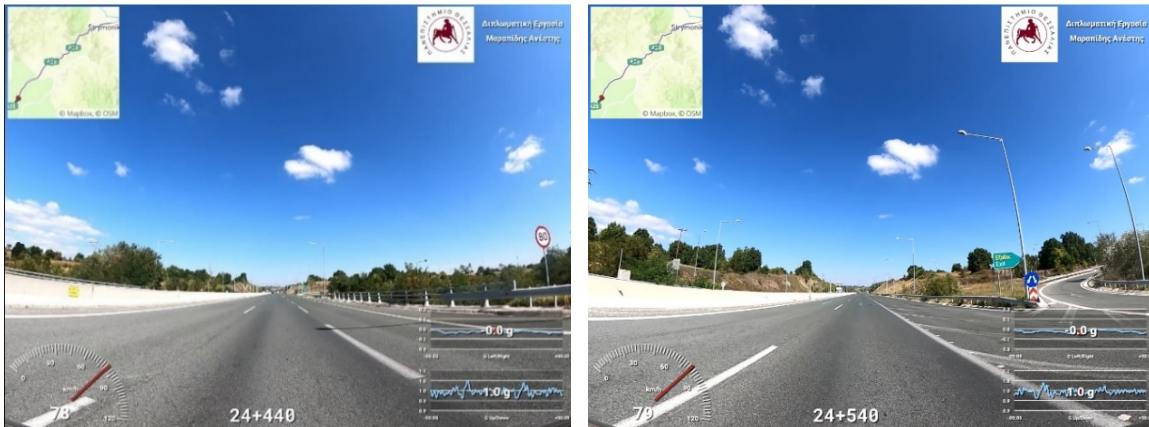
Εικόνες 5.9.2.1 και 5.9.2.2 Πινακίδες ορίου ταχύτητας 80Km/h (Χ.Θ. 24+440) και 50Km/h στον κλάδο εξόδου (Χ.Θ 24+540) χωρίς ενδιάμεση προειδοποίηση μείωσης στον Α/Κ Λαχανά - Θεοδόσια (Δεξιός κλάδος) (Πηγή : Προσωπικό Αρχείο)

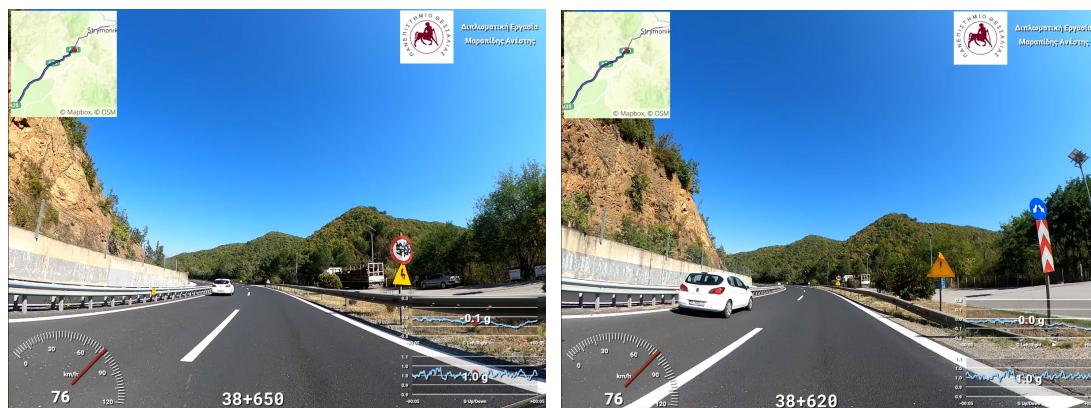
Εικόνες 5.9.3.1 και 5.9.3.2 Βανδαλισμένες και φθαρμένες με μειωμένη αντανακλαστικότητα Χ.Θ. 38+650 και Χ.Θ. 38+620 (Δεξιός κλάδος) (Πηγή : Προσωπικό αρχείο)

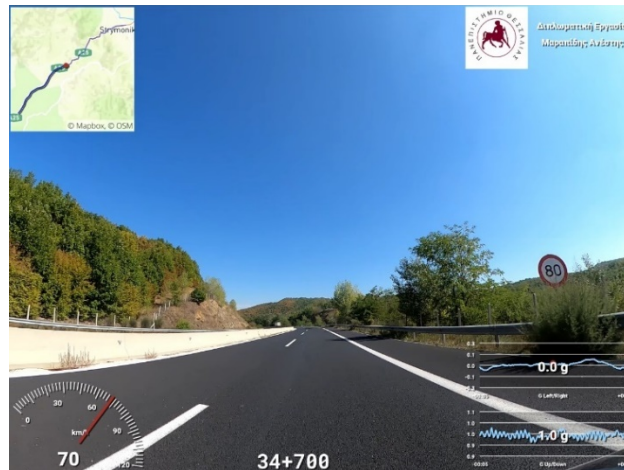
Εικόνα 5.9.3.3 Δυσκολία εντοπισμού και Ρυθμιστικής πινακίδας ορίου ταχύτητας 80Km/h (P32) λόγω περιβάλλοντος, Χ.Θ. 34+700 (Δεξιός κλάδος) (Πηγή : Προσωπικό Αρχείο)

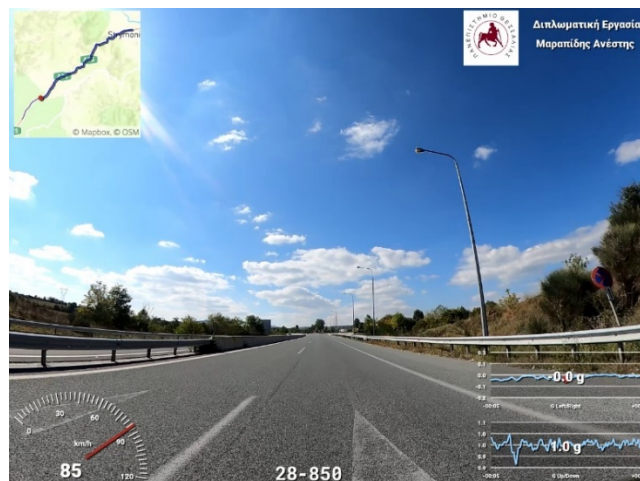
Εικόνα 5.9.3.4 Δυσκολία εντοπισμού και Ρυθμιστικής πινακίδας απαγόρευσης στάσης και στάθμευσης P40 λόγω βανδαλισμού Χ.Θ. 28+850 (Αριστερός κλάδος) (Πηγή : Προσωπικό Αρχείο)

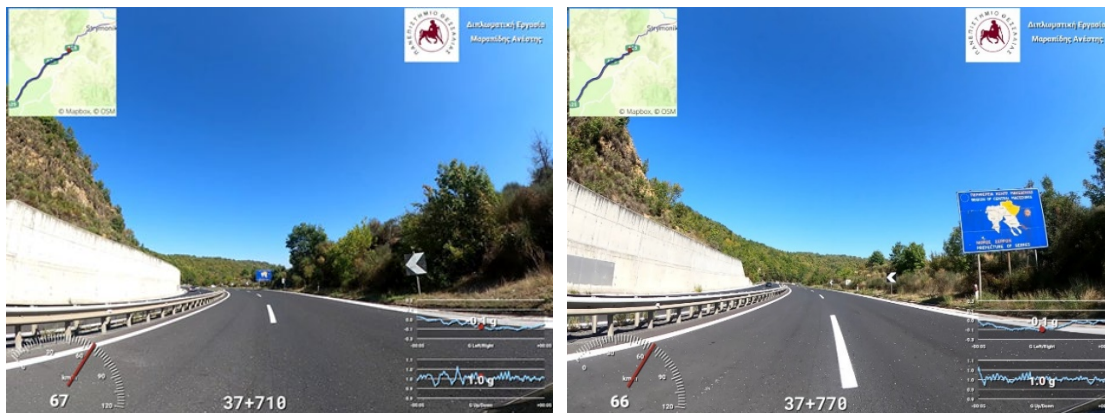
Εικόνες 5.9.4.1 και 5.9.4.2 Ενδεικτική θέση πινακίδων που βρίσκονται σε επικίνδυνη θέση, ανασφάλιστες, Χ.Θ. 37+710 και Χ.Θ. 37+770 (Δεξιός κλάδος) (Πηγή : Προσωπικό Αρχείο)

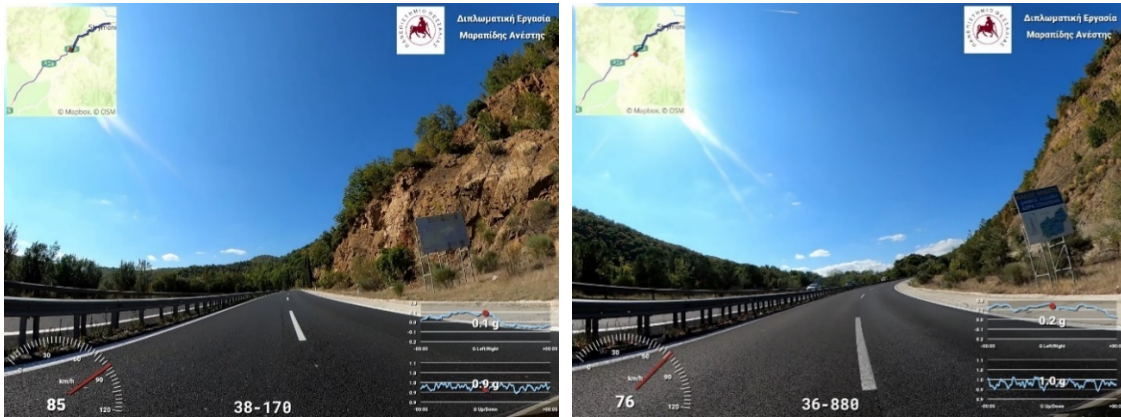
Εικόνες 5.9.4.3 και 5.9.3.4 Ενδεικτική θέση πινακίδων που βρίσκονται σε επικίνδυνη θέση, ανασφάλιστες, Χ.Θ. 38+170 και Χ.Θ. 36+880 (Αριστερός κλάδος) (Πηγή : Προσωπικό Αρχείο)

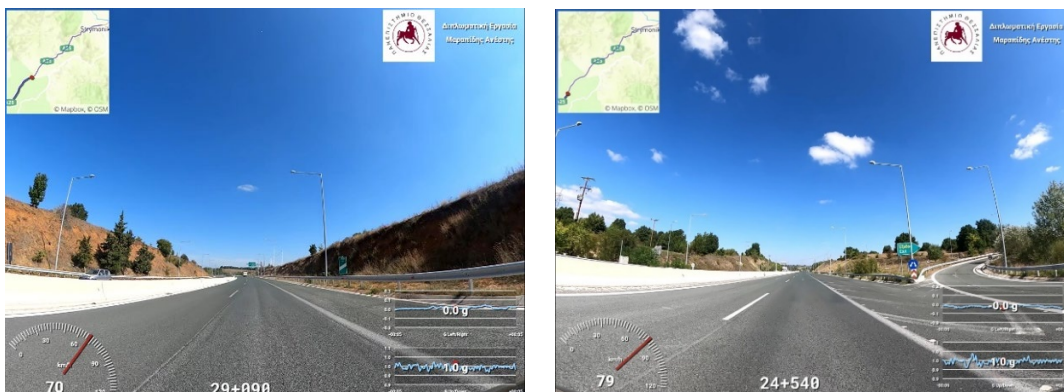
Εικόνες 5.10.1.1 και 5.10.1.2 Ενδεικτικές θέσεις φθαρμένης οριζόντιας σήμανσης που απαιτεί συντήρηση, Χ.Θ. 29+090 και Χ.Θ. 24+540 (Δεξιός κλάδος) (Πηγή : Προσωπικό Αρχείο)

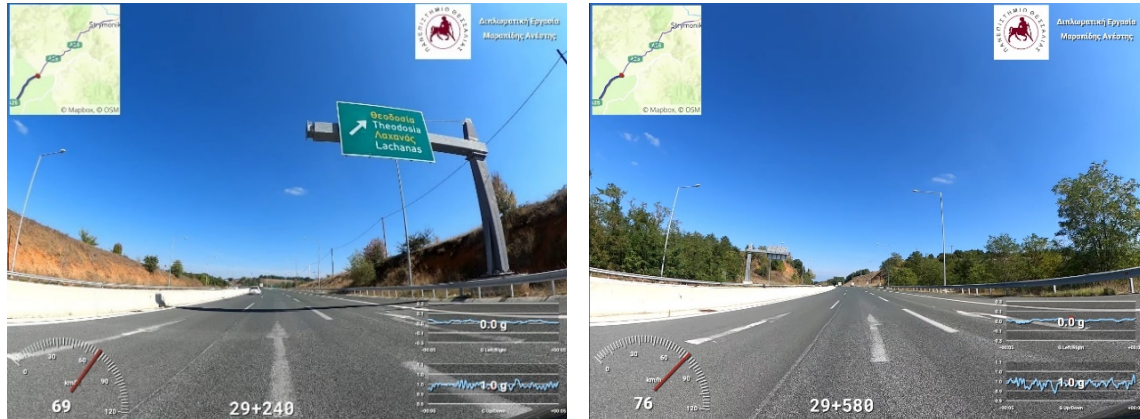
Εικόνες 5.10.1.3 και 5.10.1.4 Ενδεικτικές θέσεις φθαρμένης οριζόντιας σήμανσης που απαιτεί συντήρηση σε Α/Κ, Χ.Θ. 29+240 και Χ.Θ. 29+580 (Δεξιός κλάδος) (Πηγή : Προσωπικό Αρχείο)

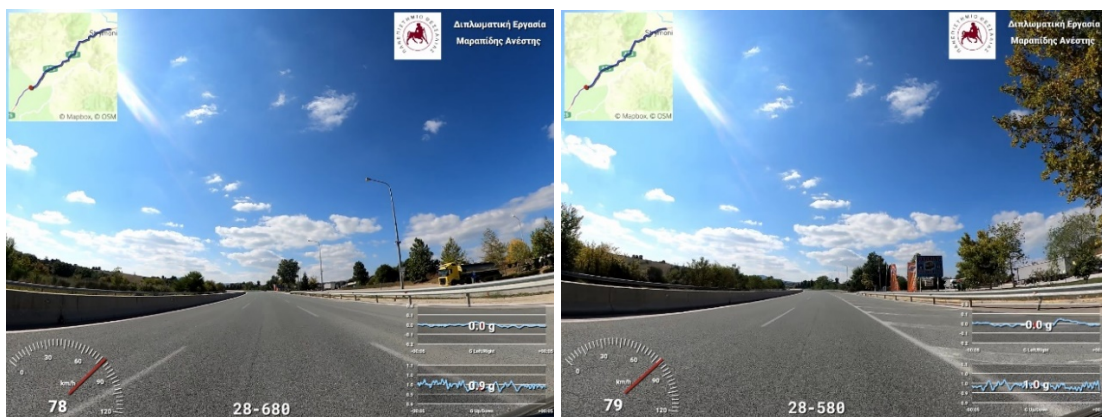
Εικόνες 5.10.1.5 και 5.10.1.6 Ενδεικτικές θέσεις φθαρμένης οριζόντιας σήμανσης που απαιτεί συντήρηση, Χ.Θ. 28+680 και Χ.Θ. 28+580 (Αριστερός κλάδος) (Πηγή : Προσωπικό Αρχείο)

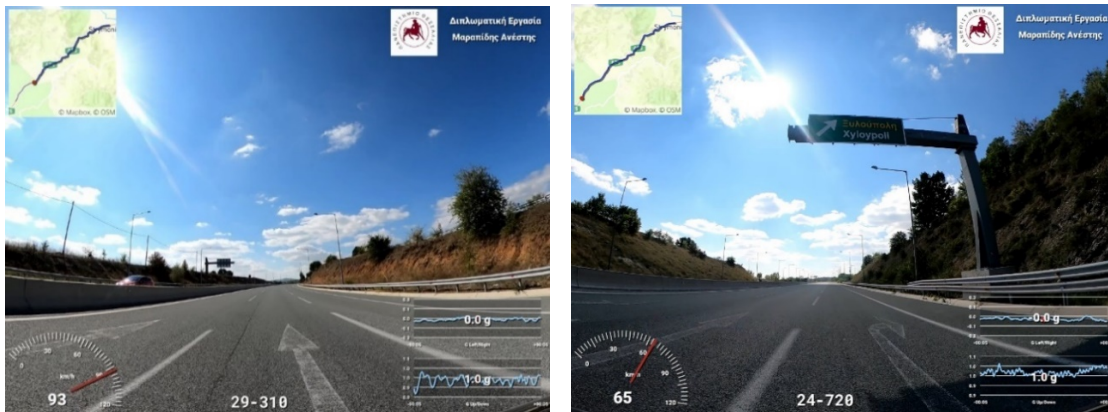
Εικόνες 5.10.1.7 και 5.10.1.8 Ενδεικτικές θέσεις φθαρμένης οριζόντιας σήμανσης σε Α/Κ που απαιτεί συντήρηση, Χ.Θ. 29+310 και Χ.Θ. 24+720 (Αριστερός κλάδος) (Πηγή : Προσωπικό Αρχείο)

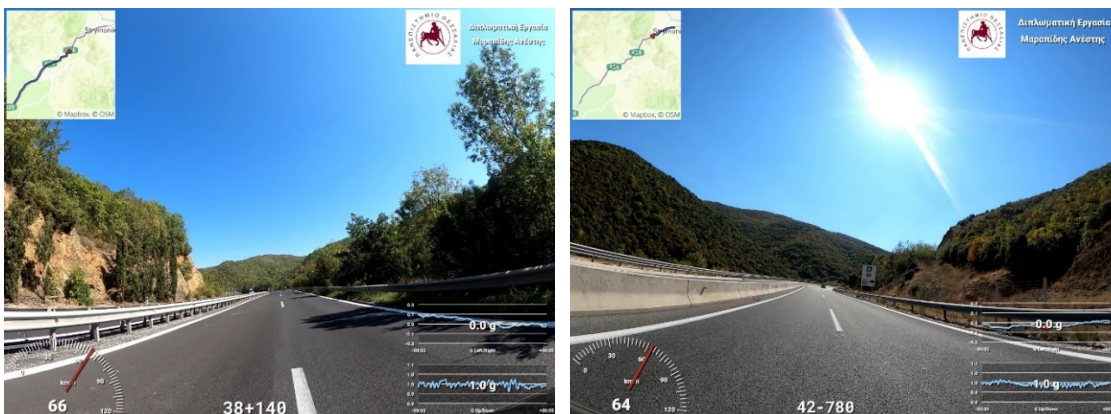
Εικόνες 5.11.2.1 και 5.11.2.2 Ενδεικτικές θέσεις χωρίς επαρκές πλάτος μεταξύ του στηθαίου ασφαλείας και της λωρίδας καθοδήγησης για προσωρινή ακινητοποίηση οχήματος, Χ.Θ. 38+140 (Δεξιός κλάδος) και Χ.Θ. 42+780 (Αριστερός κλάδος) (Πηγή : Προσωπικό Αρχείο)

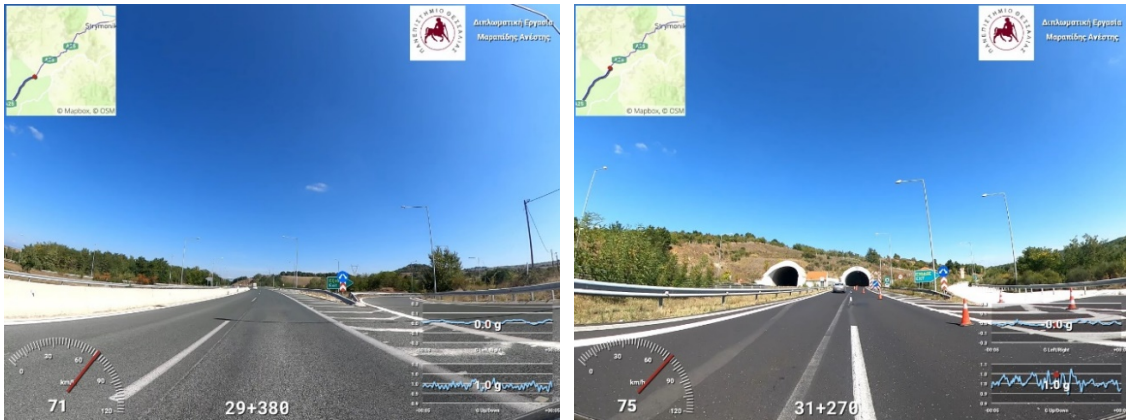
Εικόνες 5.11.2.3 και 5.11.2.4 Ενδεικτικές φωτογραφίες στις αιχμές διαχωριστικών νησίδων και απολήξεις των στηθαίων ασφαλείας χωρίς ΣΑΕΠ στους Α/Κ Λαχανά και Α/Κ Ριζιανά (Δεξιός κλάδος) (Πηγή : Προσωπικό Αρχείο)

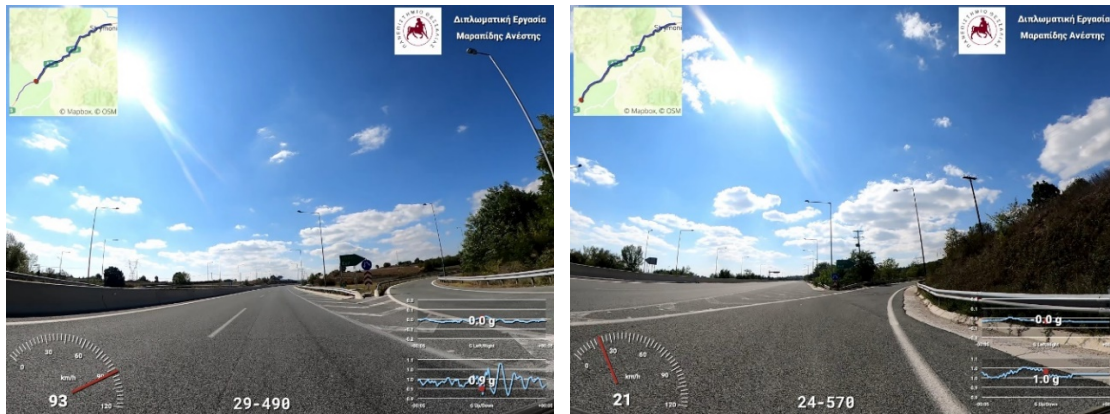
Εικόνες 5.11.2.5 και 5.11.2.6 Ενδεικτική φωτογραφία στην αιχμή διαχωριστικών νησίδων και απολήξεις των στηθαίων ασφαλείας χωρίς ΣΑΕΠ στον Α/Κ Λαχανά και Α/Κ Ξυλούπολης (Αριστερός κλάδος) (Πηγή : Προσωπικό Αρχείο

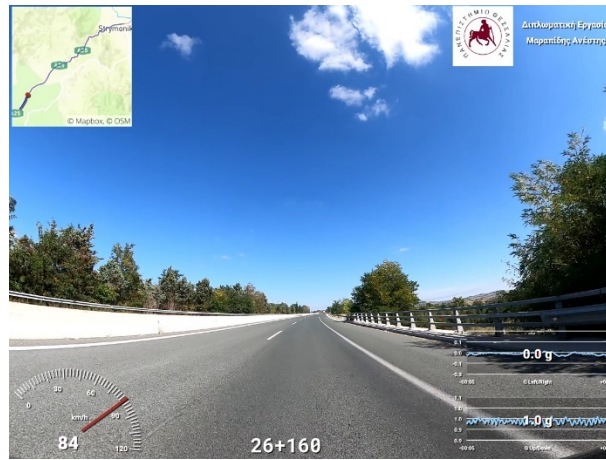
Εικόνα 5.11.2.7 Ενδεικτική φωτογραφία συναρμογής στηθαίων διαφορετικών τύπων και χαρακτηριστικών (σε τεχνικό) Χ.Θ. 26+160 (Δεξιός κλάδος) (Πηγή : Προσωπικό Αρχείο)

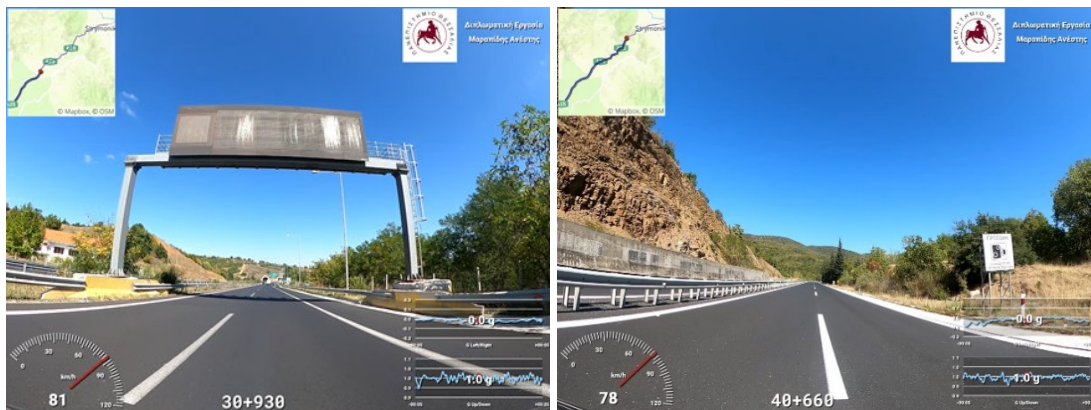
Εικόνες 5.11.2.8 και 5.11.2.9 Ενδεικτικές φωτογραφίες επικίνδυνων εμποδίων χωρίς ασφάλιση Χ.Θ. 30+930 και Χ.Θ. 40+660 (Δεξιός κλάδος) (Πηγή : Προσωπικό Αρχείο)

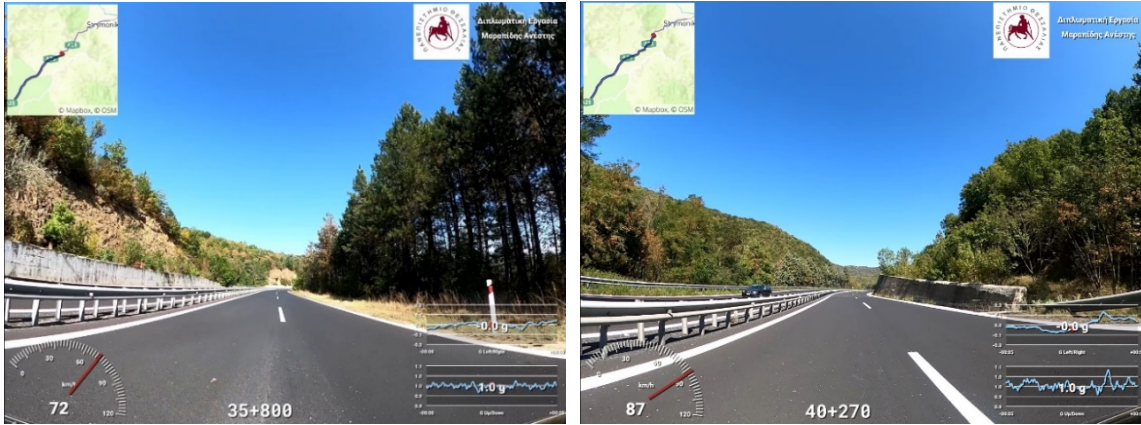
Εικόνες 5.11.2.10 και 5.11.2.11 Ενδεικτικές θέσεις που απαιτείται τοποθέτηση στηθαίων ή επέκταση ορθή συναρμογή με τείχος αναχαίτησης, Χ.Θ. 35+800 και Χ.Θ. 40+270 (Δεξιός κλάδος) (Πηγή : Προσωπικό Αρχείο)

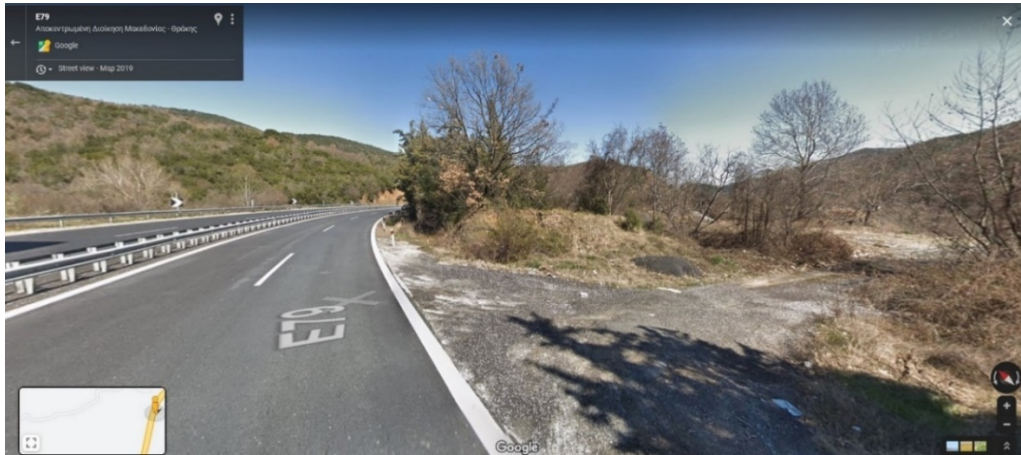
Εικόνα 5.11.2.12 Ενδεικτική θέση που απαιτείται τοποθέτηση στηθαίων διαμόρφωση εισόδου από παράπλευρο πλάτυσμα Χ.Θ. 40+850 (Δεξιός κλάδος) (Πηγή : Street view Google)

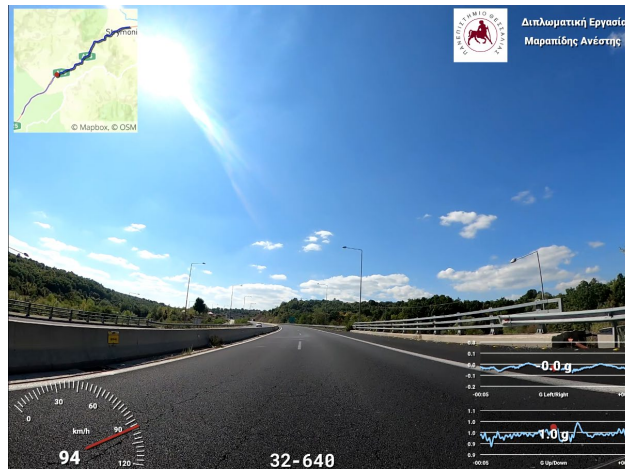
Εικόνα 5.11.2.13 Ενδεικτική φωτογραφία συναρμογής στηθαίων διαφορετικών τύπων και χαρακτηριστικών (σε τεχνικό) Χ.Θ. 32+640 (Αριστερός κλάδος) (Πηγή : Προσωπικό Αρχείο)

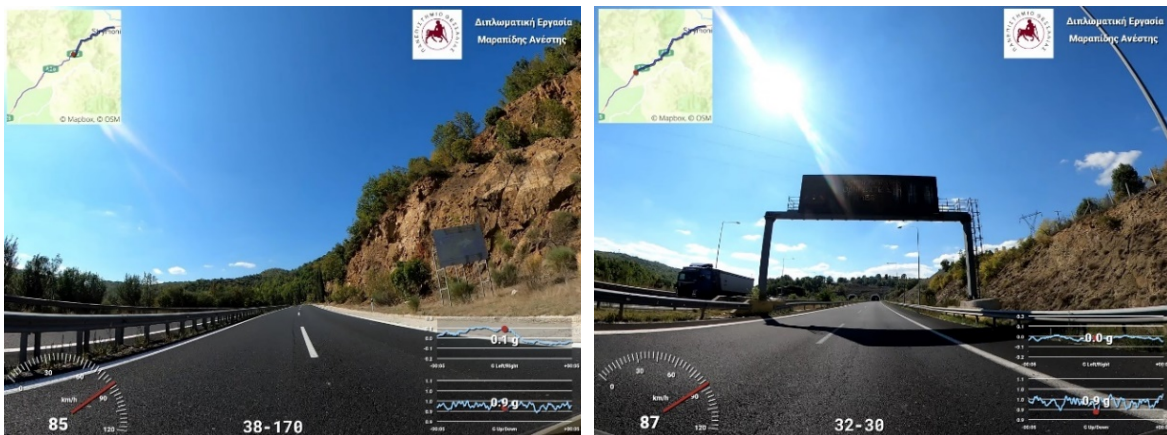
Εικόνες 5.11.2.14 και 5.11.2.15 Ενδεικτικές φωτογραφίες επικίνδυνων εμποδίων χωρίς ασφάλιση Χ.Θ. 38+170 και Χ.Θ. 32+030 (Αριστερός κλάδος) (Πηγή : Προσωπικό Αρχείο)

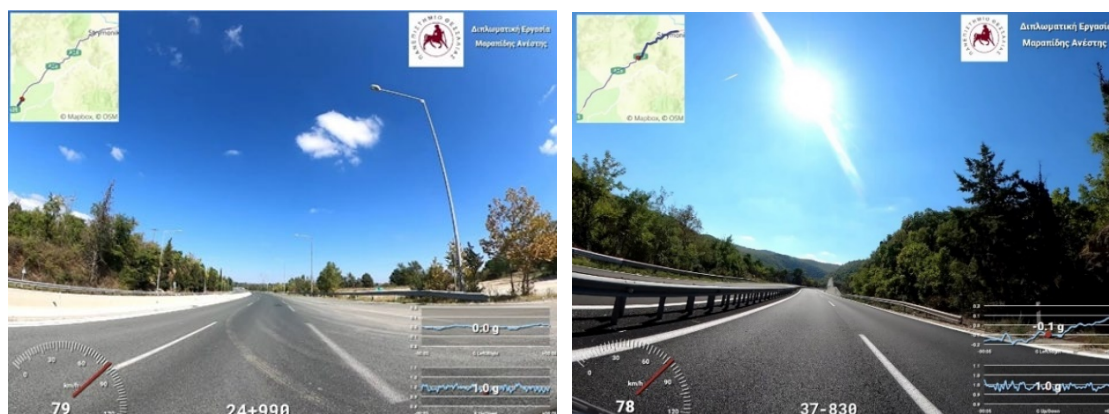
Εικόνες 5.11.3.1 και 5.11.3.2 Ενδεικτική φωτογραφία σε θέσεων κακής διαμόρφωσης απόληξης στηθαίου Χ.Θ. 24+990 (Δεξιός κλάδος), Χ.Θ.37+830 (Αριστερός κλάδος) (Πηγή : Προσωπικό Αρχείο)

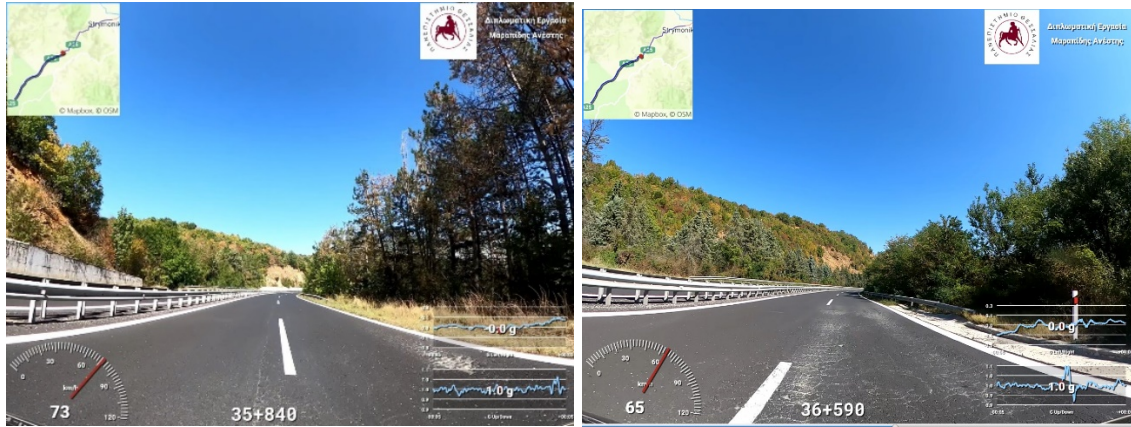
Εικόνες 5.15.1.1 και 5.15.1.2 Ενδεικτικές θέσεις με φθορές στο οδόστρωμα, Χ.Θ.35+840 και Χ.Θ. 36+590 (Δεξιός κλάδος) (Πηγή : Προσωπικό Αρχείο)

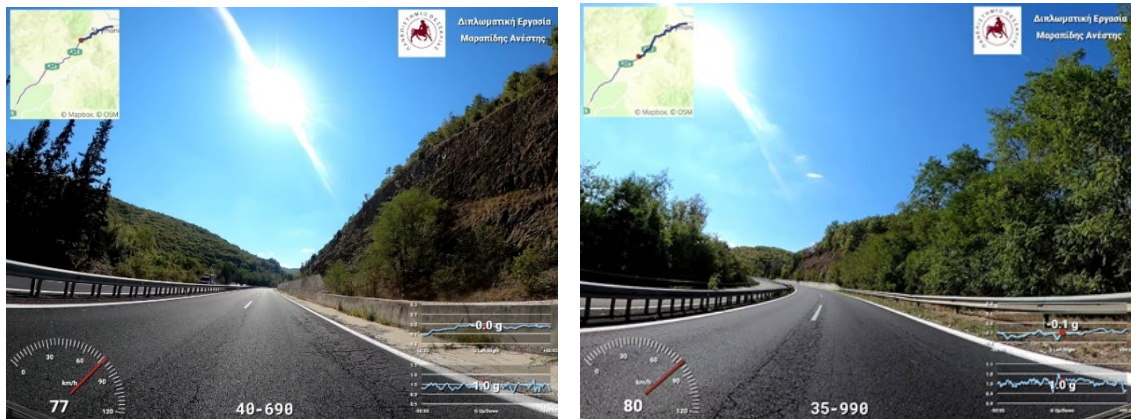
Εικόνες 5.15.1.3 και 5.15.1.4 Ενδεικτικές θέσεις με φθορές στο οδόστρωμα, Χ.Θ.40+690 και Χ.Θ. 35+990 (Αριστερός κλάδος) (Πηγή : Προσωπικό Αρχείο)

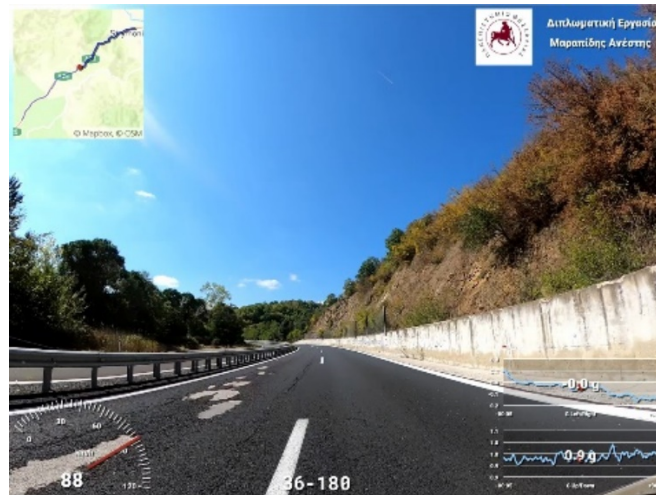
Εικόνες 5.15.1.5 Ενδεικτική θέση με φθορά στο οδόστρωμα και αποκόλλησης της αντιολισθηράς στρώσης, Χ.Θ.36+180 (Αριστερός κλάδος) (Πηγή : Προσωπικό Αρχείο)

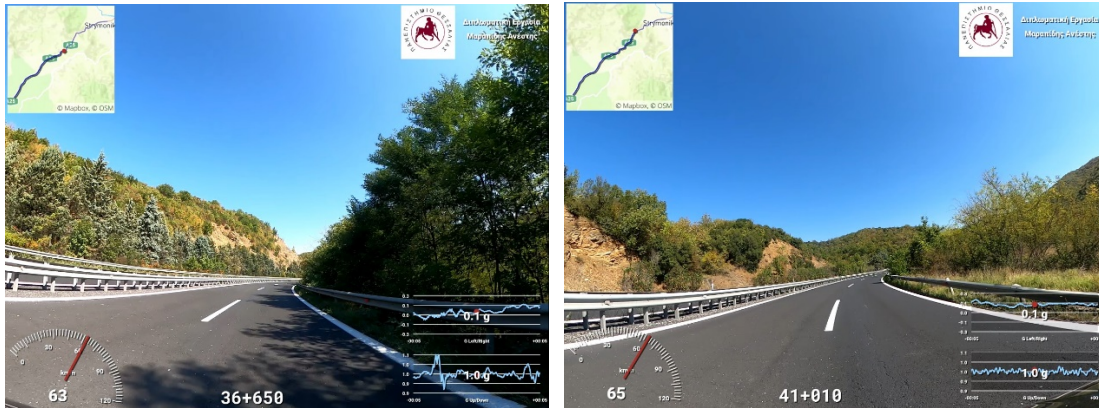
Εικόνες 5.19.1.1 και 5.19.1.2 Ενδεικτικές θέσεις όπου πλευρική βλάστηση επηρεάζει τα μήκη ορατότητας (Δεξιός κλάδος)
