ΠΑΝΕΠΙΣΤΗΜΙΟ ΘΕΣΣΑΛΙΑΣ  
ΠΟΛΥΤΕΧΝΙΚΗ ΣΧΟΛΗ  
ΤΜΗΜΑ ΜΗΧΑΝΟΛΟΓΩΝ ΜΗΧΑΝΙΚΩΝ

Αστοχίες συγκολλητών κατασκευών από ψαθυρή  
θραύση και κόπωση (1980-2020)

Κερμελίδης Α. Θεόδωρος  
Επιβλέπων καθηγητής: Χαϊδεμενόπουλος Ν. Γρηγόριος

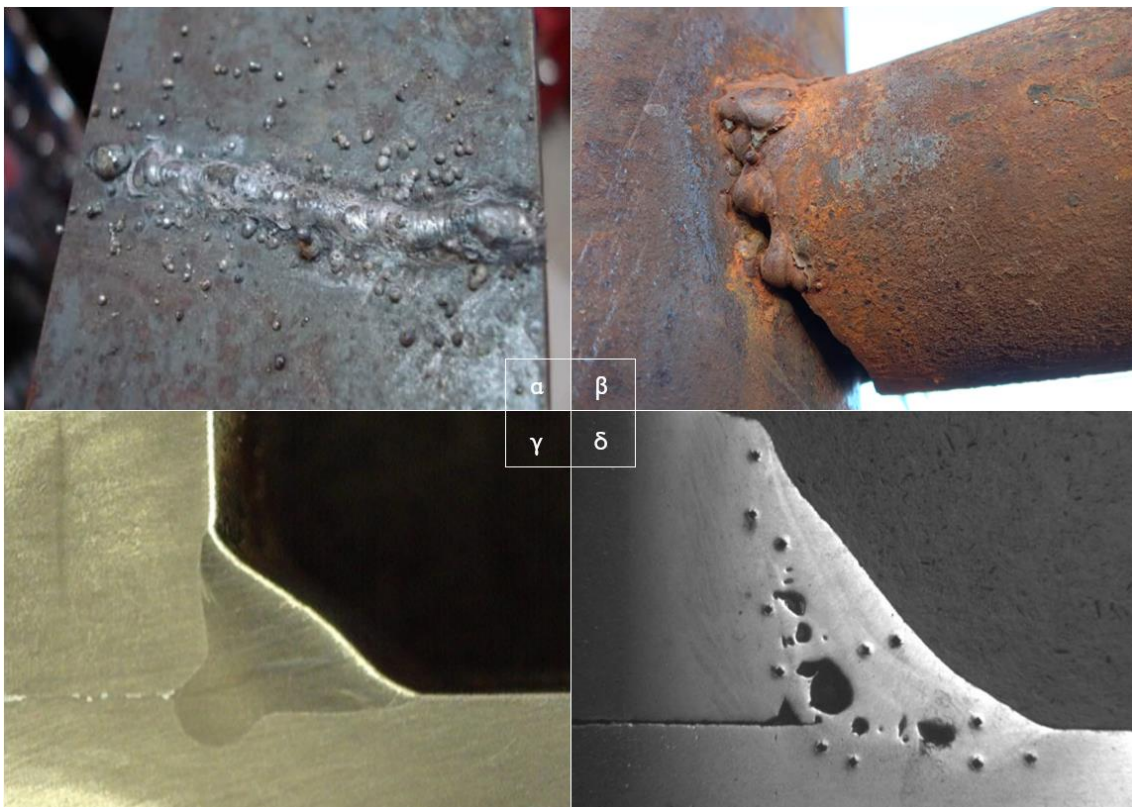
Ορισμένα λάθη είναι τόσο φανερά που και ένας απλός παρατηρητής θα μπορούσε να τα αντιληφθεί. Τα πιτσιλίσματα και η πολύ μικρή λίμνη συγκόλλησης σε σημείο μάλιστα ορισμένες φορές να παρατηρούνται κενά στα ελάσματα (εικόνα 1.1.1α, 1.1.1β) είναι εξόφθαλμα λάθη στη συγκόλληση.

Οι ατέλειες όμως που δεν φαίνονται με γυμνό μάτι είναι ίσως οι πιο επικίνδυνες, διότι ή είναι κρυμμένες μέσα στη λίμνη της συγκόλλησης και μόνο με μια τομή θα μπορούσαμε να τις εμφανίσουμε, πράγμα αδύνατο σε μια κατασκευή, ή ακόμα χειρότερα, εμφωλεύουν μέσα στη κρυσταλλική δομή της θερμοεπηρεασμένης ζώνης της συγκόλλησης και ανιχνεύεται μόνο με κρυσταλλογραφική μελέτη. Τέτοια παραδείγματα είναι η ατελής διείσδυση και οι πόροι (εικόνα 1.1.1γ, 1.1.1δ). Τέλος, να σημειωθεί ότι υπάρχουν και άλλα πολλά ελαττώματα που παρατηρούνται σε ανεπιτυχείς συγκολλήσεις, απλά εδώ αναφέρονται αυτά που πρόκειται να συναντήσουμε στα ατυχήματά μας.

Εικόνα 1.1.1 – α) Πιτσιλίσματα β) Μικρή λίμνη συγκόλλησης με κενά γ) Ατελής διείσδυση δ) Πόροι

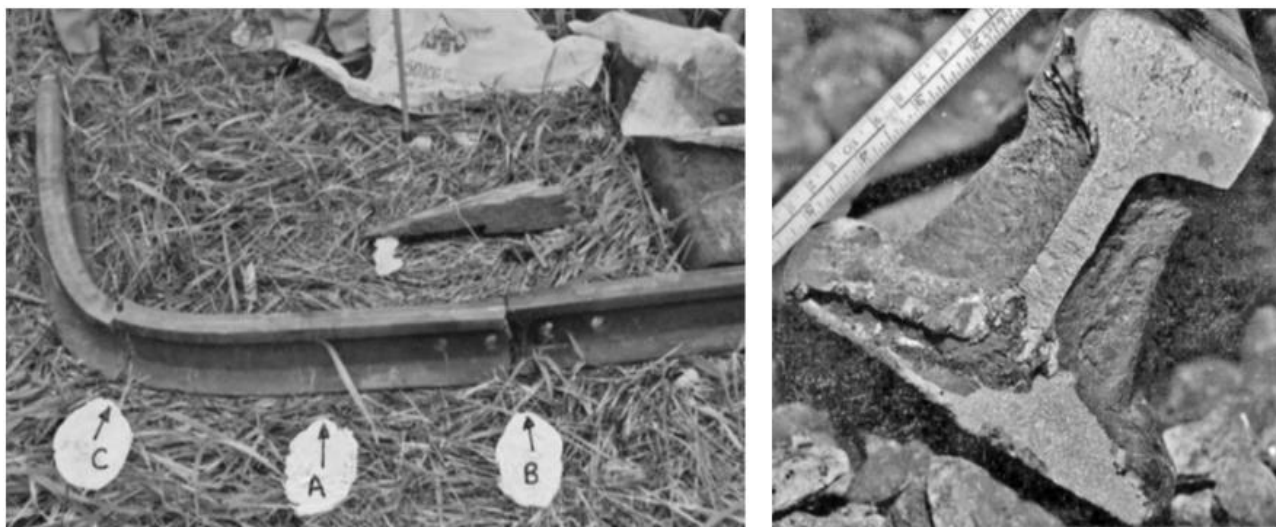
Στο δείγμα από την αριστερή ράγα που έχουμε παρακάτω (εικόνα 2.1.2), φαίνεται θραύση στην αργιλιοθερμική συγκόλληση (ή συγκόλληση με θερμότητα) στο σημείο Β. Η δεύτερη θραύση που σημειώθηκε στο παρόν δοκίμιο ήταν στο βασικό μέταλλο και στο σημείο C. Να σημειωθεί

Εικόνα 2.1.2 - Αριστερά: Δείγματα από την αριστερή ράγα του τρένου. Δεξιά: Η επιφάνεια θραύσης στη συγκόλληση (σημείο Β)

Στη παραπάνω διατομή (σημείο Β) βλέπουμε στην διατομή της ράγας τη προϋπάρχουσα ρωγμή (το σκούρο μέρος στη κάτω μεριά). Τέτοιες ατέλειες ήταν διάσπαρτες στις ράγες. Η επιφάνεια θραύσης στο σημείο C (εικόνα 2.1.3) ήταν όλκιμης φύσεως, και μάλλον αποτέλεσμα αναμενόμενης υπερφόρτισης.

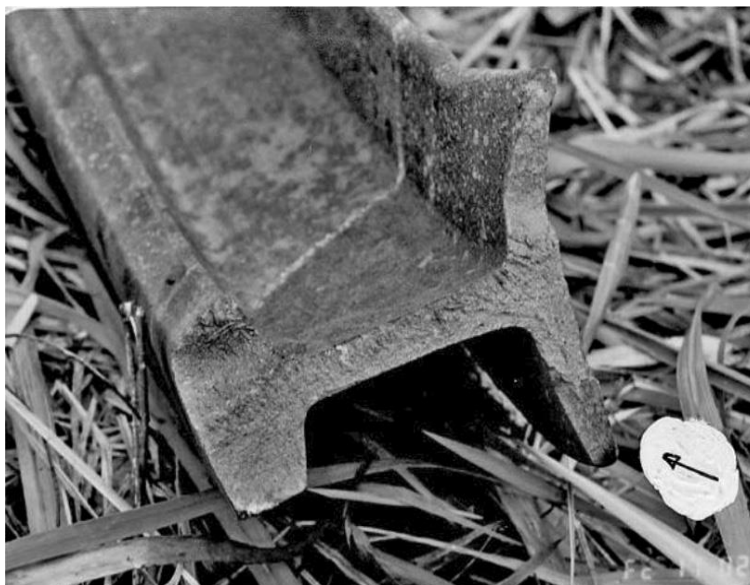
Εικόνα 2.1.3 – Η διατομή στο σημείο C (χαρακτηριστικά όλκιμης θραύσης)

Συμπεραίνουμε λοιπόν ότι η θραύση στη συγκόλληση συνέβη πρώτα, οδηγώντας στην όλκιμη θραύση της ράγας. Παρόλα αυτά, ερωτήματα σχετικά με το είδος φόρτισης που προκάλεσε τη ψαθυρή θραύση και το αν η θραύση ήταν αποτέλεσμα ή αιτία του εκτροχιασμού παραμένουν αναπάντητα.

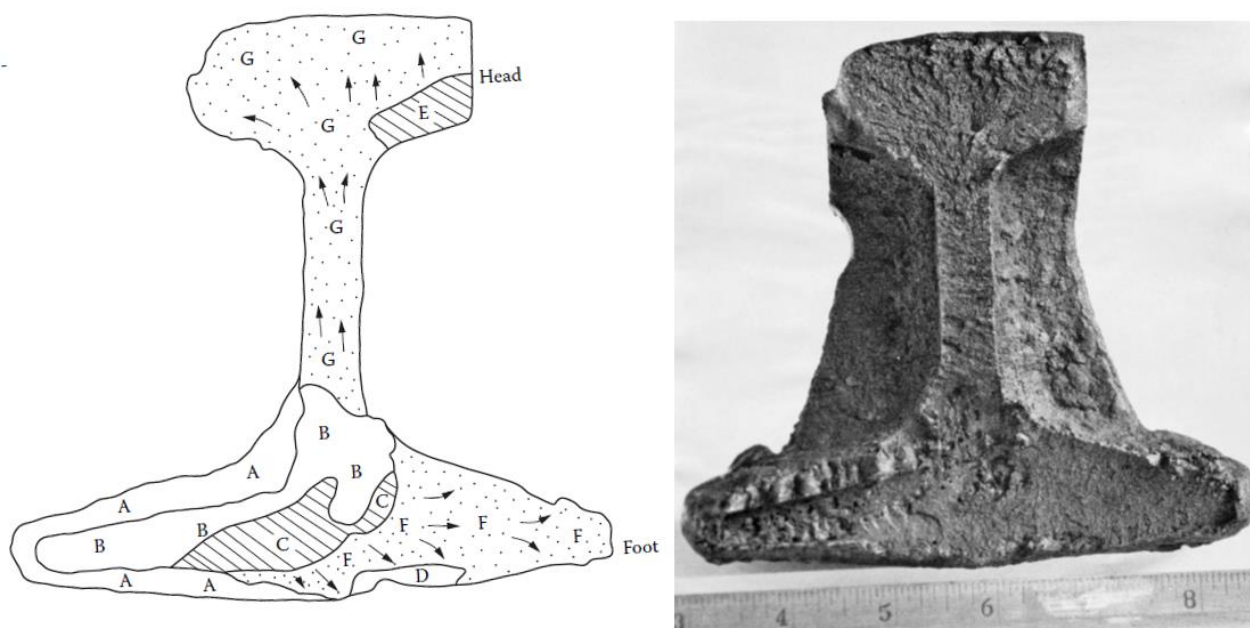
Περιοχή A: Ατελής διείσδυση του μετάλλου συγκόλλησης

Περιοχή B: Μεγάλο πορώδες

Περιοχή C: Μικρορωγμές λόγω των πολλών πόρων της περιοχής B

Περιοχές D και E: Μικροελαττώματα

Περιοχές F και G: Επιφάνειες ψαθυρής θραύσης λόγω των ρωγμών και του πορώδους

Εικόνα 2.1.4 - Αριστερά: Οι περιοχές στη διατομή της συγκόλλησης. Δεξιά: Η διατομή της συγκόλλησης μετά τον καθαρισμό

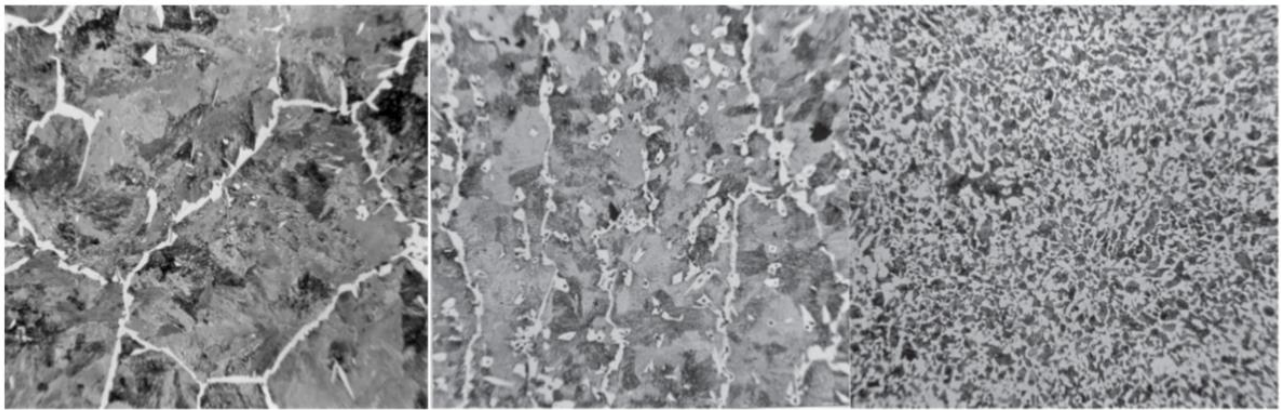
Ανησυχητικό είναι ότι κατά μήκος των ραγών η δομή του μετάλλου συγκόλλησης, αντίθετα με αυτή του βασικού μετάλλου, παρουσίαζε μεγάλες μεταβολές όπως φαίνεται και στις παρακάτω μικροδομές (εικόνα 2.1.5). Διάφορα μικροσφάλματα κατά μήκος των ραγών όπως στην περιοχή D και E ήταν αναμενόμενα μετά από την πολύχρονη καταπόνηση των ραγών και δεν είναι απίθανο ορισμένα να δημιουργήθηκαν τη στιγμή του εκτροχιασμού. Αυτό που δεν ήταν αναμενόμενο ήταν μία εσωτερική ρωγμή μήκους 10mm η οποία ήταν γεμάτη με οξείδια (εικόνα 2.1.6). Η ρωγμή αυτή βρέθηκε σε απόσταση 18mm από το σημείο της θραύσης, πράγμα που αποδείκνυε ότι είχε αρχίσει να μεταδίδεται εδώ και καιρό.

Εικόνα 2.1.5 – Κρυσταλλικές δομές σε διάφορα σημεία της ράγας

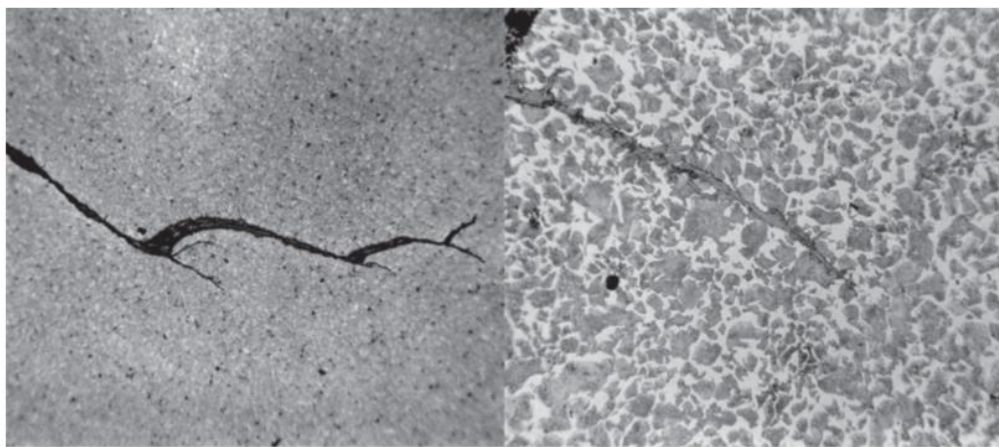
Ρωγμή ~10mm

Εικόνα 2.1.6 – Η ρωγμή κόπωσης

Οι δοκιμές που έγιναν, έδειξαν ότι τα κρίσιμα φορτία που ασκήθηκαν ήταν χαρακτηριστικά χαμηλότερα από το όριο διαρροής του υλικού (462MPa). Υπό αυτές τις συνθήκες, αποκλείεται η πλαστική παραμόρφωση των ραγών πριν την αστοχία τους.

Ψαθυρή θραύση επίσης δεν αναμενόταν σύμφωνα με τον σχεδιασμό, όμως η κόπωση του υλικού έριξε το όριο αντοχής. Τις νυχτερινές ώρες, λόγω της πτώσης της θερμοκρασίας, οι ράγες επιβαρύνονταν με επιπλέον θλιπτικά φορτία, ξεπερνώντας τη κρίσιμη τάση για την εξέλιξη της ρωγμής.

Σε τελική ανάλυση, φαίνεται ότι η διαδικασία της συγκόλλησης δεν διενεργήθηκε σύμφωνα με τις προδιαγραφές και τα σφάλματα που προέκυψαν από το πορώδες δεν ανιχνεύτηκαν σε επόμενο έλεγχο. Είναι γνωστό ότι η συγκόλληση με θερμότητα γενικά παρουσιάζει ελαττώματα παρόμοια με αυτά της χύτευσης. Αποτέλεσμα ήταν η δημιουργία και η εξέλιξη μικρορωγμών οι οποίες αποτέλεσαν «φωλιές» για διάβρωση και τελική αστοχία.

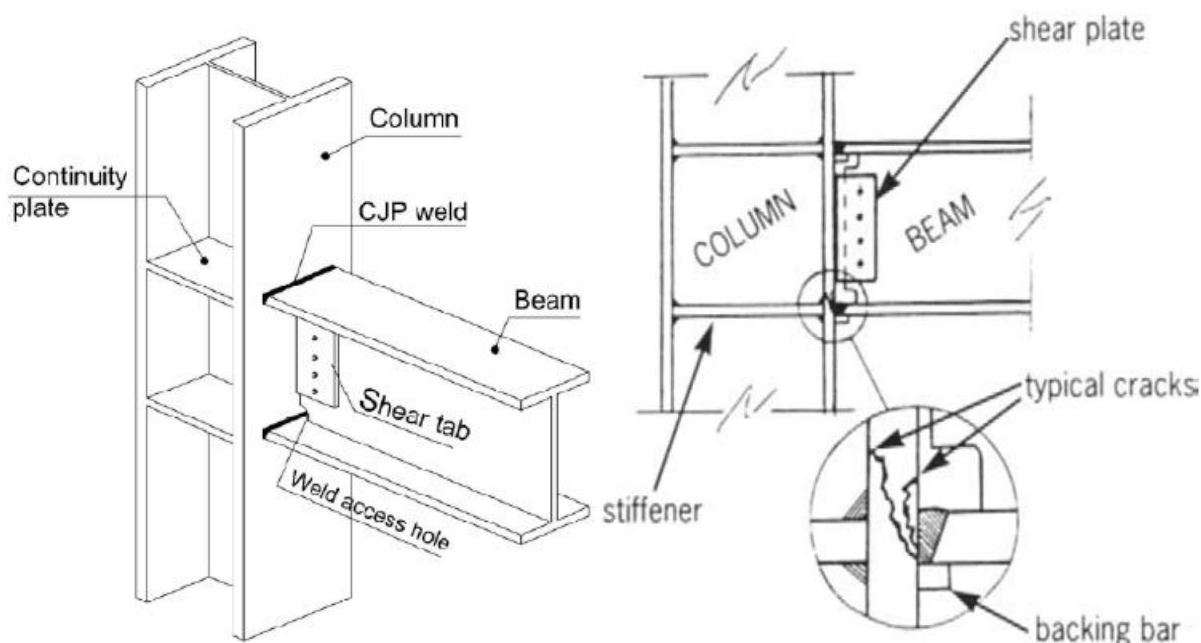
Οι μελέτες που διεξήχθησαν, έδειξαν ότι το πρόβλημα εμφανίστηκε στην πιο διαδεδομένη «αντισεισμική» σύνδεση δοκών εκείνης της εποχής. Η συγκολλητή σύνδεση δοκού-υποστύλων με τη χρήση μιας μικρής λάμας στήριξης (backing bar) ήταν εγκεκριμένη και περιέχονταν στις αμερικανικές προδιαγραφές όπως φαίνεται παρακάτω (εικόνα 2.2.1).

Εικόνα 2.2.1 – Αριστερά: Σχεδιάγραμμα της συνδεσμολογίας. Δεξιά: Σημείο έναρξης ρωγμής

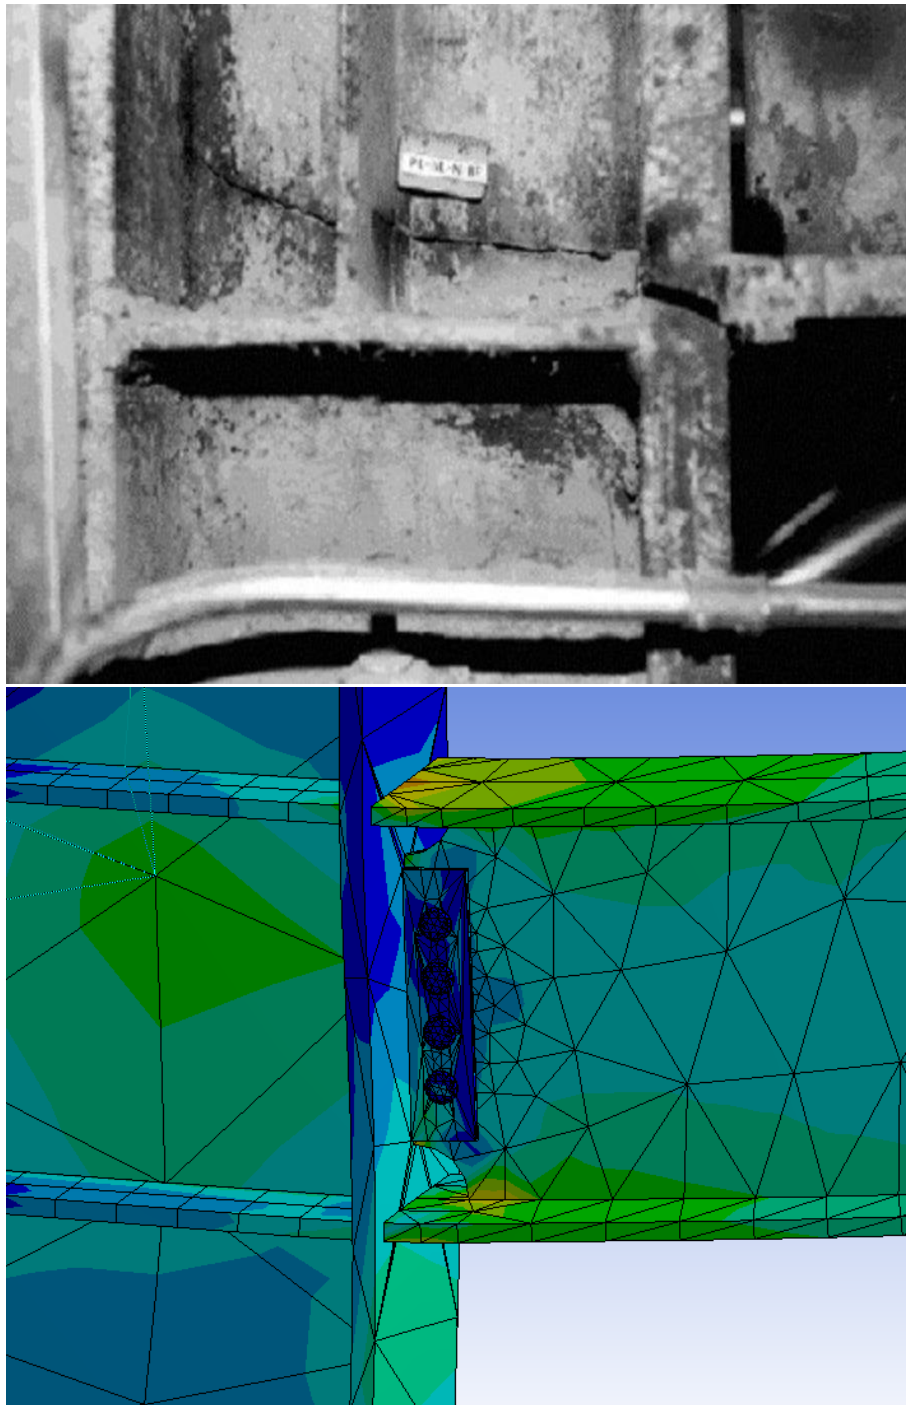
Φαίνεται ότι ο συγκεκριμένος σχεδιασμός είχε επιτυχία σε διάφορα μεμονωμένα πειράματα που πραγματοποιήθηκαν σε αρκετά αμερικάνικα πανεπιστήμια, καθώς οδηγούσε πάντα σε όλικμη θραύση. Κατά τη διάρκεια του σεισμού, όπως ήταν αναμενόμενο, υπήρξε έντονη συγκέντρωση τάσεων στους συνδέσμους. Η κατάρρευση πολλών τέτοιων δικτυωμάτων, φαίνεται να οφείλεται στην δημιουργία ρωγμών στη θερμοεπηρεασμένη ζώνη και πιο συγκεκριμένα στη ρίζα της συγκόλλησης. Είχε παρατηρηθεί και παλαιότερα ότι η συσσώρευση τάσεων μαζί με «κενά» στη σύνδεση λόγω μη επαρκούς διείσδυσης του μετάλλου συγκόλλησης, μπορεί να οδηγήσει στη δημιουργία και τη διάδοση ρωγμών στη κατασκευή. Επιπλέον, οι βοηθητικές μπάρες στήριξης φάνηκε ότι είχαν καταλυτικό ρόλο στη δημιουργία των ρωγμών, αφού η μικρή τους επιφάνεια ασκούσε μεγάλες πιέσεις (εικόνα 2.2.2). Αυτό οδήγησε τους αναλυτές στο συμπέρασμα ότι όσο και να βελτιωνόταν η ποιότητα της συγκόλλησης, η συμπεριφορά του δικτυώματος δεν θα άλλαζε. Ο σωστός επανασχεδιασμός ήταν απαραίτητος.

Εικόνα 2.2.2 – Πάνω: Η διαδρομή της ρωγμής. Κάτω: Προσομοίωση της κατανομής τάσεων στη σύνδεση.

Η δυνατότητα προσομοίωσης της εντατικής κατάστασης των κατασκευών μας φέρνει σε θέση σήμερα να κατανοήσουμε τα λάθη του παρελθόντος. Φαίνεται ότι τα σημεία των συγκολλήσεων ήταν και σημεία συγκέντρωσης τάσεων, πράγμα που κανονικά αποφεύγεται. Οι συγκολλήσεις γενικά έχουν το μειονέκτημα ότι επηρεάζουν τη μικροδομή της θερμοεπηρεασμένης ζώνης. Αυτό συνεπάγεται ανομοιογένεια στη μηχανική συμπεριφορά. Ακραία γεγονότα, όπως είναι οι σεισμοί, καταπονούν με εναλλασσόμενα φορτία τα ευαίσθητα αυτά μέρη με αποτέλεσμα τη δημιουργία και την εξέλιξη ρωγμών.

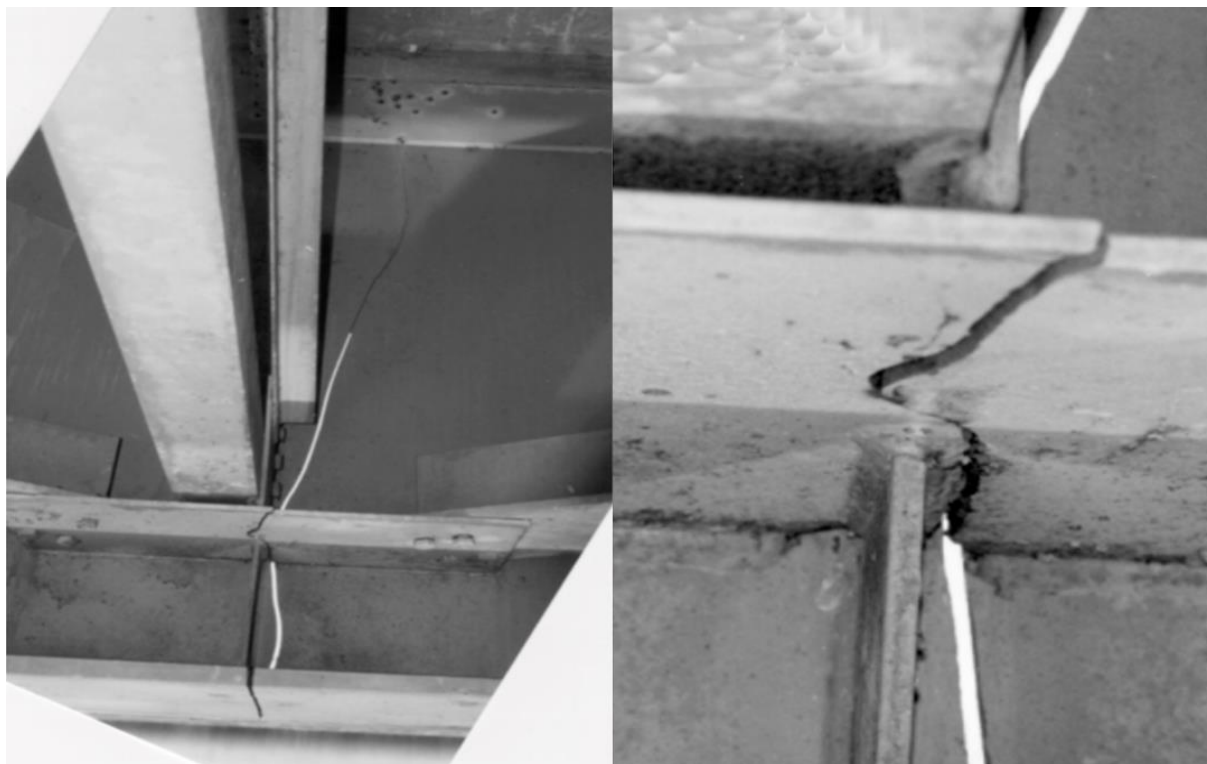
Το Μάιο του 1994 η ομάδα συντήρησης του Τμήματος Μεταφορών της Ιντιάνα των Η.Π.Α., ανακάλυψε ότι η εξωτερική δοκός μιας μικρής παλιάς γέφυρας είχε μια διαμήκη θραύση. Ουσιαστικά το βάρος της γέφυρας το στήριζαν οι άλλες τρεις οριζόντιες δοκοί κατά το μήκος της. Η θραύση, που εικάζεται ότι έγινε τον πολύ κρύο χειμώνα εκείνου το έτους, ξεκινούσε από το σημείο σύνδεσης της κάτω φλάντζας στην εσωτερική κάθετη λάμα από την οποία στηρίζονταν οι εγκάρσιες δοκοί και με μια πρώτη ματιά φάνηκε ότι το πρόβλημα ήταν κοντά στη βάση της συγκόλλησης (εικόνα 2.3.1).

Εικόνα 2.3.1 – Η ρωγμή που παρατηρήθηκε

- 1) Η ύπαρξη ενός μικρού κενού ανάμεσα στην αυχενική συγκόλληση της λάμας στη φλάντζα και σε αυτή της λάμας στο λαιμό της δοκού (web gap – εικόνα 2.3.1). Αυτό το κενό φαίνεται ότι αποτέλεσε σημείο συσσώρευσης τάσεων και αφού αποτελούσε «γειτονιά» δύο θερμοεπηρεασμένων ζωνών, είχε ήδη ευαισθητοποιηθεί.
- 2) Οι χαλαρές κοχλιοσυνδέσεις των εγκάρσιων δοκών στη λάμα σύνδεσης.

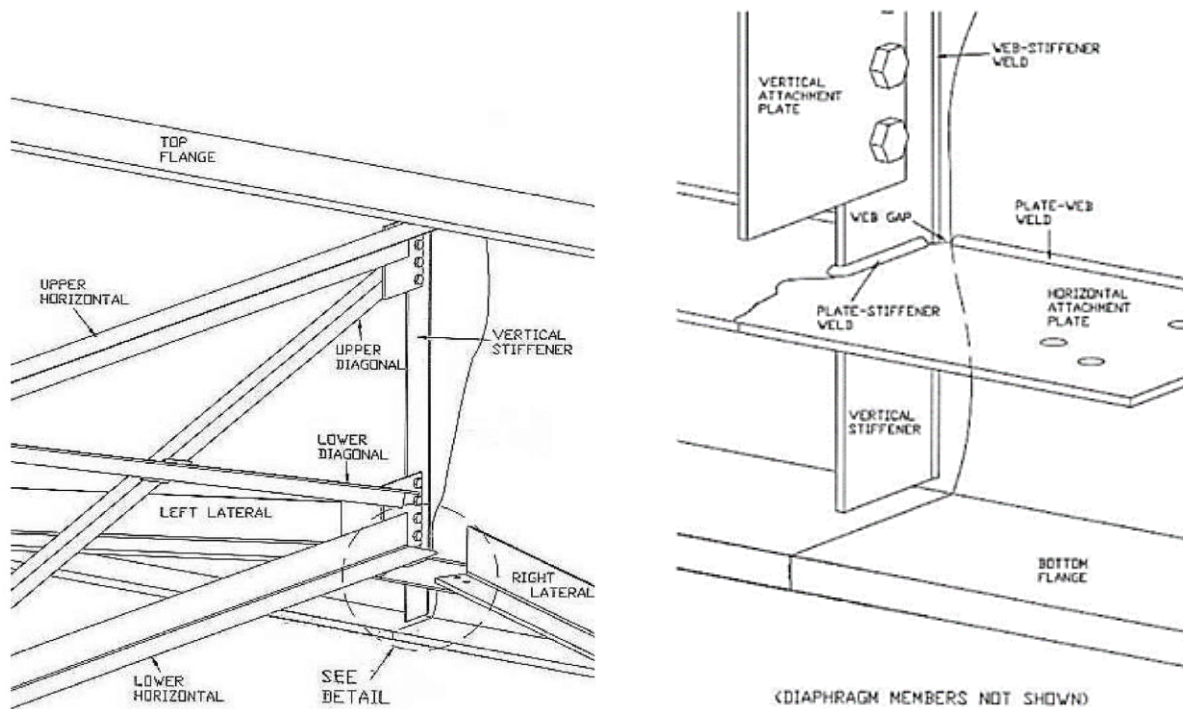
Βλέπουμε ότι στη συγκεκριμένη κατασκευή υπάρχουν αρκετές σχεδιαστικές ελλείψεις και όλες οφείλονται στην άγνοια της ανομοιομορφίας του θερμοκρασιακού πεδίου που προκαλεί η συγκόλληση. Το σημείο έναρξης της ρωγμής ήταν «σταυροδρόμι» συγκολλήσεων και κοχλιοσυνδέσεων (εικόνα 2.3.2). Το γεγονός αυτό αυτόματα καθιστά τη κατανομή των φορτίων της κατασκευής ανομοιόμορφη. Επιπλέον, είναι πολύ εύκολο να γίνουν λάθη στη διάρκεια της κατασκευής και να μη τηρηθεί η κατάλληλη σειρά και προετοιμασία που προβλέπουν τα πρότυπα. Περισσότερη συζήτηση επί του θέματος γίνεται στη Γέφυρα Hoan (2000).

Εικόνα 2.3.2 – Αριστερά: Τρισδιάστατη μορφή του σχεδίου. Δεξιά: Λεπτομέρεια της σύνδεσης και της ρωγμής

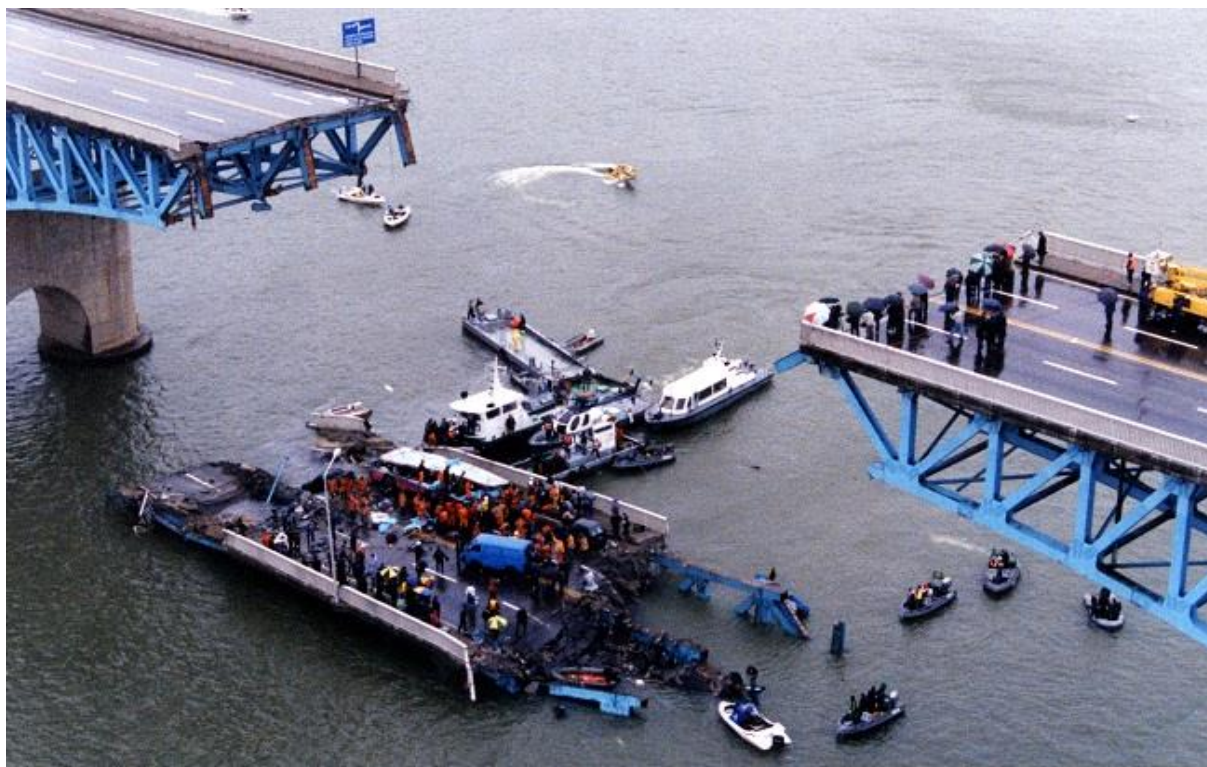
Εικόνα 2.4.1 – Το κατεστραμμένο κομμάτι της γέφυρας Seongsu

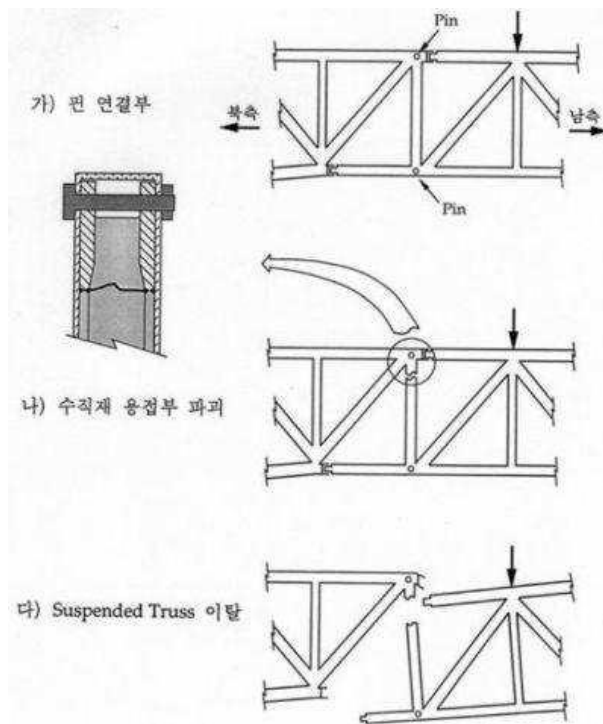
Εικόνα 2.4.2 – Η καταστροφή σε στάδια

Η αλληλουχία των γεγονότων φαίνεται παραπάνω (εικόνα 2.4.2). Αρχικά, παρατηρούμε την υπερβολική υπερφόρτωση, που προκάλεσε τη ψαθυρή θραύση της συγκόλλησης, η οποία επιβάρυνε τις περόνες ένωσης με δυσανάλογα θλιπτικά φορτία καθιστώντας τη γέφυρα ασταθή.

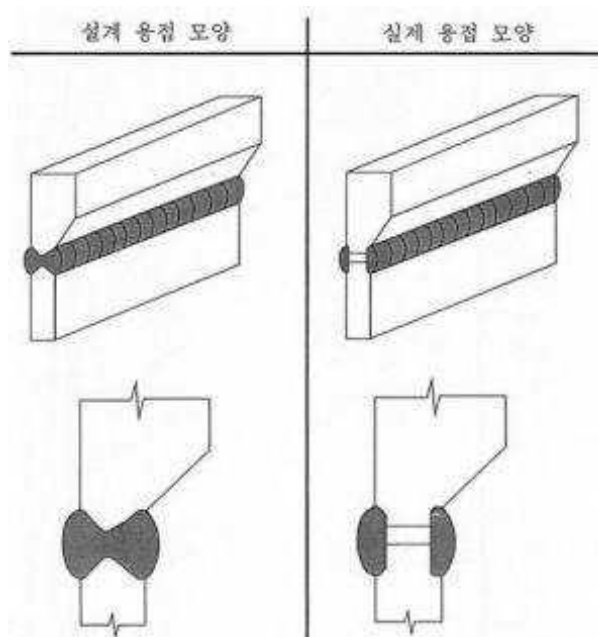
Η ανεπάρκεια της συγκόλλησης σε ορισμένα σημεία είναι φανερή στο σχέδιο 2.4.3. Στην αριστερή μεριά έχουμε το σχέδιο και στη δεξιά την εφαρμογή. Κύριοι υπαίτιοι για τη καταστροφή ήταν τόσο οι εργολάβοι για τη κακή διεργασία των συγκολλήσεων όσο οι πολιτικοί ηγέτες, αφού ήταν φανερό ότι δε δόθηκε το απαραίτητο ενδιαφέρον για τον έλεγχο και την αναβάθμιση της κατασκευής.

Εικόνα 2.4.3 – Η διαφορά του σχεδίου με την υλοποίησή του

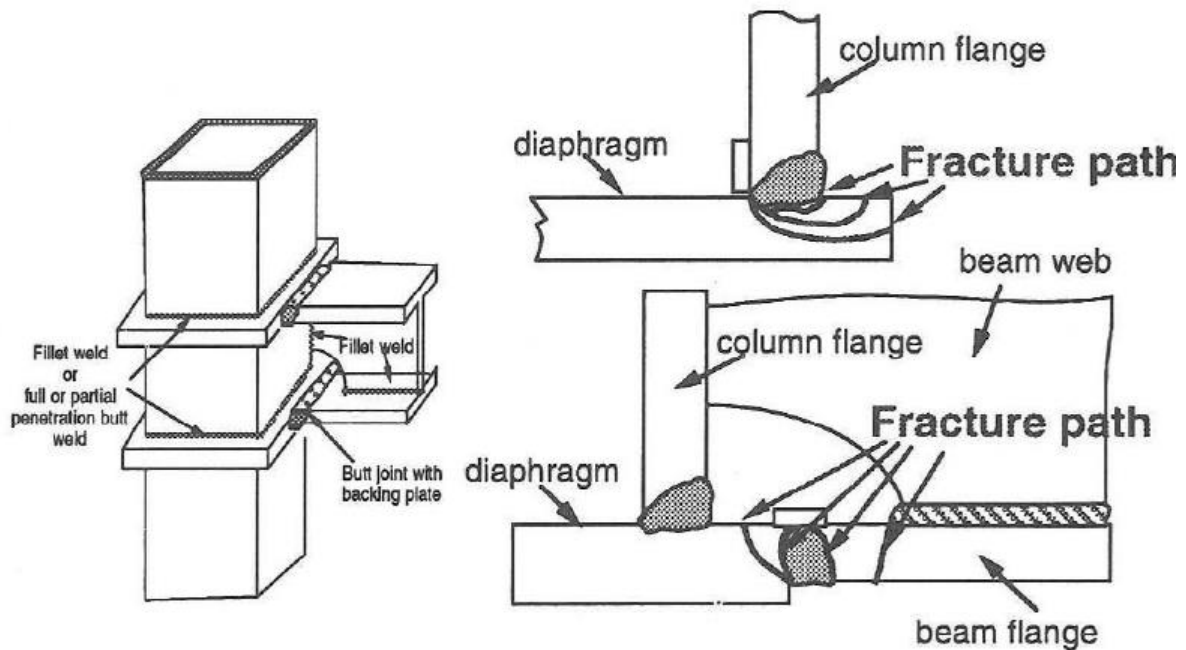
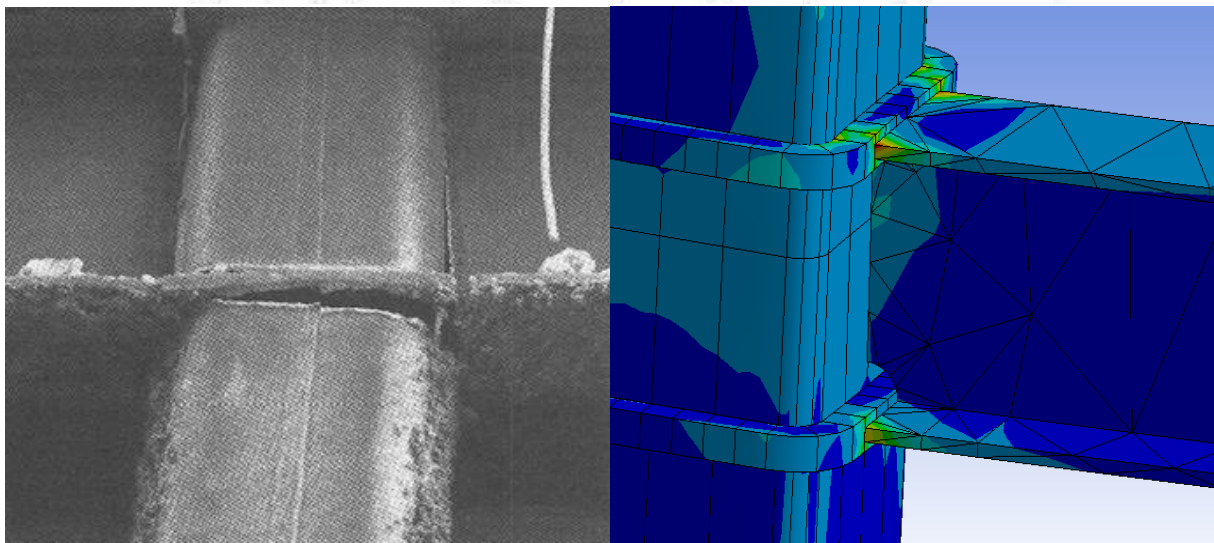
- 1) Σε κτήρια με κακές αυχενικές συγκολλήσεις. Τόσο τα μικρά τα πάχη συγκόλλησης όσο και οι ανεπαρκείς διεισδύσεις κατέστησαν τις κατασκευές ανίκανες να αντισταθούν στις παραμικρές φορτίσεις προτού αστοχήσουν. Να σημειωθεί βέβαια ότι οι περισσότερες συγκολλήσεις σύμφωνα με παλαιότερα πρότυπα.
- 2) Σε κτήρια με σωστές συγκολλήσεις, με σωστή διείσδυση δηλαδή και καλές τελικές επιφάνειες, πάλι υπήρξαν αστοχίες – λιγότερες βέβαια – αλλά εκεί ο λόγος ήταν η ανεπάρκεια ελέγχου και συντήρησης.
- 3) Η συχνότερη και πιο επικίνδυνη από τις θραύσεις εμφανίστηκε στη σύνδεση δοκού-στύλου (εικόνα 2.5.2). Η θραύση ξεκίνησε από τη ρίζα της συγκόλλησης και εξαπλώθηκε

στη γύρω περιοχή. Παρατηρούμε ότι πρόκειται για παρόμοιο τύπο θραύσης με αυτό στον σεισμό του Νόρθριτζ.

Εικόνα 2.5.2 – Η συχνότερη αστοχία στο σεισμό του Χάνσιν

Στη παραπάνω προσομοίωση καταλαβαίνουμε ότι τα σημεία συγκέντρωσης τάσεων στις ραφές των συγκολλήσεων οδήγησαν στη δημιουργία και την εξέλιξη ρωγμών από αυτές τις ευαίσθητες περιοχές. Παρατηρείται μεγάλη ομοιότητα με το πρόβλημα του σεισμού στο Northridge ο οποίος είχε γίνει το προηγούμενο χρόνο. Για τις προσομοιώσεις χρησιμοποιήθηκε το πρόγραμμα ANSYS.

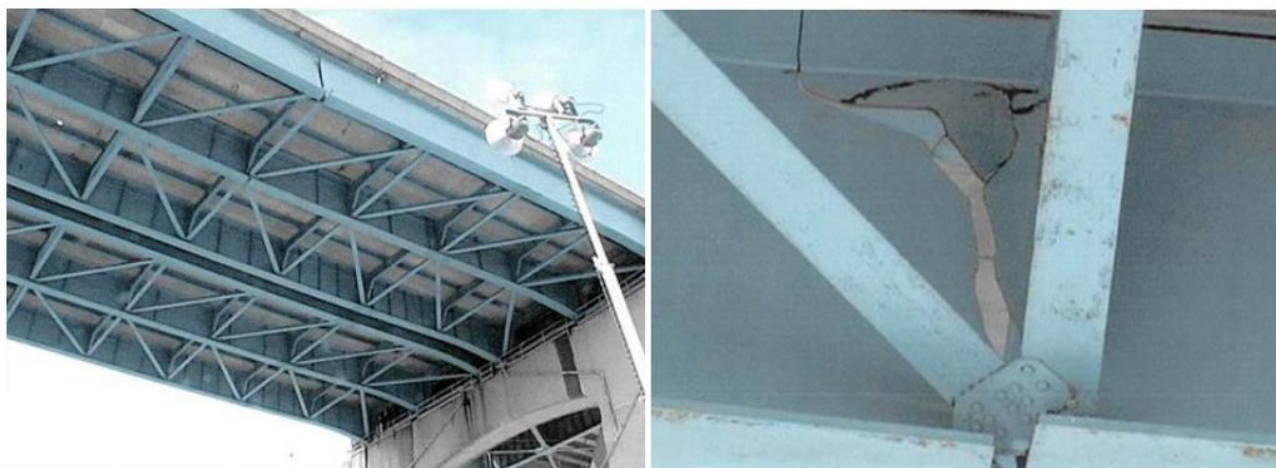
Η τοξωτή γέφυρα Χόαν στο Μιλγουόκι των Ηνωμένων Πολιτειών βρέθηκε τον Δεκέμβριο του 2000 με σοβαρές θραύσεις στις δοκούς (εικόνα 2.6.1). Άμεσα βγήκε απόφαση για διακοπή της κυκλοφορίας, το ελαττωματικό κομμάτι της γέφυρας αποσυνδέθηκε με εκρηκτικά, και δόθηκαν τμήματά του για έλεγχο και εργαστηριακή μελέτη.

Εικόνα 2.6.1 – Η ρωγμή που παρατηρήθηκε στη γέφυρα Χόαν

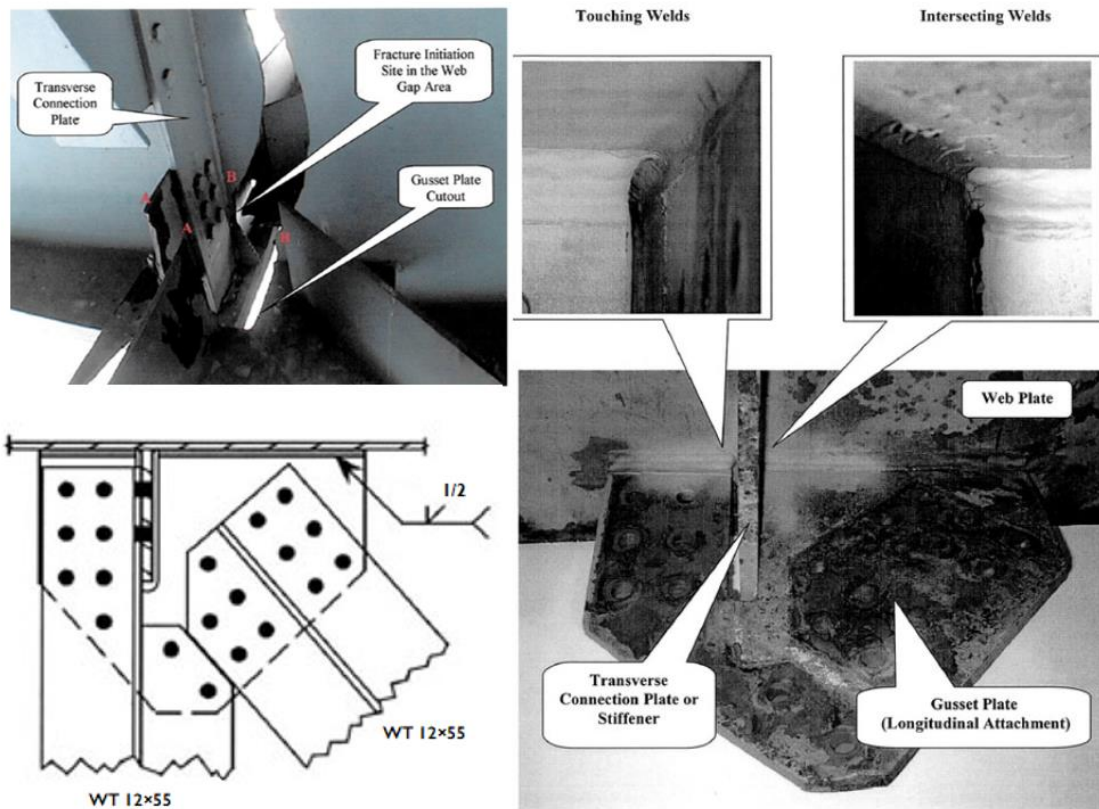
- 5- Η χαμηλή θερμοκρασία, ενώ δεν έπαιξε ρόλο στην έναρξη των ρωγμών, βοήθησε στη μετάδοσή τους.
- 6- Η περιοχή έναρξης των ρωγμών ήταν στη θερμοεπηρεασμένη ζώνη των συγκολλήσεων της φλάντζας. Στη λεπτομέρεια που βλέπουμε παρακάτω (εικόνα 2.6.2), υπάρχει ένα μικρό κενό το οποίο αποτέλεσε γόνιμο έδαφος για τη καλλιέργεια ρωγμών. Επειδή αυτό το κενό ήταν αρκετά μικρό, οι ανοχές επέτρεπαν να υπάρξουν κοινές θερμοεπηρεαζόμενες ζώνες μεταξύ των συγκολλήσεων. Αυτό με τη σειρά του δημιούργησε ανομοιομορφίες στο υλικό. Η επαφή δύο συγκολλήσεων ή η γειτνίαση τους, προκαλεί μεγάλη ψαθυροποίηση του υλικού, ειδικά αν δε συνοδεύεται με περεταίρω επεξεργασία μετά τη συγκόλληση (αποτακική ανόπτηση κλπ.). Η αστοχία λοιπόν, ήταν ζήτημα χρόνου.

Εικόνα 2.6.2 – Δεξιά: Η φλάντζα στη σύνδεση της γέφυρας. Αριστερά: Η φλάντζα που ανακτήθηκε για μελέτη.

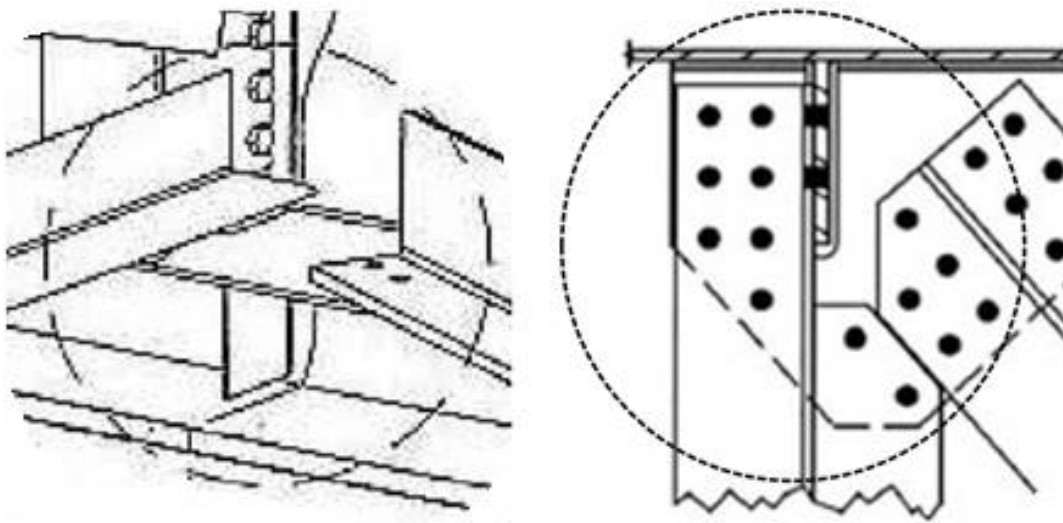
Παρά τις ομοιότητες αυτής της αστοχίας με τη θραύση στη I-64 Blue River Bridge (1994) υπάρχει μια ουσιώδης διαφορά (εικόνα 2.6.3). Οι εγκάρσιες δοκοί του δικτυώματος της Ιντιάνα ήταν συγκολλητές στις φλάντζες, ενώ σε αυτή τη περίπτωση είναι βιδωτές. Είναι πράγματι μια κίνηση στη σωστή κατεύθυνση, αφού προτιμάται μια ομοιομορφία στο τρόπο σύνδεσης των μερών της κατασκευής (πχ. συγκολλείται η φλάντζα, και όλες οι υπόλοιπες ράβδοι βιδώνονται πάνω της), καθώς αυτό μας προσδίδει ομοιομορφία στο μερισμό των φορτίων, και φυσικά στη μικροδομή άρα και τις ιδιότητες της φλάντζας.

Εικόνα 2.6.3 – Δεξιά: Η φλάντζα στη γέφυρα I-64. Αριστερά: Η φλάντζα στη γέφυρα Χόαν

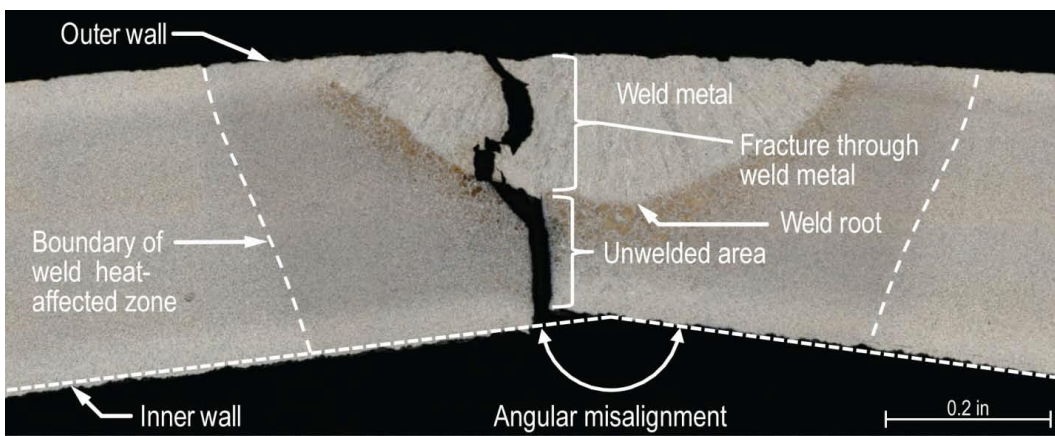
Οι συγκολλήσεις φαίνεται όμως ότι είχαν αρκετές αδυναμίες. Στην εικόνα 2.7.3 βλέπουμε την επιτυχή συγκόλληση διπλού βυθισμένου τόξου μεταξύ δύο τμημάτων. Κάτι τέτοιο δε παρατηρήθηκε στη C2 (εικόνα 2.7.4). Το εξωτερικό τμήμα της της λίμνης συγκόλλησης που έχει ενισχυτικό ρόλο στην ένωση, έχει αφαιρεθεί με κατεργασία. Επιπρόσθετα, δεν υπάρχει συγκόλληση από την εσωτερική μεριά. Το σημαντικότερο λάθος όμως είναι η γωνιακή μεταβολή των ελασμάτων, ένα υπαρκτό πρόβλημα στη διαδικασία της συγκόλλησης, εξαιτίας της εγκάρσιας συστολής στη διάρκεια της ψύξης του τηγμένου μετάλλου. Ωστόσο, αυτή η γωνιακή συστολή θα ήταν αναμενόμενη από την αντίθετη μεριά. Κατά τη ψύξη του μετάλλου συγκόλλησης, συνήθως τα ελάσματα κινούνται προς τη ραφή. Απ' ότι φαίνεται κατά την ένωση των κυλινδρικών τμημάτων, δημιουργήθηκε εξ αρχής αυτή η διαφορά στη γωνία μεταξύ του pup 1 και του pup 2, και γι αυτό τον λόγο, φοβούμενοι οι συγκολλητές την επιπλέον γωνιακή συστολή που θα είχαν τα ελάσματα, αποφάσισαν να μην την πραγματοποιήσουν εσωτερική συγκόλληση.

Εικόνα 2.7.4 – Η ανεπιτυχής συγκόλληση C2

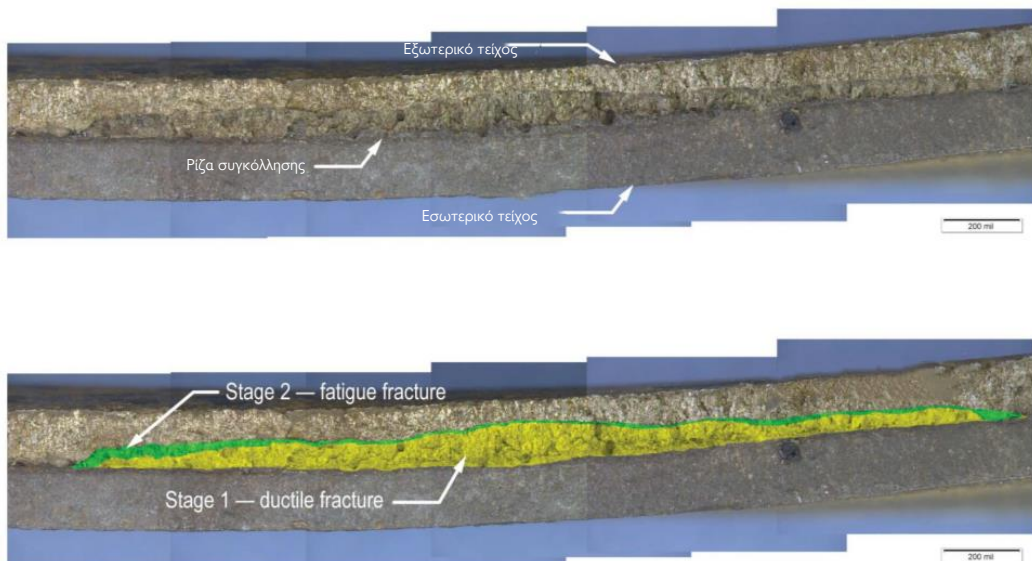
Ακόμα, οι συγκολλήσεις των ελασμάτων εμφάνισαν προβλήματα υψηλού πορώδους και ατελούς διείσδυσης (εικόνα 2.7.5). Το σημείο έναρξης της θραύσης ήταν στη μέση του τμήματος 1 σε μια προϋπάρχουσα ρωγμή μήκους 2,4 ίντσες. Η διάδοση της ρωγμής έγινε σταδιακά, αυξάνοντας τη ζώνη πλαστικής παραμόρφωσης με επαναλαμβανόμενες φορτίσεις (πολυκυκλική κόπωση).

Εικόνα 2.7.5 – Συγκόλληση των ελασμάτων με υψηλό πορώδες και η κόπωση

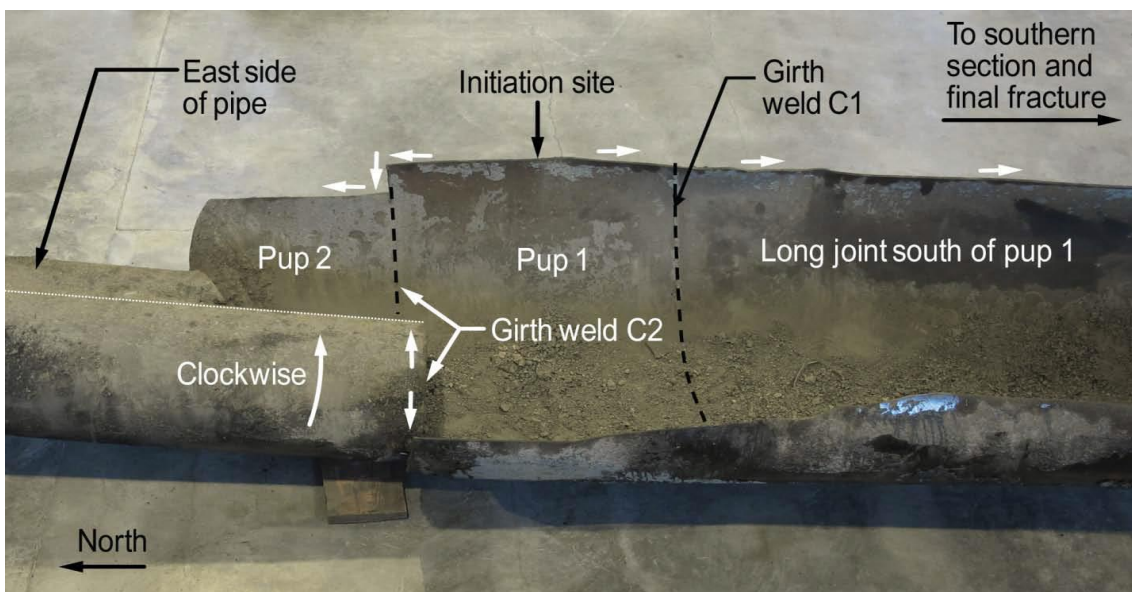
Από τη στιγμή που παρατηρήθηκε γωνιακή μεταβολή ανάμεσα στα ελάσματα ήταν απαραίτητη η επέμβαση με κατεργασία για τη διόρθωση του προβλήματος και η μετέπειτα συγκόλληση των διορθωμένων τμημάτων. Ειδικά σε μια κατασκευή όπως είναι οι αγωγοί αερίου που οι εσωτερικές πιέσεις παίζουν εξέχοντα ρόλο στη φόρτιση της κατασκευής, η παραμικρή μεταβολή στη γωνία δημιουργεί τοπικά φορτία και αυξήσεις πιέσεων.

Εικόνα 2.7.6 – Η διαδρομή της θραύσης

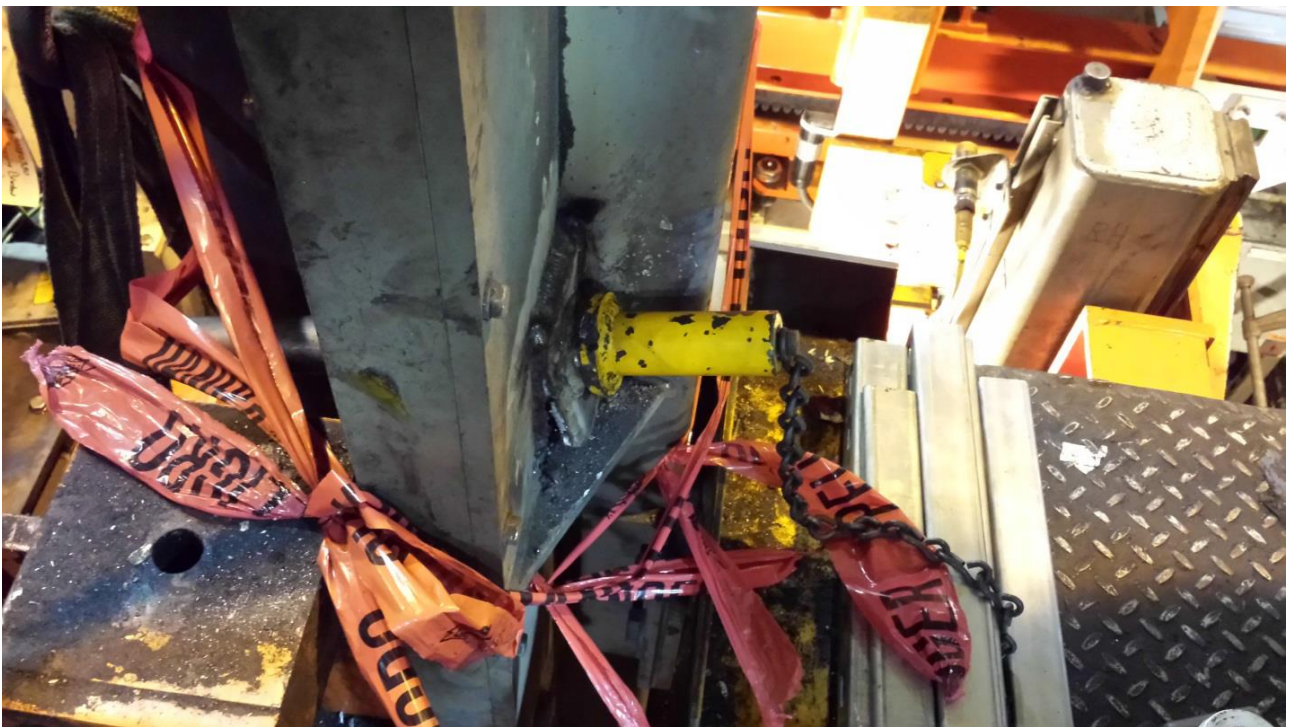
Η συγκεκριμένη γραμμή παραγωγής συναρμολογούσε διάφορα οχήματα της μεγάλης αυτοκινητοβιομηχανίας. Για να μπορέσει όμως να φιλοξενήσει τα νέα φαρδύτερα μοντέλα F-150 χρειάστηκε τροποποίηση της γερανογέφυρας. Αυτό προϋπέθετε την αλλαγή της θέσης των τεσσάρων περονών που κρατούσαν συνδεδεμένη τη πλατφόρμα στους στύλους. Η αλλαγή αυτή έπρεπε να γίνει πολύ σύντομα, οπότε αποφασίστηκε στις ήδη υπάρχουσες πλατφόρμες να δημιουργηθούν τρύπες σε διαφορετικά σημεία και να γίνει συγκόλληση φλάντζας σε καθένα από τους τέσσερις στύλους (εικόνα 2.8.1)

Εικόνα 2.8.1 – Η περόνη ασφαλείας μετά την αστοχία

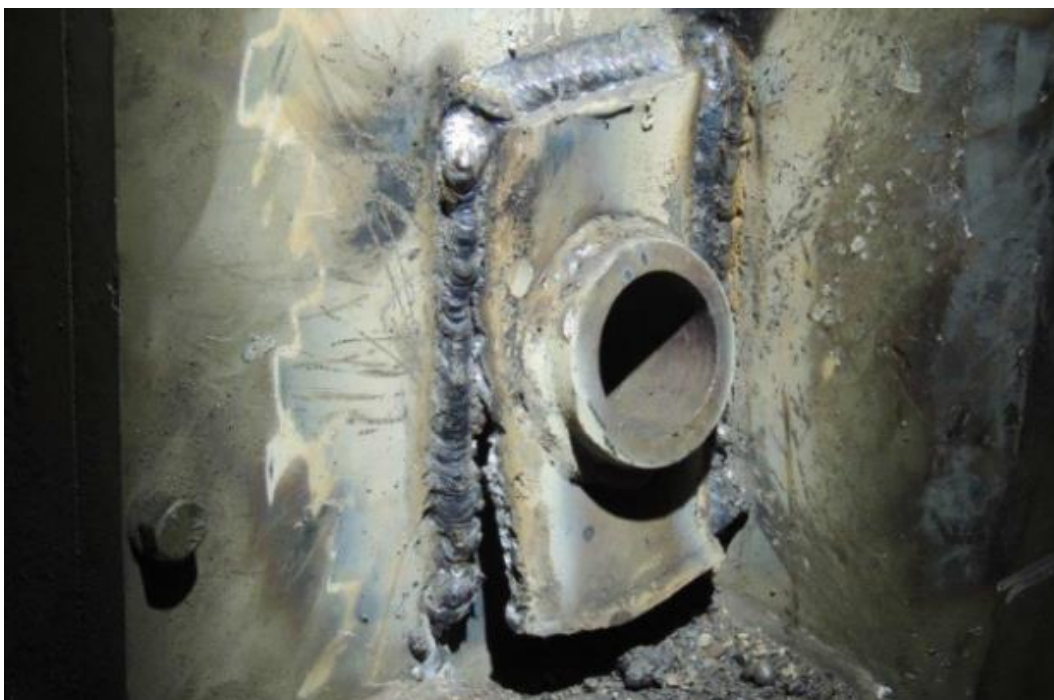
Η Διεύθυνση Κατασκευών (Directorate of Construction) της Ουάσιγκτον έστειλε έναν εμπειρογνώμονα να μελετήσει τη καταστροφή και τις αιτίες της. Η έρευνα έδειξε ότι υπήρξαν πολλαπλά σφάλματα στην συγκόλληση της φλάντζας. Το πιο εξόφθαλμο λάθος, πέρα από τη μικρή διεύθυνση του μετάλλου συγκόλλησης, ήταν η έλλειψη συγκόλλησης στη κάτω μεριά της φλάντζας (εικόνα 2.8.2). Μετά από περεταίρω έρευνα, ανακαλύφθηκε ότι οι συγκολλήσεις έγιναν από μη πιστοποιημένους εργάτες οι οποίοι αγνόησαν τις προδιαγραφές του AWS (American Welding Society), χωρίς κάποια επίβλεψη κατά τη διάρκεια της διαδικασίας, με αποτέλεσμα ολόκληρη η κατασκευή να βασιστεί στη περιορισμένη εμπειρία τους. Χαρακτηριστικό σφάλμα αποτελεί το ότι οι συγκολλήσεις έγιναν πάνω από το χρώμα των στύλων, χωρίς προηγούμενο τρίψιμο των επιφανειών με αποτέλεσμα την αποτυχία της όλης διαδικασίας.

Εικόνα 2.8.2 – Η φλάντζα μετά την αστοχία

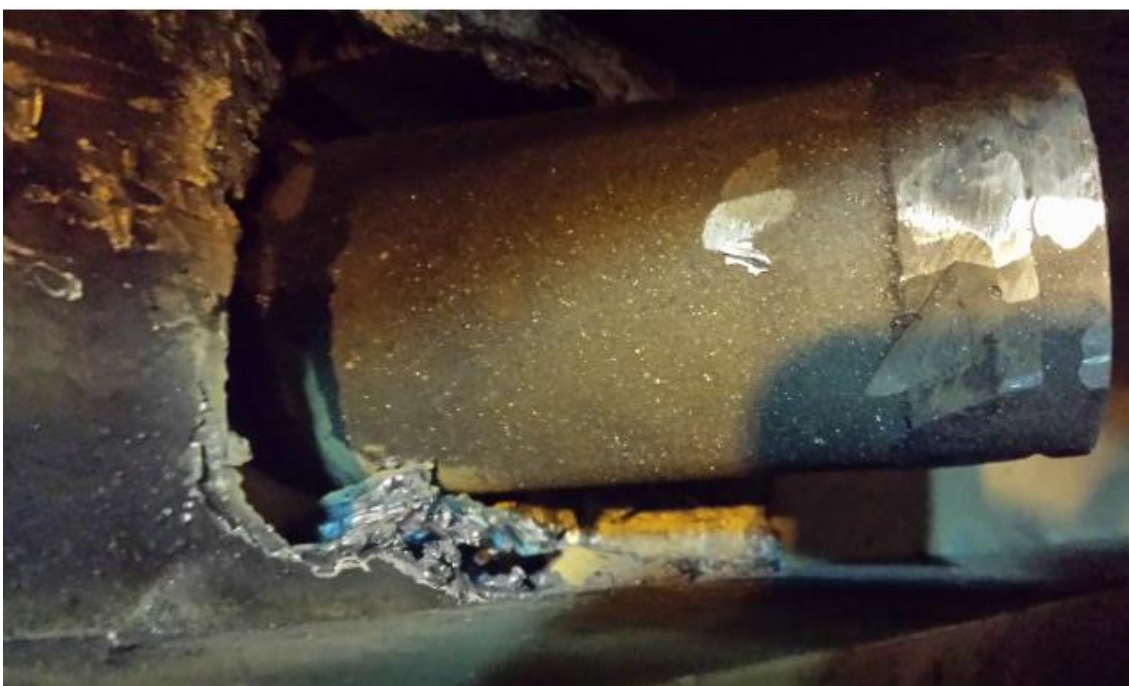
Ένα ακόμα ελάττωμα στην όλη σύνδεση ήταν ότι η διάμετρος της οπής που έγινε στους στύλους ήταν αρκετά μεγαλύτερη της διαμέτρου της περόνης (εικόνα 2.8.3). Αποτέλεσμα ήταν να επιβαρυνθούν περισσότερο οι φλάντζες, τόσο που σχεδόν όλο το βάρος της πλατφόρμας και του φορτίου της να στηρίζεται πάνω τους. Οι υπολογισμοί και οι προσομοιώσεις όμως που έκανε η Διεύθυνση Κατασκευών, έδειξαν ότι στη περίπτωση που οι συγκολλήσεις ικανοποιούσαν τα πρότυπα, οι φλάντζες θα μπορούσαν να αντέξουν ακόμα και αυτή τη παραπάνω φόρτιση.

Εικόνα 2.8.3 – Η διάμετρος οπής σε σχέση με τη διάμετρο περόνης

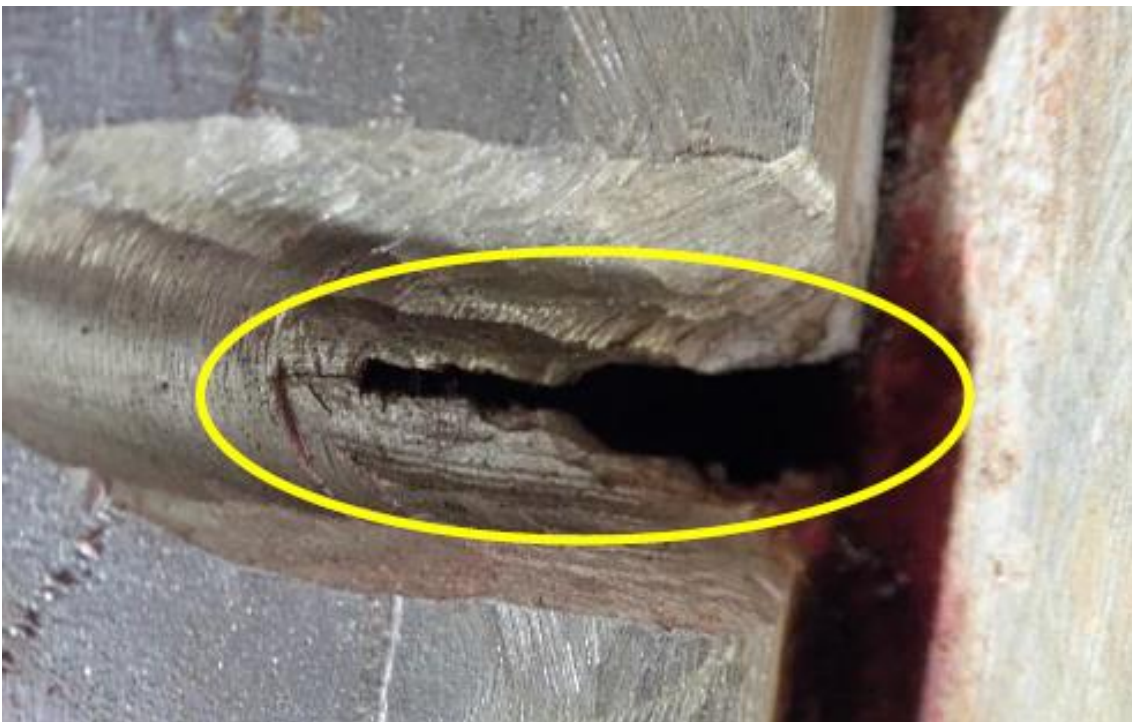
Οι ρωγμές ήταν όλες εσωτερικές, που σημαίνει ότι ο απλός οπτικός έλεγχος δε θα μπορούσε να τις εντοπίσει και ο ψύκτης θα μπορούσε να λειτουργεί απρόσκοπτα με αυτές εξελίσσονται (εικόνα 2.9.3). Οι υπάρχουσες ενδείξεις οδήγησαν στο συμπέρασμα ότι η διαρροή όντως προέκυψε από διάφορα ελαττώματα στη συγκόλληση, που οδήγησαν σε ολιγοκυκλική κόπωση με φορτία κανονικής λειτουργίας. Υπάρχει μια περίπτωση επίσης το περιβάλλον λειτουργίας να έπαιξε κάποιο ρόλο στη επιδείνωση της κατάστασης.

Εικόνα 2.9.3 – Εσωτερική ρωγμή και η ζώνη κόπωσης

Συνήθως μετά τη διαδικασία της συγκόλλησης προτείνεται ο έλεγχος για την ανίχνευση ελαττωμάτων. Ειδικά σε ιδιαίτερες κατασκευές όπως το συγκεκριμένο δοχείο, ο έλεγχος με υπερήχους ήταν απαραίτητος για την εξασφάλιση της ομαλής λειτουργίας. Κάτι τέτοιο δυστυχώς δεν έγινε. Αποτέλεσμα ήταν με τη συνεχή χρήση, οι ρωγμές να αναπτύσσονται και έτσι να οδηγηθούμε στη τελική διαρροή.
