ΔΙΠΛΩΜΑΤΙΚΗ ΕΡΓΑΣΙΑ

Τεκμηρίωση και αποκατάσταση
του καθολικού της Ι.Μονής του
Αγ. Αντωνίου στο Πετάλι
Ηρακλείου Κρήτης

Ιούλιος 2009

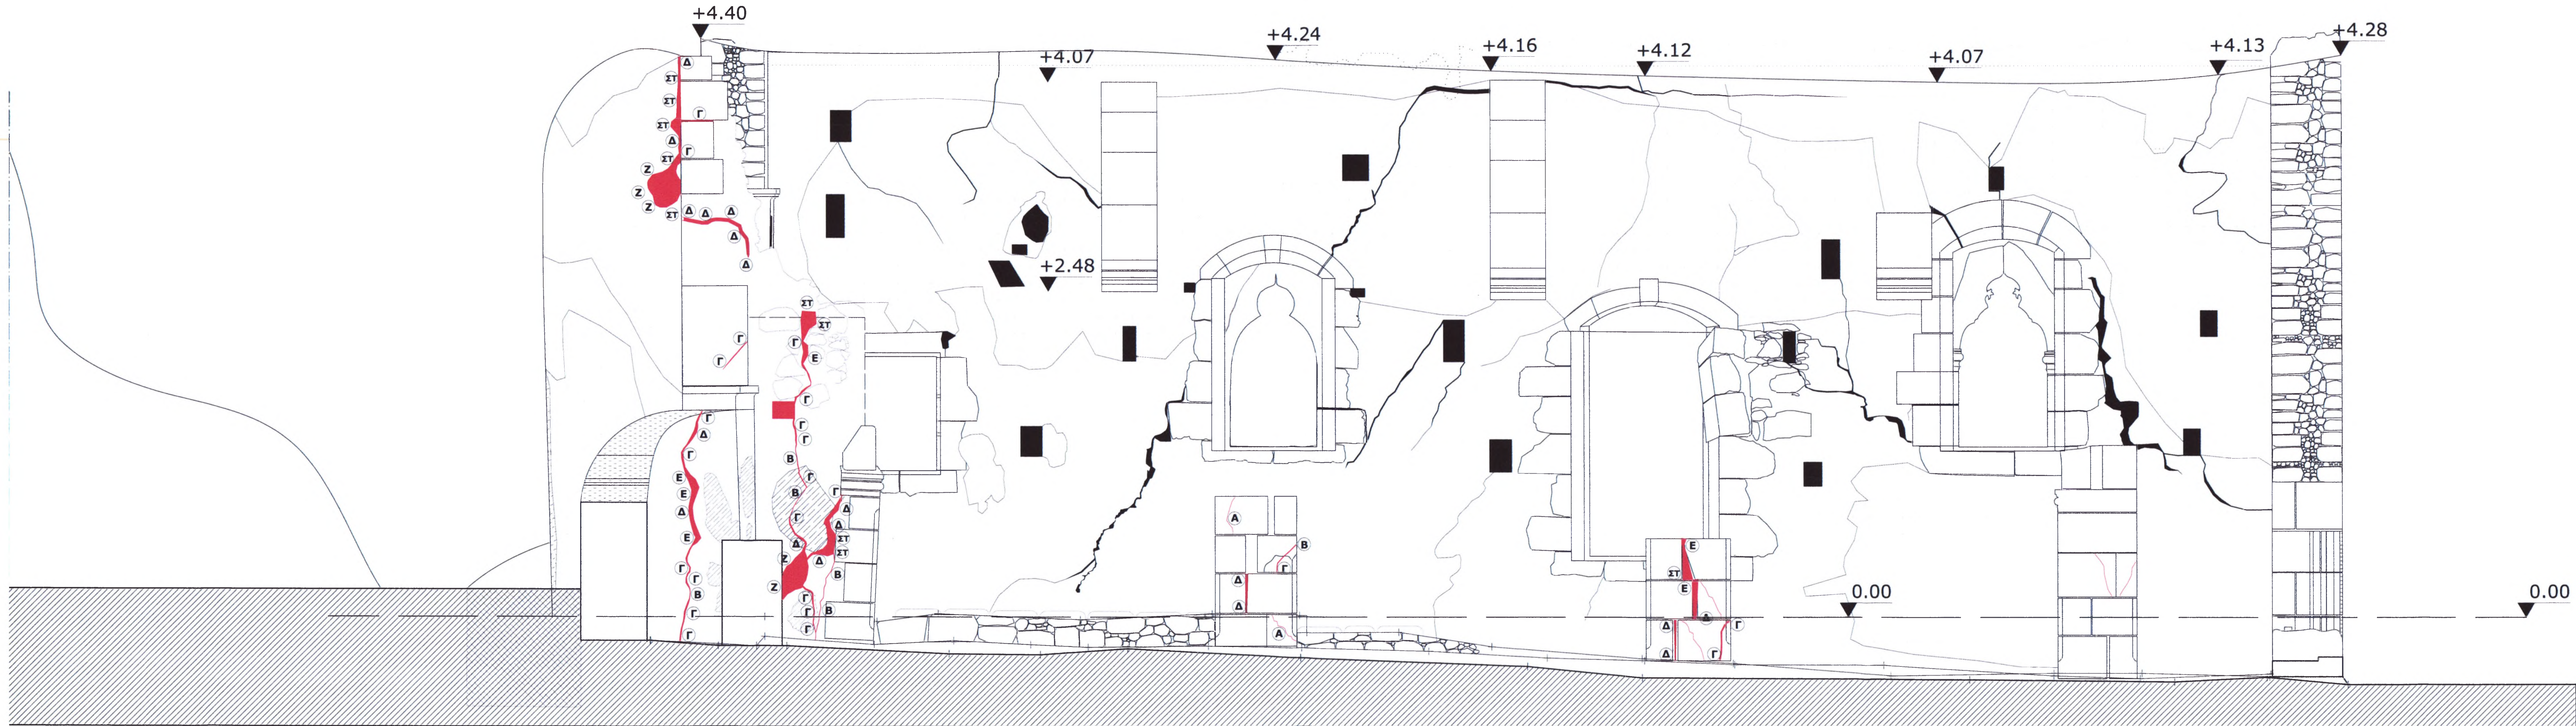
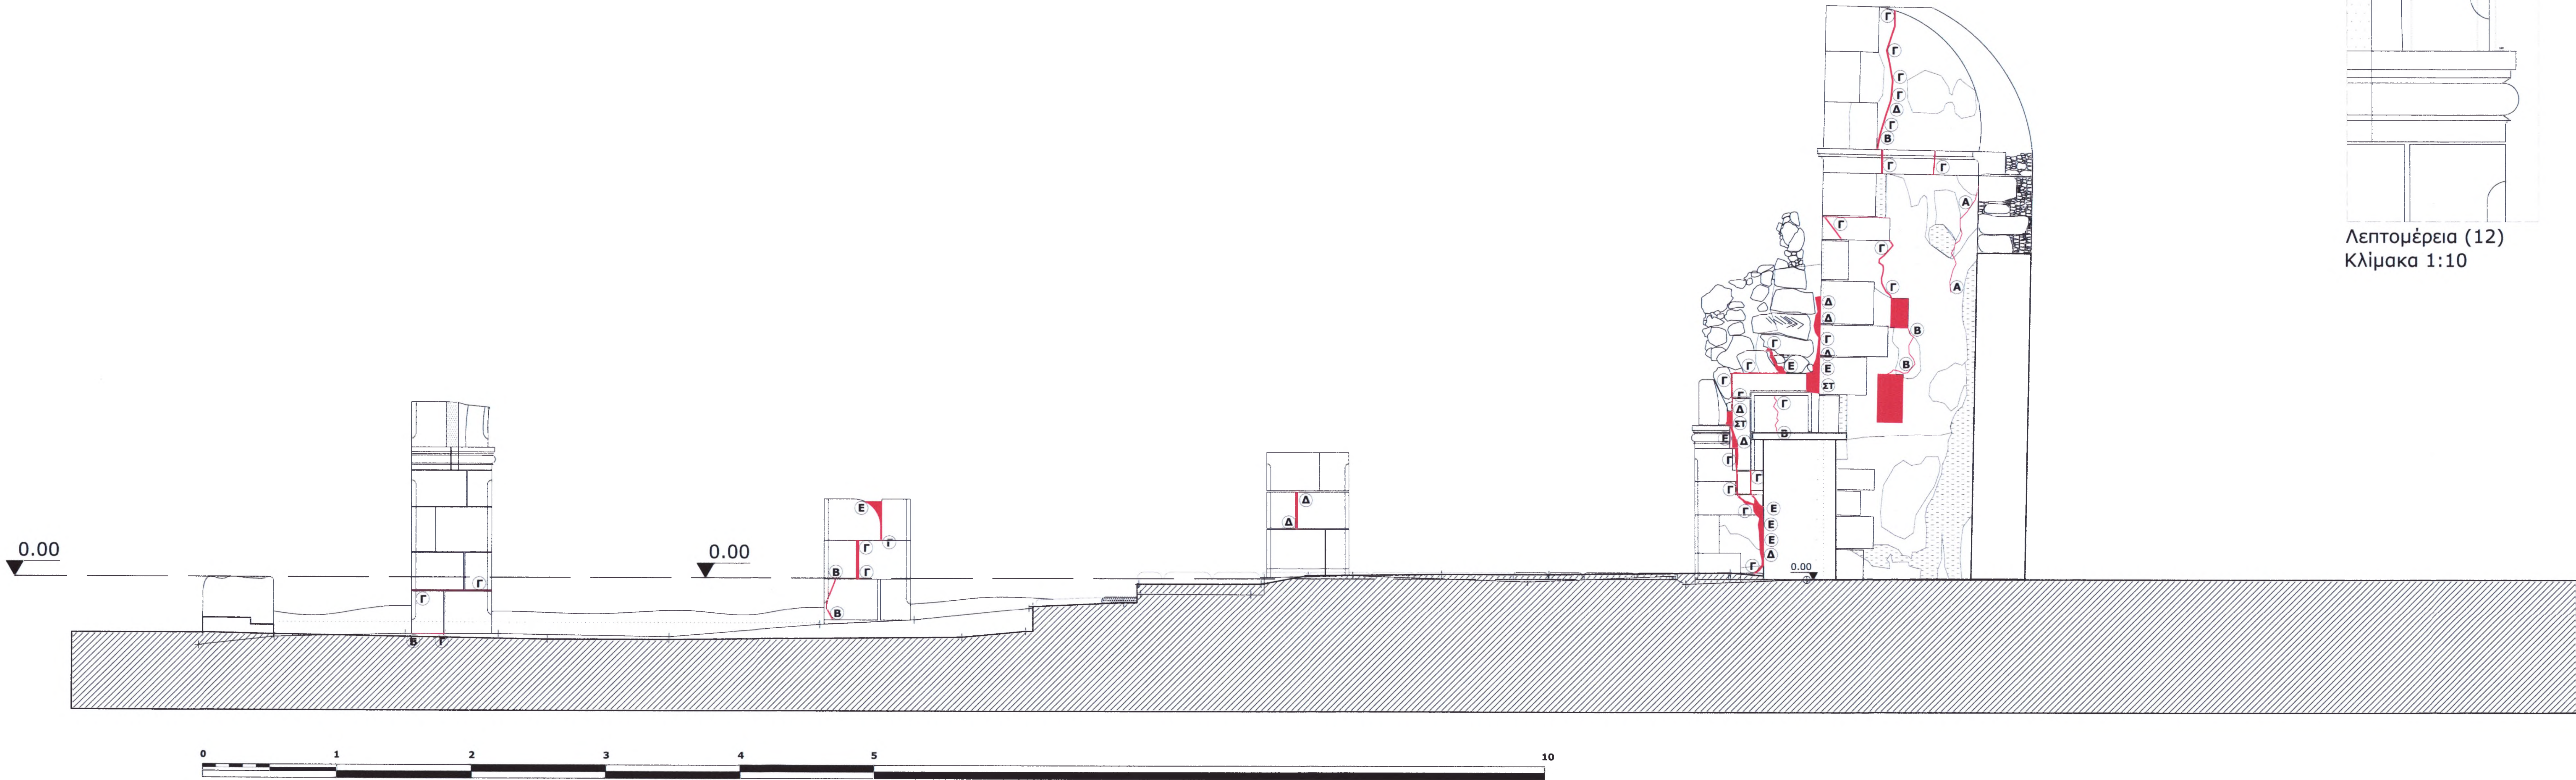
ΟΝΟΜΑ ΣΧΕΔΙΟΥ:
ΤΟΜΗ Ε-Ε

2. Στον 2ο και 3ο πεσό σημειώνονται ρωγμές με τις αντίστοιχες διαστάσεις, αλλά ουσιαστικά πρόκειται για ρήξη και τοπική καταστροφή της λιθοδομής σ' εκείνο το σημείο και όχι για ρωγμή στους λίθους που την αποτελούν.

3. Στο τμήμα του τοίχου που προβαλλεται και χωρίζει τα δυο ιερά, έχει σημειωθεί ως επίχρισμα κονίαμα που μάλλον ήταν υπόβαθρο αγιογραφίας και όχι η τελική επιστρωση του τοίχου στο σημείο αυτό. Στο συμπέρασμα αυτό οδηγηθήκαμε και από το γεγονός ότι σε μικρή απόσταση από το σημείο αυτό, πάνω στον τοίχο του ιερού σώζονται τμήματα αγιογραφίας, που μας δείχνουν ότι η αγιογράφηση συνεχιζόταν σ' εκείνο το κομμάτι του ναού.

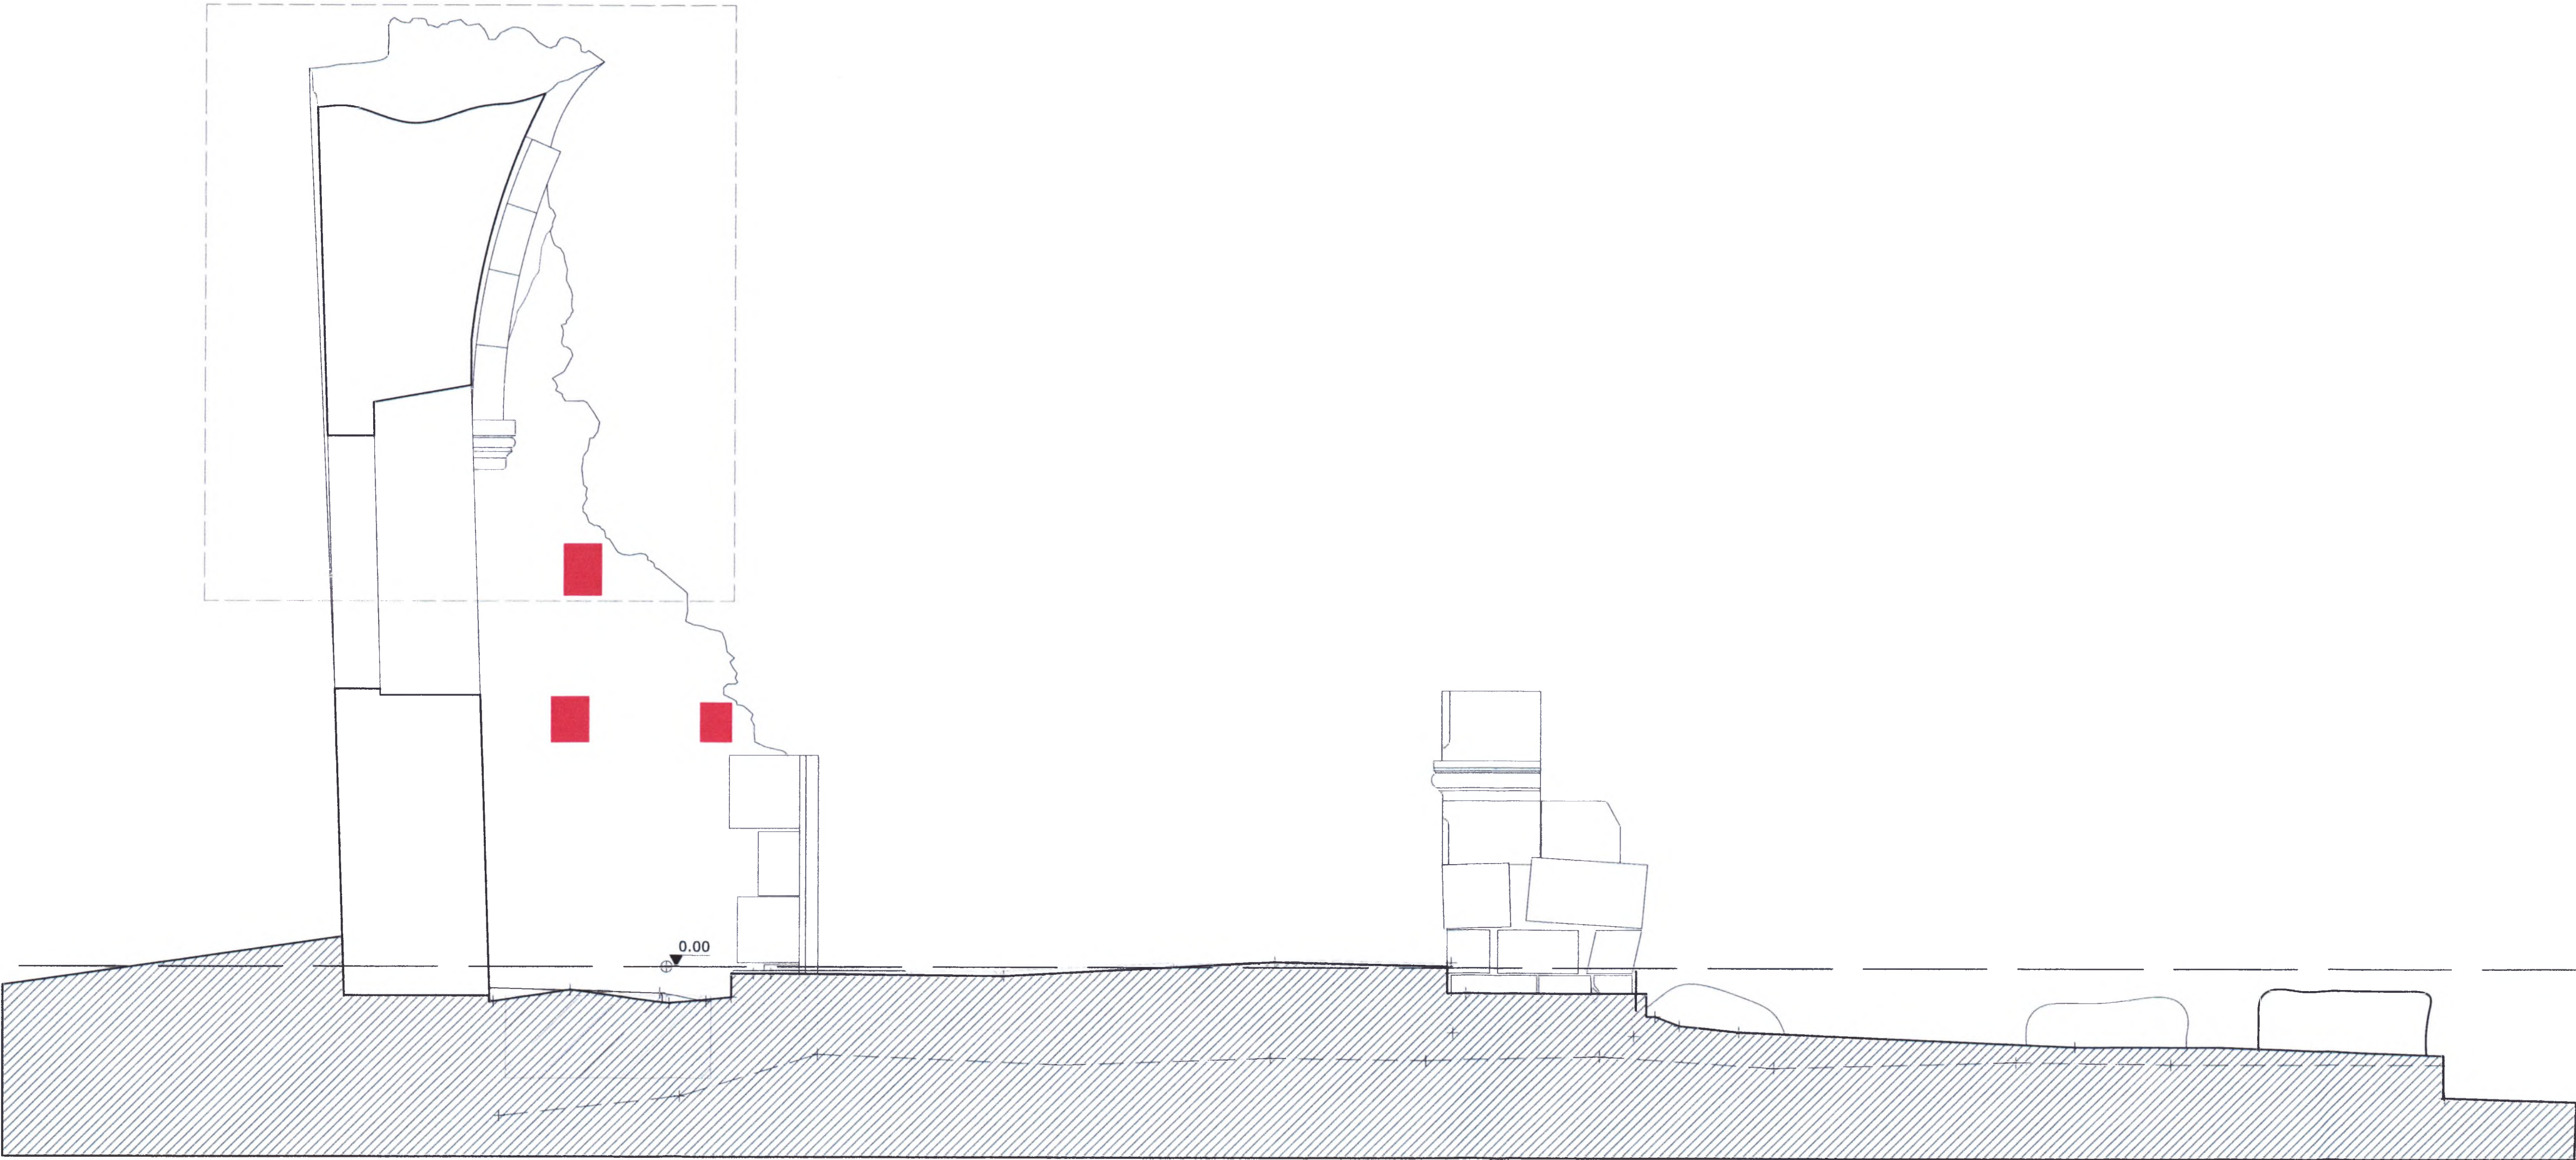
ΟΝΟΜΑ ΣΧΕΔΙΟΥ:
ΔΥΤΙΚΗ ΟΨΗ ΚΑΘΟΛΙΚΟΥ

- Υπάρχει μια μικρή ρωγμή στην ένωση του νότιου με τον δυτικό τοίχο, στην επάνω πλευρά, που ανήκει στην κατηγορία Γ, ενώ στο υπόλοιπο σωζόμενο τμήμα δεν φαίνονται ρωγμές.
- Στο μεγαλύτερο τμήμα του τοιχου υπάρχει πολύ βαθιά αποσάθρωση του συνδετικού κονιάματος, γεγονός το οποίο δυσκολεύει πολύ την ανάγνωση ρωγμών στο τμήμα αυτό του τοίχου.
- Το σωζόμενο τμήμα της πεσοστοιχίας βρίσκεται σε κακή κατάσταση με έντονη χαλάρωση της λιθοδομής, που δημιουργεί κενά μεταξύ των λίθων που φτάνουν μέχρι και 11εκ. Τα κενά αυτά δεν σημειώνονται στο σχέδιο ως ρωγμές, αφού οι συνδετικοί λίθοι των πεσών σώζονται στο μεγαλύτερο μέρος τους στο ακέραιο και όχι ως θραύσματα.
- Στα κενά που έχουν δημιουργηθεί ανάμεσα στους λίθους των πεσών έχει αναπτυχθεί βλάστηση τοπικά.

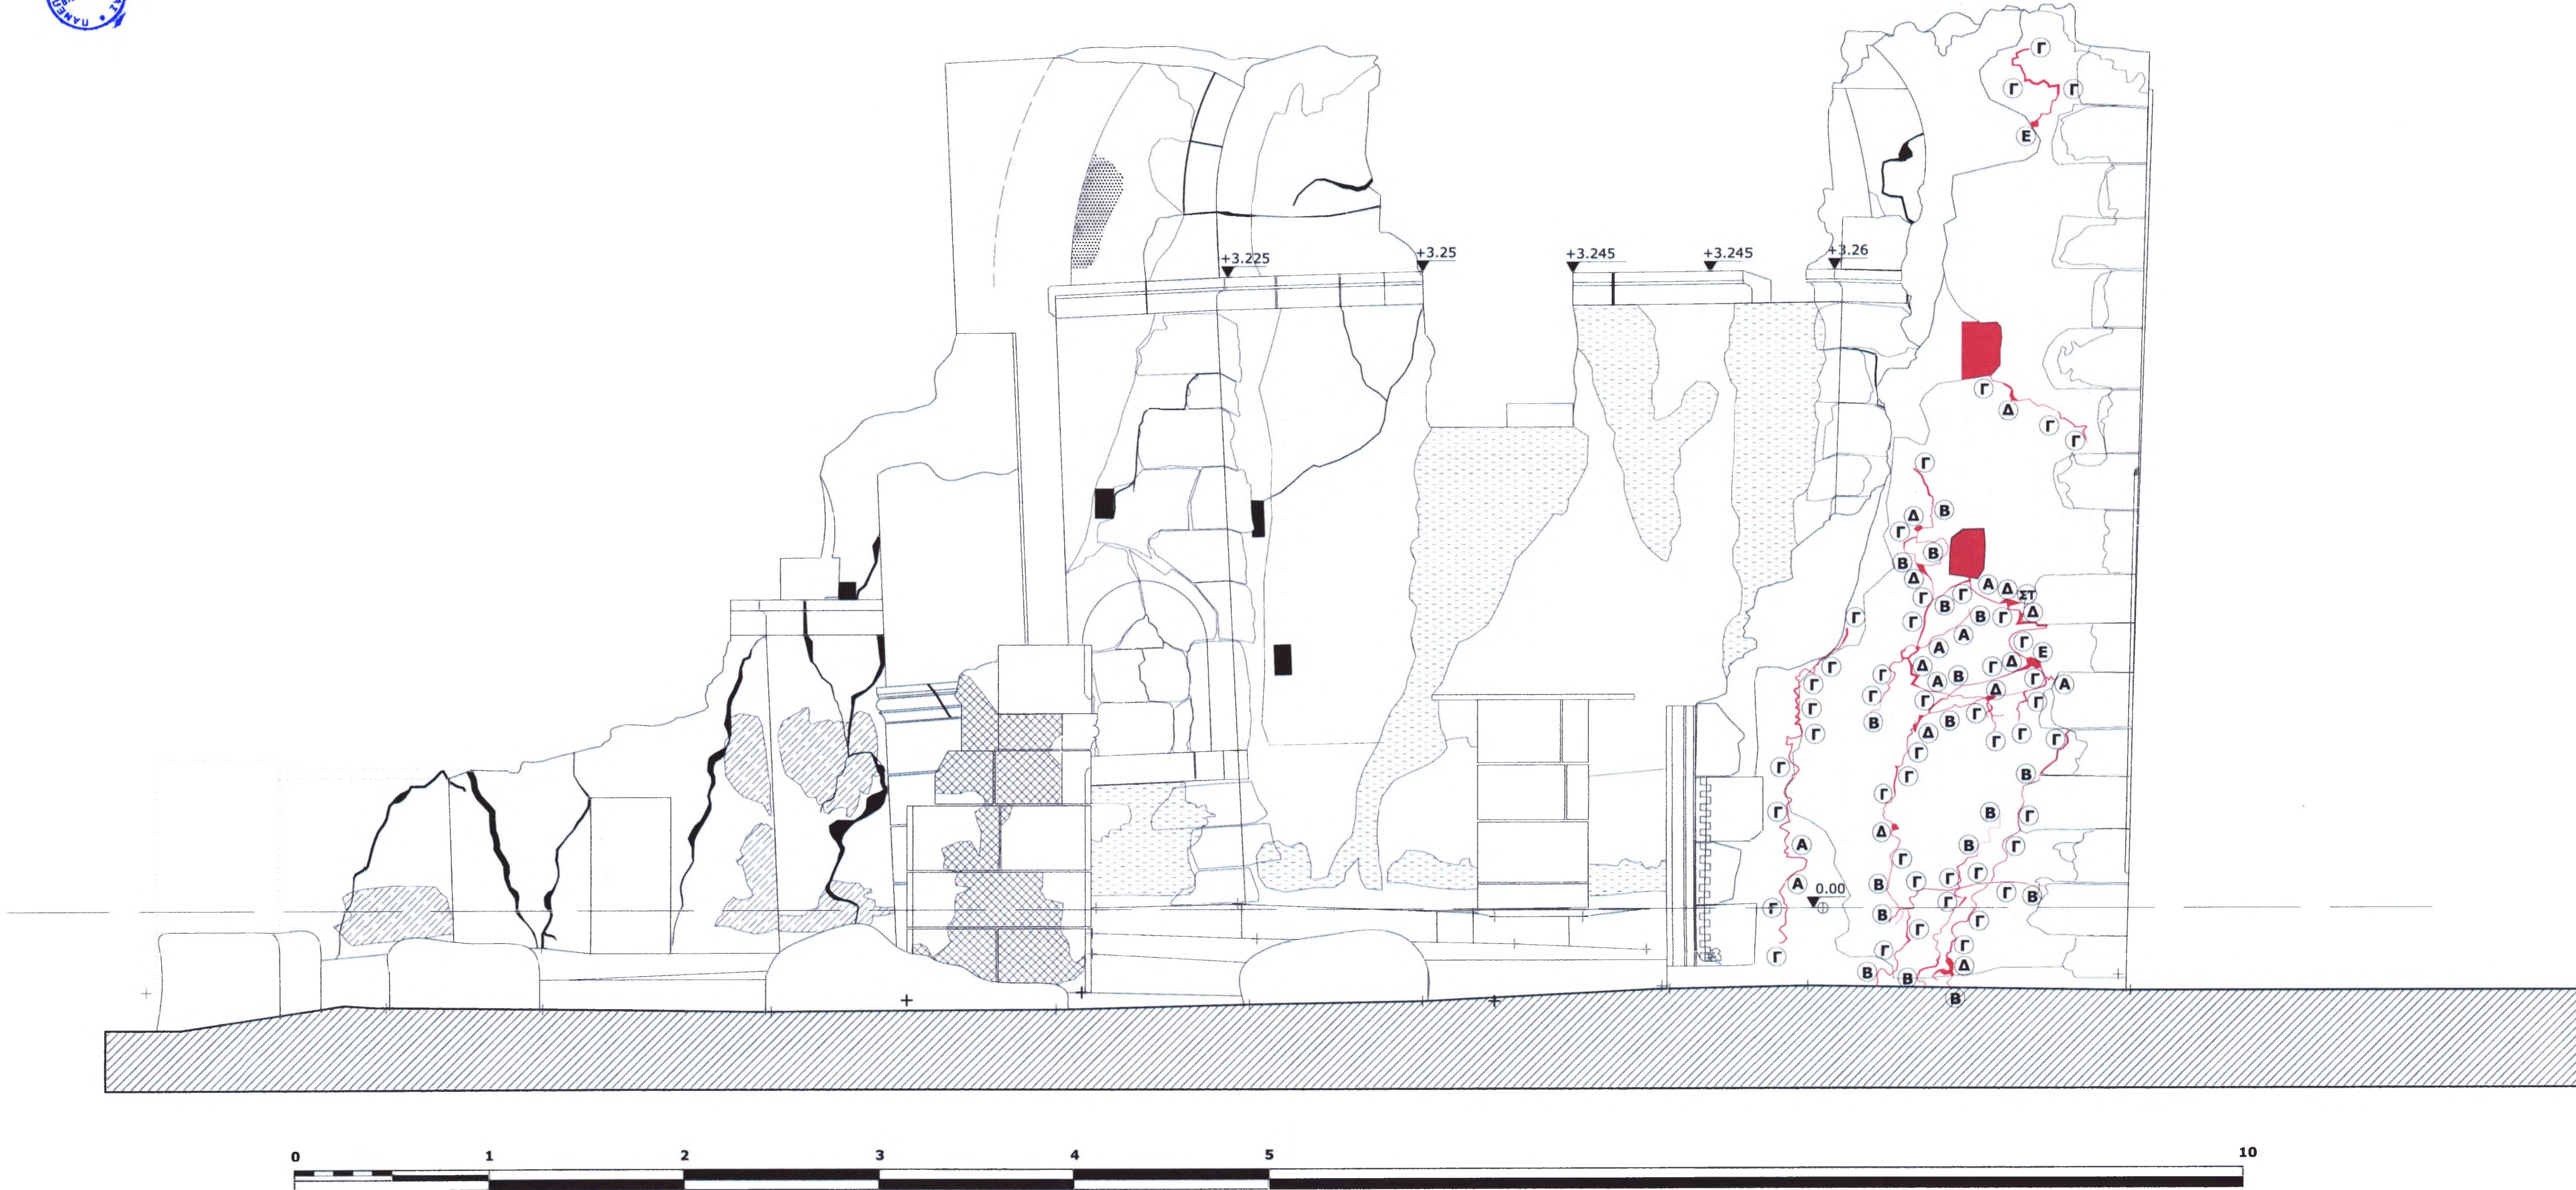
ΟΝΟΜΑ ΣΧΕΔΙΟΥ:
ΤΟΜΗ Α-Α

1. Στην τομή αυτή υπήρχαν διαμπερείς ρωγμές στην κόγχη του ιερού, εύρους μεγαλύτερου των δέκα εκατοστών, οι οποίες αυτήν τη στιγμή καλύπτονται απο την τσιμεντοκονία.

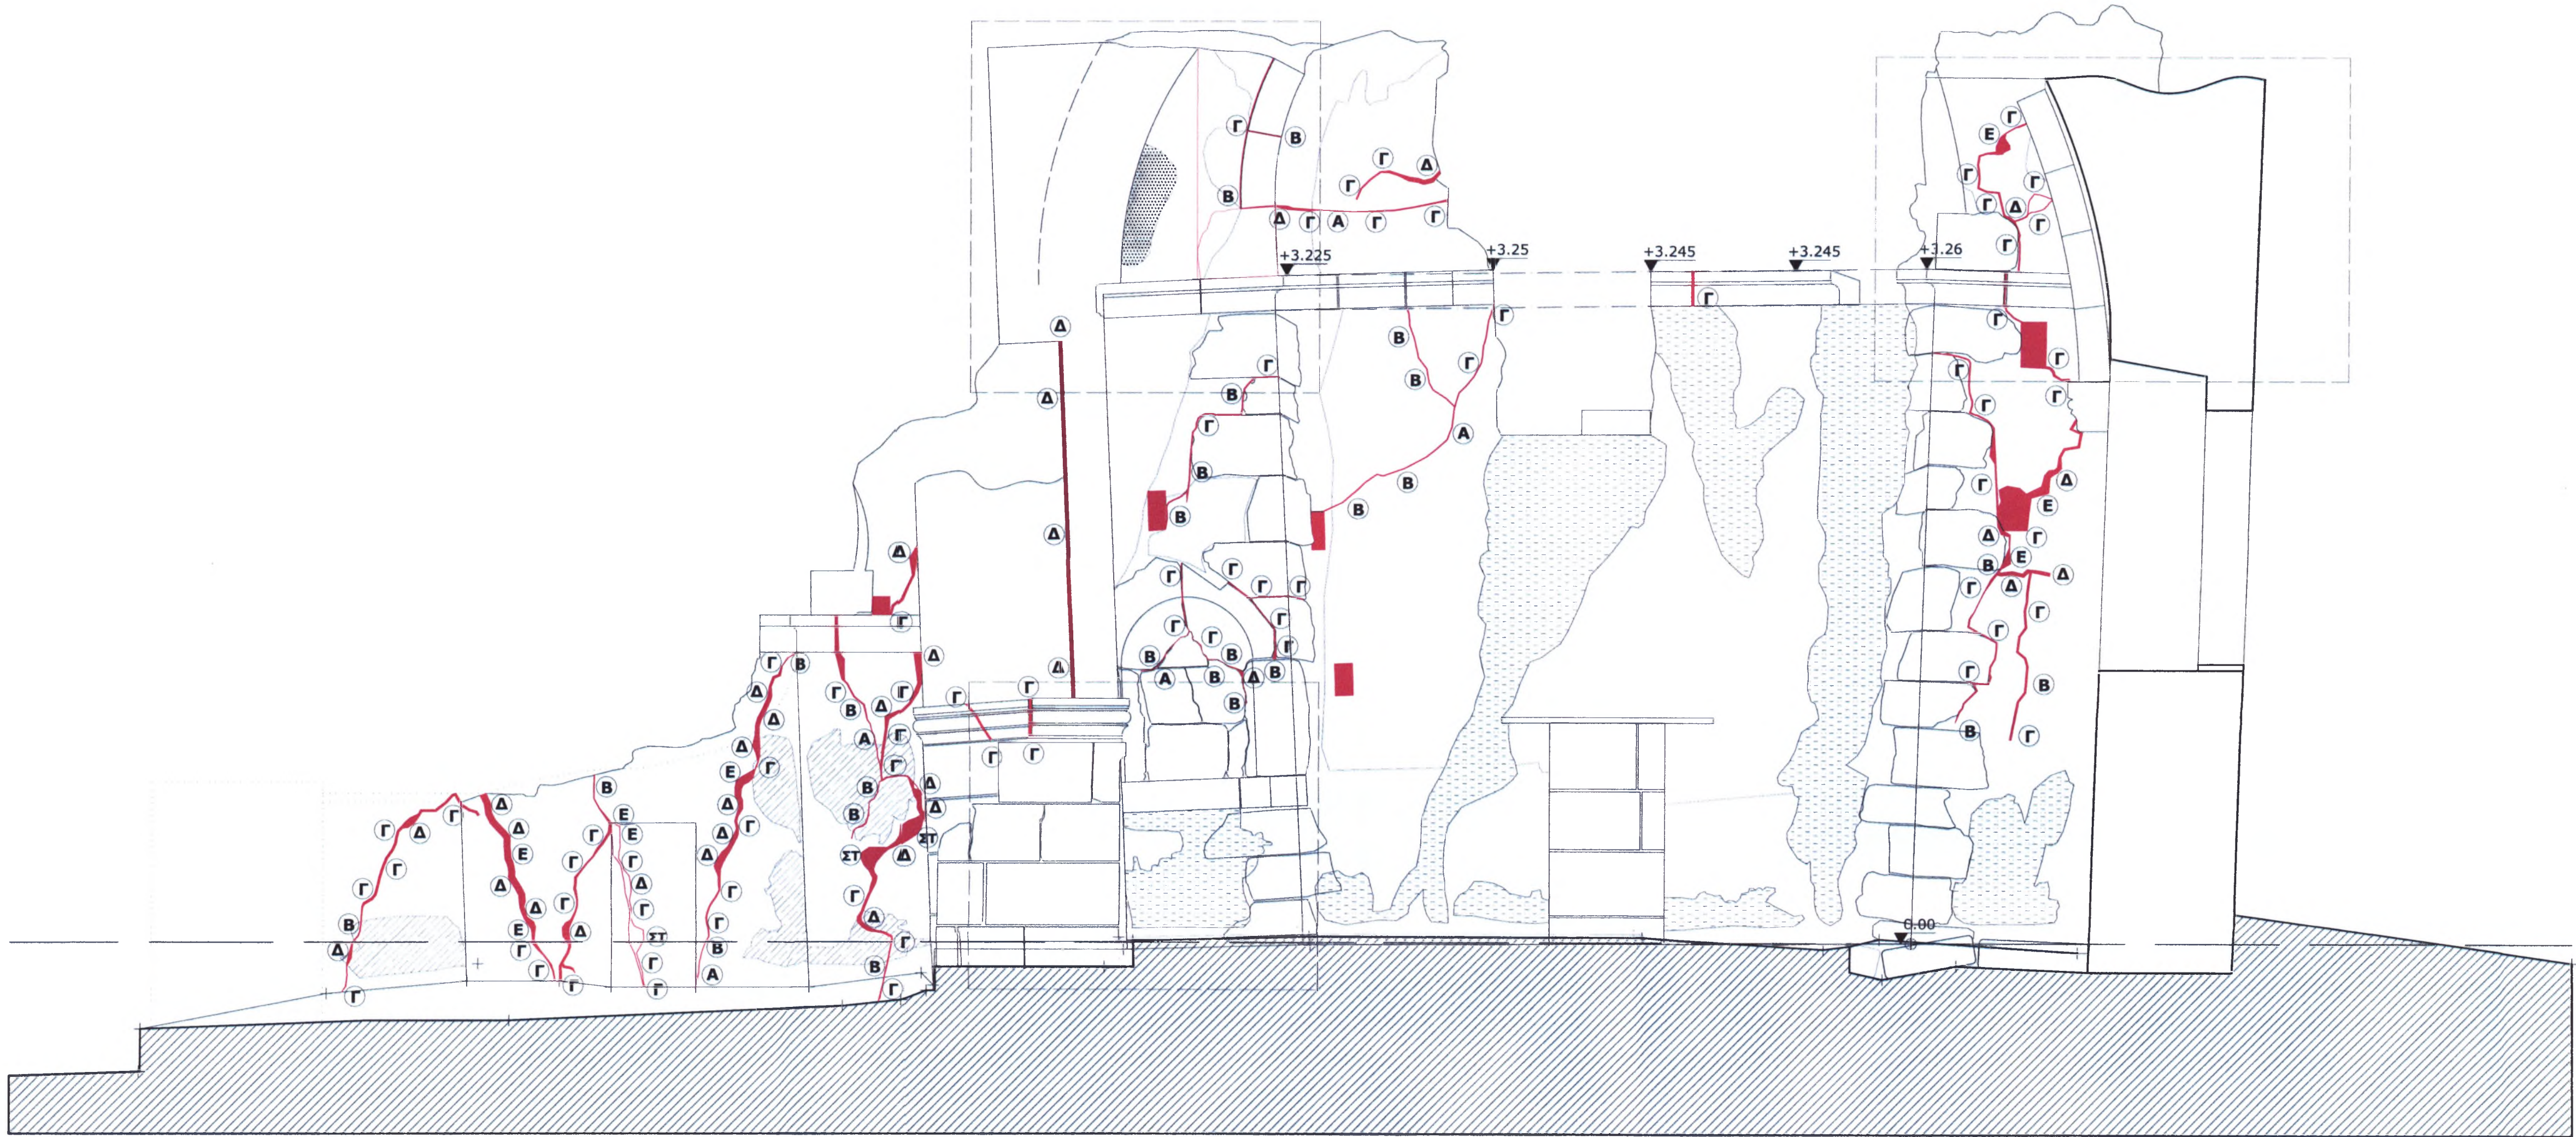
ΟΝΟΜΑ ΣΧΕΔΙΟΥ:
ΑΝΑΤΟΛΙΚΗ ΟΨΗ
ΚΑΘΟΛΙΚΟΥ
ΚΛΙΜΑΚΑ ΣΧΕΔΙΟΥ:
1:20

- Το ύψος του τοίχου είναι παντού το ίδιο και στην πάνω και στην κάτω πλευρα (χώμα) αλλά φαίνεται να έχει κλίση απ' το 3,65 στο 2,90 γιατί είναι οι πέτρες σ' εκείνο το σημείο.
- Στην δεξιά πλευρά του μεγάλου ιερού σημειώνεται μεγάλου εύρους ρωγμή που μπορεί να θεωρηθεί τοπική καταστροφή
- Πολλές απο τις ρωγμές που υπήρχαν στο ιερό καλύπτονται απο την τσιμεντοκονία.

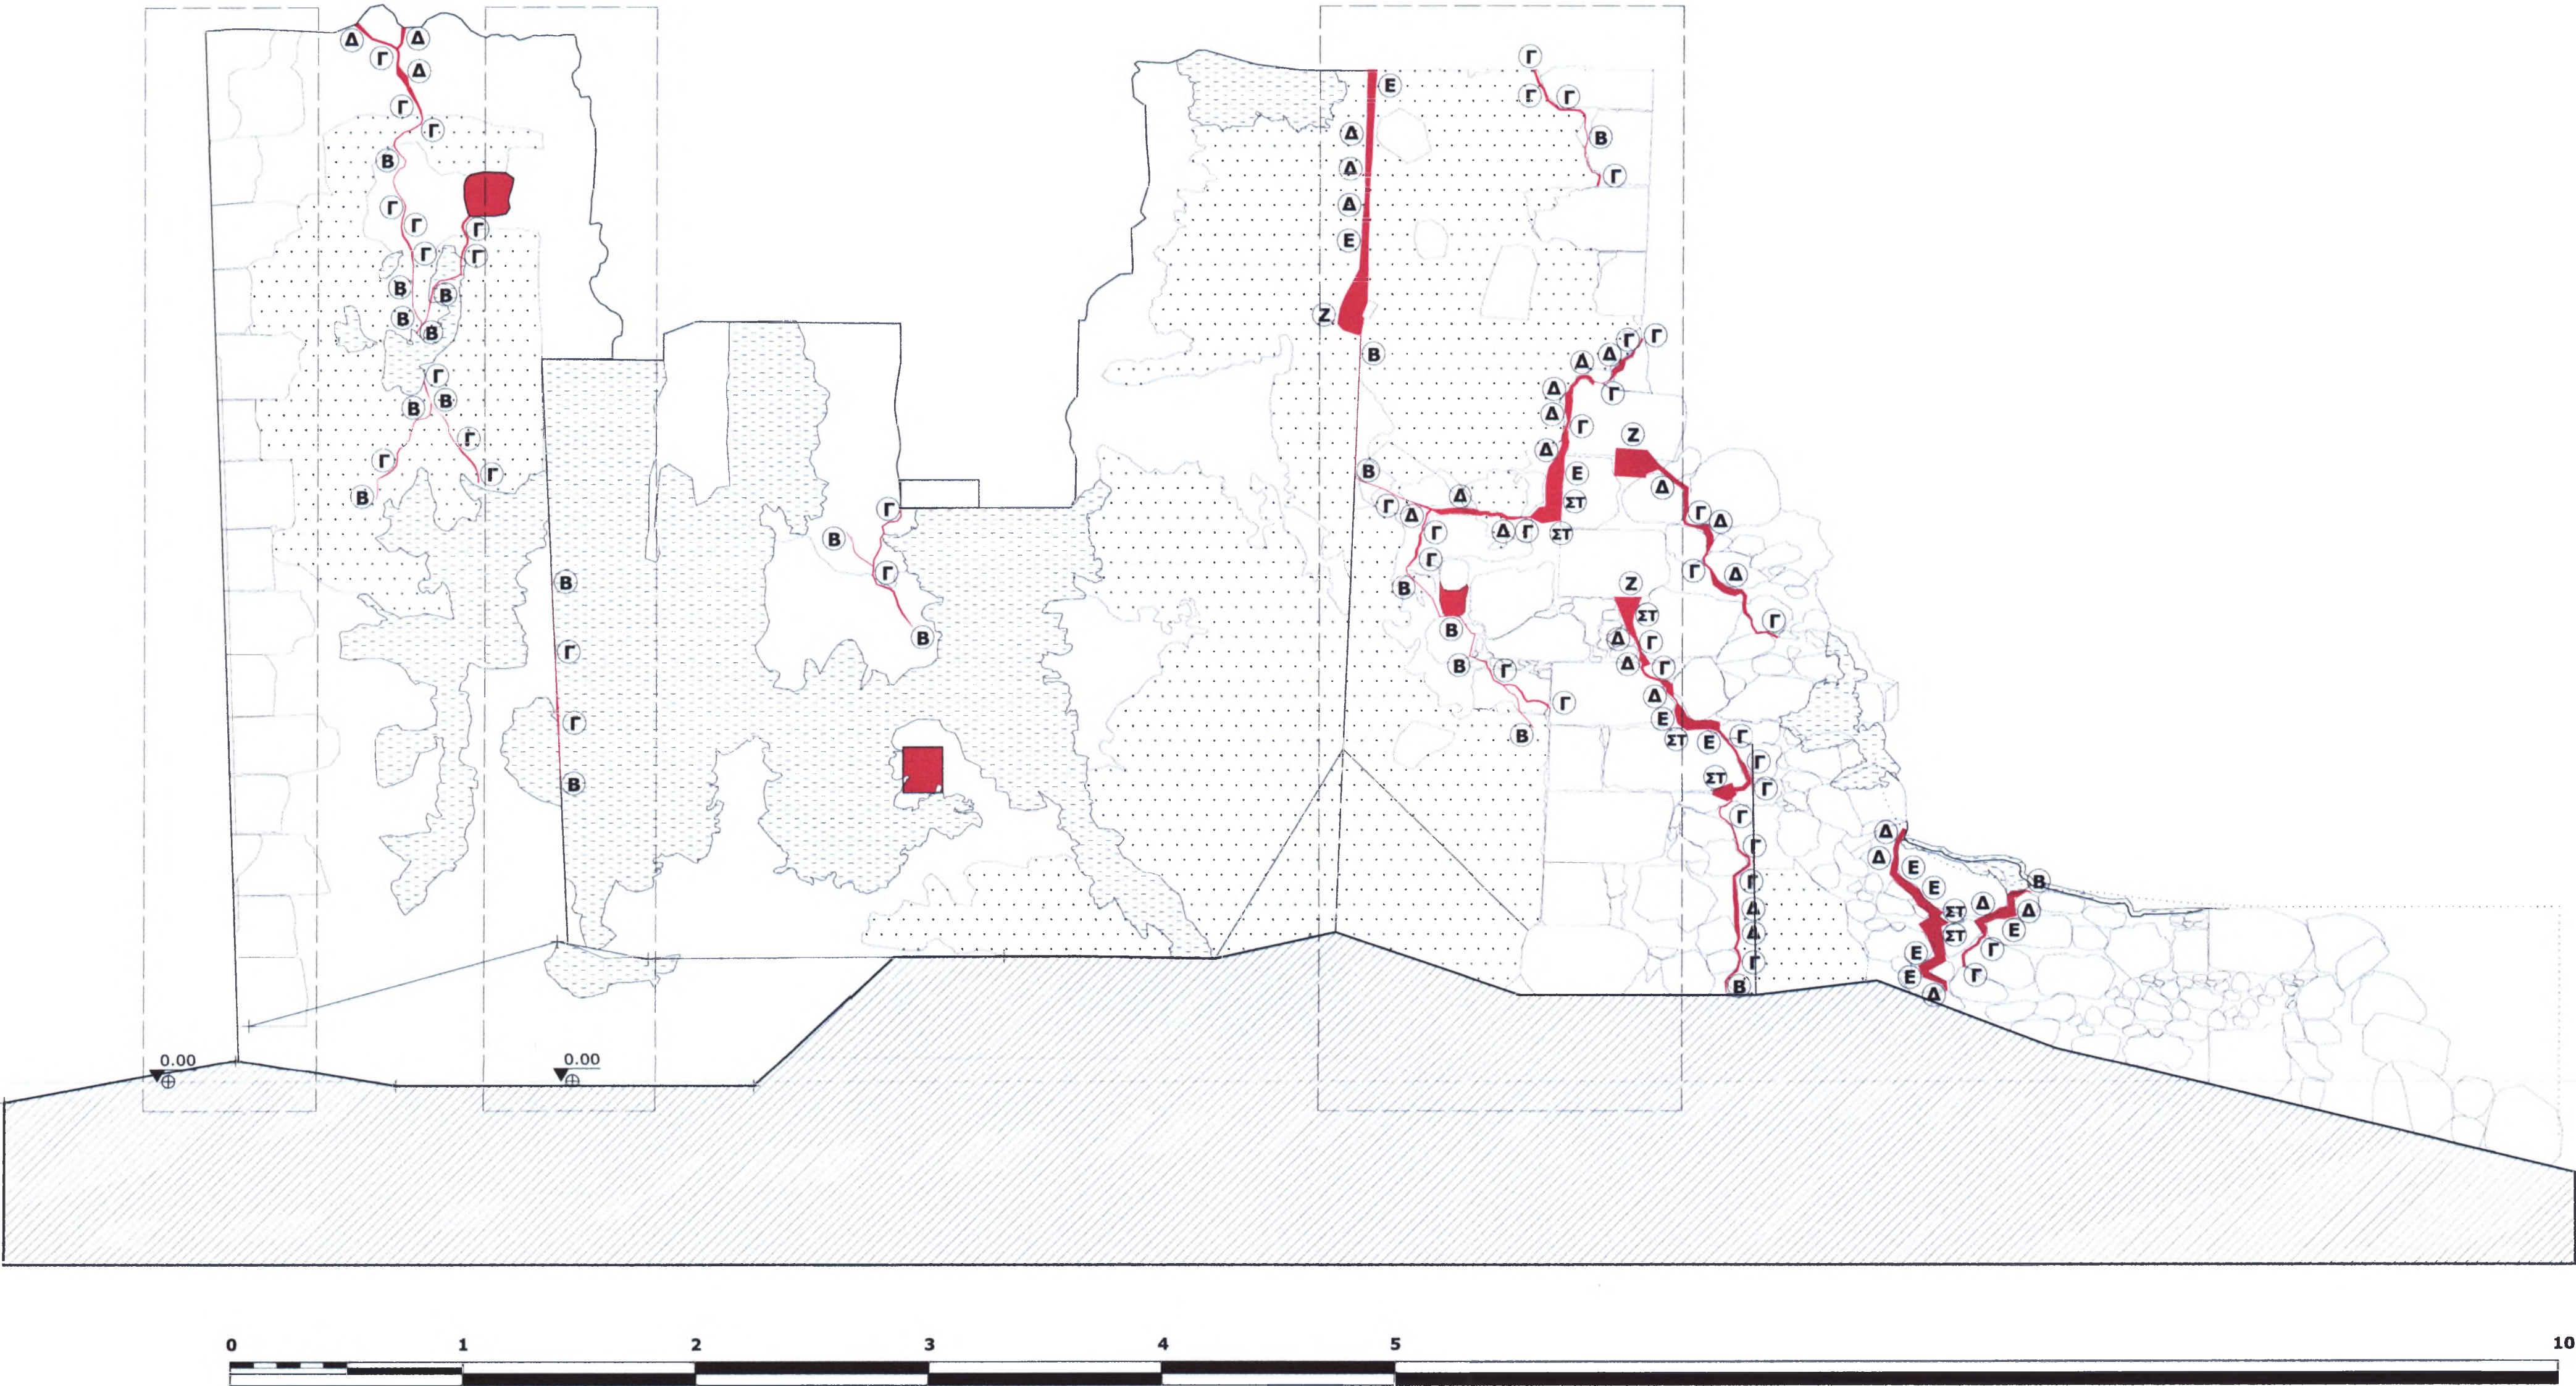
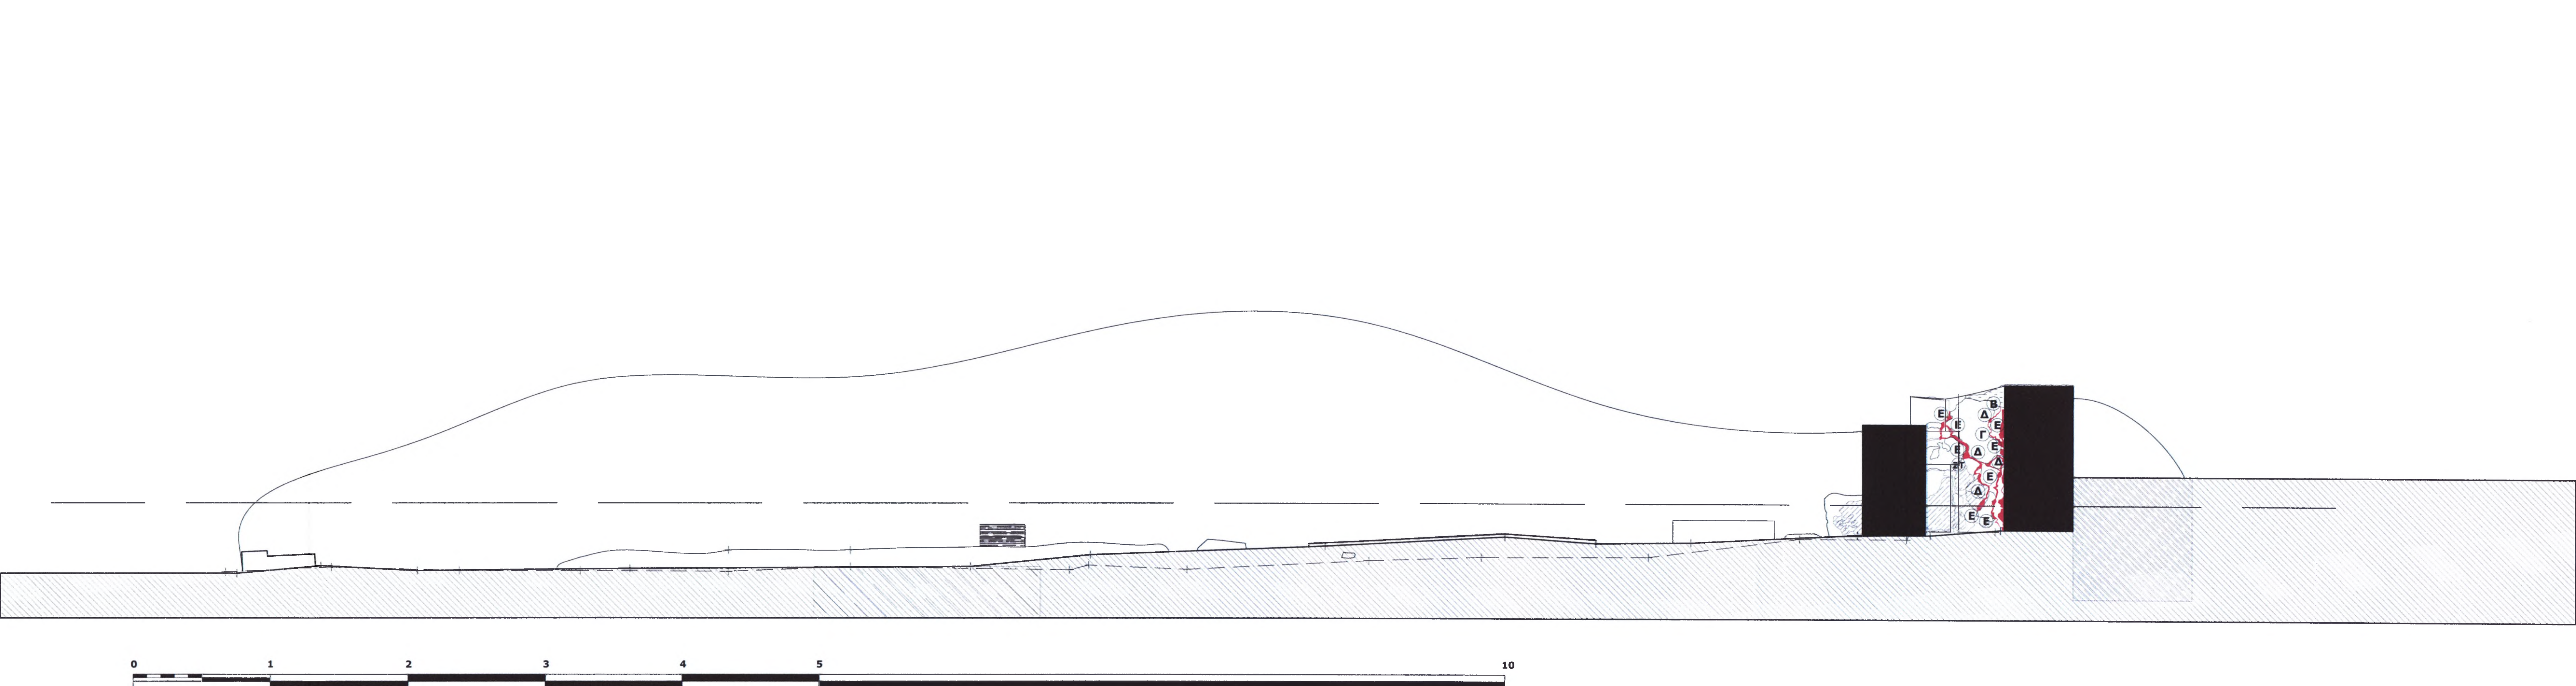
ΟΝΟΜΑ ΣΧΕΔΙΟΥ:
ΤΟΜΗ Γ-Γ

1. Στο σωζόμενο τμήμα ύψους 1μ. που βρίσκεται δίπλα στο ιερό υπάρχει βαθιά αποσάθρωση του συνδετικού κονιάματος

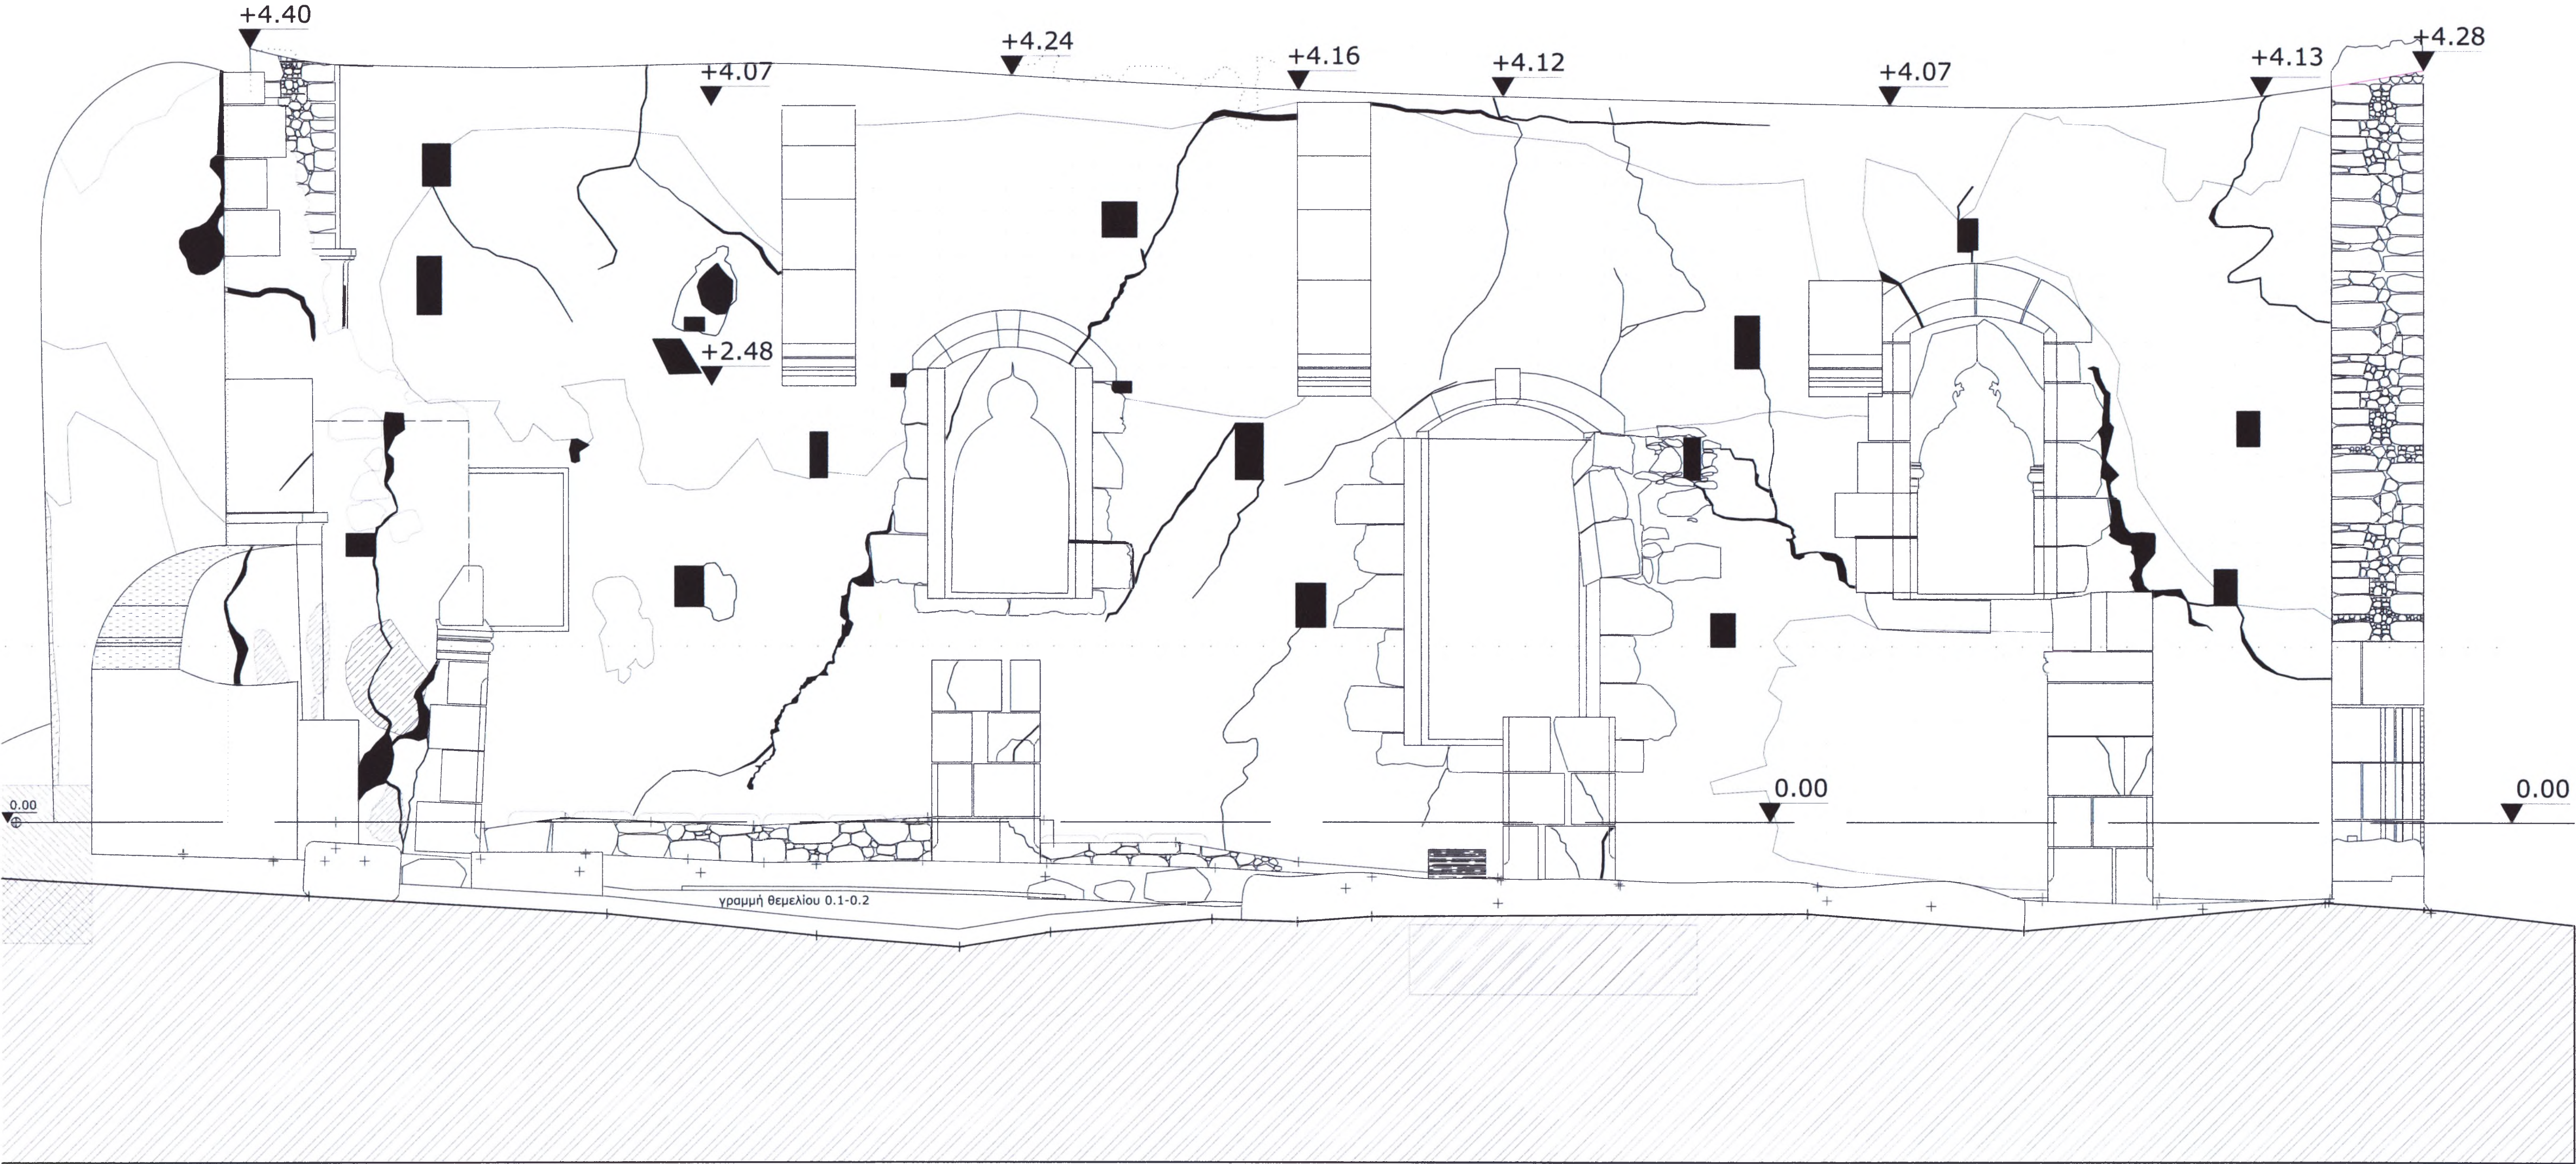
ΟΝΟΜΑ ΣΧΕΔΙΟΥ:
ΒΟΡΕΙΑ ΟΨΗ ΚΑΘΟΛΙΚΟΥ

1. Το μεγαλύτερο μέρος του βόρειου τοίχου σώζεται σε ύψος μέχρι και 30εκ. οπότε δεν υπάρχουν διαθέσιμες πληροφορίες τόσο για την μορφή όσο και για την παθολογία του τοίχου αυτού.
2. Στο σωζόμενο τμήμα ύψους 1μ. που βρίσκεται δίπλα στο ιερό υπάρχει πολύ βαθιά αποσάθρωση του συνδετικού κονιάματος, χαλάρωση της λιθοδομής στην άκρη του τοίχου καθώς και τοπική ή ολική καταστροφή της και συνεπώς δεν διακρίνονται ρωγμές στο κομμάτι αυτό λόγω της κακής κατάστασής του.
