ΔΙΠΛΩΜΑΤΙΚΗ ΕΡΓΑΣΙΑ

Τεκμηρίωση και αποκατάσταση
του καθολικού της Ι.Μονής του
Αγ. Αντωνίου στο Πετάλι
Ηρακλείου Κρήτης

Ιούλιος 2009

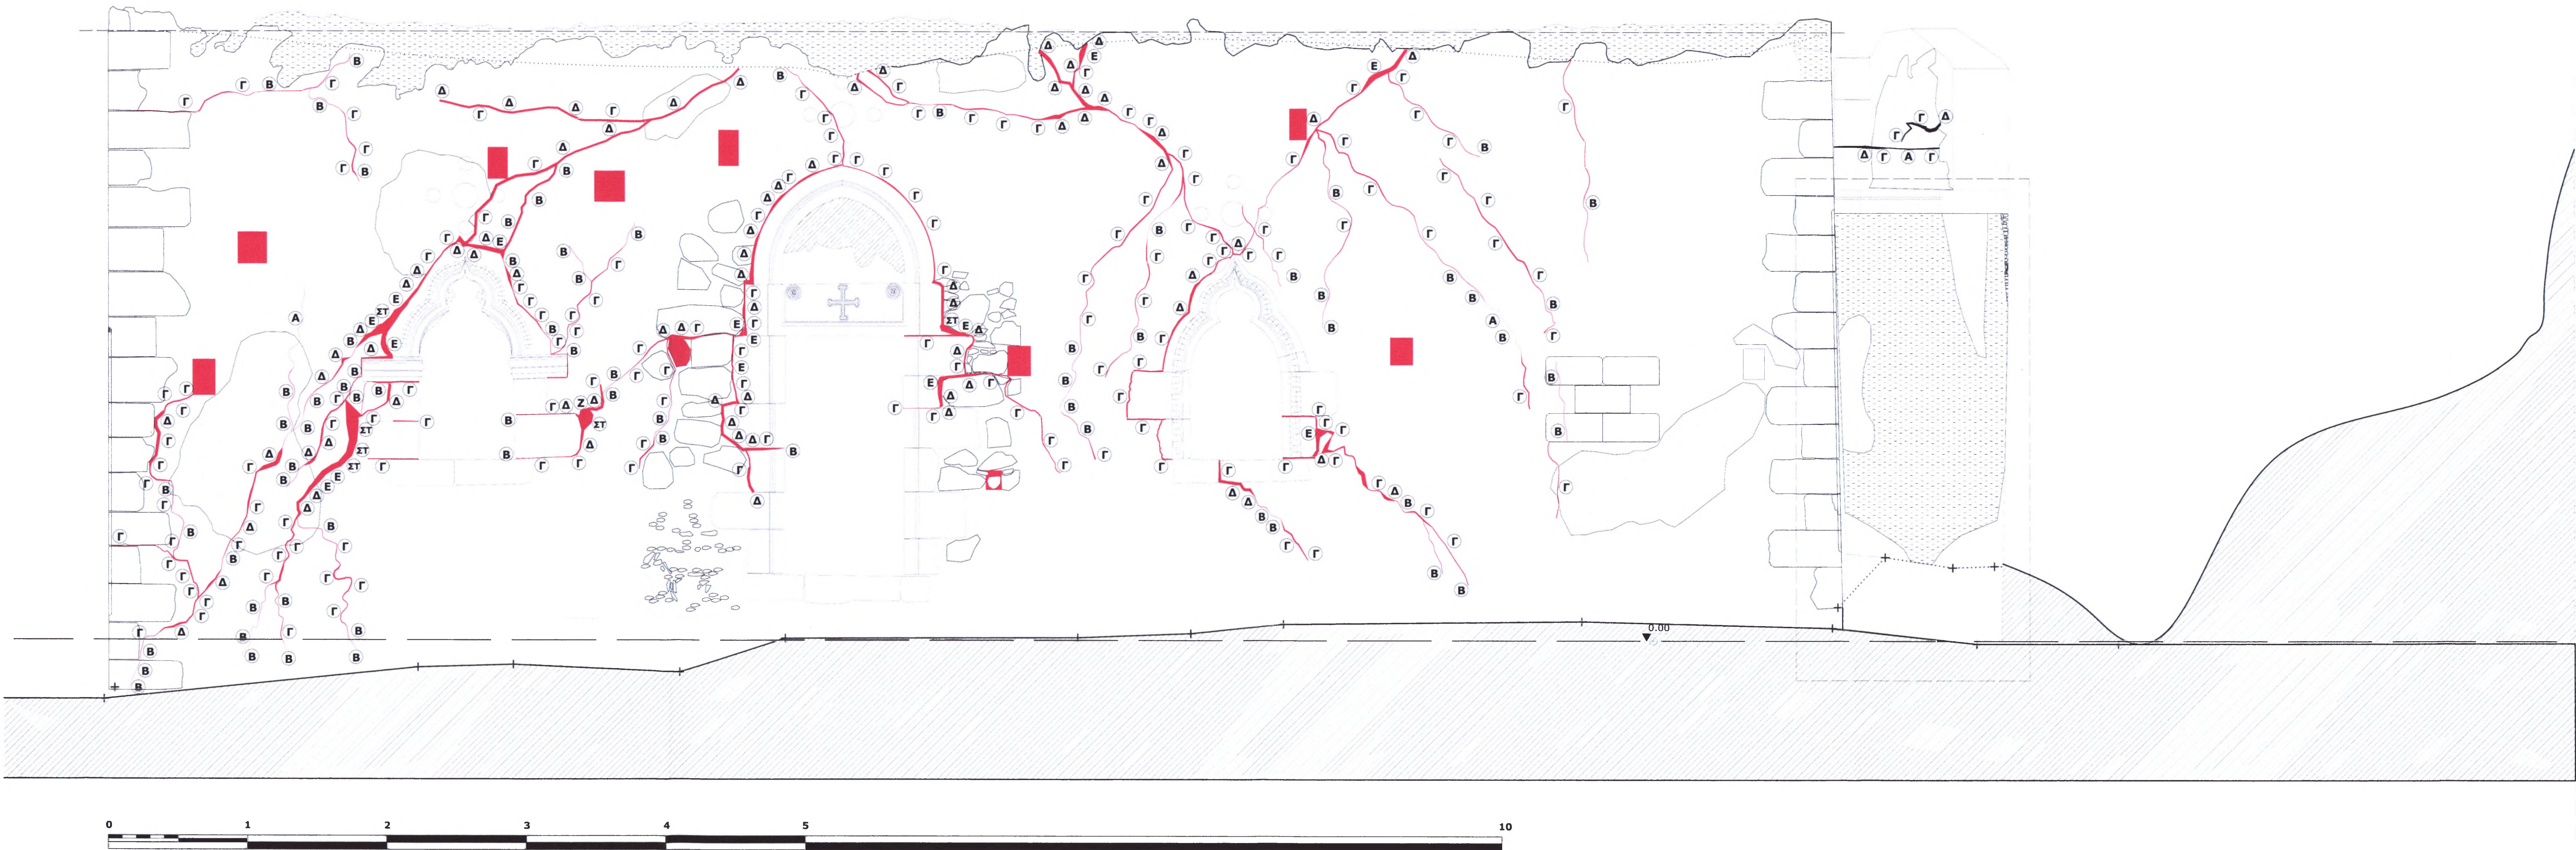
ΟΝΟΜΑ ΣΧΕΔΙΟΥ:
ΝΟΤΙΑ ΟΨΗ ΚΑΘΟΛΙΚΟΥ

1. Το τρίτο παράθυρο καθώς και η πόρτα γέρνουν νότια-προς τα έξω και τείνουν ν' αποκολληθούν από τον τοίχο.
2. Σε πολλά σημεία είναι δύσκολο να φανούν οι ρωγμές ακριβώς, λόγω της βαθιάς αποσάθρωσης του συνδετικού κονιάματος.
3. Όπου υπάρχει χαλάρωση λιθοδομής ή μεγάλου εύρους ρωγμή, έχει αναπτυχθεί βλάστηση τοπικά.
4. Το ανακουφιστικό τόξο που βρίσκεται πάνω από το υπέρθυρο της πλαϊνής εισόδου, έχει αποκολληθεί εν μέρει από την κυρίως λιθοδομή.
