Διπλωματική Εργασία

**ΕΠΙΘΕΩΡΗΣΗ ΟΔΙΚΗΣ ΑΣΦΑΛΕΙΑΣ
ΤΜΗΜΑΤΟΣ ΛΑΡΙΣΑ – ΤΡΙΚΑΛΑ (Χ.Θ. : 33+000 – Χ.Θ. : 57+000)
ΤΗΣ ΕΘΝΙΚΗΣ ΟΔΟΥ 6 (Ε.Ο. 6)**

ΚΕΦΑΛΑΙΟ 4^ο : ΜΕΛΕΤΗ ΠΕΡΙΠΤΩΣΗΣ : ΕΠΙΘΕΩΡΗΣΗ ΟΔΙΚΗΣ ΑΣΦΑΛΕΙΑΣ ΤΜΗΜΑΤΟΣ ΛΑΡΙΣΑ – ΤΡΙΚΑΛΑ (Χ.Θ. : 33+000 – 57+000), ΕΘΝΙΚΗΣ ΟΔΟΥ 6

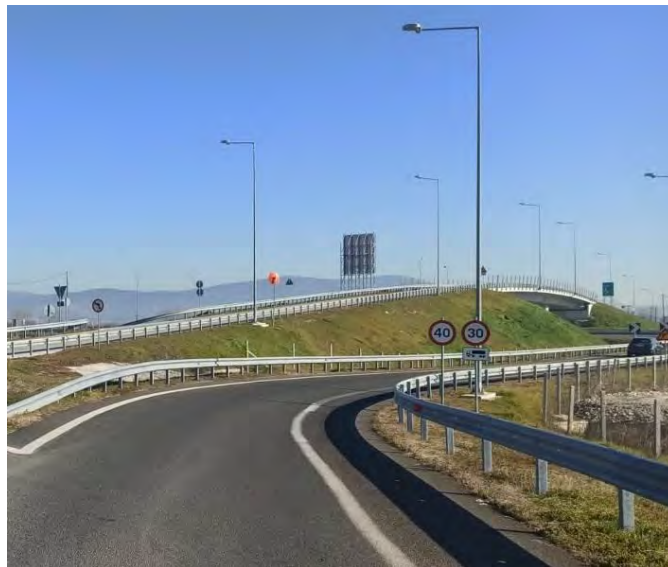
Εικόνα : Πρόταση πρόσθετης σήμανσης για μείωση ταχύτητας βαρέων οχημάτων σε κλάδους κόμβων (Πηγή : Ιδία επεξεργασία)

Κατόπιν του επιτόπιου ελέγχου, προτείνεται η τοποθέτηση επιπρόσθετης κατακόρυφης σήμανσης στις εξόδους – εισόδους των κόμβων της οδού (π.χ. επί των λωρίδων επιβράδυνσης), σχετικά με τη μείωση των ορίων ταχύτητας για τα βαρέα οχήματα, κατά την κίνησή τους στους αντίστοιχους κλάδους.

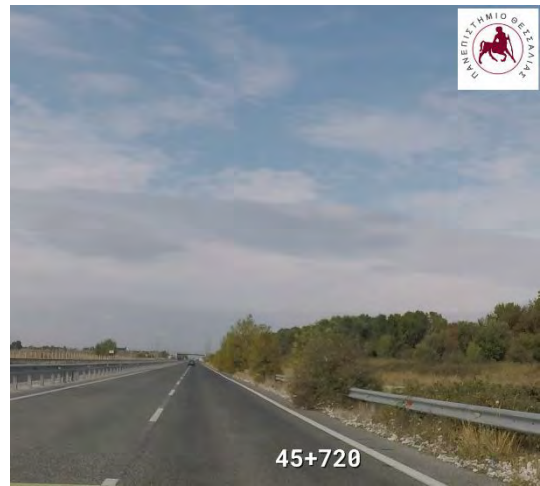
Επιπροσθέτως, τα ερείσματα, στο μεγαλύτερο μήκος της οδού, δεν είναι κατάλληλα για όλους τους χρήστες της οδού και θεωρείται κρίσιμο να υλοποιηθούν οι απαραίτητες εργασίες συντήρησης πρασίνου, όπως κούρεμα χόρτων, κοπή – κλάδεμα θάμνων ή δένδρων και αποξήλωση άναρχης βλάστησης (π.χ. καλαμιές, βάτα κλπ.).

Εικόνες : Υφιστάμενη κατάσταση ερεισμάτων, λόγω βλάστησης – κατεύθυνση προς Τρίκαλα
(Πηγή : Ίδια επεξεργασία)

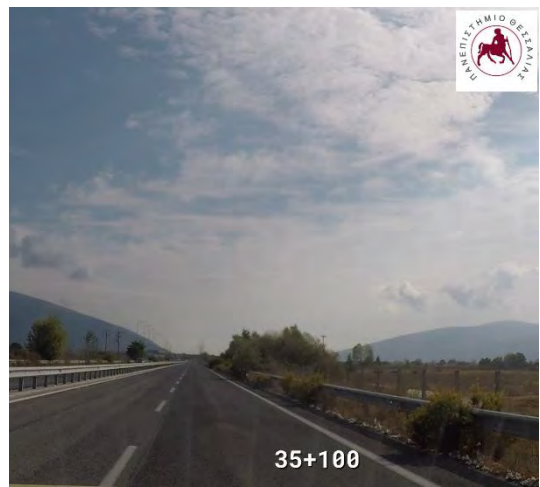
Εικόνες : Υφιστάμενη κατάσταση ερεισμάτων, λόγω βλάστησης – κατεύθυνση προς Λάρισα
(Πηγή : Ίδια επεξεργασία)

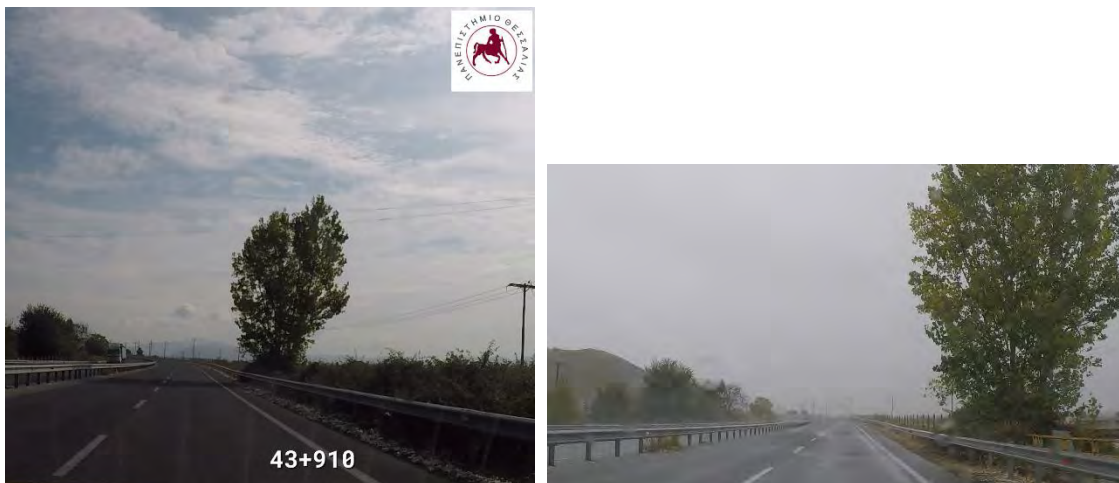
Ακόμη, κατά την επί τόπου εξέταση κατόπιν περιόδου βροχόπτωσης εντοπίστηκαν συγκεντρώσεις ομβρίων υδάτων επί της δεξιάς λωρίδας κυκλοφορίας, κυρίως σε ευθύγραμμα τμήματα, λόγω πρώιμου σταδίου εμφάνισης του φαινομένου της «τροχαυλάκωσης», καθώς και επί του ασφαλτοστρωμένου ερείσματος ως συνέπεια της ελλιπέστατης συντήρησης πρασίνου και της μη ομαλής απορροής.

Εικόνες : Απορροή ομβρίων υδάτων σε καμπύλη συναρμογής – κατεύθυνση προς Λάρισα
(Πηγή : Ιδία επεξεργασία)

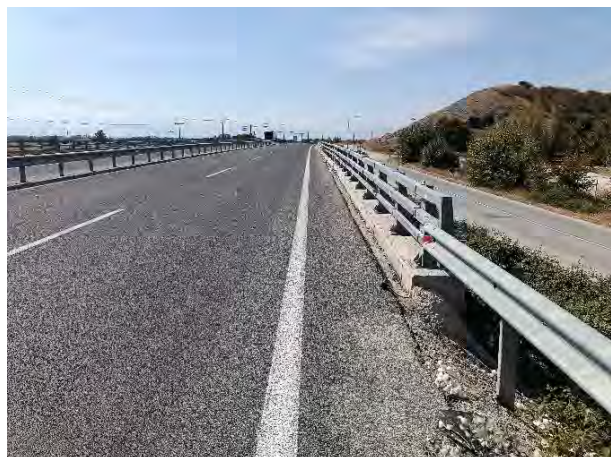
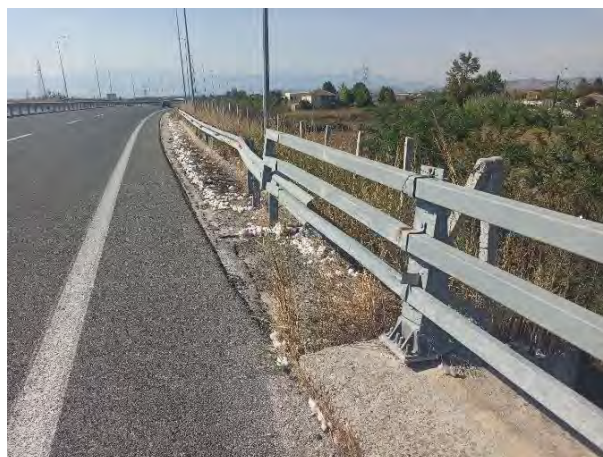
Εικόνες : Υφιστάμενη κατάσταση ρείθρου – κατεύθυνση προς Τρίκαλα
(Πηγή : Ιδία επεξεργασία)

Για τη βελτίωση της κατάστασης θα πρέπει σε πρώτη φάση να καθαριστούν τα φρεάτια και οι τάφροι από σκουπίδια, βλάστηση ή τυχόν άλλα εμπόδια που δυσχεραίνουν την απορροή των επιφανειακών υδάτων, έτσι ώστε να εξασφαλιστεί η λειτουργία του αποχετευτικού συστήματος, κάτω από όλες τις προβλεπόμενες συνθήκες, και να αποκατασταθούν οι ζημιές των κατασκευών.

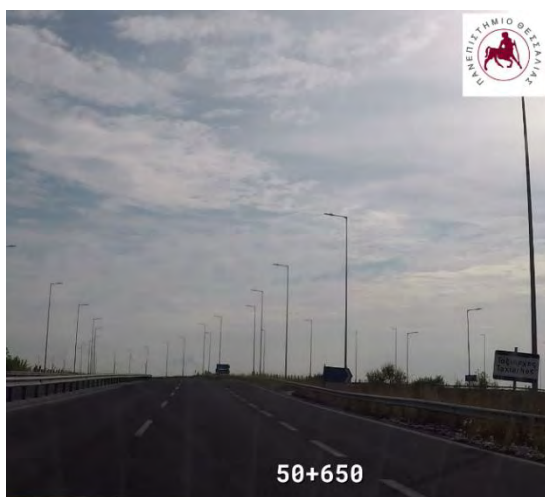
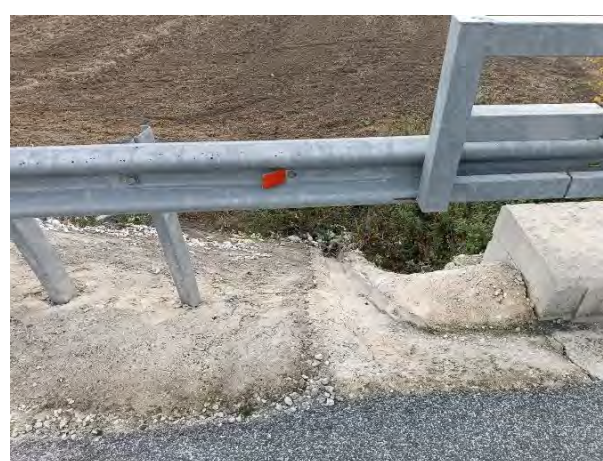
Εικόνες : Υφιστάμενη κατάσταση ρείθρου – κατεύθυνση προς Λάρισα
(Πηγή : Ιδία επεξεργασία)

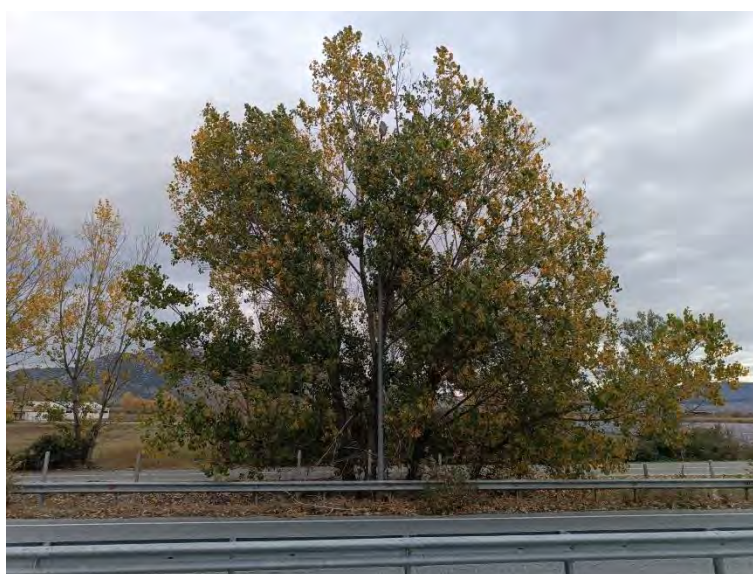
Εικόνες : Σημεία που χρήζουν δενδροκοπής, κατεύθυνση προς Τρίκαλα
(Πηγή : Ιδία επεξεργασία)

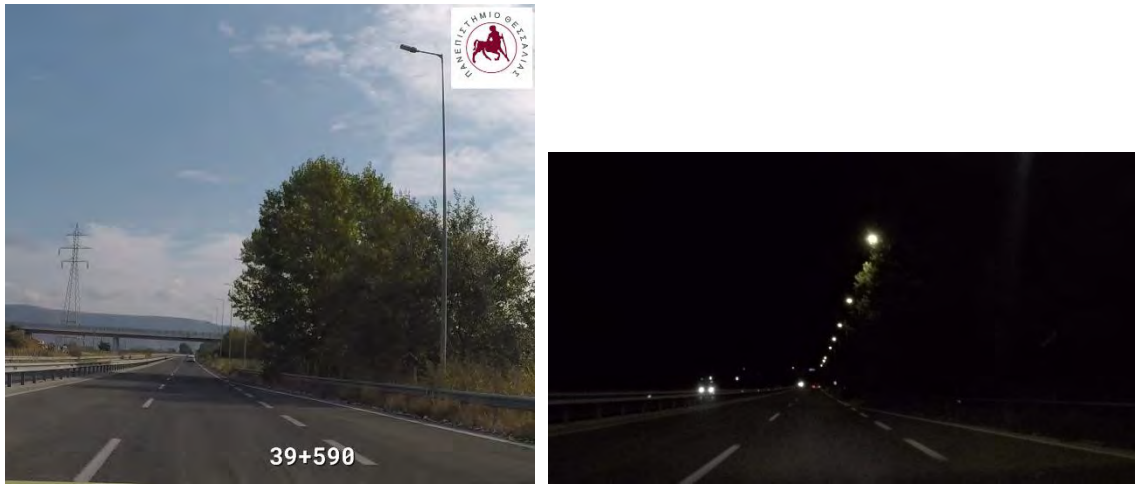
Εικόνες : Σημείο που χρήζει δενδροκοπής, κατεύθυνση προς Λάρισα (Πηγή : Ιδία επεξεργασία)

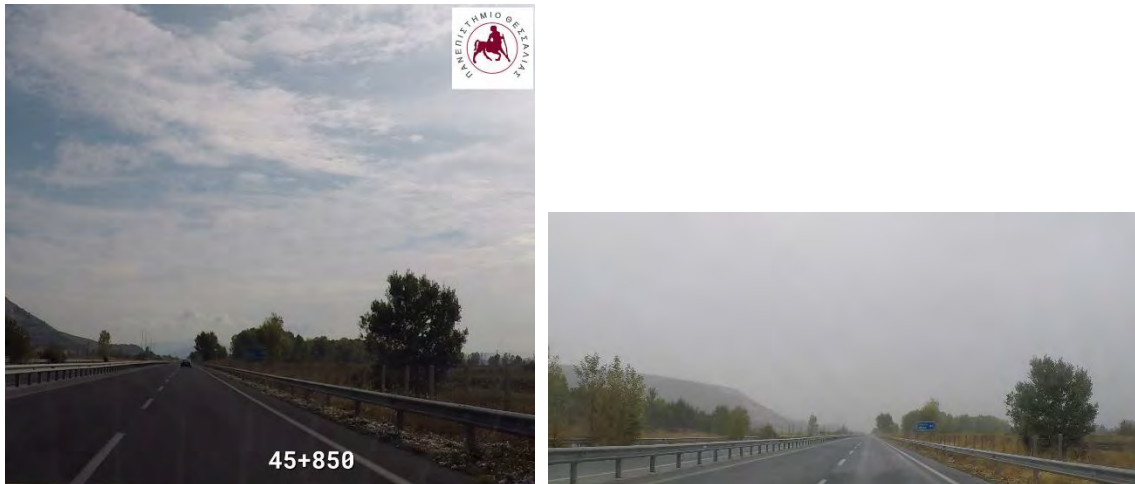
Εικόνες : Υφιστάμενη κατάσταση οριζόντιας σήμανσης (ηλιοφάνεια – βροχή), κατεύθυνση προς Λάρισα (Πηγή : Ιδία επεξεργασία)

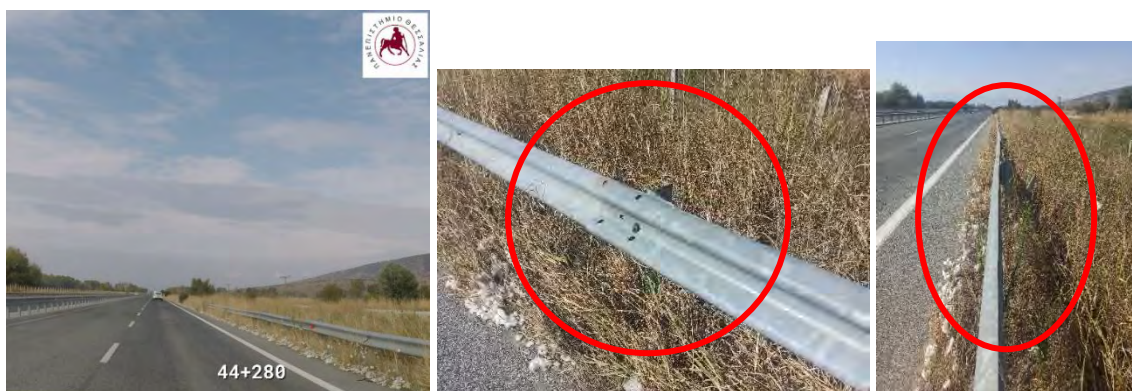
Χ.Θ. : 44+280 : Απαιτείται αφαίρεση παλαιών ορθοστατών & τοποθέτηση κοχλίων σύσφιξης

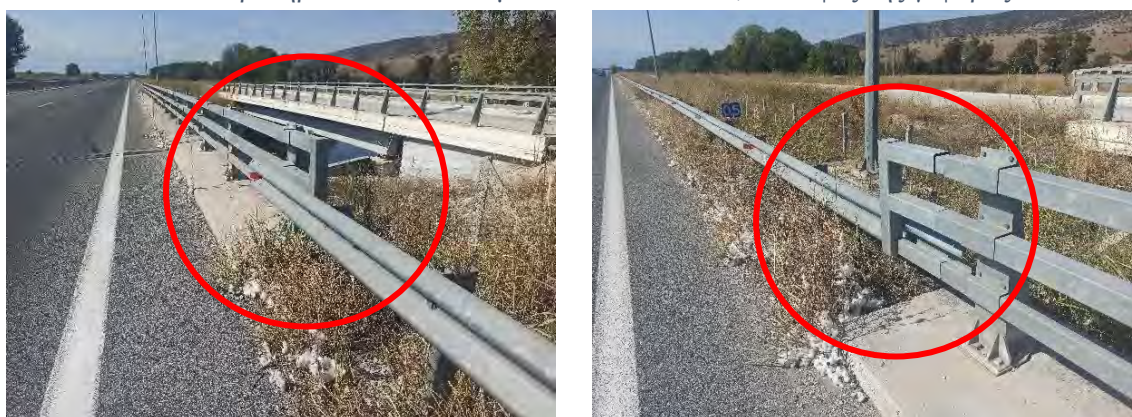
Χ.Θ. : 45+450 : Συναρμογές που δεν πληρούν τις προδιαγραφές & απαιτείται αποκατάσταση

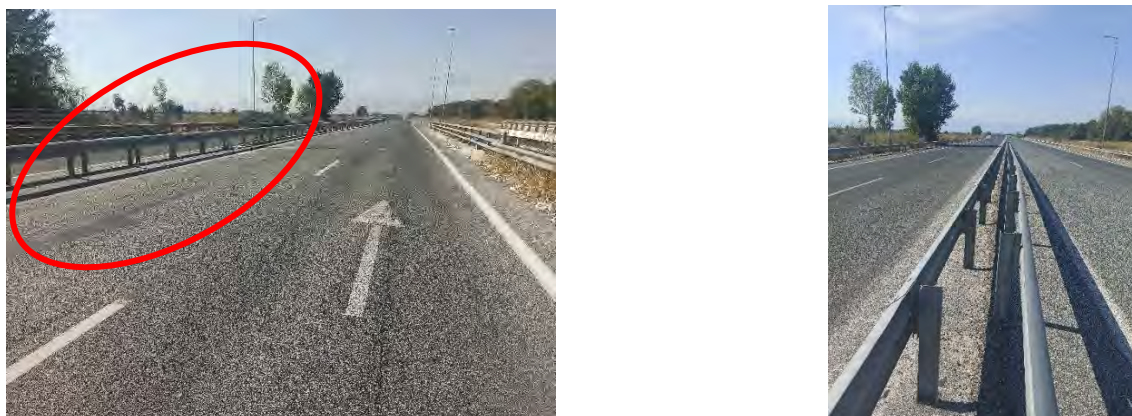
Χ.Θ. : 45+450 : Ακατάλληλος τύπος στηθαίου ασφαλείας & απαιτείται αποκατάσταση

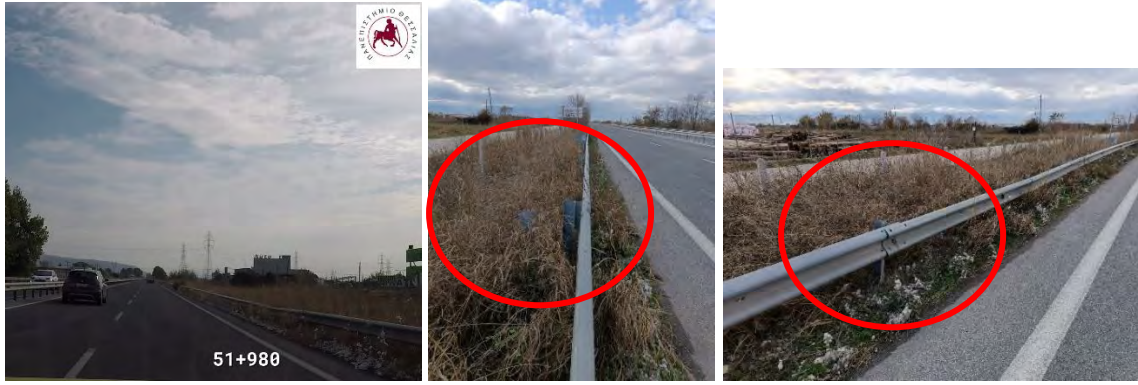
Χ.Θ. : 51+980 : Έλλειψη κοιλίων, απαιτείται αποκατάσταση & αφαίρεση παλαιών ορθοστατών

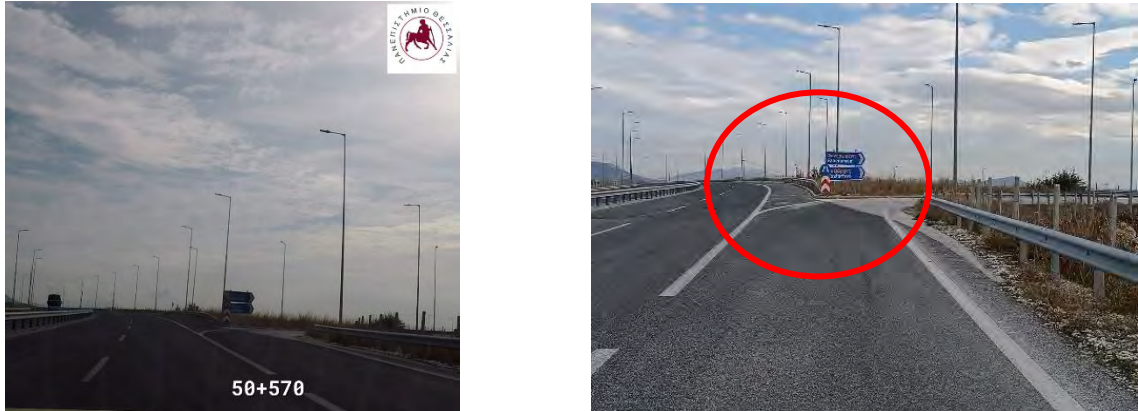
Χ.Θ. : 50+570 : Απαιτείται η τοποθέτηση Σ.Α.Ε.Π. & ευανάγνωστη σήμανση

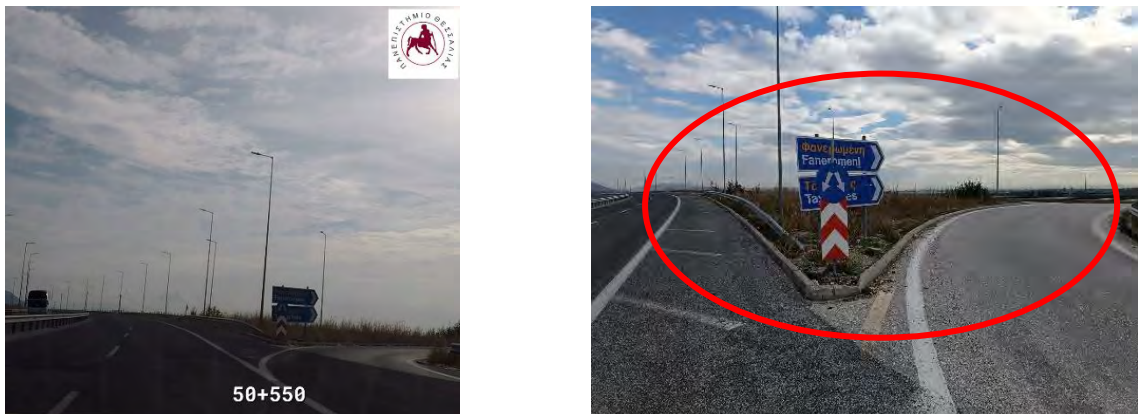
Χ.Θ. : 50+550 : Κατάργηση κρασπέδου, τοποθέτηση ασφάλισης & απαιτείται αποκατάσταση

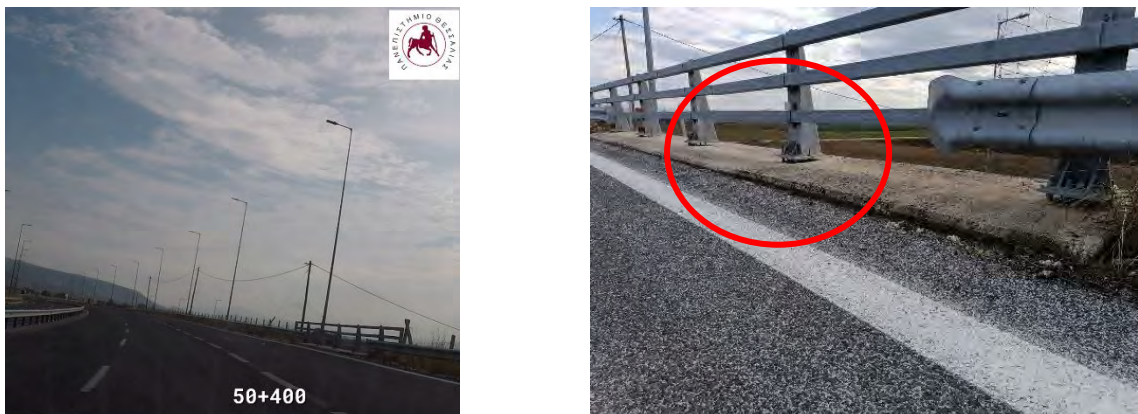
Χ.Θ. : 50+400 : Έκθεση αγκυριών έδρασης στηθαίου ασφαλείας & απαιτείται αποκατάσταση

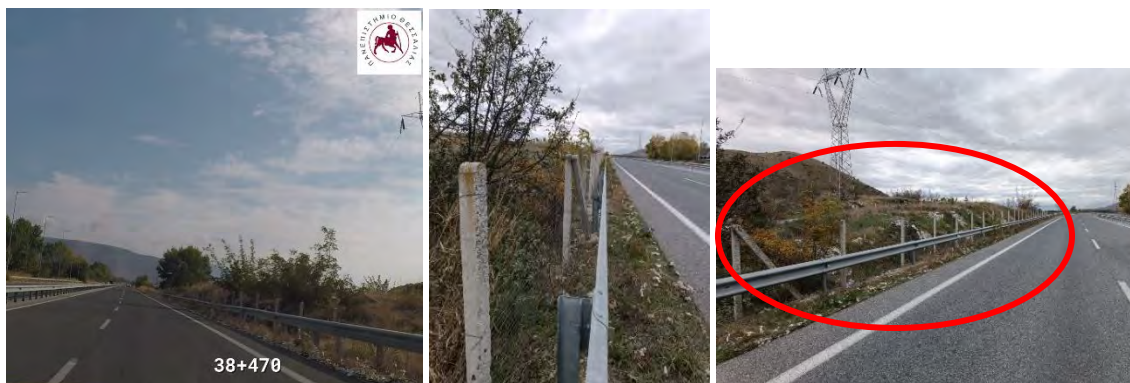
Χ.Θ. : 38+470 : Απαιτείται περαιτέρω ασφάλιση της οδού, λόγω πλευρικού εμποδίου

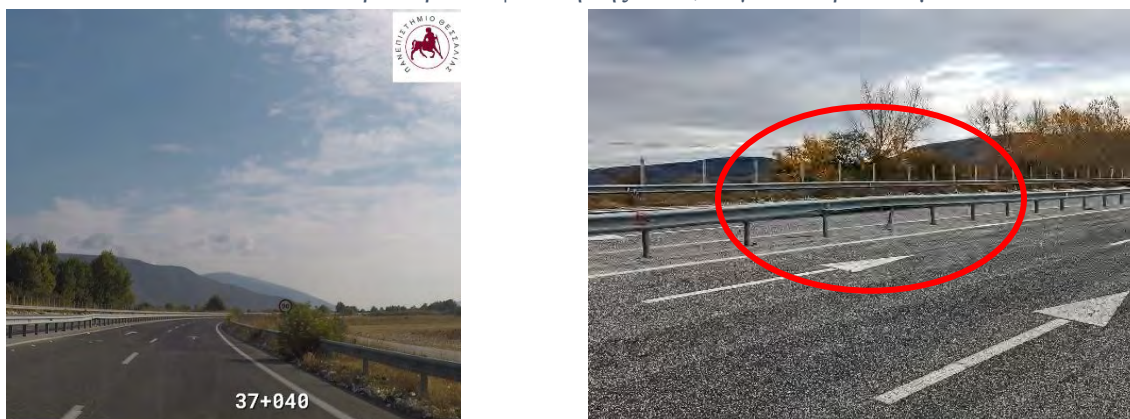
Χ.Θ. : 37+040 : Φθορά σε στηθαίο ασφαλείας & απαιτείται αποκατάσταση

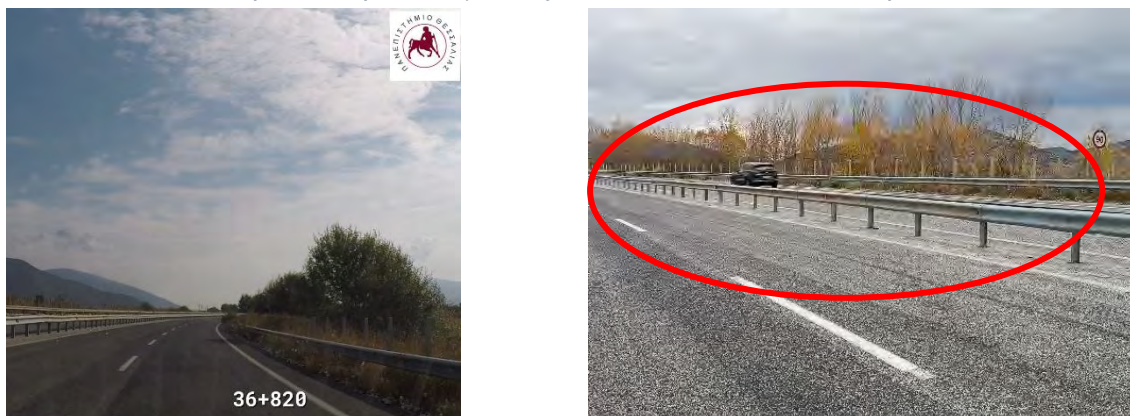
Χ.Θ. : 36+820 : Αντίθετη φορά ορθοστατών στηθαίου ασφαλείας & απαιτείται αποκατάσταση

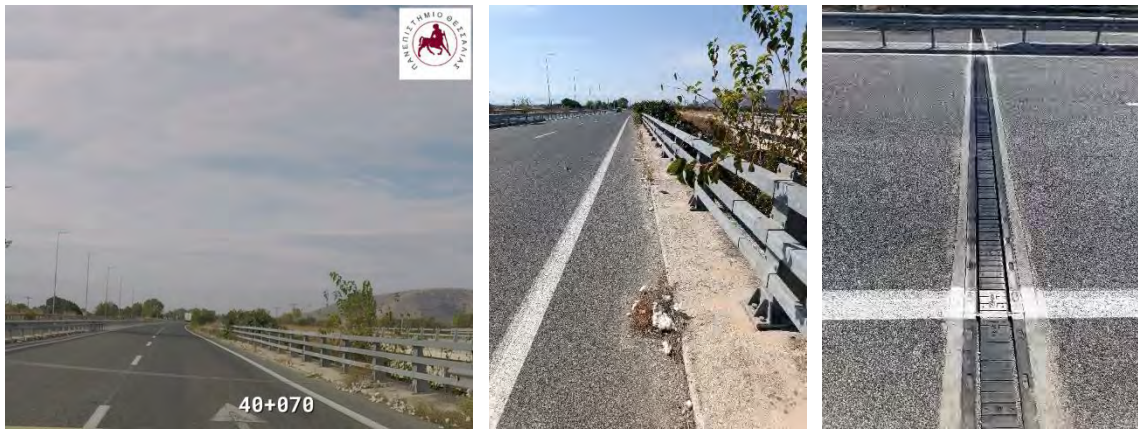
Εικόνες : Υφιστάμενη κατάσταση φρεατίων & αρμού επί γέφυρας (Χ.Θ. : 40+100), κατεύθυνση προς Τρίκαλα (Πηγή : Ιδία επεξεργασία)

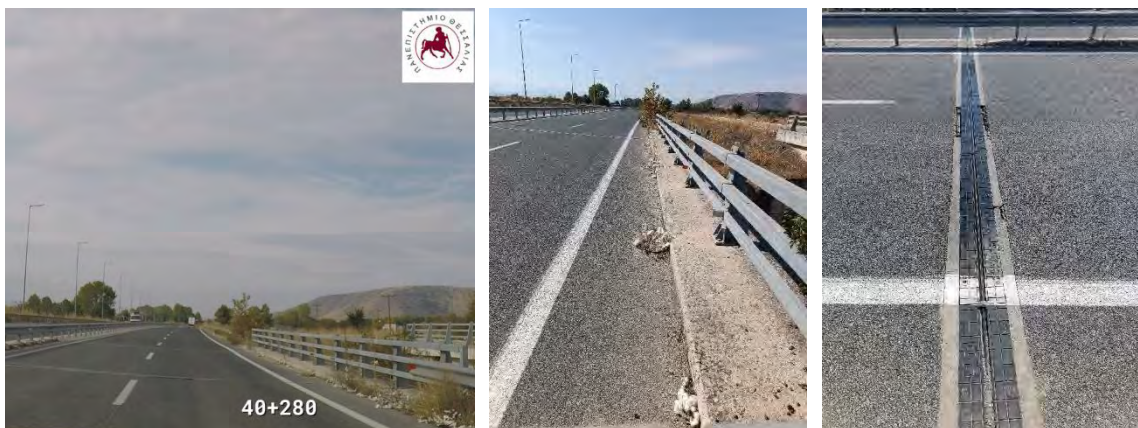
Εικόνες : Υφιστάμενη κατάσταση φρεατίων & αρμού επί γέφυρας (Χ.Θ. : 40+300), κατεύθυνση προς Τρίκαλα (Πηγή : Ιδία επεξεργασία)

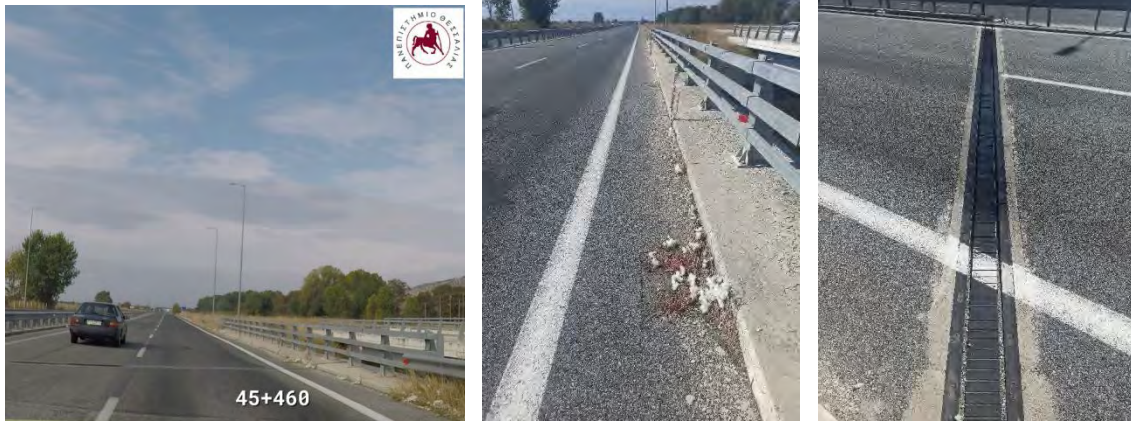
Εικόνες : Υφιστάμενη κατάσταση φρεατίων & αρμού επί γέφυρας (Χ.Θ. : 45+500), κατεύθυνση προς Τρίκαλα (Πηγή : Ιδία επεξεργασία)

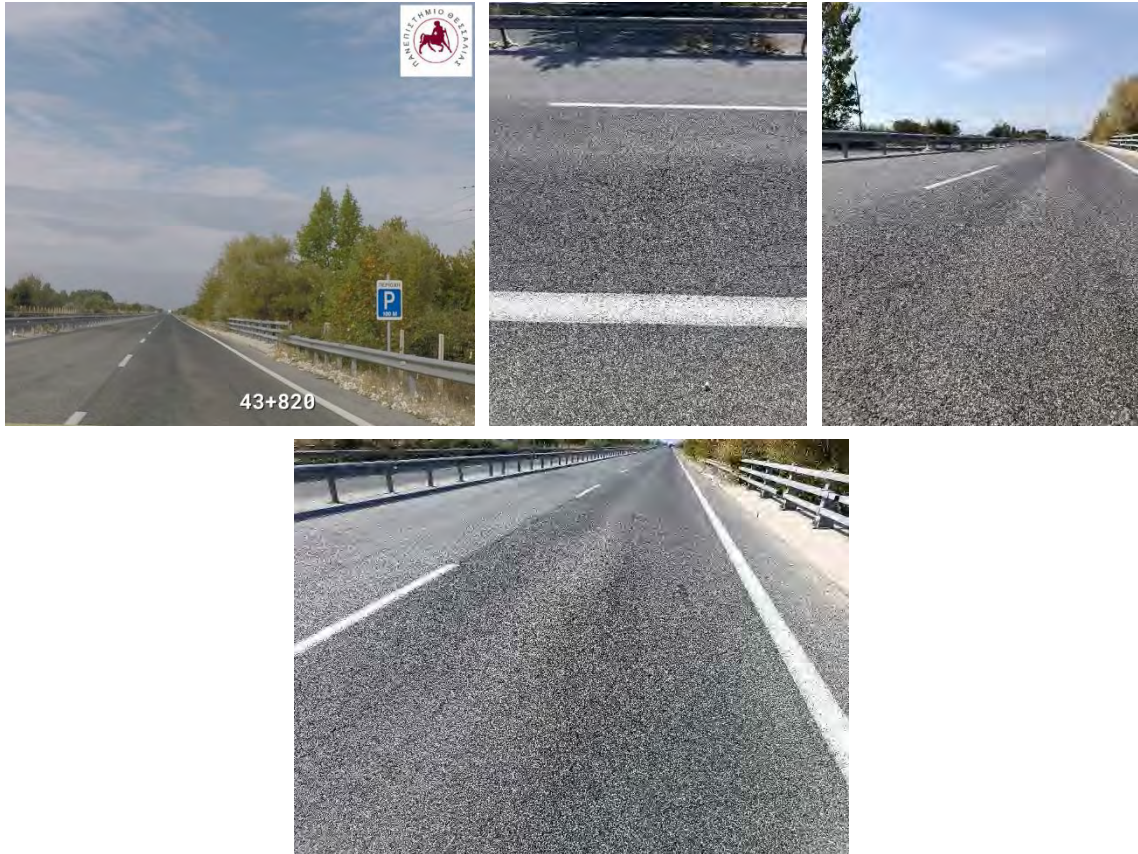
Εικόνες : Υφιστάμενη κατάσταση οδοστρώματος (Χ.Θ. : 43+820), κατεύθυνση προς Τρίκαλα
(Πηγή : Ιδία επεξεργασία)

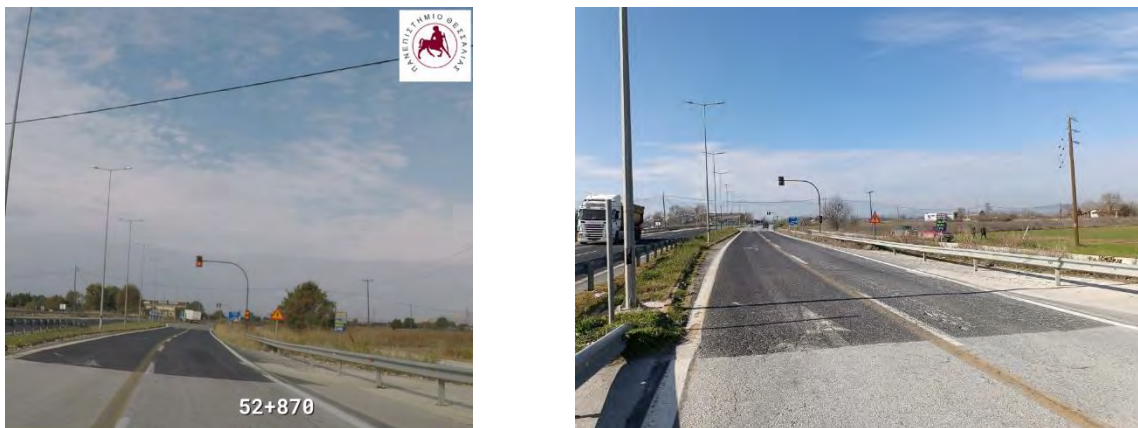
Εικόνες : Υφιστάμενη κατάσταση οδοστρώματος (Χ.Θ. : 52+870), κατεύθυνση προς Τρίκαλα
(Πηγή : Ιδία επεξεργασία)

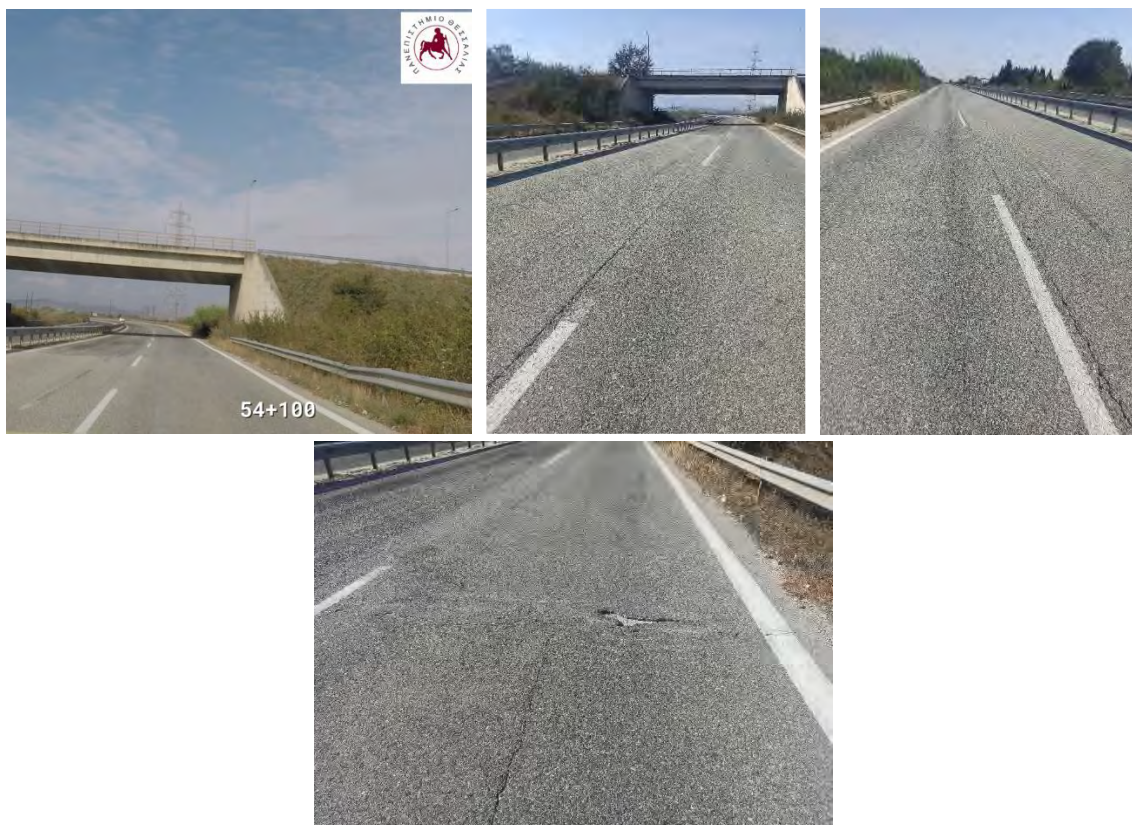
Εικόνες : Υφιστάμενη κατάσταση οδοστρώματος (Χ.Θ. : 54+100), κατεύθυνση προς Τρίκαλα
(Πηγή : Ιδία επεξεργασία)

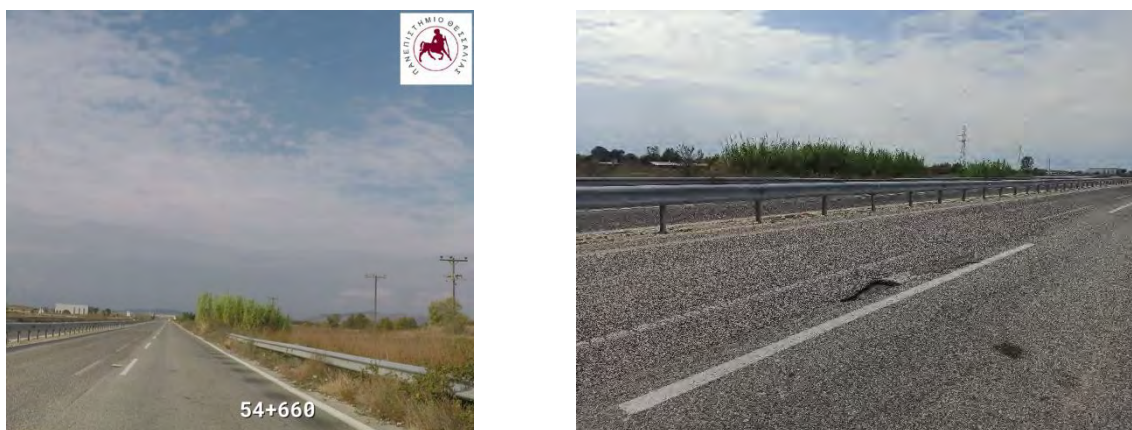
Εικόνες : Υφιστάμενη κατάσταση οδοστρώματος (Χ.Θ. : 54+660), κατεύθυνση προς Τρίκαλα
(Πηγή : Ιδία επεξεργασία)

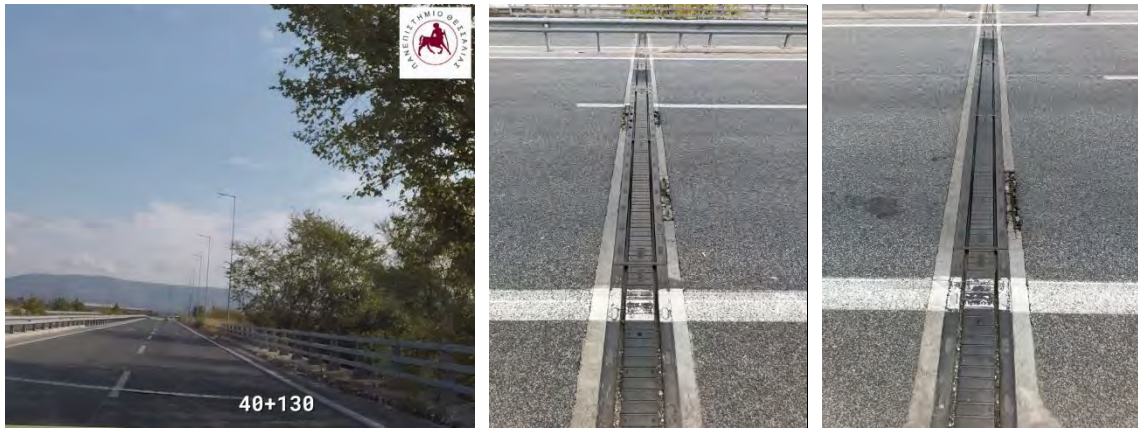
Εικόνες : Υφιστάμενη κατάσταση οδοστρώματος (Χ.Θ. : 40+130), κατεύθυνση προς Λάρισα (Πηγή : Ιδία επεξεργασία)

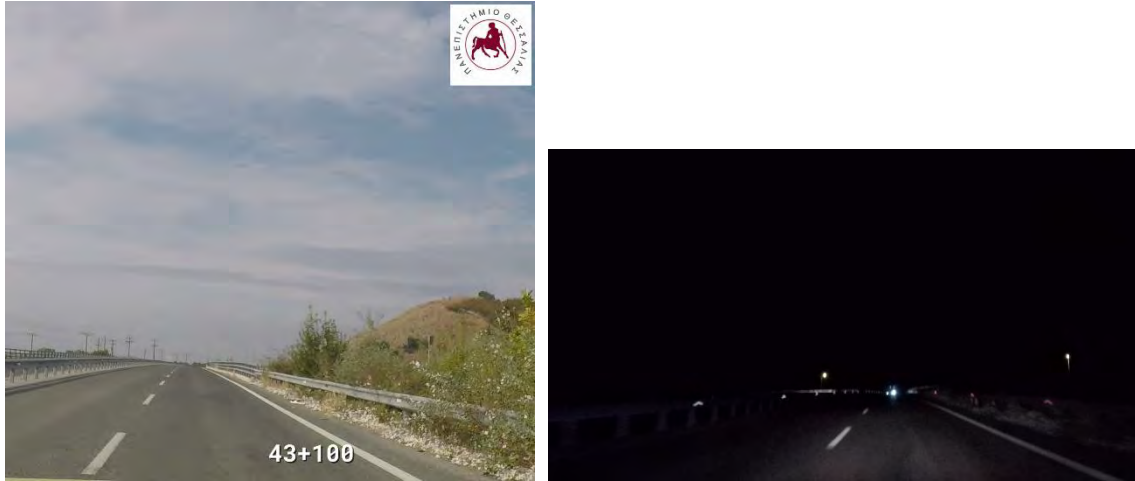
Εικόνες : Περίπτωση θάμβωσης από φάτα αντίθετης κατεύθυνσης, κατεύθυνση προς Τρίκαλα
(Πηγή : Ίδια επεξεργασία)

Θα πρέπει να μελετηθεί η εφαρμογή κατάλληλων αντιθαμβωτικών λεπίδων στα νέα πιστοποιημένα συστήματα αναχαίτισης οχημάτων που θα τοποθετηθούν.

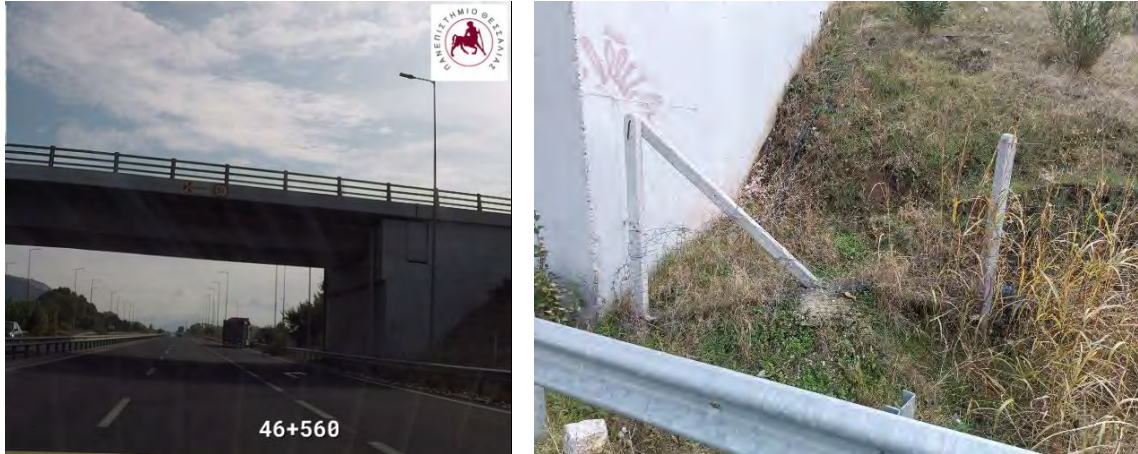
Εικόνες : Φθορά περίφραξης πλησίον τεχνικού άνω διάβασης, κατεύθυνση προς Λάρισα
(Πηγή : Ιδία επεξεργασία)

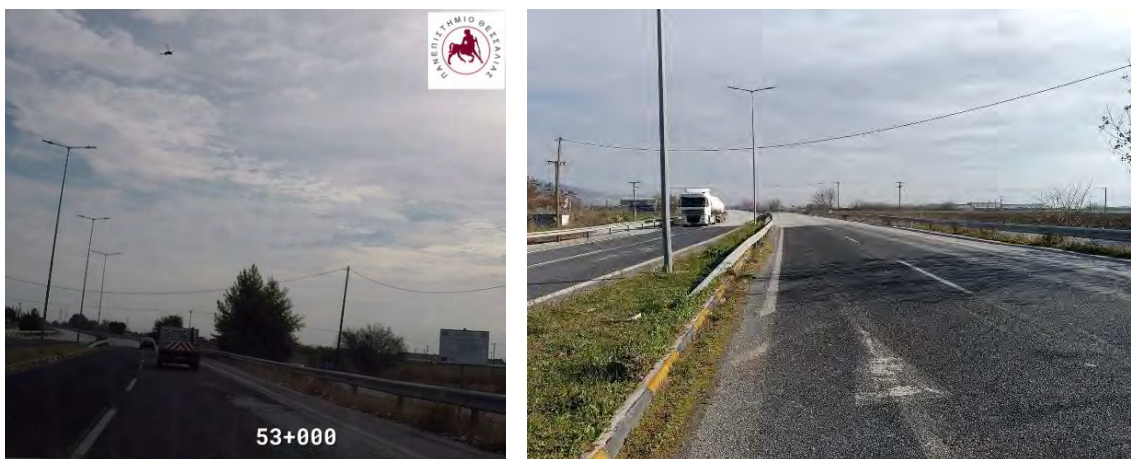
Εικόνες : Κρασπεδωμένη κεντρική νησίδα σε Ι/Κ Μεγαλοχωρίου, κατεύθυνση προς Λάρισα
(Πηγή : Ιδία επεξεργασία)
