ΑΠΟΚΑΤΑΣΤΑΣΗ - ΕΠΑΝΑΧΡΗΣΗ ΣΥΓΚΡΟΤΗΜΑΤΟΣ ΣΤΟ ΧΩΡΙΟ ΦΙΚΑΡΔΟΥ ΣΤΗΝ ΚΥΠΡΟ

ΔΙΠΛΩΜΑΤΙΚΗ ΕΡΓΑΣΙΑ

Ιωάννου Γιάννης

Απρίλιος 2007

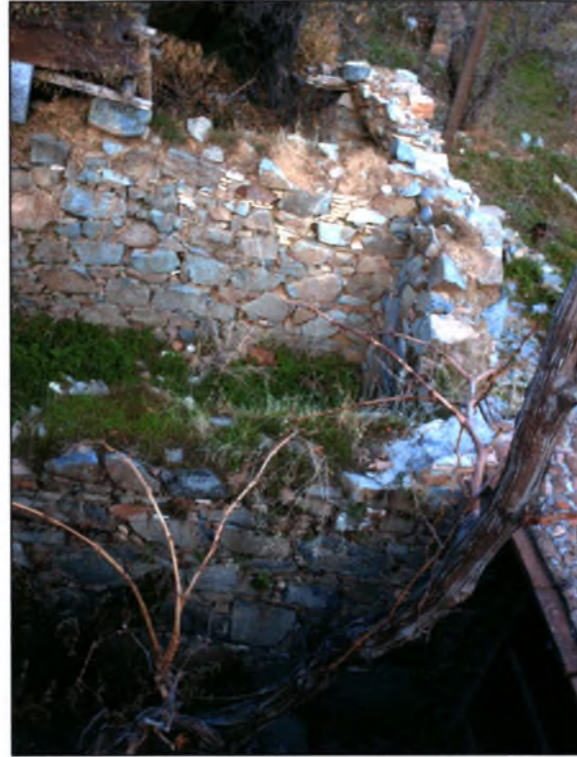
Εικόνα 70 : Καταστρεμμένος χώρος, όπου διασώζεται μικρό μέρος της λιθοδομής.

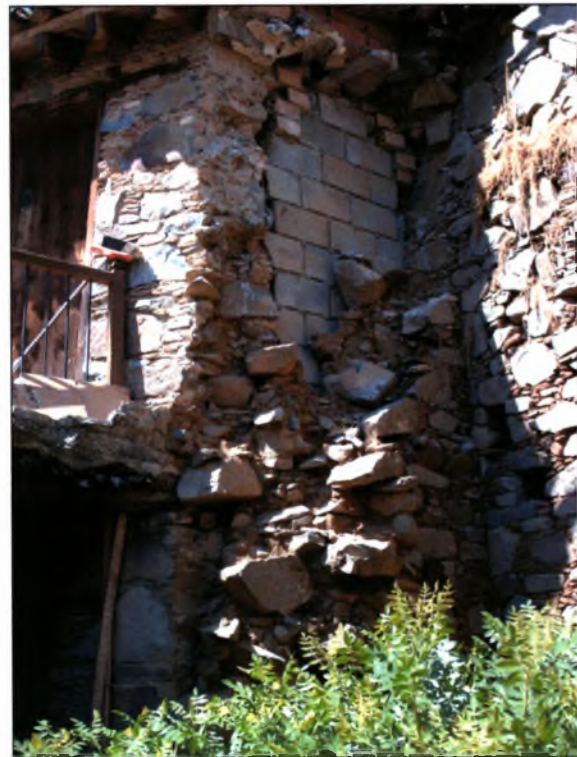
Εικόνα 71 : Καταστρεμμένος τοίχος όπου ο ιδιοκτήτης αντικατέστησε την πέτρινη λιθοδομή με τούβλα

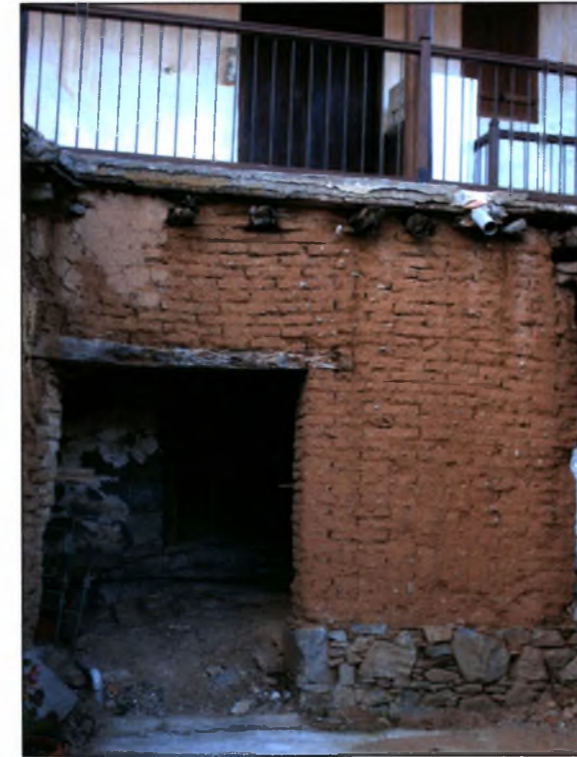
Εικόνα 72 : Παραμόρφωση που οφείλεται στα φορτία του ορόφου και της γήρανσης της ξυλείας.

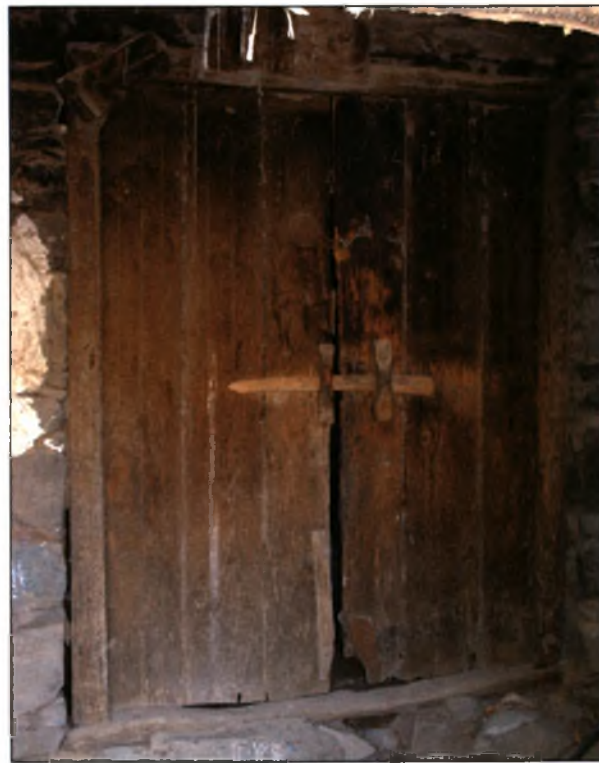
6.1.6 Ξυλεία : Η ξυλεία των δοκαριών (εξωτερικά και όχι εσωτερικά) έχει υποστεί γήρανση, λόγω της έντονης ζέστης που επικρατεί στην Κύπρο κατά τις ηλιόλουστες μέρες, την υγρασία και λόγω απουσίας συντήρησης από τους ιδιοκτήτες. Τα περισσότερα εσωτερικά ξύλινα στοιχεία όλου του συγκροτήματος εμφανίζουν ρίπους λόγω του ανεπαρκούς αερισμού που προήλθε από την απουσία ανοιγμάτων .

Εικόνα 75 : Μερική αποσάθρωση μικρών τμημάτων ξυλείας στο κάτω μέρος, γήρανση και παρουσία ρίπων.

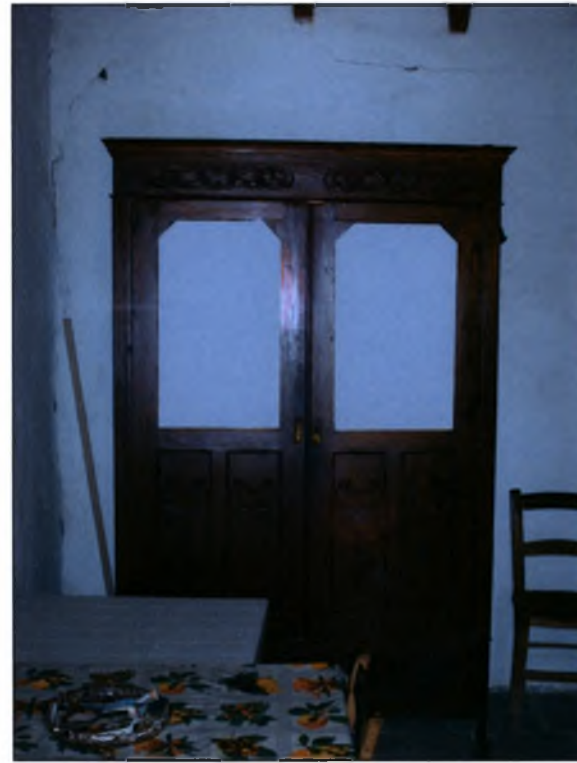
6.1.7 Επιχρίσματα : Οι επιχρισμένοι χώροι των ορόφων παρουσιάζουν ρωγμές εύρους μέχρι 0,5 εκ., μύκητες και ελαφρώς ρίπους (εικ.76-77). Σε ορισμένα σημεία έχουμε υγρασία από εισροή ομβρίων (εικ.78).

Εικόνα 76 : Ρωγμές εύρους μέχρι 0,5 εκ.,

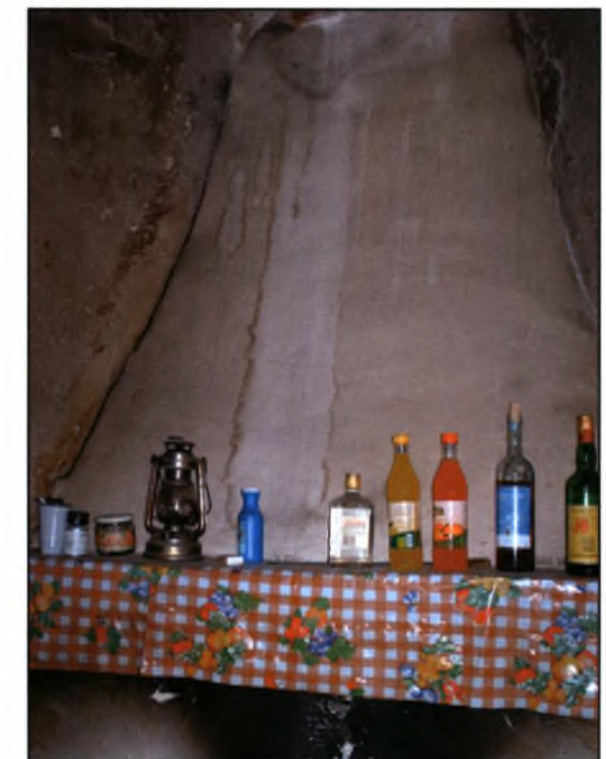
Εικόνα 78 : Ρίπτοι και υγρασία.

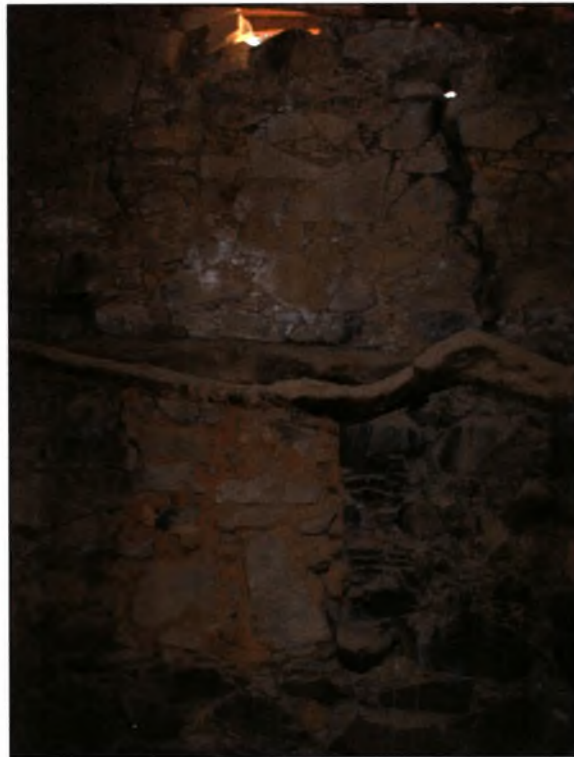
Εικόνα 81 : Ρίπτοι και διαμπερείς ρωγμές, εύρους 1-10 εκ.

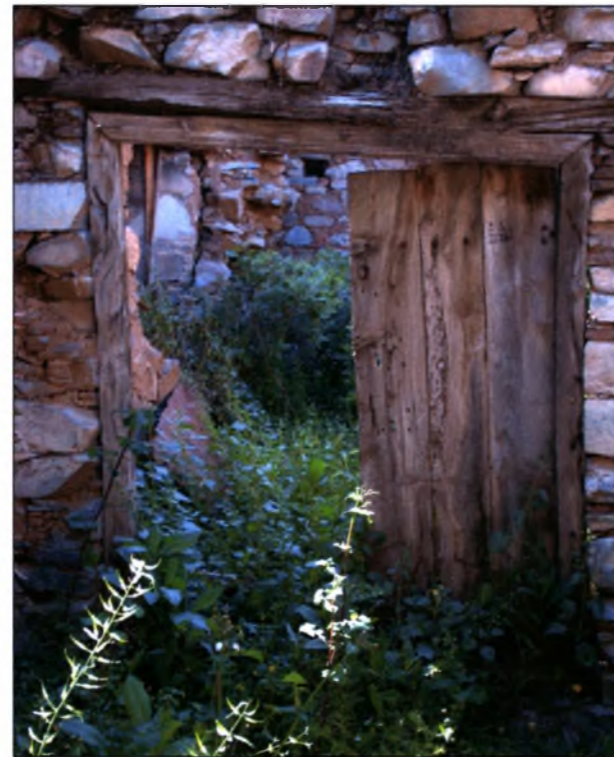
Εικόνα 86 : Τα κουφώματα έχουν υποστεί γήρανση, έχουν παραμορφωθεί από την αυξημένη άσκηση κατακόρυφων φορτίων, ενώ μέρος τους έχει παρουσιάσει μερική αποσάθρωση ξυλείας.

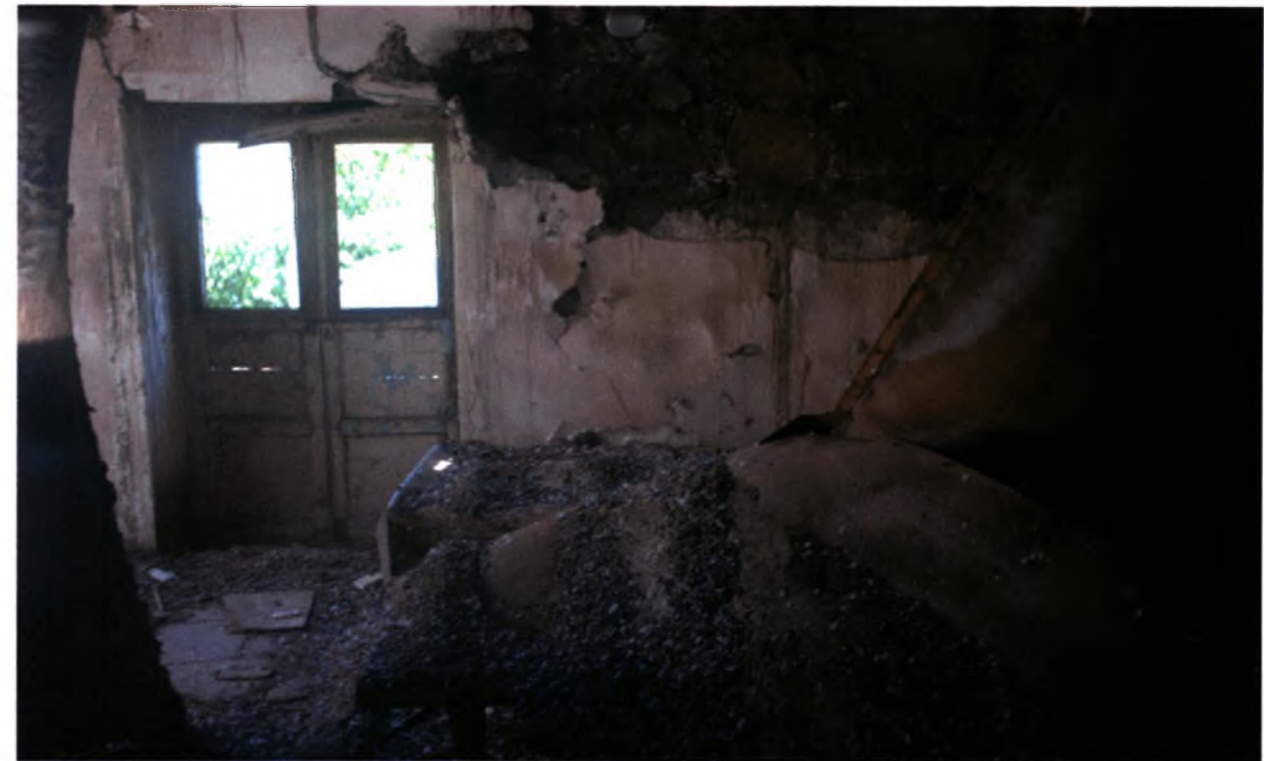
Εικόνα 89 : Έντονη καταστροφή των επιχρισμάτων, είτε επιφανειακή, είτε σε βάθος, ώστε να εμφανίζεται η πέτρινη λιθοδομή.

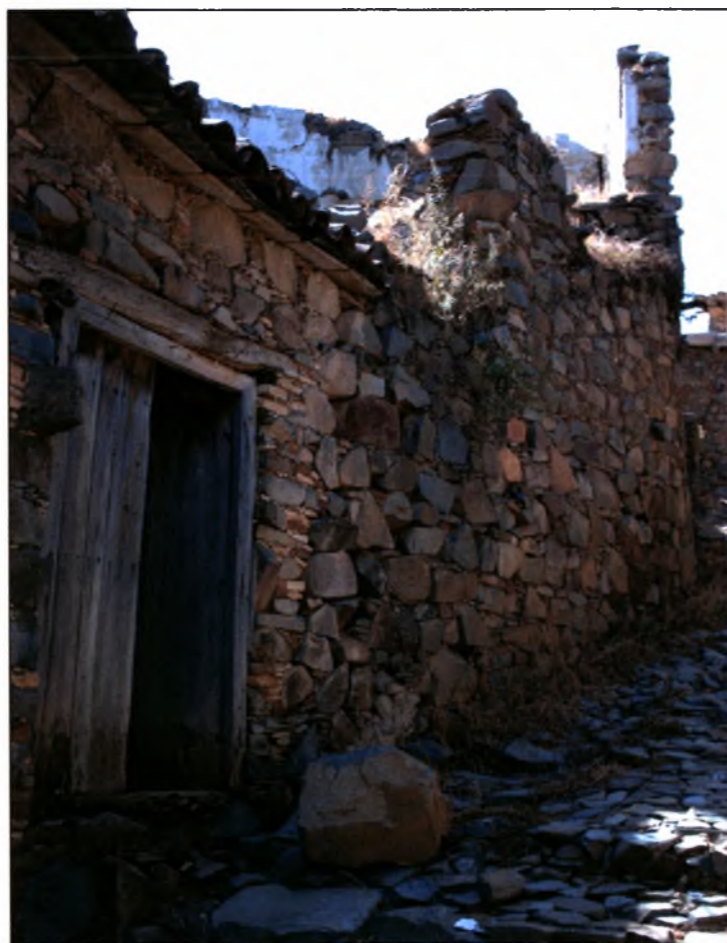
Εικόνα 90 : Εμφανή τα σημάδια αποσάθρωσης του κονιάματος, της επιφανειακής διάβρωσης κονιάματος και της ολικής καταστροφής του πάνω μέρους όλων των λιθοδομών. Σε ένα σημείο έχει υποστεί απόκλιση

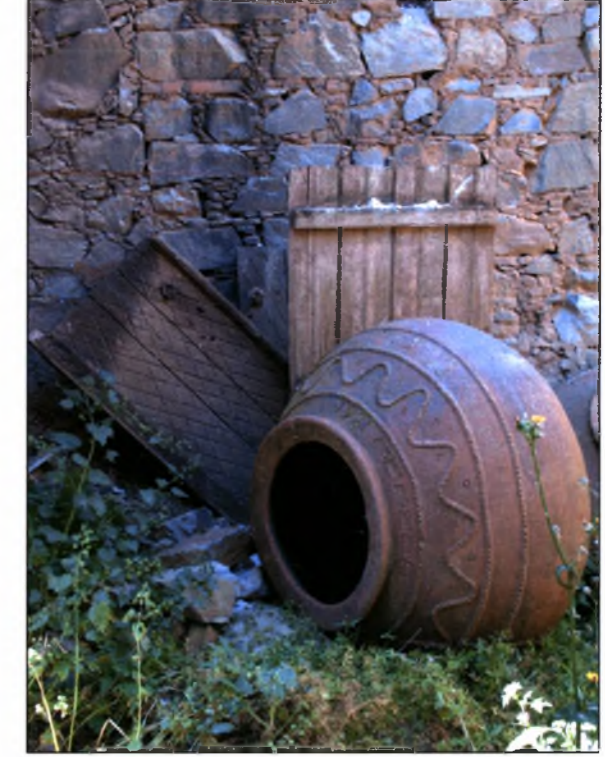
Εικόνα 97 : Τα κουφώματα βρίσκονται παραμελημένα στο εσωτερικό της κατοικίας κακή κατάσταση.

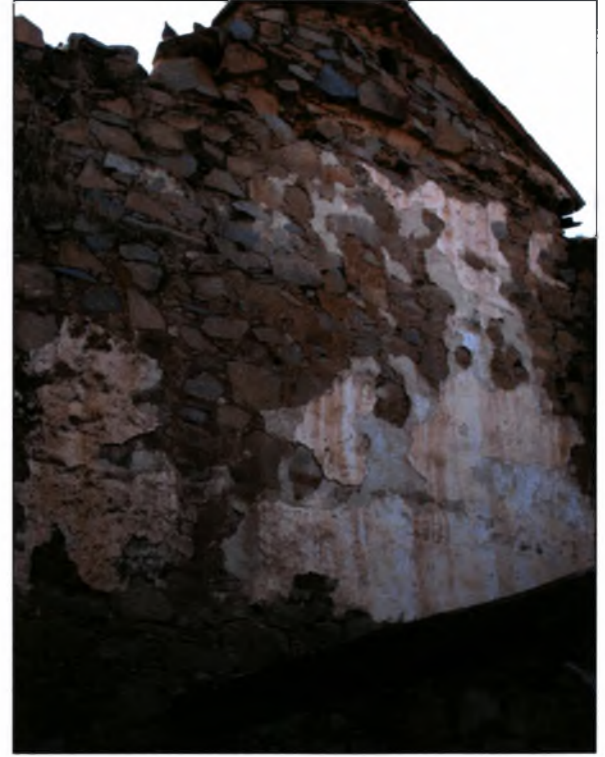
Εικόνα 99 : Καταστραμμένη επικάλυψη
