**ΠΑΝΕΠΙΣΤΗΜΙΟ ΘΕΣΣΑΛΙΑΣ**  
**ΠΟΛΥΤΕΧΝΙΚΗ ΣΧΟΛΗ**  
**ΤΜΗΜΑ ΠΟΛΙΤΙΚΩΝ ΜΗΧΑΝΙΚΩΝ**

*Διπλωματική Εργασία*

**ΑΞΙΟΛΟΓΗΣΗ ΔΙΚΤΥΟΥ ΓΙΑ ΤΗΝ ΜΕΤΑΚΙΝΗΣΗ  
ΠΕΖΗ ΚΑΙ ΜΕ ΜΕΣΑ ΜΙΚΡΟΚΙΝΗΤΙΚΟΤΗΤΑΣ ΣΕ  
ΜΕΣΑΙΕΣ ΠΟΛΕΙΣ ΤΗΣ ΕΛΛΑΔΑΣ**

**Βόλος 2025**

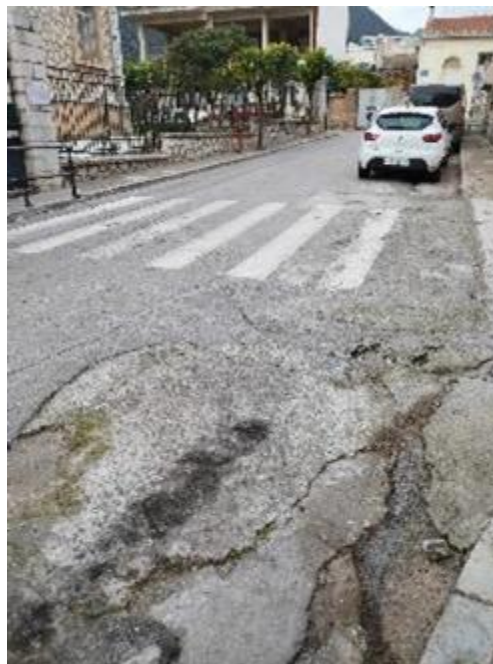
*Εικόνα 19: Διάβαση στην οδό Λιανοπούλου έξω από τον χώρο του σχολείου.*

Υπάρχει διάβαση πεζών στην είσοδο του Δημοτικού Σχολείου, η οποία συνοδεύεται από την προβλεπόμενη σχολική πινακίδα σήμανσης. Το οδόστρωμα όπως φαίνεται στην εικόνα 19, δεν φέρει πολλές φθορές και η διάβαση είναι ικανοποιητικά ευκρινής (Διάβαση Πεζών 2). Παρατηρείται ότι υπάρχει έλλειψη σκαφών σύνδεσης για την ομαλή μετάβαση των πεζών από το πεζοδρόμιο στο οδόστρωμα και αντίστροφα. Οι λιγιστές σκάφες, μάλιστα, είναι κατασκευασμένες λανθασμένα και παρουσιάζουν λειτουργικά προβλήματα, καθώς υπάρχει απότομη αλλαγή ύψους. Επίσης, παρατηρούνται πολλά σπασίματα τόσο στο πεζοδρόμιο, όσο και στο οδόστρωμα, ενώ παράλληλα υπάρχουν δέντρα τα οποία εμποδίζουν την ομαλή διέλευση των πεζών (Σκάφη Σύνδεσης Πεζοδρομίου-Οδοστρώματος 3).

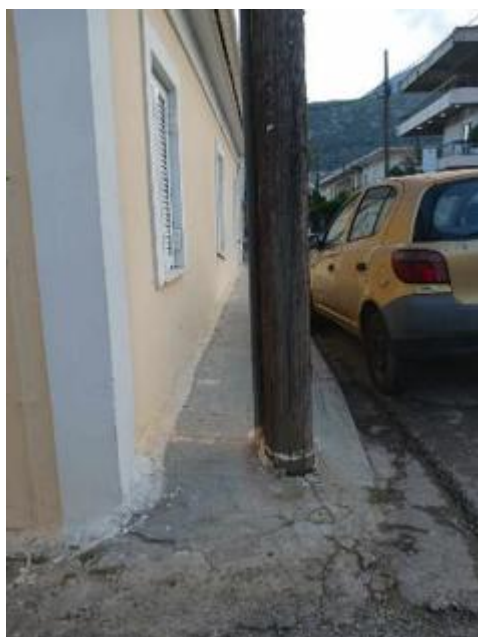
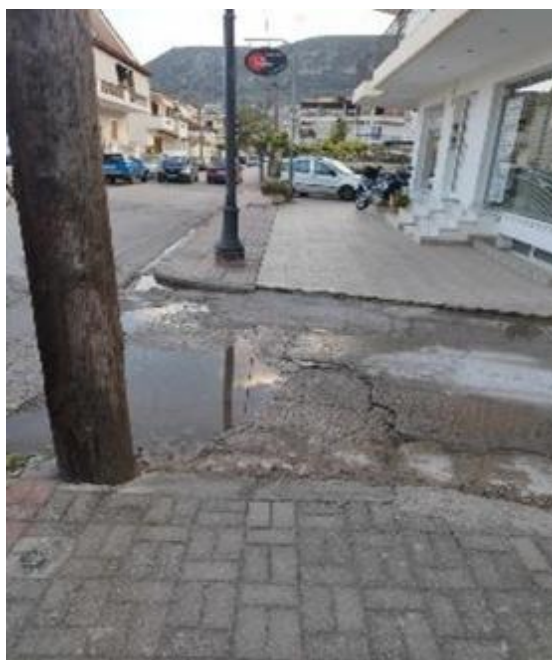
Η Γιδογιάννου είναι οδός διπλής κατεύθυνσης με μια λωρίδα κυκλοφορίας για κάθε κατεύθυνση και το τμήμα που επιλέχθηκε είναι από την μια κύρια είσοδο της πόλης μέχρι την πλατεία Ησαΐα. Παρατηρείται ότι κατά μήκος όλης της οδού υπάρχουν στην μέση του πεζοδρομίου δένδρα, στύλοι φωτισμού και κολώνες ηλεκτροδότησης, με αποτέλεσμα να μειώνεται αισθητά το πλάτος του πεζοδρομίου σε αυτά τα σημεία. Ειδικότερα, από την αφετηρία της οδού μέχρι την διασταύρωση με την οδό Κόντου βλέπουμε εκατέρωθεν πεζοδρόμηση η οποία έχει πλάτος πεζοδρόμησης μικρότερο (1,20μ) από το ελάχιστο επιθυμητό, ενώ παρουσιάζεται αύξηση του πλάτους στις εισόδους δυο τοπικών επιχειρήσεων και της Νομαρχίας (Πλάτος Πεζοδρομίου 2). Απέναντι από το κτήριο της Νομαρχίας, στο αριστερό πεζοδρόμιο το πλάτος μειώνεται ακόμα περισσότερο και εκτιμάται ότι είναι ίσο με 60 εκατοστά (Πλάτος Πεζοδρομίου 3). Στο τμήμα αυτό, το δάπεδο αποτελείται από πλάκες πεζοδρόμησης οι οποίες είναι σε καλή κατάσταση και δεν παρουσιάζουν ολισθηρότητα σε κακές καιρικές συνθήκες (Επιφάνεια Πεζοδρομίου 1). Το ύψος των πεζοδρομίων είναι στο επιθυμητό (Ύψος Πεζοδρομίου 1), ενώ στα κράσπεδα υπάρχουν ορισμένα σπασίματα, με αποτέλεσμα να μην βρίσκονται στην ιδανική κατάσταση (Κράσπεδο Πεζοδρομίου 2).

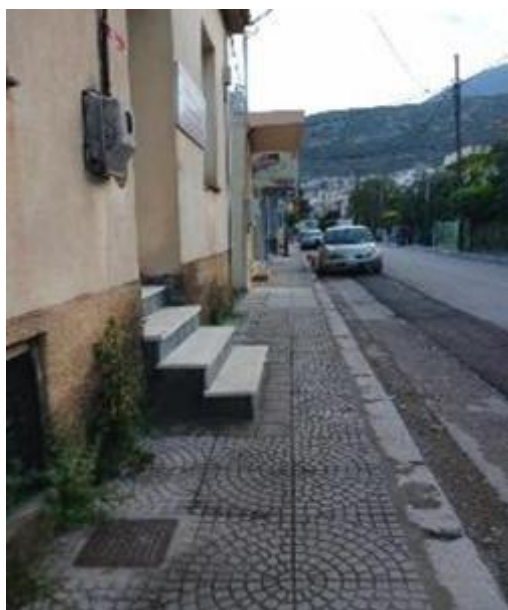
22α

Στο τμήμα από την διασταύρωση της οδού Κοντού μέχρι την διασταύρωση με την οδό Λιανοπούλου, παρατηρείται εκατέρωθεν πεζοδρόμηση, η οποία κατά κύριο λόγο έχει πλάτος όδευσης 1,20μ περίπου. Το πλάτος μειώνεται ακόμα περισσότερο με την παρουσία του αστικού εξοπλισμού που αναφέρθηκε στο προηγούμενο τμήμα (Πλάτος Πεζοδρομίου 2). Στο αριστερό πεζοδρόμιο, όπως φαίνεται στην εικόνα 22α, στην είσοδο ορισμένων κατοικιών και επιχειρήσεων υπάρχουν σκαλοπάτια, τα οποία καταλαμβάνουν τον χώρο του πεζοδρομίου. Κατά αυτόν τον τρόπο, το πλάτος στα συγκεκριμένα σημεία εκτιμάται ότι είναι ίσο με 0,40μ (Πλάτος Πεζοδρομίου 3). Το δάπεδο αποτελείται από πλάκες πεζοδρόμησης οι οποίες είναι σε καλή κατάσταση, χωρίς να παρουσιάζουν ολισθηρότητα. Ωστόσο, στο δεξί πεζοδρόμιο παρατηρούνται σπασίματα στις βάσεις των δένδρων, όπως φαίνεται στην εικόνα 22β, (Επιφάνεια Πεζοδρομίου 2). Τέλος, το ύψος των πεζοδρομίων είναι το επιθυμητό (Υψος Πεζοδρομίου 1), ενώ τα κράσπεδα φέρουν μερικά σπασίματα σε ορισμένα σημεία (Κράσπεδο Πεζοδρομίου 2).

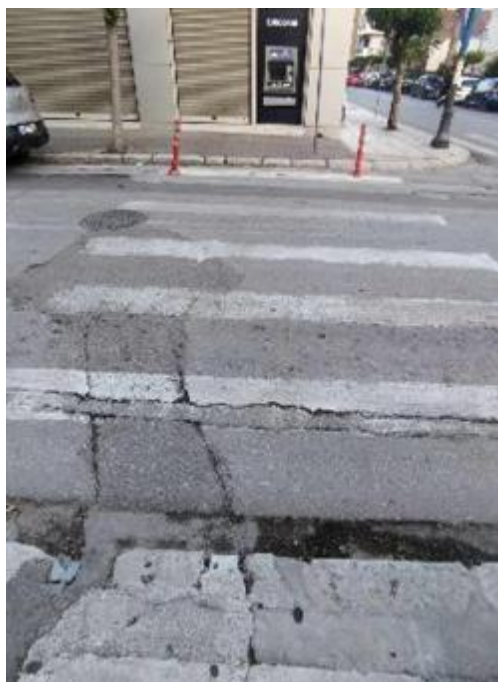
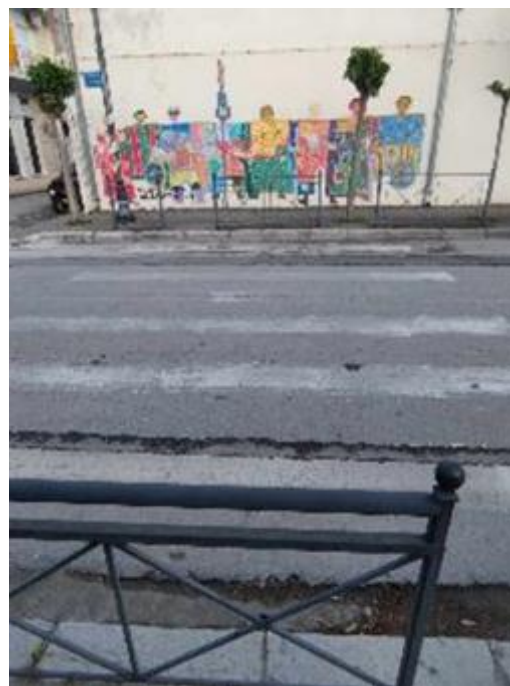
Εικόνα 27: Διάβαση πεζών στην οδό Γιδογιάννου.

Στο τμήμα της οδού που αναλύθηκε υπάρχουν 5 διαβάσεις οι οποίες είναι όλες κάθετες στην οδό. Οι δυο βρίσκονται στην διασταύρωση με την οδό Λιανοπούλου και παρέχουν άμεση πρόσβαση στο Γυμνάσιο της Άμφισσας. Επίσης, υπάρχει διάβαση στη διασταύρωση με την οδό Νίκου Κορδώνη η οποία είναι πεζόδρομος και συνδέει την πλατεία Ησαΐα με τις τοπικές επιχειρήσεις που περιβάλλουν το Γυμνάσιο. Οι τελευταίες δύο βρίσκονται στην διασταύρωση με την οδό Λεωφόρο Σαλώνων και υπάρχει σήμανση STOP στο σημείο αυτό. Επιπρόσθετα, υπάρχει προειδοποιητική σήμανση πριν από όλες τις διαβάσεις (Σήμανση Διάβασης 1) σε εμφανή σημεία και στην σωστή απόσταση. Αντίθετα, η κατάσταση των διαβάσεων είναι εμφανώς δυσλειτουργική, καθώς είναι ξεθωριασμένες σε μεγάλο βαθμό. Τέλος, όπως φαίνεται και στις εικόνες, σε ορισμένα σημεία έχει διαστρωθεί ασφαλτος πάνω στη διάβαση χωρίς να ανασχηματιστούν οι λωρίδες, με αποτέλεσμα να αποκόπτονται (Διάβαση Πεζών 3).

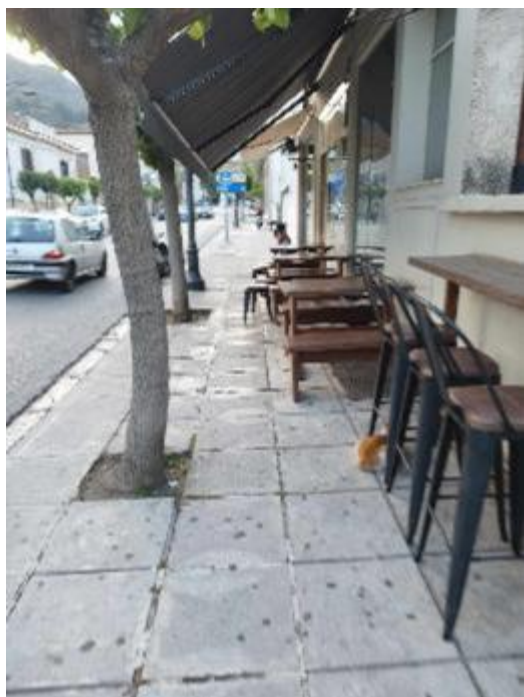
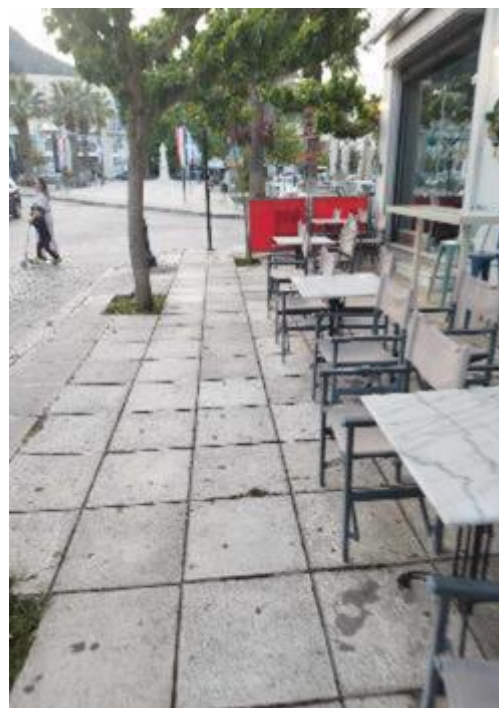
Εικόνα 33: Όψη Πεζοδρομίου οδού Λεωφόρος Σαλώνων.

φαίνεται στην φωτογραφία XX, στο αριστερό πεζοδρόμιο έχουν τοποθετηθεί τραπεζάκια στην είσοδο μιας τοπικής επιχείρησης και σε συνδυασμό με τους καλλωπιστικούς θάμνους και της κολώνας ηλεκτρισμού το πλάτος δεν επαρκεί (Πλάτος Πεζοδρομίου 3). Επίσης, στο δεξί πεζοδρόμιο υπάρχει πρατήριο με αποτέλεσμα το πεζοδρόμιο να αποκόπτεται ομοίως με το τμήμα που αναλύθηκε παραπάνω. Επιπρόσθετα, (XXX ΓΥΡΟΒΟΛΙΕΣ) τα τραπεζάκια της τοπικής επιχείρησης στο δεξί πεζοδρόμιο, εμποδίζουν ομοίως την ελεύθερη όδευση, καθώς το πλάτος μετρήθηκε πολύ μικρότερο από το ελάχιστο επιθυμητό (Πλάτος Πεζοδρομίου 3). Όσον αφορά το δάπεδο, παρατηρούνται αρκετά σπασίματα και ραγίσματα, καθώς δεν έχει γίνει η κατάλληλη συντήρηση (Επιφάνεια Πεζοδρομίου 2) . Παράλληλα, ένα κομμάτι στο αριστερό πεζοδρόμιο έχει κατασκευαστεί από τσιμέντο και δεν υπάρχουν πλάκες πεζοδρόμησης (Επιφάνεια Πεζοδρομίου 3). Παρουσιάζονται ορισμένες εναλλαγές στο ύψος του πεζοδρομίου με αποτέλεσμα να εμποδίζεται η ομαλή διέλευση των πεζών (Ύψος Πεζοδρομίου 2), ενώ τα κράσπεδα έχουν ορισμένα εμφανή σπασίματα (Κράσπεδο Πεζοδρομίου 2).

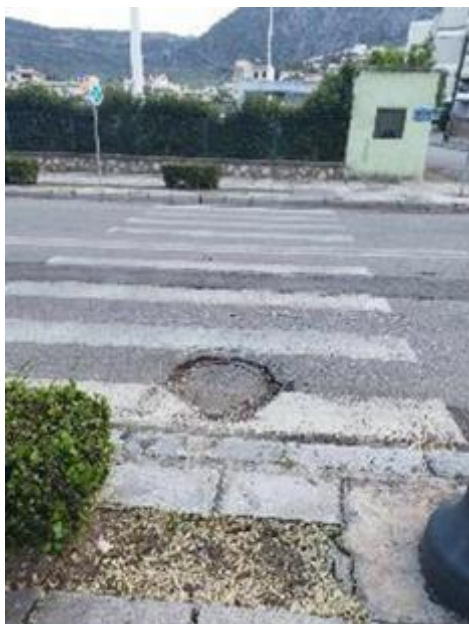
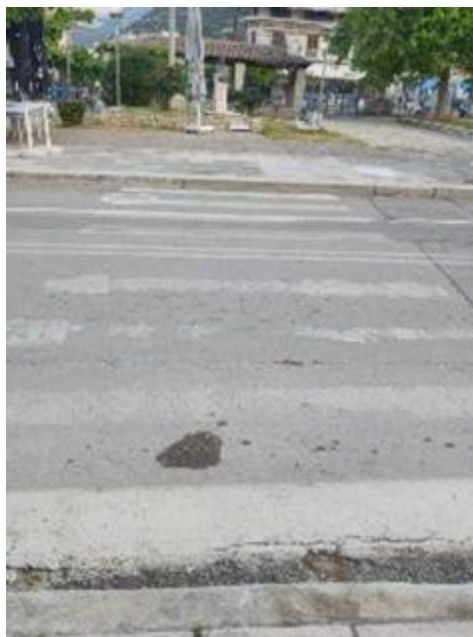
Εικόνα 35: Διαβάσεις πεζών στην οδό Λεωφόρου Σαλώνων

Στην οδό που αξιολογήθηκε υπάρχουν τέσσερις διαβάσεις, οι οποίες είναι όλες κάθετες στην οδό, με δυο από αυτές να βρίσκονται στην διασταύρωση με την οδό Γιδογιάννου. Αναλυτικότερα, η πρώτη διάβαση είναι ακριβώς πριν την διασταύρωση με την οδό 10ης Απριλίου και υπάρχει σήμανση της διάβασης σε σωστή απόσταση από αυτήν (Σήμανση Διάβασης Πεζών 1). Η συγκεκριμένη διάβαση βρίσκεται σε μέτρια κατάσταση και όπως φαίνεται στην εικόνα, οι λωρίδες της σε ένα σημείο αποκόπτονται λόγω μιας σχάρας αποχέτευσης (Διάβαση Πεζών 2). Επίσης, υπάρχει διάβαση κάθετα με την πλατεία Εθνικής Αντιστάσεως, χωρίς να υπάρχει όμως η κατάλληλη προειδοποιητική σήμανση. Οι λωρίδες της διάβασης αυτής είναι αρκετά ξεθωριασμένες, ενώ σε ορισμένα σημεία έχει σβηστεί εντελώς το χρώμα της λωρίδας (Διάβαση Πεζών 2). Τέλος, οι δύο διαβάσεις στην διασταύρωση με την οδό Γιδογιάννου βρίσκονται σε καλύτερη κατάσταση, καθώς οι λωρίδες φαίνονται καθαρά και υπάρχει η προειδοποιητική σήμανση σε ευκρινές σημείο.

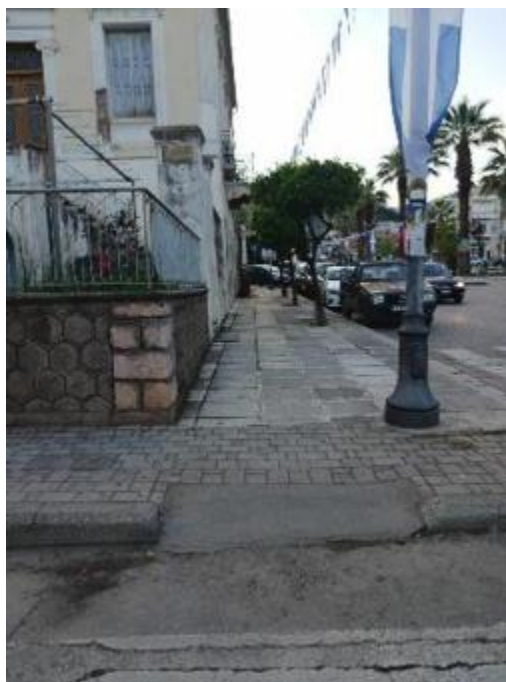
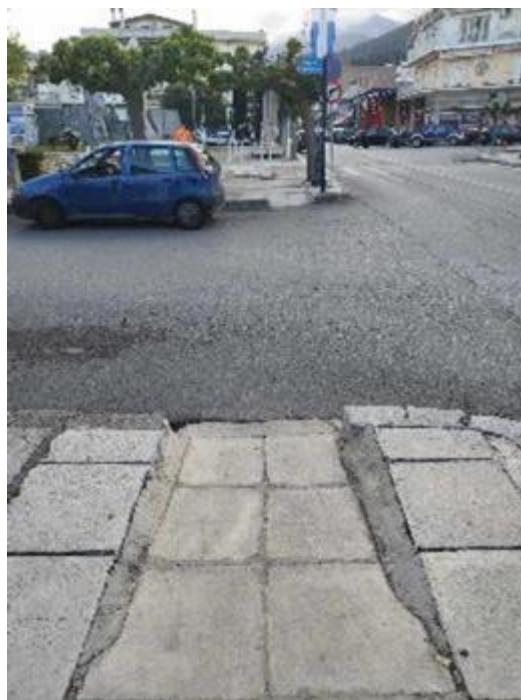
Στην οδό υπάρχουν ορισμένες σκάφες σύνδεσης πεζοδρομίου με το οδόστρωμα κυρίως στο δεξί πεζοδρόμιο, οι οποίες βρίσκονται κατά κύριο λόγο στις διασταυρώσεις με άλλες οδούς. Ειδικότερα, υπάρχει μια ράμπα με επαρκές πλάτος και ομαλή κλίση που βρίσκεται παράλληλα στην οδό. Επιπρόσθετα, παρατηρήθηκε μια σκάφη κάθετα στην οδό μόνο στο δεξί πεζοδρόμιο η οποία εκτιμάται ότι ισούται με 2,50μ και έχει ομαλή κλίση (Σκάφη σύνδεσης στάθμης πεζοδρομίου-οδοστρώματος 1). Αντιθέτως, οι σκάφες που βρίσκονται στην πλατεία Εθνικής αντιστάσεως έχουν απότομη κλίση και μικρότερο πλάτος από το ελάχιστο επιθυμητό, με αποτέλεσμα να υπάρχει επικινδυνότητα για τα άτομα με ειδικές ανάγκες (Σκάφη σύνδεσης στάθμης πεζοδρομίου-οδοστρώματος 3). Επίσης, στην διασταύρωση με την οδό Γιαννάκου Δελμούζου, η οποία είναι πεζόδρομος, υπάρχει σκάφη σύνδεσης κάθετα της οδού με επαρκές πλάτος. Τέλος, πρέπει να σημειωθεί ότι καμία διάβαση δεν διαθέτει σκάφες σύνδεσης, με αποτέλεσμα η διέλευση των πεζών με κινητικά προβλήματα να είναι αδύνατη.

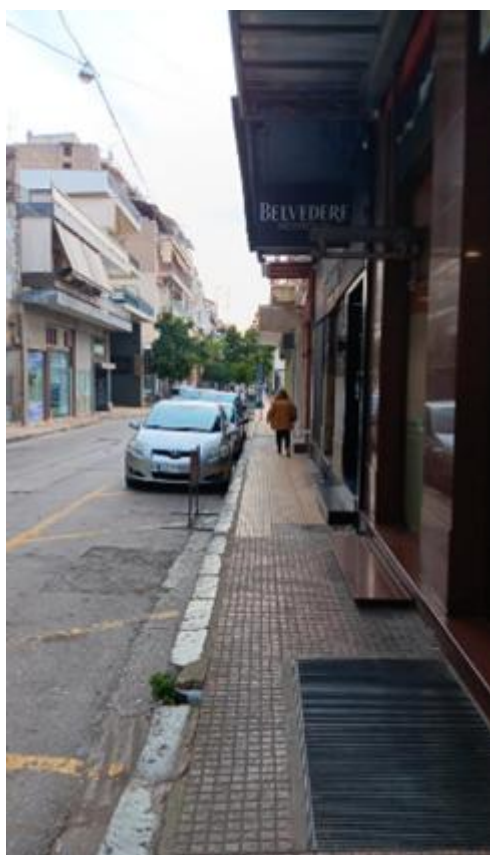
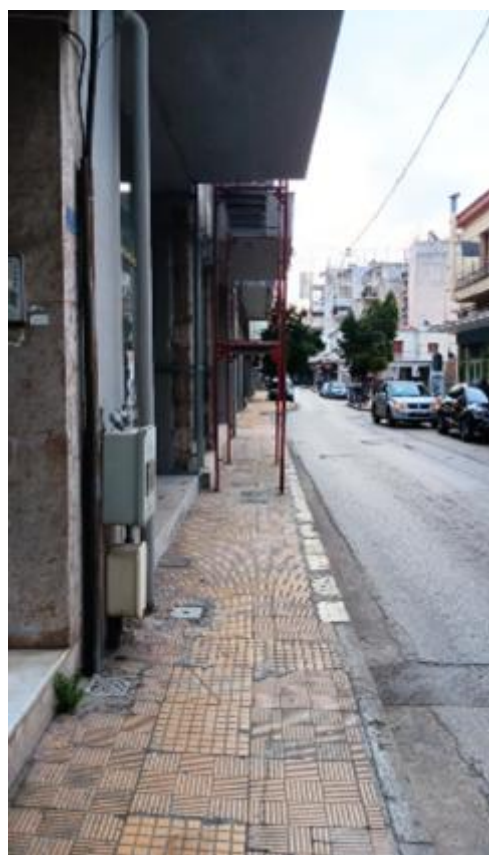
σημεία το ήδη μικρό πλάτος ελεύθερης όδευσης μειώνεται αισθητά στα 0.40μ λόγω της ύπαρξης σχαρών αποχέτευσης (Πλάτος Πεζοδρομίου 3), ενώ από την άλλη δίνεται παραπάνω πλάτος σε σημεία στα οποία έχει προστεθεί αστικός εξοπλισμός όπως δένδρα, κάδος απορριμμάτων και προστατευτικά κιγκλιδώματα. Ωστόσο, δίνεται πρόσθετο πλάτος σε δύο σημεία για την πεζοδρόμηση των εισόδων των επιχειρήσεων που είναι κάτω από στέγαστρο που δημιουργείται λόγω της προεξοχής των κτηρίων. Το δάπεδο αποτελείται από πλάκες πεζοδρόμησης που βρίσκονται σχετικά σε καλή κατάσταση, χωρίς να υπάρχουν εμφανή σπασίματα (Επιφάνεια Πεζοδρομίου 1) και δεν έχουν μεγάλη ολισθηρότητα σε περίπτωση μην κατάλληλων συνθηκών καιρού. Το ύψος των πεζοδρομίων είναι το επιθυμητό (Ύψος Πεζοδρομίου 1), με τα κράσπεδα των πεζοδρομίων να μην είναι σε καλή κατάσταση, καθώς παρουσιάζουν σπασίματα σε μερικά σημεία (Κράσπεδο Πεζοδρομίου 2).

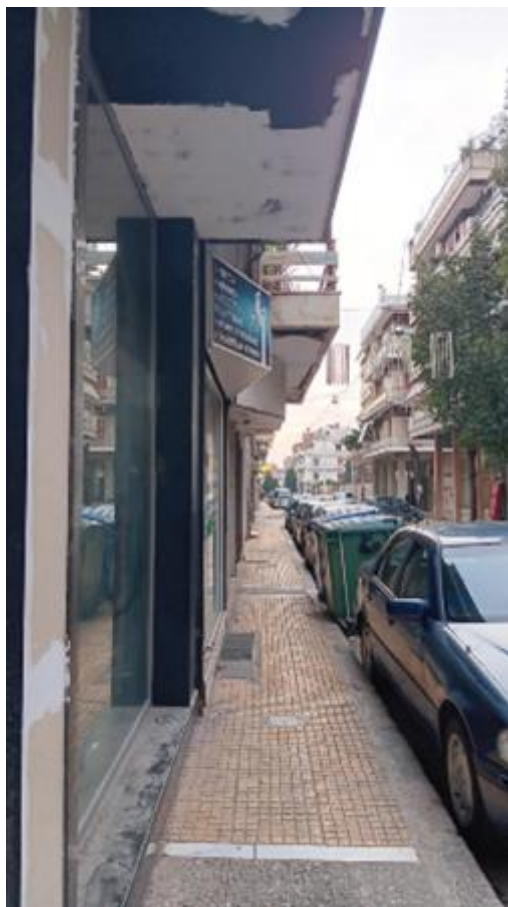
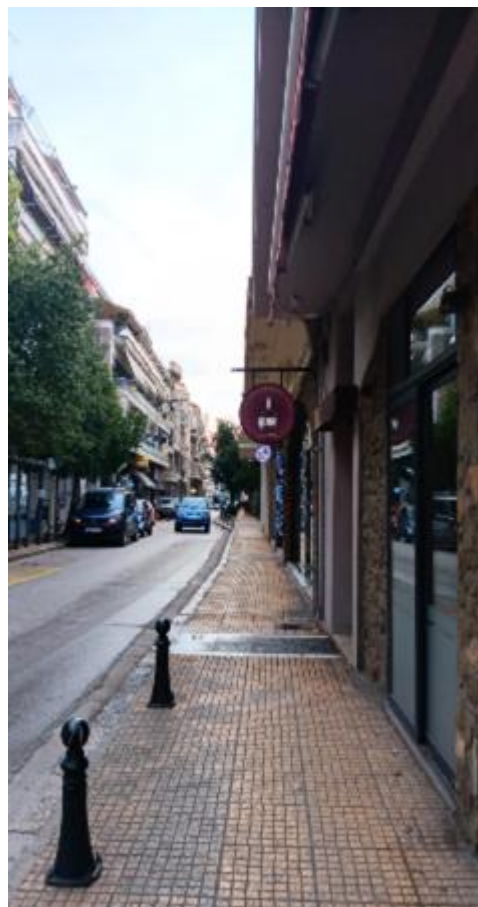
3) και σε ένα άλλο είναι πολύ μεγαλύτερο του ελάχιστου, λόγω του στεγάστρου της προεξοχής κτηρίου (Πλάτος Πεζοδρομίου 1), ενώ το δεξί πεζοδρόμιο παρουσιάζει αυξομειώσεις ως προς το πλάτος της ελεύθερης ζώνης διότι περιέχει των όγκο του αστικού εξοπλισμού ιδίως δέντρα. Το δάπεδο αποτελείται από πλακίδια πεζοδρόμησης τα οποία είναι στο σύνολό τους σε καλή κατάσταση και δεν παρουσιάζουν ολισθηρότητα (Επιφάνεια Πεζοδρομίου 1). Τέλος, παρατηρείται ότι το ύψος των πεζοδρομίων είναι το επιθυμητό (Υψος Πεζοδρομίου 1), με τα κράσπεδα των πεζοδρομίων να είναι σε καλή κατάσταση, χωρίς να υπάρχουν σπασίματα (Κράσπεδο Πεζοδρομίου 1).

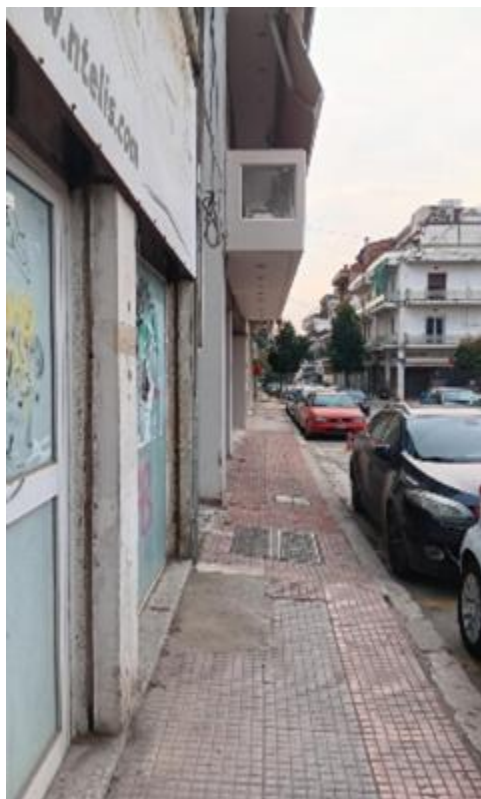
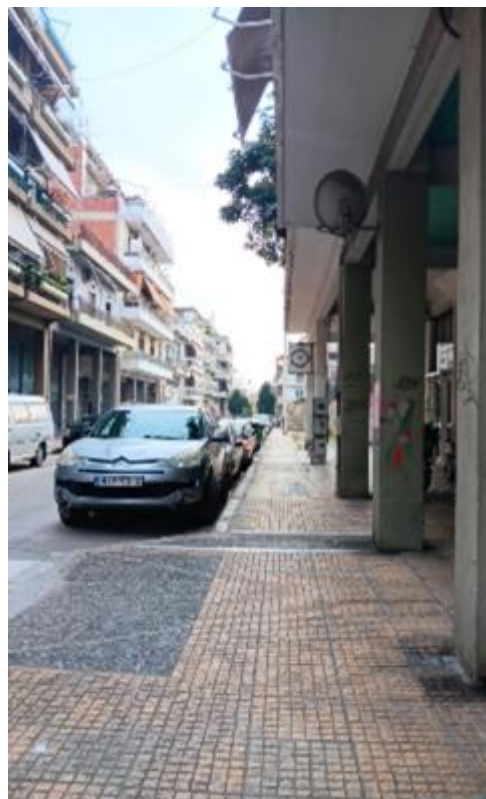
επιθυμητό (Ύψος Πεζοδρομίου 1), με τα κράσπεδα των πεζοδρομίων να είναι σχετικά σε καλή κατάσταση, αλλά να παρουσιάζουν ορισμένα σπασίματα (Κράσπεδο Πεζοδρομίου 2).

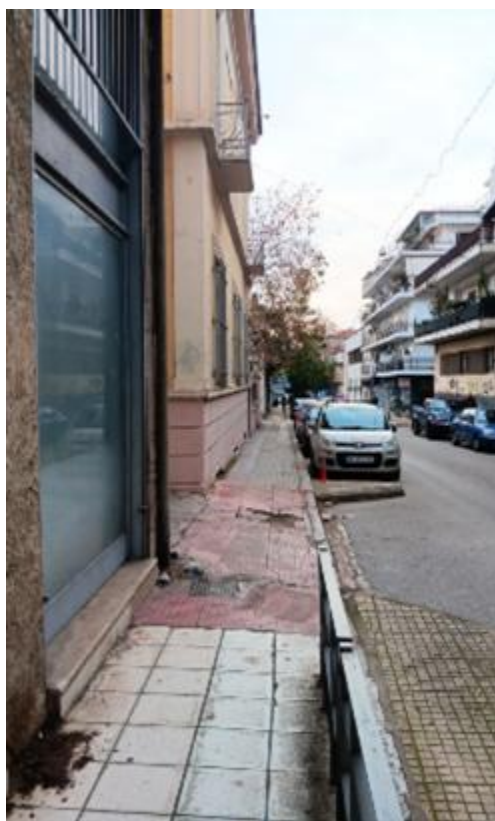
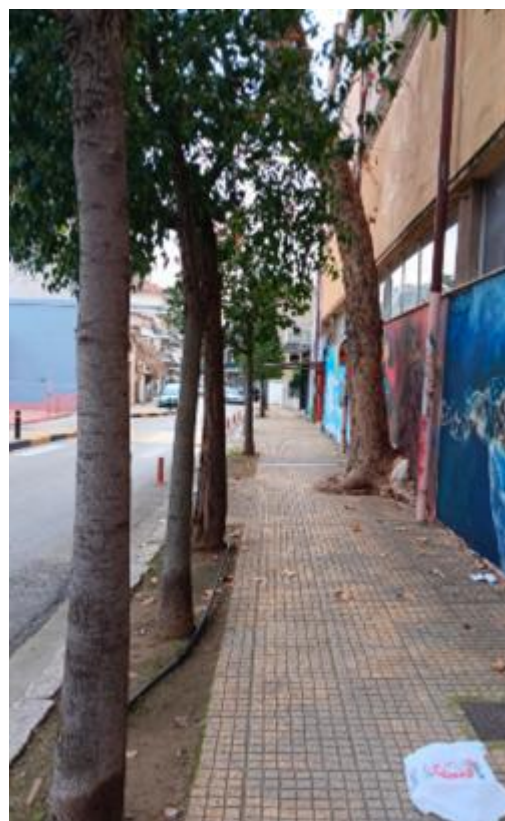
Στο τμήμα από την διασταύρωση με την οδό Λειβαδίτη Τάσου μέχρι την αρχή της οδού, παρατηρείται ότι στο σύνολο τους τα πεζοδρόμια εκατέρωθεν έχουν μικρότερο πλάτος από το επιθυμητό (Πλάτος πεζοδρομίου 3). Ειδικότερα, παρατηρούνται σημεία στα οποία το πλάτος της ελεύθερης όδευσης πεζών του πεζοδρομίου μειώνεται αισθητά από την προσθήκη αστικού εξοπλισμού (Πλάτος πεζοδρομίου 3). Ο αστικός εξοπλισμός αποτελείται κυρίως από δέντρα, ενώ παρατηρείται επίσης δέντρο εντός της ελεύθερης όδευσης πεζών. Παράλληλα, υπάρχουν σημεία στα οποία έχει δοθεί πρόσθετο πλάτος κυρίως λόγω της ύπαρξης στάσης λεωφορείου. Το δάπεδο αποτελείται από πλακίδια πεζοδρόμησης τα οποία είναι στο σύνολό τους σε σχετικά καλή κατάσταση (Επιφάνεια Πεζοδρομίου 2), με ορισμένα σημεία να παρουσιάζουν σπασίματα, χωρίς να παρουσιάζει στο σύνολό του ολισθηρότητα. Τέλος, το ύψος των πεζοδρομίων είναι το επιθυμητό, με τα κράσπεδα των πεζοδρομίων να είναι σε καλή κατάσταση, χωρίς να παρατηρούνται σπασίματα (Κράσπεδο Πεζοδρομίου 1).

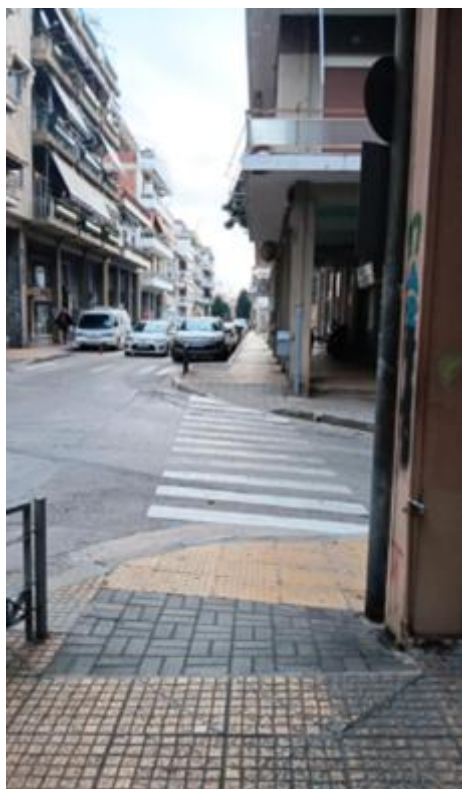
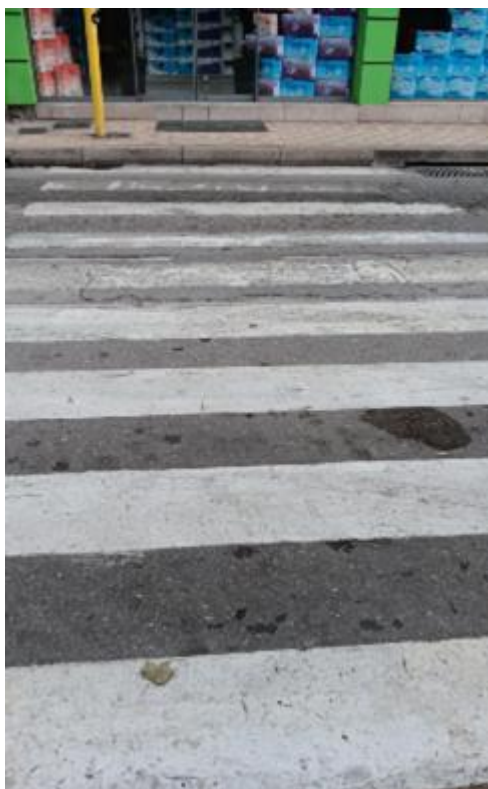
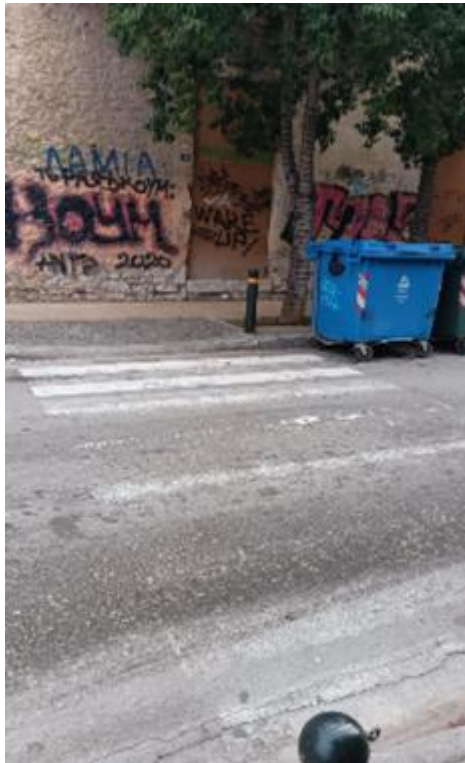
Οι διαβάσεις πρέπει να διαθέτουν σήμανση είτε με πινακίδες προειδοποίησης ύπαρξης διάβασης πεζών είτε με φωτεινό σηματοδότη, κοινός φανάρι. Στις διασταυρώσεις μπορεί να μην υπάρχει σήμανση για την ύπαρξη διάβασης αλλά μπορούν οι οδηγοί χρήστες της κάθετης οδού να ακινητοποιηθούν λόγω της προειδοποιητικής σήμανσης STOP. Οι κάθετες διαβάσεις στην οδό δεν διαθέτουν σήμανση προειδοποιητική για την ύπαρξη διάβασης. Υπάρχει όμως μία διάβαση στην διασταύρωση με την οδό Κολοκοτρώνη η οποία έχει φωτεινό σηματοδότη για την κίνηση των πεζών στην διάβαση. Οι παράλληλες διαβάσεις δεν διαθέτουν ούτε και αυτές προειδοποιητική σήμανση για την ύπαρξη διάβασης, όμως οι δύο από αυτές έχουν σήμανση STOP η οποία ακινητοποιεί τον οδηγό και τον βοηθά έμμεσα να αντιληφθεί την ύπαρξή της.

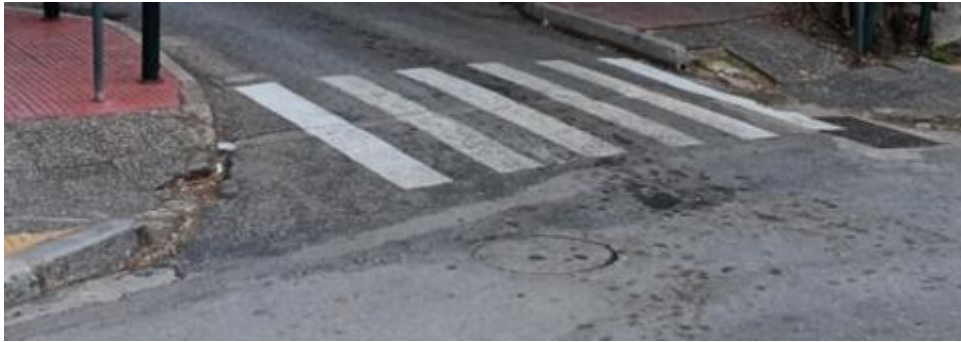
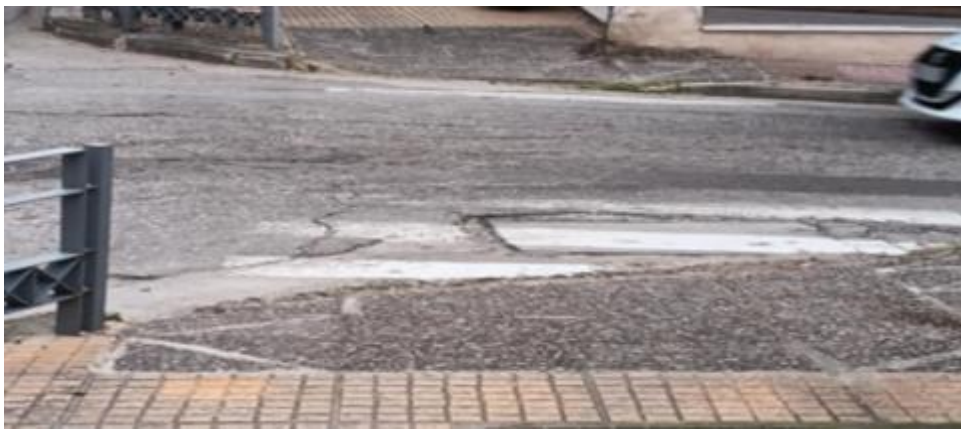
Όσον αφορά την κατάσταση στην οποία βρίσκονται, οι περισσότερες σκάφες παρατηρείται ότι είναι σε μέτρια έως καλή κατάσταση (Σκάφη σύνδεσης στάθμης πεζοδρομίου-οδοστρώματος 1), με ομαλή κλίση χωρίς να παρουσιάζουν σπασίματα στην επιφάνειά τους και στο υλικό σύνδεσης με το οδόστρωμα. Υπάρχουν όμως και σκάφες που παρουσιάζουν μικρό σκαλοπάτι, όπως λέγεται, στην ράμπα τους αλλά δεν παρατηρούνται σπασίματα στα πλακίδια της επιφάνειας αλλά ούτε και στο υλικό σύνδεσης με το οδόστρωμα (Σκάφη σύνδεσης στάθμης πεζοδρομίου-οδοστρώματος 2). Τέλος υπάρχουν σκάφες που παρουσιάζουν σπασίματα στα πλακίδια της επιφάνειας, αλλά και στο υλικό σύνδεσης με το οδόστρωμα (Σκάφη σύνδεσης στάθμης πεζοδρομίου-οδοστρώματος 3).

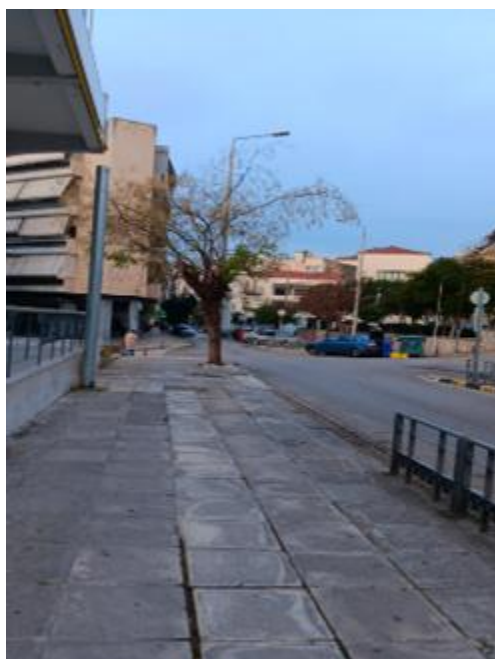
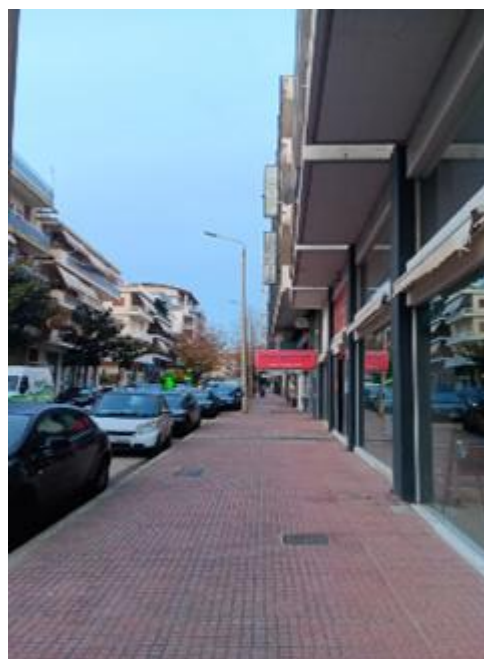
Στο τμήμα από το τέλος της οδού έως και την διασταύρωση με την οδό Λειβαδίτου Τάσου παρατηρείται πεζοδρόμηση εκατέρωθεν της οδού. Το πλάτος των πεζοδρομίων και των δύο πλευρών είναι το επιθυμητό (Πλάτος Πεζοδρομίου 1) και σε ένα σημείο αυξάνετε λόγο της πεζοδρόμησης στην εισόδους των επιχειρήσεων κάτω από το στέγαστρο που δημιουργείτε από την εξοχή κτηρίου, ενώ η ελεύθερη όδευση είναι στο σύνολο της η επιθυμητή, υπάρχουν σημεία στα οποία μειώνεται εξαιτίας του αστικού εξοπλισμού που τοποθετείτε (δέντρα, στάση λεωφορείου, στύλων φωτισμού και κάδων απορριμμάτων). Το δάπεδο του δεξιού πεζοδρομίου αποτελείτε από ίδιου τύπου πλακίδια, ενώ αντίθετα το αριστερό πεζοδρόμιο παρουσιάζει εναλλαγή του τύπου των πλακιδίων κατά μήκος του. Η επιφάνεια δεν παρουσιάζει σπασίματα, ούτε και ολισθηρότητα με εξαίρεση του τμήματος του αριστερού πεζοδρομίου με τα διαφορετικού τύπου πλακίδια που παρουσιάζουν ελάχιστη ολισθηρότητα σε περίπτωση βροχόπτωσης (Επιφάνεια Πεζοδρομίου 2). Το ύψος των πεζοδρομίων είναι το επιθυμητό (Υψος Πεζοδρομίου 1), με τα κράσπεδα των πεζοδρομίων να είναι σε καλή κατάσταση (Κράσπεδο Πεζοδρομίου 1) και τα πεζοδρόμια να μην διαθέτουν όδευση τυφλών και στις δύο πλευρές.

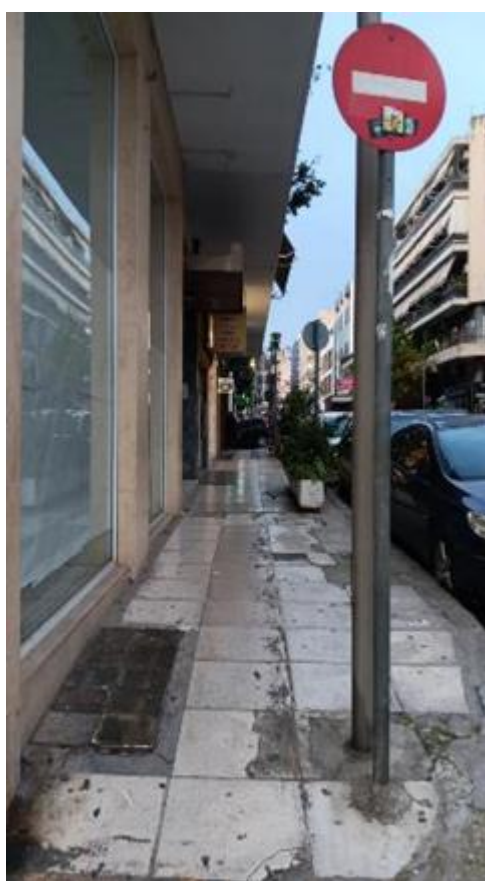
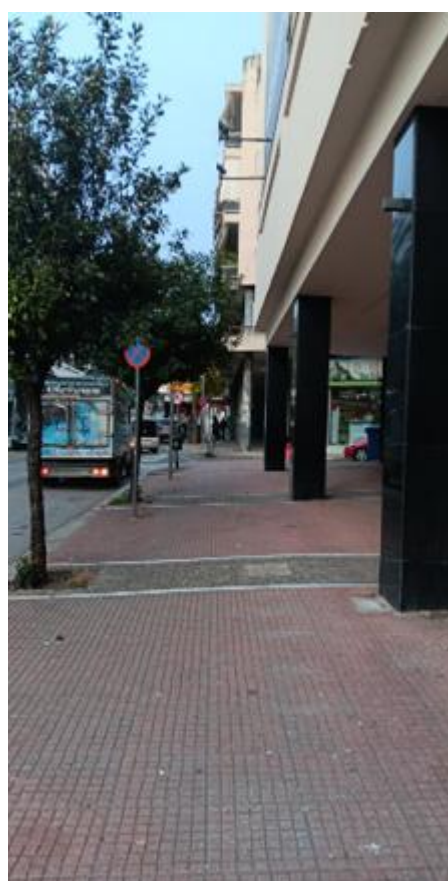
Στο τμήμα από την διασταύρωση με την οδό Λειβαδίτου Τάσου έως και την διασταύρωση με την οδό Αμαλίας παρατηρείται πεζοδρόμηση εκατέρωθεν της οδού. Ειδικότερα το δεξί πεζοδρόμιο έχει το επιθυμητό πλάτος το οποίο σε ένα σημείο είναι μεγαλύτερο λόγω της πεζοδρόμησης στην είσοδο επιχείρησης κάτω από το στέγαστρο της προεξοχής του κτηρίου (Πλάτος πεζοδρομίου 1). Παράλληλα το αριστερό πεζοδρόμιο έχει και αυτό το επιθυμητό πλάτος, εκτός του τμήματος κοντά στην διασταύρωση με την οδό Αμαλίας (Πλάτος Πεζοδρομίου 2). Η ελεύθερη όδευση του δεξιού πεζοδρομίου είναι η επιθυμητή με διαφοροποίησης σε ορισμένα σημεία από την τοποθέτηση αστικού εξοπλισμού (δέντρα), ενώ του αριστερού πεζοδρομίου στο μεγαλύτερο μέρος της είναι μικρότερη του επιθυμητού είτε λόγω της τοποθέτησης αστικού εξοπλισμού (δέντρα, στάση λεωφορείου) είτε λόγω του πλάτους του σε συνδυασμό με των αστικό εξοπλισμό (Φυτά, εσχάρες αποχέτευσης). Τα δάπεδα των πεζοδρομίων είναι διαφορετικά μεταξύ τους διότι αποτελούνται από διαφορετικού τύπου πλακίδια το καθένα (δεξί και αριστερό πεζοδρόμιο). Η επιφάνεια τους δεν παρουσιάζει σπασίματα, αλλά τα πλακίδια του αριστερού πεζοδρομίου παρουσιάζουν μικρή ολισθηρότητα σε αντίθεση με του δεξιού που δεν παρουσιάζουν (Επιφάνεια Πεζοδρομίου 2). Τέλος και σε αυτό το τμήμα παρατηρείτε ότι το ύψος των πεζοδρομίων είναι το επιθυμητό (Ύψος Πεζοδρομίου 1), με τα κράσπεδα των πεζοδρομίων να είναι σε καλή κατάσταση (Κράσπεδο Πεζοδρομίου 1) και τα πεζοδρόμια να μην διαθέτουν όδευση τυφλών και στις δύο πλευρές.

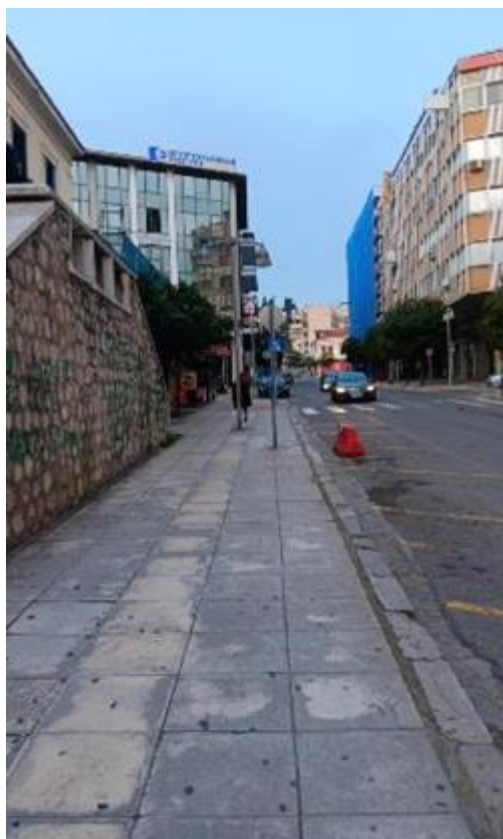
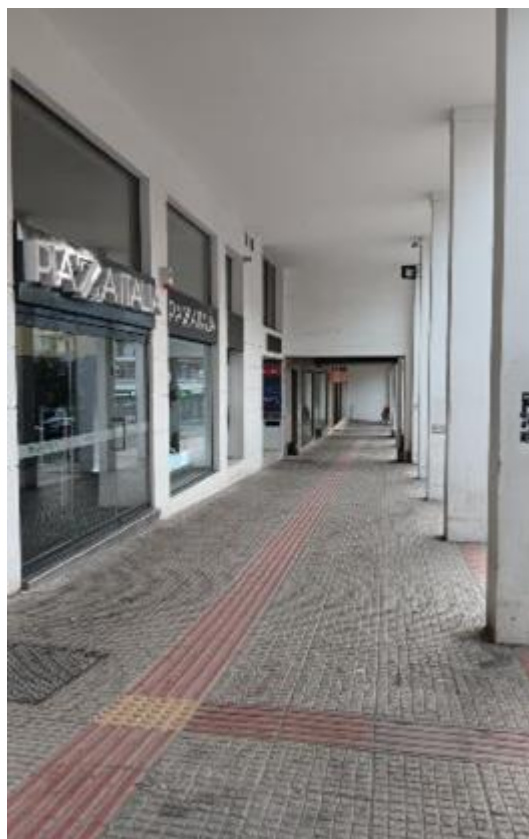
Στο τμήμα από την διασταύρωση με την οδό Αμαλίας έως και την διασταύρωση με την οδό Αγίου Νικολάου παρατηρείται πεζοδρόμηση εκατέρωθεν της οδού. Αναλυτικότερα το δεξί πεζοδρόμιο έχει μεγαλύτερο πλάτος από το ελάχιστο επιθυμητό διότι οι είσοδοι των επιχειρήσεων κάτω από το στέγαστρο της προεξοχής των κτηρίων έχουν πεζοδρόμηση, ενώ το αριστερό πεζοδρόμιο έχει το επιθυμητό πλάτος με μία μικρή εξαίρεση κοντά στην διασταύρωση με την οδό Αμαλίας (Πλάτος Πεζοδρομίου 1). Επιπρόσθετα το πλάτος της ελεύθερης όδευσης πεζών είναι το επιθυμητό και στις δύο πλευρές. Τα δάπεδα των πεζοδρομίων είναι διαφορετικά μεταξύ τους διότι αποτελούνται από διαφορετικού τύπου πλακίδια το καθένα (δεξί και αριστερό πεζοδρόμιο), με την επιφάνεια τους να μην παρουσιάζει σπασίματα, αλλά τα πλακίδια του αριστερού πεζοδρομίου παρουσιάζουν μικρή ολισθηρότητα σε αντίθεση με του δεξιού που δεν παρουσιάζουν (Επιφάνεια Πεζοδρομίου 2). Παρατηρείται ότι το ύψος των πεζοδρομίων είναι το επιθυμητό (Ύψος Πεζοδρομίου 1), με τα κράσπεδα των πεζοδρομίων να είναι σε καλή κατάσταση (Κράσπεδο Πεζοδρομίου 1) και ότι μόνο το δεξί πεζοδρόμιο διαθέτει όδευση τυφλών.

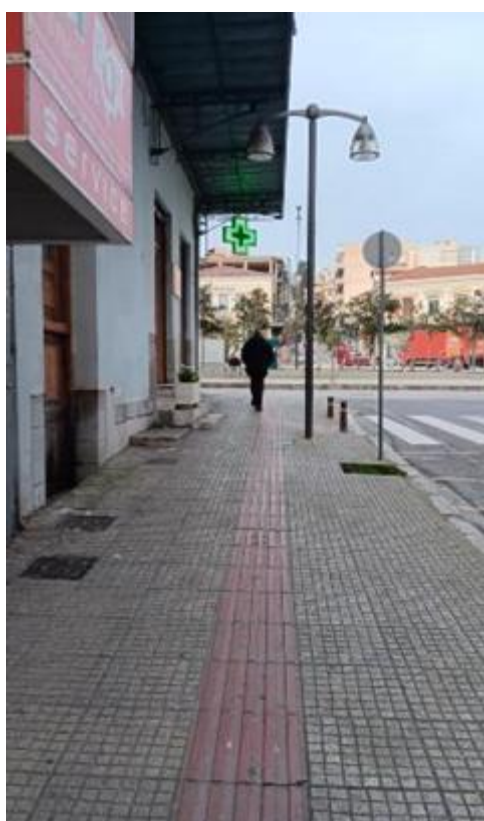
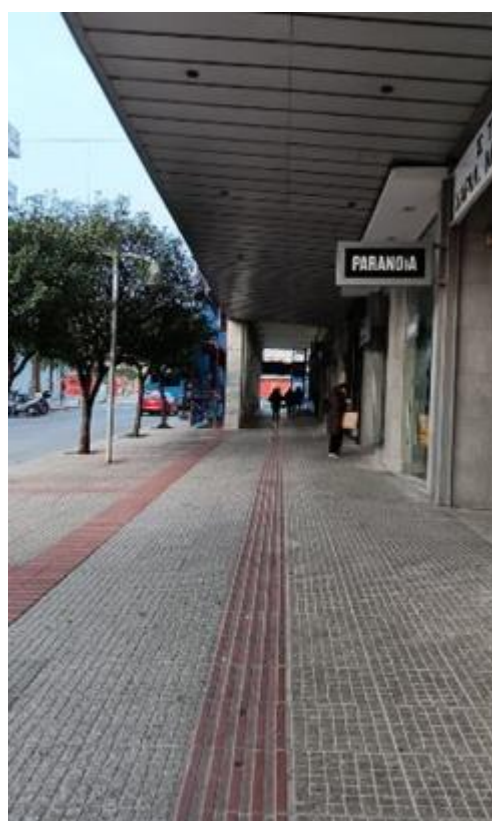
Στο τμήμα από την διασταύρωση με την οδό Αγίου Νικολάου έως και την Πλατεία Πάρκου παρατηρείται πεζοδρόμηση εκατέρωθεν. Τα πλάτος των πεζοδρομίων και τα πλάτος της ελεύθερης όδευσης πεζών και των δύο πλευρών είναι τα επιθυμητά, με τις εισόδους των επιχειρήσεων κάτω από το στέγαστρο της προεξοχής των κτηρίων να έχουν πεζοδρόμηση με αποτέλεσμα να αυξάνετε σημαντικά το πλάτος της (Πλάτος Πεζοδρομίου 1). Τα δάπεδα των πεζοδρομίων αποτελούνται από το ίδιο τύπου πλακιδίων με εξαίρεση τις εισόδους των κτηρίων στο στέγαστρο τις αριστερής πλευράς να είναι διαφορετικών τύπων ίσως λόγω των επιλογών των επιχειρηματιών. Επίσης η επιφάνεια δεν παρουσιάζει σπασίματα και ολισθηρότητα, εκτός από το στέγαστρο του αριστερού πεζοδρομίου (Επιφάνεια Πεζοδρομίου 1). Τέλος παρατηρείται ότι Το ύψος των πεζοδρομίων είναι το επιθυμητό (Ύψος Πεζοδρομίου 1), με τα κράσπεδα των πεζοδρομίων να είναι σε καλή κατάσταση (Κράσπεδο Πεζοδρομίου 1) και ότι τα πεζοδρόμια και των δύο πλευρών διαθέτουν όδευση τυφλών .

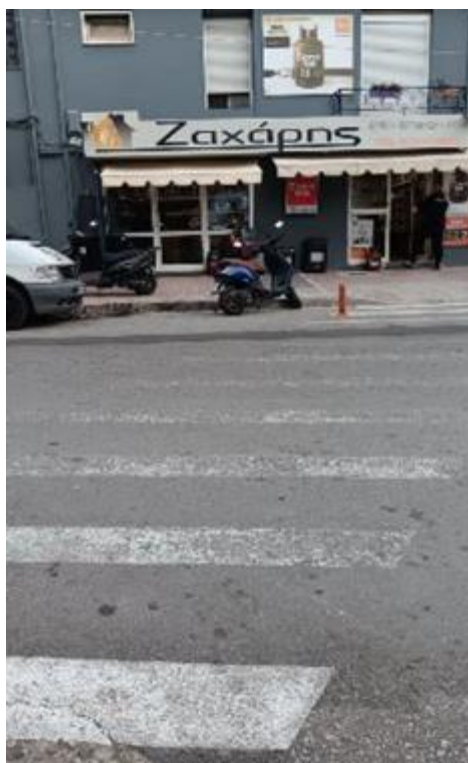
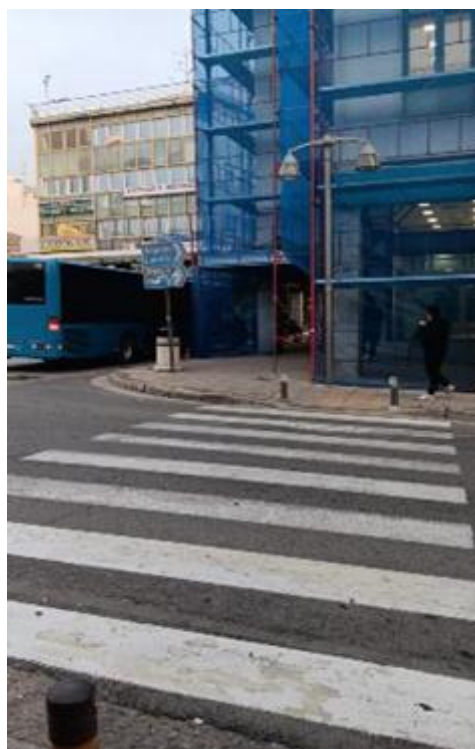
Εικόνα 53: Διαβάσεις στην οδό Καποδιστρίου.

Οι διαβάσεις στο σύνολο τους δεν διαθέτουν σήμανση είτε με πινακίδες προειδοποίησης ύπαρξης διάβασης πεζών είτε με σήμανση STOP, εκτός ορισμένων εξαιρέσεων. Παρατηρείται ότι μόνο μία κάθετη διάβαση στην οδό διαθέτει σήμανση προειδοποιητική για την ύπαρξη διάβασης, ενώ οι παράλληλες διαβάσεις δεν διαθέτουν ούτε και αυτές προειδοποιητική σήμανση για την ύπαρξη διάβασης, με πέντε από αυτές να έχουν σήμανση STOP η οποία ακινητοποιεί τον οδηγό και τον βοηθά έμμεσα να αντιληφθεί την ύπαρξή της.

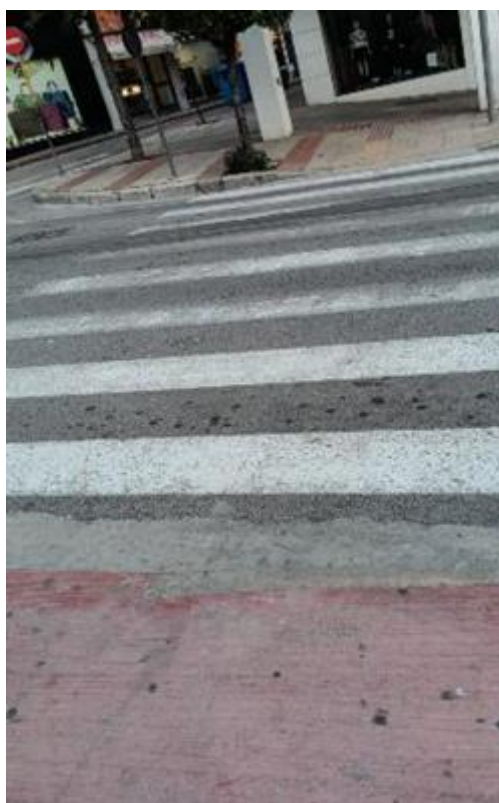
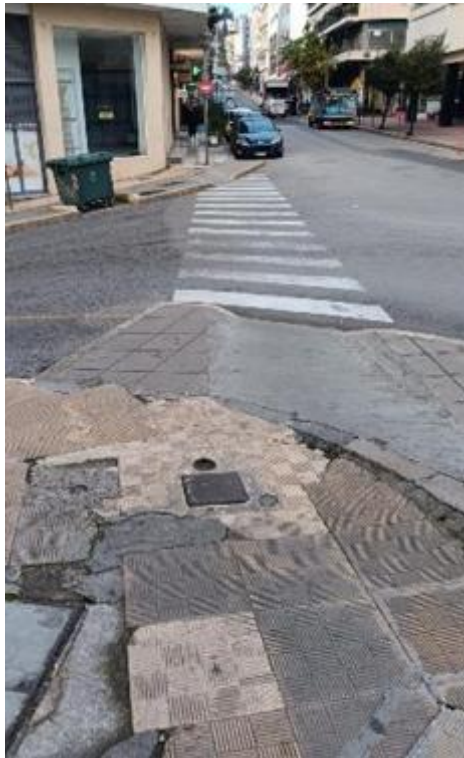
Όσον αφορά την κατάσταση στην οποία βρίσκονται, οι περισσότερες σκάφες παρατηρείται ότι είναι σε μέτρια έως καλή κατάσταση (Σκάφη σύνδεσης στάθμης πεζοδρομίου-οδοστρώματος 1), με ομαλή κλίση χωρίς να παρουσιάζουν σπασίματα στην επιφάνειά τους και στο υλικό σύνδεσης με το οδόστρωμα. Υπάρχουν όμως και σκάφες που παρουσιάζουν μικρό σκαλοπάτι, όπως λέγεται, στην ράμπα τους αλλά δεν παρατηρούνται σπασίματα στα πλακίδια της επιφάνειας αλλά ούτε στο υλικό σύνδεσης με το οδόστρωμα (Σκάφη σύνδεσης στάθμης πεζοδρομίου-οδοστρώματος 2). Τέλος δεν υπάρχουν σκάφες που παρουσιάζουν σπασίματα στα πλακίδια της επιφάνειας, αλλά και στο υλικό σύνδεσης με το οδόστρωμα.

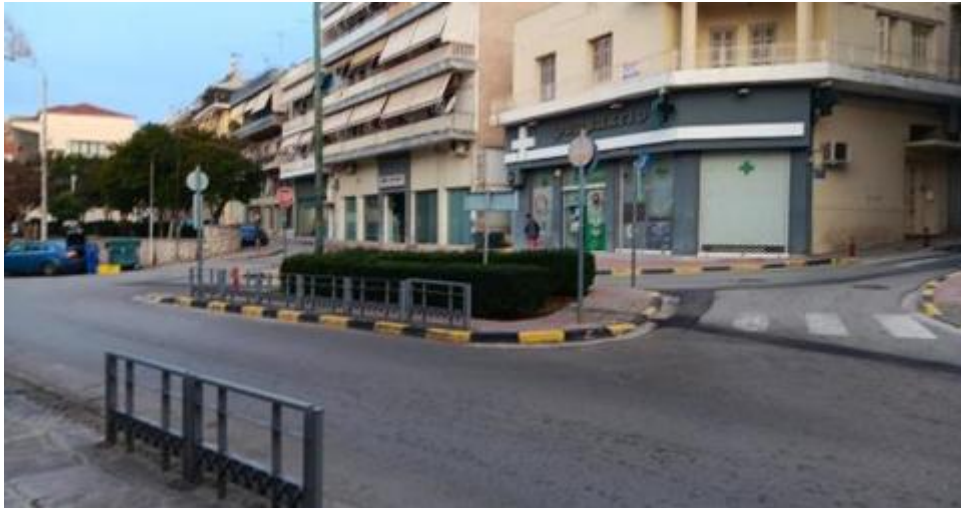
Εικόνα 57: Νησίδα στην διασταύρωση με την οδό Περικλέους.

Η πρώτη νησίδα είναι στην διασταύρωση με την οδό Περικλέους. Η νησίδα είναι σε πλάτος μεγαλύτερη των 3μ. και αποτελείται από μικρή πεζοδρόμηση, φύτευση και έχει προστατευτικά κιγκλιδώματα στην πλευρά που είναι παράλληλη με την οδό μελέτης. Η νησίδα συνδέει τα πεζοδρόμια της οδού μέσω διαβάσεων και η σύνδεση του οδοστρώματος με την νησίδα γίνεται μέσω σκαφών σύνδεσης. Αντίθετα η δεύτερη διάβαση στην διασταύρωση με την οδό Λεωνίδου έχει πλάτος μικρότερο των 3μ. Παράλληλα έχει μικρή πεζοδρόμηση, μικρότερη του πλάτους των διαβάσεων της, και έχει μικρό χώρο για φύτευση. Τέλος, και αυτή η νησίδα συνδέει τα πεζοδρόμια της οδού μέσω διαβάσεων και η σύνδεση του οδοστρώματος με την πεζοδρόμηση της νησίδας γίνεται μέσω σκαφών.

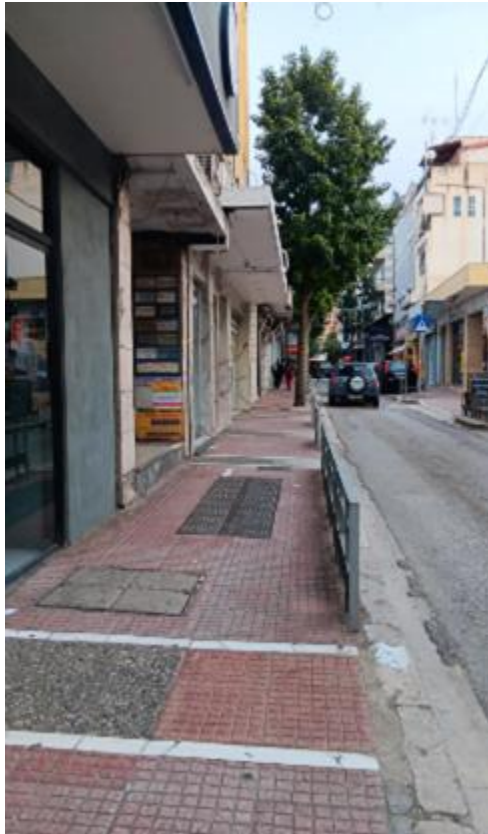
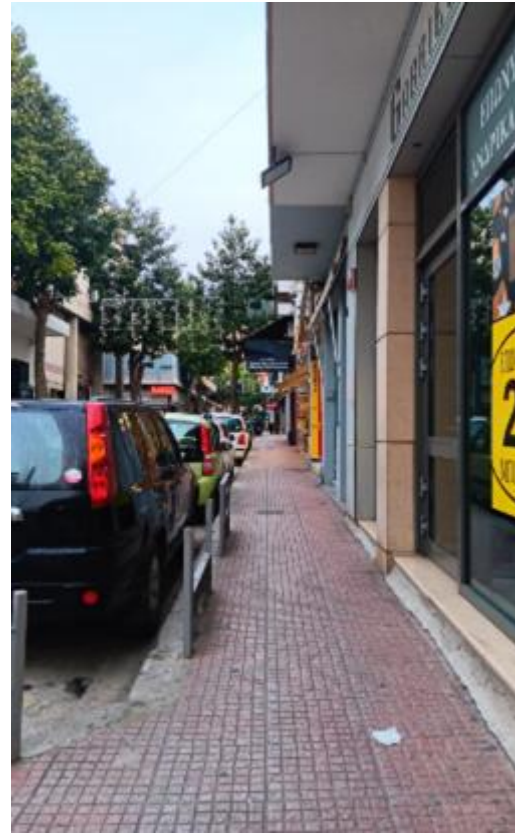
Το ύψος των πεζοδρομίων είναι το επιθυμητό (Ύψος Πεζοδρομίου 1), ενώ η κατάσταση του κρασπέδου είναι ικανοποιητική, καθώς τα σπασίματα που παρατηρούνται είναι ελάχιστα. Επιπρόσθετα, παρατηρείται ότι η επιφάνεια του πεζοδρομίου είναι σε καλή κατάσταση, χωρίς να παρουσιάζεται υψηλή ολισθηρότητα (Επιφάνεια Πεζοδρομίου 1). Όσον αφορά τον αστικό εξοπλισμό, στο σύνολο του αποτελείται από προστατευτικά κιγκλιδώματα, τα οποία δεν εμποδίζουν στην κίνηση των πεζών πλην μιας εξαίρεσης στην διασταύρωση με την οδό Ροζάκη Αγγελή στο αριστερό πεζοδρόμιο όπου παρεμποδίζεται η διέλευση των πεζών από αυτά. Επιπρόσθετα, παρατηρείται ότι δεν υπάρχει οδηγός όδευσης τυφλών σε καμία πλευρά του πεζοδρομίου, ενώ ο φωτισμός του τμήματος είναι επαρκής, με κλασικούς λαμπτήρες χωρίς να έχει γίνει μετάβαση σε λαμπήρες LED (Φωτισμός οδού 1).

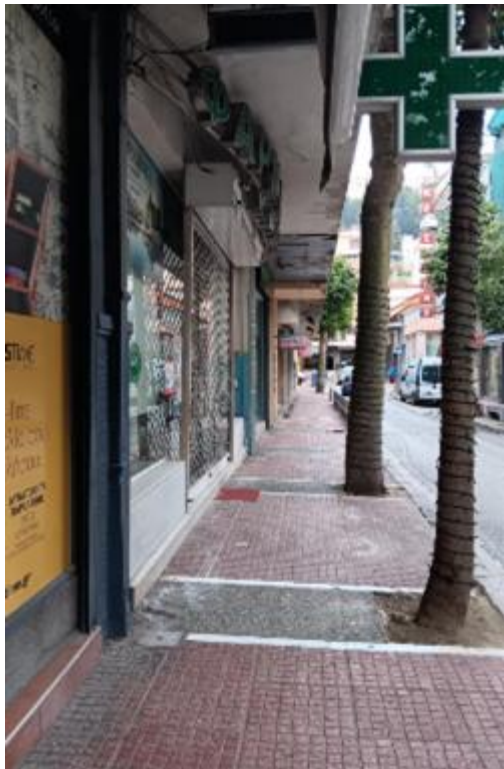
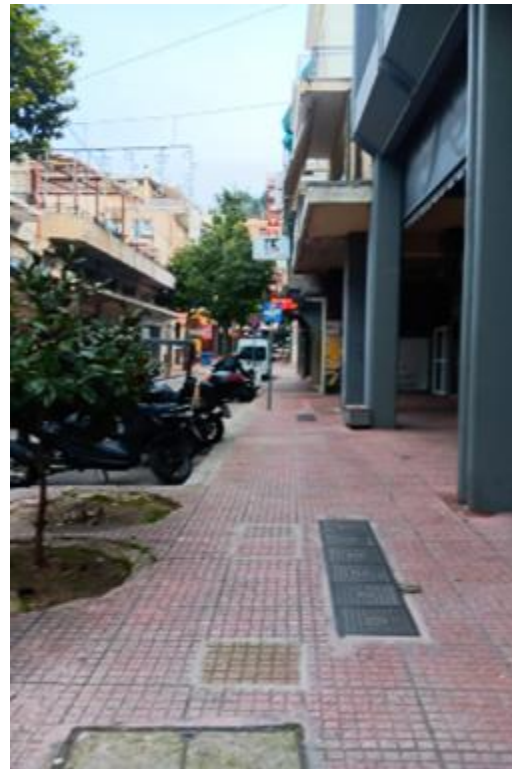
Στο τμήμα αυτό το ύψος των πεζοδρομίων είναι το επιθυμητό (Ύψος Πεζοδρομίου 1). Συγκεκριμένα, το κράσπεδο είναι σχετικά σε καλή κατάσταση πλην ελάχιστων σπασιμάτων στην σύνδεση με τα πλακίδια του πεζοδρομίου. Επίσης, και σε αυτό το τμήμα το δάπεδο του πεζοδρομίου είναι σε καλή κατάσταση χωρίς να παρουσιάζει υψηλή ολισθηρότητα (Επιφάνεια Πεζοδρομίου 1). Όσον αφορά τον αστικό εξοπλισμό, στο σύνολο του αποτελείται από προστατευτικά κιγκλιδώματα και δέντρα, ενώ δεν υπάρχει οδηγός όδευσης τυφλών σε καμία πλευρά του πεζοδρομίου. Τέλος, ο φωτισμός είναι συνεχής από το πρώτο τμήμα και είναι τοποθετημένος ακριβώς στο κέντρο της οδού (Φωτισμός οδού 1).

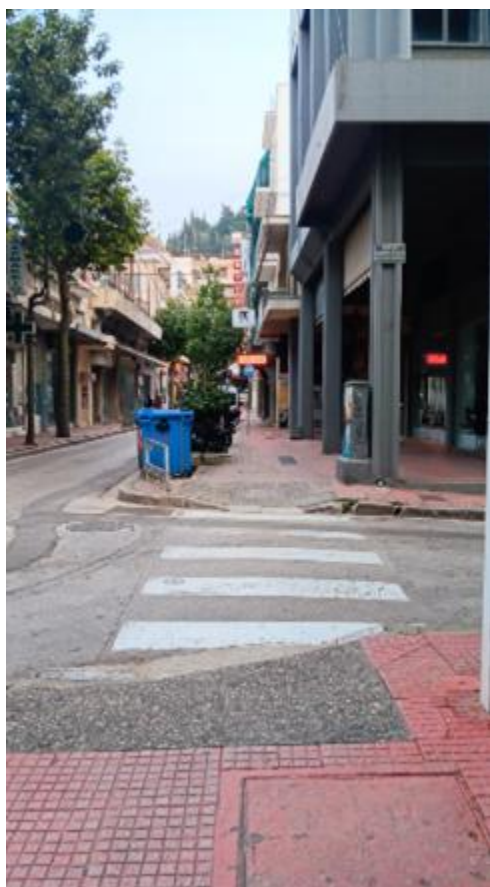
Εικόνα 63: Διάβαση στην διασταύρωση με την Ροζάκη Αγγελή.

Αντιθέτως, η διάβαση της οδού Ροζάκη Αγγελή που συνδέει τα πεζοδρόμια της οδού μελέτης είναι σχετικά σε καλή κατάσταση, ως προς την ευκρίνεια (Διάβαση Πεζών 2). Παράλληλα, υπάρχει πινακίδα STOP για τους οδηγούς της οδού Ροζάκη Αγγελή, ενώ δεν υπάρχει κατάλληλη σήμανση για την διάβαση.
