**ΠΑΝΕΠΙΣΤΗΜΙΟ ΘΕΣΣΑΛΙΑΣ**  
**ΠΟΛΥΤΕΧΝΙΚΗ ΣΧΟΛΗ**  
**ΤΜΗΜΑ ΠΟΛΙΤΙΚΩΝ ΜΗΧΑΝΙΚΩΝ**

*Διπλωματική Εργασία*

**ΑΞΙΟΛΟΓΗΣΗ ΔΙΚΤΥΟΥ ΓΙΑ ΤΗΝ ΜΕΤΑΚΙΝΗΣΗ  
ΠΕΖΗ ΚΑΙ ΜΕ ΜΕΣΑ ΜΙΚΡΟΚΙΝΗΤΙΚΟΤΗΤΑΣ ΣΕ  
ΜΕΣΑΙΕΣ ΠΟΛΕΙΣ ΤΗΣ ΕΛΛΑΔΑΣ**

**Βόλος 2025**

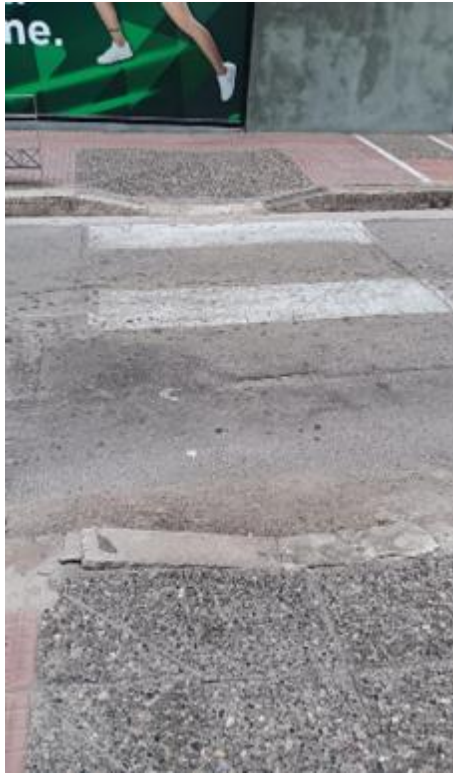
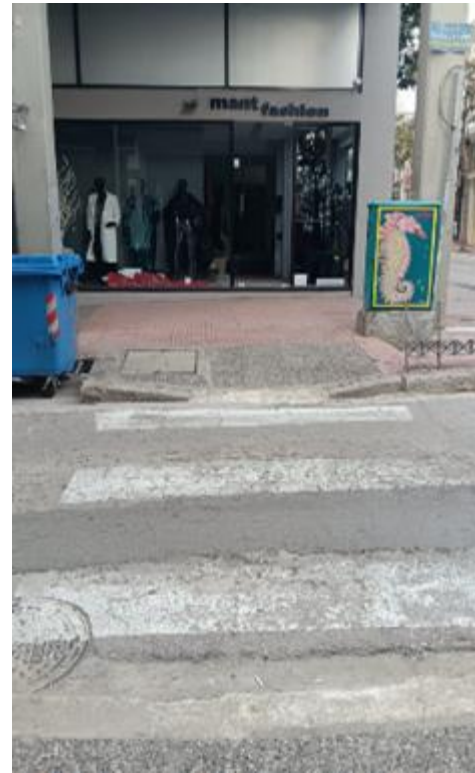
Υπάρχουν σκάφες σύνδεσης πεζοδρομίου με το οδόστρωμα στις τέσσερις από τις πέντε κάθετες διαβάσεις στην οδό, ενώ έχουμε μια στην παράλληλη οδό Ροζάκη Αγγελή. Στην διάβαση στην αρχή της οδού, η δεξιά σκάφη έχει μικρό πλάτος τόσο συγκριτικά με την απέναντι, αλλά και με τα επιθυμητά όρια, ενώ παρουσιάζει σπασίματα στην σύνδεση με το οδόστρωμα. Στις υπόλοιπες σκάφες, παρατηρούνται, ορισμένες περιπτώσεις με μικρό σκαλοπατάκι, χωρίς να είναι αρκετό ώστε να επηρεάσει την προσπέλαση κάθε τύπου αμαξιδίου. Επίσης, τα πλακίδια μιας σκάφης παρουσιάζουν σπασίματα και η διάβαση στην διασταύρωση με την οδό Όθωνος δεν έχει σκάφες σύνδεσης με το οδόστρωμα. Επιπρόσθετα, στην διάβαση στην διασταύρωση με την οδό Ροζάκη Αγγελή, παρατηρήθηκε ότι η μία σκάφη είναι σχετικά στα επιθυμητά όρια, ενώ η άλλη έχει το επιθυμητό πλάτος. Τέλος, το δάπεδο όλων των σκαφών αποτελείται από πλακίδια τα οποία δεν παρουσιάζουν ολισθηρότητα και η σύνδεση με το οδόστρωμα γίνεται με ειδική διαμόρφωση του κρασπέδου. Σε γενικές γραμμές, λοιπόν, οι σκάφες σύνδεσης πεζοδρομίου με το οδόστρωμα είναι σε καλή κατάσταση, αλλά όχι σε άριστη (Σκάφη σύνδεσης στάθμης πεζοδρομίου-οδοστρώματος 2).
