ΠΑΝΕΠΙΣΤΗΜΙΟ ΘΕΣΣΑΛΙΑΣ  
ΤΜΗΜΑ ΑΡΧΙΤΕΚΤΟΝΩΝ ΜΗΧΑΝΙΚΩΝ

## ΔΙΠΛΩΜΑΤΙΚΗ ΕΡΓΑΣΙΑ

ΣΑΜΡΙΟ 19 ΑΠΟΚΑΤΑΣΤΑΣΗ ΠΑΛΑΙΟΥ ΔΙΑΤΗΡΗΤΕΟΥ ΟΙΝΟΠΟΙΕΙΟΥ  
ΚΑΙ ΕΠΑΝΑΧΡΗΣΗ ΩΣ ΣΧΟΛΗ ΜΑΓΕΙΡΙΚΗΣ ΤΕΧΝΗΣ ΚΑΙ ΟΙΝΟΠΟΙΙΑΣ

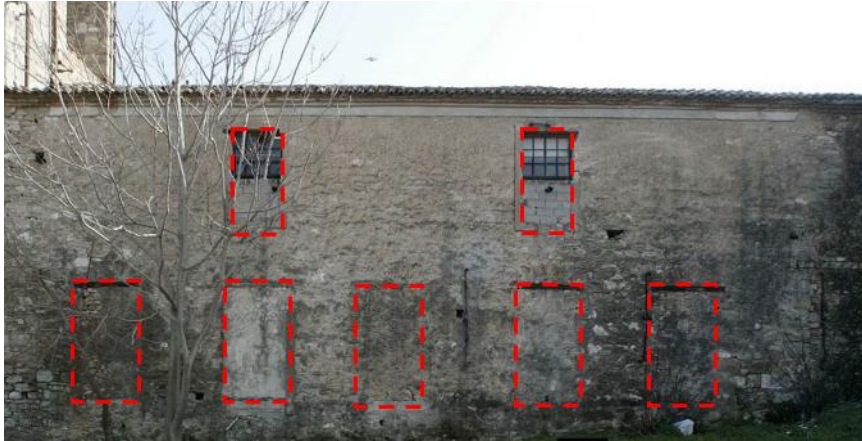
- Στην όψη επί της οδού Λεονταρίου του Κτ.2 φαίνονται στην όψη αρχικά ανοίγματα, με μεταλλικά πρέκια που έχουν σφραγιστεί είτε ολόκληρα είτε κατά το ήμισυ. Για λειτουργικούς λόγους υπερυψώθηκε το δάπεδο του κτιρίου και κατασκευάστηκαν εσωτερικά, εν επαφή με τις φέρουσες λιθοδομές, κλείνοντας τα ανοίγματα, τοίχοι από συμπαιγείς οπτόπλινθους πάχους περίπου 15εκ, παρόμοιοι με του Κτ.1. Στην βόρεια πλευρά του Κτ.2 έχουν κατασκευαστεί εκ των υστέρων δεξαμενές και υποσταθμός της ΔΕΗ, για τη λειτουργία του πρώην εργοστασίου, που αλλοιώνουν την όψη.

**Εικόνα 39:** Κτ.2 - Χτισμένα αρχικά ανοίγματα επί της οδού Λεονταρίου

- Η αποκατάσταση των «κλεισμένων» αρχικών ανοιγμάτων στις όψεις των κτηρίων, όπως φαίνονται στην αρχιτεκτονική πρόταση
- Αναφορικά με το χρωματισμό των όψεων, προτείνονται τα χρώματα RAL 1015 για την τοιχοποιία και RAI 9001 για όλα τα διακοσμητικά στοιχεία (περιμετρικές κορνίζες παραθύρων και πορτών και γείσα στεγών), όπως προέκυψε από την σχετική αυτοψία

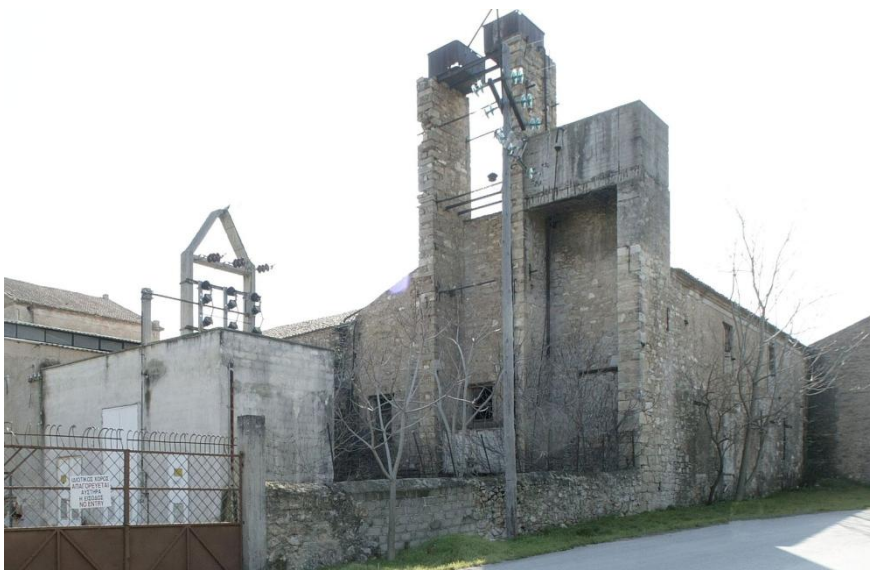
**Εικόνα 40:** Δεξαμενή και Υποσταθμός της ΔΕΗ επί της Λεονταρίου

- Η κατεδάφιση των μη διατηρητέων κατασκευών/κτιρίων «α και β» (χώρος w.c., χώρος παλαιού υποσταθμού ΔΕΗ), των «γ-ε» ασκεπή κτίρια και οι μεταλλικές δεξαμενές «στ» που αποτελούν μεταγενέστερες, μη διατηρητέες κατασκευές που εμποδίζουν τις όψεις των διατηρητέων κτιρίων.

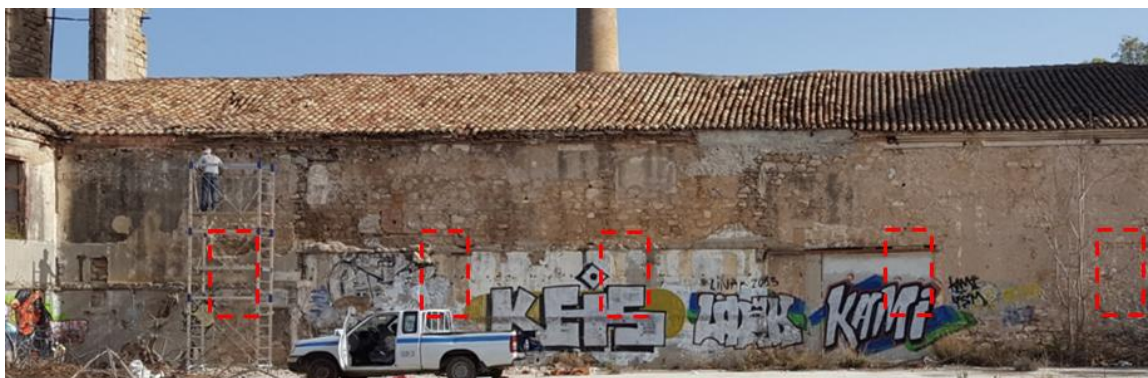
- Στο Κτ.3 τα αρχικά ανοίγματα έχουν σφραγιστεί στο σύνολό τους. Ίχνη στοιχείων από σκυρόδεμα και νεότερων επιχρισμάτων δείχνουν ότι υπήρχαν προσθήκες στη βόρεια και νότια πλευρά του κτιρίου, γεγονός που οδήγησε στην τροποποίηση των όψεων κυρίως με το σφράγισμα των περισσότερων ανοιγμάτων.

Εικόνα 41: Κτ. 3 – Αρχικά ανοίγματα

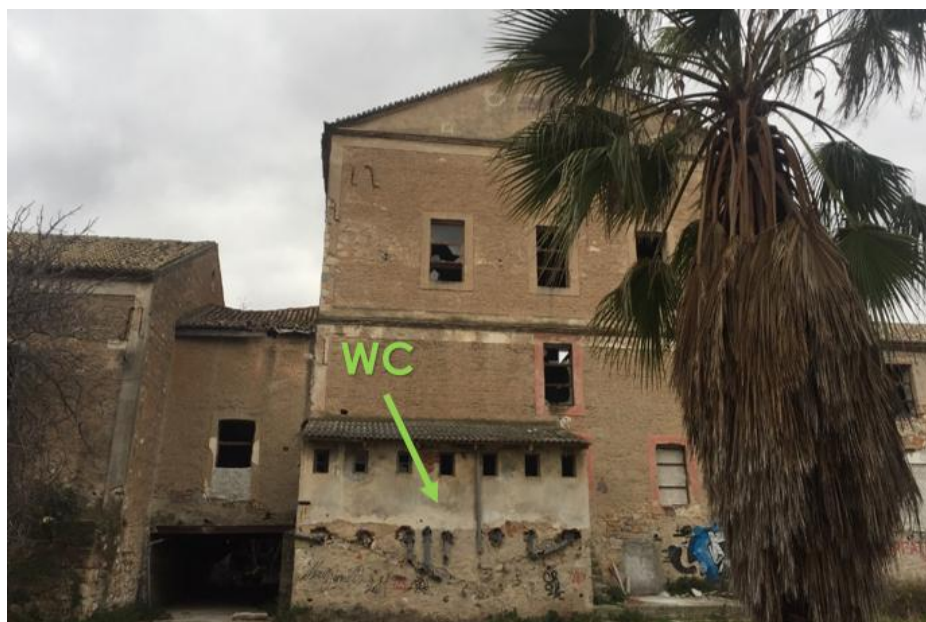
- Στην πίσω όψη του Κτ. 4 έχει προστεθεί μεταγενέστερα τμήμα που λειτουργούσε ως WC, η κατασκευή του οποίου (οπτοπλινθοδομή) δεν συνάδει με αυτή των υπόλοιπων διατηρητέων και επέβαλε το κλείσιμο/απομάκρυνση του εκεί παραθύρου, επέμβαση που μετέβαλε ριζικά την αρχική όψη του κτηρίου και για αυτό επιβάλλεται τώρα η αποκατάστασή της.

Εικόνα 42: Κτ. 4 – Προσθήκη WC

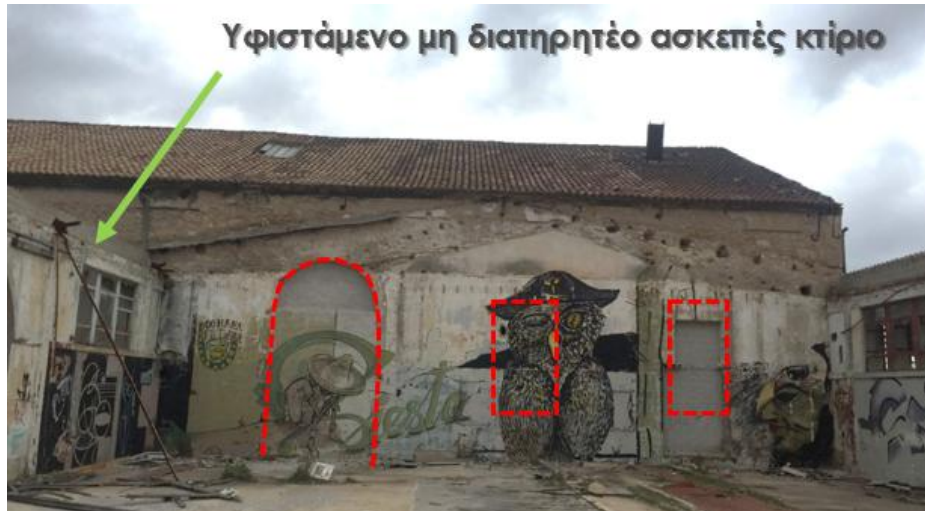
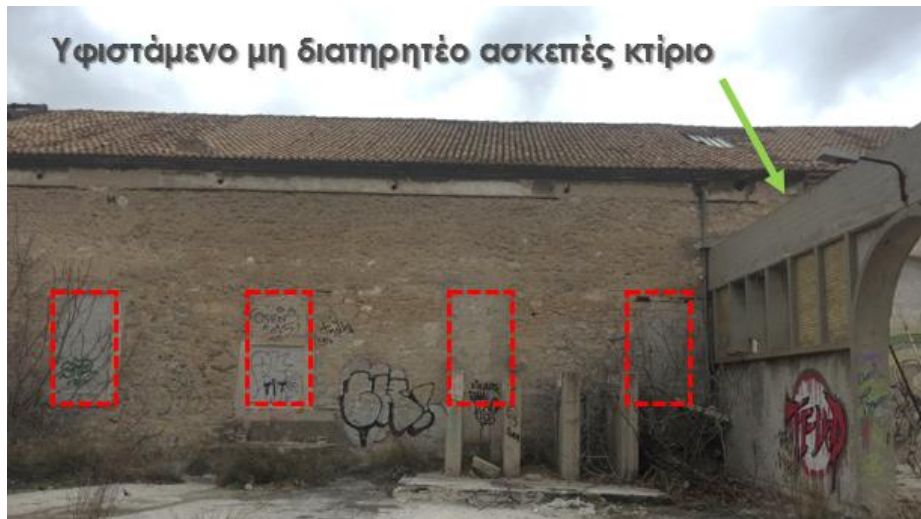
- Στο Κτ.5 παρεμβάσεις έχουν γίνει στη βορειοανατολική πλευρά του κτιρίου, κυρίως λόγω της προσθήκης νεότερου κτίσματος στο ανατολικό όριο της ζώνης του

εργοστασίου. Φαίνονται 3 παλαιότερα ανοίγματα αριστερά της προσθήκης, που τα 2 σφραγίστηκαν εξολοκλήρου και το 1 κατά το ήμισυ, κατά πάσα πιθανότητα λόγω νέας εσωτερικής διαρρύθμισης του κτιρίου. Επιπλέον φαίνονται τρία αρχικά ανοίγματα, χτισμένα σήμερα, στο σημείο όπου ενώνονταν το διατηρητέο κτήριο με τη νεότερη προσθήκη. Συγκεκριμένα αποτυπώνονται 1 θύρα με τοξωτό υπέρθυρο και 2 παράθυρα, εκ των οποίων το ένα σφραγίστηκε και το άλλο διαπλατύνθηκε για να δημιουργηθεί δεύτερη πρόσβαση στο νέο κτήριο. Στην ανατολική πλευρά του κτιρίου 5 έγινε διάνοιξη μεγαλύτερου, σε σχέση με το αρχικό, παραθύρου με υαλότουβλα για να φωτιστεί το πίσω τμήμα του κτιρίου 5, που μετά την προσθήκη του νεότερου κτιρίου είχε χάσει τα περισσότερα ανοίγματά του.

Εικόνα 43: Κτ. 5 – Αρχικά ανοίγματα

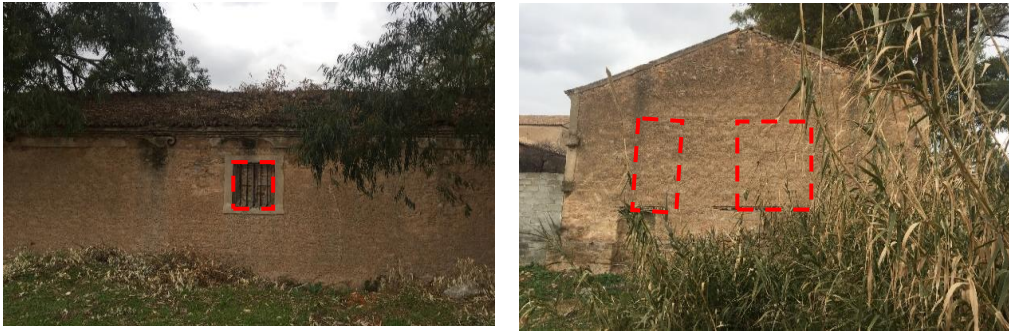
- Στο Κτ.6, στη βόρεια και την ανατολική πλευρά του, όλα τα αρχικά ανοίγματα έχουν κλειστεί.

Εικόνα 44: Κτ. 6 – Αρχικά ανοίγματα βόρειας και ανατολικής όψης

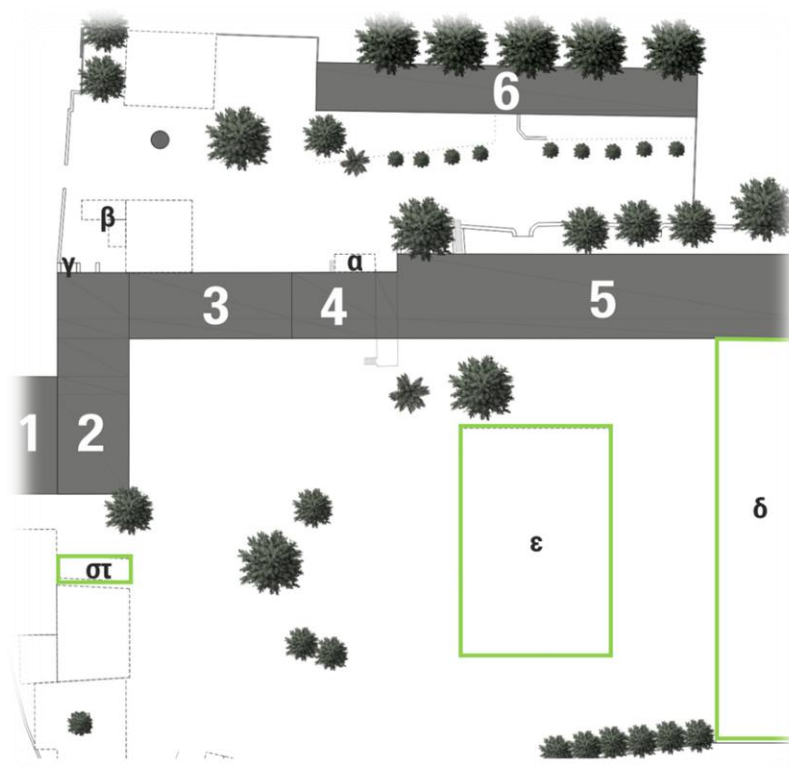
Στον περιβάλλοντα χώρο του συγκροτήματος συναντάμε και κάποια μεταγενέστερα βοηθητικά κτήρια τα οποία διαφοροποιούνται αρχιτεκτονικά και κατασκευαστικά από το αρχικά κτήρια και δεν εναρμονίζονται με τις όψεις των διατηρητέων κτηρίων.

Εικόνα 45: Προσθήκες εντός του συγκροτήματος του Εργοστασίου

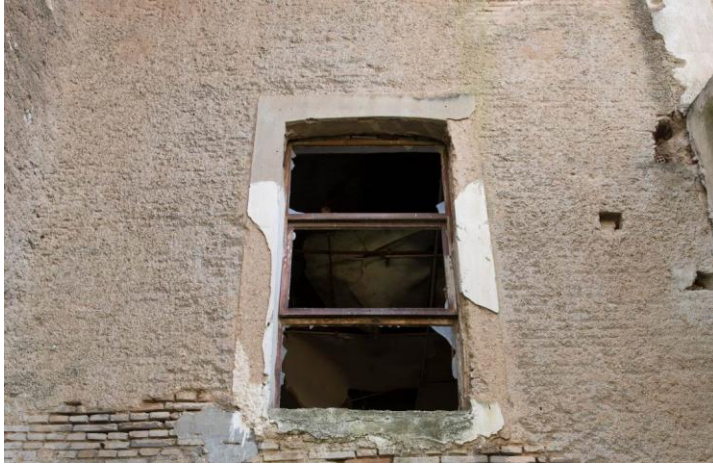
**Εικόνα 46:** Βλάβες στις κορνίζες των παραθύρων

Κυρίως παρατηρούνται εκτεταμένες βλάβες στο εσωτερικό και εξωτερικό επίχρισμα των τοιχοποιιών και στις κορνίζες των ανοιγμάτων στις όψεις.

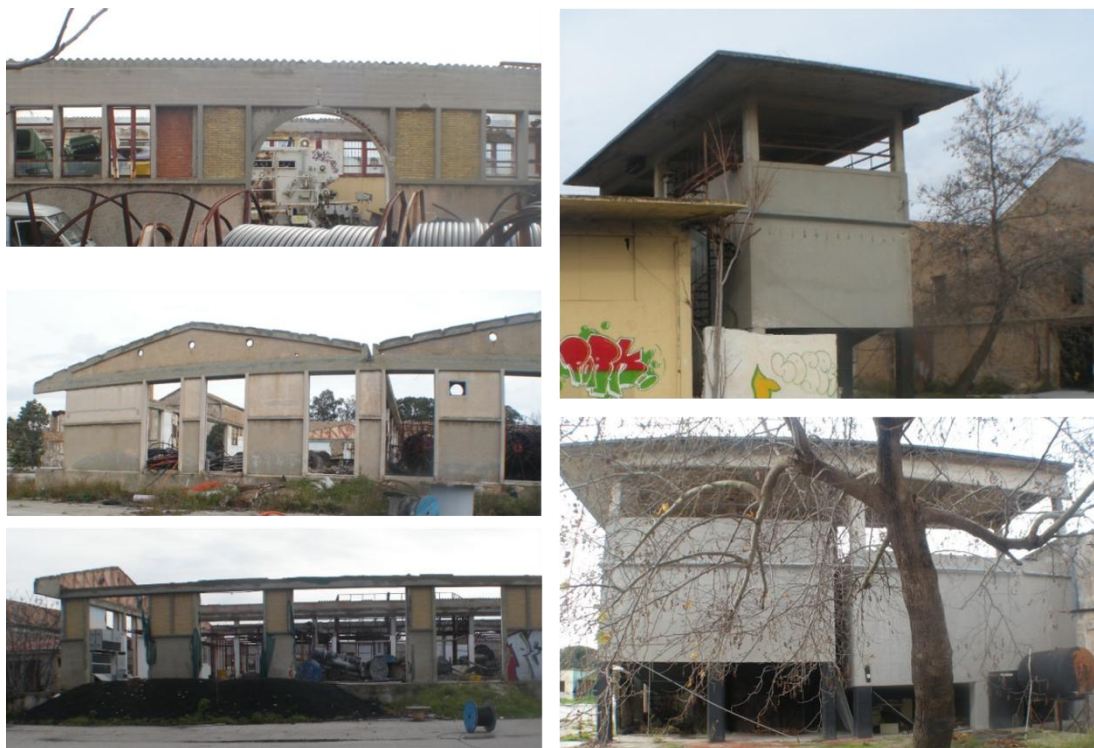
Εικόνα 49: Μη διατηρητέα κτίρια και κατασκευές στον Περιβάλλοντα Χώρο του Εργοστασίου

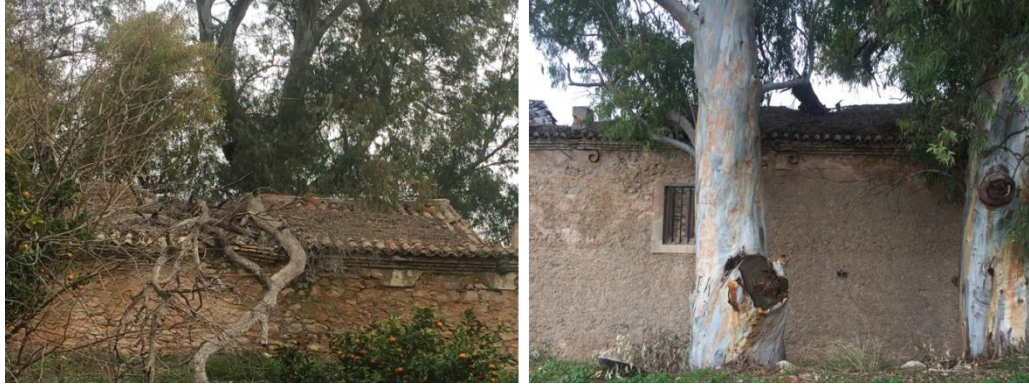
Εικόνα 50: Κοπή Δέντρων και καθαρισμός

- Η κοπή των δένδρων που εφάπτονται του Κτ. 6 και είναι η κύρια αιτία καταστροφής της στέγης του, αλλά και η απομάκρυνση όσων δένδρων και φυτών φύονται σε κοντινή, απόσταση από τα κτήρια, εμποδίζουν τις εργασίες ανακατασκευής και κρίνεται ότι διευκολύνουν την εισροή υγρασίας και δημιουργούν βλάβες στις τοιχοποιίες και τις στέγες των κτηρίων.
