**ΠΑΝΕΠΙΣΤΗΜΙΟ ΘΕΣΣΑΛΙΑΣ**  
**ΠΟΛΥΤΕΧΝΙΚΗ ΣΧΟΛΗ**  
**ΤΜΗΜΑ ΜΗΧΑΝΟΛΟΓΩΝ ΜΗΧΑΝΙΚΩΝ**

**ΔΙΠΛΩΜΑΤΙΚΗ ΕΡΓΑΣΙΑ**

**ΜΕΤΑΛΛΟΥΡΓΙΚΗ ΑΞΙΟΛΟΓΗΣΗ ΣΥΜΠΕΡΙΦΟΡΑΣ ΣΕ ΟΛΙΓΟΚΥΚΛΙΚΗ ΚΟΠΩΣΗ  
ΣΥΓΚΟΛΛΗΤΩΝ ΣΩΛΗΝΩΤΩΝ ΣΥΝΔΕΣΜΩΝ ΤΥΠΟΥ Χ**

**Βόλος 2023**

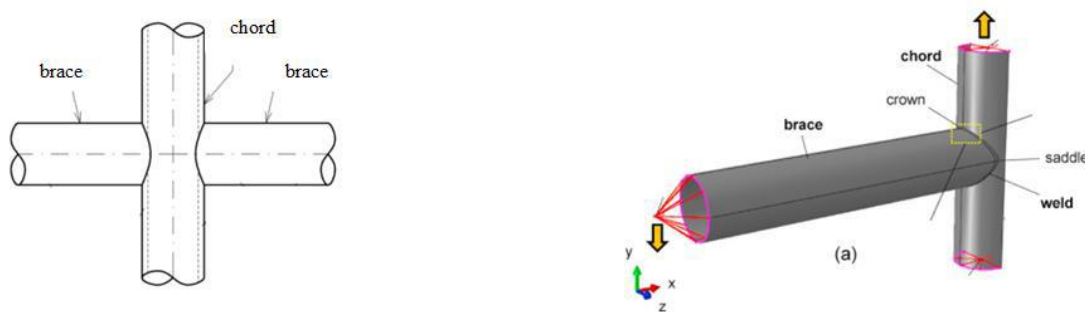
Εικ. 2.1 Απεικόνιση Chord & Brace [1]

Η παρούσα Διπλωματική εργασία ερευνά την εφαρμογή των ανεμογεννητριών και συγκεκριμένα την συγκόλληση των σωληνωτών αυτών κατασκευών(X-Joints). Ο ένας σωλήνας από τους 2 διαμορφώνεται έτσι ώστε να συγκολληθεί στον άλλο στην διάταξη της εικόνας [2.1] και ονομάζεται brace, ενώ ο ενιαίος λέγεται chord. Στην εικόνα [2.2] απεικονίζονται τα κρίσιμα σημεία της σύνδεσης που είναι το crown και το saddle, ενώ στο πείραμα κοπώσεως με το οποίο ασχολούμαστε μας ενδιαφέρει τόσο το crown όσο και η περιοχή του πόδα της συγκόλλησης ανάμεσα στο crown και saddle που αναφέρεται ως “in between”[13,5].

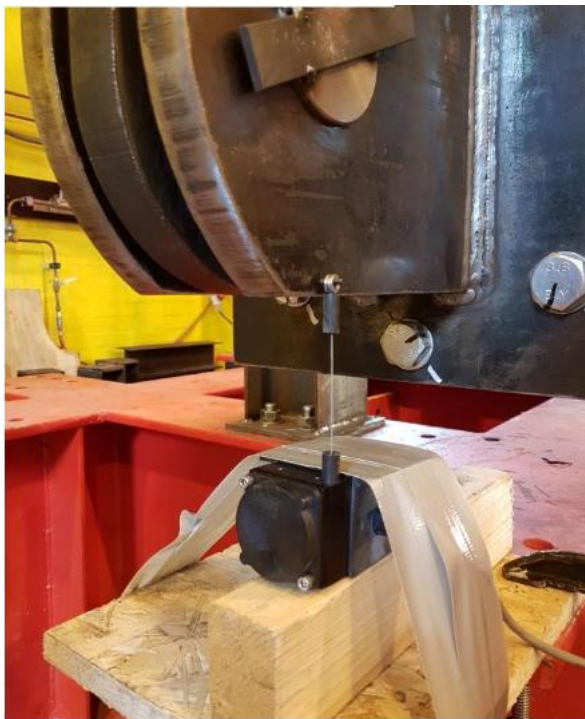
Εικ. 3.8 Χρήση ποτενσιόμετρων στα edges[1]

Στο πείραμα μετρήθηκε η μετατόπιση του άκρου του brace με τη χρήση ποτενσιόμετρων (εικ. 3.8), ενώ με την εφαρμογή strain gauges (εικ. 3.9) στα 2 από τα 4 crown locations των chords αλλά και στο “in between”, μετρήθηκαν οι τοπικές παραμορφώσεις. Τα gauges τοποθετήθηκαν 5-9mm από τον πόδα της συγκόλλησης στα crown ενώ στα in-between απείχαν 5-25mm. Τέλος τα δοκίμια ήταν σφραγισμένα αεροστεγώς και γεμισμένα με καπνό, ώστε να ανιχνευθεί το ακριβές χρονικό σημείο αλλά και η περιοχή της αστοχίας, όταν δηλαδή η κάποια ρωγμή γίνει διαμπερής. Η διάταξη του πειράματος φαίνεται σχηματικά στην εικόνα 3.7

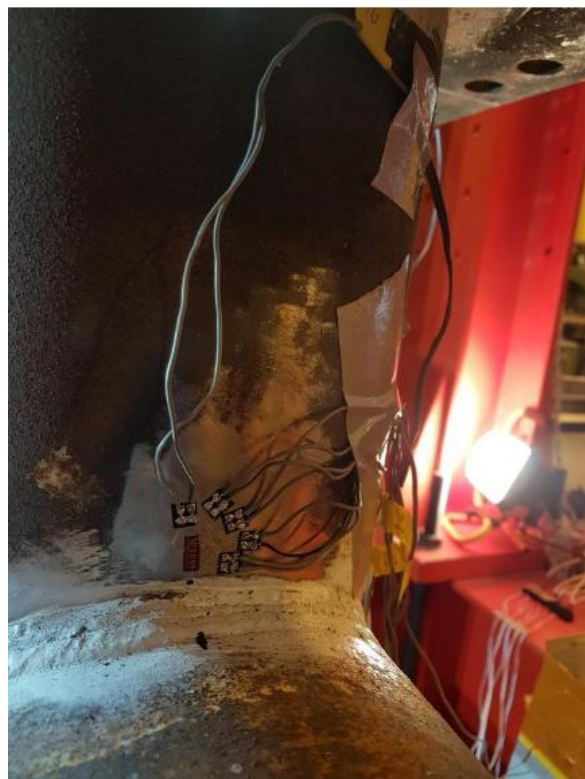
Εικ. 3.9 Χρήση strain gauges στα Crown Points[1]

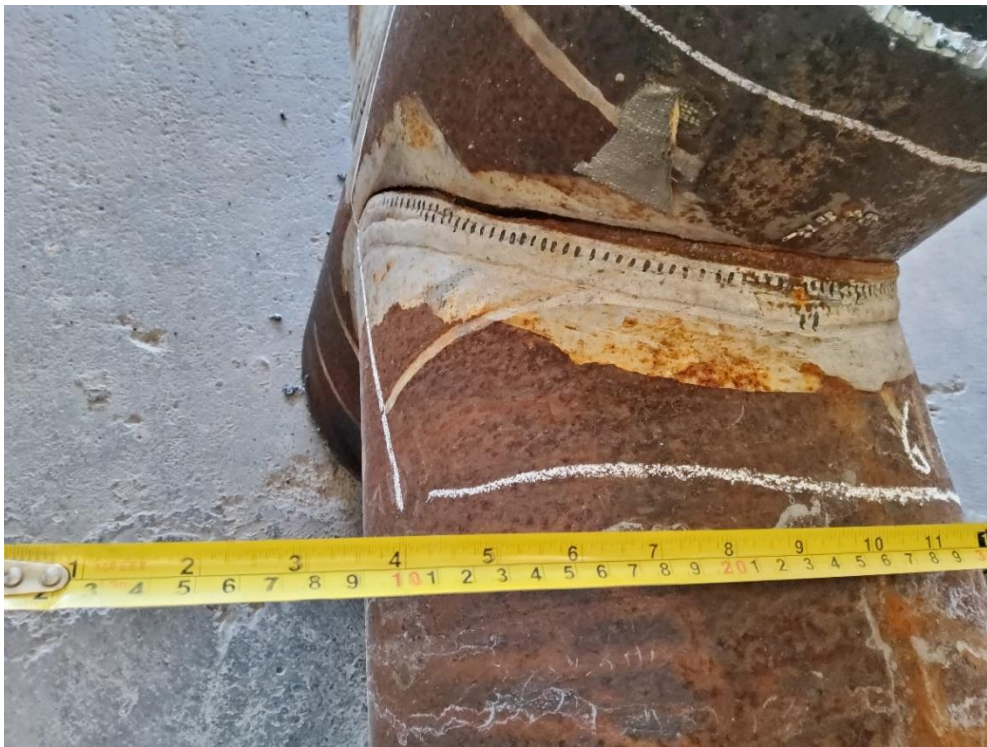
Εικ. 3.10 Αστοχία στο Δείγμα X6

Μετά την δοκιμή κόπωσης και αστοχίας των δειγμάτων έγινε ο οπτικός(μακροσκοπικός) έλεγχος. Στα πλαίσιά του επιλέχθηκαν πλευρές που είχαν αστοχήσει με through thickness crack και απελευθερώθηκαν με τη χρήση οξυγονοκοπής. Οι πλευρές αυτές καθαρίστηκαν με βασιλικό νερό (αναλογία κατ' όγκο:  $3\text{HCl}/1\text{HNO}_3$ ) το οποίο έχει την ιδιότητα να απομακρύνει τη σκουριά αφήνοντας ανέπαφη την επιφάνεια[18]. Στη συνέχεια ελέγχθηκαν για σημεία από όπου μπορεί να ξεκίνησε η ρωγμή που οδήγησε στη θραύση.

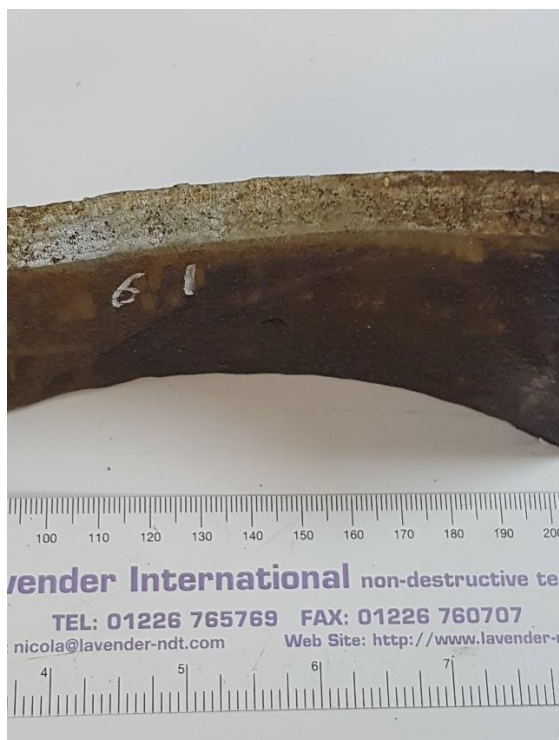
Εικ. 3.10-3.11 Επιφάνεια Θραύσης του δείγματος Χ6 πλευρά 1

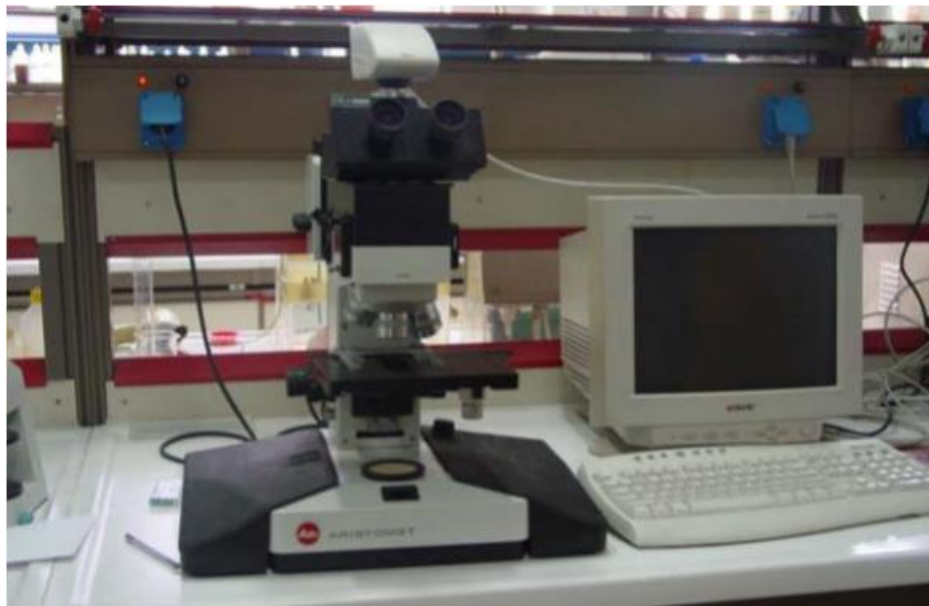
Εικ. 3.12 Leitz Aristomet Μικροσκόπιο

Μετά τον μακροσκοπικό έλεγχο ακολούθησε ο μικροσκοπικός, με τη χρήση του Leitz Aristomet (εικ. 3.12) που διαθέτει το ΕΥΠΘ. Για να γίνει αυτό πρώτα επιλέχθηκαν τα σημεία πάνω στις επιφάνειες θραύσης όπου έρχονταν προσοχής. Στη συνέχεια, έγιναν κάθετες τομές με τον κάθετο τροχό Struers Unitom-2 ώστε να απομονωθούν οι περιοχές αυτές και πάρθηκαν δείγματα τα οποία εγκιβωτίστηκαν σε καλούπια με την αξιοποίηση της ρητίνης VersoCit-2. Έπειτα, λειάνθηκαν με τη χρήση χαρτιών καρβιδίου του πυριτίου (SiC) με αυξανόμενη λεπτότητα κόκκων, ξεκινώντας από 80grit και σταδιακά ανεβαίνοντας μέχρι τα 1000grit. Κατόπιν, στίλβώθηκαν με κόκκους διαμαντιού 3mm και τέλος υπέστησαν χημική προσβολή με Nital(5%), που είναι μείγμα νιτρικού οξέος και αλκοόλης, προκειμένου να αποκαλυφθεί η μικροδομή τους. Για τη λείανση και στίλβωση χρησιμοποιήθηκαν τα Knuth-roter 3 και Dap-V της Struers.

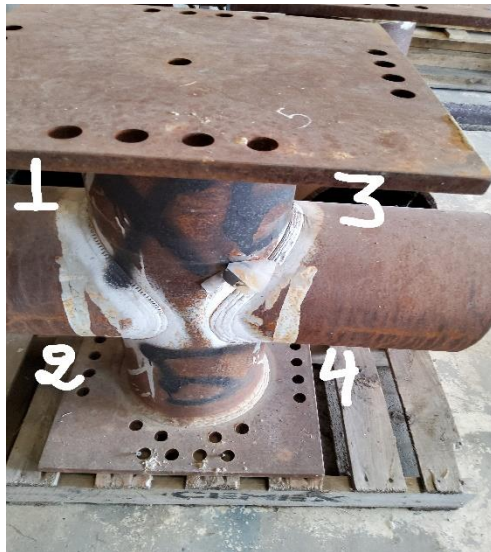
Εικ. 4.3 αρίθμηση πλευρών Δείγματος

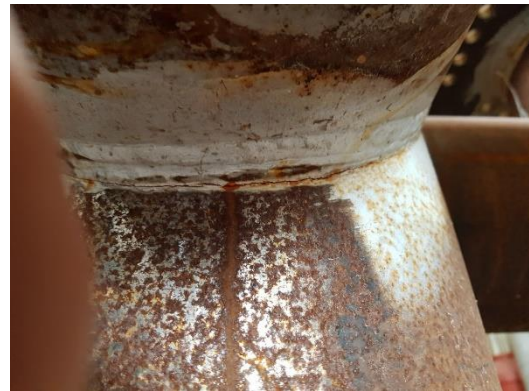
Εικ. 4.4 πλευρά 2

Το δοκίμιο 5 αστόχησε μετά από 60 κύκλους. Η φόρτιση που δέχθηκε ήταν  $|M_{max}| = 277 kNm$ . Παρατηρήθηκε διαμπερής ρωγμή στην πλευρά 2 όπως αυτή ορίζεται στην εικόνα. Η ρωγμή σχηματίστηκε μεταξύ chord και συγκόλλησης, στα όρια του πόδα της συγκόλλησης. Αφού έγιναν οι κατάλληλες κοπές, βρέθηκε πως αν και υπήρχαν ρωγμές και στην 3, δεν ήταν διαμπερείς.

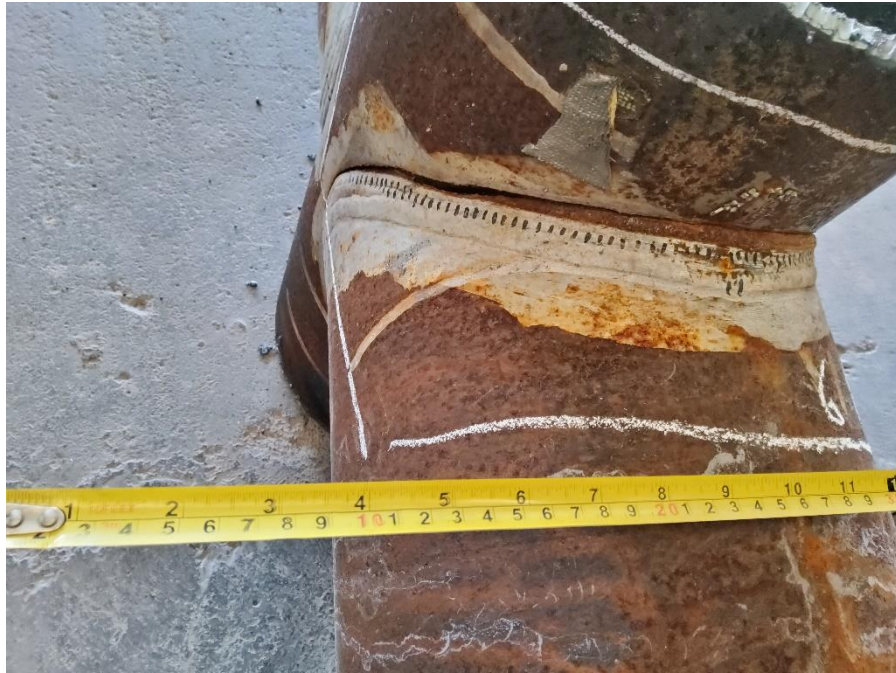
Εικ. 4.5 Πλευρά 1 δείγμα Χ6

Το δοκίμιο Χ6, δέχθηκε κυκλική φόρτιση  $|M_{max}| = 315 kNm$  και αστόχησε μετά από 30 κύκλους φόρτισης. Κατόπιν οπτικού ελέγχου, βρέθηκε πως η πλευρά 1 είχε διαμπερή ρωγμή ακριβώς δίπλα στον πόδα της συγκόλλησης, στο chord, η οποία έφτανε μέχρι τα saddle points. Κατόπιν της κοπής του φανερώθηκε και μια στην πλευρά 3.

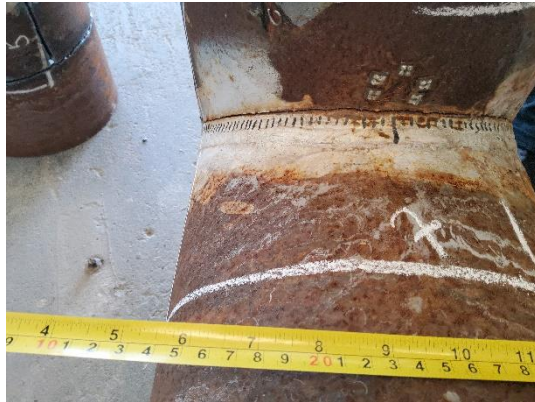
Εικ. 4.6 Δείγμα X6 πλευρά 1

Το Δοκίμιο X7 δέχθηκε κυκλική φόρτιση  $|M_{max}| = 361 kNm$  και αστόχησε μετά από 10 κύκλους φόρτισης. Ο οπτικός έλεγχος έδειξε 2 θραύσεις, μία στην πλευρά 1 και μία στην 3. Μετά την απελευθέρωση των πλευρών από την κατασκευή, βρέθηκε πλήρης θραύση στην πλευρά 1 η οποία και επιλέχθηκε για έλεγχο, καθώς η 3 δεν είχε διαπεράσει το πάχος. Και οι 2 ρωγμές εμφανίστηκαν, όπως και στα προηγούμενα δοκίμια, στη μεριά του chord ακριβώς στον πόδα της συγκόλλησης, ενώ αυτή της πλευράς 1 εκτείνεται μέχρι τα saddle points.

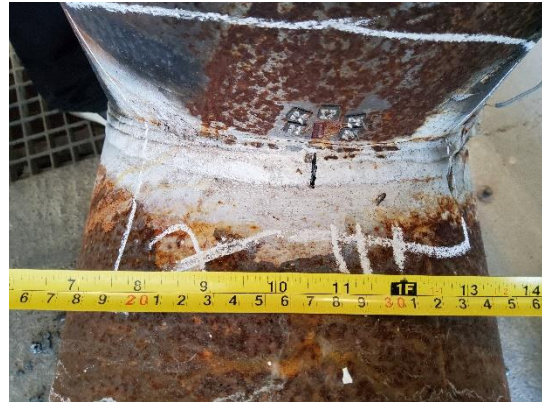
Εικ. 4.7 Δείγμα X6 πλευρά 3

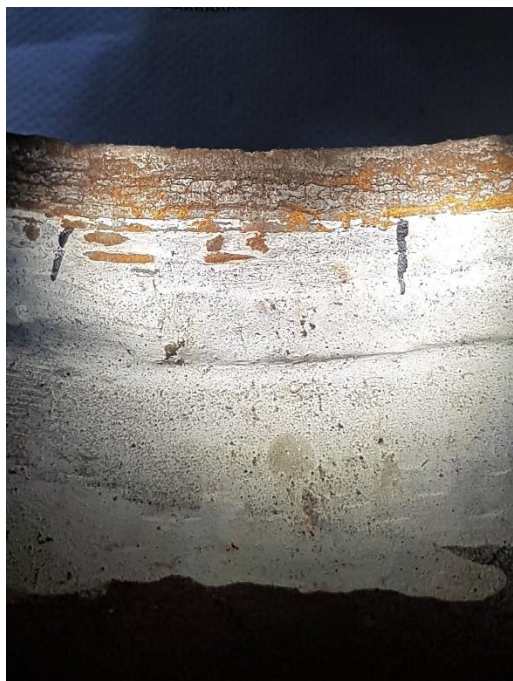
Στο δείγμα αυτό, όπως προαναφέρθηκε, η πλευρά 2 παρουσίασε διαμπερή ρωγμή. Μετά την απελευθέρωση της επιφάνειας και την εκκαθάρισή της, μελετήθηκε για την ανίχνευση σημείων που μπορεί να ξεκίνησε η ρωγμή. Τελικά βρέθηκε το σημείο 35-40mm από το crown point το οποίο φαίνεται στη φωτογραφία. Η ρωγμή φαίνεται πως εσωτερικά εισχωρεί στο μέταλλο του chord έως ότου διαπεράσει το πάχος.

Εικ. 4.8 Τόξο κόπωσης δείγμα X5

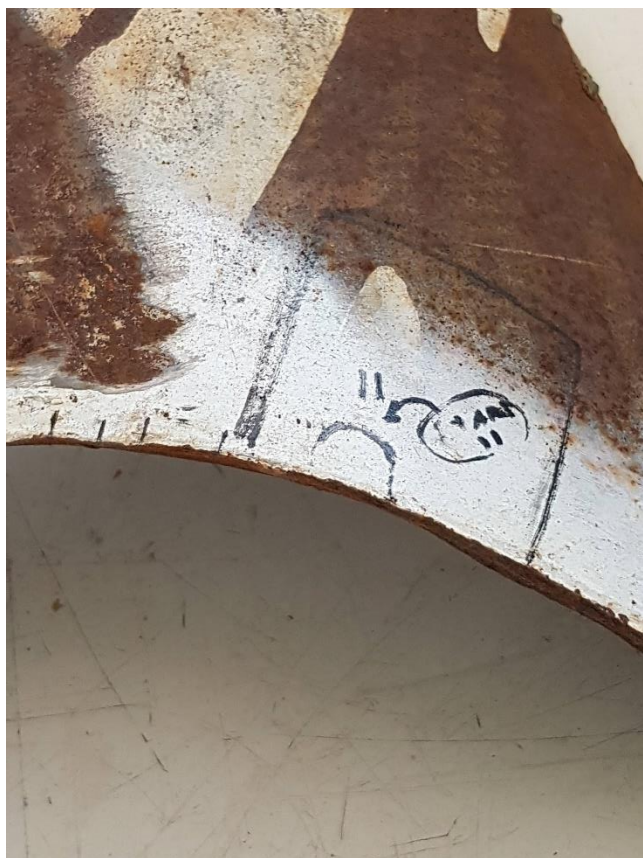
Εικ. 4.9 Απέναντι πλευρά σημείου τομής δείγματος 5

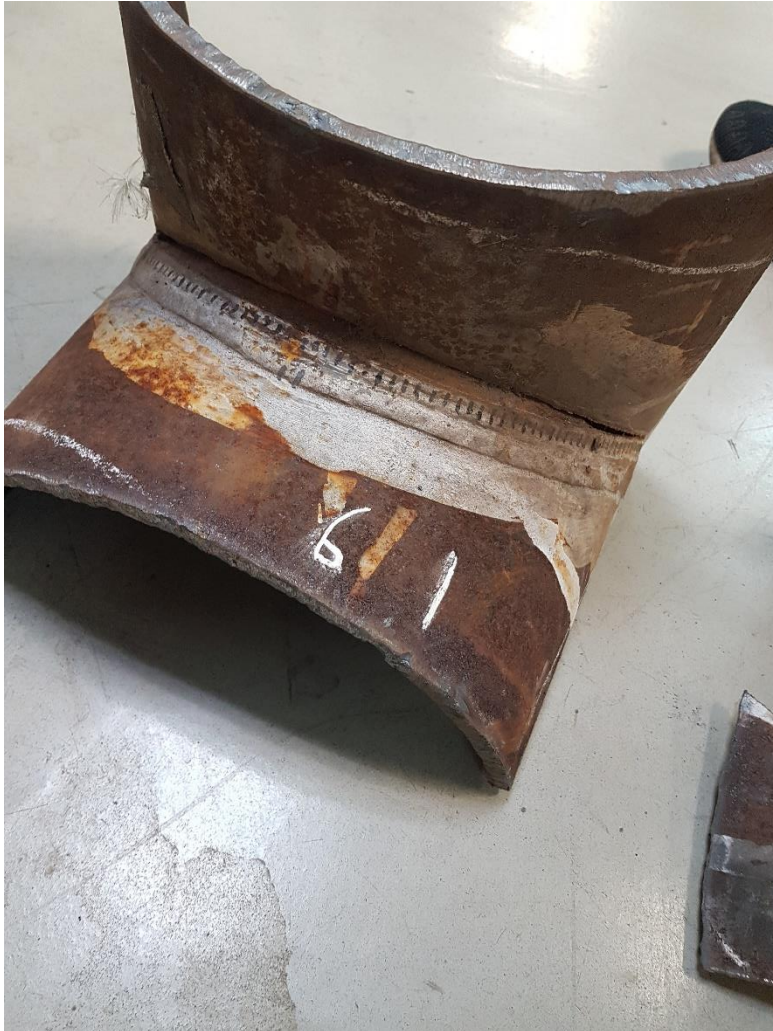
Στο Δοκίμιο 6, αφού κόπηκε για να απελευθερωθούν οι πλευρές, επιλέχθηκε η πλευρά 1 για εξέταση, καθώς ήταν αυτή που είχε through thickness crack. Ερευνώντας την επιφάνεια θραύσης βρέθηκε ένα σημείο κοντά στο crown στο οποίο παρατηρήθηκαν τόξα κόπωσης. Έτσι επιλέχθηκε το σημείο στο κέντρο του, 12mm από το crown.

Εικ. 4.10 X6 πλευρά 1 πριν την αποκολληση.

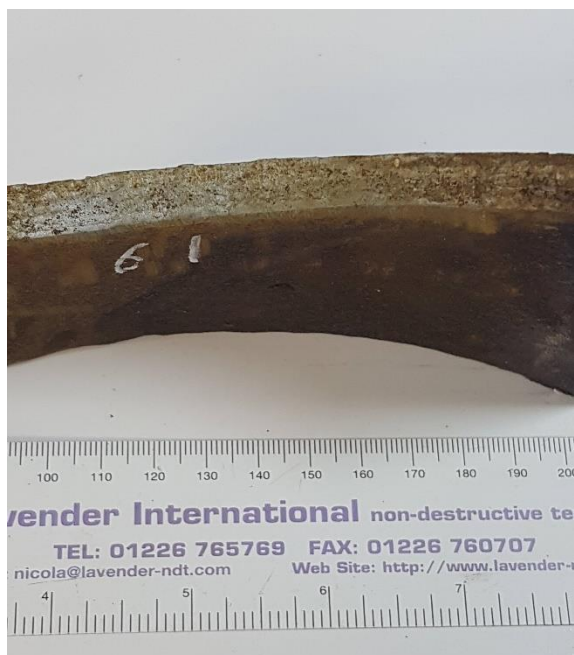
Εικ. 4.11 Επιφάνεια θραύσης Χ6 πλευρά 1 Απέναντι μεριά

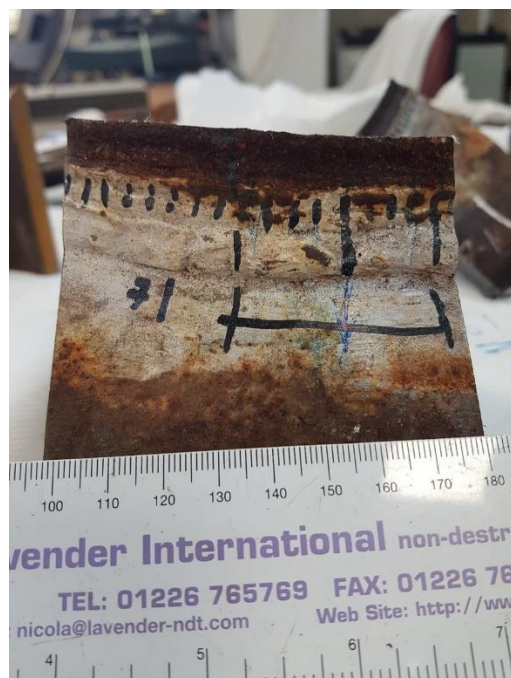
Μετά την απελευθέρωση των πλευρών από την κατασκευή, βρέθηκε πλήρης θραύση στην πλευρά 1 και συνεπώς επιλέχθηκε για έλεγχο. Εκεί ανιχνεύθηκε τόξο κοπώσεως με κέντρο 7mm μακριά από το crown. Εκεί έγινε τομή κάθετα στην επιφάνεια θραύσης για την εξαγωγή δειγμάτων, από την πλευρά της συγκόλλησης αλλά και του chord.

Εικ. 4.14 X7 πλευρά 1 weld side

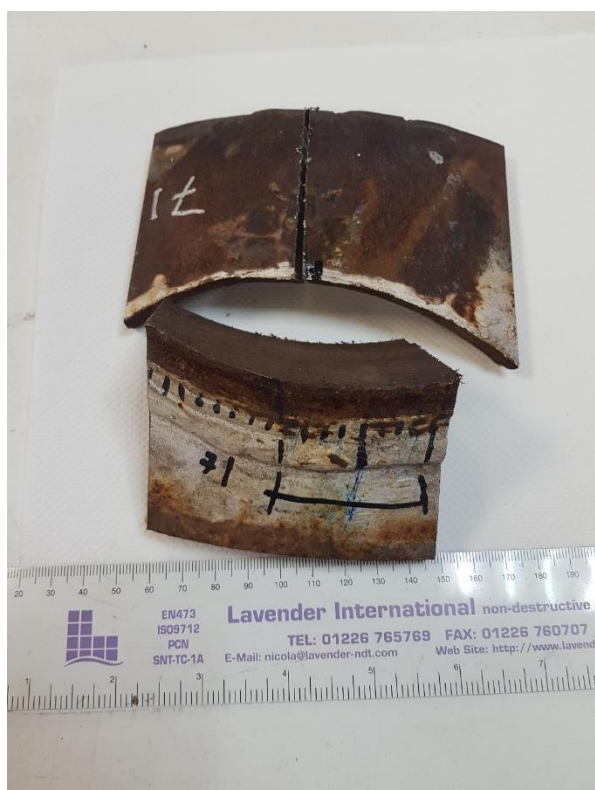
Εικ. 4.15 X6 πλευρά 1 σημείο κοπής για μεταλλογραφία

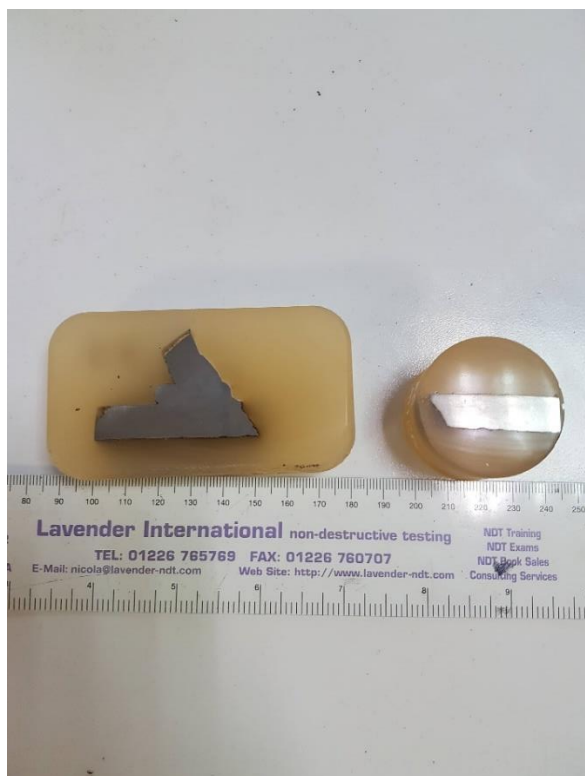
Στο δείγμα αυτό, η πλευρά 2 επιλέχθηκε για μεταλλογραφία και έγινε έλεγχος στη συγκόλληση αλλά και στο chord. Συγκεκριμένα ελέγχθηκε το σημείο 35-40mm από το crown point το οποίο στο πλαίσιο της επιφάνειας θραύσης. Στις εικόνες 4.16-4.17 βλέπουμε το σημείο που επιλέχθηκε και τα δοκίμια που προέκυψαν.

Εικ. 4.16 Εγκιβωτισμένα δοκίμια του X5

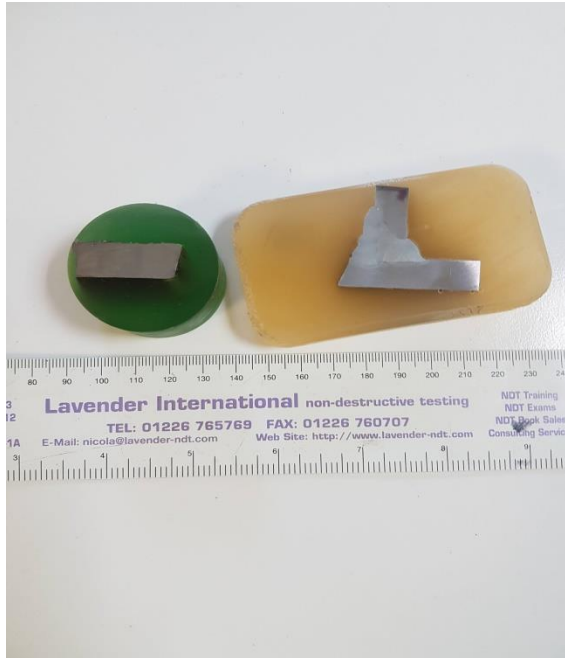
Από το σημείο που επιλέχθηκε, εξήχθη το δείγμα που φαίνεται στην εικόνα, μαζί με την απέναντι περιοχή του chord στα 12mm από το crown, κάθετα στην επιφάνεια θραύσης. Αφού λειάνθηκε και

Εικ. 4.20 Εγκιβωτισμένα δοκίμια Χ6 πλευρά 1

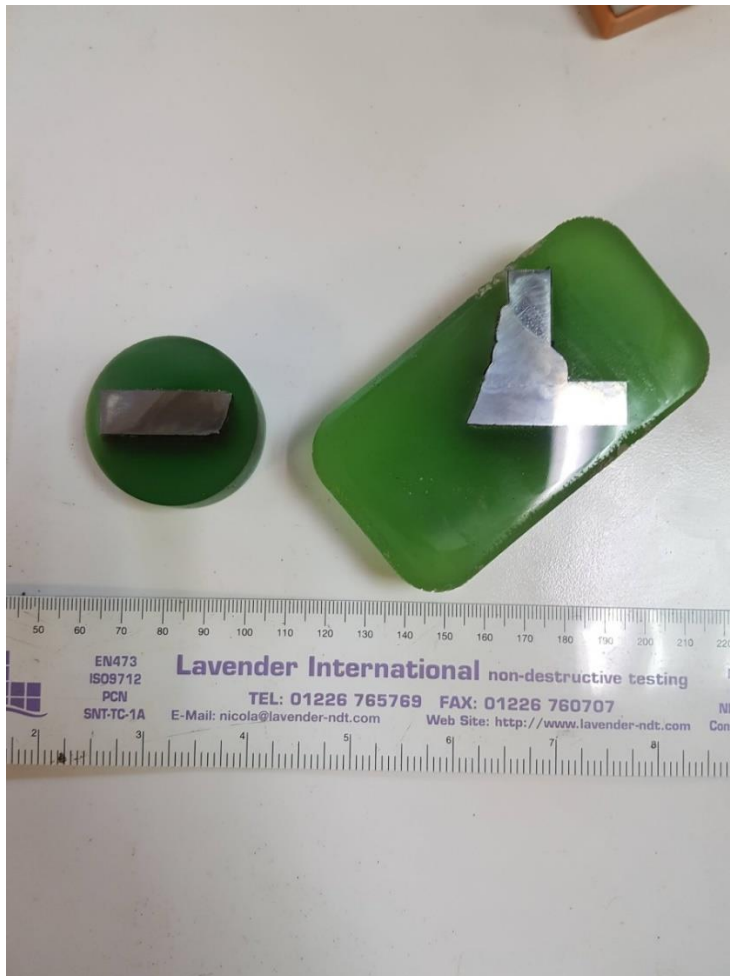
Τα δείγματα, αφού εγκιβωτίστηκαν, παρατηρήθηκαν στο μικροσκόπιο. Εκεί φάνηκε πως η θραύση ξεκίνησε από την περιοχή του μετάλλου συγκόλλησης, πράγμα που φαίνεται ξεκάθαρα καθώς διακρίνεται (εικ. 4.24) η χονδροκόκκη θερμοεπηρεαζόμενη περιοχή καθώς ακολουθούμε την επιφάνεια θραύσης από την αρχή προς την κατεύθυνση διάδοσής της. Η παρατήρηση αυτή επικυρώνεται μελετώντας την απέναντι πλευρά (εικ. 4.25), δηλαδή του chord, όπου φαίνεται πιο καθαρά η ΘΕΖ. Καταλήγουμε λοιπόν πως η ρωγμή ξεκίνησε στο μέταλλο συγκόλλησης και πέρασε στην θερμοεπηρεαζόμενη ζώνη κοντά στην κεφαλή της συγκόλλησης, πριν διαδοθεί στο βασικό μέταλλο και προκαλέσει θραύση.

Εικ. 4.23 Εγκιβωτισμένα δοκίμια του X7 πλευρά 1

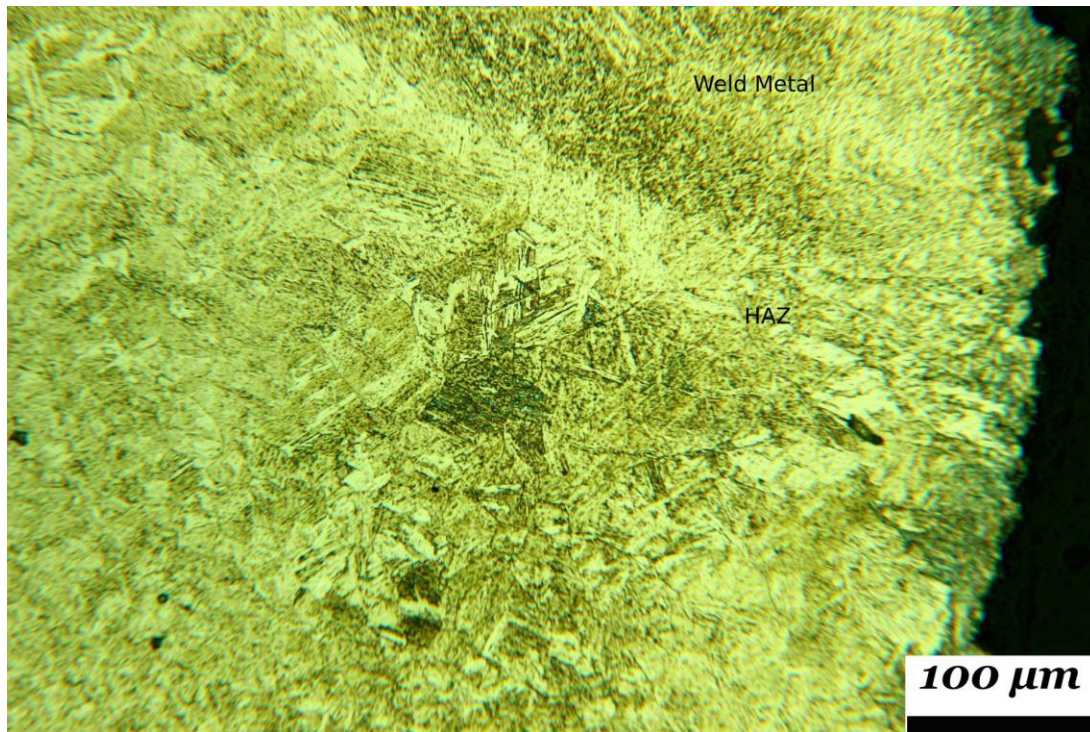
Εικ. 4.26 Δείγμα Χ7 Εστίαση στην ΘΕΖ στο chord
