ΠΑΝΕΠΙΣΤΗΜΙΟ ΘΕΣΣΑΛΙΑΣ
ΤΜΗΜΑ ΜΗΧΑΝΟΛΟΓΩΝ ΜΗΧΑΝΙΚΩΝ ΒΙΟΜΗΧΑΝΙΑΣ

ΔΙΠΛΩΜΑΤΙΚΗ ΕΡΓΑΣΙΑ

**ΜΕΤΑΛΛΟΥΡΓΙΚΗ ΔΙΕΡΕΥΝΗΣΗ ΤΗΣ ΚΟΠΩΣΗΣ ΣΕ ΣΥΓΚΟΛΛΗΣΕΙΣ
LASER ΑΕΡΟΠΟΡΙΚΩΝ ΚΡΑΜΑΤΩΝ ΑΛΟΥΜΙΝΙΟΥ.**

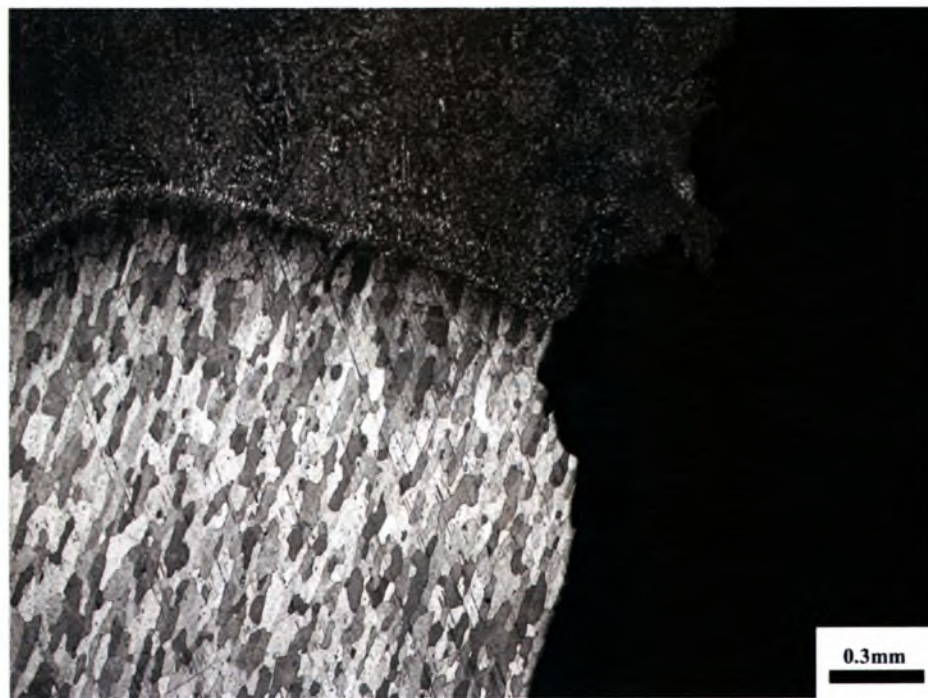
Σχήμα 4.26: Εμφάνιση έντονης διάβρωσης στη ρίζα του δοκιμίου 2 ($\sigma_{\max} = 65$, $N_f = 10.248.000$).

Παρατηρήθηκε ότι η διάβρωση είναι εντονότερη στο μέταλλο συγκόλλησης, κυρίως στη ρίζα, και γύρω από τη συγκόλληση, ενώ το βασικό μέταλλο είναι καθαρό. Στο σχήμα 4.26 φαίνεται πόσο έντονη είναι η διάβρωση στη ρίζα του δοκιμίου, ενώ στο σχήμα 4.27 παρατηρείται ότι η διάβρωση είναι περικρυσταλλική. Στο πρόσωπο της συγκόλλησης, όπως παρατηρείται στο σχήμα 4.25, δεν υπάρχει ενίσχυση. Αυτό συμβαίνει επειδή είτε δεν υπήρχε εξ αρχής, είτε έχει φύγει λόγω της έντονης διάβρωσης. Ακόμη, σε αυτές τις τομές το δοκίμιο δεν είναι καθόλου πορώδες.

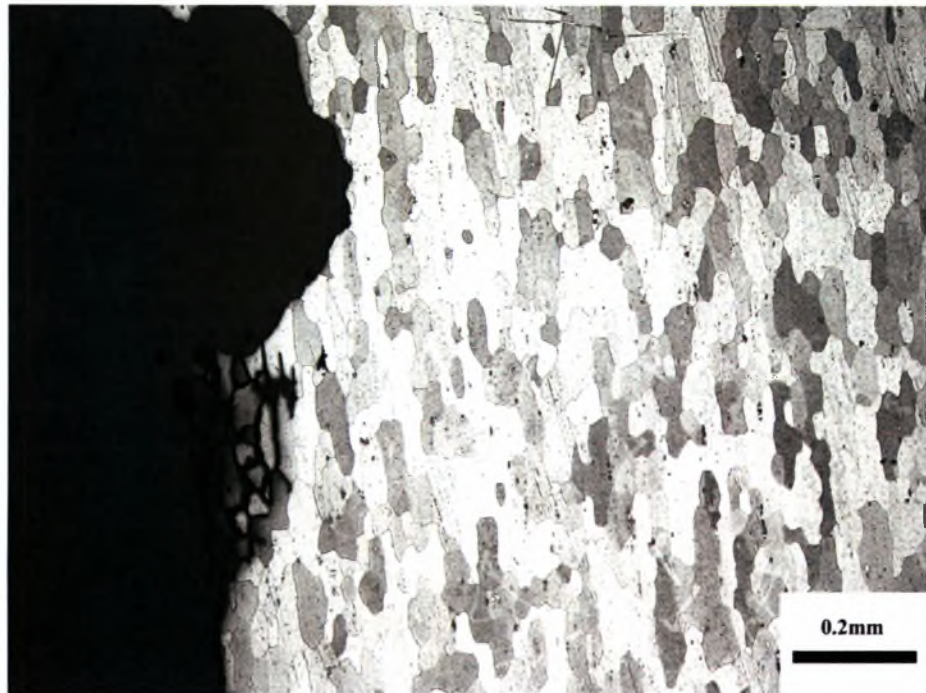
Σχήμα 4.27: Περικρυσταλλική διάβρωση στο δοκίμιο 2 ($\sigma_{\max} = 65$, $N_f = 10.248.000$).

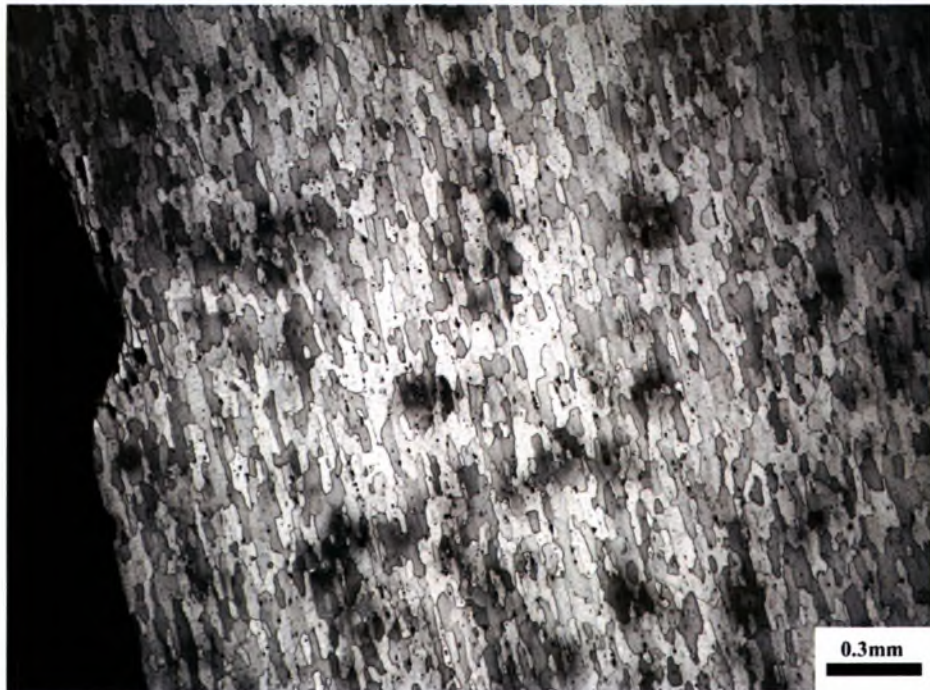
Σχήμα 4.33: Το φαινόμενο της διάβρωσης δεν συνεχίζεται μακριά από τη συγκόλληση στο δοκίμιο 3b ($\sigma_{\max} = 75$, $N_f = 857.628$).

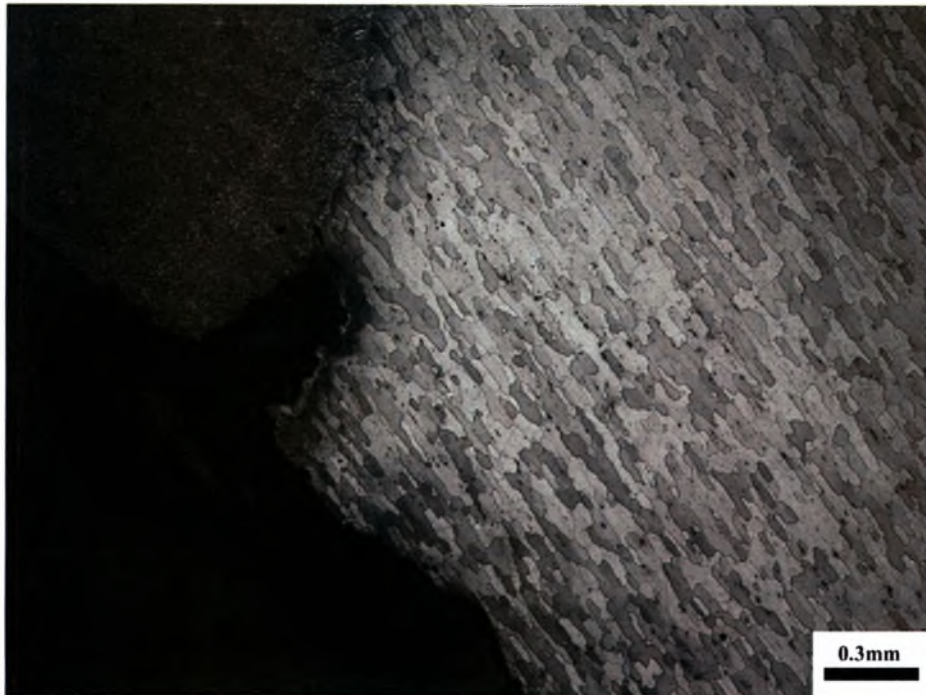
Σχήμα 4.34: Πιθανή έναρξη ρωγμής κόπωσης λόγω ύπαρξης εγκοπής στο δοκίμιο 3a ($\sigma_{\max} = 75$, $N_f = 857.628$).

Παρατηρήθηκε ότι η ρωγμή κόπωσης που αναπτύχθηκε και οδήγησε σε αστοχία έχει σημείο έναρξης στη ZMT στη διεπιφάνεια μετάλλου συγκόλλησης και ΘΕΖ. Στα σχήματα 4.29 και 4.30 παρουσιάζεται η μακρογραφία της συγκόλλησης του δοκιμίου 3, ώστε να γίνεται αντιληπτό από ποιο σημείο τραβήχτηκε η κάθε φωτογραφία στο μικροσκόπιο. Η διάδοση της ρωγμής στη συνέχεια και κατά τη διάρκεια της δοκιμής κόπωσης γίνεται μέσω του μετάλλου συγκόλλησης, όπως φαίνεται και στο σχήμα 4.31. Σε αυτές τις τομές το δοκίμιο δεν είναι καθόλου πορώδες. Στο σχήμα 4.32 παρουσιάζεται έντονη τρημματική διάβρωση στο δοκίμιο και συγκεκριμένα στην συγκόλλησης. Επίσης στο σχήμα 4.33 φαίνεται ότι το φαινόμενο της διάβρωσης δεν συνεχίζεται μακριά από τη συγκόλληση. Η ενίσχυση είτε στο πρόσωπο είτε στη ρίζα φαίνεται ότι παίζει καθοριστικό ρόλο για την έναρξη της ρωγμής κόπωσης στη συγκεκριμένη περιοχή του δοκιμίου λόγω της ύπαρξης εγκοπής στην ενίσχυση, όπως φαίνεται στο σχήμα 4.34.

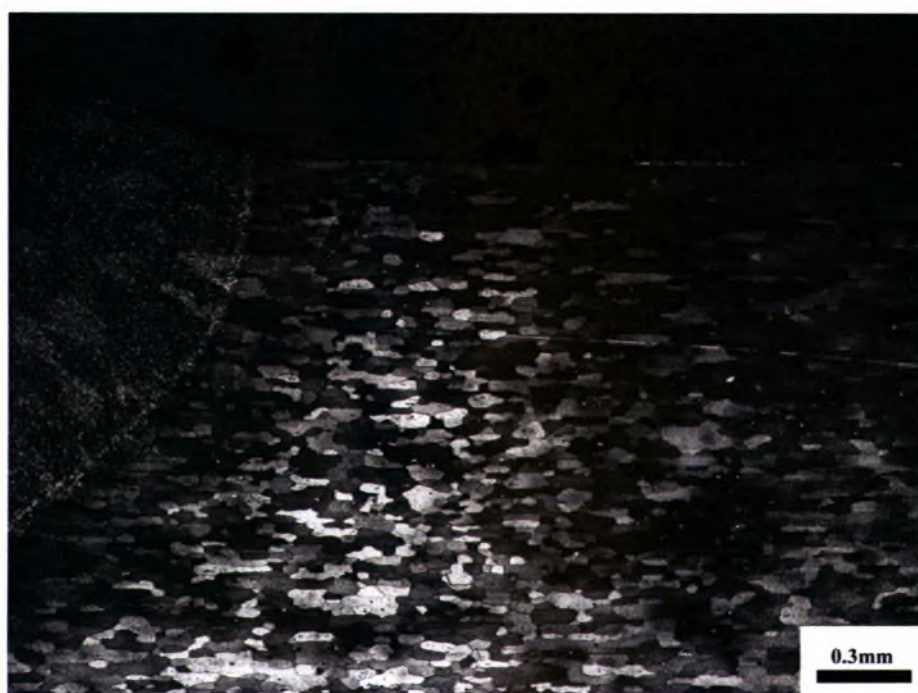
Σχήμα 4.75: Αδιάβρωτη επιφάνεια κοντά στο πρόσωπο της συγκόλλησης στο δοκίμιο 9a ($\sigma_{\max} = 75$, $N_f = 182.304$).

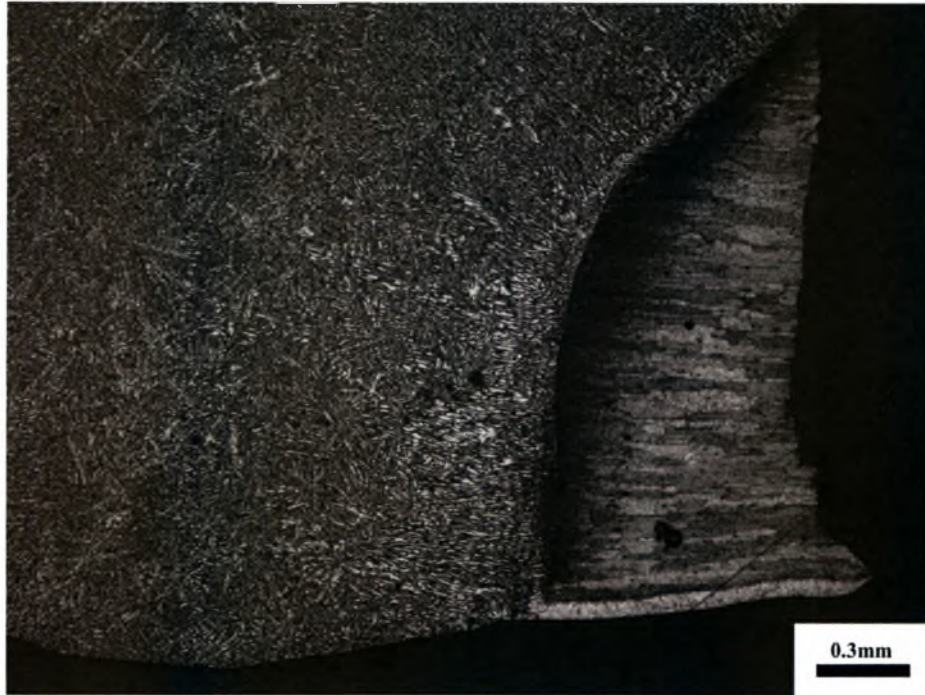
Σχήμα 4.111: Εκκίνηση ρωγμής κόπωσης στη ρίζα της συγκόλλησης και διάδοσή της στο μέταλλο συγκόλλησης στο δοκίμιο 20a ($\sigma_{max} = 150$, $N_f = 162.232$).
