ENRICA FIANDRA

## I PERIODI STRUTTIVI DEL PRIMO PALAZZO DI FESTOS

Il tema che mi propongo di affrontare riguarda le successive ricostruzioni del I Palazzo minoico di Festòs dalla sua fondazione al definitivo abbandono.

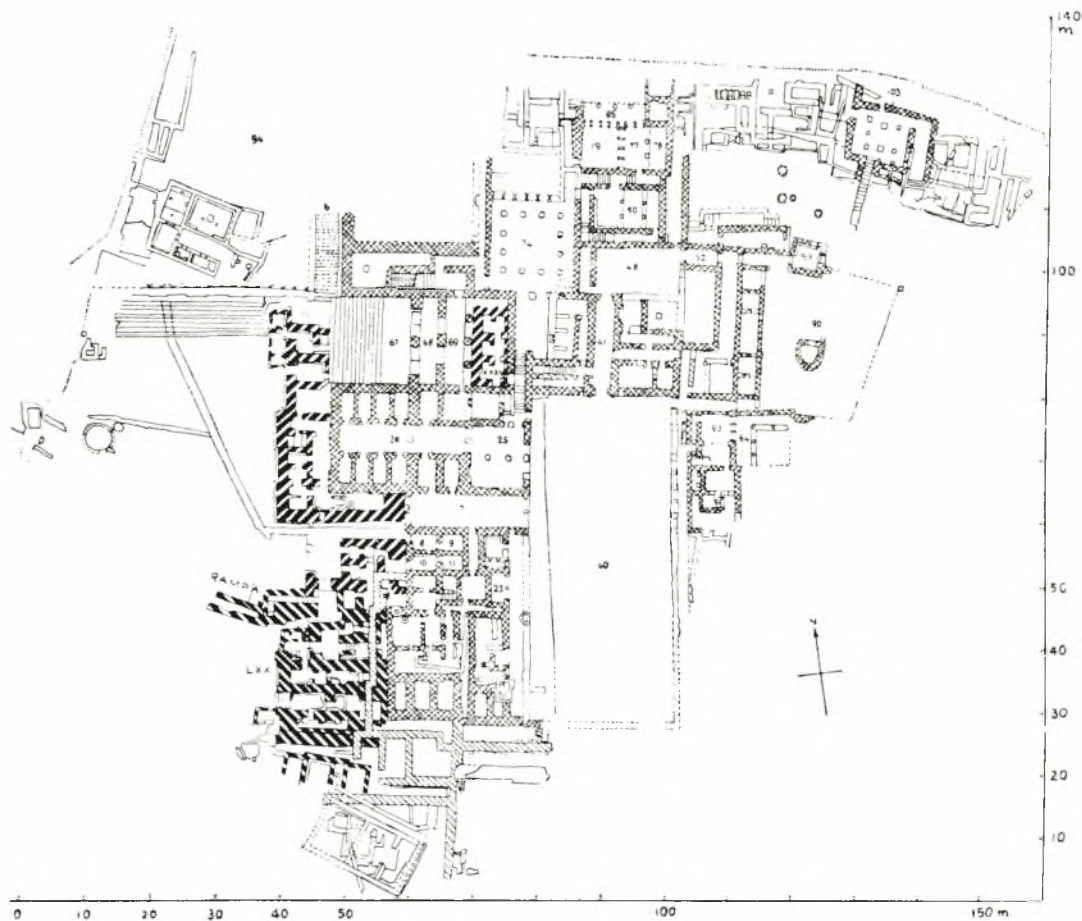
Pianta generale del palazzo minoico di Festòs. Le strisce nere inclinate indicano la parte del I palazzo qui trattata; il tratteggio semplice e quello incrociato indicano le strutture del II palazzo (pag. 112, 114, 115, 120).

La parte segnata con tratteggio a strisce nere inclinate verso destra nella pianta generale (πλν. IE') corrisponde agli scavi effettuati da L. Pernier (nella parte settentrionale del palazzo) e con lo stesso tratteggio inclinato verso sinistra, a quelli del Prof. Doro Levi (nella parte meridionale). Il tratteggio incrociato indica i muri del II palazzo in elevato e il tratteggio semplice delinea i muri di contenimento e le fondazioni nella china meridionale che si trovano al disotto del piano del pavimento del II palazzo (πλν. ΛΘ').

Osservando la pianta della πλν. IE', soprattutto la parte dei nuovi scavi, si ha l'impressione di una costruzione caotica, come se non fosse mai intervenuta un'idea architettonica; ciò è dovuto alla rappresentazione simultanea di tutte le ricostruzioni sovrapposte.

Osservando la pianta generale (πίν. ΙΕ') ci si chiede in quale rapporto di tempo stiano le due parti della facciata occidentale del

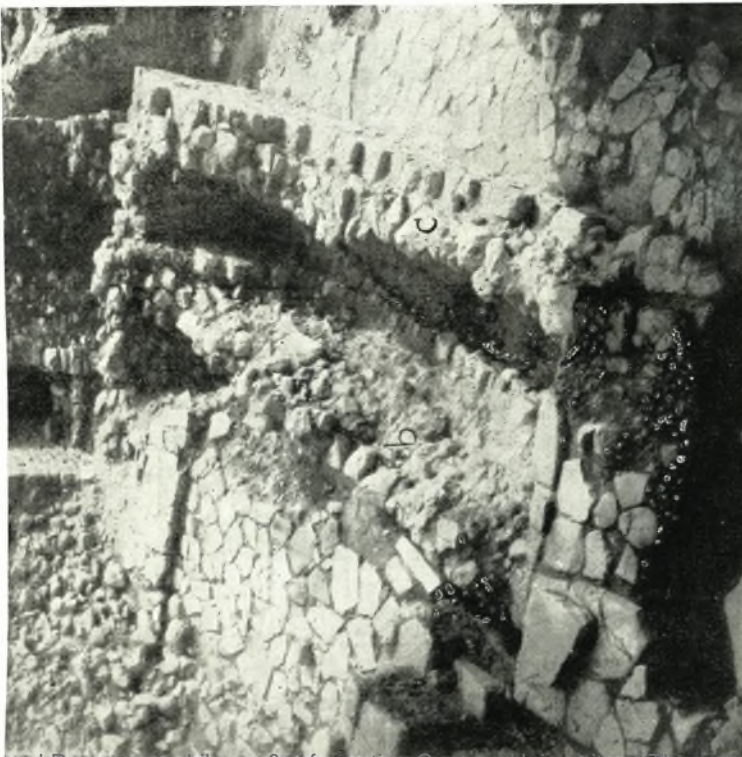
1. - La rampa, il «Bastione» (muri di sostegno)  
e il cortile LXX (da Ovest) (pagg. 114, 115, 117).

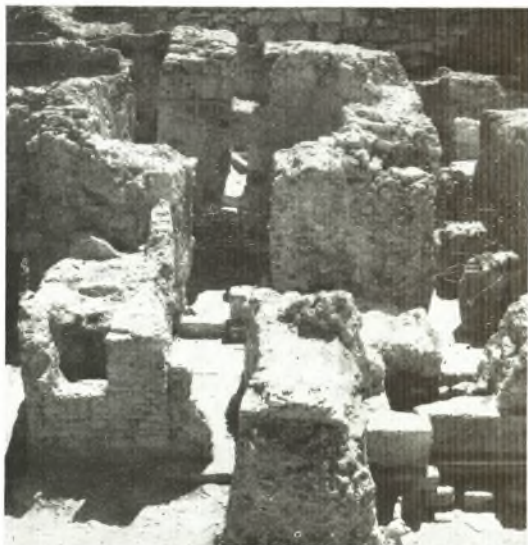
Vani LVI e LVII (3 periodo) addossati alla facciata ad ortostati del 1 periodo (da Ovest dall'alto)

Nella parte meridionale i vani LVI, LVII (πίv. Λ' 1, 2, 3) e F<sup>11</sup> furono addossati agli ortostati. I tratti corrispondenti della facciata furono così trasformati in muri interni. Il disegno chiaro ed il movimento del perimetro vennero così annullati.

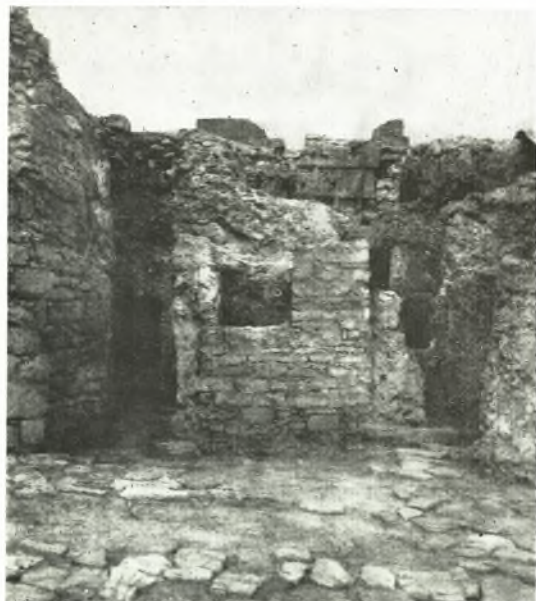
Vani LVI e LVII - parete esterna del vano LVII e ingresso al vano LVI (a destra)

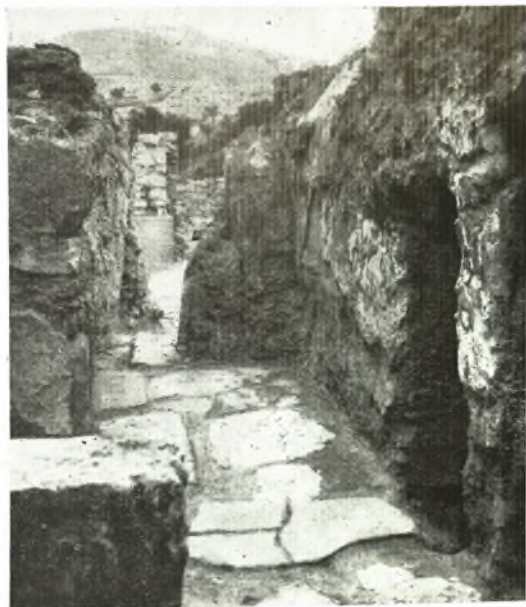
Vano LVI visto dall' interno del vano LIII (in primo piano a sinistra un ortostate della facciata in vista nel 1 periodo)

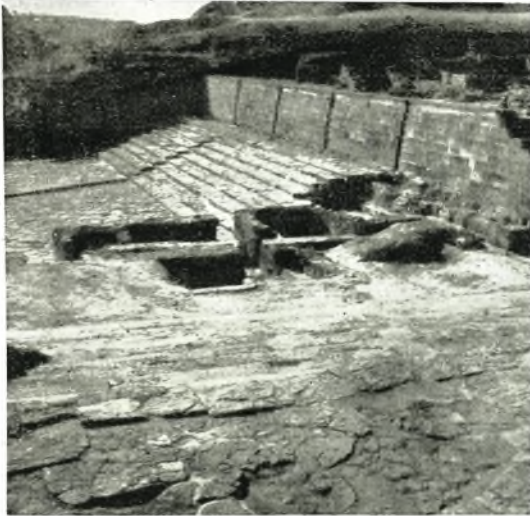
1. – Vani V, VI, VII (3 periodo) addossati alla facciata ad ortostati della parte settentrionale del 2 periodo (scavi Pernier) (da Est) (pag. 118).

Nella parte meridionale si verifica lo stesso fenomeno con l' aggiunta dei vani V, VI, VII (πίv. ΛΑ' 1)<sup>12</sup> che mascherano la facciata nei punti a cui i vani sono stati addossati.

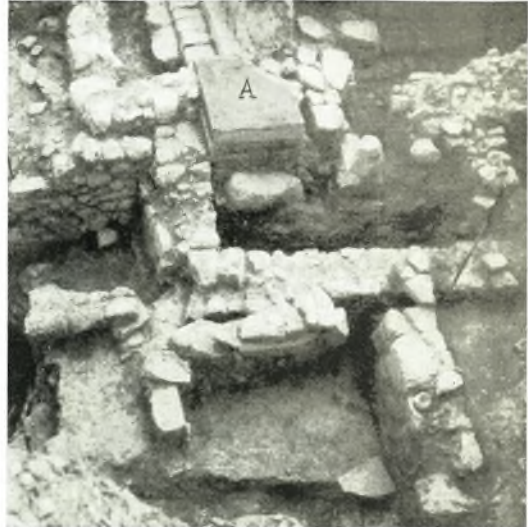
2. – Basamento (A) della facciata meridionale su cui era posto originariamente l' ortostate della fig. 3 (pag. 119).

L'ortostate che originariamente era posto sullo spigolo meridionale del palazzo, spezzato durante il terremoto, fu recuperato ed inserito nel muro orientale del vano LXIV, costruito appunto nel 3° periodo (πίv. ΛΑ' 2, 3)<sup>13</sup>.

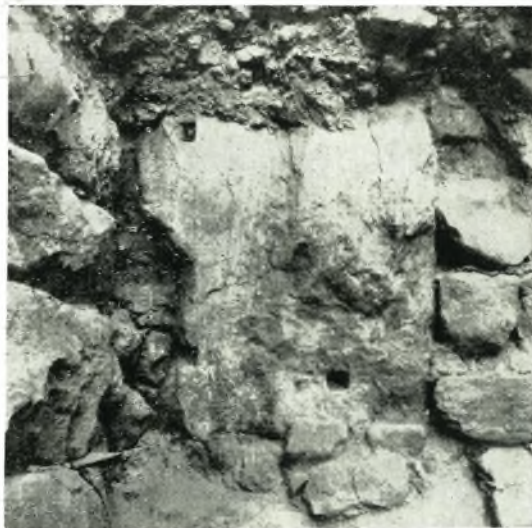
3. – Ortostate spezzatosi durante il terremoto alla fine del 2 periodo inserito in un muro del 3 periodo (pag. 119).

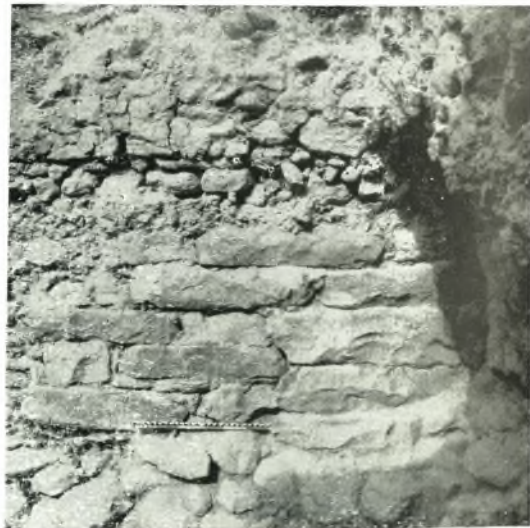
4 – Lastre calcaree del 1 periodo riadoperate in un muro del 3 periodo (pag. 119).

Le belle lastre di calcare squadrate che con ogni probabilità rivestivano esternamente la facciata, furono utilizzate nella costruzione dello stesso vano e del vano LVIII (πίv. ΛΑ' 4, ΔΗ' 1 Α)<sup>14</sup>.

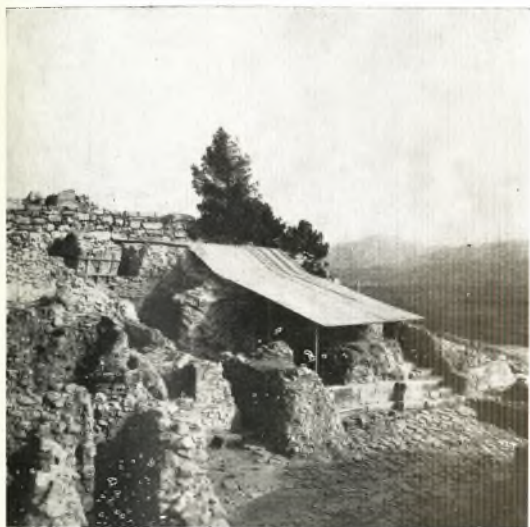
1. - Facciata con ortostati del 1 periodo interrotta dalla scala del 3 periodo (pag. 119)

Il lato ovest del vano LIX<sup>15</sup> venne aperto verso il cortile esterno con la rimozione del tratto di muro ad ortostati. Probabilmente anche i blocchi rimossi erano stati danneggiati dal terremoto. Fu così ricavato un ingresso diretto dall'esterno attraverso la facciata. Il dislivello tra il pavimento del cortile LXX e quello del vano LIX fu superato per mezzo di una scalinata (πίv. ΑΒ' 1, 2).

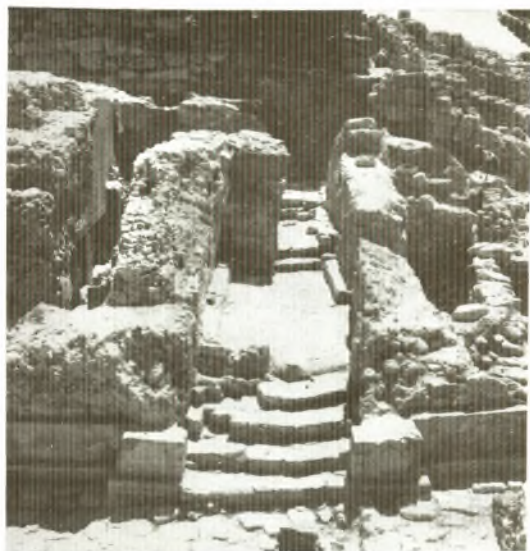
2. - Accesso attraverso la scala del 3 periodo ai Vani LIX, LX, LXIV (pag. 119)

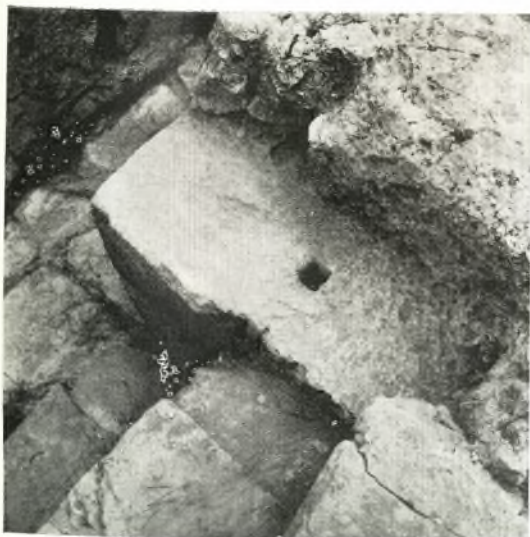
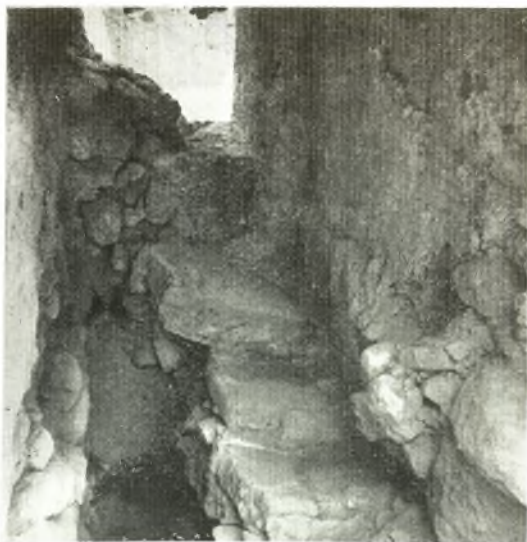
3 (a sinistra). - Scaletta che fu addossata agli ortostati del Vano LVIII (la parte superiore dell'ortostate è stata liberata dal conglomerato che la copriva) (pag. 120). 4 (a destra). - Scaletta tra il Vano LV e il Vano LIII (pag. 120)

Per salire al primo piano, nel vano LVI, fu creata una scaletta addossata a Sud alla facciata ad ortostati ( $\pi\acute{\nu}$ . AB' 3).

Un'altra scaletta interna metteva in comunicazione il vano LV con il vano LIII, che in questo periodo ebbe il pavimento ad un livello superiore ( $\pi\acute{\nu}$ . AB' 4)<sup>16</sup>. I gradini di questa scaletta, tinteggiati a calce come i muri, sono fatti di mattoni molto resistenti ottenuti con un impasto di calce, coccio pesto, paglia e foglie.

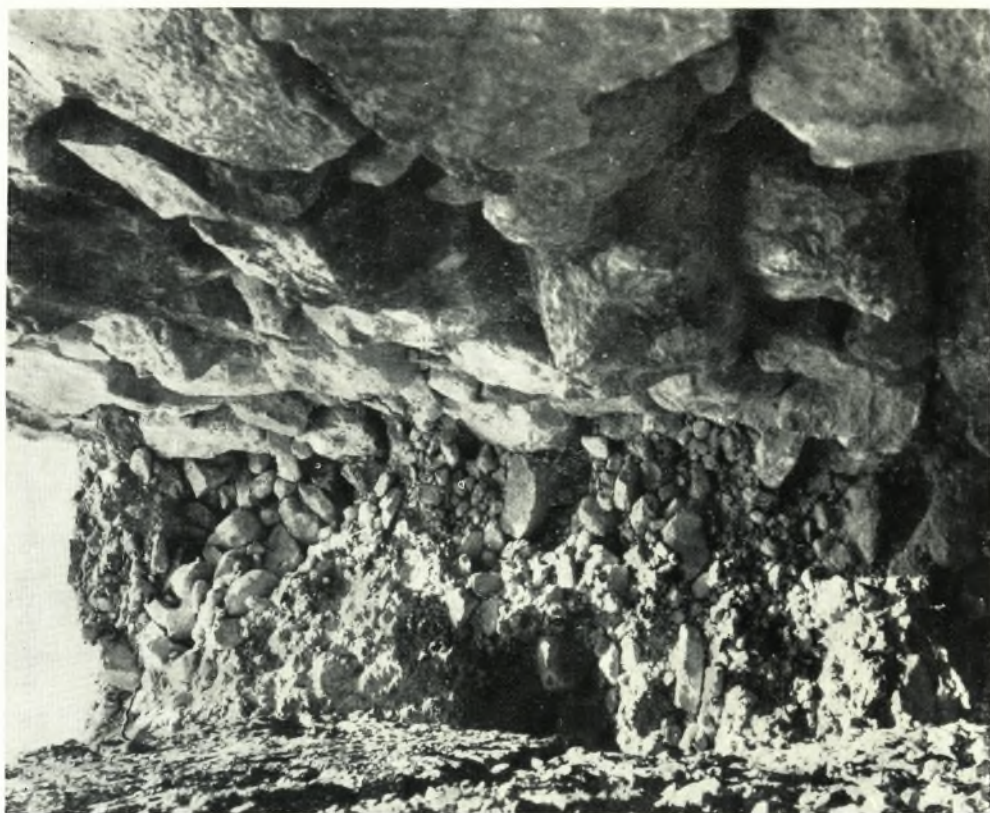
1. - Fondazioni del II palazzo che si inseriscono tra i muri del I palazzo (da Nord - Ovest) (pag. 122).

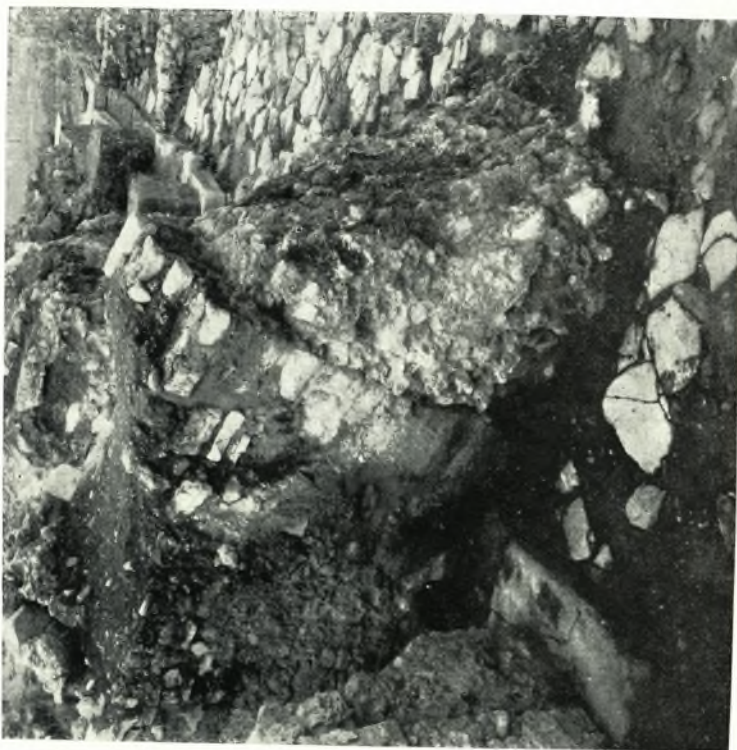
2. - Calcestruzzo del 4 periodo ancora in posto  
(pag. 124).

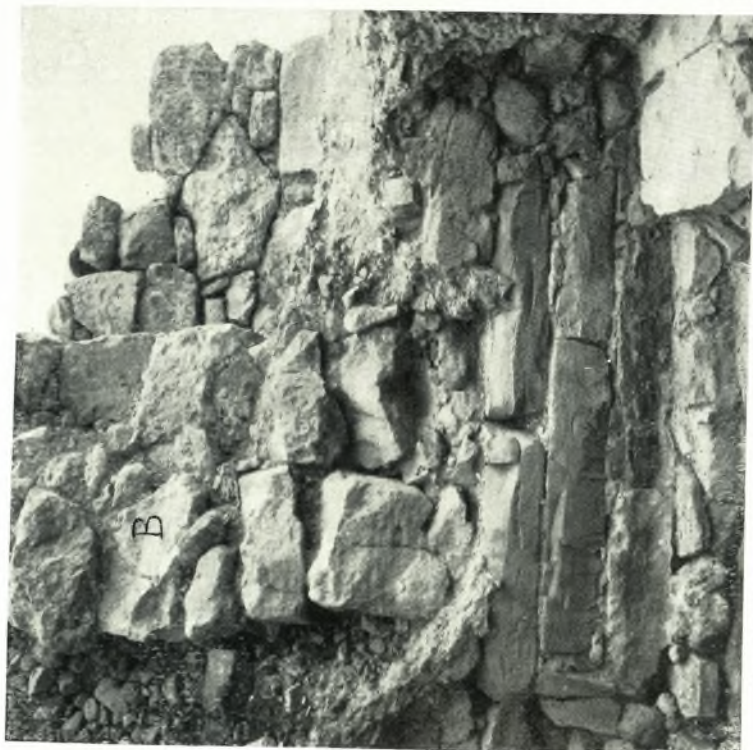
1. - Strutture del II palazzo (B) che posano sui resti del  
3 periodo del I palazzo (A) (pagg. 119, 123).

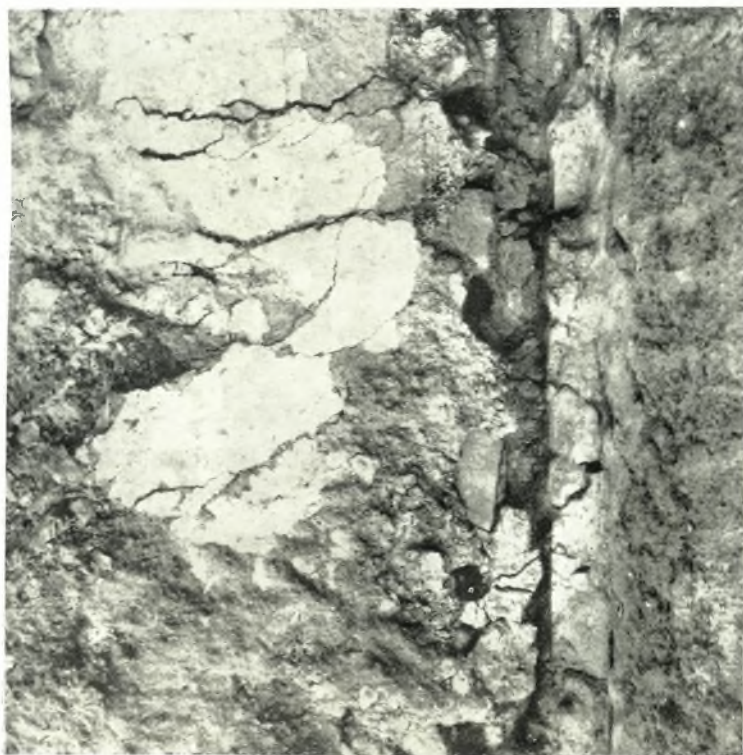
1. - Particolare della muratura del vano LIII, 3 periodo  
(pag. 126).
