ΠΑΝΕΠΙΣΤΗΜΙΟ ΘΕΣΣΑΛΙΑΣ
ΠΟΛΥΤΕΧΝΙΚΗ ΣΧΟΛΗ
ΤΜΗΜΑ ΠΟΛΙΤΙΚΩΝ ΜΗΧΑΝΙΚΩΝ
ΓΕΩΤΕΧΝΙΚΟΣ ΤΟΜΕΑΣ

**ΕΠΙΔΡΑΣΗ ΤΗΣ ΑΝΤΟΧΗΣ ΤΗΣ ΑΝΑΝΤΗ ΠΛΑΚΑΣ
ΣΚΥΡΟΔΕΜΑΤΟΣ ΣΤΗΝ ΑΣΦΑΛΕΙΑ ΦΡΑΓΜΑΤΩΝ
ΛΙΘΟΡΡΙΠΗΣ**

ΔΙΠΛΩΜΑΤΙΚΗ ΕΡΓΑΣΙΑ ΣΤΟΝ ΓΕΩΤΕΧΝΙΚΟ ΤΟΜΕΑ

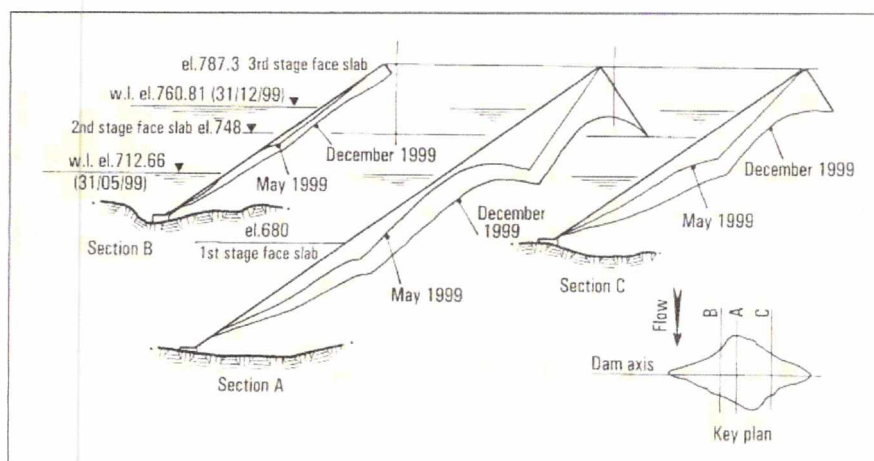
Σχήμα 23: Η βύθιση της πλάκας στις 2 τελευταίες φάσεις κατασκευής της [15]

Το μέτρο ελαστικότητας κυμάνθηκε από 44 MPa στην ανάντη ζώνη έως 20 MPa στην κατάντη ζώνη, αναλογία 2:1, που είναι σχετικά μικρή σε σύγκριση με το φράγμα Aguamilra. Η μέγιστη βύθιση στην κεντρική διατομή της πλάκας έφθασε τα 114 cm.

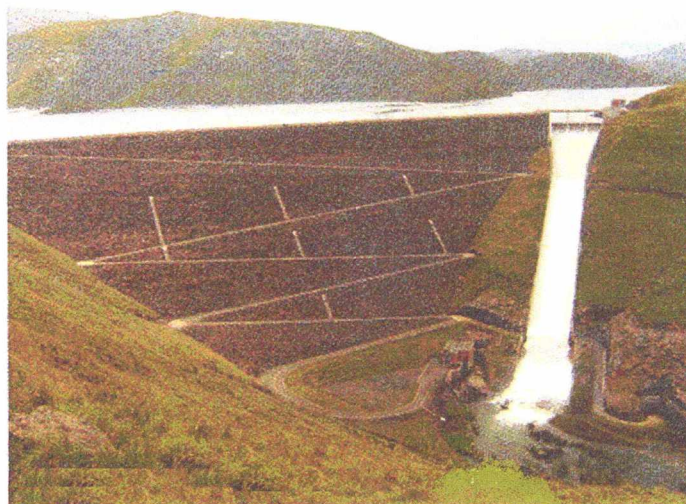
Σχήμα 28: Η υπερχείλιση του Mohale μετά τις πλημμύρες.

Το Mohale αποτελεί αξιοσημείωτο παράδειγμα CFRD εξαιτίας της σφοδρής ρηγμάτωσης της πλάκας του και της ολοκληρωτικής του αστοχίας. Το 2006 μεγάλες πλημμύρες έπληξαν την περιοχή, η στάθμη της δεξαμενής ανυψώθηκε απότομα και σημειώθηκαν σημαντικές καθιζήσεις στη λιθορριπή κοντά στην περιοχή της στέψης. Οι θλιπτικές τάσεις στο κέντρο της πλάκας αυξήθηκαν. Στο μεταξύ η λιθορριπή υπέστη απότομο θρυμματισμό και η πλάκα τελικά αστόχησε.

Το Mohale ολοκληρώθηκε το 2000 στο Lesotho (Ν. Αφρική). Το Φεβρουάριο του 2006, ενώ το φράγμα ήταν ήδη σε λειτουργία, ισχυρές βροχοπτώσεις έπληξαν την περιοχή με αποτέλεσμα την απότομη άνοδο της στάθμης της δεξαμενής και κάποια υπερχείλιση (σχήμα 28). Αυτό επέφερε μεγάλες καθιζήσεις στη λιθορριπή, κατάντη και στην περιοχή της στέψης, και σημαντική αύξηση των θλιπτικών τάσεων στο κεντρικό τμήμα της πλάκας που αστόχησε (σχήμα 31 και 32). Σημειώνεται ότι για συνήθη φράγματα ο λόγος της οριζόντιας μετακίνησης στη στέψη προς την καθίζηση είναι 0.65, ενώ στο Mohale μόλις 0.35.

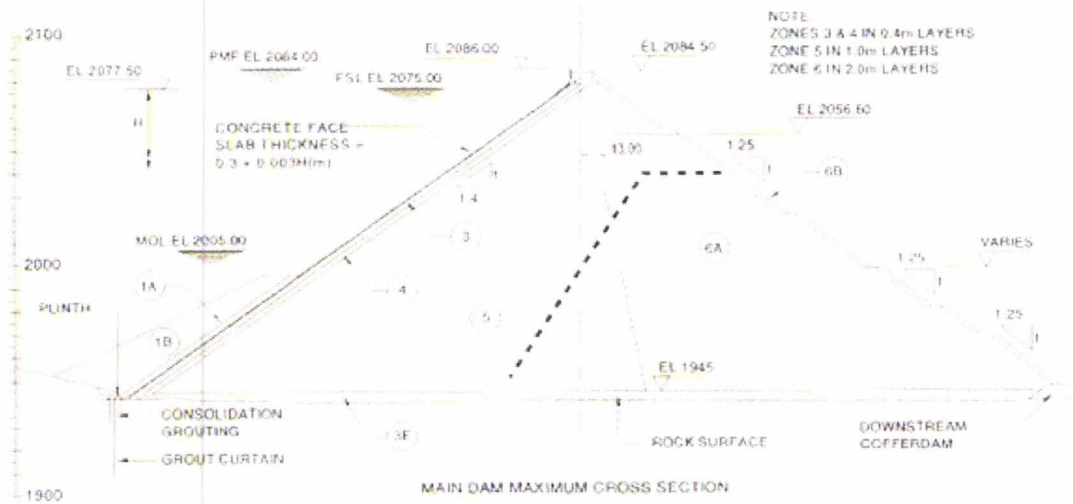
Σχήμα 30: Η κεντρική διατομή του Mohale με λεπτομέρειες της πλίνθου και της κορυφής. [20]

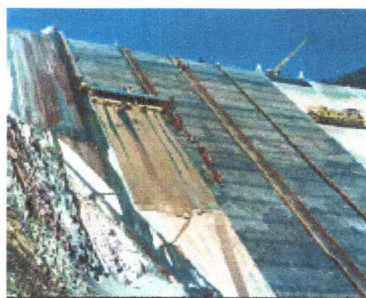
(β) Μεταλλότυπος [14]

Οι σκυροδετήσεις ήταν συνεχείς, αρχίζοντας από την επαφή με την πλίνθο και καταλήγοντας στην στέψη. Μία περίπου εβδομάδα συνεχούς σκυροδέτησης απαιτείτο για την ολοκλήρωση των μεσαίων πλακών, με μέση ταχύτητα σκυροδέτησης τα 1.7 m/hr. Ο ειδικός αναρριχόμενος μεταλλότυπος που κατασκευάστηκε για το έργο (σχήμα 37,β) περιλάμβανε διάταξη διανομής του σκυροδέματος, εξέδρες εργασιών συμπύκνωσης και φινιρίσματος και διάταξη συντήρησης.

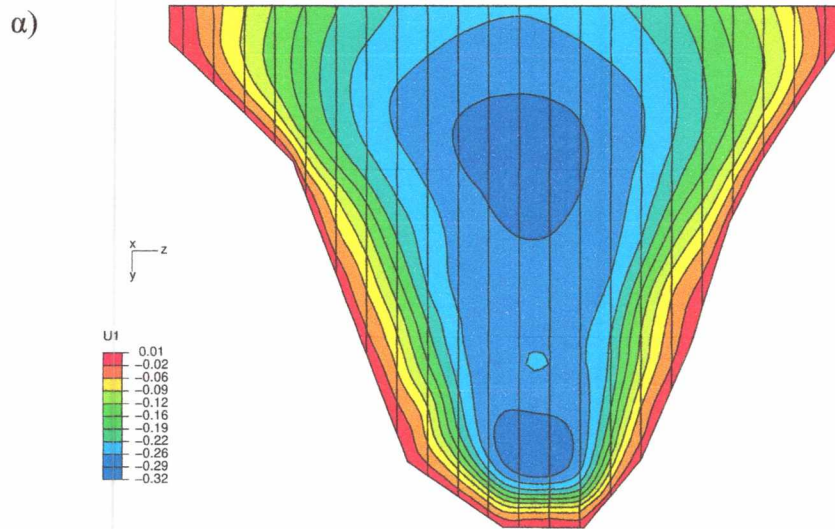
Σχήμα 41: Βύθιση της πλάκας για ποιότητα σκυροδέματος C37 α) $S_{dyn} = 0$, β) $S_{dyn} = 0.5$, γ) $S_{dyn} = 1$

Οι κεντρικές πλάκες μετατοπίζονται ελάχιστα αλλά καταπονούνται περισσότερο σε θλίψη εξαιτίας των σημαντικών μετατοπίσεων των πλευρικών πλακών. Στο κέντρο της πλάκας η μεγαλύτερη μετακίνηση που σημειώνεται είναι περίπου ένα εκατοστό.
