**ΠΑΝΕΠΙΣΤΗΜΙΟ ΘΕΣΣΑΛΙΑΣ
ΣΧΟΛΗ ΠΟΛΙΤΙΚΩΝ ΜΗΧΑΝΙΚΩΝ**

ΕΠΙΣΚΕΥΗ ΜΙΚΡΟΥ ΦΡΑΓΜΑΤΟΣ

Μελέτη-Κατασκευή

Του φοιτητή : Ηλιάδη Ευάγγελου

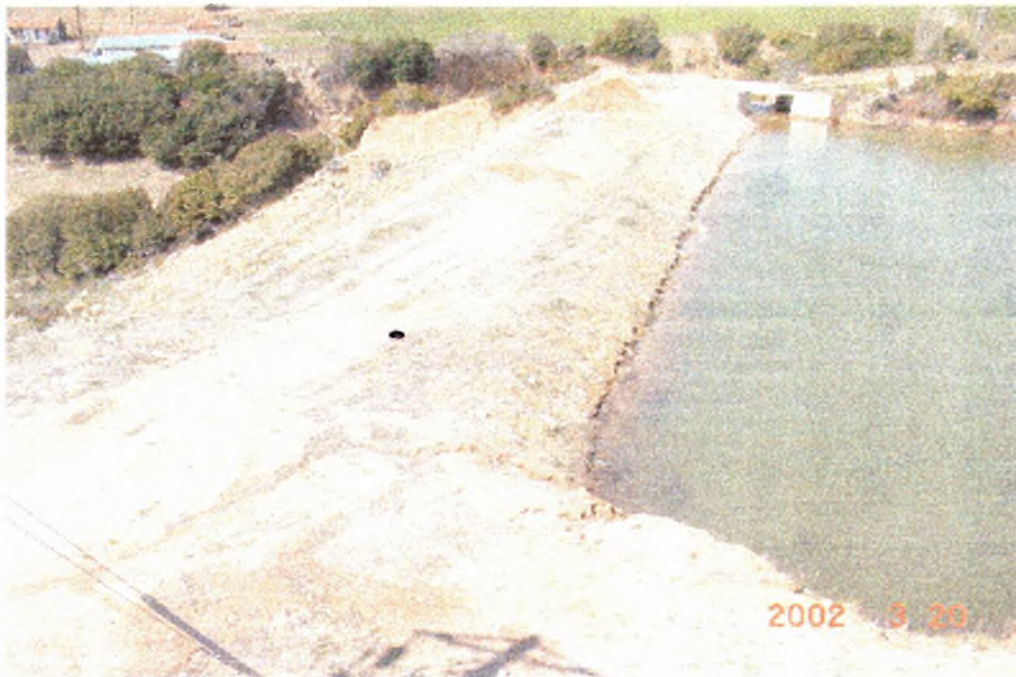
Όπως φαίνεται από την γενική εικόνα του αναχώματος στην υπάρχουσα κατάσταση(αρχικά πριν από την “ενίσχυσή” του , η κλίση του ανάντη πρανούς είναι αρκετά ήπια ,περίπου (1:3), ενώ το κατόντη πρανές είναι σχετικά απότομο (1:1,68),σύμφωνα με τον τοπογραφικό έλεγχο.

Σημειώνεται επίσης ότι **δεν υπάρχει προστασία** τόσο για το ανάντη ,όσο και για το κατόντη πρανές , με συνέπεια το ανάχωμα να παρουσιάζεται αρκετά ‘ευαίσθητο’ ως προς τον κίνδυνο της αστοχίας λόγω ολίσθησης των πρανών του, αλλά και από τον κίνδυνο της επιφανειακής διάβρωσης από τη βροχή.

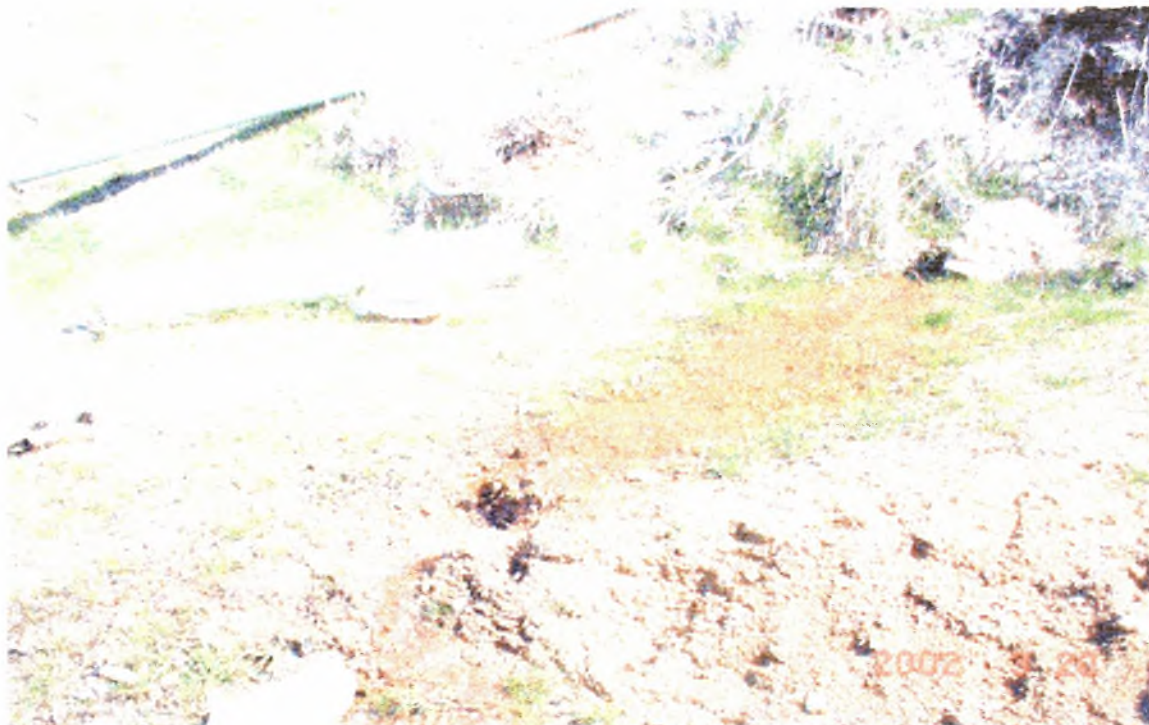
Φωτογραφία 2

Στην φωτογραφία 2 φαίνονται διαρροές στον πόδα του κατάντη πρανούς.

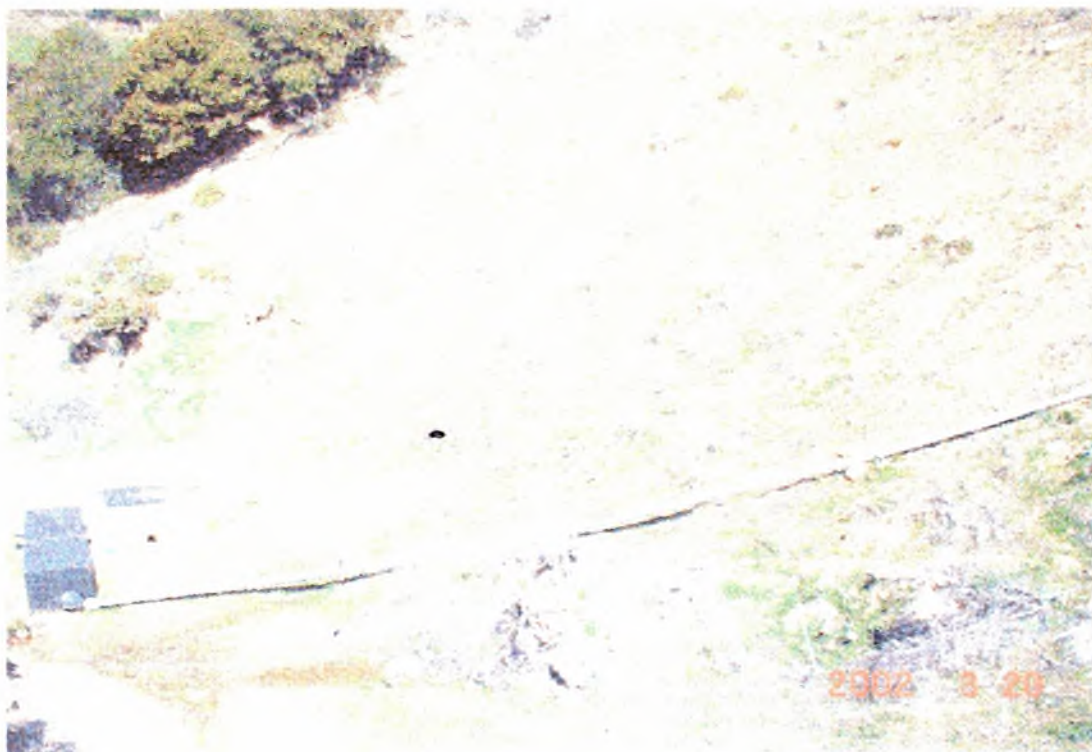
Φωτογραφία 3

Στην φωτογραφία 3 φαίνεται η ύπαρξη ροής στο σώμα του αναχώματος και στην θεμελίωση (εμφάνιση ροής στον κατάντη πόδα).

Η αρχικά εμφανιζόμενη μικρής παροχής ροή προς τα κατάντη ,η οποία αναπτύσσεται είτε μέσα στο σώμα του αναχώματος είτε στη θεμελίωση του, μπορεί να παρασύρει προοδευτικά τους κόκκους του αργιλικού στρώματος σε “ζέπλυμα” μεγάλου τμήματος του αναχώματος .Ο τύπος αυτής της αστοχίας (υδραυλική αστοχία) πραγματοποιείται με την απουσία ζωνών ελέγχου της εσωτερικής ροής. Πολλά παραδείγματα τέτοιου τύπου αστοχίας έχουν παρατηρηθεί στο παρελθόν από εσωτερική διάβρωση στο σώμα τους (π.χ. Φράγμα του Διλόφου κ.α).

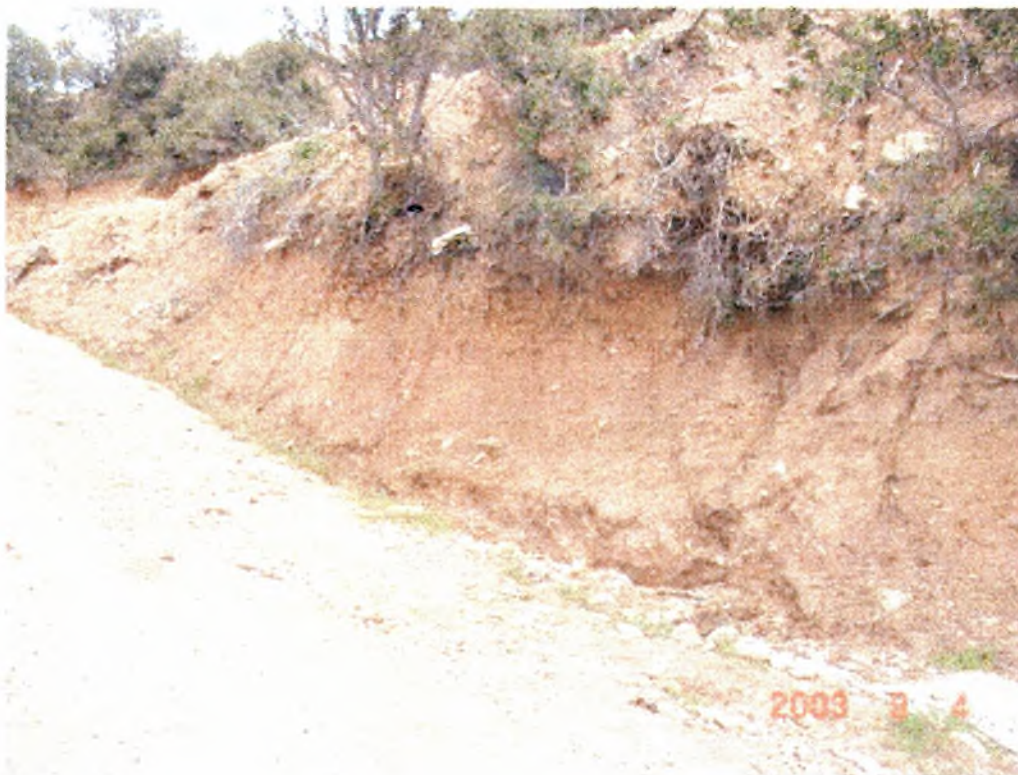
Φωτογραφία υλικών θεμελίωσης

Η **ετερογένεια** αυτή στο υλικό θεμελίωσης ($k_h > k_v$) του αναχώματος δημιουργεί ιδιαίτερα προβλήματα όσον αφορά την ευστάθεια του κατάντη ποδός .Σημειώνεται ότι επιπλέον είναι άγνωστες οι συνθήκες έδρασης στον πυθμένα του μικρού ρέματος και πιθανότατα το ανάχωμα εδράζεται επί του προαναφερόμενου χαλαρού σχηματισμού.

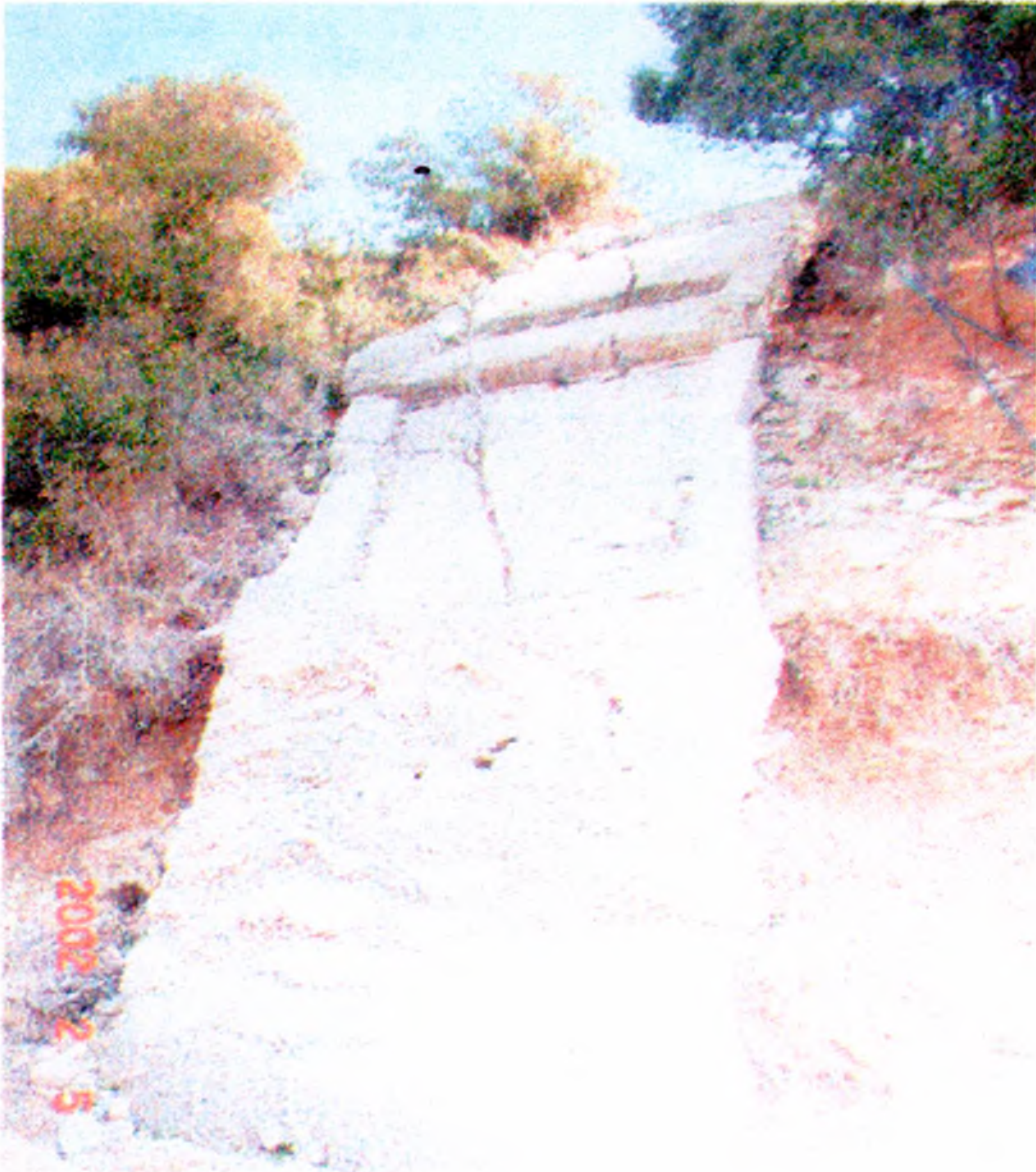
Όπως διαπιστώθηκε επι τόπου , ο ήδη υπάρχων εκχειλιστής έχει κατασκευασθεί από **κακής ποιότητας σκυρόδεμα** , ιδιαίτερα στο κεκλιμένο τμήμα του. Επίσης η θεμελίωσή του παρουσιάζει προβλήματα (μη σωστή προετοιμασία , ύπαρξη κενών από διάβρωση κλπ.). Οπότε για τον εκχειλιστή ,θα πρέπει να γίνει επισκευή με διάστρωση νέου σκυροδέματος ,ώστε να καλυφθεί το κενό που υπάρχει μεταξύ της θεμελίωσης και της κεκλιμένης διώρυγας.

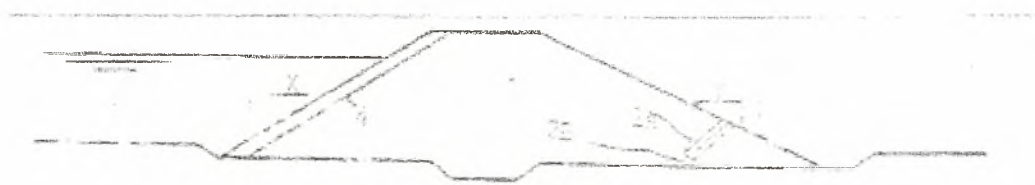
Ομογενές ανάχωμα με τοποθέτηση στραγγιστηρίου ποδός και ζώνες φίλτρου για $H < 10$ m

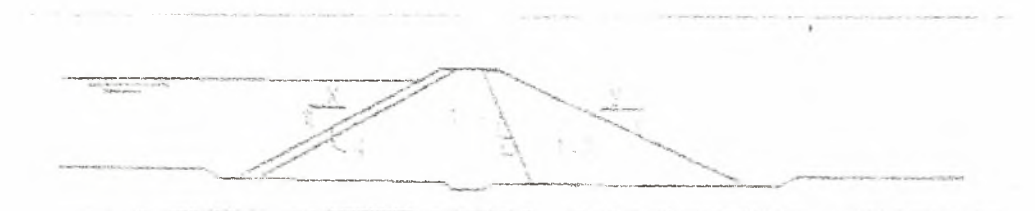
Διαζωνισμένο ανάχωμα από αδιαπέρατα-ημιπερατά υλικά (χωρίς φίλτρα) όπου η ζώνη 1-3 είναι σημαντικά πιο περατή από την ζώνη 1. Ο τύπος αυτός του αναχώματος συνίσταται για $H < 20$ m. Επειδή στον τύπο αυτό του φράγματος απουσιάζουν οι ζώνες ελέγχου της εσωτερικής διάβρωσης, στην πράξη τα αναχώματα αυτά περιορίζονται σε χαμηλότερα ύψη.

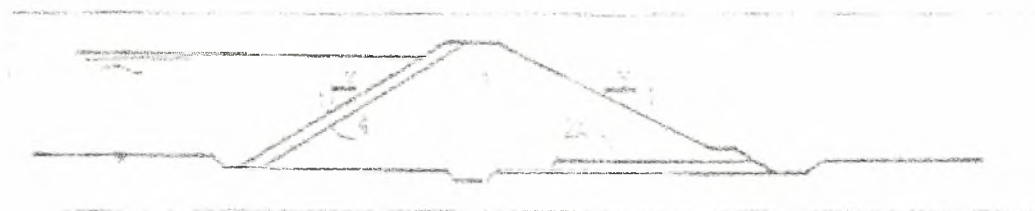
Ομογενές ανάχωμα με τοποθέτηση οριζοντίου στραγγιστηρίου για $H < 10\text{m}$.

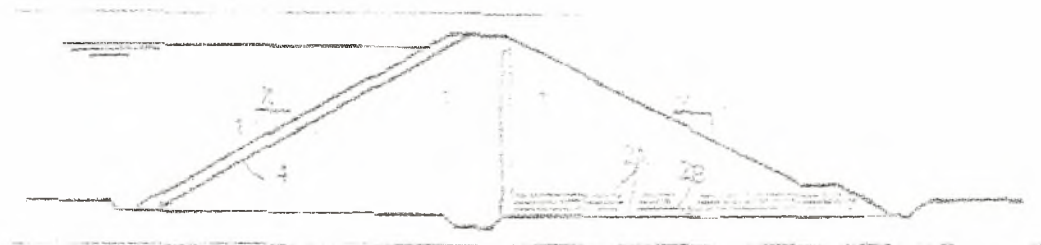
Ομογενές ανάχωμα με τοποθέτηση κατακόρυφου και οριζοντίου στραγγιστηρίου για $H < 30-50\text{ m}$.

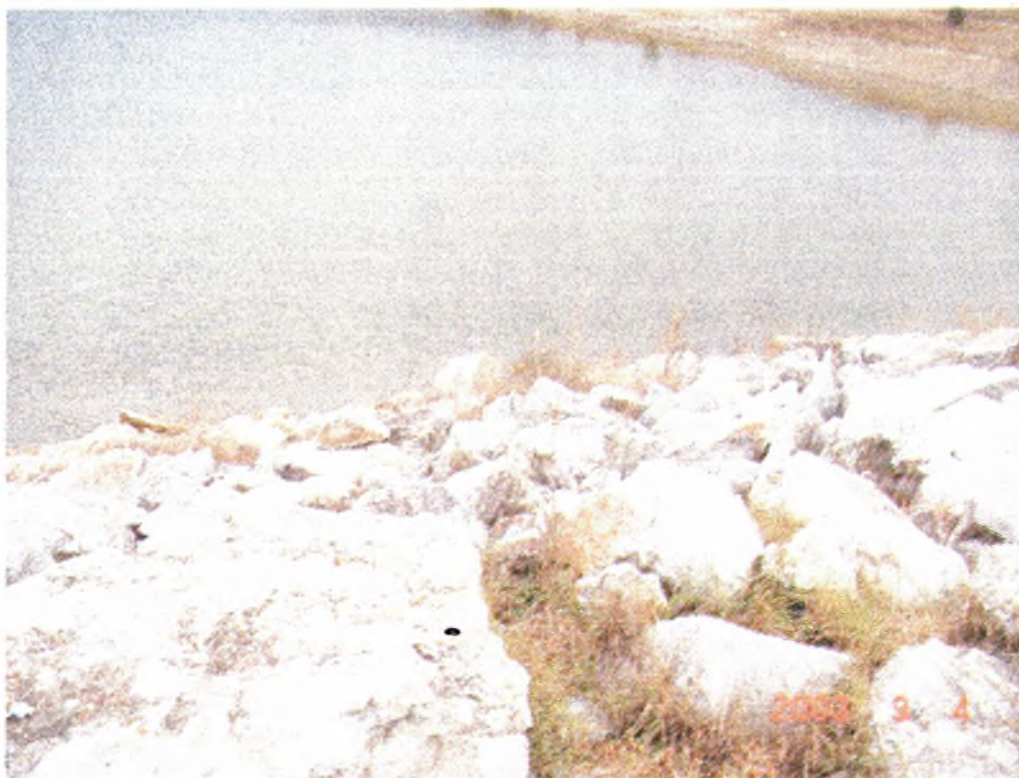
Στη φωτογραφία φαίνεται το υλικό λιθορριπής που τοποθετήθηκε ανάντη του ταμιευτήρα.

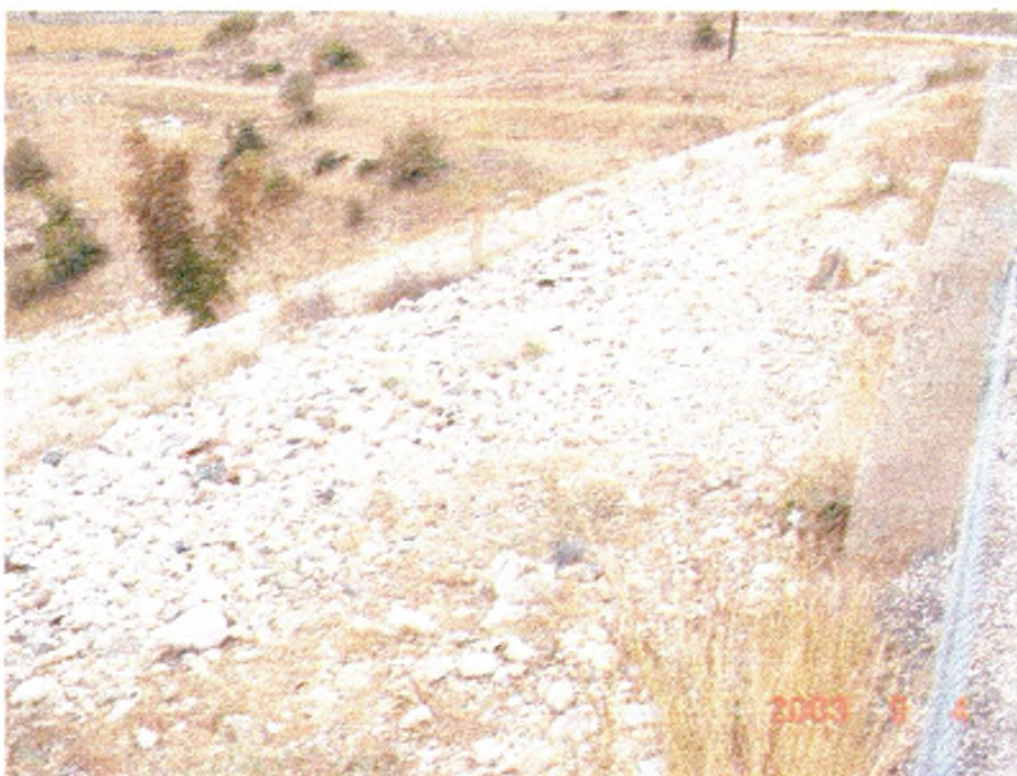
Στην παραπάνω φωτογραφία φαίνεται η τοποθέτηση υλικού λιθορριπής στην κατάντη παρειά του αναχώματος.

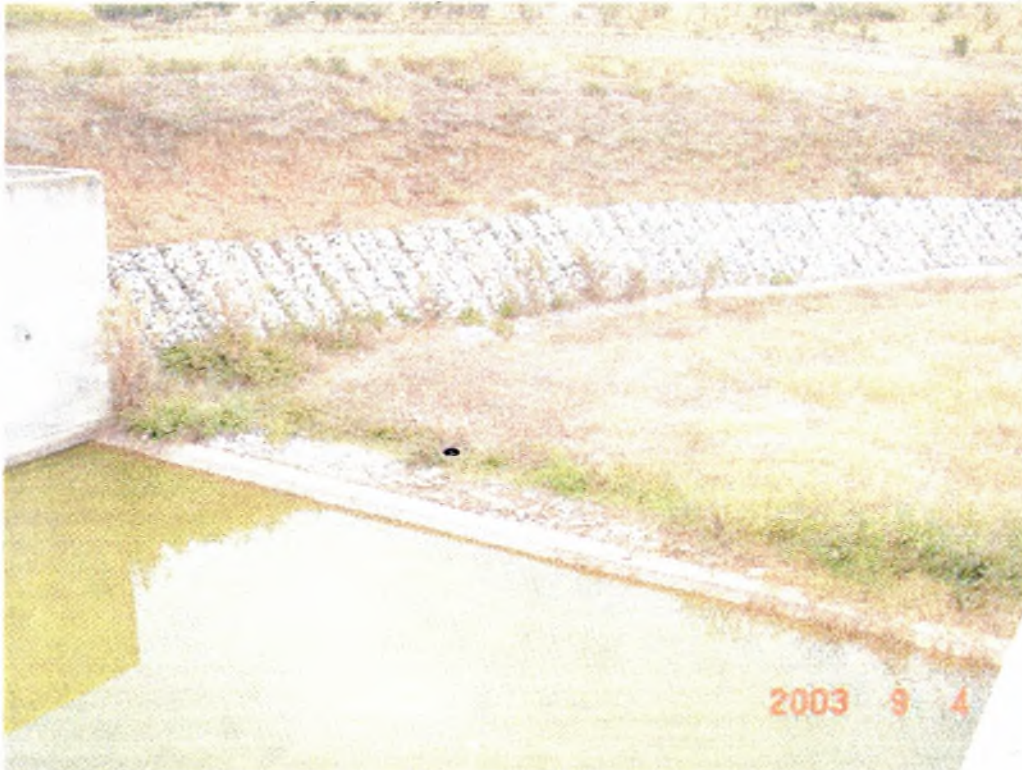
Στην φωτογραφία φαίνεται ο εκχειλιστής του έργου αποτρέποντας έτσι την αστοχία του σε περίπτωση μιας πλημμύρας (αστοχία ως προς τη λειτουργία του έργου=υπερχειλίση), ενώ τα δημιουργούμενα πρανή αντιστηρίζονται με σαραζανέτια, όπου εντός αυτών τοποθετούνται κατάλληλοι λίθοι.

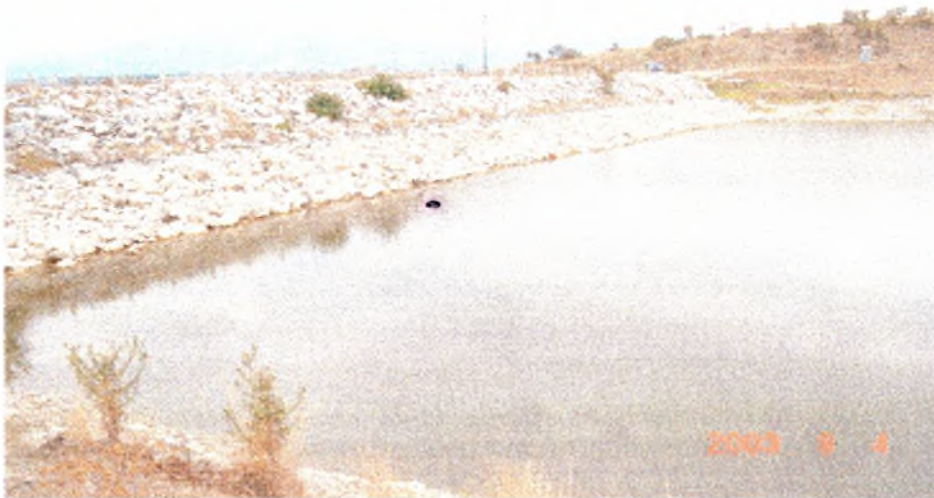
Στην παρακάτω φωτογραφία φαίνεται ο ταμιευτήρας του φράγματος, καθώς αυτός δεν βρίσκεται σε ιδιαίτερα υψηλή στάθμη. Ακόμη διακρίνεται ,από την σχηματιζόμενη οριζόντια διαχωριστική γραμμή ,η ανώτατη στάθμη του ταμιευτήρα σε απόσταση περίπου 2 m από την στέψη του αναχώματος, απόσταση αρκετά μεγάλη, αποτρέποντας έτσι το ενδεχόμενο της υπερχείλισης σε περίπτωση μη ομαλής λειτουργίας του εκχειλιστή.

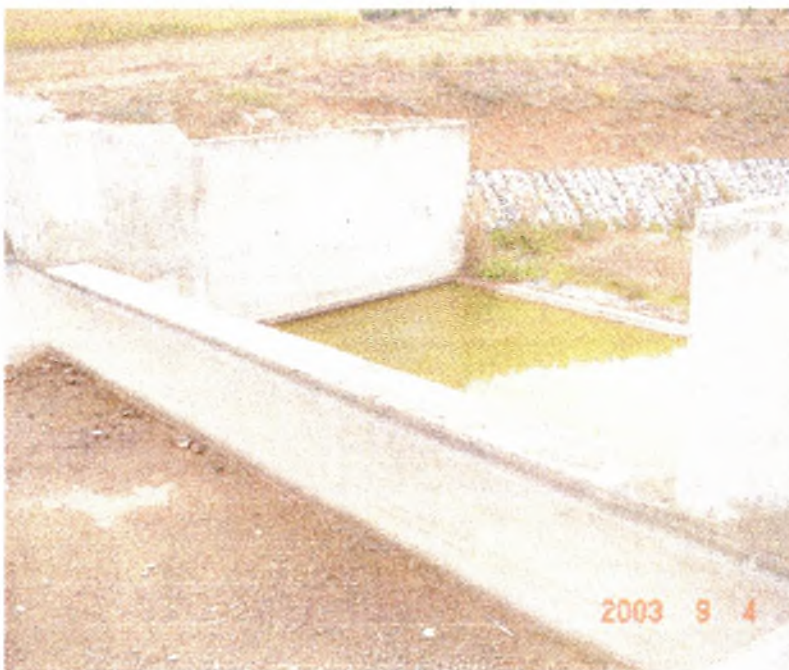
Στην φωτογραφία φαίνεται η είσοδος για τον εκχειλιστή του έργου.

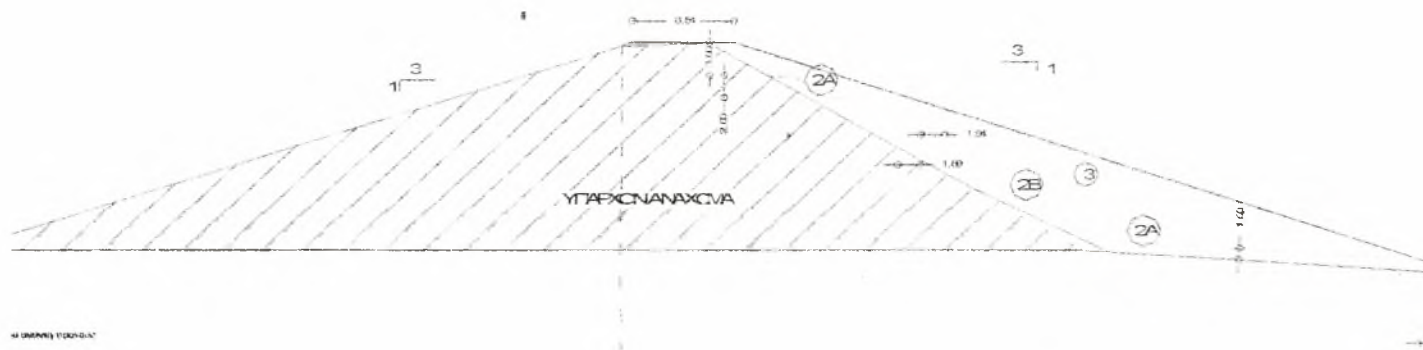
Με βάση τα αποτελέσματα των αναλύσεων –παραδοχών είναι αναγκαία η υιοθέτηση μιας τυπικής διατομής για την ενίσχυση και την εξασφάλιση του υπάρχοντος αναχώματος.

Στην πραγματικότητα θα αντιστηριχθεί το υπάρχον ανάχωμα στο κατάντη πρανές του από υλικά της περιοχής, ώστε η κλίση του νέου κατάντη πρανούς να είναι 1:3 ,που θα επιφέρει τον επιθυμητό συντελεστή ασφαλείας. Η επίχωση του κατάντη πρανούς γίνεται με υλικά της ζώνης 3.(λιθορριπή που προσφέρει ευστάθεια,κατάλληλο υλικό για επίχωση πρανών).Τα μηχανικά χαρακτηριστικά του νέου αυτού υλικού εκτιμώνται : $\phi = 40^{\circ}$ και $c = 0$ kpa πρόκειται δηλαδή για **μη συνεκτικό υλικό**.

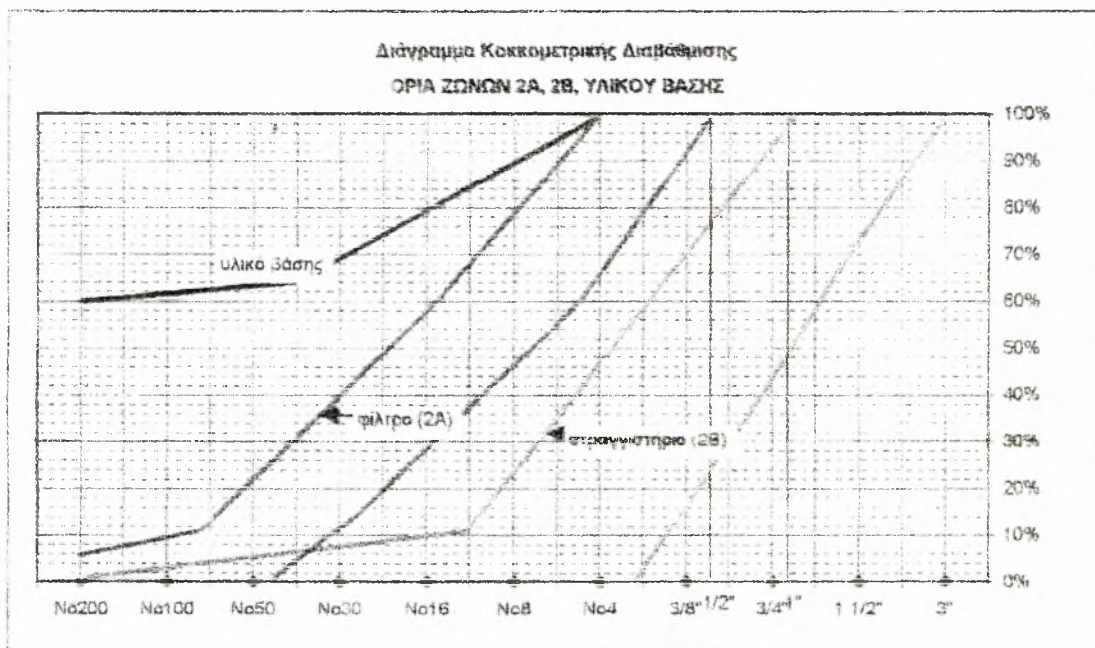
Πίνακας 1 Κοκκομετρίας φίλτρων – στραγγιστηρίων – υλικού 3Α

Βάση του κριτηρίου 1 ο σχεδιασμός του φίλτρου ανάγεται στο ποσοστό του υλικού που διέρχεται στο κόσκινο Νο4.Ο σχεδιασμός των ζωνών 2 A & 2 B φαίνεται στην προσαρμοσμένη κοκκομετρική καμπύλη.

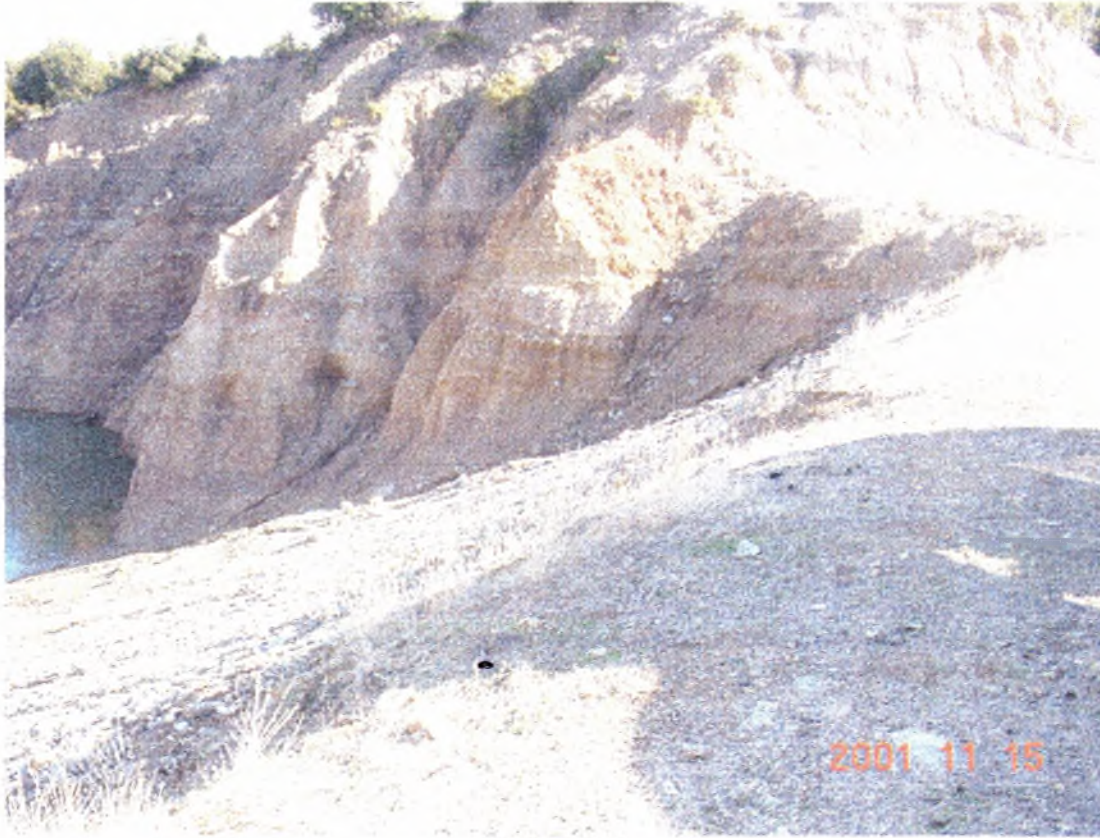
ΦΩΤΟ 1

Στη φωτογραφία αυτή που αφορά το ανάντη πρανές του αναχώματος, διακρίνονται τα υλικά των αντερεισμάτων που αποτελούνται από διαπερατούς ορίζοντες. Φαίνεται ακόμη και ο σχηματισμός της θεμελίωσης που πρόκειται για μη βραχώδη – διαπερατό σχηματισμό.

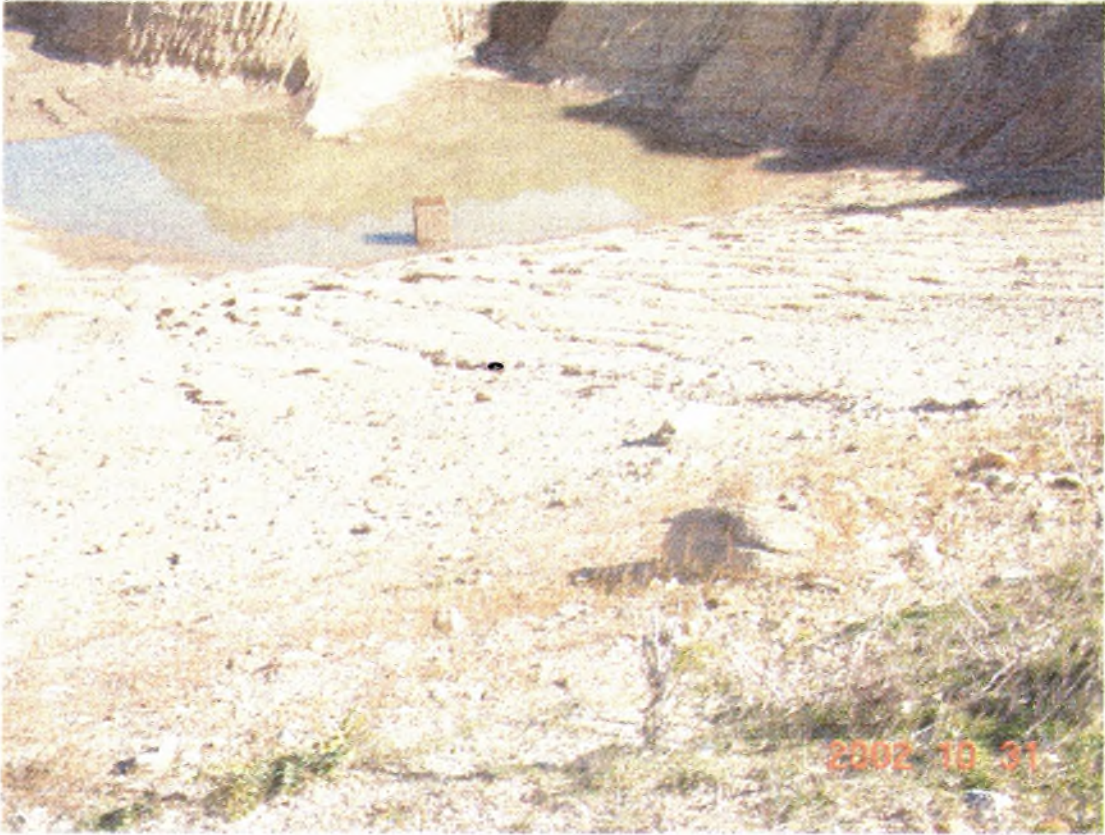
ΦΩΤΟ 4

Στη φωτογραφία αυτή φαίνεται η συνθήκη λειτουργίας για το ανάντη πρανές με την πτώση στάθμης της λίμνης καθώς και οι συνθήκες για την υδροληψία.

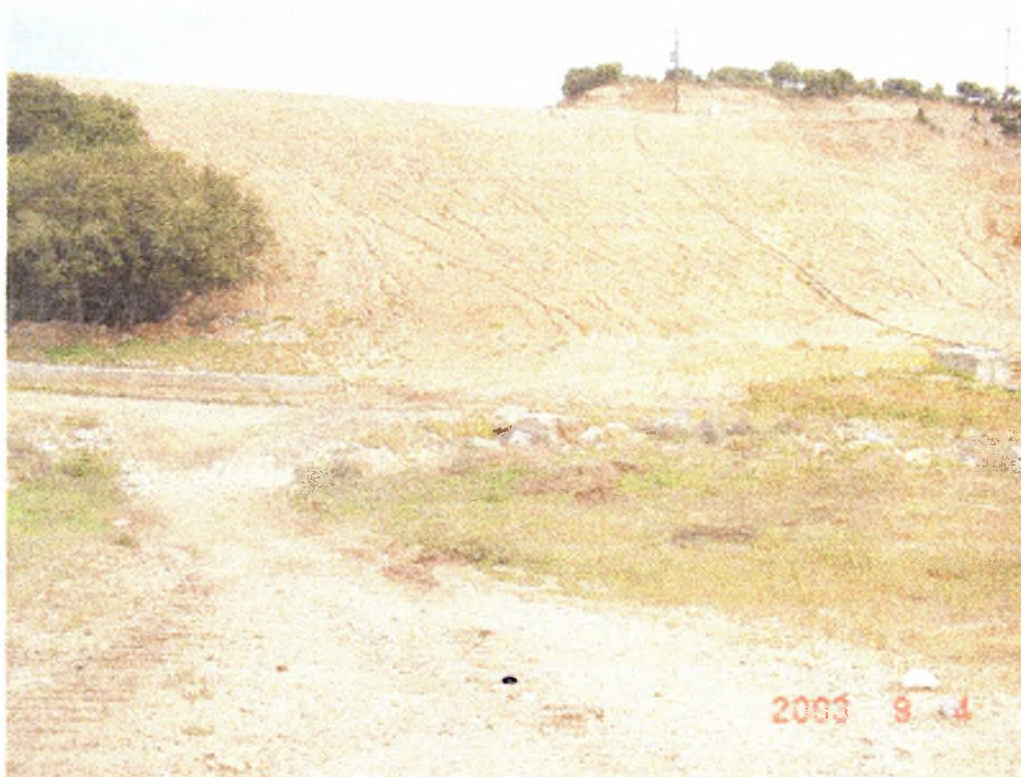
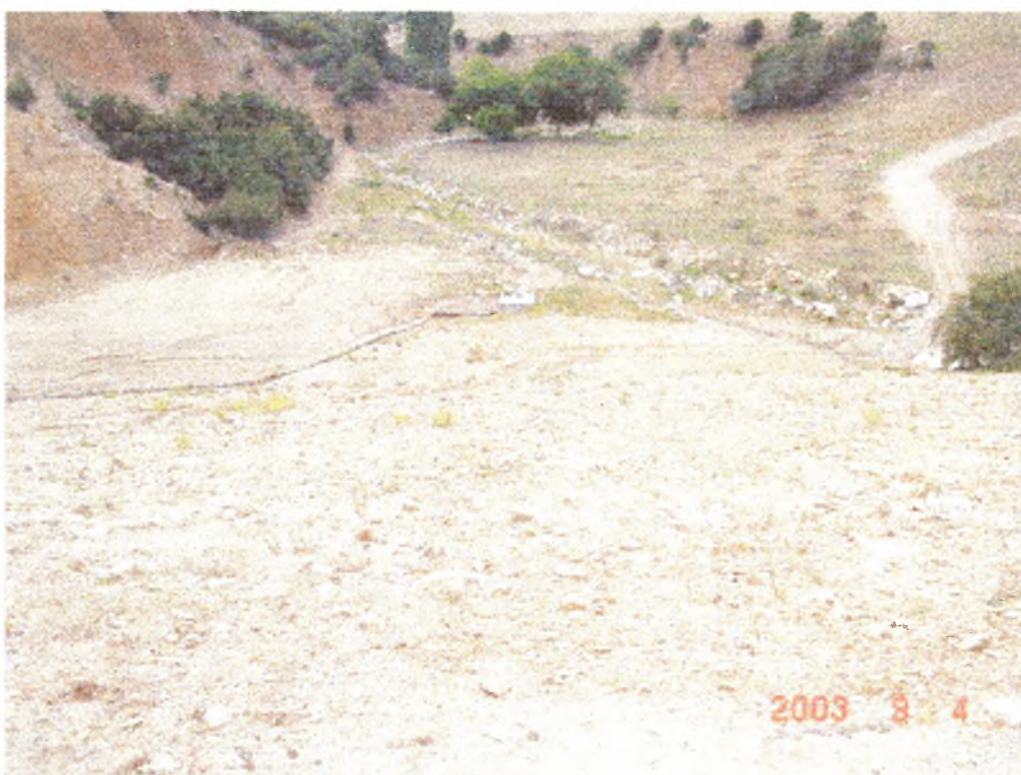
Στις παραπάνω φωτογραφίες φαίνεται η τελική μορφή για το κατάντη πρανές, που όπως εύκολα διαπιστώνεται το υλικό επίχωσης δεν είναι λιθορριπή υγιούς βράχου αλλά “βρώμικη” λιθορριπή (αμμοχάλικο)

με μικρότερη γωνία διατμητικής αντοχής ($\phi' = 37,5^{\circ} - 40^{\circ}$). Όπως όμως διαφάνηκε από τους ελέγχους ευστάθειας και με αυτή την τιμή της γωνίας για το υλικό λιθορριπής, το έργο παρουσιάζει ικανοποιητική ευστάθεια. Συμπερασματικά μπορούμε να αναφέρουμε ότι η επιθυμητή ευστάθεια για το ανάχωμα έγκειται στο μεγαλύτερό της βαθμό από την επίχωση του κατάντη πρανούς αδιαφορώντας εάν το υλικό επίχωσης είναι αμμοχάλικο ή υγιής λιθορριπή ($\phi' = 45^{\circ}$). Θα μπορούσε μάλιστα όλη η κατάντη παρειά να διαστρωθεί από υλικό (2 A) ή (2 B) ενσωματώνοντας έτσι και τη ζώνη φίλτρου-στραγγιστηρίου.

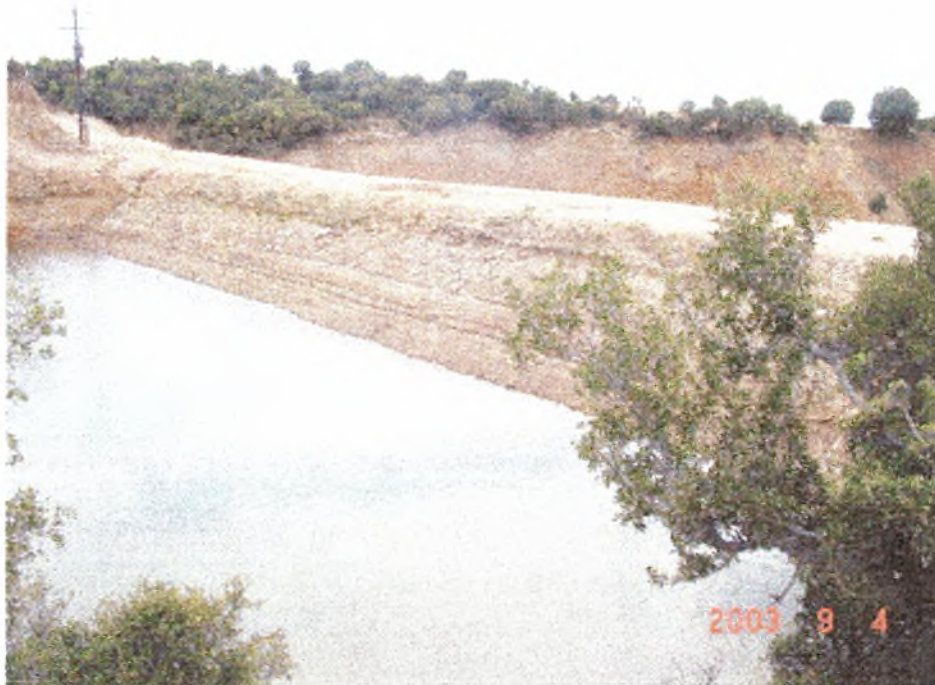
Στην παραπάνω φωτογραφία φαίνεται η ομαλή ανάντη κλίση του αναχώματος, ενώ απουσιάζουν οι ζώνες ελέγχου της ροής στο τμήμα αυτό, καθώς ανάντη αντέρεισμα και πυρήνας αποτελούνται από το ίδιο αργιλικό υλικό. Θα ήταν περισσότερο αποδεκτό από πλευράς ασφάλειας,

το ανάντη πρανές να αποτελούνται από πιο διαπερατό υλικό για τον έλεγχο της εσωτερικής ροής δια μέσου του σώματος του έργου.

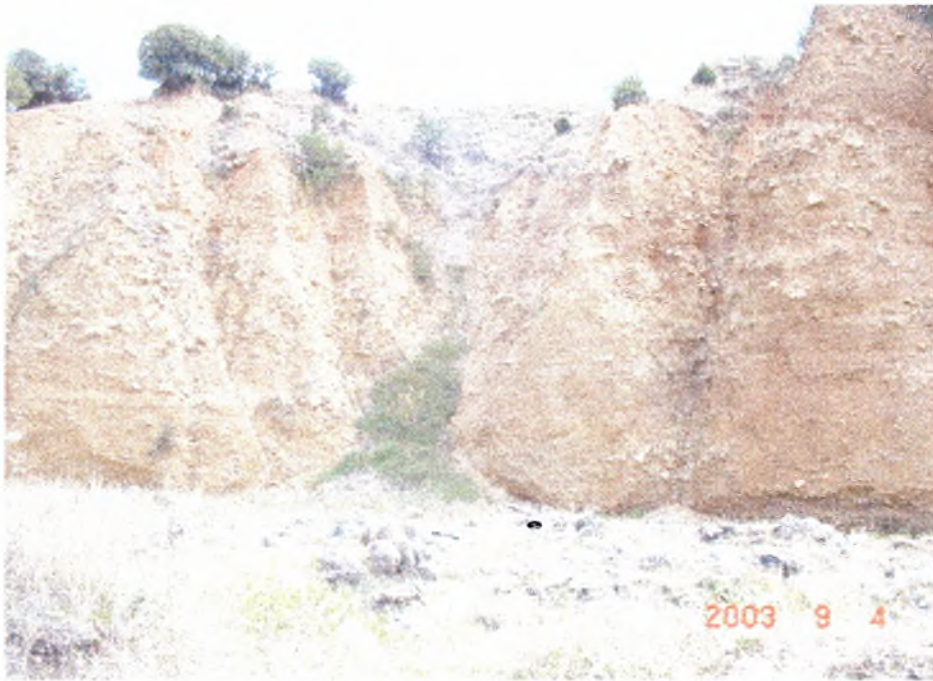
Στην φωτογραφία φαίνεται το υλικό της θεμελίωσης που όπως διακρίνεται πρόκειται για συνεκτικό μεν σχηματισμό, αλλά όχι για βραχώδη ,γεγονός που καθιστά το υλικό αυτό ιδιαίτερα περατό σε σχέση με έναν υγιή βραχώδη σχηματισμό.
