**ΠΑΝΕΠΙΣΤΗΜΙΟ ΘΕΣΣΑΛΙΑΣ  
ΠΟΛΥΤΕΧΝΙΚΗ ΣΧΟΛΗ  
ΤΜΗΜΑ ΜΗΧΑΝΟΛΟΓΩΝ ΜΗΧΑΝΙΚΩΝ ΒΙΟΜΗΧΑΝΙΑΣ**

Διπλωματική Εργασία

**ΜΕΛΕΤΕΣ ΑΣΤΟΧΙΑΣ ΥΛΙΚΩΝ-ΜΕΛΕΤΗ ΠΑΛΑΙΟΥ ΧΑΛΥΒΑ  
ΚΑΤΑΣΚΕΥΗΣ ΓΕΦΥΡΩΝ**

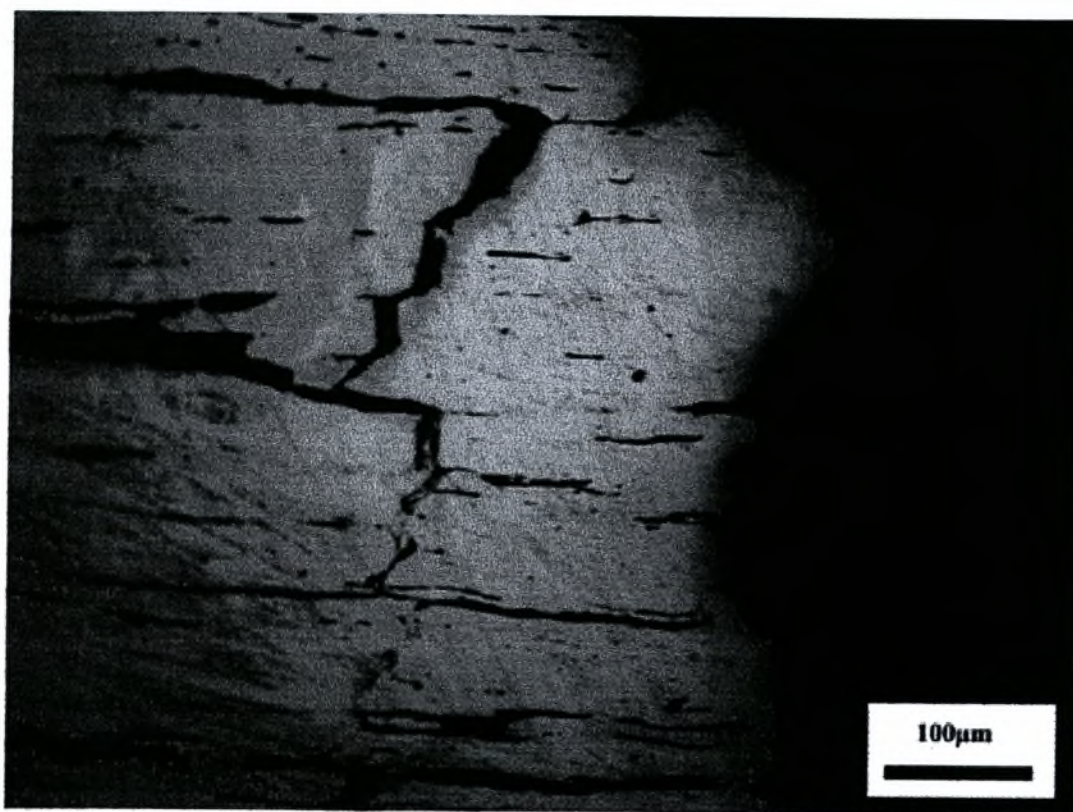
3: Δοκίμιο DIM3-1. Ρηγμάτωση στην επιφάνεια θραύσης

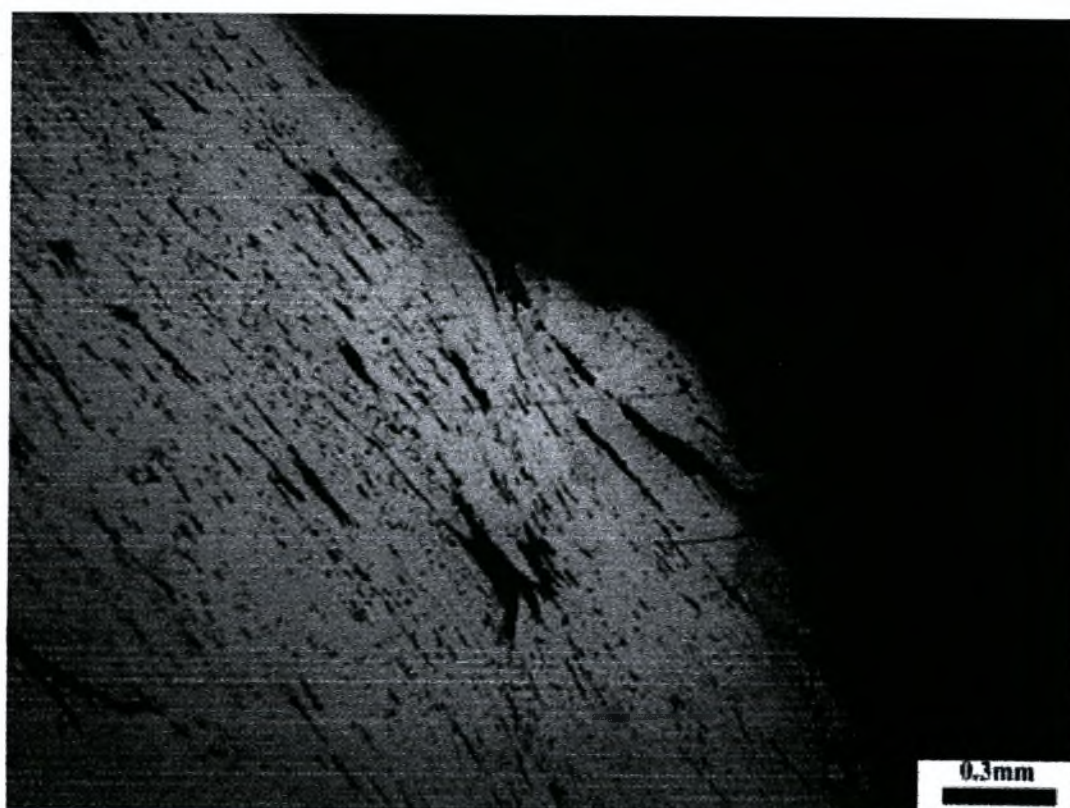
10: Δοκίμιο DIM4-2. Επιφάνεια του δοκιμίου

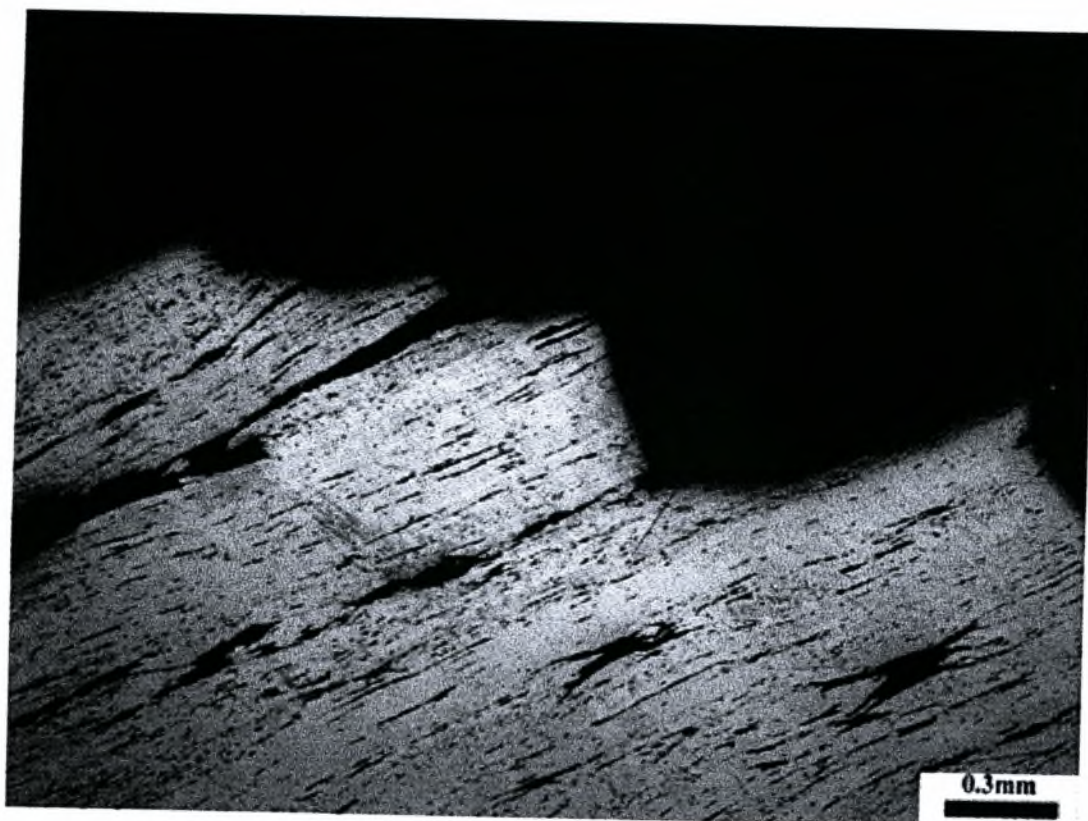
11: Δοκίμιο DIM5-1. Επιφάνεια θραύσης

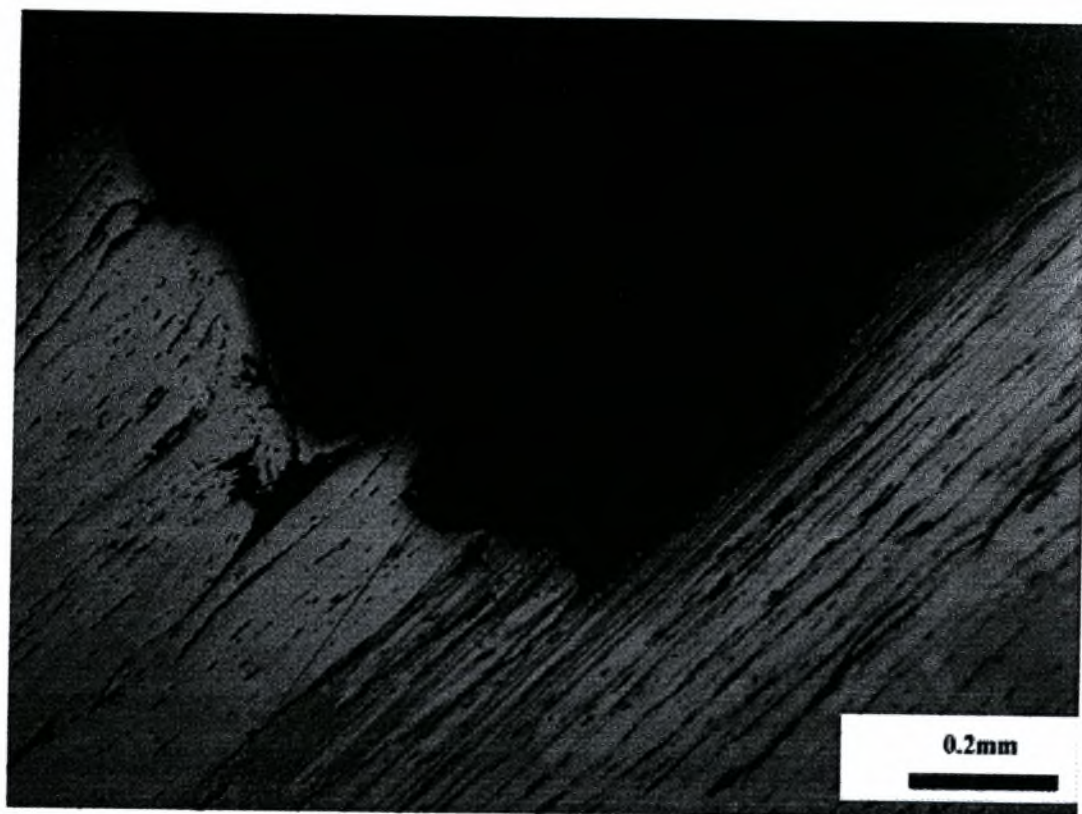
15: Δοκίμιο DIM5-2. Επιφάνεια θραύσης δοκιμίου

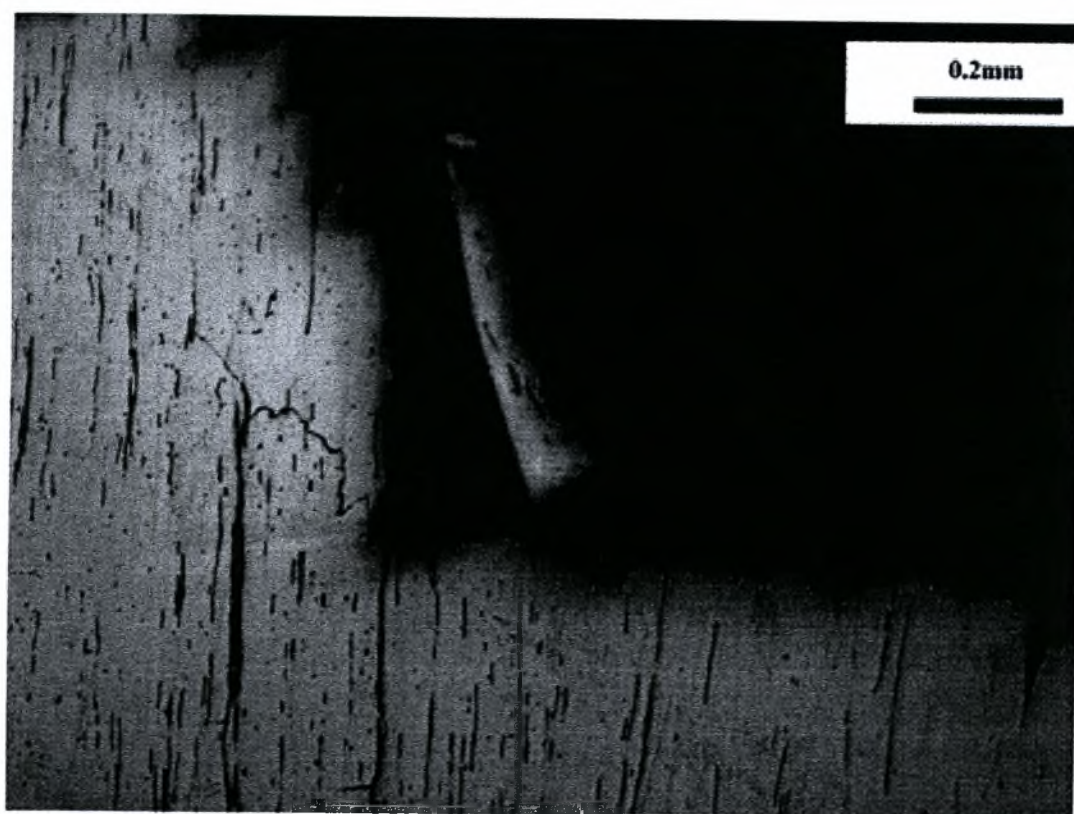
36: Δοκίμιο DIM6-2. Επιφάνεια θραύσης και ανάπτυξη ρωγμής

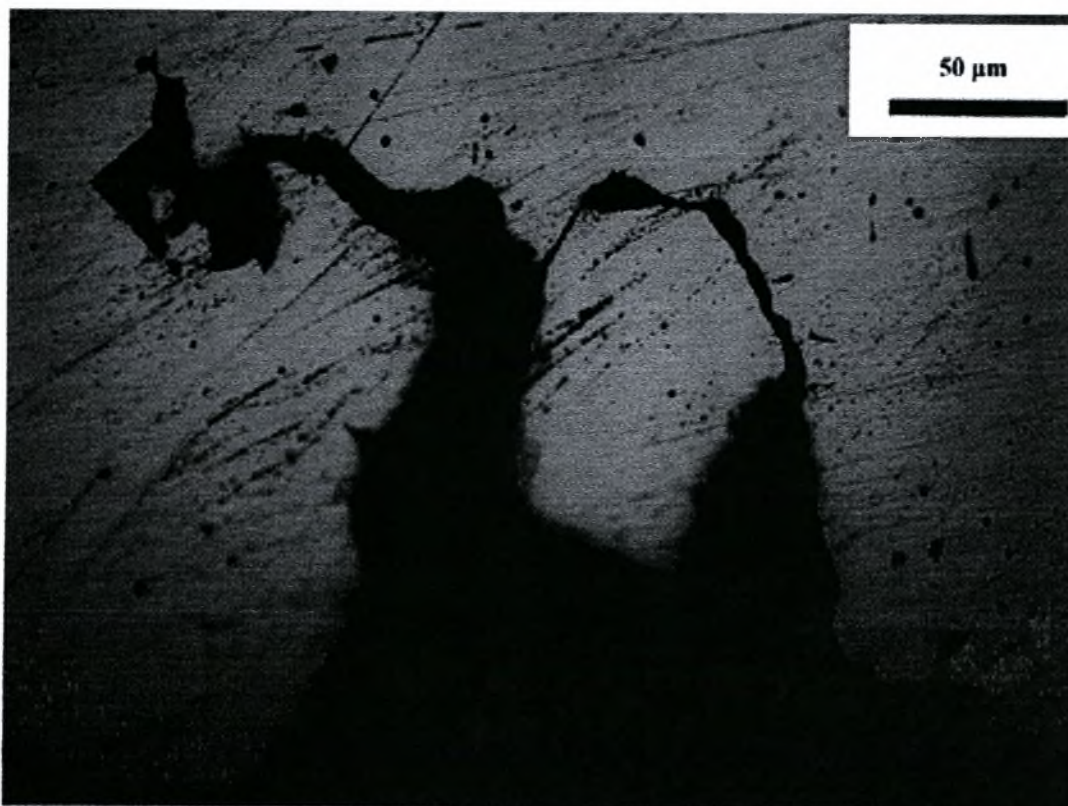
4: Δοκίμιο 311F-2. Cracking στην επιφάνεια θραύσης
