ΑΤΤΙΚΗ

Μονή 'Αγίου 'Ιωάννου Καρέα

Μονὴ Ἀγίου Ἰωάννου τοῦ Θεολόγου

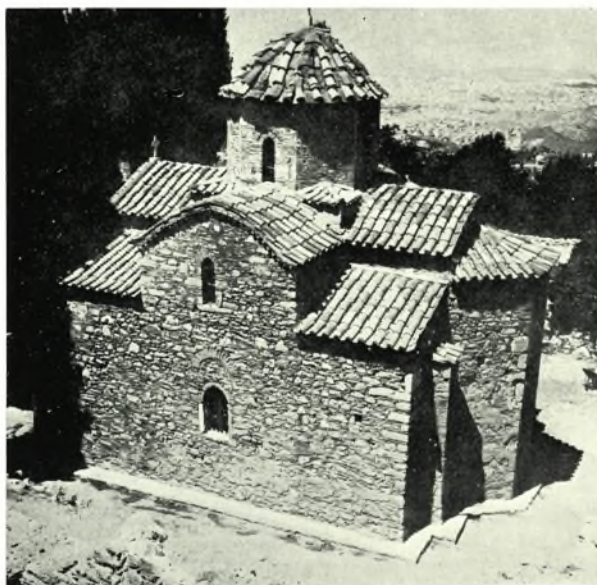
Ἀττική. Μονὴ Καρέα: α. Ὁ ναὸς μετὰ τὰς ἐργασίας, β - γ. Θύρα κελλίου Ν. πλευρᾶς πρὸ καὶ μετὰ τὴν ἀποκατάστασιν, δ - ε. Ἡ Ν. πλευρὰ τοῦ περιβόλου πρὸ καὶ μετὰ τὰς ἐργασίας

'Απεμακρύνθησαν μεγάλοι όγκοι λίθων και θραυσμάτων μαρμάρων, οί όποιοι έπεκρέμαντο ύπεράνω του καθολικού και ήπείλουν τούτο. Ούτω τό καθολικόν δέν κινδυνεύει πλέον έκ της αίτίας ταύτης (Πί ν. 94α). Κατά τήν άπομάκρυνσιν της λατύπης άπεκαλύφθη καθ' όλον του τό μήκος ό ανατολικός τοίχος του περιβόλου της Μονής, ό όποιος πρότερον δέν ήτο όρατός.

Κατὰ πρόχειρον σκαφικὴν ἔρευναν, γενομένην ἀνατολικῶς τῶν διαμερισμάτων τῆς βορείου πλευρᾶς, ἀπεκαλύφθησαν εἰς μικρὸν βάθος τὰ λείψανα τοίχων ἐτέρων διαμερισμάτων, πιθανῶς δὲ καὶ εἰσόδου, τὰ ὁποῖα ἐπεξετείνοντο μέχρι τοῦ ἀνατολικοῦ τοίχου τοῦ περιβόλου. Τὸ καθολικὸν τῆς Μονῆς ἐπροστατεύθη κατὰ τῆς ὑγρασίας διὰ τῆς κατασκευῆς χαμηλοῦ πεζουλίου δι' ἀνθυγρῶν ὀλικῶν περὶ αὐτοῦ (Πί ν. 94α).

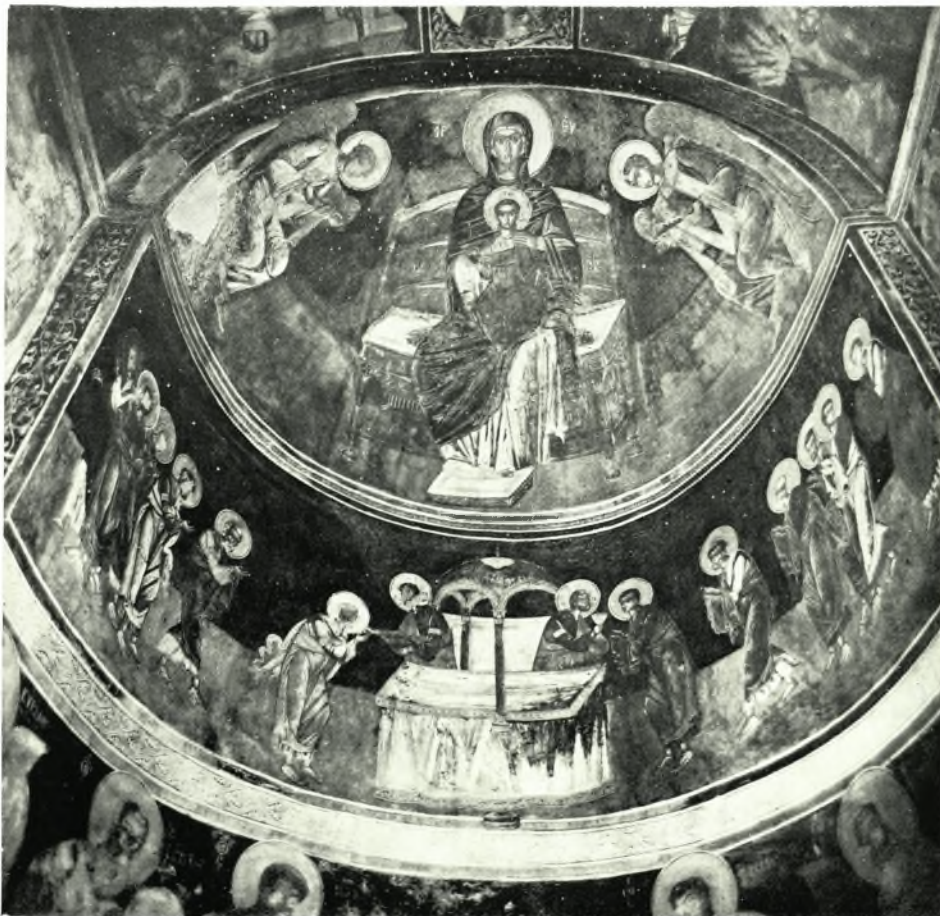
Παραλλήλως ἐγένοντο ἐργασίαι καθαρισμοῦ καὶ στερεώσεως τῶν τοιχογραφιῶν τοῦ Καθολικοῦ δι' εἰδικευμένου συνεργείου ὑπὸ τὸν μουσειακὸν συντηρητὴν Σταύρον Μπαλτογιάννην. Αἱ τοιχογραφίαι, ἐκ τῆς ὑγρασίας καὶ τῶν καπνῶν, εἶχον τελείως ἀμαυρωθῇ, μεγάλα δὲ τμήματα αὐτῶν εἶχον ἀποκολληθῇ.

Ἀττική. Ἅγιος Ἰωάννης ὁ Θεολόγος: α. Ἡ Μονή, β. Αἱ τοιχογραφίαι τῆς ἀψίδος τοῦ Ἱεροῦ μετὰ τὸν καθαρισμὸν

Διὰ τῶν γενομένων ἐργασιῶν αἱ τοιχογραφίαι ἡσφαλίσθησαν καὶ ἐκαθαρίσθησαν. Δείγματα τῆς φιλοτίμου ταύτης ἐργασίας παρέχουν οἱ Πί ν. 95β - 99α.

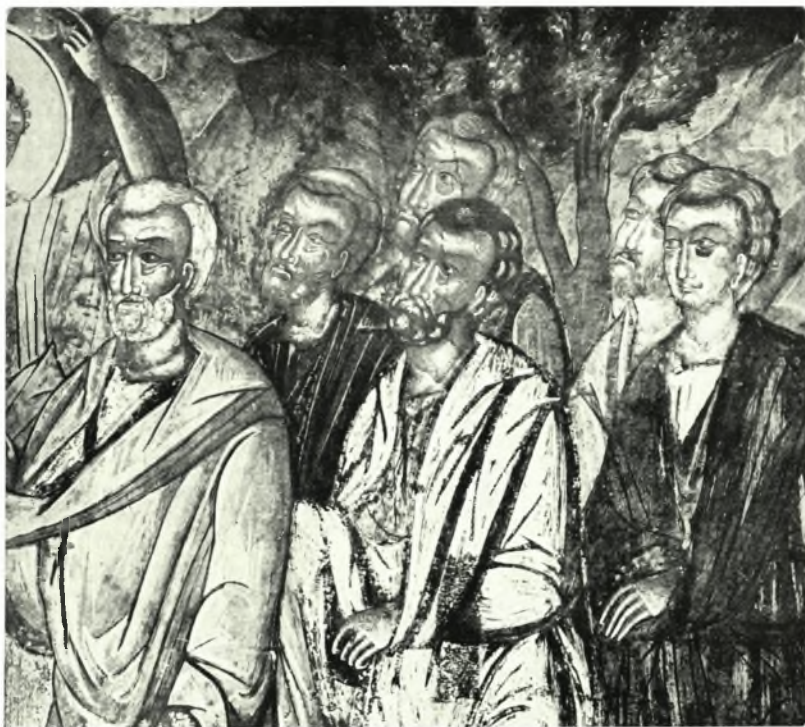
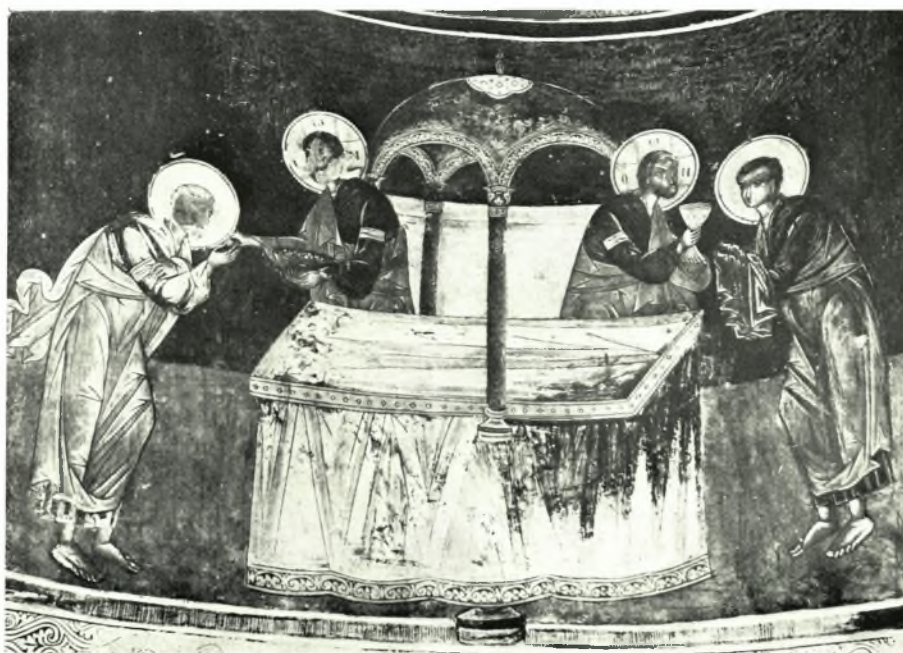
Ἀττική. Ἅγιος Ἰωάννης ὁ Θεολόγος: α - β. Ὁμάς τῶν Ἀποστόλων ἐκ τῆς Ἀναλήψεως καὶ ἡ Θεία Κοινωνία εἰς τὴν ἀψίδα τοῦ Ἱεροῦ, μετὰ τὸν καθαρισμὸν

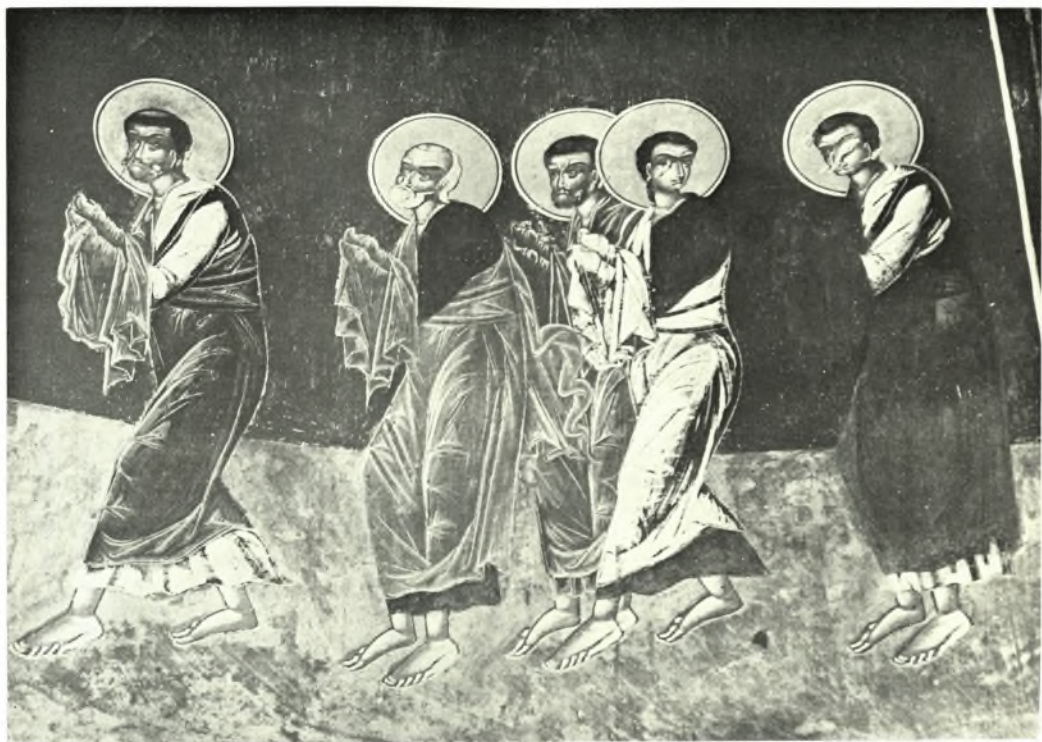
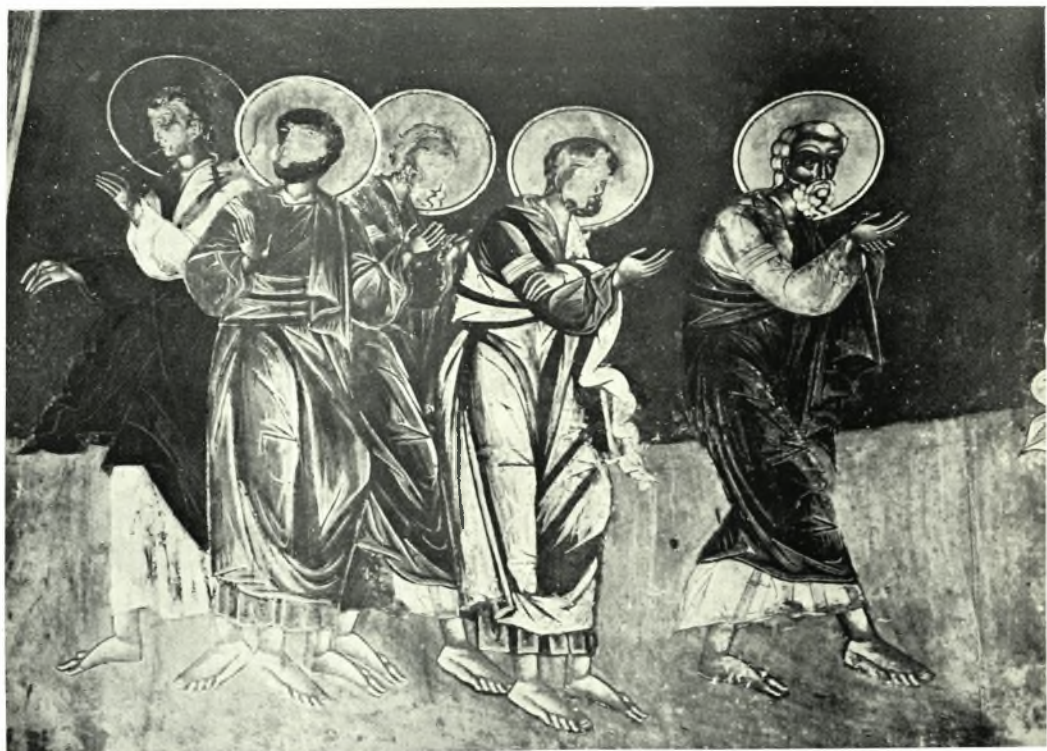
Ἀττική. Ἅγιος Ἰωάννης ὁ Θεολόγος: α. - β. Ὁμάς τῶν Ἀποστόλων, ἐκ τοῦ «Πίετε ἐξ αὐτοῦ πάντες», καὶ ὁμάς τῶν Ἀποστόλων ἐκ τοῦ «Λάβετε, φάγετε»

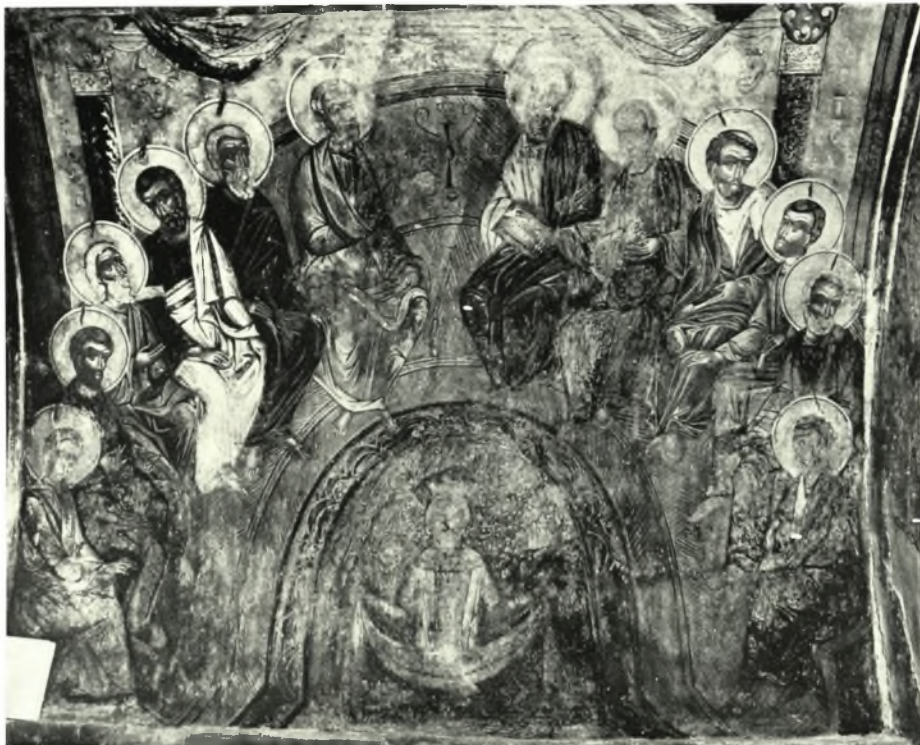
Ἀττική. Ὁ Ἅγιος Ἰωάννης ὁ Θεολόγος: α. Ἡ Πεντηκοστή, ἐπὶ τῆς ἀνατολικῆς κεραίας, μετὰ τὸν καθαρισμόν, β. Ἡ Τράπεζα τῆς Μονῆς πρὸ τῆς ἐπισκευῆς

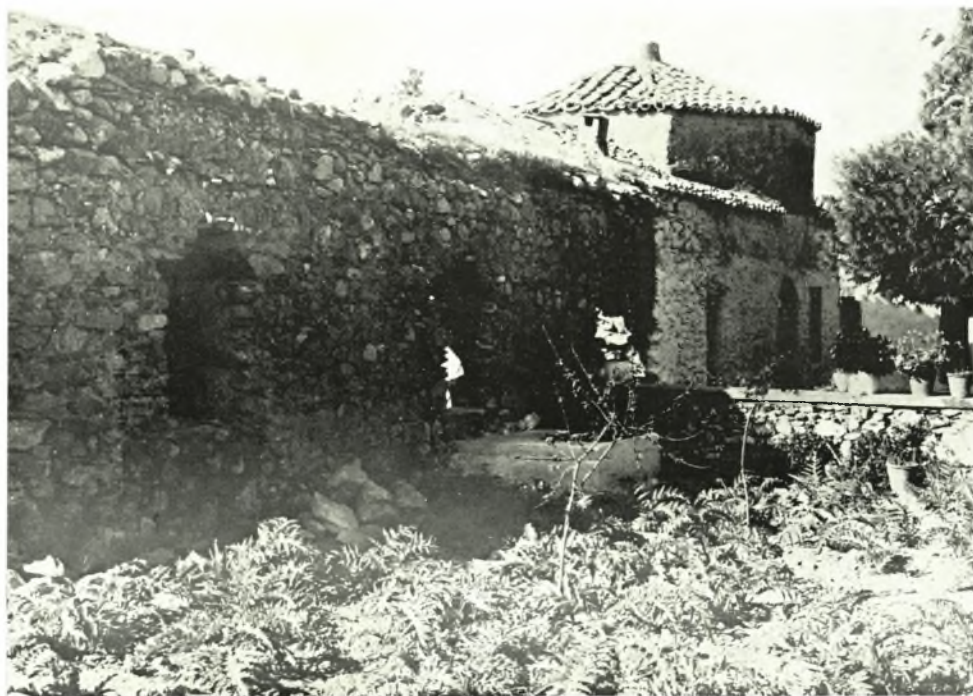
Ἡ Τράπεζα τῆς Μονῆς, εἰς τὸν ἀνατολικὸν τοῖχον τῆς ὁποίας σφίζονται τοιχογραφίαι τοῦ 16ου ἢ 17ου αἰῶνος (Εὐρετήριο, ἔ.α. σ. 169), ἦτο κατεστραμμένη κατὰ τὴν καμάραν αὐτῆς. Διὰ ξυλοτύπου συνεπληρώθη ἡ καμάρᾳ καὶ ἐκαλύφθη διὰ κεράμων, ἀφοῦ προηγουμένως ἐστερεώθησαν αἱ τοιχογραφίαι (Πί ν. 99β - 100β).

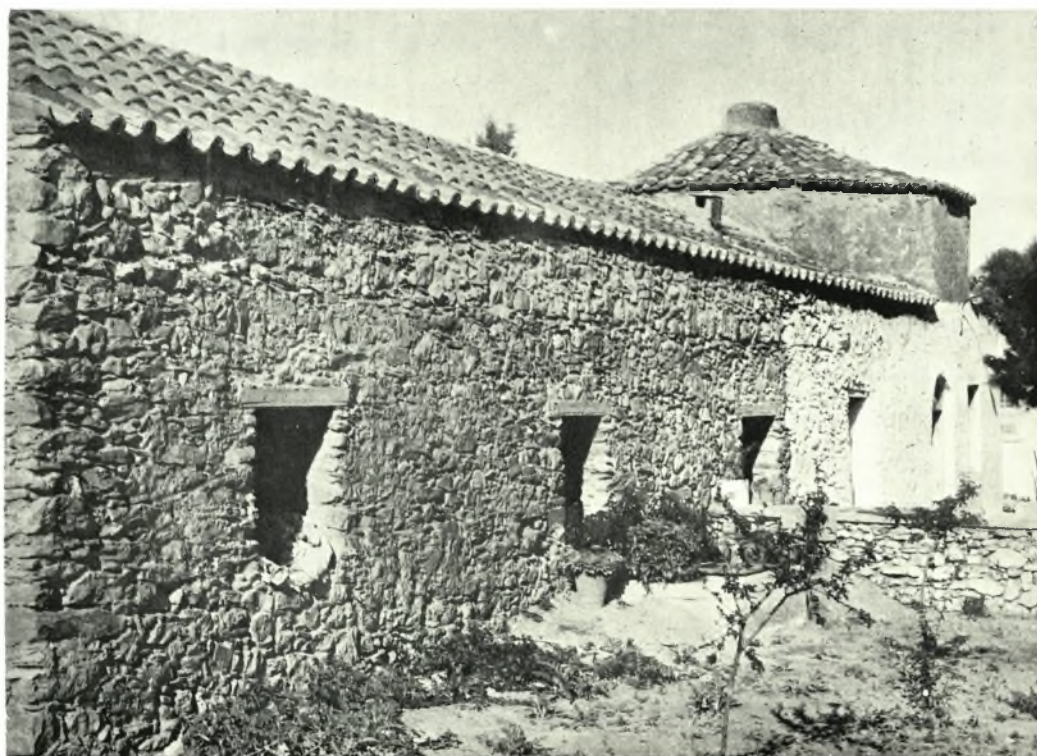
Ἀττική. Ἅγιος Ἰωάννης ὁ Θεολόγος: α. Ἡ καμάρα τῆς Τραπεζῆς κατὰ τὰς ἐργασίας ἀποκαταστάσεως,
β. Ἡ Τράπεζα τῆς Μονῆς μετὰ τὴν ἀποκατάστασιν τῆς στέγης
Π. ΛΑΖΑΡΙΔΗΣ

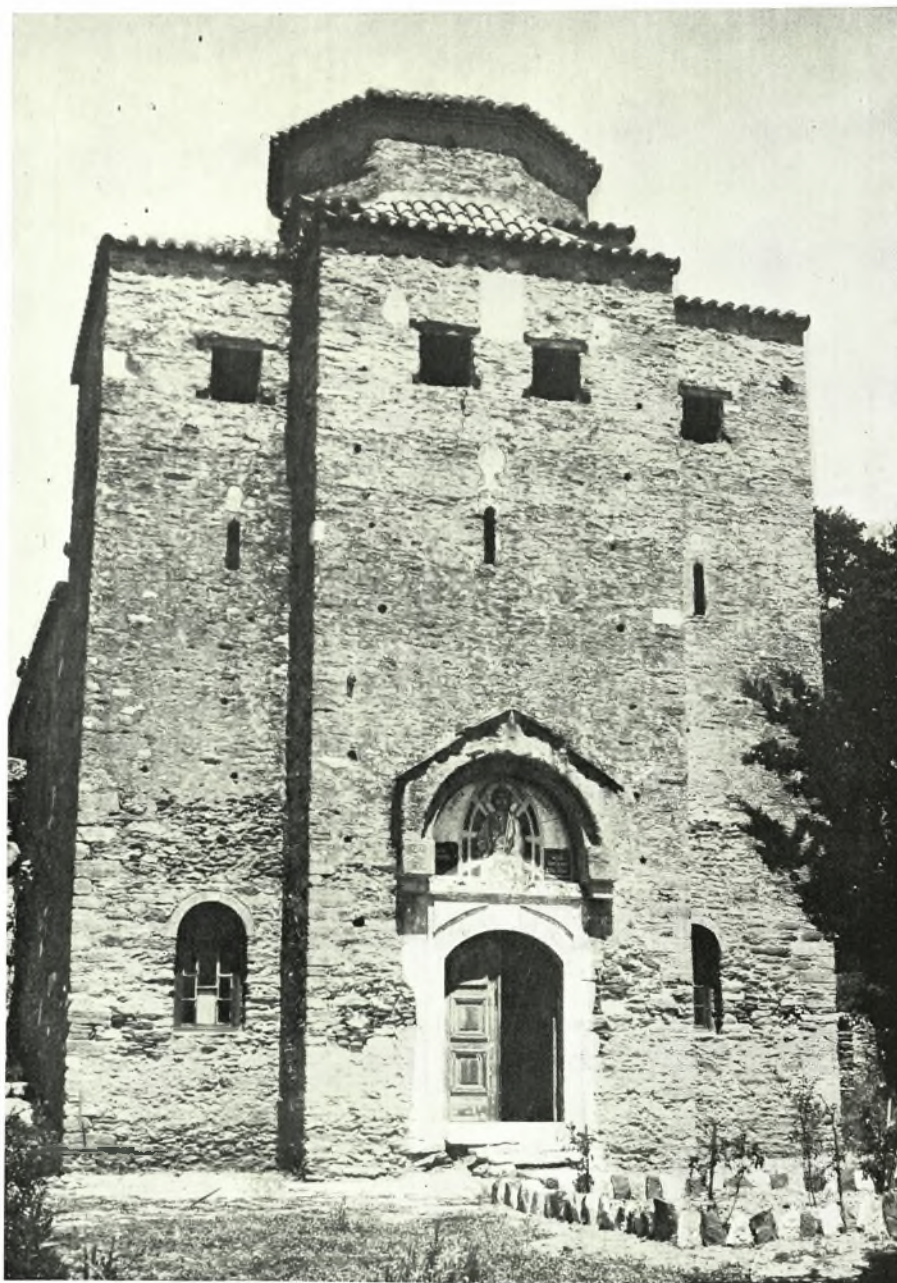
Ἀττική. Νταού Πεντέλη: α. Δυτική ὄψις τοῦ Καθολικοῦ, β. Ἡ περίξ τοῦ Καθολικοῦ τῆς Μονῆς
σχηματισθεῖσα τάφος

Πρό τινων έτών, με σκοπόν την εξασφάλισιν του Καθολικού (Πί ν. 101α) της Μονής του Ταώ, της γνωστής ως Νταού Πεντέλης (Εύρετήριον Μ.Μ.Ε., τευχ. Γ', σ. 188), από των υδάτων τά όποια την κατέκλυζον, έγένοντο άποχωματώσεις περίξ του ναού και έσχηματίσθη εύρεΐα και βαθεία τάφρος (Πί ν. 101β).

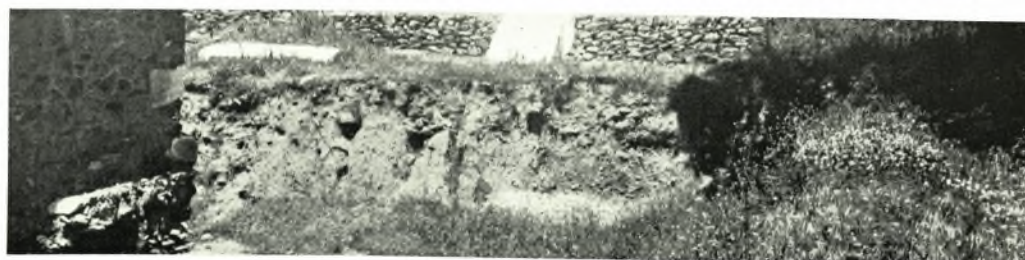
Και ή μὲν ύγρασία δὲν έξουδετερώθη, τό Καθολικόν όμως έκινδύνευεν έκ του περίξ αυτού σχηματισθέντος κενού.

Όθεν έμελετήθη τό όλον θέμα της άσφαλείας του Καθολικού και καθηρτίσθη πρόγραμμα έργασιών, τό όποιον έγκριθὲν υπό της Ύπηρεσίας θά έκτελεσθῇ τό έρχόμενον έτος (1964).

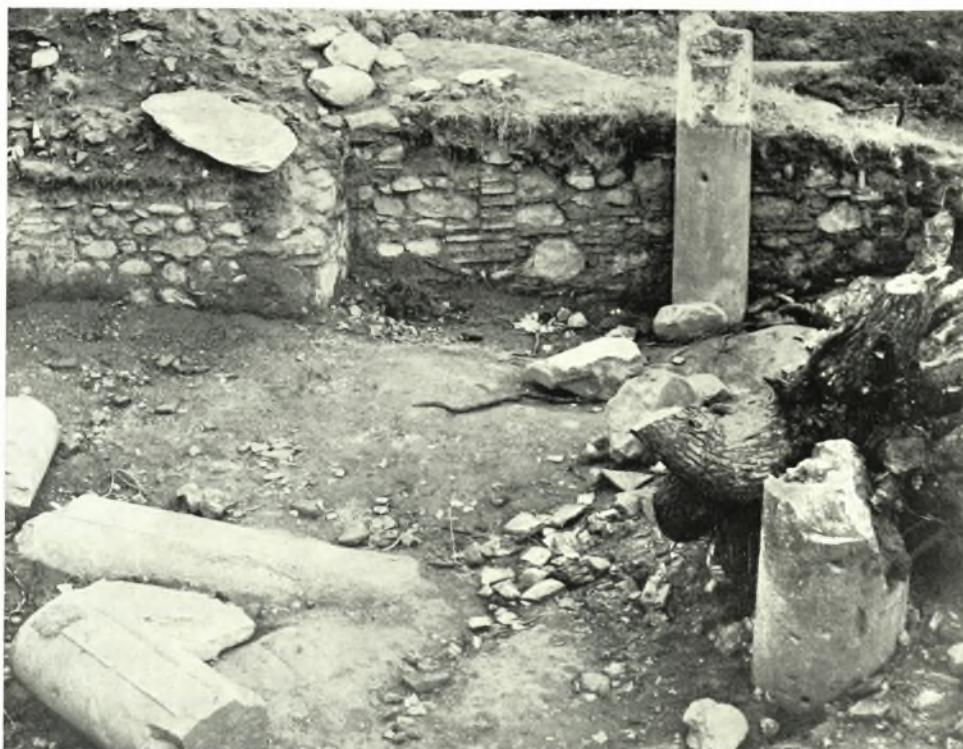
Ούτω άπεκαλύφθη κατά μέγα μέρος εύρεΐα άψις παλαιοχριστιανικής βασιλικής και άνευρέθη ίκα-

νός αριθμός άρραβδώτων κίωνων και άμφικιονίσκων, έκ φαιού μαρμάρου, ίωνική βάσις κίονος, τμήμα θωρακίου κ.ά. (Πί ν. 102α).

Ἀττική: α. Σπάτα. Λείψανα παλαιοχριστιανικῆς βασιλικῆς εἰς θέσιν Σκύμπτῃ, β. Ὁ ναῖσκος τοῦ Ἁγ. Κοσμά μετὰ τὴν ἀφαίρεσιν τῶν προσθηκῶν

Τῇ έπεμβάσει της Έφορείας διεκόπη ή παράνομος σκαφή, έξητήθη δὲ ή έγκρισις της Άρχαιολογικής Ύπηρεσίας διά κανονικήν άνασκαφήν, ήτις και θά διενεργηθῇ τό έρχόμενον έτος (1964).

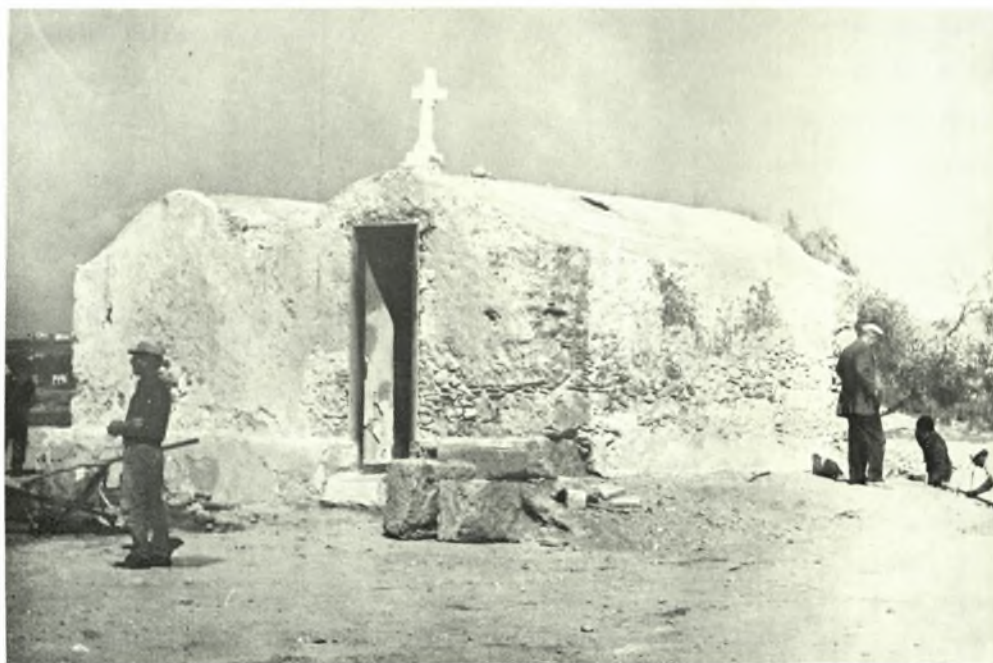
Διά παλαιότερων κατασκευών ό ναΐσκος είχε παραμορφωθῇ. Η δυτική του πλευρά είχε μετατραπῇ εις όριζοντίαν, εις δὲ την νοτίαν είχε προστεθῇ ξυλόστεγος οίκίσκος. Ό οίκίσκος κατηδαφίσθη και ή δυτική πλευρά άποκατεστάθη εις την άρχικήν της έμφάνισιν (Πί ν. 102β).

Αί καμάραι έκαλύφθησαν διά κεράμων, τό ύψος της θύρας έμειώθη κατά 0,65 μ., ώστε να έπανεέλθη εις τās άρχικάς της διαστάσεις, άφηρέθησαν αΐ άκαλαΐσθητοι νέαι πλάκες του δαπέδου, εύρέθη ή φυσική στάθμη αυτού και έπεστρώθησαν μαρμάριναι παλαιαί πλάκες. Κατά την τελευταΐαν ταύτην εργασίαν εύρέθη ό μαρμάρινος στυλοβάτης του παλαιού τέμπλου (ύψ. 0,10 μ.).

Ηνοιχθη ή μεταξύ των δύο θολωτών διαμερισμάτων τοιχισμένη θύρα έπικοινωνίας και έτοποθετήθησαν εις άμφότερα τά διαμερίσματα ταύτα νέαι ξύλιναι θύραι και παράθυρα. Εις τό έσωτερικόν του ναΐσκου άφηρέθησαν δι' είδικευμένων τεχνιτών τά επιχρίσματα και άπεκαλύφθησαν αΐ τοιχογραφίαι, αΐτινες έν συνεχεία έκαθαρίσθησαν και έστερεώθησαν. Εις τό μέσον της καμάρας άπεκαλύφθη ό Παντοκράτωρ, μετρίας τέχνης του παρελθόντος αΐωνος.
