ΜΕΣΑΙΩΝΙΚΑ ΜΑΚΕΔΟΝΙΑΣ - ΘΡΑΚΗΣ

Εισαγωγικά: Τὸν Ἰούλιον 1963 ἐποποθετήθη εἰς τὴν Β' Ἐφορείαν Βυζαντινῶν Ἀρχαιοτήτων ὁ Ἐπιμελητής Μύρων Μιχαηλίδης, μετατεθείς ἐκ τῆς Δ' Ἐφορείας (Κρήτη).

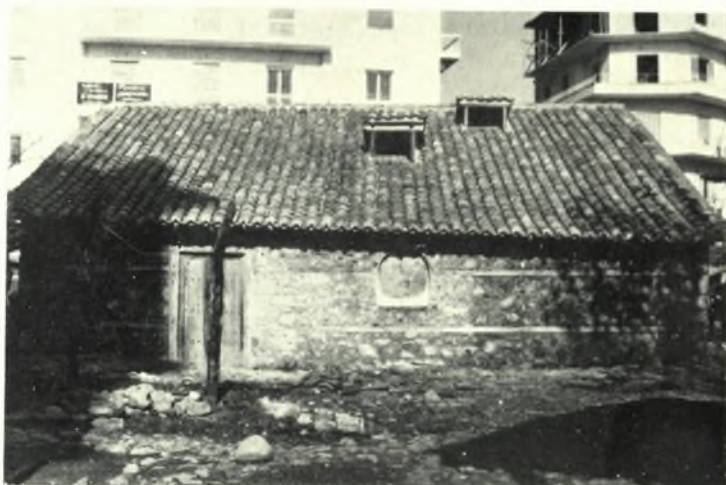
Ἡ κατάσταση τοῦ μνημείου τούτου ἦτο αὐτόχρημα τραγικῆ. Ἡ στέγη εἶχε καταρρεῦσει ἐξ ὀλοκλήρου· οἱ πλάγιοι ἐξωτερικοὶ τοῖχοι ὁμοίως. Ὁ ναὸς ἦτο ἐρείπιον. Τοιχογραφίας διέσφζε μόνον τὸ Ἱερὸν Βῆμα, ἐξ ἧν αἱ μὲν τοῦ κυρίως Βήματος παλαιολόγοι, αἱ δὲ τῶν πλαγίων (Προθέσεως καὶ Διακονικοῦ) τῆς Τουρκοκρατίας, ἀλλ' ὑπὸ αὐτὰς διεκρίνετο παλαιότερον στρώμα.

Μακεδονία. Βέροια: α. 'Ο ναός 'Αγίου 'Ιωάννου Θεολόγου μετά τὰς ἐργασίας ἀποκατάστασης,
β - γ. 'Ο νότιος ἐξωτερικός τοίχος τοῦ 'Αγ. Γεωργίου πρὸ καὶ μετὰ τὴν ἀποκατάστασιν

Χάριν τῶν τοιχογραφιῶν τοῦ Ἱεροῦ Βήματος ἀπεφασίσθη ἡ διατήρησις τοῦ μείζονος τμήματος τοῦ ναοῦ — τὸ ὑπόλοιπον ἐξ ἄλλου κατέκειτο

εἰς ἐρείπια — συνεπληρώθησαν οἱ πλάγιοι ἐξωτερικοὶ τοῖχοι, οἱ ὅποιοι δὲν ἔφερον τοιχογραφίας καὶ ἀνακατεσκευάσθη ἡ στέγη, καλυφθεῖσα διὰ παλαιῶν κεράμων ὁμοίων πρὸς τὰς προϋπαρχούσας (Πί ν. 588 α).

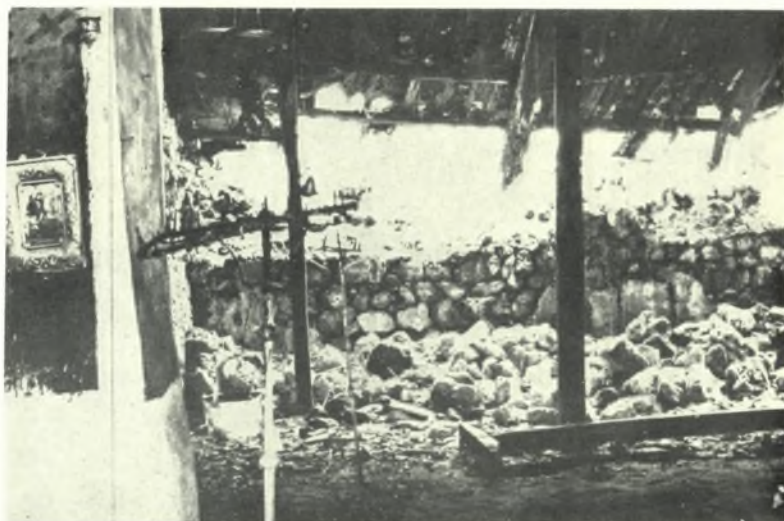
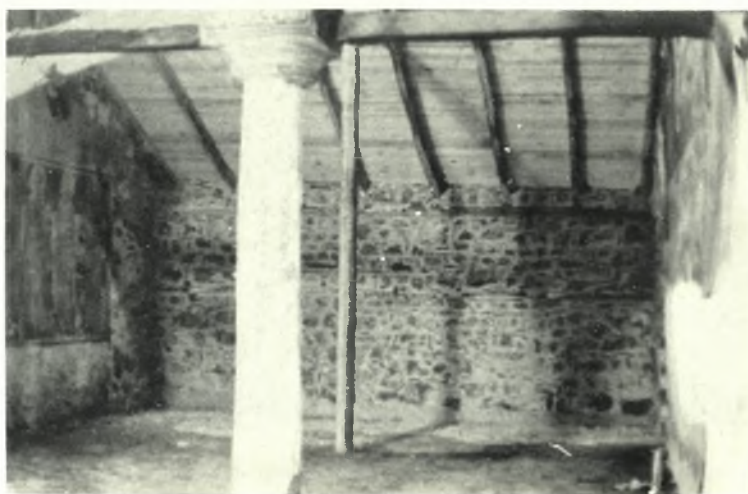
Ὁ ναὸς οὗτος φέρων εἰς τὸν νάρθηκα τοιχογραφίας τοῦ ἔτους 1519, κατὰ τὴν ἐπὶ τοῦ ὑπερθύρου κτητορικὴν ἐπιγραφὴν, εἶχε φθορὰς εἰς τὴν στέγην καὶ τὸν νότιον τοῖχον, μὴ τοιχογραφημένον (Πί ν. 588 β).

Ἐγένετο καὶ ἐνταῦθα στερέωσις τοῦ τοίχου καὶ μερικὴ ἀνακεράμωσις τῆς στέγης πρὸς ἀντιμετώπισιν τῶν ἀμέσων ἀναγκῶν (Πί ν. 588 γ).

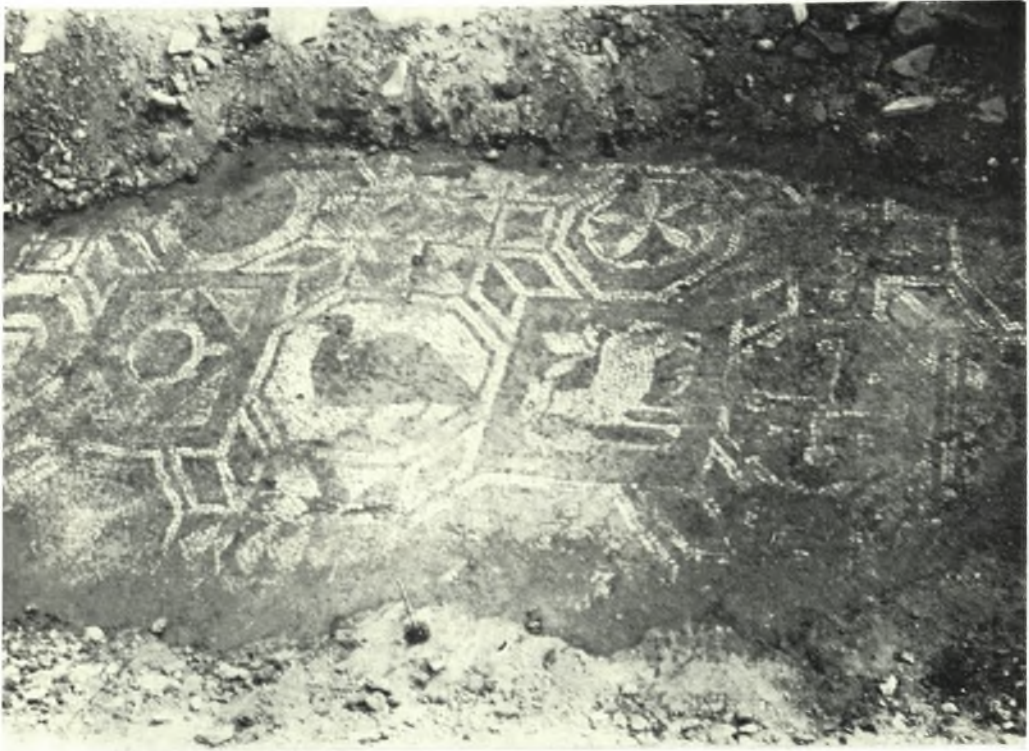
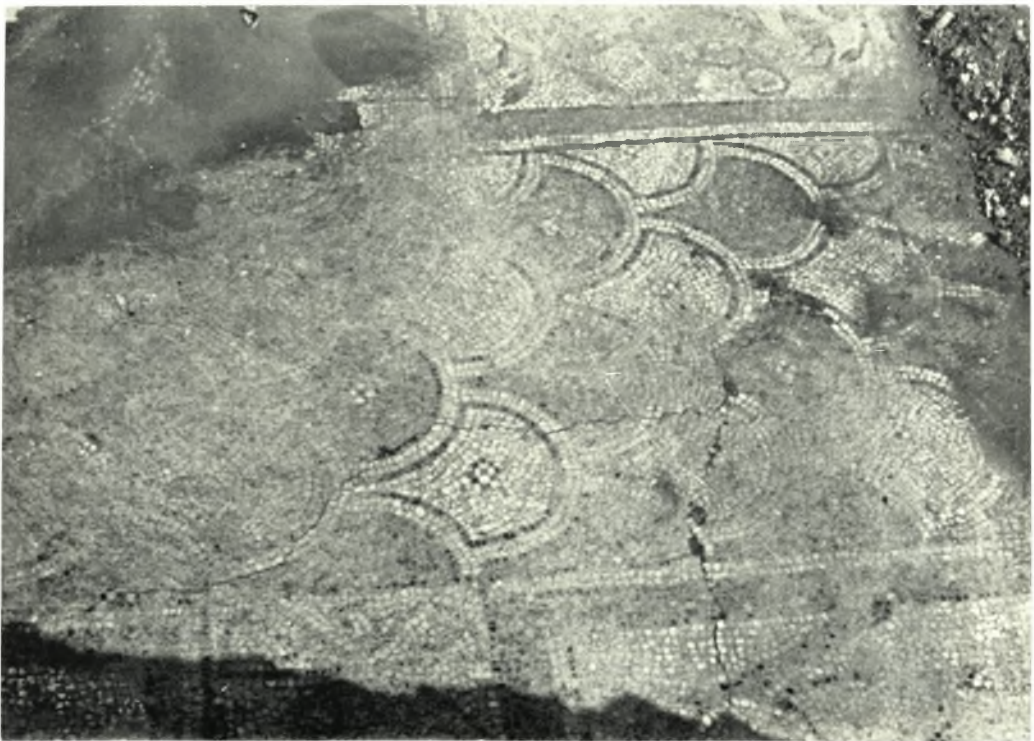
Τὸ ἀποκαλυφθὲν τμήμα τοῦ ψηφιδωτοῦ δαπέδου κατανέμεται, ὡς συνήθως, εἰς διάχωρα διακοσμούμενα ὑπὸ γεωμετρικῶν σχημάτων (ροδάκων, ρόμβων, διατετακμένων κύκλων), ἀνθέων καὶ ζωικῶν παραστάσεων, ἐν αἷς δύο πέρδικες, παγώνιον καὶ ἔλαφος (Πί ν. 589 α). Ἐν διάχωρον κοσμεῖται ὑπὸ τοῦ συνήθους φολιωτοῦ σχήματος (Πί ν. 589 β).

Τὰ χρώματα τῶν ψηφιδωτῶν εἶναι λευκόν (τοῦ βάθους), ἐρυθρόν, κυανοῦν, κίτρινον.

Μακεδονία. Κοζάνη. Ἱερά Παράσκευή: α - β. Ψηφιδωτὸν δάπεδον παλαιοχριστιανικῆς βασιλικῆς

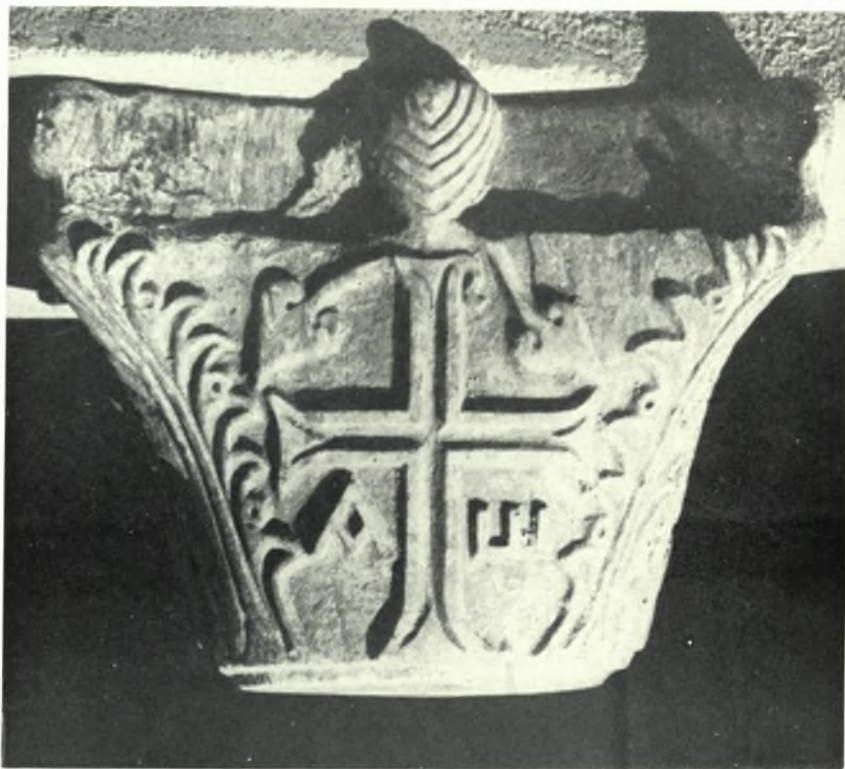
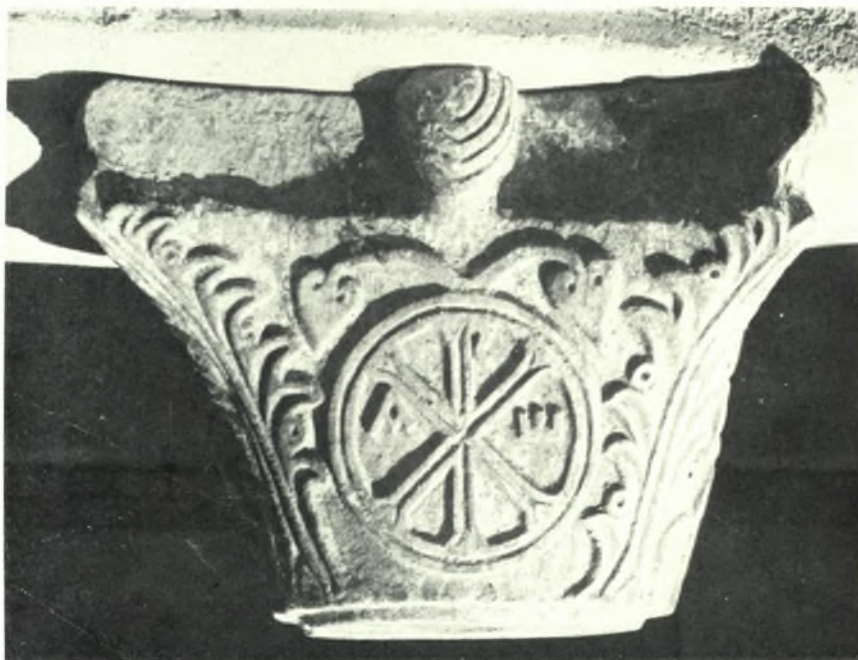
Ἐν κιονόκρανον (Πί ν. 590 α - β), φυλασσόμενον ἀπὸ ἐτῶν ἐντὸς τοῦ ἐγγὺς τῆς βασιλικῆς ναῖσκου, προέρχεται, κατὰ τὰς μαρτυρίας τῶν χωρικῶν, ἐκ τοῦ χώρου τῆς βασιλικῆς.

Μακεδονία. Κοζάνη. Ἁγία Παρασκευή: α. Κιονόκρανον ἐκ τῆς παλαιοχριστιανικῆς βασιλικῆς,
β. Ἡ ἑτέρα πλευρὰ τοῦ ἰδίου κιονοκράνου

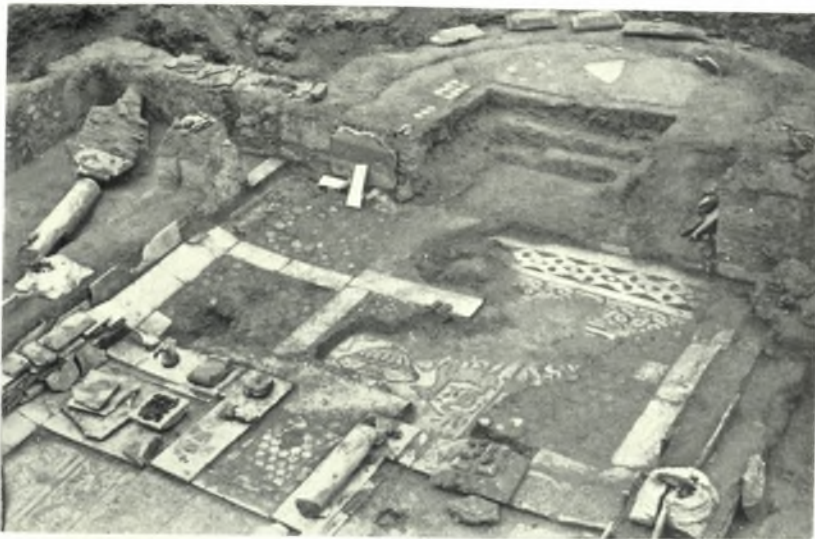
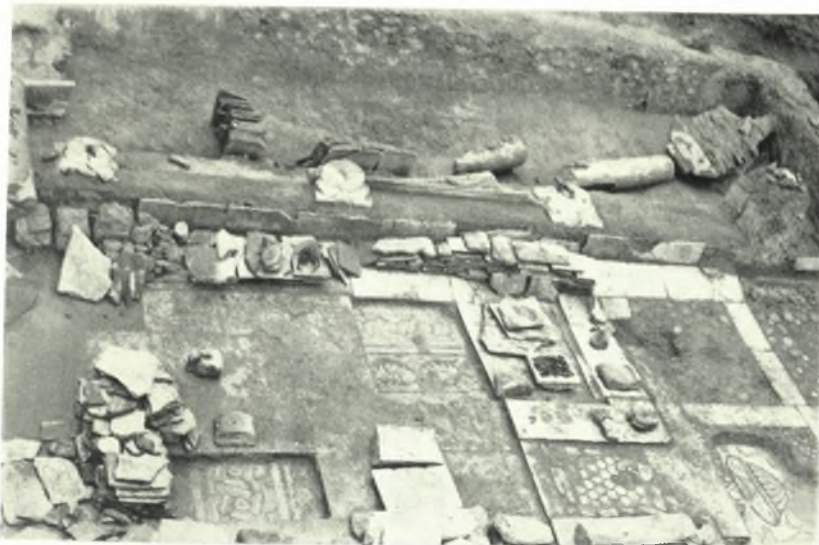
Κατὰ τὴν ὑφ' ἡμῶν γενομένην ἀνασκαφὴν ἀπεκαλύφθησαν πλήρως τὰ τρία κλίτη τῆς βασιλικῆς, μέρος τοῦ νάρθηκος καὶ τὸ Ἱερὸν Βῆμα, εἰς ὃ διασφίζονται καὶ αἱ βαθμιδῆς τοῦ συνθρόνου εἰς σχῆμα Π εἰς τὸν χώρον τῆς ἀψίδος (Πί ν. 591 α).

Τὰς λεπτομερείας τῆς ἀνασκαφῆς ἐκθέτομεν εἰς ἰδιαιτέραν περὶ τοῦ θέματος ἐργασίαν, ἀρκούμενοι ἐνταῦθα ν' ἀναφέρωμεν ὅτι τὸ δάπεδον τοῦ μέσου κλίτους καλύπτεται νῦν διὰ μεγάλων μαρμαρίνων πλακῶν, κάτωθεν τοῦ ὁποίου διεπιτιώθη ἡ ὑπαρξίς ψηφιδωτοῦ δαπέδου συγχρόνου πρὸς τὴν ἴδρυσιν τῆς βασιλικῆς (Πί ν. 591 β - γ). Τοῦτο ἀπεκαλύφθη εἰς τὸ Ἱερὸν Βῆμα (Πί ν. 592 α - β) καὶ εἰς σημειὰ τινα τοῦ μέσου κλίτους.

Μακεδονία. Λόγος 'Εδέσσης: α. Ἡ παλαιοχριστιανικὴ βασιλικὴ ἐκ ΝΔ. μετὰ τὴν ἀνασκαφὴν, β. Τὸ Β. καὶ τμῆμα τοῦ μέσου κλίτους αὐτῆς. Διακρίνονται τμήματα τοῦ ἀρχικοῦ ψηφιδωτοῦ δαπέδου, γ. Τὸ μέσον κλίτος τῆς παλαιοχριστιανικῆς βασιλικῆς ἐξ Α. Διακρίνεται ὁ ἀγωγὸς τῆς Δ.Ε.Η. καὶ τὸ «σάγμα ὑποδοχῆς» αὐτοῦ

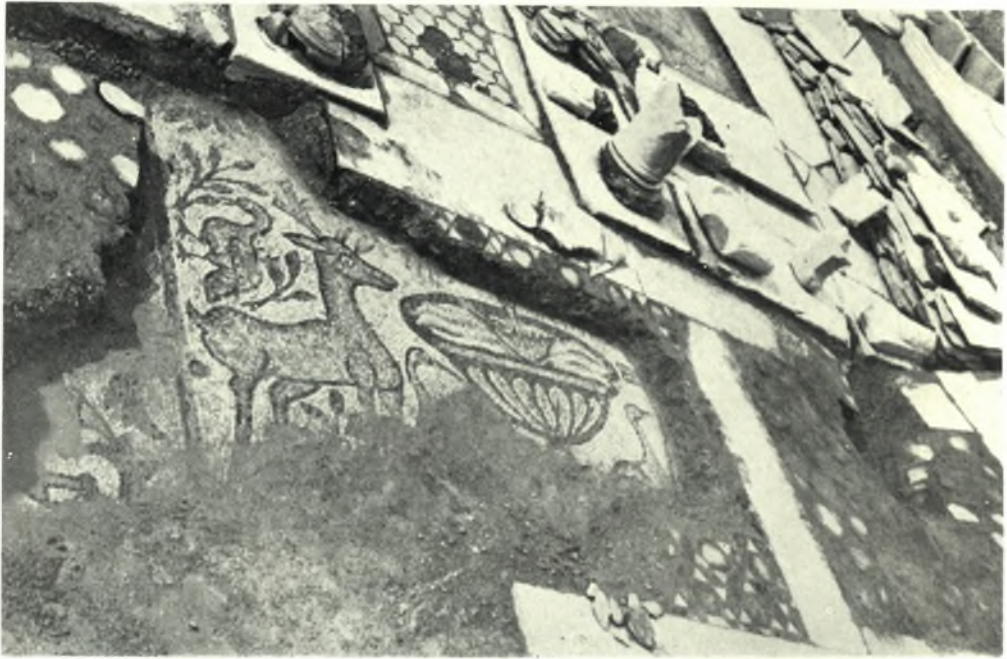
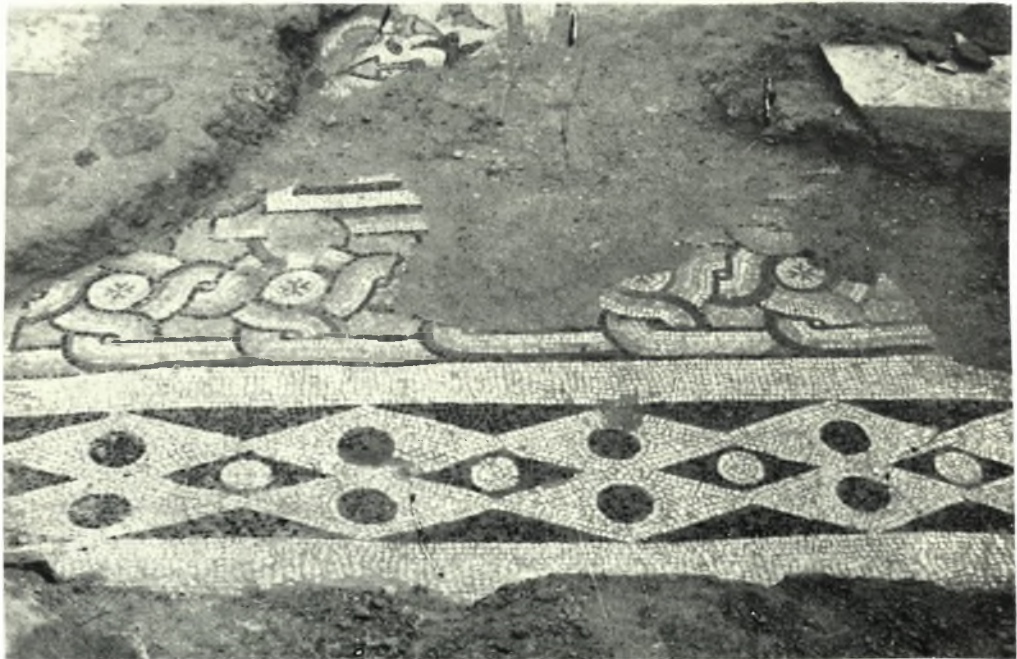
Μακεδονία. Λόγος Ἐδέσσης: α - β. Τμήματα ψηφιδωτοῦ δαπέδου ἐκ τοῦ χώρου τοῦ Ἱεροῦ Βήματος τῆς παλαιοχριστιανικῆς βασιλικῆς

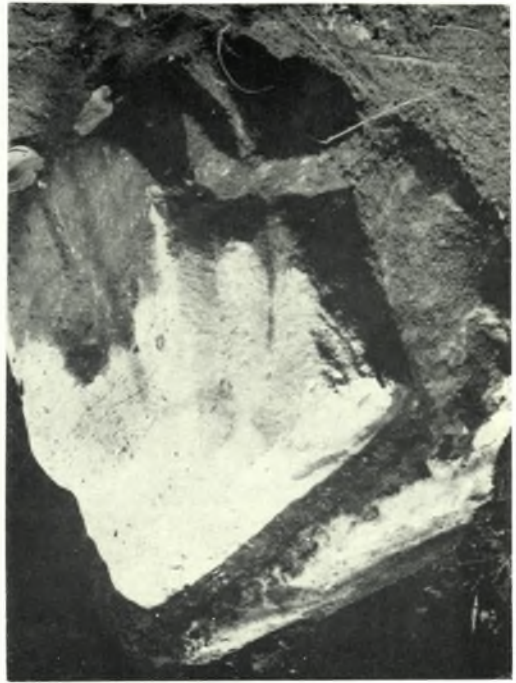
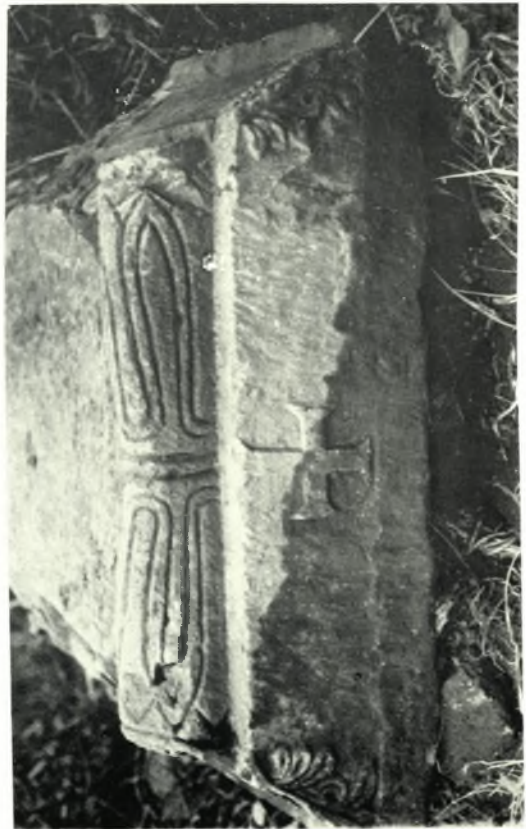
Εἰς τὸν χώρον τῶν εἰς μικρὰν ἀπόστασιν ἀπὸ τῆς ἀνασκαφείσης ὡς ἄνω βασιλικῆς, ἐπισημανθεισῶν ἄλλων δύο βασιλικῶν ἀνευρέθησαν κίονες (Πί ν. 594 α - β) καὶ κιονόκρανα (Πί ν. 594 γ, 595 α), ἐπεσημάνθησαν δὲ καὶ τοῖχοι

(Πί ν. 593 γ) καὶ εἰς στυλοβάτης μετὰ χάραν σφωζομένην βάσιν κίονος (Πί ν. 594 δ). Ἐκ τῶν ἐπιφανειακῶς σφωζομένων στοιχείων (Πί ν. 595 β) καταλήγει τις εἰς τὸ συμπέρασμα ὅτι εἰς τὴν περιοχὴν τοῦ Λόγγου τῆς Ἐδέσσης ὑπῆρξε, κατὰ τοὺς παλαιοχριστιανικοὺς χρόνους, ἐκτεταμένη πόλις, τῆς ὁποίας πλεῖστα κτίσματα θὰ πρέπη νὰ σφῶζονται ὑπὸ τοὺς ἀγρούς, λόγῳ τῆς ὑψηλῆς ἐπιχώσεως, εἰς τὴν ὁποίαν ὀφείλεται καὶ ἢ μὴ καταστροφὴ αὐτῶν κατὰ τὴν καλλιέργειαν, καθ' ὅτι δὲν ἐκτελεῖται εἰς τὴν περιοχὴν ταύτην βαθεῖα ἄροσις.

Μακεδονία. Λόγγος Έδεσσης: α - γ. Κίονες, βάσις κίονος και κιονόκρανον εκ της παλαιοχριστιανικής βασιλικής Ἁγίου Νικόλαου, δ. Βάσις κίονος ἐπὶ τοῦ στολῶβίτου, κατὰ χώραν, τῆς παλαιοχριστιανικῆς βασιλικῆς παρὰ τὴν μονὴν Ἁγίας Τριάδος

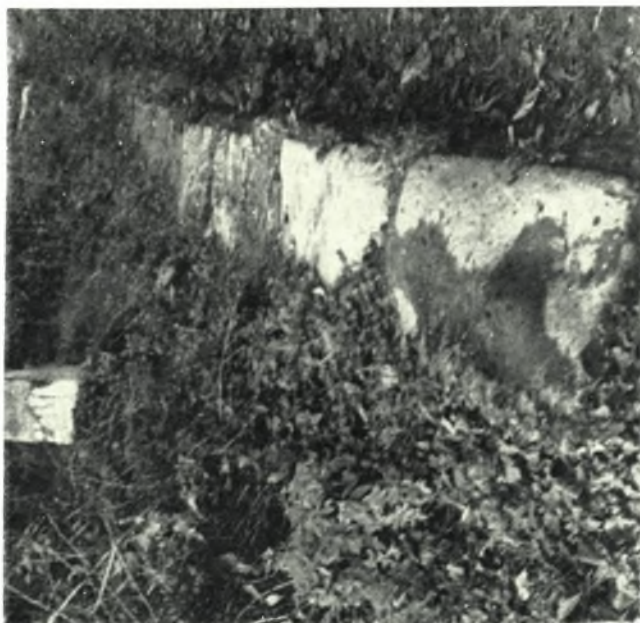
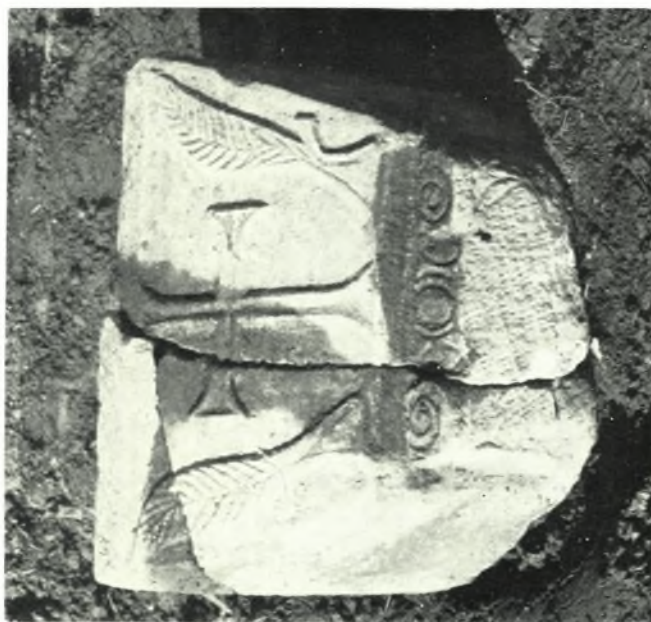
Μακεδονία. Λόγγος Έδέσσης: α. Κιονόκρανον ἐκ τῆς ἐπισημανθείσης παλαιοχριστιανικῆς βασιλικῆς παρὰ τὴν μονὴν Ἁγίας Τριάδος, β. Τοῖχος ἀγνώστου κτίσματος
