ΜΕΣΑΙΩΝΙΚΑ ΜΑΚΕΔΟΝΙΑΣ - ΘΡΑΚΗΣ

Εισαγωγικά: Τὸν Ἰούλιον 1963 ἐποποθετήθη εἰς τὴν Β' Ἐφορείαν Βυζαντινῶν Ἀρχαιοτήτων ὁ Ἐπιμελητὴς Μύρων Μιχαηλίδης, μετατεθεὶς ἐκ τῆς Δ' Ἐφορείας (Κρήτη).

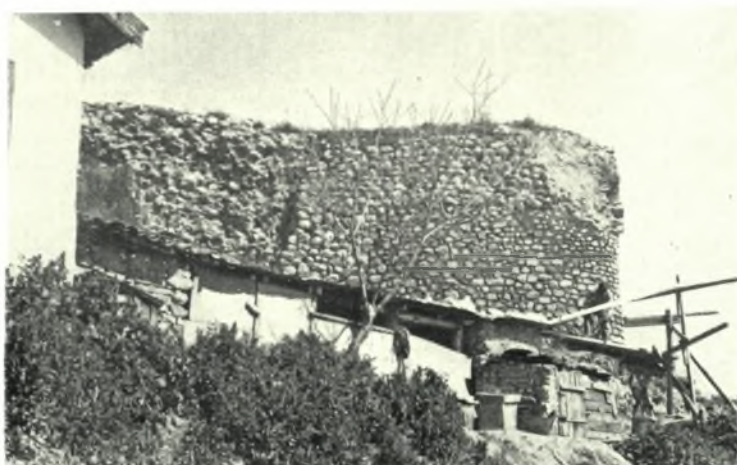
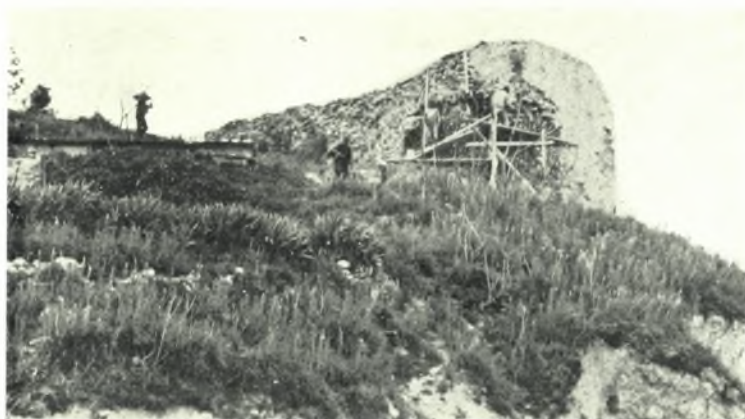
Ἀπὸ καιροῦ εἶχον παρουσιασθῇ ρωγαί, συνέβησαν δὲ καὶ μερικαὶ κατολισθήσεις τοῦ βυζαντινοῦ τείχους τοῦ Κάστρου τῶν Σερρῶν (βλ. περὶ αὐτοῦ εἰς τὴν προσφάτως ἐκδοθεῖσαν μελέτην ὑπὸ τοῦ Καθηγητοῦ Ἀ. Ξυγγοπούλου, Ἐρευναι εἰς τὰ βυζαντινὰ μνημεῖα τῶν Σερρῶν, Θεσσαλονίκη 1965, σ. 1 - 21). Ἡ θέσις τοῦ τείχους εἰς τὰς ἀποτόμους κλιτῆς τοῦ λόφου καὶ ἡ ὑπαρξίς κάτωθεν αὐτοῦ ὀλοκλήρου συνοικίας, ἐπέβαλε τὴν ἄνευ καθυστερήσεως ἐπέμβασιν τῆς Ὑπηρεσίας.

Μακεδονία. α - β. Τμήμα του τείχους του Κάστρου Σερρών κατά τας εργασίας στερεώσεως,
γ. Ἡ στέγη τοῦ Ἁγίου Προκοπίου Βεροίας μετὰ τὴν ἀποκατάστασιν

Αἱ ἐργασίαι ἐστράφησαν κυρίως εἰς τὴν ἐμφραξιν ρωγμῶν καὶ εἰς τὴν ὑποθεμελίωσιν πολλῶν τμημάτων, εἰς τὰ ὅποια εἶχε παρουσιασθῇ διάβρωσις τῶν ὑποκειμένων βράχων (Πί ν. 587 α - β).

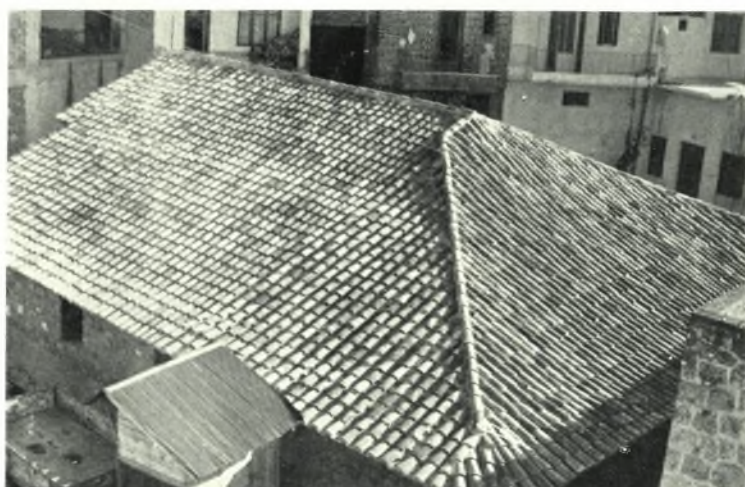
Ὁ ναὸς οὗτος, κατάγραφος εἰς τὸ μέσον κλίτος καὶ τὸ Ἱερὸν Βῆμα, φέρων κτητορικὴν ἐπιγραφὴν με χρονολογίαν 1608, εἶχεν ὑποστῇ καθίζησιν τῆς στέγης καὶ φθορὰς τῶν ἐξωτερικῶν τοίχων, κυρίως τοῦ βορείου, οἷτινες καὶ δὲν ἔφερον τοιχογραφίας.

Ἡ στέγη ἀνακατεσκευάσθη ὥς ἦτο, αἱ κέραμοι, ὅσαι εἶχον θραυσθῇ, ἀντικατεστάθησαν δι' ἄλλων ἐπίσης παλαιῶν τῶν αὐτοῦ τύπου (ἡ πόλις διατηρεῖ εὐτυχῶς πολλὰς παλαιὰς κεραμοσκεπεῖς οἰκίας καὶ ἡ προμήθεια παλαιῶν κεράμων ἐκ κατεδαφίσεων εἶναι εὐχερὴς) (Πί ν. 587 γ), οἱ τοῖχοι ἐστερεώθησαν διατηρηθείσης τῆς παλαιᾶς μορφῆς αὐτῶν καὶ ὁ ναὸς διεσώθη πλέον ὀριστικῶς.

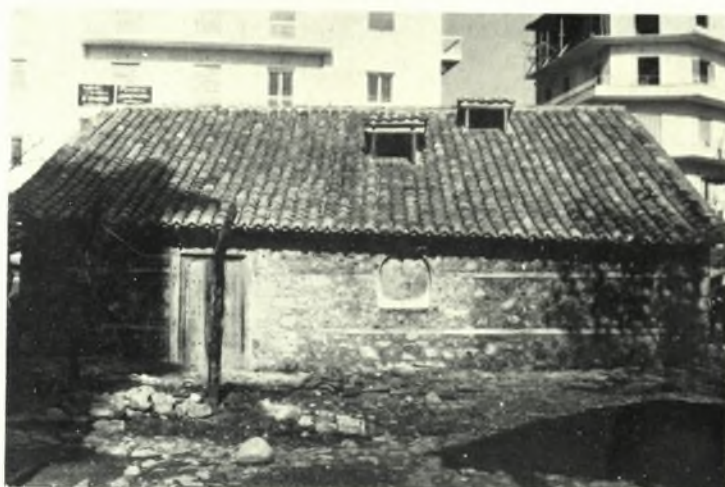
Ἡ κατάσταση τοῦ μνημείου τούτου ἦτο αὐτόχρημα τραγικὴ. Ἡ στέγη εἶχε καταρρεύσει ἐξ ὀλοκλήρου· οἱ πλάγιοι ἐξωτερικοὶ τοῖχοι ὁμοίως. Ὁ ναὸς ἦτο ἐρείπιον. Τοιχογραφίας διέσφζε μόνον τὸ Ἱερὸν Βῆμα, ἐξ ὧν αἱ μὲν τοῦ κυρίως Βήματος παλαιολόγειοι, αἱ δὲ τῶν πλαγίων (Προθέσεως καὶ Διακονικοῦ) τῆς Τουρκοκρατίας, ἀλλ' ὑπὸ αὐτὰς διεκρίνετο παλαιότερον στρώμα.

Μακεδονία. Βέροια: α. Ὁ ναός Ἁγίου Ἰωάννου Θεολόγου μετὰ τὰς ἐργασίας ἀποκαταστάσεως,
β - γ. Ὁ νότιος ἐξωτερικὸς τοῖχος τοῦ Ἀγ. Γεωργίου πρὸ καὶ μετὰ τὴν ἀποκατάστασιν

εἰς ἐρείπια — συνεπληρώθησαν οἱ πλάγιοι ἐξωτερικοὶ τοῖχοι, οἱ ὅποιοι δὲν ἔφερον τοιχογραφίας καὶ ἀνακατεσκευάσθη ἡ στέγη, καλυφθεῖσα διὰ παλαιῶν κεράμων ὁμοίων πρὸς τὰς προϋπαρχούσας (Πί ν. 588 α).

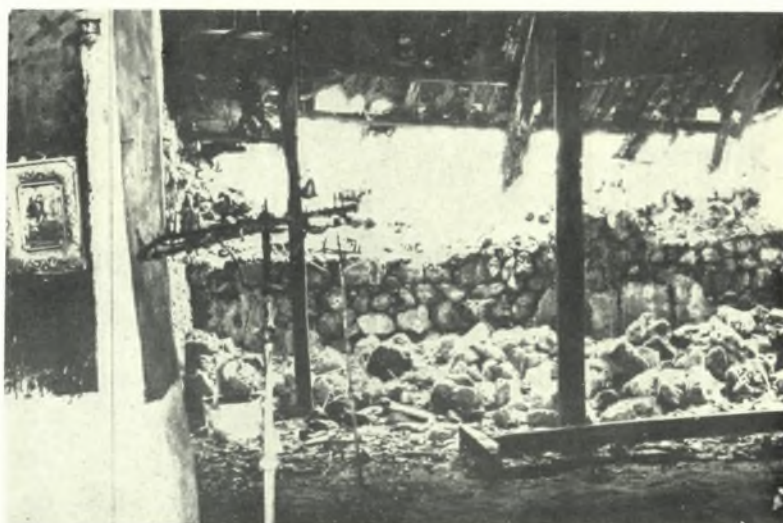
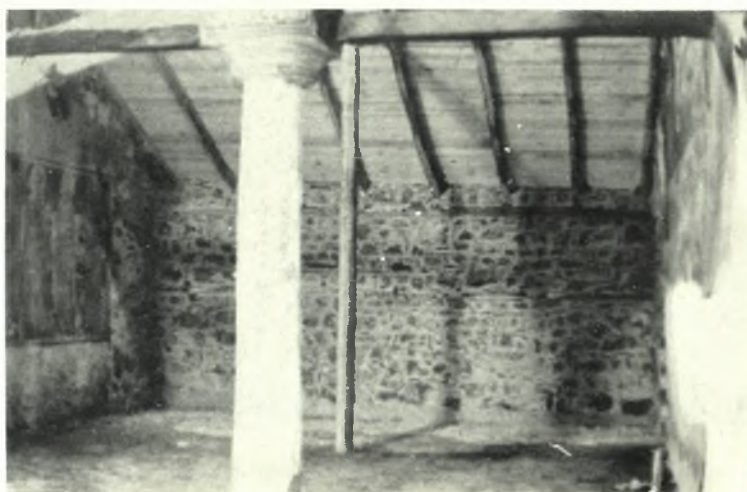
Ὁ ναὸς οὗτος φέρων εἰς τὸν νάρθηκα τοιχογραφίας τοῦ ἔτους 1519, κατὰ τὴν ἐπὶ τοῦ ὑπερθύρου κτητορικὴν ἐπιγραφὴν, εἶχε φθορὰς εἰς τὴν στέγην καὶ τὸν νότιον τοῖχον, μὴ τοιχογραφημένον (Πί ν. 588 β).

Ἐγένετο καὶ ἐνταῦθα στερεώσεις τοῦ τοίχου καὶ μερικὴ ἀνακεράμωσις τῆς στέγης πρὸς ἀντιμετώπισιν τῶν ἀμέσων ἀναγκῶν (Πί ν. 588 γ).

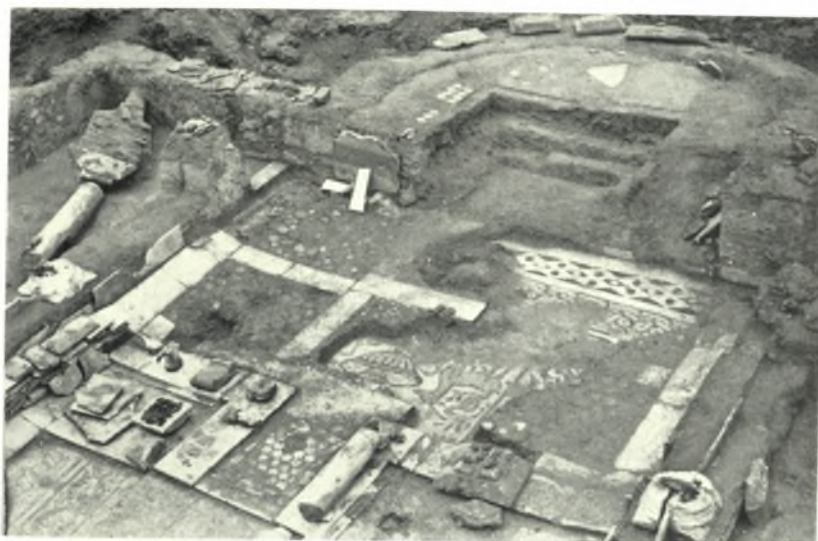
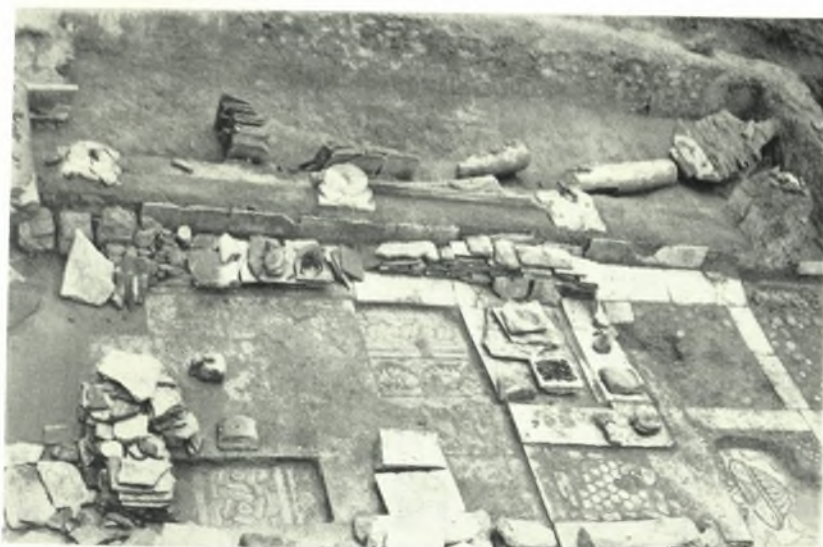
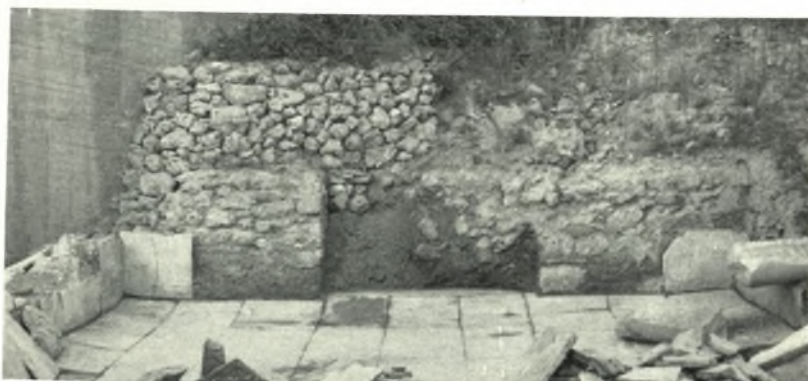
Κατὰ τὴν ὕψ' ἡμῶν γενομένην ἀνασκαφὴν ἀπεκαλύφθησαν πλήρως τὰ τρία κλίτη τῆς βασιλικῆς, μέρος τοῦ νάρθηκος καὶ τὸ Ἱερὸν Βῆμα, εἰς ὃ διασφύζονται καὶ αἱ βαθμίδες τοῦ συνθρόνου εἰς σχῆμα Π εἰς τὸν χώρον τῆς ἀψίδος (Πί ν. 591 α).

Τὰς λεπτομερείας τῆς ἀνασκαφῆς ἐκθέτομεν εἰς ἰδιαιτέραν περὶ τοῦ θέματος ἐργασίαν, ἀρκούμενοι ἐνταῦθα ν' ἀναφέρωμεν ὅτι τὸ δάπεδον τοῦ μέσου κλίτους καλύπτεται νῦν διὰ μεγάλων μαρμαρίνων πλακῶν, κάτωθεν τοῦ ὁποίου διεπιστώθη ἡ ὑπαρξίς ψηφιδωτοῦ δαπέδου συγχρόνου πρὸς τὴν ἰδρυσιν τῆς βασιλικῆς (Πί ν. 591 β - γ). Τοῦτο ἀπεκαλύφθη εἰς τὸ Ἱερὸν Βῆμα (Πί ν. 592 α - β) καὶ εἰς σημεῖα τινὰ τοῦ μέσου κλίτους.

Μακεδονία. Λόγγος Έδεσσης: α. Ἡ παλαιοχριστιανικὴ βασιλικὴ ἐκ ΝΔ. μετὰ τὴν ἀνασκαφὴν, β. Τὸ Β. καὶ τμῆμα τοῦ μέσου κλίτους αὐτῆς. Διακρίνονται τμήματα τοῦ ἀρχικοῦ ψηφιδωτοῦ δαπέδου, γ. Τὸ μέσον κλίτος τῆς παλαιοχριστιανικῆς βασιλικῆς ἐξ Α. Διακρίνεται ὁ ἀγωγὸς τῆς Δ.Ε.Η. καὶ τὸ «σάγμα ὑποδοχῆς» αὐτοῦ

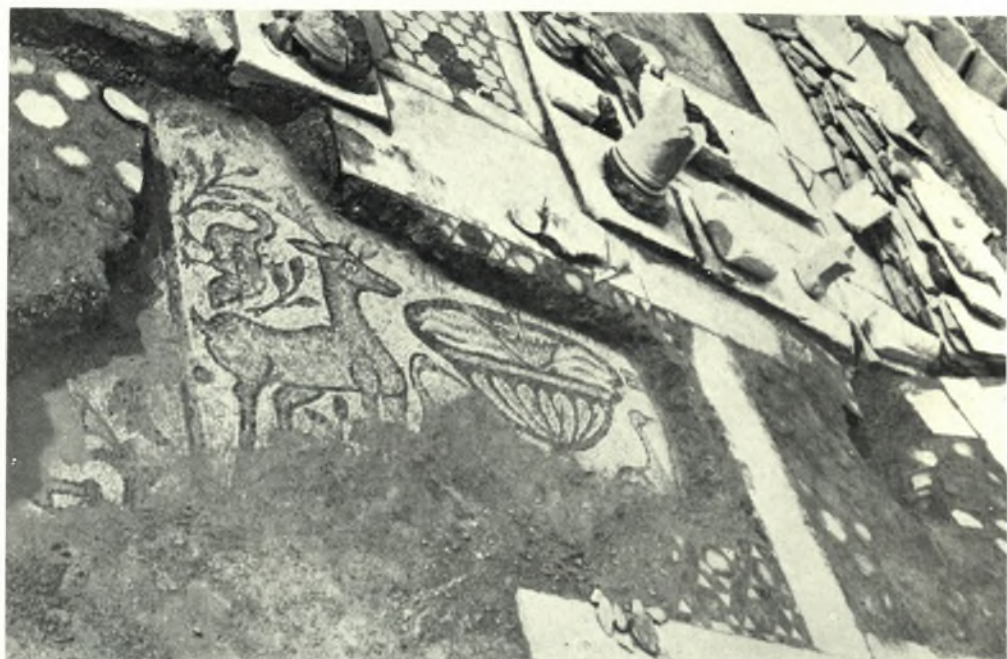
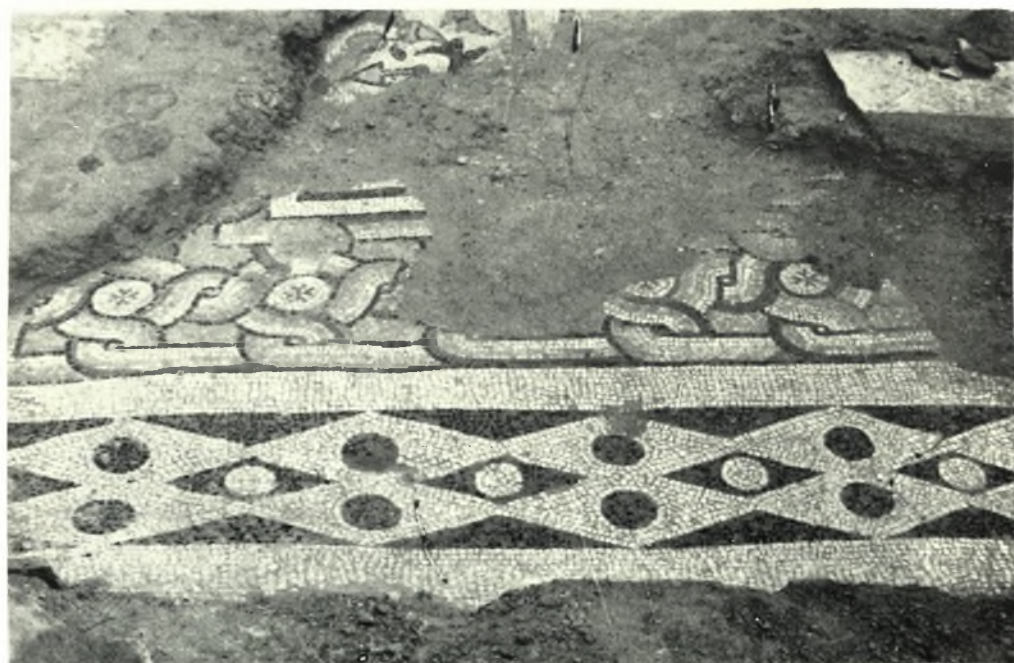
Μακεδονία. Λόγγος Ἐδέσσης: α - β. Τμήματα ψηφιδωτοῦ δαπέδου ἐκ τοῦ χώρου τοῦ Ἱεροῦ Βήματος τῆς παλαιοχριστιανικῆς βασιλικῆς

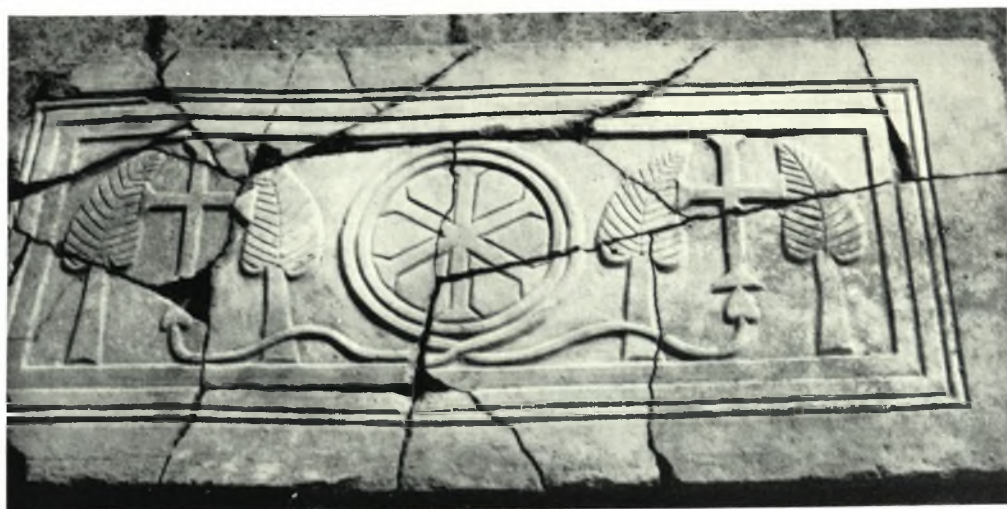
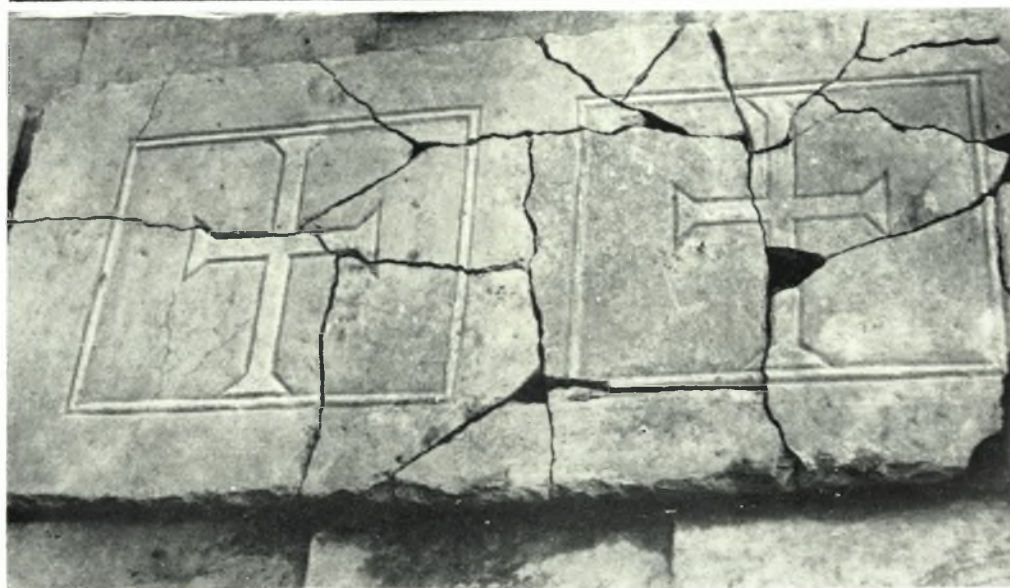
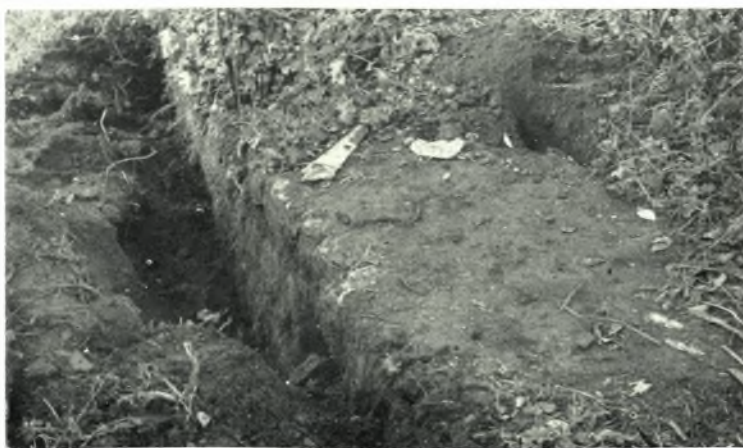
Ἡ βασιλικὴ ἀπέδωσε πλοῦτον κινητῶν εὐρημάτων, ἀρχιτεκτονικῶν μελῶν ἐκ θωρακίων (Πί ν. 593 α - β), κιονοκράνων, κιόνων, κιονίσκων κλπ., τὰ ὅποια συναρμολογηθέντα ἐπιτρέπουν τὴν κατὰ τὸ μείζον μέρος ἀποκατάστασιν τοῦ τέμπλου καὶ τῶν στυλοβατῶν.

(Πί ν. 593 γ) καὶ εἰς στυλοβάτης μετὰ κατὰ χώραν σωζομένην βάσιν κίονος (Πί ν. 594 δ). Ἐκ τῶν ἐπιφανειακῶς σωζομένων στοιχείων (Πί ν. 595 β) καταλήγει τις εἰς τὸ συμπέρασμα ὅτι εἰς τὴν περιοχὴν τοῦ Λόγγου τῆς Ἐδέσσης ὑπῆρξε, κατὰ τοὺς παλαιοχριστιανικοὺς χρόνους, ἐκτεταμένη πόλις, τῆς ὁποίας πλεῖστα κτίσματα θὰ πρέπη νὰ σώζωνται ὑπὸ τοὺς ἀγροὺς, λόγῳ τῆς ὑψηλῆς ἐπιχώσεως, εἰς τὴν ὁποίαν ὀφείλεται καὶ ἡ μὴ καταστροφὴ αὐτῶν κατὰ τὴν καλλιέργειαν, καθ' ὅτι δὲν ἐκτελεῖται εἰς τὴν περιοχὴν ταύτην βαθεῖα ἄροσις.

Μακεδονία. Λόγγος Έδέσσης: α - β. Θωράκιον μετακιονίου στυλοβάτου παλαιοχριστιανικής βασιλικής καὶ ἡ πρὸς τὸ πλάγιον κλίτος ὀψις αὐτοῦ, γ. Τοῖχος ἐπισημανθείσης παλαιοχριστιανικῆς βασιλικῆς Ἁγίου Νικολάου

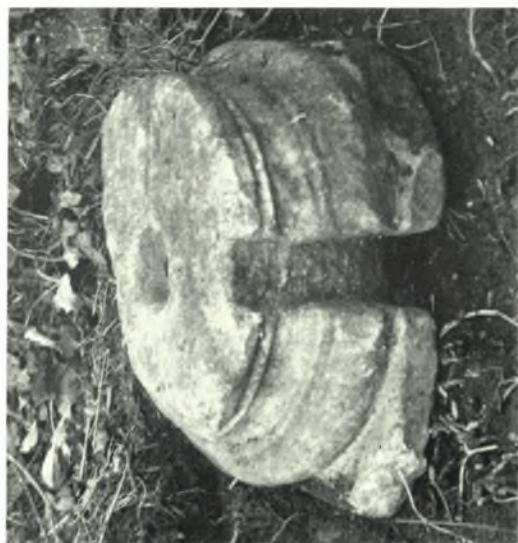
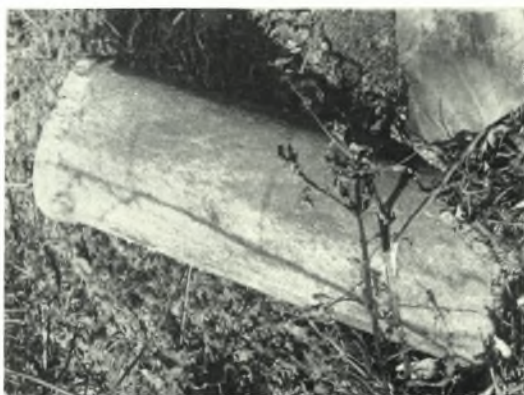
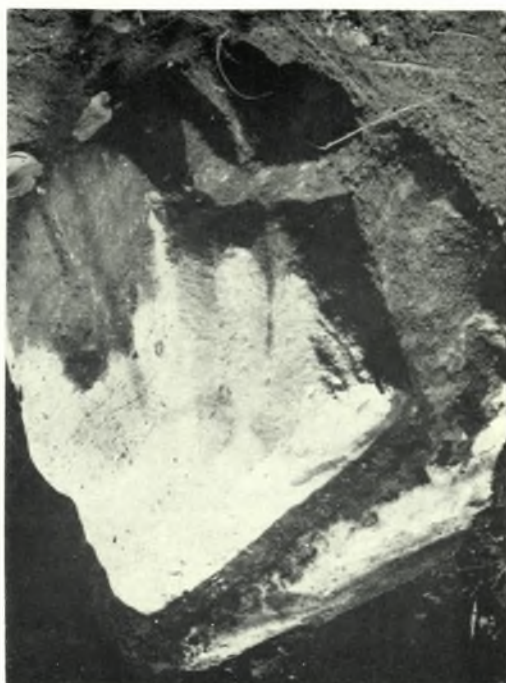
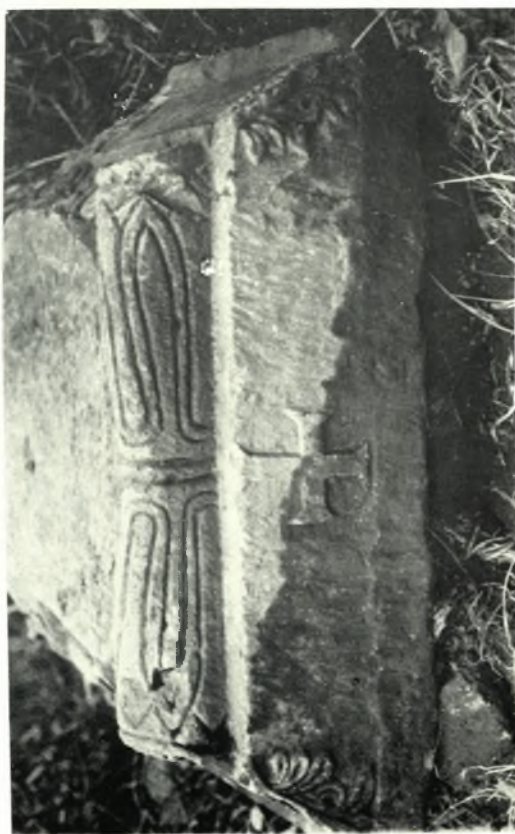
Εἰς τὸν χώρον τῶν εἰς μικρὰν ἀπόστασιν ἀπὸ τῆς ἀνασκαφείσης ὡς ἄνω βασιλικῆς, ἐπισημανθεισῶν ἄλλων δύο βασιλικῶν ἀνευρέθησαν κίονες (Πί ν. 594 α - β) καὶ κιονόκρανα (Πί ν. 594 γ, 595 α), ἐπεσημάνθησαν δὲ καὶ τοῖχοι

Μακεδονία. Λόγγος Ἑδέσσης: α - γ. Κίονες, βάσεις κίονος καὶ κιονόκρανον ἐκ τῆς παλαιοχριστιανικῆς βασιλικῆς Ἁγίου Νικολάου, δ. Βάσις κίονος ἐπὶ τοῦ στύλοβόλου, κατὰ χώραν, τῆς παλαιοχριστιανικῆς βασιλικῆς παρὰ τὴν μονὴν Ἁγίας Τριάδος

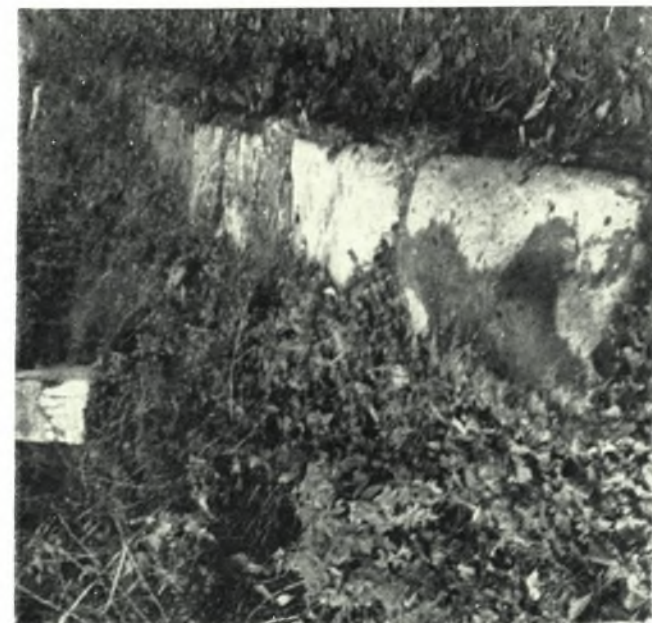
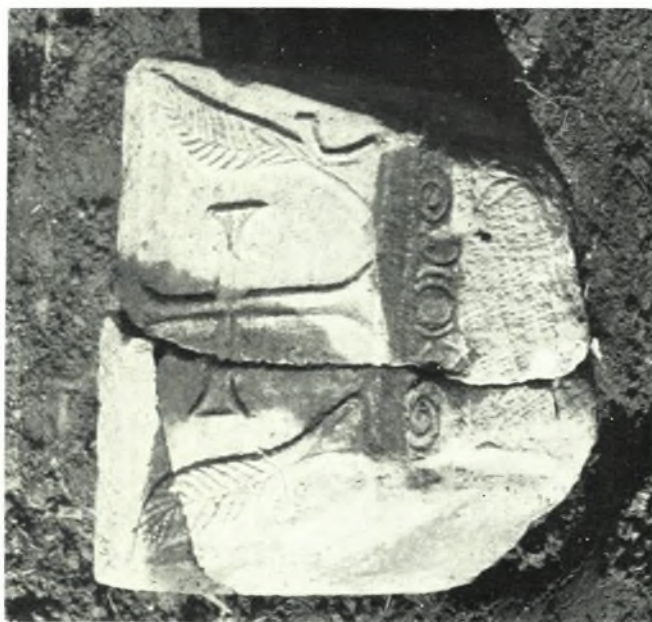
Μακεδονία. Λόγγος Έδέσσης: α. Κιονόκρανον ἐκ τῆς ἐπισημανθείσης παλαιοχριστιανικῆς βασιλικῆς
παρὰ τὴν μονὴν Ἁγίας Τριάδος, β. Τοῖχος ἀγνώστου κτίσματος
