ENRICA FIANDRA

I PERIODI STRUTTIVI DEL PRIMO PALAZZO DI FESTOS

Il tema che mi propongo di affrontare riguarda le successive ricostruzioni del I Palazzo minoico di Festòs dalla sua fondazione al definitivo abbandono.

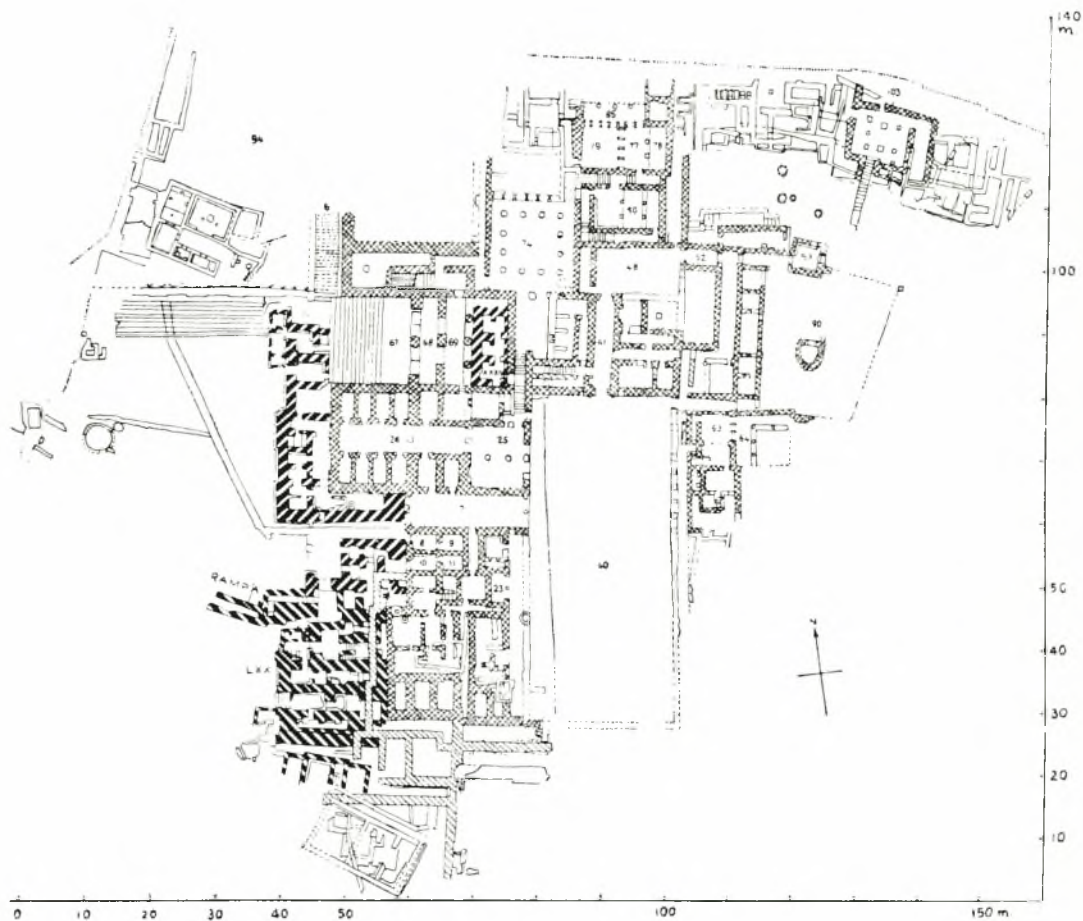
Pianta generale del palazzo minoico di Festòs. Le strisce nere inclinate indicano la parte del I palazzo qui trattata; il tratteggio semplice e quello incrociato indicano le strutture del II palazzo (pag. 112, 114, 115, 120).

La parte segnata con tratteggio a strisce nere inclinate verso destra nella pianta generale (πλν. IE') corrisponde agli scavi effettuati da L. Pernier (nella parte settentrionale del palazzo) e con lo stesso tratteggio inclinato verso sinistra, a quelli del Prof. Doro Levi (nella parte meridionale). Il tratteggio incrociato indica i muri del II palazzo in elevato e il tratteggio semplice delinea i muri di contenimento e le fondazioni nella china meridionale che si trovano al disotto del piano del pavimento del II palazzo (πλν. ΛΘ').

Osservando la pianta della πλν. IE', soprattutto la parte dei nuovi scavi, si ha l'impressione di una costruzione caotica, come se non fosse mai intervenuta un'idea architettonica; ciò è dovuto alla rappresentazione simultanea di tutte le ricostruzioni sovrapposte.

Osservando la pianta generale (πίν. ΙΕ') ci si chiede in quale rapporto di tempo stiano le due parti della facciata occidentale del

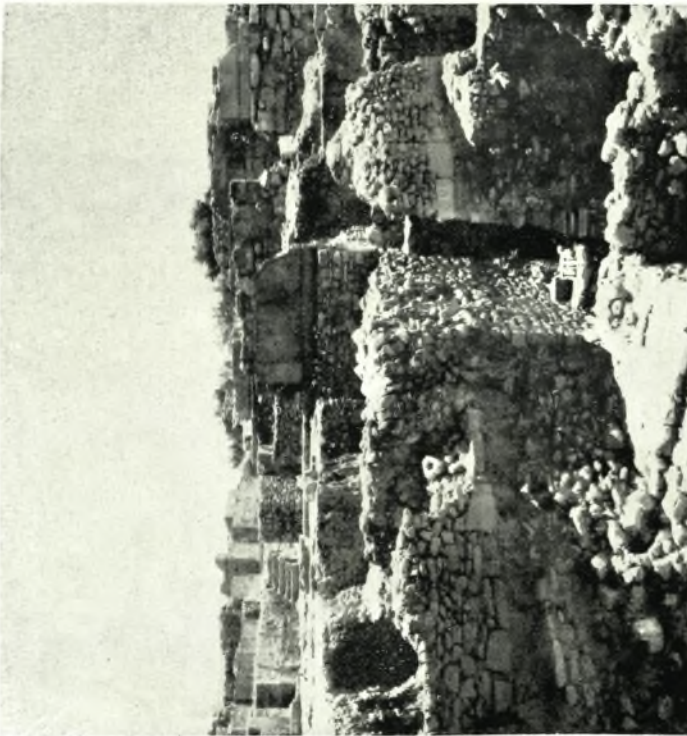
1. - Festòs, parte terminale della rampa (1° periodo) interrotta dal vano LH (scala) (2° periodo) (da Ovest) (pagg. 114, 117).

La rampa lastricata del 1° periodo non fu più utilizzata ed il collegamento tra la parte inferiore e quella superiore venne effettuato per mezzo di una scala (vano LII, $\pi\acute{\iota}\nu$. ΚΓ') che terminava nel vano IL. Si trattava cioè di una comunicazione non più all' aperto, ma attraverso un vano chiuso. Di questa scala resta il vano della rampa superiore, collegata ad angolo retto con il tratto corto di una rampa o pianerottolo intermedio, di direzione nord-sud ($\pi\acute{\iota}\nu$. ΚΖ' 1, 2)⁸.

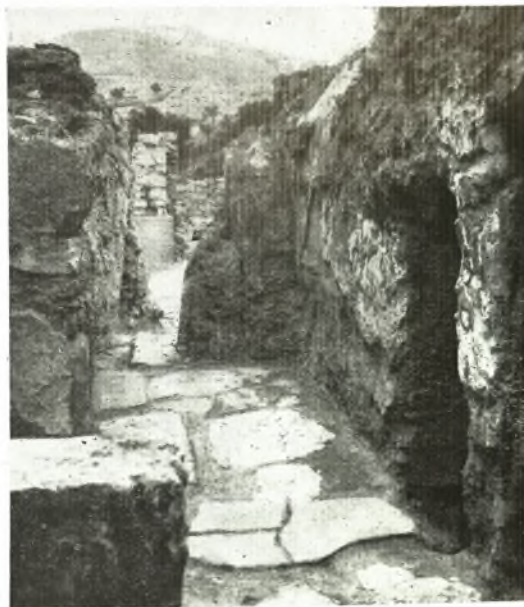
Vano LVI visto dall' interno del vano LIII (in primo piano a sinistra un ortostate della facciata in vista nel 1 periodo)

Nella parte meridionale i vani LVI, LVII (πίv. Λ' 1, 2, 3) e F¹¹ furono addossati agli ortostati. I tratti corrispondenti della facciata furono così trasformati in muri interni. Il disegno chiaro ed il movimento del perimetro vennero così annullati.

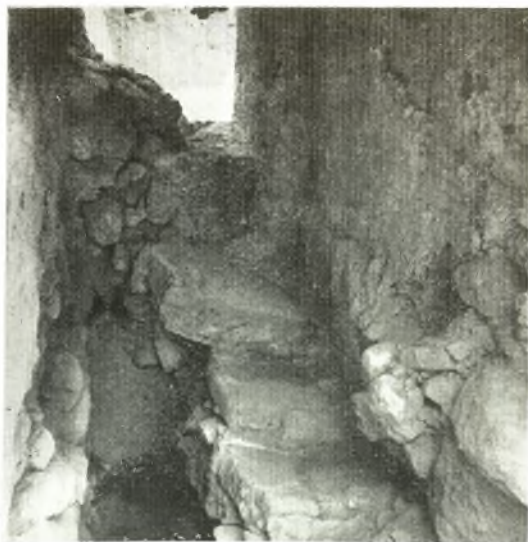
3 (a sinistra). - Scaletta che fu addossata agli ortostati del Vano LVIII (la parte superiore dell'ortostate è stata liberata dal conglomerato che la copriva) (pag. 120). 4 (a destra). - Scaletta tra il Vano LV e il Vano LIII (pag. 120)

Per salire al primo piano, nel vano LVI, fu creata una scaletta addossata a Sud alla facciata ad ortostati ($\pi\acute{\nu}$. AB' 3).

Un'altra scaletta interna metteva in comunicazione il vano LV con il vano LIII, che in questo periodo ebbe il pavimento ad un livello superiore ($\pi\acute{\nu}$. AB' 4)¹⁶. I gradini di questa scaletta, tinteggiati a calce come i muri, sono fatti di mattoni molto resistenti ottenuti con un impasto di calce, coccio pesto, paglia e foglie.

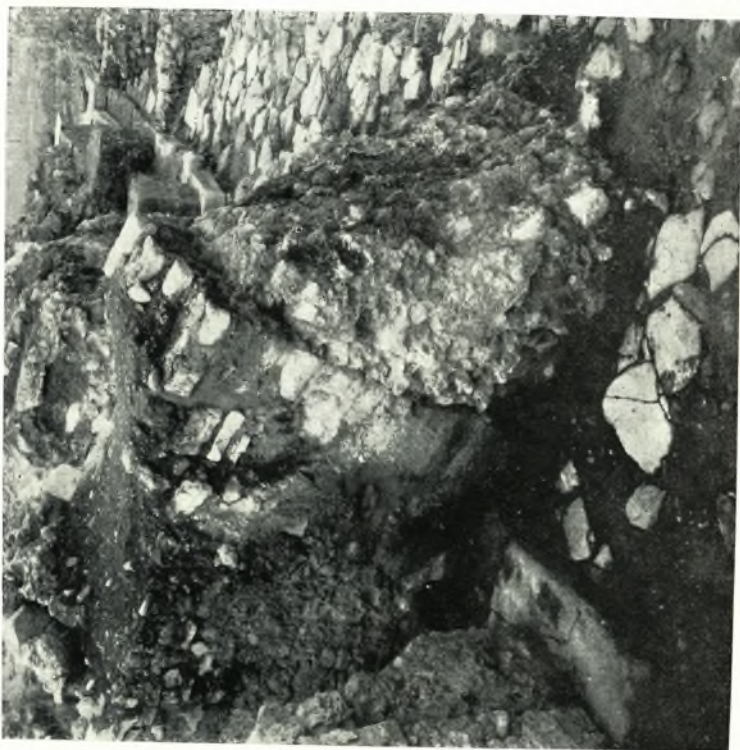
2. - Calcestruzzo del 4 periodo ancora in posto (pag. 124).
