# ΑΡΧΑΙΟΤΗΤΕΣ ΚΑΙ ΜΝΗΜΕΙΑ ΝΗΣΩΝ ΑΙΓΑΙΟΥ

## Α. ΛΕΣΒΟΣ

## Β'. ΧΙΟΣ

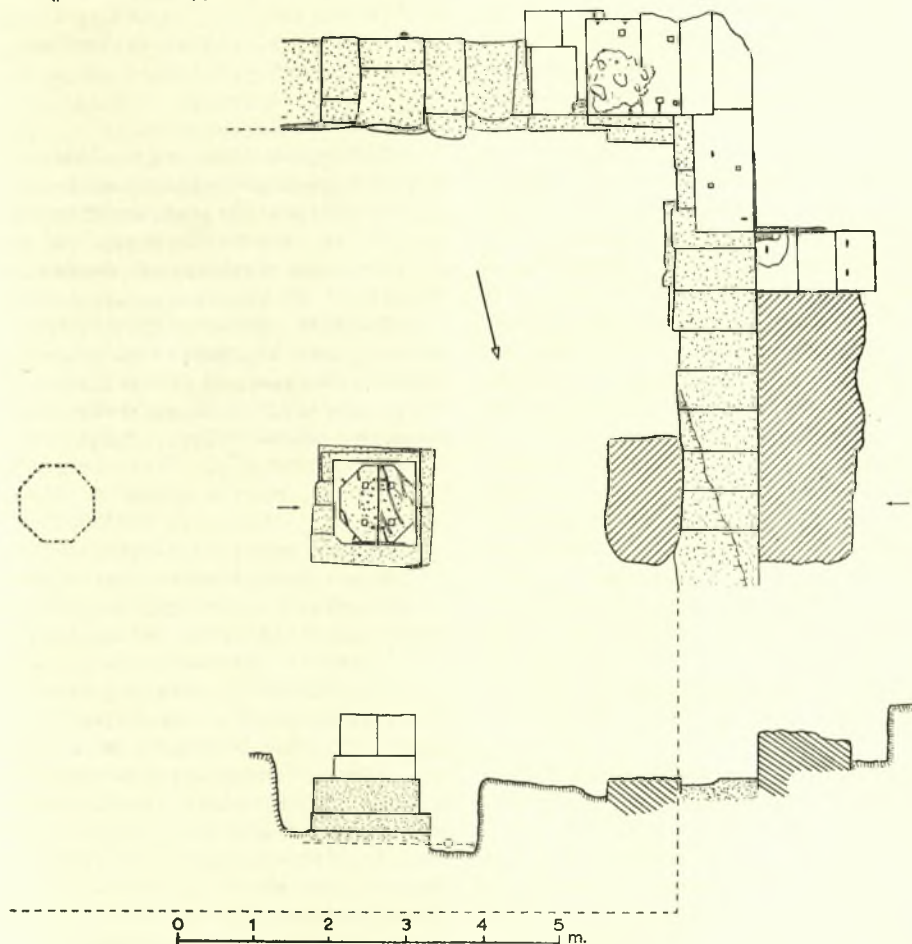
Σχέδ. 1. Κάτοψις καὶ τομὴ λειψάνων στοᾶς βορείου λιμένος Μυτιλήνης

γομένης προσφυγικῆς ἀγορᾶς. Σήμερον εἶναι ὀρατὴ μόνον ἡ ΝΔ. γωνία (Σχέδ. 1).

Τὰ λείψανα τῆς στοᾶς εἶχον εὐρεθῇ κατὰ τὸ 1930, χάρις δὲ εἰς πρῶχειρον ἐκθεσιν τοῦ κ. Παρασκευαῖδῃ πρὸς τὸ Ὑπουργεῖον, δύναται τις νὰ ἀνασυστήσῃ εἰς γενικὰς γραμμάς μέρος τῆς κατόψεως. Ἡ ὄψις τοῦ κτηρίου ἐβλεπε πρὸς Β., πρὸς τὴν θάλασσαν δηλαδή. Εἰς τὸ μέσον, κατὰ μήκος, ἔφερε κιονοστοιχίαν ἐξ ὀκταγώνων κιόνων ἐξ ἐρυθροῦ λίθου (σαρμουσάκ), ἕκαστος δὲ σπόνδυλος

τῆς κιονοστοιχίας αὐτῆς ἀπετελεῖτο ἐκ δύο τεμαχίων. Τὸ πλάτος τῆς στοᾶς ἦτο 14.80 μ.

Ἡ μορφή τῆς προσόψεως δὲν ἐξηκριβώθη διὰ τῶν τότε ἔρευνων. Εὐρέθησαν ὁμως δωρικοὶ ἡμικίονες, τρίγυφοι καὶ γείσα εἰς τὸν χώρον τῆς προσόψεως, φυλασσόμενοι σήμερον εἰς τὰς ἀποθήκας τῆς Ἑφορείας Ἀρχαιοτήτων. Τὸ μέγεθος τῶν ἀρχιτεκτονικῶν αὐτῶν μελῶν συνηγορεῖ ὑπὲρ τῆς ἀπόψεως, ὅτι ἀνήκουν εἰς τὸν ὄροφον τῆς στοᾶς. Εἰς τοῦτο ἄλλωστε, ὅτι ἡ στοὰ ἦτο διώροφος, ὁδηγεῖ καὶ τὸ μεγάλο πάχος τοῦ ὀκταγώνου κίονος.

1. Στοὰ βορείου λιμένος Μυτιλήνης. Συστηματικὸς καθαρισμὸς καὶ ἐργασίαι συντηρήσεως ἐγένοντο εἰς τὰ ὀρατὰ λείψανα μεγάλης στοᾶς τοῦ βορείου λιμένος Μυτιλήνης. Ἡ στοὰ αὕτη, ἐνῷ εὐρέθῃ σχεδὸν ὁλόκληρος, ἐκαλύφθη ὑπὸ τῶν ἐπ' αὐτῆς κτισθέντων καταστημάτων τῆς λε-
