ΔΙΠΛΩΜΑΤΙΚΗ ΕΡΓΑΣΙΑ

**Μεταλλουργική Διερεύνηση Κόπωσης εξ Επαφής σε Κύλιση
(Rolling Contact Fatigue – RCF) σε Σιδηροτροχιές από το
Δίκτυο του Μετρό Αθηνών**

Βόλος, Οκτώβριος 2013

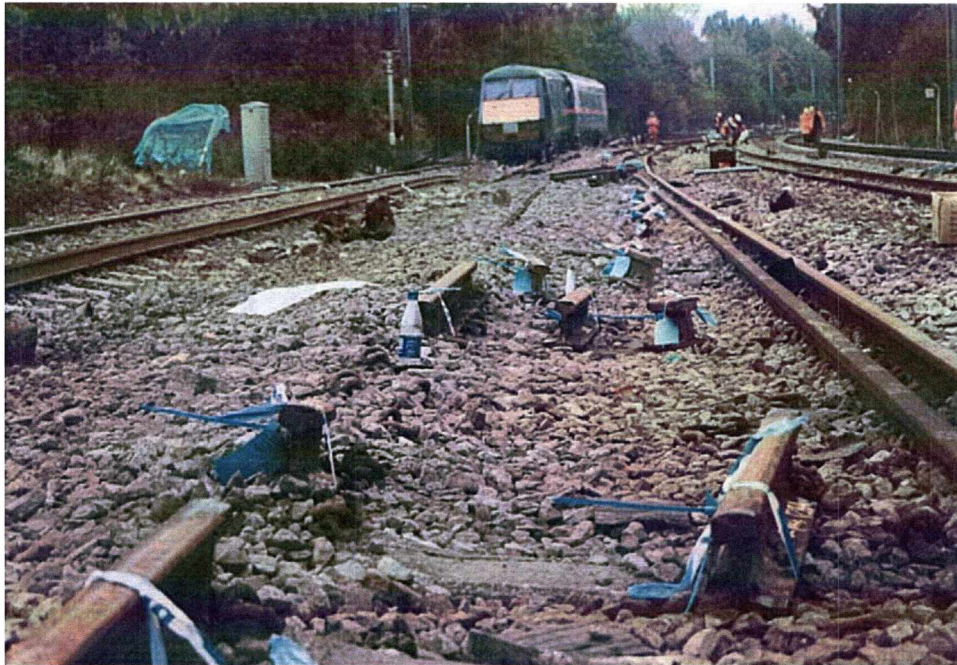
Σχήμα 1.1 Ολική θραύση της σιδηροτροχιάς στο δυστύχημα του Hatfield [5]

Τα τελευταία 20 χρόνια οι υψηλές απαιτήσεις κυκλοφορίας στους σιδηρόδρομους οδήγησαν στην αύξηση του φορτίου του άξονα των τροχών, της ταχύτητας και της συχνότητας διέλευσης των συρμών. Αυτό είχε ως αποτέλεσμα την αύξηση του ρυθμού σχηματισμού σφαλμάτων που προέρχονται από RCF σε σύγκριση με τα υπόλοιπα σφάλματα, και κατά συνέπεια την αύξηση του κόστους συντήρησης [3]. Τα νέα αυτά δεδομένα στον τομέα των σιδηροδρόμων επαληθεύτηκαν στο δυστύχημα του Hatfield στην Αγγλία το 2000, όπου τέσσερα άτομα σκοτώθηκαν και άλλα εβδομήντα τραυματίστηκαν, λόγω ολικής θραύσης στην εξωτερική πλευρά καμπύλων τμημάτων της σιδηροτροχιάς που προήλθε από εξέλιξη επιφανειακών ρωγμών, κατά την εγκάρσια διεύθυνση, μέχρι το πέλμα της σιδηροτροχιάς (Σχήμα 1.1) [4].

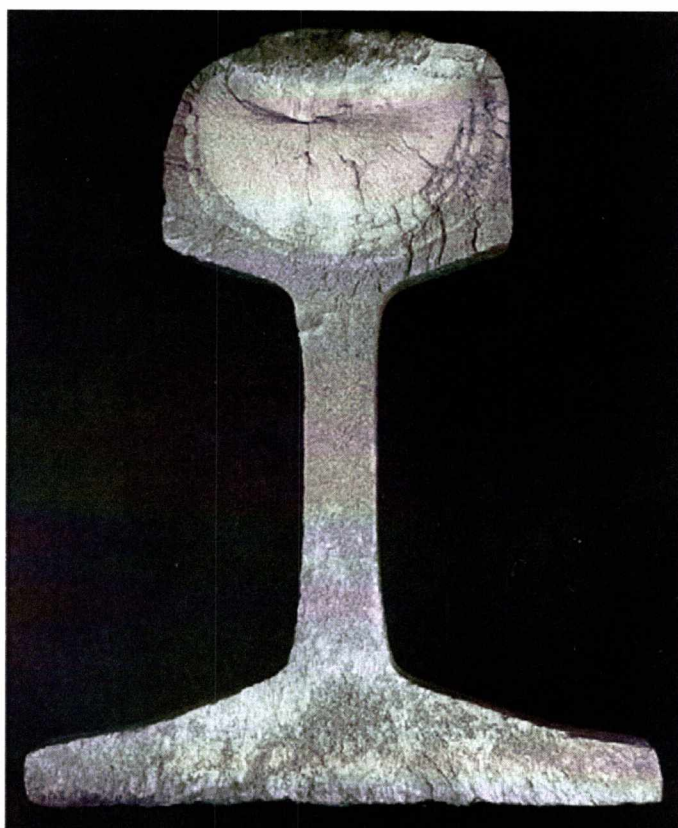
Σχήμα 2.5 Ρωγμή σχήματος «νεφρού» [4]

Εγκάρσιες ρωγμές: Σφάλματα όπως shelling, head check και squat μπορούν να εξελιχθούν σε εγκάρσιες ρωγμές και να επιφέρουν ολική θραύση της σιδηροτροχιάς (Σχήμα. 2.5). Συνήθως τα σφάλματα αυτά ξεκινούν κάτω από την επιφάνεια της σιδηροτροχιάς και εξελίσσονται σε όλη τη διατομή της. Τυπικό είδος ρωγμής αυτής της κατηγορίας σφαλμάτων είναι η λεγόμενη ρωγμή σχήματος «νεφρού» (“kidney” shaped crack).

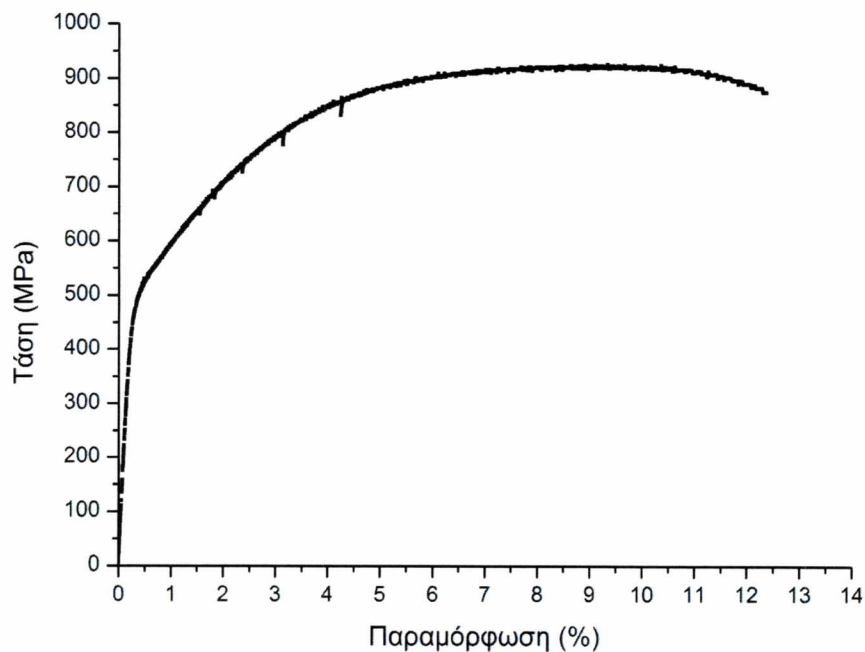
Σχήμα 4.1 Διάγραμμα τάσης – παραμόρφωσης του χάλυβα Grade 900A

Τμήμα Σιδηροτροχιάς	Χημική Σύσταση							Μηχανικές Ιδιότητες		
	C	Si	Mn	P	S	Cr	Ni	R _{p0,2} (MPa)	R _m (MPa)	Elongation (%)
B	0.68	0.35	1.11	0.01	0.02	0.02	0.02	-	-	-
O-REF	0.68	0.26	1.11	0.02	0.01	0.03	0.02	533	924	12
Grade 900A (UIC 860 O)	0,60- 0,80	0,1- 0,5	0,8- 1,3	0,04 max	0,04 max	-	-	-	880- 1030	≥10

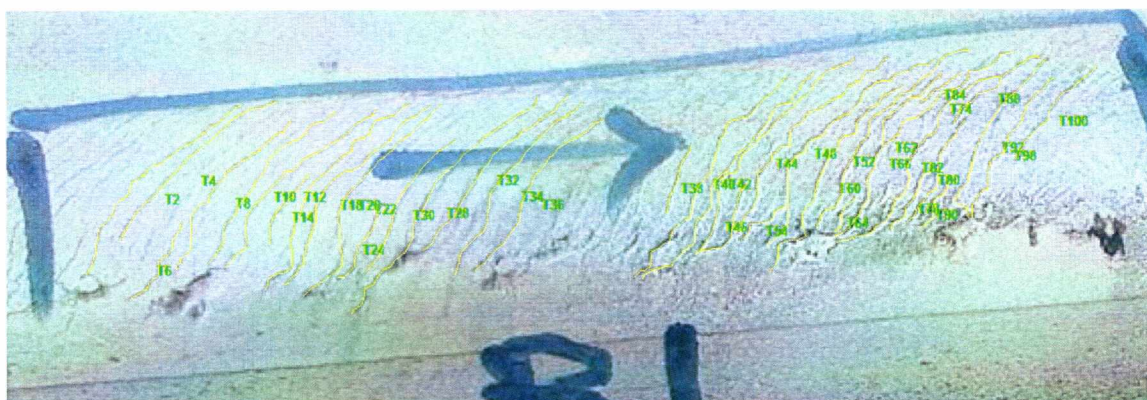
Σχήμα 4.5 Μέτρηση μήκους ρωγμών στην περιοχή B1

Σύμφωνα με τις παραπάνω μετρήσεις είναι φανερό ότι το μέσο μήκος τόξου των ρωγμών στην περιοχή B1 είναι μεγαλύτερο σε σύγκριση με αυτό της περιοχής C1. Ο τρόπος μέτρησης του μήκους των ρωγμών απεικονίζεται στο Σχήμα 4.5.

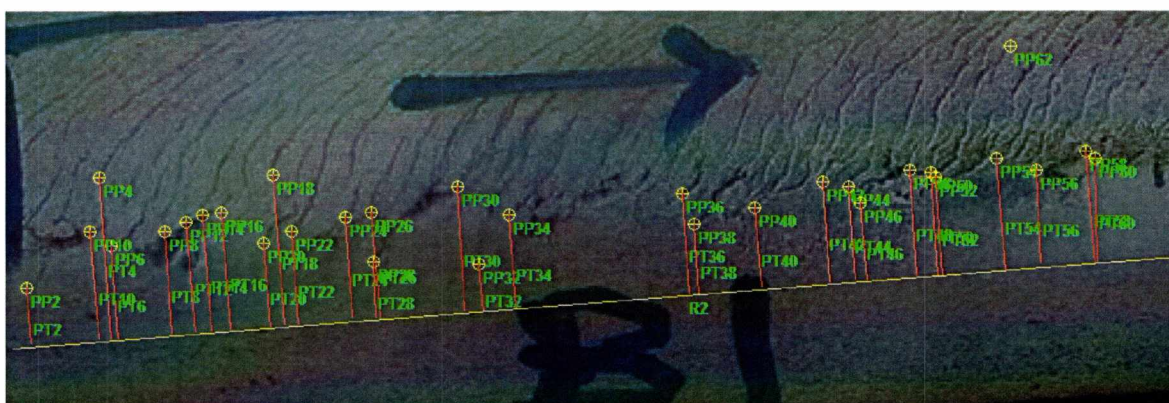
Σχήμα 4.7 Μέτρηση της απόστασης του άκρου της ρωγμής από το gauge corner (περιοχή B1)

Τα τμήματα των σιδηροτροχιών B και C έχουν υποστεί διαφορετικού βάθους τρόχισμα και για αυτό το λόγο είναι δύσκολο να γίνει σύγκριση μεταξύ των αποτελεσμάτων της μέσης απόστασης του άκρου της ρωγμής από το gauge corner. Ο τρόπος μέτρησης της απόστασης του άκρου της ρωγμής από το gauge corner απεικονίζεται στο Σχήμα 4.7.

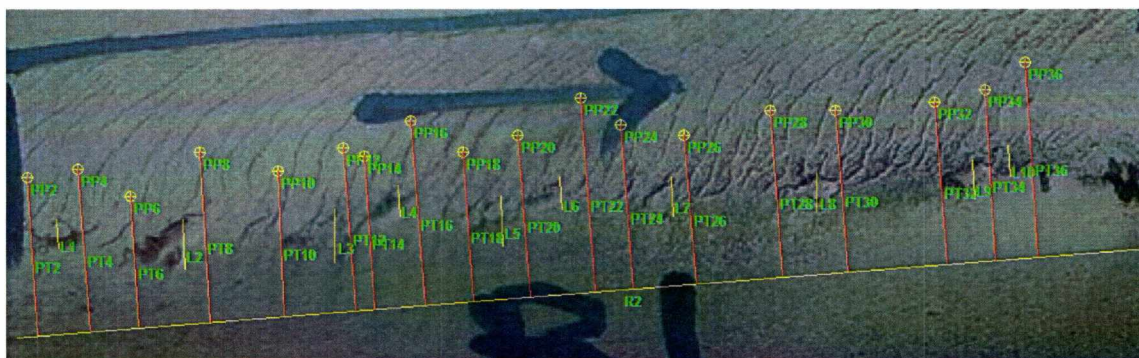
Σχήμα 4.9 Μέτρηση γεωμετρικών χαρακτηριστικών των αποφλοιώσεων στην περιοχή B1

Η περιοχή C1 παρουσιάζει μικρότερου μήκους ρωγμές, χωρίς αποφλοιώση σε σύγκριση με την περιοχή B1 που παρουσιάζει μεγαλύτερου μήκους ρωγμές, με αποφλοιώσεις. Πιθανότατα η περιοχή C1 βρίσκεται σε ένα πρώιμο στάδιο εξέλιξης των ρωγμών που μετά το πέρασμα κάποιων κύκλων φόρτισης θα παρουσιάσει αποφλοιώσεις και θα προσεγγίσει τη συμπεριφορά που εμφανίζει η περιοχή B1. Ο τρόπος μέτρησης των γεωμετρικών χαρακτηριστικών των αποφλοιώσεων απεικονίζεται στο Σχήμα 4.9.

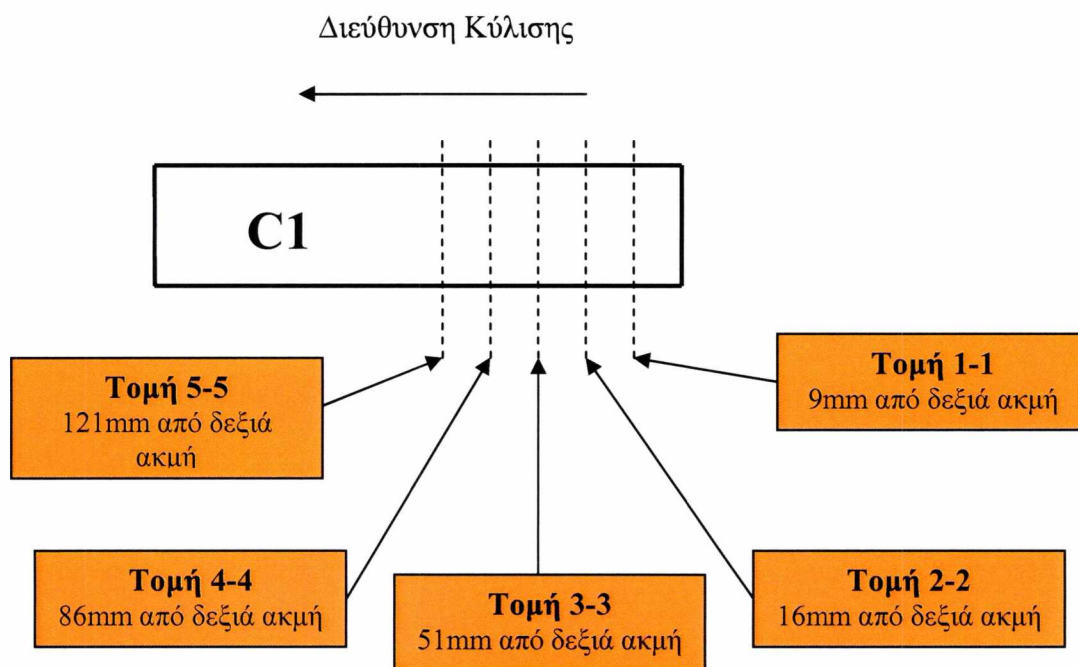
Σχήμα 4.10 Δειγματοληψία εγκάρσιων και διαμήκων τομών στην περιοχή C1

Οι τομές στις περιοχές C1 και B1 έγιναν δια μέσου των αποφλοιώσεων και των πυκνών ρηγματώσεων (shelling), έτσι ώστε η μεταλλογραφική ανάλυση να αντιπροσωπεύει την υπάρχουσα κατάσταση των σιδηροτροχιών. Η δειγματοληψία πραγματοποιήθηκε σύμφωνα με τα Σχήματα 4.10 και 4.11 για τις περιοχές C1 και B1 αντίστοιχα.

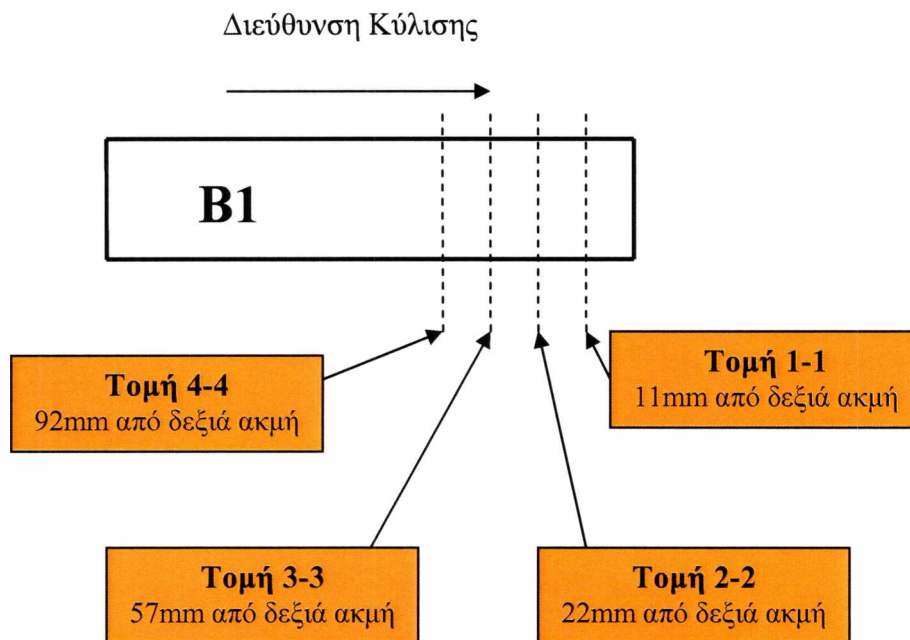
Σχήμα 4.11 Δειγματοληψία εγκάρσιων και διαμήκων τομών στην περιοχή B1

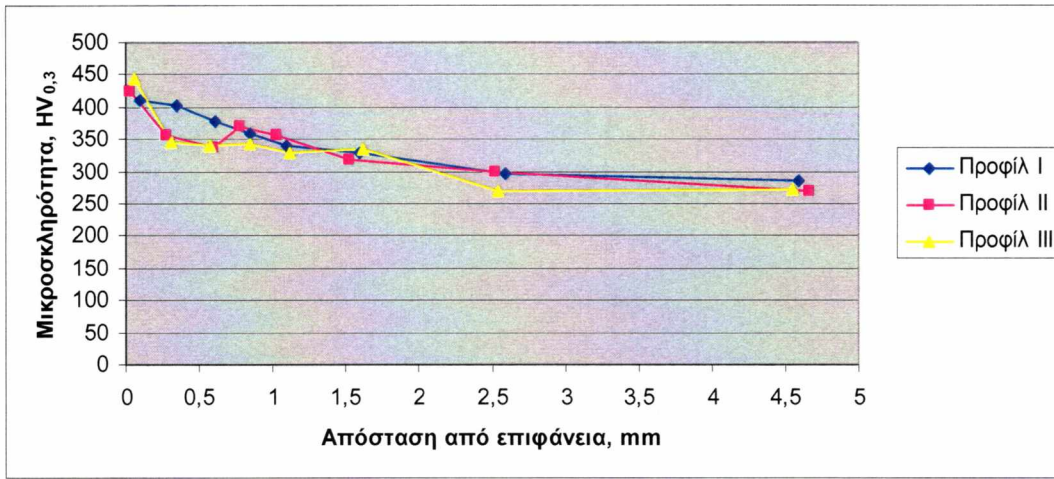
Σχήμα 4.24 Προφίλ μικροσκληρομετρήσεων και περιοχές δειγματοληψίας εγκάρσιου δοκιμίου C1.2

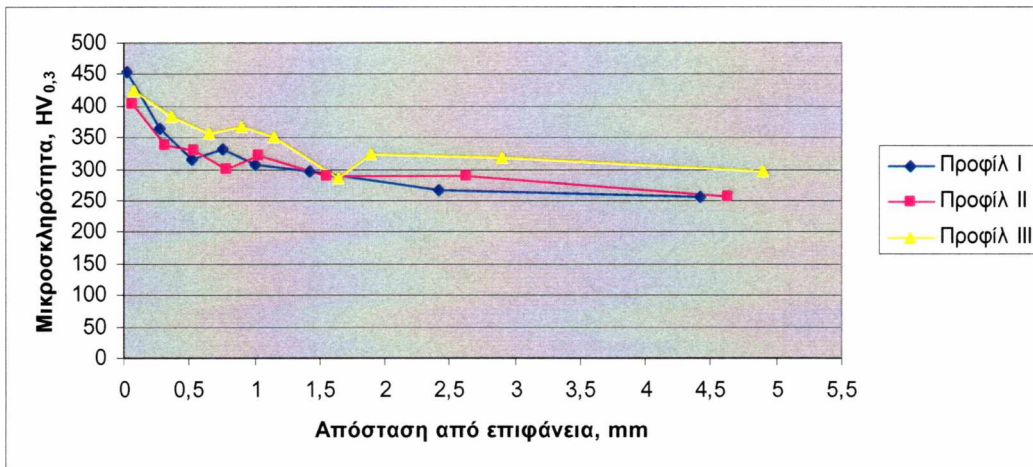
Σχήμα 4.25 Προφίλ μικροσκληρομετρήσεων και περιοχές δειγματοληψίας εγκάρσιου δοκιμίου B1.1

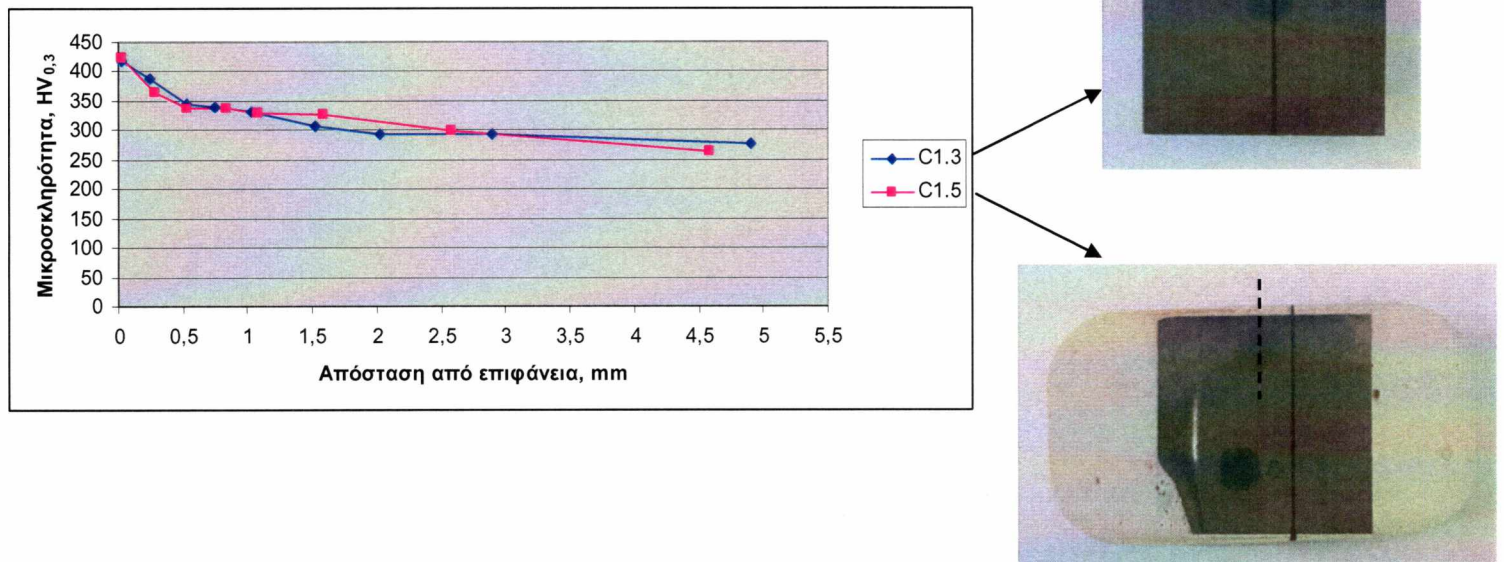
Σχήμα 4.28 Προφίλ μικροσκληρομετρήσεων και περιοχές δειγματοληψίας διαμήκων δοκιμίων C1.3 και C1.5
