ΠΑΝΕΠΙΣΤΗΜΙΟ ΘΕΣΣΑΛΙΑΣ  
ΠΟΛΥΤΕΧΝΙΚΗ ΣΧΟΛΗ  
ΤΜΗΜΑ ΜΗΧΑΝΟΛΟΓΩΝ ΜΗΧΑΝΙΚΩΝ

ΔΙΠΛΩΜΑΤΙΚΗ ΕΡΓΑΣΙΑ

**ΜΕΤΑΛΛΟΥΡΓΙΚΗ ΑΞΙΟΛΟΓΗΣΗ ΣΥΜΠΕΡΙΦΟΡΑΣ ΣΕ  
ΟΛΙΓΟΚΥΚΛΙΚΗ ΚΟΠΩΣΗ ΣΥΓΚΟΛΛΗΤΩΝ ΣΩΛΗΝΩΤΩΝ  
ΣΥΝΔΕΣΜΩΝ ΤΥΠΟΥ Χ**

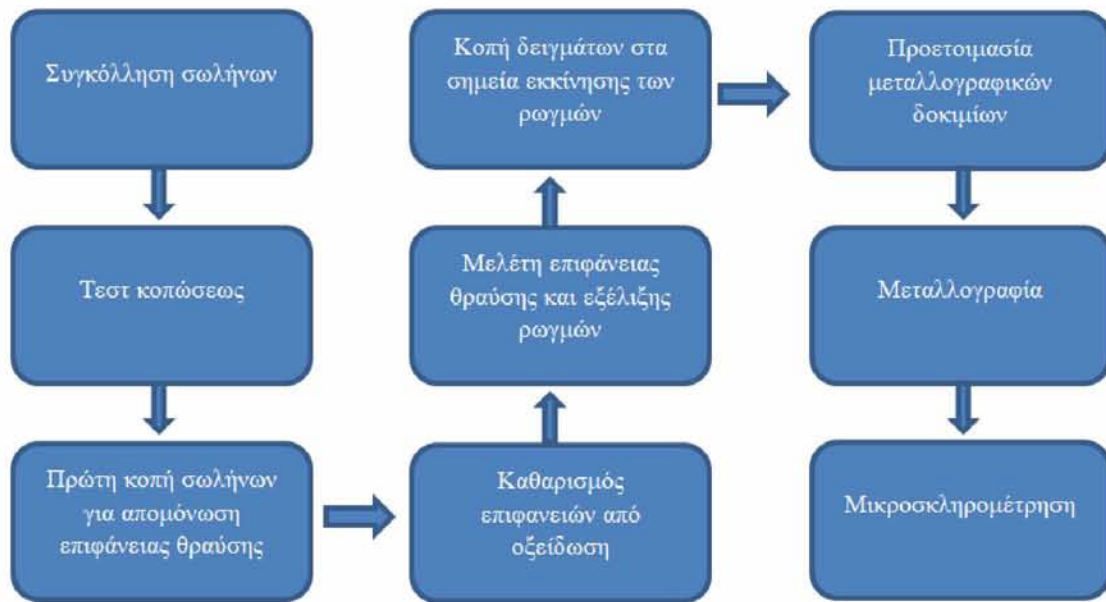
Εικ. 1.3 Πλάνο πειραματικής έρευνας

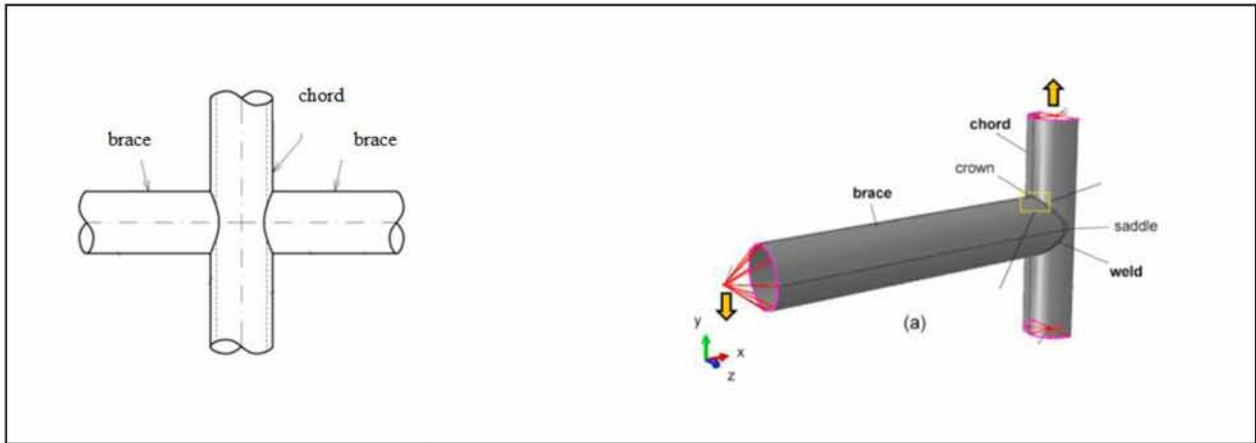
Εικ. 2.1 Απεικόνιση του chord και brace

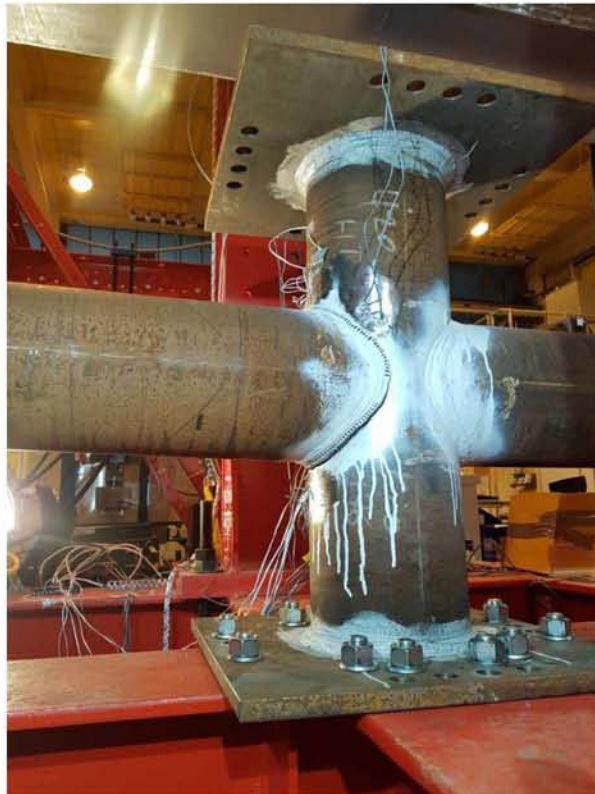
Εικ. 3.2 Απεικόνιση του δείγματος X2

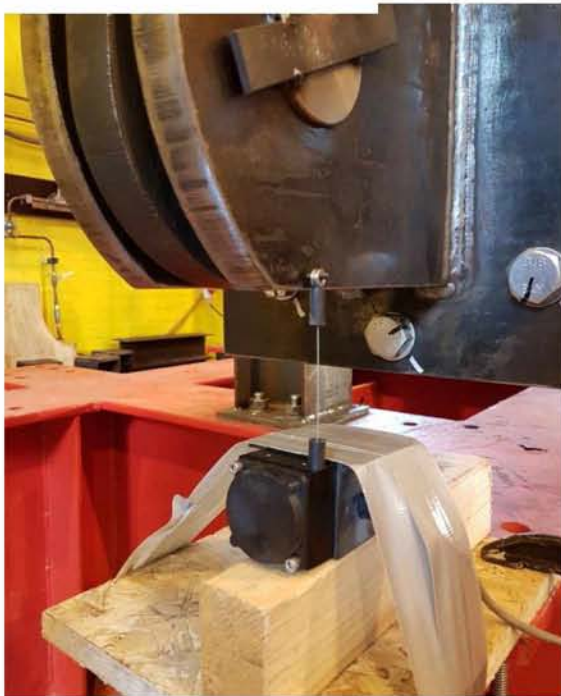
τοποθετήθηκαν strain gauges σε δύο από τα τέσσερα σημεία crown καθώς και στο σημείο «in-between». Τα strain gauges τοποθετήθηκαν στο τμήμα της χορδής, σε απόσταση 5-9mm από τον πόδα της συγκόλλησης για τα σημεία crown και 5-25mm για τα σημεία «in-between» (βλ. Εικ.3.6). Επιπρόσθετα, για την ανίχνευση της ακριβής στιγμής της αστοχίας, έχει παγιδευτεί καπνός στο εσωτερικό των δειγμάτων, με αποτέλεσμα όταν η ρωγμή γίνει διαμετρής ο καπνός να διαφύγει μέσω αυτής και να καταγραφεί ο αριθμός των κύκλων της αστοχίας.

Εικ. 3.6 Μέτρηση τοπικών παραμορφώσεων με την  
χρήση strain gauges

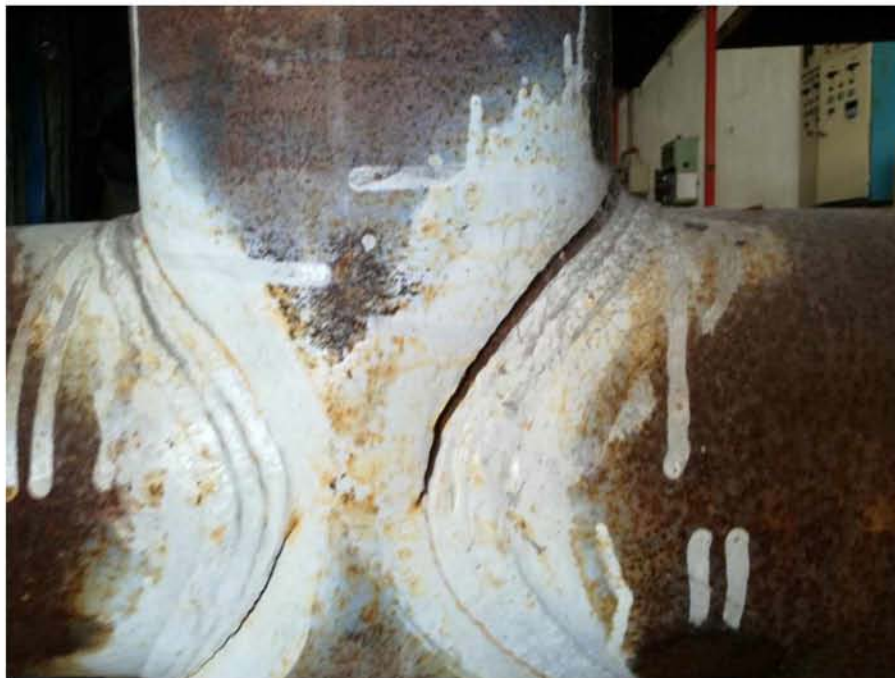
Εικ. 3.7 Διαμπερής αστοχία του δείγματος X1

Μετά το πέρας της δοκιμής κόπωσης και της αστοχίας των δειγμάτων (βλ. Εικ. 3.7) ακολουθήθηκε ο μακροσκοπικός έλεγχος. Αρχικά, επιλέχθηκαν τα σημεία αστοχίας των δειγμάτων και με κοπή απομονώθηκαν οι επιφάνειες θραύσης. Οι επιφάνειες θραύσης παρουσίασαν έντονη οξείδωση, για την αντιμετώπιση της οποίας χρησιμοποιήθηκε «βασιλικό ύδωρ». Το «βασιλικό ύδωρ» είναι ένα μείγμα υδροχλωρικού (HCl) και νιτρικού οξέως (HNO<sub>3</sub>), σε γραμμομοριακή αναλογία 3:1, το οποίο αντιμετωπίζει τις οξειδωμένες επιφάνειες χωρίς να θέτει σε κίνδυνο τα χαρακτηριστικά τους (βλ. 3.8) [18]. Για το μακροσκοπικό έλεγχο έγινε χρήση του στερεοσκοπίου Leica M3Z όποτε κρίθηκε απαραίτητο.

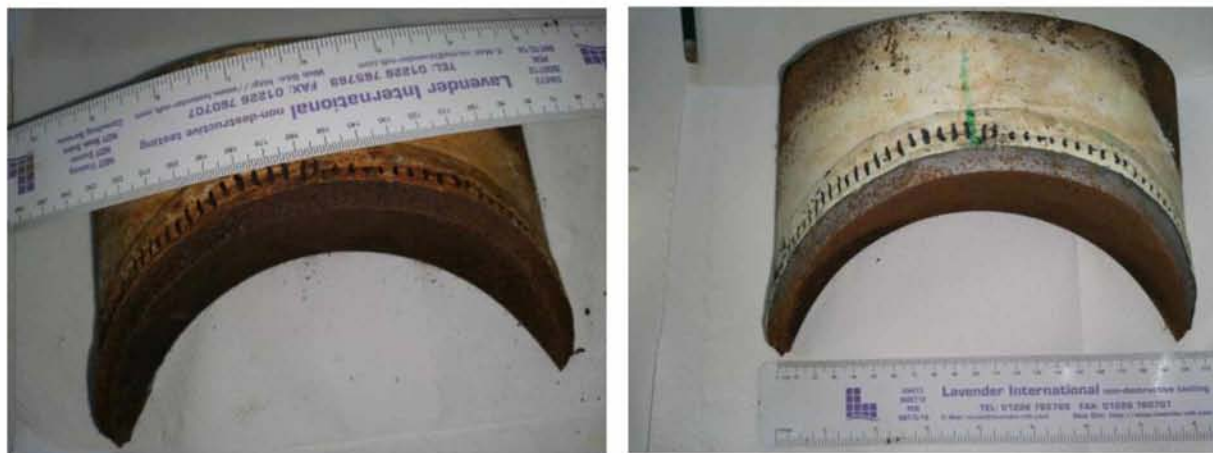
Εικ. 3.8 Επιφάνεια θραύσης πριν και μετά την χρήση βασιλικού ύδωρ

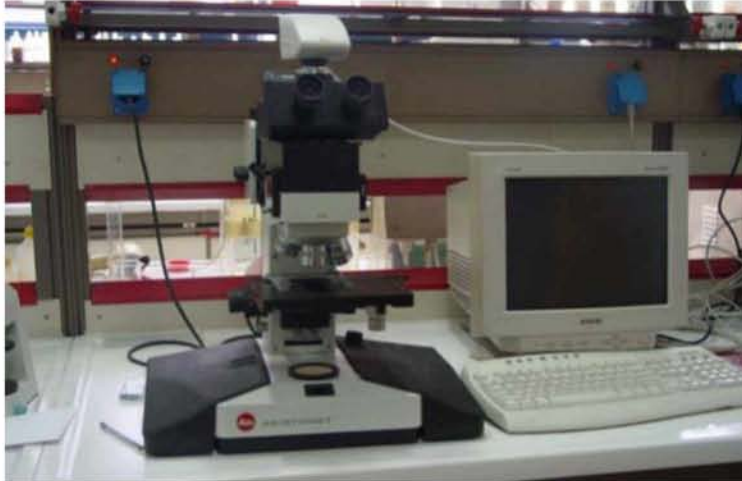
Εικ. 3.9 Μικροσκόπιο Leitz Aristomet

Έπειτα από τον μακροσκοπικό έλεγχο και την επιλογή των σημείων ενδιαφέροντος, πραγματοποιήθηκαν κατάλληλες κοπές, με την χρήση του κοπτικού Struers Unitom-2, ώστε να απομονωθούν και ξεκινήσει η προετοιμασία των δειγμάτων για την μεταλλογραφία. Αρχικά τα δείγματα αυτά εγκιβωτίστηκαν σε καλούπια, με την χρήση της ρητίνης VersoCit-2. Μετά την στερεοποίηση των καλουπιών, πραγματοποιήθηκε λείανση των δειγμάτων με χαρτιά καρβιδίου του πυριτίου (SiC), ξεκινώντας από χονδρό κόκκο, 80 grit και αυξάνοντας σταδιακά μέχρι μέγεθος κόκκου 1000 grit. Στην συνέχεια, πραγματοποιήθηκε στίλβωση των δειγμάτων σε πάνινο τροχό με κόκκους διαμαντιού μεγέθους 3μm, με την χρήση της αντίστοιχης οδοντόπαστας. Για την λείανση και την στίλβωση χρησιμοποιήθηκαν τα Knuth-roter 3 και Dap-V της Struers αντίστοιχα. Τέλος, έγινε χημική προσβολή με ένα μείγμα νιτρικού οξέως (HNO<sub>3</sub>) και αλκοόλης (Nital 5%) και έπειτα με την χρήση του μικροσκοπίου Leitz Aristomet μελετήθηκε η μικροδομή τους (βλ. Εικ. 3.9).

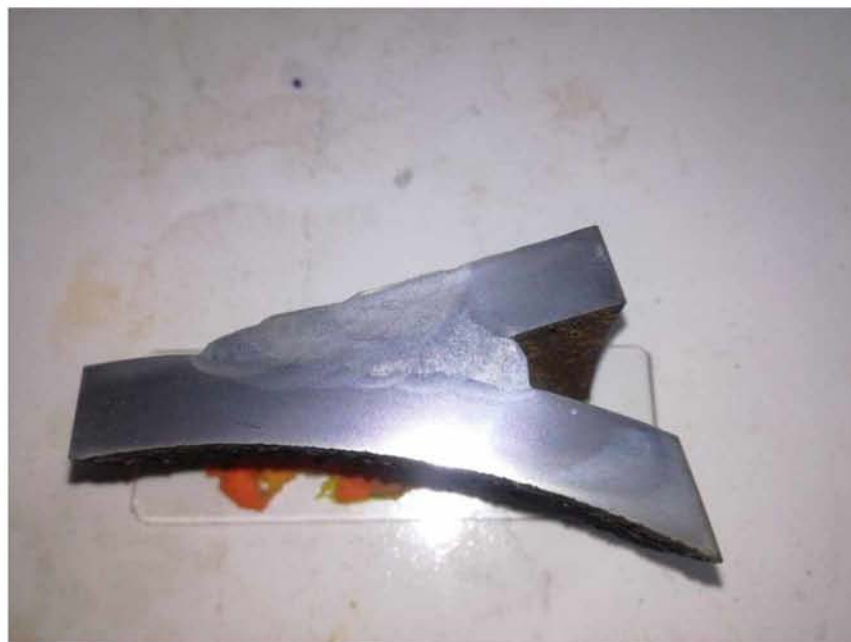
Εικ. 4.2 Συγκόλληση δείγματος

Στην Εικ. 4.2 φαίνεται η τελική μορφή του δοκιμίου της συγκόλλησης, στην οποία διακρίνονται τα πολλαπλά πάσα που έγιναν. Στην Εικ. 4.3 παρατηρείται η λεπτόκοκκη και η χονδρόκοκκη περιοχή της ΘΕΖ, καθώς και στο επάνω μέρος το μέταλλο συγκόλλησης. Έπειτα στην Εικ. 4.4 παρατηρείται η διαφοροποίηση στο μέγεθος του κόκκου μεταξύ του βασικού μετάλλου και της λεπτόκοκκης ΘΕΖ, ενώ στην Εικ. 4.5 διακρίνεται η μετάβαση από το μέταλλο συγκόλλησης, στην χονδρόκοκκη ΘΕΖ, στην οποία γίνεται εμφανής η διαφορά μεγέθους των κόκκων. Τέλος, στο δοκίμιο της συγκόλλησης πραγματοποιήθηκαν μικροσκληρομετρήσεις, οι οποίες παρουσιάζονται στον πίνακα 4.1, εκφρασμένες ως σε μέση τιμή ανά περιοχή.

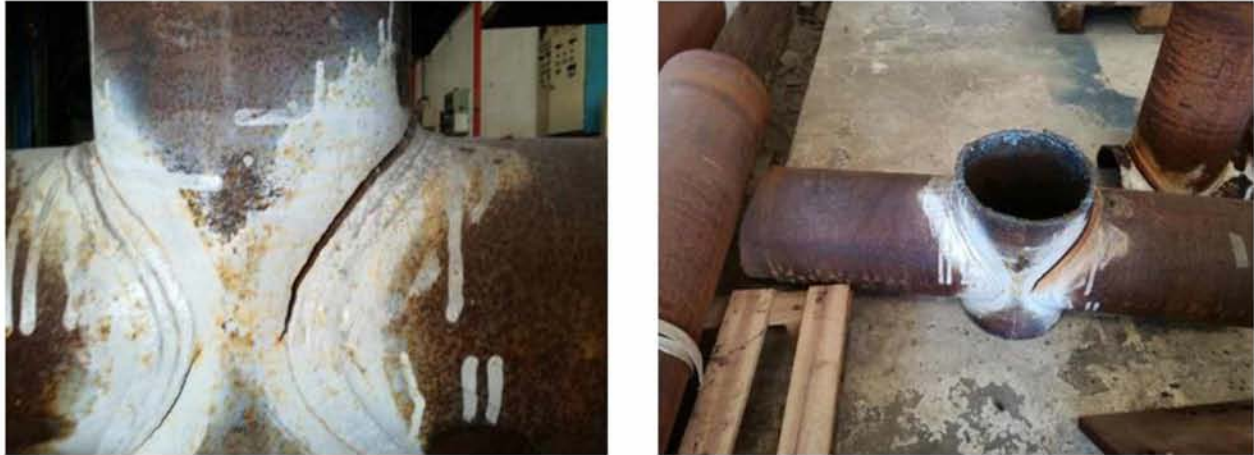
Εικ. 4.7 Δείγμα X1

Το δείγμα X1 (βλ. Εικ. 4.7), αστόχησε μετά από 100 κύκλους ( $N_f$ ) κάτω από επαναλαμβανόμενη κυκλική φόρτιση με  $|M_{max}| = 129,7$  kN·m, παρουσιάζοντας διαμπερή ρωγμή κατά το πάχος στο σημείο (1), σύμφωνα με την αριθμηση της Εικ. 4.6. Η αποκόλληση αυτή, μεταξύ χορδής και συγκόλλησης, έφτανε μέχρι τα saddle points, όπως διακρίνεται στην Εικ. 4.7.

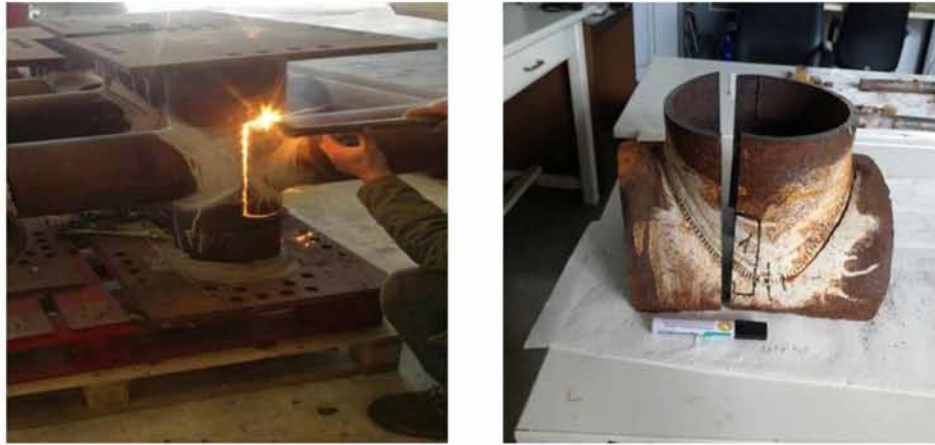
Εικ. 4.8 Δείγμα X2

Το δείγμα X2(βλ. Εικ. 4.8), αστόχησε μετά από 49 κύκλους με  $|M_{\max}|=146,1$  kN·m . Στο δοκίμιο αυτό, παρουσιάστηκε διαμπερής ρωγμή σε ένα από τα κάτω chord crown location και συγκεκριμένα στο σημείο (3), το οποίο διακρίνεται και στην Εικ. 4.8 . Στο σημείο αυτό, η ρωγμή είναι διαμπερής μέχρι και λίγο πριν τα saddle points. Στις υπόλοιπες τρεις θέσεις crown, καμία ρωγμή δεν διαδόθηκε σε όλο το πάχος.

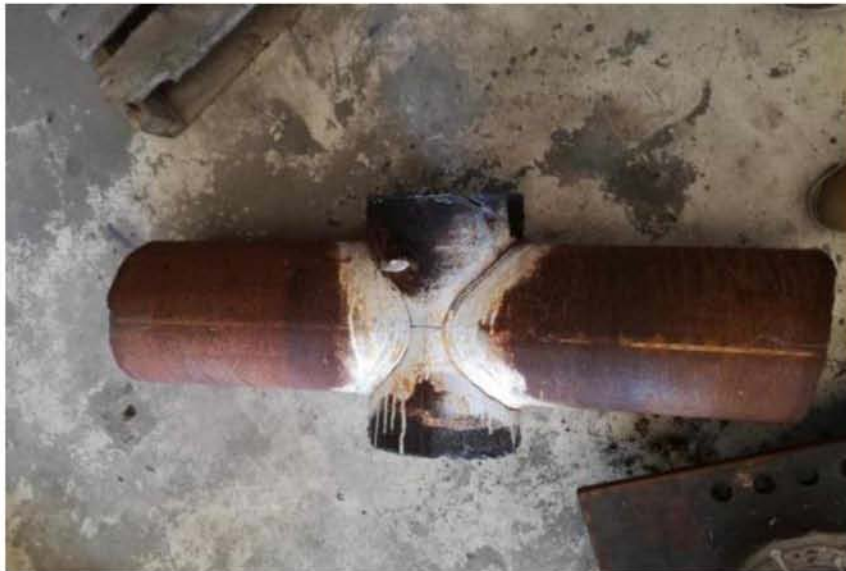
Τέλος, το X4(βλ. Εικ. 4.10), που του ασκήθηκε η πιο ακραία φόρτιση ( $|M_{\max}|=162,4$   $\text{kN}\cdot\text{m}$ ) αστόχησε στους λιγότερους κύκλους ( $N_f= 21$ ). Στο σημείο (1) παρατηρήθηκε διαμπερής ρωγμή, η οποία συνεχίζει κατά μήκος του πόδα της συγκόλλησης μέχρι και τα σημεία « in-between». Τα υπόλοιπα chord crown σημεία δεν παρουσιάζουν διαμπερή ρωγμή.

Εικ. 4.10 Δείγμα X4

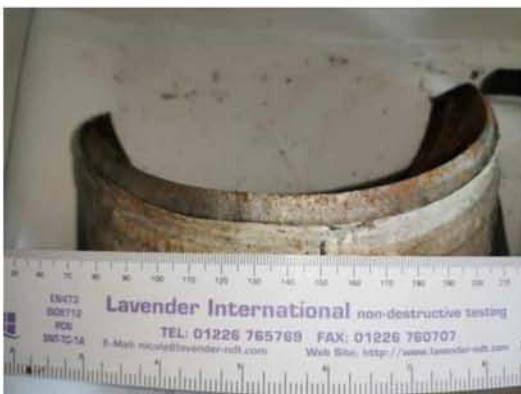
Εικ. 4.11 α) Επιφάνεια θραύσης X1 στην πλευρά της συγκόλλησης στο σημείο (1)

Το δείγμα X1, όπως προαναφέρθηκε, είχε δυο διαμπερείς αστοχίες, η μία στο σημείο (1) και η δεύτερη στο σημείο (3). Και στις δύο περιπτώσεις, σημείο ενδιαφέροντος πέρα από το crown point όπου και ξεκινά η αρχική ρωγμή, είναι και από το σημείο «in-between» μέχρι το saddle, στο οποίο φαίνεται ότι η διαδρομή της ρωγμής (crack path), παρόλο που ξεκινά από τον πόδα της συγκόλλησης στο crown, δεν κινείται κατά μήκος αυτού, αλλά κινούμενη προς το saddle point εισχωρεί στο βασικό μέταλλο φτάνοντας να αποκλίνει από το πάσο της συγκόλλησης μέχρι και 11,8 mm στο σημείο (1) και 9,5 mm στο σημείο (3). Στις Εικ. 4.11 και 4.12 απεικονίζονται επιφάνειες θραύσης του σημείου (1) και (3) αντίστοιχα, από την πλευρά της συγκόλλησης.

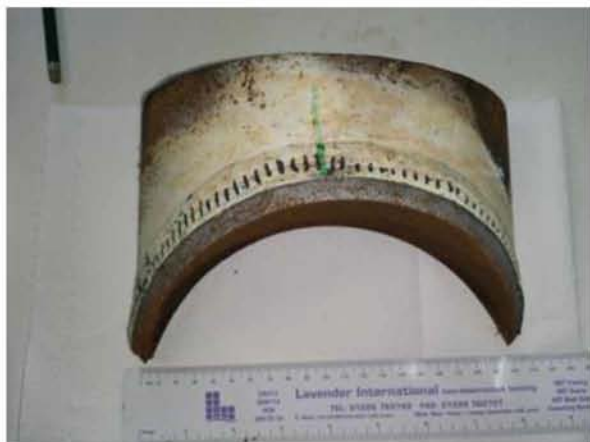
Εικ. 4.13 α) Επιφάνεια θραύσης X2 από την πλευρά της συγκόλλησης

Στο δείγμα X2, το οποίο αστόχησε στο σημείο (3), κατά τον μακροσκοπικό έλεγχο παρατηρήθηκε η ύπαρξη τόξου 110 mm, τόσο στην επιφάνεια θραύσης της πλευρά της συγκόλλησης όσο και σε αυτή της χορδής, με το κέντρο του να βρίσκεται σε απόσταση 93 mm από το crown. Στο σημείο αυτό έγινε η μία τομή για την μεταλλογραφία, ενώ μια επιπλέον έγινε στο crown όπου και ξεκίνησε η αρχική ρωγμή (βλ. Εικ. 4.14). Μετά την έναρξη της ρωγμής και κατά την διάδοση της, το μονοπάτι που ακολουθεί, είναι κατά μήκος του πόδα της συγκόλλησης. Οι Εικ. 4.13 απαρτίζονται από την επιφάνεια θραύσης του X2, τόσο από την πλευρά της συγκόλλησης όσο και από την αντίστοιχη της χορδής.

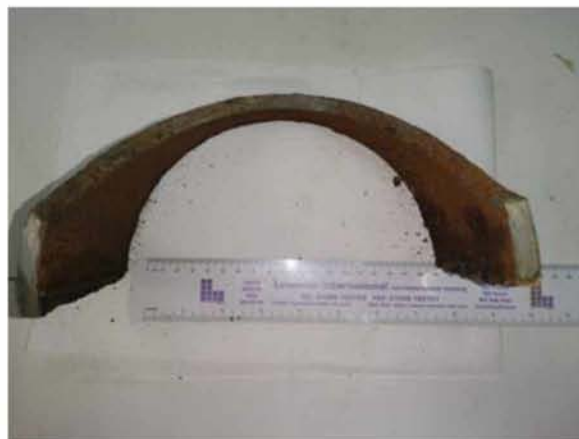
Εικ. 4.13 β) Επιφάνεια θραύσης X2 απέναντι από την συγκόλληση

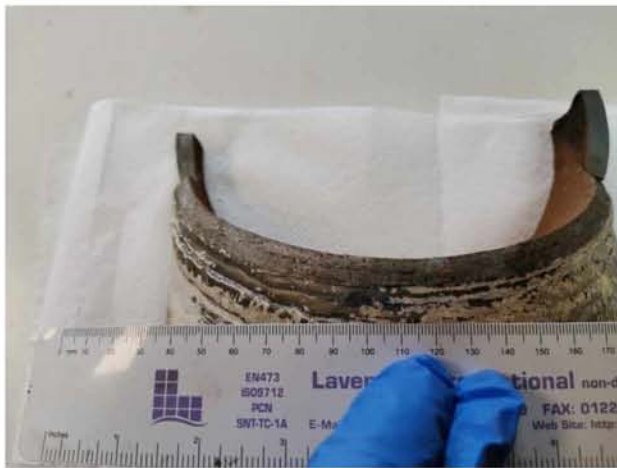
Εικ. 4.15 α) Επιφάνεια θραύσης X3 από την πλευρά της συγκόλλησης

Το X3, το οποίο αστόχησε στο σημείο (4), παρουσίασε τόξο στην επιφάνεια θραύσης του με κέντρο 54 mm από το crown. Ως απόρροια αυτού ήταν η μία τομή να γίνει σε αυτό το σημείο, ενώ η δεύτερη να γίνει στο crown. Στην Εικ. 4.15 παρουσιάζεται η επιφάνεια θραύσης του X3 από την πλευρά της συγκόλλησης και της χορδής, ενώ στην 4.16 και 4.17 πραγματοποιείτε περαιτέρω παρατήρηση στα σημεία των τομών, με την χρήση στερεοσκοπίου.

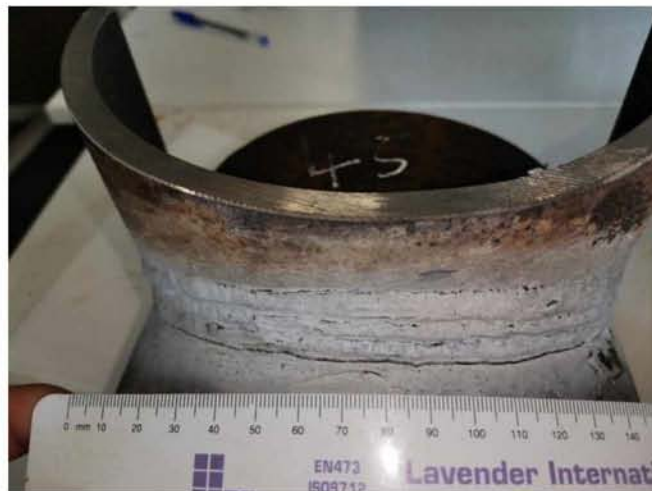
Επιπλέον, στο δοκίμιο X3 έγινε έλεγχος με μαγνητικά σωματίδια στο σημείο (1) ώστε να διαπιστωθεί αρχικά η ύπαρξη και στην συνέχεια το βάθος του ρήγματος. Μετά τον έλεγχο, επιβεβαιώθηκε το γεγονός ότι υπάρχει ρωγμή, χωρίς όμως αυτή να γίνεται σε κανένα σημείο διαμπερής (βλ. Εικ.4.18). Για τον λόγο αυτό, έγιναν δύο τομές σε αυτό το δείγμα, μία στο crown ώστε να υπολογιστεί το μέγιστο βάθος του ρήγματος και μία 160 mm από το crown όπου και σταματούσε η επιφανειακή ρωγμή (λίγο πριν το saddle).

Εικ. 4.18 Δοκίμιο X3 στο σημείο (1) μετά τον έλεγχο με μαγνητικά σωματίδια

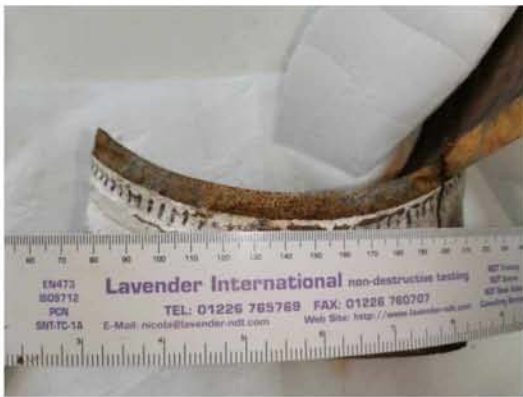
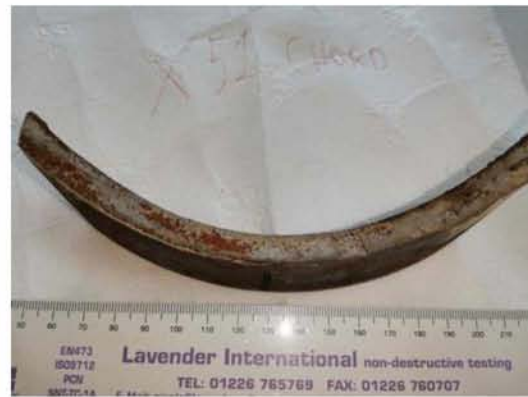
Στο X4, το οποίο αστόχησε στο crown από την επάνω πλευρά στο σημείο (1), παρατηρήθηκε η ύπαρξη τόξου με το κέντρο του να βρίσκεται σε απόσταση 34mm από το crown. Σε αυτή την απόσταση πραγματοποιήθηκε η μία τομή με την δεύτερη να γίνεται όπως και στις προηγούμενες περιπτώσεις στο crown. Στην Εικ. 4.18 παρουσιάζεται η επιφάνεια θραύσης της πλευράς της συγκόλλησης και της χορδής, ενώ στην Εικ. 4.19 παρατηρείται μέσω στερεοσκοπίου το crown point αυτών.

Εικ. 4.18 α) Επιφάνεια θραύσης X4 από την πλευρά της συγκόλλησης

Εικ. 4.18 β) Επιφάνεια θραύσης X4 από την πλευρά της χορδής

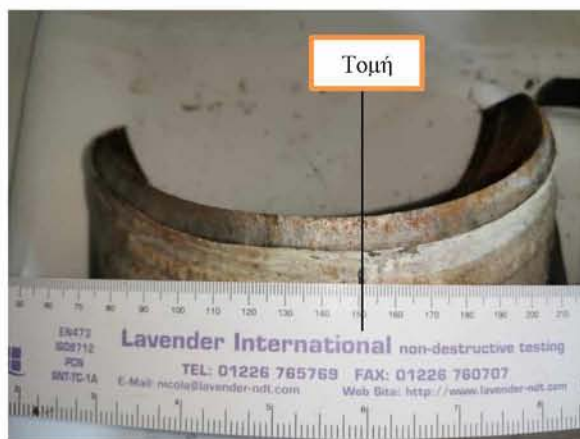
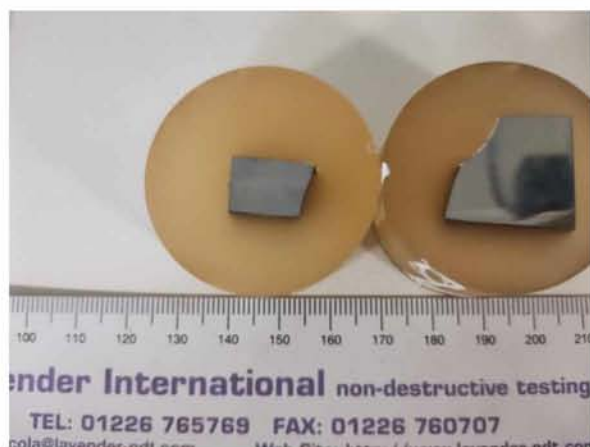
Στο δείγμα X1, επιλέχθηκε το crown point των σημείων (1) και (3), σύμφωνα με την αρίθμηση της Εικ. 4.6 και πραγματοποιήθηκε μεταλλογραφικός έλεγχος στην πλευρά της συγκόλλησης και στην αντίστοιχη της χορδής. Στην Εικ. 4.20 παρατηρείται το σημείο που έγινε η τομή στο σημείο (1) καθώς και τα εγκιβωτισμένα δοκίμια της συγκόλλησης και της χορδής, ενώ στην Εικ. 4.21 παρατηρείται το αντίστοιχο στο σημείο (3).

Εικ. 4.20 α) Τομή επιφάνειας θραύσης του X1 στο σημείο (1), από την πλευρά της συγκόλλησης στο crown

Εικ. 4.20 β) Δοκίμια μεταλλογραφίας από την πλευρά της συγκόλλησης και την αντίστοιχη της χορδής στο X1(1) στο crown

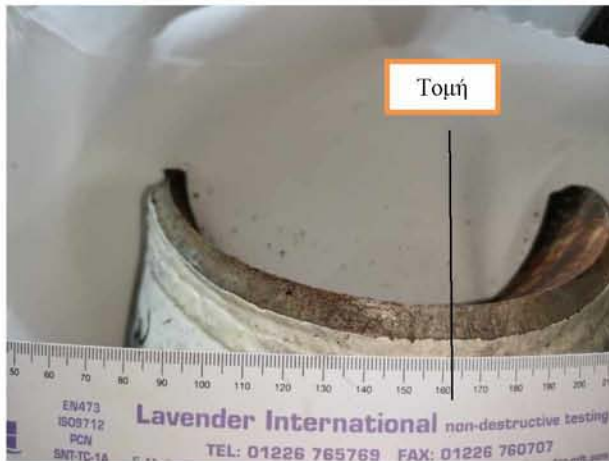
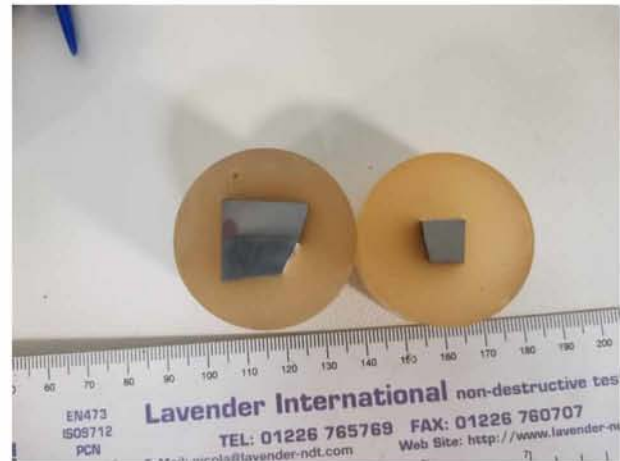
Εικ. Εικ. 4.21 α) Τομή επιφάνειας θραύσης του X1 στο σημείο (3), από την πλευρά της συγκόλλησης στο crown

Εικ. 4.21 β) Δοκίμια μεταλλογραφίας από την πλευρά της συγκόλλησης και την αντίστοιχη της χορδής στο X1(3) στο crown

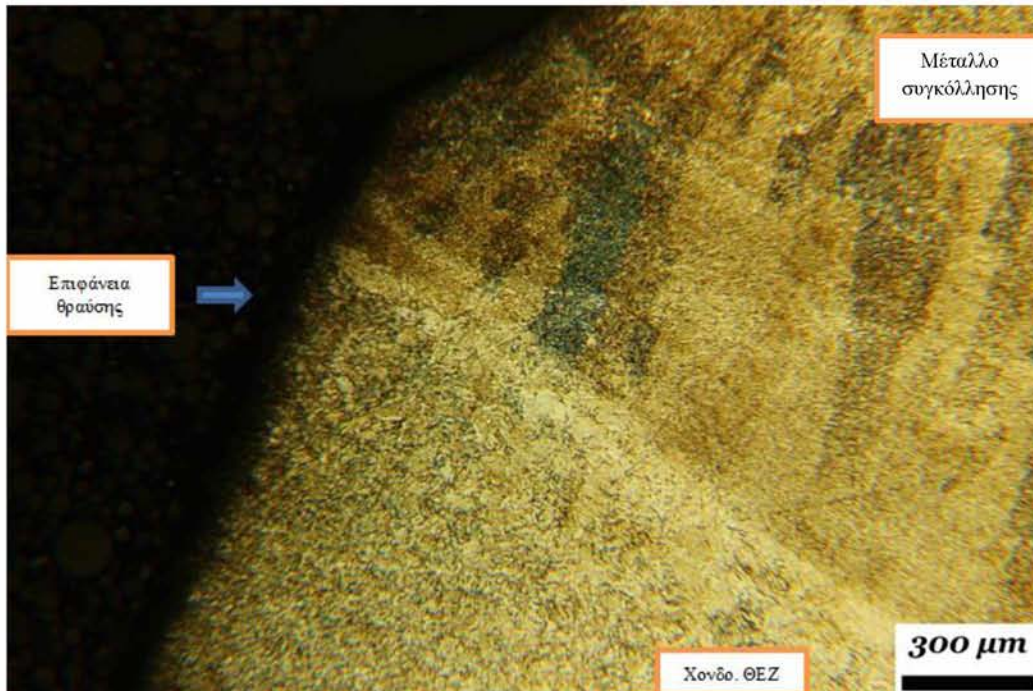
Εικ. 4.22 Μεταλλογραφία στην πλευρά της συγκόλλησης στο crown του X1(1)

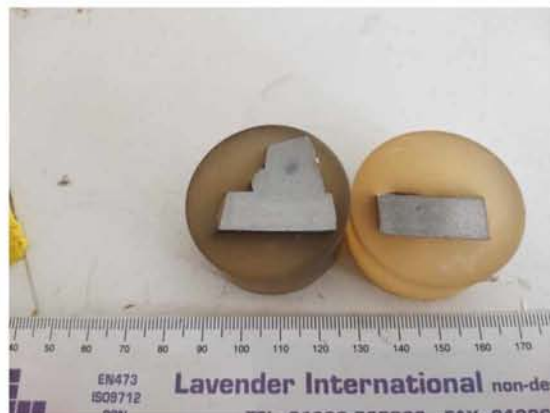
Εικ. 4.27 Εγκιβωτισμένα δοκίμια από την πλευρά της συγκόλλησης και την αντίστοιχη της χορδής στο X2 στο crown

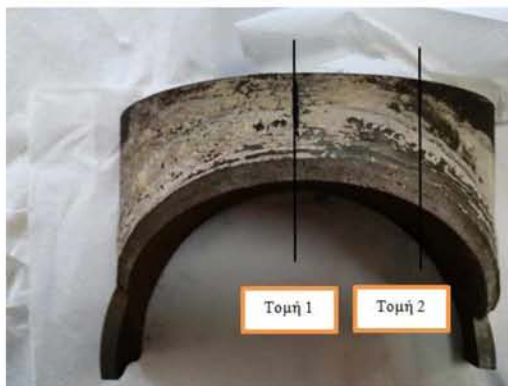
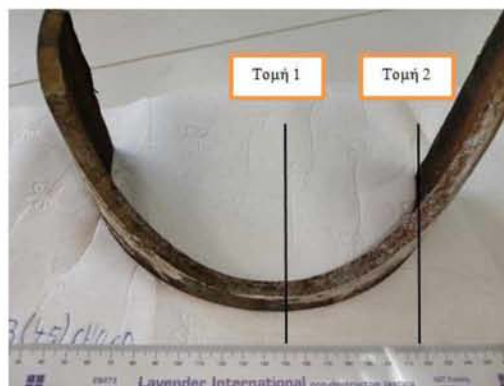
Στο X3 [σημείο (4)] έγιναν δύο τομές, όπως προαναφέρθηκε στον οπτικό έλεγχο, η μία στο crown και η δεύτερη στα 53mm από το crown. Ακόμη, έγιναν και οι κατάλληλες κοπές ώστε να γίνει μεταλλογραφικός έλεγχος και στο σημείο (1), όπως αναλύθηκε στην παράγραφο 4.2.3, με σκοπό να μελετηθεί το σημείο εκκίνησης αλλά και το βάθος της ρωγμής στις δύο τομές. Στην Εικ. 4.35 απεικονίζονται οι τομές που πραγματοποιήθηκαν στην πλευρά της συγκόλλησης και της χορδής και στην Εικ. 4.36 τα δοκίμια που προέκυψαν, ενώ στην Εικ. 4.37 φαίνονται τα δοκίμια που προέκυψαν από το σημείο (1).

Εικ. 4.35 α) Τομές στο X3 στην πλευρά της συγκόλλησης

Εικ. 4.35 β) Τομές στο X3 στην πλευρά της χορδής

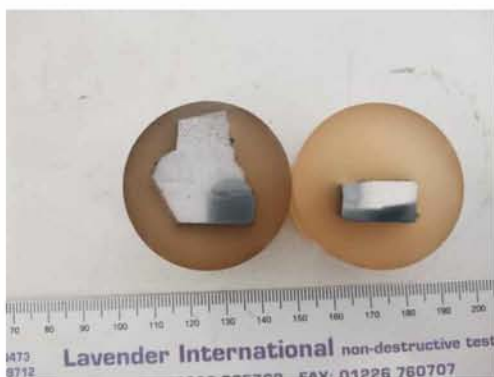
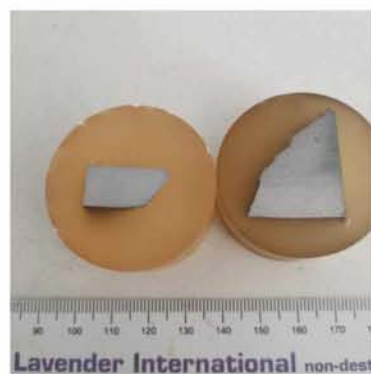
Εικ. 4.36 α) Εγκιβωτισμένα δοκίμια στο crown στο X3(4)

Εικ. 4.36 β) Εγκιβωτισμένα δοκίμια στην τομή 2 στο X3(4)

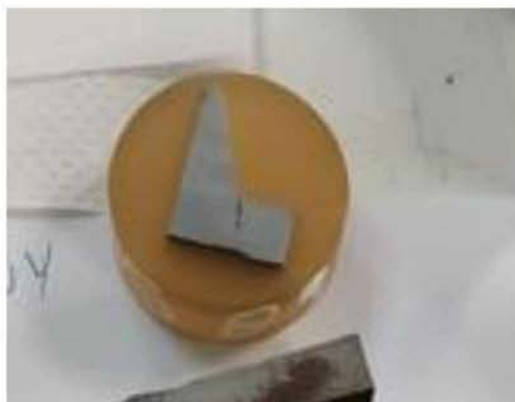
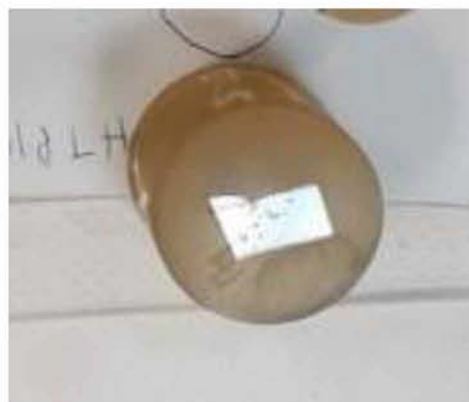
Εικ. 4.37 α) Εγκιβωτισμένο δοκίμιο στο crown στο X3(1)

Εικ. 4.37 β) Εγκιβωτισμένο δοκίμιο σε απόσταση 160 mm από το crown στο X3(1)

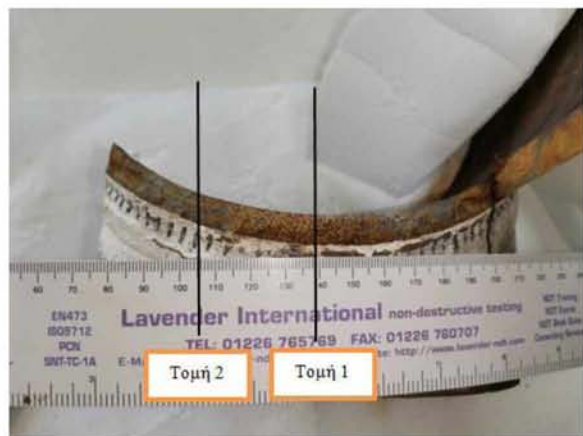
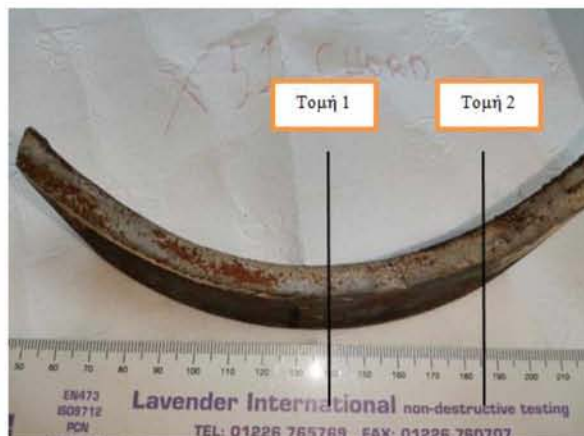
Το X4 αστόχησε στο σημείο (1) και πραγματοποιήθηκαν σε αυτό δύο τομές (στο crown και σε απόσταση 34 mm από αυτό), όπως διακρίνονται στην Εικ. 4.44. Στην Εικ. 4.45 και 4.46 φαίνονται τα δοκίμια που υποβλήθηκαν σε μεταλλογραφικό έλεγχο.

Εικ. 4.44 Τομές του X4 στην πλευρά της συγκόλλησης και της χορδής

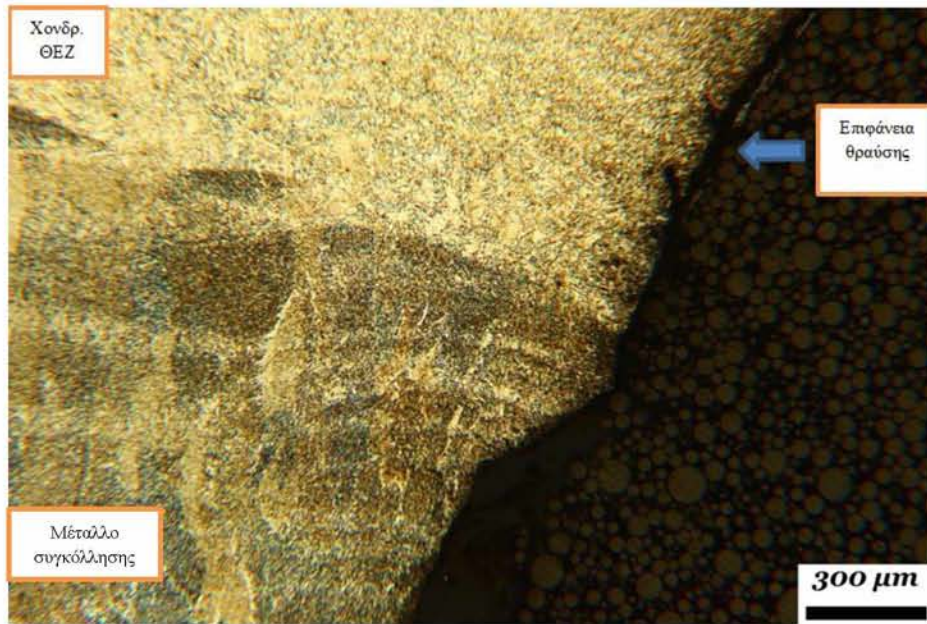
Εικ. 4.47 Μεταλλογραφία επιφάνειας θραύσης στο crown
