ΠΤΥΧΙΑΚΗ ΕΡΓΑΣΙΑ

ΔΥΟ ΝΑΟΙ ΜΕ ΤΡΟΥΛΟ ΚΑΙ ΠΕΡΙΣΤΩΟ ΣΤΗΝ ΠΙΕΡΙΑ

Πετρίδου Σοφία

ΠΑΝΕΠΙΣΤΗΜΙΟ ΘΕΣΣΑΛΙΑΣ

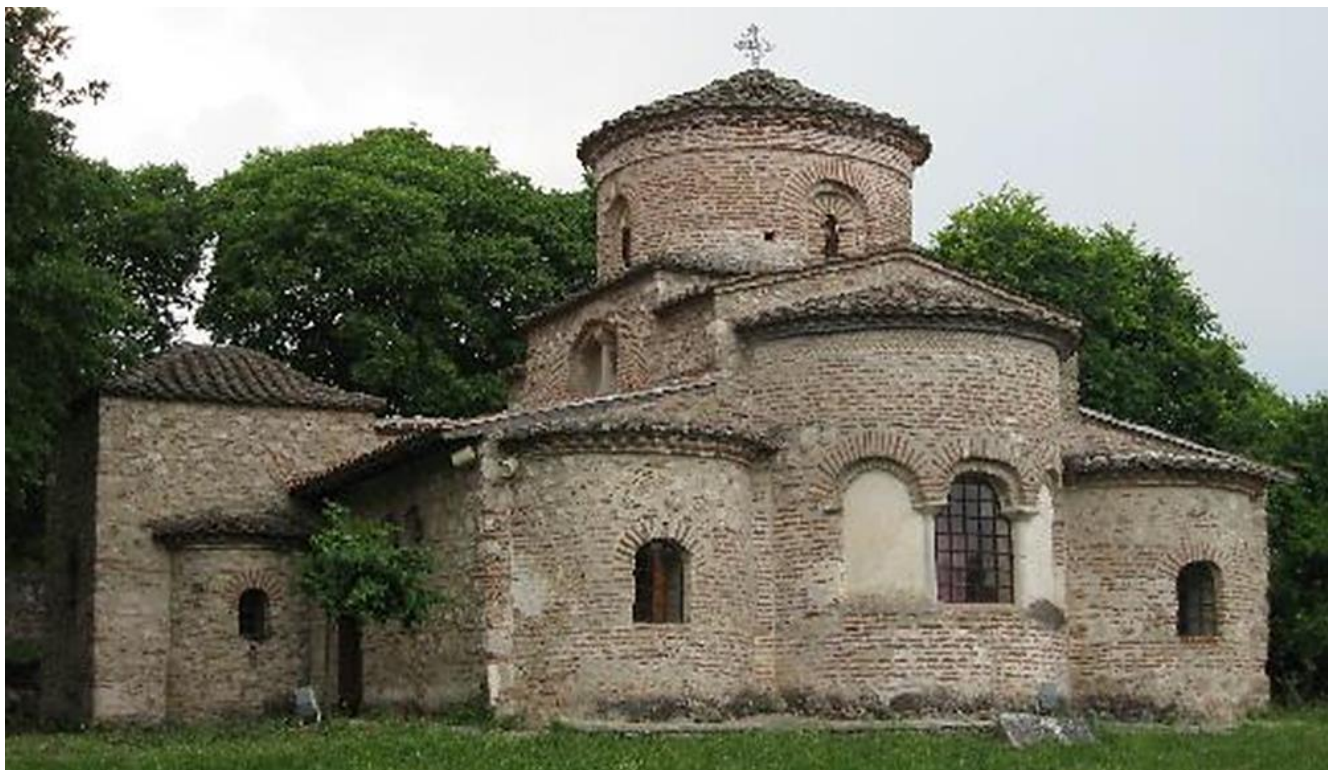
Εικ. 2. Κουντουριώτισσα, ναός Παναγίας, άποψη από τα ΝΑ
(πηγή: http://photos.wikimapia.org/p/00/00/80/89/43_big.jpg)

Ο ναός της Παναγίας στην Κουντουριώτισσα¹⁸ (εικ. 2) ιδρύθηκε μετά την εγκατάλειψη και ερήμωση της πόλης του Δίου¹⁹. Η απόσταση που χωρίζει τον ναό από τη γειτονική πόλη είναι μόλις 6 χλμ. Η εκκλησία έχει ιδρυθεί στον πρώτο και βορειότερο μιας σειράς λόφων που τριγυρίζουν την πεδιάδα όπου κείται το Δίον.

Από τον ανατολικό τοίχο προβάλλουν τρεις αψίδες, από τις οποίες η μεσαία είναι η ευρύτερη και ψηλότερη, που αρχικά διέθετε ευρύ τρίλοβο παράθυρο (εικ. 2-3). Τα πλάγια σκέλη του περιστώου απολήγουν σε μικρότερες αψίδες: το βόρειο σκέλος σε αψίδα εξωτερικά ημικυκλική και εσωτερικά κωδωνόσχημη, ενώ το νότιο σε αψίδα εσωτερικά και εξωτερικά ημικυκλική.

Ο ναός της Παναγίας στην Κουντουριώτισσα έχει κτιστεί με ένα είδος μικτής τοιχοποιίας, από εναλλάξ ζώνες με μονές στρώσεις λίθων και επάλληλες στρώσεις πλίνθων (εικ. 2 και 8). Η συγκεκριμένη τεχνική εφαρμόστηκε κατά την ρωμαϊκή περίοδο και κατά την Ύστερη αρχαιότητα, αλλά επιβίωσε μέχρι πολύ αργότερα. Αντίθετα, η κεντρική αψίδα είναι κτισμένη με αμιγή πλινθοδομή, όπως και όλη η θολοδομία του ναού και ο τρούλος (εικ. 2). Στο εσωτερικό του ναού φαίνεται ότι και οι τοιχοπεσοί του κεντρικού χώρου, που φέρουν τα βάρη του τρούλου, είναι και αυτοί από αμιγή πλινθοδομή με φαρδείς αρμούς συνδετικού κονιάματος (εικ. 11). Ο διαφορετικός τρόπος τοιχοποιίας των εξωτερικών τοίχων υποδεικνύει ότι αυτοί ίσως ανήκαν σε προγενέστερο κτίριο, ίσως επίσης εκκλησία, που χρησιμοποιήθηκαν εκ νέου όταν ιδρύθηκε ο τρουλαίος ναός. Ωστόσο, μια τέτοια υπόθεση θα είχε βάση αν τα τούβλα της κεντρικής αψίδας και των θόλων και τα τούβλα των πλάγιων μακρών τοίχων του ναού είναι διαφορετικών διαστάσεων. Όσπου να γίνουν οι ενδεδειγμένες μετρήσεις των διαστάσεων των τούβλων και οι επιβεβαιώσεις των ενδεχόμενων αρμών συναρμογής μεταξύ των τοιχοποιιών, θα θεωρήσουμε ότι ο ναός έχει μία μόνον αρχική φάση, αυτήν του ναού με τρούλο και περίστωο.

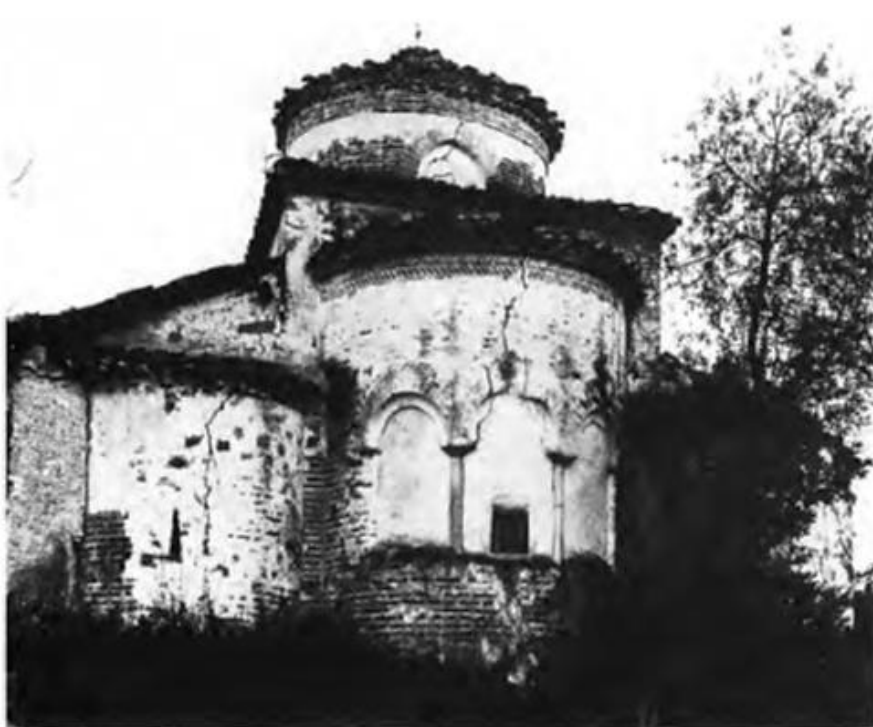
Εικ. 3. Κουντουριώτισσα, ναός Παναγίας, άποψη του Α τοίχου πριν από τις εργασίες (πηγή: Τσιγαρίδας 1973, πίν. 450α)

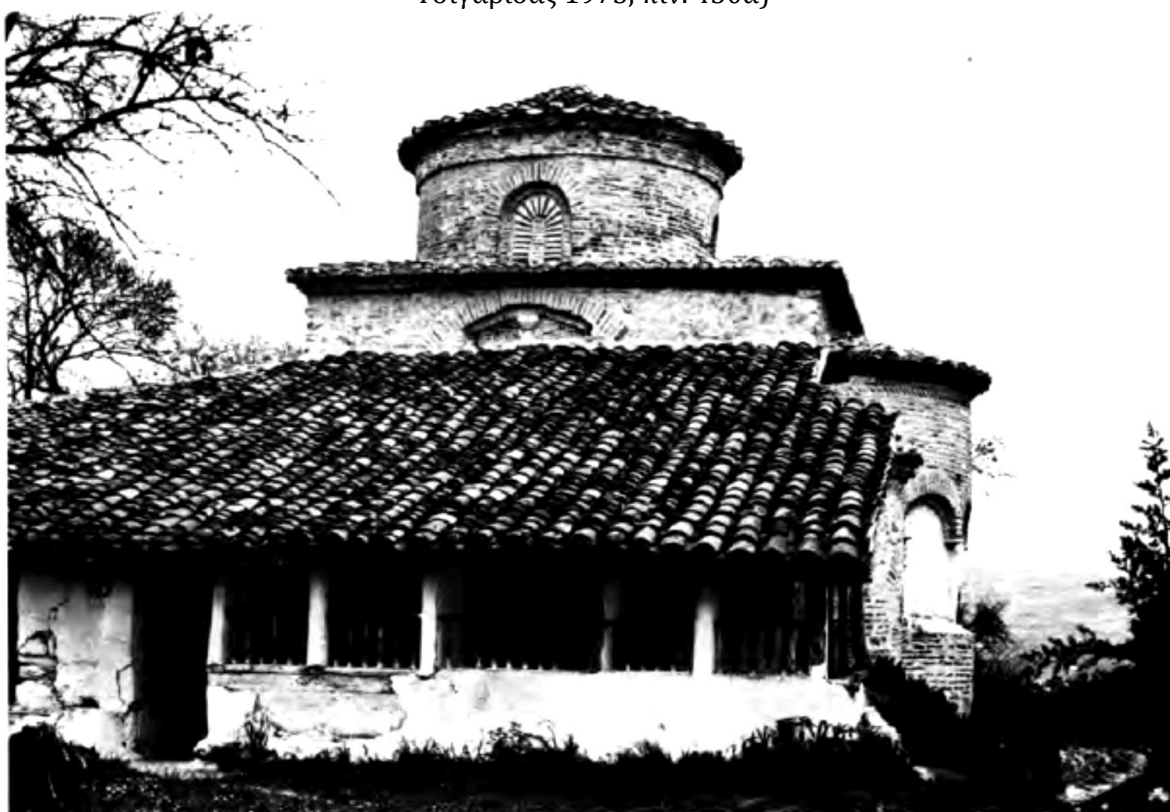
Εικ. 4. Κουντουριώτισσα, ναός Παναγίας, άποψη της Ν πρόσοψης πριν από τις εργασίες (πηγή: Τσιγαρίδας 1973, πίν. 451α)

Στις εργασίες αναστήλωσης διακρίθηκαν οι μεταγενέστερες της ίδρυσης φάσεις ανακατασκευής του ναού. Πράγματι, κατά τους χρόνους της Τουρκοκρατίας στη δυτική πλευρά του νάρθηκα προστέθηκε εξωνάρθηκας, που βρέθηκε σχεδόν κατεστραμμένος, ενώ κατά μήκος της νότιας πλευράς του ναού ιδρύθηκε ανοικτή στοά με ξύλινους κίονες και περιμετρικά πεζούλια στη βάση του νότιου μακρού τοίχου και των κίωνων (εικ. 4-5). Αυτές

Η ίδρυση της στοάς στην νότια πλευρά του ναού (εικ. 4-5) οδήγησε στην κατάργηση της κόγχης του νότιου παρεκκλησίου του νάρθηκα και της μετατροπής της σε θύρα, ενώ και στο βόρειο παρεκκλήσιο, που διέθετε καταχωσμένο φρεάτιο στο κέντρο του, επίσης καταργήθηκε η αντίστοιχη εξέχουσα αψίδα. Επιπλέον, κατά τις εργασίες αφαίρεσης της νεότερης κεραμοσκεπής και εξυγίανσης της εξωτερικής πλευράς των θόλων βρέθηκε ότι ο τρούλος είχε ανυψωθεί στο ανώτερο τμήμα του κάτω από τη στέγη και ότι η κυβική βάση του είχε ψηλώσει κατά τι και είχε επιμηκυνθεί κατά πολύ προς ανατολές και λιγότερο προς δυσμάς (εικ. 7).

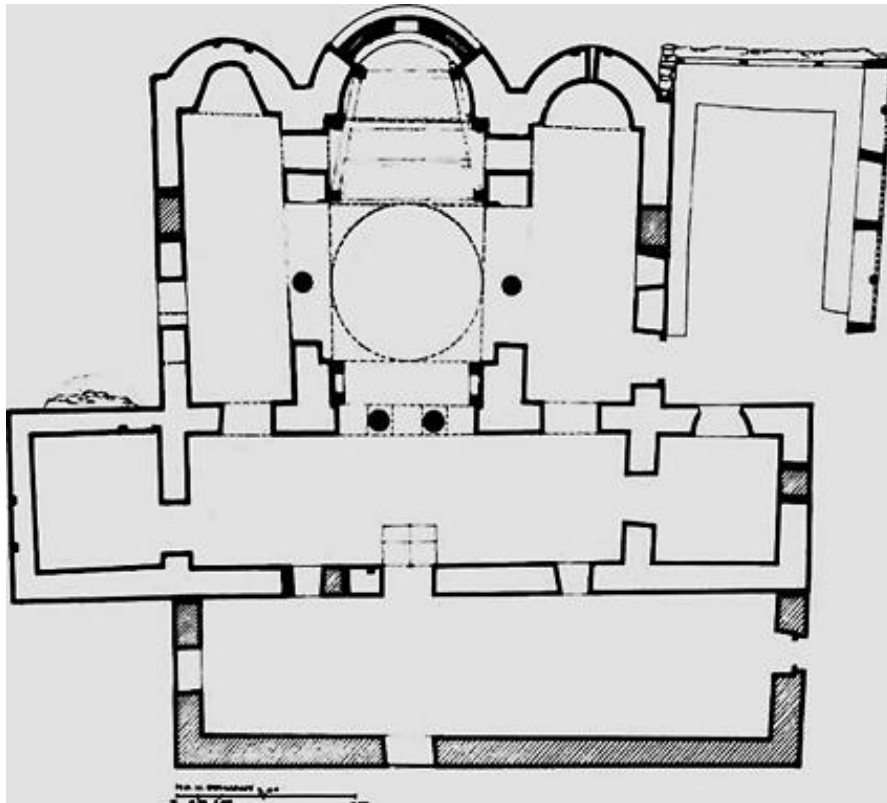
Εικ. 5. Κουντουριώτισσα, ναός Παναγίας κάτοψη (πηγή: Λαζαρίδης 1973-1974, σχέδ. 18)

τεκμηρίων δυσχεραίνει τη μελέτη του μνημείου. Έτσι, βασιζόμενοι στη δημοσιευμένη κάτοψη και την τομή (εικ. 5-6) και στις όψεις του ναού προσπαθούμε να παρατηρήσουμε και να ερμηνεύσουμε τα ήδη υπάρχοντα ευρήματα.

Ο ναός ανήκει στον τύπο του ναού με τρούλο και περίστωο (εικ. 5)²⁹. Στο κέντρο του διαθέτει τρούλο που στηρίζεται μέσω σφαιρικών τριγώνων που είναι επίπεδα, κατασκευασμένα με πλίνθους με εκφορικό τρόπο, σε δύο τόξα στη βόρεια και τη νότια πλευρά και σε δύο καμάρες στην ανατολική και τη δυτική πλευρά, από τις οποίες η ανατολική έχει μεγαλύτερο μήκος (εικ. 9). Τα τόξα και οι καμάρες στηρίζονται σε τέσσερις πεσσούς που έχουν τη μορφή τοίχων ικανού πάχους που κείνται στις γωνίες του κεντρικού χώρου. Οι ανατολικοί πεσσοί διαλύονται στη βάση τους και σχηματίζουν χαμηλές διόδους που επιτρέπουν την πρόσβαση των πλάγιων αψιδωτών χώρων από το ιερό βήμα. Ανάμεσα στους βόρειους και τους νότιους πεσσούς δημιουργούνται δίλοβα ανοίγματα, ενώ μεταξύ των δύο δυτικών πεσσών τοποθετούνται δύο κίονες που σχηματίζουν τρίβηλο άνοιγμα (εικ. 14). Από τους δημοσιευμένους κίονες, ο βόρειος φέρει ιωνικό κιονόκρανο με επίθημα³⁰ (εικ. 10 και 15). Το βόρειο και το νότιο σκέλος του περιστώου, που έφεραν μονόρρυτες ξύλινες κεραμοσκεπές, διέθεταν αρχικά θύρες προς τον εξωτερικό χώρο, οι οποίες μεταγενεστέρως τοιχίστηκαν.

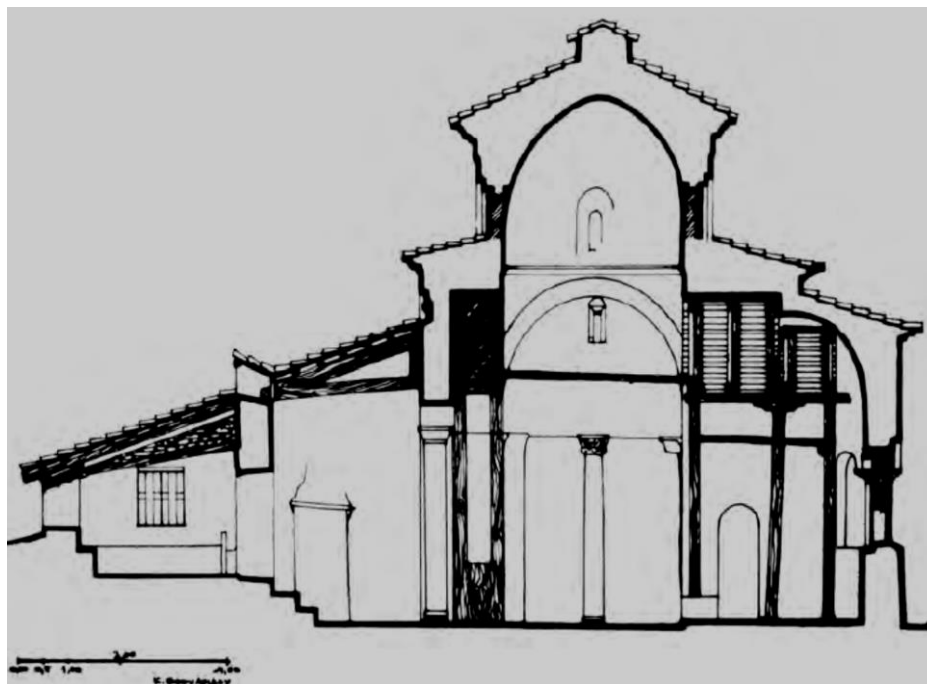
Εικ. 6. Κουντουριώτισσα, ναός Παναγίας, τομή πριν από τις εργασίες, με τις εσωτερικές υποστυλώσεις κατά χώραν (πηγή: Λαζαρίδης 1973-1974, σχέδ. 19)

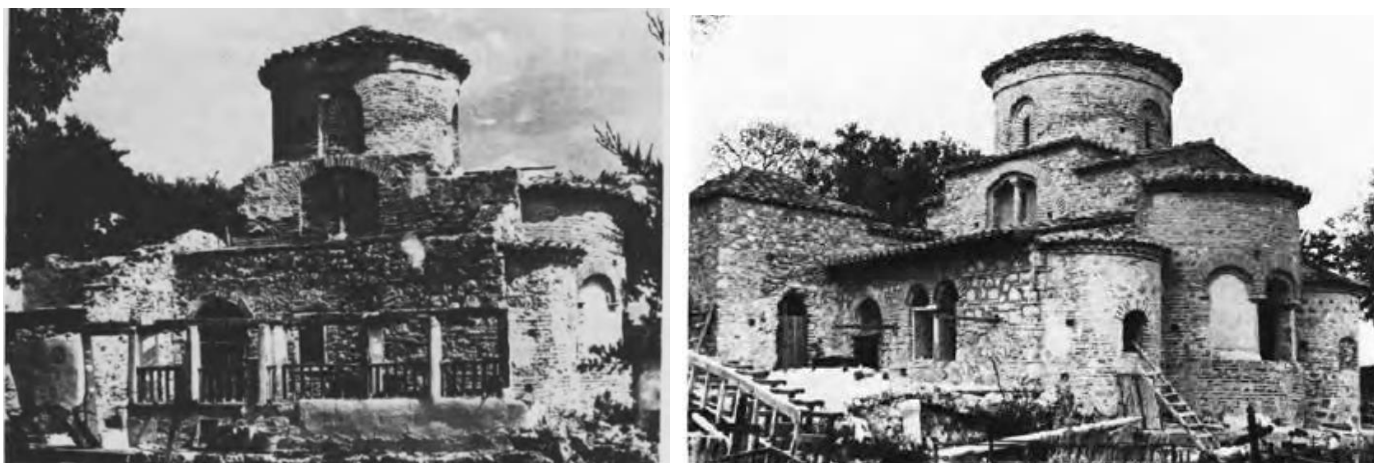
Εικ. 7. Κουντουριώτισσα, ναός Παναγίας κατά τις εργασίες του 1974
(πηγή: Λαζαρίδης 1973-1974, πίν. 552α-β)

Το έργο της 9ης Εφορείας Βυζαντινών Αρχαιοτήτων περιλάμβανε μια σειρά από βελτιώσεις και αποκαταστάσεις, με σκοπό τη διάσωση του μνημείου και ανάδειξης της αρχικής μορφής της αρχιτεκτονικής του. Δύο από τις εργασίες αποκατάστασης ήταν η μείωση του ύψους της στέγης του τρούλου και η αφαίρεση όλων των πρόσθετων κτισμένων στοιχείων από τη βάση του τρούλου. Η αποκατάσταση των στεγών επιτεύχθηκε με την αφαίρεση των μεταγενέστερων προσθηκών και την επαναφορά στην αρχική τους μορφή, στα αρχικά τους ύψη και στις αρχικές τους διαστάσεις. Ακόμη, χρησιμοποιήθηκαν βυζαντινού τύπου κεραμίδια για την κάλυψή τους²⁷ (εικ. 7-8).

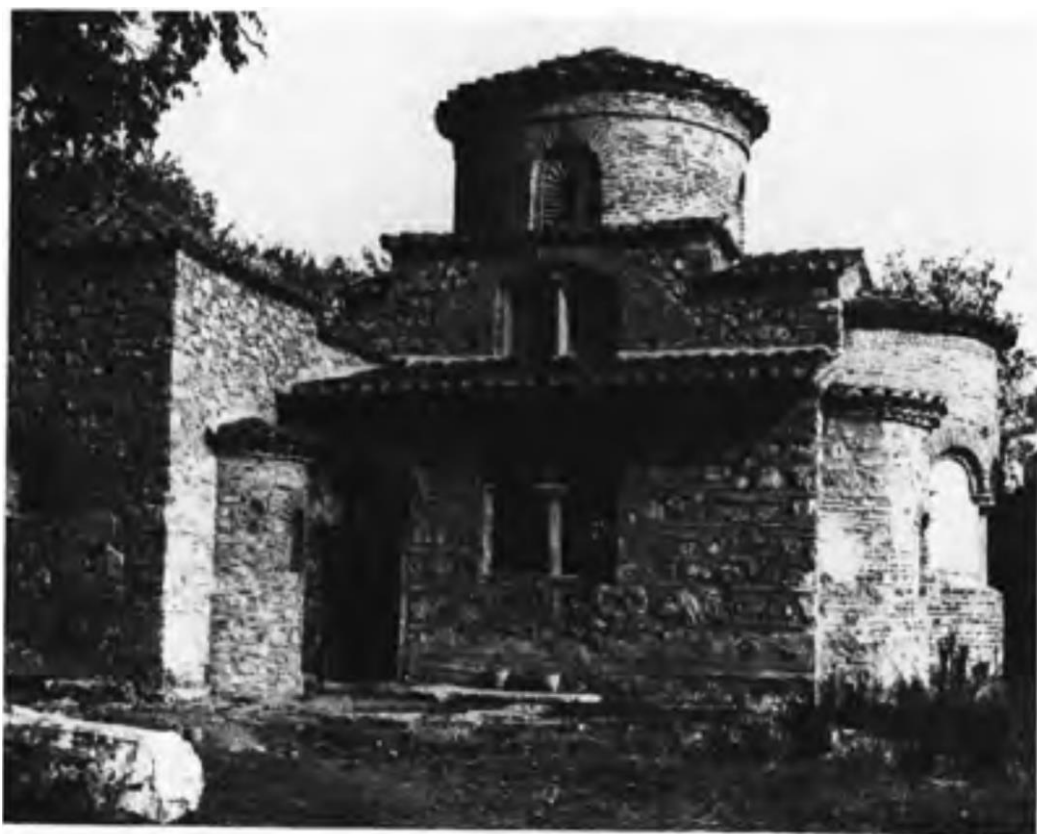
Εικ. 8. Κουντουριώτισσα, ναός Παναγίας, άποψη του ναού από Ν, μετά τις εργασίες του 1974
(πηγή: Λαζαρίδης 1973-1974, πίν. 552δ)

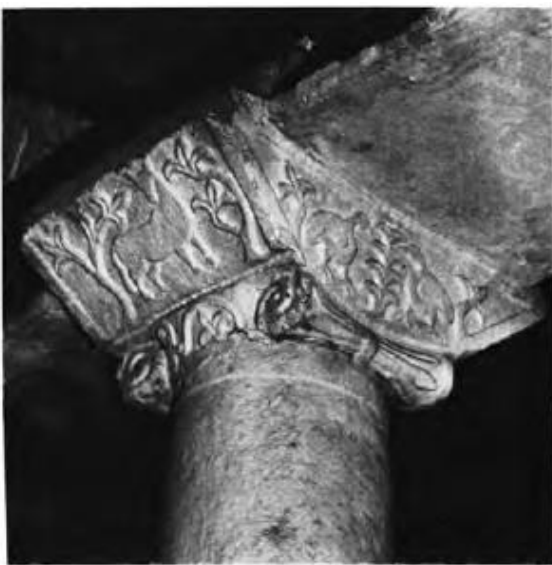
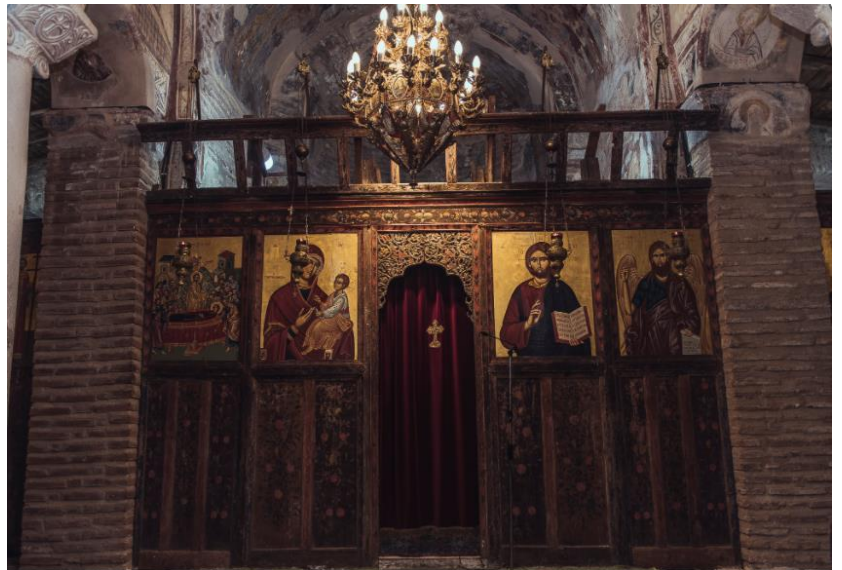
Εικ. 10-11. Κουντουριώτισσα, ναός Παναγίας, κιονόκρανο Β διβήλου (πηγή: Τσιγαρίδας 1973, πίν. 449β)
και άποψη του εσωτερικού με εμφανή την τοιχοποιία των Α τοιχοπεσσών (πηγή: <https://www.dion-olympus.gr/byzantinos-naos-panagias-kontariotissa/>)

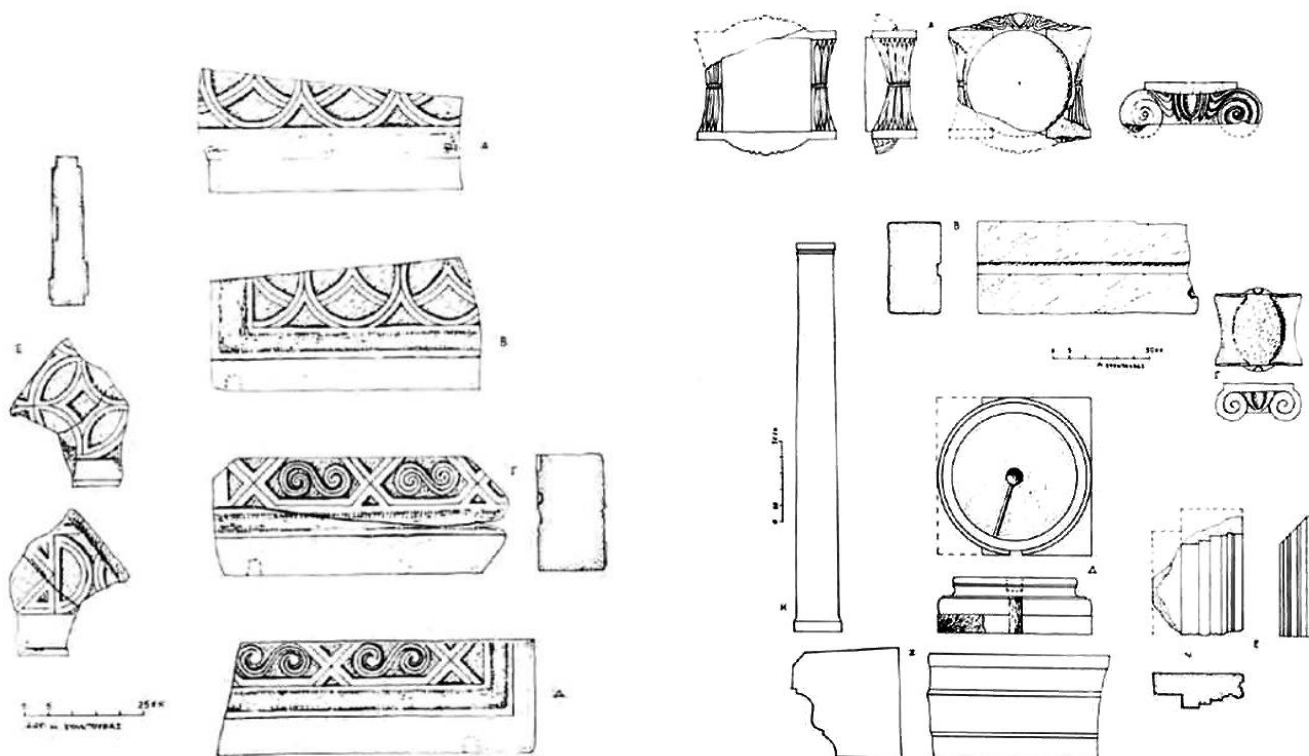
Εικ. 12-13. Τμήματα θωρακίων και αρχιτεκτονικά μέλη (Λαζαρίδης 1973-1974, 765 σχέδ. 20-21)

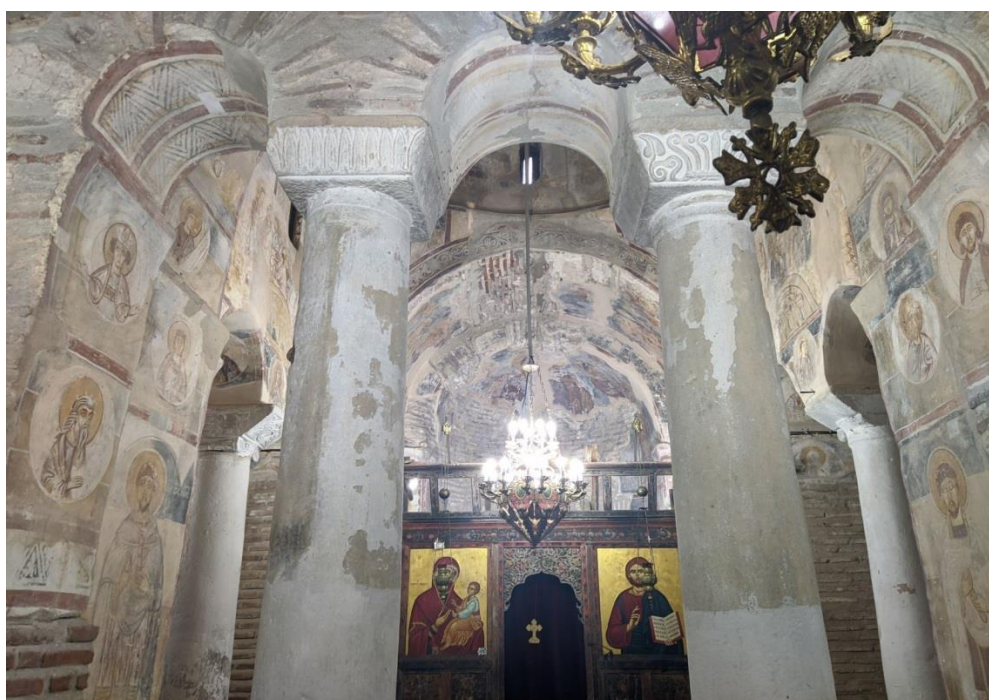
Εικ. 14. Κουντουριώτισσα, ναός Παναγίας, το τρίβηλο (πηγή: προσωπικό αρχείο Σ. Π.)

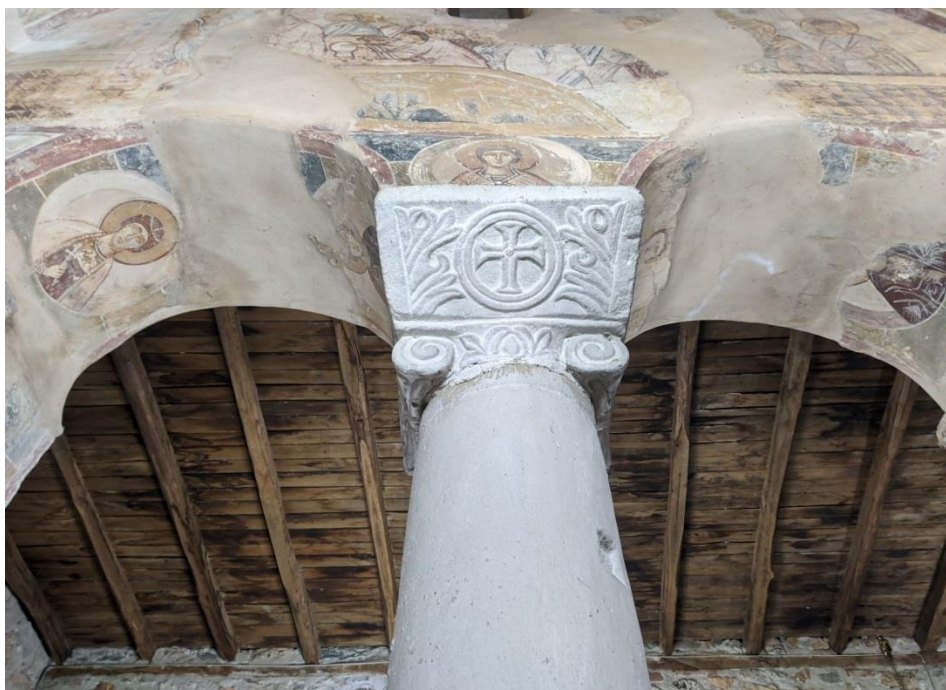
Εικ. 15. Κουντουριώτισσα, ναός Παναγίας, ιωνικό κιονόκρανο με συμφυές επίθημα του Β διβήλου (πηγή: προσωπικό αρχείο Σ.Π)

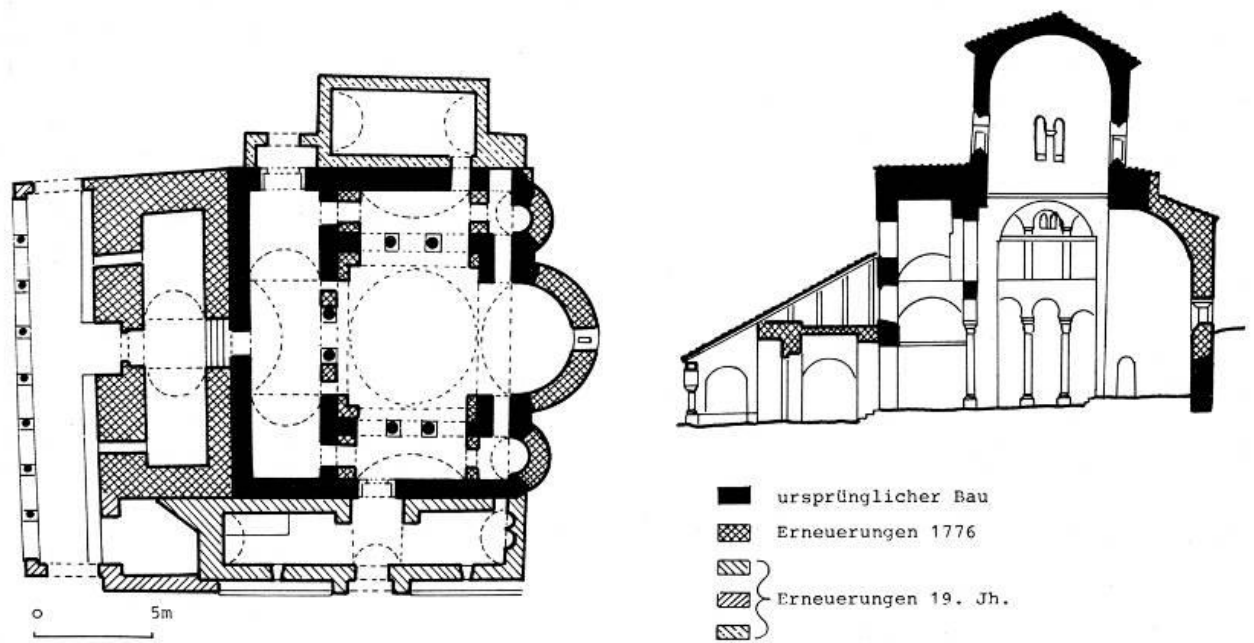
Εικ. 17. Λάμποβο Βορείου Ηπείρου, ναός Κοίμησης, κάτοψη και τομή (κατά Α. Μeksi)

Ο ναός της Κουντουριώτισσας παρουσιάζει ορισμένες ομοιότητες με την Κοίμηση της Θεοτόκου στο Λάμποβο της Βόρειας Ηπείρου, που ανήκει στον τύπο του ναού με τρούλο και περίστωο, αλλά στο επίπεδο των στεγών και στο εξωτερικό του ναού δίνει την εντύπωση εγγεγραμμένου σταυροειδούς ναού³² (εικ. 17-18).

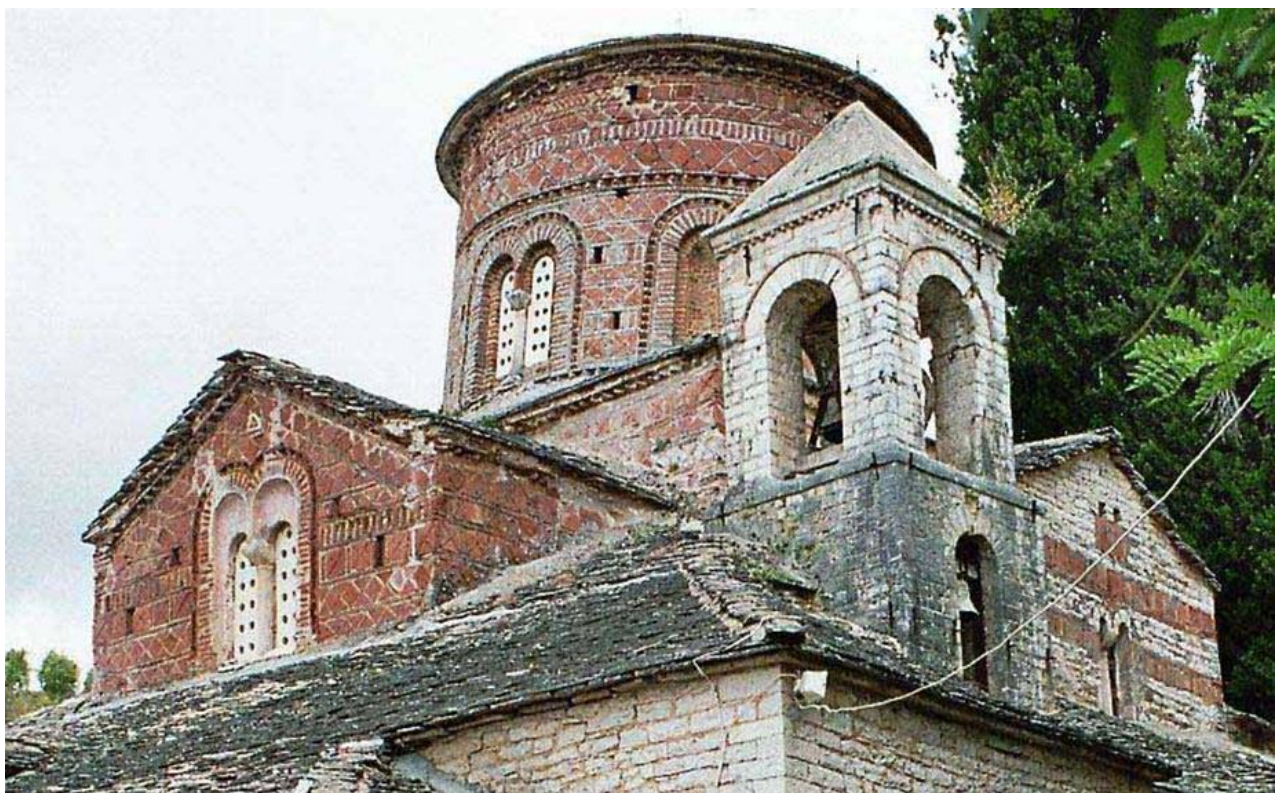
Εικ. 18. Λάμποβο Βορείου Ηπείρου, ναός Κοίμησης. άποψη του τρούλου από τα ΝΔ (πηγή: https://upload.wikimedia.org/wikipedia/commons/5/56/Labova_e_Kryqit3.jpg)

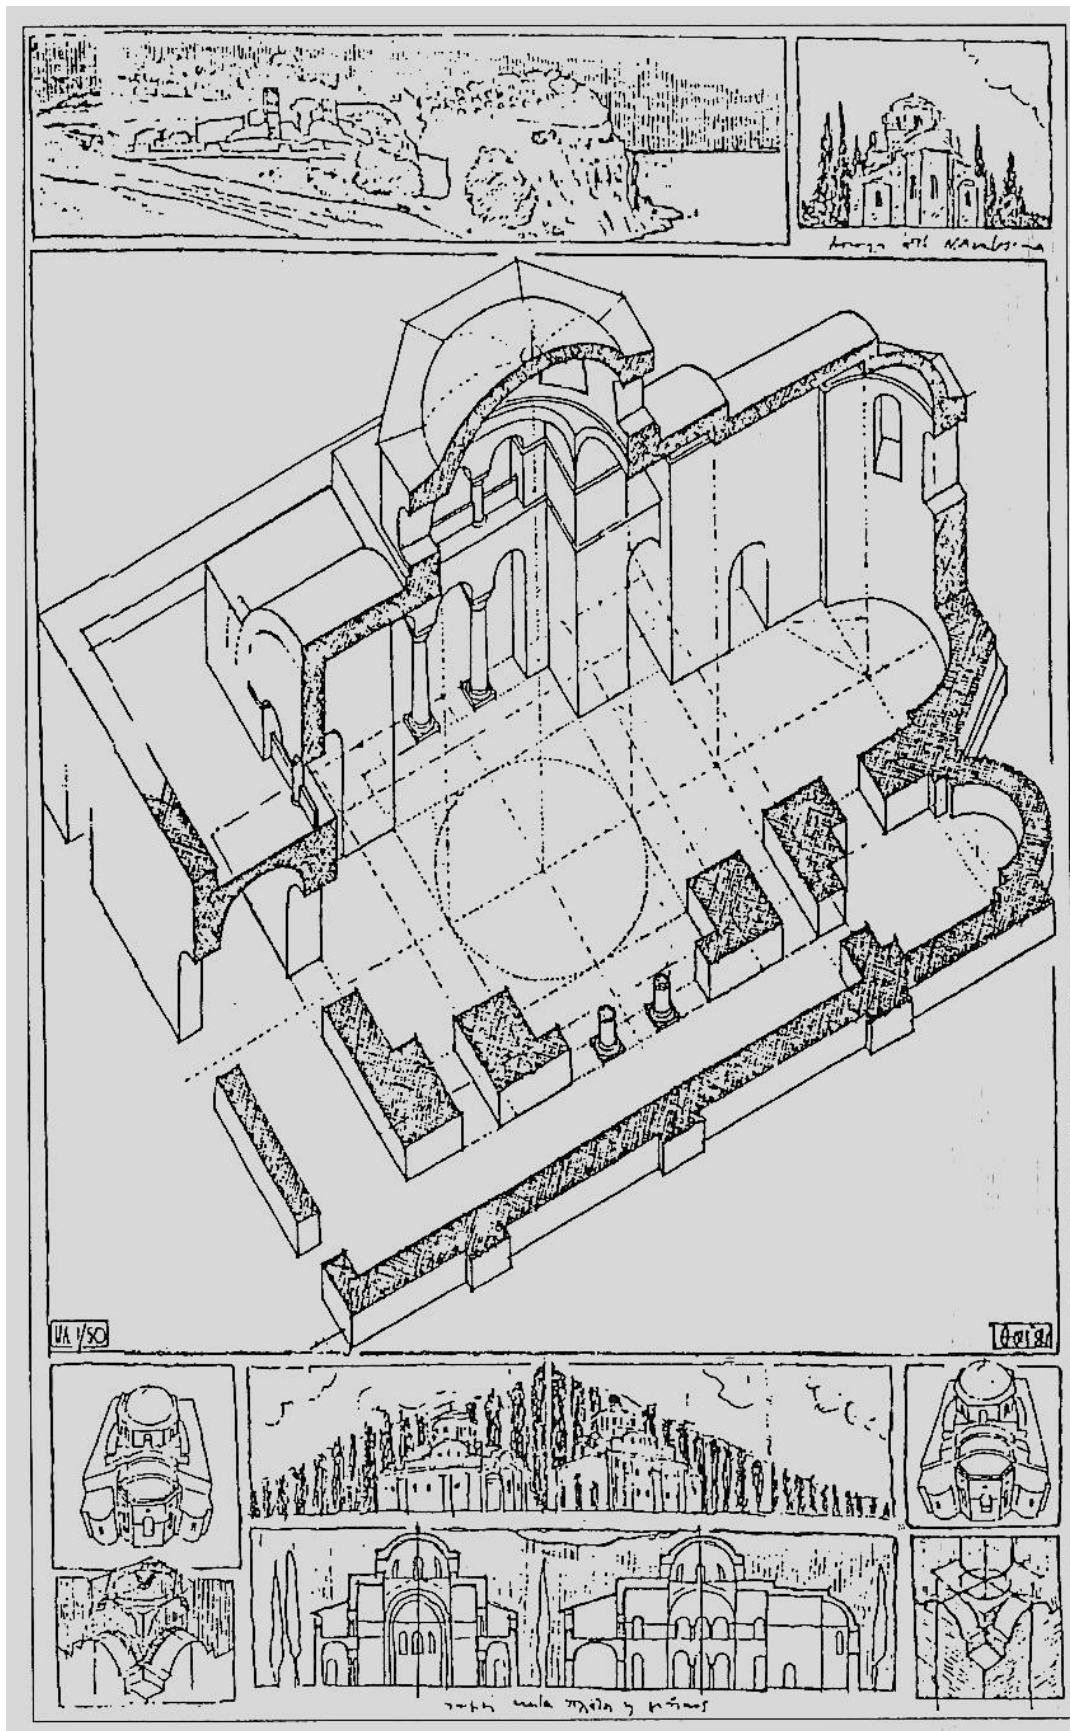
Εικ. 19. Κίτρος, επισκοπικός ναός, τομή σε αξονομετρικό
(σχέδιο: Θ. Ομήρου, πηγή: Μαρκή 2001, σχέδ. 8)

Η εκκλησία αποτελείται από έναν ορθογώνιο κυρίως ναό, στον οποίο έχει προσκολληθεί ανατολικά ένα τριμερές ιερό βήμα (εικ. 19-22). Ο τρούλος φερόταν με την μεσολάβηση τόξων και σφαιρικών τριγώνων από τέσσερις καμάρες οι οποίες συνέδεαν ανά δύο ισάριθμους γαμματιζόμενους πεσσούς. Ανάμεσα στους πεσσούς της βόρειας και της νότιας πλευράς παρεμβάλλονταν ανά ένα ζεύγος κίωνων που σχημάτιζαν τρίλοβα ανοίγματα, ενώ στη δυτική πλευρά υπήρχε μεγάλο θυραίο άνοιγμα. Ο κεντρικός χώρος περιβαλλόταν από βορρά, δύση και νότο από περίστωο, το δυτικό σκέλος του οποίου είχε χρήση νάρθηκα.

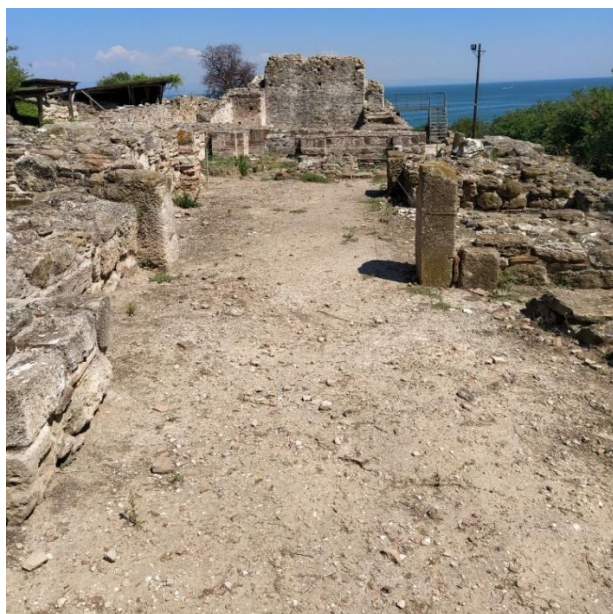
Εικ. 20. Κίτρος, επισκοπικός ναός, άποψη του εσωτερικού (πηγή: προσωπικό αρχείο Σ. Π.)

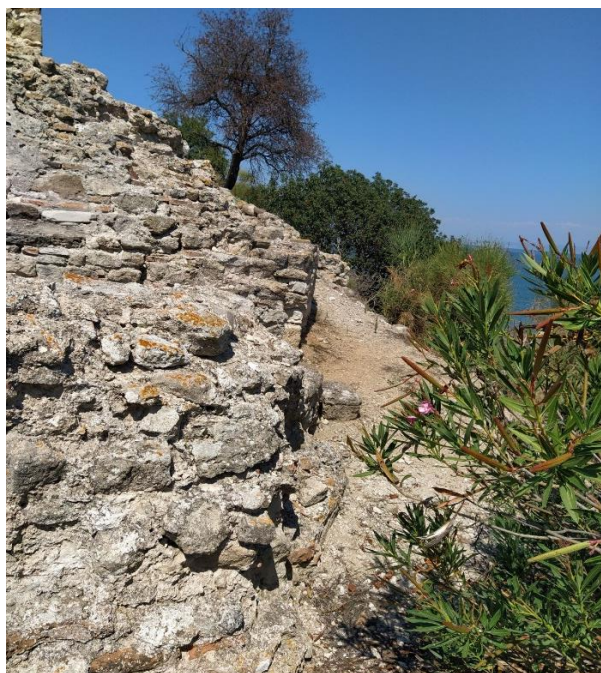
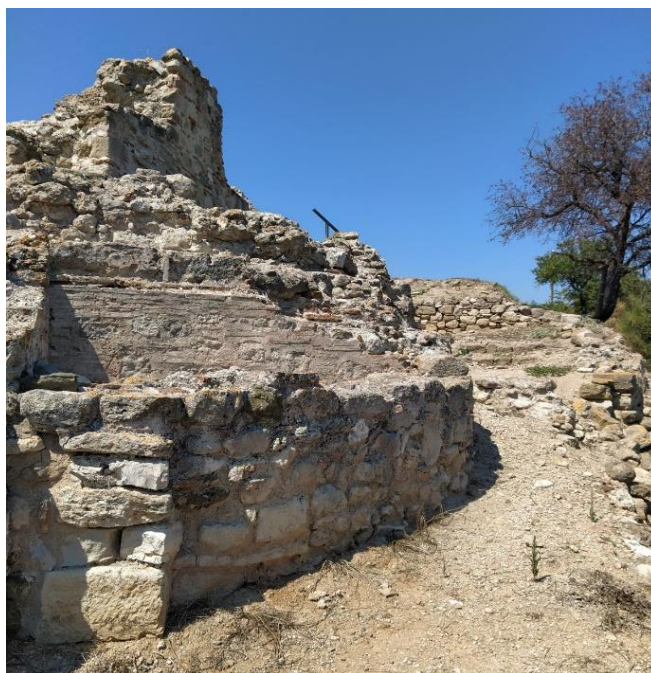
Εικ. 21-22. Κίτρος, επισκοπικός ναός, Α τοίχος, αψίδες ιερού (πηγή: προσωπικό αρχείο Σ. Π.)

Στα ανατολικά, το ιερό βήμα αποτελείται από το χώρο της κεντρικής αψίδας, που είναι εσωτερικά ημικυκλική και εξωτερικά τρίπλευρη, και εκατέρωθεν από την πρόθεση και το διακονικό, ίσως αρχικά καμαροσκεπείς χώρους με εξέχουσες εσωτερικά και εξωτερικά ημικυκλικές αψίδες (εικ. 21-22). Ο χωρισμός του κεντρικού τμήματος του ιερού από τα παραβήματα επιτυγχάνεται μέσω τοίχων. Το άνοιγμα στο βόρειο τοίχο του ιερού, που οδηγεί στην πρόθεση, φτάνει το ύψ. των 2,80 μ. και σώζεται σε καλή κατάσταση, επειδή επί Λατινοκρατίας φράχθηκε. Το πλίνθινο τόξο του ανοίγματος περιβάλλεται από μια στρώση πλινθίων από το ύψος της γένεσής του. Η αψίδα της πρόθεσης δεν σώζεται, αλλά η πορεία της έχει αναπαρασταθεί στην κάτοψη. Αντιθέτως η αψίδα του διακονικού σώζεται, αλλά κατεστραμμένη κατά το μέσον (εικ. 21).

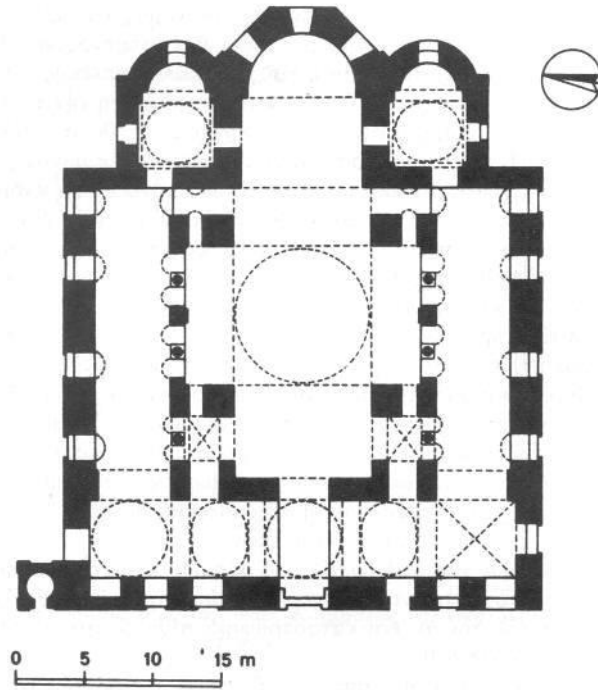
Εικ. 23. Θεσσαλονίκη, ναός Αγίας Σοφίας κάτοψη (πηγή: <https://eclass.uoa.gr/modules/document/file.php/ARCH396/Didaktiko%20yliko/PanKal06.htm>)

σταυρικός πυρήνας με τις τέσσερις καμάρες που ανασηκώνουν τα βάρη του τρούλου, που προβάλλει ψηλά στην κορυφή των στεγών τετράπλευρός (εικ. 23, 24 και 26). Το περίστωο περιβάλλει από βορρά, δύση και νότο τον κεντρικό πυρήνα του ναού. Εξωτερικά, ο ναός είναι βαρύς και αυστηρός. Οι διαστάσεις έχουν μεταβληθεί σε σχέση με την προγενέστερη βασιλική, καθώς παρατηρείται αύξηση του πλάτους και συρρίκνωση του μήκους στο νέο οικοδόμημα, που τείνει να γίνει τετράγωνο⁹⁷. Οι μεταγενέστερες φάσεις του ναού, που κατά την Θεοχαρίδου είναι τουλάχιστον τέσσερις⁹⁸, δεν άλλαξαν το σχέδιό του.

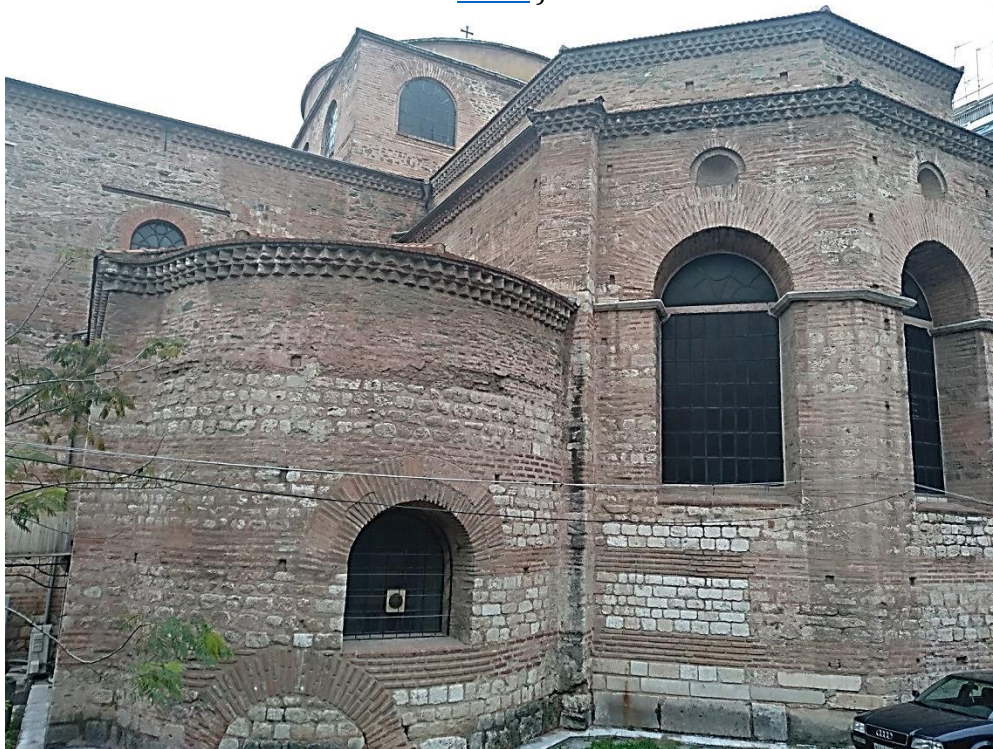
Εικ. 24. Θεσσαλονίκη, ναός Αγίας Σοφίας, Α τοίχος, αψίδες ιερού (πηγή: προσωπικό αρχείο Σ.Π.)

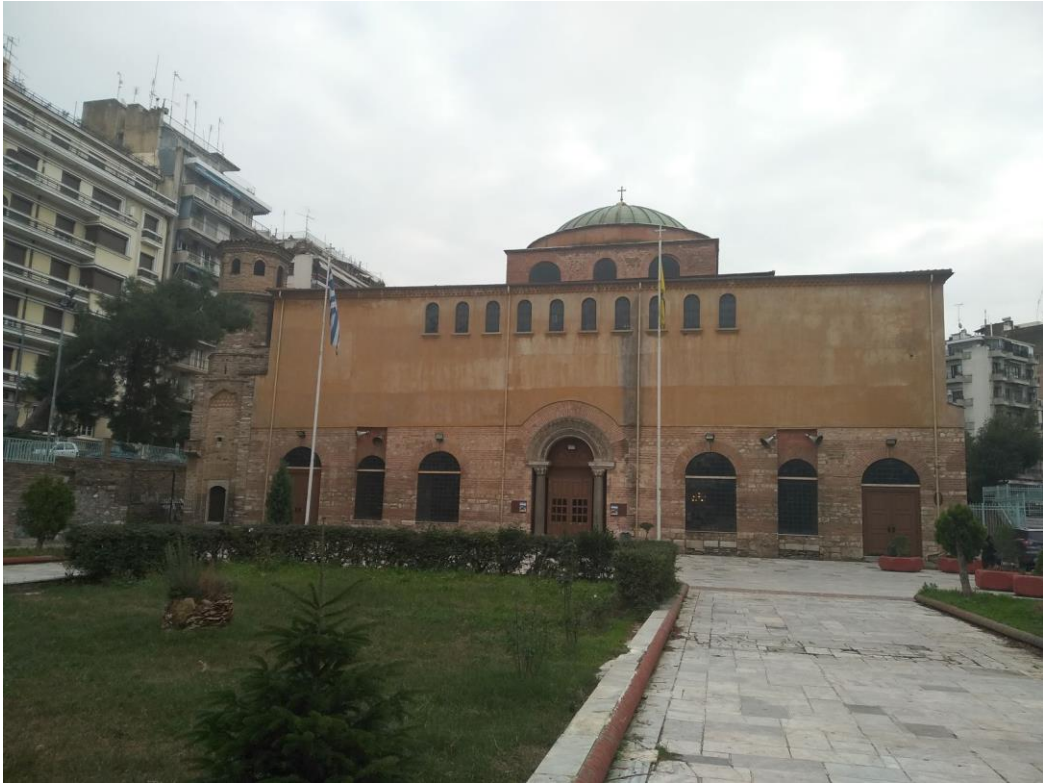
Εικ. 26. Θεσσαλονίκη, ναός Αγίας Σοφίας, άποψη Δ πρόσοψης
(πηγή: προσωπικό αρχείο Σ. Π.)
