**ΠΕΙΡΑΜΑΤΙΚΗ ΜΕΛΕΤΗ ΚΟΠΩΣΗΣ ΜΕ ΔΙΑΒΡΩΣΗ ΣΥΓΚΟΛΛΗΣΕΩΝ ΑΠΟ
ΧΑΛΥΒΑ St37**

Διπλωματική Εργασία

Βόλος, 2022

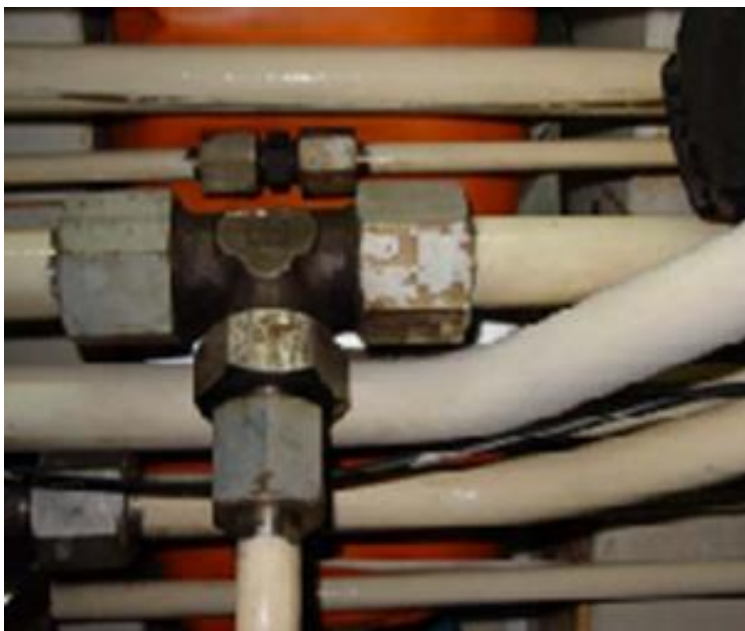
Εικόνα 2.4 (Κατασκευή που έχει υποστεί γαλβανική διάβρωση)

Ένα χαρακτηριστικό παράδειγμα γαλβανικής διάβρωσης φαίνεται στην εικόνα 2.4. Η κατασκευή αυτή λειτουργεί σε περιβάλλον με μεγάλη υγρασία, καθώς επίσης υπάρχει άμεση επαφή δύο ανόμοιων μετάλλων. Το περικόχλιο είναι κατασκευασμένο από Cu-Zn και ο κωνικός δακτύλιος από χάλυβα 316. Λόγω της μεγάλης διαφοράς δυναμικού που έχουν τα δύο μέταλλα εμφανίστηκε αστοχία γαλβανικής διάβρωσης. Κατά συνέπεια, δημιουργήθηκε αποψευδαργύρωση στο υλικό με αποτέλεσμα να προέλθει η θραύση του περικοχλίου.

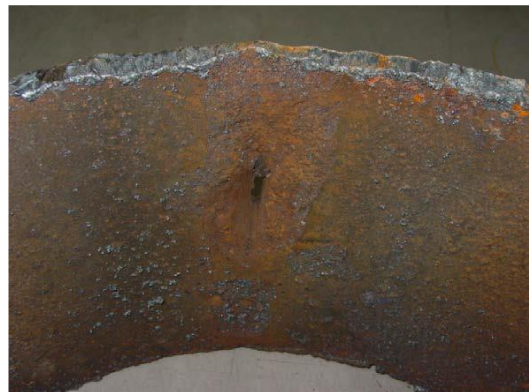
Εικόνα 2.7 (Απεικόνιση τρημματικής διάβρωσης σε υποθαλάσσιο αγωγό)

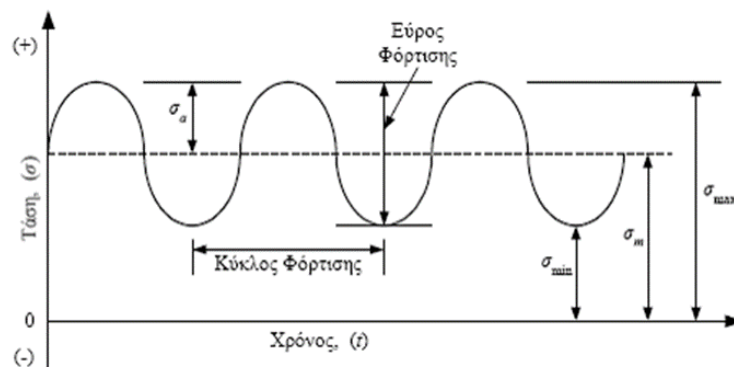
Εικόνα 2.8 (Ημιτονοειδής εναλλακτική φόρτιση [8])

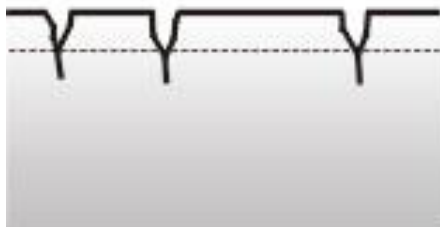
A. SCC or Fatigue Cracks nucleate at pits

B. SCC Cracks are highly branched

C. Corrosion fatigue cracks have little branching

Στην περίπτωση της εργοδιάβρωσης, οι ρωγμές αναπτύσσουν παρακλάδια με κατεύθυνση γύρω ή μέσα από τους κόκκους του υλικού, ενώ αντίθετα στον συνδυασμό κόπωσης με διάβρωση, οι ρωγμές διαδίδονται κάθετα στο φορτίο καταπόνησης, με χαρακτηριστική διαφορά το μεγάλο μήκος τους.

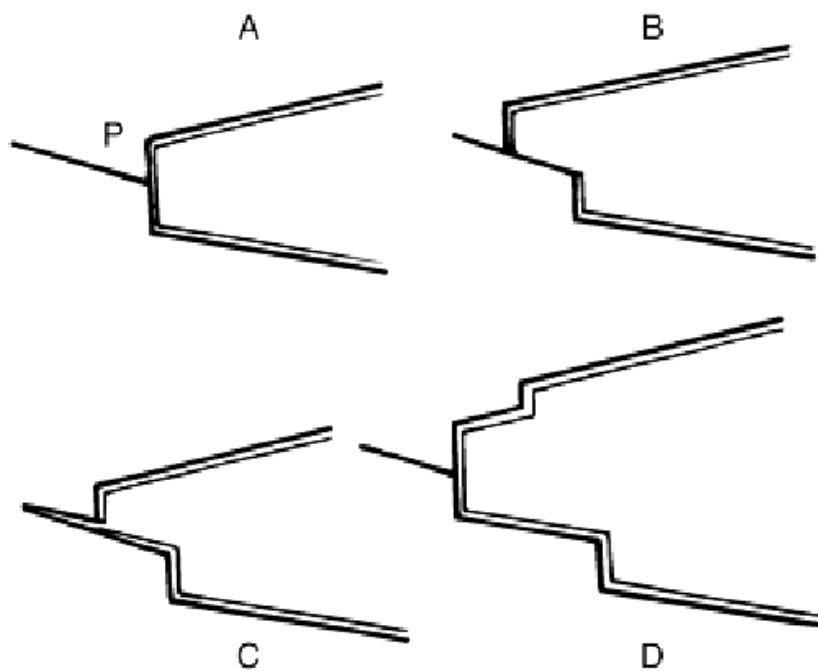
Εικόνα 2.12 (Στάδια μηχανισμού ανοδικής διάλυσης στην αιχμή του ρήγματος [9])

Ο μηχανισμός της ανοδικής διάλυσης, σχετίζεται με την αύξηση διάδοσης των ρωγμών και παρατηρούνται φαινόμενα ανοδικής διάλυσης κατά μήκος των συνόρων των κόκκων αλλά και στην αιχμή του ρήγματος, που βρίσκεται εντός της πλαστικής ζώνης. Αποτέλεσμα της ανοδικής διάλυσης τόσο στα σύνορα των κόκκων, όσο και στην αιχμή του ρήγματος είναι η άμβλυση της ρωγμής. [9] Όπως φαίνεται στην εικόνα 2.12, η διαδικασία της ανοδικής διάλυσης χωρίζεται σε 4 στάδια. Στο πρώτο στάδιο, το υλικό προστατεύεται από τα προϊόντα διάβρωσης, λόγω του επιφανειακού φιλμ που υπάρχει γύρω από τις ρωγμές. Σε δεύτερη φάση, πραγματοποιείται διάσπαση αυτού του επιφανειακού φιλμ και με αυτόν τον τρόπο το υλικό βρίσκεται πλέον εκτεθειμένο στο διαβρωτικό περιβάλλον δημιουργώντας οπές. Στο τελευταίο στάδιο του φαινομένου ανοδικής διάλυσης, υπάρχει άμβλυση της ρωγμής και συνεπώς η αύξηση διάδοσης του ρήγματος

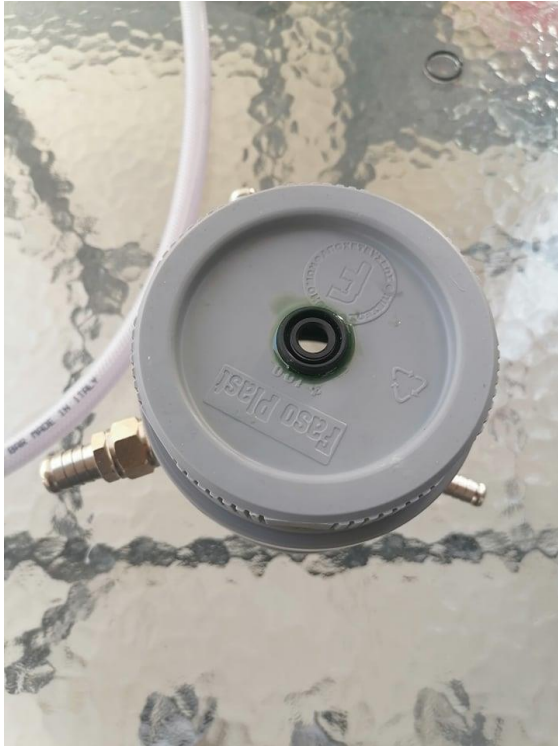
Εικόνα 3.10 (Κάτω μέρος κυψέλης όπου φαίνεται η τοποθετημένη τσιμούχα και περιμετρικά η κόλλα)

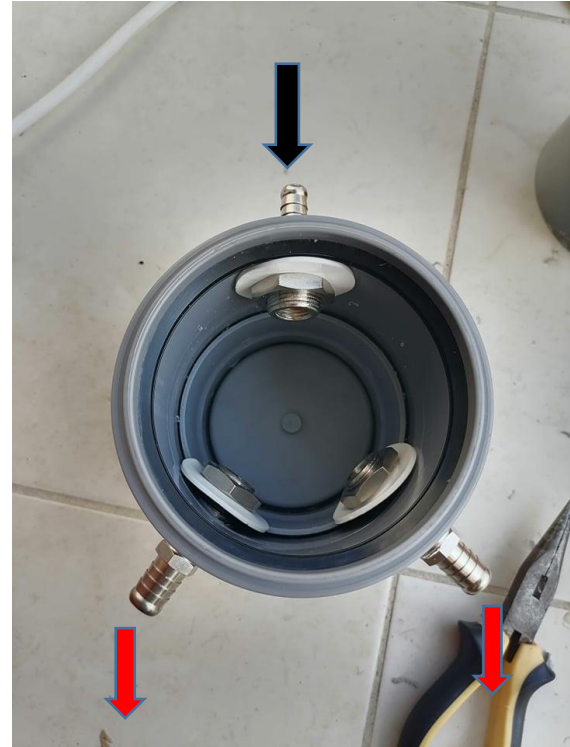
Εικόνα 3.9 (Εσωτερικό κυψέλης με συναρμολογημένες τις παροχές εισόδου (μαύρο βέλος) και εξόδου (κόκκινο βέλος))

- Κοπή σωλήνα PVC Φ110 με ύψος 120 mm (εικόνα 3.8)
- Διάτρηση τεσσάρων οπών με χρήση ποτηροτρύπανου διαμέτρου 19 mm, 1 οπή για την εισαγωγή του διαλύματος (περιμετρικά του σωλήνα), 2 για την εξαγωγή (περιμετρικά του σωλήνα) και 1 για την διέλευση του δοκιμίου στο κέντρο της τάπας (εικόνα 3.7).
- Λείανση οπών, έτσι ώστε να γίνει όσο το δυνατόν καλύτερη εφαρμογή των ελαστομερών μέσων για τη στεγανοποίηση της κατασκευής (εικόνα 3.6).
- Πρεσαριστή τοποθέτηση τσιμούχας άξονα σε οπή διαμέτρου 19 mm και στεγανοποίηση με χρήση κόλλας loctite 638 (εικόνα 3.10)
- Τοποθέτηση μεταλλικών παροχών μαζί με χρήση ελαστομερές υλικών για την στεγανοποίηση της κατασκευής. Όπως φαίνεται και στην εικόνα 3.9 αντιστοιχούν δύο παροχές εξόδου και μία παροχή εισόδου.

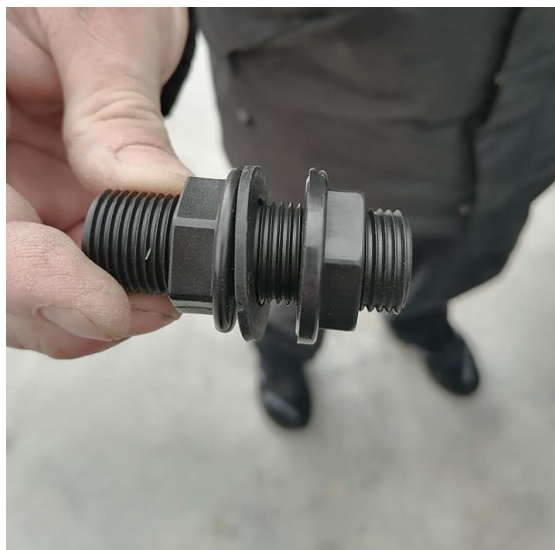
Εικόνα 3.12 (Πλαστικό εξάρτημα παροχής διαλύματος)

- Κοπή καινούριου σωλήνα ίδιου τύπου αλλά μεγαλύτερης διαμέτρου ($\Phi 160$). Το ύψος διατηρήθηκε σταθερό (120 mm) δεδομένου ότι ήταν το μέγιστο επιτρεπτό μας όριο (εικόνα 3.11).
- Διάτρηση τεσσάρων οπών με χρήση ποτηροτρύπανου διαμέτρου 19 mm όπως στην πρώτη κατασκευή.
- Λείανση οπών έτσι ώστε να γίνει όσο το δυνατόν καλύτερη εφαρμογή των ελαστομερών μέσων για τη στεγανοποίηση της κατασκευής.
- Πρεσαριστή τοποθέτηση τσιμούχας άξονα σε οπή διαμέτρου 19 mm και στεγανοποίηση με χρήση κόλλας loctite 638.
- Τοποθέτηση πλαστικών παροχών μαζί με χρήση ελαστομερών υλικών για την στεγανοποίηση της κατασκευής (εικόνα 3.12).

Με τις αλλαγές που πραγματοποιήθηκαν στην δεύτερη κατασκευή, υπήρχε πλέον καλύτερη ορατότητα του δοκιμίου καθώς επίσης και επαρκής ποσότητα διαλύματος μέσα στην κυψέλη. Επιπλέον, λόγω της μικρότερης καμπυλότητας του σωλήνα οι παροχές είχαν καλύτερη εφαρμογή και έτσι δεν διαπιστώθηκαν φαινόμενα διαρροής. Τελικά, λόγω της αντικατάστασης των μεταλλικών παροχών με πλαστικό υλικό, δεν υπήρχε πλέον η πιθανότητα εμφάνισης γαλβανικής διάβρωσης του δοκιμίου.

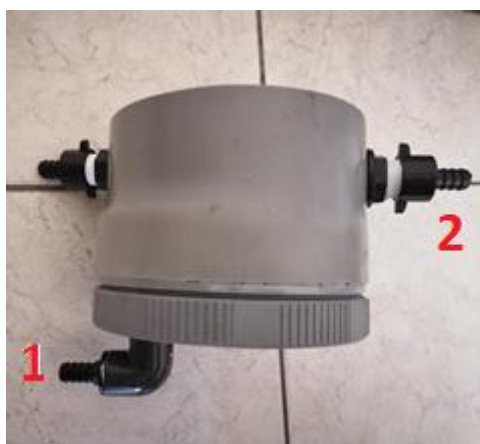
Εικόνα 3.13 (Ολοκληρωμένη κατασκευή τελικής κυψέλης)

Στην τρίτη κυψέλη που κατασκευάστηκε, λόγω του επιπλέον περιορισμού που εμφανίστηκε, δηλαδή η τοποθέτηση του αισθητήρα υγρασίας, ήταν αναγκαία η μεταβολή των σημείων τοποθέτησης των παροχών. Ο λόγος που έπρεπε να γίνει αυτή η μεταβολή ήταν διότι, όπως αναφέρθηκε παραπάνω σε περίπτωση διαρροής η αντλία νερού θα σταματούσε να λειτουργεί και θα έπρεπε να αδειάσει η κυψέλη. Με βάση την πρώτη και δεύτερη συνδεσμολογία όπως φαίνεται στην εικόνα 3.9 το διάλυμα δεν ήταν εφικτό να αδειάσει ολόκληρο, εφόσον οι παροχές εξόδου απείχαν από τον πάτο του σωλήνα 60 mm. Συνεπώς, η αλλαγή που πραγματοποιήθηκε ήταν να τοποθετηθεί η μία παροχή εξόδου στον πάτο του σωλήνα και άλλη μία περιμετρικά όπως πριν (εικόνα 3.13). Με αυτή την αλλαγή, λόγω βαρύτητας η κυψέλη αδειάζει εξολοκλήρου από το σημείο 1 της εικόνας 3.13 χωρίς επέμβαση. Η χρήση της παροχής εξόδου στο σημείο 2 λειτουργεί ως μέσο υπερχειλίσης με σκοπό να διατηρείται η στάθμη του διαλύματος σταθερή σε όλη τη διάρκεια του πειράματος. Η τελευταία εργασία που πραγματοποιήθηκε στην τρίτη κατασκευή πριν την έναρξη των πειραμάτων, ήταν να τοποθετηθεί ένα στρώμα σιλικόνης περιμετρικά της τσιμούχας άξονα, για καλύτερη συγκράτηση και επιπλέον στεγανοποίηση (εικόνα 3.14).

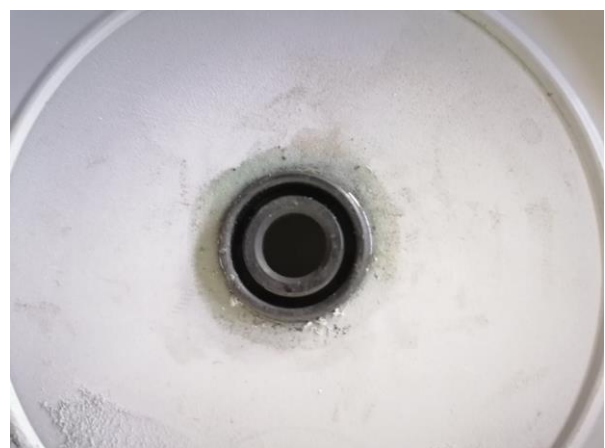
Εικόνα 3.14 (Κάτω μέρος κυψέλης όπου έχει τοποθετηθεί η σιλικόνη)

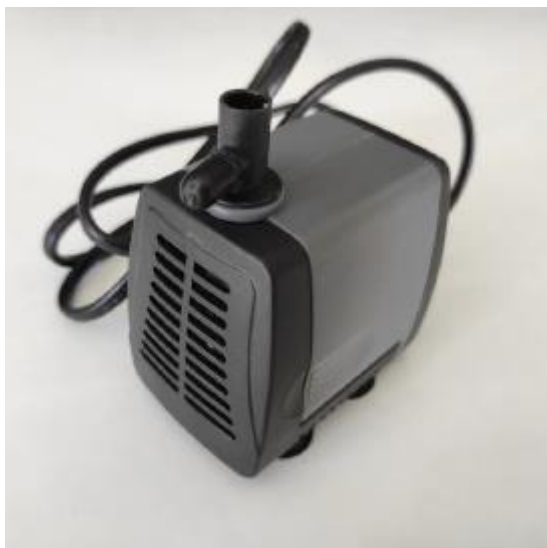
Εικόνα 3.15 (Αντλία νερού)

Η αντλία νερού (εικόνα 3.15) αποτελεί ένα από τα πιο βασικά στοιχεία του εξοπλισμού. Η χρησιμότητά της στηρίζεται κυρίως στην κυκλοφορία του υδάτινου διαλύματος, με σκοπό να υπάρχει συνεχόμενη ροή και να μην είναι στάσιμο το διάλυμα. Πρόκειται για μία απλή αντλία νερού που χρησιμοποιείται σε ενυδρεία είτε γλυκού είτε αλμυρού νερού. Δεδομένο ότι το διάλυμά είναι προσομοίωση θαλάσσιου περιβάλλοντος, αυτό εξασφαλίζει τη δυνατότητα λειτουργίας της αντλίας χωρίς προβλήματα εξαιτίας της περιεκτικότητας του διαλύματος σε Χλωριούχο Νάτριο (NaCl). Τα μηχανικά χαρακτηριστικά της αντλίας νερού είναι: παροχή 500 L/h, ύψος άντλησης 3 m και κατανάλωση ενέργειας 7,7 W.

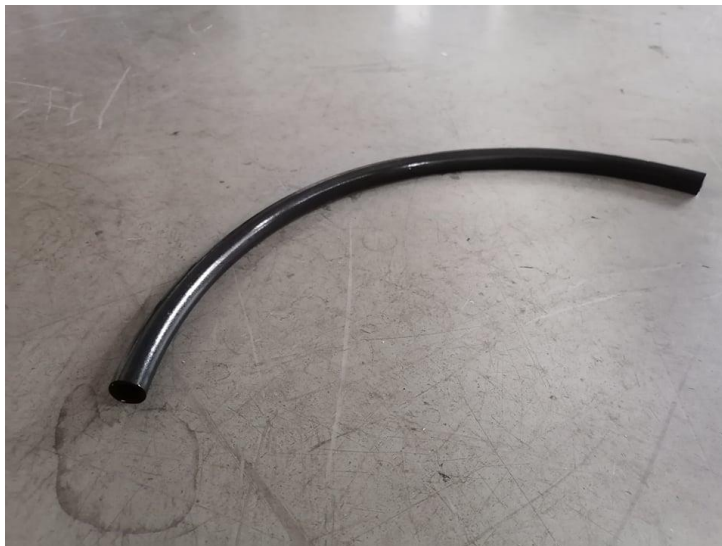
Εικόνα 3.16 (Λάστιχο διέλευσης διαλύματος)

Συνολικά απαιτήθηκαν 4 m λάστιχο, το οποίο κόπηκε στις κατάλληλες διαστάσεις για την ολοκλήρωση του κυκλώματος (δοχείο διαλύματος, αντλία νερού και κυψέλη διάβρωσης δοκιμίου). Τα γεωμετρικά χαρακτηριστικά του είναι: εξωτερική διάμετρος 17 mm και εσωτερική διάμετρος 12 mm.

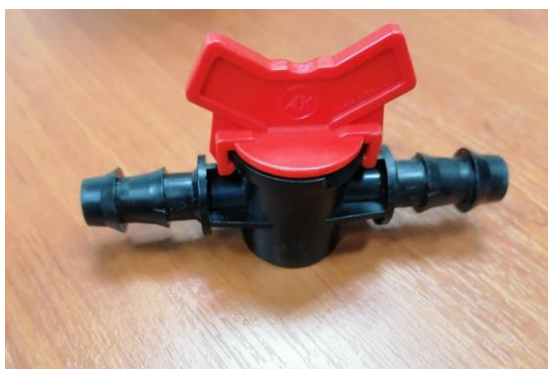
Εικόνα 3.17 (Βάνα νερού)

Η βάνες νερού (εικόνα 3.17) τοποθετήθηκαν στα άκρο των σημείων διέλευσης του διαλύματος, με σκοπό να βοηθήσει να ρυθμιστεί η ροή του διαλύματος, τόσο στην είσοδο όσο και στην έξοδο του. Αποτελείται εξολοκλήρου από ανθεκτικό πλαστικό υλικό το οποίο διασφαλίζει ότι δε θα υπάρξουν σύντομα φαινόμενα φθοράς λόγω του διαλύματος.

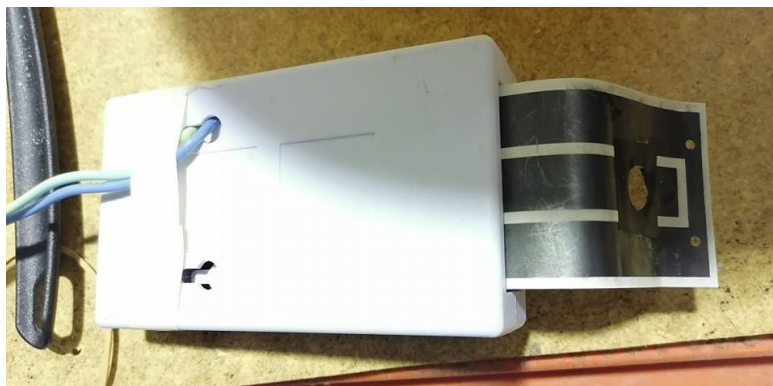
Εικόνα 3.18 (αισθητήρας υγρασίας)

Ο αισθητήρα υγρασίας που χρησιμοποιήθηκε με σκοπό να εντοπιστεί πιθανή διαρροή και να σταματήσει η λειτουργία της αντλίας, φαίνεται στις εικόνες 3.18, 3.19. Αποτελείται από δύο συσκευές στις οποίες έγινε η κατάλληλη συνδεσμολογία έτσι ώστε να υπάρχει το επιθυμητό αποτέλεσμα.

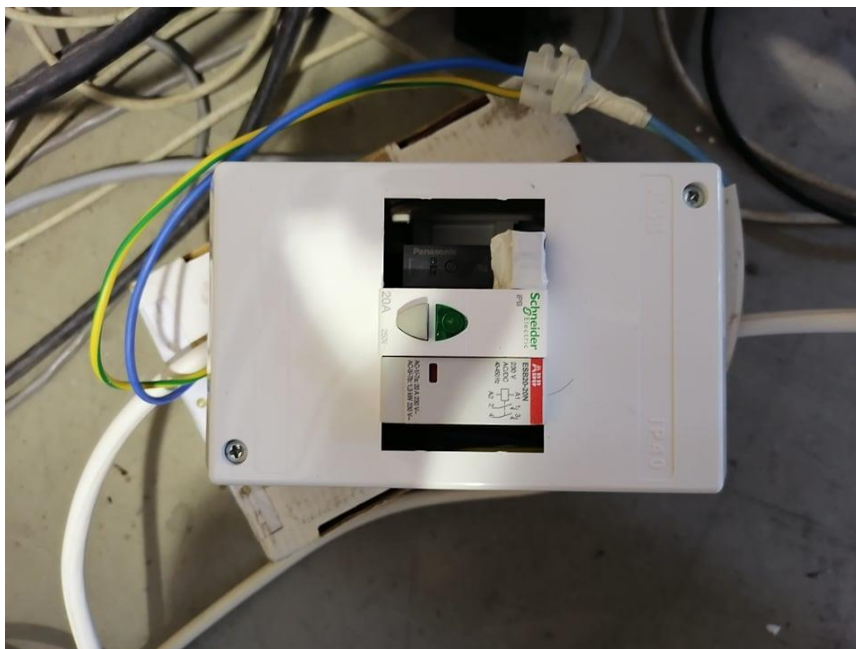
Εικόνα 3.19 (Ηλεκτρολογικό κουτί που έχουν τοποθετηθεί τα δύο ρελέ και ο διακόπτης on/off)

Το ρελέ με τα 9 V παίρνει την εντολή από τον αισθητήρα όταν κλείσει το κύκλωμα και δίνει εντολή στο ρελέ των 230 V να κόψει την ροή του ρεύματος μέσω του διακόπτη on/off.

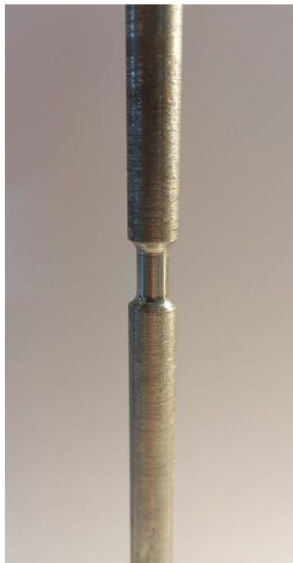
Εικόνα 4.1 (Δοκίμιο αναφοράς χάλυβα St37)

Το δοκίμιο αναφοράς (εικόνα 4.1), η μοναδική κατεργασία που δέχτηκε ήταν η μείωση της κεντρικής διατομής του, από διάμετρο 11 mm σε διάμετρο 7 mm. Ο λόγος που έγινε αυτή η κατεργασία, ήταν για να δημιουργηθεί μία περιοχή συγκέντρωσης τάσεων με σκοπό να διασφαλιστεί το σημείο θραύσης.

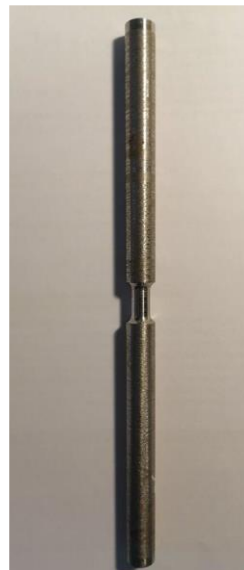
Εικόνα 4.2 (Δοκίμιο χάλυβα St37 με συγκόλληση GMAW)

Το δοκίμιο με συγκόλληση GMAW (εικόνα 4.2), κατασκευάστηκε από έμπειρο μηχανουργό με πολύ μεγάλη προσοχή, διότι πρόκειται για πολύ μικρές διαστάσεις δοκιμίου το οποίο θα ήταν εύκολο να σπάσει. Για την κατεργασία συγκόλλησης, χρησιμοποιήθηκε από το μηχανουργείο ειδικός εξοπλισμός με σκοπό να παραμείνει ευθυγραμμισμένο το δοκίμιο μετά τη συγκόλληση (εικόνα 4.3). Η συγκόλληση ήταν τύπου GMAW, με ηλεκτρόδιο από το ίδιο υλικό διαμέτρου 1 mm. Επίσης, οι συνθήκες συγκόλλησης φαίνονται στην εικόνα 4.5, με τη διαφορά ότι στη συνέχεια της συγκόλλησης η ένδειξη των 115 A μειώθηκε σε τιμή μικρότερη των 100 A.

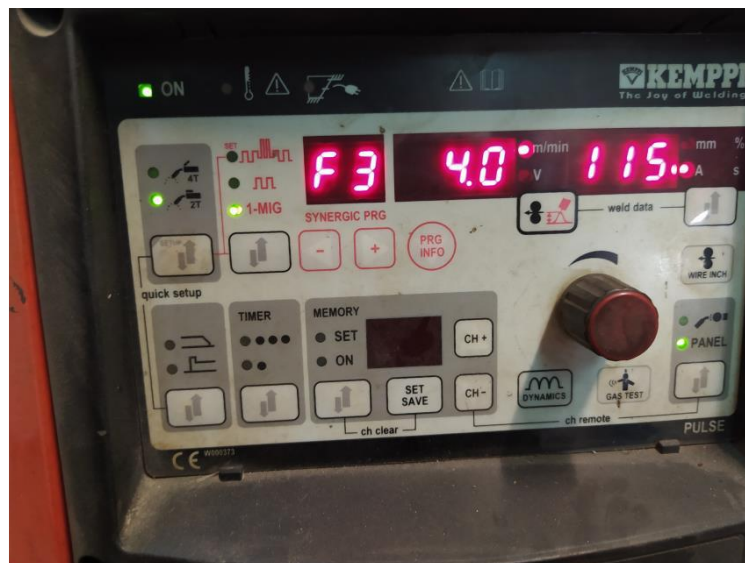
Εικόνα 4.5 (Συνθήκες συγκόλλησης τύπου GMAW [8])

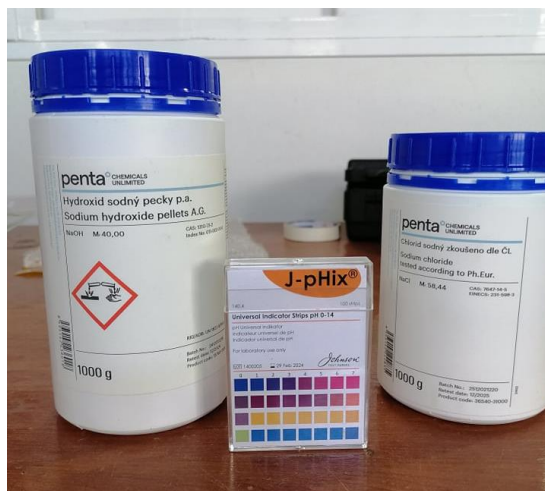
Εικόνα 4.6 (Χαρτάκια μέτρησης του Ph και Χημικά σκευάσματα για τη δημιουργία του διαλύματος διάβρωσης (NaCl & NaOH))

Το διάλυμά αποτελείται από 8 kg απιονισμένο νερό, 290 gr NaCl και 1-2 gr NaOH (εικόνα 4.6). Αρχικά τοποθετήθηκαν τα 8 kg απιονισμένου νερού σε θερμοκρασία δωματίου μέσα στο δοχείο διαλύματος, έπειτα ζυγίστηκε η ποσότητα NaCl και ομογενοποιήθηκε με το νερό με τη βοήθεια ενός αναδευτήρα και στη συνέχεια μετρήθηκε το Ph. Τέλος προστέθηκε στον διάλυμα 1-2 gr NaOH με σκοπό τη μεταβολή του Ph από 6,5 σε 8,2.

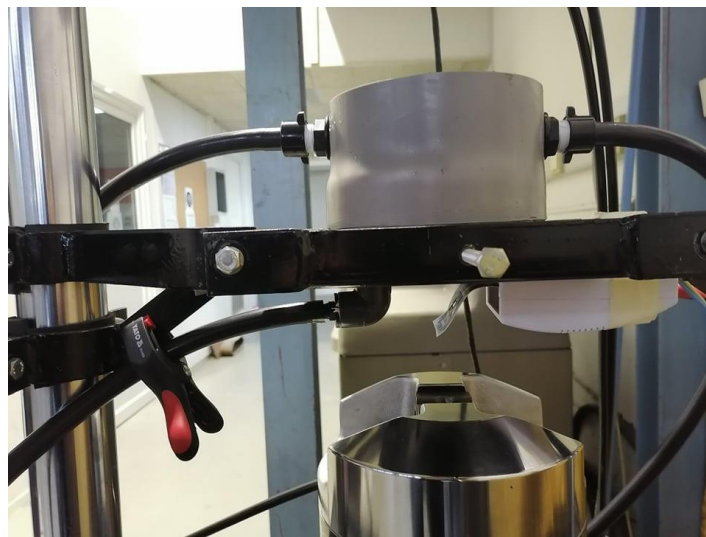
Εικόνα 4.8 (Τοποθετημένη κυψέλη επάνω στη βάση)

Σε αυτό το σημείο και αφού κατασκευάστηκε το διαβρωτικό διάλυμα, ήταν έτοιμο να τοποθετηθεί η αντλία μέσα στο διάλυμα και να συνδεθούν τα λάστιχα διέλευσης του διαλύματος με τις παροχές εισόδου και εξόδου. Όπως φαίνεται στην εικόνα 4.8, στην κάτω μεριά της κυψέλης συνδέθηκε η έξοδος του διαλύματος ενώ στην πάνω αριστερά η είσοδος του. Τέλος, μπήκε σε λειτουργία η αντλία νερού, μέσω του διακόπτη on/off που είναι συνδεδεμένος με την παροχή ρεύματος και την αντλία. Έπειτα, ρυθμίστηκε η ροή του νερού, με τη βοήθεια από τις βάνες νερού (εικόνα 4.10) με σκοπό να παραμείνει σταθερή η στάθμη του διαλύματος εντός της κυψέλης και να ολοκληρωθεί το κύκλωμα.

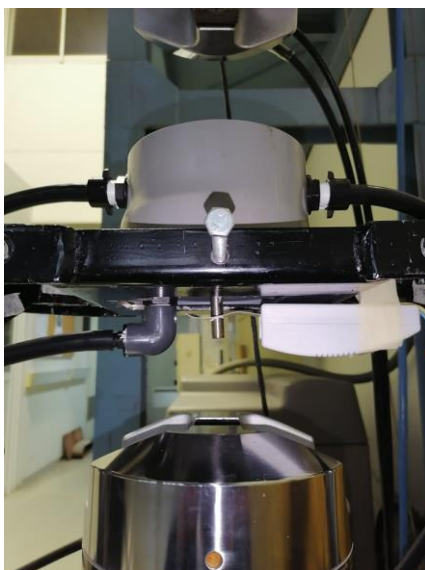
Εικόνα 4.9 (Τοποθέτηση δοκιμίου και αισθητήρα υγρασίας)

Η συναρμολόγηση της ιδιοκατασκευής άρχισε με την τοποθέτηση της βάσης πάνω στη μηχανή του εφελκυσμού (εικόνα 4.7). Η βάση στερεοποιήθηκε με τη βοήθεια τεσσάρων χαλύβδινων κοχλιών και περικοχλιών. Στη συνέχεια τοποθετήθηκε η κυψέλη διάβρωσης, πάνω στη βάση και ασφαλίστηκε με τους δύο κοχλίες, όπως φαίνεται στην εικόνα 4.8. Στη συνέχεια τοποθετήθηκε το δοκίμιο μέσα από την τσιμούχα στεγανοποίησης, ενώ παράλληλα περάστηκε μέσα από την ταινία του αισθητήρα υγρασίας (εικόνα 4.9).

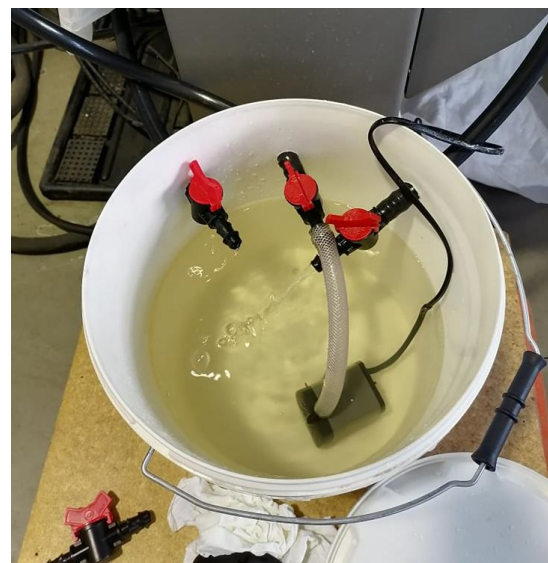
Εικόνα 4.10 (Δοχείο διαλύματος με συνδεδεμένη την αντλία νερού)

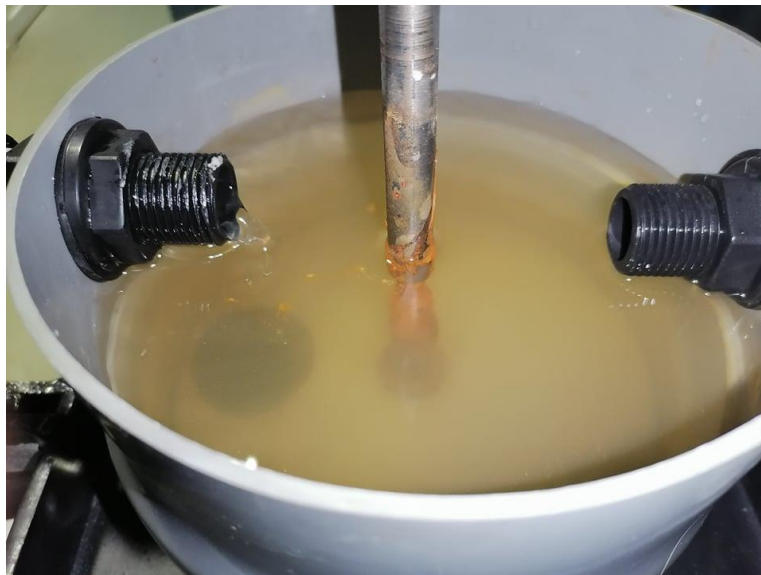
Εικόνα 4.11 (Στιγμιότυπο όπου φαίνεται το δοκίμιο βυθισμένο στο διαβρωτικό διάλυμα με την παρουσία σκουριάς έπειτα από αρκετές ώρες σε συνθήκες κόπωσης)

Για το συγκεκριμένο πείραμα κόπωσης με διάβρωση, επιλέχθηκε μία συχνότητα $f=1$ Hz, μέγιστο φορτίο καταπόνησης $P_{max} = 10$ kN, ελάχιστο φορτίο καταπόνησης $P_{min} = 1$ kN και λόγο $R = 0,1$. Με αυτές τις συνθήκες καταπόνησης και την επιλογή εναλλασσόμενης ημιτονοειδής φόρτισης άρχισε η πειραματική διαδικασία. Το συγκεκριμένο πείραμα διήρκησε 10 ώρες και 42 λεπτά ολοκληρώνοντας 37508 κύκλους φόρτισης μέχρι την τελική θραύση του δοκιμίου (εικόνα 4.12). Στην εικόνα 4.11 απεικονίζεται το δοκίμιο με συγκόλληση GMAW κατά τη διάρκεια της δοκιμής κόπωσης με διάβρωση.

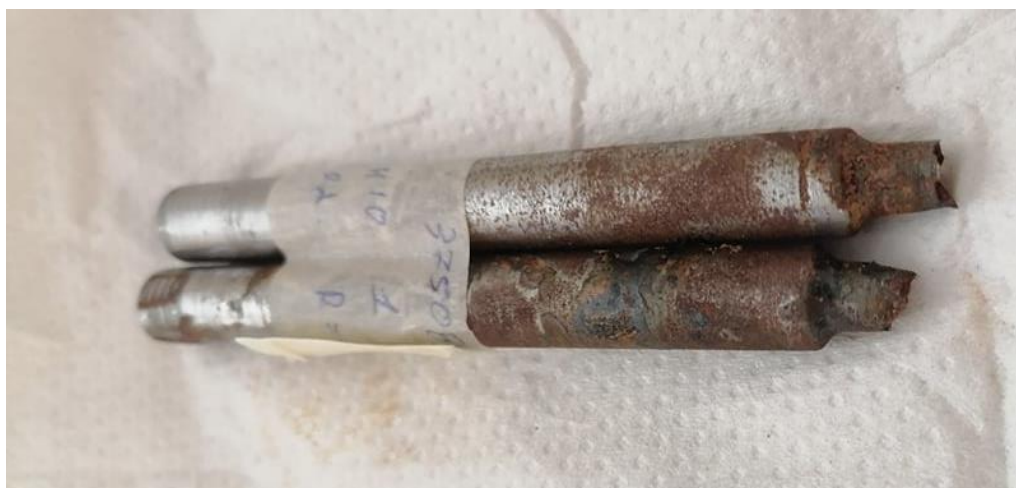
Εικόνα 4.12 (Δοκίμιο 1 μετά τη θραύση που υπέστη σε 37508 κύκλους φόρτισης κάτω από συνθήκες κόπωσης με διάβρωση)

Υλικό	Συγκόλληση	Παρουσία Διαβρωτικού μέσου	P_{max} (kN)	P_{min} (kN)	R (-)	F (Hz)	Nf (Κύκλοι φόρτισης)
St37	NAI	NAI	10	1	0,1	1	37508

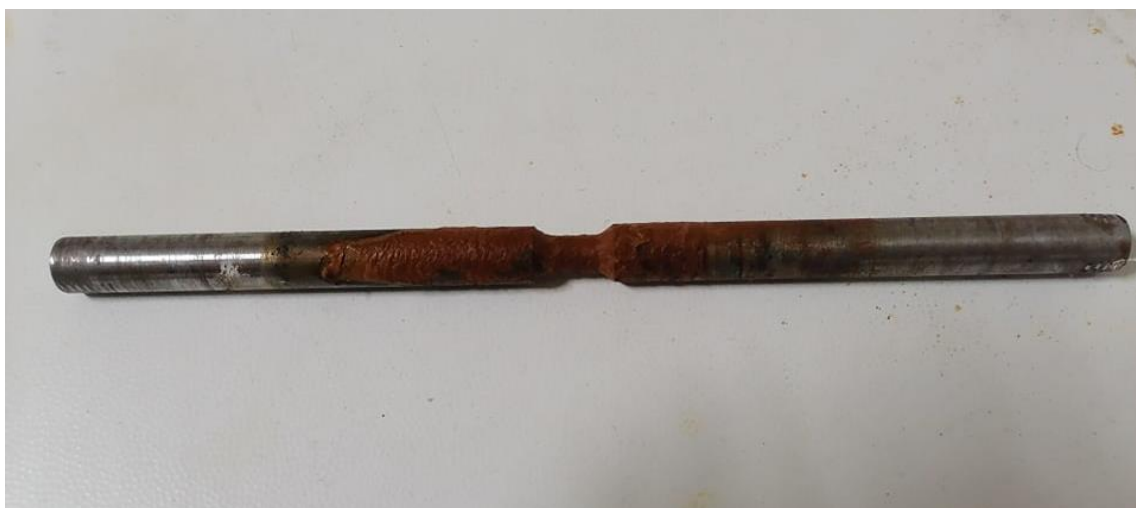
Εικόνα 4.13 (Δοκίμιο αναφοράς έπειτα από 167 ώρες σε συνθήκες κόπωσης με διάβρωση)

Οι συνθήκες καταπόνησης του δεύτερου δοκιμίου διατηρήθηκαν ίδιες. Συχνότητα $f=1$ Hz, μέγιστο φορτίο καταπόνησης $P_{max} = 10 \text{ kN}$, ελάχιστο φορτίο καταπόνησης $P_{min} = 1 \text{ kN}$ και λόγο $R = 0,1$. Με αυτές τις συνθήκες καταπόνησης και την επιλογή εναλλασσόμενης ημιτονοειδής φόρτισης το πείραμα διακόπηκε έπειτα από 600000 Κύκλους φόρτισης (εικόνα 4.13). Το συγκεκριμένο πείραμα διήρκησε 167 ώρες με σημαντική απόκλιση από το πρώτο πείραμα.

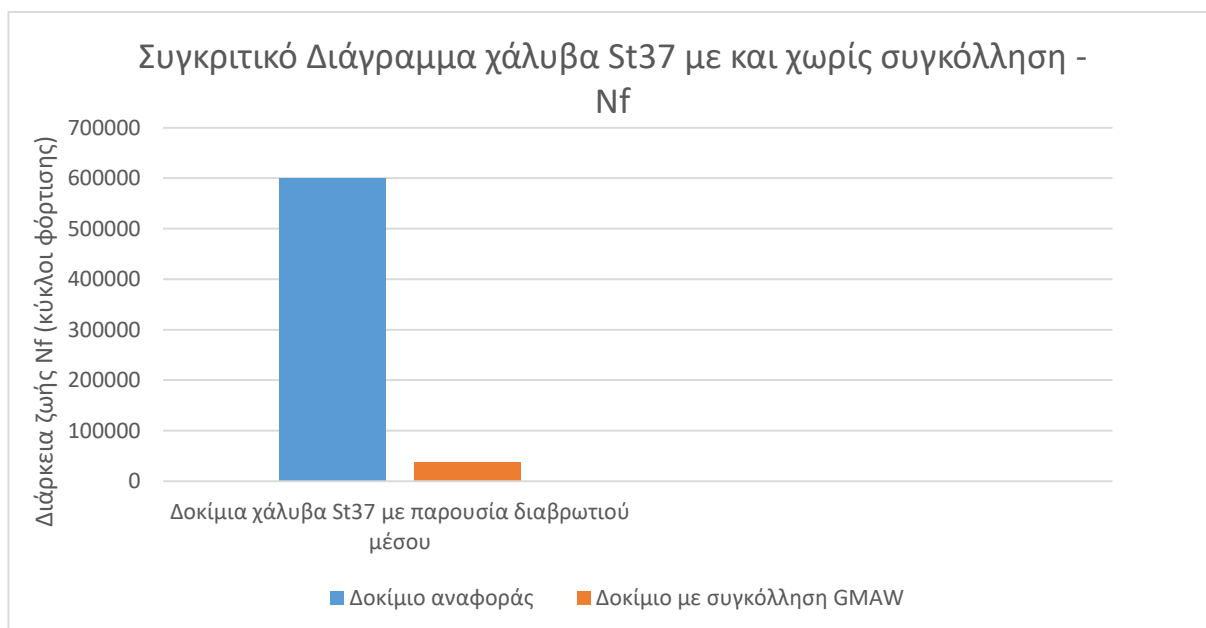
Εικόνα 4.14 (Διάγραμμα σύγκρισης δοκιμών χάλυβα St37 με και χωρίς συγκόλληση συναρτήσει της διάρκειας ζωής τους σε κύκλους φόρτισης)
