**ΠΑΝΕΠΙΣΤΗΜΙΟ ΘΕΣΣΑΛΙΑΣ – ΠΟΛΥΤΕΧΝΙΚΗ ΣΧΟΛΗ  
ΤΜΗΜΑ ΜΗΧΑΝΟΛΟΓΩΝ ΜΗΧΑΝΙΚΩΝ**

**ΔΙΠΛΩΜΑΤΙΚΗ ΕΡΓΑΣΙΑ**

**ΜΕΛΕΤΗ ΕΚΤΙΜΗΣΗΣ ΕΡΠΥΣΜΟΥ ΣΕ ΑΥΛΟΥΣ  
ΦΟΥΡΝΟΥ ΑΝΑΜΟΡΦΩΣΗΣ ΑΤΜΟΥ ΔΙΥΛΙΣΤΗΡΙΟΥ**

# **CREEP ASSESSMENT OF HP-Nb REFORMER TUBES IN A REFINERY STEAM REFORMER UNIT**

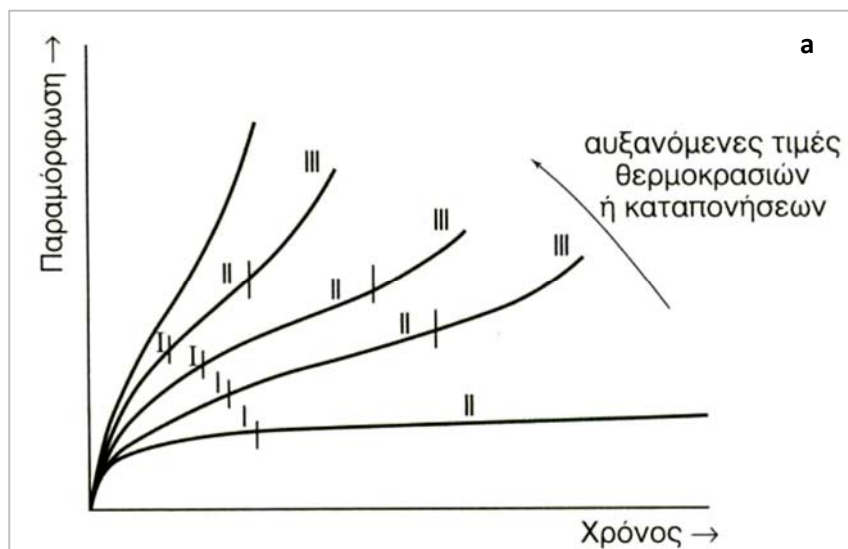
**Σχήμα 1.5:** (α) Επίδραση θερμοκρασίας και επιβαλλόμενου φορτίου στην αντοχή ενός υλικού σε ερπυσμό, (β) Διάγραμμα θραύσης διαφόρων κραμάτων μετά από δοκιμή ερπυσμού 1000 ωρών σε διάφορες θερμοκρασίες [1].

Τέλος, μπορούμε να παρατηρήσουμε την επίδραση της αύξησης της θερμοκρασίας ή του επιβαλλόμενου φορτίου στην αντοχή ενός υλικού σε ερπυσμό, όπως αυτή παρουσιάζεται στο Σχήμα 1.5α. Ο ρυθμός παραμόρφωσης αυξάνεται με την αύξηση της τάσης και της θερμοκρασίας του υλικού. Ενδεικτικά παραδείγματα αντοχής υλικών σε ερπυσμό εμφανίζονται στο Σχήμα 1.5β [1].

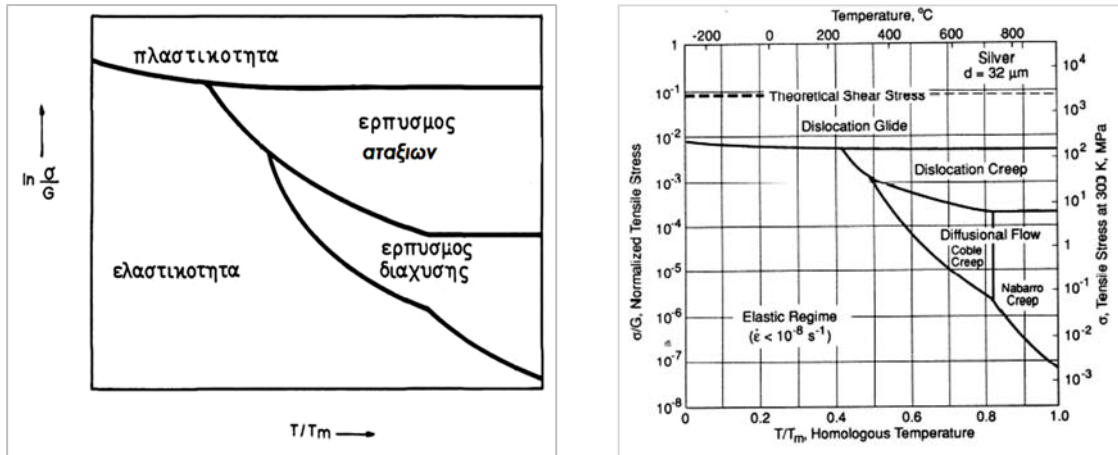
**Σχήμα 1.6:** Τυπικός χάρτης παραμόρφωσης-μηχανισμοί ερπυσμού [4].

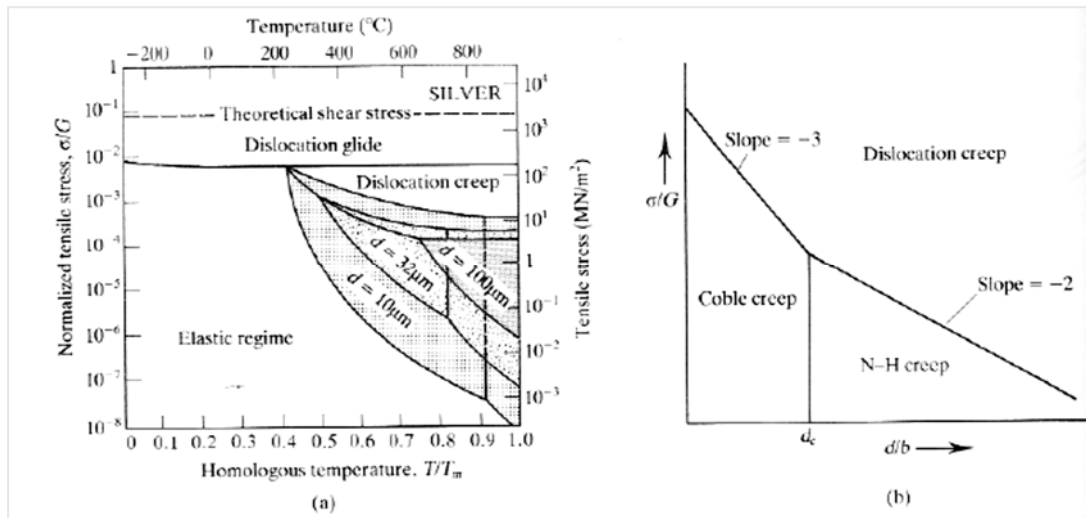
Σχήμα 1.9: Συσχέτιση του ρυθμού παραμόρφωσης με το μέγεθος του κόκκου (Ashby) [5].

Σχήμα 1.9), παρατηρούμε την συσχέτιση του ρυθμού παραμόρφωσης με το μέγεθος του κόκκου. Ο ερπυσμός με διαχυτική ροή και ειδικότερα ο ερπυσμός Coble, παρατηρείται σε υλικά με μικρό μέγεθος κόκκου [5].

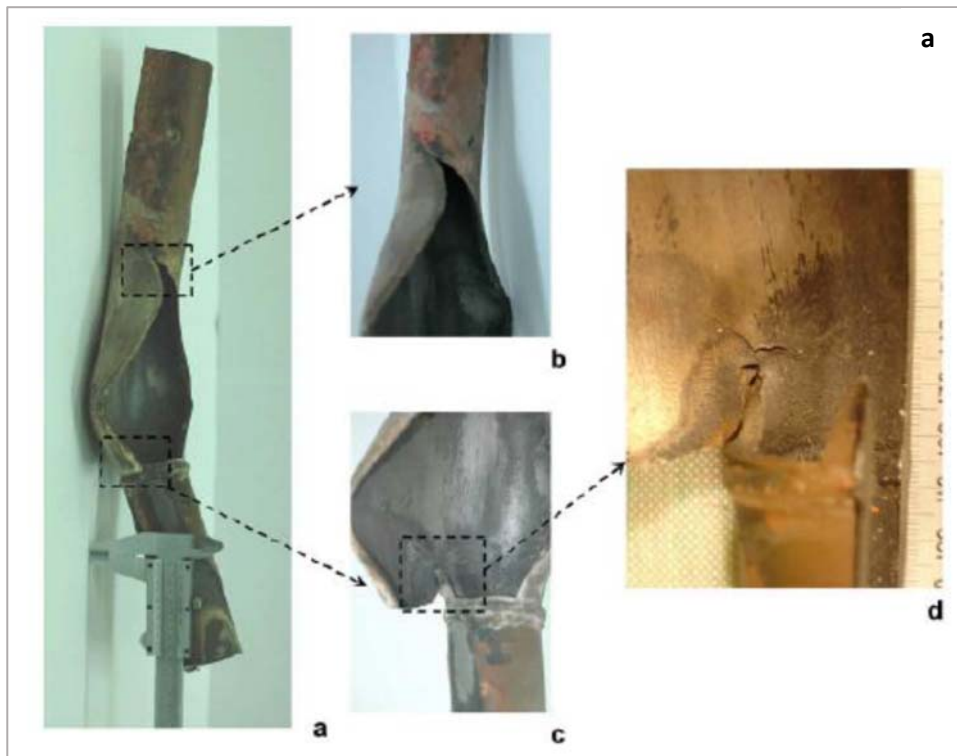
**Σχήμα 1.15:** (α) Αγωγός μεταφοράς υπέρθερμου ατμού [1] και (β) Αυλοί αναμόρφωσης ατμού οι οποίοι έχουν υποστεί θραύση λόγω ερπυσμού [19].

Στο Σχήμα 1.14 παρουσιάζεται η μορφολογία των οπών στα όρια των κόκκων και η συνένωση και ανάπτυξη αυτών, σε αγωγό μεταφοράς υπέρθερμου ατμού. Στο Σχήμα 1.15, παρουσιάζονται αυλοί που έχουν αστοχήσει [1].

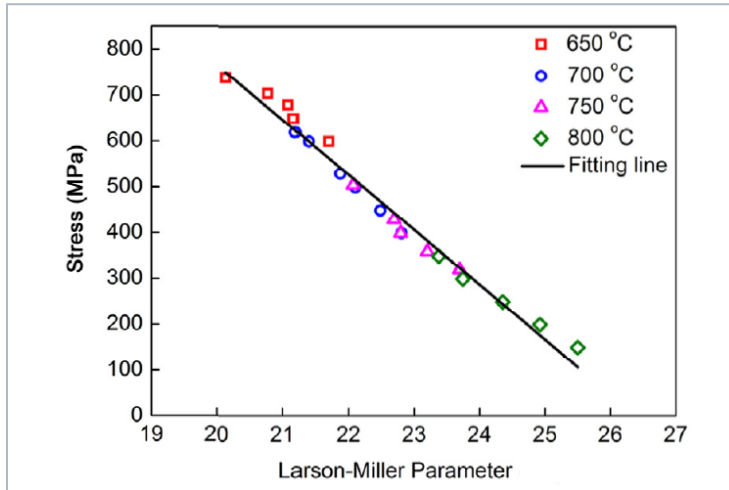
**Σχήμα 1.16:** Εφαρμοζόμενη τάση ως συνάρτηση της παραμέτρου LMP (Larson-Miller Parameter) για το κράμα K4750 (superalloy) [6].

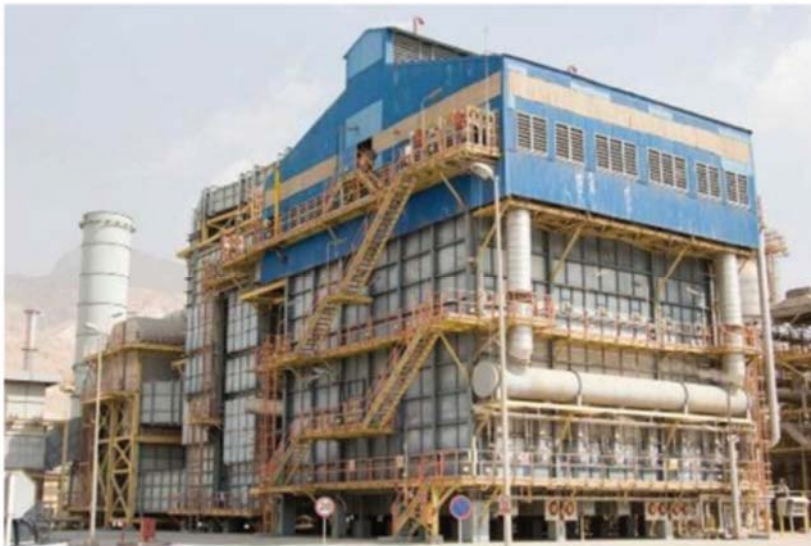
**Σχήμα 2.1:** (α) Σχηματική απεικόνιση της διεργασίας αναμόρφωσης μεθανίου με ατμό [14] και (b) Φούρνος αναμόρφωσης ατμού (steam reformer) [25].

Η αναμόρφωση με ατμό των περισσότερων υδρογονανθράκων, πραγματοποιείται μόνο με τους κατάλληλους καταλύτες. Οι καταλύτες για την αναμόρφωση με ατμό, είναι συνήθως μέταλλα της VIII ομάδας, με το Ni να φαίνεται να είναι το πιο αποτελεσματικό. Ανάλογα με την εκλεκτικότητα του καταλύτη και το ποσοστό κορεσμού των χρησιμοποιούμενων υδρογονανθράκων, η διάσπαση του υδρογονάνθρακα μπορεί να ευνοηθεί κατά τη διάρκεια της αντίδρασης με τον ατμό. Προκειμένου να ληφθεί καθαρό υδρογόνο, το αέριο τελικά καθαρίζεται σε μια μονάδα ρόφησης με εναλλαγή πίεσης (PSA) (Σχήμα 2.1) [14].

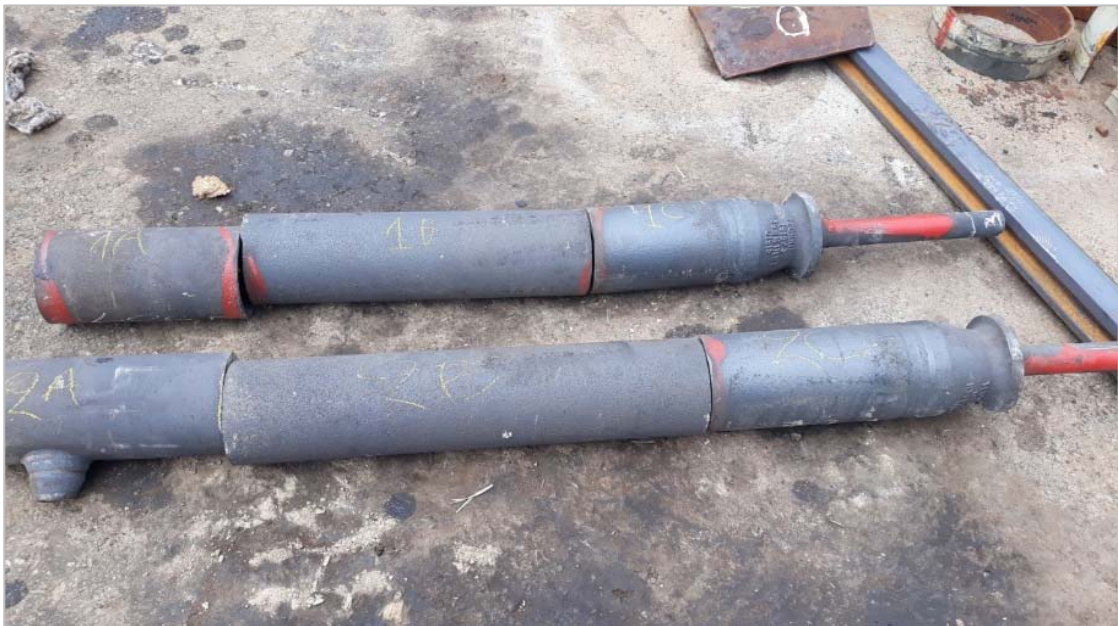
Σχήμα 3.2: Τα τμήματα των αυλών που μελετήθηκαν.

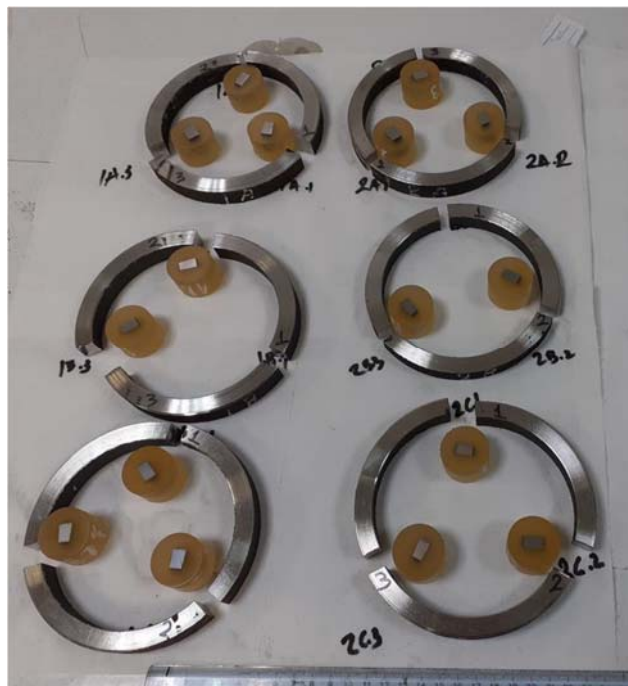
**Σχήμα 3.4:** Τα μεταλλογραφικά δοκίμια που κόπηκαν από τους 2 αυλούς.

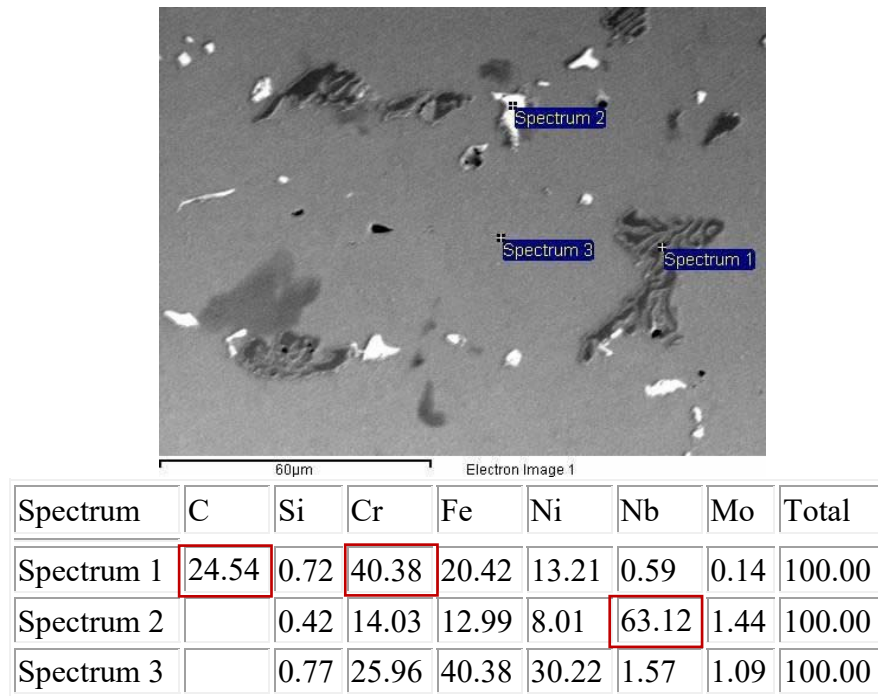
**Σχήμα 3.10:** New tube – Ηλεκτρονική μικροσκοπία σάρωσης( SEM) στα όρια των κόκκων

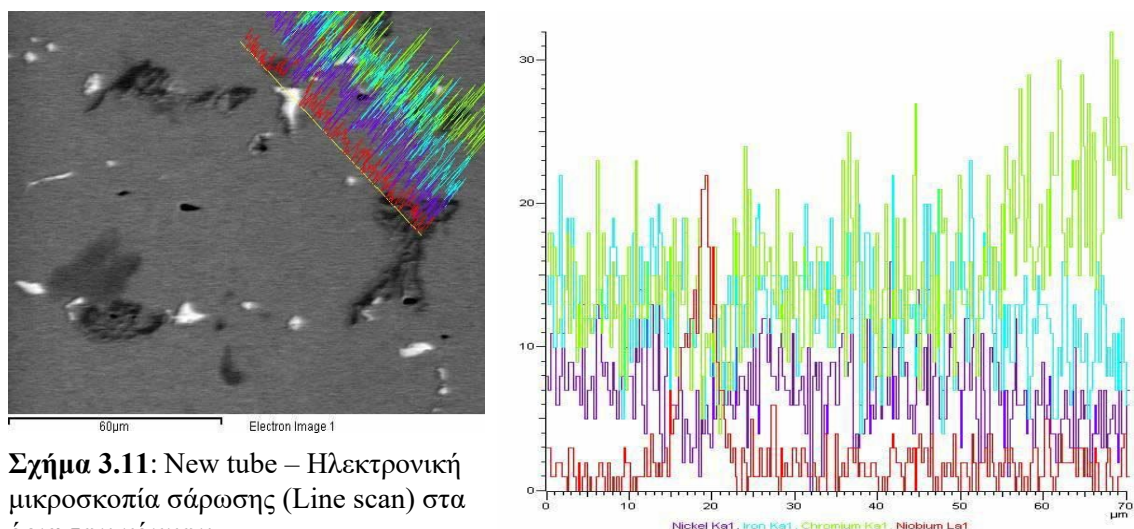
**Σχήμα 3.11:** New tube – Ηλεκτρονική μικροσκοπία σάρωσης (Line scan) στα όρια των κόκκων.

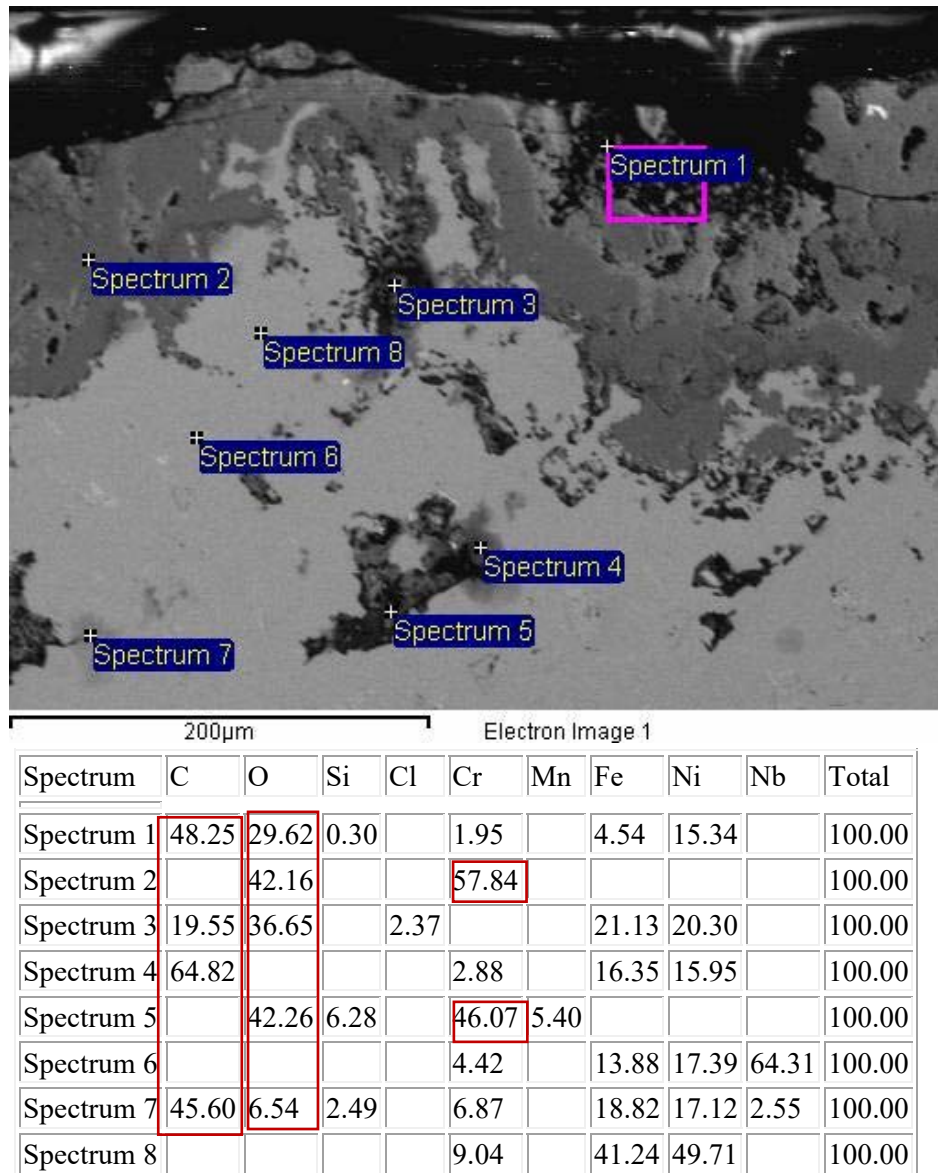
**Σχήμα 3.27:** Αυλός 2B – Ηλεκτρονική μικροσκοπία σάρωσης (SEM) στην εξωτερική επιφάνεια.
