Κέντρο νεότητας
και
δημιουργικής
απασχόλησης,
στον
υφιστάμενο
Μύλο Βαλτσάνη,
στην
δυτική είσοδο
της
Θεσσαλονίκης.

Youth
and
creative
employment
center,
in the
existing
Valtsani Mill,
at the
western
entrance
of
Thessaloniki.

Διπλωματική Εργασία
Βόλος - Φεβρουάριος 2022

Τμήμα Αρχιτεκτόνων Μηχανικών
Πανεπιστήμιο Θεσσαλίας

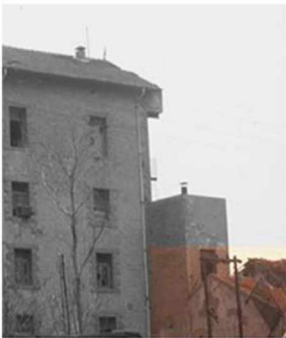
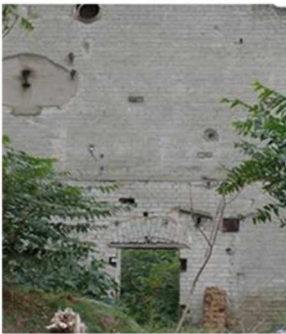
Σε τρίτη φάση προστέθηκαν δύο χώροι στη νοτιοδυτική πλευρά του κτιρίου. Υπολογίζεται ότι χτίστηκαν το 1926- 27 για να φιλοξενήσουν τα καινούρια μηχανήματα της βιομηχανίας.

Πρόκειται για κατασκευή με φέρουσα τοιχοποιία από τσιμεντόπλινθους (υλικό που άρχισε να χρησιμοποιείται στην οικοδομική μετά το 1925) και δοκάρια από σπλισμένο σκυρόδεμα που στήριζαν κεραμοσκεπή.

Διαθέτει πολλά και μεγάλα ανοίγματα στην νοτιοδυτική όψη.

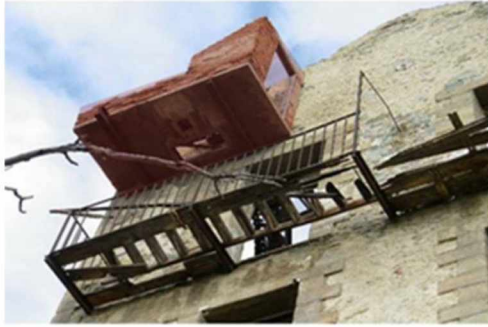
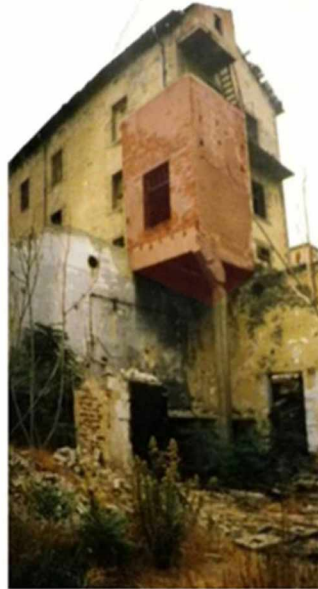
Σε πέμπτη και τελευταία φάση προστέθηκε ένας μικρός, υπερυψωμένος χώρος δύο επιπέδων στην δυτική πλευρά, πάνω από το κτίσμα της τρίτης φάσης.

Η κατασκευή στηρίζεται σε υποστύλωμα και δοκούς από οπλισμένο σκυρόδεμα καθώς και στους τοίχους της τρίτης και τέταρτης φάσης. Η υπόλοιπη κατασκευή είναι από διάτρητες κεραμικές πλίνθους και δοκάρια από μπετό.

Χαρακτηριστικό είναι πως κανένα από τα δύο επίπεδα δεν έχει πάτωμα, ενώ στεγάζεται με πλάκα από μπετό.

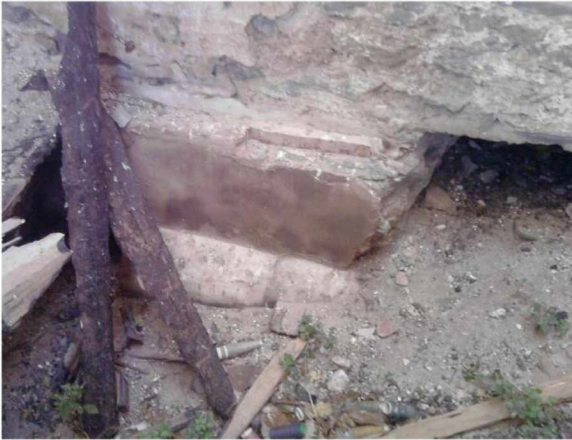
Θεμέλια

Τα θεμέλια είναι πέτρινα και φαρδαινουν στο κάτω μέρος δημιουργώντας ένα πέδιλο πάνω στο οποίο γίνεται η στήριξη. Αυτό το αντιλαμβανόμαστε από τα σημεία του κτιρίου που είναι εμφανής η θεμελίωση του κτιρίου.

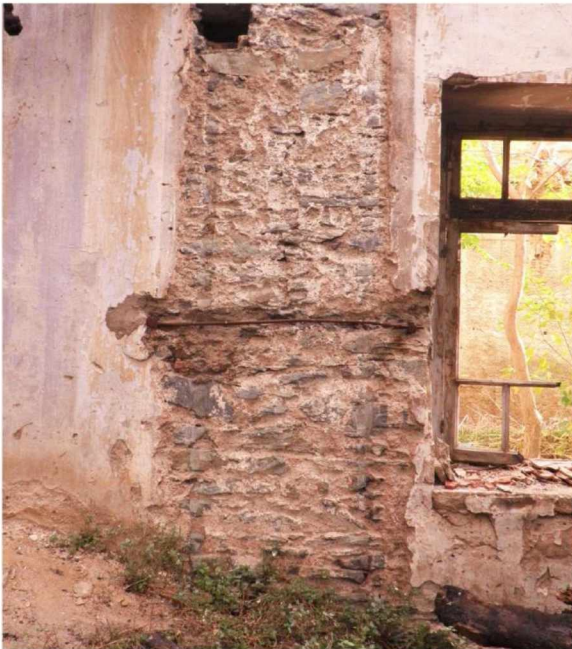
Τοιχοποιία

Το πάχος του τοίχου είναι 85 εκατοστά και μειώνεται σταδιακά όσο αυξάνουν οι όροφοι. Η φέρουσα τοιχοποιία συντίθεται από φυσικούς λίθους που συνδέονται μέσω ασβεστοκονιάματος με τουβλόσκονη (κουρασάνι). Το κτίριο είναι χτισμένο αργολιθοδομή (δόμηση μέσω χρήσης κονιάματος). Οι αρμοί της πρόσοψης γίνεται με την χρήση κονιάματος πάχους 2-3 εκ. και γεμίζονται με κονίαμα.

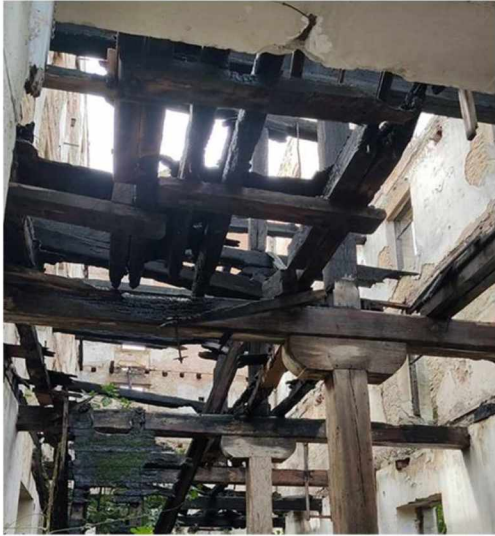
Ξύλινος φέρων οργανισμός

Στο κτίριο υπάρχει ένας ξύλινος φέρων οργανισμός (δοκοί, υποστυλώματα, στέγες, πατώματα) ο οποίος συνεισφέρει στην ακαμψία της κατασκευής λόγω της μεγάλης μηχανικής του αντοχής σε σχέση με το βάρος του. Σε ορισμένα σημεία υπάρχουν πρόσθετες οριζόντιες αλλά και κατακόρυφες ζώνες ενίσχυσης.

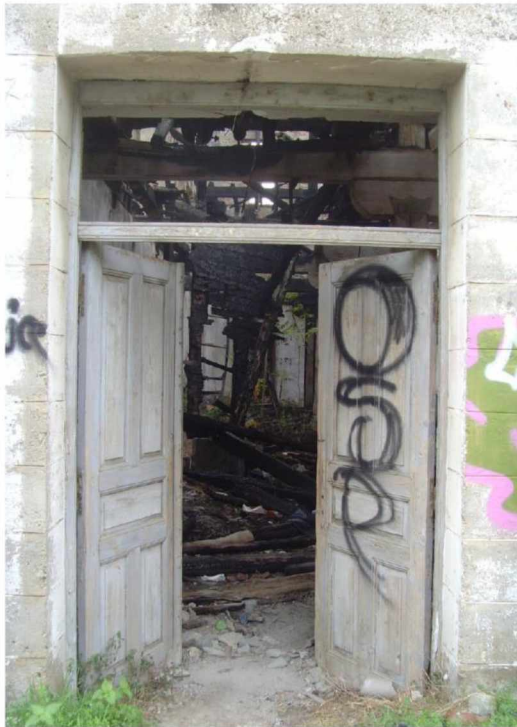
5

Σε κάθε όροφο υπάρχουν 88 παράθυρα, ενώ υπάρχουν 4 εισοδοί για την πρόσβαση στο κτίριο (μία σε κάθε πλευρά). Τα ανοίγματα πλαισιώνονται από οδοντωτή κορνίζα από αγκωνάρια (από μπετόν), τα οποία συμβάλουν στην στήριξη των κουφωμάτων.

Οι πόρτες στο ισόγειο εμφανίζουν κάποια συγκεκριμένα χαρακτηριστικά, είναι δίφυλλες, ξύλινες, με φεγγίτη με τζάμι, χρώματος γαλάζιου (πλάτος 2μ., ύψος 2,5μ.). Η πάκτωση στον τοίχο γίνεται μέσω μεταλλικών στοιχείων.

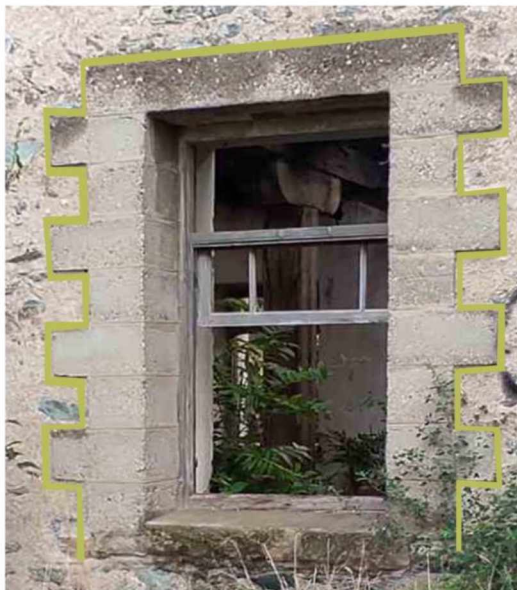
6

Τα παράθυρα του κτιρίου είναι δίφυλλα με φεγγίτη (πλάτους 1,40μ. και ύψος 1,70μ. με ποδιά στο +0,80μ και πρέκι στο +2,50μ.).

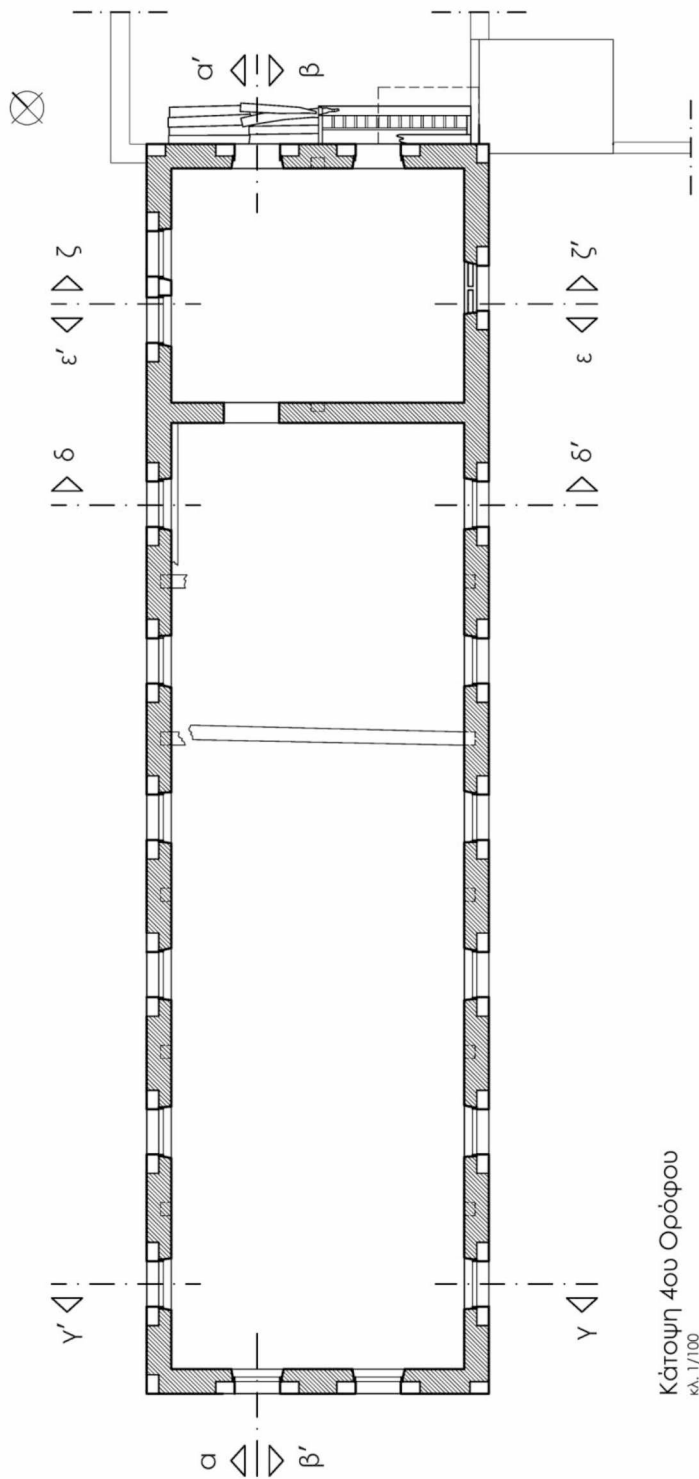
Κάτοψη 4ου Ορόφου
κλ. 1/100

- Εξωτερικά του κτιρίου, λόγω των καιρικών συνθηκών, έχει αφαιρεθεί με τον χρόνο μεγάλο μέρος του επιχρίσματος. Κυριών στους τελευταίους ορόφους, παρατηρούμε ότι η λιθοδομή είναι εμφανής σε ορισμένα σημεία.
- Στους εξωτερικούς τοίχους παρατηρούμε ελάχιστα υπολείμματα απο το χρώμα και κυρίως στα τμήματα που είναι ή ήταν στεγασμένα.
