**ΤΟ ΑΡΧΑΙΟΛΟΓΙΚΟ ΑΠΟΤΥΠΩΜΑ ΤΩΝ ΣΕΙΣΜΩΝ**

**ΔΙΠΛΩΜΑΤΙΚΗ ΕΡΓΑΣΙΑ**

**Χασανίδου Σταυρούλα**

**ΒΟΛΟΣ, 2023**

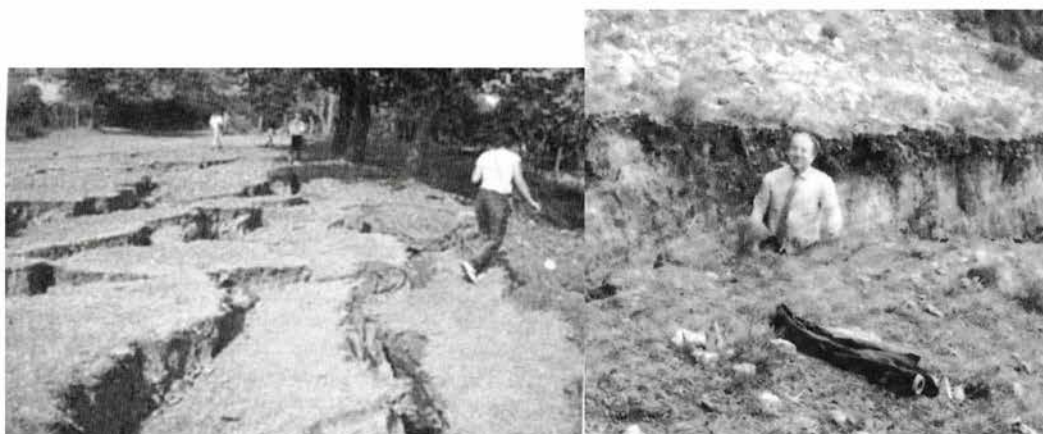
Εικόνα 5. Εδαφικές ρωγμές στην περιοχή της Νικομήδειας της Τουρκίας μετά τον σεισμό μεγέθους 7.5 της 17ης Αυγούστου 1999 (αριστερά) και το ρήγμα του σεισμού της 4ης Μαρτίου 1981 μεγέθους 6.3 στον ανατολικό Κορινθιακό κόλπο (δεξιά) (πηγή: Παπαζάχος κ.ά. 2005, 288, σχ. 8.1 και 8.2)

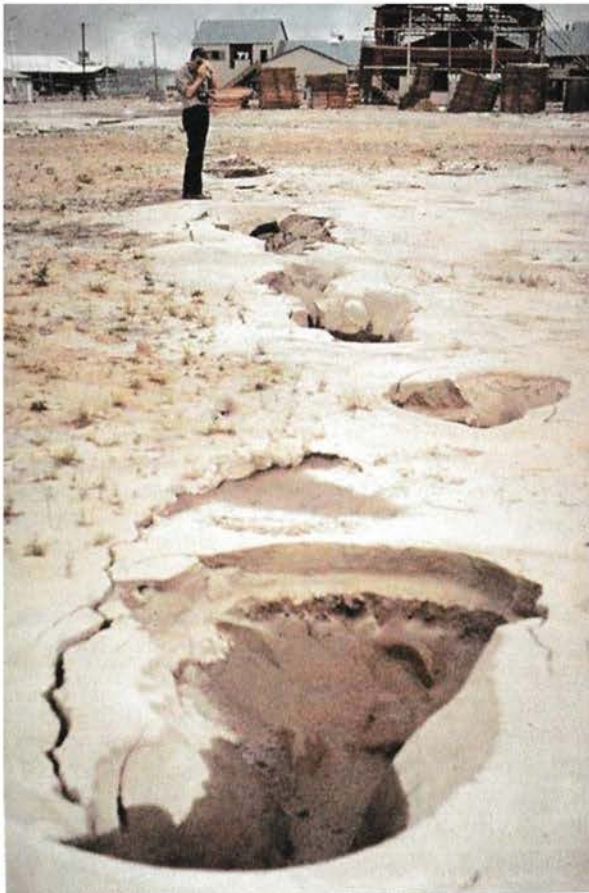
Εικόνα 7. Βαθύνσεις του εδάφους λόγω ρευστοποίησης (Ιαπωνία, 1964) (πηγή: Παπαζάχος κ.ά. 2005, 291, σχ. 8.5)

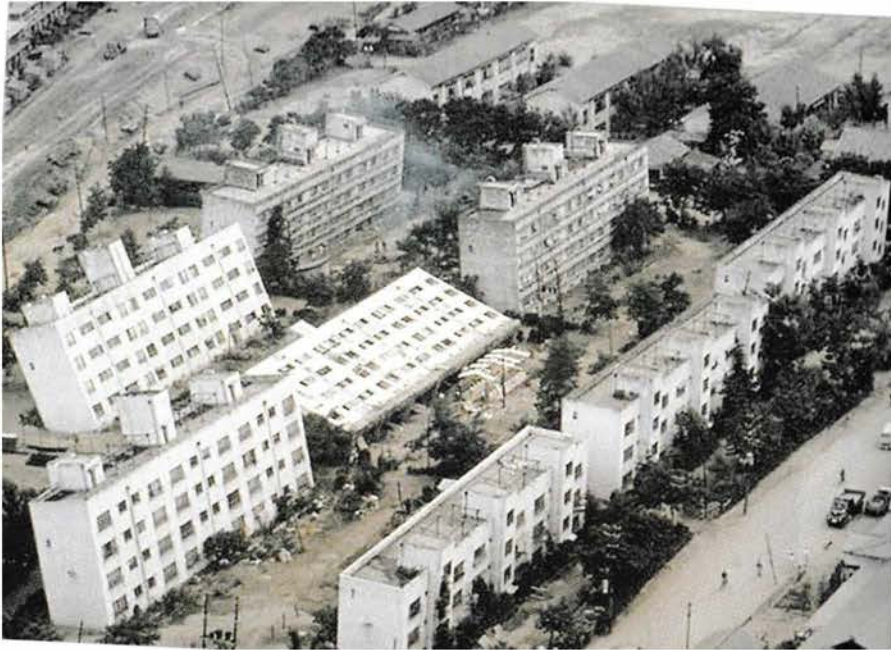
Εικόνα 8. Αποτελέσματα της ρευστοποίησης των εδαφών στα κτίρια (κλίση 75 μοιρών σε ένα από αυτά) (Ιαπωνία, 1964) (πηγή: Παπαζάχος κ.ά. 2005, 292, σχ. 8.6)

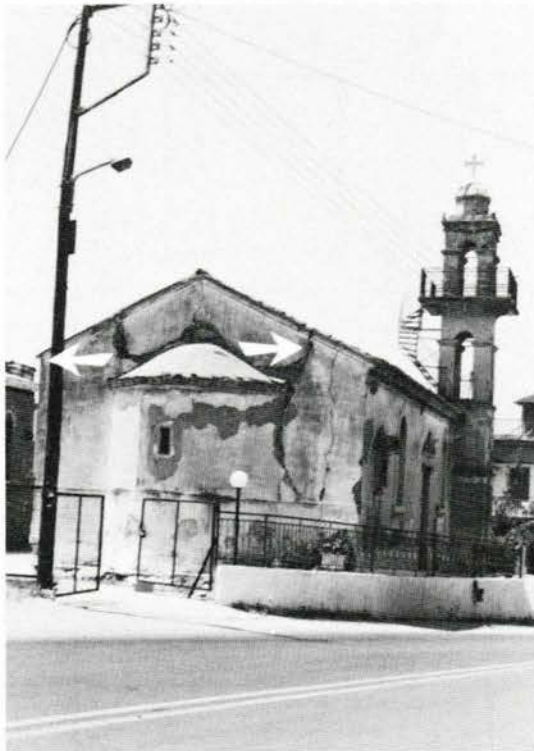
Εικόνα 19. Διαχωρισμός τοίχων από σεισμό σε εκκλησία της Καλαμάτας (1986). Διακρίνονται οι κάθετες ρωγμές στον τοίχο. Με τα βέλη υποδηλώνεται η διεύθυνση της σεισμικής δύναμης. (πηγή: Stiros-Jones 1996, 138, εκ.7a)

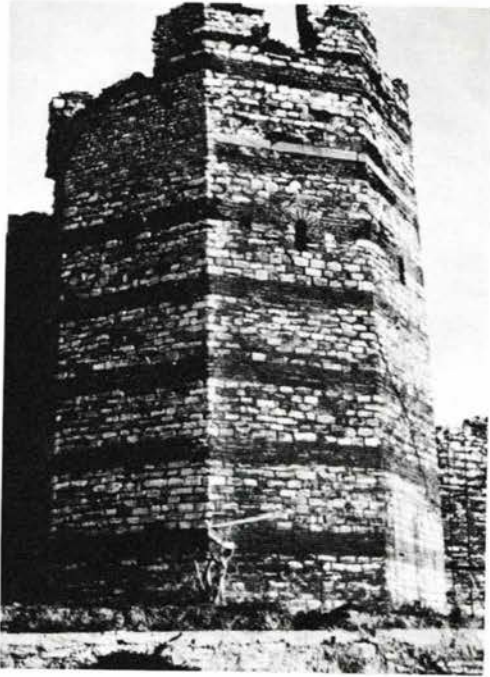
Εικόνα 24. Στρώσεις πλίνθων που παρεμβάλλονται ανάμεσα στους λίθους της τοιχοποιίας και ζώνουν περιμετρικά την κατασκευή στα πρώιμα βυζαντινά τείχη της Κωνσταντινούπολης (πηγή: Stiros-Jones 1996, 143, εικ.11)

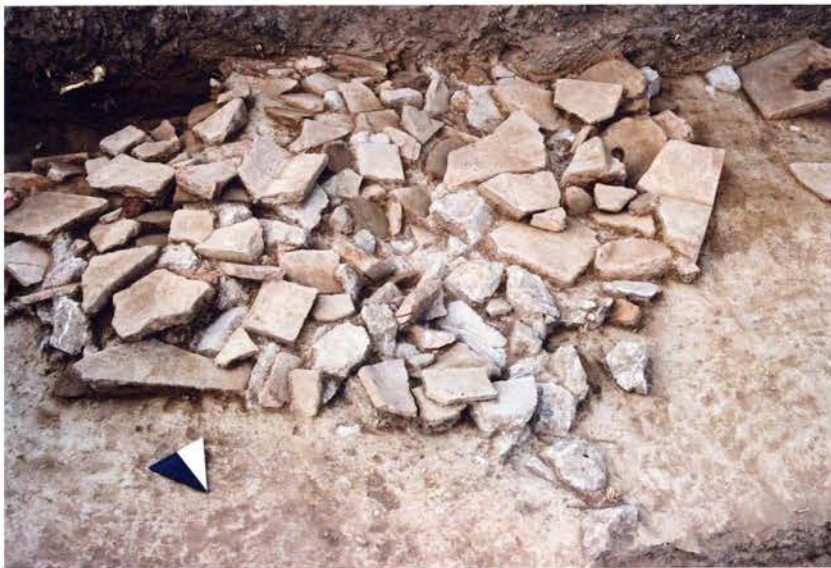
Εικόνα 38. Το στρώμα καταστροφής του αρχαϊκού ναού (πηγή: Kolia 2014, 412, fig.3 και 4)

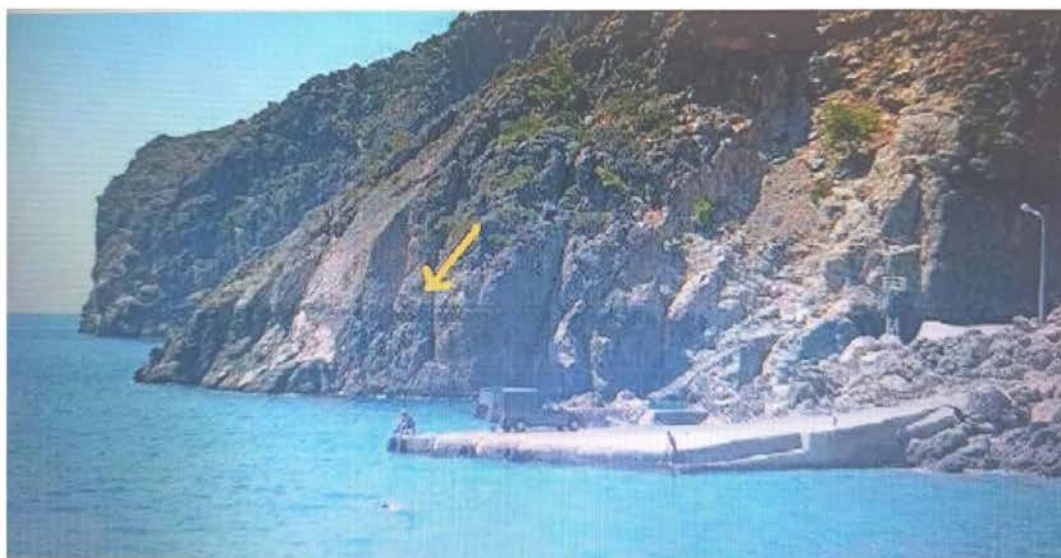
Εικόνα 45. Το ίχνος της ανύψωσης της Κρήτης κοντά στο ΝΔ άκρο του νησιού (πηγή: Stiros 2010, 57, fig.3)

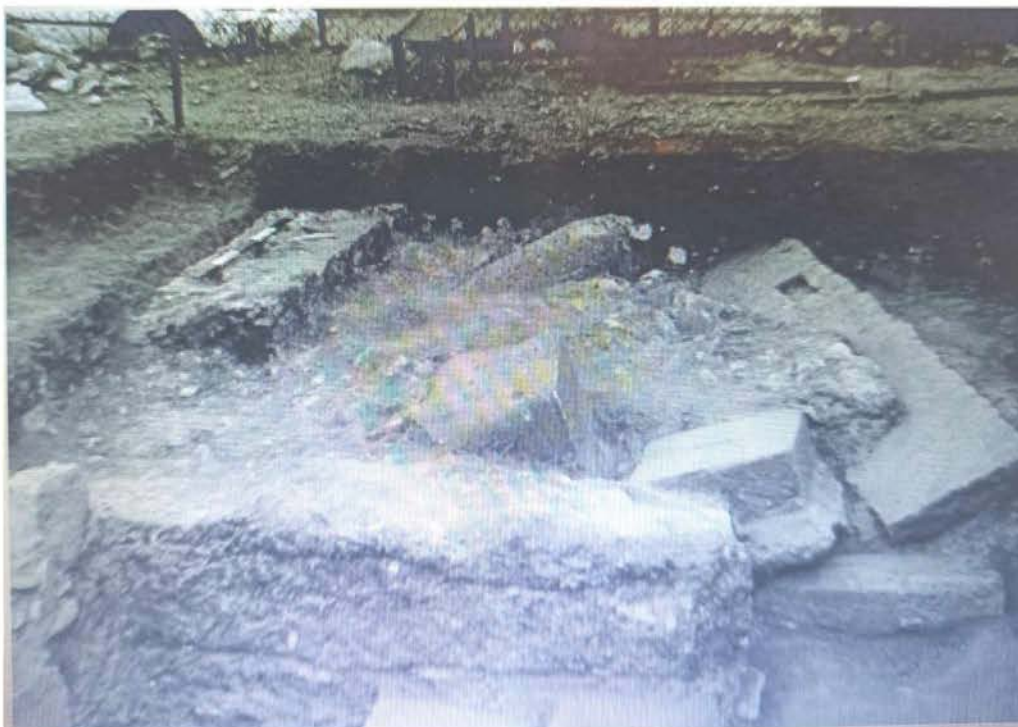
Εικόνα 48. Πεσμένα αρχιτεκτονικά μέλη σε ρωμαϊκή villa της Κισσάμου εξαιτίας του σεισμού του 365 μ.Χ. με τον οποίο τερματίζεται η 2η οικοδομική φάση της πόλης (πηγή: Stiros-Parageorgiou 2001, 388, fig.3)

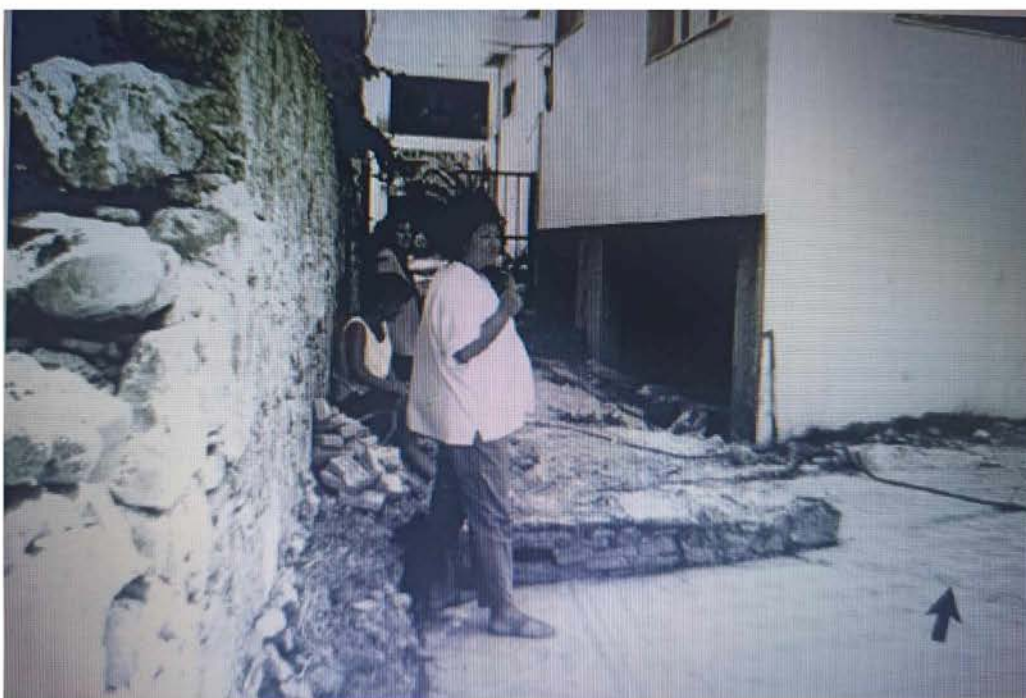
Εικόνα 49. Σεισμικό ίχνος (ρωγμή) στο ψηφιδωτό δάπεδο ρωμαϊκής villae που καταστράφηκε από τον σεισμό του 365 μ.Χ. Στον χώρο αυτό (στην γωνία του σύγχρονου κτιρίου) βρέθηκε σκελετός που θάφτηκε στα ερείπια. Κάποια χρόνια μετά τον σεισμό (φάση 3<sup>η</sup>), μία νέα οικία οικοδομήθηκε πάνω στα ερείπια της προηγούμενης, της οποίας κατάλοιπα τοίχου διακρίνονται πίσω από το ιστάμενο άτομο της εικόνας (πηγή: Stiros-Parageorgiou 2001, 389, fig.4)

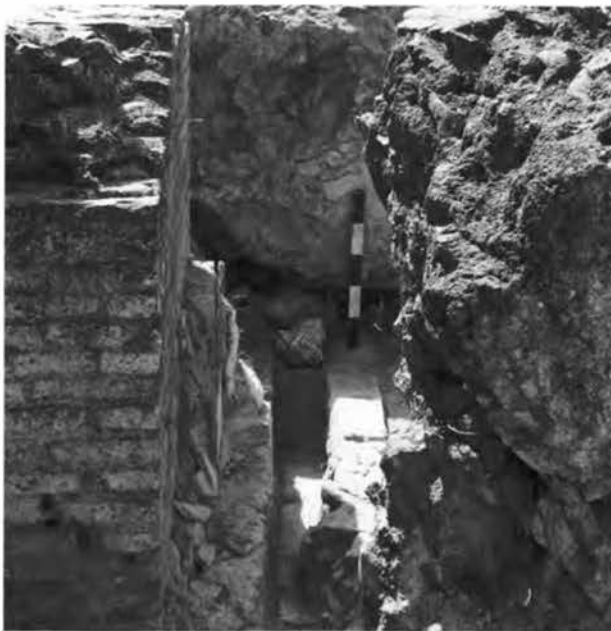
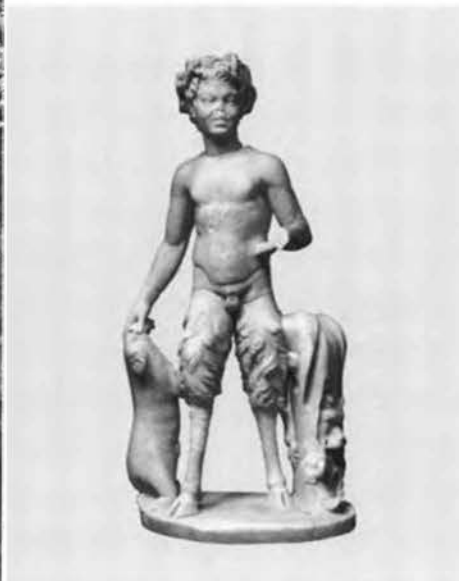
Εικόνα 51. Καστέλλι Κισσάμου. Ανατολικές θέρμες. Πεσμένοι θόλοι και μικρό άγαλμα Πάνα κάτω από τα ερείπια (πηγή: Μαρκουλάκη 2005, 1034, εικ.73-74)

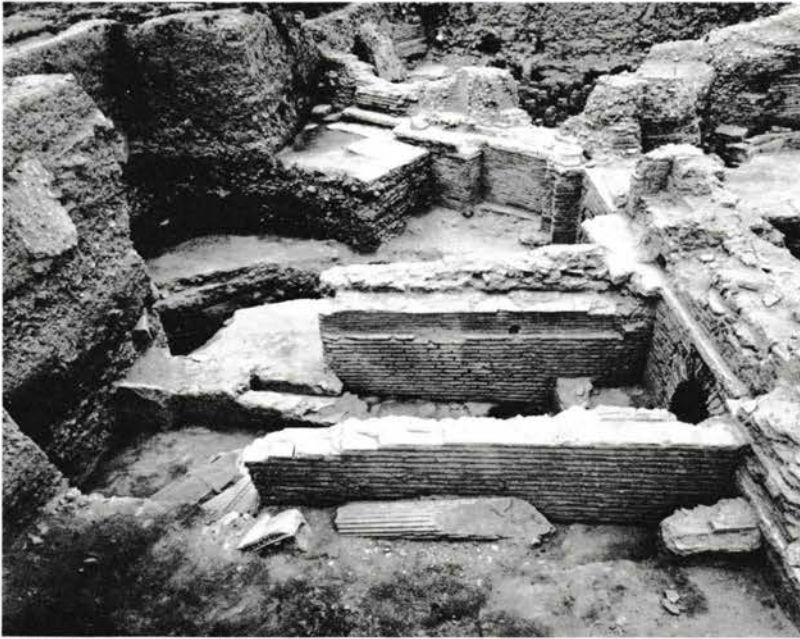
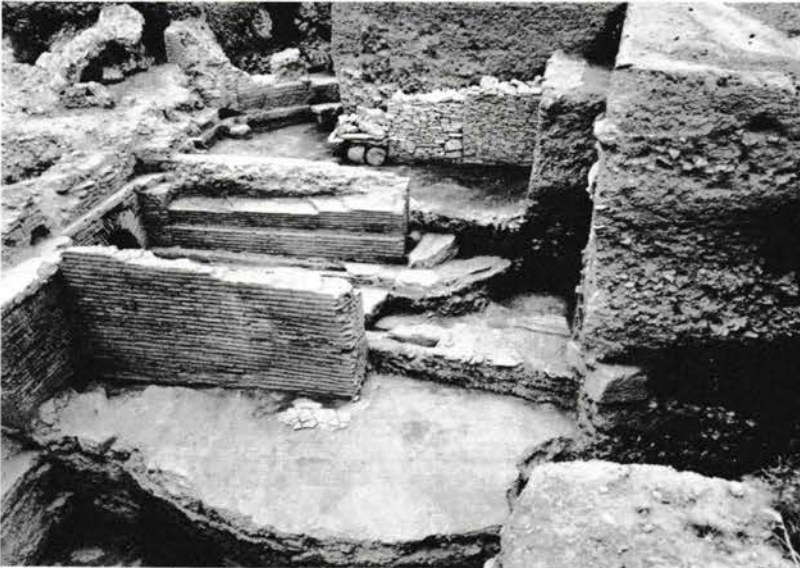
a. Façade area, from the south

b. Façade area, from the north

**Εικόνα 66.** Η περιοχή της πρόσοψης του Μεγάλου Λουτρού στην Κόρινθο, όπου διακρίνεται η προσθήκη με τις πλίνθους (πηγή: Biers 1985, pl.2a-b)

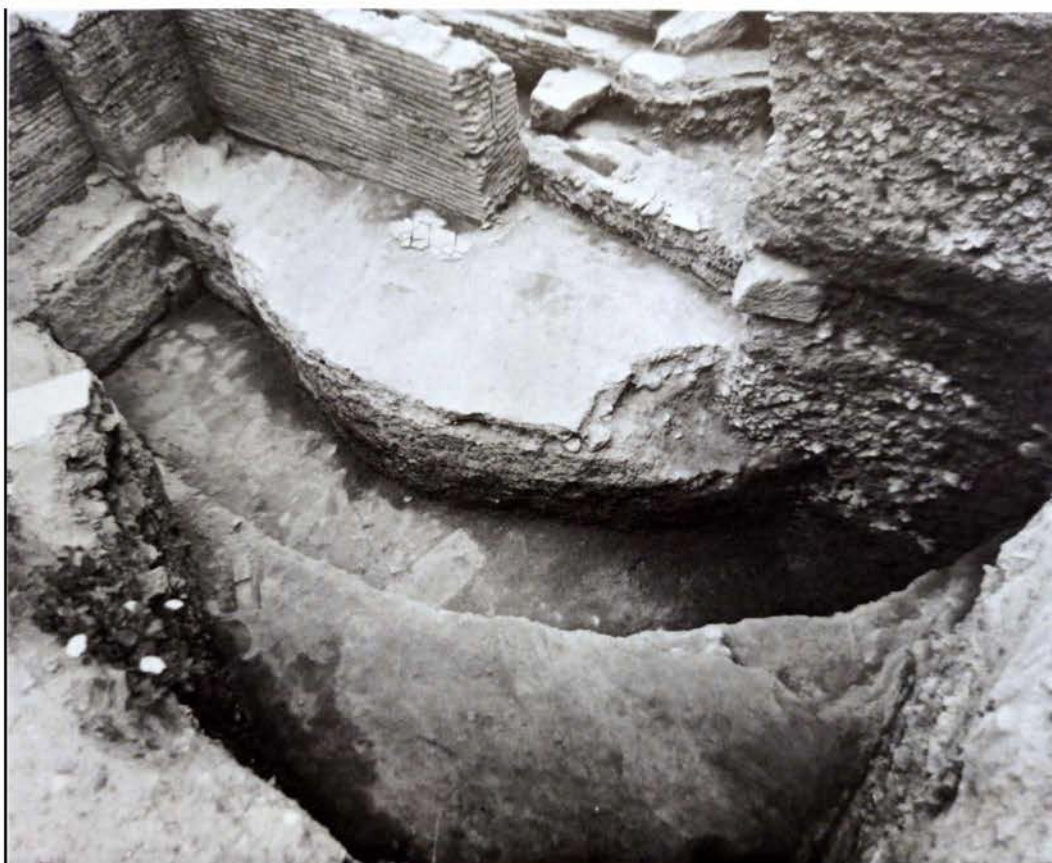
Εικόνα 67. Η τάφος θεμελίωσης για την αψιδωτή προσθήκη στην περιοχή της πρόσοψης (πηγή: Biers 1985, pl.3a)

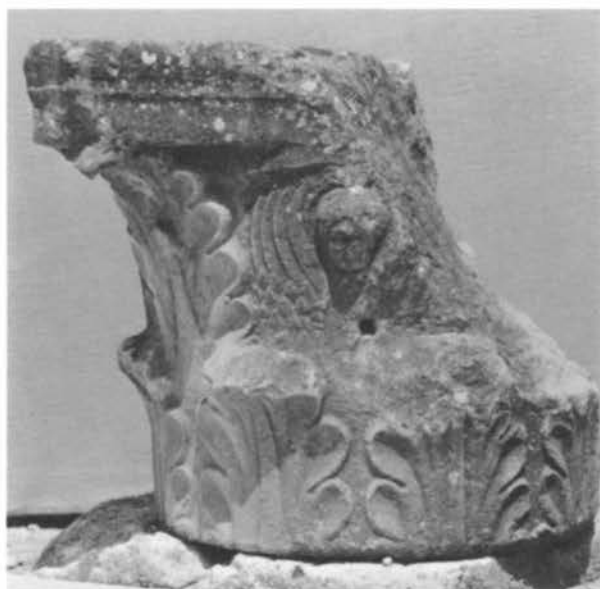
Εικόνα 68. Επιδιορθωμένο κιονόκρανο από τα δυτικά καταστήματα της Κορίνθου (πηγή: Williams – Zervos 1990, pl. 59 a.)

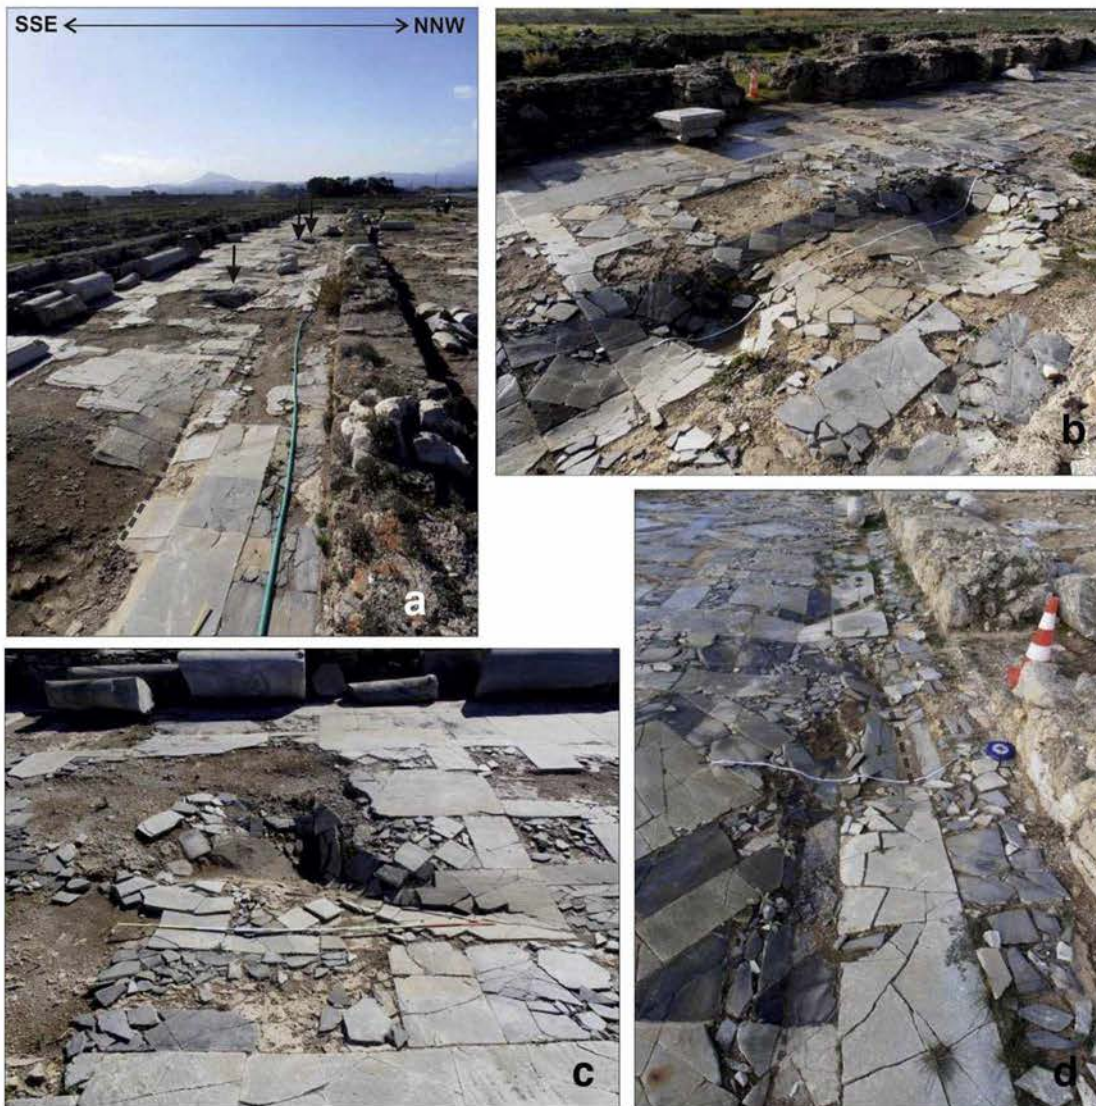
Εικόνα 81. Παραμορφώσεις στο νότιο κλίτος της Παλαιοχριστιανικής Βασιλικής στο λιμάνι του Λεχαιού εξαιτίας του φαινομένου της ρευστοποίησης των εδαφών. Οι παραμορφώσεις είναι είτε γραμμικές είτε με τη μορφή κυκλικών κοιλοτήτων (πηγή: Minos-Minopoulos et al. 2015, 78, fig.4).

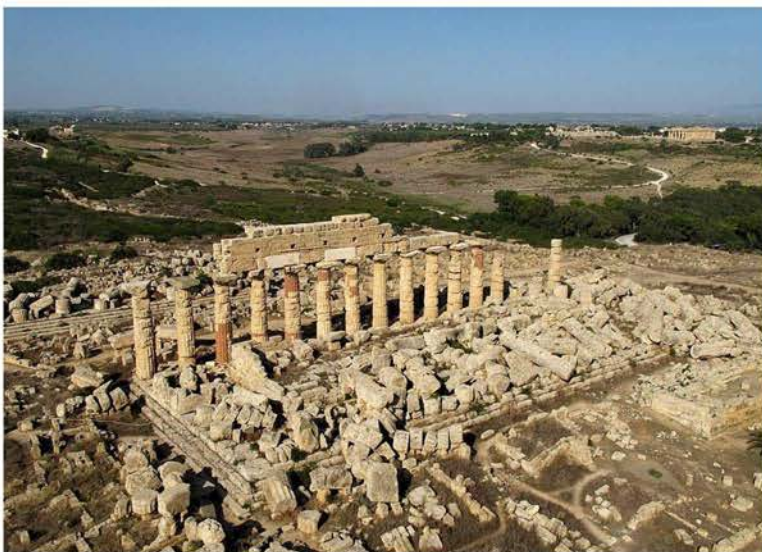
Εικόνα 98. Ναός C (ακρόπολη Σελινούντα). Πάνω διακρίνεται το πεσμένο βόρειο περιστύλιο, που στη συνέχεια ανοικοδομήθηκε. Κάτω διακρίνεται και η πτώση του νότιου περιστυλίου που έμεινε in situ (πηγές: Guidoboni et al. 2002, 2967, fig.4 και <https://en.visitselinunte.com/archaeological-park/temples/2-temple-c.htm>)

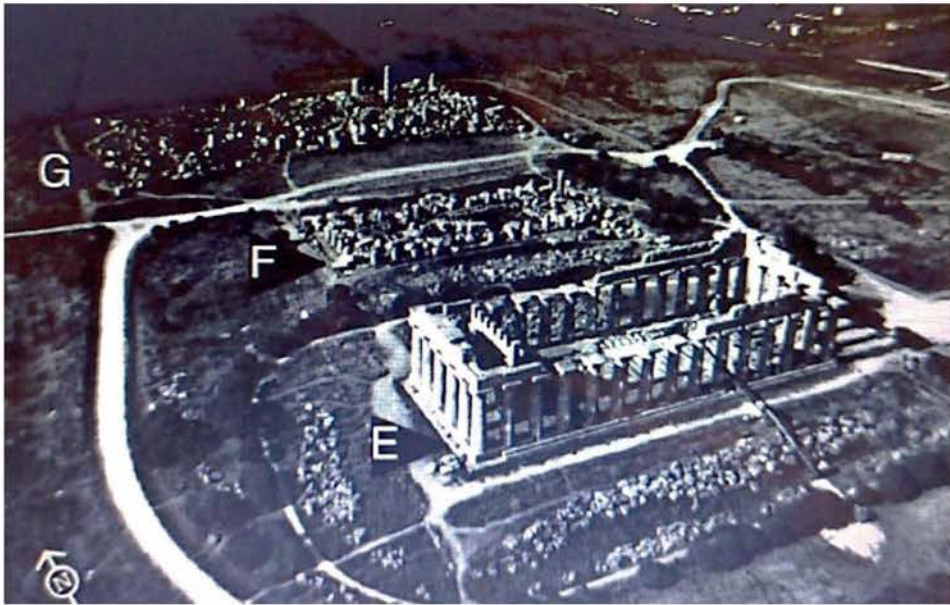
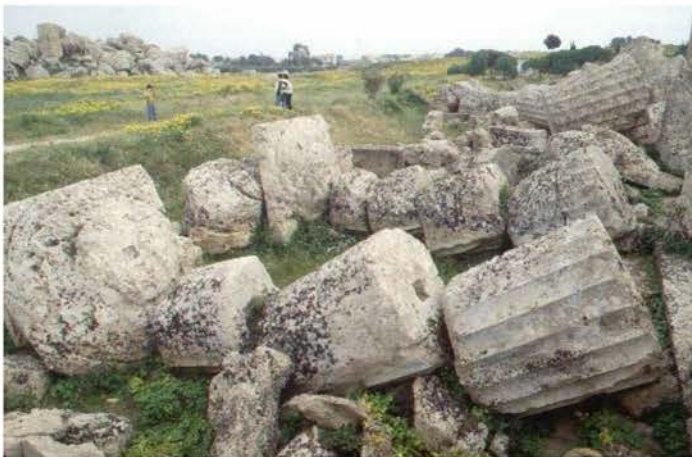
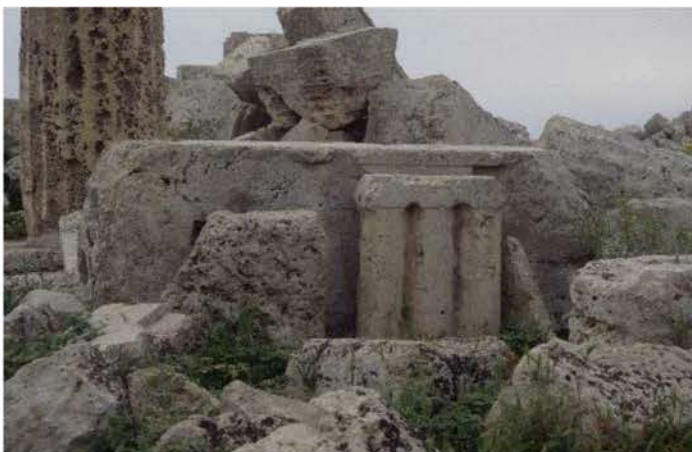
Εικόνα 100. Πάνω: Ναοί E, F και G (ανατολικός λόφος Σελινούντα). Ο ναός E ανοικοδομήθηκε στα μέσα του 12 ου αι. (πηγή: Guidoboni et al. 2002, 2972, fig.6). Κάτω: η πτώση του βόρειου περιστυλίου του ναού F προς τα βόρεια και πτώση τμημάτων της ανωδομής στην ανατολική πλευρά (πηγή: Perseus digital library <http://www.perseus.tufts.edu/hopper/> Εικόνες 1990.23. 0750 και 0767)

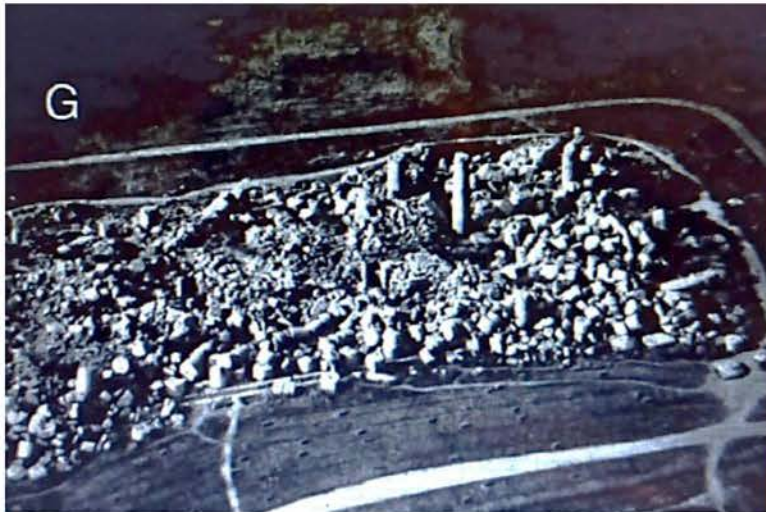
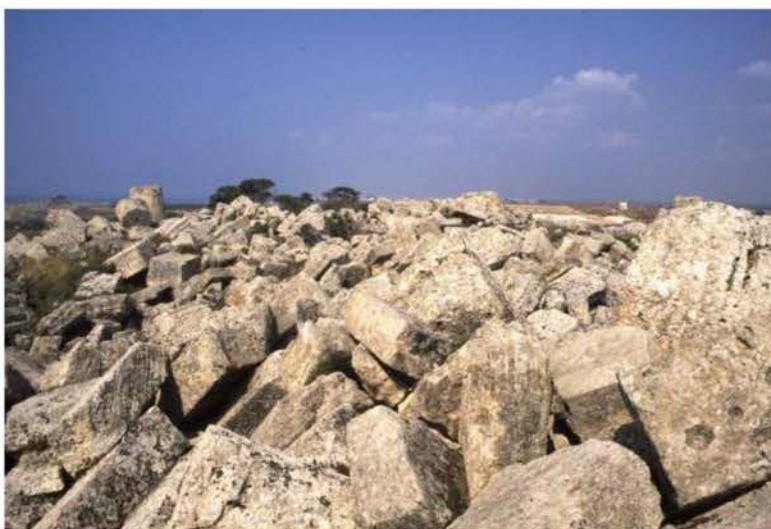
Εικόνα 101. Ναός G (ανατολικός λόφος Σελινούντα). Όπως δείχνουν τα βέλη, ο ναός αυτός κατέρρευσε προς το εσωτερικό του με συστροφική κίνηση των κίωνων (πηγές: Guidoboni et al. 2002, 2974, fig.7a-b και , Perseus digital library <http://www.perseus.tufts.edu/hopper/> Εικόνα 1990.23.0372)

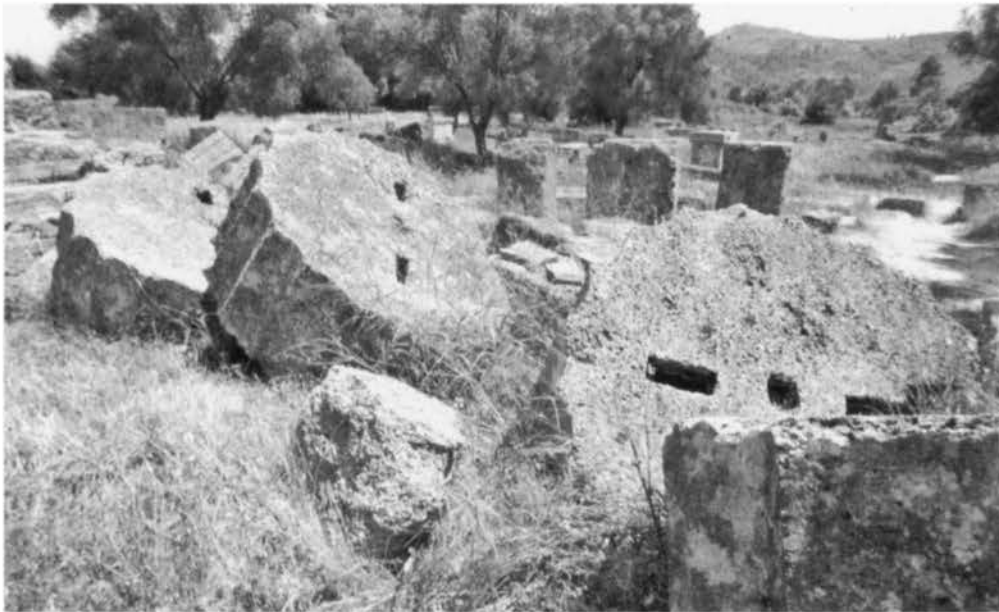
Εικόνα 106. Σπόνδυλοι κίωνων με ίχνη εργαλείων (πηγή: Younger-Rehak 2009, 94, fig.43)
