ΜΕΣΑΙΩΝΙΚΑ ΜΑΚΕΔΟΝΙΑΣ - ΘΡΑΚΗΣ

Εισαγωγικά: Τὸν Ἰούλιον 1963 ἐποποθετήθη εἰς τὴν Β' Ἐφορείαν Βυζαντινῶν Ἀρχαιοτήτων ὁ Ἐπιμελητής Μύρων Μιχαηλίδης, μετατεθείς ἐκ τῆς Δ' Ἐφορείας (Κρήτη).

Κατὰ τὸ διαρρεῦσαν χρονικὸν διάστημα ἔργον τῆς Ἐφορείας ὑπῆρξεν ἡ προστασία τῶν μνημείων, ἡ ἀνασκαφικὴ ἔρευνα, ἡ συγκέντρωσις ἀρχαιολογικῶν εἰδήσεων καὶ ἡ στερέωσις μνημείων.

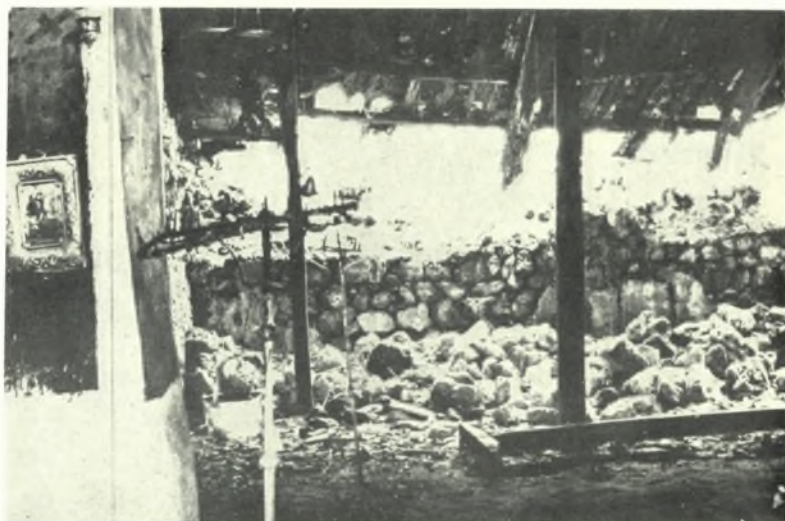
Ὁ ναὸς οὗτος φέρων εἰς τὸν νάρθηκα τοιχογραφίας τοῦ ἔτους 1519, κατὰ τὴν ἐπὶ τοῦ ὑπερθύρου κτητορικὴν ἐπιγραφὴν, εἶχε φθορὰς εἰς τὴν στέγην καὶ τὸν νότιον τοῖχον, μὴ τοιχογραφημένον (Πί ν. 588 β).

Μακεδονία. Βέροια: α. 'Ο ναός 'Αγίου 'Ιωάννου Θεολόγου μετά τās έργασίας ἀποκαταστάσεως,
β - γ. 'Ο νότιος ἐξωτερικός τοίχος του 'Αγ. Γεωργίου πρό και μετά τήν ἀποκατάστασιν

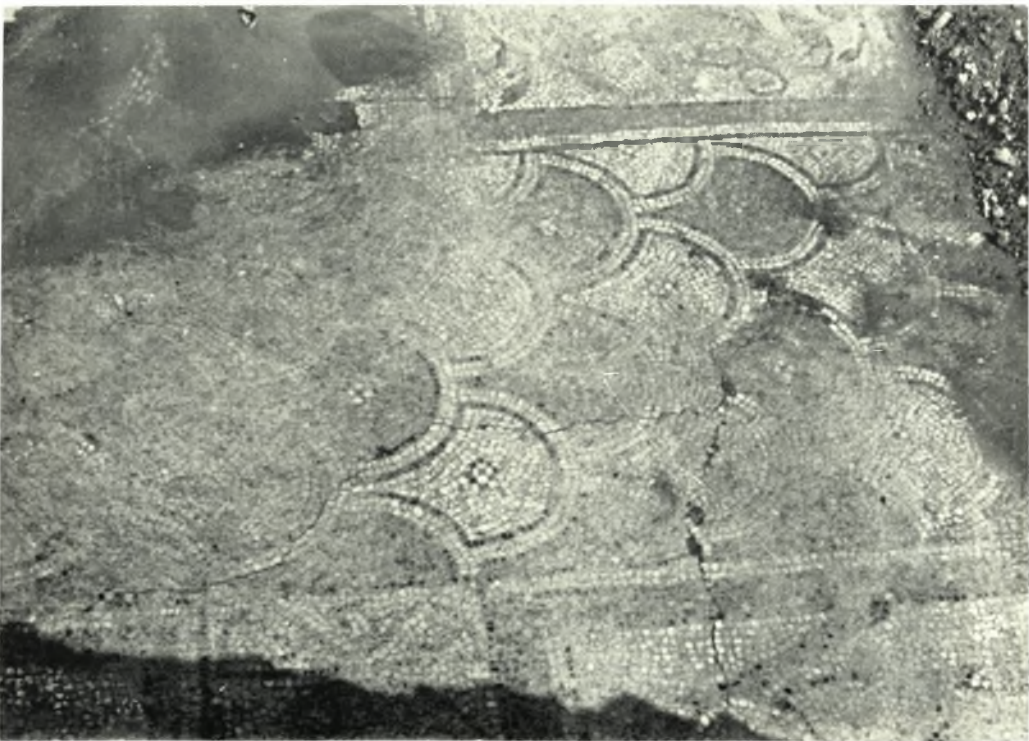
Τὸ ἀποκαλυφθὲν τμήμα τοῦ ψηφιδωτοῦ δαπέδου κατανέμεται, ὡς συνήθως, εἰς διάχωρα διακοσμούμενα ὑπὸ γεωμετρικῶν σχημάτων (ροδάκων, ρόμβων, διατεταγμένων κύκλων), ἀνθέων καὶ ζωικῶν παραστάσεων, ἐν αἷς δύο πέρδικες, παγώνιον καὶ ἔλαφος (Πί ν. 589 α). Ἐν διάχωρον κοσμεῖται ὑπὸ τοῦ συνήθους φολιωτοῦ σχήματος (Πί ν. 589 β).

Τὰ χρώματα τῶν ψηφιδωτῶν εἶναι λευκόν (τοῦ βάθους), ἐρυθρόν, κυανοῦν, κίτρινον.

Μακεδονία. Κοζάνη. Ἅγια Παρασκευή: α - β. Ψηφιδωτὸν δάπεδον παλαιοχριστιανικῆς βασιλικῆς

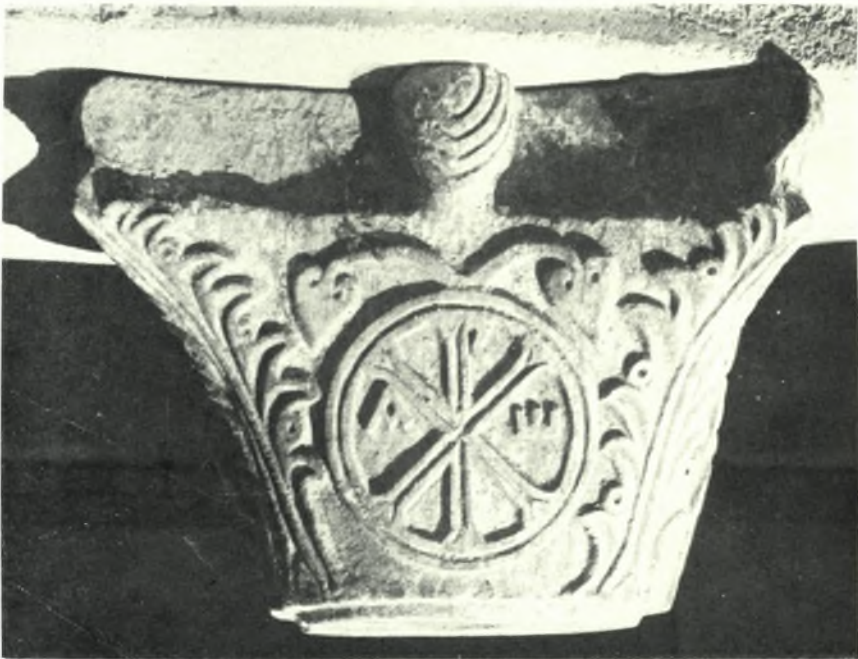
Ἐν κιονόκρανον (Πί ν. 590 α - β), φυλασσόμενον ἀπὸ ἐτῶν ἐντὸς τοῦ ἐγγὺς τῆς βασιλικῆς ναῖσκου, προέρχεται, κατὰ τὰς μαρτυρίας τῶν χωρικῶν, ἐκ τοῦ χώρου τῆς βασιλικῆς.

Μακεδονία. Κοζάνη. Ἁγία Παρασκευή: α. Κιονόκρανον ἐκ τῆς παλαιοχριστιανικῆς βασιλικῆς,
β. Ἡ ἑτέρα πλευρὰ τοῦ ἰδίου κιονοκράνου

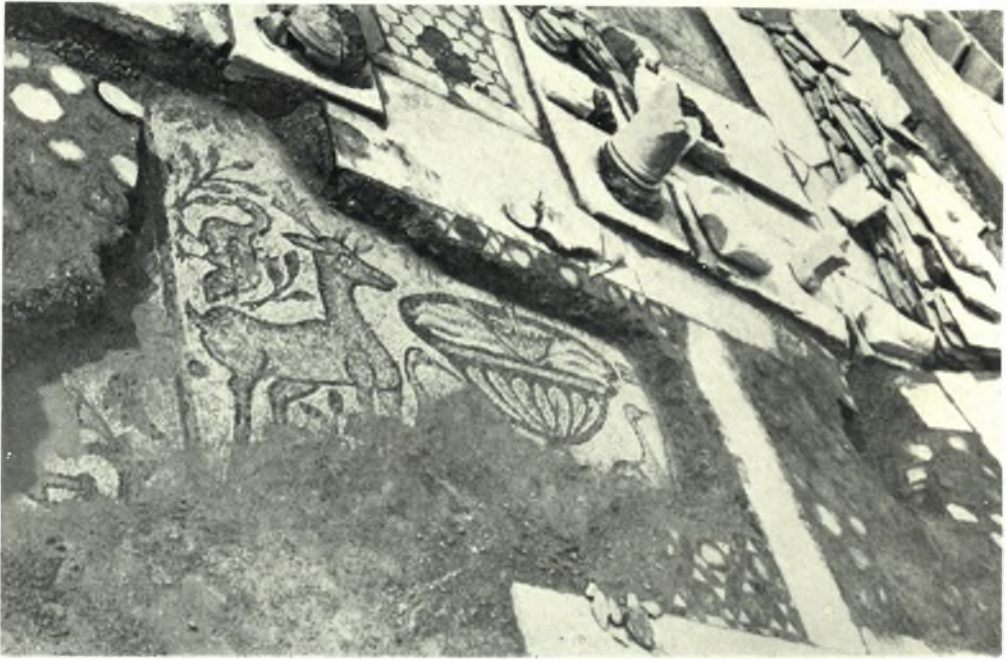
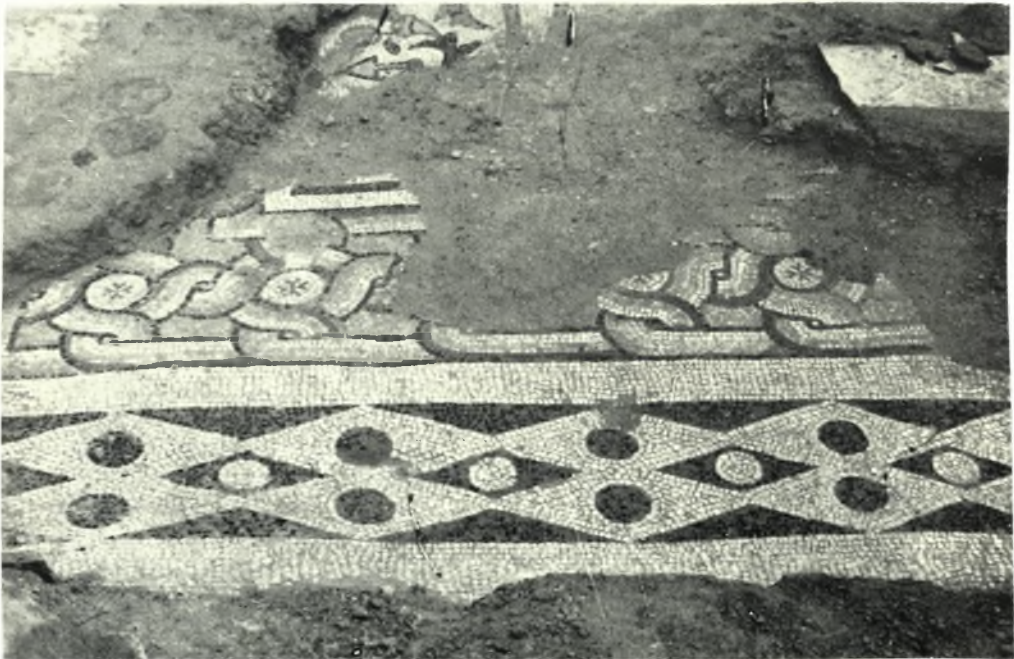
Τὰς λεπτομερείας τῆς ἀνασκαφῆς ἐκθέτομεν εἰς ἰδιαιτέραν περὶ τοῦ θέματος ἐργασίαν, ἀρκούμενοι ἐνταῦθα ν' ἀναφέρωμεν ὅτι τὸ δάπεδον τοῦ μέσου κλίτους καλύπτεται νῦν διὰ μεγάλων μαρμαρίνων πλακῶν, κάτωθεν τοῦ ὁποίου διεπιτώθη ἡ ὑπαρξίς ψηφιδωτοῦ δαπέδου συγχρόνου πρὸς τὴν ἴδρυσιν τῆς βασιλικῆς (Πί ν. 591 β - γ). Τοῦτο ἀπεκαλύφθη εἰς τὸ Ἱερὸν Βῆμα (Πί ν. 592 α - β) καὶ εἰς σημειὰ τινα τοῦ μέσου κλίτους.

Μακεδονία. Λόγος Ἐδέσσης: α - β. Τμήματα ψηφιδωτοῦ δαπέδου ἐκ τοῦ χώρου τοῦ Ἱεροῦ Βήματος τῆς παλαιοχριστιανικῆς βασιλικῆς

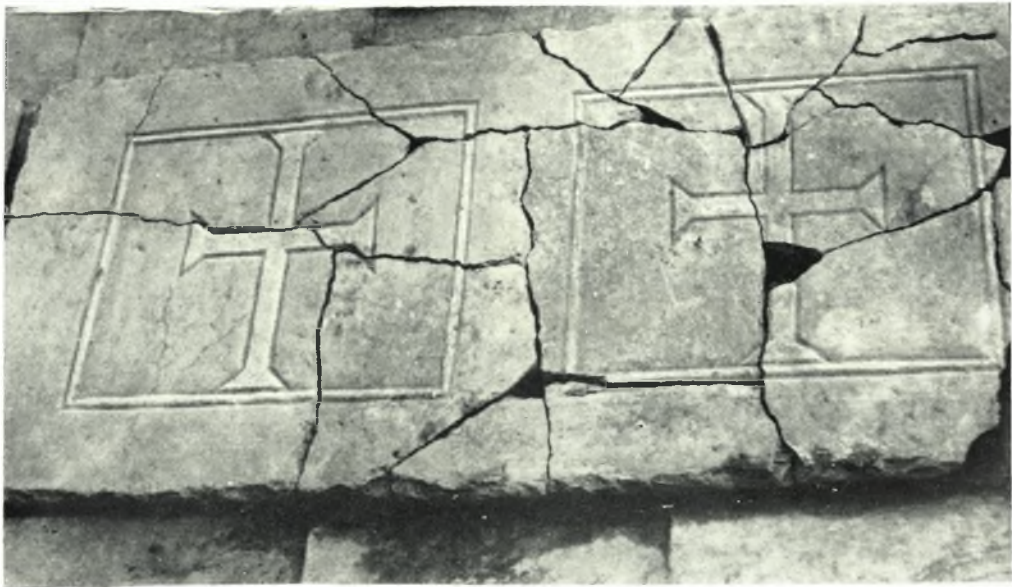
Ἡ βασιλικὴ ἀπέδωσε πλοῦτον κινητῶν εὐρημάτων, ἀρχιτεκτονικῶν μελῶν ἐκ θωρακίων (Πί ν. 593 α - β), κιονοκράνων, κίωνων, κιονίσκων κλπ., τὰ ὅποια συναρμολογηθέντα ἐπιτρέπουν τὴν κατὰ τὸ μείζον μέρος ἀποκατάστασιν τοῦ τέμπλου καὶ τῶν στυλοβατῶν.

Μακεδονία. Λόγγος Έδέσσης: α - β. Θωράκιον μετακιονίου στυλοβάτου παλαιοχριστιανικής βασιλικής και ή πρὸς τὸ πλάγιον κλίτος ὄψις αὐτοῦ, γ. Τοῖχος ἐπισημανθείσης παλαιοχριστιανικῆς βασιλικῆς Ἁγίου Νικολάου

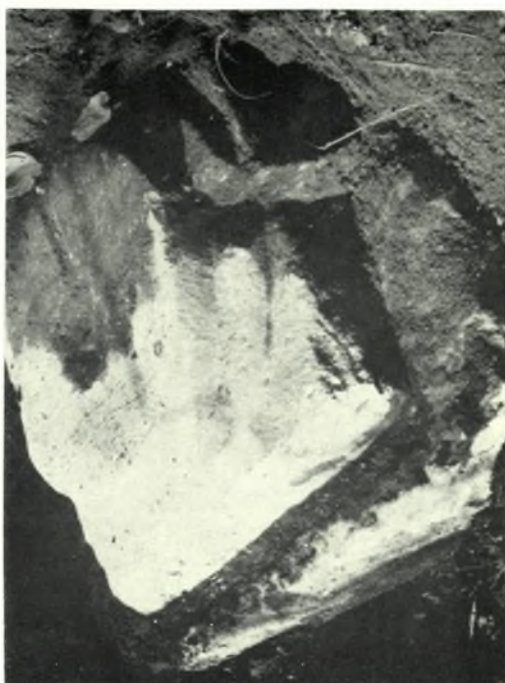
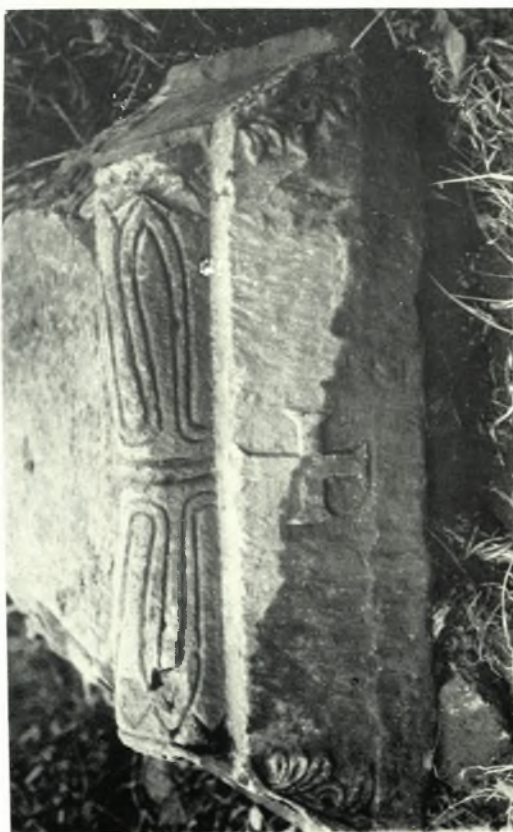
Εἰς τὸν χώρον τῶν εἰς μικρὰν ἀπόστασιν ἀπὸ τῆς ἀνασκαφείσης ὡς ἄνω βασιλικῆς, ἐπισημανθεισῶν ἄλλων δύο βασιλικῶν ἀνευρέθησαν κίονες (Πί ν. 594 α - β) καὶ κιονόκρανα (Πί ν. 594 γ, 595 α), ἐπεσημάνθησαν δὲ καὶ τοῖχοι

(Πί ν. 593 γ) καὶ εἰς στυλοβάτης μετὰ χάραν σφωζομένην βάσιν κίονος (Πί ν. 594 δ). Ἐκ τῶν ἐπιφανειακῶς σφωζομένων στοιχείων (Πί ν. 595 β) καταλήγει τις εἰς τὸ συμπέρασμα ὅτι εἰς τὴν περιοχὴν τοῦ Λόγγου τῆς Ἐδέσσης ὑπῆρξε, κατὰ τοὺς παλαιοχριστιανικοὺς χρόνους, ἐκτεταμένη πόλις, τῆς ὁποίας πλεῖστα κτίσματα θὰ πρέπη νὰ σφῶζονται ὑπὸ τοὺς ἀγρούς, λόγῳ τῆς ὑψηλῆς ἐπιχώσεως, εἰς τὴν ὁποίαν ὀφείλεται καὶ ἢ μὴ καταστροφῇ αὐτῶν κατὰ τὴν καλλιέργειαν, καθ' ὅτι δὲν ἐκτελεῖται εἰς τὴν περιοχὴν ταύτην βαθεῖα ἄροσις.

Μακεδονία. Λόγγος Έδεσσης: α - γ. Κίονες, βάσις κίονος και κιονόκρανον εκ της παλαιохριστιανικής βασιλικής Ἁγίου Νικόλαου, δ. Βάσις κίονος ἐπὶ τοῦ στύλο-οβίτου, κατὰ χώραν, τῆς παλαιохριστιανικῆς βασιλικῆς παρὰ τὴν μονὴν Ἁγίας Τριάδος

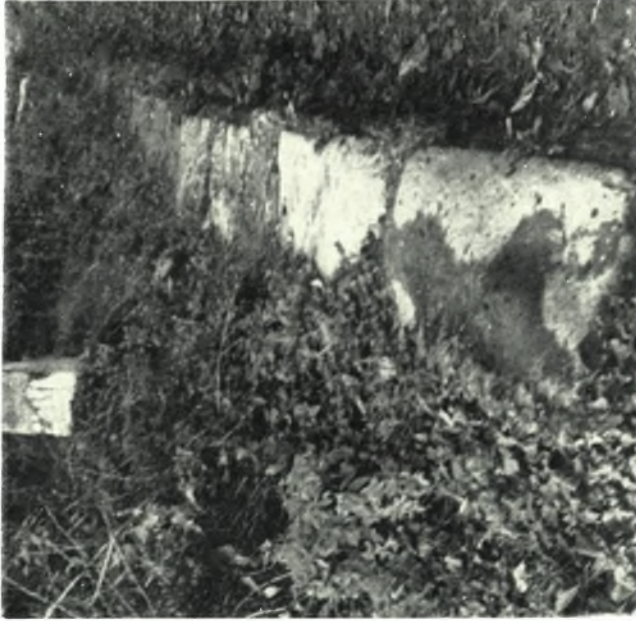
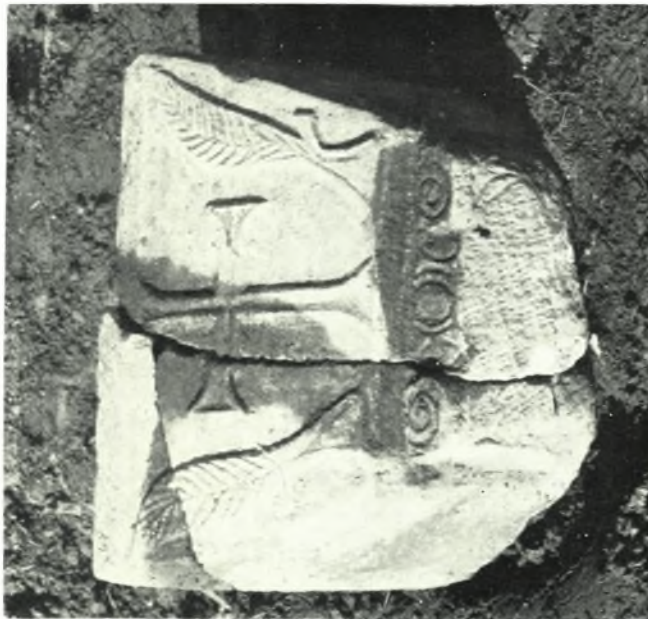
Μακεδονία. Λόγγος Έδέσσης: α. Κιονόκρανον ἐκ τῆς ἐπισημανθείσης παλαιοχριστιανικῆς βασιλικῆς παρὰ τὴν μονὴν Ἁγίας Τριάδος, β. Τοῖχος ἀγνώστου κτίσματος
