## ΜΕΣΑΙΩΝΙΚΑ ΜΑΚΕΔΟΝΙΑΣ - ΘΡΑΚΗΣ

*Εισαγωγικά:* Τὸν Ἰούλιον 1963 ἐποποθετήθη εἰς τὴν Β' Ἐφορείαν Βυζαντινῶν Ἀρχαιοτήτων ὁ Ἐπιμελητής Μύρων Μιχαηλίδης, μετατεθείς ἐκ τῆς Δ' Ἐφορείας (Κρήτη).

Κατὰ τὸ διαρρεῦσαν χρονικὸν διάστημα ἔργον τῆς Ἐφορείας ὑπῆρξεν ἡ προστασία τῶν μνημείων, ἡ ἀνασκαφικὴ ἔρευνα, ἡ συγκέντρωσις ἀρχαιολογικῶν εἰδήσεων καὶ ἡ στερέωσις μνημείων.

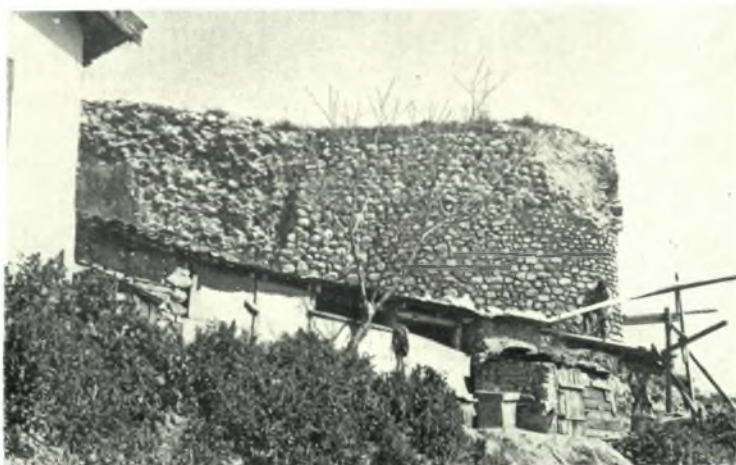
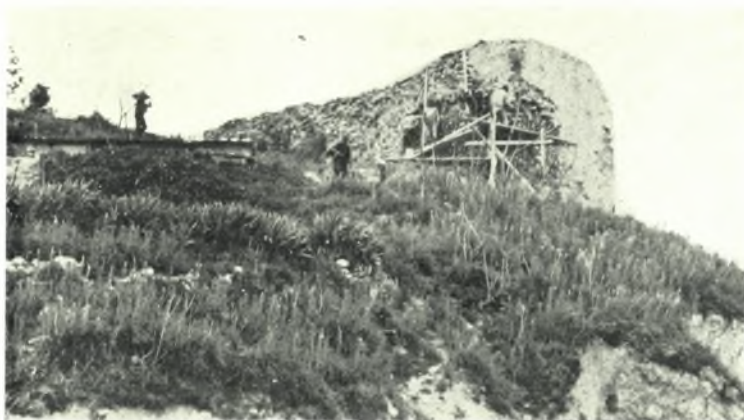
Ἀπὸ καιροῦ εἶχον παρουσιασθῆ ρωγμαί, συνέβησαν δὲ καὶ μερικαὶ κατολισθήσεις τοῦ βυζαντινοῦ τείχους τοῦ Κάστρου τῶν Σερρῶν (βλ. περὶ αὐτοῦ εἰς τὴν προσφάτως ἐκδοθεῖσαν μελέτην ὑπὸ τοῦ Καθηγητοῦ Ἄ. Ξυγγοπούλου, Ἐρευναι εἰς τὰ βυζαντινὰ μνημεῖα τῶν Σερρῶν, Θεσσαλονίκη 1965, σ. 1 - 21). Ἡ θέσις τοῦ τείχους εἰς τὰς ἀποτόμους κλιτῆς τοῦ λόφου καὶ ἡ ὑπαρξίς κάτωθεν αὐτοῦ ὀλοκλήρου συνοικίας, ἐπέβαλε τὴν ἄνευ καθυστερήσεως ἐπέμβασις τῆς Ὑπηρεσίας.

Μακεδονία. α - β. Τμήμα του τείχους του Κάστρου Σερρών κατά τας εργασίας στερεώσεως,  
γ. Ἡ στέγη τοῦ Ἁγίου Προκοπίου Βεροίας μετὰ τὴν ἀποκατάστασιν

Αἱ ἐργασίαι ἐστράφησαν κυρίως εἰς τὴν ἐμφραξίν ρωγμῶν καὶ εἰς τὴν ὑποθεμελίωσιν πολλῶν τμημάτων, εἰς τὰ ὅποια εἶχε παρουσιασθῆ διάβρωσις τῶν ὑποκειμένων βράχων (Πί ν. 587 α - β).

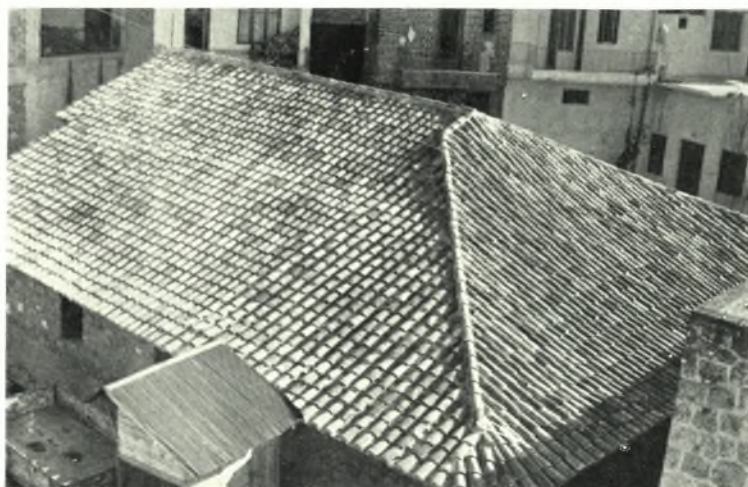
Ὁ ναὸς οὗτος, κατάγραφος εἰς τὸ μέσον κλίτος καὶ τὸ Ἱερὸν Βῆμα, φέρων κτητορικὴν ἐπιγραφὴν με χρονολογίαν 1608, εἶχεν ὑποστῆ καθίζησιν τῆς στέγης καὶ φθορὰς τῶν ἐξωτερικῶν τοίχων, κυρίως τοῦ βορείου, οἷτινες καὶ δὲν ἔφερον τοιχογραφίας.

Ἡ στέγη ἀνακατεσκευάσθη ὡς ἦτο, αἱ κέραμοι, ὅσαι εἶχον θραυσθῆ, ἀντικατεστάθησαν δι' ἄλλων ἐπίσης παλαιῶν τῶν αὐτοῦ τύπου (ἡ πόλις διατηρεῖ εὐτυχῶς πολλὰς παλαιὰς κεραμοσκεπεῖς οἰκίας καὶ ἡ προμήθεια παλαιῶν κεράμων ἐκ καταδαφίσεων εἶναι εὐχερῆς) (Πί ν. 587 γ), οἱ τοῖχοι ἐστερεώθησαν διατηρηθεῖσης τῆς παλαιᾶς μορφῆς αὐτῶν καὶ ὁ ναὸς διεσώθη πλέον ὀριστικῶς.

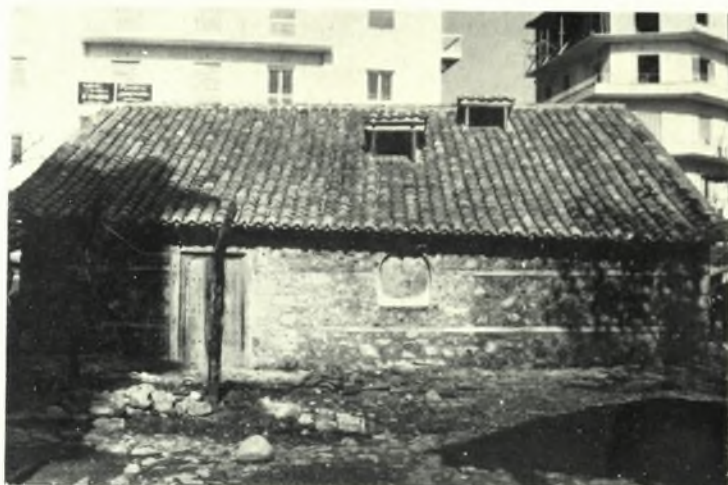
Ἡ κατάσταση τοῦ μνημείου τούτου ἦτο αὐτόχρημα τραγικὴ. Ἡ στέγη εἶχε καταρρεύσει ἐξ ὀλοκλήρου· οἱ πλάγιοι ἐξωτερικοὶ τοῖχοι ὁμοίως. Ὁ ναὸς ἦτο ἐρείπιον. Τοιχογραφίας διέσφζε μόνον τὸ Ἱερὸν Βῆμα, ἐξ ἧν αἱ μὲν τοῦ κυρίως Βήματος παλαιολόγοι, αἱ δὲ τῶν πλαγίων (Προθέσεως καὶ Διακονικοῦ) τῆς Τουρκοκρατίας, ἀλλ' ὑπὸ αὐτὰς διεκρίνετο παλαιότερον στρώμα.

Μακεδονία. Βέροια: α. 'Ο ναός 'Αγίου 'Ιωάννου Θεολόγου μετά τās έργασίας ἀποκαταστάσεως,  
β - γ. 'Ο νότιος ἐξωτερικός τοίχος του 'Αγ. Γεωργίου πρό και μετά τήν ἀποκατάστασιν

Χάριν τῶν τοιχογραφιῶν τοῦ Ἱεροῦ Βήματος ἀπεφασίσθη ἡ διατήρησις τοῦ μείζονος τμήματος τοῦ ναοῦ — τὸ ὑπόλοιπον ἐξ ἄλλου κατέκειτο

εἰς ἐρείπια — συνεπληρώθησαν οἱ πλάγιοι ἐξωτερικοὶ τοῖχοι, οἱ ὅποιοι δὲν ἔφερον τοιχογραφίας καὶ ἀνακατεσκευάσθη ἡ στέγη, καλυφθεῖσα διὰ παλαιῶν κεράμων ὁμοίων πρὸς τὰς προϋπαρχούσας (Πί ν. 588 α).

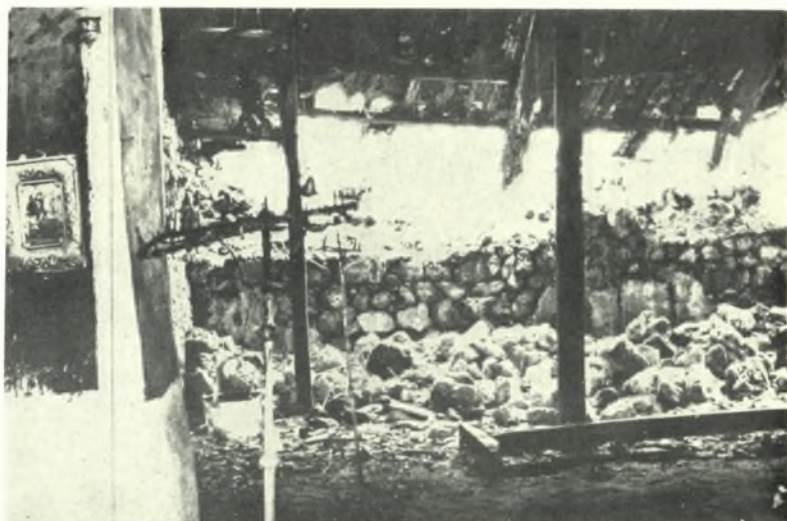
Ὁ ναὸς οὗτος φέρων εἰς τὸν νάρθηκα τοιχογραφίας τοῦ ἔτους 1519, κατὰ τὴν ἐπὶ τοῦ ὑπερθύρου κτητορικὴν ἐπιγραφὴν, εἶχε φθορὰς εἰς τὴν στέγην καὶ τὸν νότιον τοῖχον, μὴ τοιχογραφημένον (Πί ν. 588 β).

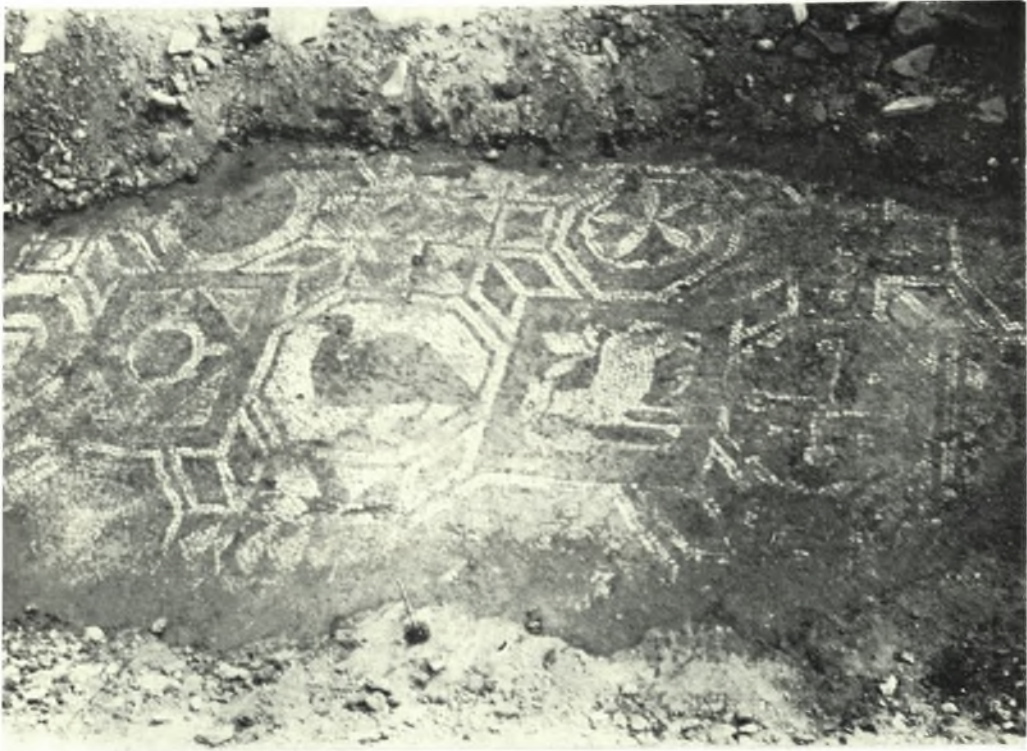
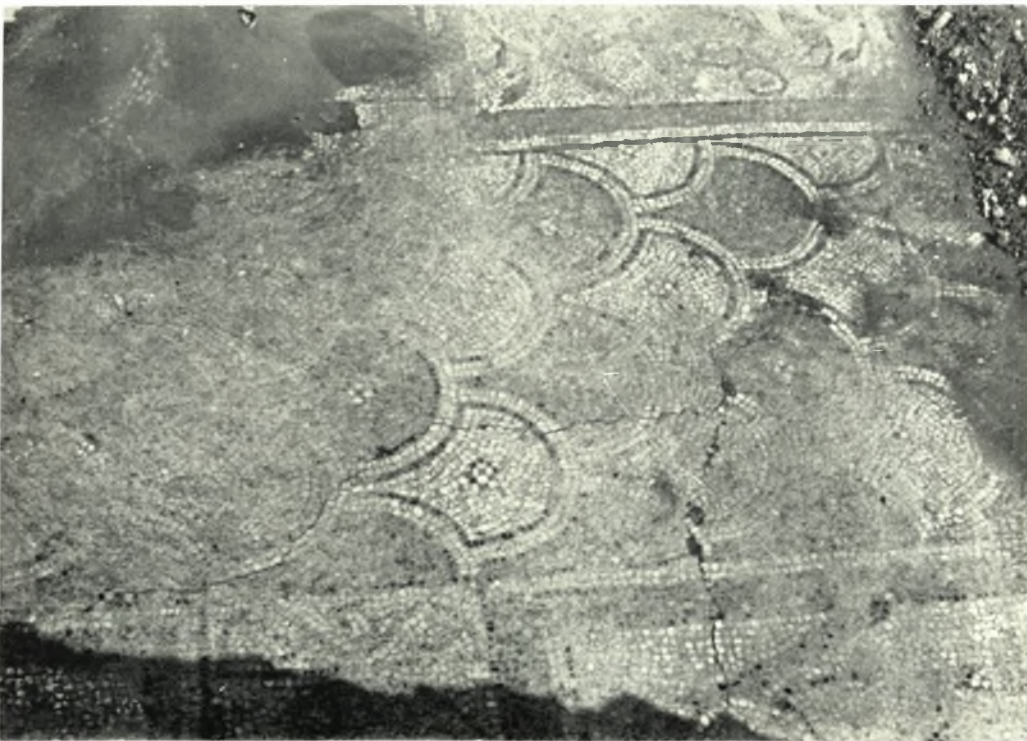
Τὸ ἀποκαλυφθὲν τμήμα τοῦ ψηφιδωτοῦ δαπέδου κατανέμεται, ὡς συνήθως, εἰς διάχωρα διακοσμούμενα ὑπὸ γεωμετρικῶν σχημάτων (ροδάκων, ρόμβων, διατετακμένων κύκλων), ἀνθέων καὶ ζωικῶν παραστάσεων, ἐν αἷς δύο πέρδικες, παγώνιον καὶ ἔλαφος (Πί ν. 589 α). Ἐν διάχωρον κοσμεῖται ὑπὸ τοῦ συνήθους φολιωτοῦ σχήματος (Πί ν. 589 β).

Μακεδονία. Κοζάνη. Ἅγια Παρασκευή: α - β. Ψηφιδωτὸν δάπεδον παλαιοχριστιανικῆς βασιλικῆς

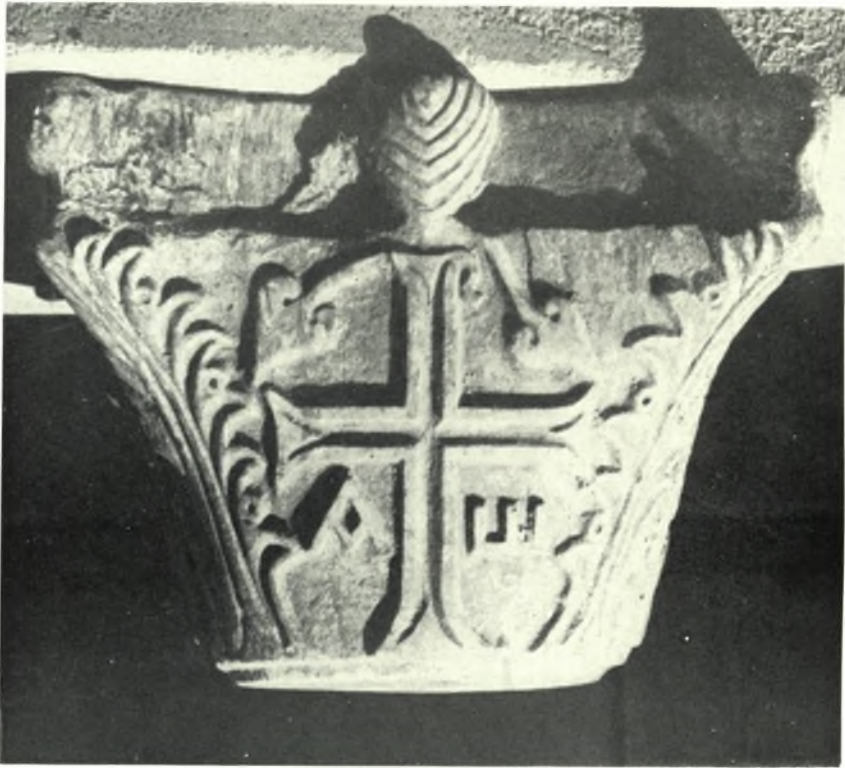
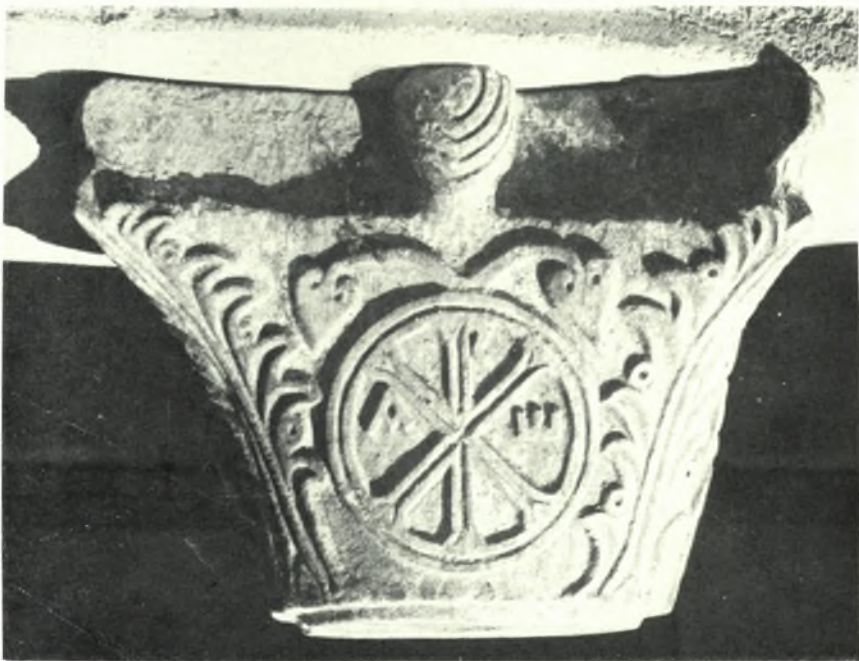
Ἐν κιονόκρανον (Πί ν. 590 α - β), φυλασσόμενον ἀπὸ ἐτῶν ἐντὸς τοῦ ἐγγὺς τῆς βασιλικῆς ναῖσκου, προέρχεται, κατὰ τὰς μαρτυρίας τῶν χωρικῶν, ἐκ τοῦ χώρου τῆς βασιλικῆς.

Μακεδονία. Κοζάνη. Ἁγία Παρασκευή: α. Κιονόκρανον ἐκ τῆς παλαιοχριστιανικῆς βασιλικῆς,  
β. Ἡ ἑτέρα πλευρὰ τοῦ ἰδίου κιονοκράνου

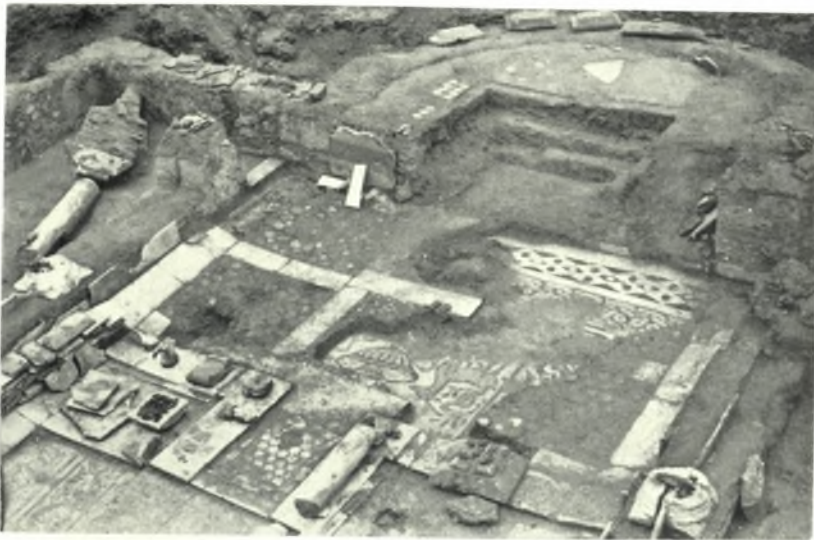
Κατὰ τὴν ὕψ' ἡμῶν γενομένην ἀνασκαφὴν ἀπεκαλύφθησαν πλήρως τὰ τρία κλίτη τῆς βασιλικῆς, μέρος τοῦ νάρθηκος καὶ τὸ Ἱερὸν Βῆμα, εἰς ὃ διασφίζονται καὶ αἱ βαθμιδῆς τοῦ συνθρόνου εἰς σχῆμα Π εἰς τὸν χώρον τῆς ἀψίδος (Πί ν. 591 α).

Μακεδονία. Λόγος 'Εδέσσης: α. Ἡ παλαιοχριστιανικὴ βασιλικὴ ἐκ ΝΔ. μετὰ τὴν ἀνασκαφὴν, β. Τὸ Β. καὶ τμῆμα τοῦ μέσου κλίτους αὐτῆς. Διακρίνονται τμήματα τοῦ ἀρχικοῦ ψηφιδωτοῦ δαπέδου, γ. Τὸ μέσον κλίτος τῆς παλαιοχριστιανικῆς βασιλικῆς ἐξ Α. Διακρίνεται ὁ ἀγωγὸς τῆς Δ.Ε.Η. καὶ τὸ «σάγμα ὑποδοχῆς» αὐτοῦ

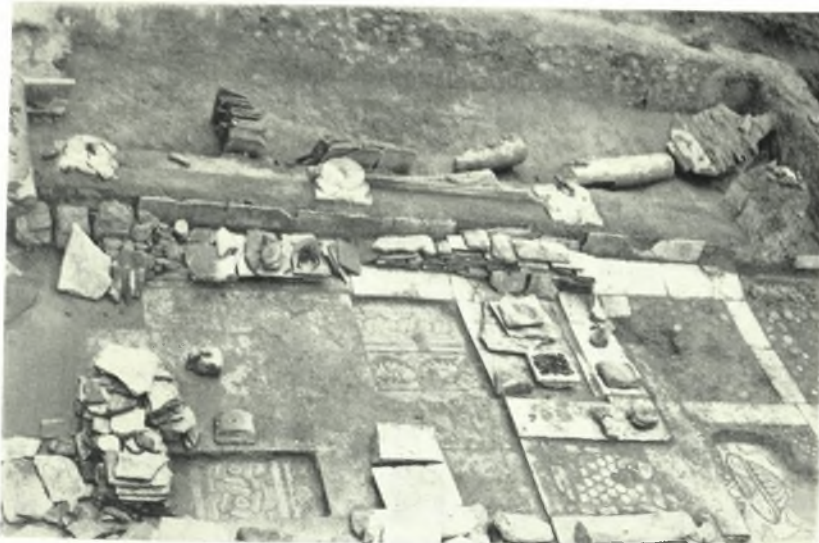
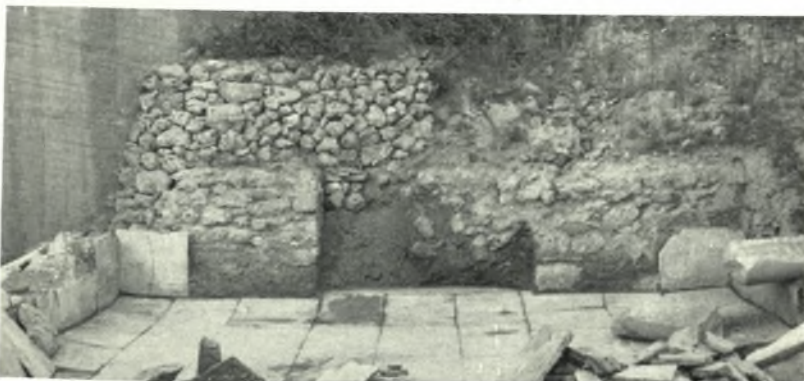
Τὰς λεπτομερείας τῆς ἀνασκαφῆς ἐκθέτομεν εἰς ἰδιαιτέραν περὶ τοῦ θέματος ἐργασίαν, ἀρκούμενοι ἐνταῦθα ν' ἀναφέρωμεν ὅτι τὸ δάπεδον τοῦ μέσου κλίτους καλύπτεται νῦν διὰ μεγάλων μαρμαρίνων πλακῶν, κάτωθεν τοῦ ὁποίου διεπιτιώθη ἡ ὑπαρξίς ψηφιδωτοῦ δαπέδου συγχρόνου πρὸς τὴν ἴδρυσιν τῆς βασιλικῆς (Πί ν. 591 β - γ). Τοῦτο ἀπεκαλύφθη εἰς τὸ Ἱερὸν Βῆμα (Πί ν. 592 α - β) καὶ εἰς σημειὰ τινα τοῦ μέσου κλίτους.

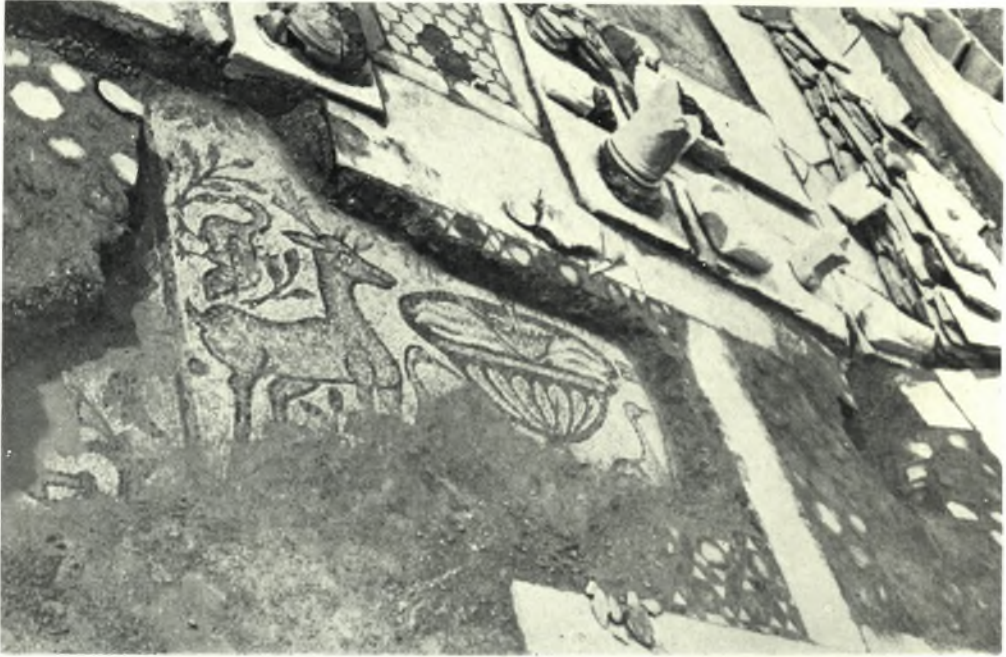
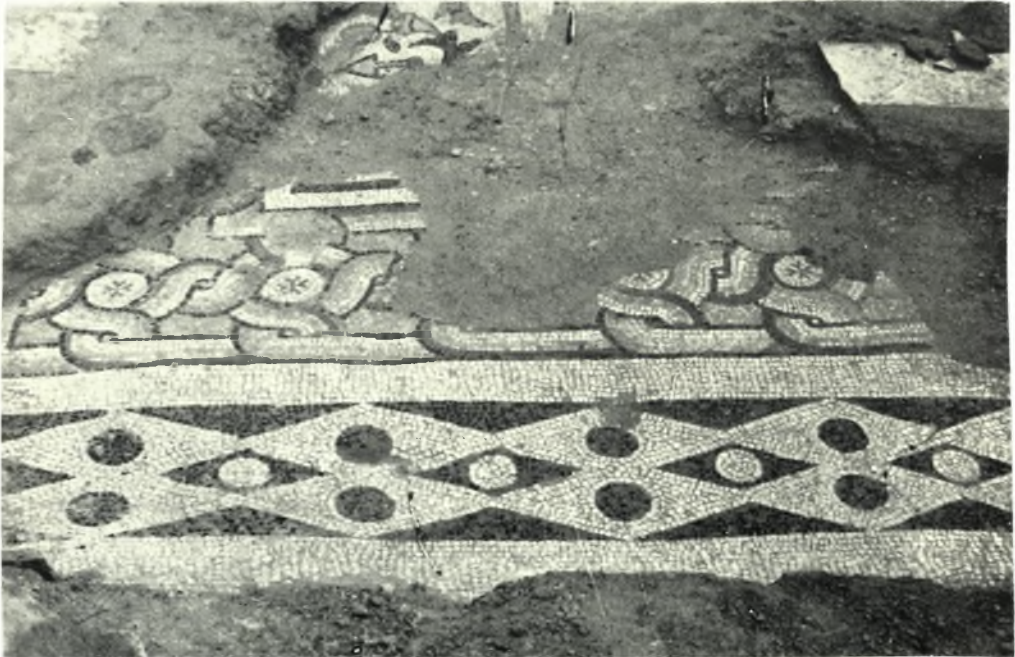
Μακεδονία. Λόγος Ἐδέσσης: α - β. Τμήματα ψηφιδωτοῦ δαπέδου ἐκ τοῦ χώρου τοῦ Ἱεροῦ Βήματος τῆς παλαιοχριστιανικῆς βασιλικῆς

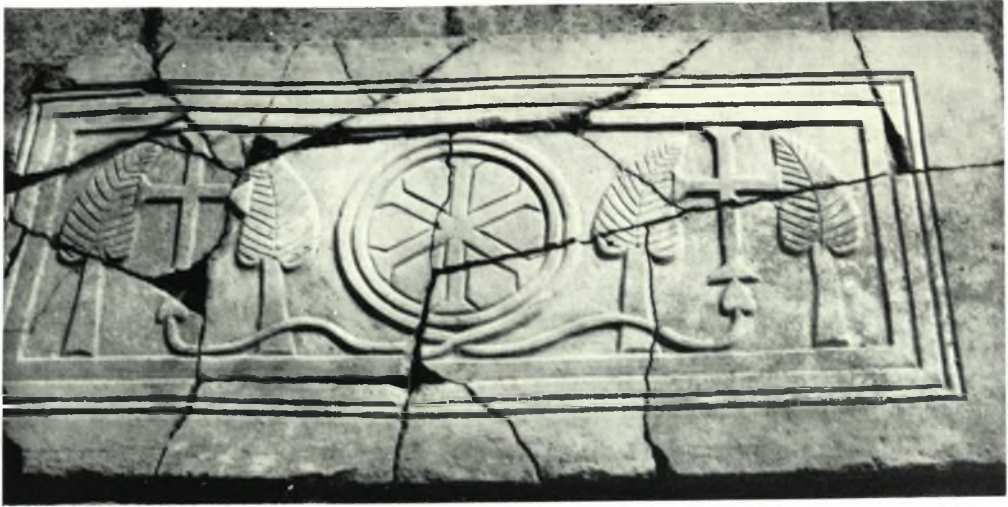
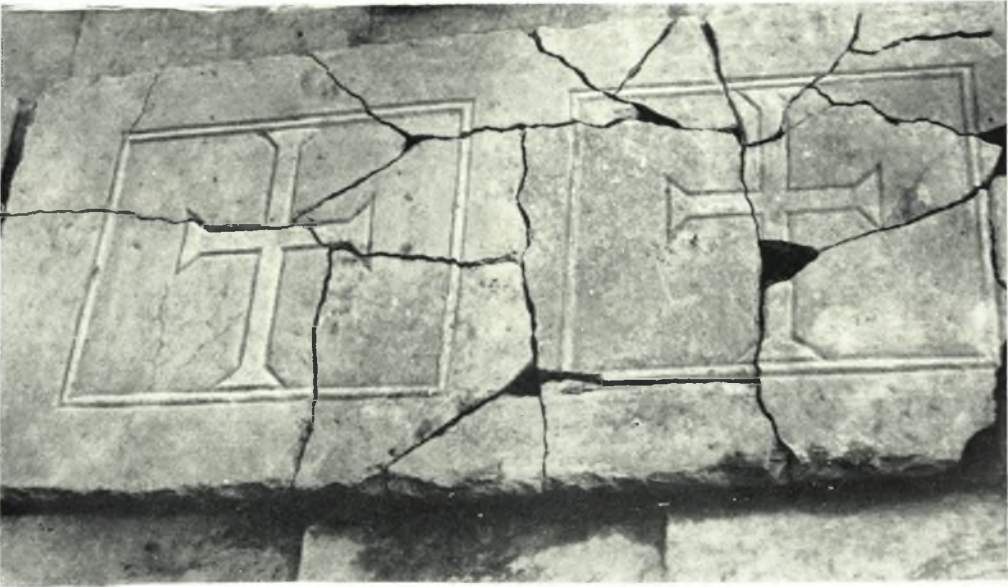
Ἡ βασιλικὴ ἀπέδωσε πλοῦτον κινητῶν εὐρημάτων, ἀρχιτεκτονικῶν μελῶν ἐκ θωρακίων (Πί ν. 593 α - β), κιονοκράνων, κίωνων, κιονίσκων κλπ., τὰ ὅποια συναρμολογηθέντα ἐπιτρέπουν τὴν κατὰ τὸ μείζον μέρος ἀποκατάστασιν τοῦ τέμπλου καὶ τῶν στυλοβατῶν.

Μακεδονία. Λόγγος Έδέσσης: α - β. Θωράκιον μετακιονίου στυλοβάτου παλαιοχριστιανικής βασιλικής και ή πρὸς τὸ πλάγιον κλίτος ὄψις αὐτοῦ, γ. Τοῖχος ἐπισημανθείσης παλαιοχριστιανικῆς βασιλικῆς Ἁγίου Νικολάου

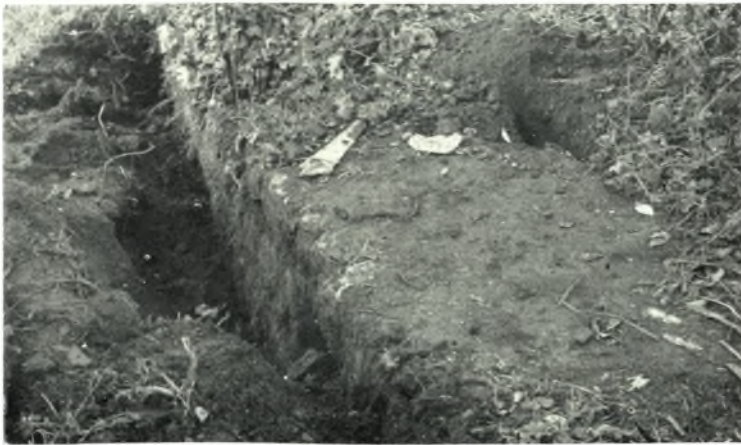
(Πί ν. 593 γ) καὶ εἰς στυλοβάτης μετὰ χάραν σφωζομένην βάσιν κίονος (Πί ν. 594 δ). Ἐκ τῶν ἐπιφανειακῶς σφωζομένων στοιχείων (Πί ν. 595 β) καταλήγει τις εἰς τὸ συμπέρασμα ὅτι εἰς τὴν περιοχὴν τοῦ Λόγγου τῆς Ἐδέσσης ὑπῆρξε, κατὰ τοὺς παλαιοχριστιανικοὺς χρόνους, ἐκτεταμένη πόλις, τῆς ὁποίας πλεῖστα κτίσματα θὰ πρέπη νὰ σφῶζονται ὑπὸ τοὺς ἀγρούς, λόγῳ τῆς ὑψηλῆς ἐπιχώσεως, εἰς τὴν ὁποίαν ὀφείλεται καὶ ἢ μὴ καταστροφὴ αὐτῶν κατὰ τὴν καλλιέργειαν, καθ' ὅτι δὲν ἐκτελεῖται εἰς τὴν περιοχὴν ταύτην βαθεῖα ἄροσις.

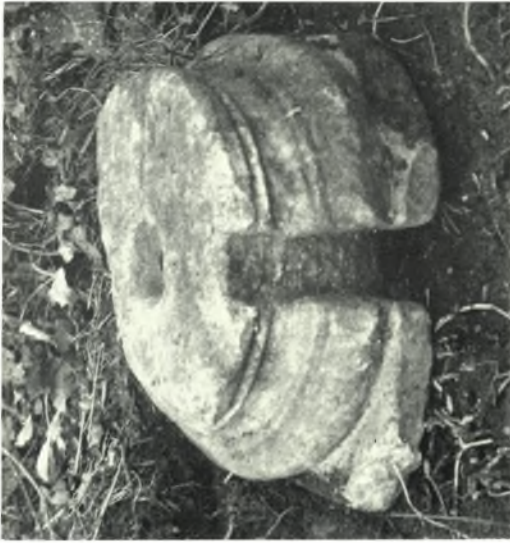
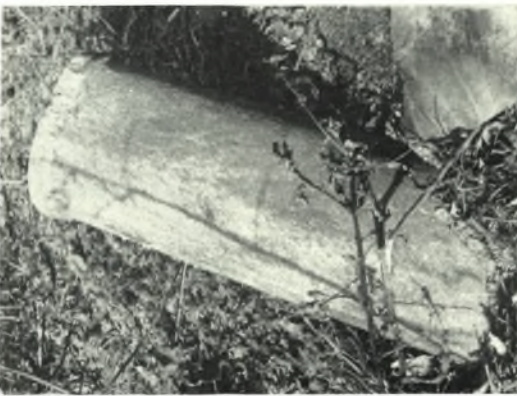
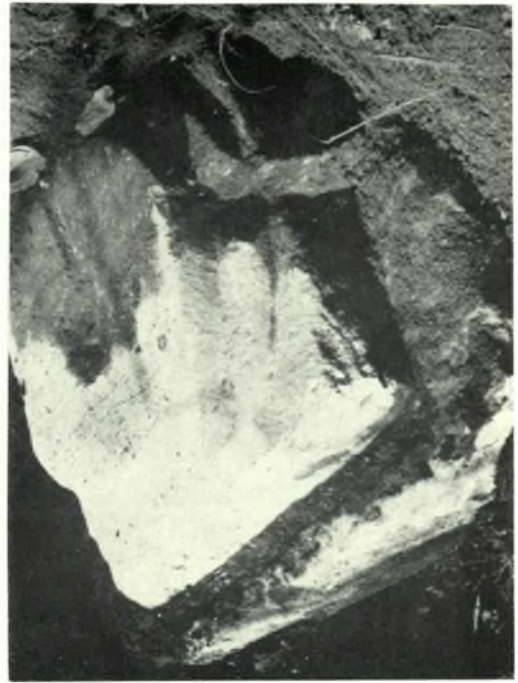
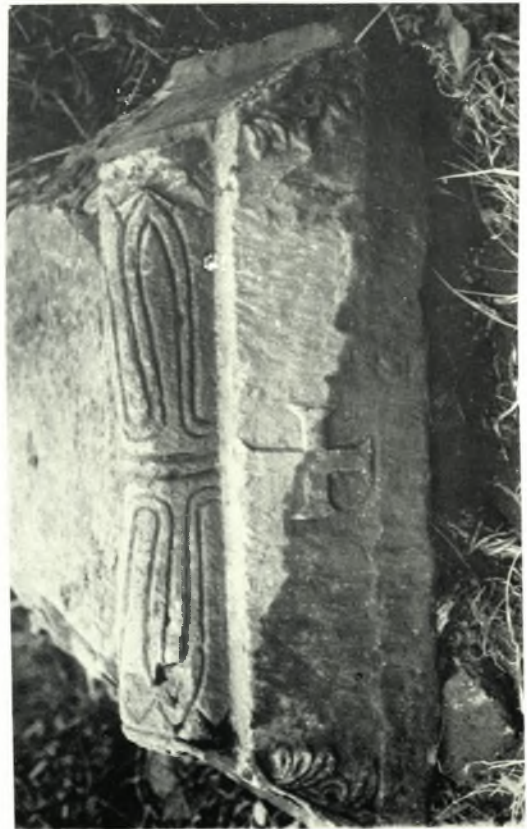
Εἰς τὸν χώρον τῶν εἰς μικρὰν ἀπόστασιν ἀπὸ τῆς ἀνασκαφείσης ὡς ἄνω βασιλικῆς, ἐπισημανθεισῶν ἄλλων δύο βασιλικῶν ἀνευρέθησαν κίονες (Πί ν. 594 α - β) καὶ κιονόκρανα (Πί ν. 594 γ, 595 α), ἐπεσημάνθησαν δὲ καὶ τοῖχοι

Μακεδονία. Λόγγος Έδεσσης: α - γ. Κίονες, βάσις κίονος και κιονόκρανον εκ της παλαιοχριστιανικης βασιλικης 'Αγιου Νικολάου, δ. Βάσις κίονος επί του στυλοβάθρου, κατά χώραν, της παλαιοχριστιανικης βασιλικης παρά την μονήν 'Αγιως Τριόδος

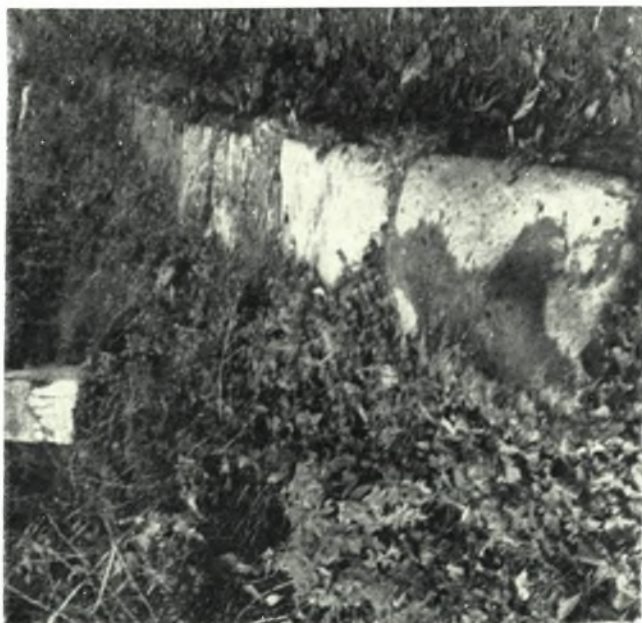
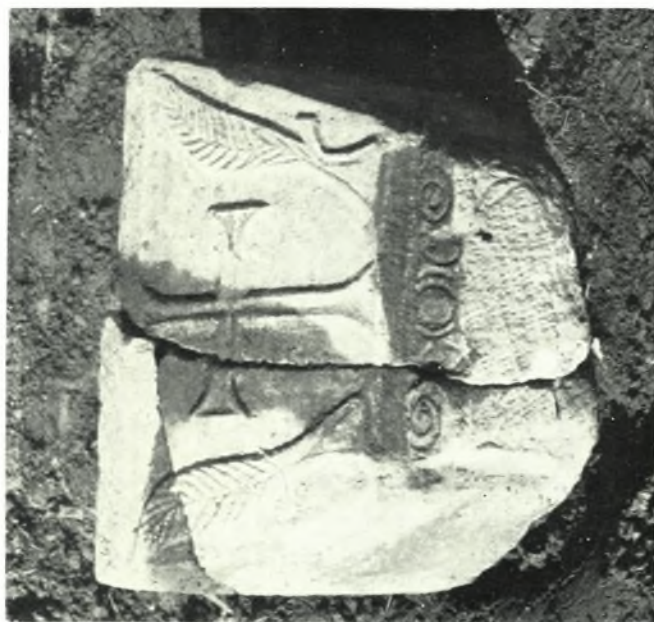
Μακεδονία. Λόγγος Έδέσσης: α. Κιονόκρανον ἐκ τῆς ἐπισημανθείσης παλαιοχριστιανικῆς βασιλικῆς παρὰ τὴν μονὴν Ἁγίας Τριάδος, β. Τοίχος ἀγνώστου κτίσματος
