MALLIA

A l'intérieur du Palais, a été poursuivie cette année la série de sondages commencée l'an dernier pour vérifier la présence et localiser l'extension d'un premier édifice sous l'édifice actuel (O. Pelon).

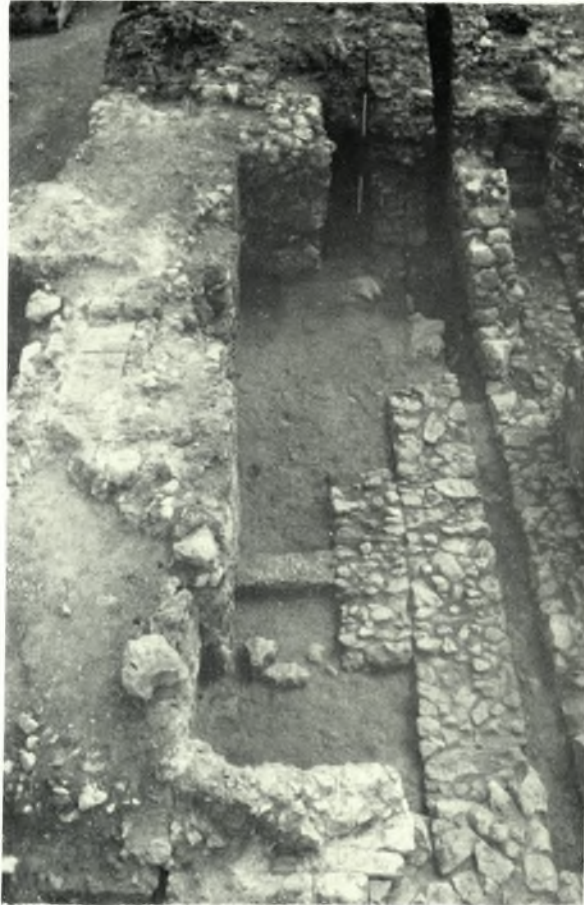
Mallia: a. Palais. Ensemble I, 1 vu de l'Ouest, après nettoyage, b. Palais (quartier VI): sol stuqué du premier état

En bordure de la cour Ouest, un ensemble de murs recouverts d'un amalgame de pierres et de briques calcinées, inclus dans les magasins occidentaux, a été entièrement nettoyé (salle I, 1 sur le plan du Palais BCH XC (1966) : Chronique des Fouilles 1965, p. 1008, fig. 2). Dans l'espace rectangulaire compris entre les murs, ont été découverts le soubassement de plusieurs murs parallèles, dont un était muni d'un contrefort, et deux sols superposés, le plus ancien encore revêtu par endroits d'un stucage léger, le plus récent de cailloutis (Pl. 450 a). Trois salles en enfilade, de dimensions réduites, ont été délimitées: la céramique, assez pauvre, ainsi que l'architecture, indiqueraient une date plus ancienne que les premières constructions palatiales.

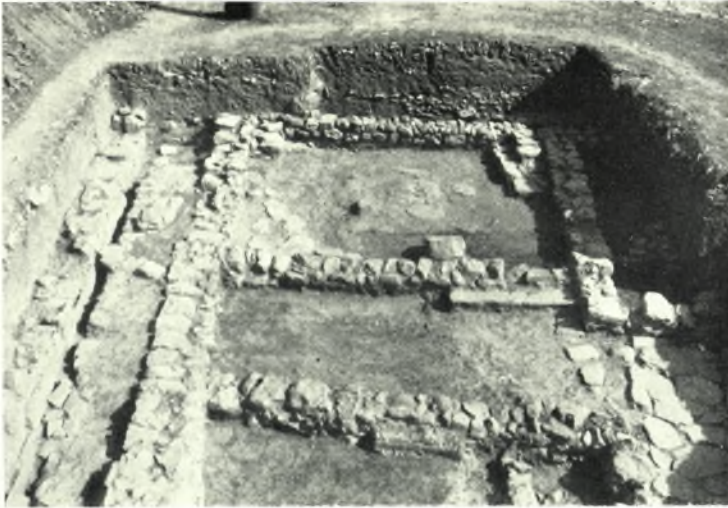
Mallia: a. Le sanctuaire (vu de l'Ouest): vestibule et sanctuaire proprement dit, b. Baie d'Hagia Varvara: vue d'ensemble de la maison (prise du S - E), e. Table à libations en argile

Un ensemble de trois pièces, bordé au Nord par une rue, a été mis au jour: au centre, un vestibule auquel on accédait, au Sud, par un passage dallé; à l'Est, le sanctuaire proprement dit; à l'Ouest, une pièce - magasin (Pl. 451 a). Au centre du sanctuaire, se trouvait encore en place une grande table à libations (95 x 70 cm. env.) (Pl. 451 c); plusieurs petites tables à offrandes circulaires, ainsi qu'un fond de vase marqué du signe de la double hache, ont été trouvés dans cette salle. Dans la pièce - magasin, parmi les nombreuses jarres brisées, a été découvert un vase tubulaire, ouvert aux deux extrémités, d'un type bien connu dans d'autres sanctuaires crétois.
