**ΠΑΝΕΠΙΣΤΗΜΙΟ ΘΕΣΣΑΛΙΑΣ
ΠΟΛΥΤΕΧΝΙΚΗ ΣΧΟΛΗ
ΤΜΗΜΑ ΠΟΛΙΤΙΚΩΝ ΜΗΧΑΝΙΚΩΝ-ΣΥΓΚΟΙΝΩΝΙΑΚΟΣ ΤΟΜΕΑΣ**

ΔΙΠΛΩΜΑΤΙΚΗ ΕΡΓΑΣΙΑ

**Διερεύνηση του Επιπέδου Οδικής Ασφάλειας
της Ε.Ο Άμφισσας - Ιτέας**

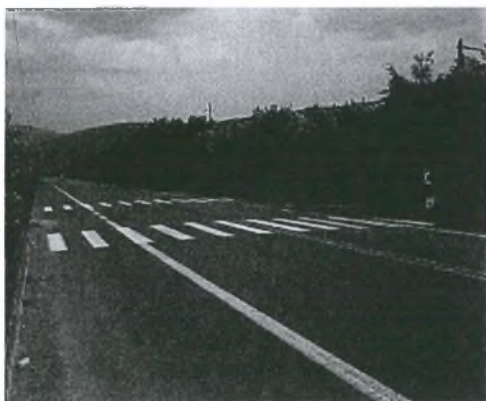
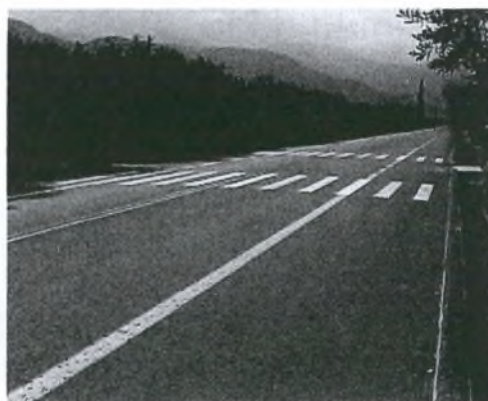
Φωτογραφίες 1 και 2. Αριστερά, λήψη προς Ιτέα. Δεξιά, λήψη προς Άμφισσα

1^ο Μελανό σημείο. Διασταύρωση Αγ. Κωνσταντίνου (Χ.Θ 61+500 της Ε.Ο Λιβαδειάς-Άμφισσας)

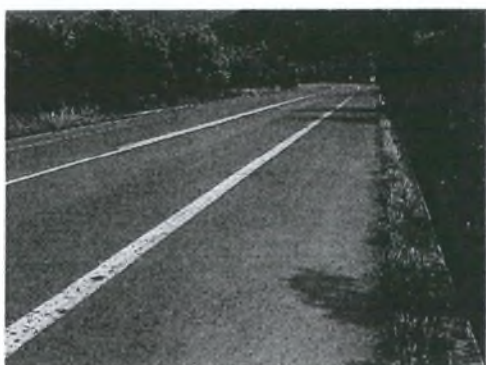
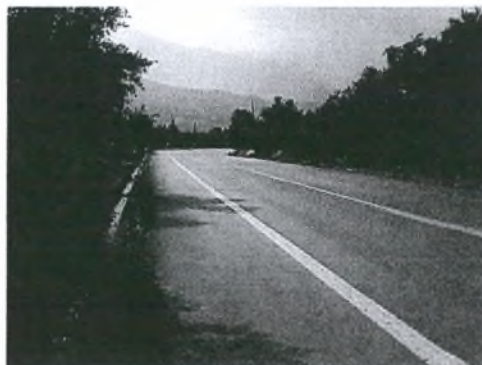
Φωτογραφίες 3 και 4. Αριστερά, λήψη προς Ιτέα. Δεξιά, λήψη προς Άμφισσα

2^ο Μελανό σημείο. Από Χ.Θ 58+100 έως Χ.Θ 58+100 της Ε.Ο Λιβαδειάς-Άμφισσας

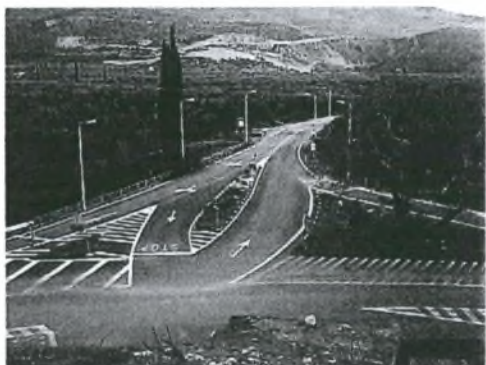
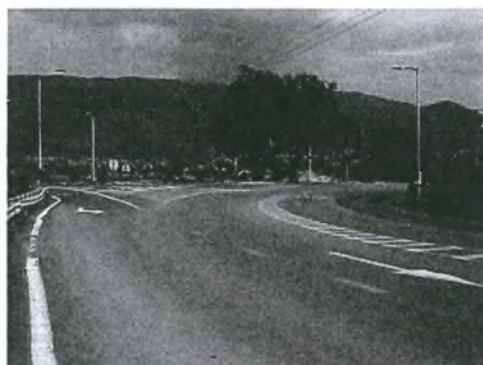
Φωτογραφίες 5 και 6. Αριστερά, πανοραμική λήψη προς Δελφούς. Δεξιά, λήψη από Άμφισσα

3^ο Μελανό σημείο. Διασταύρωση Κακανού (Χ.Θ 57+100 της Ε.Ο Λιβαδειάς-Άμφισσας)

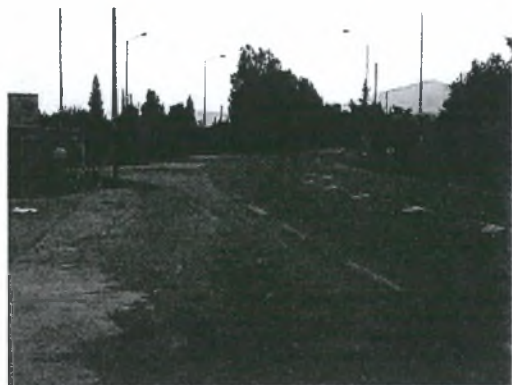
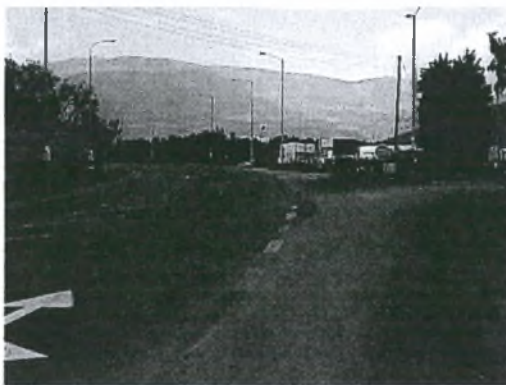
Φωτογραφίες 9 και 10. Αριστερά, λήψη από Άμφισσα. Δεξιά, λήψη από Ιτέα

4^ο Μελανό σημείο. Διασταύρωση θερμοκηπίων (Χ.Θ 4+900 της Ε.Ο Λιβαδειάς-Άμφισσας)

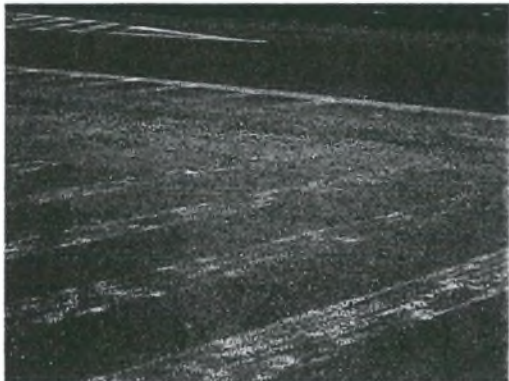
Διασταύρωση Κακανού (Χ.Θ 57+100 της Ε.Ο Λιβαδειάς-Άμφισσας)

Φωτογραφίες 13 και 14. Αριστερά, φθαρμένη διαγράμμιση. Δεξιά, επικίνδυνη τσιμεντένια τάφρος

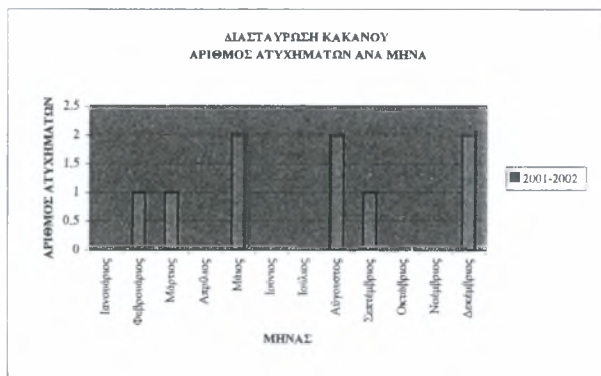
ΑΡΙΘΜΟΣ ΑΤΥΧΗΜΑΤΩΝ ΑΝΑ ΜΗΝΑ ΤΟΥ ΕΤΟΥΣ	
Ιανουάριος	0
Φεβρουάριος	1
Μάρτιος	1
Απρίλιος	0
Μάιος	2
Ιούνιος	0
Ιούλιος	0
Αύγουστος	2
Σεπτέμβριος	1
Οκτώβριος	0
Νοέμβριος	0
Δεκέμβριος	2

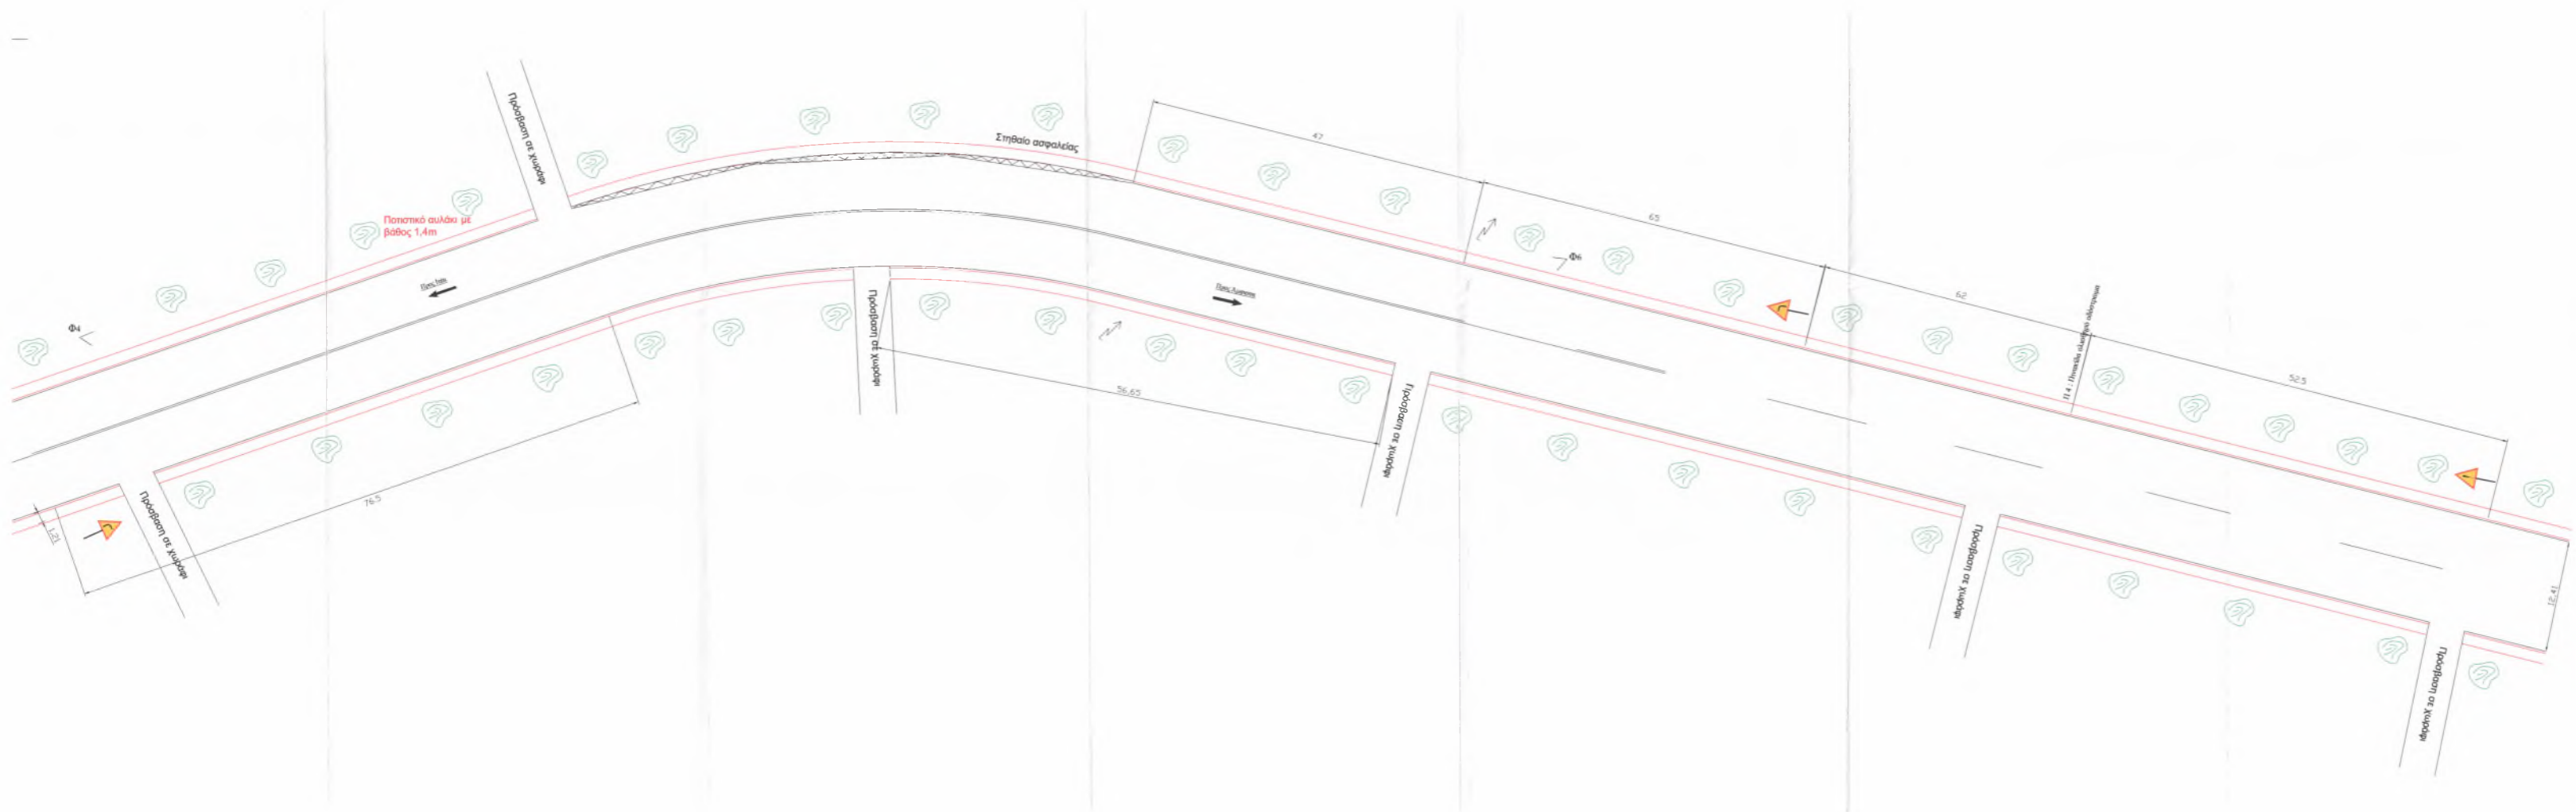
ΟΔΙΚΟ ΤΜΗΜΑ ΑΠΟ ΤΗ Χ.Θ 57+100 ΕΩΣ ΤΗ Χ.Θ 58+100 ΤΗΣ Ε.Ο ΛΙΒΑΔΕΙΑΣ-ΑΜΦΙΣΣΑΣ
ΔΙΑΓΡΑΜΜΑ ΣΥΝΘΗΚΩΝ
ΚΛΙΜΑΚΑ 1:200

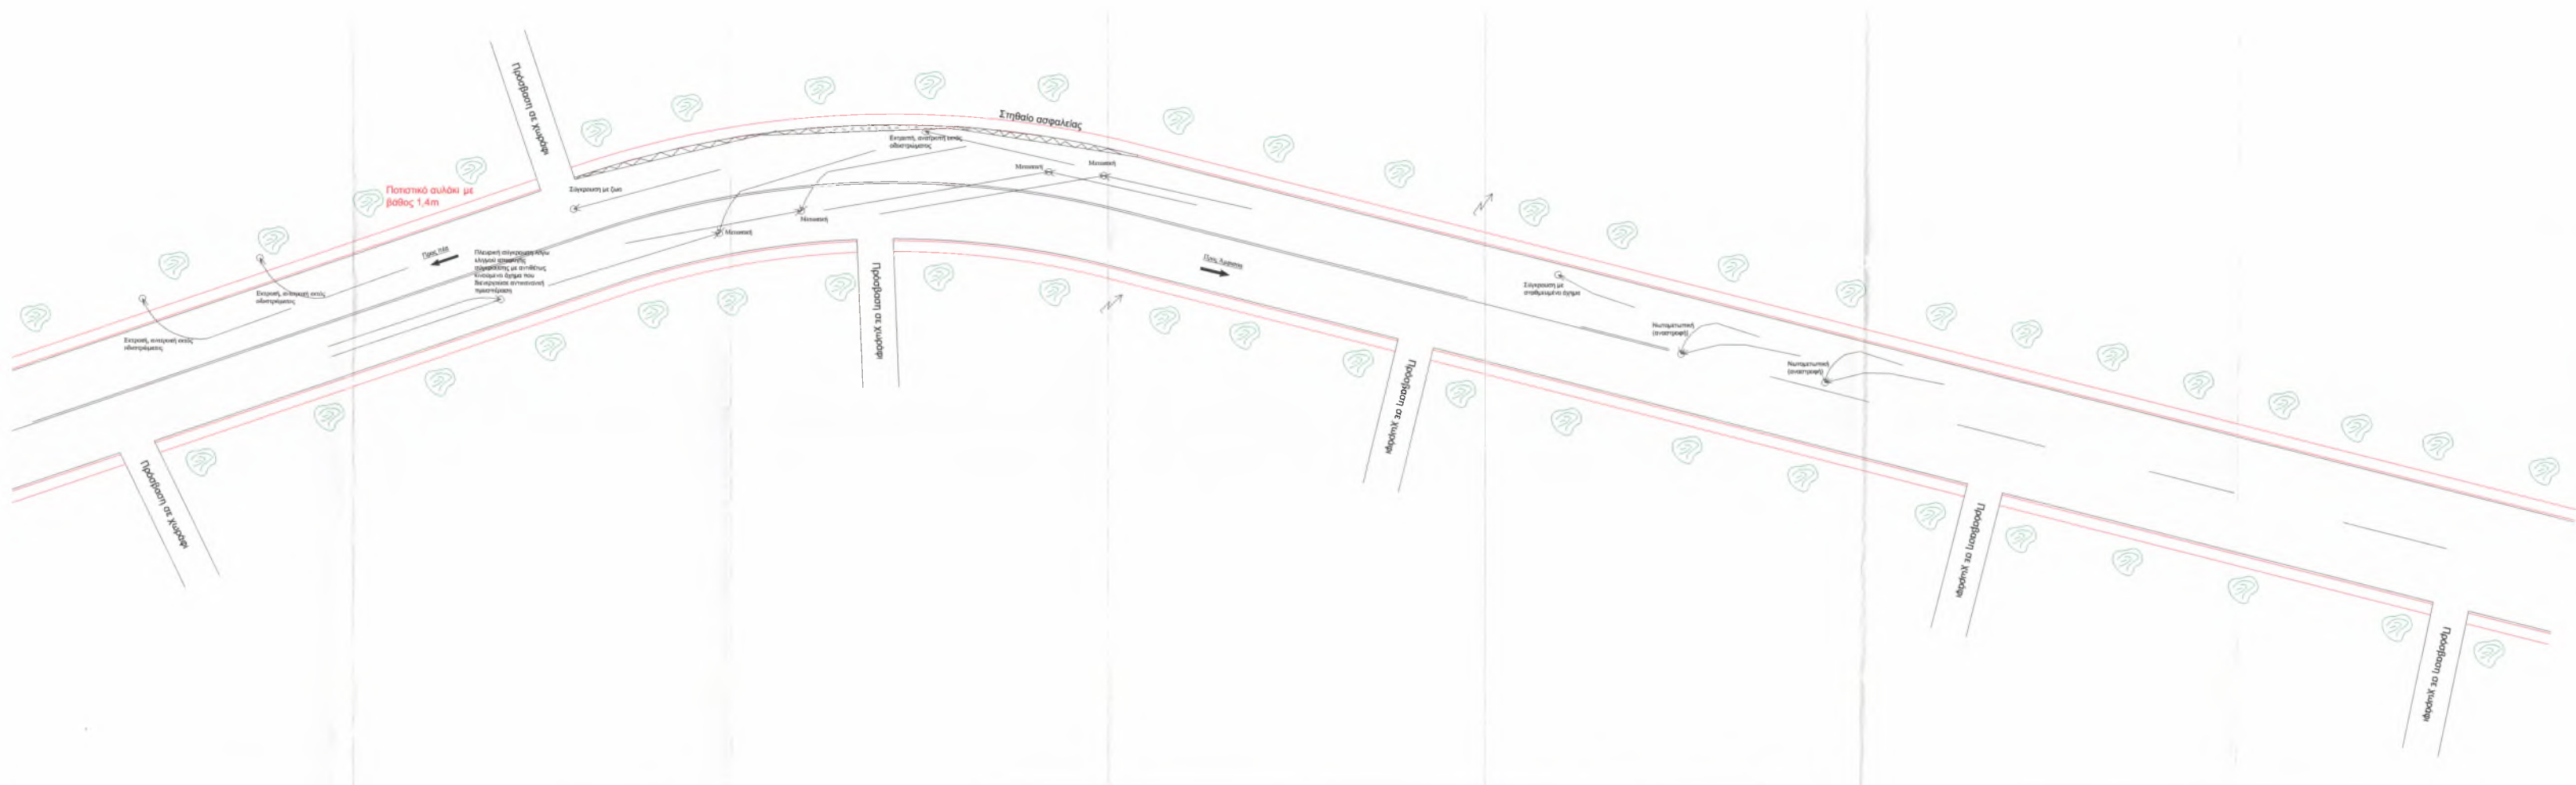
ΟΛΙΚΟ ΤΜΗΜΑ ΑΠΟ ΤΗ Χ.Θ 57+100 ΕΩΣ ΤΗ
 Χ.Θ 58+100 ΤΗΣ Ε.Ο ΛΙΒΑΔΕΙΑΣ-ΑΜΦΙΣΣΑΣ
 ΔΙΑΓΡΑΜΜΑ ΣΥΓΚΡΟΥΣΕΩΝ (1998-2002)
 ΚΛΙΜΑΚΑ 1:200
ΥΠΟΜΝΗΜΑ
 → ΦΟΡΑ ΚΙΝΗΣΗΣ
 ΔΕΝΤΡΟ
 ΣΤΗΛΟΣ ΔΕΗ

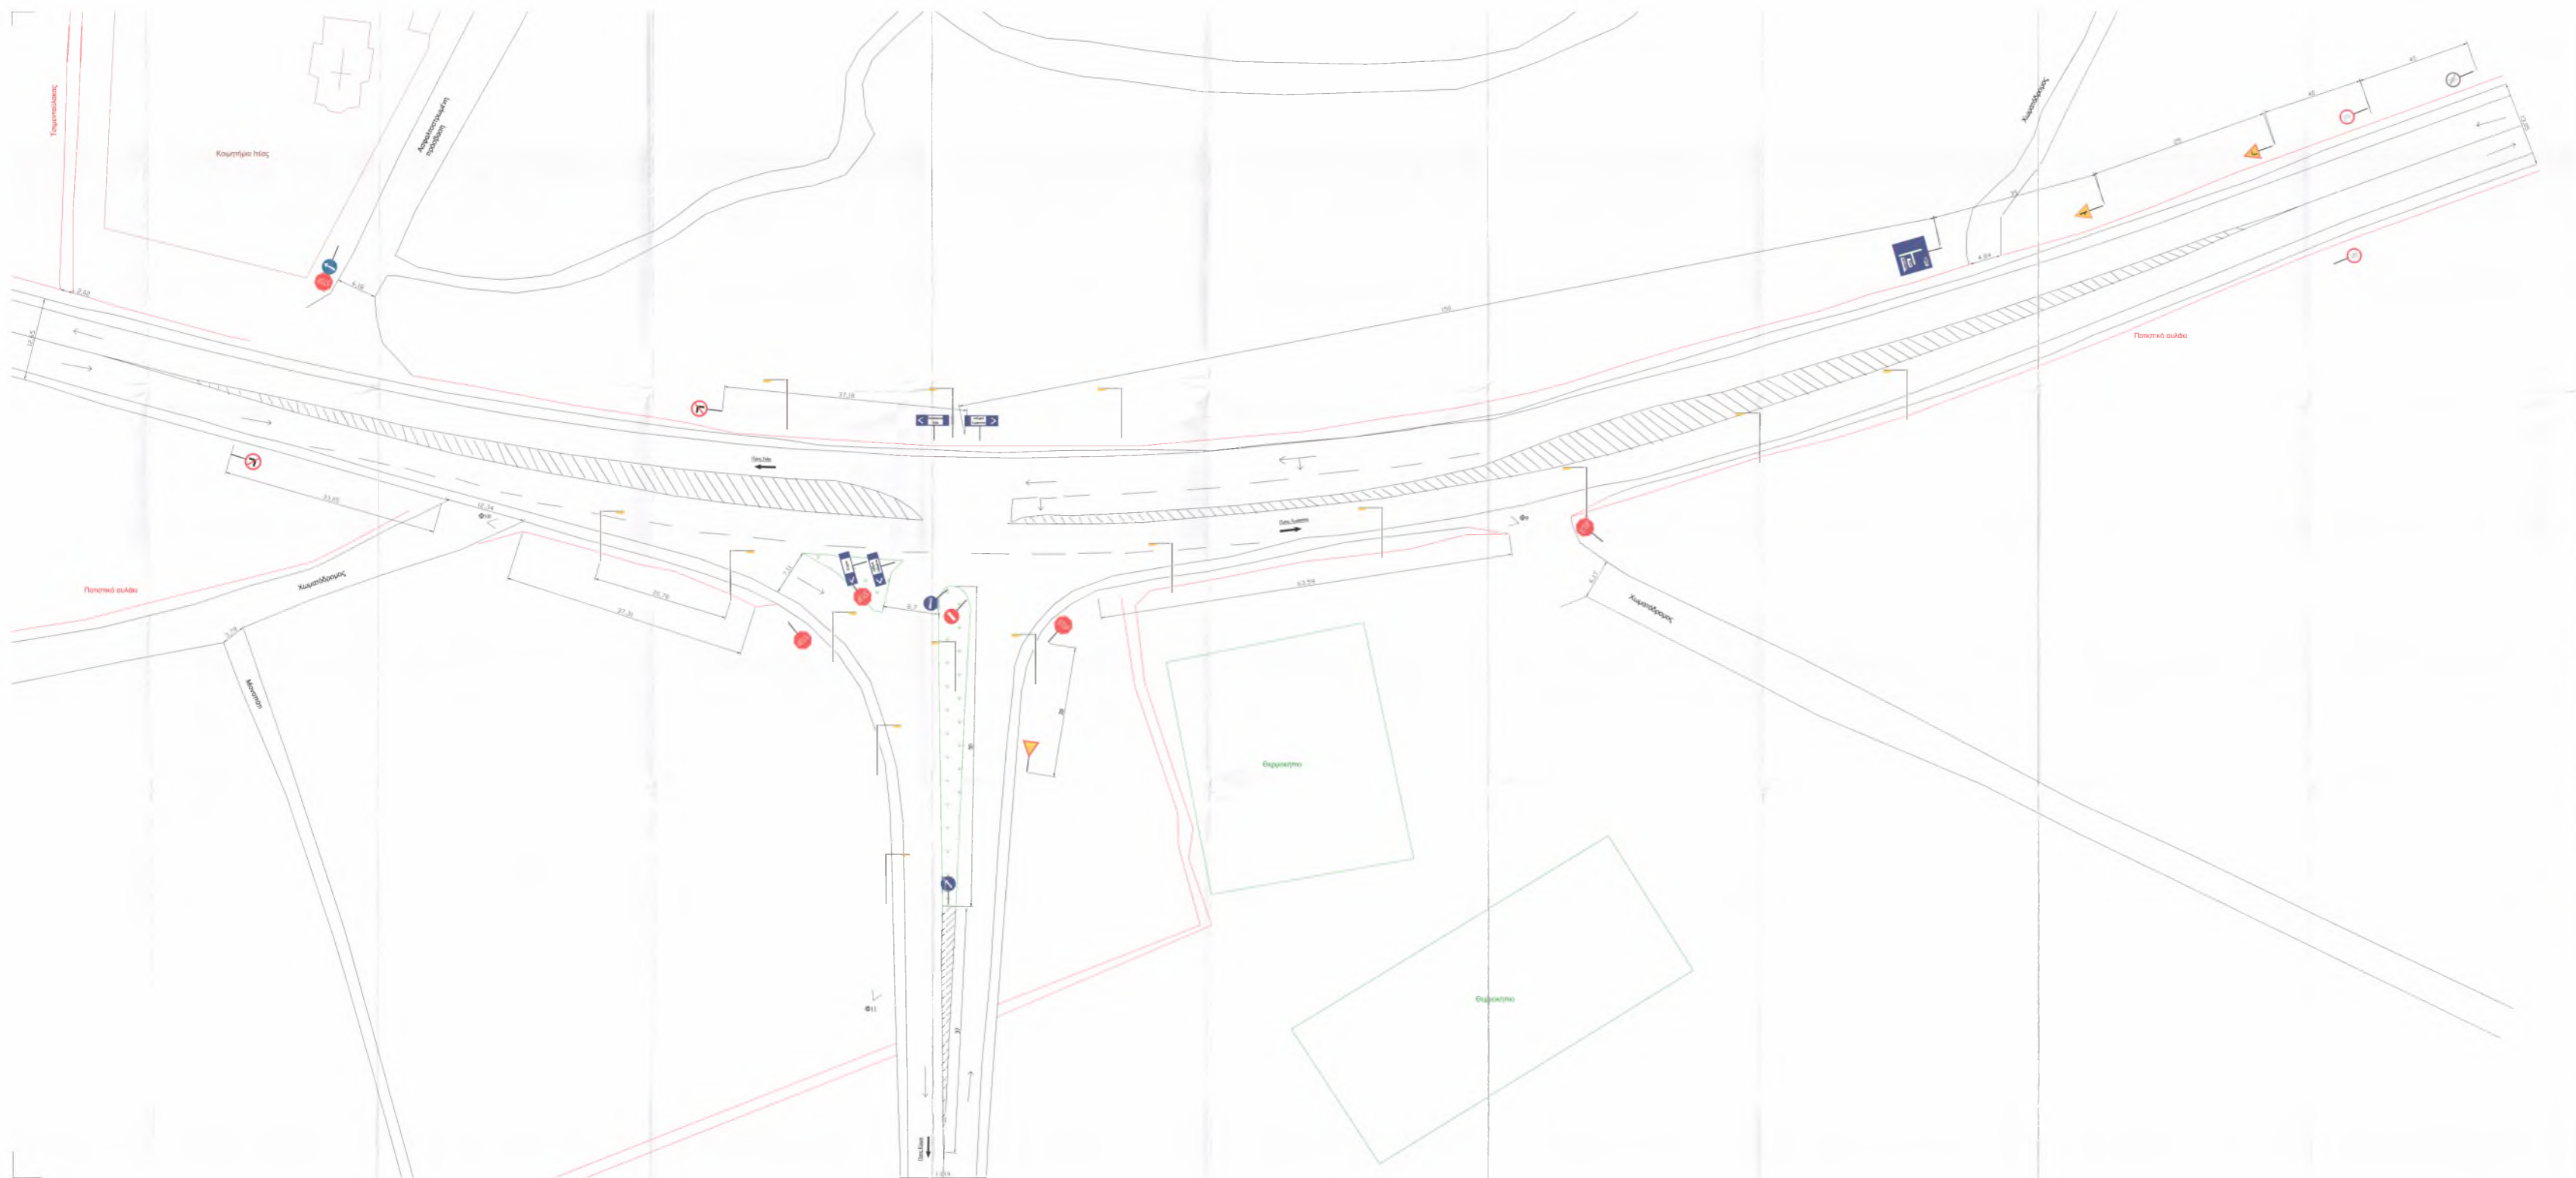
ΔΙΑΤΑΞΗ ΘΕΡΜΟΚΗΤΙΩΝ
 Χ.Θ. 4+00 ΤΗΣ Ε.Ο. ΣΤΕΛΑΣ ΑΝΤΙΦΡΟΥ
 ΔΙΑΓΡΑΜΜΑ ΣΥΝΘΗΚΩΝ
 ΚΑΙΜΑΚΑ 1:200
