ΠΑΝΕΠΙΣΤΗΜΙΟ ΘΕΣΣΑΛΙΑΣ
ΤΜΗΜΑ ΠΟΛΙΤΙΚΩΝ ΜΗΧΑΝΙΚΩΝ

ΔΙΠΛΩΜΑΤΙΚΗ ΕΡΓΑΣΙΑ

Αποτύπωση των αστοχιών του δικτύου ύδρευσης της ΔΕΥΑ Λάρισας με τη χρήση ARC MAP και μελέτη της χωρο-χρονικής μεταβολής της κατανομής τους

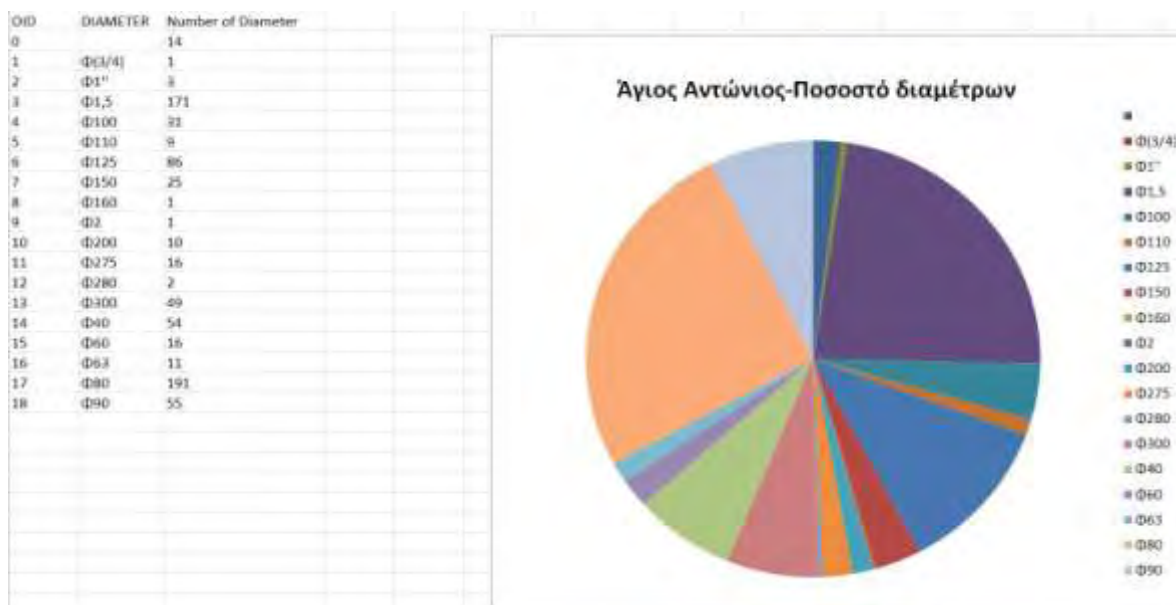
Γράφημα 4-1. 1: Συνοικία Αγίου Αντωνίου- Ποσοστό διαμέτρων

Η πρώτη περιοχή που έγινε αυτή η επεξεργασία δεδομένων ήταν ο Άγιος Αντώνιος, με συνολικό μήκος αγωγών 11.500 μέτρα, με 44 % αυτών κατασκευασμένοι από χυτοσίδηρο, όπου όλες οι αστοχίες αυτής της περιοχής μέσα στη δεκαετία διαχωρίστηκαν πρώτα με βάση τη διάμετρο του αγωγού και στη συνέχεια τοποθετήθηκαν σε δύο διαγράμματα το ένα μορφής πίτας ώστε να μελετηθεί σε ποιες διαμέτρους αγωγών παρουσιάστηκαν οι περισσότερες αστοχίες.

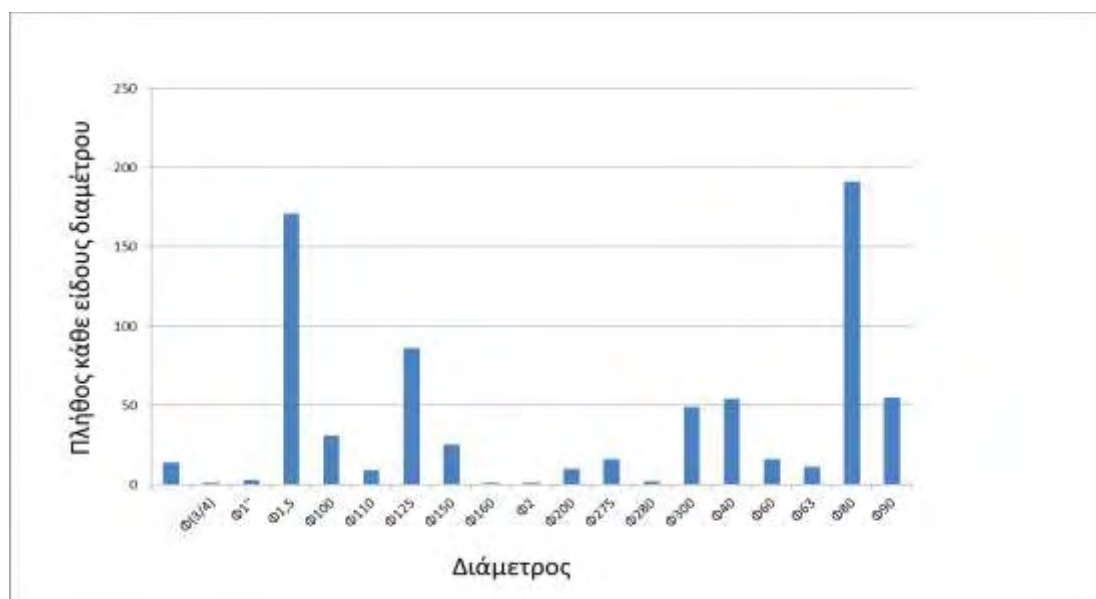
Γράφημα 4-1. 2: Συνοικία Αγίου Αντωνίου - Πλήθος κάθε είδους διαμέτρου

Όπως φαίνεται και παραπάνω οι διάμετροι με τις περισσότερες αστοχίες είναι η Φ80 με 191 και η Φ1,5 με 171 ενώ με τις λιγότερες η Φ(3/4), η Φ160 και η Φ2 που έχουν μόνο από μια αστοχία κατά την διάρκεια της δεκαετίας.

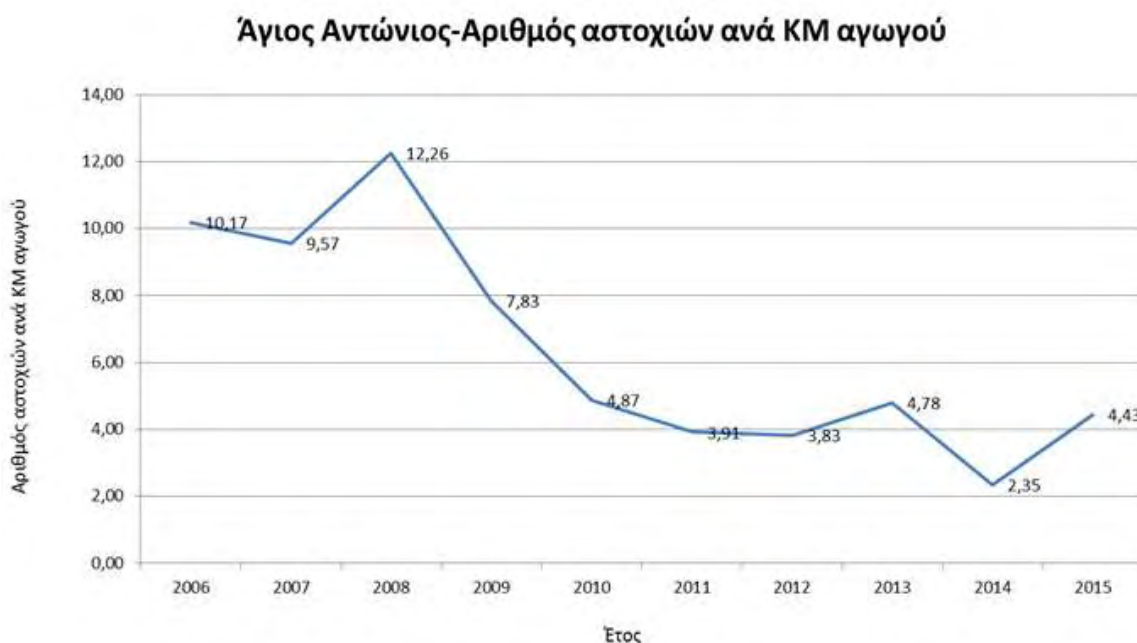
Γράφημα 4-1. 8: Συνοικία Αγίου Αντωνίου - Αριθμός Αστοχιών ανά ΚΜ αγωγού

Είναι εμφανές ότι στην αρχή της δεκαετίας παρατηρούνται περισσότερες αστοχίες ανά μονάδα χιλιομέτρου με το έτος 2008 να καταγράφει 12,261 αστοχίες και το έτος 2006 10,174 αστοχίες, ενώ με την πάροδο των χρόνων υπάρχει μια εμφανής μείωση στις αστοχίες με το έτος 2014 να καταγράφει μόλις 2,348 αστοχίες και το 2012 3,826 αστοχίες ανά μονάδα χιλιομέτρου.

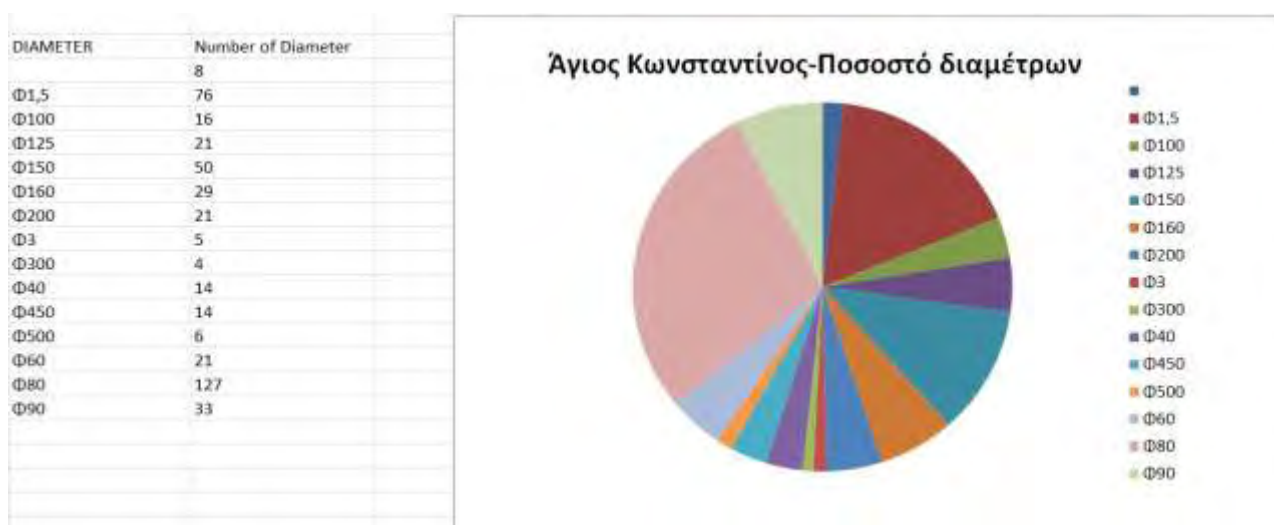
Γράφημα 4-2. 1 : Συνοικία Αγίου Κωνσταντίνου - Ποσοστό διαμέτρων

Η δεύτερη περιοχή της Λάρισας όπου μελετήθηκε το δίκτυο ύδρευσης και έγινε επεξεργασία των δεδομένων είναι ο Άγιος Κωνσταντίνος με μήκος αγωγών 10000 μέτρα με 37% αυτών των αγωγών να είναι κατασκευασμένοι από χυτοσίδηρο και 23% από αμίαντο. Ο πρώτος διαχωρισμός έγινε με βάση τη διάμετρο των αγωγών με σκοπό να μελετηθεί ποιες διαμέτροι είναι περισσότερο ευαίσθητες σε αστοχία κατά την διάρκεια της δεκαετίας. Τα αποτελέσματα τοποθετήθηκαν σε κατάλληλα διαγράμματα.

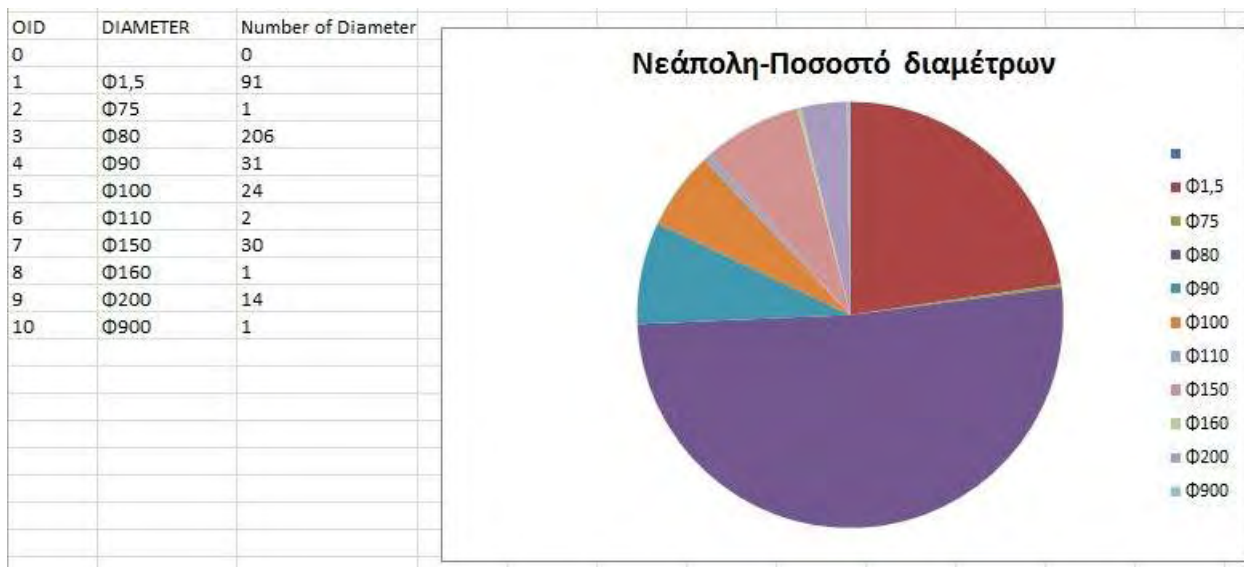
Γράφημα 4-3. 1: Συνοικία Νεάπολης - Ποσοστό διαμέτρων

Η επόμενη περιοχή της Λάρισας όπου έγινε μελέτη του δικτύου ύδρευσης ήταν η περιοχή της Νεάπολης με συνολικό μήκος αγωγών 19.650 μέτρα. Το 64% των αγωγών αυτών είναι κατασκευασμένοι από αμιάντο. Όπως και στις προηγούμενες περιοχές ο πρώτος διαχωρισμός έγινε με βάση τις διαμέτρους των αγωγών και τα αποτελέσματα φαίνονται στα επόμενα διαγράμματα.

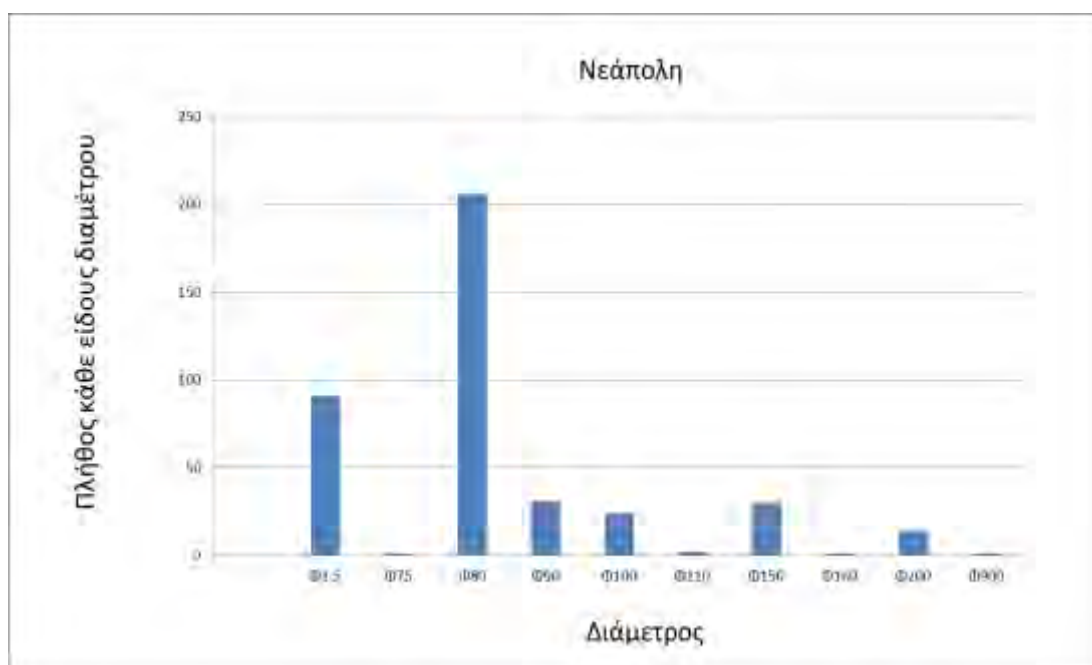
Γράφημα 4-3. 2: Συνοικία Νεάπολης - Πλήθος κάθε είδους διαμέτρου

Για άλλη μια φορά οι αγωγοί με διάμετρο Φ80 παρουσίασαν τις περισσότερες αστοχίες κατά την διάρκεια της δεκαετίας με 206 αστοχίες, ενώ με 91 αστοχίες οι αγωγοί με Φ1,5 έρχονται και πάλι δεύτεροι. Από την άλλη μεριά αγωγοί με Φ900, Φ160 και Φ75 κατέγραψαν μόλις από μια αστοχία μέσα σε δέκα χρόνια.

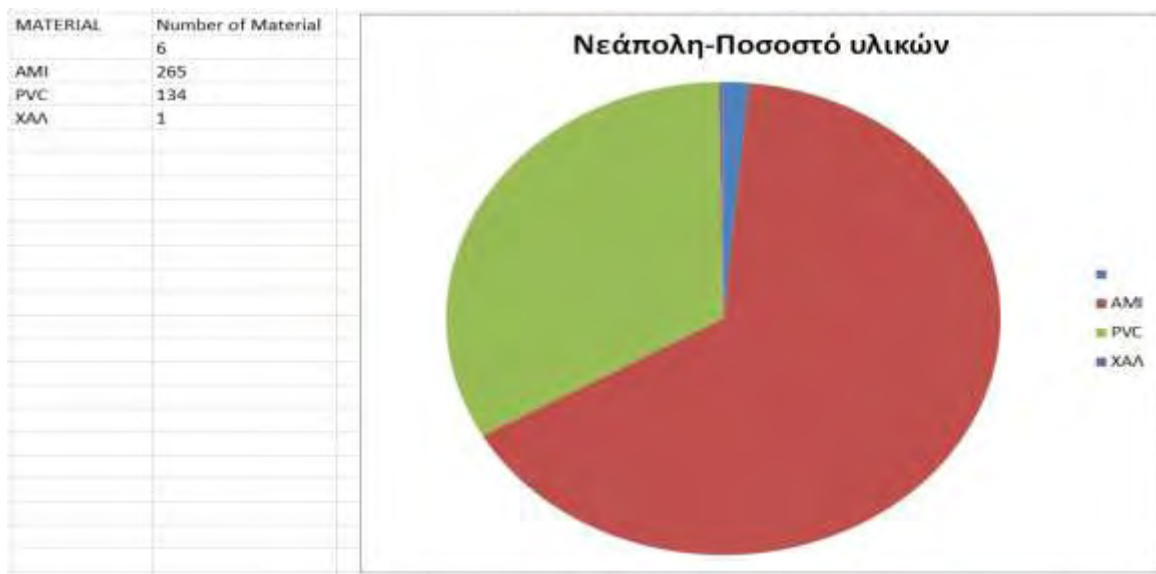
Γράφημα 4-3. 3: Συνοικία Νεάπολης Ποσοστό υλικών

Οι επόμενες μετρήσεις έγιναν με βάση το υλικό των αγωγών του δικτύου της περιοχής της Νεάπολης όπου καταγράφηκαν ποσοτικά οι αστοχίες κάθε υλικού μέσα στην δεκαετία και τοποθετήθηκαν σε κατάλληλα διαγράμματα με σκοπό να δοθεί μια εικόνα της κατάστασης του δικτύου.

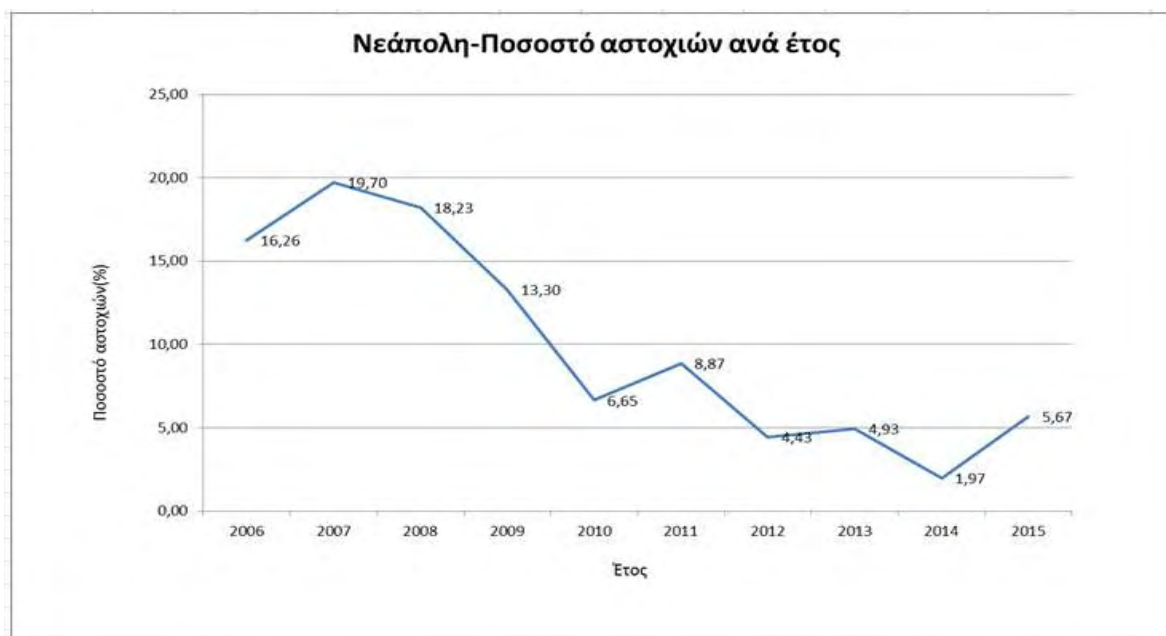
Γράφημα 4-3. 6: Συνοικία Νεάπολης - Ποσοστό αστοχιών ανά έτος

Είναι εμφανές ότι στην αρχή της δεκαετίας παρουσιάζεται μια άνοδος των συνολικών αστοχιών με το έτος 2007 να εμφανίζει 80 αστοχίες, που ήταν και οι περισσότερες μέσα στη δεκαετία, ενώ αντίθετα με τις δυο προηγούμενες περιοχές η βελτίωση του δικτύου ξεκινά ένα χρόνο νωρίτερα αφού από το έτος 2007 και μετά υπάρχει μια πτώση στις συνολικές αστοχίες του δικτύου με το έτος 2014 να καταγράφει μόλις 8 αστοχίες που ήταν και οι λιγότερες για την δεκαετία της μελέτης. Έπειτα το σύνολο των αστοχιών για κάθε έτος της δεκαετίας μετατράπηκε σε ποσοστό ως προς τις συνολικές αστοχίες που καταγράφηκαν στην περιοχή της Νεάπολης για όλη την δεκαετία της μελέτης. Τα αποτελέσματα αυτά φαίνονται στο επόμενο διάγραμμα.

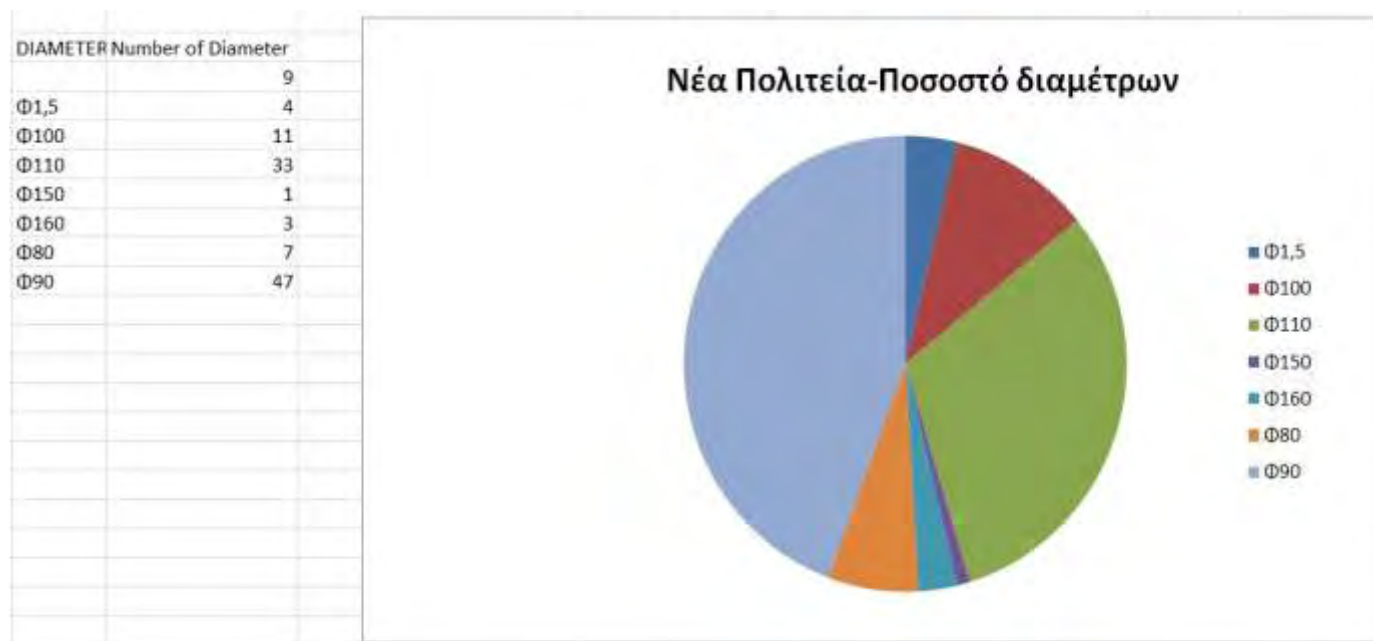
Γράφημα 4-4. 1: Συννοκία Νέας Πολιτείας - Ποσοστό διαμέτρων

Η τέταρτη περιοχή της Λάρισας που μελετήθηκε το δίκτυο ύδρευσης είναι η Νέα Πολιτεία με μήκος αγωγών ύδρευσης 17.500 μέτρα, όπου το 72% αυτών είναι κατασκευασμένοι από PVC. Στον πρώτο διαχωρισμό έγιναν μετρήσεις αστοχιών με βάση τη διάμετρο των αγωγών του δικτύου με τα αποτελέσματα να παρουσιάζονται στα παρακάτω διαγράμματα.

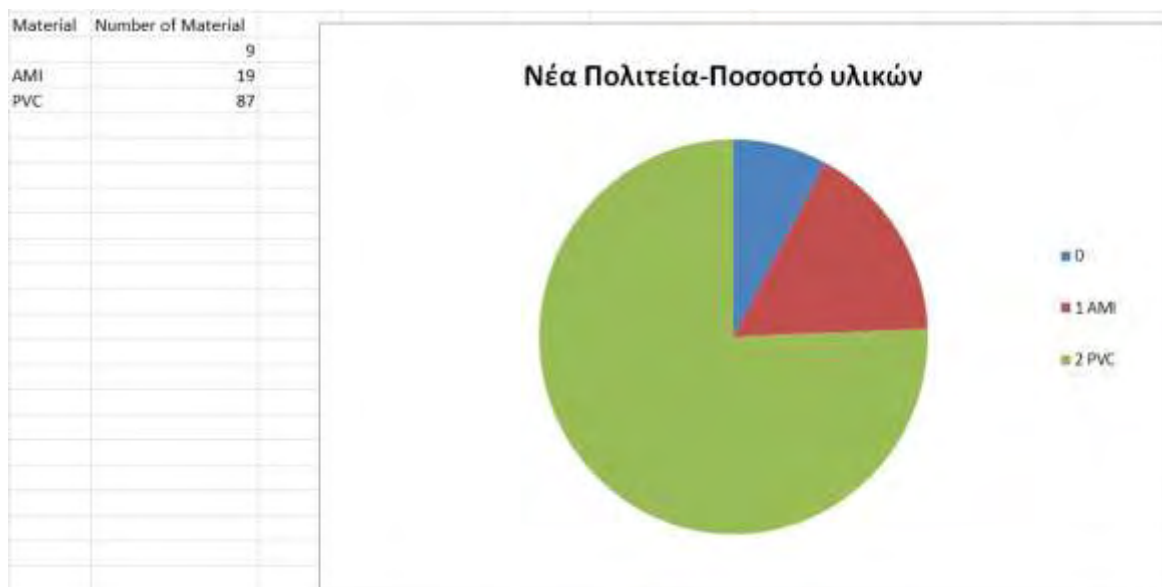
Γράφημα 4-4. 3: Συνοικία Νέας πολιτείας - Ποσοστό υλικών

Στο επόμενο στάδιο της μελέτης έγιναν μετρήσεις με βάση το υλικό των αγωγών του δικτύου και το σύνολο των αστοχιών που εμφάνισαν κατά την διάρκεια αυτών των δέκα χρόνων. Σκοπός αυτών των μετρήσεων είναι να δείξουν ποιο υλικό είναι περισσότερο ευαίσθητο σε αστοχία στην περιοχή της Νέας Πολιτείας.

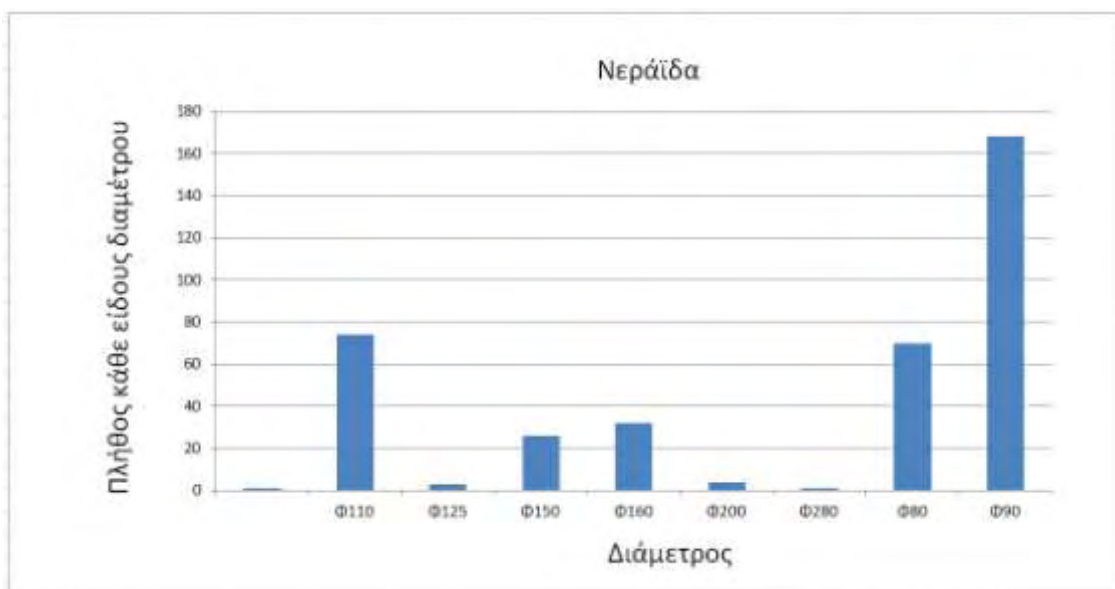
Γράφημα 4-5. 2: Συνοικία Νεραΐδας - Πλήθος κάθε είδους διαμέτρου

Είναι εμφανές ότι οι αγωγοί με διάμετρο Φ90 εμφάνισαν τις περισσότερες αστοχίες μέσα στην δεκαετία με 168, ενώ οι αγωγοί με διάμετρο Φ110 τις δεύτερες περισσότερες αστοχίες με 74. Από την άλλη μεριά οι αγωγοί με διάμετρο Φ280 εμφάνισαν μόλις 1 αστοχία μέσα στην δεκαετία της μελέτης που ήταν και οι λιγότερες. Στην συνέχεια έγιναν μετρήσεις με βάση το υλικό των αγωγών και υπολογίστηκαν οι συνολικές αστοχίες που εμφάνισε το κάθε υλικό μέσα στην δεκαετία της μελέτης. Μέσα από αυτή την μέτρηση γίνεται εύκολα αντιληπτό ποιο υλικό είναι περισσότερο

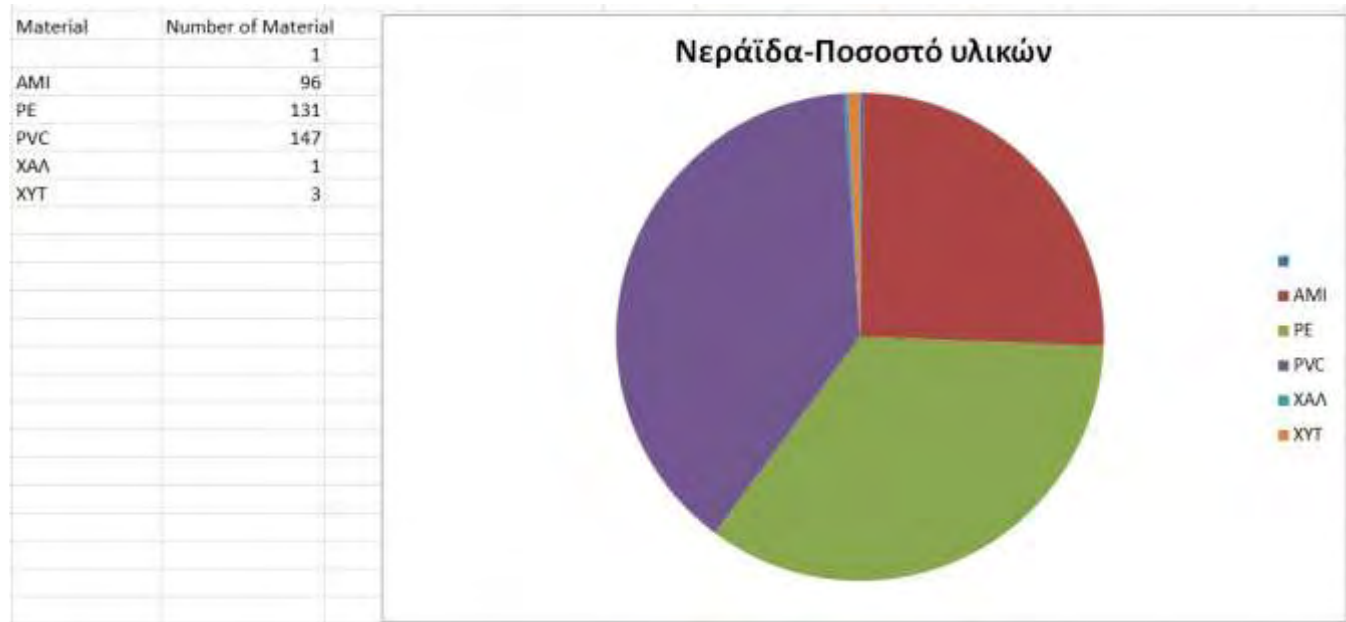
Γράφημα 4-5. 3: Συνοικία Νεραΐδας - Ποσοστό υλικών

ευαίσθητο σε αστοχία κατά την διάρκεια των δέκα χρόνων. Τα αποτελέσματα αυτών των μετρήσεων φαίνονται αναλυτικά στα παρακάτω γραφήματα.

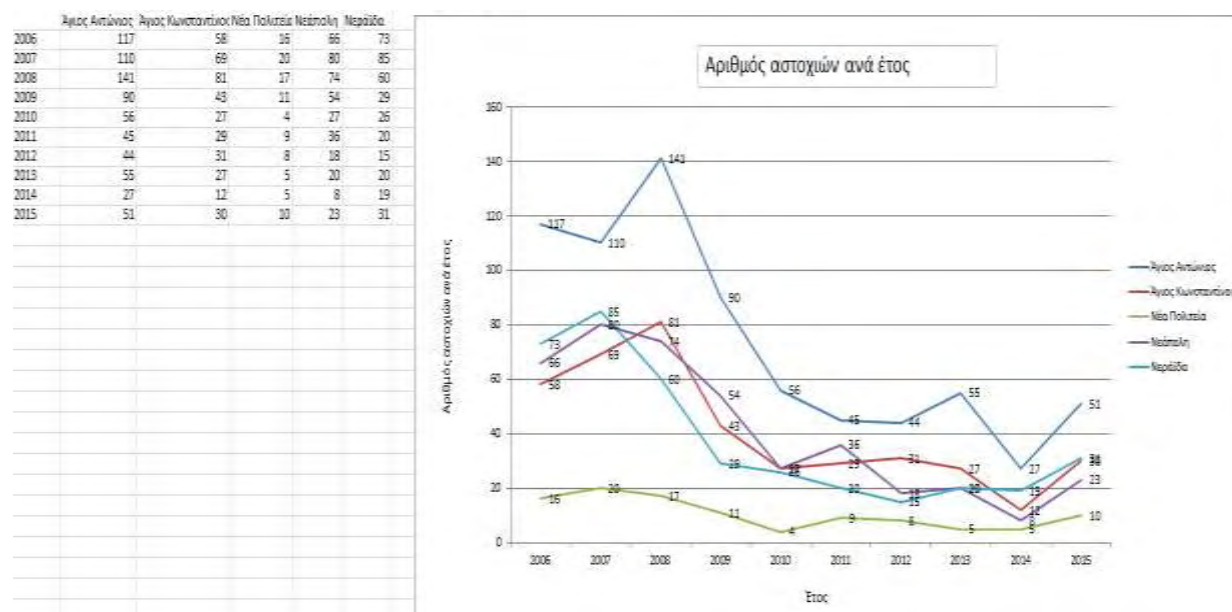
Γράφημα 5- 1: Αριθμός αστοχιών ανά έτος

Αφού έγινε μελέτη του δικτύου ύδρευσης για κάθε μια από τις πέντε περιοχές της Λάρισας ξεχωριστά τα αποτελέσματα που προέκυψαν τοποθετήθηκαν συνολικά σε διαγράμματα ώστε να δημιουργηθεί μια ολική εικόνα του δικτύου. Στο πρώτο συνολικό διάγραμμα που κατασκευάστηκε και για τις πέντε περιοχές υπάρχει το σύνολο των αστοχιών, για κάθε έτος της δεκαετίας, για όλο το δίκτυο.

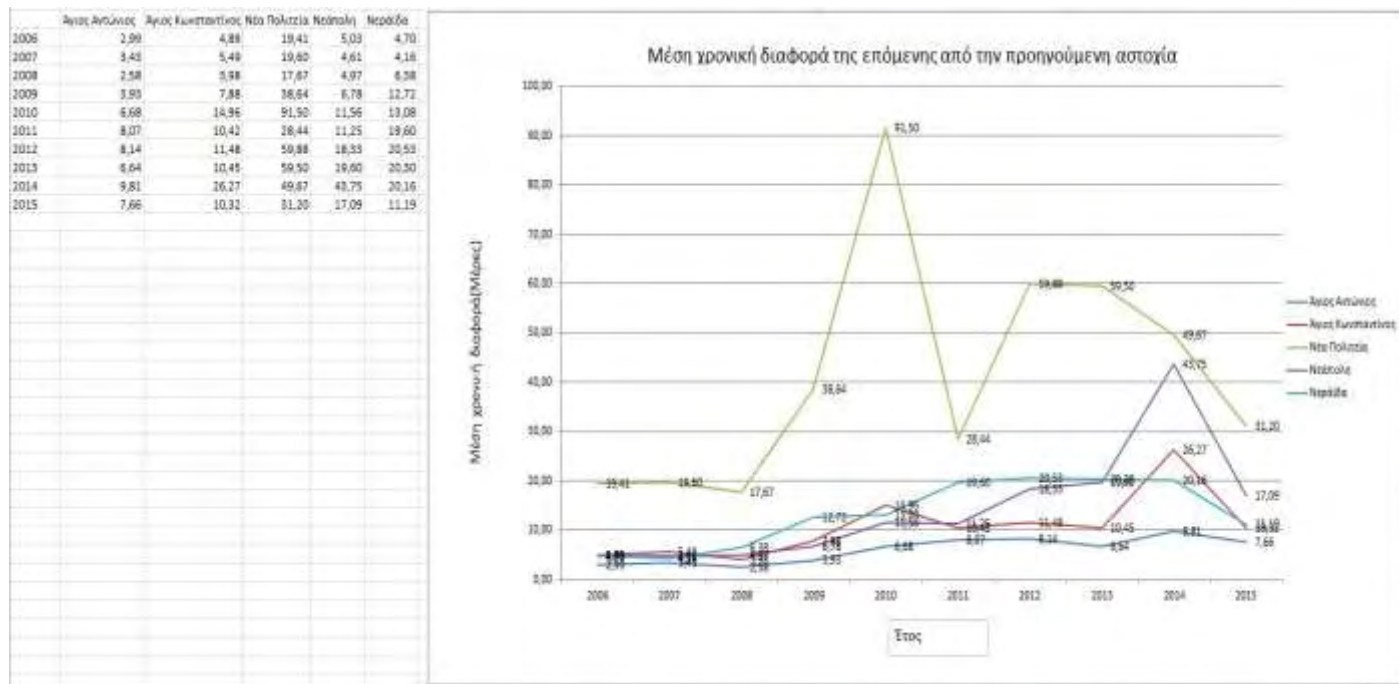
Γράφημα 5- 3: Μέση χρονική διαφορά της επόμενης από την προηγούμενη αστοχία

Έπειτα υπολογίστηκε για κάθε έτος της δεκαετίας και για κάθε περιοχή η μέση χρονική διαφορά μεταξύ δυο διαδοχικών αστοχιών και κατασκευάστηκε το συνολικό διάγραμμα για όλο το δίκτυο της μελέτης.

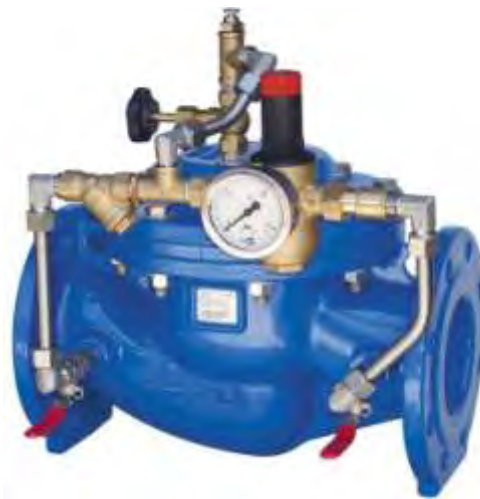
Εικόνα 7- 4: Πιο εξελιγμένη μορφή PRV
