ΕΛΕΓΧΟΣ ΑΣΤΙΚΟΥ ΟΔΙΚΟΥ ΔΙΚΤΥΟΥ ΩΣ ΠΡΟΣ ΤΗΝ ΚΙΝΗΤΙΚΟΤΗΤΑ ΤΩΝ ΑΜΕΑ

Πανεπιστήμιο Θεσσαλίας, Τμήμα Πολιτικών Μηχανικών, 2019

Επιβλέπων Καθηγητής: Παντελεήμων Κοπελιάς, Επίκουρος Καθηγητής Διαχείρισης
Κυκλοφορίας

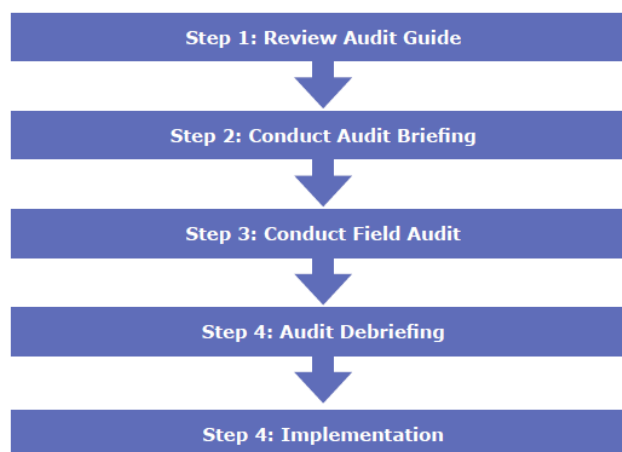
Σχήμα 1: Στάδια διεξαγωγής Safety Audit (Institute of Transportation Engineers, 2008)

Όπως προκύπτει από το Σχήμα 1, πριν τον έλεγχο γίνεται επανεξέταση του οδηγού που παρέχει τις απαραίτητες οδηγίες για τον έλεγχο ασφαλείας (Review Audit Guide), ακολουθεί η ενημέρωση της λίστας ελέγχου (Conduct Audit Briefing), η διενέργειά του στο πεδίο μελέτης (Conduct Field Audit), ο απολογισμός της εξέτασης (Audit Debriefing) και τέλος η εφαρμογή των συμπερασμάτων (Implementation) με τις απαραίτητες τροποποιήσεις στις υποδομές.

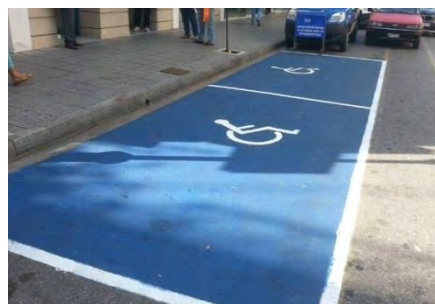
Εικόνα 3: Διεθνές σύμβολο στάθμευσης ΑμεΑ σε επίστυλη και επιδαπέδια μορφή

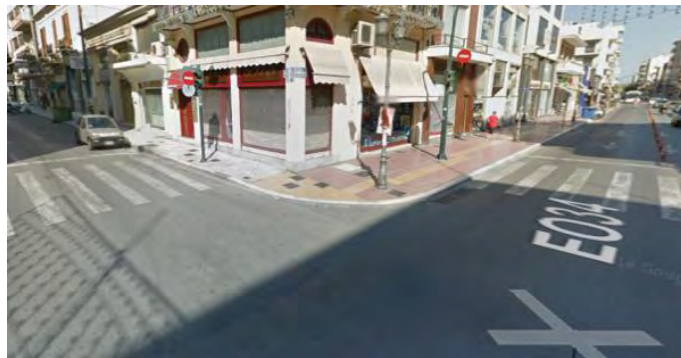
Εικόνα 4: Σκάφη πεζοδρομίου που εξυπηρετεί δύο διαβάσεις στη διασταύρωση δύο κύριων οδών, Δημητριάδος-Ελ. Βενιζέλου (Google maps)

Ενδείκνυται να μην τοποθετείται μία ενιαία σκάφη σύνδεσης που εξυπηρετεί δύο διαβάσεις (Εικόνα 4), αλλά μία για κάθε διάβαση καθώς έτσι θα είναι ευκολότερο για άτομα με προβλήματα στην όραση να επιλέξουν την επιθυμητή κατεύθυνση (Εικόνα 5).

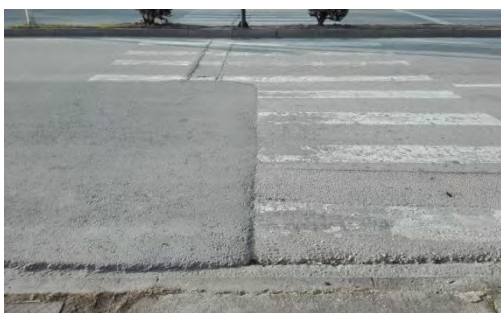
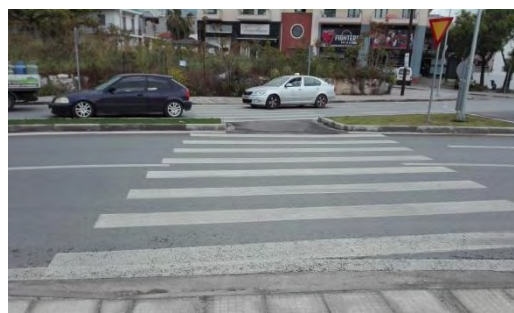
Εικόνα 8: Φωτογραφία διάβασης πεζών σε παραμελημένη κατάσταση (αριστερά) και μετά από πρόσφατη διαγράμμιση (δεξιά)

- ◆ Πλάτος:
Το ελάχιστο πλάτος που μπορούν να έχουν οι διαβάσεις είναι τα 2.50 μ.
- ◆ Κάθε διάβαση πρέπει να διατηρείται σε καλή κατάσταση δηλαδή να είναι εμφανής σε οχήματα και πεζούς και κατά τη διάρκεια της νύχτας, να έχει αντιολισθηρή επιφάνεια και να διαθέτει σκάφη σύνδεσης στάθμης του πεζοδρομίου με αυτή του οδοστρώματος (Εικόνα 8).

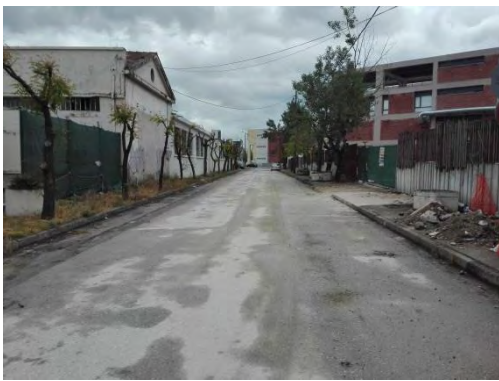
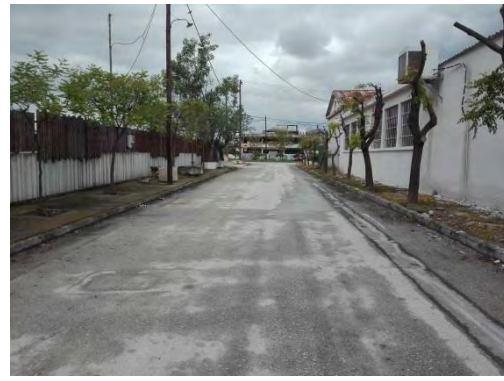
Ειδικότερα, η οδός Χεύδεν βρίσκεται μεταξύ της οικοδομής του νέου κτηρίου της σχολής των Ηλ. Μηχανικών και οικοδομικού τετραγώνου με παλιές εγκαταλελειμμένες εγκαταστάσεις (Χάρτης 1). Είναι ασφαλτωστρωμένη και διαθέτει σήμανση με STOP στη διασταύρωσή της με την οδό Σέκερη αλλά και με την Λεωφόρο Αθηνών, οπότε θεωρητικά είναι κατάλληλη για κυκλοφορία οχημάτων και προς τις δύο κατευθύνσεις (Εικόνα 12). Ακόμη, υπάρχει διαγράμμιση για διαχωρισμό της οδού σε δύο λωρίδες κυκλοφορίας μία για κάθε κατεύθυνση η οποία όμως έχει ξεθωριάσει.

12α: όψη από την Σέκερη

12β: όψη από την Λ. Αθηνών

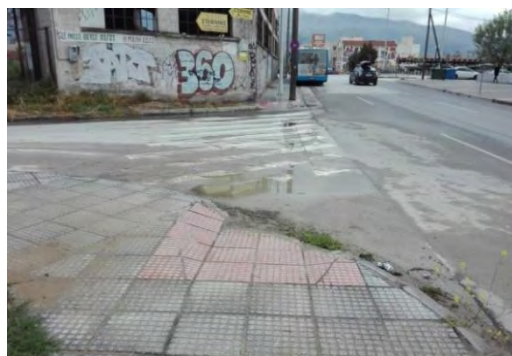
**Εικόνα 13:** Διάβαση στη διασταύρωση Χεύδεν και Σέκερη

Ο συγκεκριμένος δρόμος δεν αποτελεί την καταλληλότερη επιλογή των φοιτητών για την μετακίνησή τους λόγω των εγκαταλελειμμένων εγκαταστάσεων στην μία πλευρά του και εξαιτίας της κακής κατάστασης του πεζοδρομίου και στις δύο πλευρές της. Το πλάτος του πεζοδρομίου είναι αρκετά περιορισμένο χωρίς ελεύθερη ζώνη όδευσης και εκτιμάται ότι είναι ίσο με 60 εκατοστά (Πλάτος πεζοδρομίου: 3). Η επιφάνειά του η οποία δεν είναι στρωμένη με πλάκες πεζοδρομίου είτε είναι κατασκευασμένη από τσιμέντο είτε

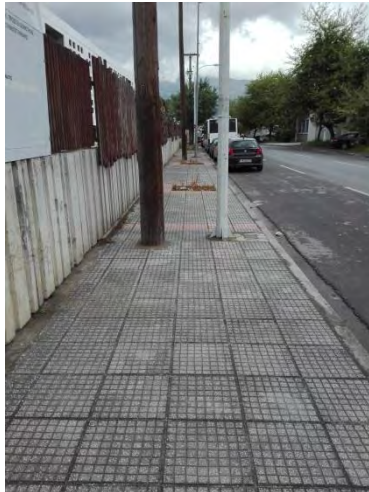
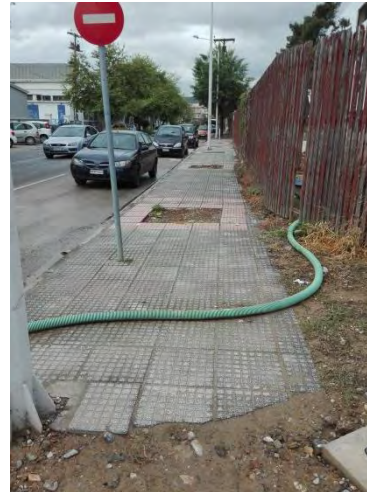
Ευνόητο είναι ότι δεν πληρείται η προϋπόθεση για ύπαρξη ελεύθερης ζώνης όδευσης πεζών, αφού ακόμη και πεζοί χωρίς κινητικά προβλήματα ή άλλης

14α
 όψη πεζοδρομίου από
 την Λεωφόρο Αθηνών

14β
 όψη πεζοδρομίου από
 την Χεύδεν

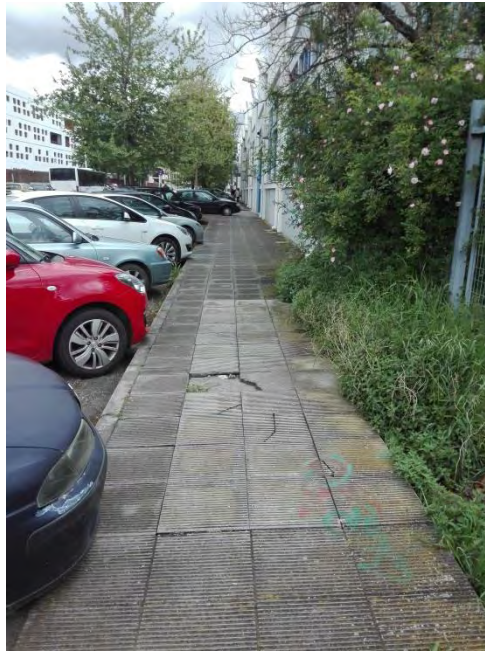
Εικόνα 15: Πεζοδρόμιο οδού Σέκερη έξω από τον χώρο του πανεπιστημίου

Όσον αφορά το πεζοδρόμιο της οδού Σέκερη στην πλευρά των Πολυτεχνικών Σχολών, έχει μεταβαλλόμενο πλάτος το οποίο στο μεγαλύτερο μέρος του είναι ικανό για μετακίνηση με σχετική άνεση και κυμαίνεται περίπου μεταξύ 1 και 3 μέτρων (Πλάτος πεζοδρομίου: 2). Όμως παρατηρήθηκε ότι οι πλάκες του σε κάποια σημεία είναι σπασμένες ή μετατοπισμένες χωρίς να παρέχουν την αναγκαία σταθερότητα ενώ παράλληλα δεν διαθέτει οδηγό τυφλών σε όλο του το μήκος. Επιπλέον, παρότι είναι ολοκληρωμένο ως προς την κατασκευή του και στρωμένο με πλάκες πεζοδρομίου, παρατηρείται ότι διαφέρουν κατά μήκος αυτού. Οι πλάκες είναι ανομοιόμορφες όχι μόνο ως προς την εμφάνισή τους αλλά και ως προς την ολισθηρότητά τους καθιστώντας ένα μέρος του πεζοδρομίου περισσότερο κατάλληλο για μετακίνηση εν μέσω δυσμενών καιρικών συνθηκών, δηλαδή κατά τη διάρκεια βροχόπτωσης ή λόγω ύπαρξης παγετού, και το υπόλοιπο μέρος της υποδομής λιγότερο κατάλληλο για μετακίνηση (Επιφάνεια πεζοδρομίου: 2) (Εικόνα 15).

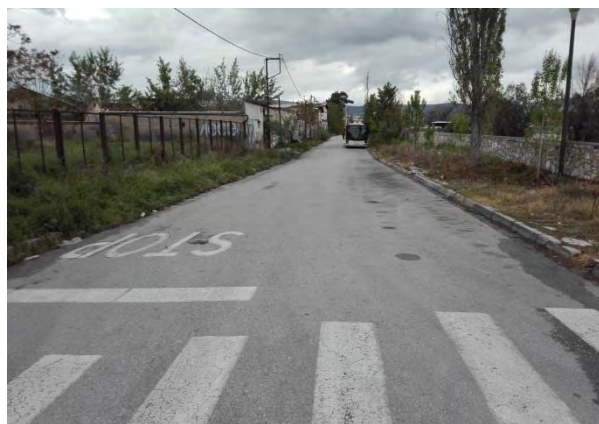
Εικόνα 16: Οδός Αλαμάνας

Όσον αφορά το πρώτο τμήμα της οδού Αλαμάνας που εξετάζεται, βρίσκεται στο σύνολό του σε αρκετά παραμελημένη κατάσταση (Εικόνα 16). Συνεπώς η λεπτομερής αξιολόγηση και βαθμολόγηση των στοιχείων των υποδομών σε αυτή την περίπτωση δεν είναι εφικτή, οπότε γίνεται κυρίως συνολική και ποιοτική εκτίμηση της κατάστασης του δρόμου. Αρχικά, εκτείνεται μεταξύ της περιοχής εγκαταλελειμμένων εγκαταστάσεων (Εικόνα 16, αριστερά) και του χειμάρου Κραυσίδωνα (Εικόνα 16, δεξιά), ο οποίος από το σημείο αυτό και μέχρι την εκβολή του βρίσκεται σε κακή και επίσης παραμελημένη κατάσταση με αρκετά σκουπίδια, χώματα, δυσάρεστη οσμή και φύτευση η οποία έχει αφηθεί εδώ και αρκετό καιρό με αποτέλεσμα να εξαπλωθεί εκτός του χειμάρου και εντός της οδού, και να εμποδίζει την άνετη και ασφαλή μετακίνηση. Το ίδιο συμβαίνει και με την φύτευση στο αριστερό τμήμα της οδού η οποία έχει επεκταθεί εκτός των οικοπέδων φτάνοντας στο οδόστρωμα.

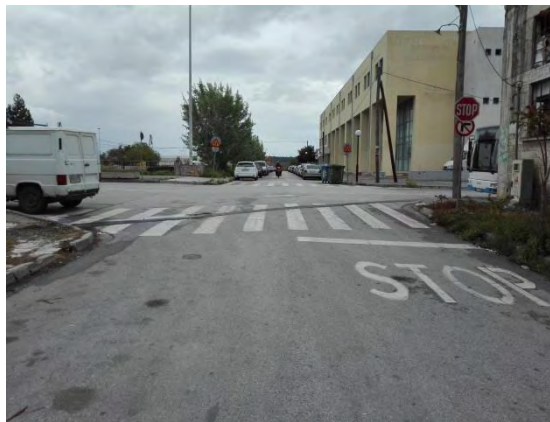
Εικόνα 17: Όψη διασταύρωσης των οδών Σέκερη - Αλαμάνας μέσα από την οδό Αλαμάνας

Σε αυτό το τμήμα της οδού Αλαμάνας οι πεζοί μετακινούμενοι κινούνται εντός της οδού, καθώς δεν υπάρχει πεζοδρόμιο κατάλληλο για μετακίνηση σε καμία από τις δύο πλευρές του. Φαίνεται να υπάρχει ως υποδομή η οποία παρόλα αυτά είναι καλυμμένη σε όλο της το πλάτος από φυτά, χώματα και απορρίμματα όπως αναφέρθηκε παραπάνω. Ο φωτισμός που διατίθεται στο εν λόγω τμήμα της οδού είναι ελάχιστος με μειωμένη ισχύ για να εξασφαλιστεί η ασφάλεια μετακίνησης κατά τη διάρκεια της νύχτας (Φωτισμός οδού: 3).

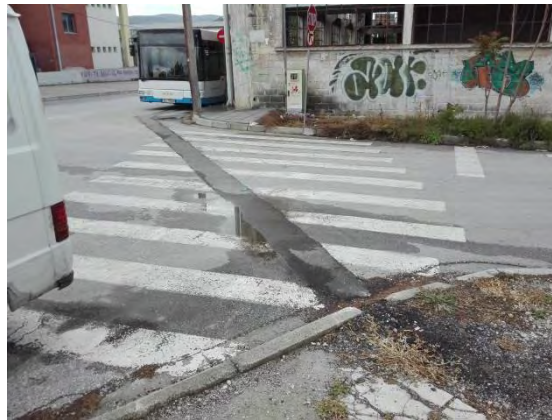
Εικόνα 18: Διάβαση πεζών και κατάσταση πεζοδρομίων στην οδό Αλαμάνας

Επιπλέον είναι αρκετά σύνηθες να υπάρχουν σταθμευμένα αστικά λεωφορεία επί της Σέκερη επάνω στην διασταύρωση της οδού με την Αλαμάνας με αποτέλεσμα να εμποδίζουν την ορατότητα των διερχόμενων από την οδό Σέκερη οχημάτων και να καθιστούν την διάσχισή της ιδιαίτερα επικίνδυνη δεδομένης της αυξημένης ταχύτητας την οποία αναπτύσσουν τα οχήματα στην Σέκερη.

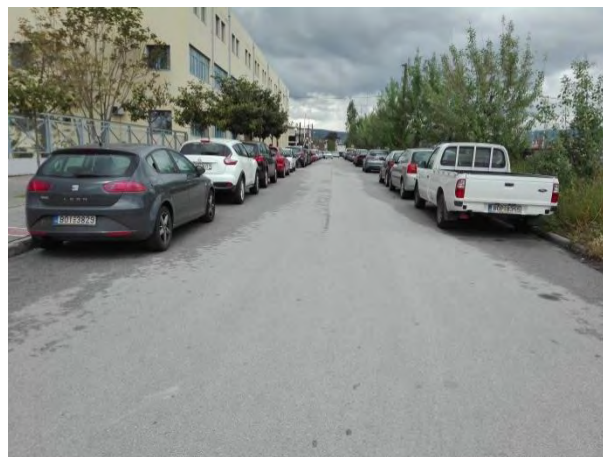
Εικόνα 19: Οδός Αλαμάνας έξω από το τμήμα Μηχανικών Χωροταξίας Πολεοδομίας και Περιφερειακής Ανάπτυξης

Έξω ακριβώς από τη σχολή Μηχανικών Χωροταξίας Πολεοδομίας και Περιφερειακής Ανάπτυξης, υπάρχουν σταθμευμένα οχήματα παράλληλα με το πεζοδρόμιο σε όλο το μήκος της οδού και στις δύο πλευρές της. Το πεζοδρόμιο το οποίο οδηγεί στην είσοδο του πανεπιστημίου έχει αρκετά μεγάλο πλάτος,

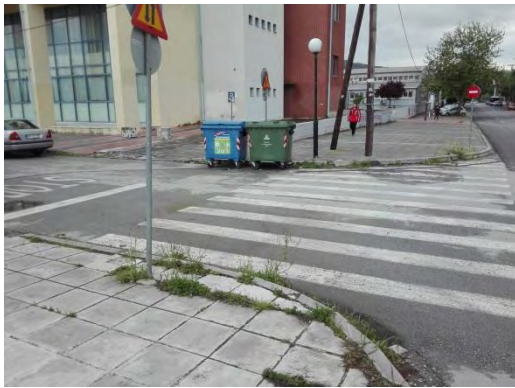
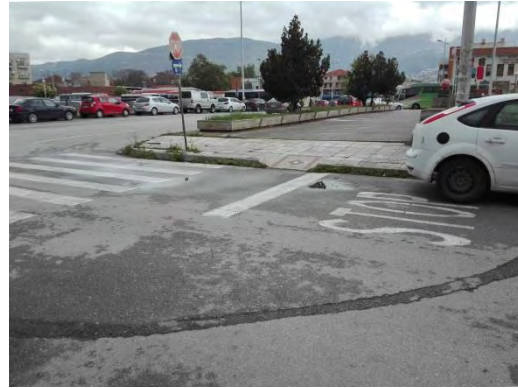
Η διασταύρωση αυτού του τμήματος της οδού με την οδό Σέκερη επισημαίνεται με STOP (Επίστυλη και Επιδαπέσια σήμανση STOP: 1) και διαγραμμισμένη διάβαση πεζών στο οδόστρωμα (Επισήμανση διάβασης πεζών: 1) (Εικόνα 21). Δεν φαίνεται όμως να έχει δοθεί η απαραίτητη προσοχή στην κατασκευή σκάφης σύνδεσης πεζοδρομίου - οδοστρώματος αφού ουσιαστικά υπάρχει στην μία εκ των δύο πλευρών της διάβασης, το εύρος της είναι περιορισμένο και η κλίση της φαίνεται σχετικά απότομη (Σκάφη σύνδεσης: 3) (Εικόνα 21β).

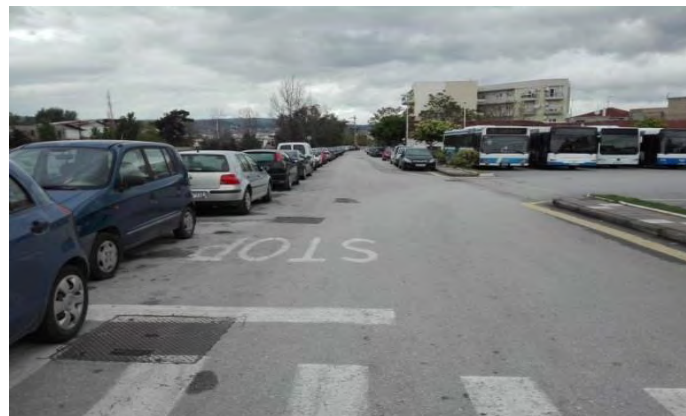
Εικόνα 23: Οδός Ζάχου

Το πρώτο τμήμα της περιλαμβάνει την είσοδο του τερματικού σταθμού των αστικών λεωφορείων ενώ ΙΧ και αστικά λεωφορεία διέρχονται και προς τις δύο κατευθύνσεις της οδού (Εικόνα 23). Υπάρχουν σταθμευμένα οχήματα και στις δύο πλευρές της οδού μειώνοντας των χώρο κυκλοφορίας των οχημάτων και περιορίζοντας σημαντικά την πρόσβαση των μετακινούμενων στο πεζοδρόμιο.

Αντίστοιχα, και στην δεξιά πλευρά της οδού όπως αυτή απεικονίζεται στην Εικόνα 23, το πεζοδρόμιο όπου διατίθεται είναι επίσης μικρού πλάτους περίπου ίσο με 40 εκατοστά, με σταθμευμένα οχήματα μπροστά του, ενώ στο σημείο που φαίνεται στην Εικόνα 24β υπάρχει φύτευση η οποία καλύπτει όλο το μέρος του πεζοδρομίου. Ακόμη, φαίνεται να μην έχουν ληφθεί τα απαραίτητα μέτρα ασφαλείας στην περίπτωση μεγάλης υψομετρικής διαφοράς όπως αυτή που φαίνεται στην Εικόνα 24β. Το μέρος του πεζοδρομίου το οποίο είναι ολοκληρωμένο κατασκευαστικά είναι στρωμένο με πλάκες από ολισθηρό υλικό και δεν διαθέτει οδηγό όδευσης τυφλών.

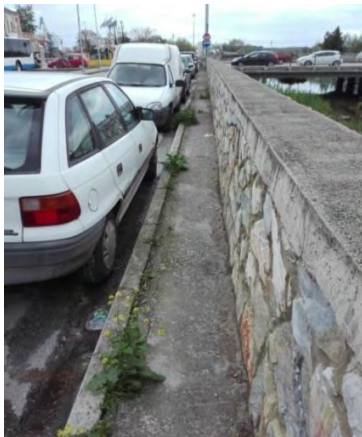
24α

τοποθετηθεί πλάκες πεζοδρομίου σε όλο σχεδόν το μήκος του ενώ λόγω της μη ολοκλήρωσής του, έχουν αναπτυχθεί φυτά στην επιφάνειά του (Επιφάνεια πεζοδρομίου: 3) (Εικόνα 24α). Η κακή κατάσταση του πεζοδρομίου οφείλεται ακόμη και στην συχνή παρουσία διαφόρων ειδών απορριμμάτων. Όλα τα παραπάνω χαρακτηριστικά οδηγούν τους μετακινούμενους να κινηθούν εντός της οδού πλήρως εκτεθειμένοι στην κίνηση οχημάτων και αστικών λεωφορείων τα οποία θα εισέρχονται και από τις δύο διευθύνσεις της οδού στην αφετηρία τους.

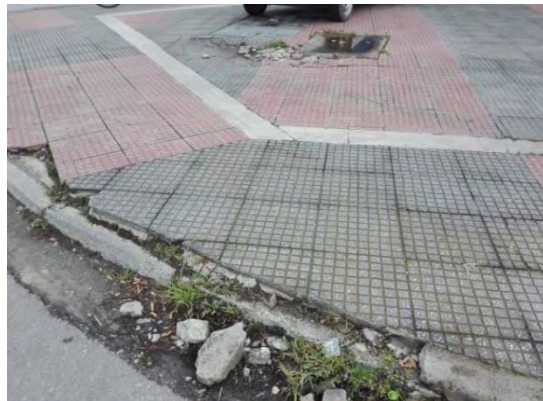
Εικόνα 25: Γωνία διασταύρωσης οδών Ζάχου - Γρηγορίου Λαμπράκη

διασταύρωσης ενώ υπάρχουν και εδώ σπασμένα τμήματα του πεζοδρομίου (Εικόνα 25).

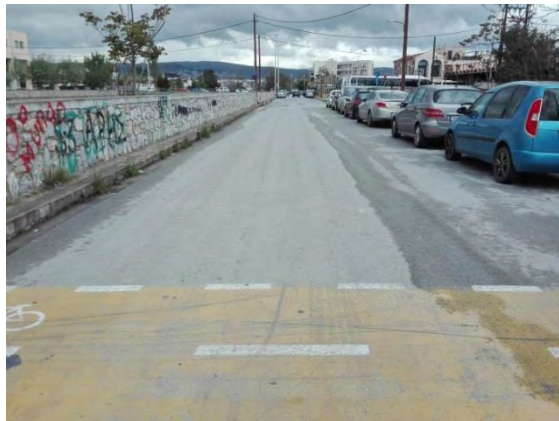
Εικόνα 26: Οδός Ζάχου

Το δεύτερο τμήμα της οδού Ζάχου, είναι μονής κατεύθυνσης με συχνά σταθμευμένα ΙΧ αλλά και ταξί στις δύο πλευρές της οδού έξω από τον τερματικό σταθμό των ΚΤΕΛ, καθώς χρησιμοποιείται ως σημείο συγκέντρωσής τους (Εικόνα 26). Στη πλευρά της οδού δίπλα από τον χείμαρρο δεν υπάρχει πεζοδρόμιο, όμως στην απέναντι πλευρά υπάρχει με ικανοποιητικό πλάτος εκτιμάται ίσο με 1,50 μέτρα. Παρόλα αυτά το πλάτος του πεζοδρομίου καλύπτεται από τμήμα το ποδηλατοδρόμου που ξεκινά μέσα από τον χώρο του πανεπιστημίου και συνεχίζει σε αυτή την οδό ενώ η σκάφη που υφίσταται στο συγκεκριμένο σημείο, εξυπηρετεί το τμήμα του ποδηλατοδρόμου. Το μέρος του ποδηλατοδρόμου που διατηρείται σε αυτή την οδό, από τη διαγράμμισή του, καταλαμβάνει το πεζοδρόμιο που διατίθεται σε όλο του το πλάτος (Πλάτος πεζοδρομίου: 2). Το υλικό των πλακών του πεζοδρομίου, το οποίο είναι διαφορετικό σε σύγκριση με αυτές που χρησιμοποιήθηκαν στο πρώτο κομμάτι της οδού, είναι αντιολισθηρό, ομαλό και χαρακτηρίζεται από ομοιομορφία (Επιφάνεια πεζοδρομίου: 1) ενώ ούτε σε αυτό το τμήμα του δρόμου υπάρχει κατασκευασμένος οδηγός τυφλών.

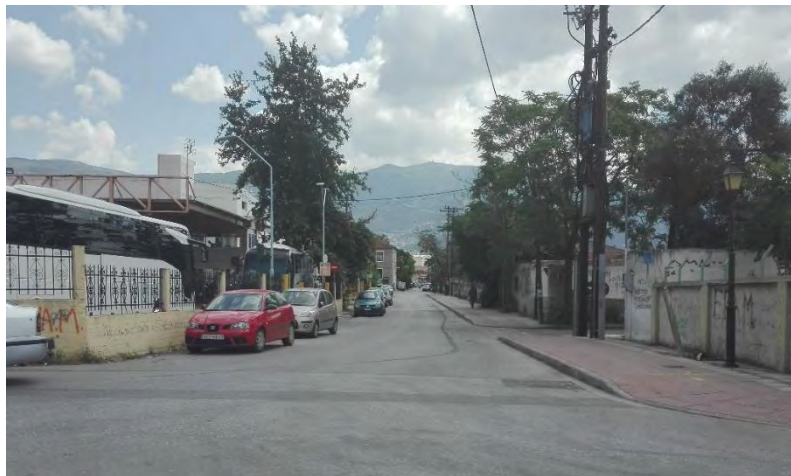
Εικόνα 27: Οδός Αλμυρού

Τα σημεία που δεν εξυπηρετούν τα ΚΤΕΛ ή το σούπερ μάρκετ είναι συχνά αποκλεισμένα από σταθμευμένα ΙΧ. Πεζοί μπορούν να διέλθουν μόνο από την μία πλευρά της οδού όπου υπάρχει πεζοδρόμιο ικανού πλάτους (Πλάτος πεζοδρομίου: 2), με αντιολισθηρό υλικό και χωρίς ιδιαίτερα εμπόδια σε όλο του το μήκος. Παρόλα αυτά επειδή λόγω της επιδαπέδιας σήμανσης (Εικόνα 27), πλάκες πεζοδρομίου κόκκινου χρώματος), αποτελεί συνέχεια του κομματιού του ποδηλατοδρόμου της οδού Ζάχου, οι μετακινούμενοι οφείλουν να δείχνουν την απαραίτητη προσοχή κατά την διέλευσή τους από το σημείο αυτό (Επιδαπέδια σήμανση - Χρωματική αντίθεση: 1) .

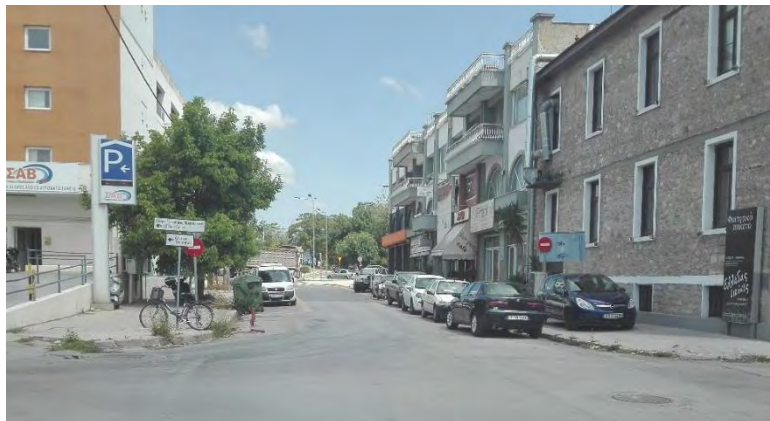
Εικόνα 28: Οδός Λαχανά

απρόσκοπτη μετακίνηση πεζών και σταθμευμένα δίκυκλα επάνω σε αυτό ενώ δεν διαθέτει οδηγό τυφλών (Πλάτος πεζοδρομίου: 2). Στην απέναντι πλευρά της οδού το πεζοδρόμιο είναι ημιτελές, καθώς δεν έχει στρωθεί σε όλο του μήκος με πλάκες, συνεπώς η ελεύθερη επιφάνεια που διατίθεται για την κίνηση πεζών καλύπτεται από χώματα και χαλίκια ενώ με την πάροδο του χρόνου έχουν αναπτυχθεί και φυτά (Επιφάνεια πεζοδρομίου: 3).

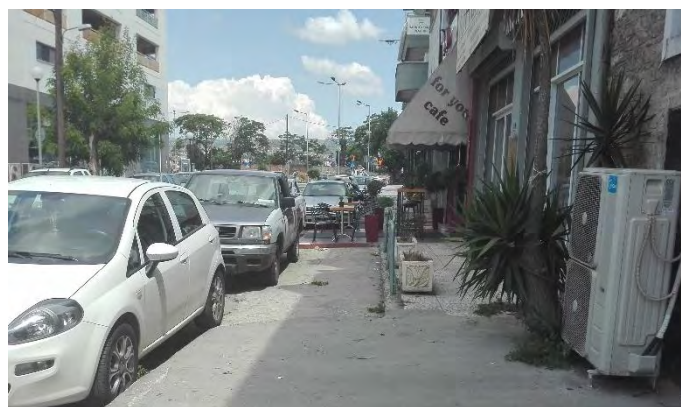
Εικόνα 29: Πεζοδρόμιο με εξοπλισμό επιχείρησης στην οδό Λαχανά

Το κομμάτι του πεζοδρομίου που έχει ολοκληρωθεί χρησιμοποιείται από επιχειρήσεις παραπλεύρως της οδού και σταθμευμένα οχήματα συνεπώς είναι αποκλεισμένο είτε από τραπέζια και καρέκλες είτε από γλάστρες με φυτά και εμπορεύματα των εν λόγω καταστημάτων (Πλάτος ελεύθερης ζώνη όδευσης πεζών: 3) (Εικόνα 29).

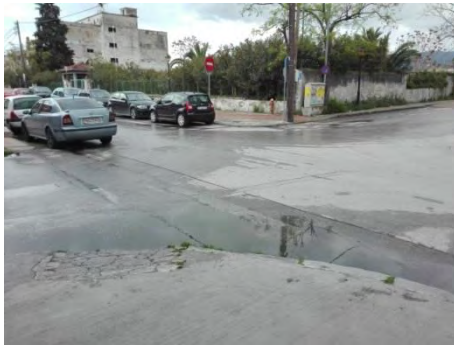
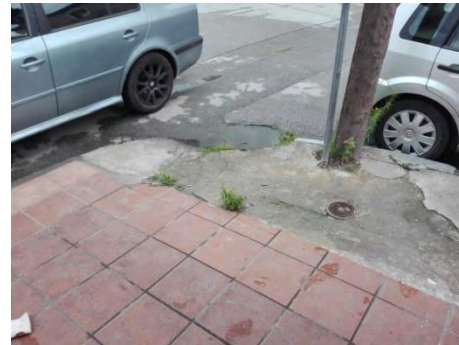
διάβαση πεζών σε κάποιον από τους τέσσερις κλάδους της διασταύρωσης όμως υπάρχουν κάποιες σκάφες σύνδεσης του επιπέδου του πεζοδρομίου και του οδοστρώματος. Παρατηρείται ότι είναι πρόχειρα κατασκευασμένες καθώς είτε δεν διαθέτουν το απαραίτητο εύρος ή την κατάλληλη ήπια κλίση που διευκολύνει την πρόσβαση αναπηρικών αμαξιδίων και λοιπών βοηθημάτων κινητικότητας, είτε υπάρχουν εμπόδια μπορστά σε αυτές όπως στύλοι φωτισμού και ηλεκτρισμού, φυτά, μεγάλη ποσότητα συγκεντρωμένου βρόχινου νερού ή σταθμευμένα οχήματα (Σκάφη σύνδεσης στάθμης: 3) (Εικόνα 30).

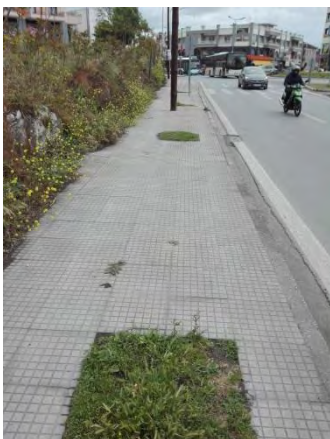
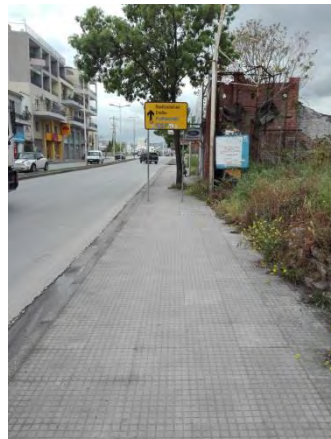
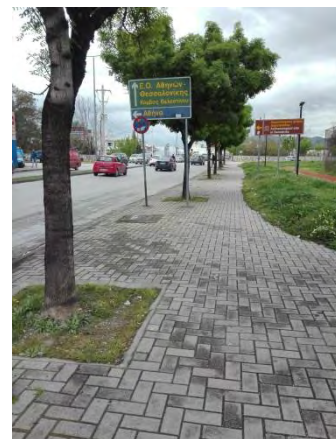
Εικόνα 31: Πεζοδρόμιο οδού Γρηγορίου Λαμπράκη με κατεύθυνση προς Λαρίσης

Πάνω στο πεζοδρόμιο υπάρχουν στύλοι φωτισμού και ηλεκτροδότησης αλλά και επίστυλη σήμανση κυκλοφορίας και διαδρομής, εγκατεστημένα σε σημεία που εμποδίζουν την ελεύθερη ζώνη όδευσης πεζών(Εικόνες 31β, 31γ).

Επιπλέον, υπάρχουν δέντρα κυρίως έξω από τα γήπεδα (Εικόνα 31γ) αλλά και εναπομείνοντα παρτέρια δέντρων τα οποία έχουν πλέον κοπεί καθώς επίσης και φύτευση εντός της παρακείμενης αχρησιμοποίητης έκτασης η οποία έχει αφεθεί για μεγάλο χρονικό διάστημα με αποτέλεσμα να εξαπλώνεται επάνω στο πεζοδρόμιο (Εικόνα 31β). Συνεπώς είναι αρκετά σύνηθες να υπάρχουν φύλλα και κλαδιά δέντρων επάνω στο πεζοδρόμιο που να εμποδίζουν την συνεχή μετακίνηση. Ακόμη σε περίπτωση που η φύτευση δεν περιποιείται τακτικά, όπως στην προκειμένη περίπτωση τα δέντρα έξω από τα γήπεδα, συχνά η φυλλωσιά ή τα κλαδιά τους περιορίζουν το ελεύθερο ύψος όδευσης και είναι αρκετά επικίνδυνα για άτομα με περιορισμένη όραση

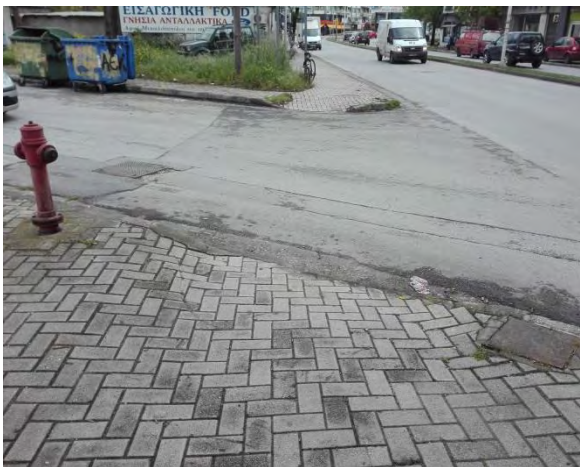
Σε όλο το μήκος της οδού δεν υπάρχει κάποια διάβαση πεζών και κατ'επέκταση και σκάφη που να επιτρέπουν την ενδιάμεση διάσχιση του δρόμου παρά μόνο στους κόμβους. Όμως, για την διέλευση των μετακινούμενων σε οδό καθετη στην εξεταζόμενη αντί της κατασκευής κάποιας σκάφης, φαίνεται να έχει διαμορφωθεί το πεζοδρόμιο με κλίση τετοια ώστε να γίνεται ομαλά η μετάβαση από το επίπεδό του σε αυτό του δρόμου χωρίς ωστόσο να είναι αρκετά προσεγγμένη μία τέτοια σχεδίαση (Εικόνες 32α, β).

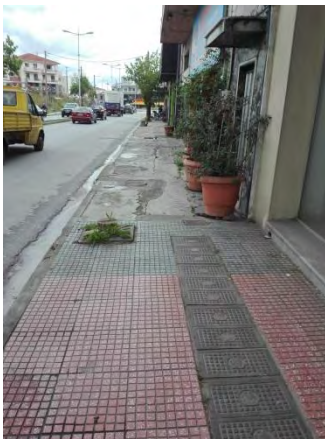
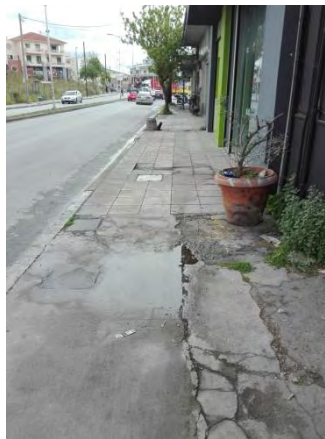
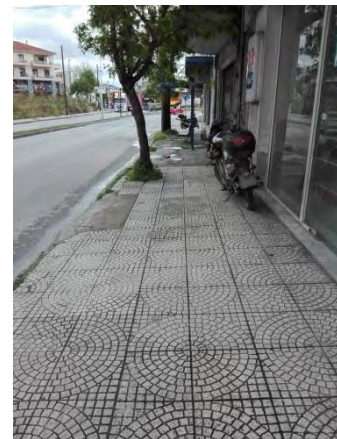
Εικόνα 33: Πεζοδρόμιο οδού Γρηγορίου Λαμπράκη με κατεύθυνση προς κυκλικό κόμβο

Στην απέναντι πλευρά της οδού, υπάρχουν επιχειρήσεις σε όλο της το μήκος γεγονός που επηρεάζει ιδιαίτερα τη διαμόρφωση του πεζοδρομίου. Αρχικά, μπροστά από σχεδόν κάθε επιχείρηση η επιφάνειά του διαφέρει αφού μπορεί να στρωμένη με πλάκες διαφορετικής υφής και χρώματος ή να είναι ημιτελής χωρίς πλάκες με ανομοιόμορφη επιφάνεια από τσιμέντο (Επιφάνεια πεζοδρομίου: 3) (Εικόνα 33).

Ακόμη, το πλάτος του πεζοδρομίου είναι συνολικά ομοιόμορφο, και εκτιμάται ίσο με 150 εκατοστά, σε όλο του το μήκος (Πλάτος πεζοδρομίου: 2) παρόλα αυτά δεν εξασφαλίζεται ο απαραίτητος χώρος για ελεύθερη μετακίνηση αφού υπάρχουν διαφόρων ειδών εμπόδια επάνω σε αυτό (Πλάτος ελεύθερης ζώνη όδευσης πεζών: 2). Συχνά τοποθετούνται γλάστρες με φυτά εκτός των επιχειρήσεων, ή υπάρχουν και σε αυτή την πλευρά παρτέρια δέντρων τα οποία εξακολουθούν να υφίστανται παρότι τα δέντρα έχουν πλέον κοπεί (Εικόνες 33β, γ). Όμως υπάρχουν και φυτεμένα δέντρα τα οποία έχουν παραμεληθεί με αποτέλεσμα οι ρίζες τους να μετακινούν κομμάτια του πεζοδρομίου. Είναι ακόμη πιθανό να υπάρχει κάποιο σταθμευμένο ΙΧ, ή δίκυκλο επάνω στο πεζοδρόμιο καταλαμβάνοντας μέρος αυτού ή ολόκληρο και αποκλείοντας την αδιάκοπη μετακίνηση (Εικόνα 33γ). Τέλος, η μη ομαλή επιφάνεια του πεζοδρομίου έχει ως αποτέλεσμα να συγκεντρώνονται όμβρια ύδατα σε λακούβες μετά από μία ισχυρή βροχόπτωση περιορίζοντας ακόμη περισσότερο τον διαθέσιμο χώρο (Επιφάνεια πεζοδρομίου: 3).

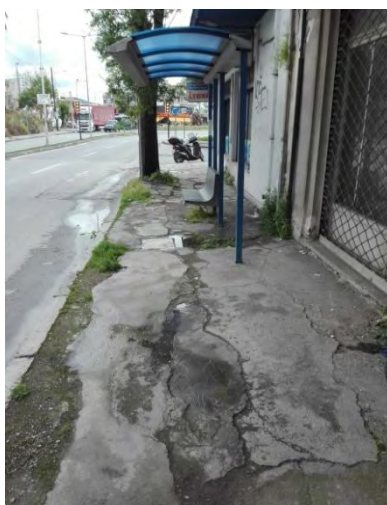
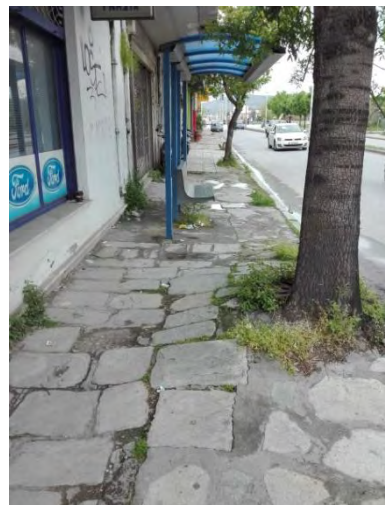
Στην πλευρά της οδού με κατεύθυνση προς τον κυκλικό κόμβο, η στάση των αστικών λεωφορείων διαθέτει σήμανση η οποία όμως καλύπτεται σε μεγάλο βαθμό από τα φυτά γύρω από αυτήν (Σήμανση ύπαρξης στάσης: 3). Η επιφάνεια του πεζοδρομίου δεν είναι ομοιόμορφη και ομαλή στο σημείο της στάσης καθώς δεν υπάρχει διάστρωση με πλάκες πεζοδρομίου συνολικά στην περιοχή της στάσης και η επιφάνειά του δεν είναι σταθερή λόγω των ριζών των δέντρων (Επιφάνεια πεζοδρομίου: 3) (Εικόνα 34). Παρατηρείται ακόμη ότι όμοια με την στάση στην απέναντι πλευρά της οδού, η στάση δεν είναι επαρκώς φωτισμένη κατά τις βραδινές ώρες.

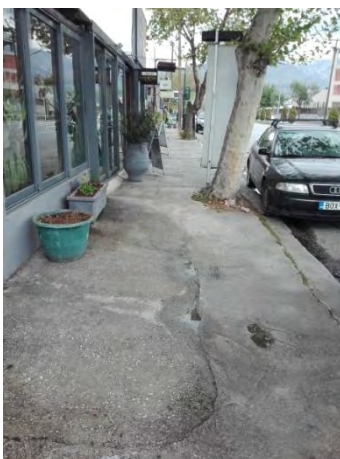
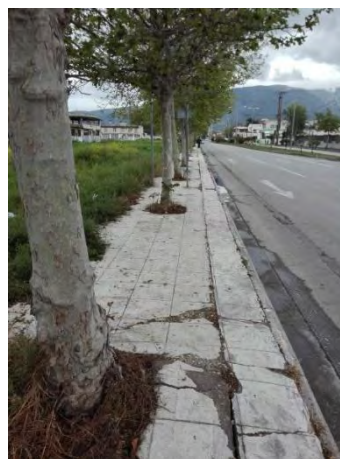
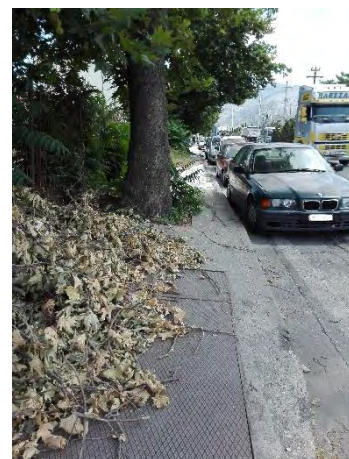
Στο μεγαλύτερο μέρος τους τα πεζοδρόμια δεν είναι ομοιόμορφα κατασκευασμένα, αφού για κάποιο μήκος τους είναι στρωμένα με πλάκες ενώ στα σημεία όπου υπάρχουν επιχειρήσεις και ιδιαίτερα πίσω από το εργοτάξιο δεν υπάρχει διάστρωση με πλάκες αλλά με τσιμέντο (Εικόνα 35). Σε όλο το

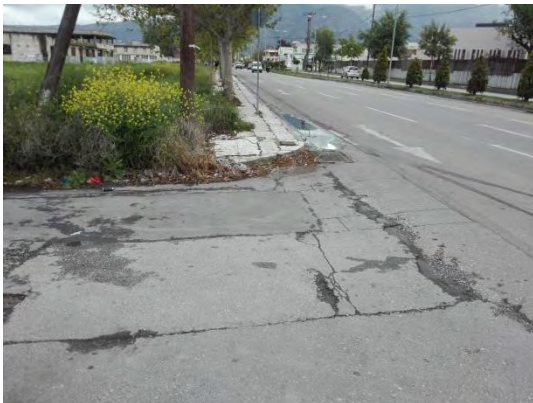
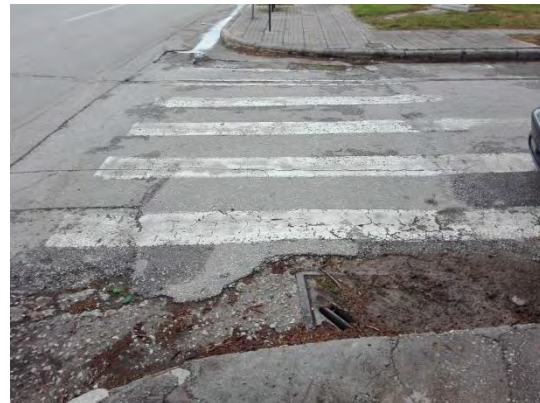
Ακόμη από τον έλεγχο παρατηρείται ότι ο φωτισμός της οδού προκύπτει από στύλους φωτισμού που είναι εγκατεστημένοι επάνω στην διαχωριστική νησίδα και κατά μήκος αυτής. Άρα τις νυχτερινές ώρες, η Λεωφόρος δεν είναι επαρκώς φωτισμένη ώστε να είναι ορατοί οι μετακινούμενοι από τα διερχόμενα οχήματα (Φωτισμός οδού: 2).

πεζοδρομίου με αυτή του οδοστρώματος (Εικόνες 36, 37). Επιπλέον, τα σημεία αυτά δεν διατηρούνται καθαρά από απορρίμματα ή φυτά καθώς επίσης μπορεί να καταλήγουν επάνω σε σχάρες απορροής ομβρίων υδάτων στις οποίες έχουν συγκεντρωθεί λάσπες και χώματα κατά την απορροή του νερού από την επιφάνεια του οδοστρώματος(Εικόνα 36β).

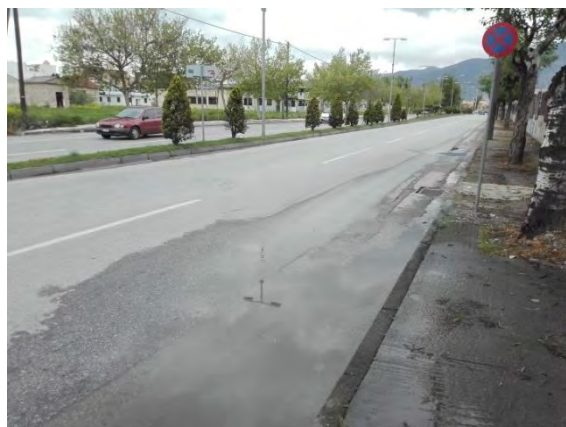
Εικόνα 38: Πεζοδρόμιο και διαχωριστική νησίδα στη Λεωφόρο Αθηνών

Η διαχωριστική νησίδα που εκτείνεται σε όλο το μήκος της οδού, είναι σχετικά μικρού πλάτους περίπου 1,50 μέτρο το οποίο μειώνεται σημαντικά κατά την προσέγγιση στους κόμβους, καθώς το πλάτος της οδού αυξάνεται κατά μία λωρίδα με σκοπό την εξυπηρέτηση των στρεφουσών κινήσεων των οχημάτων. Στο μεγαλύτερο μέρος της διαθέτει φύτευση με γρασίδι και θάμνους ενώ τμήμα αυτής που καταλήγει στη διασταύρωση με την Γρηγορίου Λαμπράκη, είναι στρωμένο με πλάκες. Επάνω σε αυτήν είναι επίσης εγκατεστημένοι στύλοι φωτισμού για τα δύο ρεύματα κυκλοφορίας (Εικόνα 38). Δεν υπάρχει διάβαση πεζών για την διάσχιση της οδού σε κάποιο σημείο της εκτός των σηματοδοτούμενων κόμβων στα δύο άκρα του τμήματος που ελέγχεται καθώς

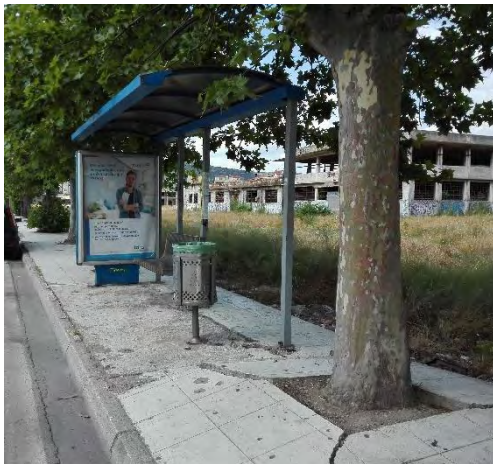
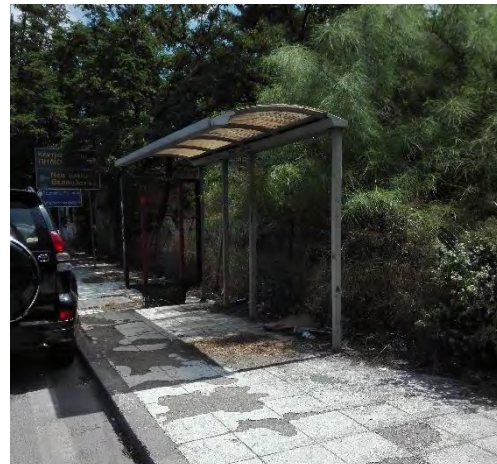
Όμοια με την Γρηγορίου Λαμπράκη, η Λεωφόρος Αθηνών είναι μέρος διαδρομής του δρομολογίου αστικών λεωφορείων της πόλης με στάσεις και στις δύο πλευρές της μία σε κάθε ρεύμα κυκλοφορίας. Οι στάσεις αυτές διαφέρουν ως προς τη διαμόρφωσή τους. Δεν παραρητήθηκε σε κάποια από τις δύο σήμανση για την ύπαρξη αυτών ενώ είναι και οι δύο στεγασμένες. Η μία από τις δύο διαθέτει κάθισμα και καλάθι απορριμμάτων και είναι περισσότερο εμφανής προς τους μετακινούμενους (Εικόνα 39α). Η δεύτερη, βρίσκεται σε αρκετά παραμελημένη κατάσταση καθώς ο εξοπλισμός της είναι σε μεγάλο βαθμό ταλαιπωρημένος λόγω των καιρικών συνθηκών (Εικόνα 39β) ενώ δεν είναι εύκολα αντιληπτή (Εμφανής στάση αστικών λεωφορείων: 3) και φαίνεται να μην χρησιμοποιείται παρότι συμπεριλαμβάνεται στη διαδρομή των αστικών λεωφορείων. Ακόμη συχνά ο χώρος των στάσεων είναι αποκλεισμένος από σταθμευμένα οχήματα μπροστά από αυτές. Δεν παρατηρήθηκε ύπαρξη στύλων φωτισμού στα σημεία των στάσεων. Ακόμη, δεν υπάρχει αρκετός διαθέσιμος χώρος μπροστά και πίσω από αυτές για την διέλευση μετακινούμενων με βοηθήματα στην κίνηση. Επιπλέον, η επιφάνεια του πεζοδρομίου δεν είναι ομοιόμορφη και ομαλή στα σημεία των στάσεων αφού πλάκες πεζοδρομίου λείπουν, έχουν σπάσει ή μετατοπιστεί λόγω των ριζών της φύτευσης ή η επιφάνειά τους έχει υποστεί φθορά.

Στάση στην κατεύθυνση προς την έξοδο της πόλης

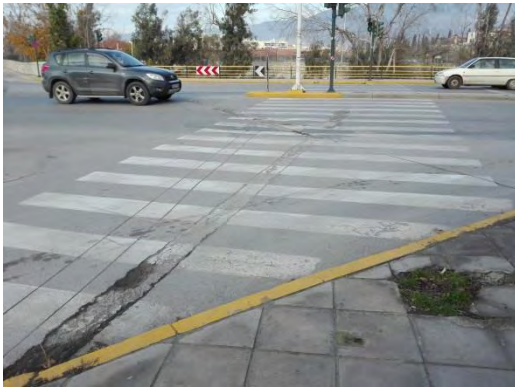
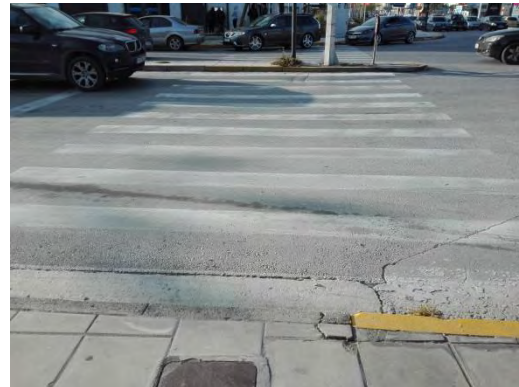
Ακόμη, στον συγκεκριμένο κόμβο, δεν πραγματοποιείται διακοπή της διαχωριστικής νησίδας (εφόσον είναι μικρού πλάτους) ίση με το εύρος της διάβασης αλλά ούτε και κατασκευασμένη σκάφη σύνδεσης της στάθμης του οδοστρώματος με αυτή του πεζοδρομίου (Εικόνα 43).

Διάβαση στην οδό Γρηγορίου
Λαμπράκη

Διάβαση στην Λεωφόρο Αθηνών

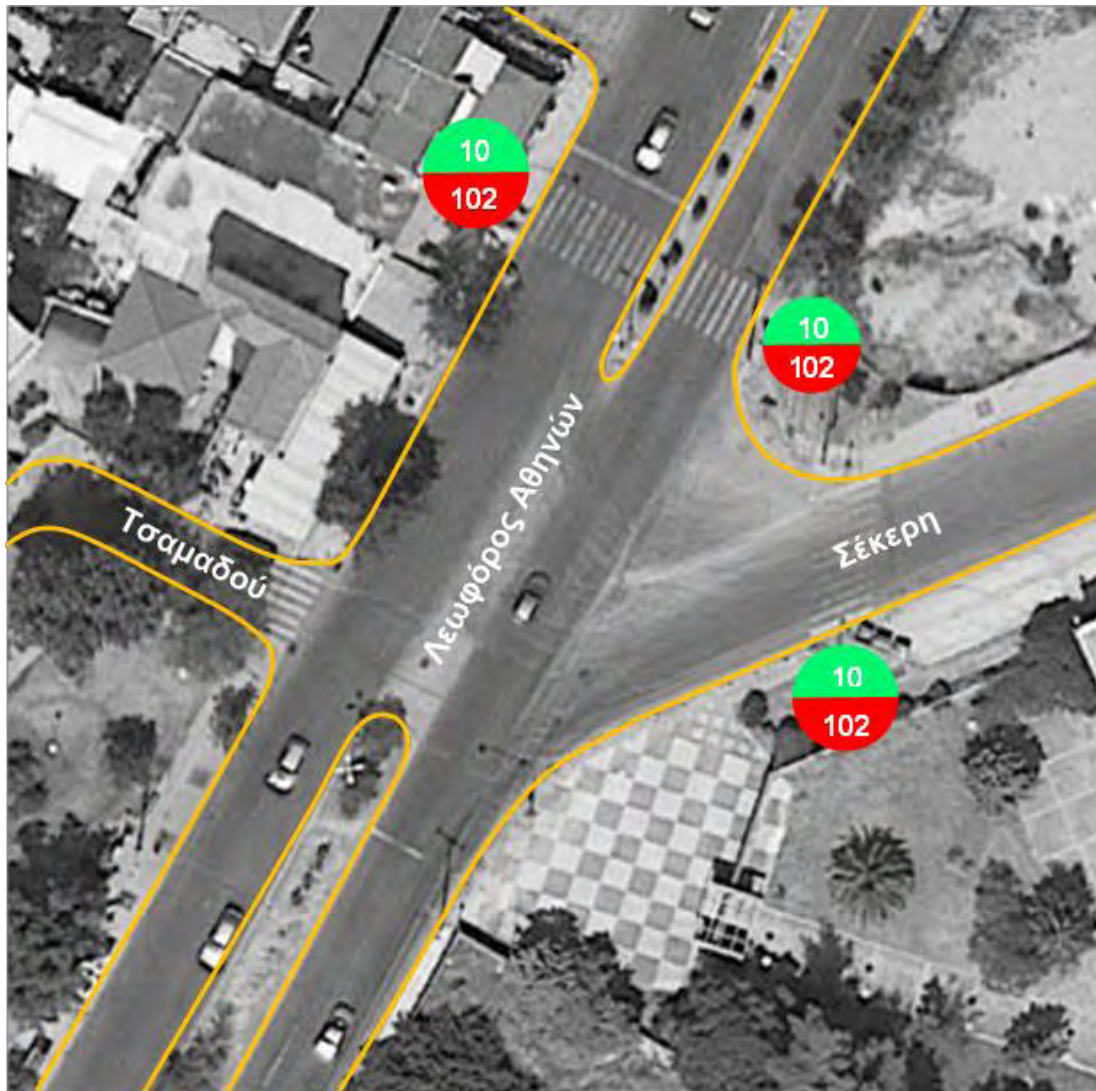
Εικόνα 44: Χρόνοι πεζών κόμβου 2

Ο κύκλος σηματοδότησης είναι και σε αυτό τον κόμβο ίσος με 112 δευτερόλεπτα όπως και στον προηγούμενο κόμβο. Σε αντίθεση με τον πρώτο κόμβο, οι χρόνοι πεζών είναι κοινά σε κάθε μια από τις διαβάσεις συγκεκριμένα 10 δευτερόλεπτα χρόνος πρασίνου και 102 δευτερόλεπτα χρόνος κόκκινης ένδειξης (Εικόνα 44). Αυτό συμβαίνει διότι ο φόρτος των οχημάτων είναι αρκετά μεγάλος, καθώς η Λεωφόρος Αθηνών αποτελεί είσοδο και έξοδο από την πόλη. Άρα για να εξυπηρετούνται τα οχήματα που διέρχονται απαιτείται περισσότερος χρόνος πρασίνου για την διέλευσή τους, γεγονός το οποίο συνεπάγεται μεγαλύτερη διάρκεια αναμονής για τους πεζούς. Αυτό όμως έχει και ως αποτέλεσμα **ο χρόνος πρασίνου για τους πεζούς να μην επαρκεί για την ασφαλή διασταύρωση της οδού αφού μόλις αρκεί για την διέλευση πεζών χωρίς ειδικές ανάγκες.**

Στον Πίνακα 8, γίνεται η σύγκριση του διαθέσιμου χρόνου πράσινης ένδειξης με τον χρόνο που απαιτείται για την ασφαλή διέλευση των πεζών στον κόμβο 2. Η Λ. Αθηνών έχει πλάτος 3 και 2 λωρίδων στα διαχωρισμένα τμήματά της ενώ η Σέκερη έχει πλάτος αντίστοιχο 3 λωρίδων (10,5 s) καθώς σχεδιαστικά είναι δρόμος 3 λωρίδων. Σε αυτή την περίπτωση διαπιστώνεται ότι η διάρκεια πρασίνου για την διάσχιση της Λ. Αθηνών δεν είναι αρκετή στο τμήμα της οδού με πλάτος ίσο με αυτό των 3 λωρίδων κυκλοφορίας ενώ το ίδιο συμβαίνει και κατά την διάσχιση της οδού Σέκερη. Επιπλέον, λαμβάνοντας υπόψη τον απαιτούμενο χρόνο διάσχισης μίας οδού 3 λωρίδων από πεζούς χωρίς κάποιου είδους αναπηρία, των οποίων η μέση ταχύτητα κίνησης είναι 11,7 s διαπιστώνεται ότι ο χρόνος πρασίνου είναι οριακά αρκετός και σε αυτή την περίπτωση.

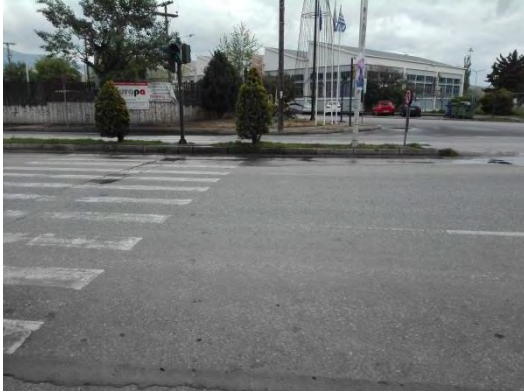
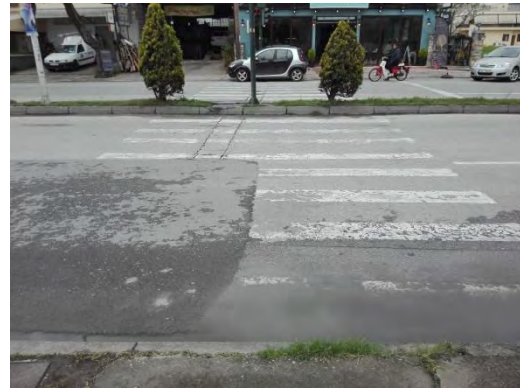
Εικόνα 46: Διάβαση πεζών στη Λεωφόρο Αθηνών από τις δύο απέναντι πλευρές

Όπως συνέβαινε και στον πρώτο κόμβο, οι πεζοί καθώς διασχίζουν την Λεωφόρο Αθηνών θα χρειαστεί να περιμένουν επάνω στη διαχωριστική νησίδα που εκτείνεται σε όλο το μήκος του δρόμου (Σκαρίφημα 2). Παρατηρείται και εδώ ότι το πλάτος της είναι αρκετά μικρό, και δεν έχει διακοπή στο σημείο της διάβασης πεζών σε πλάτος ίσο με αυτό της διάβασης. Επιπλέον, οι φωτεινοί σηματοδότες, οι σύλλοι σήμανσης και φωτισμού είναι εγκατεστημένοι πάνω στη νησίδα αλλά και στα πεζοδρόμια ακριβώς πάνω στο σημείο της διάβασης, περιορίζοντας ακόμη περισσότερο τον χώρο που διατίθεται για πεζούς ενώ ευνόητο είναι ότι για άτομα με αναπηρίες ο ελεύθερος χώρος δεν επαρκεί. Ακόμη, σε όλο το μήκος της νησίδας υπάρχει φύτευση, η οποία διακόπτεται μόνο στο σημείο που είναι τοποθετημένος ο φωτεινός σηματοδότης, με συνέπεια να μειώνεται ακόμη περισσότερο ο ήδη περιορισμένος χώρος στο σημείο της διάβασης (Εικόνα 46).

Από την παρακάτω εικόνα (Εικόνα 46) φαίνεται ότι εκτός του δυσκολιών που αναφέρθηκαν κατά την προσπέλαση των πεζών από την μία πλευρά της οδού στην άλλη, προστίθεται και το γεγονός ότι δεν υπάρχει σε καμία από τις δύο πλευρές σκάφη σύνδεσης της στάθμης του πεζοδρομίου με αυτή του οδοστρώματος. Οι διαβάσεις πεζών έχουν φθαρεί καθώς η διαγράμμισή τους έχει ξεθωριάσει (Επισήμανση διάβασης πεζών: 3) και παράλληλα η επιφάνειά τους δεν είναι ομοιόμορφη και ομαλή αφού φαίνεται να έχουν δημιουργηθεί μπαλώματα σε ορισμένα σημεία των διαβάσεων κατά την ολοκλήρωση εργασιών μεταγενέστερων της κατασκευής της οδού (Κίνδυνος πτώσης λόγω της επιφάνειας της διάβασης: 2). Ακόμη, όπως προκύπτει από επί τόπου έλεγχο σε ημέρα, μετά από βροχόπτωση, μπορεί να υπάρχει συγκεντρωμένο βρόχινο νερό στην αρχή της διάβασης εμποδίζοντας την κίνηση των πεζών (Εικόνα 47).

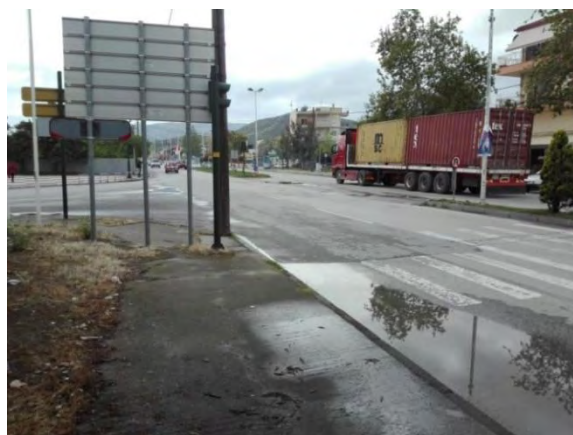
Εικόνα 47: Γενική εικόνα κόμβου από την γωνία της Λεωφόρου Αθηνών σε διασταύρωση με την Σέκερη

Στην περίπτωση κυκλικού κόμβου η σηματοδότηση δεν είναι όμοια με αυτή των υπολοίπων κόμβων καθώς δεν διαθέτει σήματα STOP ή φωτεινούς σηματοδότες. Αντίθετα έχουν τοποθετηθεί αναλάμποντες φωτεινοί σηματοδότες πορτοκαλί χρώματος, στο σημείο που φαίνεται στην Εικόνα 47, ώστε οι οδηγοί να προειδοποιούνται εγκαίρως ότι φτάνουν σε κυκλικό κόμβο και να προσαρμόσουν την ταχύτητά τους καθώς τον προσεγγίζουν με αυξημένη ταχύτητα. Οι οδοί Γρηγορίου Λαμπράκη και Σέκερη καταλήγουν στον κυκλικό κόμβο έχοντας δύο λωρίδες κυκλοφορίας η καθεμία ανά κατεύθυνση, οπότε η κυκλοφορία των οχημάτων εντός του κύκλου συνεχίζει με δύο λωρίδες μία εσωτερική και μία εξωτερική (Σκαρίφημα 3). Η διέλευση των οχημάτων κατανέμεται και μέσω πινακίδων παραχώρησης προτεραιότητας. Ακόμη, έχει τοποθετηθεί επίσης σήμανση η οποία ενημερώνει τους οδηγούς για την ύπαρξη διαβάσεων πεζών και την διέλευση αυτών. Ο κόμβος διαθέτει στύλους φωτισμού πλευρικά και είναι επαρκώς φωτισμένος κατά της διάρκεια της νύχτας. Η επιφάνεια του πεζοδρομίου εφόσον πρόκειται για πρόσφατη κατασκευή, όπου αυτό έχει κατασκευαστεί εκ νέου, είναι σταθερή, ομοιόμορφη και αντιολισθηρή χωρίς εμπόδια όπως

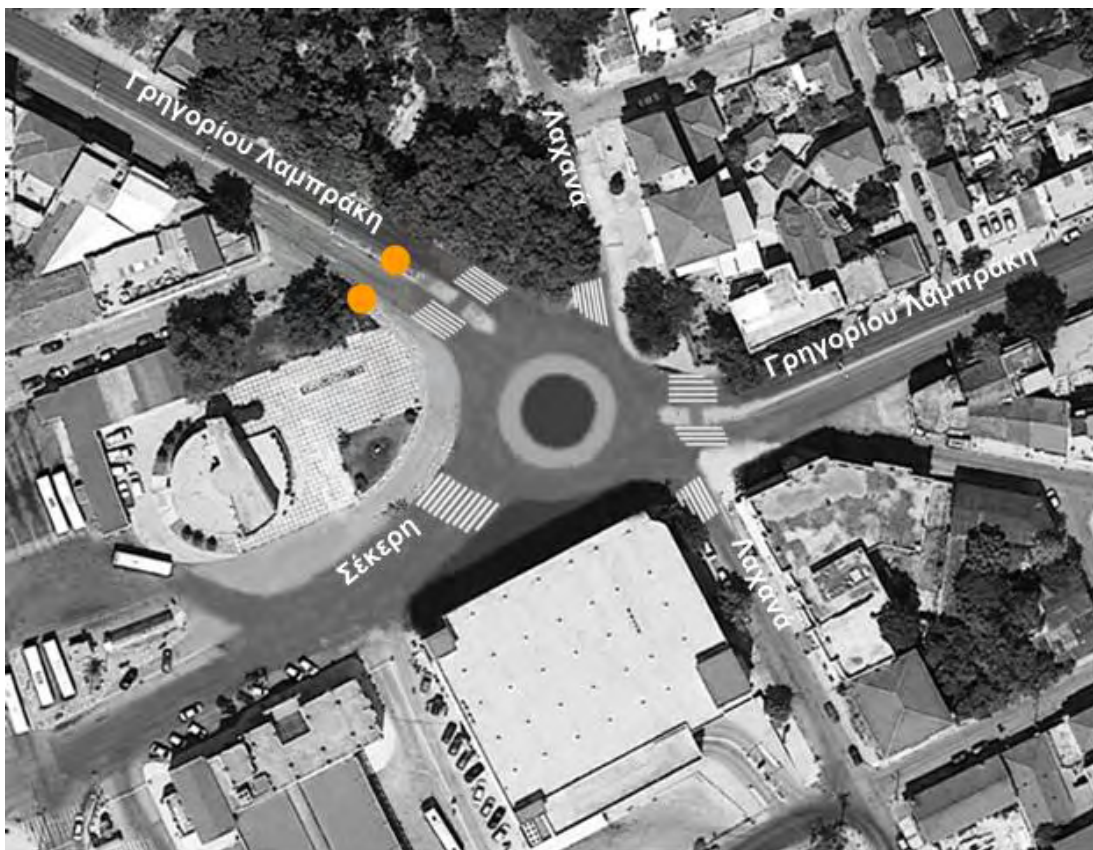
Εικόνα 48: Κυκλικός Κόμβος στην περιοχή μελέτης

Ο κυκλικός κόμβος της περιοχής μελέτης, αποτελεί μία πρόσφατα κατασκευασμένη κυκλοφοριακή υποδομή, η οποία ολοκληρώθηκε τον προηγούμενο χρόνο. Σκοπός είναι να εξασφαλιστεί η συνεχής μία διακοπώμενη πορεία των οχημάτων από και προς το κέντρο της πόλης χωρίς τις καθυστερήσεις που δημιουργούνταν από τους φωτεινούς σηματοδότες με τους οποίους ελεγχόταν η κυκλοφορία στη διαταύρωση. Ο συγκεκριμένος κόμβος είναι τοποθετημένος στη διασταύρωση τριών από τις ελεγχόμενες οδούς, τη Σέκερη, τη Γρηγορίου Λαμπράκη και τη Λαχανά (Εικόνα 48).

Με την μετατροπή του κόμβου σε κυκλικό, δημιουργήθηκε περισσότερος χώρος για την κίνηση πεζών σε ορισμένα σημεία των οδών που διασταυρώνονται, ενώ παράλληλα βοήθησε στην περιποίηση του χώρου γύρω από τον κόμβο. Συγκεκριμένα τα πεζοδρόμια γύρω από αυτόν επεκτάθηκαν, τοποθετήθηκαν καινούργιες πλάκες πεζοδρομίων και τα παρτέρια με φύτευση

που υπήρχαν πλευρικά των οδών καθαρίστηκαν. Επιπλέον, έγινε διαγράμμιση των νέων διαβάσεων πεζών σε όλες τις οδούς που καταλήγουν στον κόμβο (Επισήμανση διάβασης: 1). Η διαχωριστική νησίδα της Γρηγορίου Λαμπράκη στο σημείο της διάβασης πεζών διακόπτεται ενώ ταυτόχρονα το πλάτος της στο συγκεκριμένο σημείο αυξάνεται. Ακόμη για την πρόσβαση στις διαβάσεις, η επιφάνεια των πεζοδρομίων διαμορφώθηκε κατάλληλα ώστε να καλύπτεται η υψομετρική διαφορά μεταξύ πεζοδρομίου και οδοστρώματος, λειτουργώντας ως σκάφη σύνδεσης της στάθμης του πεζοδρομίου με αυτή του οδοστρώματος.

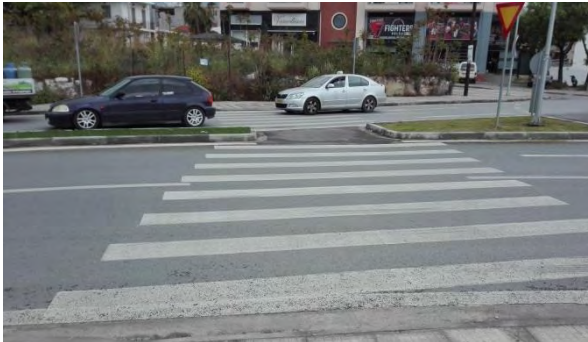
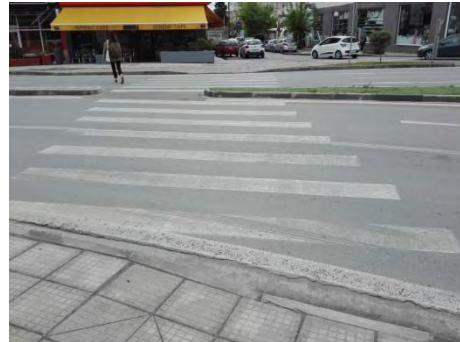
Εικόνα 50: Διαμόρφωση διαχωριστικής νησίδας και διάβασης πεζών στην οδό Γρηγορίου Λαμπράκη

50α: Πριν τον κόμβο

50β: Μετά τον κόμβο

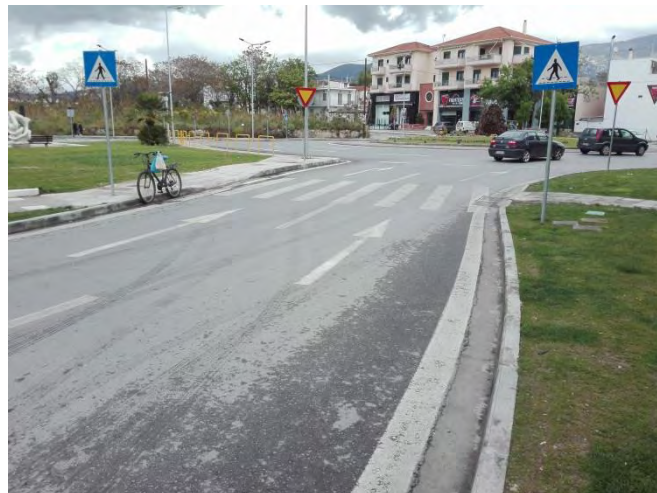
Εικόνα 51: Επίστυλη σήμανση του κυκλικού κόμβου στην πρόσβαση από την Σέκερη
