ΠΑΝΕΠΙΣΤΗΜΙΟ ΘΕΣΣΑΛΙΑΣ  
ΠΟΛΥΤΕΧΝΙΚΗ ΣΧΟΛΗ  
ΤΜΗΜΑ ΜΗΧΑΝΟΛΟΓΩΝ ΜΗΧΑΝΙΚΩΝ

ΠΡΟΓΡΑΜΜΑ ΜΕΤΑΠΤΥΧΙΑΚΩΝ ΣΠΟΥΔΩΝ  
ΑΝΑΛΥΣΗ ΚΑΙ ΔΙΑΧΕΙΡΙΣΗ ΕΝΕΡΓΕΙΑΚΩΝ ΣΥΣΤΗΜΑΤΩΝ

**ΔΙΠΛΩΜΑΤΙΚΗ ΕΡΓΑΣΙΑ**

*Ανάλυση Βασικών Τύπων Αστοχίας σε Δοχεία Πίεσης*

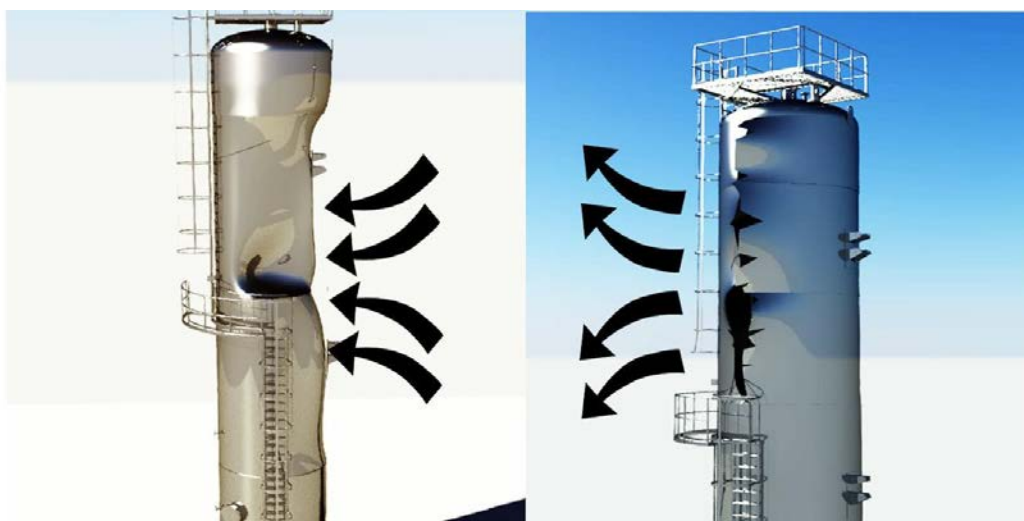
- 3) **Ελαστικός λυγισμός (Buckling):** Ο λυγισμός[11] είναι ένας τρόπος αστοχίας σε δοχεία πίεσης όπου το δοχείο παραμορφώνεται σημαντικά από τάσεις που οφείλονται στην εσωτερική πίεση, στο βάρος του δοχείου είτε από τις εξωτερικές περιβαλλοντικές συνθήκες (άνεμος, θερμοκρασία περιβάλλοντος) οι οποίες επηρεάζουν τις ιδιότητες του υλικού και την ακαμψία του. Σε συνδυασμό με την γεωμετρία του δοχείου, των ιδιοτήτων του υλικού και των συνθηκών φόρτισης, ο ελαστικός λυγισμός μπορεί να οδηγήσει σε καταστροφική αστοχία εάν δεν αντιμετωπιστεί σωστά[14].

*Εικόνα 15: Αστοχία δοχείων λόγω ελαστικής παραμόρφωσης [51]*

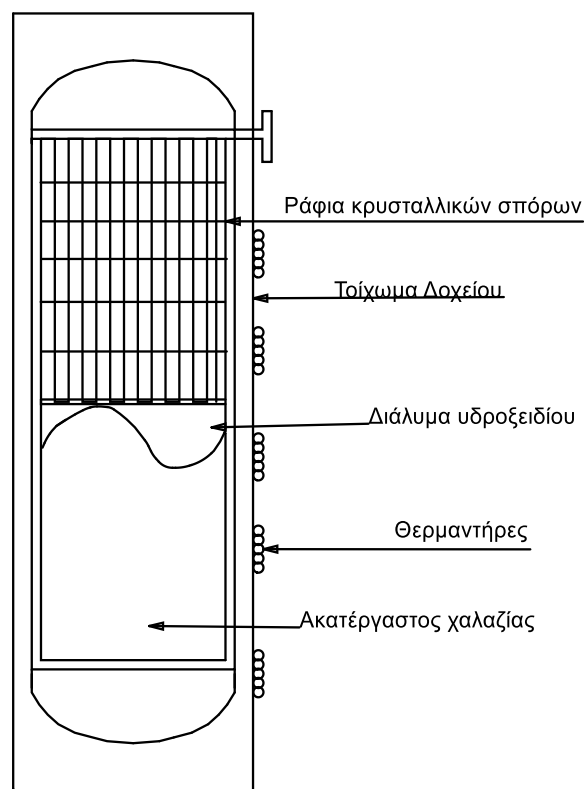
χαλαζία, κατασκευασμένα από υλικά(χάλυβας ASME SA-723) με μηχανικές ιδιότητες που να αντέχουν σε υψηλές πιέσεις λειτουργίας. Και τα οκτώ δοχεία αποτελούνταν από ένα χαλύβδινο κυλινδρικό κέλυφος μήκους 14,5 περίπου μέτρων και τις κεφαλές πάχους μισού μέτρου. Το πάχος του κυλινδρικού τοιχώματος (κέλυφος) του δοχείου ήταν 20,57 εκατοστά, ενώ το πάχος στα ελάσματα των κεφαλών ήταν μεγαλύτερο (45 εκατοστά πάχος άνω κεφαλής και 40 εκατοστά στην κεφαλή πυθμένα του δοχείου (Εικ. 23, CSB, 2013, Fig.3, p. 4[19]). [19]

**Εικόνα 23:** Σκαρίφημα αυτόκλειστου δοχείου πίεσης (CSB, 2013, Fig.3, p. 4) [19]

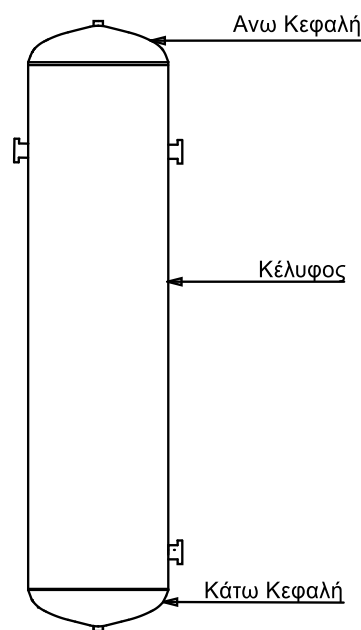
**Εικόνα 26:** Σκαρίφημα του δοχείου SCR (CSB, 2013, Fig.4, p.16) [20]

Το 2012, το τεχνικό προσωπικό της Loy-Lange εντόπισε διαρροή νερού από την κάτω κεφαλή του δοχείου SCR. Η κεφαλή είχε εμφανή σημάδια διάβρωσης (pitting corrosion). Αυτή ήταν και η αρχική εκτίμηση των τεχνικών για την διαρροή του δοχείου. Η εταιρεία αποφάσισε να επισκευάσει το δοχείο από το να το αντικαταστήσει με νέο, αναθέτοντάς τις εργασίες επισκευής

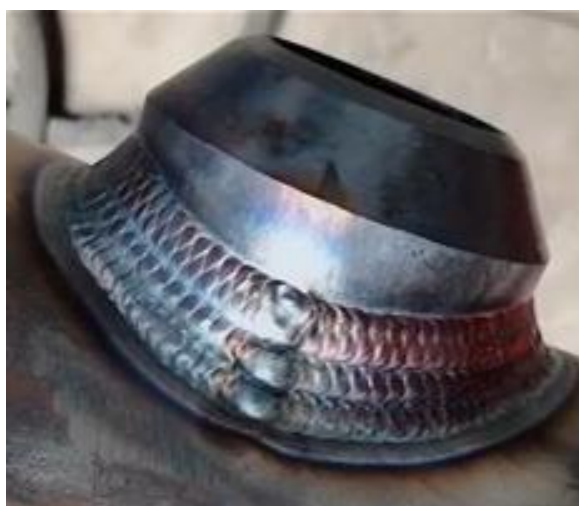
**Εικόνα 32:** Εξάρτημα τύπου weldolet – συγκόλληση [36]

Με την ολοκλήρωση των διορθωτικών ενεργειών, το δοχείο επανασυνδέθηκε με το δίκτυο και τέθηκε σε λειτουργία, χωρίς να επιθεωρηθεί η επισκευή και η συγκόλληση με κάποιο μη

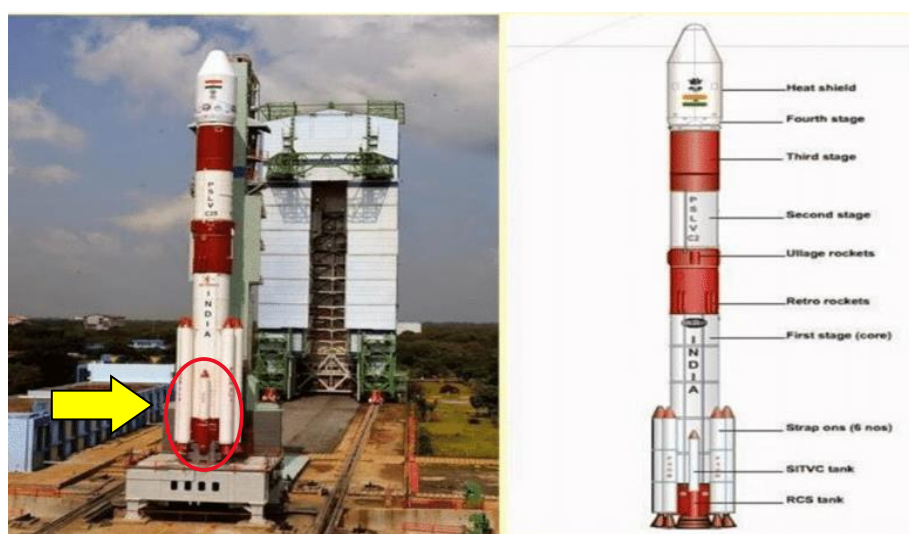
Εικόνα 33: Δεξαμενή SITVC προσαρμοσμένο σε πυραυλικό σύστημα

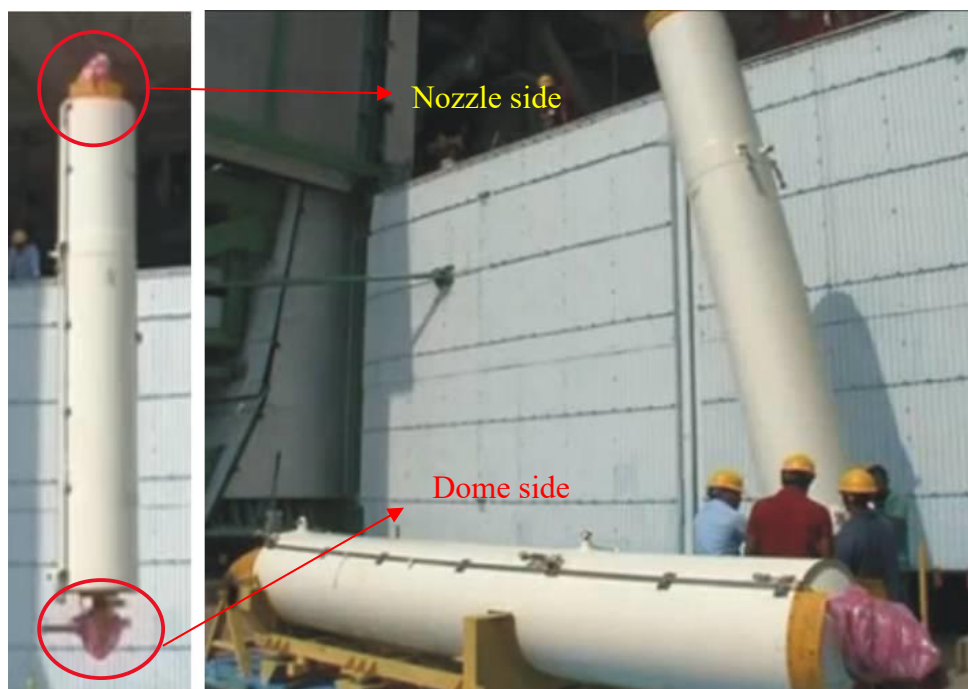
κατασκευάστηκε με κάμψη ψυχρής έλασης και συγκολλήθηκαν συνολικά μεταξύ τους με περιμετρική συγκόλληση για να διαμορφώσουν το κύριο σώμα της κυλινδρικής δεξαμενής. Στα άκρα του κύριου κελύφους συγκολλήθηκαν, επίσης με περιμετρική συγκόλληση δύο μεταλλικοί δακτύλιοι στις μεριές του ακροφυσίου (nozzle) και του θόλου (dome) (Εικ 34).

*Εικόνα 34: Δεξαμενή SITVC [37]*

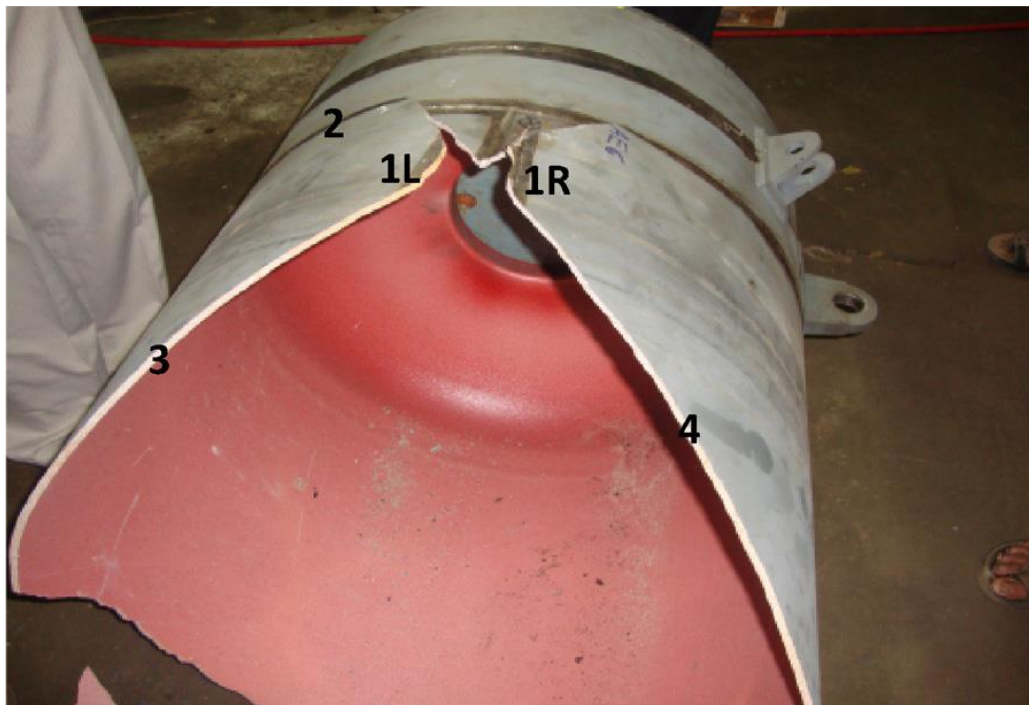
Το εναπομένον υλικό στο κέλυφος (Εικ. 37a) που αστόχησε έχει χαρακτηριστεί στο σκαρίφημα ως θέση (A), θέση (B) και θέση (C) αντίστοιχα (Εικ. 37b). Στις θέσεις αυτές διενεργήθηκαν δειγματοληπτικές μετρήσεις πάχους κατά μήκος της θραύσης του ελάσματος και σε διάστημα 10 mm ανά σημείο μέτρησης με συσκευή υπερήχων. Σύμφωνα με τον Jha [24] στην θέση A στα σημεία από 7 έως 10, παρατηρήθηκαν οι χαμηλότερες μετρήσεις πάχους του υλικού (Εικ.37b) σε σχέση με τα υπόλοιπα μετρούμενα σημεία των θέσεων A, B και C (5,90 – 6,20 mm). Πιο συγκεκριμένα, το πάχος του υλικού κυμαίνονταν από 5,72 – 5,79 mm (σημεία από 7-10). Στις θέσεις 7, 8, 9 της θέσης του υλικού A, πραγματοποιήθηκαν περαιτέρω παχυμετρήσεις σε θέσεις που ξεκινούσαν από την άκρη της θραύσης προς το εσωτερικό του υλικού. Τα αποτελέσματα και αυτών των παχυμετρήσεων επιβεβαίωσαν την αρχική εκτίμηση για μείωση του πάχους στο σημείο 7 (5,72 – 5,88 mm), στο σημείο 8 (5,74 – 5,96 mm) και στο σημείο 9 (5,79 – 5,95 mm). Σε συνέχεια των ερευνών, διενεργήθηκε μικροσκοπικός έλεγχος σε δοκίμια που συλλέχτηκαν από διάφορα σημεία της επιφανειακής θραύσης του κελύφους όπως φαίνεται στην εικόνα 38. Η επιφάνεια θραύσης στη θέση 1L και 1R στο μικροσκόπιο αποκάλυψε μια ημιελλειπτική περιοχή (Εικ. 39).

**Εικόνα 38:** Δειγματοληπτικές θέσεις λήψης δοκιμίων 1L, 1R, 2, 3, 4 [24]

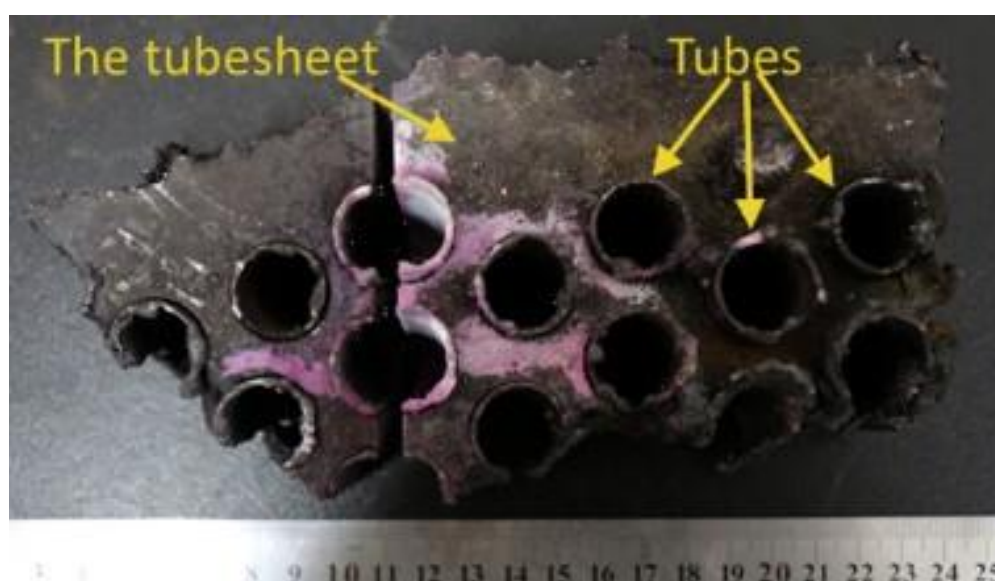
Εναλλάκτης θερμότητας δέσμης – κελύφους μονής διαδρομής αστόχησε μετά από 30 ημέρες λειτουργίας. Η αστοχία παρατηρήθηκε σε πολλά σημεία συγκόλλησης μεταξύ των άκρων των σωλήνων με τον εμπρόσθιο καθρέπτη του εναλλάκτη (αυλοφόρος πλάκα) (Εικ.43α – 43b). Οι αυλοί του εναλλάκτη ήταν κατασκευασμένοι από ανοξείδωτο χάλυβα ποιότητας 304L. Η εξωτερική διάμετρος τους ήταν 19 mm, το πάχος τους 1,2 mm και το μήκος τους 4,5 m. Το έλασμα μεταξύ των αυλών ήταν κατασκευασμένο από χάλυβα ποιότητας SA516 Gr.71.

Εικόνα 43a: Κομμάτι συγκολλημένου αυλού – κελύφους του εναλλάκτη [25]

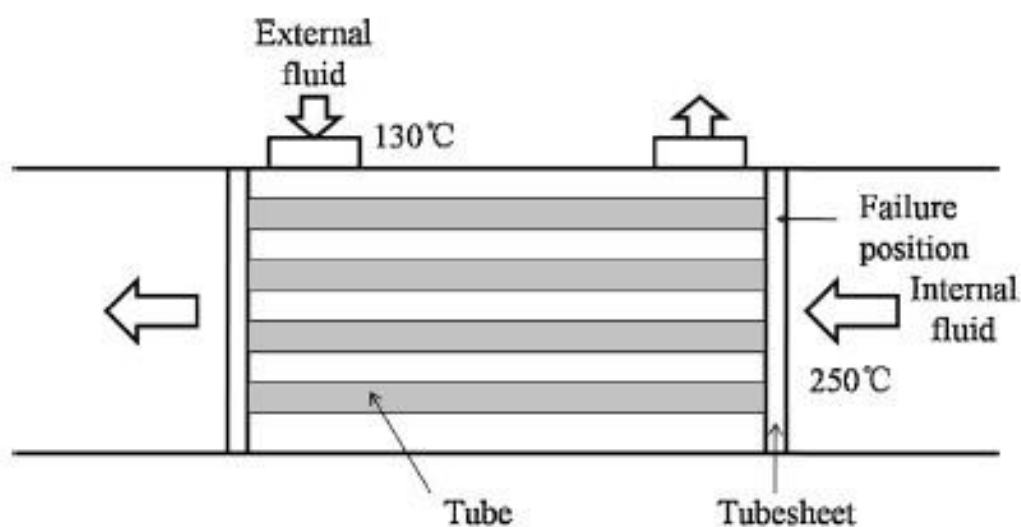
Εικόνα 43b: Σκαρίφημα του αποτυχημένου εναλλάκτη θερμότητας κελύφους-σωλήνα [25]

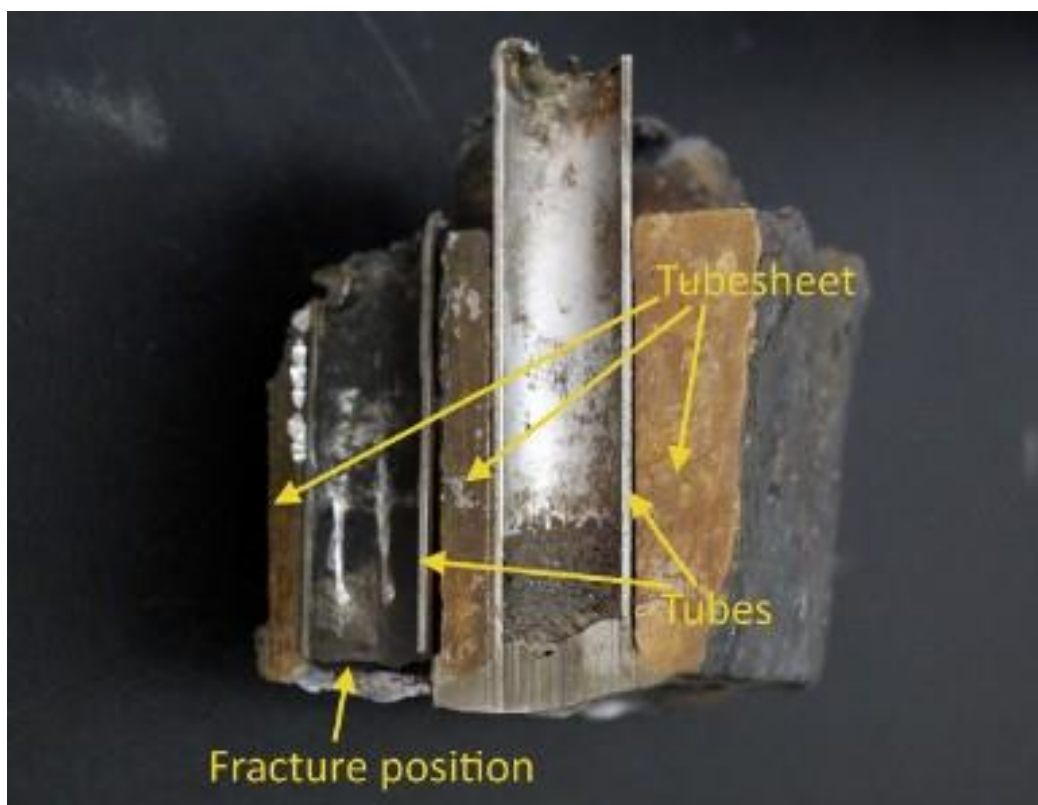
Η συγκόλληση μεταξύ των αυλών και του ελάσματος (tubesheet) έγινε με την μέθοδο βυθιζόμενου τόξου με Αργό, η πιο διαδεδομένη για κολλήσεις ανοξείδωτου χάλυβα με άλλους τύπους χάλυβα. Από σημεία που παρατηρήθηκε η θραύση κοπήκαν δείγματα για να υποβληθούν σε έλεγχο ώστε να βρεθούν τα αίτια της αστοχίας του εναλλάκτη θερμότητας. [25]

*Εικόνα 44: Τομή συγκολλημένης σύνδεσης σωλήνα-λαμαρίνας χάλυβα [25]*

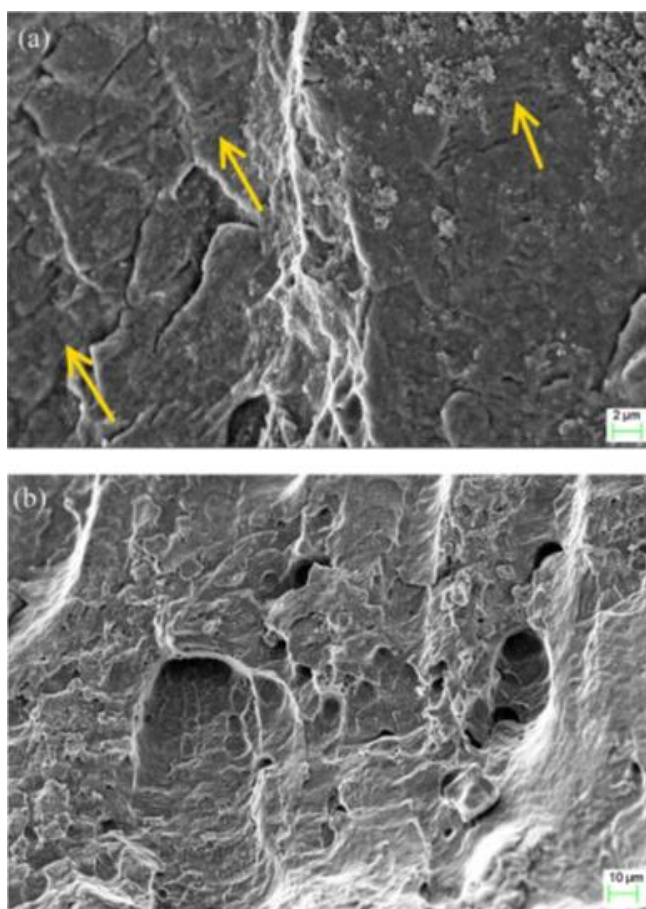
Τα ευρήματα των ζωνών B και C είναι χαρακτηριστικά γνωρίσματα της κόπωσης. Τα αποτελέσματα της συγκεκριμένης ανάλυσης οδήγησαν στο συμπέρασμα ότι η θραύση προκλήθηκε λόγω κόπωσης. Η έρευνα συνεχίστηκε με την εφαρμογή επιπλέον εργαστηριακών ελέγχων όπως της μεταλλογραφίας και των μηχανικών δοκίμων (δοκιμή εφελκυσμού, σκληρομετρία). Η μεταλλογραφία ανέδειξε ρωγμές στην περιοχή της συγκόλλησης μεταξύ του σωλήνα και του κελύφους όπως επίσης και στην περιοχή ΘΕΖ (Εικ.48). Στην δοκιμή εφελκυσμού, διαπιστώθηκε ότι οι παράμετροι αστοχίας εφελκυσμού του δείγματος ήταν σύμφωνοι με τα όρια των κανονιστικών διατάξεων για τον ανοξείδωτο χάλυβα 304L. Η σκληρομετρία ωστόσο απέδειξε ότι κοντά στην επιφάνεια θραύσης, η σκληρότητα του σωλήνα, ήταν υψηλότερη από τα τυποποιημένα όρια που όριζαν οι προδιαγραφές του υλικού. Αρά ο σωλήνας σε εκείνα τα σημεία είχε μειωμένη αντοχή που οφείλονταν όχι στο υλικό του, αλλά στο υλικό συγκόλλησης του. [25]

**Εικόνα 48:** Ζώνη B (α) ζώνη C (b) σε μεγέθυνση (SEM) [25]

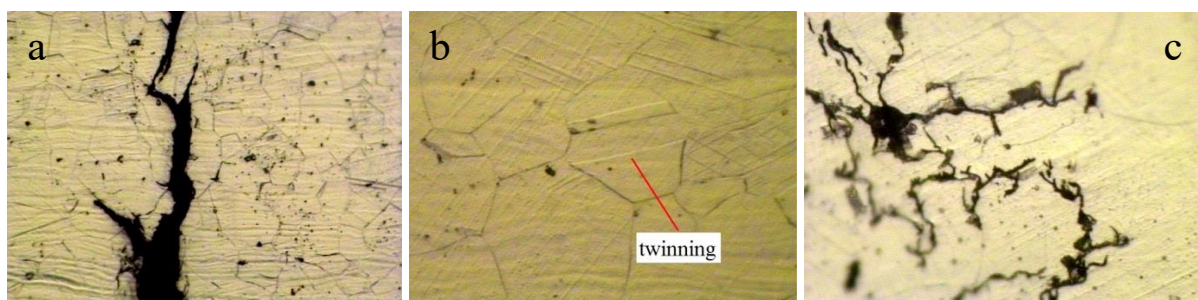
Για τον εντοπισμό περισσότερων πληροφοριών, κόπηκαν τρία δείγματα κοντά στο σημείο της αστοχίας στην πλάκα του εναλλάκτη, για την παρατήρηση της μικροδομής του υλικού και την εξέλιξη της διάβρωσης με την χρήση SEM και EDS. Τα αποτελέσματα και στα τρία δείγματα με την χρήση SEM, ήταν σχεδόν όμοια. Παρατηρήθηκαν και στα τρία δείγματα ίχνη διάβρωσης καθώς και μικροσκοπικά σημεία από τα οποία αναπτύχθηκαν οι αρχικές ρωγμές (Εικ.53). Επίσης, παρατηρήθηκαν στην μικροδομή των τριών δειγμάτων «το φαινόμενο της δικτύωσης» (twinning) (Εικ.53b). Αυτός ο όρος αναφέρεται στο σχηματισμό δικτυωμάτων στην μικροδομή του μετάλλου, όταν η επιφάνειά του χάνει το προστατευτικό στρώμα οξειδίου, επιτρέποντας στο μέταλλο να γίνει ευαίσθητο σε απώλεια ηλεκτρονίων, άρα ευαίσθητο στην εμφάνιση της διάβρωσης [27]. Σύμφωνα με τον Khodamorad [26], όλα τα παραπάνω, οδήγησαν στο συμπέρασμα ότι η αστοχία σχετίζεται με έναν συνδυασμό ανάπτυξης διακρυσταλικής και ενδοκρυσταλλικής ρωγμής διάβρωσης υπό τάση (Intergranular SCC & Transgranular SCC)(Εικ.54). Οι διακλαδισμένες ρωγμές είναι τυπικά σημάδια ρωγμής διάβρωσης υπό τάση(SCC) [28].

**Εικόνα 53:** Μικροδομή των δειγμάτων 1(a), 2(b) & 3(c) αντίστοιχα [26]

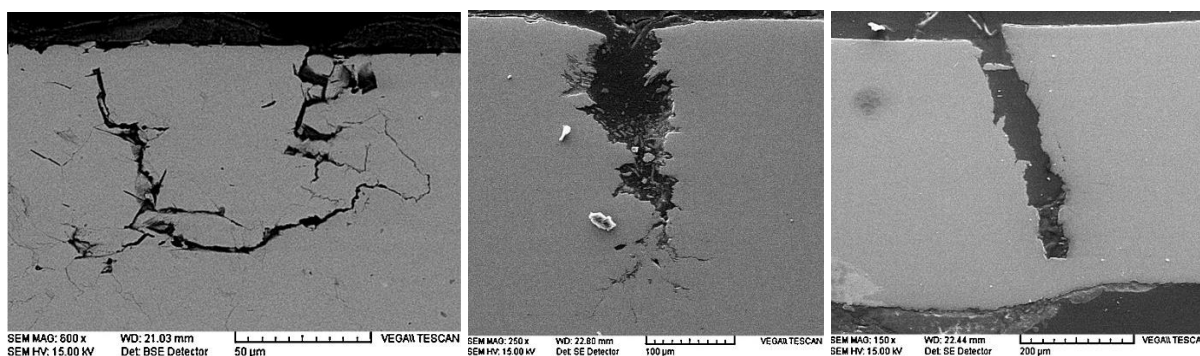
**Εικόνα 54:** Φωτογραφίες SEM των δειγμάτων 1(a), 2(b) & 3(c) αντίστοιχα [26]

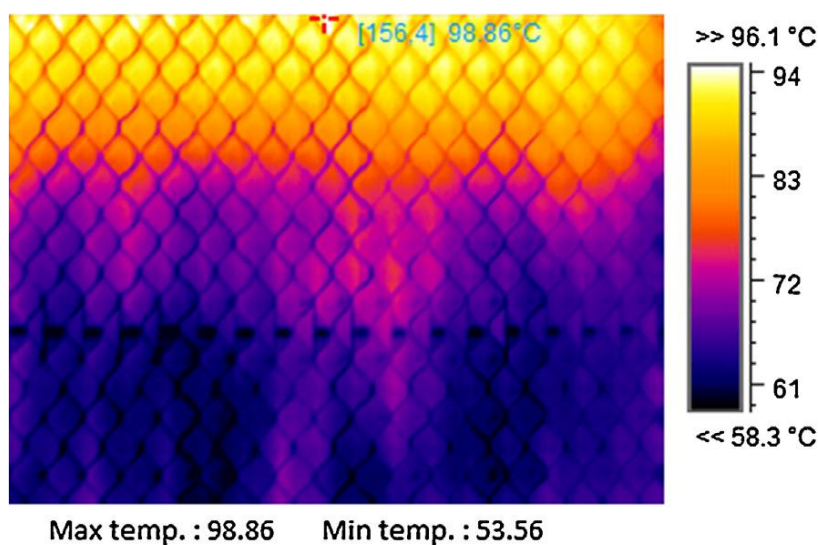
*Εικόνα 56: Προφίλ της θερμοκρασίας εισόδου (TW) [26]*

Το αποτέλεσμα της σάρωσης έδειξε ότι η μέγιστη θερμοκρασία του εναλλάκτη κυμαινόταν έως τους 99°C στην είσοδο του θερμού μέσου (TW), υψηλότερη από τη θερμοκρασία σχεδιασμού του εναλλάκτη θερμότητας. Μετά από ανασκόπηση στο ιστορικό συντήρησης της εταιρίας, αποκαλύφτηκε ότι ένα έτος πριν την αστοχία της πλάκας, οι τιμές της θερμοκρασίας TW σημείωσαν αύξηση, λόγω μιας σημαντικής αλλαγής στη διαδικασία λειτουργίας του εναλλάκτη. Για να αυξηθεί ο ρυθμός ψύξης και να μειωθεί η θερμοκρασία εξόδου TW στον εναλλάκτη, προθέτονταν στον εναλλάκτη ποσότητα νερού γενικής χρήσης το οποίο δεν ήταν επεξεργασμένο για βιομηχανική χρήση και γενικότερα για την λειτουργία της συγκεκριμένης εφαρμογής. Αυτή η πληροφορία, δικαιολόγησε τις τα ίχνη διάβρωσης που εντοπίστηκαν στη φτερωτή περιοχή της πλάκας κοντά στο σημείο της αστοχίας (Εικ. 53, zigzag edge). Στην συνέχεια, το νερό τροφοδοσίας του εναλλάκτη υποβλήθηκε σε χημική ανάλυση. Το νερό τροφοδοσίας περιείχε χαμηλή ποσότητα χλωριδίων και σουλφιδίων (1 – 3 ppm), ικανό μέσω της εξάτμισης του νερού χρήσης, να συγκεντρωθούν τοπικά στην πλάκα του εναλλάκτη ιόντα χλωριδίων και σουλφιδίων (λόγω υψηλής θερμοκρασίας) στην είσοδο του εναλλάκτη. Εν κατακλείδι, η εμφάνιση της τοπικής διάβρωσης λόγω της εξάτμισης του νερού χρήσης, σε συνδυασμό με τις τάσεις που αναπτύχθηκαν λόγω λειτουργίας της εγκατάστασης, οδήγησε στο τελικό στάδιο της αστοχίας, δηλαδή στη ρωγμή διάβρωσης υπό μηχανική τάση (SCC).[26]
