**ΠΑΝΕΠΙΣΤΗΜΙΟ ΘΕΣΣΑΛΙΑΣ**  
**ΠΟΛΥΤΕΧΝΙΚΗ ΣΧΟΛΗ**  
**ΤΜΗΜΑ ΠΟΛΙΤΙΚΩΝ ΜΗΧΑΝΙΚΩΝ**

*Διπλωματική Εργασία*

**ΑΞΙΟΛΟΓΗΣΗ ΔΙΚΤΥΟΥ ΓΙΑ ΤΗΝ ΜΕΤΑΚΙΝΗΣΗ  
ΠΕΖΗ ΚΑΙ ΜΕ ΜΕΣΑ ΜΙΚΡΟΚΙΝΗΤΙΚΟΤΗΤΑΣ ΣΕ  
ΜΕΣΑΙΕΣ ΠΟΛΕΙΣ ΤΗΣ ΕΛΛΑΔΑΣ**

**Βόλος 2025**

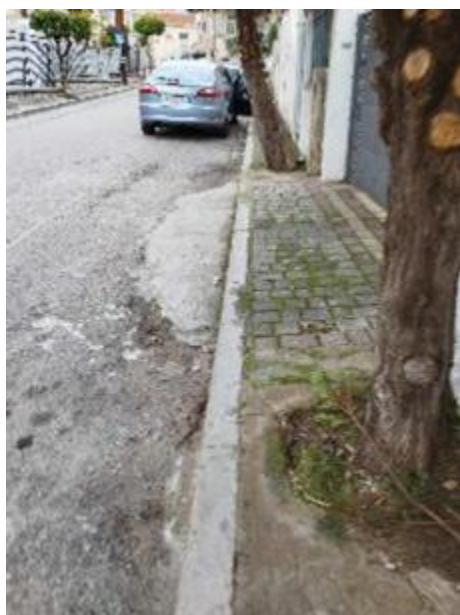
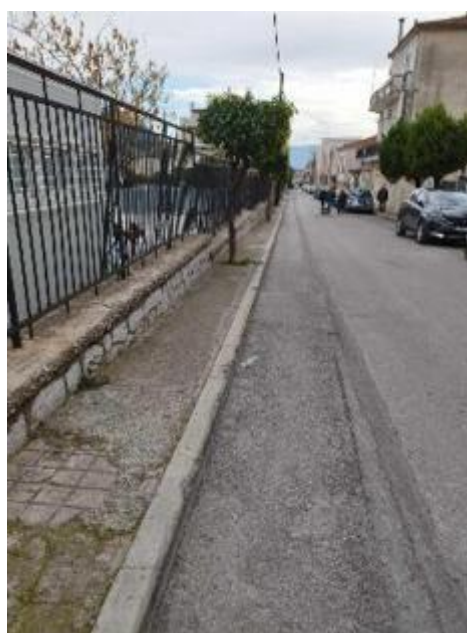
Εικόνα 17: Πεζοδρόμιο οδού Λιανοπούλου.

Κατά μήκος ολόκληρης της οδού, παρατηρείται εκατέρωθεν πεζοδρόμηση, η οποία διαθέτει πολύ περιορισμένο πλάτος χωρίς ελεύθερη ζώνη όδευσης και εκτιμάται ότι είναι ίσο με 60 εκατοστά (Πλάτος πεζοδρομίου 3). Η επιφάνεια του πεζοδρομίου δεν είναι στρωμένη με πλάκες, καθώς είναι κατασκευασμένη με τσιμέντο στο συντριπτικό ποσοστό των πεζοδρομίων της οδού. Εξάιρεση αποτελεί ένα πολύ μικρό τμήμα του πεζοδρομίου, ακριβώς έξω από την είσοδο του Δημοτικού Σχολείου. Ακόμα, όπως φαίνεται και στην εικόνα 17 , υπάρχουν πολλά σημεία όπου στο τσιμέντο παρουσιάζονται εμφανή σκασίματα και σπασίματα, ενώ σε ορισμένα σημεία το πεζοδρόμιο καλύπτεται από φύτευση. Υπάρχει έντονος αστικός εξοπλισμός σε όλο το μήκος της οδού, καθώς παρατηρούνται δένδρα, κολώνες ρεύματος και ένας πυροσβεστικός κρουνός (Επιφάνεια Πεζοδρομίου 3). Έτσι, όπως φαίνεται και στις φωτογραφίες, σε ορισμένα σημεία το ήδη περιορισμένο πλάτος, μειώνεται ακόμα περισσότερο. Επιπρόσθετα, το ύψος των πεζοδρομίων είναι κατά κύριο λόγο το επιθυμητό, με κάποιες εξαιρέσεις που παρουσιάζονται μεταβολές του ύψους στην είσοδο κατοικιών (Υψος Πεζοδρομίου 2). Επιπλέον, ο φωτισμός της οδού είναι αρκετά περιορισμένος, καθώς σε αρκετά σημεία δεν υπάρχει ικανοποιητική ισχύ από τους στύλους φωτισμού (Φωτισμός Οδού 2).

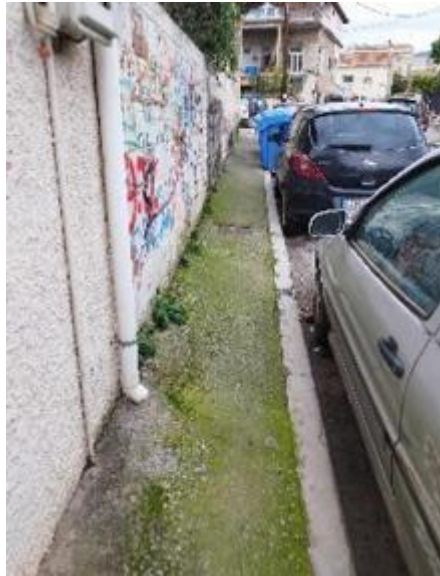
*Εικόνα 18: Φύτευση στο πεζοδρόμιο της οδού*

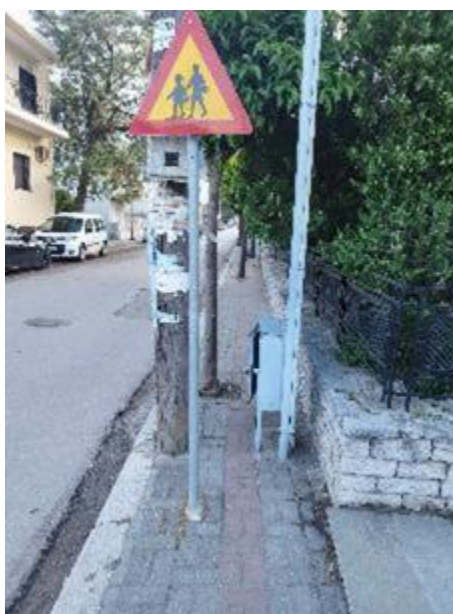
Εικόνα 23: Συνωστισμένος αστικός εξοπλισμός στο πεζοδρόμιο της οδού.

Στο τμήμα από την διασταύρωση με την οδό Λιανοπούλου μέχρι την διασταύρωση με την οδό Λεωφόρου Σαλώνων, παρατηρούνται διαφορές στα δυο πεζοδρομία. Επεξηγηματικά, στο αριστερό πεζοδρόμιο υπάρχει το επιθυμητό πλάτος ελεύθερης όδευσης κατά μήκος του Γενικού Γυμνασίου της Άμφισσας (Πλάτος Πεζοδρομίου 1), ενώ στο δεξί πεζοδρόμιο το πλάτος μετράτε 1,20μ και δεν φτάνει το ελάχιστο επιθυμητό (Πλάτος Πεζοδρομίου 2). Επίσης, υπάρχουν εκατέρωθεν κιγκλιδώματα ασφαλείας, δένδρα και στύλοι φωτισμού, κατά μήκος όλου του τμήματος. Στο δεξί πεζοδρόμιο, όπως φαίνεται στην εικόνα 24, υπάρχει περίπτερο το οποίο καταλαμβάνει όλο το πεζοδρόμιο εκμηδενίζοντας το πλάτος σε αυτό το σημείο (Πλάτος Πεζοδρομίου

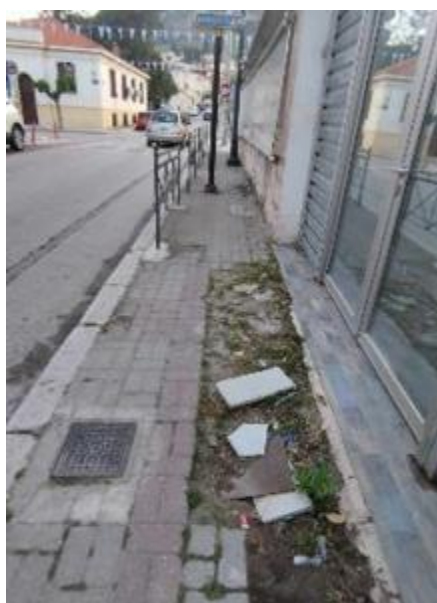
3). Επιπρόσθετα, λίγα μέτρα δίπλα, στην είσοδο ενός καταστήματος υπάρχουν καρέκλες και πέτρινες γλάστρες στο χώρο του πεζοδρομίου, με αποτέλεσμα το πλάτος να μειώνεται αισθητά (Πλάτος Πεζοδρομίου 3). Αντίστοιχα στο αριστερό πεζοδρόμιο, μέχρι και το τέλος του τμήματος, οι τοπικές επιχειρήσεις έχουν τοποθετήσει καρέκλες, τραπέζια και διακοσμητικές γλάστρες στην είσοδο τους, με αποτέλεσμα να ελαχιστοποιείται το πλάτος ελεύθερης όδευσης (Πλάτος Πεζοδρομίου 3). Στη συνέχεια, το δάπεδο αποτελείται από πλάκες πεζοδρόμησης οι οποίες δεν παρουσιάζουν ολισθηρότητα, ωστόσο παρατηρούνται σπασίματα και σκασίματα σε ορισμένα σημεία (Επιφάνεια Πεζοδρομίου 2). Όσον αφορά το ύψος του πεζοδρομίου, κατά κύριο λόγο είναι στα επιθυμητά όρια, με εξαίρεση ένα σημείο όπου παρατηρείται εναλλαγή του ύψους, όπως φαίνεται στην εικόνα 26, (Ύψος Πεζοδρομίου 2). Τέλος, τα κράσπεδα παρουσιάζουν σπασίματα και φέρουν αρκετή φθορά κατά μήκος όλου του τμήματος (Κράσπεδο Πεζοδρομίου 2)

Εικόνα 24:Σπασμένες πλάκες στο πεζοδρόμιο της οδού Γιδογιάννου.

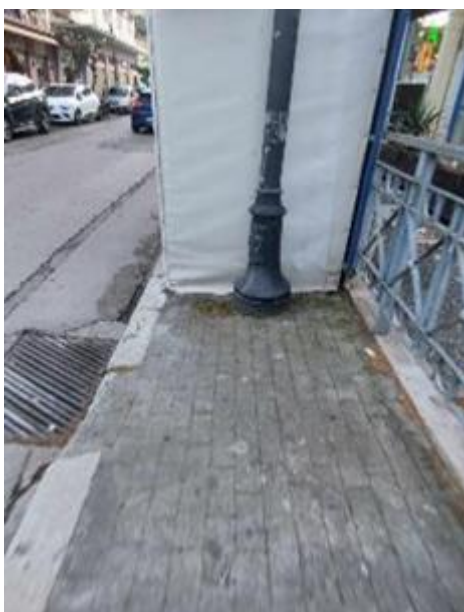
*Εικόνα 25: Παρεμπόδιση ελεύθερης όδευσης από περίπτερο.*

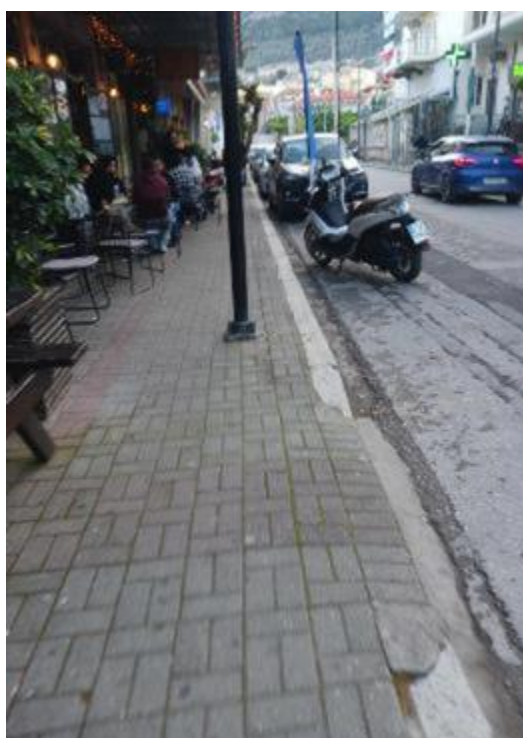
*Εικόνα 26: Όψη πεζοδρομίου της οδού.*

Όσον αφορά τον φωτισμό της οδού, παρατηρήθηκε ότι δεν είναι επαρκής σε όλη την περιοχή μελέτης, καθώς δεν υπάρχουν στύλοι φωτισμού σε όλο το μήκος της αλλά τμηματικά, ενώ μόνο στην διασταύρωση με την οδό Λεωφόρου Σαλώνων ο φωτισμός είναι υψηλής φωτεινότητας (Φωτισμός οδού 2).

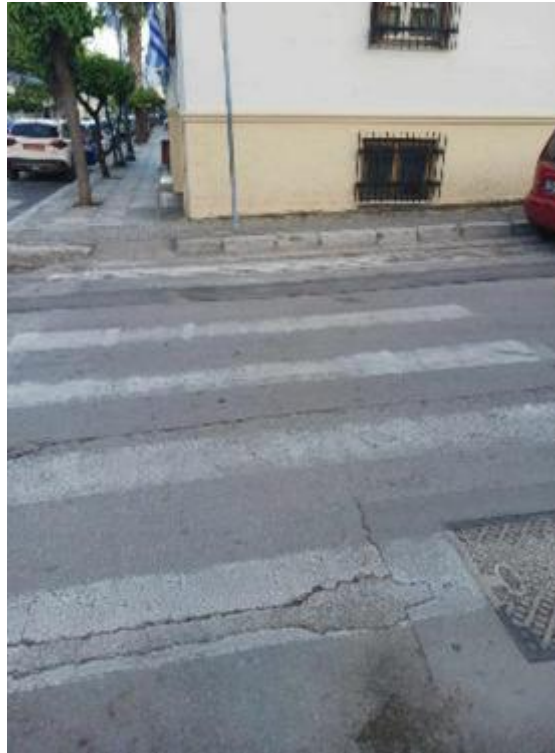
Στο τμήμα της οδού που αναλύθηκε υπάρχουν 5 διαβάσεις οι οποίες είναι όλες κάθετες στην οδό. Οι δυο βρίσκονται στην διασταύρωση με την οδό Λιανοπούλου και παρέχουν άμεση πρόσβαση στο Γυμνάσιο της Άμφισσας. Επίσης, υπάρχει διάβαση στη διασταύρωση με την οδό Νίκου Κορδώνη η οποία είναι πεζόδρομος και συνδέει την πλατεία Ησαΐα με τις τοπικές επιχειρήσεις που περιβάλλουν το Γυμνάσιο. Οι τελευταίες δύο βρίσκονται στην διασταύρωση με την οδό Λεωφόρο Σαλώνων και υπάρχει σήμανση STOP στο σημείο αυτό. Επιπρόσθετα, υπάρχει προειδοποιητική σήμανση πριν από όλες τις διαβάσεις (Σήμανση Διάβασης 1) σε εμφανή σημεία και στην σωστή απόσταση. Αντίθετα, η κατάσταση των διαβάσεων είναι εμφανώς δυσλειτουργική, καθώς είναι ξεθωριασμένες σε μεγάλο βαθμό. Τέλος, όπως φαίνεται και στις εικόνες, σε ορισμένα σημεία έχει διαστρωθεί ασφαλτος πάνω στη διάβαση χωρίς να ανασχηματιστούν οι λωρίδες, με αποτέλεσμα να αποκόπτονται (Διάβαση Πεζών 3).

Εικόνα 28: Όψη Διάβασης πεζών στην οδό Γιδογιάννου.

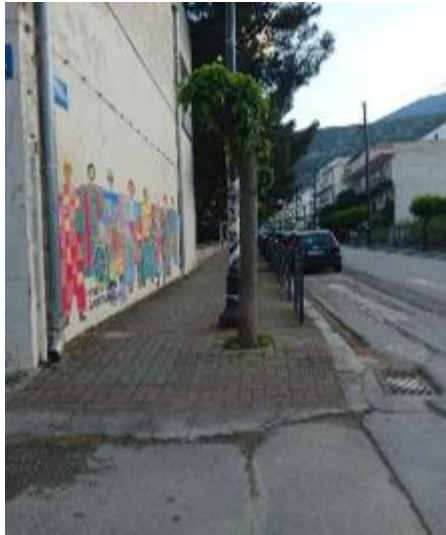
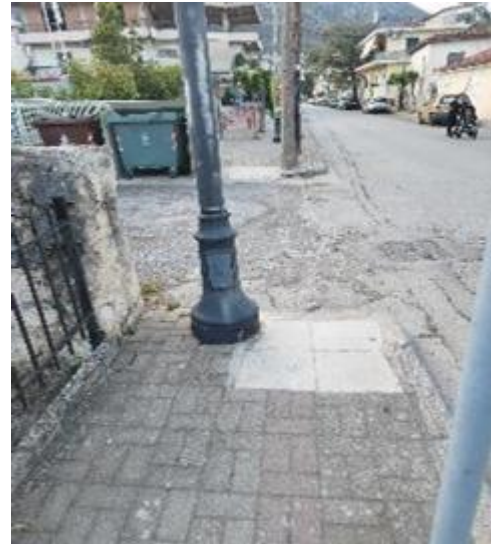
Στη οδό που αναλύθηκε, παρατηρήθηκαν σκάφες σύνδεσης του πεζοδρομίου με το οδόστρωμα, είτε παράλληλα με την οδό, είτε εγκάρσιως. Υπάρχουν αρκετές σκάφες σύνδεσης παράλληλα της οδού, οι οποίες συνδέουν τα πεζοδρομία σε διασταυρώσεις με άλλες οδούς. Όπως φαίνεται και στην εικόνα X, το πλάτος ορισμένων σκαφών είναι μικρότερο του ελάχιστου επιθυμητού, ενώ η κλίση της σκάφης είναι μεγαλύτερη από την επιθυμητή. Επίσης, σε δυο περιπτώσεις υπάρχει αστικός εξοπλισμός ακριβώς στο σημείο της σκάφης, με αποτέλεσμα το πλάτος ελεύθερης όδευσης να μειώνεται ακόμα περισσότερο (Σκάφη σύνδεσης στάθμης πεζοδρομίου-οδοστρώματος 3). Στο ίδιο πλαίσιο, η σκάφη εγκάρσιως του πεζοδρομίου που φαίνεται στην εικόνα, βρίσκεται πριν την διάβαση και το πεζοδρόμιο έχει αποκοπεί σε αυτό το σημείο λόγω μιας σχάρας αποχέτευσης, η οποία έχει καλυφθεί με ένα κομμάτι πλαστικού (Σκάφη σύνδεσης στάθμης πεζοδρομίου-οδοστρώματος 3). Επιπρόσθετα, ορισμένες σκάφες παρατηρούνται στην είσοδο κατοικιών, οι οποίες έχουν πλάτος μεγαλύτερο του ελαχίστου, καθώς εκτιμάται ότι ισούνται με 1,60μ. Τέλος, μόνο σε μια διάβαση υπάρχει σκάφη σύνδεσης των δυο πεζοδρομίων, καθώς οι υπόλοιπες τέσσερις δεν διαθέτουν.

Εικόνα 29: Σκάφες σύνδεσης πεζοδρομίου-οδοστρώματος στην οδό Γιδογιάννου.

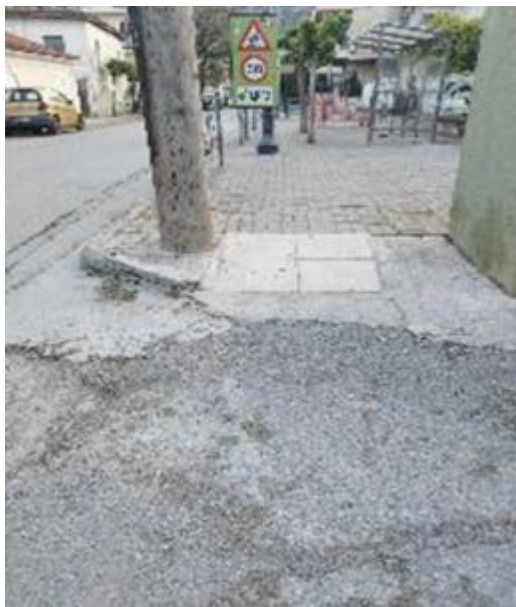
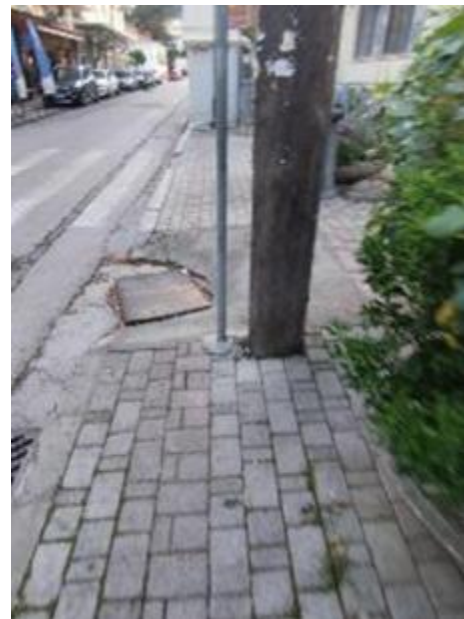
Εικόνα 30: Σκάφες σύνδεσης πεζοδρομίου-οδοστρώματος στην οδό Γιδογιάννου.

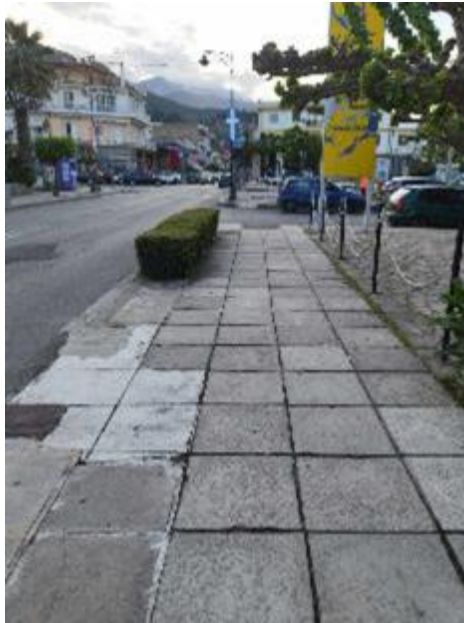
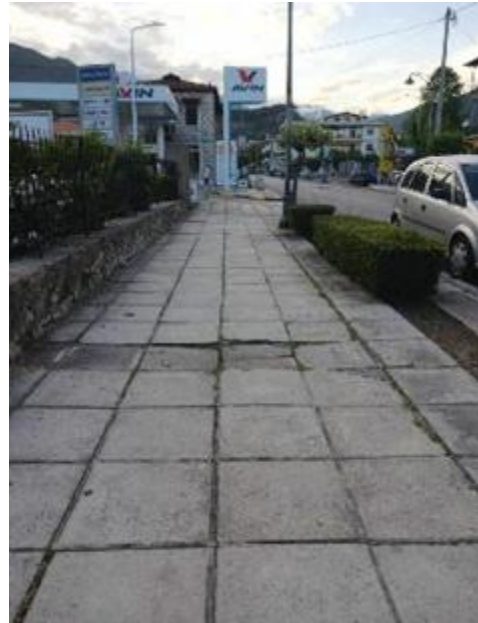
Στο τμήμα από την διασταύρωση με την οδό Τσίγκα μέχρι την διασταύρωση με την οδό Καραϊσκάκη, παρατηρείται πεζοδρόμηση εκατέρωθεν της οδού, η οποία κατά κύριο λόγο φέρει το επιθυμητό πλάτος ελεύθερης όδευσης (Πλάτος Πεζοδρομίου 1). Ειδικότερα, παρατηρούνται κατά μήκος της οδού δένδρα, καλλωπιστικοί θάμνοι και στύλοι φωτισμού, χωρίς όμως να μειώνεται το πλάτος του πεζοδρομίου κάτω από το ελάχιστο. Ωστόσο, όπως φαίνεται και στην εικόνα 32, υπάρχει πρατήριο στα δεξιά της οδού, με αποτέλεσμα το πεζοδρόμιο να αποκόπτεται σε δύο σημεία από τα οποία εισέρχονται και εξέρχονται τα οχήματα (Πλάτος Πεζοδρομίου 3?). Αντίστοιχα, για την ίδια αιτία, το αριστερό πεζοδρόμιο αποκόπτεται λίγα μέτρα πριν το τέλος του τμήματος. Επίσης, στην είσοδο ενός εστιατορίου, στο αριστερό πεζοδρόμιο, έχουν τοποθετηθεί τραπεζάκια και διακοσμητική φύτευση, με αποτέλεσμα το πλάτος σε αυτό το σημείο να είναι λίγο μικρότερο του ελαχίστου (Πλάτος Πεζοδρομίου 2). Όσον αφορά το δάπεδο, υπάρχουν ορισμένα σπασίματα στις πλάκες πεζοδρόμησης, ενώ στην ευθεία των πεζοδρομίων που έχουν τοποθετηθεί τα δένδρα, υπάρχει χώμα και έλλειψη πλακών (Επιφάνεια Πεζοδρομίου 2). Σε αντίθεση με το ύψος των κρασπέδων, το οποίο είναι στα επιθυμητά όρια (Ύψος Πεζοδρομίου 1), η κατάσταση τους δεν είναι η ιδανική, καθώς φέρουν σπασίματα σε αρκετά σημεία (Κράσπεδο Πεζοδρομίου 2).

Εικόνα 31: Πεζοδρόμιο οδού Λεωφόρου Σαλώνων

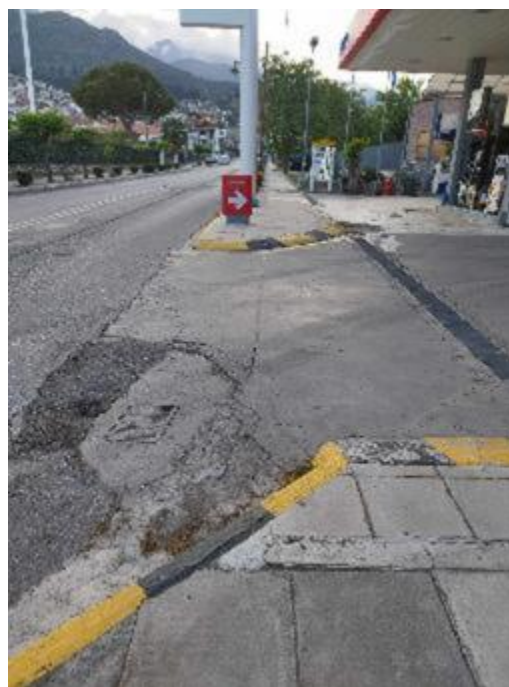
Εικόνα 32: Οδός Λεωφόρος Σαλώνων

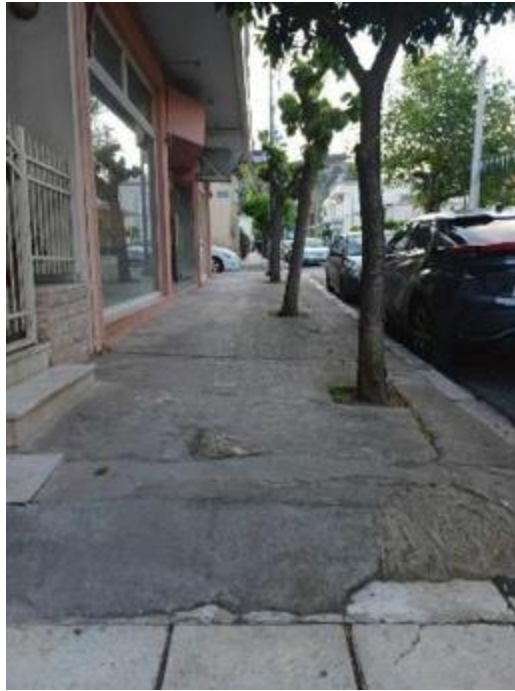
Στο τμήμα από την διασταύρωση με την οδό Καραϊσκάκη μέχρι την πλατεία Ησαΐα, υπάρχει πεζοδρόμηση εκατέρωθεν της οδού με το πλάτος ελεύθερης όδευσης να μην είναι σταθερό. Επεξηγηματικά, σε ορισμένα σημεία υπάρχει το επιθυμητό πλάτος το οποίο εκτιμάται ότι είναι ίσο με 1,80μ, ενώ παράλληλα σε πολλά σημεία παρατηρείται αισθητή μείωση λόγω αστικού εξοπλισμού και άλλων εμποδίων. Αναλυτικά, όπως

φαίνεται στην φωτογραφία XX, στο αριστερό πεζοδρόμιο έχουν τοποθετηθεί τραπεζάκια στην είσοδο μιας τοπικής επιχείρησης και σε συνδυασμό με τους καλλωπιστικούς θάμνους και της κολώνας ηλεκτρισμού το πλάτος δεν επαρκεί (Πλάτος Πεζοδρομίου 3). Επίσης, στο δεξί πεζοδρόμιο υπάρχει πρατήριο με αποτέλεσμα το πεζοδρόμιο να αποκόπτεται ομοίως με το τμήμα που αναλύθηκε παραπάνω. Επιπρόσθετα, (XXX ΓΥΡΟΒΟΛΙΕΣ) τα τραπεζάκια της τοπικής επιχείρησης στο δεξί πεζοδρόμιο, εμποδίζουν ομοίως την ελεύθερη όδευση, καθώς το πλάτος μετρήθηκε πολύ μικρότερο από το ελάχιστο επιθυμητό (Πλάτος Πεζοδρομίου 3). Όσον αφορά το δάπεδο, παρατηρούνται αρκετά σπασίματα και ραγίσματα, καθώς δεν έχει γίνει η κατάλληλη συντήρηση (Επιφάνεια Πεζοδρομίου 2) . Παράλληλα, ένα κομμάτι στο αριστερό πεζοδρόμιο έχει κατασκευαστεί από τσιμέντο και δεν υπάρχουν πλάκες πεζοδρόμησης (Επιφάνεια Πεζοδρομίου 3). Παρουσιάζονται ορισμένες εναλλαγές στο ύψος του πεζοδρομίου με αποτέλεσμα να εμποδίζεται η ομαλή διέλευση των πεζών (Ύψος Πεζοδρομίου 2), ενώ τα κράσπεδα έχουν ορισμένα εμφανή σπασίματα (Κράσπεδο Πεζοδρομίου 2).

Εικόνα 34: Κατάσταση πεζοδρομίου οδού Λεωφόρος Σαλώνων.

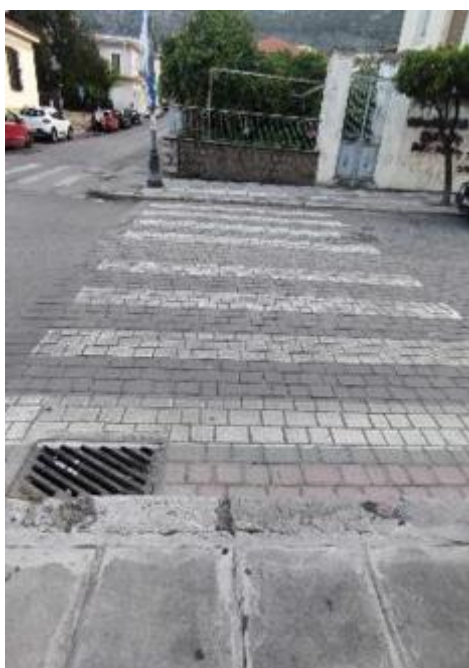
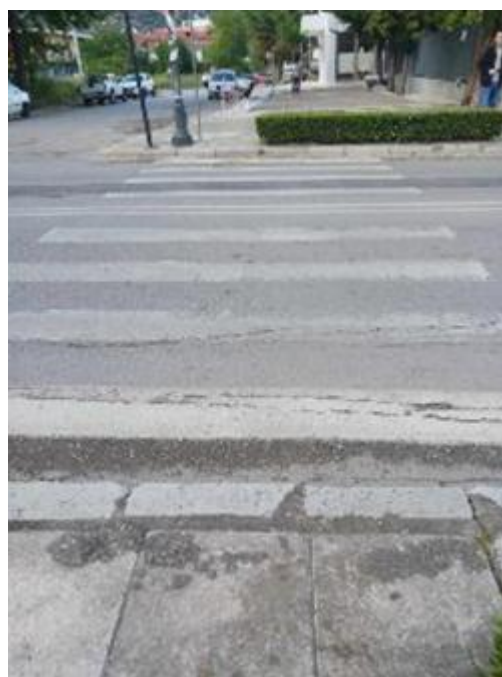
Στην οδό που αξιολογήθηκε υπάρχουν τέσσερις διαβάσεις, οι οποίες είναι όλες κάθετες στην οδό, με δυο από αυτές να βρίσκονται στην διασταύρωση με την οδό Γιδογιάννου. Αναλυτικότερα, η πρώτη διάβαση είναι ακριβώς πριν την διασταύρωση με την οδό 10ης Απριλίου και υπάρχει σήμανση της διάβασης σε σωστή απόσταση από αυτήν (Σήμανση Διάβασης Πεζών 1). Η συγκεκριμένη διάβαση βρίσκεται σε μέτρια κατάσταση και όπως φαίνεται στην εικόνα, οι λωρίδες της σε ένα σημείο αποκόπτονται λόγω μιας σχάρας αποχέτευσης (Διάβαση Πεζών 2). Επίσης, υπάρχει διάβαση κάθετα με την πλατεία Εθνικής Αντιστάσεως, χωρίς να υπάρχει όμως η κατάλληλη προειδοποιητική σήμανση. Οι λωρίδες της διάβασης αυτής είναι αρκετά ξεθωριασμένες, ενώ σε ορισμένα σημεία έχει σβηστεί εντελώς το χρώμα της λωρίδας (Διάβαση Πεζών 2). Τέλος, οι δύο διαβάσεις στην διασταύρωση με την οδό Γιδογιάννου βρίσκονται σε καλύτερη κατάσταση, καθώς οι λωρίδες φαίνονται καθαρά και υπάρχει η προειδοποιητική σήμανση σε ευκρινές σημείο.

Εικόνα 36: Όψη Διαβάσεων πεζών στην οδό Λεωφόρου Σαλώνων.

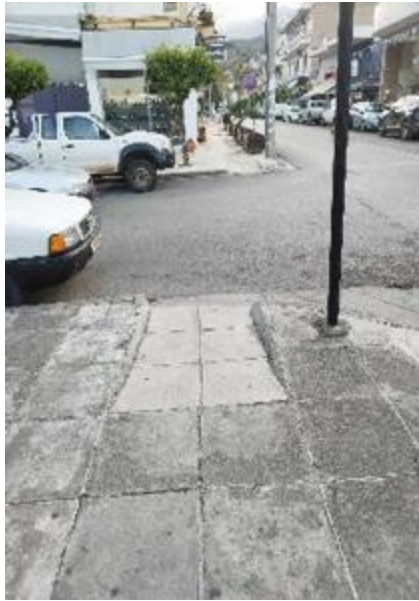
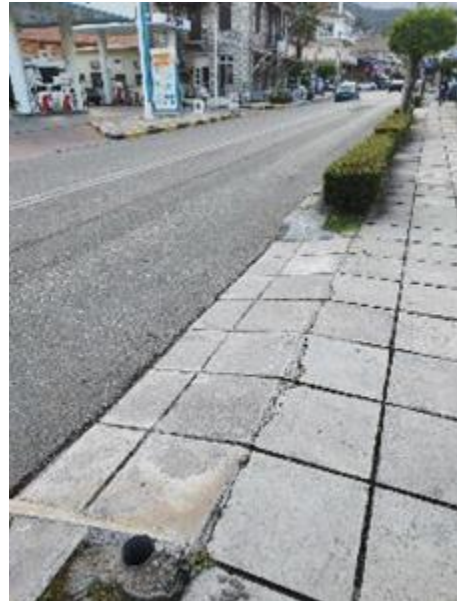
Στην οδό υπάρχουν ορισμένες σκάφες σύνδεσης πεζοδρομίου με το οδόστρωμα κυρίως στο δεξί πεζοδρόμιο, οι οποίες βρίσκονται κατά κύριο λόγο στις διασταυρώσεις με άλλες οδούς. Ειδικότερα, υπάρχει μια ράμπα με επαρκές πλάτος και ομαλή κλίση που βρίσκεται παράλληλα στην οδό. Επιπρόσθετα, παρατηρήθηκε μια σκάφη κάθετα στην οδό μόνο στο δεξί πεζοδρόμιο η οποία εκτιμάται ότι ισούται με 2,50μ και έχει ομαλή κλίση (Σκάφη σύνδεσης στάθμης πεζοδρομίου-οδοστρώματος 1). Αντιθέτως, οι σκάφες που βρίσκονται στην πλατεία Εθνικής αντιστάσεως έχουν απότομη κλίση και μικρότερο πλάτος από το ελάχιστο επιθυμητό, με αποτέλεσμα να υπάρχει επικινδυνότητα για τα άτομα με ειδικές ανάγκες (Σκάφη σύνδεσης στάθμης πεζοδρομίου-οδοστρώματος 3). Επίσης, στην διασταύρωση με την οδό Γιαννάκου Δελμούζου, η οποία είναι πεζόδρομος, υπάρχει σκάφη σύνδεσης κάθετα της οδού με επαρκές πλάτος. Τέλος, πρέπει να σημειωθεί ότι καμία διάβαση δεν διαθέτει σκάφες σύνδεσης, με αποτέλεσμα η διέλευση των πεζών με κινητικά προβλήματα να είναι αδύνατη.

Εικόνα 38: Οδός Λεωφόρου Σαλώνων.

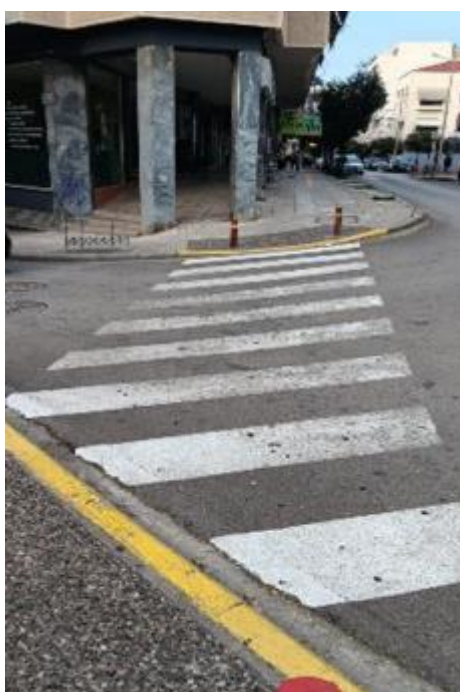
Εικόνα 54: Διάβαση στην διασταύρωση με την οδό Παλαιολόγου.

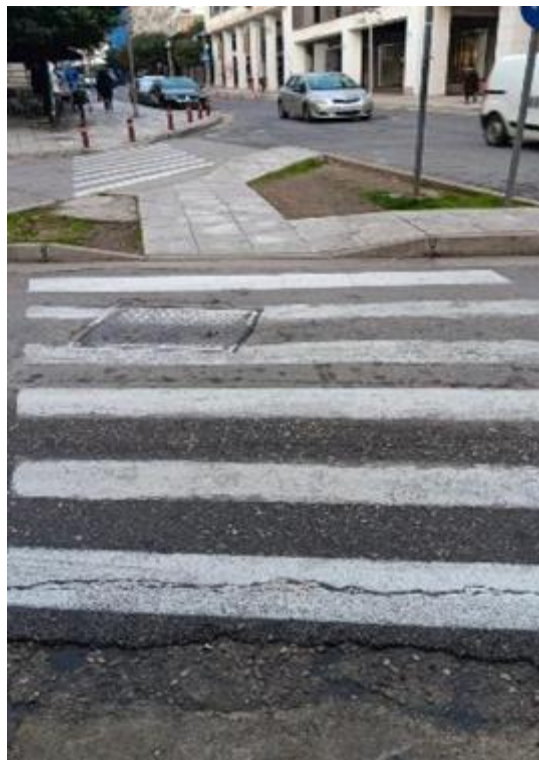
Εικόνα 58: Νησίδα στην διασταύρωση με την οδό Λεωνίδου.

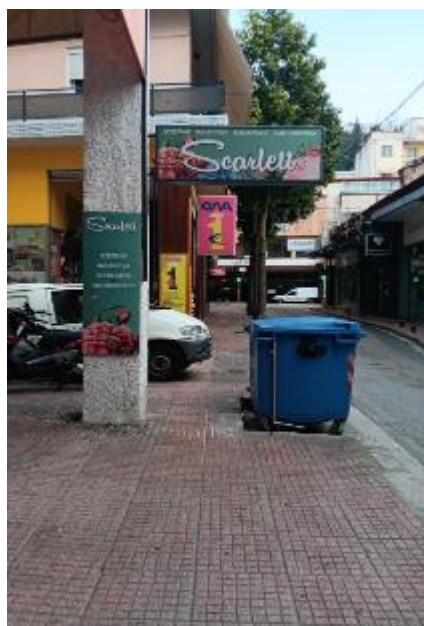
Εικόνα 62: Παρεμπόδιση ελεύθερης όδευσης από αστικό εξοπλισμό.

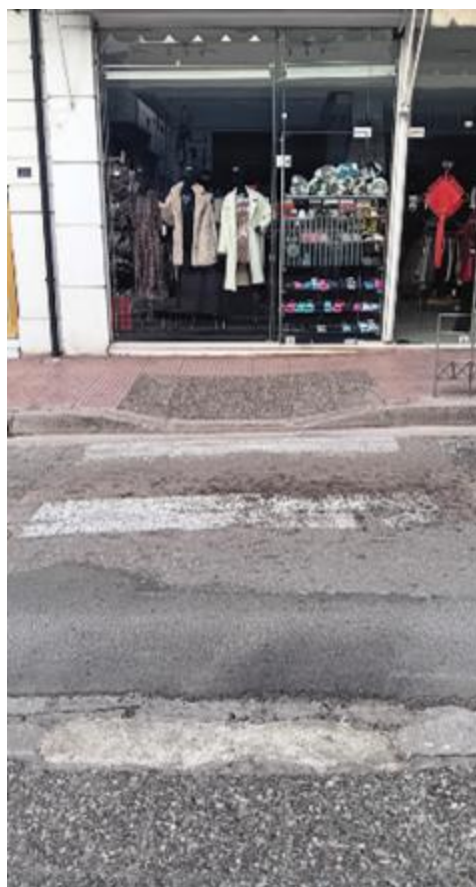
Εικόνα 64: Διάβαση οδού Κολοκοτρώνη

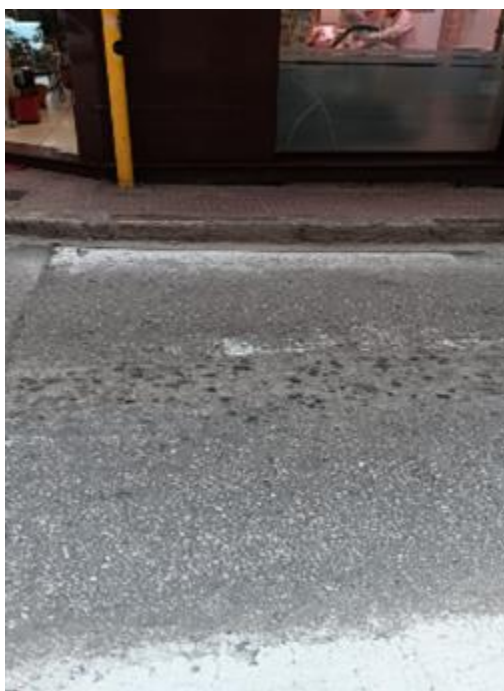
Εικόνα 65: Διάβαση στην διασταύρωση με την οδό Όθωνος.
