Διπλωματική Εργασία

ΑΣΤΟΧΙΕΣ ΥΛΙΚΩΝ ΣΤΗΝ ΕΛΛΗΝΙΚΗ ΒΙΟΜΗΧΑΝΙΑ

Στη συνέχεια, παρουσιάζονται τρία (3) Case Studies από την Ελληνική Βιομηχανία: Αστοχία Αυλών Εναλλάκτη Θερμότητας, Αστοχία Αυλών Φούρνου Reformer, Αστοχία Χάλυβα Μπιγιέτας.

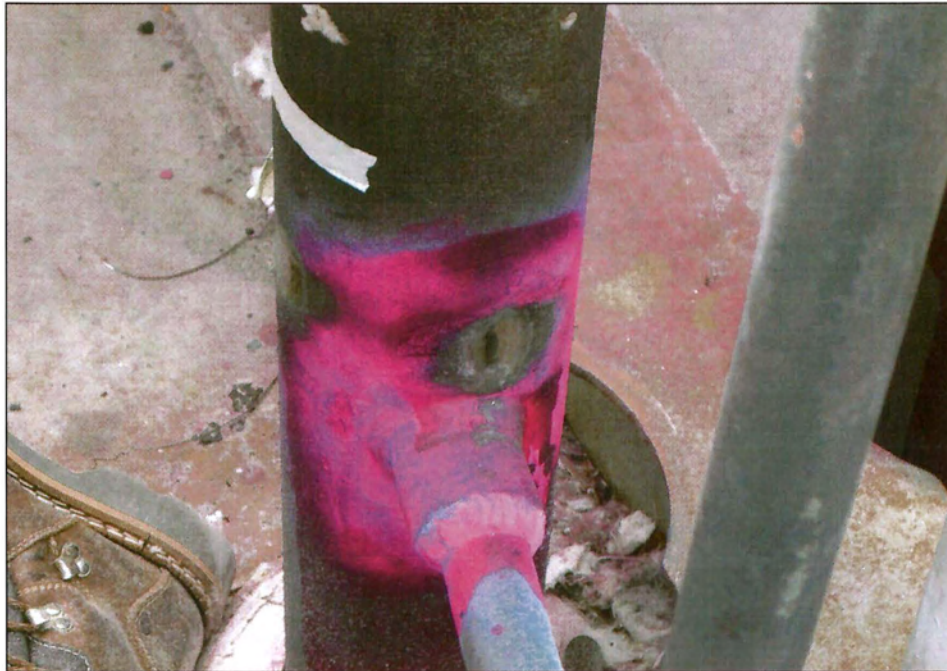
Εικόνα 3.3: Έλεγχος αυλού με διεισδυτικά υγρά

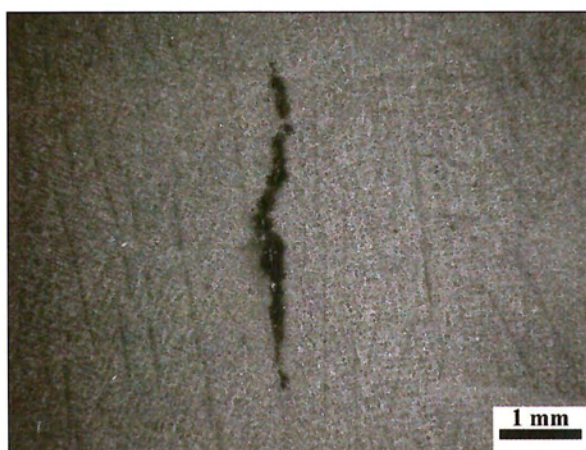
Τα δοκίμια 1_5 και 1_6 προέρχονται από τη βάση του pig tail και περιέχουν τη συγκόλληση αυτού. Τα δύο αυτά δοκίμια παρουσίαζαν μικρές εσωτερικές ρωγμές, δηλαδή ρωγμές που δεν έφταναν σε κανένα από τα δύο άκρα του τοιχώματος. Ήταν όλες τους σε απόσταση από τη λίμνη συγκόλλησης και δεν φαινόταν να προέρχονται από αυτήν.

Εικόνα 3.11: Ρωγμή στο δοκίμιο 1_5 (16x)

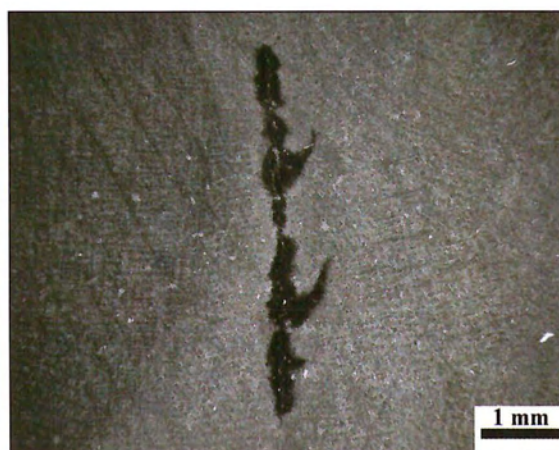
Εικόνα 3.12: Ρωγμή στο δοκίμιο 1_6 (16x)

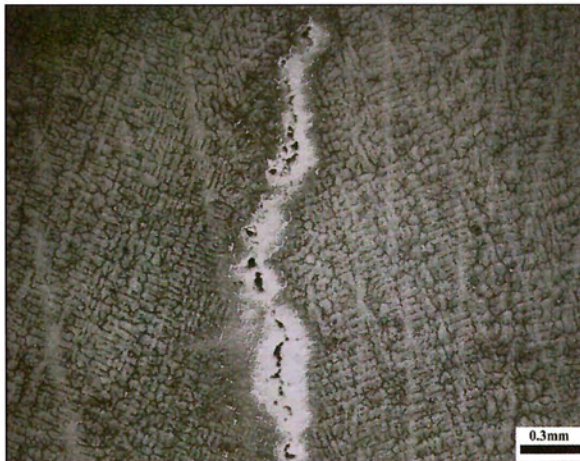
Εικόνα 3.26: Μεγάλη ρωγμή που διακρίνεται στο μέσο της Εικόνας X του δοκιμίου 1_5 (50x)

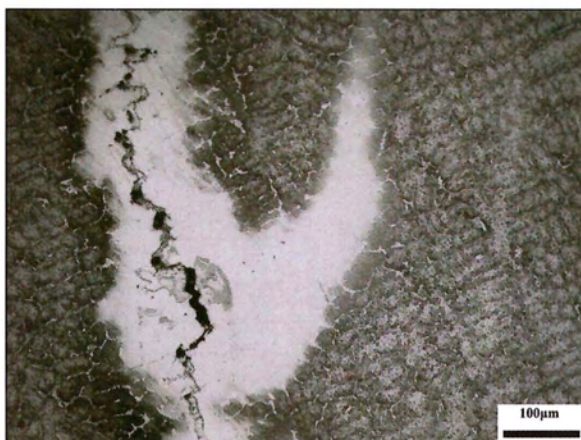
Εικόνα 3.33: Ρωγμή στο δοκίμιο 1_6 με εμφανή την διαβρωμένη περιοχή (200x)

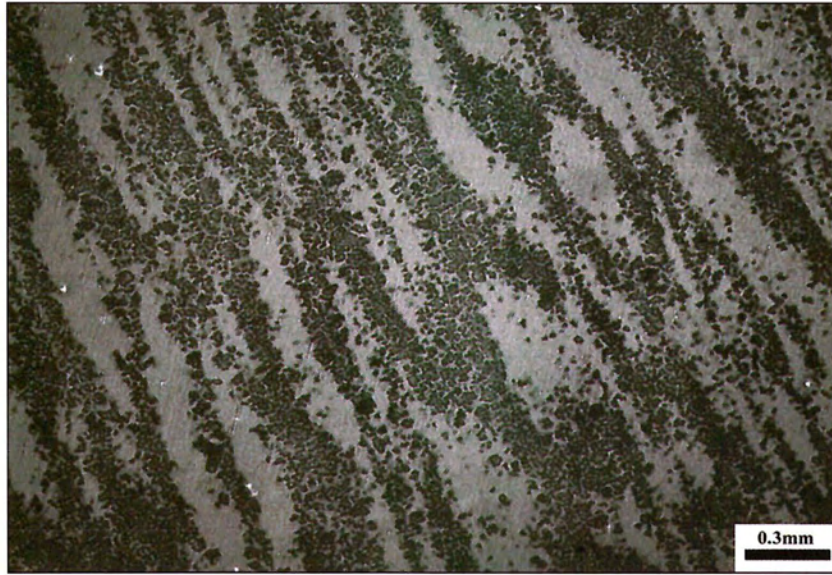
Στο δοκίμιο K, το οποίο κόπηκε ακριβώς επάνω στον κόκκινο δακτύλιο, δεν παρατηρήθηκε κάποια διαφορά στη δομή σε σχέση με τα άλλα δύο δοκίμια (Εικόνα 4.19). Και σε αυτό το τμήμα υπήρχε μια λευκή περιοχή στην επάνω επιφάνεια χωρίς να υπάρχει στην κάτω (Εικόνες 4.20 και 4.21).

Εικόνα 4.19: Δομή δοκιμίου K στο σημείο με τον κόκκινο δακτύλιο (50x)
