ΠΑΝΕΠΙΣΤΗΜΙΟ ΘΕΣΣΑΛΙΑΣ  
ΤΜΗΜΑ ΜΗΧΑΝΟΛΟΓΩΝ ΜΗΧΑΝΙΚΩΝ ΒΙΟΜΗΧΑΝΙΑΣ  
ΕΡΓΑΣΤΗΡΙΟ ΥΛΙΚΩΝ

ΤΑΞΙΝΟΜΗΣΗ ΚΑΙ ΜΕΛΕΤΗ  
ΑΣΤΟΧΙΩΝ ΤΩΝ ΥΛΙΚΩΝ  
ΣΤΙΣ ΧΒΒΕ

ΜΕΛΕΤΗ: ΜΑΡΟΠΑΚΗΣ ΠΑΝΑΓΙΩΤΗΣ  
ΕΠΙΒΛΕΠΩΝ: Γ.Ν. ΧΑΙΔΕΜΕΝΟΠΟΥΛΟΣ, ΑΝΑΠΛΗΡΩΤΗΣ ΚΑΘΗΓΗΤΗΣ

ΒΟΛΟΣ  
ΙΟΥΝΙΟΣ 1998

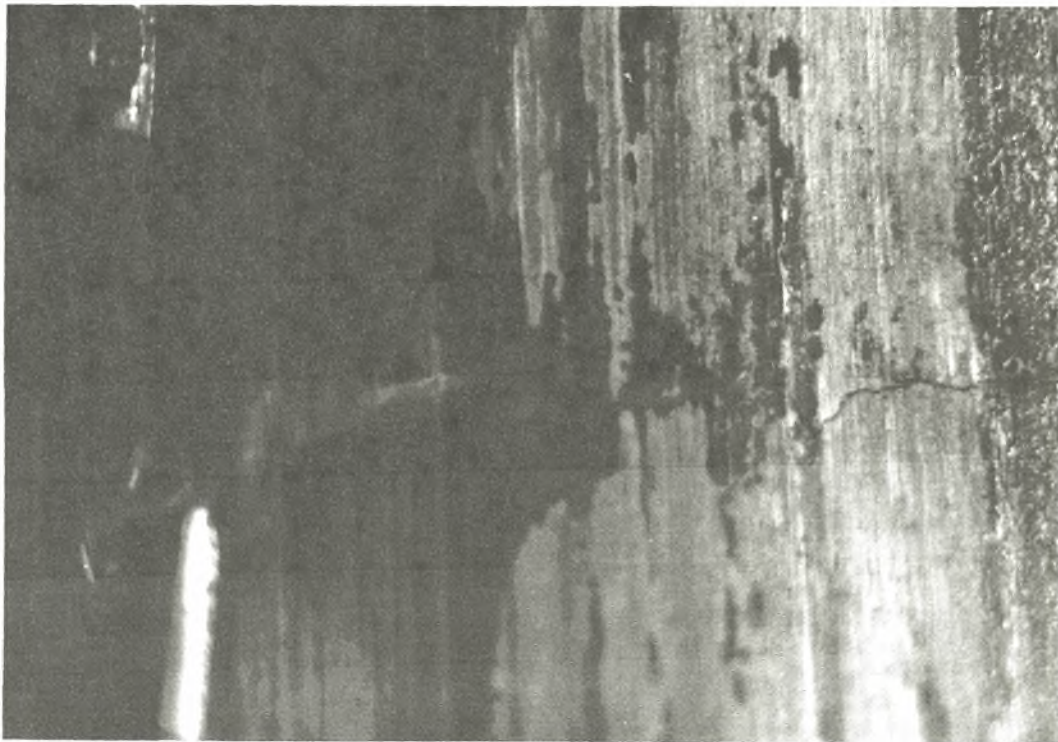
Φώτο 6 . Στερεομικροσκοπία του εσωτερικού του κουζινέτου με την ρωγμή

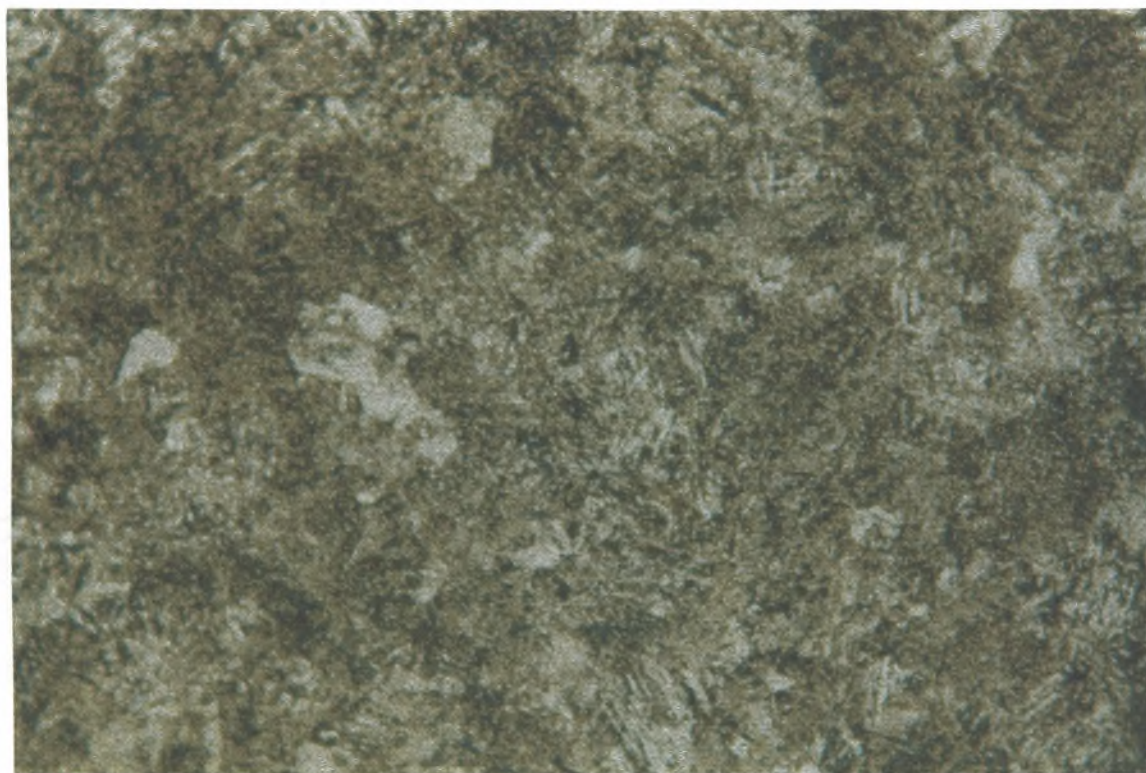
Φώτο 5. (x 200) Δομή του χάλυβα του άξονα της φτερωτής της αντλίας.  
Δοκίμιο 2.

Από την χημική ανάλυση βρέθηκε ότι η περιεκτικότητα του άνθρακα στον χάλυβα ήταν 0,298 % κ.β. ενώ η μεταλλογραφική εξέταση του άξονα έδειξε ότι έχει μικροδομή μαρτενσίτη .( Φωτ. 4-8 )
