**ΠΑΝΕΠΙΣΤΗΜΙΟ ΘΕΣΣΑΛΙΑΣ
ΠΟΛΥΤΕΧΝΙΚΗ ΣΧΟΛΗ
ΤΜΗΜΑ ΠΟΛΙΤΙΚΩΝ ΜΗΧΑΝΙΚΩΝ
ΣΥΓΚΟΙΝΩΝΙΑΚΟΣ ΤΟΜΕΑΣ**

ΔΙΠΛΩΜΑΤΙΚΗ ΕΡΓΑΣΙΑ

**ΔΙΕΡΕΥΝΗΣΗ ΤΟΥ ΕΠΙΠΕΔΟΥ ΟΔΙΚΗΣ ΑΣΦΑΛΕΙΑΣ
ΣΤΟ ΠΟΛΕΟΔΟΜΙΚΟ ΣΥΓΚΡΟΤΗΜΑ ΤΗΣ ΛΑΜΙΑΣ**

ΒΟΛΟΣ 2003

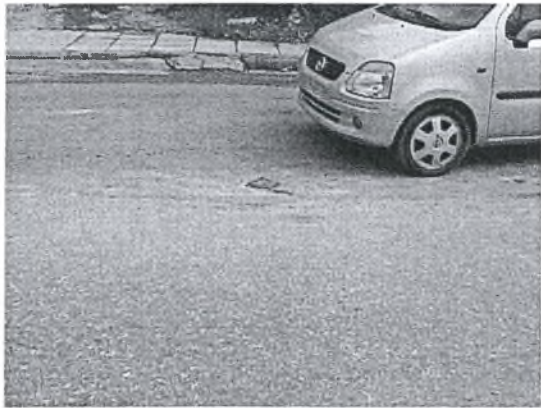
Φωτογραφία 1.7. Εμφάνιση κοιλώματος επί του οδοστρώματος

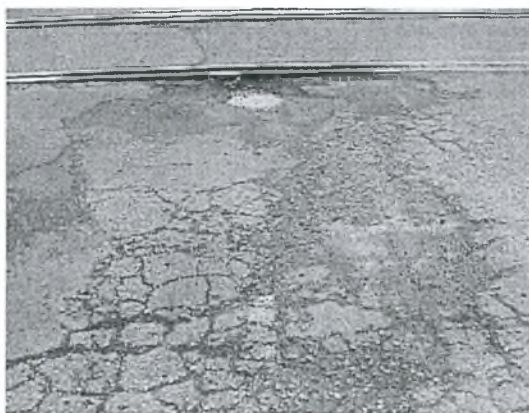
Φωτογραφία I.9. Αλλιγατορικές ρωγμές - αποσύνθεση του οδοστρώματος

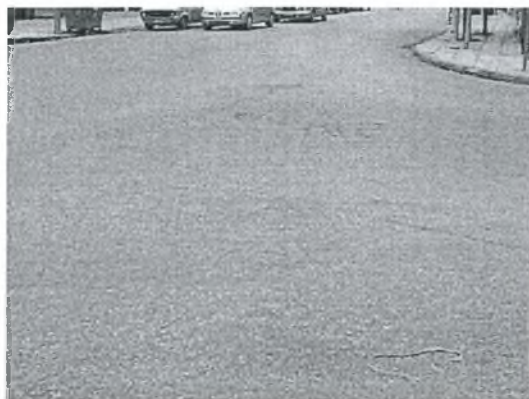
Φωτογραφία I.10. Κοιλώματα – αλλιγατορικές ρωγμές επί του οδοστρώματος

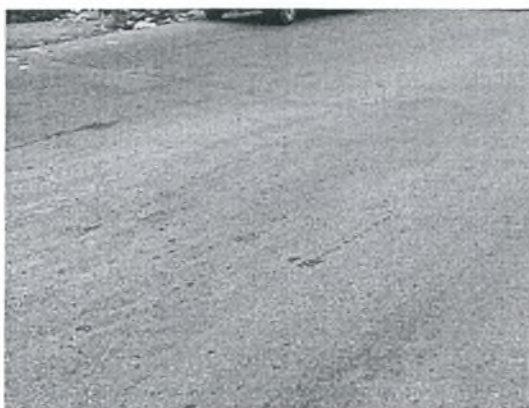
Φωτογραφία I.11. Εμφάνιση αυλακώσεων επί του οδοστρώματος

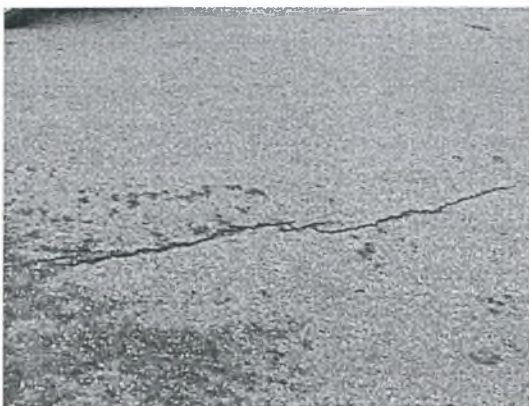
Φωτογραφία I.12. Εμφάνιση διαμηκών ρωγμών επί του οδοστρώματος

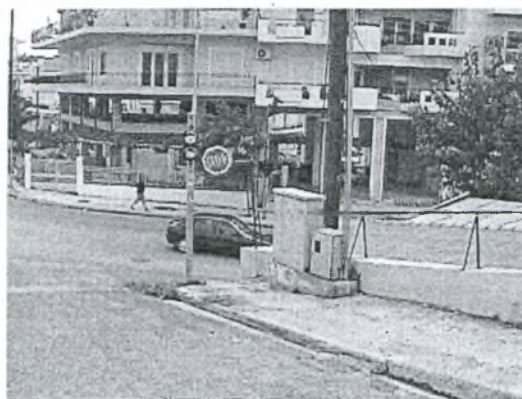
Φωτογραφία 1.15. Κακή θέση και κατάσταση σήματος STOP

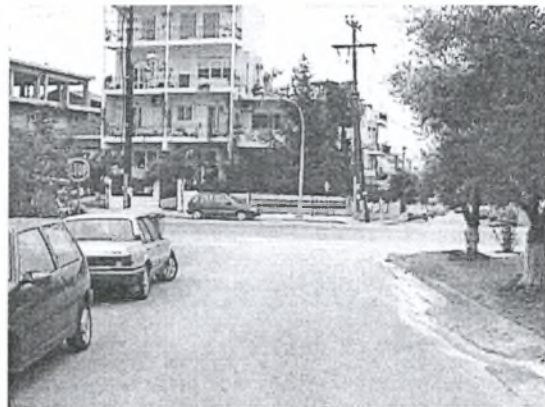
Φωτογραφία 11.4. Μείωση ορατότητας λόγω σταθμευμένων οχημάτων

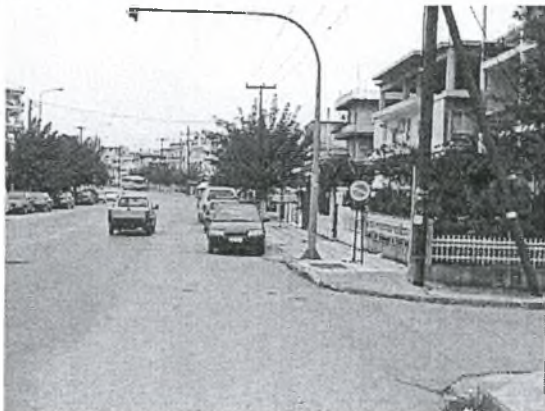
Φωτογραφία ΙΙ.6. Κακή κατάσταση σήματος απαγόρευσης στάθμευσης

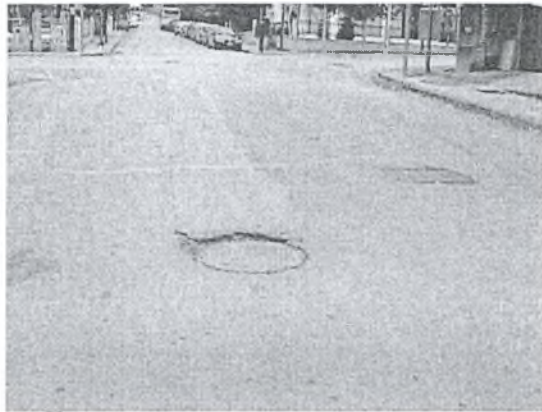
Η κατάσταση του οδοστρώματος και των δυο οδών είναι καλή. Η περιοχή του κόμβου όμως παρουσιάζει σημαντικό αριθμό φθορών που επηρεάζουν τόσο την κυκλοφοριακή άνεση όσο και την οδική ασφάλεια. Έτσι λοιπόν, στο τμήμα της οδού Αμφικτυόνων κυρίως παρατηρούνται τοπική ανισοσταθμία λόγω μπαλωμάτων και κακοτεχνιών (φωτογραφίες 5 και 6). Στον άξονα της οδού Κύπρου παρατηρούνται αυλακώσεις στο οδόστρωμα που οφείλονται στην βαριά κυκλοφορία και στις υψηλές θερμοκρασίες που παρατηρούνται στην περιοχή της Λαμίας κατά την περίοδο του καλοκαιριού (φωτογραφία 7). Πιθανά αίτια εκτός των παραπάνω είναι και η κακή ποιότητα των ασφαλτοταπήτων καθώς επίσης και η ανεπαρκής φέρουσα ικανότητα των στρώσεων οδοστρωσίας.

Φωτογραφία ΙΙΙ.6. Τοπική ανισοσταθμία λόγω τοπικών επισκευών

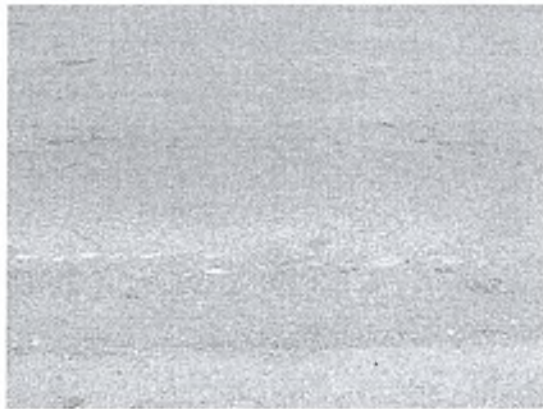
Φωτογραφία ΙΙΙ.7. Εμφάνιση αυλακώσεων επί του οδοστρώματος

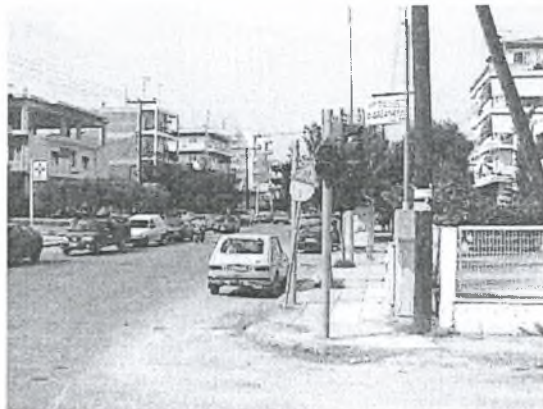
Όπως φαίνεται στις φωτογραφίες 8 και 9 παρατηρούνται κάποιες ατέλειες ή βρίσκονται σε κακή κατάσταση τα κατακόρυφα στοιχεία σήμανσης.

Φωτογραφία ΙΙΙ.8. Προβληματική κατάσταση της κατακόρυφης σήμανσης

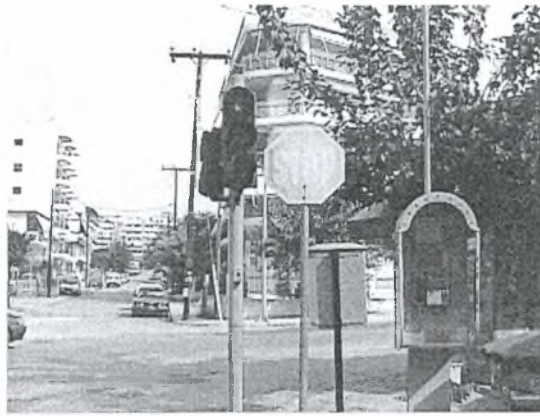
Φωτογραφία ΙΙΙ.9. Προβληματική κατάσταση της κατακόρυφης σήμανσης

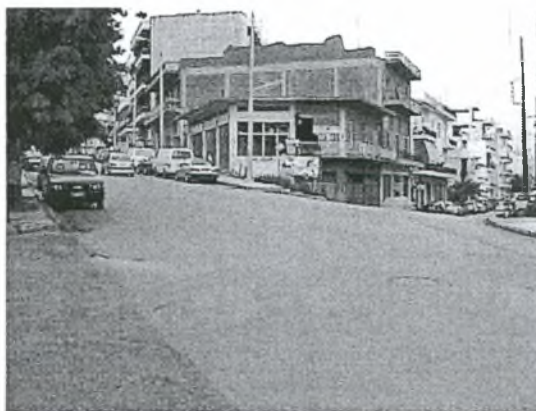
Φωτογραφία IV.5. Μείωση ορατότητας λόγω σταθμευμένων οχημάτων

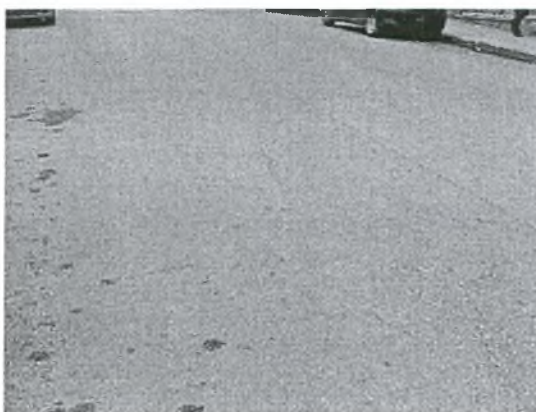
Φωτογραφία IV.6. Εμφάνιση διαμηκών ρωγμών επί του οδοστρώματος

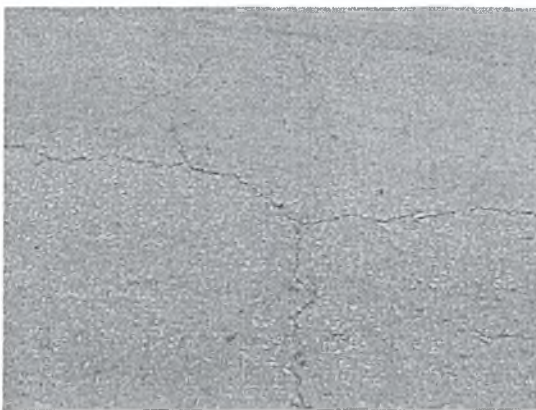
Φωτογραφία IV.7. Εμφάνιση διαμηκών ρωγμών επί του οδοστρώματος

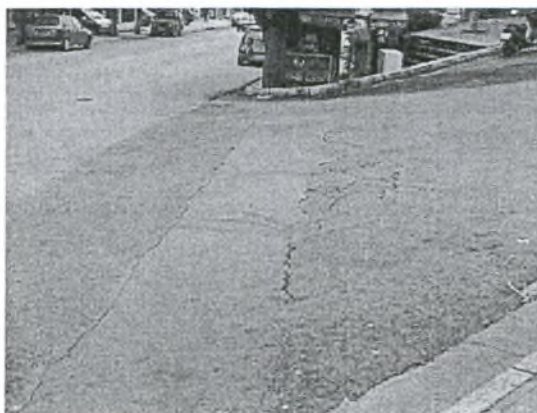
Φωτογραφία IV.8. Τοπική ανισοσταθμία λόγω τοπικών επισκευών

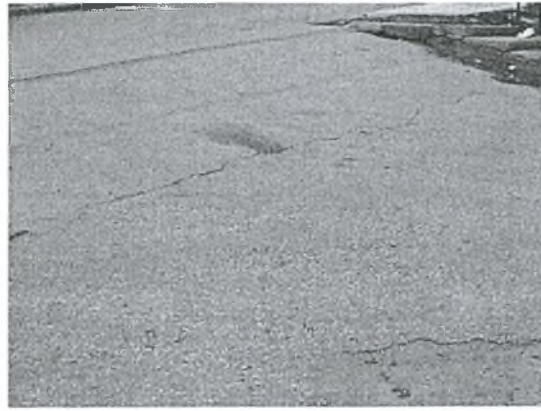
Φωτογραφία IV.9. Τοπική ανισοσταθμία λόγω τοπικών επισκευών

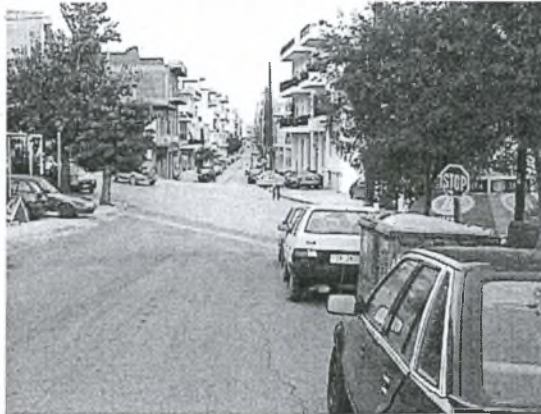
Φωτογραφία IV.10. Προβληματική θέση σήματος STOP

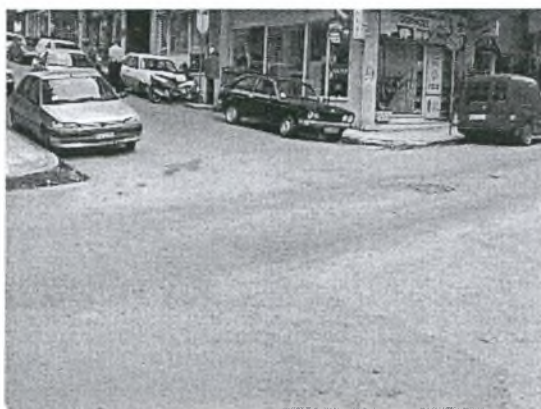
Φωτογραφία V.3. Ανισοσταθμία λόγω αυλακώσεων και τοπικών επισκευών

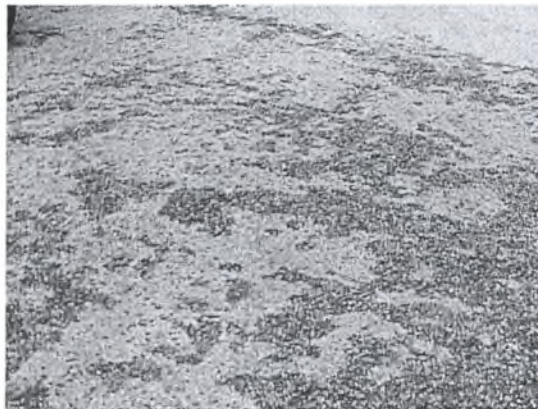
Όπως φαίνεται και στις φωτογραφίες 5 έως 7, ενώ και στις πέντε οδούς το οδόστρωμα κατά μήκος τους βρίσκεται σε καλή κατάσταση, εντούτοις η περιοχή του κόμβου παρουσιάζει σημαντικό αριθμό φθορών που επηρεάζουν τόσο την κυκλοφοριακή άνεση όσο και την οδική ασφάλεια. Έτσι λοιπόν, παρατηρούνται επιφανειακές αλλοιώσεις του οδοστρώματος ενώ τα μπαλώματα που παρατηρήθηκαν προήλθαν από επικαλύψεις και επουλώσεις λάκκων και τεχνικών έργων τα οποία λόγω της ανισοσταθμίας που προκαλούν θεωρούνται επιφανειακές αστοχίες του οδοστρώματος.

Φωτογραφία VI.6. Αποφλοίωση του οδοστρώματος επί της οδού Βάρναλη

- Διαμόρφωση θέσεων στάθμευσης
- Διαμόρφωση πεζοδρομίου για μονόδρομη κίνηση στην οδό Βάρναλη
- Αντικατάσταση των ασφαλικών στρώσεων

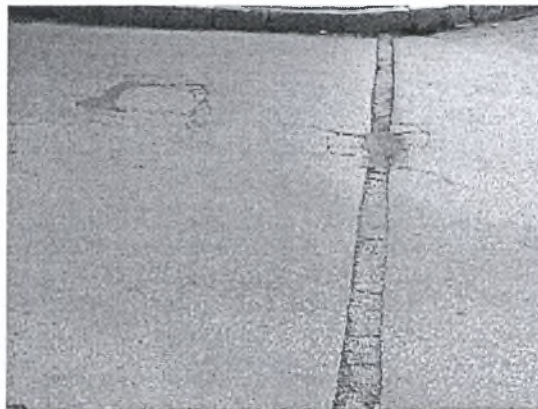
Φωτογραφία VI.7. Ανισοσταθμία λόγω τοπικών επισκευών του οδοστρώματος

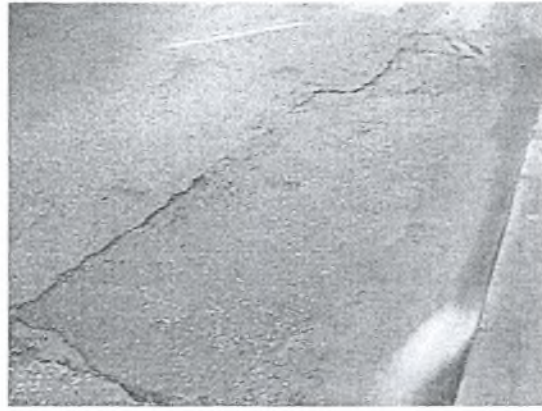
Φωτογραφία VII.5. Ανισοσταθμία οδοστρώματος λόγω τοπικών επισκευών

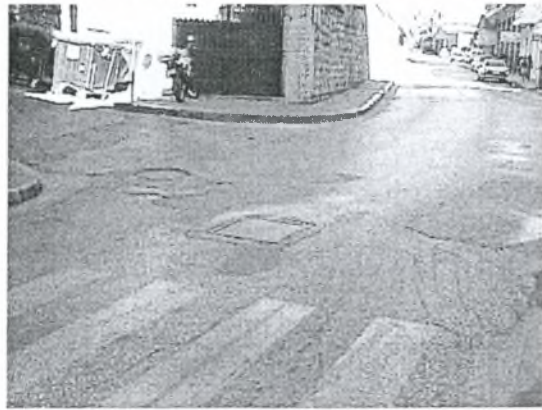
Φωτογραφία VII.6. Ανισοσταθμία οδοστρώματος λόγω τοπικών επισκευών

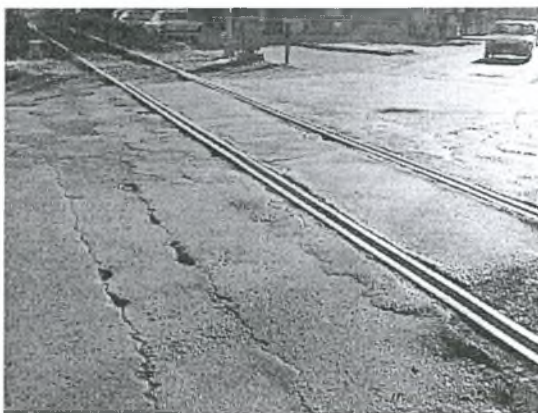
Φωτογραφία VIII.4. Ανισοσταθμία επί της οδού Θερμοπυλών

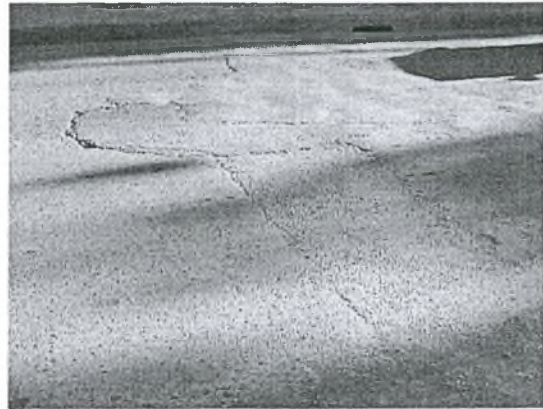
Φωτογραφία VIII.6. Ανισοσταθμία λόγω τοπικών επισκευών

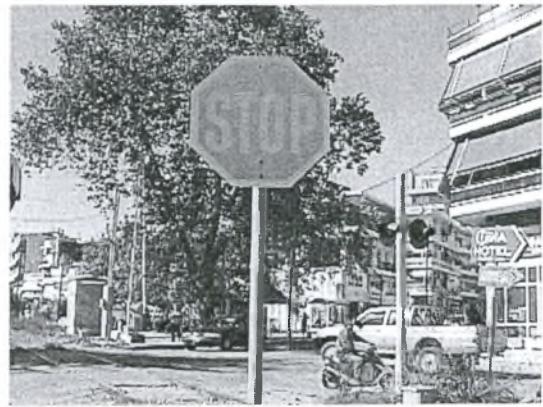
Φωτογραφία VIII.7. Κακή κατάσταση πινακίδας STOP

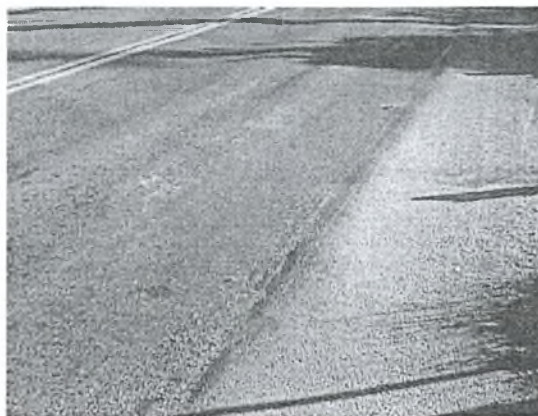
Φωτογραφία ΙΧ.8. Εμφάνιση αυλακώσεων επί του οδοστρώματος της Π.Ε.Ο

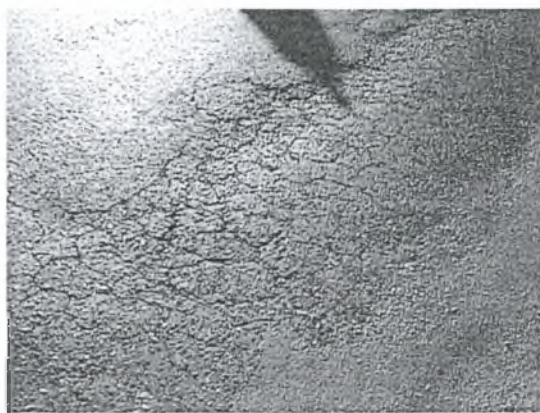
Φωτογραφία ΙΧ.9. Εμφάνιση αλλιγοτορικών ρωγμών επί της οδού Στυλίδος

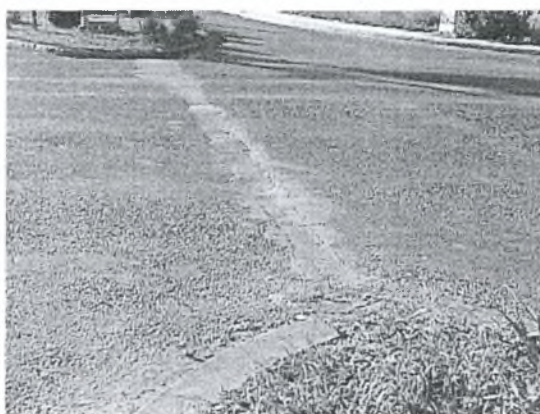
Φωτογραφία ΙΧ.10. Τοπική ανισοσταθμία στην εσωτερική ζώνη του κόμβου

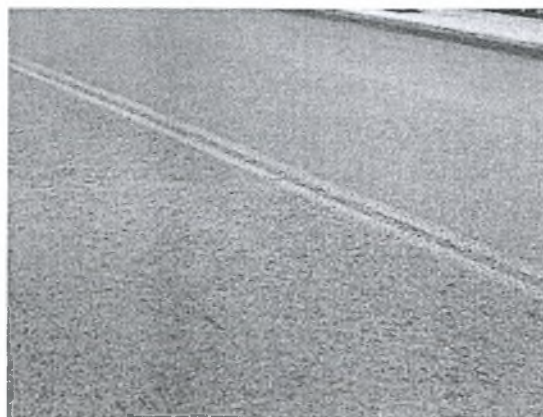
Όπως φαίνεται και στις φωτογραφίες 4 έως 6 η περιοχή του κόμβου παρουσιάζει σημαντικό αριθμό φθορών που επηρεάζουν τόσο την κυκλοφοριακή άνεση όσο και την οδική ασφάλεια. Έτσι λοιπόν παρατηρούνται σημαντικά προβλήματα ανισοσταθμίας λόγω τοπικών επισκευών αλλά και προβλημάτων επιπεδότητας του οδοστρώματος επί της οδού Αρκαδίου στην συμβολή με την οδό Παπαποστόλου. Ακόμη το οδόστρωμα στην οδό Παπαποστόλου εμφανίζει έντονο το φαινόμενο της αποφλοιώσης.

Φωτογραφία Χ.4. Αποφλοίωση του οδοστρώματος της οδού Παπαποστόλου

- Επεμβάσεις στη γεωμετρία του κόμβου
- Μετατροπές στην οριζόντια και κατακόρυφη σήμανση
- Μέτρα βελτίωσης της ορατότητας
- Επισκευή αστοχιών οδοστρώματος

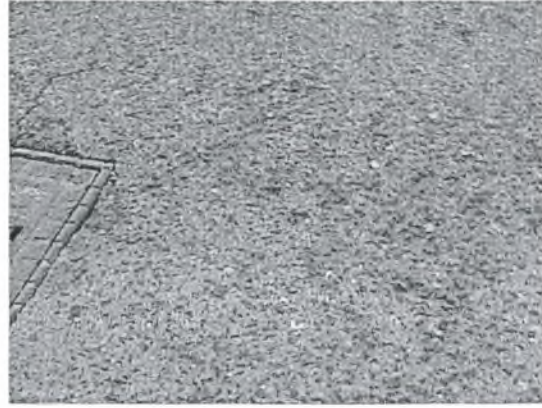
Φωτογραφία Χ.5. Αποφλοίωση του οδοστρώματος της οδού Παπαποστόλου

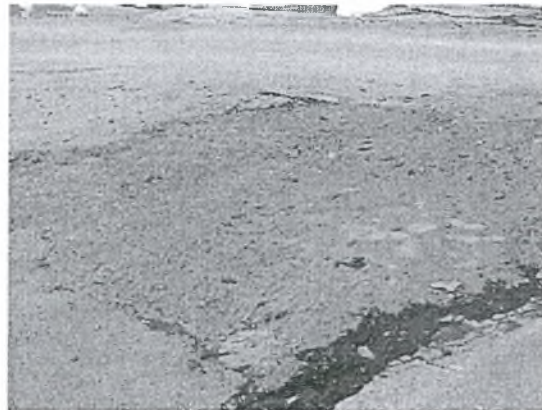
Φωτογραφία Χ.6. Ανισοσταθμία οδοστρώματος λόγω τοπικών επισκευών

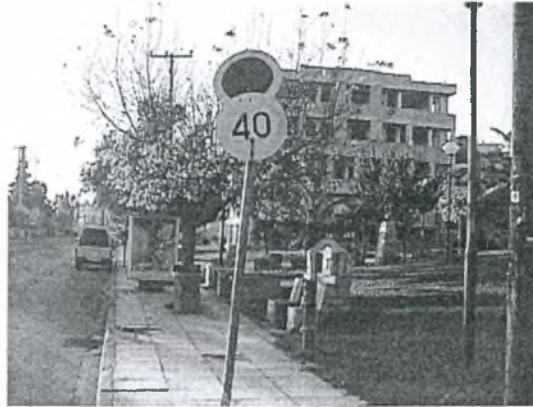
Ακόμη η οριζόντια διαγράμμιση επί της οδού Παπαποστόλου δεν είναι πλέον ευδιάκριτη από τους οδηγούς, λόγω μη σωστής συντήρησης ενώ σε κακή κατάσταση βρίσκονται και αρκετά στοιχεία της κατακόρυφης σήμανσης (φωτογραφίες 7 και 8).

Φωτογραφία Χ.7. Κακή κατάσταση στοιχείων κατακόρυφης σήμανσης

Όσον αφορά την κατακόρυφη σήμανση προτείνεται η αλλαγή τοποθέτησης ορισμένων πινακίδων στην οδό Αρκαδίου, στην συμβολή της με την οδό Παπαποστόλου για την αρτιότερη ρύθμιση της κυκλοφορίας. Αυτές είναι οι πινακίδες P-2 (υποχρεωτική διακοπή πορείας) και P-7 (απαγόρευση εισόδου σε όλα τα οχήματα), ενώ προτείνεται αλλαγή του μετώπου της πινακίδας P- 40 (απαγόρευση στάσης και στάθμευσης) προς την σωστή κατεύθυνση, δηλαδή αυτή των οχημάτων που κινούνται επί της οδού Αρκαδίου προς την οδό Παπαποστόλου. Ακόμη προτείνεται η αντικατάσταση των κατεστραμμένων πινακίδων με καινούριες που να πληρούν τις απαιτούμενες προδιαγραφές. Σημαντική είναι η αντικατάσταση της πινακίδας P-32 (όριο μέγιστης ταχύτητας) και η τοποθέτηση της σε εμφανές σημείο ώστε να ορίζεται με σαφήνεια ο περιορισμός της ταχύτητας επί της οδού Παπαποστόλου.

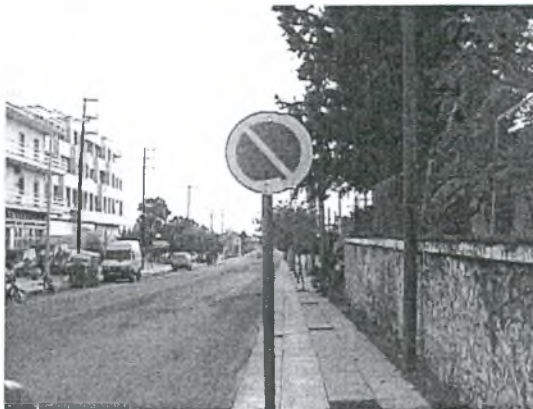
Φωτογραφία Χ.8. Κακή κατάσταση στοιχείων κατακόρυφης σήμανσης

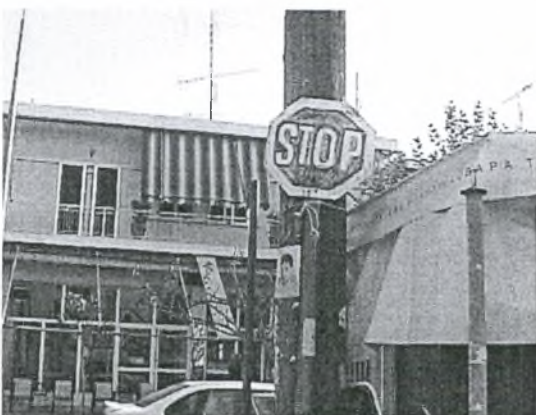
Φωτογραφία XI.4. Κακή κατάσταση σήματος STOP

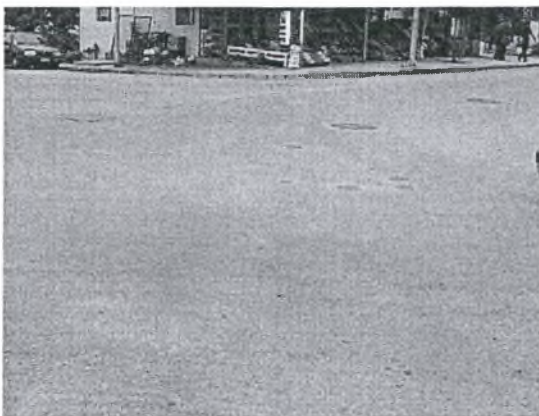
Φωτογραφία XII.6. Τοπική ανισοσταθμία λόγω τοπικών επισκευών

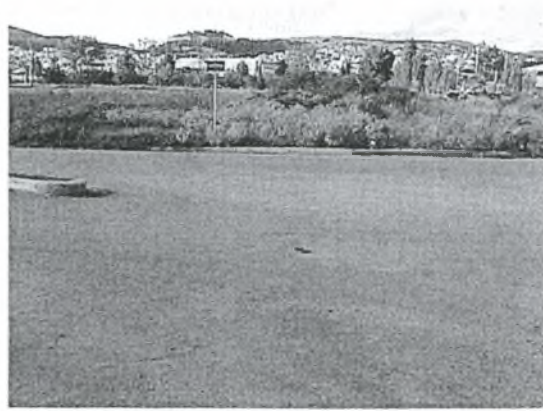
Όπως φαίνεται και στις φωτογραφίες 5 έως 8 ενώ και στις τρεις οδούς το οδόστρωμα κατά μήκος τους βρίσκεται σε καλή κατάσταση, εντούτοις η περιοχή του κόμβου παρουσιάζει σημαντικό αριθμό φθορών που επηρεάζουν τόσο την κυκλοφοριακή άνεση όσο και την οδική ασφάλεια. Έτσι λοιπόν παρατηρούνται σημαντικά προβλήματα ανισοσταθμίας λόγω τοπικών επισκευών αλλά και προβλημάτων επιπεδότητας του οδοστρώματος. Ακόμη παρατηρούνται περιπτώσεις επωθήσεων και κοιλωμάτων στην εσωτερική ζώνη του κόμβου.

Φωτογραφία XIV.5. Τοπικές φθορές του οδοστρώματος

Για την αντιμετώπιση των προβλημάτων που απορρέουν από την κακή κατάσταση του οδοστρώματος, προτείνεται η απόξεση του οδοστρώματος και τοποθέτηση νέας στρώσης ασφαλτικού λεπτοτάπητα.

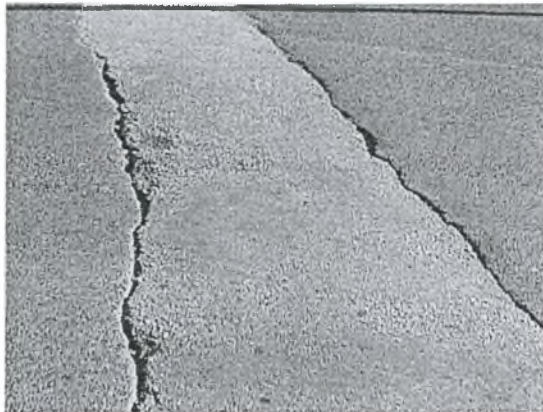
Φωτογραφία XIV.6. Μπαλώματα επί του οδοστρώματος

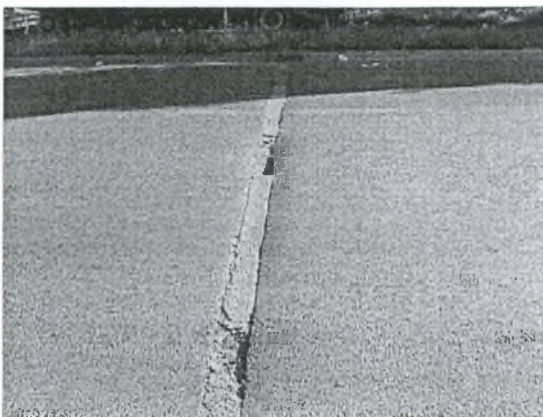
Φωτογραφία XIV.7. Μπαλώματα επί του οδοστρώματος
