Διπλωματική Εργασία

ΔΙΕΡΕΥΝΗΣΗ ΕΠΙΠΕΔΟΥ ΟΔΙΚΗΣ ΑΣΦΑΛΕΙΑΣ & ΣΥΣΤΗΜΑΤΑ ΑΝΑΧΑΙΤΙΣΗΣ ΟΧΗΜΑΤΩΝ ΣΤΗΝ ΕΘΝΙΚΗ ΟΔΟ ΒΕΛΕΣΤΙΝΟΥ – ΒΟΛΟΥ (Ε.Ο.06)

(Τμήμα Ι/Κ Β'ΒΙΠΕ – Α/Κ Περιφερειακού)

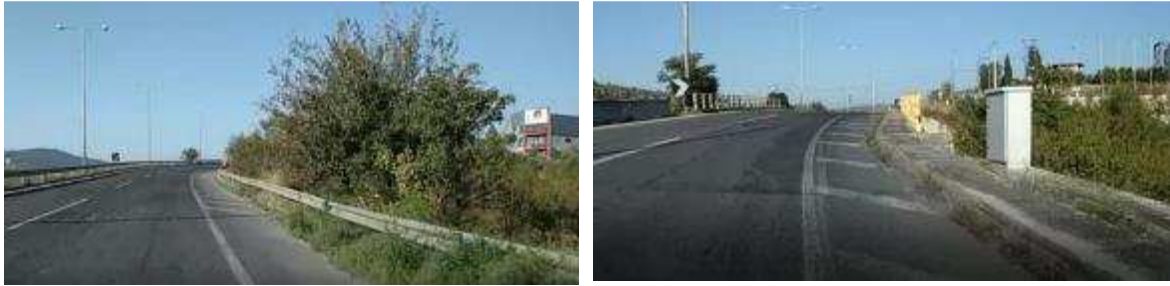
Εικόνα 5: Κατάργηση της ΛΕΑ σε γέφυρα

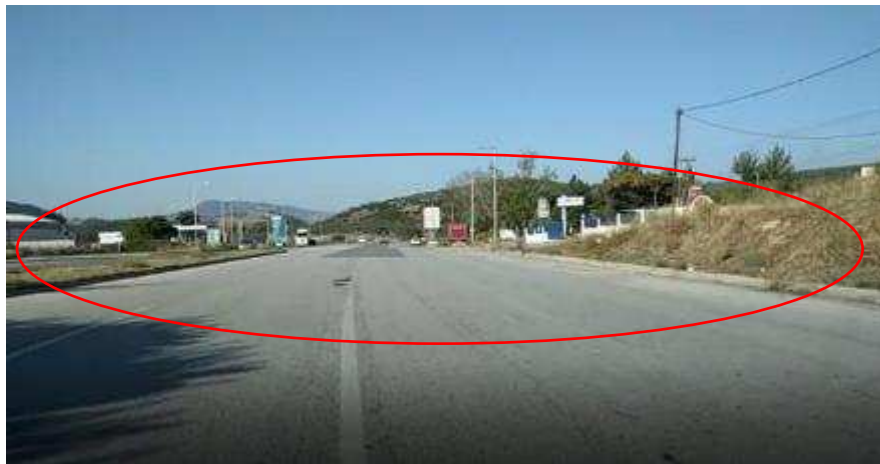
ii. Στη Χ.Θ. 5+850 υπάρχει διαμόρφωση κυκλοφοριακής σύνδεσης για την εξυπηρέτηση παρόδιας ιδιοκτησίας. Στη θέση αυτή παρατηρείται μεγάλη διαπλάτυνση της οδού χωρίς σαφή διαχωρισμό των λωρίδων κυκλοφορίας και των λωρίδων καθοδήγησης.

Εικόνα 6: Διαπλάτυνση οδού σε σημείο εισόδου παρόδιας ιδιοκτησίας (Χ.Θ. 5+850)

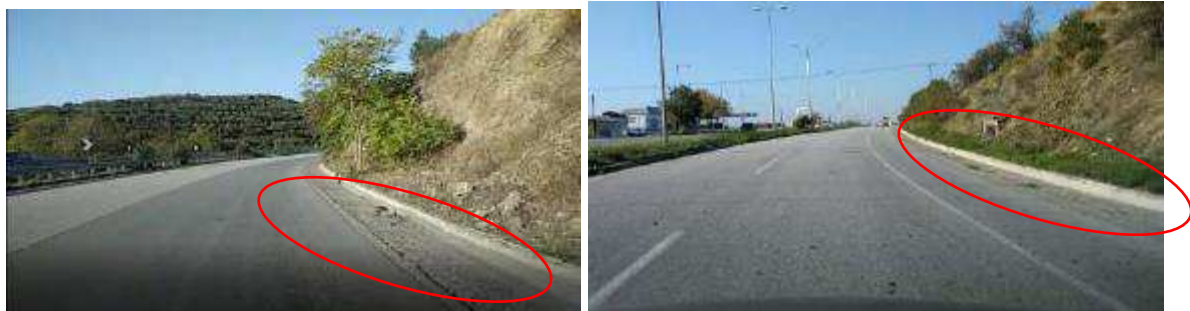
iii. Σε αρκετά σημεία της οδού με κατεύθυνση από Βόλο προς Βελεστίνο παρατηρούνται αστοχίες στη σύνδεση του οδοστρώματος και του ερείσματος, γεγονός που δυσχεραίνει την ασφαλή επαναφορά οχήματος σε περίπτωση εκτροπής. Τέτοια σημεία δεν εντοπίστηκαν στο ρεύμα κυκλοφορίας προς Βόλο.

Εικόνα 7: Προβληματική προσαρμογή οδοστρώματος & ερείσματος

Όσον αφορά στη διατομή της οδού, θα πρέπει να υλοποιηθούν εργασίες διαμόρφωσης των ερεισμάτων σε όλο το μήκος. Στα σημεία όπου δεν υπάρχει διαθέσιμο πλάτος για την ορθή διαμόρφωση των ερεισμάτων, θα πρέπει να τοποθετηθεί σήμανση, οριζόντια και κατακόρυφη σύμφωνα με τις ΟΜΟΕ, πριν από το σημείο που μεταβάλλεται η διατομή, σε επαρκή απόσταση προκειμένου να εξασφαλίζεται η έγκαιρη ενημέρωση των οδηγών.

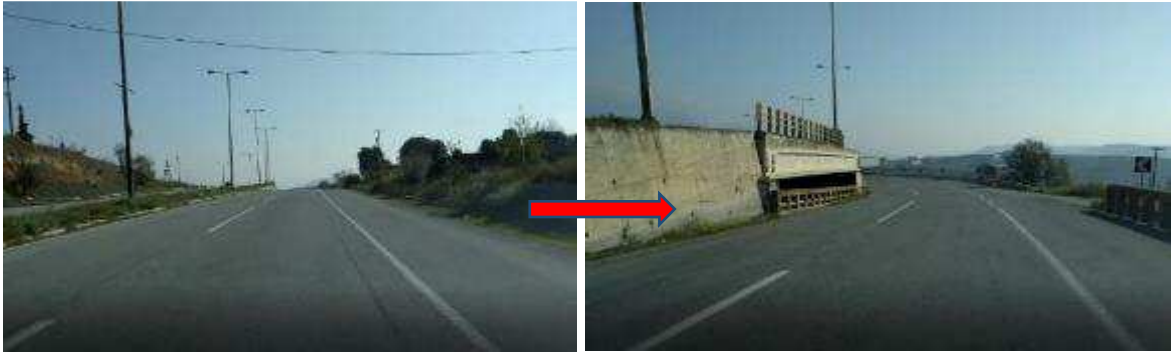
iv. Στη Χ.Θ. 4+450 στη γέφυρα της Σιδηροδρομικής γραμμής, στο ρεύμα από Βελεστίνο προς Βόλο υπάρχει μεγάλη αρνητική κατά μήκος κλίση η οποία σε συνδυασμό με την απότομη αριστερή στροφή και το περιβάλλον της περιοχής δίνουν την εντύπωση ότι ο δρόμος συνεχίζει σε ευθεία ενώ στην πραγματικότητα υπάρχει αριστερή στροφή.

Εικόνα 8: Μεγάλη κατά μήκος κλίση - Κατεύθυνση προς Βόλο (Χ.Θ. 4+450)

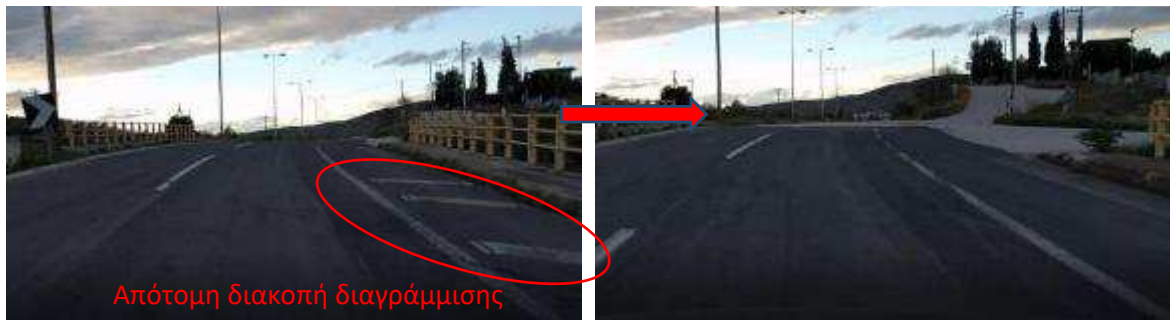
Σύγχυση προκαλείται στους οδηγούς και κατά την κίνηση στο ρεύμα από Βόλο προς Βελεστίνο στο ίδιο σημείο. Κατά την ανηφορική κίνηση κατά μήκος της γέφυρα ο οδηγός δεν έχει εποπτεία της πορείας του δρόμου και σίγουρα δεν αντιλαμβάνεται εγκαίρως την συμβάλλουσας οδού αμέσως μετά τη γέφυρα. Το σημείο αυτό θεωρείται ότι παρουσιάζει τον μεγαλύτερο κίνδυνο για πρόκληση ατυχήματος.

Εικόνα 9: Μεγάλη κατά μήκος κλίση & προβλήματα στη διαγράμμιση - Κατεύθυνση προς Βελεστίνο (Χ.Θ. 4+450)

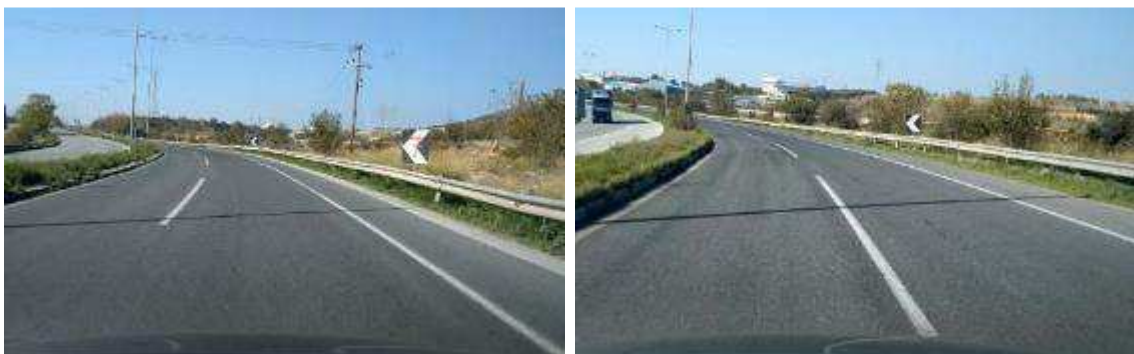
ν. Οι επικλίσεις σε γενικές γραμμές είναι επαρκής με εξαίρεση δύο καμπύλες στις οποίες είναι έντονη η αίσθηση της κίνησης του οχήματος προς την εξωτερική οριογραμμή του οδοστρώματος λόγω αρνητικής επίκλισης. Οι καμπύλες αυτές εντοπίζονται στις Χ.Θ. 2+700 & 3+950 από Βόλο προς Βελεστίνο και στις Χ.Θ. 6+900 & 6+400 από Βελεστίνο προς Βόλο.

Εικόνα 10: Καμπύλες με αρνητική επίκλιση - Κατεύθυνση προς Βελεστίνο

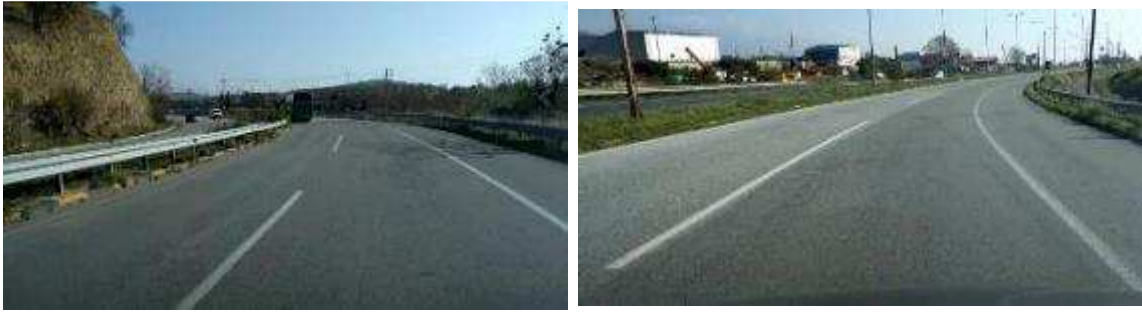
Εικόνα 11: Καμπύλες με αρνητική επίκλιση - Κατεύθυνση προς Βόλο

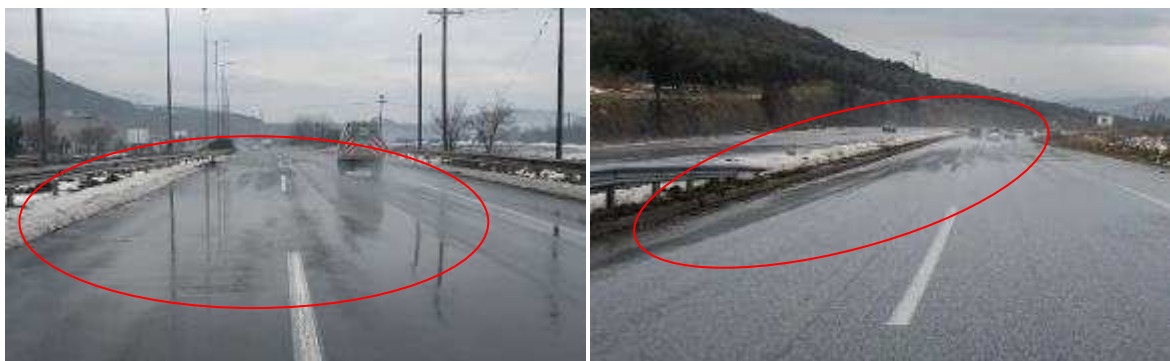
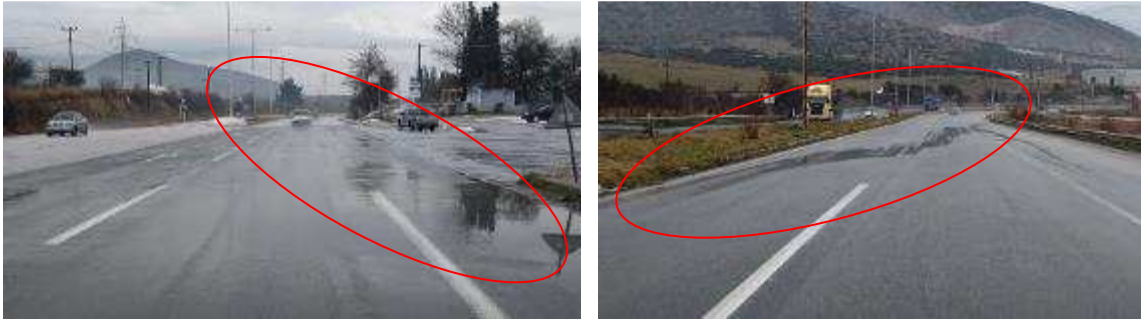
Προβλήματα με τις επικλίσεις παρατηρούνται και σε σημεία εκτός καμπυλών. Σε αυτές τις περιπτώσεις το αποτέλεσμα είναι συγκέντρωση υδάτων στο οδόστρωμα κατά τη διάρκεια βροχοπτώσεων. Η συγκέντρωση υδάτων ευνοείται στις περιπτώσεις που υπάρχουν προβλήματα στις συναρμογές ερείσματος και οδοστρώματος.

Εικόνα 13: Επιφανειακή συγκέντρωση υδάτων - Κατεύθυνση προς Βόλο

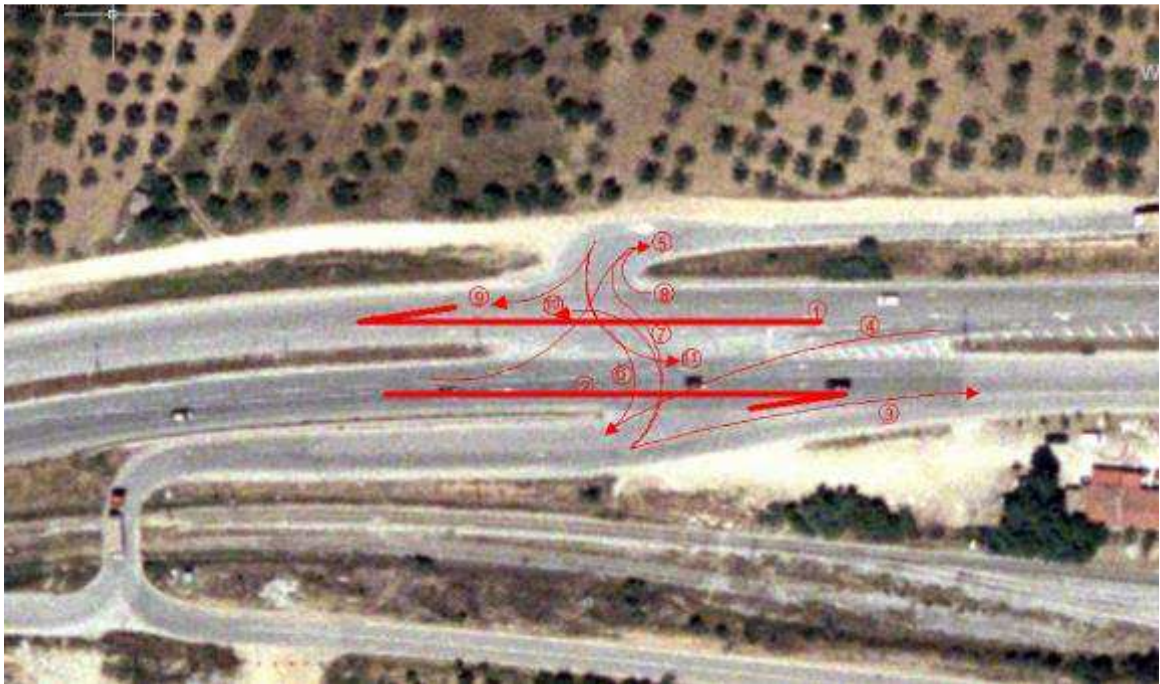
Ανάλογα προβλήματα με μεγαλύτερη όμως ένταση εντοπίζονται και στον κόμβο Σέσκλου, στη Χ.Θ. 5+320 καθώς οι κινήσεις που επιτρέπονται είναι σαφώς περισσότερες όπως και η συχνότητα μετακινήσεων είναι μεγαλύτερη.

Στο απόσπασμα οριζοντιογραφίας που ακολουθεί (εικόνα 13) παρουσιάζεται ο αριθμός των κινήσεων που δύναται να εκτελέσουν οι οδηγοί στον Ι/Κ Σέσκλου. Συνολικά επιτρέπονται 11 κινήσεις, εάν δεν ληφθούν υπόψη οι αναστροφές που εκτελούνται και οι οποίες τυπικά απαγορεύονται με σήμανση. Πρόκειται επομένως για έναν σύνθετο κόμβο ο οποίος παρουσιάζει μεγάλη πλέξη κινήσεων, δεν συμβαδίζει με τις απαιτήσεις των προδιαγραφών για οδούς κατηγορίας ΑΙΙ και ως εκ τούτου αποτελεί σημαντικό παράγοντα μείωσης του επιπέδου ασφάλειας της οδού κατά την κίνηση εντός του κόμβου.

Εικόνα 15: Απόσπασμα Ορθοφωτοχάρτη - Κινήσεις οχημάτων στον Ι/Κ Σέσκλου.

Αναφορικά με τους υφιστάμενους κόμβους, ο Ι/Κ Σέσκλου απαιτεί άμεσες ενέργειες προκειμένου να μειωθεί σημαντικά ο κίνδυνος ατυχημάτων. Δεδομένης της πολυπλοκότητας και του πλήθους των κινήσεων, επιβάλλεται η αντικατάσταση του ισόπεδου κόμβου είτε με ανισόπεδο κόμβο είτε με κυκλικό κόμβο δύο λωρίδων, προκειμένου να εξυπηρετούνται όλοι οι τύποι των οχημάτων. Η επιλογή του κυκλικού κόμβου έναντι του ανισόπεδου ευνοείται, κυρίως λόγω κόστους κατασκευής, που στην περίπτωση του Α/Κ είναι μεγαλύτερο. Ο ήδη διαμορφωμένος Ι/Κ καταλαμβάνει αρκετά μεγάλη έκταση οριζοντιογραφικά, η οποία μαζί με τους παραδρόμους φτάνει τα 40 μ. σε πλάτος, γεγονός που θα περιορίσει την ανάγκη σε απαλλοτριώσεις μόνο στην περιοχή των λωρίδων εισόδου και εξόδου από τον κόμβο.

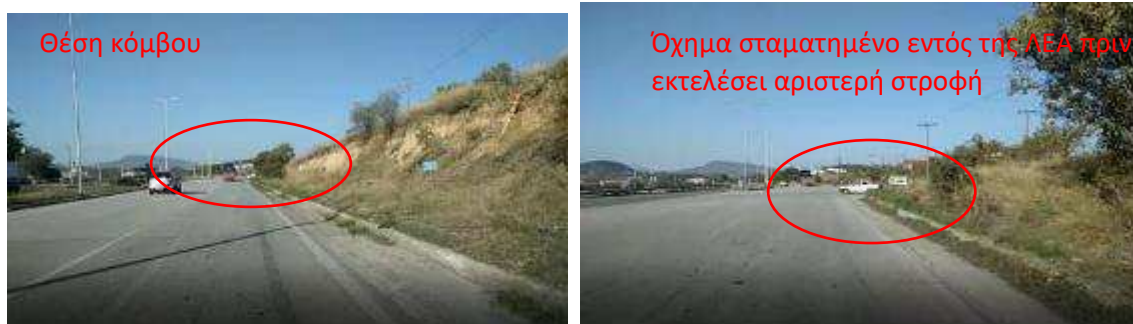
Και σε αυτόν τον κόμβο υπάρχει δυσκολία αναγνώρισης της θέσης του, λόγω του φυσικού ανάγλυφου, της πυκνής βλάστησης κατά μήκος της οριογραμμής της οδού αλλά και λόγω ελλιπούς οριζόντιας και κατακόρυφης σήμανσης. Η πυκνή βλάστηση περιορίζει πολύ την ορατότητα των οδηγών των οποίων τα οχήματα εισέρχονται στην Εθνική Οδό, εκτελώντας τις κινήσεις 9, 10 & 11, με αποτέλεσμα να αναγκάζονται να ακινητοποιούνται πάνω στην ΛΕΑ.

Εικόνα 16: Ισόπεδος κόμβος Σέσκλου (Κατεύθυνση προς Βελεστίνο)

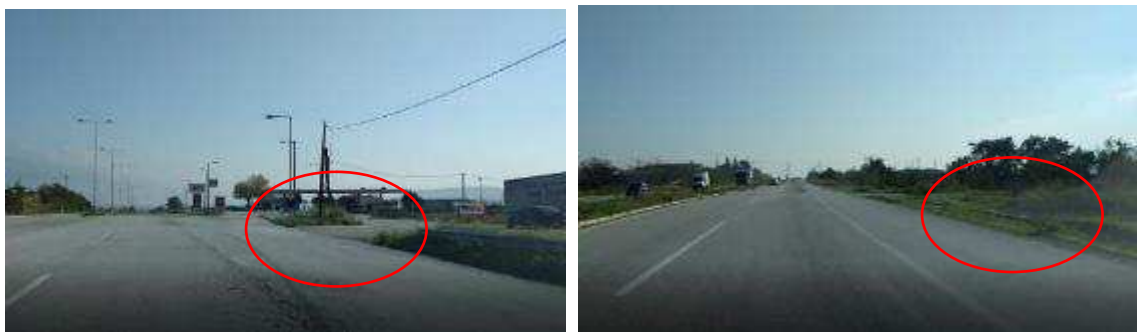
Αναφορικά με τις λοιπές διασταυρώσεις οδών, το πρόβλημα προκύπτει από το γεγονός ότι δεν υφίσταται παράδρομος σε όλο το μήκος της Ε.Ο. 06 για την εξυπηρέτηση των παρόδιων ιδιοκτησιών. Ωστόσο, υφίστανται τμήματα της παλαιάς χάραξης της οδού τα οποία χρησιμοποιούνται πλέον για αυτό το λόγο. Η είσοδος και έξοδος σε αυτά τα οδικά τμήματα πραγματοποιείται απευθείας από την εθνική οδό, διαμορφώνοντας διασταυρώσεις που δεν είναι μελετημένοι κόμβοι και δεν έχουν σωστά γεωμετρικά χαρακτηριστικά ούτε πληρούν τις προδιαγραφές ορατότητας. Στις εικόνες 14 και 15 παρουσιάζονται παραδείγματα τέτοιων διασταυρώσεων και στα δύο ρεύματα κυκλοφορίας.

Εικόνα 18: Διασταυρώσεις (Κατεύθυνση προς Βόλο)

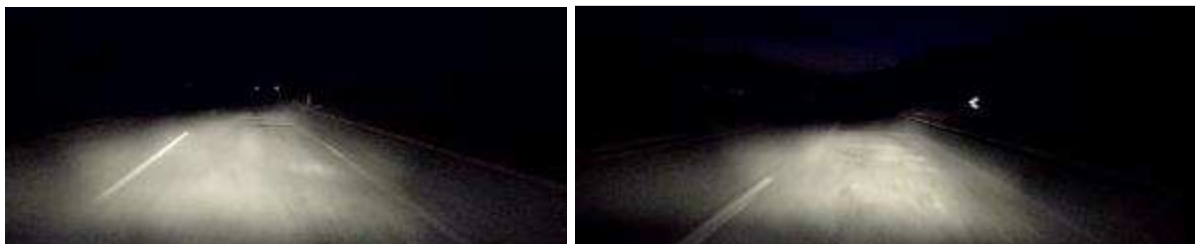
- α. Αναφορικά με την κατακόρυφη σήμανση:** λανθασμένη ή ελλιπής σήμανση, πινακίδες εντός της ελεύθερης ζώνης χωρίς ασφάλιση, έλλειψη οριοδεικτών στο μεγαλύτερο μήκος του δρόμου, κατεστραμμένες πινακίδες, πινακίδες χωρίς επαρκή ανακλαστικότητα που είναι δυσδιάκριτες το βράδυ. Από τα παραπάνω προβλήματα το σημαντικότερο είναι η έλλειψη οριοδεικτών η οποία σε συνδυασμό με την ανεπάρκεια φωτισμού καθιστά άκρως επικίνδυνη την κίνηση κατά τη διάρκεια της νύχτας. Η αναγνώριση της χάραξης της οδού είναι σε αρκετά σημεία αδύνατη.

Εικόνα 20: Έλλειψη οριοδεικτών & φωτισμού - Αδυναμία αναγνώρισης της οδού (Κατεύθυνση προς Βόλο & Βελεστίνο)

- β) Για την κατακόρυφη σήμανση: αφαίρεση κατεστραμμένων πινακίδων ή πινακίδων μειωμένης ανακλαστικότητας, επανατοποθέτηση υφιστάμενων πινακίδων που δεν πληρούν τις απαιτήσεις των ΟΜΟΕ, αναφορικά με την απόσταση από την οδό, το ύψος τοποθέτησης ή το είδος της σήμανσης, καθώς και τοποθέτηση νέων προειδοποιητικών πινακίδων σε κατάλληλες θέσεις. Επιπλέον, στο πλαίσιο της βελτίωσης της κατακόρυφης σήμανσης είναι απαραίτητη η προσθήκη οριοδεικτών σε όλο το μήκος της οδού και στα δύο ρεύματα κυκλοφορίας.

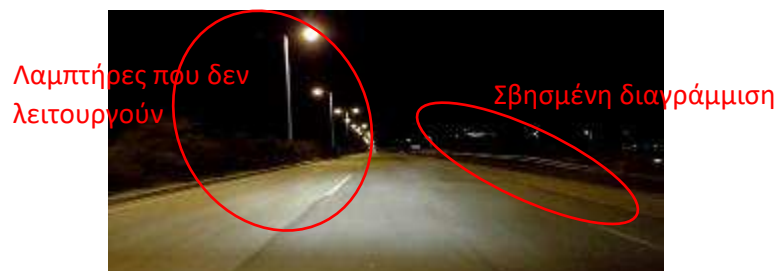
- β. Αναφορικά με την οριζόντια σήμανση:** κατεστραμμένη ή ελλιπής σήμανση, δυσδιάκριτη τις βραδινές ώρες (βλέπε και εικόνες 9 & 17)

Εικόνα 22: Δυσδιάκριτη διαγράμμιση - Λαμπτήρες που δεν λειτουργούν (Κατεύθυνση προς Βόλο)

- α) Για την οριζόντια σήμανση: αφαίρεση προηγούμενων διαγραμμίσεων που δημιουργούν σύγχυση, ανανέωση της υφιστάμενης ώστε να είναι ευκρινής τόσο κατά τη διάρκεια της ημέρας όσο και της νύχτας και προσθήκη κατάλληλης διαγράμμισης σε σημεία που δεν υφίσταται. Σε θέσεις που ο οδηγός πρόκειται να εισέλθει σε επιφάνειες αποκλεισμού επικουρικά προτείνεται η χρήση ακουστικών λωρίδων, όπως για παράδειγμα πριν από τη γέφυρα της σιδηροδρομικής γραμμής και για όσο μήκος ισχύει ο αποκλεισμός.

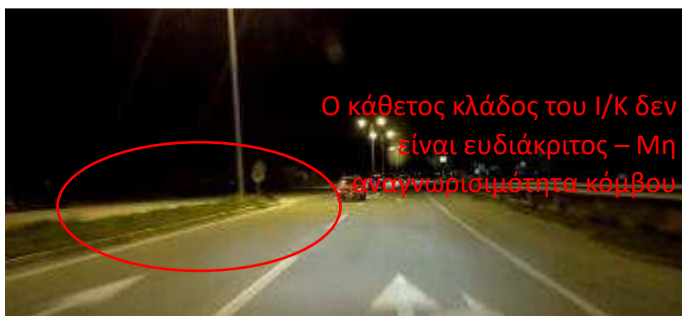
Το πρόβλημα εντείνεται στους κόμβους όπου οι στύλοι είναι τοποθετημένοι κατά μήκος της κεντρικής νησίδας της Εθνικής Οδού και δεν έχει ληφθεί μέριμνα για τον φωτισμό των υπόλοιπων κλάδων. Το γεγονός αυτό αυξάνει την πιθανότητα ατυχήματος στους ήδη επικίνδυνους κόμβους, αφού κατά τη διάρκεια της νύχτας οι κάθετοι κλάδοι των κόμβων δεν είναι εμφανείς στους οδηγούς (εικόνα 21). Επιπλέον, υπάρχουν σημεία όπου ο φωτισμός που υπάρχει από παρόδιες εμπορικές δραστηριότητες μπορεί να παραπλανήσει τους οδηγούς σε σχέση με την χάραξη της οδού (εικόνα 22).

Εικόνα 23: Κόμβος Σέσκλου – Προβλήματα Φωτισμού (Κατεύθυνση προς Βόλο)

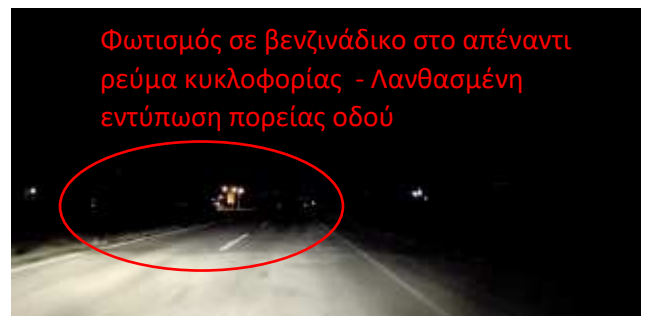
Εικόνα 24: Παραπλανητικός φωτισμός (Κατεύθυνση προς Βόλο)

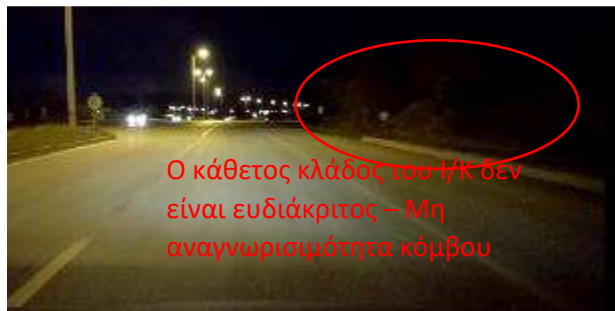
Αναφορικά με τους κόμβους, το πρόβλημα αναγνωρισιμότητάς τους λόγω ανεπαρκούς φωτισμού, εντοπίζεται και στην αντίθετη κατεύθυνση προς Βελεστίνο.

Εικόνα 25: Κόμβος Σέσκλου – Προβλήματα Φωτισμού (Κατεύθυνση προς Βόλο)

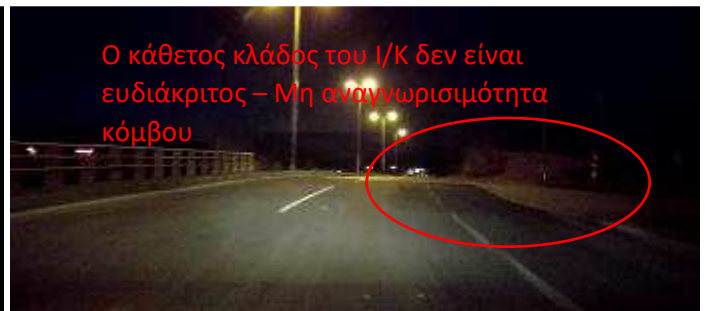
Εικόνα 26: Παραπλανητικός φωτισμός (Κατεύθυνση προς Βόλο)

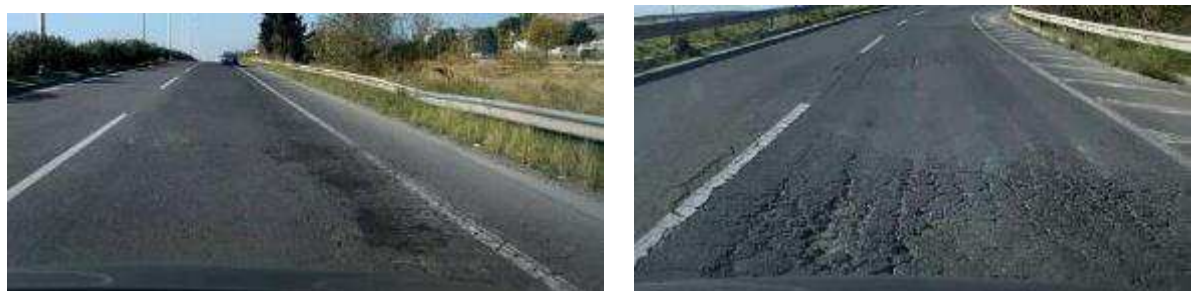
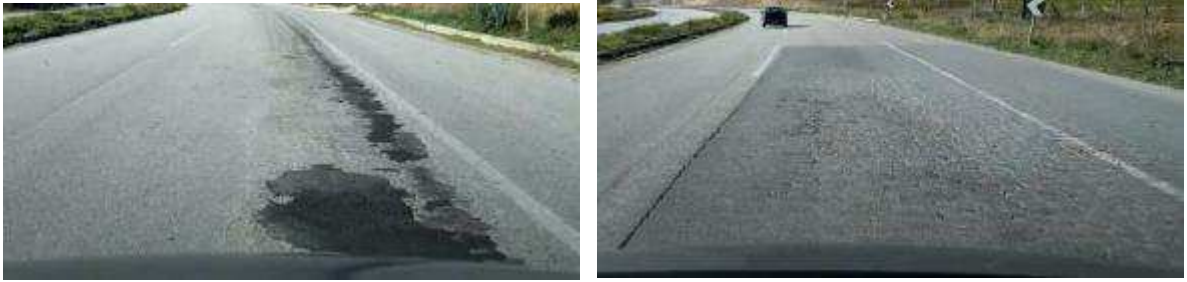
Με δεδομένο το πλήθος των προβλημάτων που αφορούν το οδόστρωμα μπορεί να ειπωθεί ότι η γενική κατάσταση του οδοστρώματος κρίνεται μη ικανοποιητική. Σε πολλά σημεία υφίστανται καθιζήσεις, ρηγματώσεις, λακκούβες, κακές συναρμογές των ασφαλτικών στρώσεων σε σημεία όπου έχουν γίνει επεμβάσεις αποκατάστασης βλαβών, τροχαυλακώσεις κυρίως στη δεξιά λωρίδα λόγω κίνησης Βαρέων Οχημάτων, ενώ υπάρχουν και κάποια σημεία όπου παρατηρούνται συγκεντρώσεις υδάτων.

Εικόνα 28: Προβλήματα Οδοστρώματος (Κατεύθυνση προς Βελεστίνο)

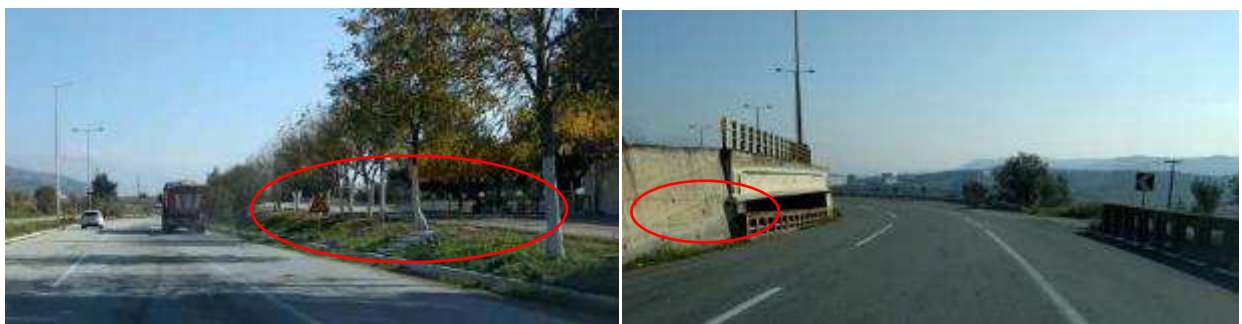
- α. Έλλειψη ΣΑΟ:** Κατά μήκος της οδού εντοπίστηκαν σημεία όπου η τοποθέτηση στηθαίων ασφαλείας είναι επιτακτική αφού υφίστανται εμπόδια εντός της ελεύθερης ζώνης και αποτελούν κίνδυνο σε περίπτωση εκτροπής τόσο για τους επιβαίνοντες όσο και για τους υπόλοιπους χρήστες της οδού. Επιπλέον, υπάρχουν μεγάλα τμήματα της οδού όπου στη κεντρική νησίδα δεν έχουν τοποθετηθεί στηθαία ασφαλείας. Σημειώνεται ότι στις περιπτώσεις που υπάρχουν ΣΑΟ αλλά είναι κατεστραμμένα ή έχουν τοποθετηθεί λανθασμένα μπορεί τα ίδια να αποτελούν επικίνδυνες κατασκευές.

Εικόνα 30: Έλλειψη ΣΑΟ (Κατεύθυνση προς Βόλο)

Τέλος, για την βελτίωση του επιπέδου ασφάλειας θα πρέπει να τοποθετηθούν στηθαία ασφαλείας για την προστασία των οχημάτων σε περιπτώσεις εκτροπής. Η επιλογή των στηθαίων θα πρέπει να είναι σύμφωνη με τα οριζόμενα στους ΟΜΟΕ – ΣΑΟ.

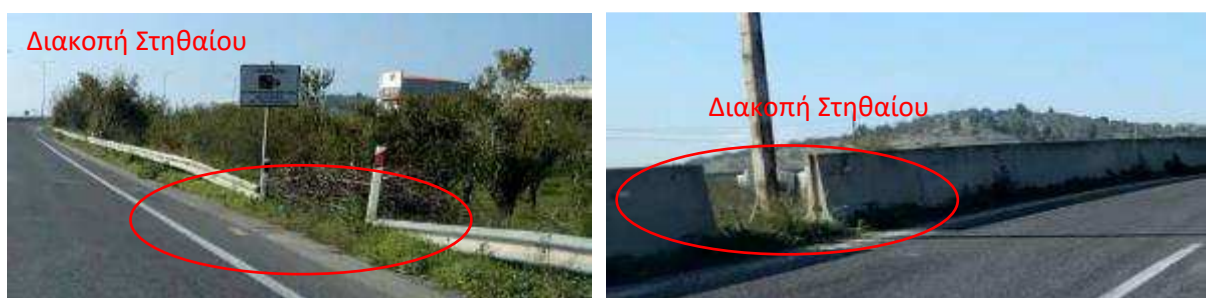
β. Ακατάλληλα ΣΑΟ: Με τον όρο ακατάλληλα περιγράφονται όλα τα υφιστάμενα ΣΑΟ τα οποία είτε επειδή είναι κατεστραμμένα είτε επειδή δεν πληρούν τις προδιαγραφές που αφορούν του τύπου και του μήκους εφαρμογής, δεν προσφέρουν προστασία.

Εικόνα 32: Ακατάλληλα ΣΑΟ (Κατεύθυνση προς Βελεστίνο)

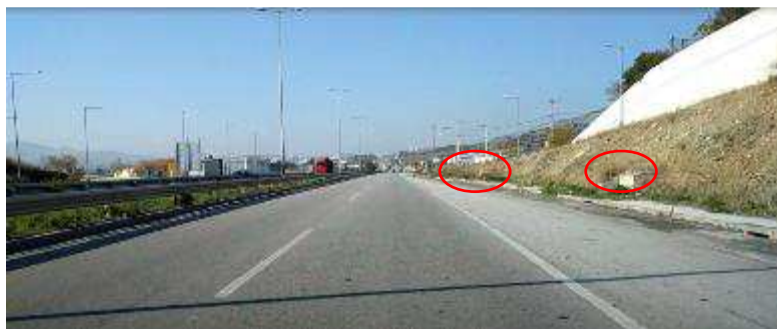
Φωτογραφία 1: Εμπόδια χωρίς ασφάλιση

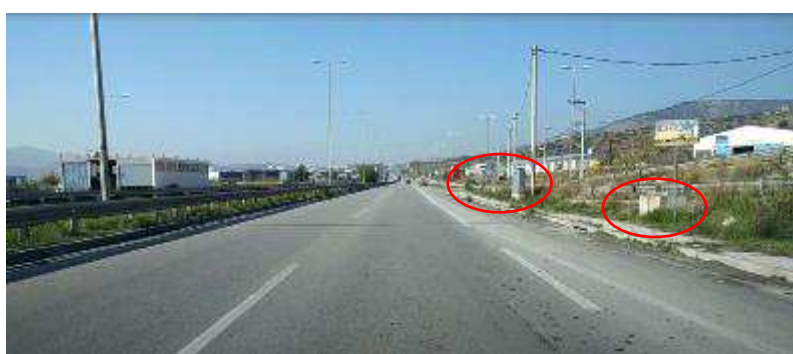
Φωτογραφία 2: Εμπόδια χωρίς ασφάλιση

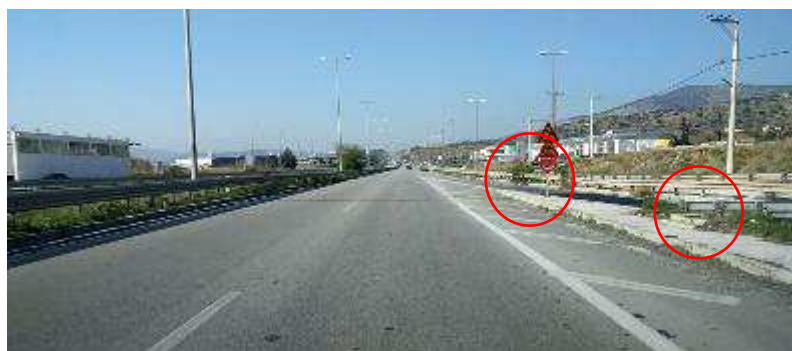
Φωτογραφία 3: Εσφαλμένη Κατακόρυφη Σήμανση & απόληξη στηθαίων

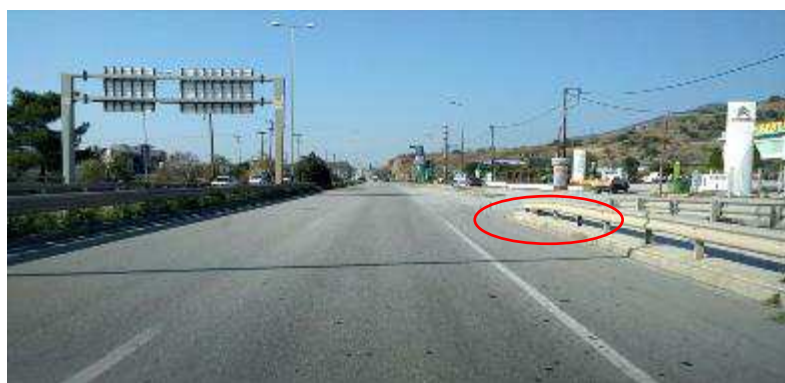
Φωτογραφία 4: Εσφαλμένη απόληξη στηθαίων ασφαλείας, διακοπή νησίδας, άμεση πρόσβαση στην οδό από παρόδιες ιδιοκτησίες

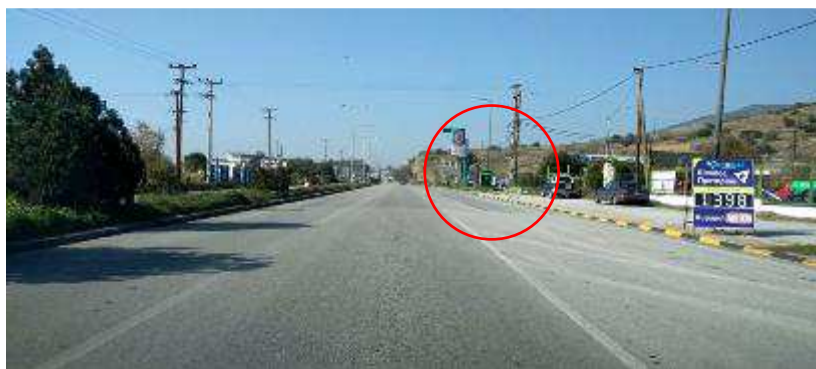
Φωτογραφία 5: Εμπόδια χωρίς ασφάλιση – σβησμένη οριζόντια σήμανση

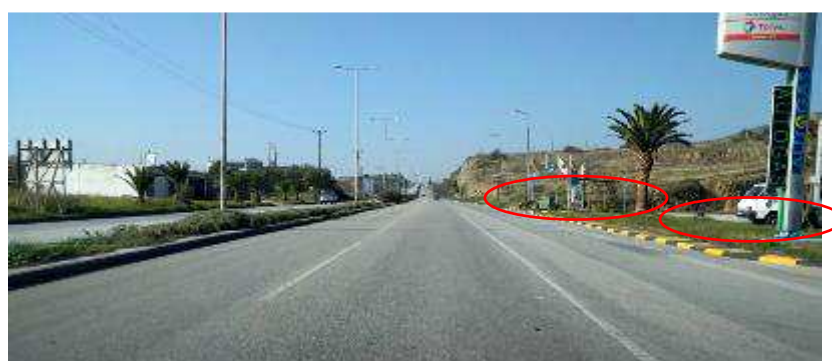
Φωτογραφία 6: Εμπόδια χωρίς ασφάλιση - Κεντρική νησίδα χωρίς στηθαίο

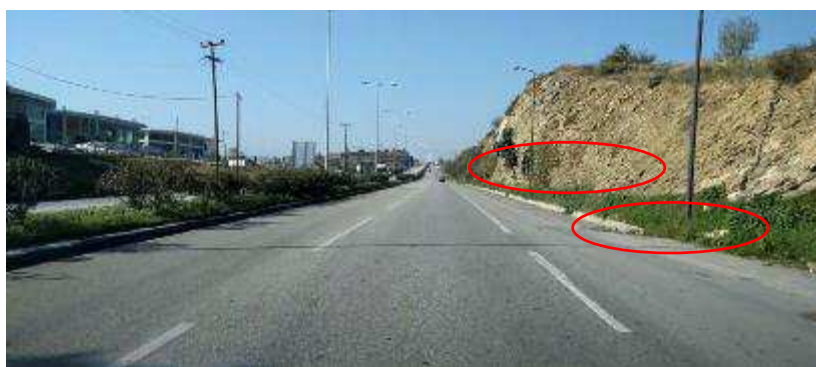
Φωτογραφία 7: Απότομη διακοπή gutter - Εμπόδια χωρίς ασφάλιση – Κεντρική νησίδα χωρίς στηθαίο

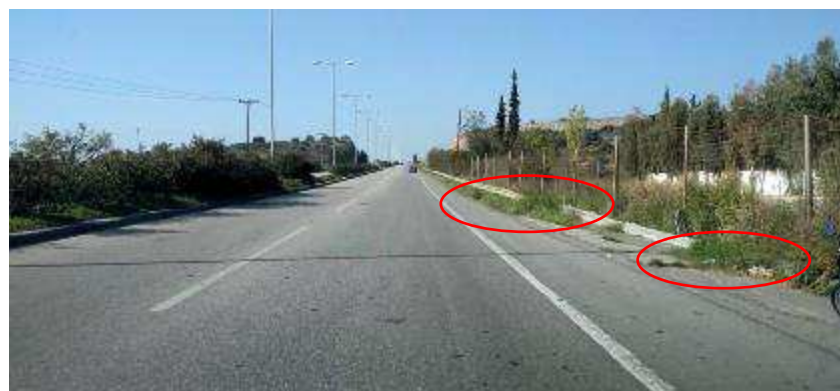
Φωτογραφία 8: Απότομη διακοπή gutter – Κατεστραμμένο στηθαίο ασφαλείας– Κεντρική νησίδα χωρίς στηθαίο

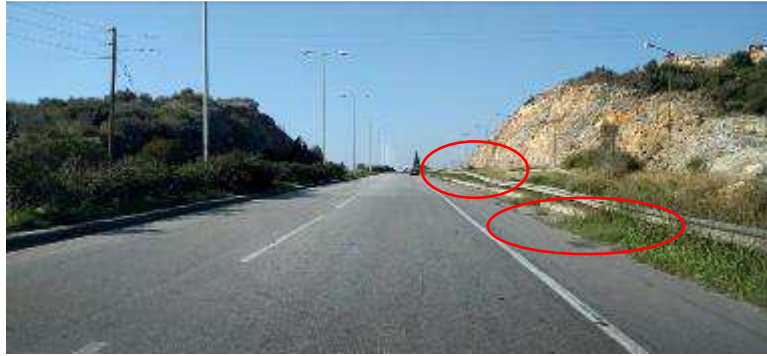
Φωτογραφία 9: Απότομη διακοπή gutter –Έρεισμα με βλάστηση – Κατεστραμμένο στηθαίο ασφαλείας– Κεντρική νησίδα χωρίς στηθαίο

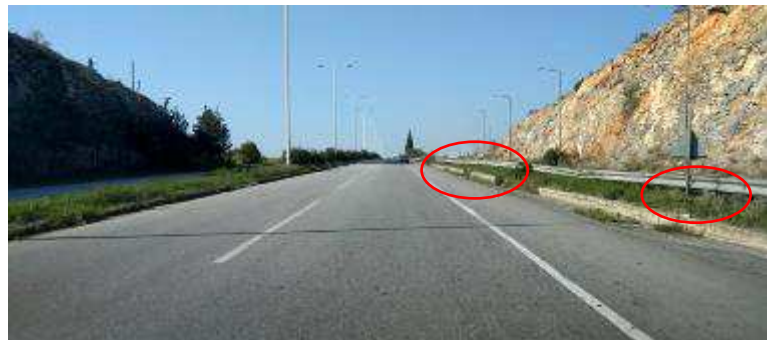
Φωτογραφία 10: Έρεισμα με βλάστηση – Κατεστραμμένο στηθαίο ασφαλείας– Κεντρική νησίδα χωρίς στηθαίο – Ακατάλληλη κατακόρυφη σήμανση που αποτελεί εμπόδιο

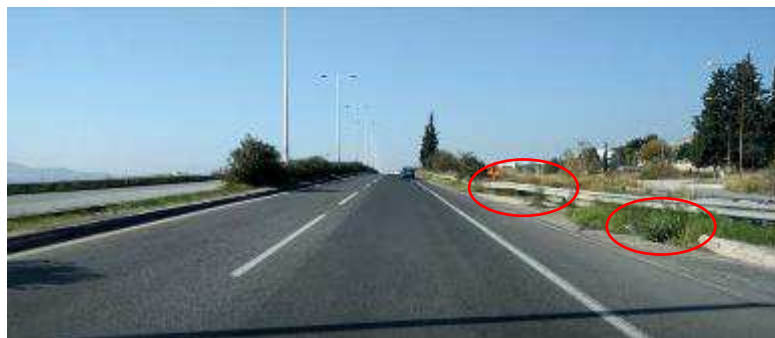
Φωτογραφία 11: Έρεισμα με βλάστηση – Απότομη διακοπή gutter - Κατεστραμμένο στηθαίο ασφαλείας– Κεντρική νησίδα χωρίς στηθαίο

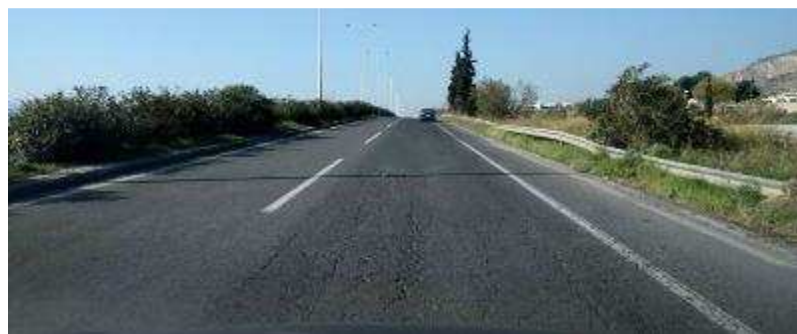
Φωτογραφία 12: Οδόστρωμα με αυλακώσεις - Κατεστραμμένο στηθαίο ασφαλείας – Κεντρική νησίδα χωρίς στηθαίο

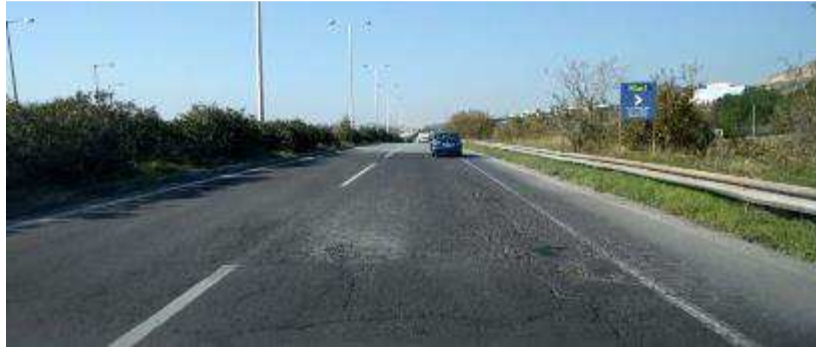
Φωτογραφία 13: Οδόστρωμα με αυλακώσεις – Έρεισμα με βλάστηση – Κεντρική νησίδα χωρίς στηθαίο

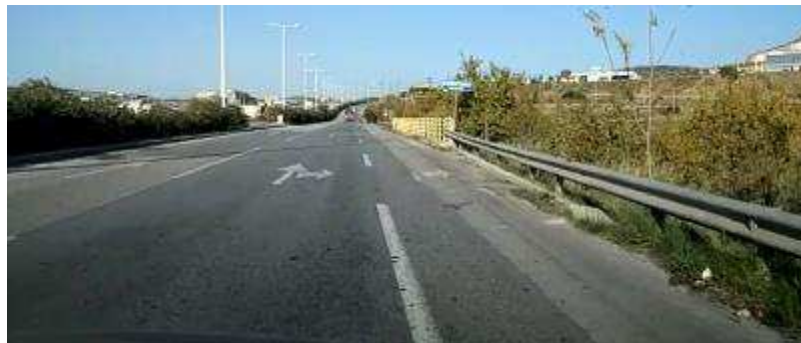
Φωτογραφία 14: Αλλαγή διατομής επάνω στην γέφυρα χωρίς προειδοποιητική σήμανση - Εσφαλμένο στηθαίο και συναρμογή - Σβησμένη διαγράμμιση – Κεντρική νησίδα χωρίς στηθαίο

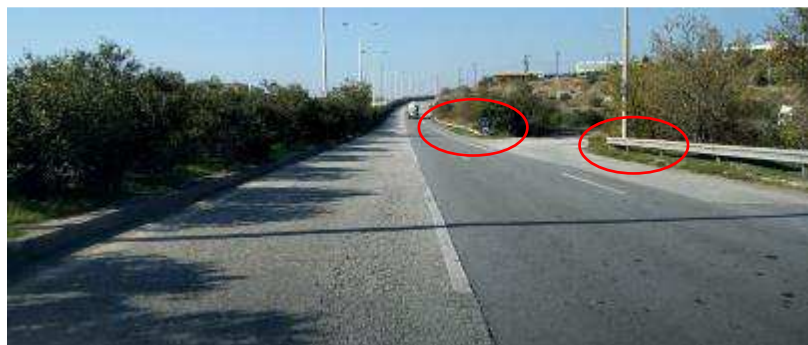
Φωτογραφία 15: Φθαρμένο οδόστρωμα στην αριστερή λωρίδα – Κεντρική νησίδα χωρίς στηθαίο – Εσφαλμένη απόληξη στηθαίου & κατακόρυφη σήμανση χωρίς ασφάλιση

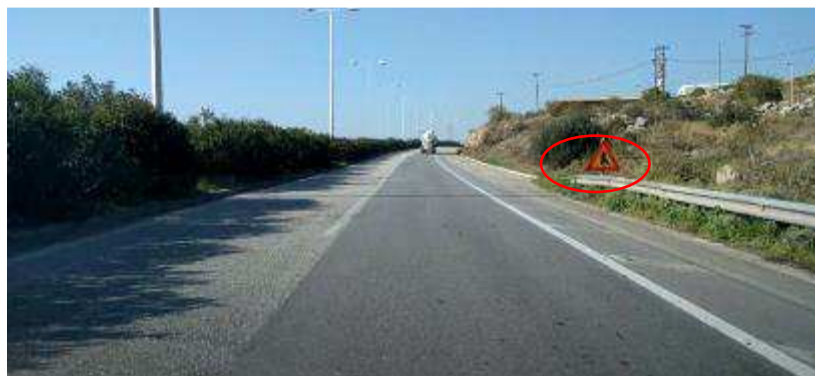
Φωτογραφία 16: Φθαρμένο οδόστρωμα στην αριστερή λωρίδα – Κεντρική νησίδα χωρίς στηθαίο – Πινακίδα σε μικρή απόσταση από την θέση κινδύνου – Σβησμένη διαγράμμιση

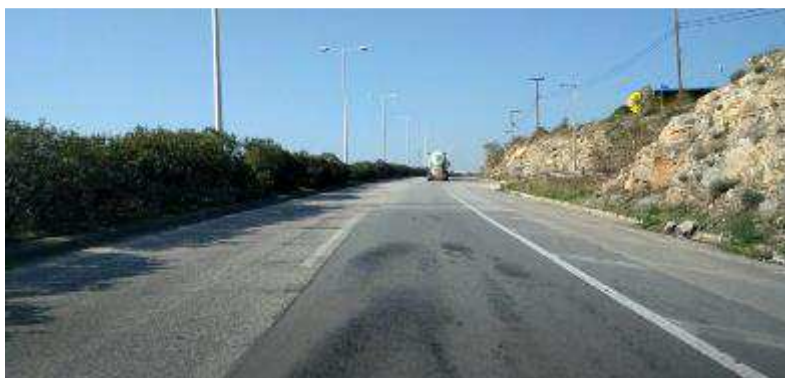
Φωτογραφία 17: Φθαρμένο οδόστρωμα στην αριστερή λωρίδα – Κεντρική νησίδα χωρίς στηθαίο – Διασταύρωση χωρίς σήμανση – Σβησμένη διαγράμμιση – Εμπόδια (όρυγμα) χωρίς ασφάλιση

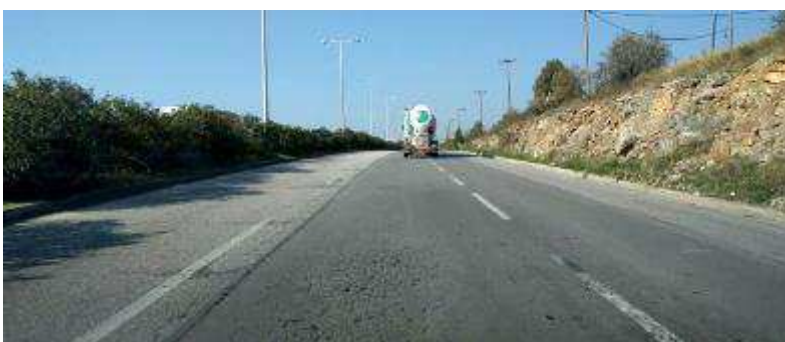
Φωτογραφία 18: Φθαρμένο οδόστρωμα - Ανώμαλη συναρμογή μεταξύ των λωρίδων με νέα και παλιά άσφαλτο – Κεντρική νησίδα χωρίς στηθαίο – Εμπόδια (όρυγμα) χωρίς ασφάλιση

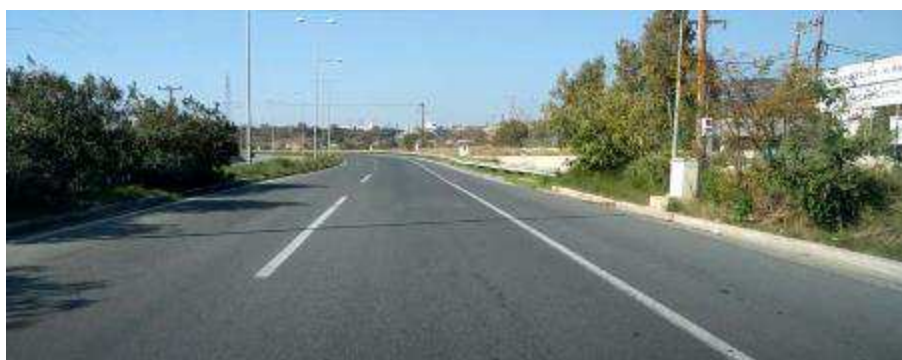
Φωτογραφία 19: Κεντρική νησίδα χωρίς στηθαίο – Εμπόδια χωρίς ασφάλιση – Κατεστραμμένο στηθαίο και πινακίδες – Διακοπή gutter – Ανεπαρκής απόσταση πινακίδων για προειδοποίηση

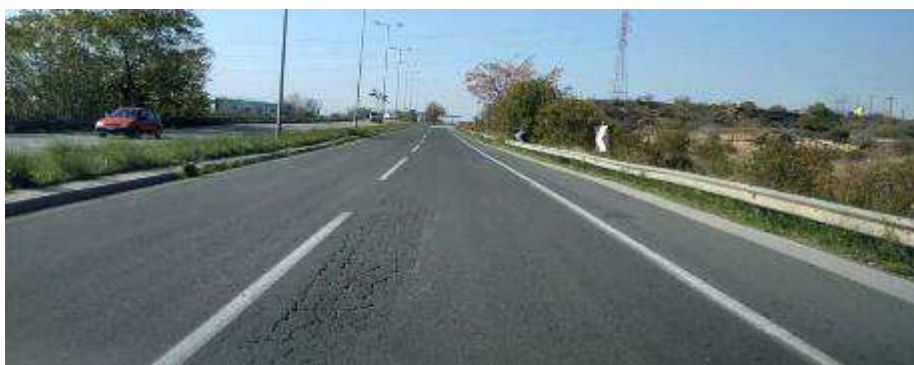
Φωτογραφία 20: Κατεστραμμένες πινακίδες – Κεντρική νησίδα χωρίς στηθαίο – Φθαρμένο οδόστρωμα – πυκνή παρόδια βλάστηση

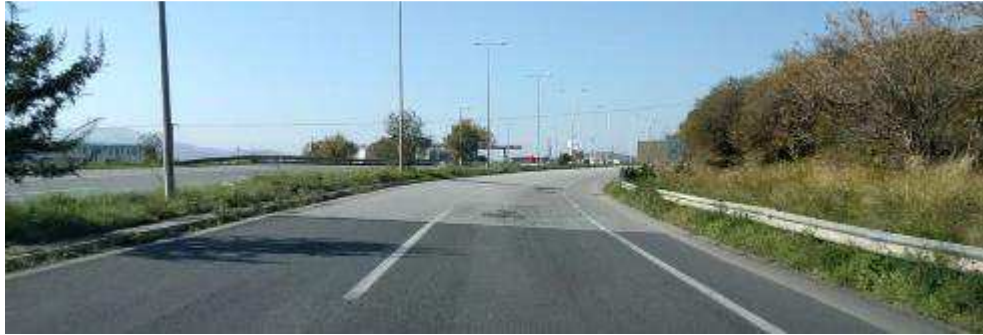
Φωτογραφία 21: Κατεστραμμένη πινακίδα – Κεντρική νησίδα χωρίς στηθαίο – Φθαρμένο οδόστρωμα – πυκνή παρόδια βλάστηση που εμποδίζει σε μεγάλο βαθμό την ορατότητα

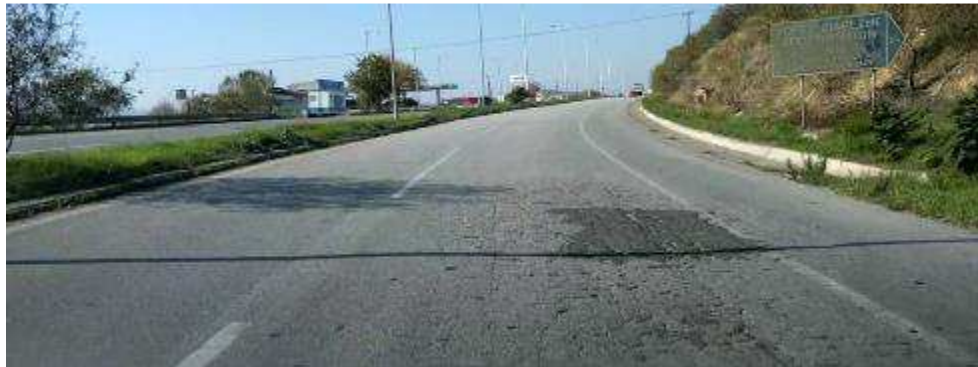
Φωτογραφία 22: Κατεστραμμένη πινακίδα – Κεντρική νησίδα χωρίς στηθαίο – Φθαρμένο οδόστρωμα – πυκνή παρόδια βλάστηση – Διακοπή gutter – Όρυγμα χωρίς ασφάλιση

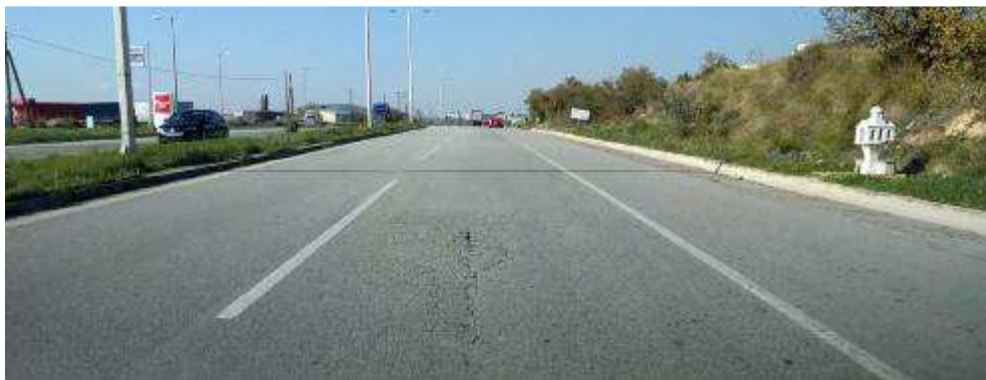
Φωτογραφία 23: Κεντρική νησίδα χωρίς στηθαίο – Φθαρμένο οδόστρωμα – πυκνή παρόδια βλάστηση – Ανώμαλη μετάβαση στο gutter – Όρυγμα χωρίς ασφάλιση – Μη αναγνωρίσιμος κόμβος

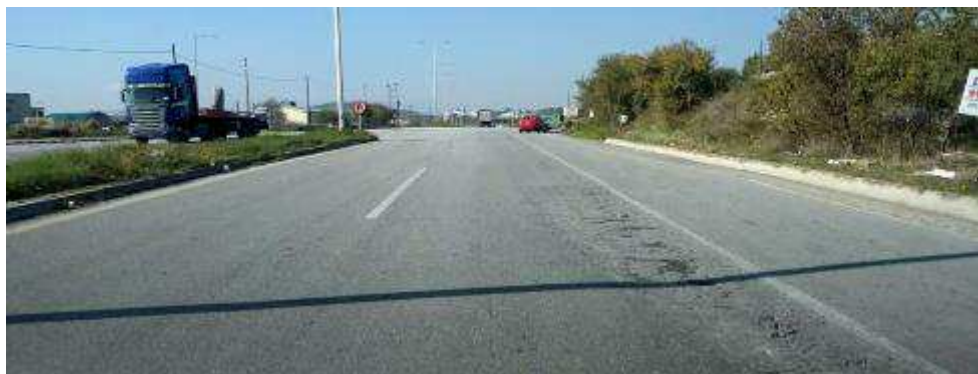
Φωτογραφία 24: Κεντρική νησίδα χωρίς στηθαίο – Φθαρμένο οδόστρωμα – πυκνή παρόδια βλάστηση – Ανεπαρκές πλάτος για ελιγμούς εντός του κόμβου – Έλλειψη λωρίδας επιβράδυνσης

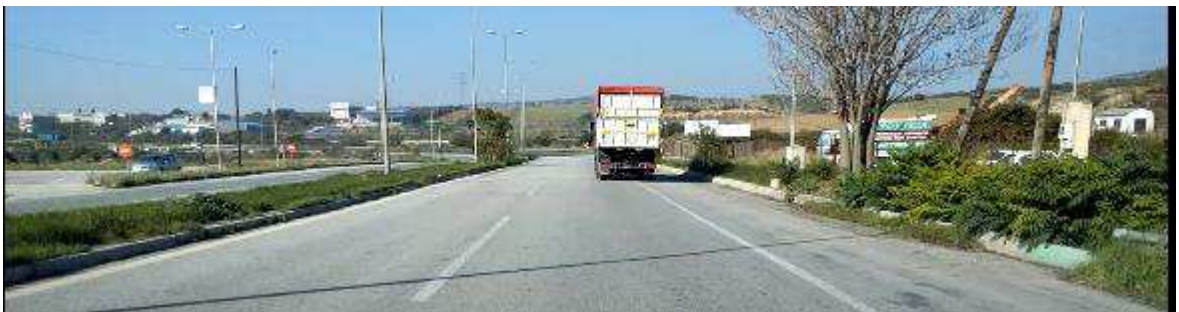
Φωτογραφία 27: Κεντρική νησίδα χωρίς στηθαίο – Εμπόδια χωρίς ασφάλιση

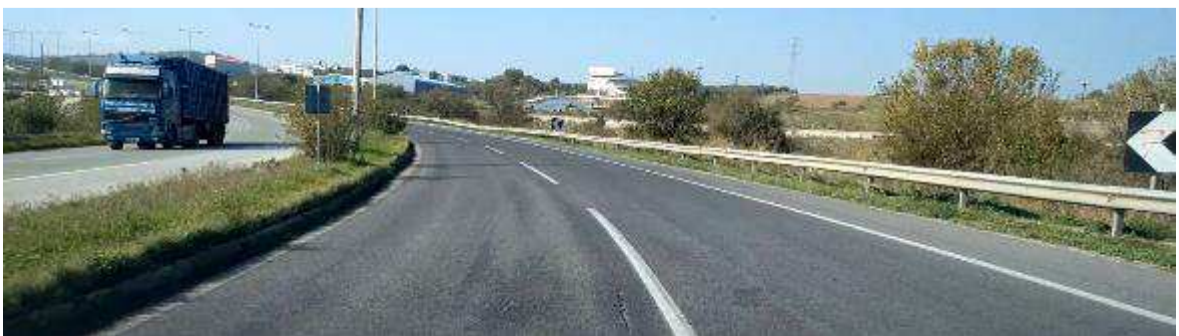
Φωτογραφία 28: Κεντρική νησίδα χωρίς στηθαίο – Καμπύλη με αρνητική επίκλιση

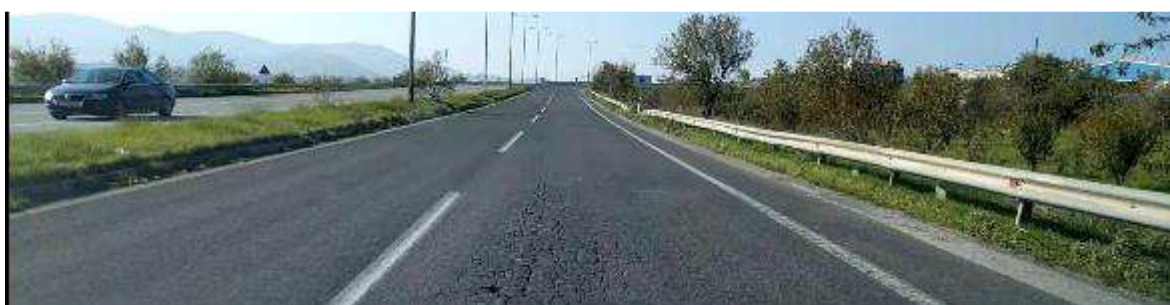
Φωτογραφία 30: Κεντρική νησίδα χωρίς στηθαίο – Στηθαίο με διακοπή – Οδόστρωμα με αυλακώσεις

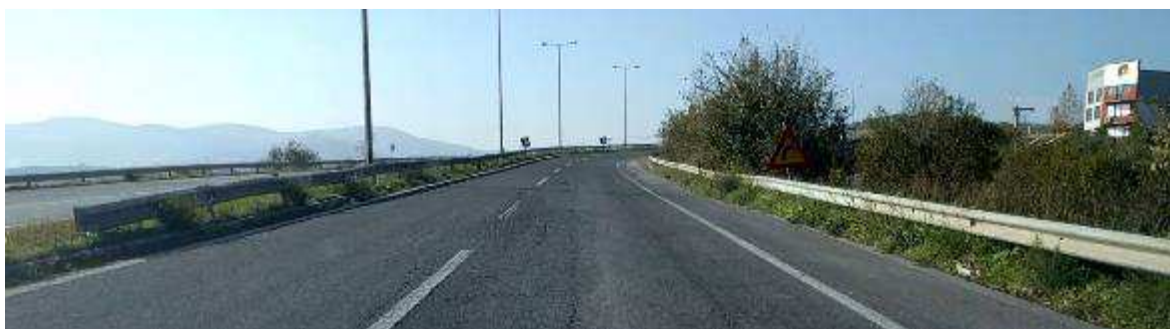
Φωτογραφία 31: Στηθαίο χωρίς απόληξη – Οδόστρωμα με αυλακώσεις – Πυκνή βλάστηση που εμποδίζει την ορατότητα

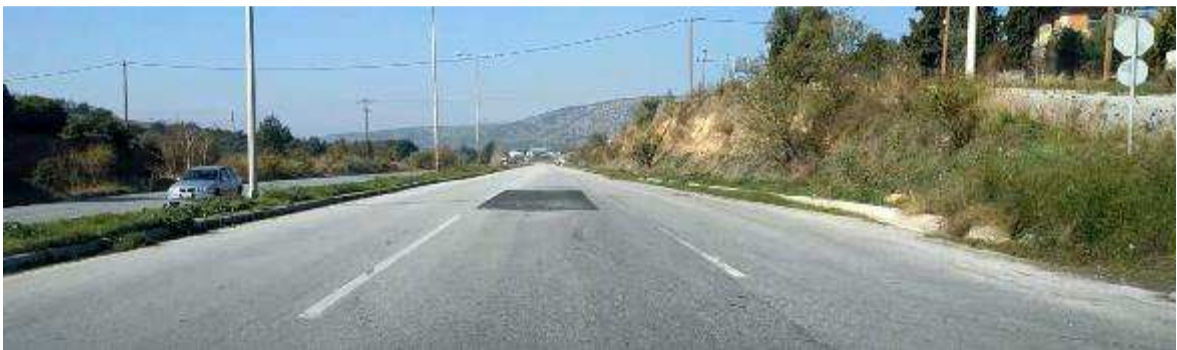
Φωτογραφία 36: Κεντρική νησίδα χωρίς στηθαίο – Εμπόδια (όρυγμα) χωρίς ασφάλιση

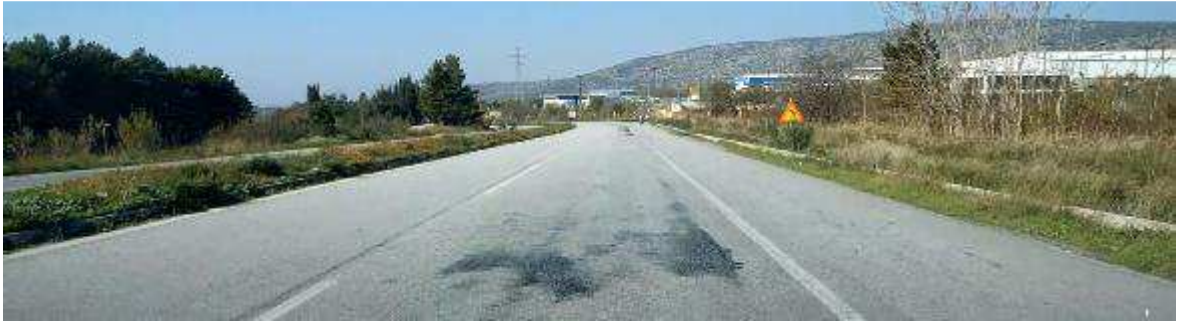
Φωτογραφία 37: Κεντρική νησίδα χωρίς στηθαίο – Εμπόδια (πινακίδα) χωρίς ασφάλιση – Έρεισμα με βλάστηση

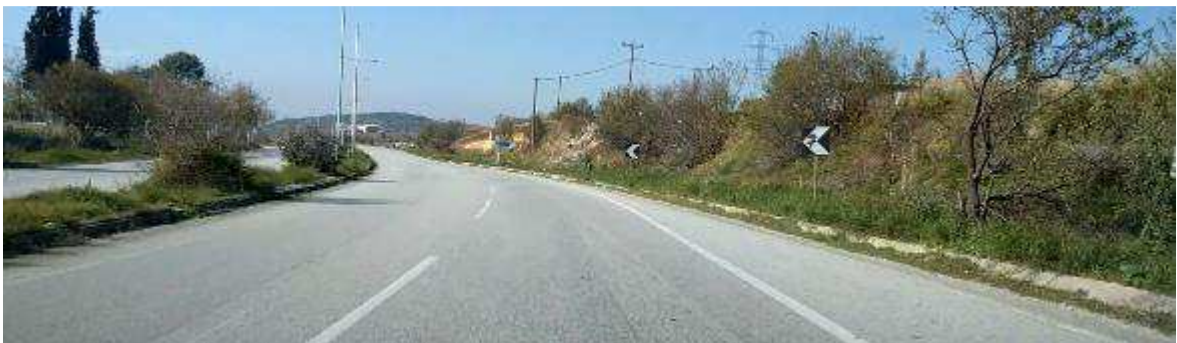
Φωτογραφία 39: Κεντρική νησίδα χωρίς στηθαίο – Εμπόδια (πινακίδες/δέντρα/κάμερα ελέγχου ταχύτητας) χωρίς ασφάλιση – Έρεισμα με βλάστηση

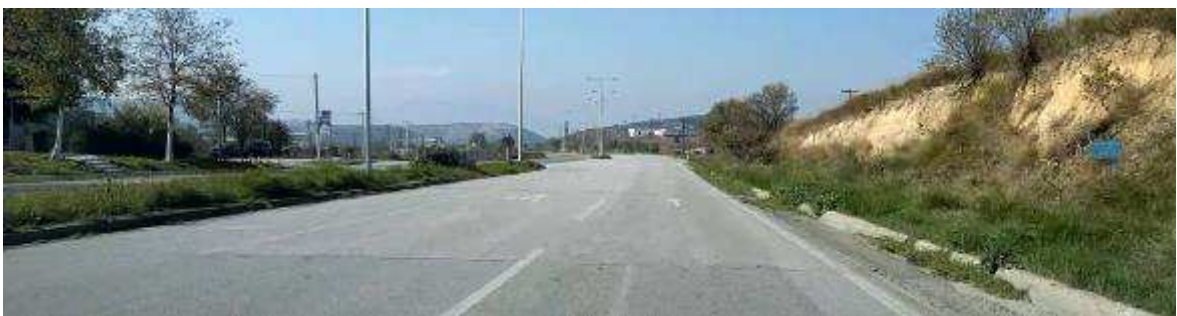
Φωτογραφία 40: Κεντρική νησίδα χωρίς στηθαίο – Έρεισμα με βλάστηση – Μειωμένη αναγνωρισιμότητα κόμβου – Ελλιπής σήμανση κόμβου – Σβησμένη διαγράμμιση ειδικά στην αριστερή λωρίδα

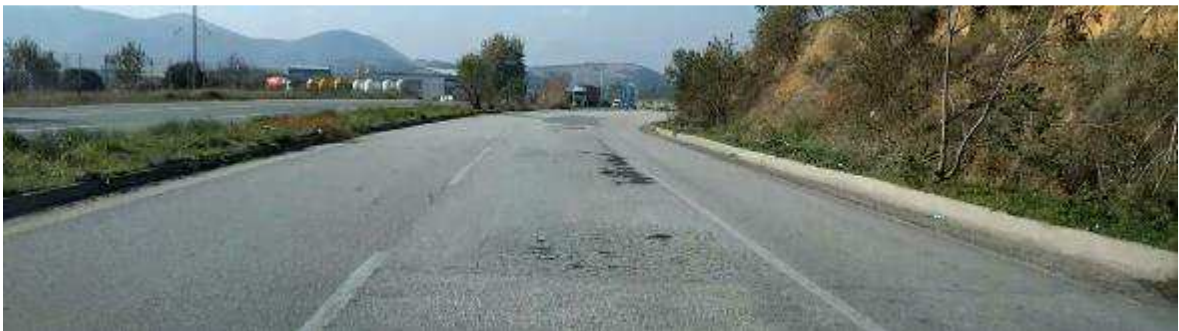
Φωτογραφία 44: Νησίδα χωρίς ασφάλιση – Εμπόδια χωρίς ασφάλιση – Αυλακώσεις στο οδόστρωμα

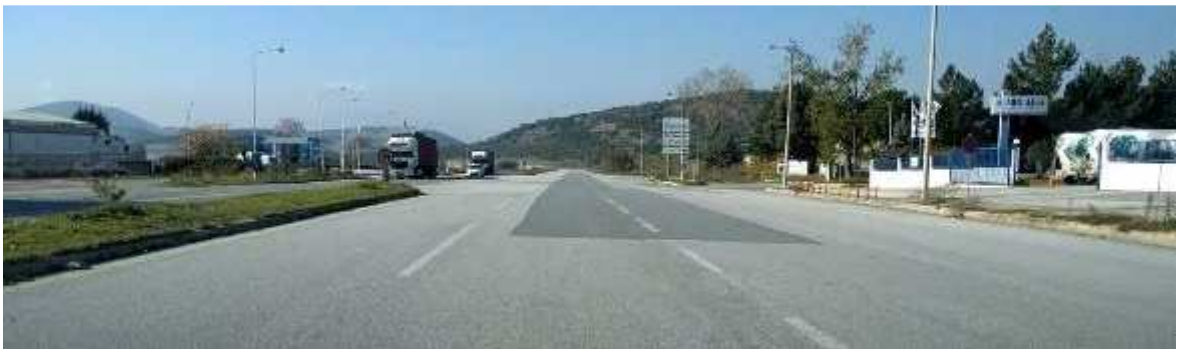
Φωτογραφία 46: Κόμβος χωρίς σήμανση που δεν πληροί τις προδιαγραφές για την κατηγορία της οδού – Εμπόδια χωρίς ασφάλιση – κεντρική νησίδα χωρίς στηθαίο
