Διπλωματική Εργασία

ΔΙΕΡΕΥΝΗΣΗ ΕΠΙΠΕΔΟΥ ΟΔΙΚΗΣ ΑΣΦΑΛΕΙΑΣ & ΣΥΣΤΗΜΑΤΑ ΑΝΑΧΑΙΤΙΣΗΣ ΟΧΗΜΑΤΩΝ ΣΤΗΝ ΕΘΝΙΚΗ ΟΔΟ ΒΕΛΕΣΤΙΝΟΥ – ΒΟΛΟΥ (Ε.Ο.06)

(Τμήμα Ι/Κ Β'ΒΙΠΕ – Α/Κ Περιφερειακού)

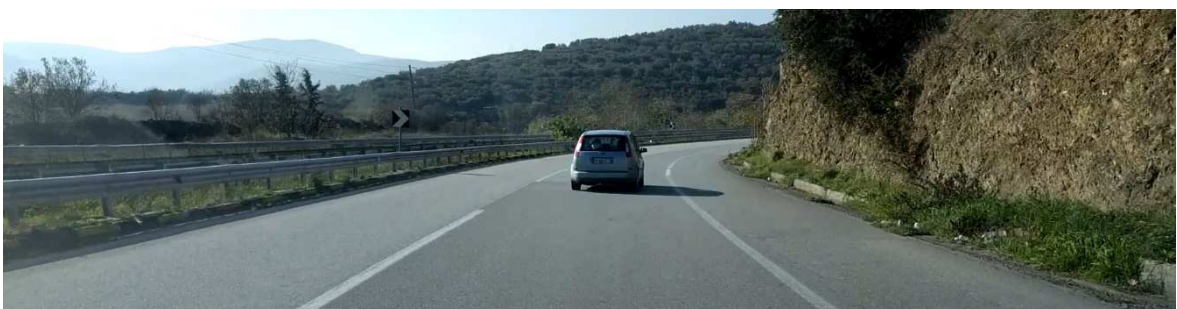
Φωτογραφία 48: Εμπόδια χωρίς ασφάλιση – Ανώμαλη μετάβαση από το οδόστρωμα στο έρεισμα λόγω φθορών και βλάβστησης – Καμπύλη με αρνητική επίκλιση – Μειωμένη ορατότητα

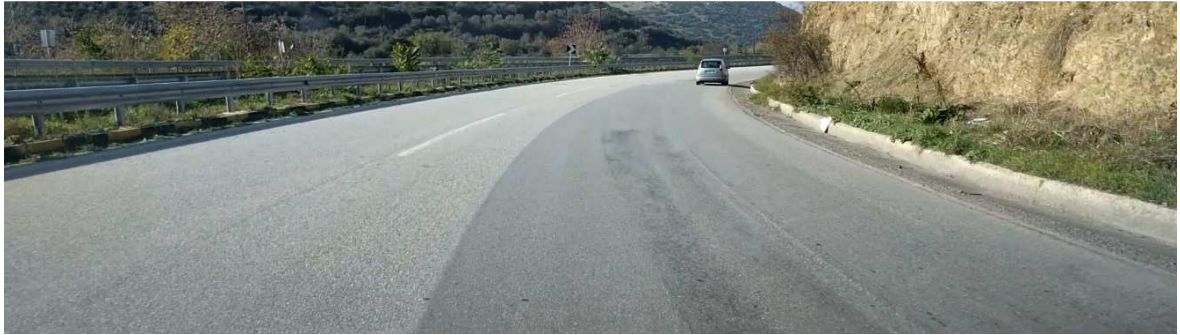
Φωτογραφία 49: Εμπόδια χωρίς ασφάλιση – Ανώμαλη μετάβαση από το οδόστρωμα στο έρεισμα λόγω φθορών και βλάστησης – Καμπύλη με αρνητική επίκλιση – Μειωμένη ορατότητα – Σβησμένη διαγράμμιση

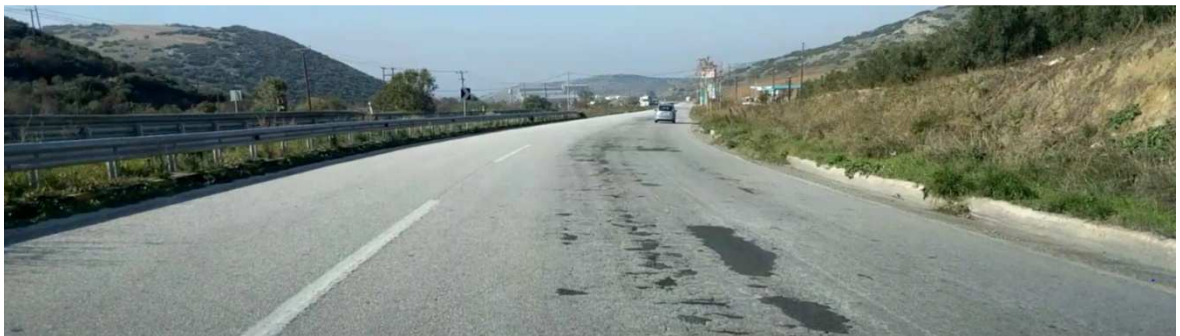
Φωτογραφία 50: Εμπόδιο (όρυγμα) χωρίς ασφάλιση – Ανώμαλη μετάβαση από το οδόστρωμα στο έρεισμα λόγω φθορών και βλάστησης – Σβησμένη διαγράμμιση – Φθορές στο οδόστρωμα

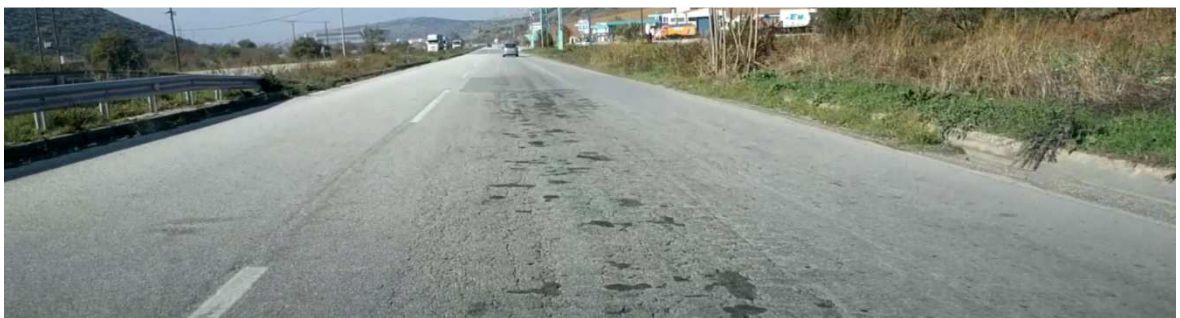
Φωτογραφία 51: Εμπόδια χωρίς ασφάλιση – Ανώμαλη μετάβαση από το οδόστρωμα στο έρεισμα λόγω φθορών και βλάστησης – Σβησμένη διαγράμμιση – Φθορές στο οδόστρωμα

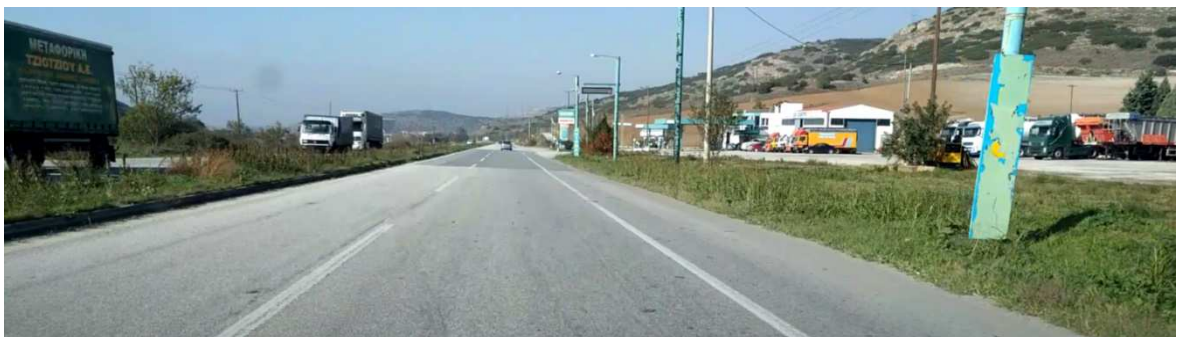
Φωτογραφία 52: Εμπόδια χωρίς ασφάλιση – Κεντρική νησίδα χωρίς στηθαίο

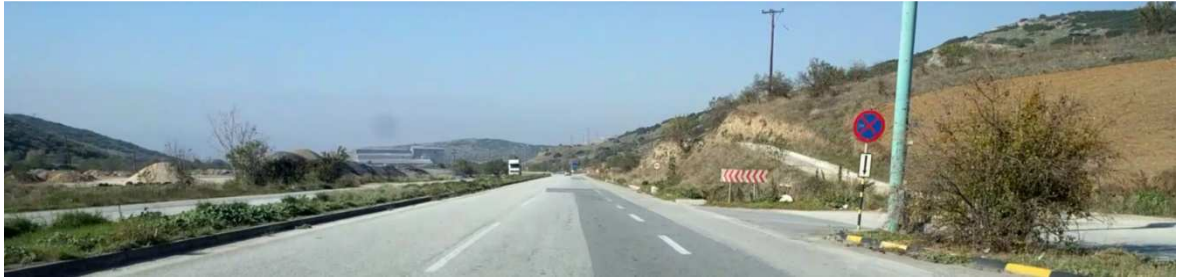
Φωτογραφία 53: Εμπόδια χωρίς ασφάλιση – Κεντρική νησίδα χωρίς στηθαίο – Διασταύρωση οδών χωρίς τις απαιτούμενες προδιαγραφές – Μειωμένη αναγνωρισιμότητα διασταύρωσης – Απουσία προειδοποιητικής σήμανσης

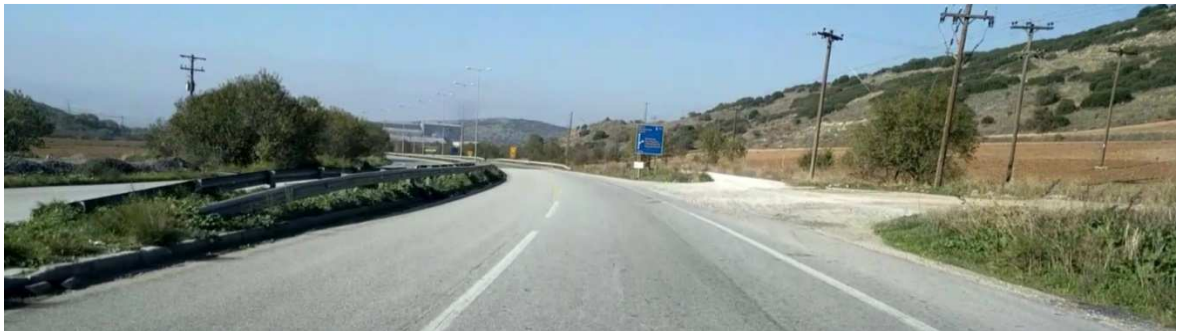
Φωτογραφία 54: Εμπόδια χωρίς ασφάλιση – Διασταύρωση οδών χωρίς τις απαιτούμενες προδιαγραφές – Απουσία προειδοποιητικής σήμανσης – Στηθαίο χωρίς απόληξη

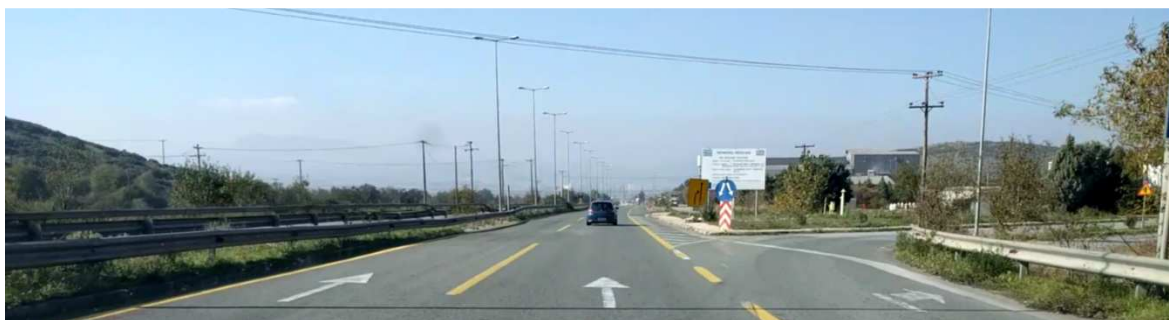
Φωτογραφία 57: Κατεστραμμένο στηθαίο – Επικάλυψη διαγραμμίσεων, Κατακόρυφη σημανση και εμπόδια χωρίς ασφάλιση – Κατάργηση ΛΕΑ χωρίς προειδοποιητική σήμανση

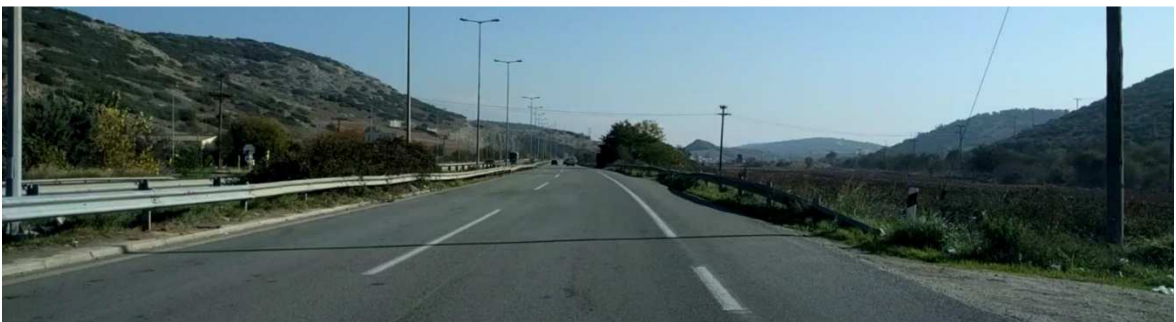
Φωτογραφία 60: Στηθαίο χωρίς απόληξη – Διασταύρωση οδού χωρίς τις απαιτούμενες διαμορφώσεις – Εμπόδια χωρίς ασφάλιση – Κατεστραμμένο στηθαίο στη νησίδα – πυκνή βλάστηση στη νησίδα που εισέρχεται στο χώρο κυκλοφορίας

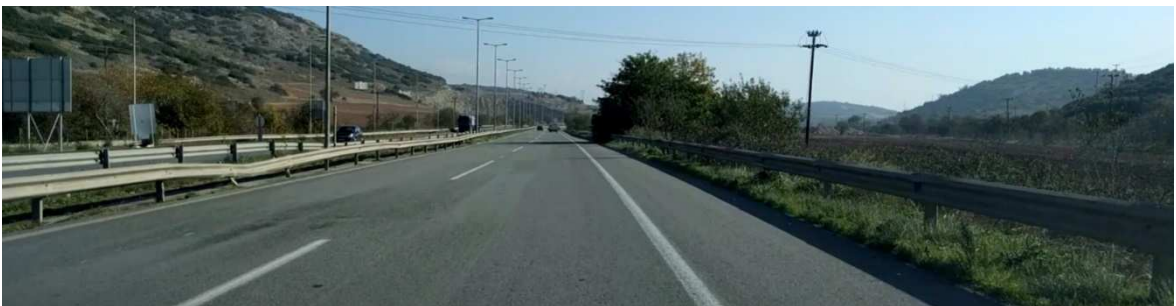
Φωτογραφία 61: Κατεστραμμένο στηθαίο στη νησίδα – πυκνή βλάστηση στη δεξιά οριογραμμή που εισέρχεται στο χώρο κυκλοφορίας

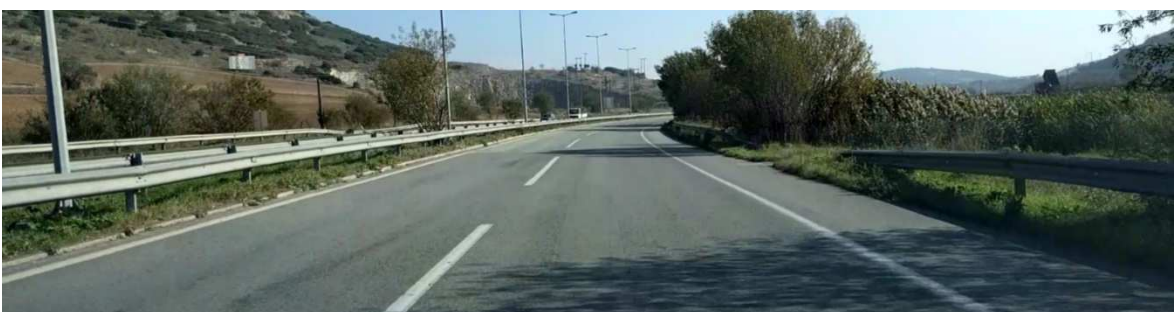
Φωτογραφία 62: Διακοπή στηθαίου – πυκνή βλάστηση στη δεξιά οριογραμμή που εισέρχεται στο χώρο κυκλοφορίας – Μειωμένη ορατότητα στη στροφή

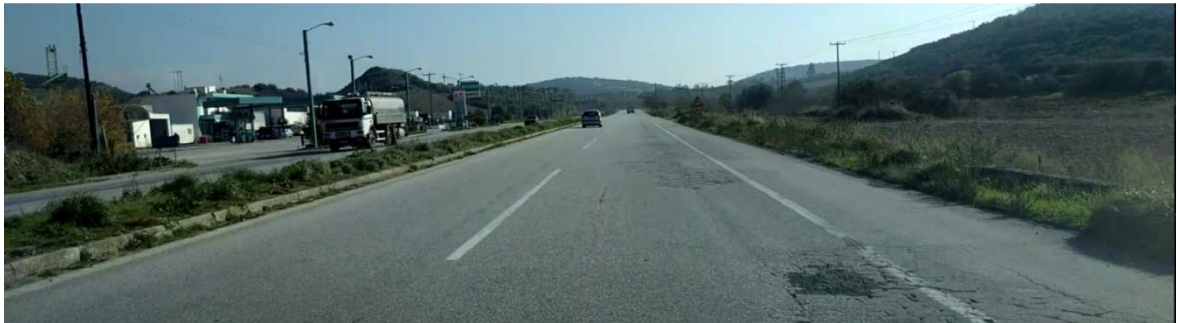
Φωτογραφία 64: Εμπόδια (τεχνικό, επίχωμα & πινακίδες) χωρίς ασφάλιση – κεντρική νησίδα χωρίς στηθαίο – οδόστρωμα με ρηγματώσεις

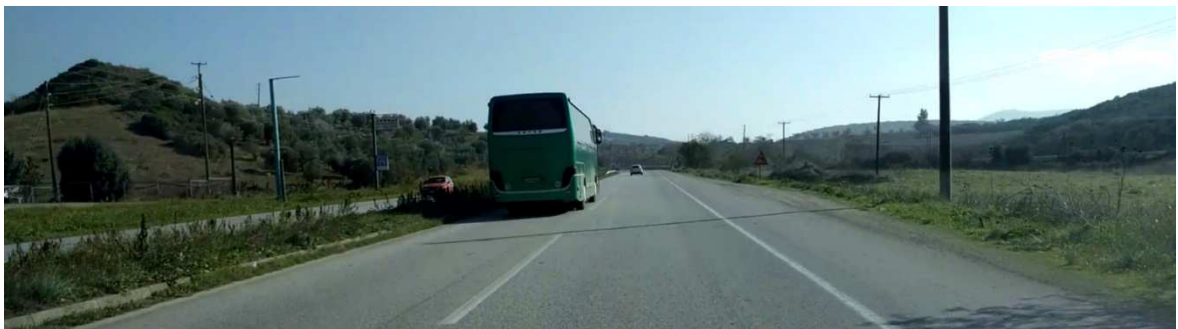
Φωτογραφία 65: Εμπόδια (Στύλος Η/Φ & πινακίδα) χωρίς ασφάλιση – κεντρική νησίδα χωρίς στηθαίο

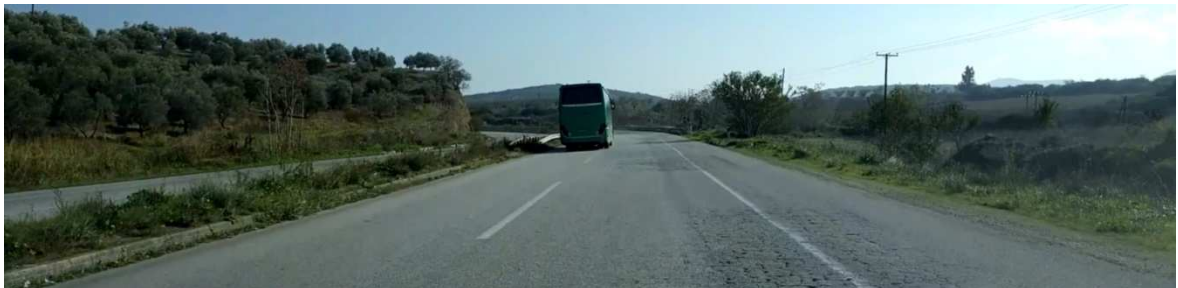
Φωτογραφία 66: Επίχωμα χωρίς ασφάλιση – κεντρική νησίδα χωρίς στηθαίο – οδόστρωμα με ρηγματώσεις

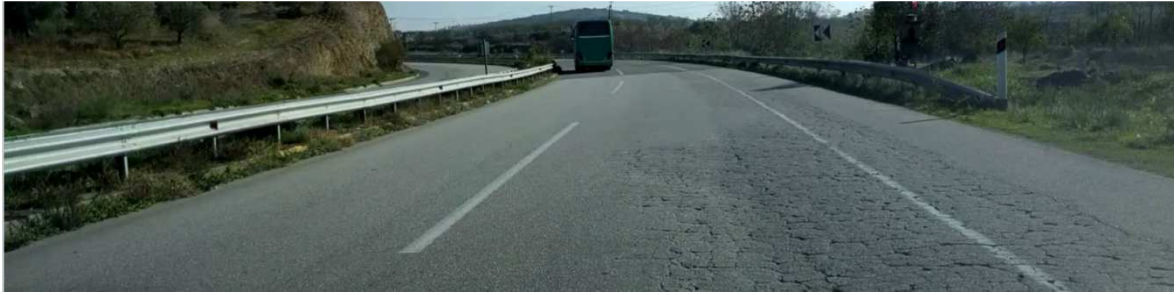
Φωτογραφία 67: Σηθαίο με ανεπαρκές μήκος πριν το εμπόδιο – οδόστρωμα με ρηγματώσεις

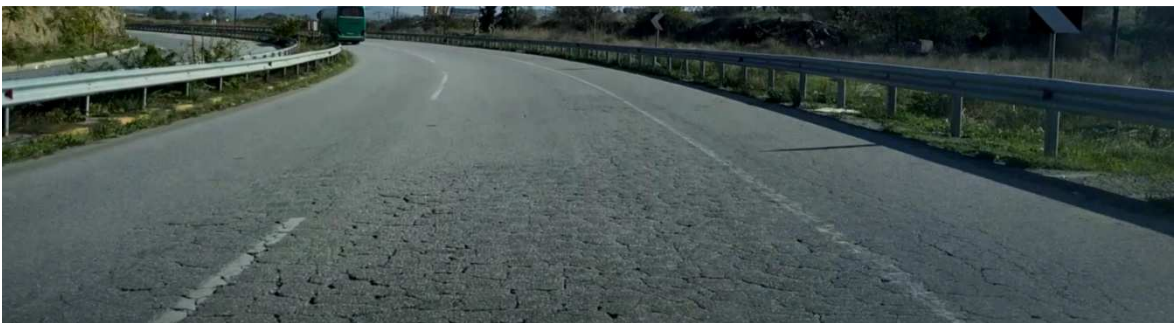
Φωτογραφία 69: Οδόστρωμα με αυλακώσεις

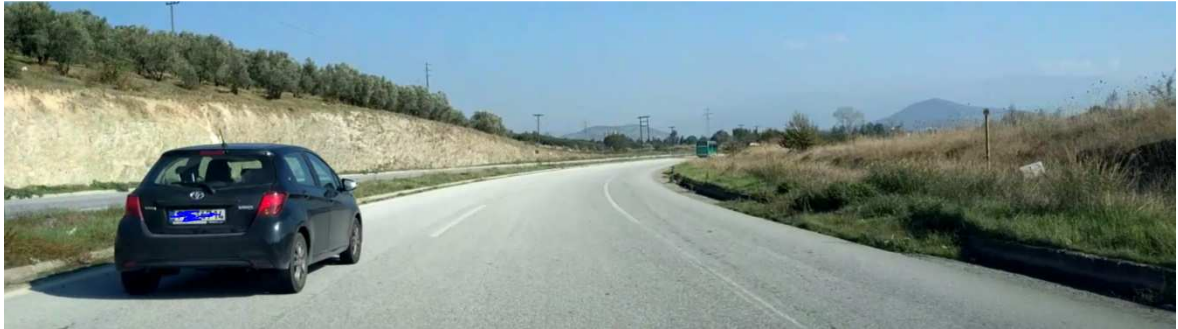
Φωτογραφία 71: Βλάστηση εντός του οδοστρώματος – Κεντρική νησίδα χωρίς στηθαίο

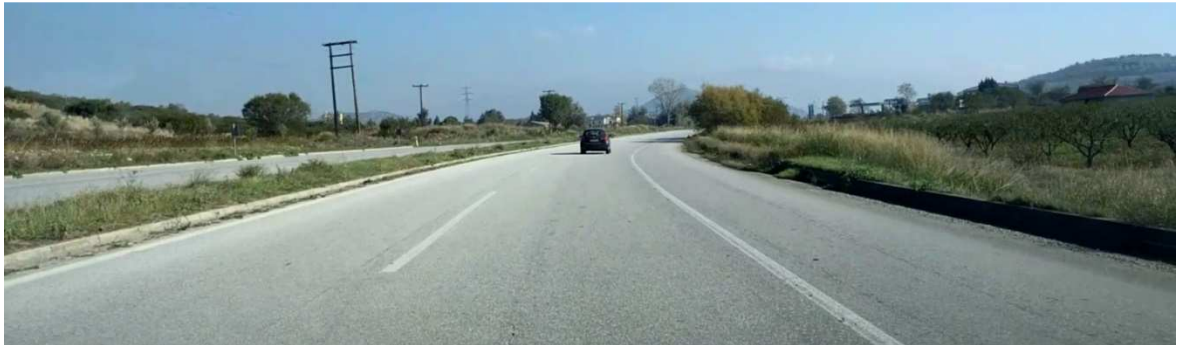
Φωτογραφία 72: Κεντρική νησίδα χωρίς στηθαίο – Επίχωμα χωρίς ασφάλιση – Βλάστηση στη δεξιά οριογραμμή που μειώνει την ορατότητα εντός της καμπύλης – Καμπύλη με αναποδη επίκλιση

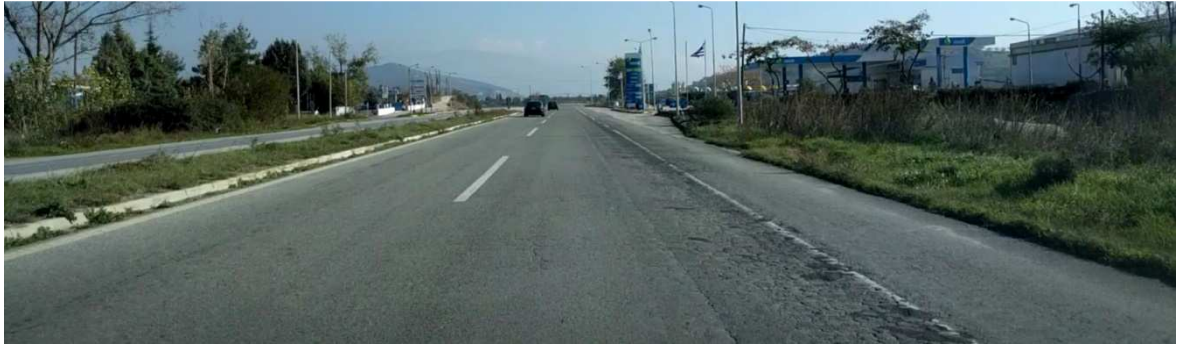
Φωτογραφία 75: Κεντρική νησίδα χωρίς στηθαίο – Οδόστρωμα με ρηγματώσεις – Εμπόδια χωρίς ασφάλιση – Απουσία σήμανσης για διασταύρωση που ακολουθεί

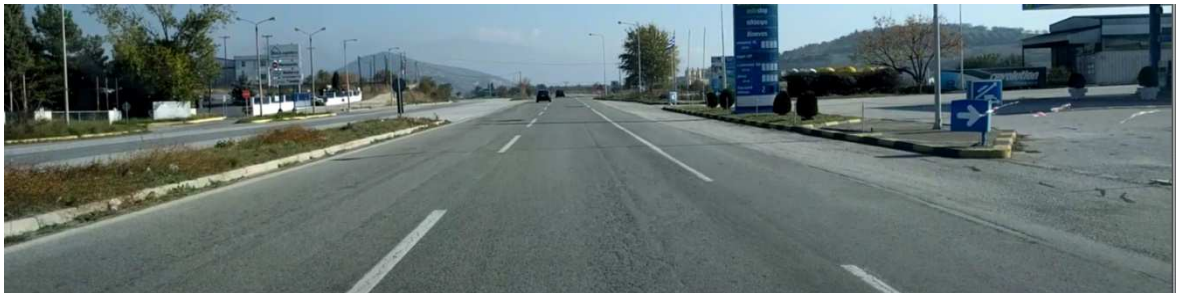
Φωτογραφία 76: Κεντρική νησίδα χωρίς στηθαίο – Οδόστρωμα με ρηγματώσεις – Εμπόδια χωρίς ασφάλιση

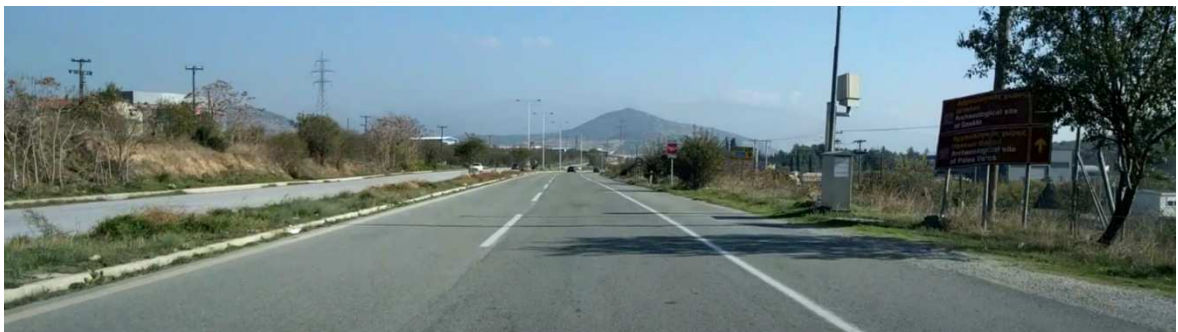
Φωτογραφία 78: Κεντρική νησίδα χωρίς στηθαίο – Εμπόδια χωρίς ασφάλιση

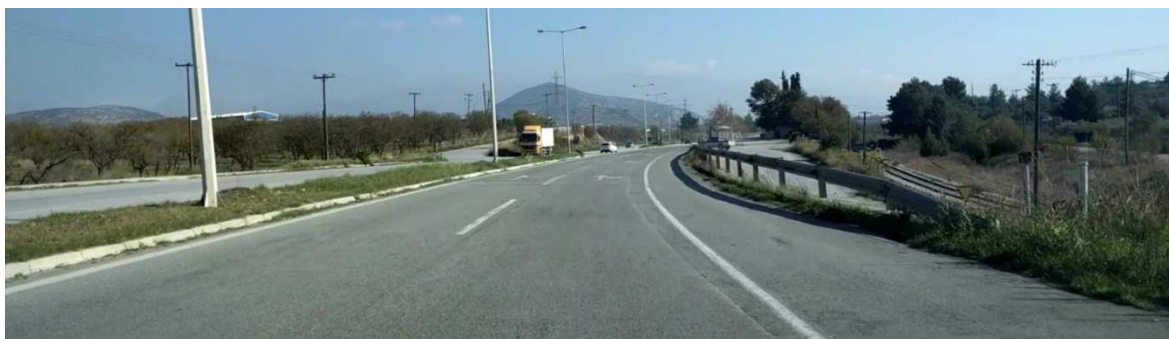
Φωτογραφία 81: Κεντρική νησίδα χωρίς στηθαίο – Εμπόδια χωρίς ασφάλιση – Ανεπαρκές μήκος στηθαίου πριν το εμπόδιο (πρανές)

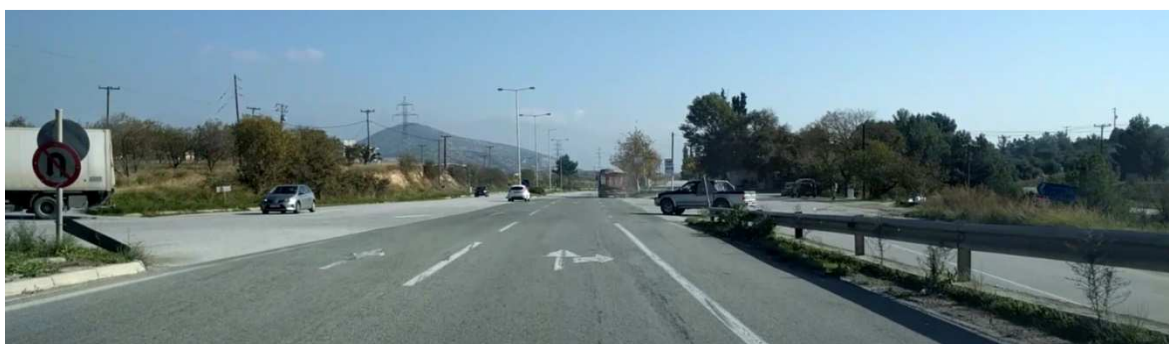
Φωτογραφία 82: Κόμβος εκτός προδιαγραφών

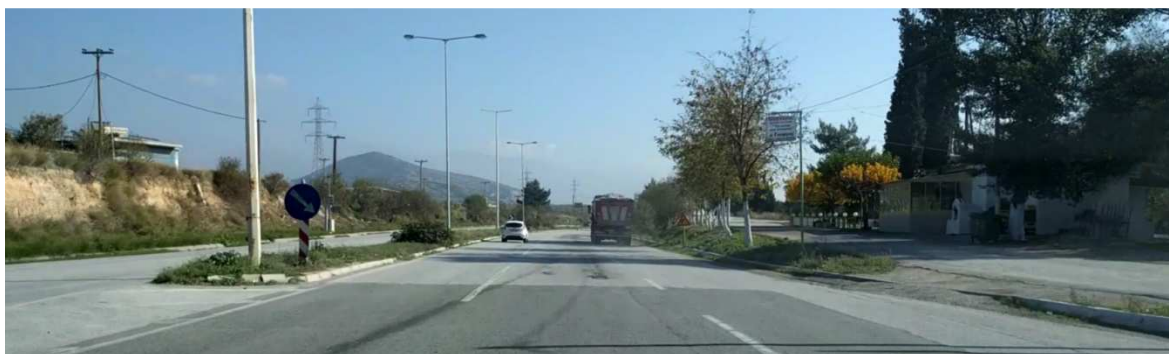
Φωτογραφία 83: Κεντρική νησίδα χωρίς στηθαίο – Εμπόδια χωρίς ασφάλιση

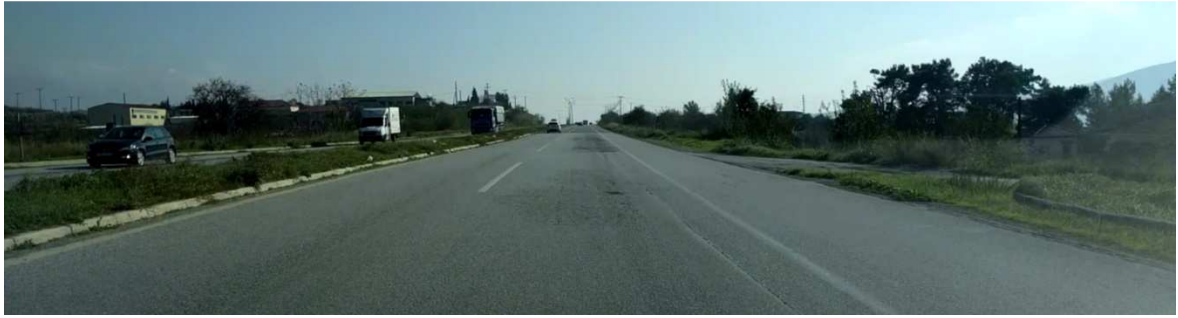
Φωτογραφία 87: Κεντρική νησίδα χωρίς στηθαίο – οδόστρωμα με ρηγματώσεις – Διασταύρωση εκτός προδιαγραφών και χωρίς προειδοποιητική σήμανση

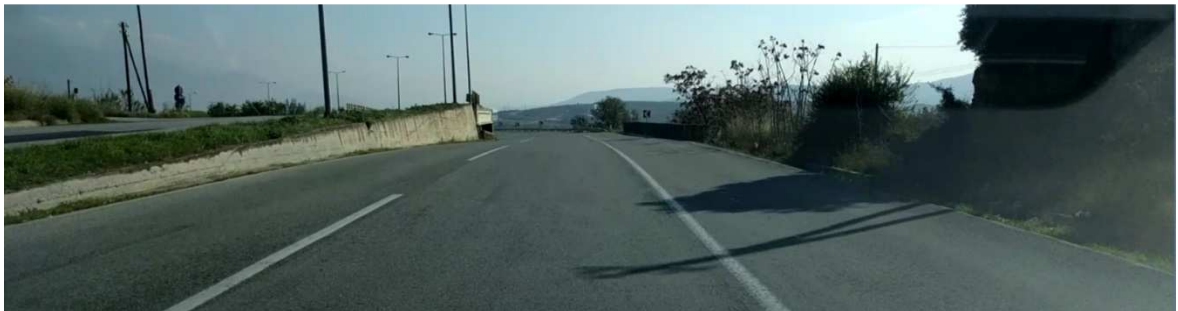
Φωτογραφία 89: Κεντρική νησίδα χωρίς στηθαίο – Εμπόδια χωρίς ασφάλιση (τσιμεντένια κάγκελα γέφυρας) - Μεγάλη αρνητική κατά μήκος κλίση η οποία σε συνδυασμό με την απότομη αριστερή στροφή και το περιβάλλον της περιοχής προκαλούν σύγχυση στον οδηγό

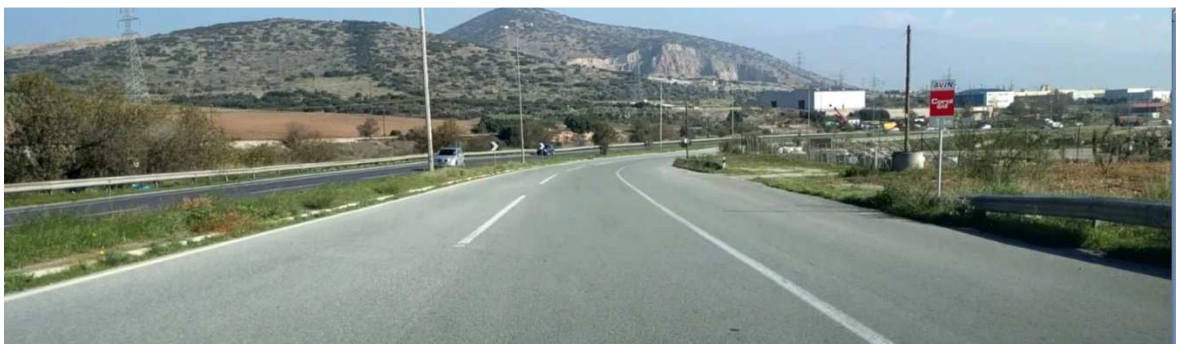
Φωτογραφία 93: Κεντρική νησίδα χωρίς στηθαίο – Διακοπή στηθαίου στην δεξιά οριογραμμή για εξυπηρέτηση πρόσβασης σε παρόδια ιδιοκτησία

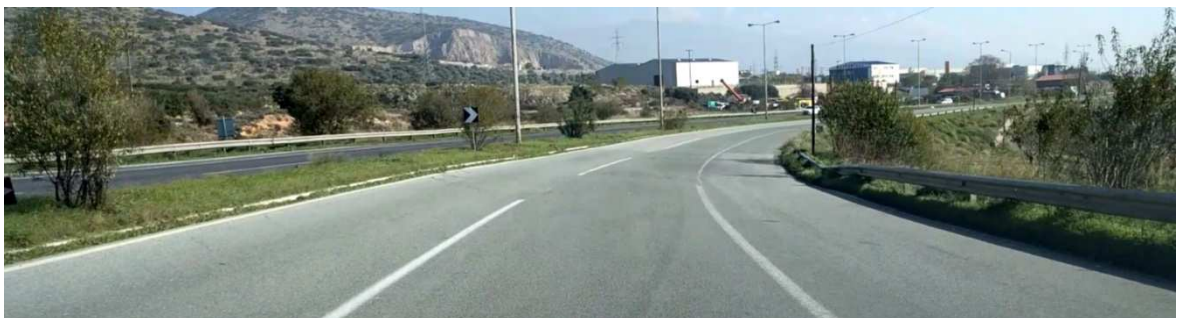
Φωτογραφία 94: Κεντρική νησίδα χωρίς στηθαίο – Διακοπή στηθαίου στην δεξιά οριογραμμή για εξυπηρέτηση πρόσβασης σε παρόδια ιδιοκτησία

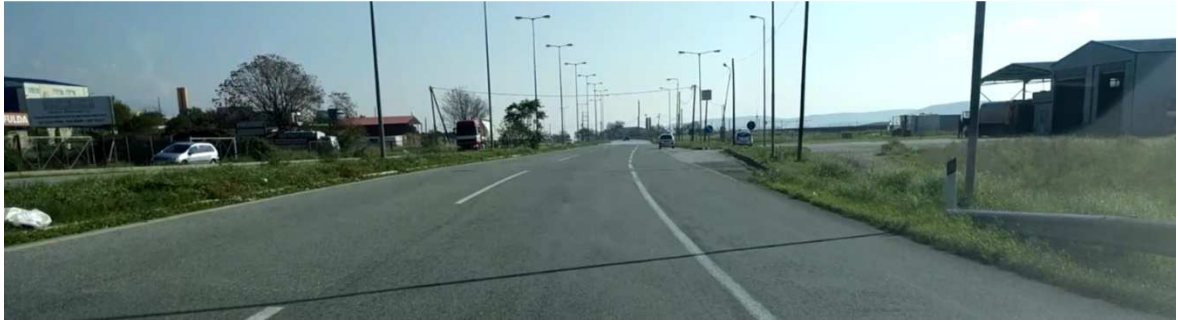
Φωτογραφία 95: Κεντρική νησίδα χωρίς στηθαίο – Μεταβολή διατομής λόγω κυκλοφοριακής σύνδεσης χωρίς την απαραίτητη οριζόντια ή κατακόρυφη σήμανση – Εμπόδια χωρίς ασφάλιση

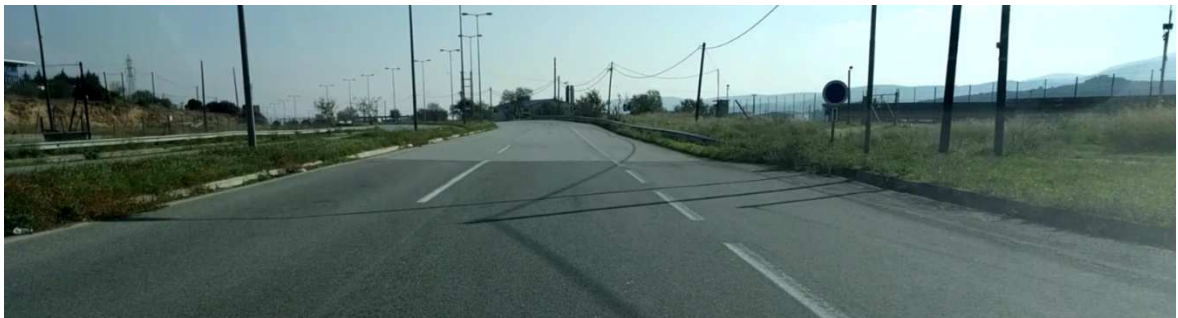
Φωτογραφία 96: Κεντρική νησίδα χωρίς στηθαίο – Μεταβολή διατομής λόγω κυκλοφοριακής σύνδεσης χωρίς την απαραίτητη οριζόντια ή κατακόρυφη σήμανση – Εμπόδια χωρίς ασφάλιση

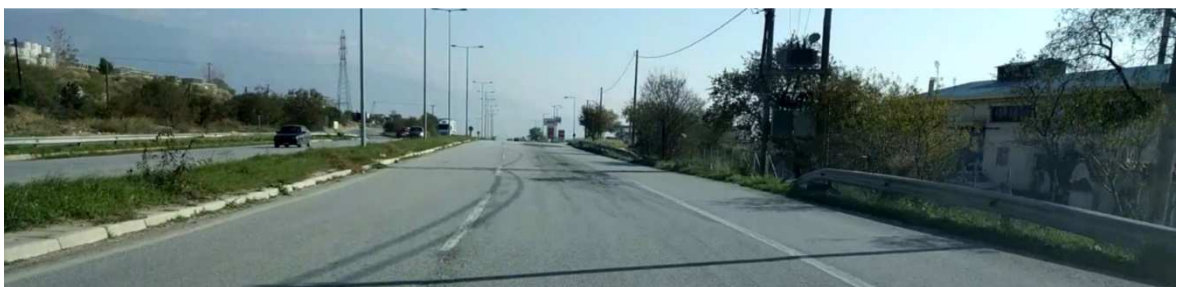
Φωτογραφία 98: Κεντρική νησίδα χωρίς στηθαίο – Διακοπή στηθαίου για πολύ μικρό μήκος

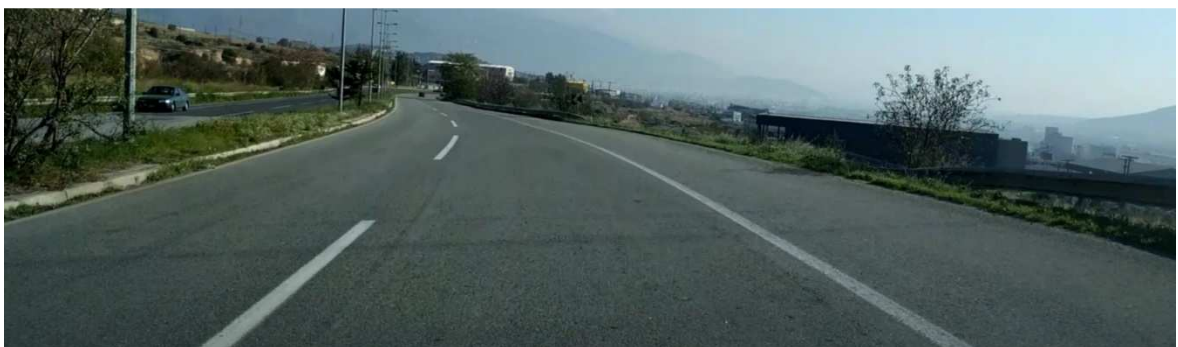
Φωτογραφία 102: Κεντρική νησίδα χωρίς στηθαίο – Μικρό μήκος διακοπής στηθαίου

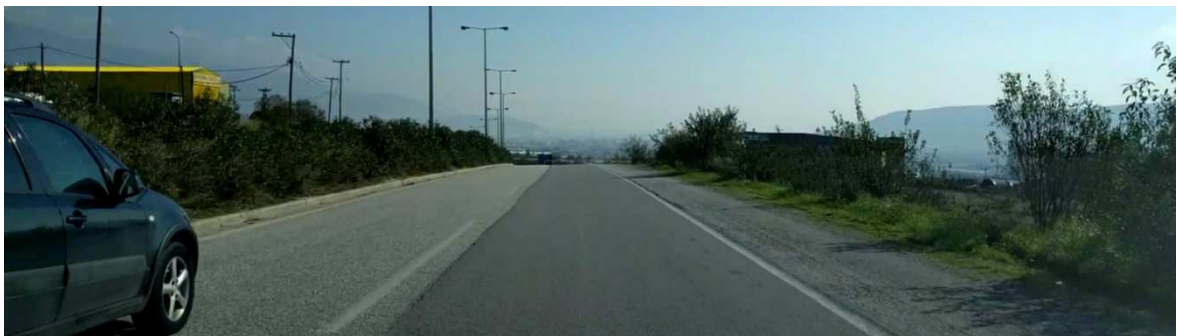
Φωτογραφία 105: Κεντρική νησίδα χωρίς στηθαίο – Μεγάλη κατά μήκος κλίση η οποία προκαλεί σύγχυση αναφορικά με την πορεία της οδού

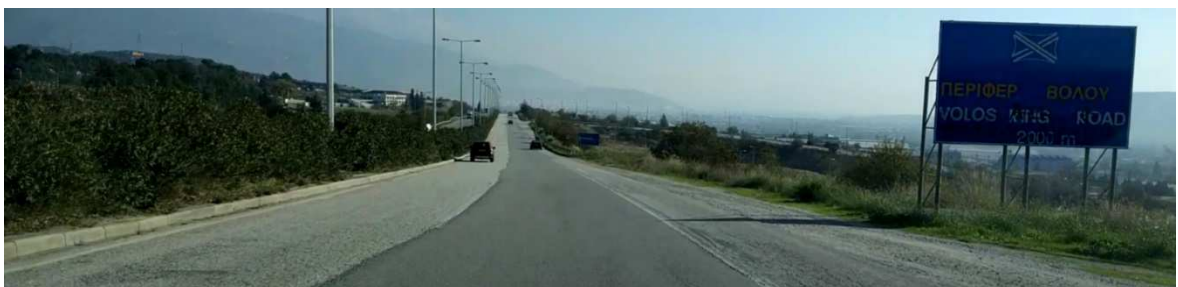
Φωτογραφία 106: Κεντρική νησίδα χωρίς στηθαίο – Εμπόδια χωρίς ασφάλιση – Ανεπαρκές μήκος εφαρμογής στηθαίου πριν από το εμπόδιο

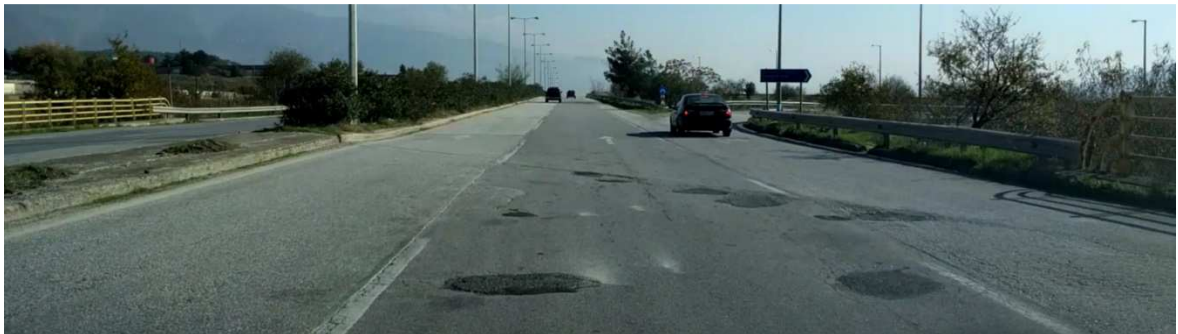
Φωτογραφία 108: Κεντρική νησίδα χωρίς στηθαίο – Σβησμένη διαγράμμιση – Λακούβες στο οδόστρωμα – Κατεστραμμένο στηθαίο & συναρμογή στηθαίων εκτός προδιαγραφών

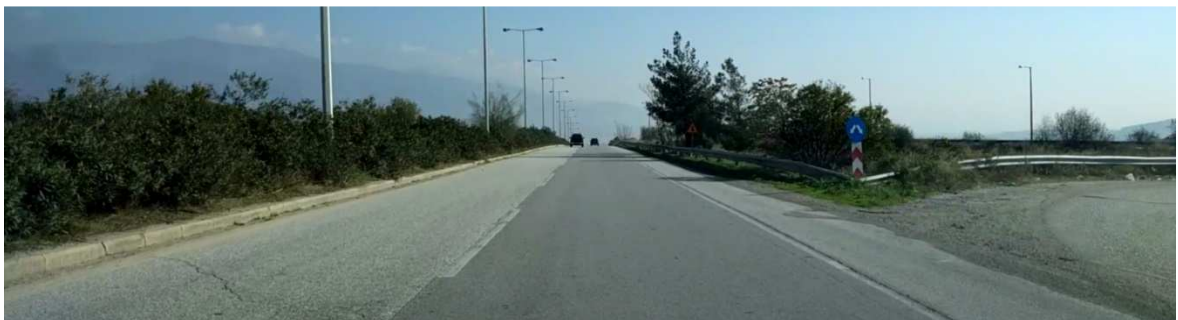
Φωτογραφία 109: Κεντρική νησίδα χωρίς στηθαίο – Σβησμένη διαγράμμιση σε περιοχή αποκλεισμού στην ένωση των κλάδων του κόμβου – Έλλειψη απολήξεων στηθαίων

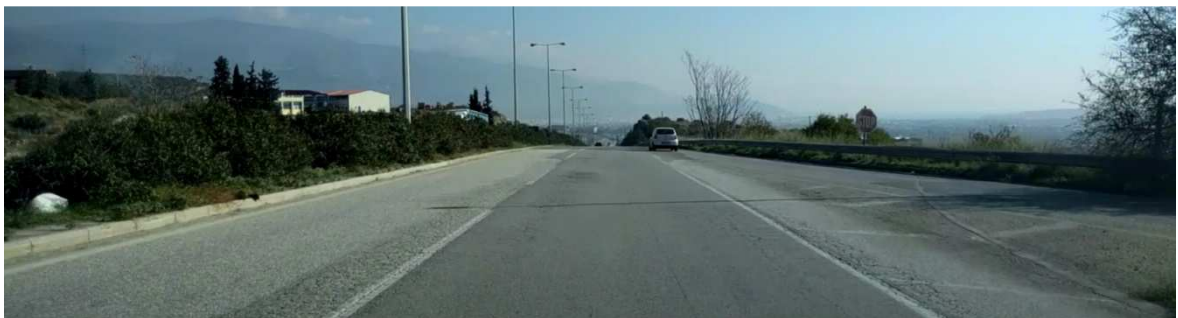
Φωτογραφία 110: Κεντρική νησίδα χωρίς στηθαίο – Σβησμένη διαγράμμιση σε περιοχή αποκλεισμού στην ένωση των κλάδων του κόμβου

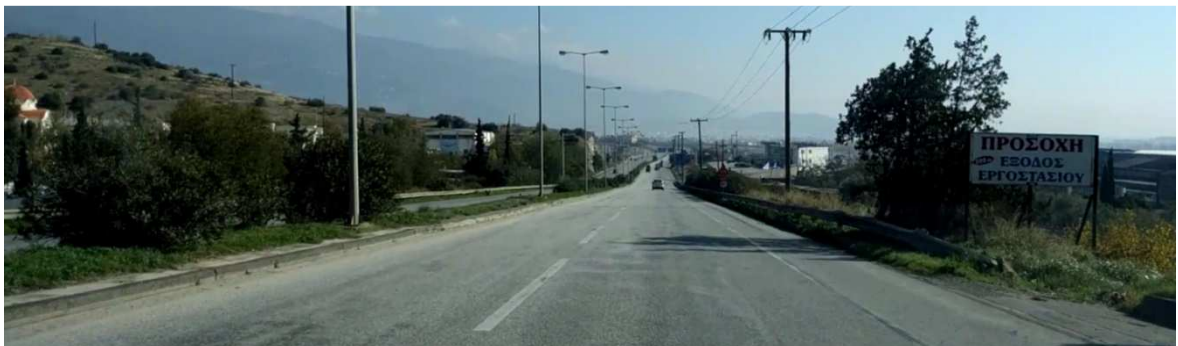
Φωτογραφία 113: Κεντρική νησίδα χωρίς στηθαίο – Στηθαίο χωρίς απόληξη και με ανεπαρκές μήκος πριν από το εμπόδιο

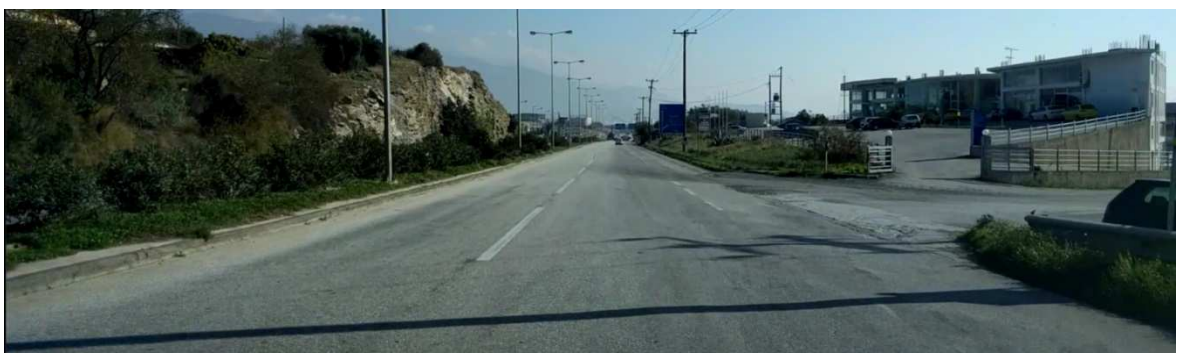
Φωτογραφία 114: Κεντρική νησίδα χωρίς στηθαίο – Στηθαίο χωρίς απόληξη – Διασταύρωση οδού εκτός προδιαγραφών χωρίς προειδοποιητική σήμανση - Εμπόδια χωρίς ασφάλιση – Σβησμένη διαγράμμιση επί της δεξιάς λωρίδας

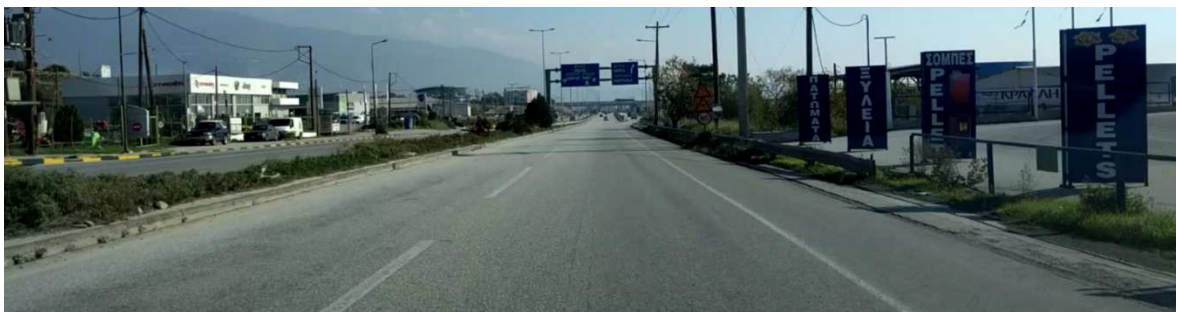
Φωτογραφία 117: Κεντρική νησίδα χωρίς στηθαίο – Ανώμαλη μετάβαση από το οδόστρωμα στο έρεισμα – εμπόδια χωρίς ασφάλιση – Στηθαίο χωρίς απόληξη

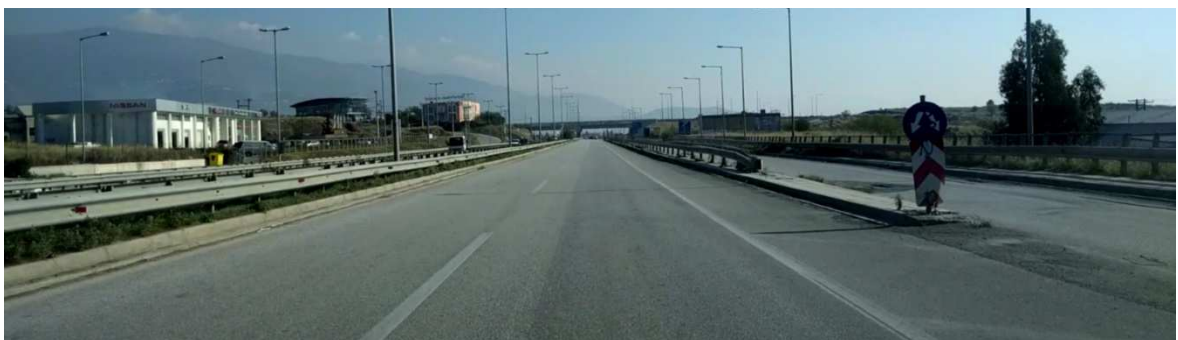
Φωτογραφία 118: Πινακίδα χωρίς ασφάλιση επί της πλευρικής νησίδας – Στηθαίο χωρίς απόληξη
