**ΠΕΙΡΑΜΑΤΙΚΗ ΔΙΕΡΕΥΝΗΣΗ ΦΑΙΝΟΜΕΝΟΥ RCF (Rolling
Contact Fatigue) ΣΕ ΣΙΔΗΡΟΤΡΟΧΙΕΣ ΜΕ ΟΠΤΙΚΗ
ΜΙΚΡΟΣΚΟΠΙΑ ΚΑΙ ΧΡΗΣΗ ΜΑΓΝΗΤΟΟΠΤΙΚΟΥ
ΑΙΣΘΗΤΗΡΑ**

ΔΙΠΛΩΜΑΤΙΚΗ ΕΡΓΑΣΙΑ

ΝΙΚΟΛΑΟΣ ΜΑΡΟΠΑΚΗΣ

Βόλος, Οκτώβριος 2016

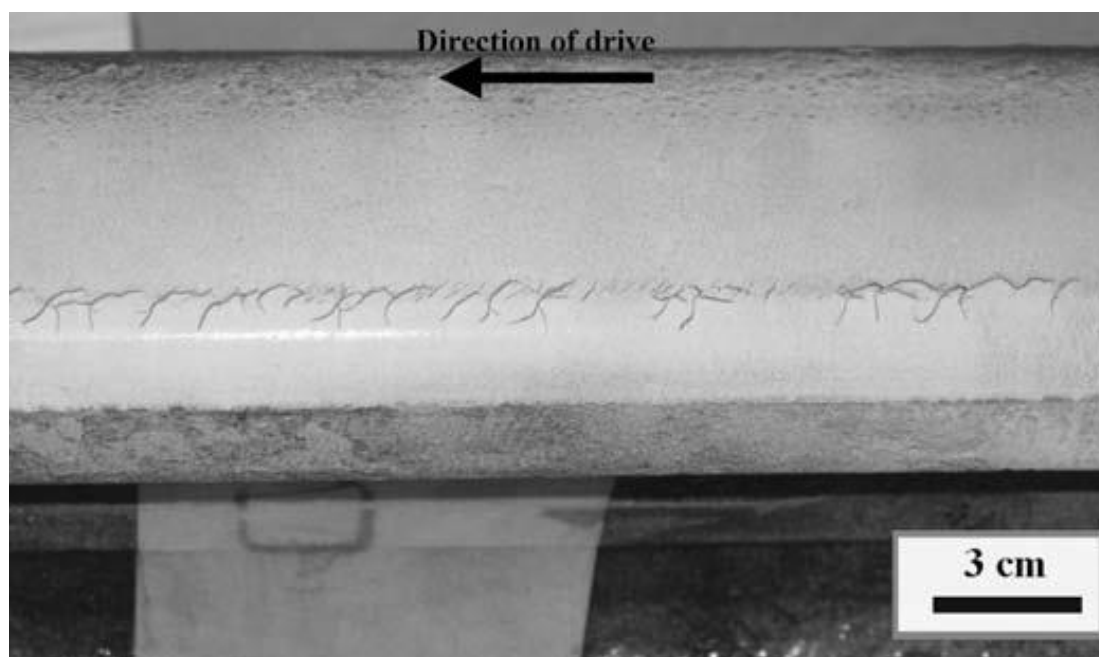
Shelling: Εμφανίζεται κυρίως στην εξωτερική πλευρά καμπύλων τμημάτων του δικτύου. Λεπτές ρωγμές ξεκινούν κάτω από την επιφάνεια του gauge corner, και επεκτείνονται προς την επιφάνεια της ράγας (**Εικόνα 1.3.1**). Φτάνοντας στην επιφάνεια της σιδηροτροχιάς, οι ρωγμές αυτές είναι πολύ πιθανόν να προκαλέσουν αποφλοιώση στο υλικό.

Εικόνα 1.3.1: Εκτεταμένο shelling στην επιφάνεια σιδηροτροχιάς [8]

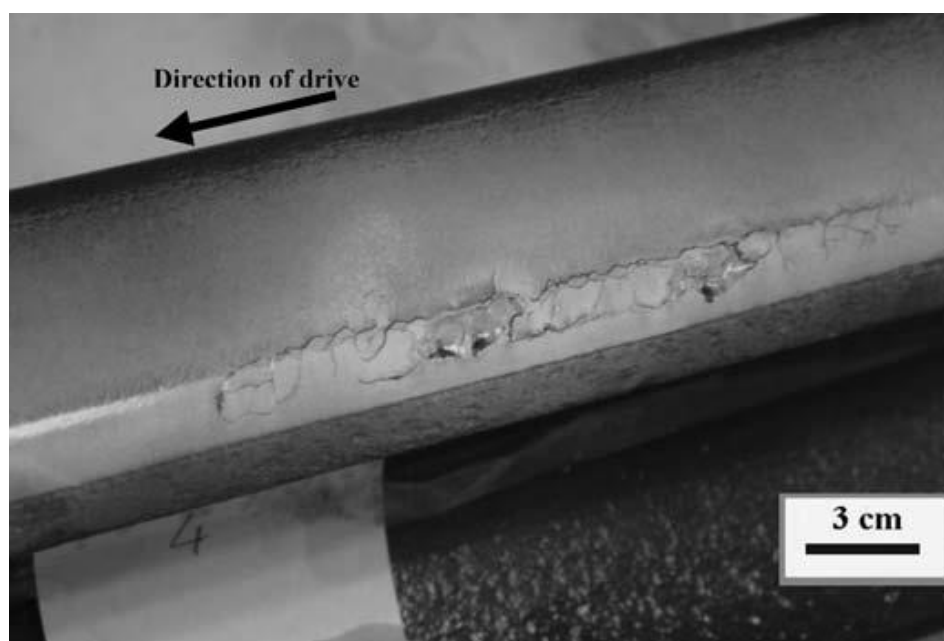
Spalling: Η αλλιώς αποφλοιώση (**Εικόνα 1.3.2**). Εμφανίζεται στο gauge corner της ράγας. Στο σημείο αυτό το πεδίο των τάσεων επαφής συγκεντρώνεται σε μια μικρή περιοχή κάτω από την επιφάνεια επαφής και προκαλεί πλαστική παραμόρφωση. Λόγω της επαναλαμβανόμενης φύσης των τάσεων που δέχεται η σιδηροτροχιά, η πλαστική

παραμόρφωση αυξάνεται και οδηγεί στον σχηματισμό ρωγμών που επιφέρουν την αποφλοίωση στην επιφάνεια του υλικού.

Εικόνα 1.3.2: Spalling στην επιφάνεια του gauge corner [8]

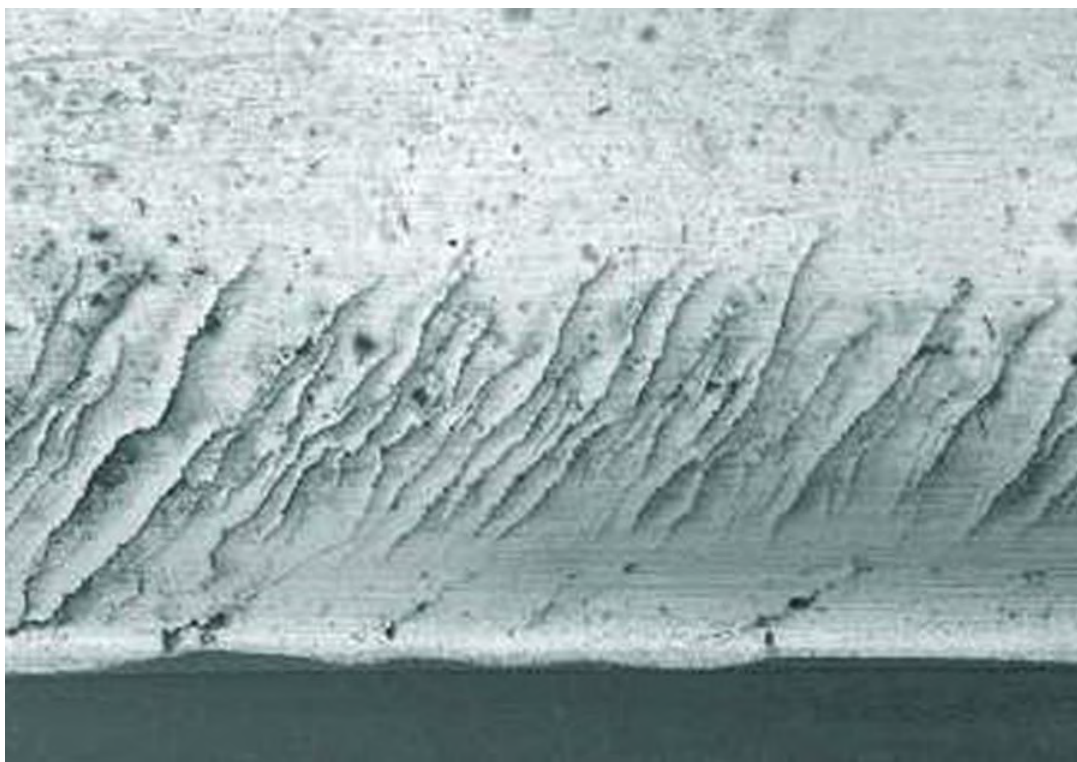
Head checks: Είναι η σημαντικότερη μορφή εμφάνισης του φαινομένου RCF. Τα head checks αποτελούν μια ομάδα πυκνών εγκάρσιων ρωγμών (Εικόνα 1.3.3) που ξεκινούν από το εσωτερικό του gauge corner και κατευθύνονται με μικρή γωνία προς το εσωτερικό της ράγας. Σημαντικό ρόλο στην εμφάνιση των head checks παίζουν οι πλαστικές παραμορφώσεις στο gauge corner. Το δίκτυο των ρωγμών είναι εμφανές στην επιφάνεια της σιδηροτροχιάς και εξελίσσεται σε όλη τη διατομή της. Τυπικό είδος εγκάρσιας ρωγμής αυτής της κατηγορίας είναι η ρωγμή σχήματος «νεφρού». Αυτές οι εγκάρσιες ρωγμές αποτελούν τον μεγαλύτερο κίνδυνο του φαινομένου RCF, καθώς η εξέλιξη τους σε όλη την διατομή και προς την βάση της σιδηροτροχιάς μπορεί να προκαλέσει ολική θραύση και εκτροχιασμό του συρμού.

Εικόνα 1.3.3: Το φαινόμενο των Head checks στην επιφάνεια σιδηροτροχιάς [16]

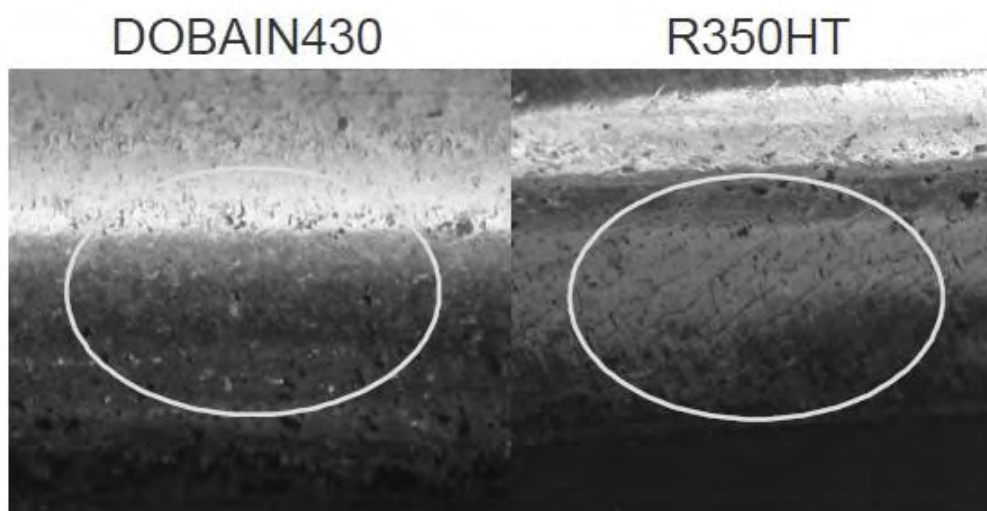
Στην [24] περλιτικοί χάλυβες διαφορετικής σκληρότητας αλλά και μπαινιτικοί χάλυβες τοποθετήθηκαν εντός δικτύου, ώστε να δοκιμαστούν και να γίνει σύγκριση της συμπεριφοράς τους κάτω από τις ίδιες φορτίσεις. Τα αποτελέσματα έδειξαν πως ο χάλυβας μικρότερης σκληρότητας εμφάνισε τα μεγαλύτερα και πιο αραιά head checks. Η έρευνα επιβεβαίωσε ότι όσο αυξάνεται η σκληρότητα στους περλιτικούς χάλυβες, τα σφάλματα μικραίνουν σημαντικά, όπως και ο ρυθμός διάδοσής τους. Ενδιαφέρον παρουσίασε η συμπεριφορά του μπαινιτικού χάλυβα, που έδειξε πολύ μικρά επιφανειακά σφάλματα (**Εικόνα 3.1.1**).

Εικόνα 3.1.1: Η επιφάνεια της σιδηροτροχιάς του μπαινιτικού χάλυβα (αριστερά) και του περλιτικού (δεξιά) [24]

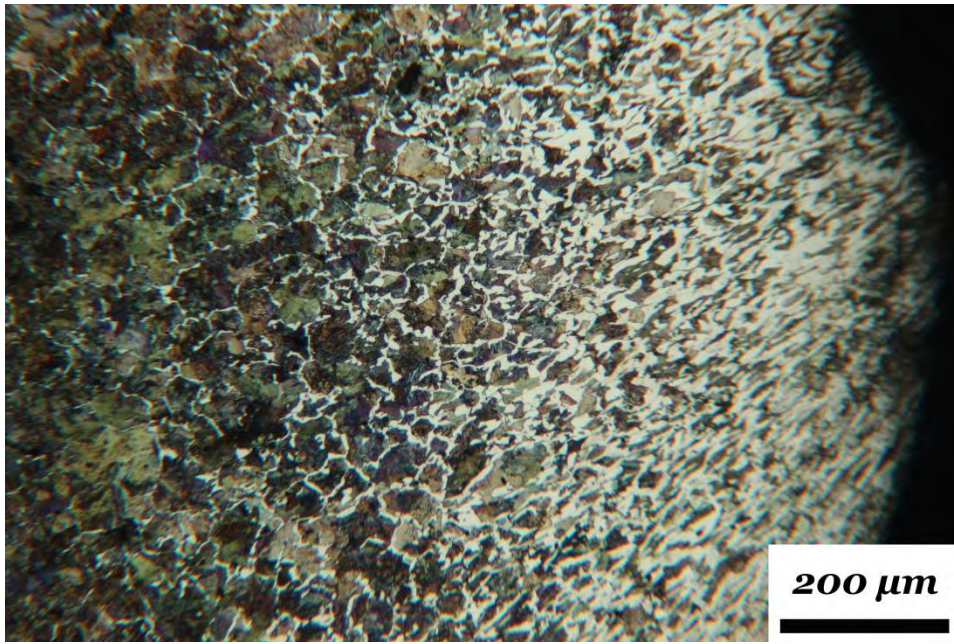
Στην επιφάνεια της ράγας και κοντά στο gauge corner η κατάσταση της μικροδομής είναι διαφορετική. Όπως έδειξαν προηγούμενες έρευνες [8,7] μετά από μικροσκληρομετρήσεις, παρατηρήθηκε ότι η επιφάνεια της σιδηροτροχιάς είναι μαλακότερη από τον πυρήνα της. Παρατηρώντας την μικροδομή στο οπτικό μικροσκόπιο μπορούμε να δούμε ένα δίκτυο προευτηκτοειδούς φερρίτη στα σύνορα των κόκκων (Εικόνα 3.2.2). Ο προευτηκτοειδής φερρίτης δημιουργείται στα σύνορα των κόκκων κατά την διαδικασία παραγωγής των σιδηροτροχιών με εξέλαση.

Στις έρευνές τους, οι Franklin *et al.* [25] και Garnham *et al.* [26] μελέτησαν την επιρροή του προευτηκτοειδή φερρίτη στα σύνορα περιλιπτικών κόκκων. Η έναρξη παρουσιάστηκε κατά κύριο λόγο στις περιοχές έντονης πλαστικής παραμόρφωσης του προευτηκτοειδή φερρίτη, όπου η μικροδομή του είναι πολύ λεπτή.

Εικόνα 3.2.2: Προευτηκτοειδής φερρίτης στα σύνορα των κόκκων στην επιφάνεια της σιδηροτροχιάς

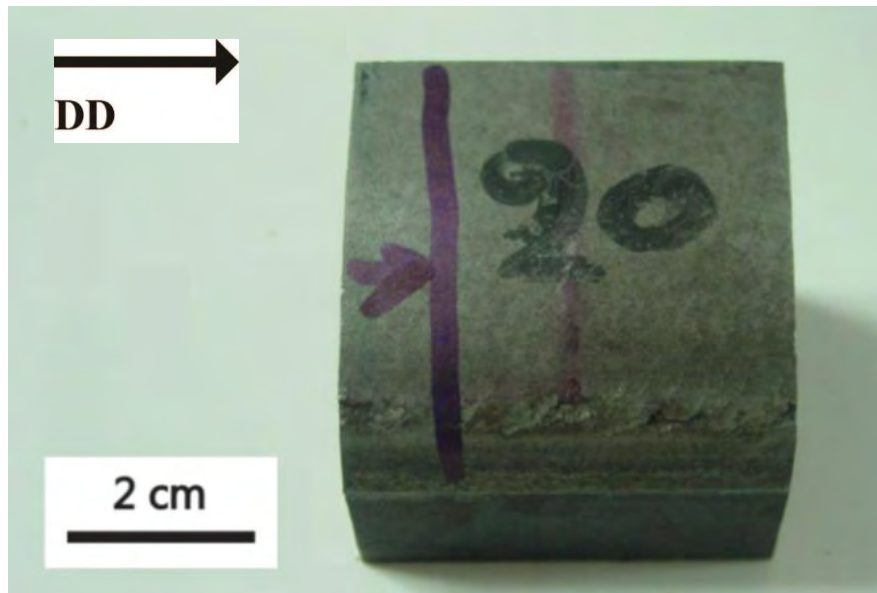
Εικόνα 4.1.1: Τμήμα της σιδηροτροχιάς από το οποίο κόπηκαν τα δοκίμια, όπως παραλήφθηκε από το μηχανουργείο. Το βέλος δείχνει την φορά κίνησης της αμαξοστοιχίας
